**20 VIVIENDAS EN CONDOMINIO VERTICAL EN CORREGIDORA
No. 5 DELEGACIÓN IZTACALCO**

“Reporte Profesional que para obtener el Título de Arquitecta
presenta:”

A continuación se presenta el proyecto de 20 viviendas en condominio vertical, ubicado en la calle de Corregidora número 5 colonia Santa Anita en la Delegación Iztacalco, su proceso desde el inicio en la gestoría de trámites,

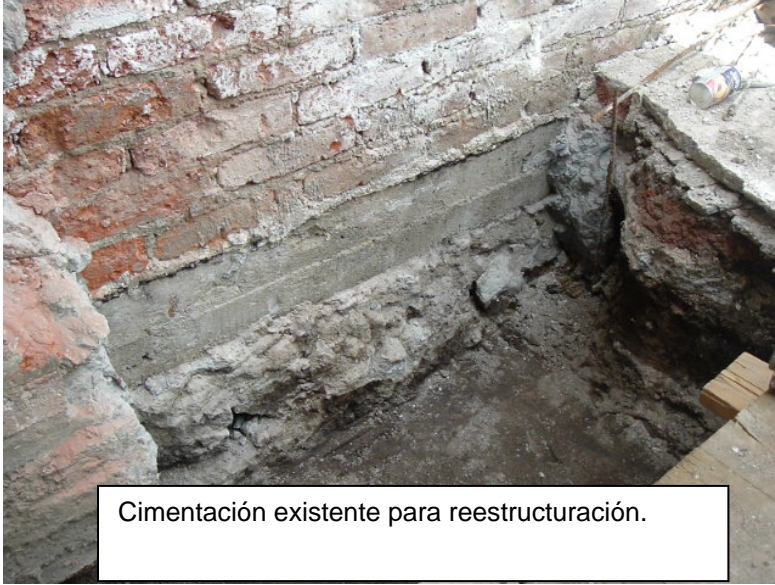
Cimentación existente para reestructuración.

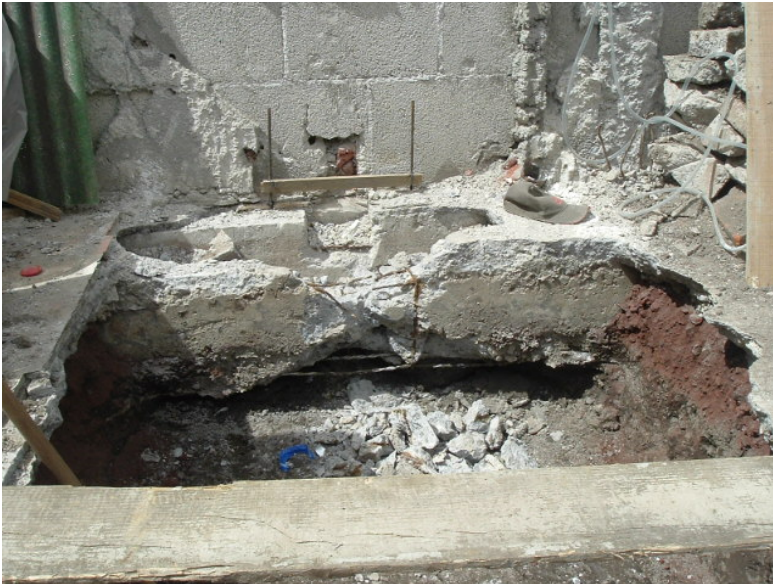
Cadena de desplante para su demolición y realizar cimentación nueva.

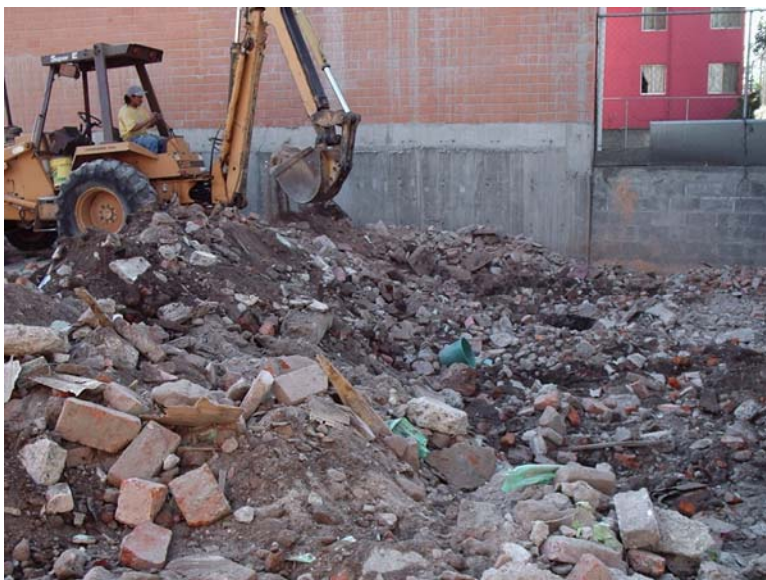
Excavación de suelo contaminado (relleno) a una profundidad de 80 cms.

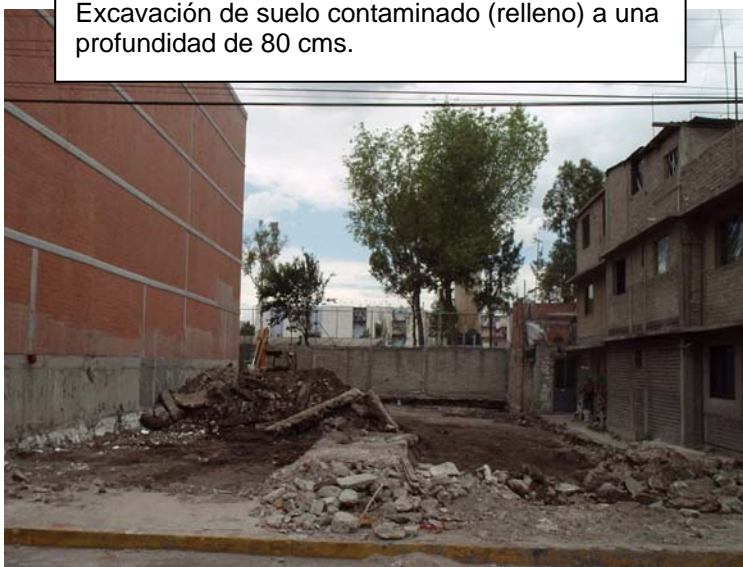
Retiro de material contaminado.

Ya que el tipo de suelo es de transición, se realizará un mejoramiento del terreno con tepetate compactado.

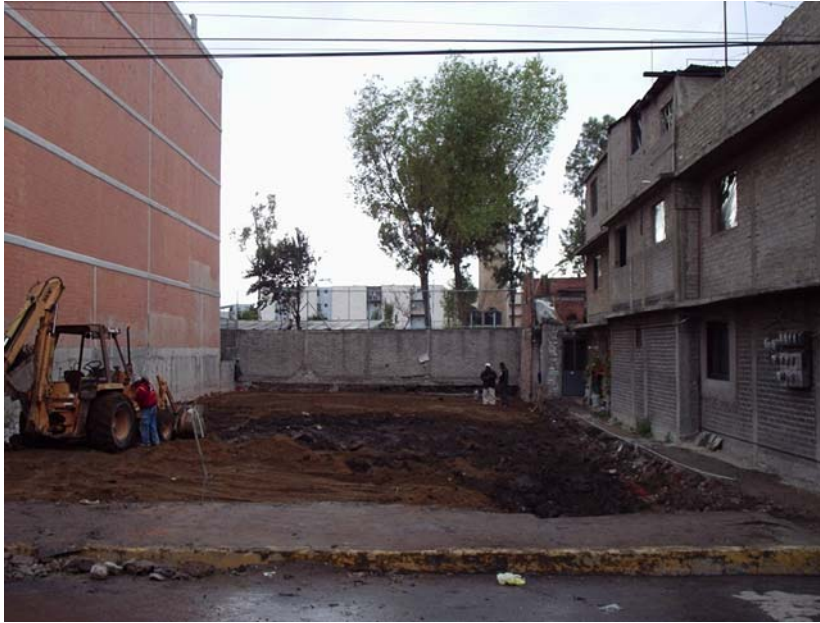
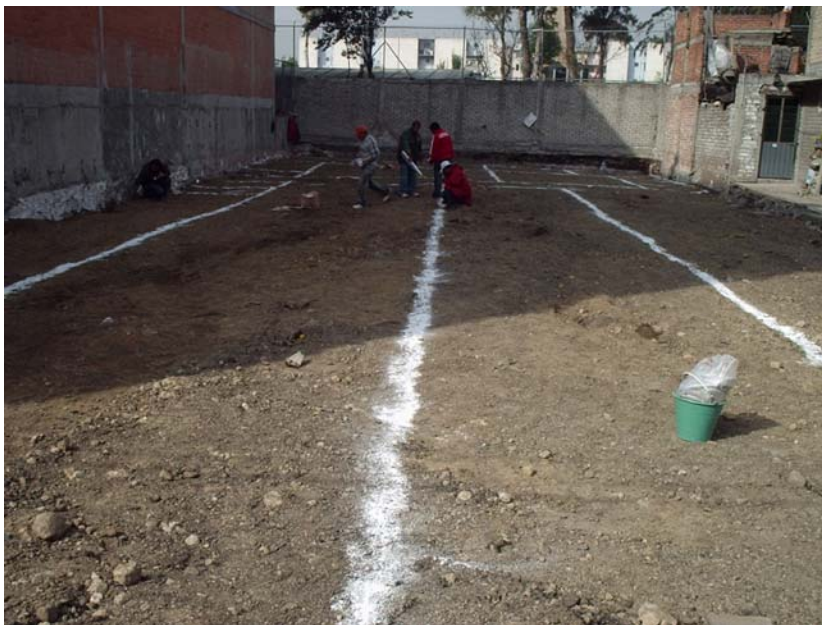
Relleno compactado de tepetate en capas de 20 cms. y compactada al 95% con bailarina.

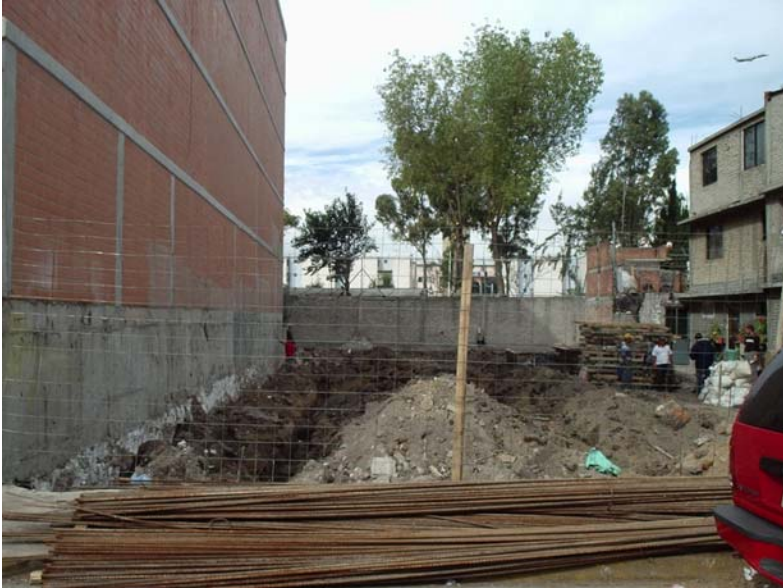
Excavación de cepas a cielo abierto para contrarribes de cimentación.

Se recomienda la excavación de forma mecánica cuidando de no acercarse a las colindancias las cuales se afinaran a mano lo mismo que los últimos 20 cms. del fondo.

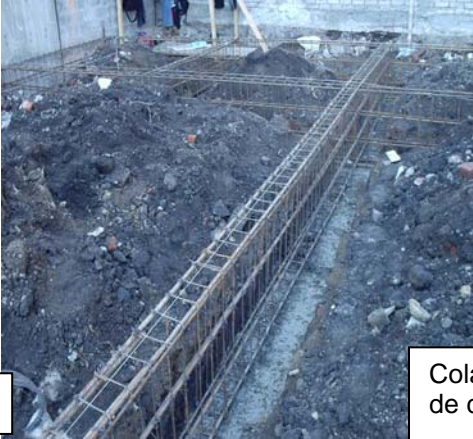
Armado de contratraves de cimentación.

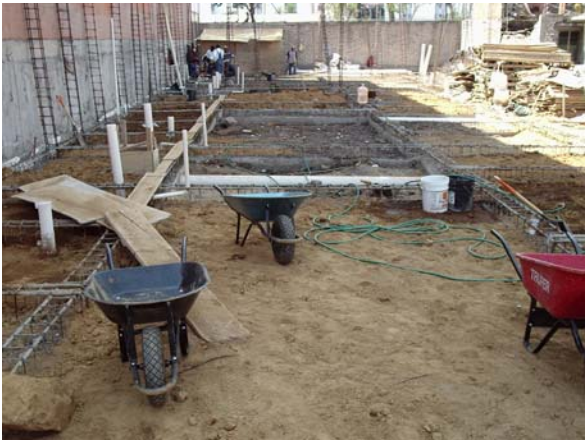
Colado de contratraves de cimentación con prep

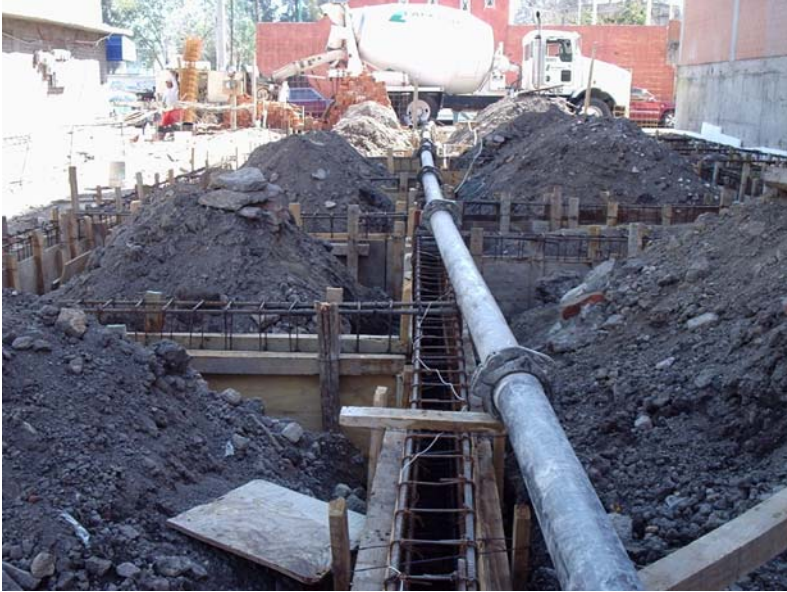
Cimbra y colado de contratraves de cimentación.

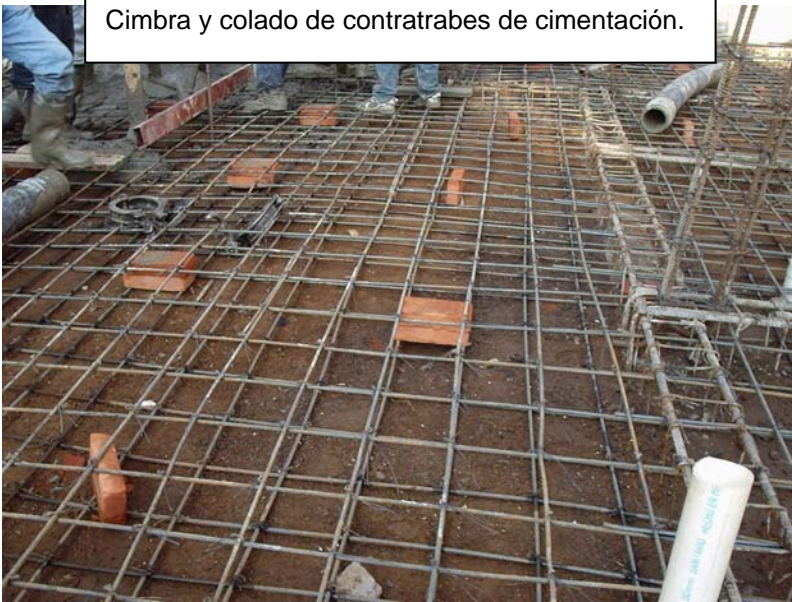
Armado de losa de cimentación.

Se realizará el amarre de los castillos antes del colado, estos últimos serán castillos ahogados en block hueco extraído, con varilla del No.4 de la cimentación hasta el segundo nivel, los siguientes niveles con varilla del No.3 y los estribos del No.2 a cada hilada, en las dalas de cerramiento se utilizaran

estribos del No.2 a cada 20 cms. con cuatro varillas del No.3 y en trabes de carga será con estribos del No.2 a cada 15 cms y cuatro varillas del No.4, en la losa se colocará el sistema constructivo de vigueta (concreto pretensado) y bovedilla (concreto vibrocomprimido) con una dimensión de 16 cms. una malla electrosoldada 6,6-10,10 y finalmente una capa de compresión con concreto $f'c=250$ kg/cm², en área de baño se utilizará los de concreto armado con varilla del No.3 a cada 20 cms. en ambos sentidos y colado con un espesor de concreto de 10 cms. $f'c=250$ kg/cm²

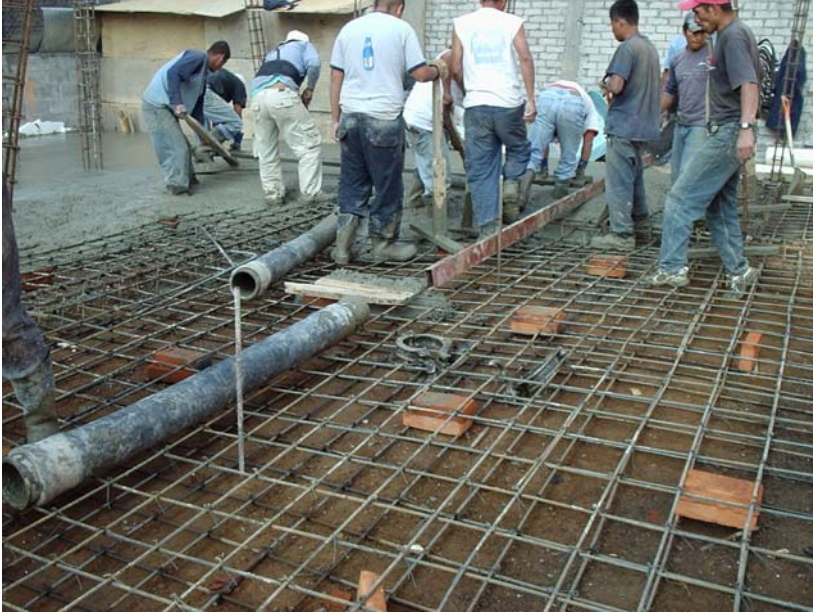
Colado de losa de cimentación.

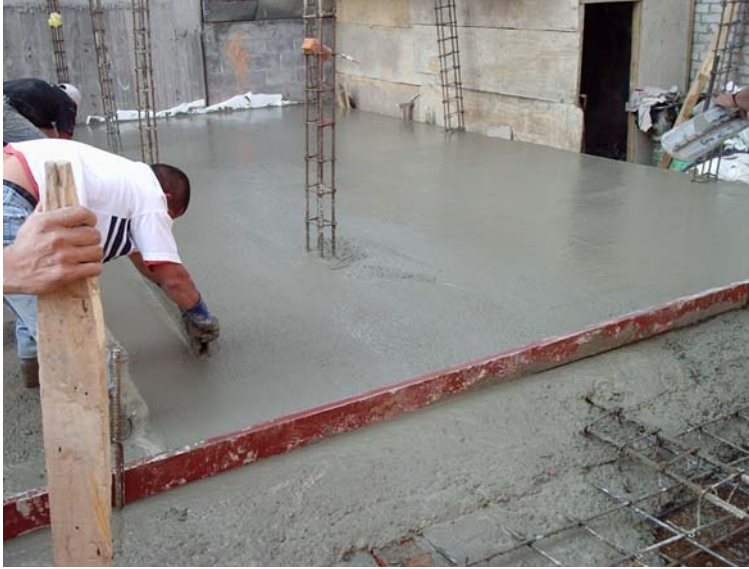
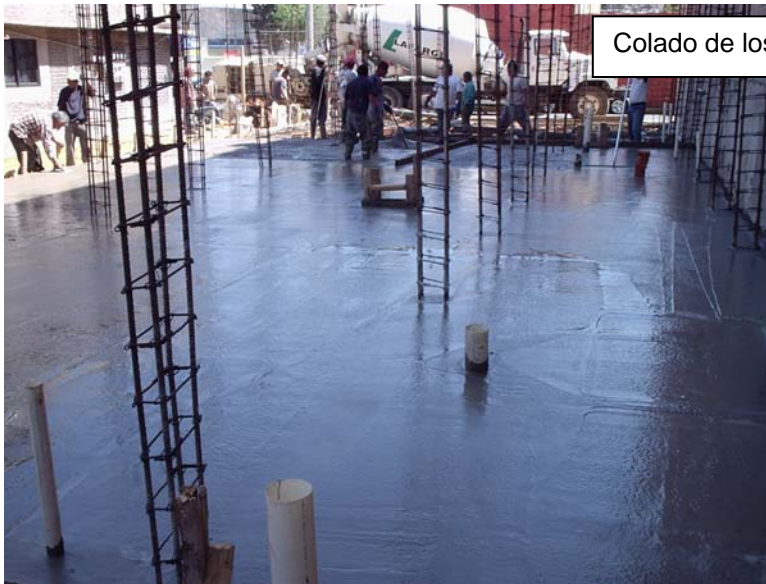
Colado de losa de cimentación.

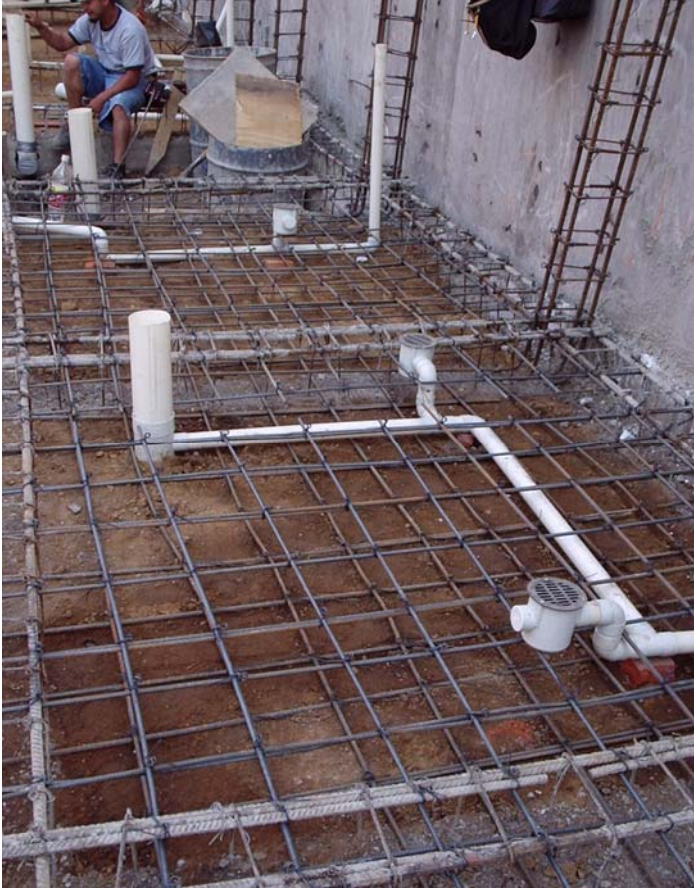
Preparación para instalación sanitaria.

Drenaje sanitario, toda la tubería de drenaje sanitario que va por plafond o piso del condominio ya sea de PVC o concreto será de 6" y 8" de diámetro respectivamente manejando siempre la pendiente adecuada y sus registros

respectivos a determinadas distancias según proyecto sanitario para posteriormente conectarse a la red municipal, las descargas domiciliarias, la descarga individual por vivienda será de tubo de P.V.C. de 4" de diámetro.
