**UNIVERSIDAD NACIONAL AUTÓNOMA DE MÉXICO
FACULTAD DE ARQUITECTURA
UNIDAD ACADÉMICA DE ARQUITECTURA DE PAISAJE**

Tesis que para obtener el título
de Arquitecta de Paisaje presenta:

**"Rehabilitación Paisajística de la Unidad
Independencia, México D.F."**

Diciembre de 2007

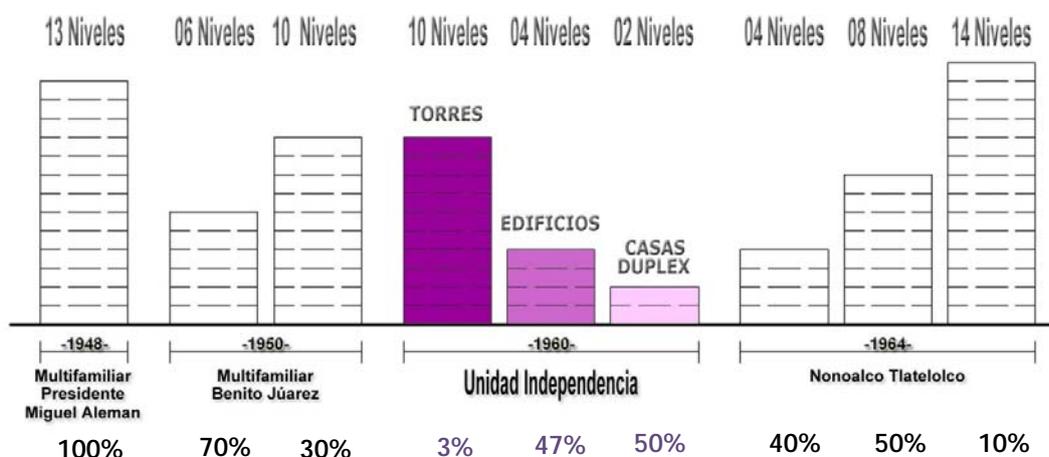
ILUSTRACIÓN 1 ALTURAS DE EDIFICIOS DE ALGUNAS UNIDADES HABITACIONALES.

Porcentaje de tipo de edificio construido.

La relación de alturas de los diferentes conjuntos habitacionales que se desarrollaron en esta época, indica que la U.I., posee las edificaciones de menor altura comparativamente con las demás unidades observándose una relación más estrecha con la escala humana y entre hombre-medio ambiente. Ver ilustración 1

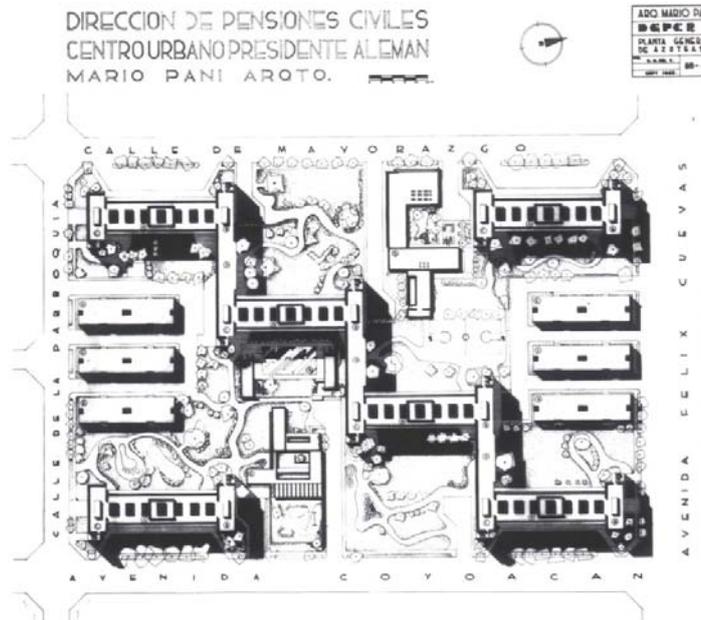
ILUSTRACIÓN 2 MULTIFAMILIAR M. ALEMÁN -PLANTA

Multifamiliar presidente Miguel Alemán:

Edificios centrales de 13 pisos.

20% de área construida.

80% de área libre.

Orientación Norte-Sur.

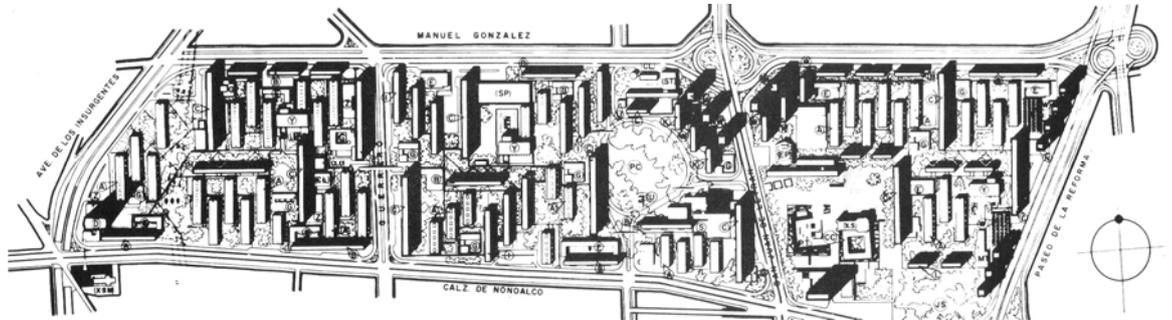
ILUSTRACIÓN 4 NONOALCO TLADELOLCO-PLANTA

Edificios de 4, 8 y 14 pisos.

25% de área construida.

75% de área libre.

Orientación Norte-Sur.

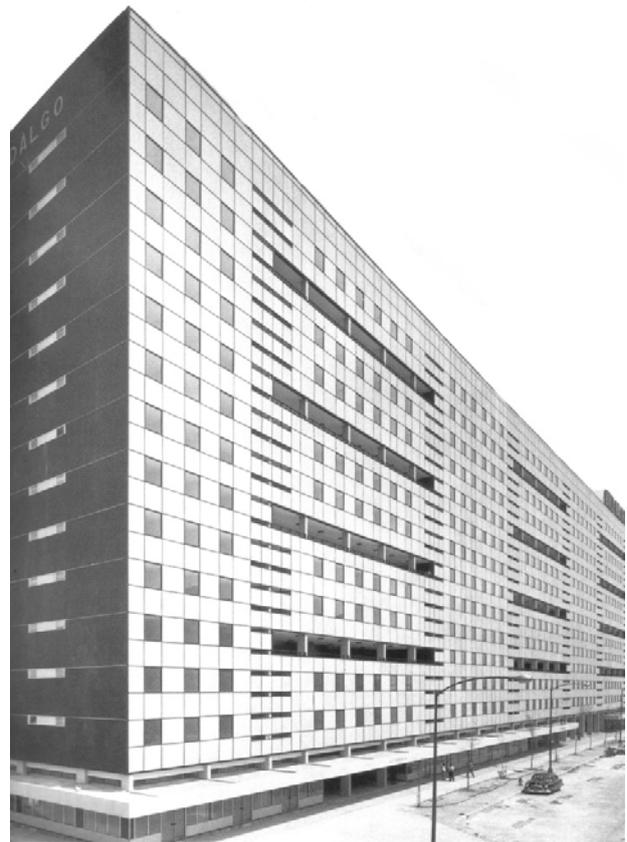
ILUSTRACIÓN 5 NONOALCO TLADELOLCO

Dirección: Av. De los Insurgentes y Manuel González, México, D.F. 1964.

15, 000 viviendas.

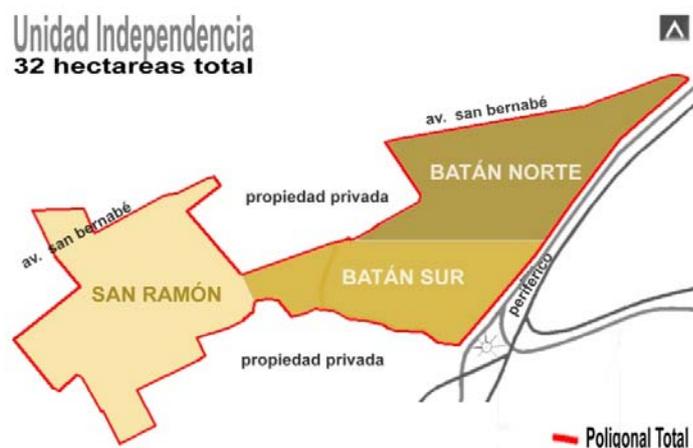
ILUSTRACIÓN 8 LA U.I. ESTA DIVIDIDA EN 3 ZONAS

La U.I. está conformada por 3 zonas que son Batán Norte, Batán Sur y San Ramón.

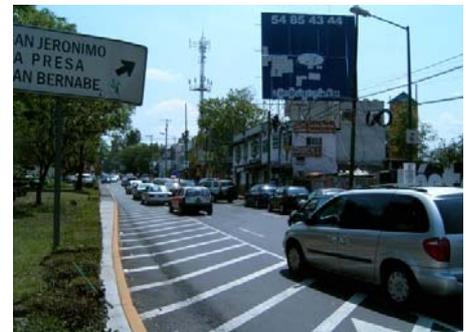
Ilustración 17 Av. San Jerónimo

En esta avenida se presenta gran carga vehicular en las horas pico (7:00 AM, 3:00 y 8:00 PM)

Al ser la vía más corta a la Unidad Independencia y al Cerro del Judío presenta mayor carga vehicular que las otras vialidades circundantes además cuenta con un solo carril que se satura rápidamente.

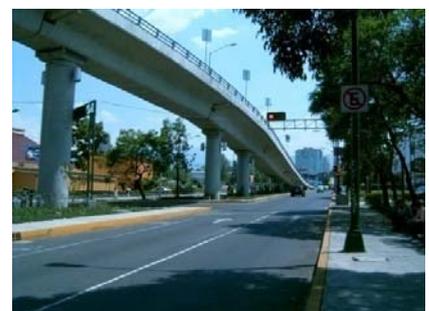
Ilustración 18 Av. Contreras

Cuenta con dos carriles de doble sentido, al sur se incorpora con Periférico y al norte con Luis Cabrera.

La preferencia de usar periférico y San Jerónimo y en algunos casos el desconocimiento de la avenida contreras trae como consecuencia la saturación de dichas vías, pero para las personas que la conocen es una alternativa más desahogada, en comparación con las anteriores.

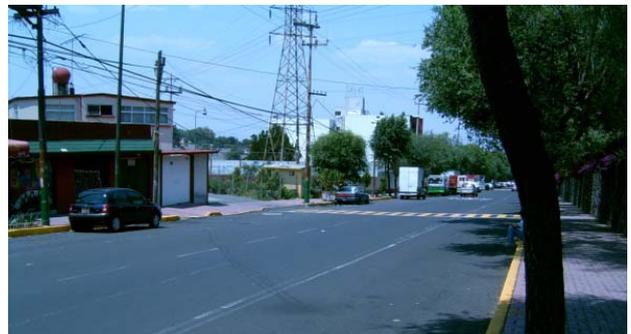
Ilustración 19 Av. San Bernabé

Presenta generalmente una carga vehicular baja, en el área que comprende el costado de la U.I., ya que conforme se va acercando a Periférico se va congestionando de manera importante, sobre todo en horas pico.

Estas vías afectan directamente la accesibilidad a la U.I. como ya se mencionó en cada caso particular. Es de tomar en cuenta que la accesibilidad de la U.I. es deficiente, en particular por su cercanía a periférico sur, ya que carece de accesos directos suficientes a partir de vías primarias y secundarias.

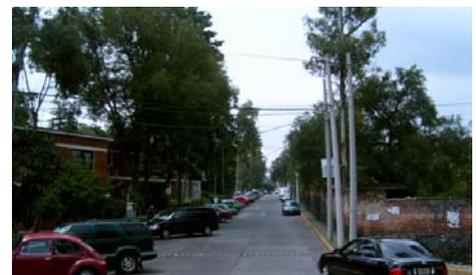
Ilustración 20 Av. San Ramón

Se compone por las Calles San Ramón y Presa que son las vías por las cuales se tiene acceso a la U.I. Estas vías vinculan con el circuito interno de la unidad.

Dichas calles presentan una carga vehicular baja, lo que indica que el problema es que no existen los suficientes accesos directos a la U.I. por vías primarias.

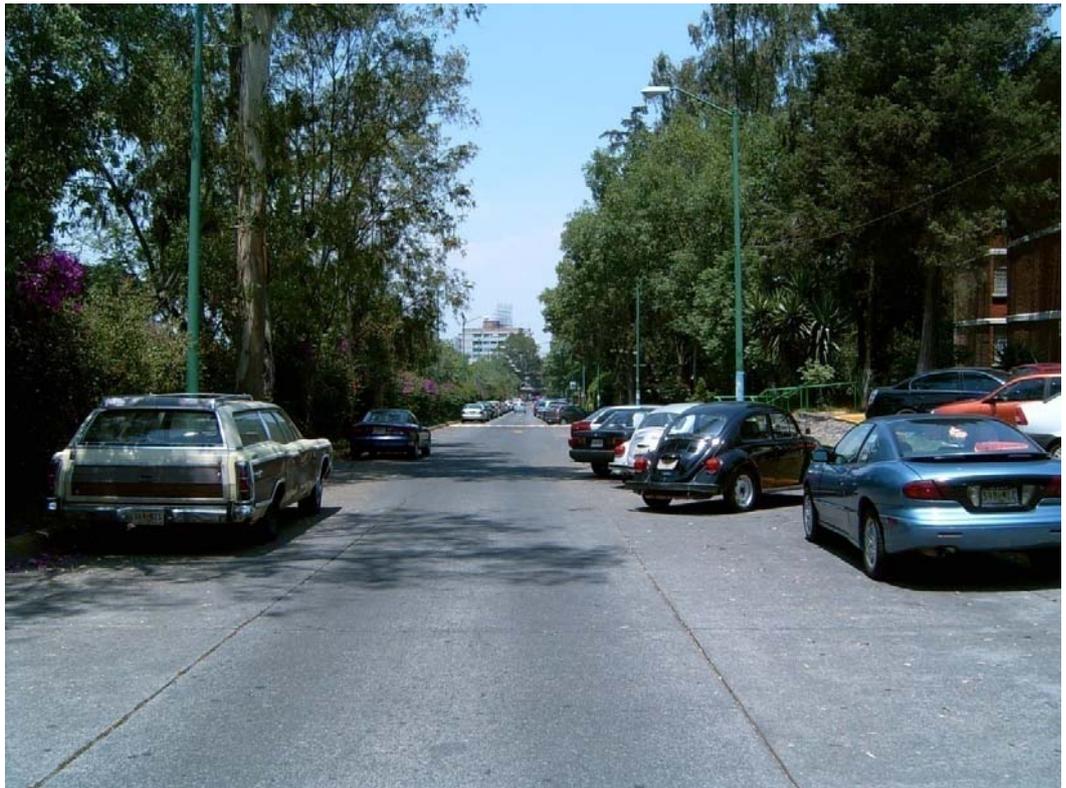
Ilustración 21 Vialidad Interior de la U.I.

Su ancho de 9.20m (3 carriles), permite que los automovilistas se estacionen en ambos lados del circuito de la U.I. en cinta y en batería, debido a la carencia de estacionamientos públicos, lo que genera conflicto vial sobretodo en las mañanas al incorporarse al Periférico.

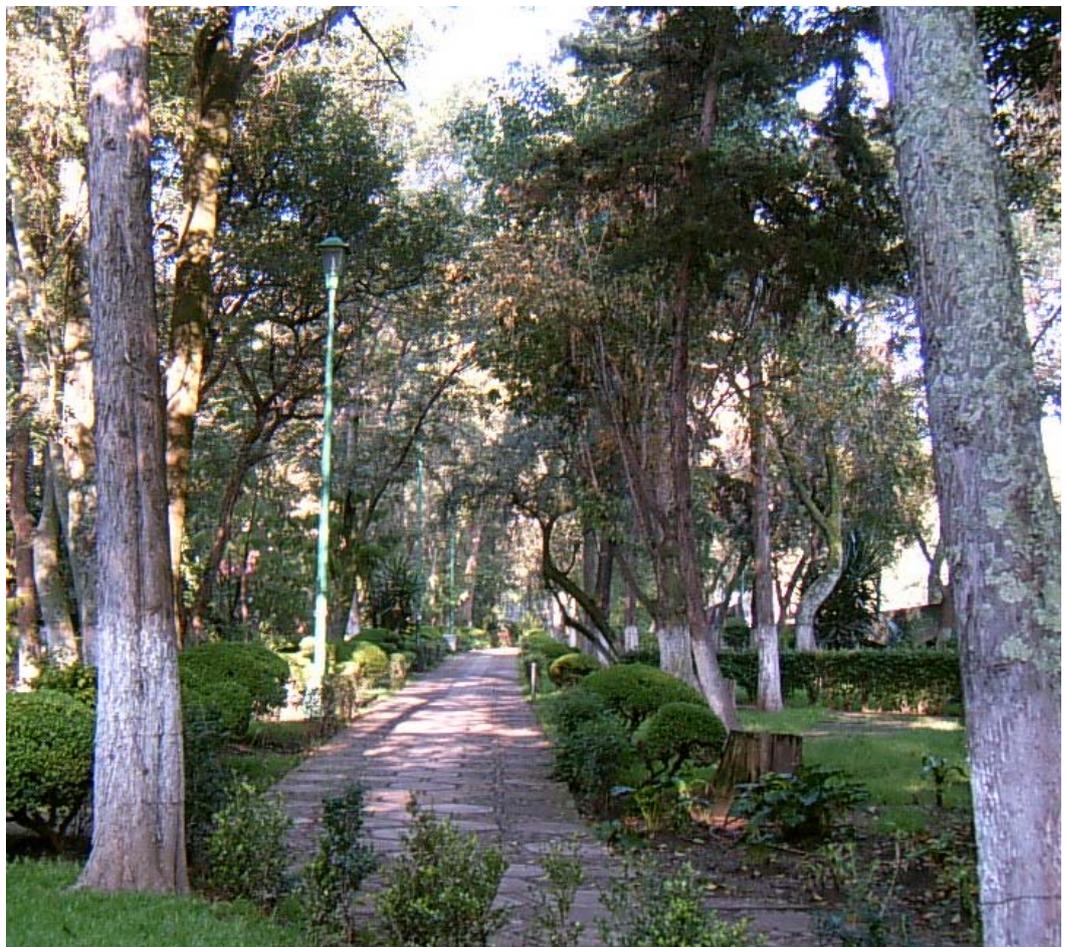
Ilustración 22 Andador Principal de la U.I.

Cuentan con un ancho que permite reconocer su importancia, sin embargo hace falta señalización para acceder más fácilmente a ellos por falta de una señalización clara.

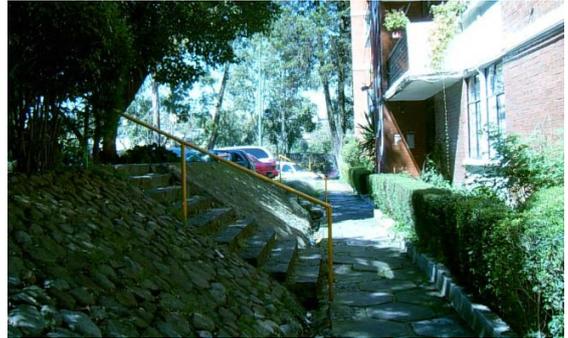
Ilustración 23 Andador Secundario

Son andadores amplios (1.50-1.00m), que interconectan y dan acceso a los edificios.

Carecen de unidad en sus pavimentos y es difícil su uso por lo burdo del mismo dificultando el tránsito.

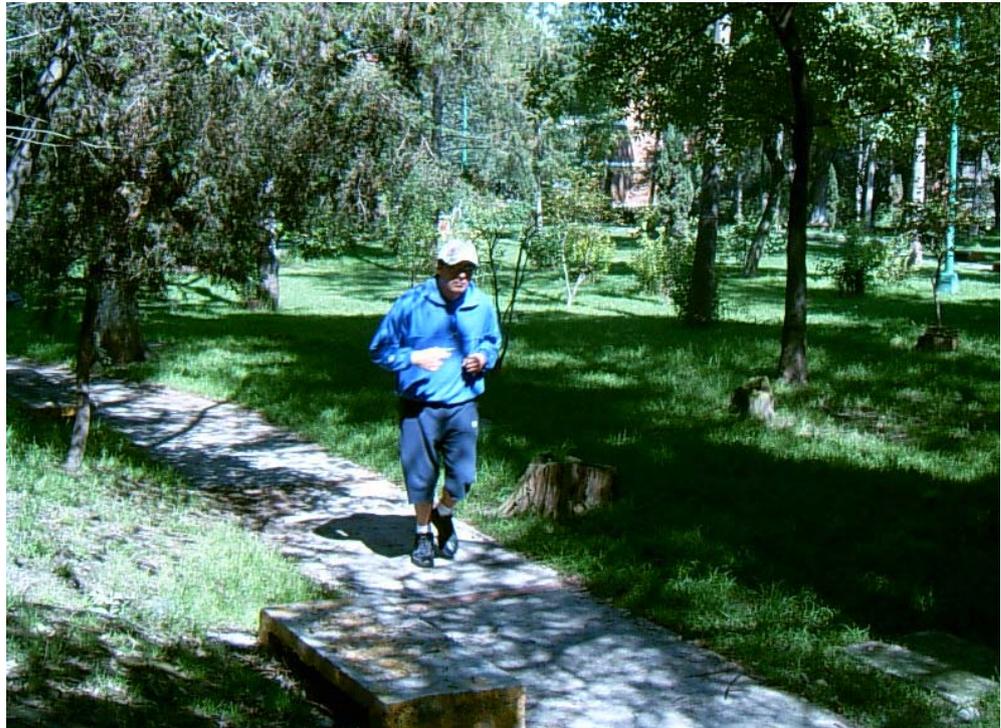
Ilustración 25 Rutas de corredores

En el circuito de la U.I. las personas se exponen peligrosamente ya que las condiciones de seguridad son nulas al correr al lado de los automóviles, compartiendo el mismo espacio.

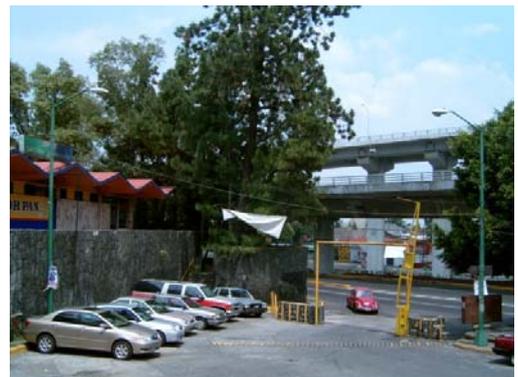
Ilustración 26 Puerta de acceso vincular no. 5

La mayor afluencia vehicular se presenta en el acceso 5 que viene de periférico sur.

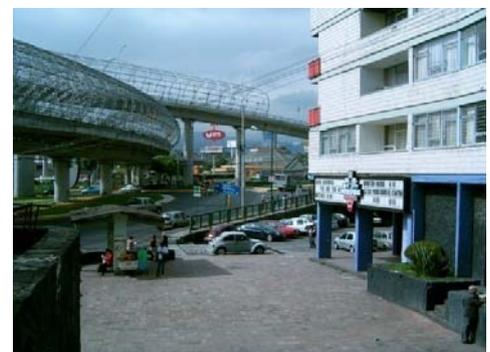
Ilustración 27 Puerta de acceso peatonal no. 6

Y la mayor afluencia peatonal es el acceso 6, ubicada sobre la Av. San Bernabé.

En cada acceso existen casetas de vigilancia que no se usan, o se han cambiado por una caseta prefabricada como la del acceso 14, porque el diseño no es adecuado ya que la puerta queda lejos de la caseta formal de acceso, siendo la prefabricada de mayor uso, indicando de manera bastante clara un mal manejo del espacio y distribución de los elementos.

Las casetas se encuentran en grado medio de deterioro, por falta de mantenimiento.

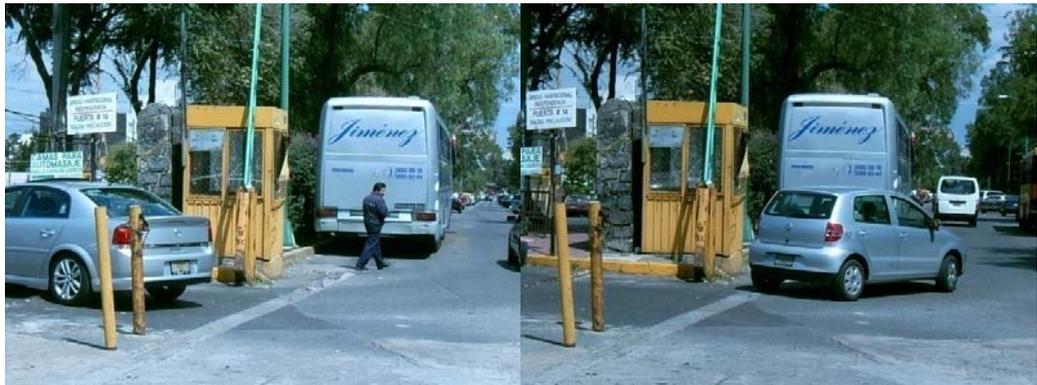
Ilustración 28 Acceso-Salida de de la acceso 14

Las casetas de vigilancia se encuentran abandonadas, en mal estado, dan mal aspecto visual y una sensación de inseguridad.

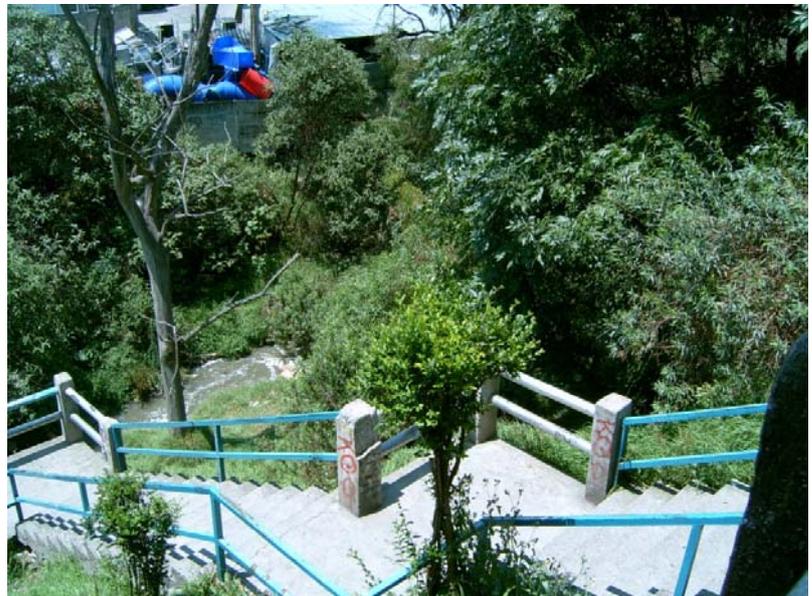
Ilustración 29 barranca de Tlaxcalatlaco

Lamentablemente las condiciones de la barranca y del río se encuentran seriamente afectadas principalmente porque en su cauce es vertido el desagüe del Cerro del Judío y de las colonias aledañas, además de la basura que los pobladores tiran en él.

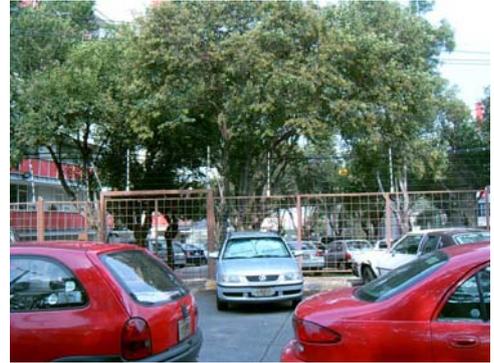
Ilustración 30 Reja de la Torre Uxmal

Enrejados al oriente de la poligonal en la Torre Uxmal, los habitantes han hecho una privada, cerrándose al resto de la U.I., provocando que se separe visual y físicamente del resto del conjunto, esto lo han hecho para aumentar la seguridad al interior de esta zona.

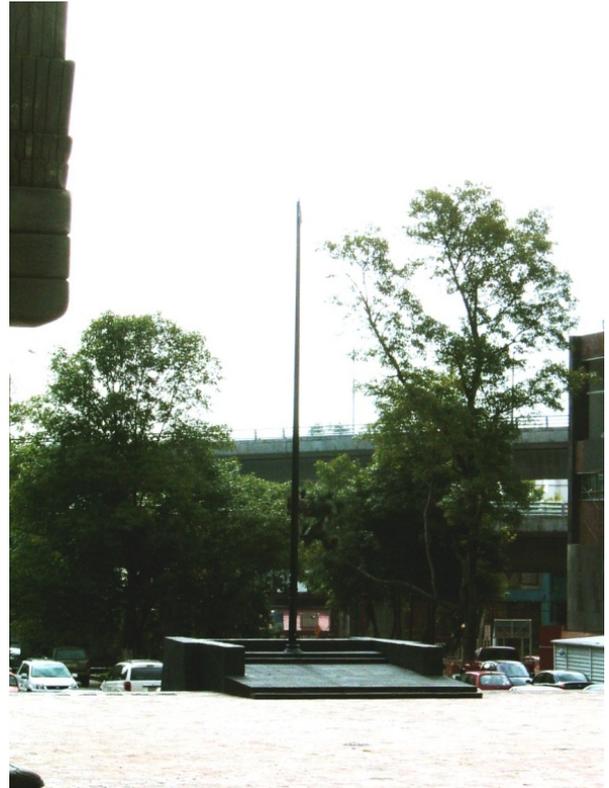
Ilustración 32 Segundo piso Barrera Visual

Es una de las barreras visuales más impactantes ya que corta la vista en uno de los espacios más importantes de la U.I. que es la Plaza Cívica, rompiendo la continuidad visual.

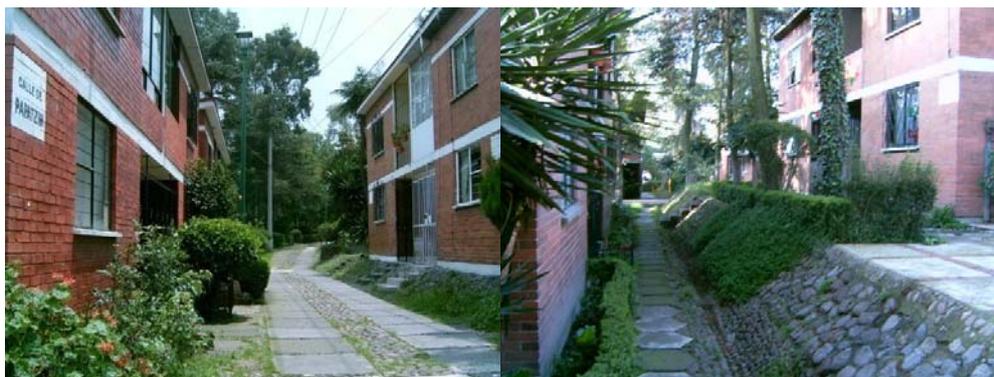
Ilustración 33 Distancias entre edificios que afectan la Iluminación y la temperatura

En algunas calles como: Donaji, Pajarera, Estrellita, Papatzin y Venadito la separación entre casas es más amplia que en el resto del conjunto lo cual modifica la iluminación y la temperatura mejorando las condiciones de confort.

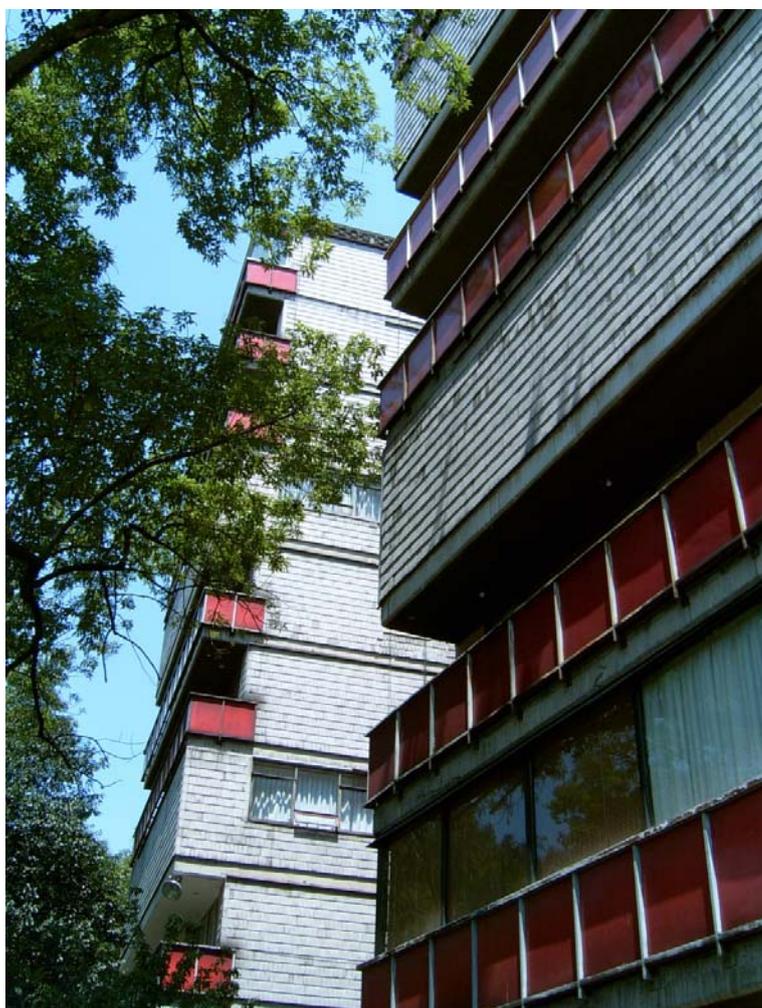
Ilustración 34 Torre Tollocan

Se incluyen 3 torres con un total de 100 viviendas que se elevan aproximadamente a 26 m. Se encuentran distribuidas al sur de la poligonal frente a periférico, marcando los desniveles de la U.I.

Sirven como hito al interior del conjunto y en cuanto al estado de conservación es bueno pero podría ser mejor.

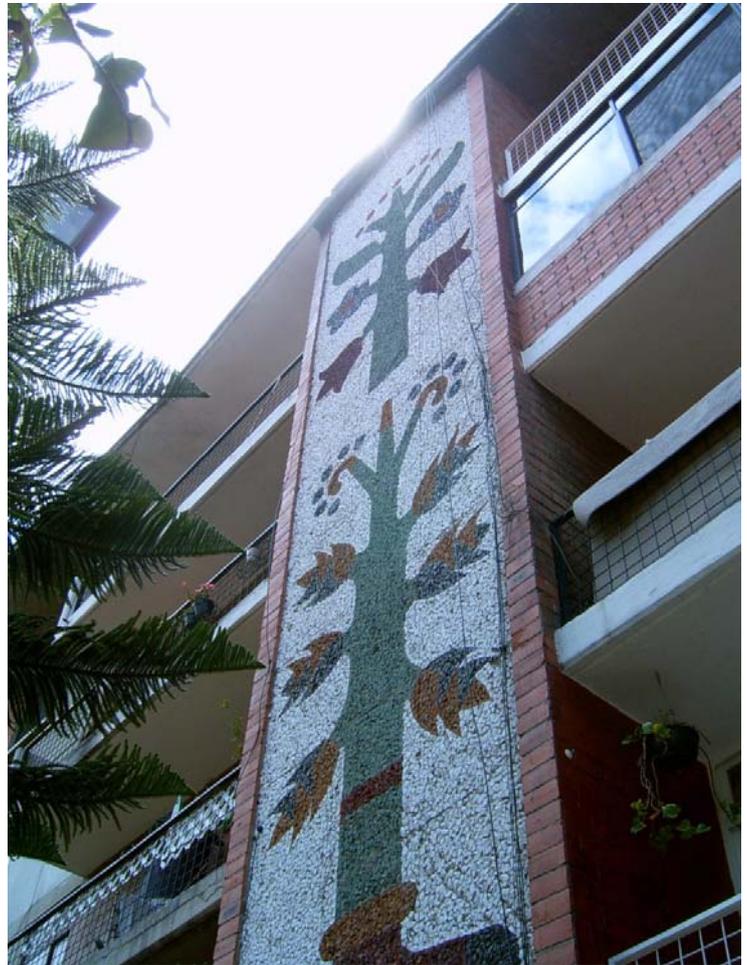
Ilustración 35 Edificio Cuautli

El estado de conservación de los edificios es aceptable, es decir no existen daños importantes en las construcciones, sin embargo hace falta mantenimiento como pintura y limpieza.

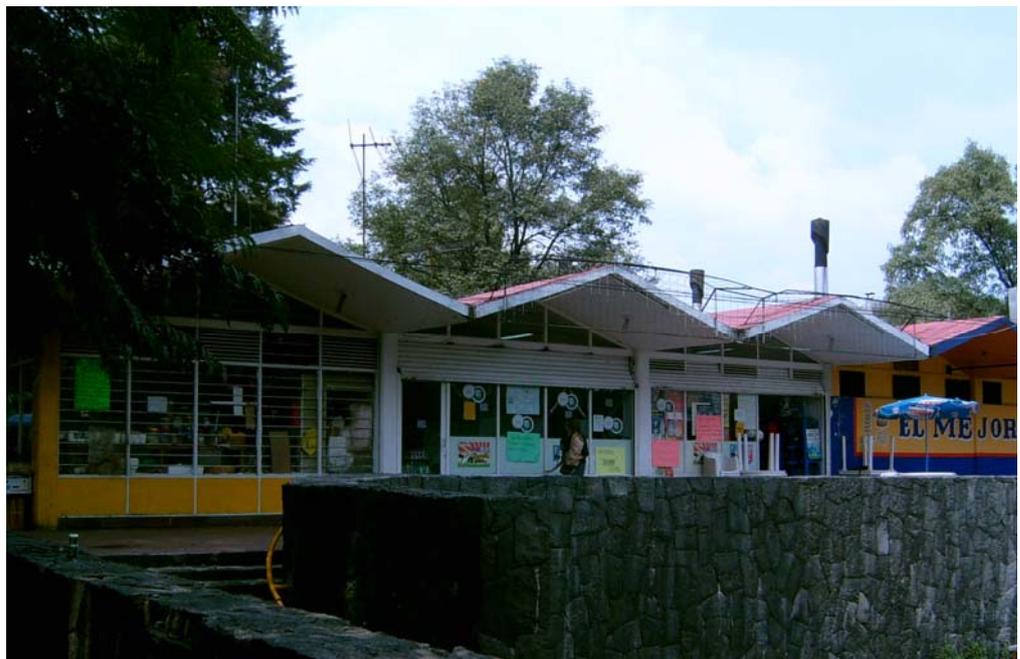
Ilustración 36 Centro Comercial Principal Calle Gaviotas

Estos centros de abastecimiento se encuentran bien ubicados, pero no tienen buena calidad de imagen, ya que colocan anuncios desordenadamente aun teniendo los espacios idóneos para hacerlo.

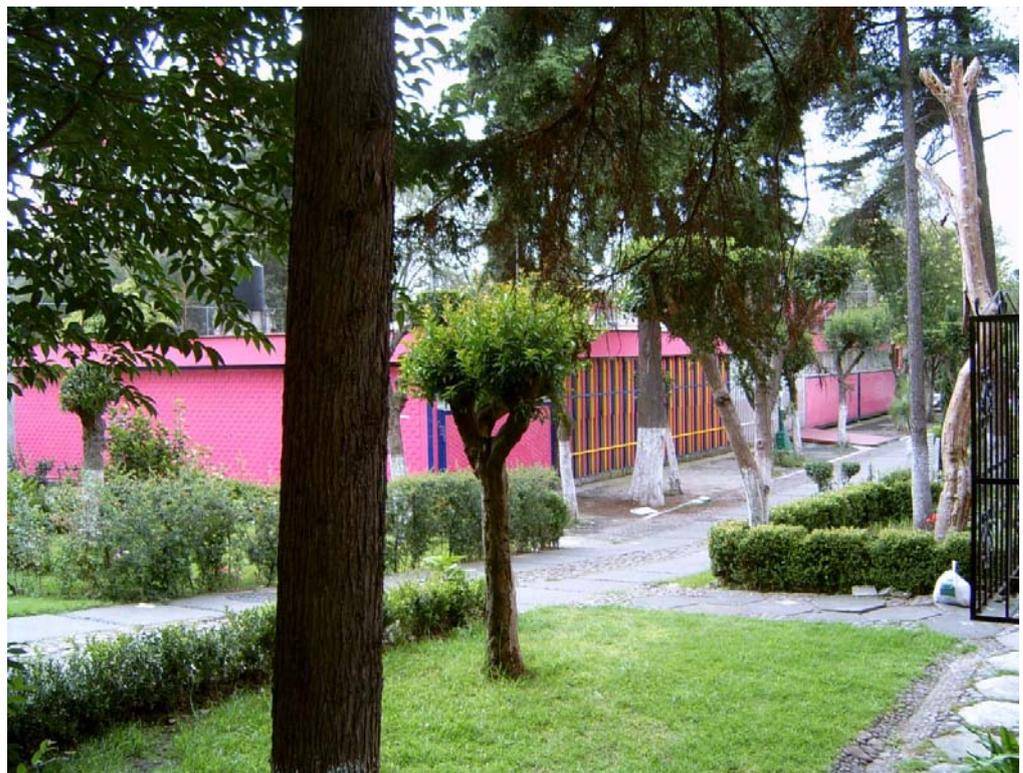
Ilustración 37 Kinder Donaji

Todas ellas cercanas al circuito lo que facilita su acceso. Y son escuelas públicas incorporadas a la Secretaría de Educación.

Se encuentran en buen estado y los recibe con un vestíbulo zonas ajardinadas y plazas para la hora de la salida son generosas y no peligrosas.

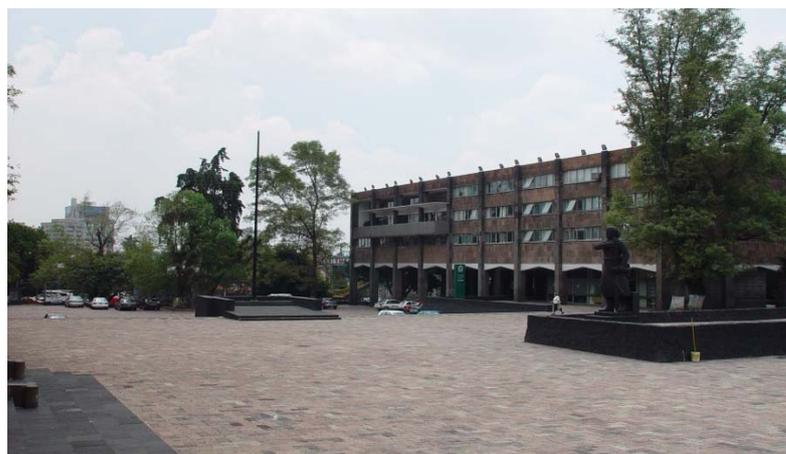
Ilustración 38 Plaza Cívica

El Segundo piso afecta la visual abierta con la que antes contaba la Plaza Cívica, ya que está posicionado en un lugar estratégico que dominaba el paisaje, ahora interrumpido por la masividad del segundo piso.

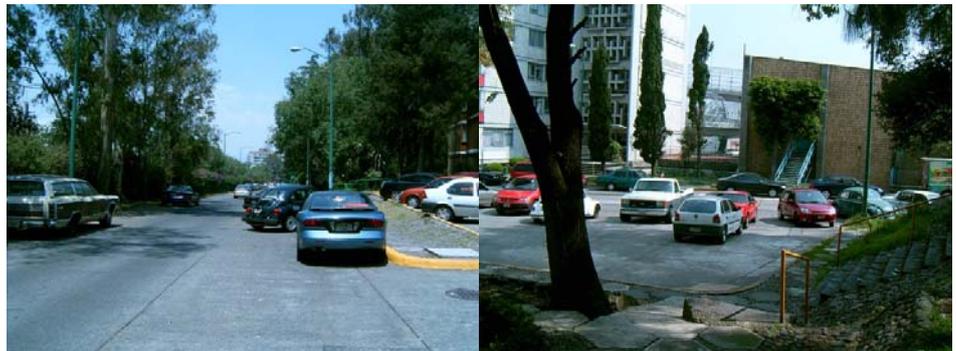
Ilustración 39 Estacionamientos Públicos

La insuficiencia de estos estacionamientos provoca que se ocupen 2 de los 3 carriles y provoca conflicto vial, en horas pico.

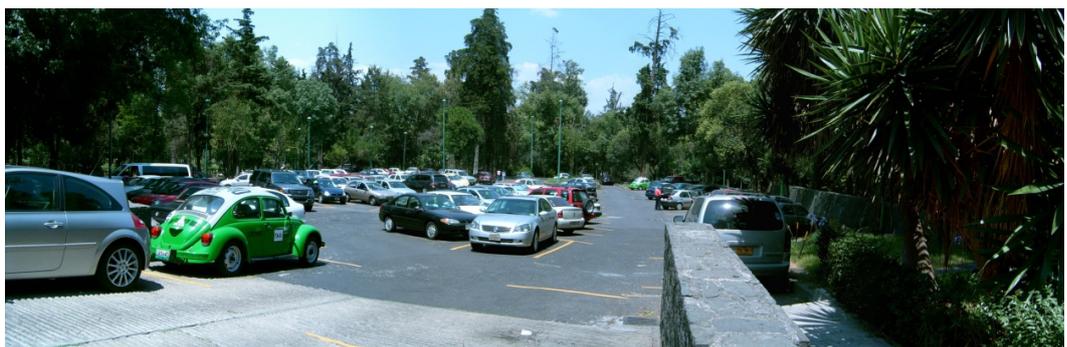
Ilustración 40 Estacionamiento más amplio de carácter privado

Privados.- Son todos los que se encuentran al interior del conjunto y cuentan con una cadena para evitar que se estacione gente ajena al conjunto.

Estos espacios también son insuficientes a la demanda de espacios, generando disputas vecinales.

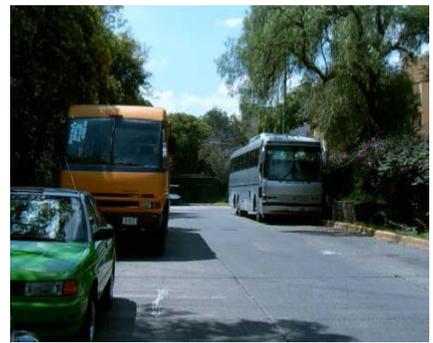
Ilustración 41 Puntos negativos-Camiones

Camiones: En el acceso 14 existen 4 camiones foráneos y uno escolar propiedad de un condómino colocados en la calle perimetral.

Los camiones obstaculizan el paso adecuado de automovilistas y peatones invadiendo visual y físicamente de manera masiva. Originándose un punto de inseguridad.

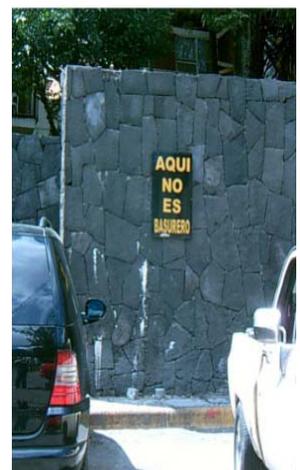
Ilustración 42 Puntos negativos-Basura

Basura: El Acceso 5 es usado como basurero no siendo el sitio idóneo para tal fin.

Es foco de infección y promueve las enfermedades y da mal aspecto.

Además es el remate visual del acceso principal de la U.I.

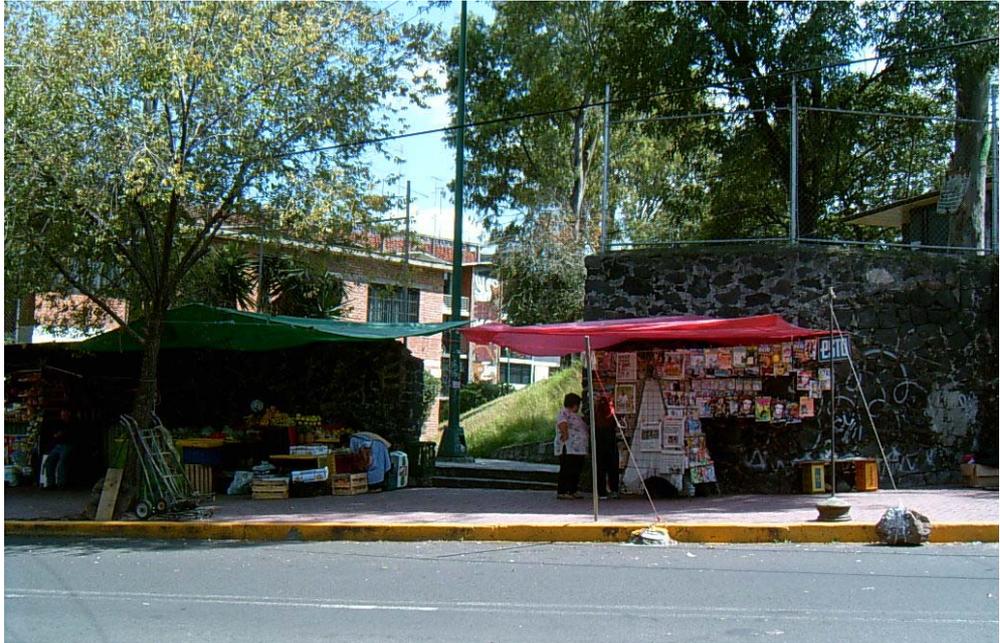
Ilustración 43 Puntos negativos-Comercio Informal, puerta no. 15

Dan mal aspecto por la imagen de desorden que generan, y obstaculizan el libre tránsito de los peatones, se coloca fines de semana, a pesar de que hay espacios bien definidos para la venta de artículos de abastecimiento.

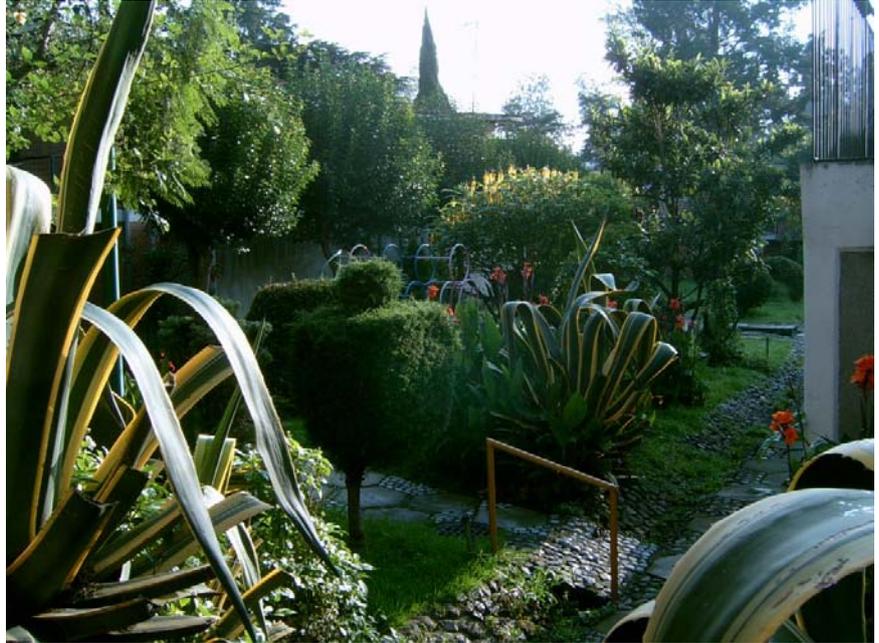
Ilustración 44 Alta densidad vegetal

Dentro de la poligonal existe gran diversidad vegetal extensamente representada en los estratos herbáceo, arbustivo y arbóreo que se encuentran en buenas condiciones, sin embargo se observa una alta densidad vegetal lo que provoca una competencia de espacio y nutriente que no permite el desarrollo adecuado de la mayoría de las especies.

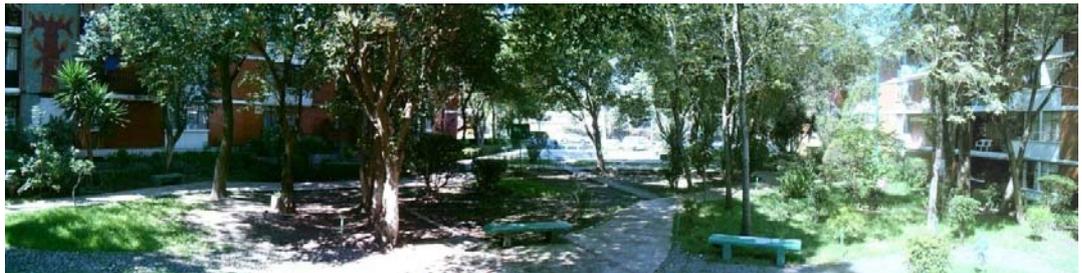
Ilustración 45 Jardín entre Edificios

Son espacios suaves, es decir, la mayor parte de su superficie se encuentra ocupada por alguna clase de vegetación. Cuenta con variedad de espacios, como son: una pequeña plaza, andadores, juegos infantiles y un área arbolada.

Estos espacios, tienen la función de vestíbulo exterior o ser utilizados por la comunidad y los visitantes solo de paso. Son muy usados por la gente, dadas sus características y confort y sobre todo por su cercanía a las viviendas.

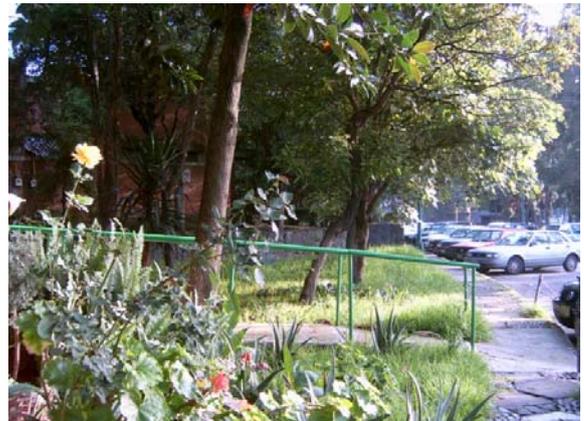
Ilustración 50 Jardín paralelo al Circuito de la U.I.

Son espacios suaves que colindan al arroyo vehicular que sirven de franja de amortiguamiento entre circuito exterior y las viviendas de la U.I.

Son espacios que no tienen ninguna función aparente, pero son estos espacios los que "reciben" a los condóminos y visitantes ya sea que accedan de manera vehicular o peatonal. Y son estos primeros espacios en los que el visitante nota la diferencia de ambiente y temperatura que la Unidad Independencia ofrece.

Sin embargo existen problemas con los condominios que se hacen cargo a su manera de los espacios verdes cercanos a sus viviendas ya que lo hacen de manera empírica, en algunos casos muy exitosa, sin embargo esto hace que exista gran variedad de especies provocando desorden y falta continuidad visual. Este problema también provoca disputas vecinales por el mejor tratamiento de dichos espacios "comunes", ya que cada uno se ha apropiado de "sus jardines".

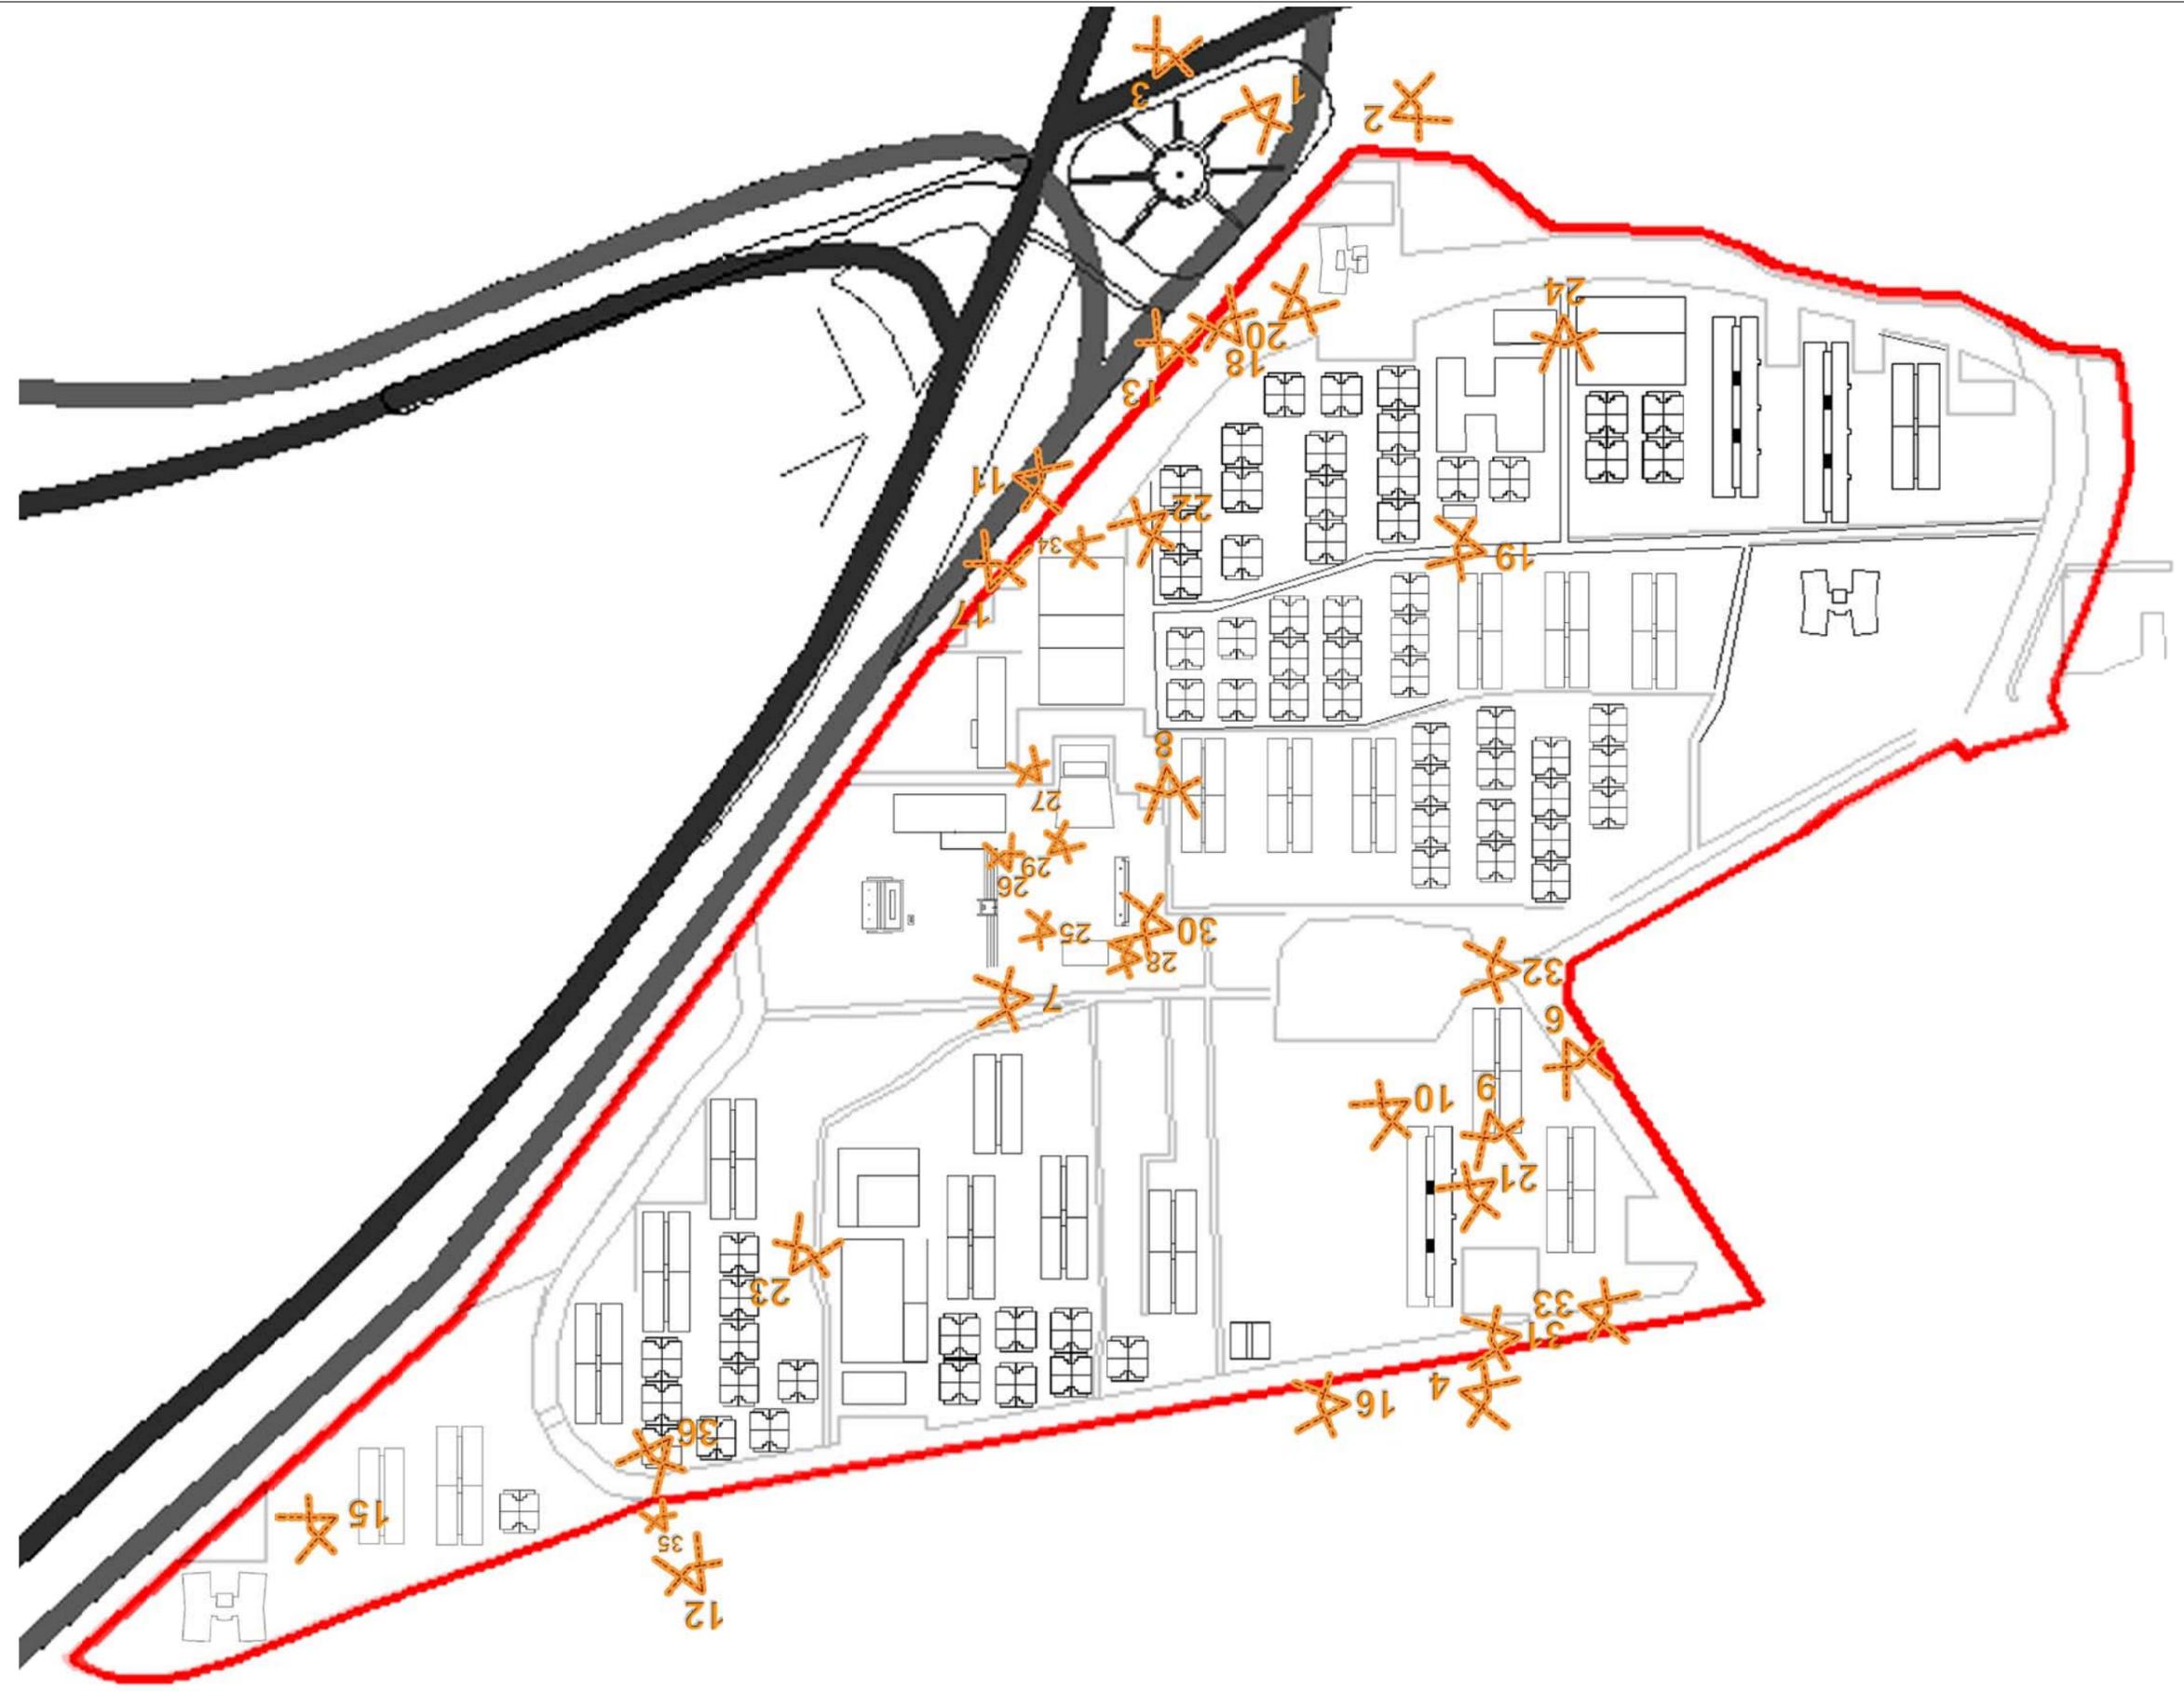
Índice fotográfico ver plano AN-DIAG-FOTO-01

VIALIDAD	
Vialidad Primaria	
1.	Periférico
2.	Av. San Jerónimo
3.	Av. Contreras
4.	Av. San Bernabé
Vialidad Secundaria	
5.	Calle San Ramón
6.	Vialidad Interior de la U.I.
7.	Vialidad Principal Peatonal, calle Quetzal
8.	Andador Secundario
9.	Rutas de conexión, Jardín Cuautli
10.	Rutas de Corredores, Bosquecito
ACCESOS	
11.	Puerta #5
12.	Puerta #15
TRANSPORTE PÚBLICO	
13.	Periférico
LÍMITES	
14.	Límites naturales, Barranca de Tlaxcalatlaco
15.	Límites físicos artificiales, Enrejado
16.	Barda perimetral, exterior
17.	Segundo Piso
18.	Vista a la glorieta de San Jerónimo
