**UNIVERSIDAD NACIONAL AUTÓNOMA DE MÉXICO
FACULTAD DE ARQUITECTURA
UNIDAD ACADÉMICA DE ARQUITECTURA DE PAISAJE**

Tesis que para obtener el título
de Arquitecta de Paisaje presenta:

**"Rehabilitación Paisajística de la Unidad
Independencia, México D.F."**

Diciembre de 2007

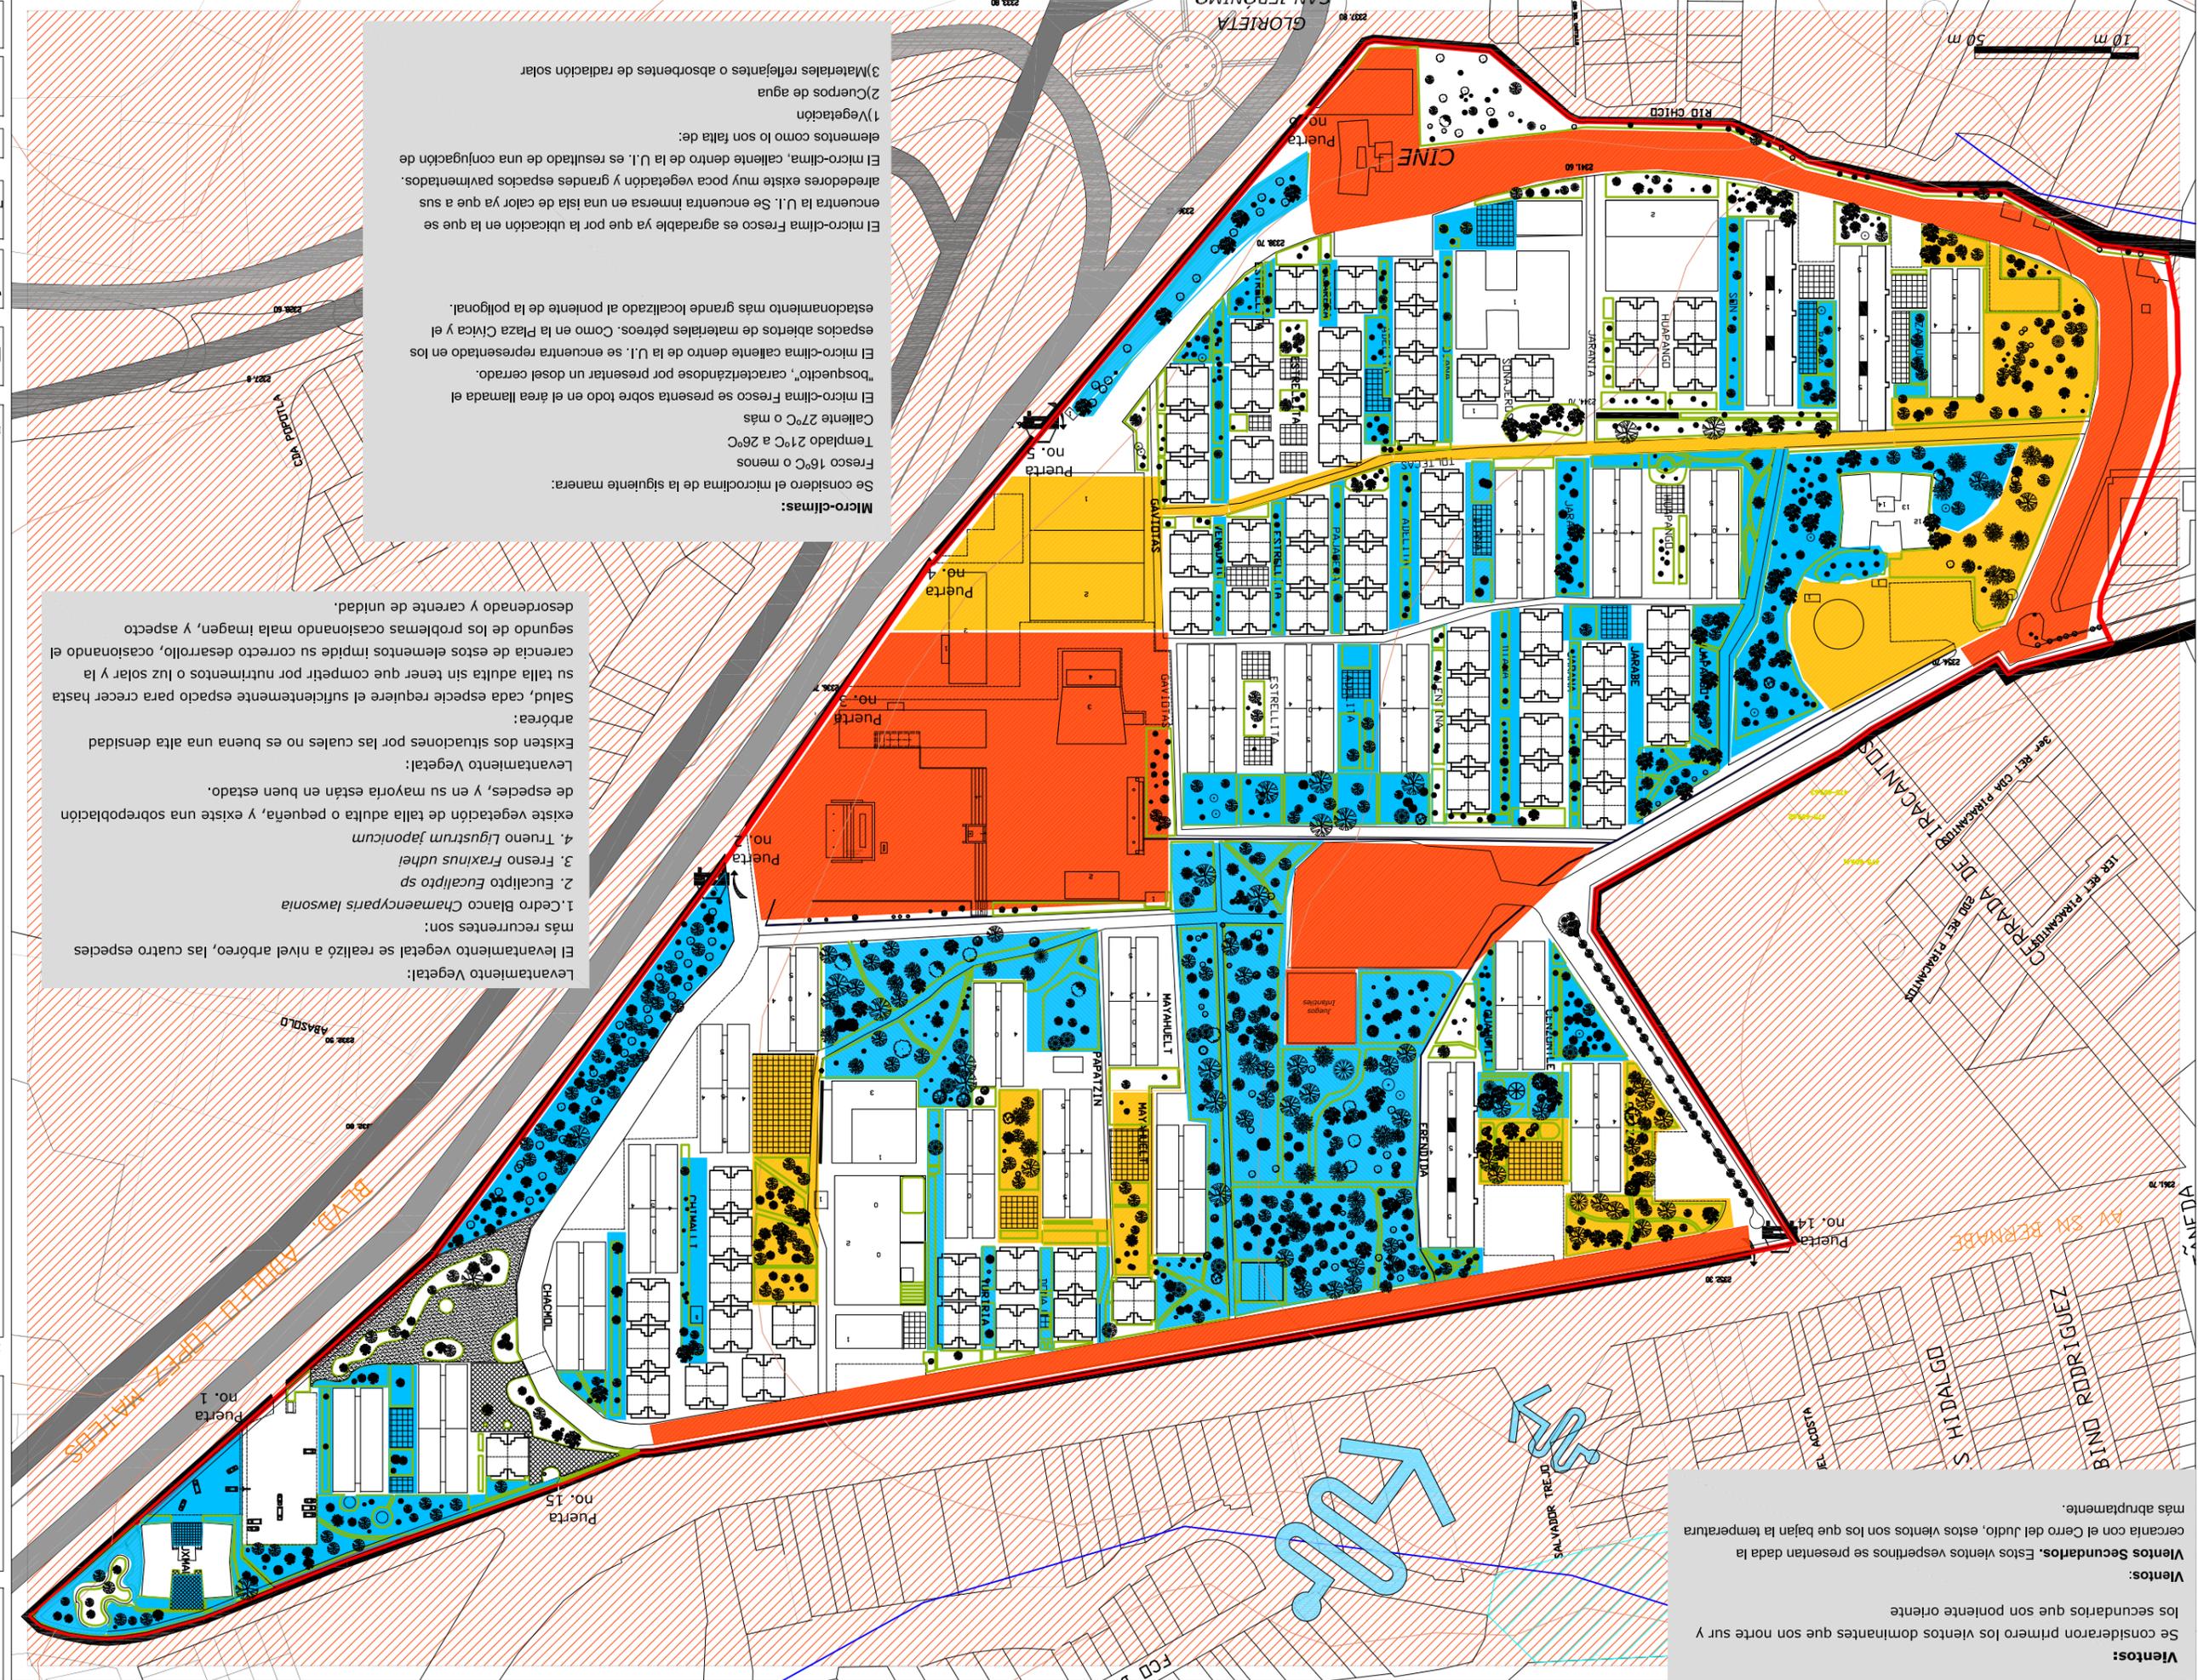
FECHA:
Noviembre-2007
 AN-DIAG-AMB-01

Micro-climas:
 Se considero el microclima de la siguiente manera:
 Fresco 16°C o menos
 Templado 21°C a 26°C
 Calle 27°C o más
 El micro-clima Fresco se presenta sobre todo en el área llamada el "bosquecito", caracterizándose por presentar un dosel cerrado.
 El micro-clima caliente dentro de la U.I. se encuentra representado en los espacios abiertos de materiales pétreos. Como en la Plaza Cívica y el estacionamiento más grande localizado al poniente de la poligonal.
 El micro-clima Fresco es agradable ya que por la ubicación en la que se encuentra la U.I. Se encuentra inmersa en una isla de calor ya que a sus alrededores existe muy poca vegetación y grandes espacios pavimentados.
 El micro-clima caliente dentro de la U.I. es resultado de una conjugación de elementos como lo son falta de:
 1) Vegetación
 2) Cuerpos de agua
 3) Materiales reflejantes o absorbentes de radiación solar

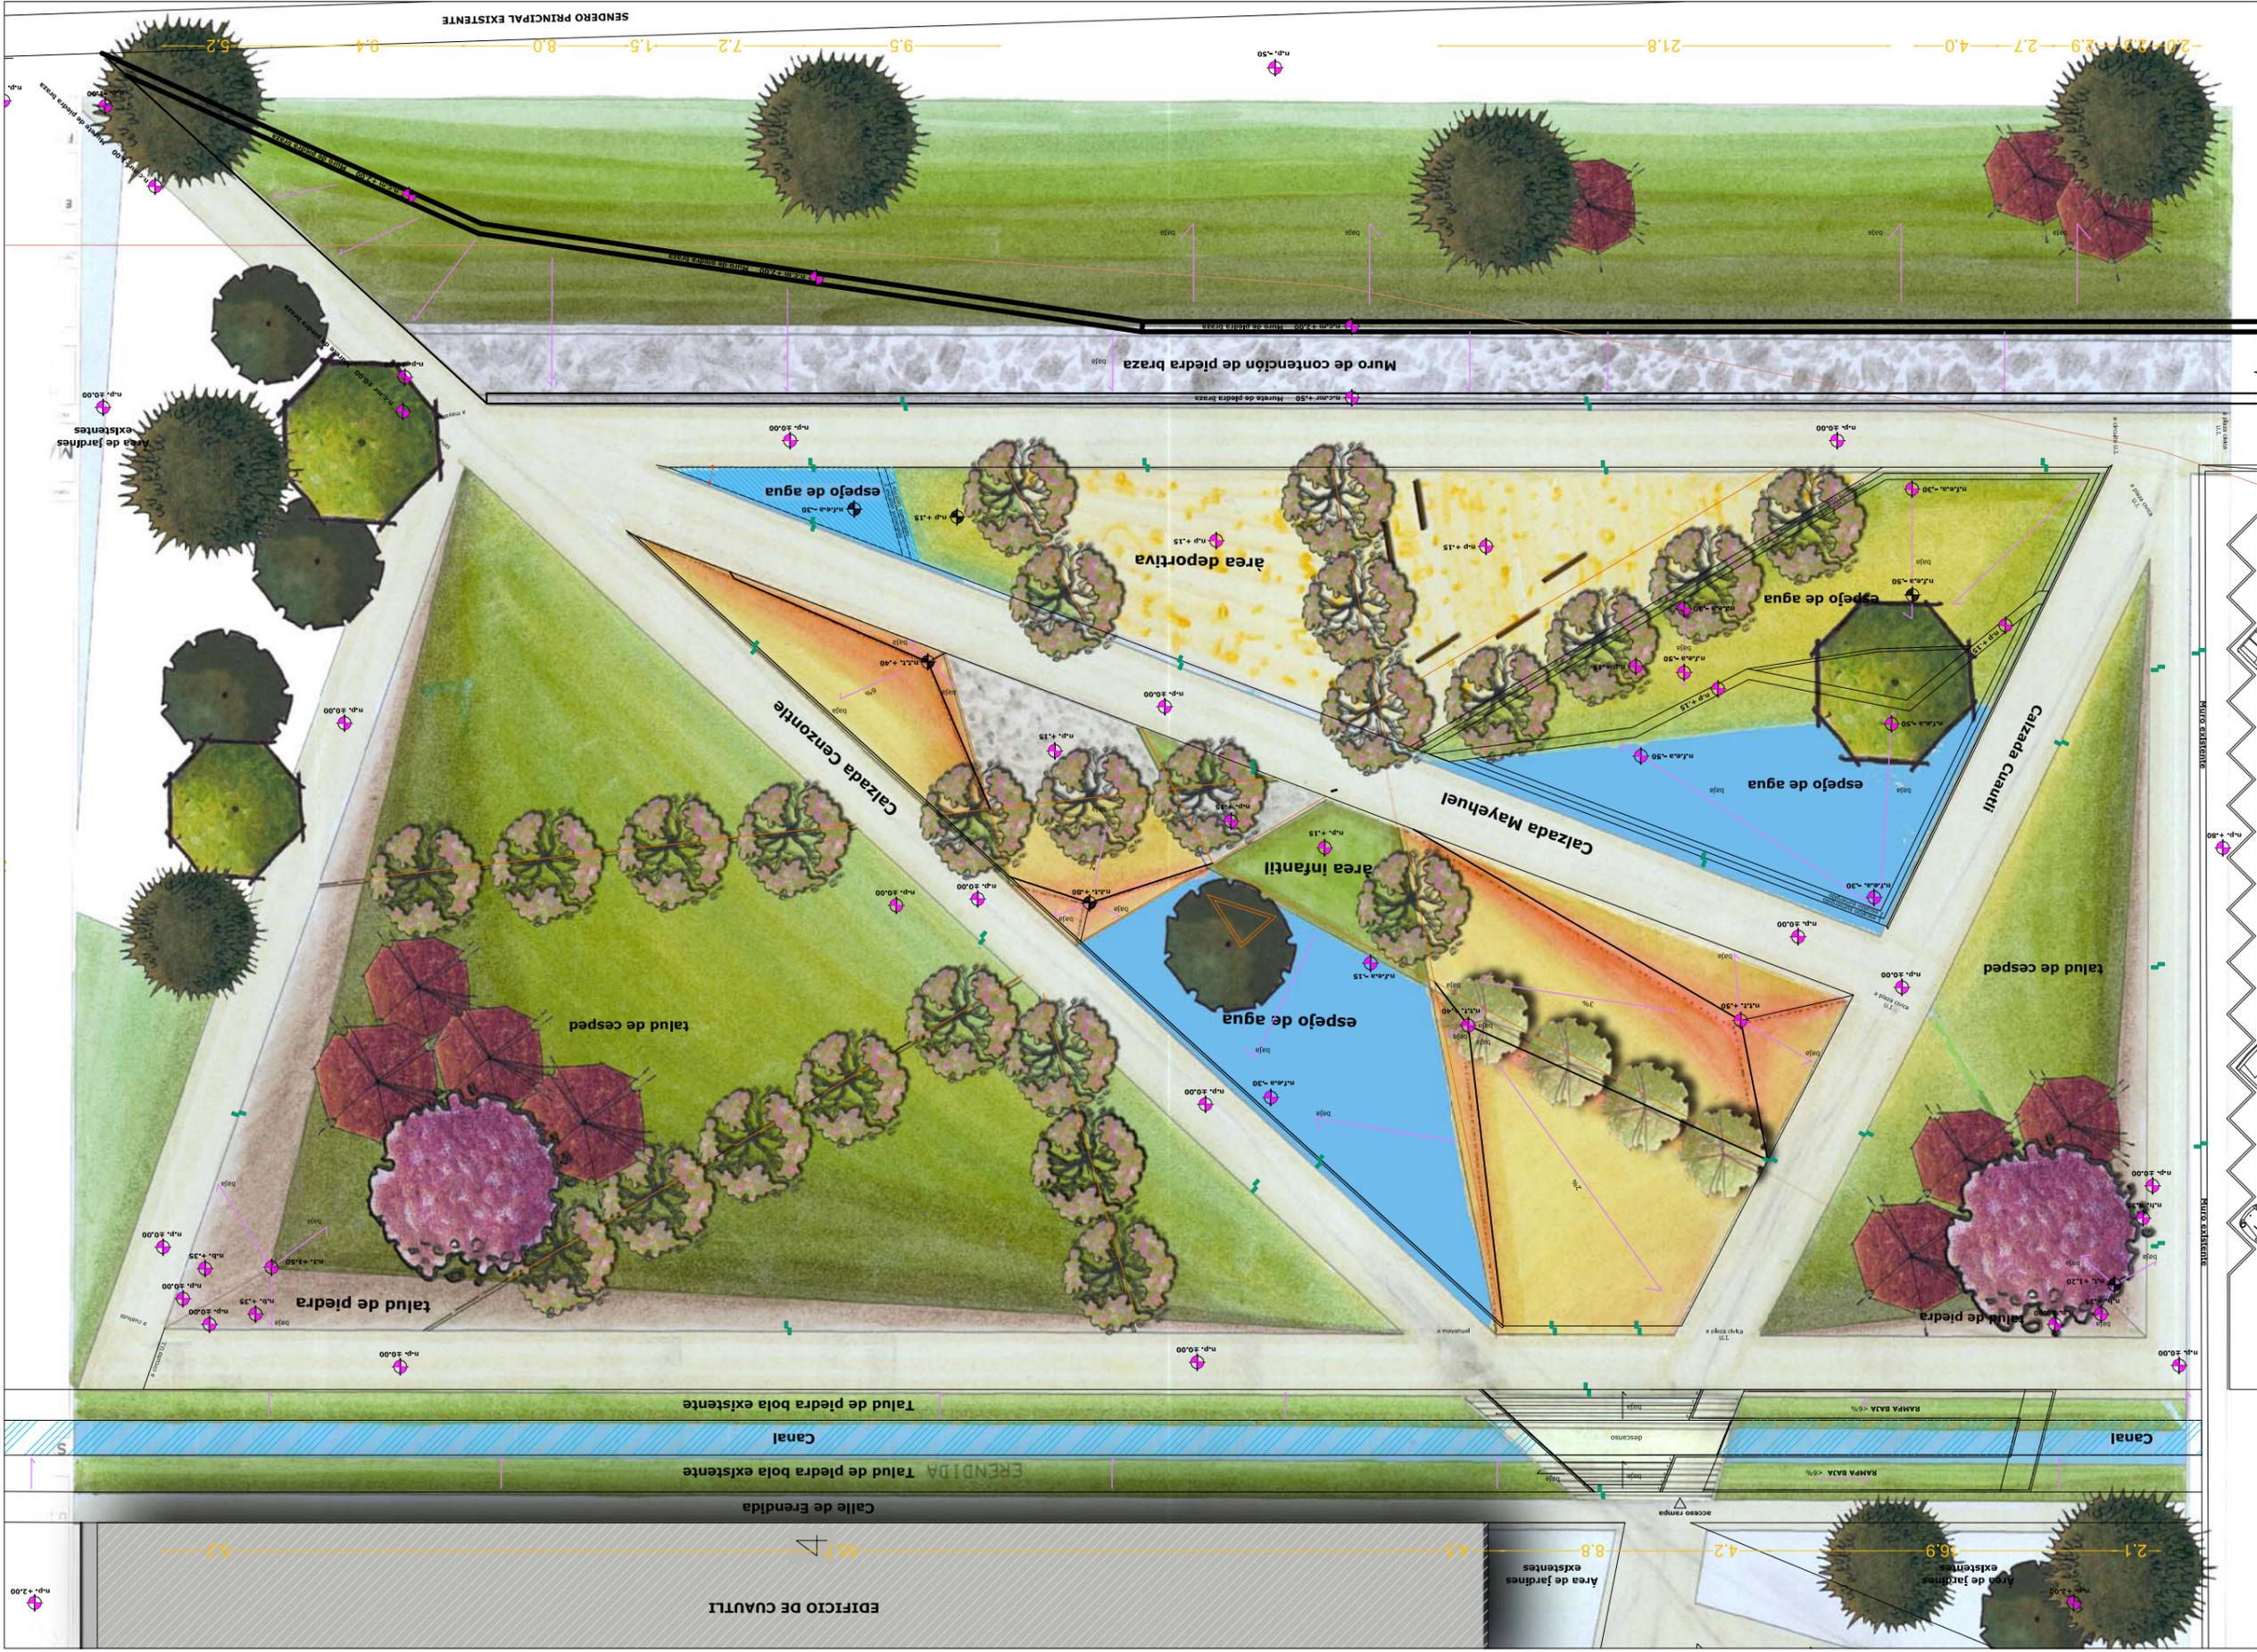
NOMBRE DEL PLANO: **PLANO DE PRECANTÓN**
 ANTERECORTO: BOSQUE ZONA 01
 ESCALA: **1:300**
 ÁREA: **7.750 m²**
 FECHA: **ABRIL 2007**
 CLAVE DEL PLANO: **Ant-Bos-Pre-01**

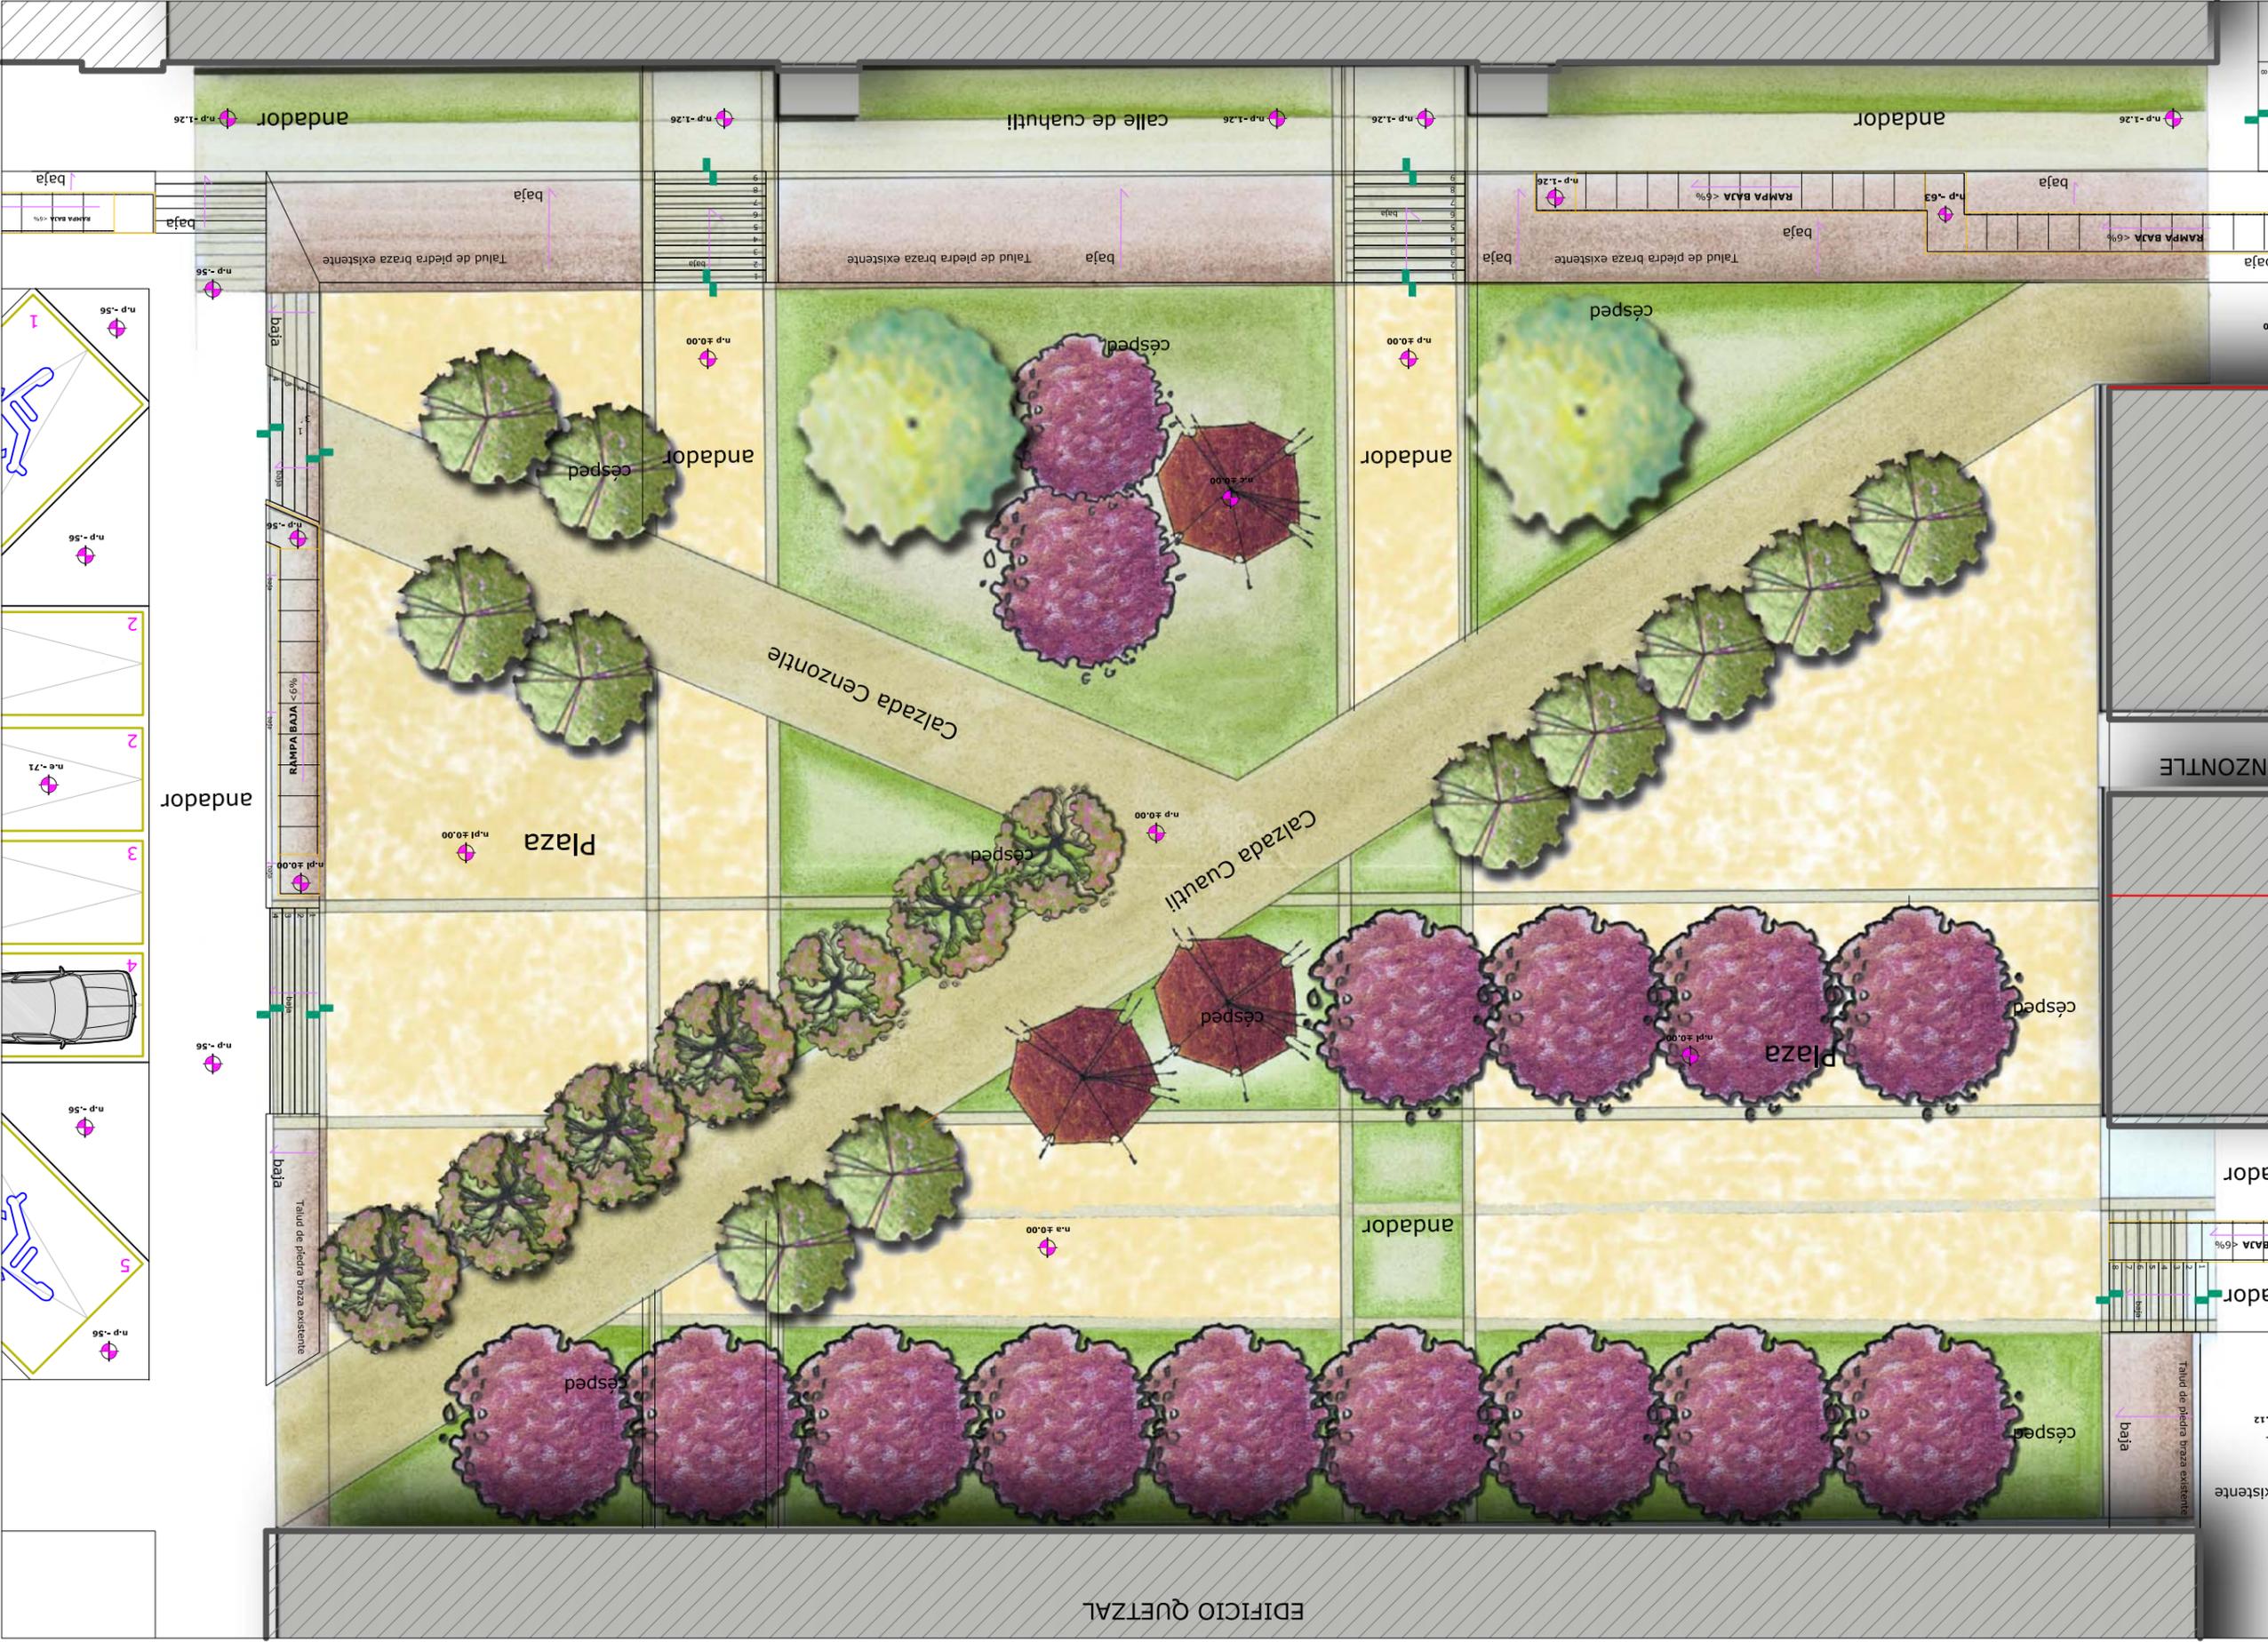
CLAVE DEL PLANO: Ant-Pos-Pre-03
 FECHA: NOVIEMBRE 2007
 ESCALA: 1:400
 AREA: 13,028 m²
 NOMBRE DEL PLANO: PLANO DE PRESENTACION
 ANTERECORTE: PLAZATOLAN

SIMBOLOGIA:

Canal
	Estanque
	Césped
	Concreto estampado
	Ecocreto
	Adoquines de ecocreto 10x10x8 cms
	Talud de piedra laja
	Punto más alto de talud
	Nivel de piso en planta
	Cambio de nivel

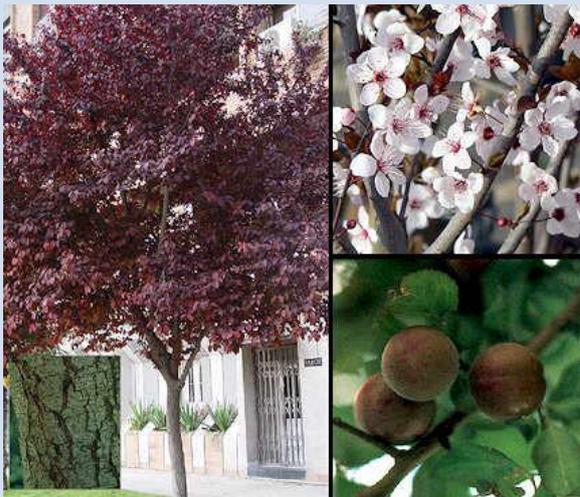
Nombre Común: Árbol-Ciruelo Rojo	Datos Generales	Marzo-Abril
	Nombre Científico: <i>Prunus domestica</i> Lugar de origen: Oeste de Asia, Cáucaso Familia: Rosaceae Descripción: Hasta 7-8 m de altura con el ramaje abierto, ascendente. Corteza lisa, oscura. Tolea gran variedad de climas cálidos y fríos. Soporta bien en suelos calizos y pobres siempre que tenga la humedad suficiente. Las flores son de color blanco-rosado. Permite las podas, por lo que puede ser utilizado igualmente como seto alto

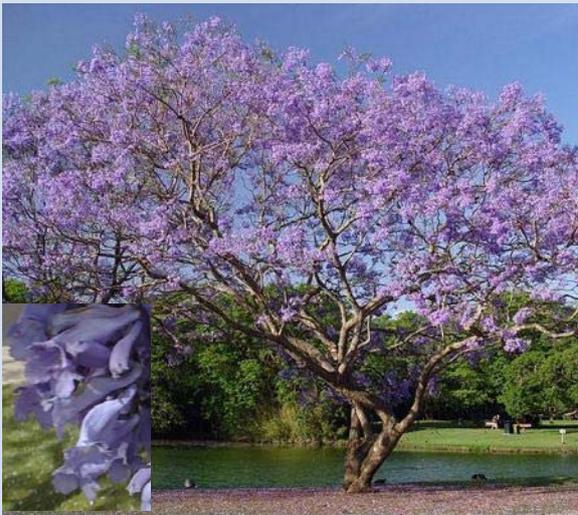
Nombre Común: Árbol- Jacaranda	Datos Generales	Primavera-Verano
	Nombre Científico: <i>Jacaranda mimosifolia</i> Lugar de origen: Brasil y norte de Argentina Familia: Bignoniaceae Descripción: Hoja caducifolia 9 m x 3 m de altura con el ramaje abierto, ascendente. Corteza lisa, oscura. Clima cálido sin heladas, a pleno sol. Susceptible al ataque de pulgones. Suelo fértil y bien drenado. Tolerancia el poco riego, pero en primavera-verano riego abundante

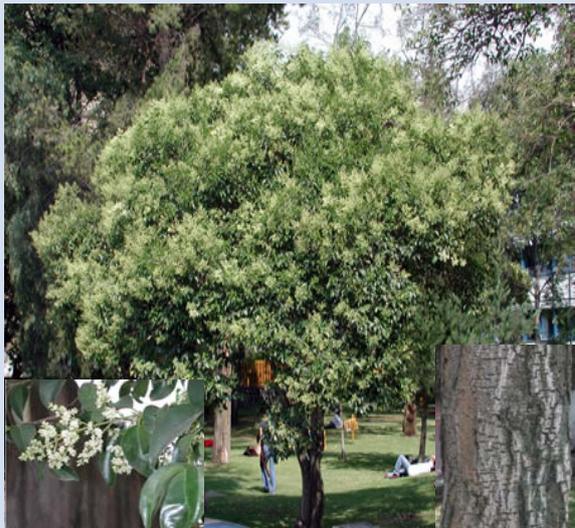
Nombre Común: Árbol- Trueno	Datos Generales

Nombre Científico:		<i>Ligustrum japonicum</i>
	Lugar de origen:		Japón, Corea
	Familia:		
	Descripción:		Perennifolio
			Altura 4m por 3m
			Crecimiento rápido
			Luz media
			Se desarrolla bien en cualquier tipo de suelo aunque prefiere el franco algo arenoso
			Es muy resistente y requiere muy pocos cuidados
	Requiere de riego esporádico

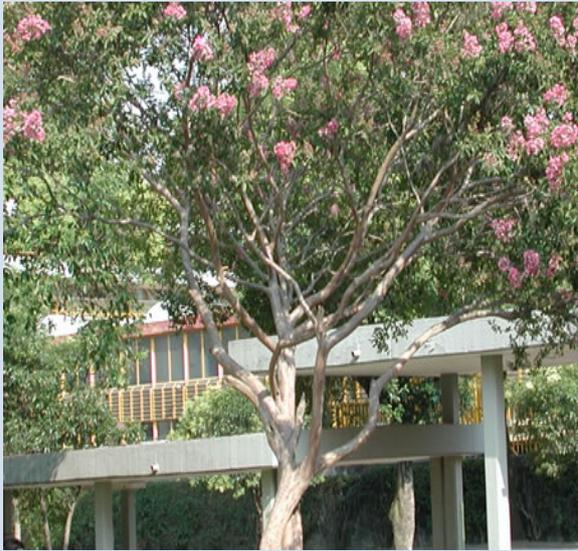
Nombre Común: Árbol-Astronómica	Datos Generales

P-V	
	Nombre Científico:			<i>Lagerstroemia indica</i>
	Lugar de origen:			China
	Familia: Lythraceae			
	Descripción:			Árbol pequeño con corteza rojiza; ramitas casi cuadrangulares; flores rosas, blancas o púrpuras.
				Riego medio
				Suelo, indiferente prefiere los suelos arenosos, y ligeramente frescos, tolera los calis.

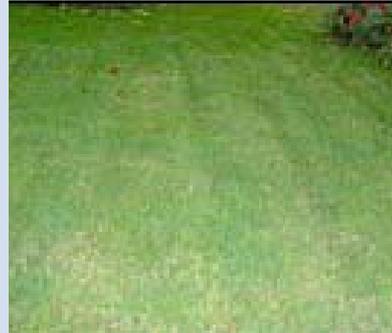
Nombre Común: Cubre suelos- Césped Kikuyo	Datos Generales P-V-O
	Nombre Científico: <i>Pennisetum clandestinum</i> Lugar de origen: Sin Familia: Gramineas Descripción: Suntuario, muy denso, de textura media, color verde claro. Clima templado a tropicales, asoleados, cálidos, húmedos a semi-secos. Gran adaptación a diferentes tipos de ambientes. Luz Medio / alto. Susceptible Tiene muy alta capacidad de recuperación en caso de deterioro. Tolera diferentes tipos de agua en cuanto a calidad, hasta algo salinas. Riego abundante en verano. Tepes de 0,62 x 0,405

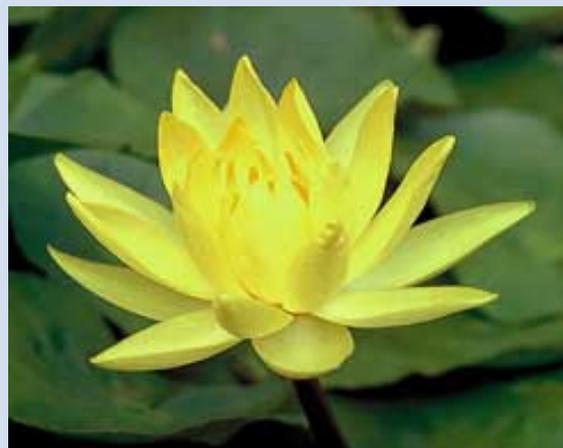
Nombre Común: Acuaticas- Nenúfar de México	Datos Generales P-V
	Nombre Científico: <i>Nymphaea mexicana</i> Lugar de origen: México Familia: Nymphaeaceae. Descripción: Hierba perenne, rizomatosa, acuática. Pequeñas hojas con un atractivo marmolado en distintos tonos de verde y pequeñas manchitas. Flores solitarias de color amarillo intenso. Sus anchas hojas proveen sombra a los peces y reduce la aparición de algas.

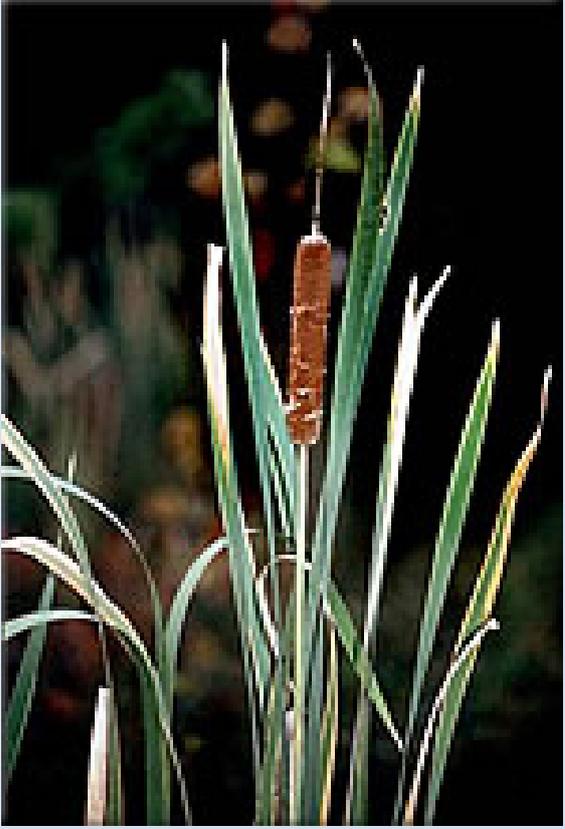
<p>Nombre Común: Acuáticas- Totora</p> <p>Datos Generales</p> <p>Nombre Científico: Typha latifolia</p> <p>Lugar de origen: Hemisferio norte, pero muy extendida</p> <p>Familia: Typhaceas</p> <p>Descripción: Dimensiones 0,9 m x 1 m. En el suelo la planta desarrolla rizomas de los cuales nacen los tallos aéreos. Entre las hojas emerge una especie de tallo sobre el que se agrupan las flores en espiga cilíndrica compacta, de color castaño. La de arriba es la flor masculina que después de largar el polen se secará; la de abajo, separada por un corto raquis, es la flor femenina que la gente de campo cosecha y utiliza como repelente de mosquitos, o como adorno. Crece a pleno sol, aunque acepta semi-sombras <i>Temperatura</i> soporta un increíble rango de temperaturas. Es una de las acuáticas más resistentes y menos exigentes <i>Profundidad:</i> De cultivo unos 40 cm</p>	<p>P-V</p>

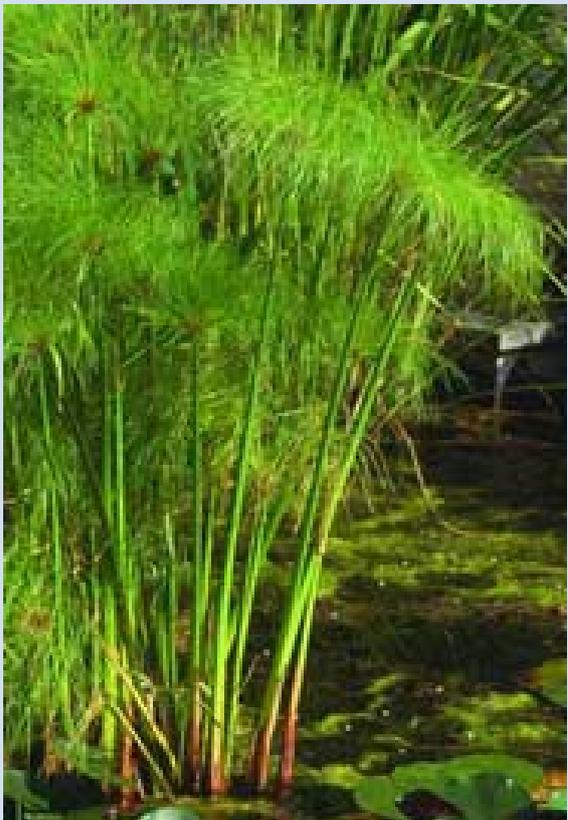
Nombre Común: Acuáticas- Papiro	Datos Generales	P-V-O-I
	Nombre Científico: <i>Cyperus papyrus</i> Lugar de origen: del Nilo, África tropical hasta Egipto. Familia: Cyperaceae Descripción: Planta acuática o palustre, arraigante por lo general con rizomas. De rápido crecimiento. Flores agrupadas en inflorescencias, con numerosas brácteas de hasta 30 cm de largo, filiformes. Es de fácil cultivo, tanto que puede llegar a ser un poco invasora. Luz pleno sol y semi-sombra. Temperaturas: crecen mejor en lugares donde la temperatura oscila entre los 10° C de mínima en invierno y sin problemas de máximas si se asegura un ambiente húmedo. No tolera las heladas. Suelo: necesita un suelo rico, compuesto de 2 partes de turba húmeda por 1 parte de tierra de jardín y una parte de arena.
