**RESTAURACIÓN Y REUTILIZACIÓN DE UNA CASA DEL
SIGLO XVIII, EN EL ANTIGUO BARRIO DE SAN
SEBASTIÁN ATZACOALCO**

TESIS QUE PARA OBTENER EL GRADO DE MAESTRO EN
ARQUITECTURA PRESENTA:

*PROGRAMA DE MAESTRIA Y DOCTORADO EN
ARQUITECTURA
CAMPO DEL CONOCIMIENTO, RESTAURACIÓN DE
MONUMENTOS.*

2008

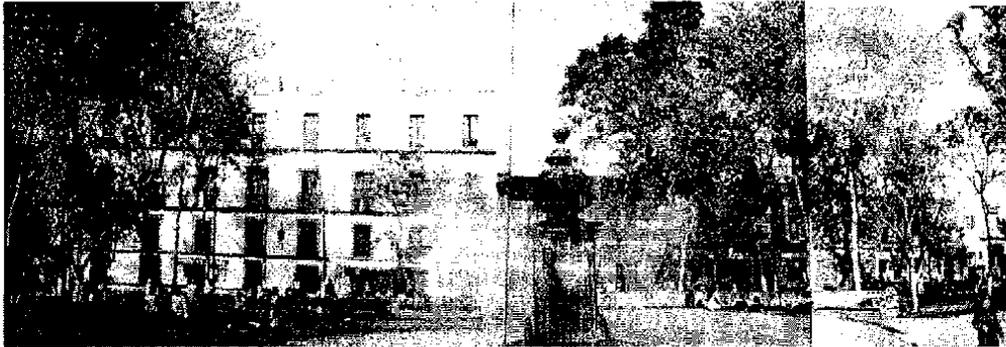
La plaza ha presentado cambios que han puesto en peligro su fisonomía, si bien se han conservado sus edificaciones mas representativas, los inmuebles menores si la han sufrido las falsedades del fachadismo, una falsa integración. Estos también han cambiando sus usos habitacionales originales, por un uso comercial.

Arriba fotografía de la plaza Loreto aproximadamente a principios del siglo XX .
Abajo estado actual.

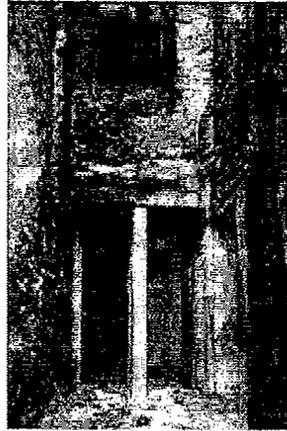
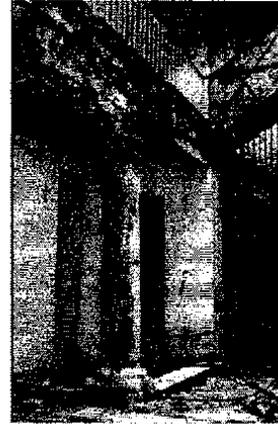
PLANTA BAJA. DETERIOROS: Desprendimiento o ausencia de aplanado y de pintura. Elementos de cantera exfoliados. suciedad y cascajo.

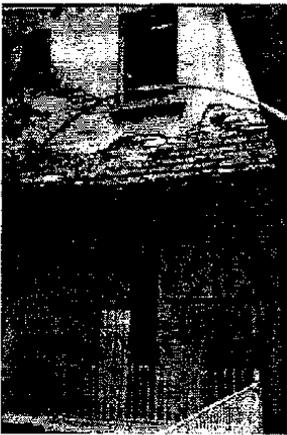
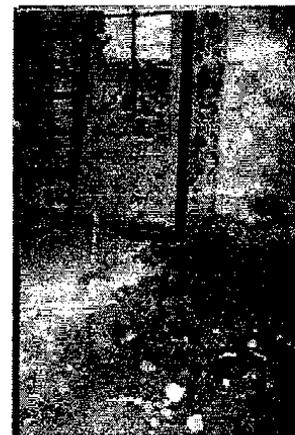
PLANTA DE ENTREPISO DETERIOROS: Desprendimiento o ausencia de aplanado y de pintura. Entrepisos apuntalados. Ausencia de duela con exposición del terrado.

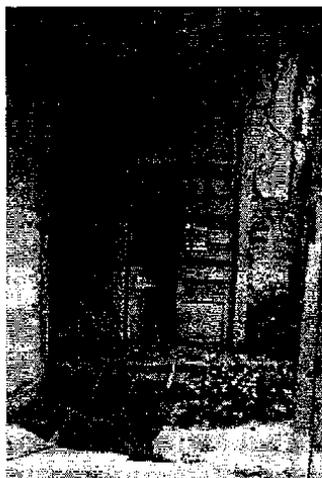
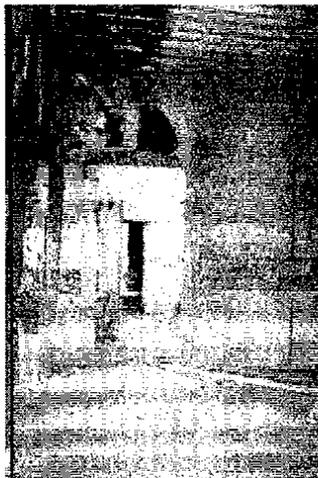
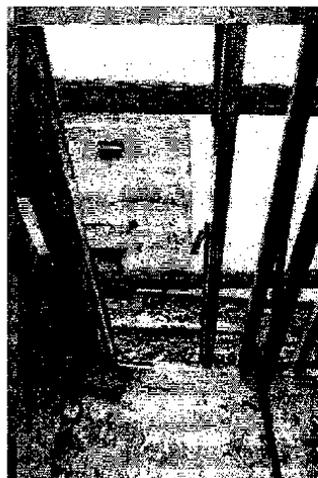
PLANTA TRECER NIVEL DETERIOROS: Desprendimiento o ausencia de aplanado y de pintura. Entrepisos y cubiertas colapsadas. Presencia de vegetación parasitaria. Ausencia de duela con exposición del terrado. Vigas y puertas de madera en mal estado.

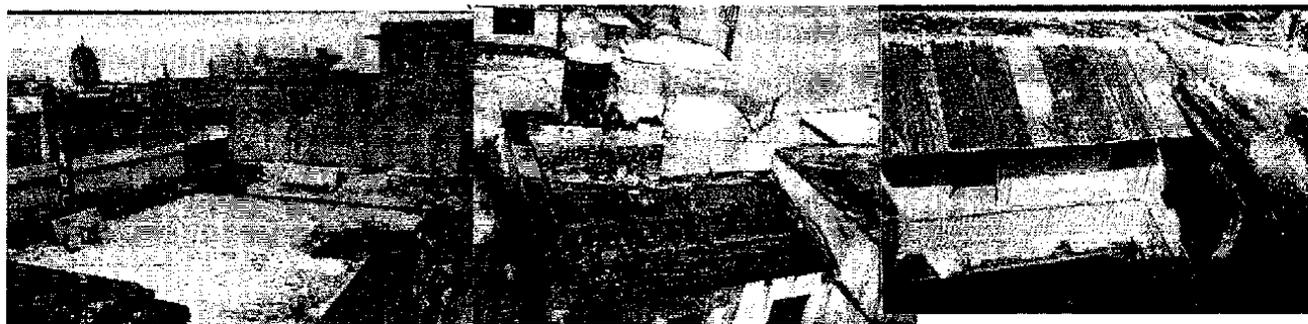
AZOTEA DETERIOROS: Desprendimiento o ausencia de aplanado y de pintura. Cubiertas improvisadas en mal estado. Presencia de vegetación parasitaria. Presencia de firmes y cadenas de viviendas. Pretil de sillares de tepetate en mal estado.

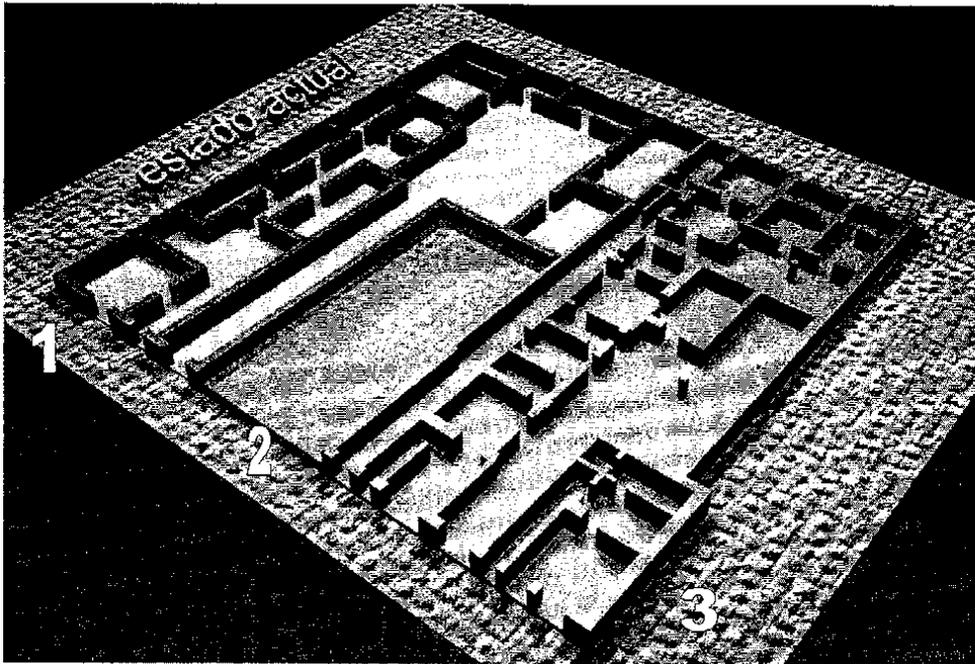
El objeto de estudio estaba en mal estado (lamentablemente hoy demolido parcialmente), y la vecindad esta bastante alterada y en mal estado, el edificio contemporáneo impide la lectura de la relación que pudo tener con la vecindad, ya sea como casa sola o parte de la misma vecindad.

- 1) Vecindad
- 2) Edificio de los 50s o 60s
- 3) Casa del siglo XVIII

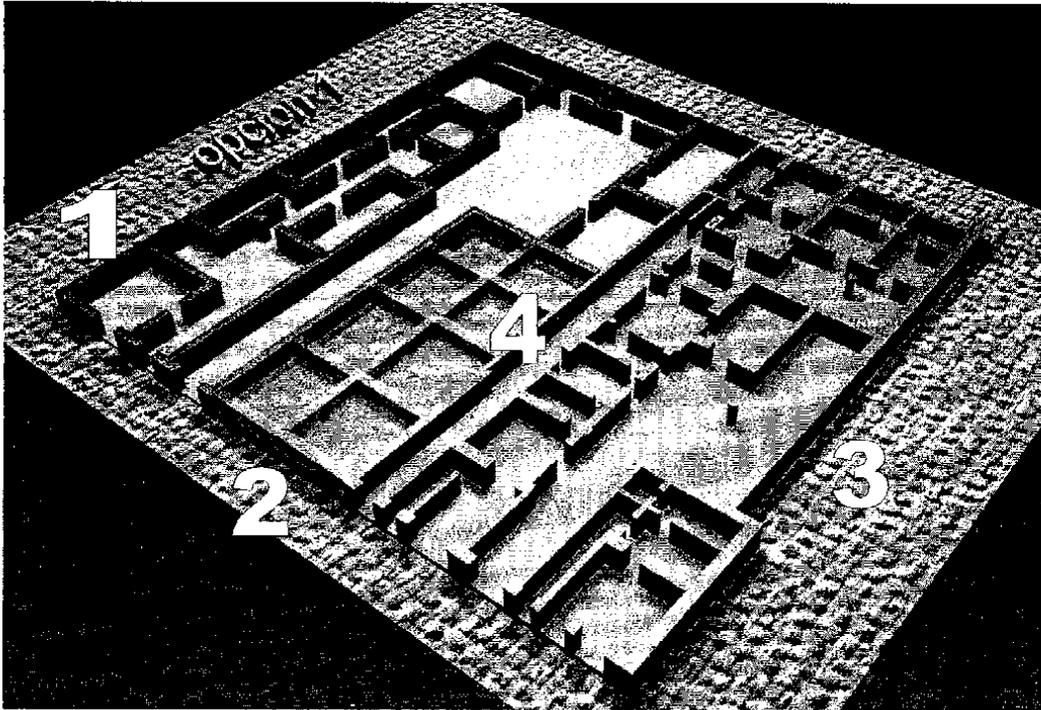
El objeto de estudio es una casa sola y el pasillo que tiene en el costado poniente era el otro acceso de la vecindad. El predio donde se localiza el edificio contemporáneo era parte de la vecindad siendo posiblemente, viviendas y accesorias.

- 1 Vecindad
- 2 Edificio de los 50 o 60s
- 3 Casa del siglo XVIII
- 4 Pasillo

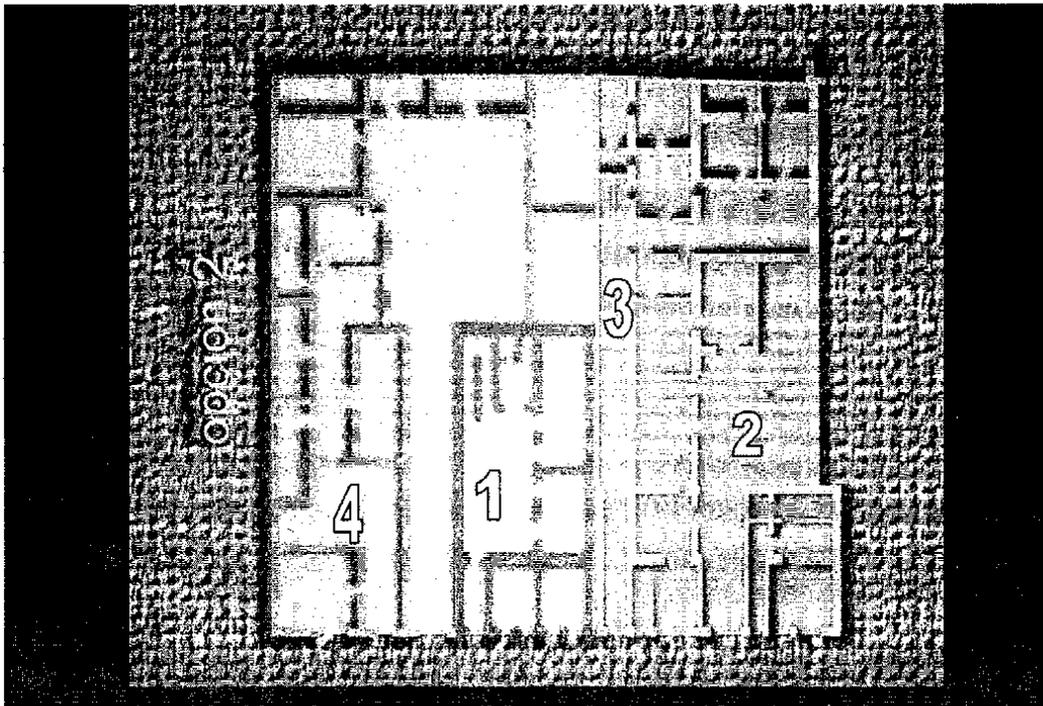
El objeto de estudio es una Casa sola , donde el pasillo es el acceso para las viviendas que tenia en su entrepiso. El predio que ocupa el edificio contemporáneo era una casa sola pero de menores dimensiones siendo del tipo vecindad – casa sola:

- 1 Casa sola de menores proporciones (hipotético)
- 2 Casa del siglo XVIII
- 3 Pasillo

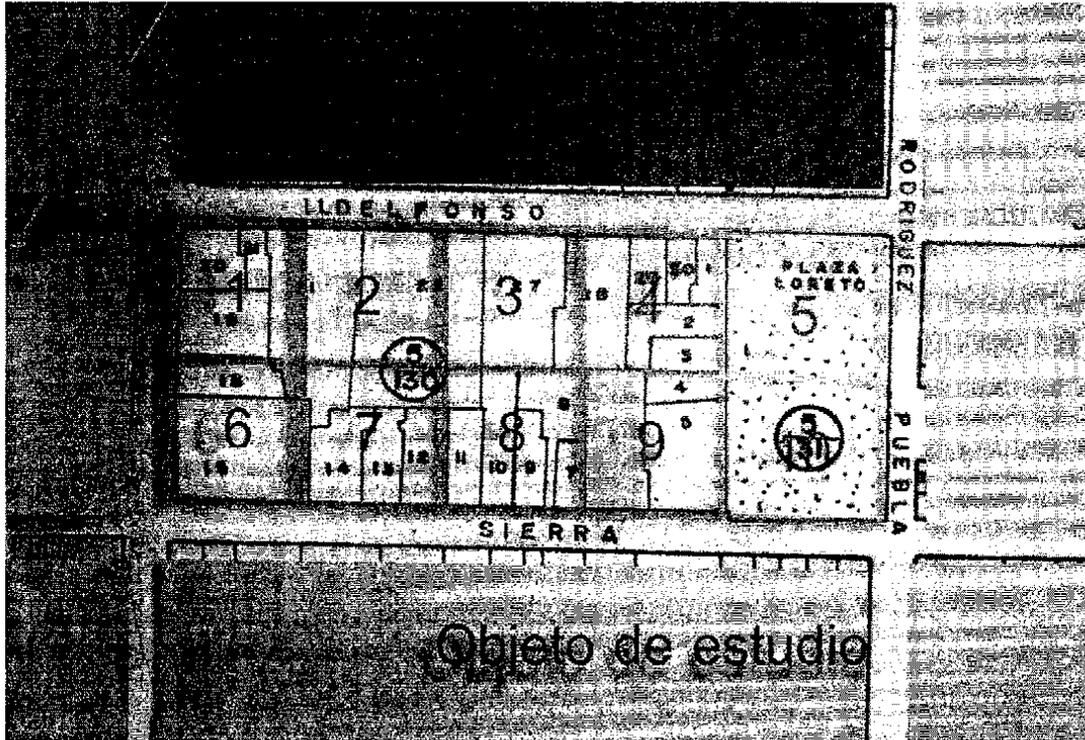
El objeto de estudio es parte de un solar de 50 x 50 varas, pero solo utilizo medio predio. Por lo tanto, cumple con las disposiciones de aquel tiempo en lo referente a la distribución de 10 solares en una manzana, y empleando dos en el oriente de dicha manzana para la plaza Loreto

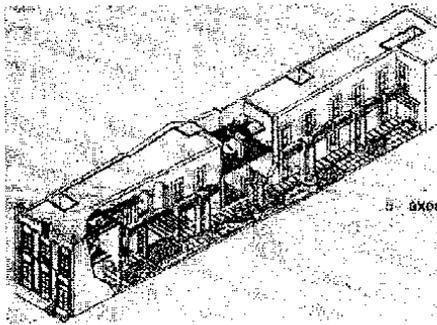
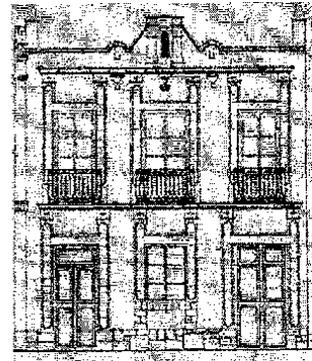
FACHADA DESPUES DE LA RESTAURACION

CASA DEL SIGLO XVIII EN LA CALLE DEL CARMEN No.59. Se busco el máximo aprovechamiento de los espacios para vivienda, si bien hubo un respeto al monumento, el diseño del patio esta fuera de contexto.

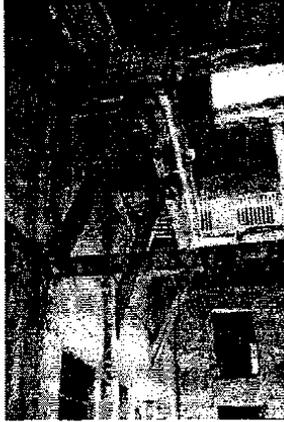
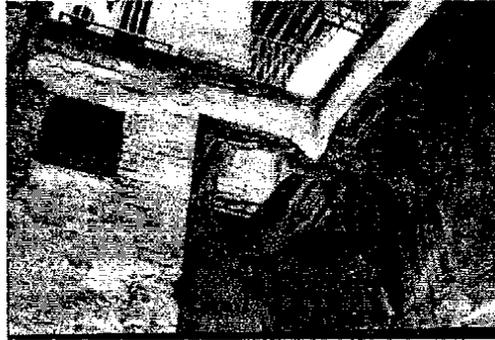
PASILLO DETERIOROS: Desprendimiento del aplanado y de la pintura. La columna de cantera presenta una fisura que hace peligrar al pasillo. La cubierta esta apuntalada debido a que las vigas de madera están en mal estado. Las mensulas o " patas de gallo ", tienen falta de mantenimiento. Presencia de vegetación parasitaria en la azotea.

Otra situación de daños que ponían en riesgo la estabilidad estructural del inmueble se presenta en el pasillo del patio principal debido al intemperismo, ya que las vigas de madera muestran señas de flechamiento. Todo esto a afectado a la columna de cantera como se menciono anteriormente proponiendo una serie de marcos de concreto

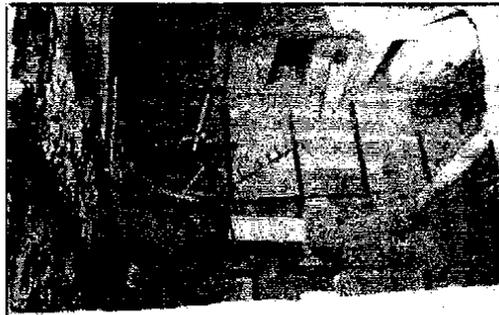
PATIO PRINCIPAL DETERIOROS: Presencia de cadenas y firmes de viviendas. Acumulación de basura y cascajo.

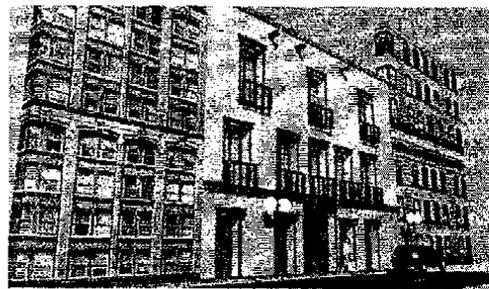
Para el rescate de la imagen de la zona de estudio se procedió a investigar el aspecto que tenía la calle en el pasado destacando el caso de dos edificios, la actual sinagoga (A) y el edificio de junto (B), ya que al consultar el archivo fotográfico de la fototeca del I.N.A.H., se encontró que ambas fachadas fueron modificadas de manera irresponsable en pro del fachadismo, siendo la fachada de la sinagoga la que mas sufrió este atropello. Por lo que se propone restituirlas como un ejemplo de verdad en la restauración.

En el caso de la fachada del objeto de estudio, donde se busco un documento que mostrara el aspecto que tuvo y que lamentablemente nunca se pudo conseguir, el criterio fue el de respetar lo que nunca fue modificado, como son los balcones y los vanos localizados en la planta baja con excepción de los accesos principal (1) y laterai (2) fueran alineados en el sentido de los balcones, buscando mejorar la fachada del inmueble. También sería restituído su aplanado y pintado con un color acorde con su época.

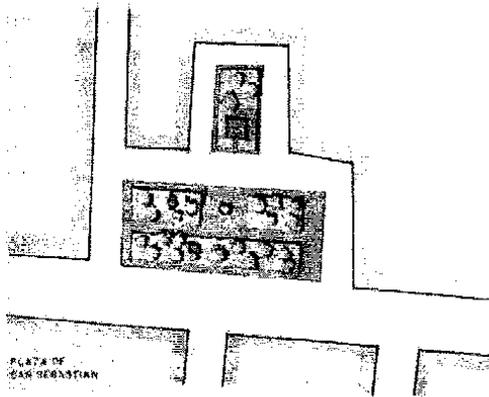
estado actual

La plaza presenta una serie de problemas que son:

- Esta ocupada de ambulantes en su lado sur por lo que se dificulta su acceso a ella.
- Es ocupada como estacionamiento tanto por los vecinos como por los comerciantes
- Solo un 50 % del material vegetal esta en buenas condiciones y esta sobre poblada
- El mobiliario urbano esta en malas condiciones
- El incinerador esta abandonado y falto de mantenimiento

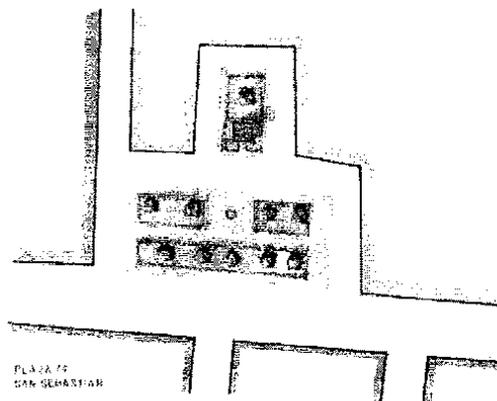
propuesta

Para rescatarla se toman las siguientes medidas:

- Prohibir el establecimiento de ambulantes en su lado sur y frente a la parroquia de San Sebastián
- Es ocupada como estacionamiento tanto por los vecinos como por los comerciantes
- Realizar una depuración del material vegetal existente y colocar material vegetal mas apropiado
- Se dotara de mobiliario urbano y se cambiara el piso por uno mas acorde al sitio
- El incinerador será restaurado y se buscara que se convierta en el hito del lugar

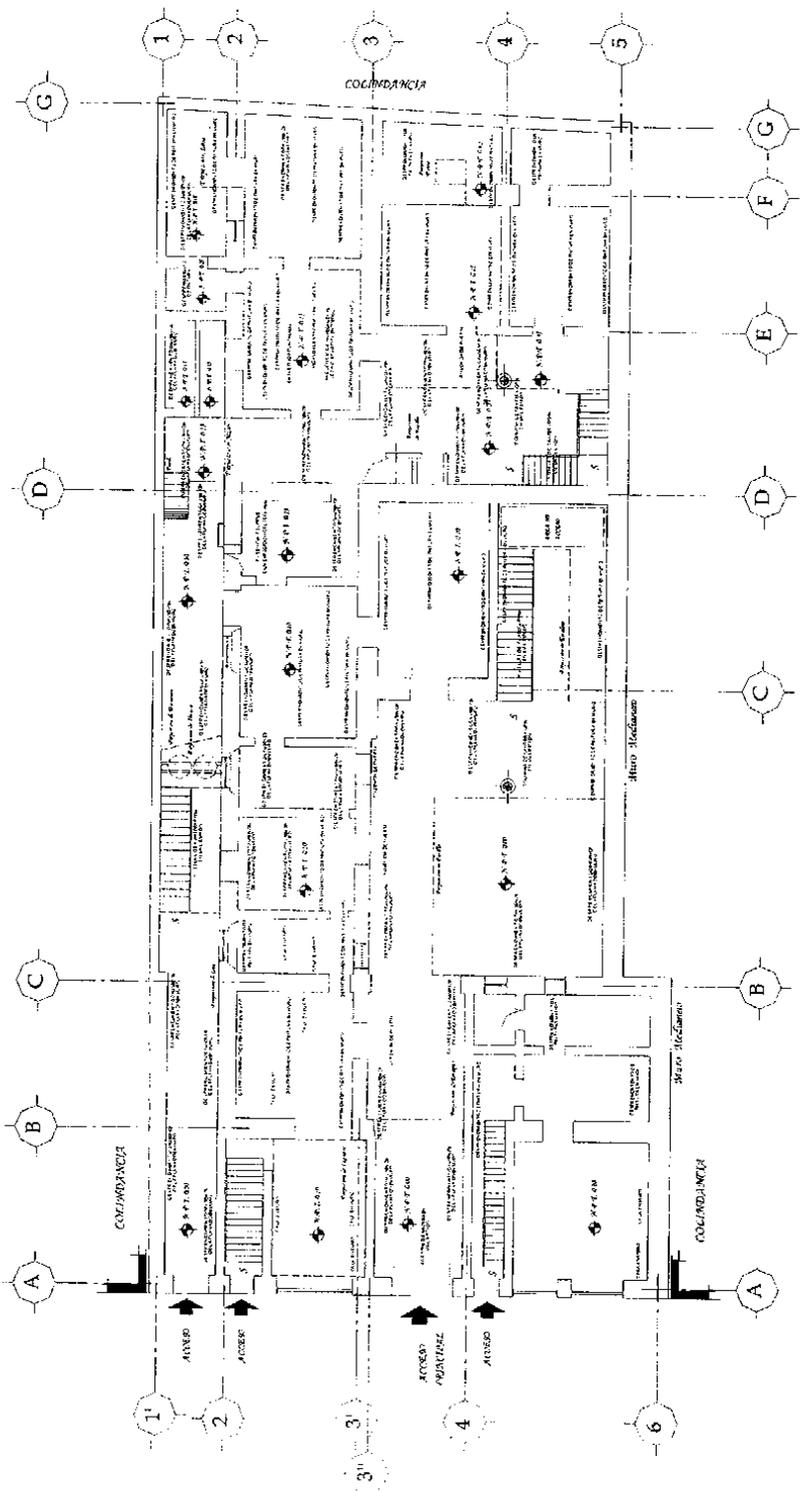
PLANTA BAJA

DETERIOROS

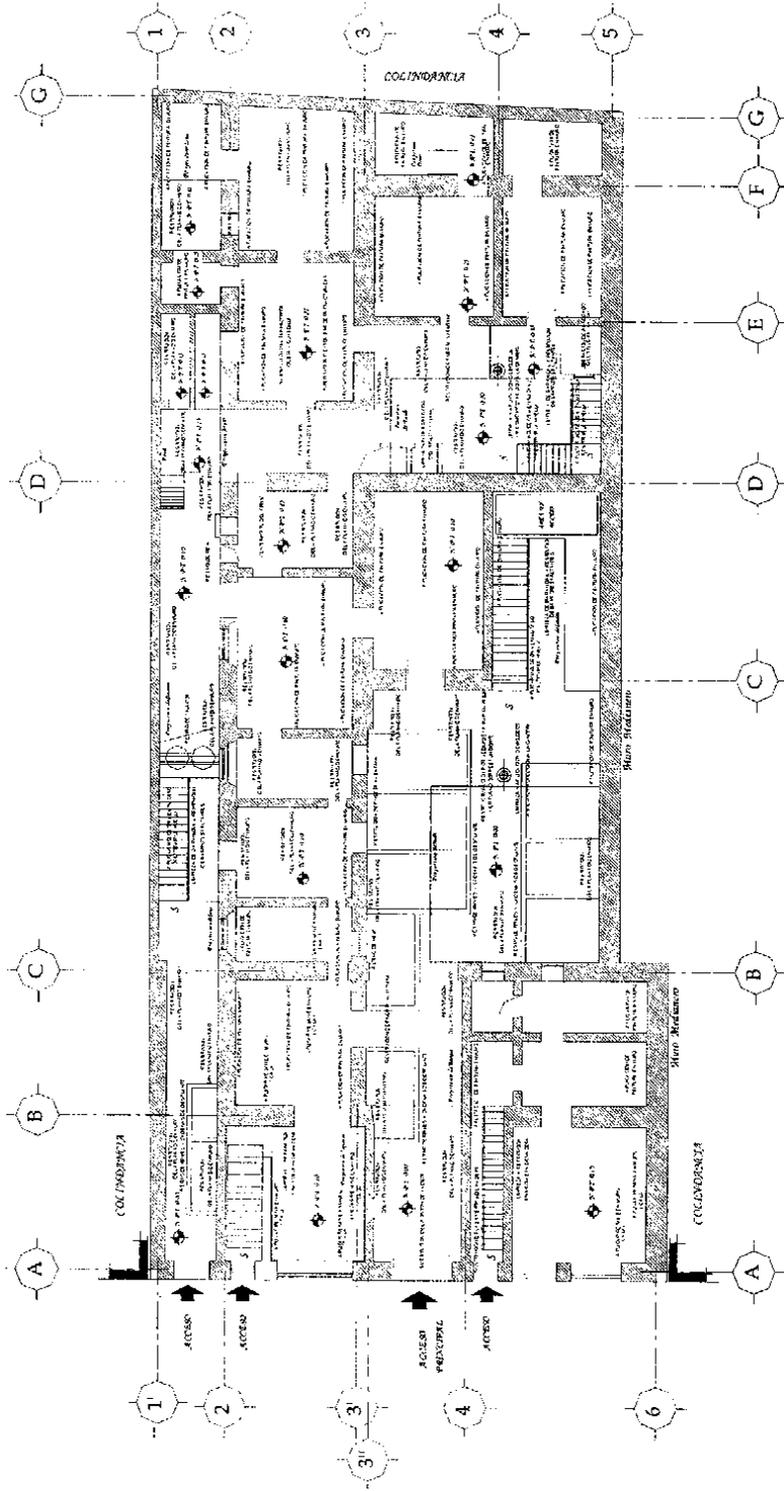
PLANTA BAJA

ACCIONES

- A) Restituir aplanados en interiores y exteriores siendo estos de cal – arena.
- B) Sustitución de los terrados por vigueta y bovedilla con el fin de aligerarlo.
- C) Limpieza, sustitución, restitución y moldeos de elementos de cantera gris en mal estado (jambas, cornisas y columnas).
- D) Demolición de elementos añadidos
- E) Retiro de vegetación parasitaria
- F) Restitución del piso de cantera rosa en el patio principal.
- G) Limpieza, sustitución, restitución y moldeos en huellas de las escaleras existentes (cantera rosa).
- H) Reestructurar el pasillo ante posible falla de la columna de cantera.
- I) Restitución de puertas.
- J) Limpieza, sustitución y restitución de barandales.
- K) Restitución de pintura a la cal en muros.
