**ARQUITECTURA CONVENTUAL DOMINICA DE LA PROVINCIA
DE SANTA CATALINA MARTIR DE QUITO.**

El caso de Loja.

Tesis que para obtener el grado de Maestra en Arquitectura
Campo de Conocimiento: **Restauración de Monumentos**

**PROGRAMA DE MAESTRÍA Y DOCTORADO EN ARQUITECTURA
RESTAURACIÓN DE MONUMENTOS**

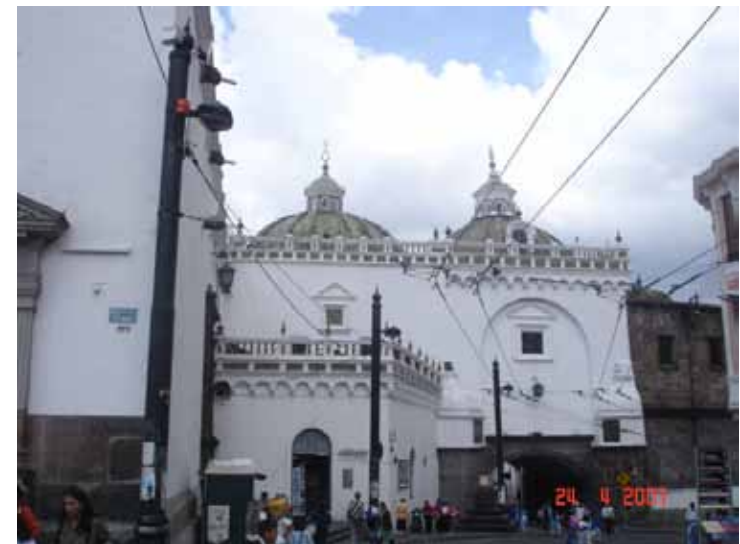
Capilla del Rosario. Autor. 2007

La capilla del Rosario consta de tres cuerpos de planimetría desigual levantados el primero sobre una doble cripta, el segundo sobre el arco de la Calle Larga y el tercero sobre arquería de piedra. En el primer tramo, destinado a las fieles, se levantan cuatro arcos semicirculares que se contraen interiormente a las esquinas para el remate de la cúpula ochava. Igual estructura se repite en el segundo, elevado por lenta gradería, donde se halla el presbiterio, a cuyo centro se destaca el retablo dedicado a Nuestra Señora del Rosario. Dos puertas laterales abren paso al tercero, en que se halla el Camarín

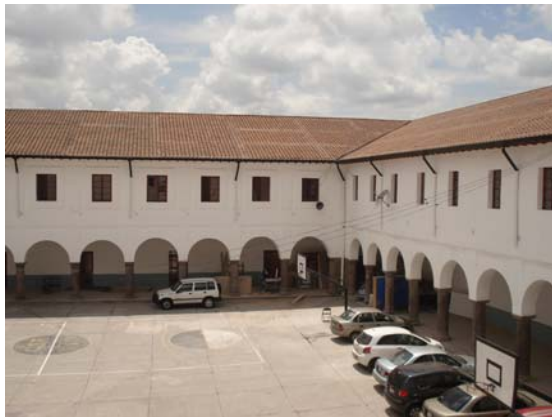
Obra del arquitecto franciscano Fray Bartolomé García, la inauguración de la obra se la ubica el 6 de agosto de 1688. La obra constaba de claustros, salas y sitios en los cuales funcionó primero como escuela gratuita para niños pobres y como Universidad de Santo Tomás²⁶.

Colegio San Fernando. Autor 2007

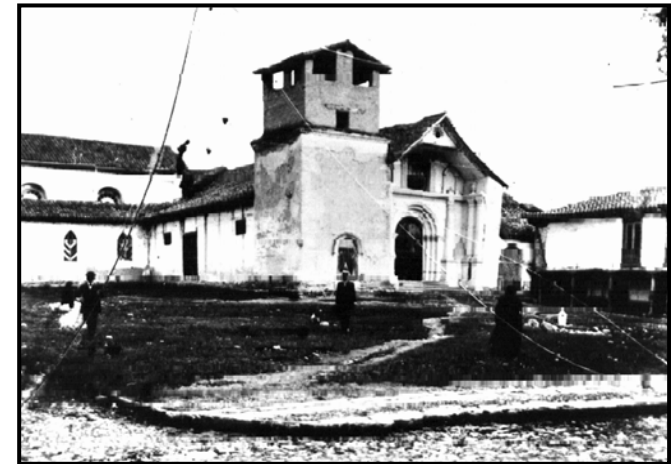
Iglesia de Santo Domingo. Loja 1890. Fuente, Banco Central del Ecuador

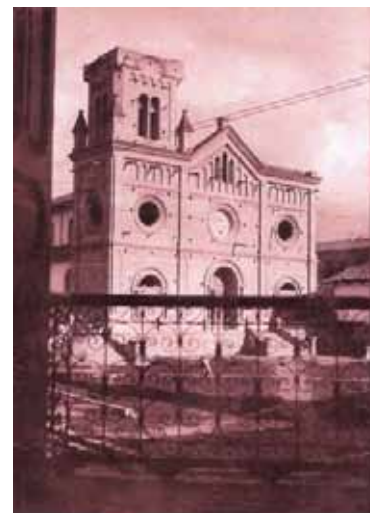
Etapa de construcción de la iglesia. Año 1930. Cortesía Museo Banco Central

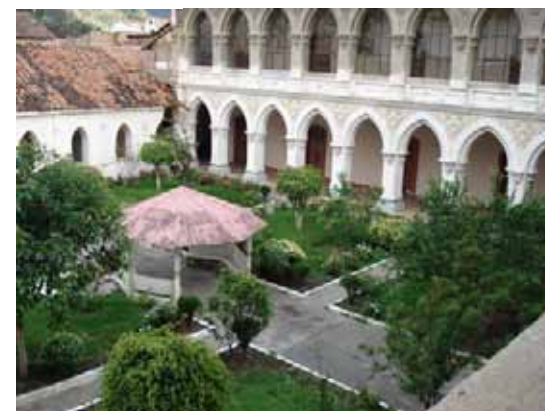
Paralelamente a la construcción del nuevo templo, los Dominicos ven la necesidad de ampliar su convento, correspondiente al tramo sur, cuya construcción se inicia el 26 de Junio de 1918, cuyo proyecto de estilo gótico lo realizó el M.R.P. Pedro H. Brüning bajo el impulso del M. Rdo. Padre Ambrosio Escobar y cuya culminación se dio por apoyo del Padre Vicente Bonilla el 5 de abril de 1929.”⁴⁶

Vista de Interior de convento obra de P. Brüning. Autor 2008

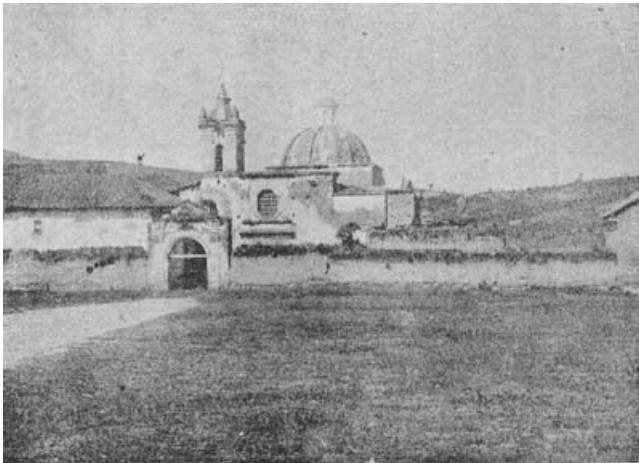
La Recolectión de Santo Domingo. Quito. s/f

Para su construcción se tomó el trazo del Convento e iglesia del Convento Máximo de Quito, pero rodeando los claustros de cuadros representativos de las mortificaciones del Beato Enrique Susón. Además, la topografía del terreno permitió hacer senderos a través de la ladera en la cual se construyeron cuatro grutas a las que iban los frailes a hacer sus penitencias.

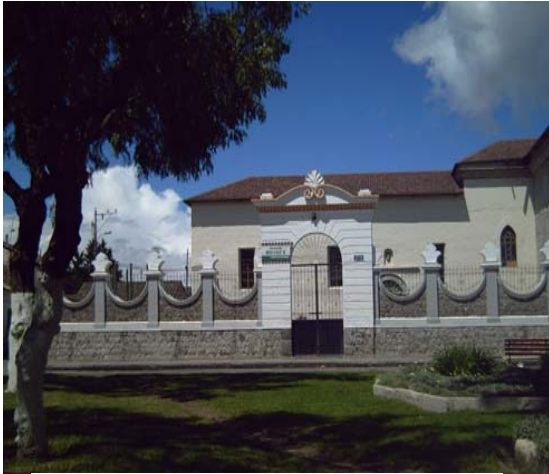
Puerta de ingreso al convento. Ibarra. Autor. 2007

La antigua iglesia de Santo Domingo, era una de las más grandes y mejores de Ibarra. Su construcción fue de estilo toscano y abovedado, edificada a base de cal, piedra y ladrillo: fuera del altar mayor, poseía cinco o seis capillas en su interior, contando con numerosas imágenes. Había una sacristía amplia, con variados y selectos ornamentos.

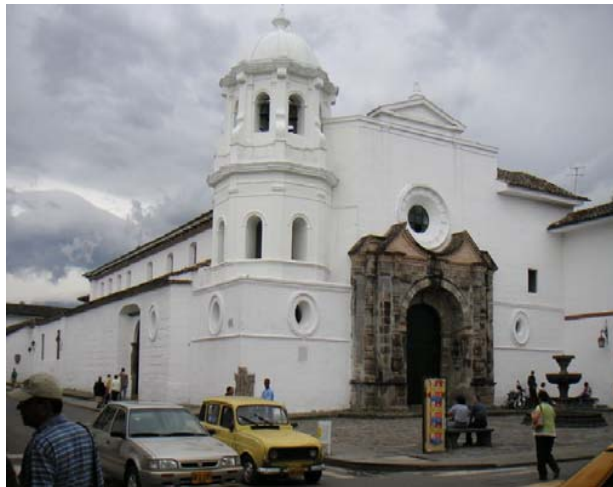
La primera iglesia de Santo Domingo, se levantó para venerar a la bella imagen de la Virgen del Rosario, fundada en el año de 1588, subsistió hasta el terremoto del 2 de febrero de 1736 que la destruyó totalmente. La reedificación fue concluida en 1741, siendo los trabajos dirigidos por el maestro santafereño Gregorio Causí, presenta una portada de piedra de estilo rococó, que junto con su pila fueron tallados antes de 1754.⁶⁸

Iglesia de Santo Domingo. Popayán. 2007. Fuente:
www.ciudadblanca.com

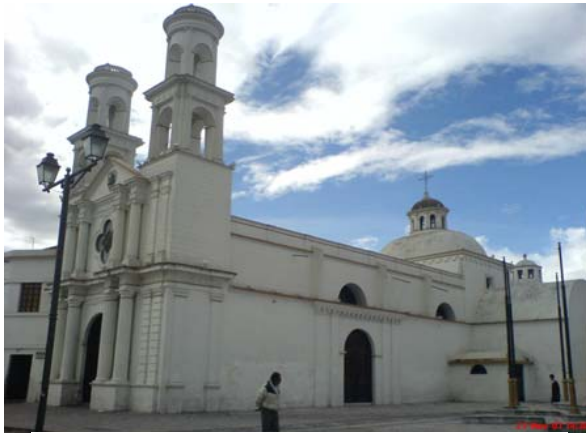
Iglesia de Santo Domingo. Latacunga. Autor. 2007

La primitiva iglesia de los dominicanos de Latacunga debió ser pobre y, humilde y hasta talvez cubierta de paja como todas las similares de su tiempo; pero antes de 1634 ya se había emprendido la construcción de la nueva y elegante iglesia.

En 1634 se prosigue la construcción de la nueva iglesia, sin embargo sufre las consecuencias de los terremotos (1698, 1704, 1725, 1735, 1757, 1768) que afectaban tanto al edificio material como al personal numérico de los religiosos.

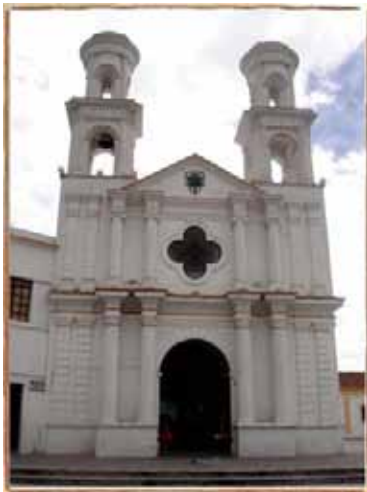
Fachada Principal de la Iglesia. (Se observa el escudo de la Orden.) 2007

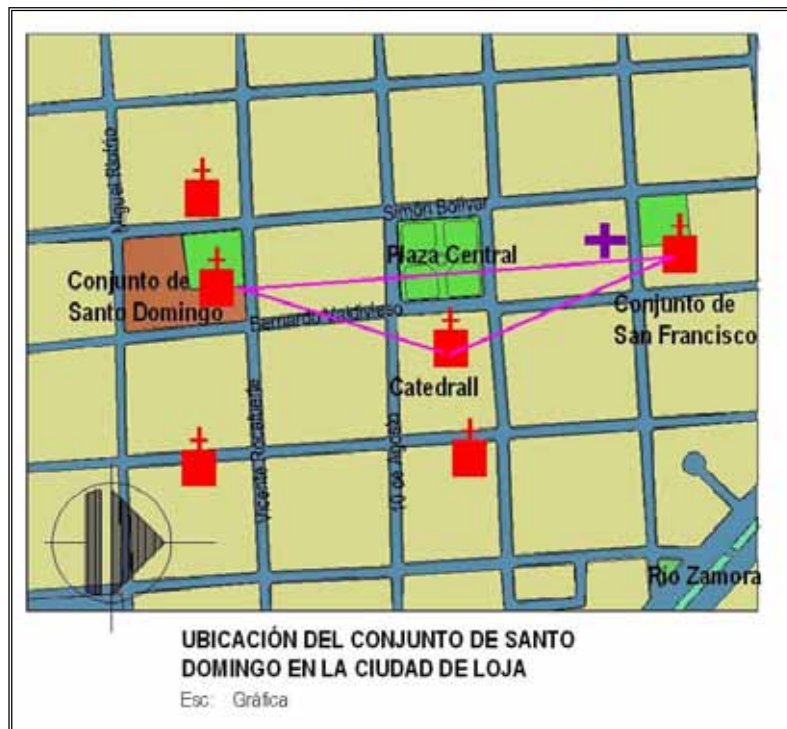
2.1.2. LOJA

Ubicado en el centro histórico de la ciudad, a dos cuadras de la plaza central hacia el Sur en distancia proporcional al convento de Santo Francisco. El conjunto dominico es un símbolo emblemático de la ciudad. La altura de sus dos torres le ha convertido en un hito urbano que puede ser visto desde diferentes puntos de la ciudad. La Plaza desde un inicio sirvió para la congregación no solo de feligreses sino además para actos cívicos. La antigua condición de silencio de la fundación contrasta con el bullicio que presenta en la actualidad. Junto a este convento existen conjuntos relevantes de interés patrimonial, lo que permitió su declaratoria el 15 de abril de 1983, junto a estas edificaciones están otras contemporáneas propias de las actividades de gestión e intercambio que se dan en el sector y que le restan homogeneidad al mismo.

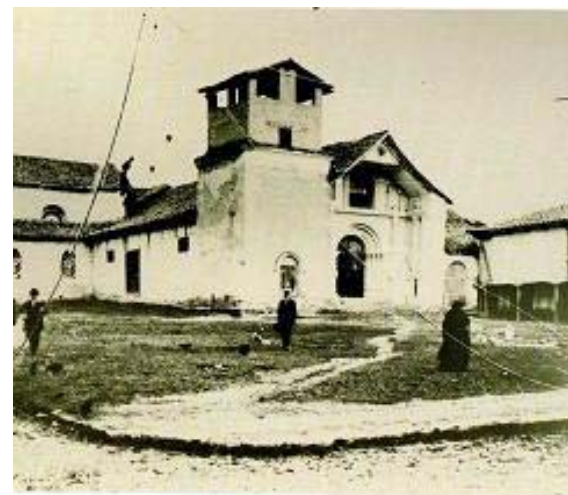
Fotografía de Santo Domingo. Loja. 1890. Museo del Banco Central

En las fotografías más antiguas que se ha conseguido, se puede apreciar esta afirmación. La orden dominica presenta una arquitectura más sencilla, sin excesos.

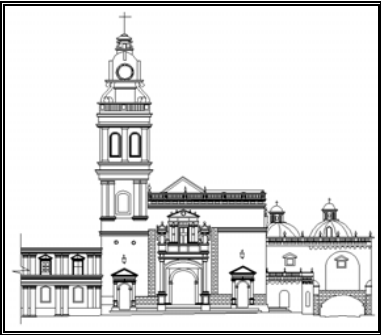
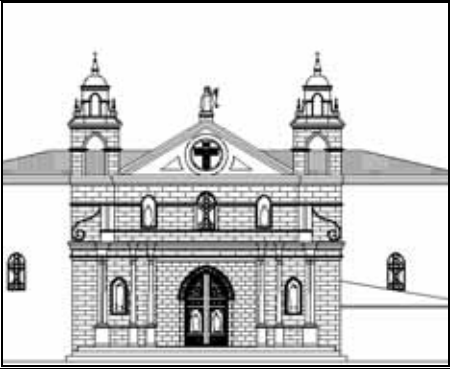
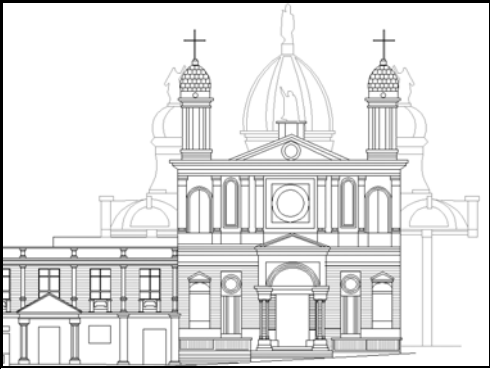
En general las iglesias presentan estilos diferentes, se puede apreciar en ellas características, neogóticas y neoclásicas. Formalmente, la fachada de la iglesia está compuesta por cuatro cuerpos y dos torres laterales, con excepción de Quito que presenta una sola torre. En el caso de Cuenca presenta cinco cuerpos y dos torres. En el primer cuerpo, presentan los accesos definidos por el número de naves que tiene los mismos que presentan pilastras adosadas al muro. En el caso de Quito, su portada principal tiene características manieristas.

El segundo Cuerpo, separado del segundo por molduras transversales, se puede evidenciar el uso de rosetones, vanos de ventana y pilastras en relieve. El tercer y cuarto cuerpo corresponden al cuerpo del campanario y a las torres rematadas por pináculos o linternas. Todas las fachadas presentan frontones enmarcados por cornisas, sobre la cual se ubica la imagen de San Vicente Ferrer.

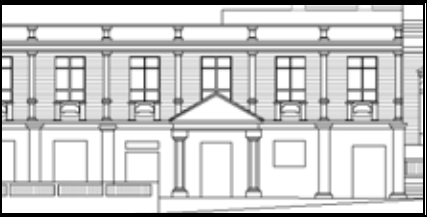
Las fachadas exteriores presentan gran sobriedad y poca decoración sobre todo las más antiguas como ya se ha explicado anteriormente. Los conventos y algunos tramos corresponden a reconstrucciones, los mismos que van a presentar formalmente las características de la época. Por este motivo, se excluye a Cuenca para este análisis porque su convento corresponde a la época actual, y para otro fin. Si bien los nuevos conventos, conservan su implantación como se aprecia en las imágenes presentan estilos diferentes, que no pueden dar un criterio general de aplicación a los mismos.

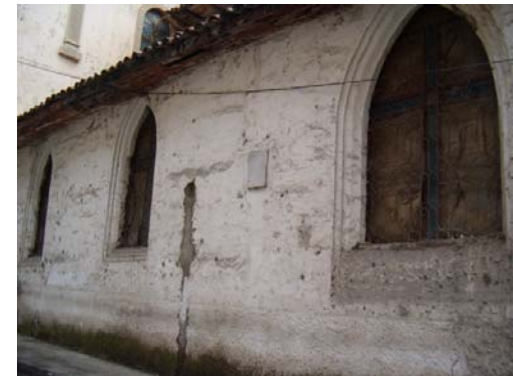
Para el año de 1978, se realiza en la capilla e iglesia el cambio de ventanas, las originales en madera fueron reemplazadas por similares en hierro como se aprecia en la fotografía.

Ventanales del Conjunto de Santo Domingo de Loja.
Fuente Autor 2007

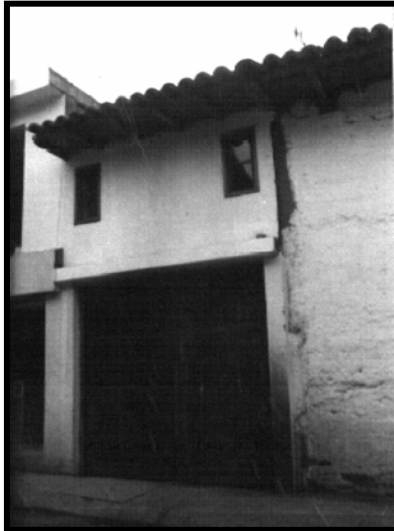
Construcción adyacente a la Iglesia.
Autor 1996

Debido al abandono, y a la construcción adjunta de un centro comercial que desestabilizó parte de la antigua estructura del tramo del convento colonial la cual se vino al suelo, se procedió a reconstruir en el año 1995, esta parte, utilizando materiales contemporáneos, y aprovechando la gran altura interior que presentan las construcciones coloniales se edificó en un segundo nivel un oratorio. .

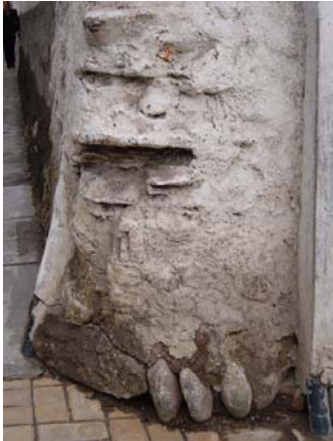
Sobrecimiento en piedra, capilla del Rosario. Autor 2006

Los **sobrecimientos**, ha sido más fácil poder identificarlos, pues sobresalen exteriormente, (Capilla y Convento) presentan una altura que fluctúa entre 1 a 1.30 mts. Realizado en piedra de río, mortero de barro, cal y paja, y en el resto de la edificación en piedra, cal y arena lo que ha permitido que cumpla con la función de proteger al muro de la humedad.

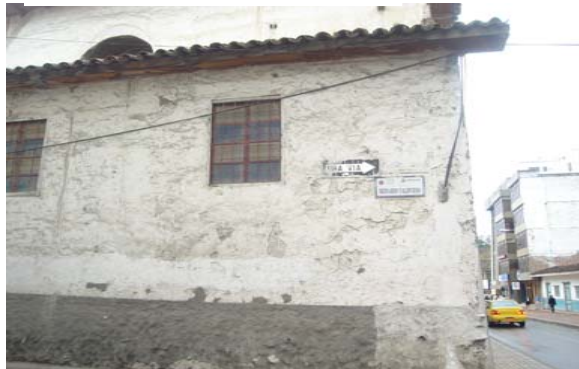
Los **muros** son de tierra, con la aplicación del adobón o tapial. El muro correspondiente a la parte exterior, que da a la calle Bernardo Valdivieso, presenta una especie de calzadura con mortero de cemento, que seguramente se la realizó para proteger de la humedad y salinidad a la pared.

Vista de muro de tapial y sobrecimiento. Autor 2006

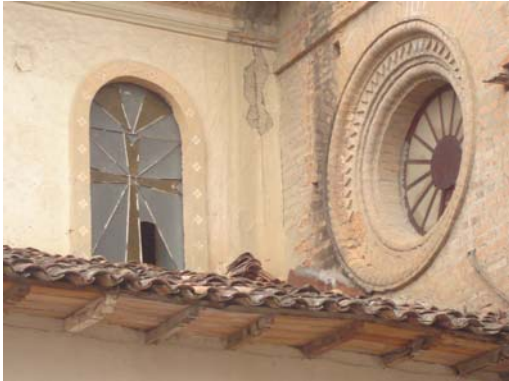
Se puede apreciar el uso de canchillos y el uso de tejas en cubiertas . Autor 2006

Se ha utilizado canchillos en todo la edificación a excepción de las naves laterales de la Capilla del Rosario, canchillos cuyas dimensiones fluctúan entre 0.60 a 1 metro de longitud colocados a una distancia promedio de 70 cm. En la parte correspondiente al bazar se ha utilizado para la cobertura zinc y plastiluz. La inclinación de las cubiertas realizadas en teja, oscila entre el 29% al 50%, solucionadas en faldas de 2 a 3 aguas, lo que permite una fácil evacuación de las aguas lluvias.

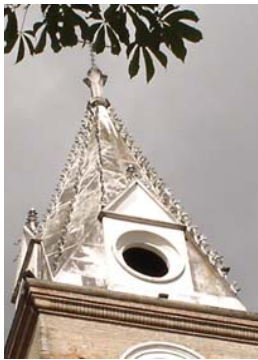
Chapitel construido en 1985. Autor 2006

El chapitel de la torre intervenida ha sido realizado en los siguientes materiales, paneles metálicos delgados conformados por perfiles angulares, malla recubierta con mortero de cal y arena en proporción 1:2, que fueron fabricados previamente antes de ser colocados en la torre, sitio en el que fueron ensamblados.

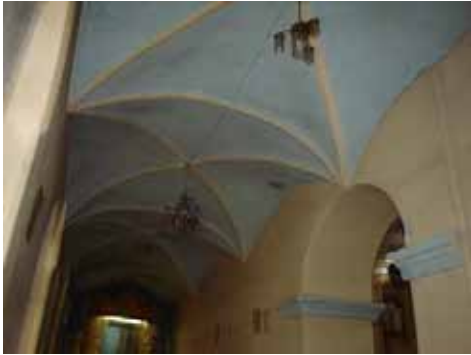
Cielo raso en forma de crucería. Autor 2006

El **cielo raso** presenta gran variedad. En el tramo colonial del convento se ha utilizado tumbado de madera, sin ningún tratamiento y hacia la parte del deambulatorio se ha utilizado en procedimiento tradicional, como es el uso de tierra sobre carrizo bajo las vigas de la estructura de la cubierta, que ha sido blanqueada con cal y pintura.

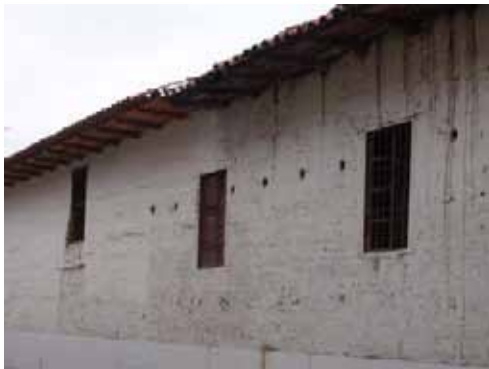
Ventanas rectangulares, convento antiguo. Autor 2006

Analizando la parte del convento antiguo, se aprecia el uso de ventanas de dos hojas de forma rectangular, realizadas en madera y vidrio, pintadas en tono lacre, cuya característica es la presencia de la contraventana,

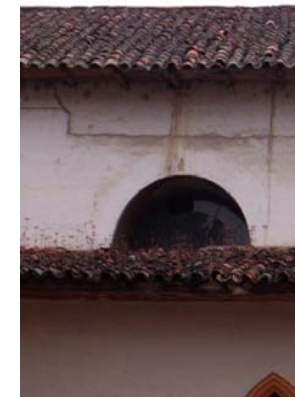
Ventana de medio punto, Capilla Del Rosario. Autor 2006

Hacia la parte de la sacristía y antesacristía, se ve que las ventanas han sido cambiadas, seguramente se debieron adaptar a la nueva iglesia, pues estas cambian en cuanto a su forma, ya que presentan una banderola en medio punto; aunque conserva los materiales y color.

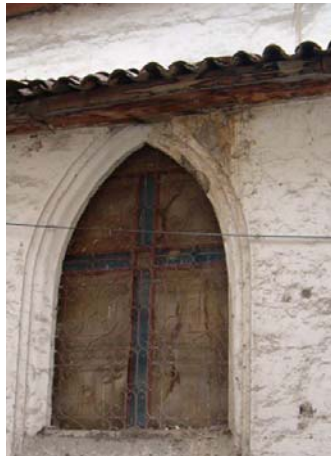
Ventana de ojiva. Capilla Del Rosario. Autor 2006

Concretamente, hacia la parte de la capilla del Rosario, se puede apreciar el cambio de ventanas rectangulares, de medio punto y ojivales, en su mayoría en hierro y vidrio

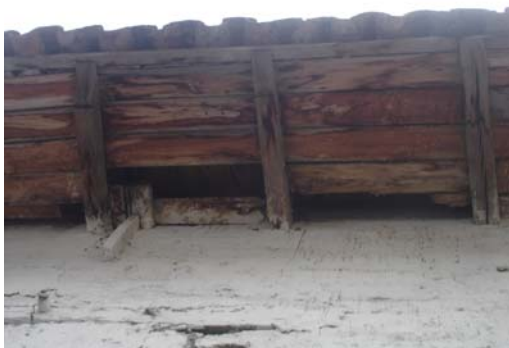
Se aprecian la madera de alero en mal estado, debido a la humedad, por mal estado de cubierta. Autor 2006

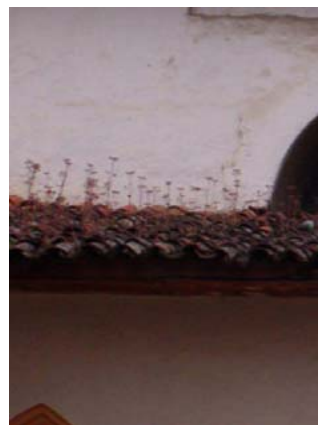
Presencia de vegetación parásita. Autor 2006

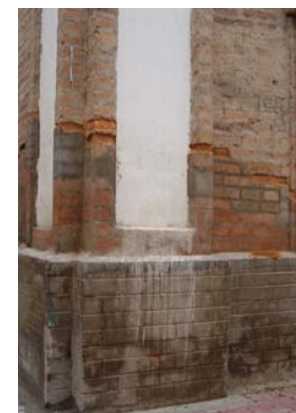
Erosión en algunos ladrillos de fachada. Autor 2006

MATERIAL	DETERIOROS	DIAGNOSTICO	INTERVENCION	IMAGEN
<p>Fachada iglesia</p> <p>Ladrillo</p>	<p>Se observa deterioro, y desgaste en los elementos.</p>	<p>Daño ocasionado por lluvia, o por agentes atmosféricos.</p>	<p>1.-Consolidación de de cada una de las piezas de ladrillo que sea necesario.</p>

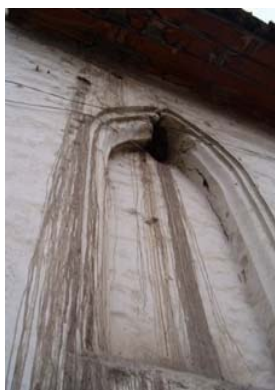
Desprendimiento de enlucidos por humedad. Autor 2006

MATERIAL	DETERIOROS	DIAGNOSTICO	INTERVENCION	IMAGEN
Tierra revoques: paredes	Espacios interiores, desprendimiento de revoques, y por lo tanto de pinturas.	Desprendimiento de revoques por la aparición de distintos agentes, como la humedad, y la misma vetustez de los espacios.	1.- liberación de pinturas. 2.- Consolidación de enlucidos.	 
PROCEDIMIENTOS: B	<p>Procedimiento B1- separación de capas de pintura mediante el uso de cinceles, y cepillo hasta eliminar los desechos superficiales.</p> <p>Procedimiento B2.- Resane de faltantes y aplanado mediante el uso de pasta de cal apagada con arena lavada de granulometría 1 agregando pigmentos naturales que asimilen al color original.</p> <p>Procedimiento B3.- aplicación manual de la mezcla anterior con uso de espátulas y llanas.</p> <p>Procedimiento B4.- Se libera de este revestimiento con cincel y combo, teniendo cuidado de no afectar al muro. Luego se procederá a colocar revestimiento con el uso de paja cuya longitud no será mayor a 6 cm, mezclado con cal y arena en proporción 1:2 Se utilizará un estabilizador como elemento protector de la humedad para de esta forma sellar poros para cubrir al muro de una película impermeable. Este estabilizador es el jugo de hoja de plátano mezclado con cal, pues tiene la cualidad de mejorar la resistencia a la erosión y disminuye la absorción del agua.</p>

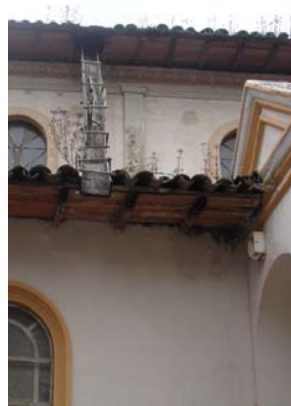
Nótese el uso de un elemento que funciona como canal y daña la imagen del edificio. Autor 2006

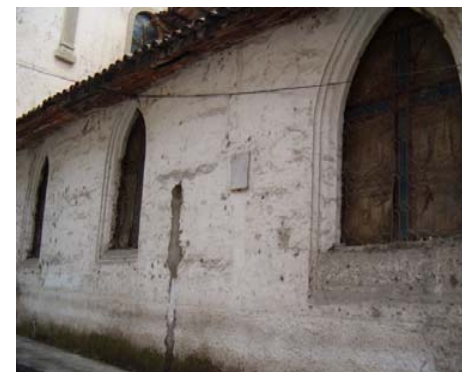
Desprendimiento de enlucidos por humedad, falta de mantenimiento. Presencia de cables. Autor 2006

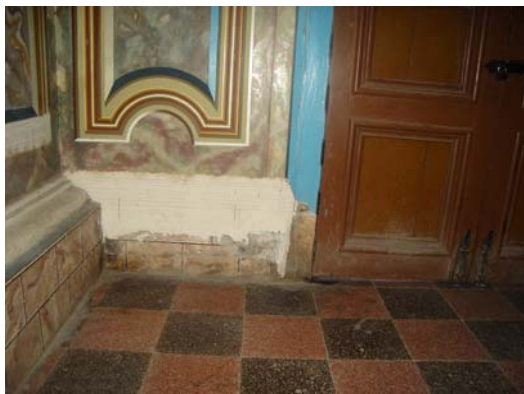
La acción de sales, ha permitido que se pierda la decoración de muros en iglesia. Autor 2006

MATERIAL	DETERIOROS	DIAGNOSTICO	INTERVENCION	IMAGEN
<p>Pintura Mural.</p> <p style="text-align: center;">pintura:</p> <p>murales</p>	<p>se observa el desprendimiento de la pintura mural en ciertas obras de La iglesia y convento.</p>	<p>Daños leves ocasionados por la aparición de humedad, que corroe la pintura y provoca el desprendimiento de la misma.</p>	<p>1.- liberación de pintura mural afectada.</p> <p>2.- Consolidación de enlucidos.</p> <p>3.- Reintegración de elementos.</p>	<p>Previo a la intervención se hará una identificación de la técnica pictórica, mediante análisis a gota de los materiales aglutinantes originales, con la ayuda de personal técnico en esta rama.</p>
<p>PROCEDIMIENTOS:</p> <p style="text-align: center;">F</p>	<p>Procedimiento F1- eliminación de capas de pintura sobre el estrato a liberar, empleando removedores a base de agua, luego de esto se utilizara métodos mecánicos o liberación en seco con el uso de cepillos.</p> <p>Procedimiento F2- consolidación de enlucidos mediante el resane de aplanados utilizando pasta de arena cernida y cal con la mínima granulometría.</p> <p>Procedimiento F3.- aplicación de esta pasta, mediante pincel o brocha en la superficie a impermeabilizar.</p> <p>Mediante el uso de caseinato de calcio, preparado por la mezcla de dos volúmenes de cal en pasta y uno de cola de caseína que puede ser reemplazada por transfer (pegamento) más agua,</p> <p>Procedimiento F4- la mezcla anterior servirá como protector para evitar la humedad interna del muro deteriore las posibles intervenciones pictóricas.</p> <p>Estos procedimientos, los realizara, un artista restaurador de obras de arte.</p>

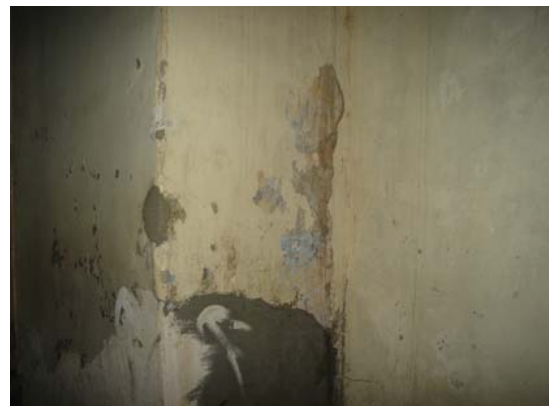
Se han corregido fallas, sin precaución. Autor 2006

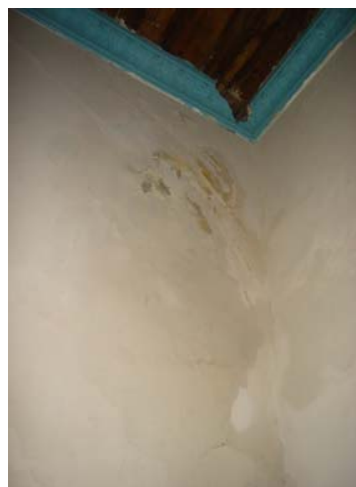
Presencia de humedad por cubierta en mal estado. Autor 2006

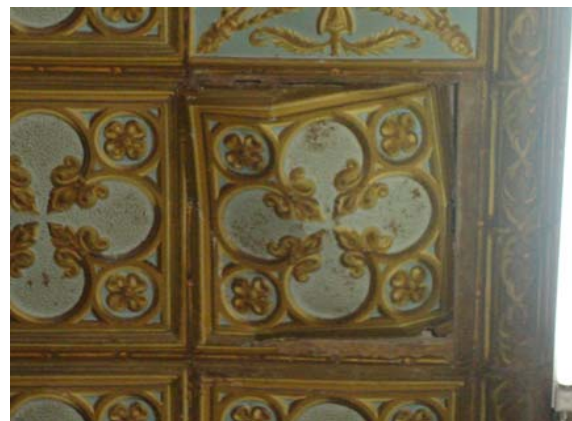
Desprendimiento de plafones. Autor 2006

MATERIAL	DETERIOROS	DIAGNOSTICO	INTERVENCION	IMAGEN
<p>Cielo raso</p> <p>Tierra paja y carrizo</p>	<p>Se observa deterioro, hundimientos y grietas.</p>	<p>Daños ocasionados por polvo, goteras, vetustez del carrizo.</p>	<p>1.-Liberación de recubrimientos de cemento añadidos,</p> <p>1.-Sustitución carrizos por malla metálica.</p> <p>3.- Consolidación estructural de los arcos del cielo raso.</p>

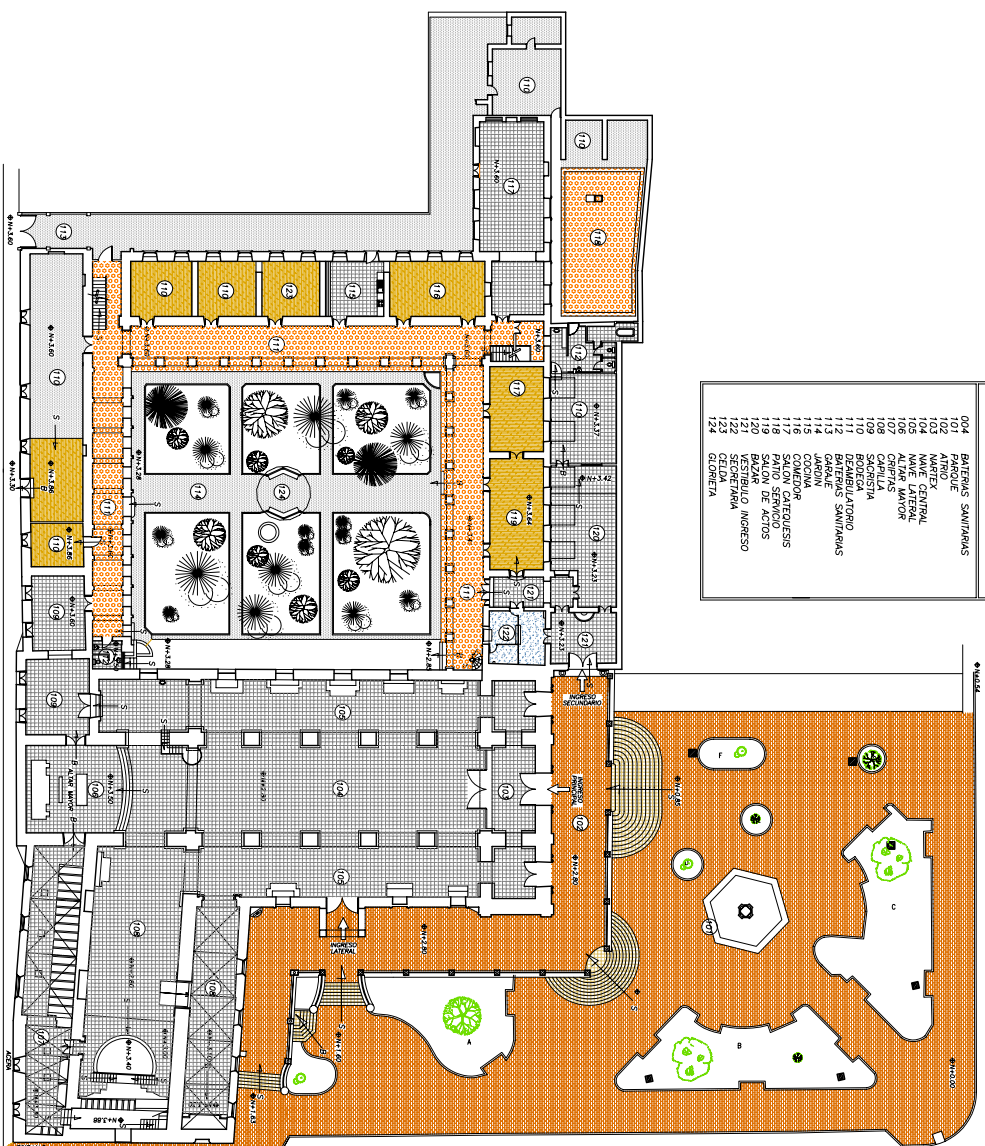
PLANTA BAJA

ESCALA 1:100
IGLESIA S.TO DOMINGO

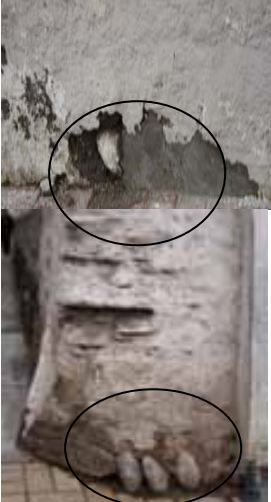
MATERIAL	DETERIOROS	DIAGNOSTICO	INTERVENCION	IMAGEN
<p>Piedra</p> <p>Utilizada en cimientos y sobrecimientos</p>	<p>Se observa en gran parte el desgaste de los sobrecimientos.</p>	<p>Daños leves ocasionados por la humedad, debido a la penetración de cloruro de sodio en la fachada por exposición a la lluvia ya los agentes atmosféricos.</p>	<p>1.- liberación de mortero de cemento y arena, revoques posteriores de paredes.</p> <p>2.- Consolidación de sobrecimientos, que se sientan inestables en la edificación.</p>

<p>PROCEDIMIENTOS:</p> <p>A</p>	<p>Procedimiento A1.- Se procederá a limpiar la piedra con agua y jabón de glicerina, sin utilizar detergentes por que las enzimas llegan a deteriorar ciertos materiales orgánicos, se realizara una serie de baños con agua jabonosa y cepillo de cerdas suaves.</p> <p>Procedimiento A2.- Un procedimiento casero para proteger la piedra, es utilizando lejía, ya que esta actúa como impermeabilizante, por ello las superficies pétreas quedan protegidas de posibles oxidaciones, que forman sales o las precipitan de tal modo que aparecen, no solo en el exterior de la piedra, sino además en su interior.</p>

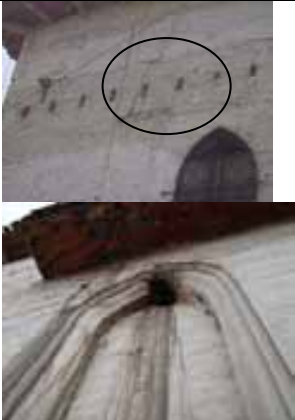
MATERIAL	DETERIOROS	DIAGNOSTICO	INTERVENCION	IMAGEN
<p>Tierra:</p> <p style="text-align: center;">Adobe Tapial</p> <p>Paredes portantes y divisorias.</p>	<p>Se observa agrietamientos, humedad por capilaridad y por daño de cubierta. Además revestimientos, con mortero de arena y cemento, en ciertas áreas. Grietas ocasionadas por cables eléctricos.</p>	<p>Daño provocado en las paredes de adobe, por acción de la humedad proveniente del suelo, y por daño de cubierta, además se observa humedad provocada por excremento de aves.</p>	<p>1.-Liberación de revestimientos de mortero de cemento y arena.</p> <p>2.- Consolidación de paredes cuyo agrietamiento, sea profundo, y la humedad relativa.</p>

<p>PROCEDIMIENTOS: B"</p>	<p>Procedimiento B"1.- Se procederá a liberar estos revestimientos de cemento y arena), con cincel, combo y buzarda si es necesario.</p> <p>Procedimiento B"2.- Una vez retirados, se procederá a limpiar el área con la ayuda de cepillos de cerdas semidelgadas y estropajo, tratando de eliminar algún tipo de desecho orgánico, preparando la pared para un nuevo revoque de tierra, compatible con la original.</p> <p>La proporción empleada, para la reposición de revoque, será homogénea, y con respecto a cada área a intervenir.</p>

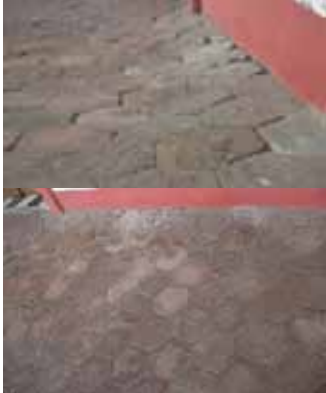
MATERIAL	DETERIOROS	DIAGNOSTICO	INTERVENCION	IMAGEN
<p>Adoquín de piedra.</p> <p>Utilizado en pisos exteriores y patios</p>	<p>Se observa la presencia de hundimientos, además de faltantes en los pisos conformados por adoquines.</p>	<p>Daños leves ocasionados por hundimiento de la tierra ocasionado por la humedad en diversas zonas del conjunto.</p>	<p>1.-Liberación de adoquines en patios.</p> <p>2.- Consolidación de adoquines.</p> <p>3.- Reintegración de elementos faltantes.</p> <p>4.- Sustitución adoquines que no sirvan.</p>

<p>PROCEDIMIENTOS: E</p>	<p>Procedimiento E1.- Se procederá a retirar los adoquines de de su ubicación original, desprendiéndolos con la ayuda de herramientas como formones, cincel, combo. Tratando de no dañar el adoquín que sirva.</p> <p>Procedimiento E2.- una vez retirados, se procederá a limpiar los mismos con la ayuda de cepillos de cerdas finas, eliminando algún tipo de desecho orgánico.</p> <p>Procedimiento E3.- luego de ser retirados y limpiados los elementos, se procederá a colocarlos en su lugar, previo a esto se debe realizar una compactación y nivelación del suelo para reestructurarlo y volver a su estado original.</p> <p>Procedimiento E4. Se sustituirá por elementos nuevos de acuerdo a reglamentos de restauración propuestos, solo en el caso de que los originales estén completamente deteriorados.</p>

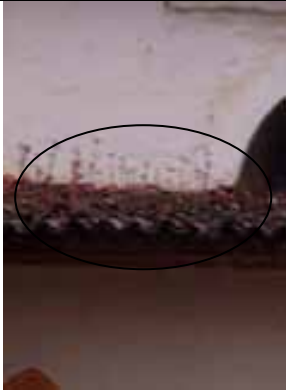
MATERIAL	DETERIOROS	DIAGNOSTICO	INTERVENCION	IMAGEN
<p>Teja de arcilla:</p> <p>Cubierta.</p>	<p>Se observa quebraduras, deterioro, hundimientos, podredumbre.</p>	<p>Daños ocasionados por humedad, de vegetación existente crecida por humedad y amontonamiento de polvo.</p>	<p>1.- liberación de piezas afectadas. 2.- Reintegración piezas viejas, con nuevos. 3.- Sustitución tejas que no sirvan. 4.- Protección de piezas restauradas.</p>

<p>PROCEDIMIENTOS:</p> <p>G</p>	<p>Procedimiento G1- Se procederá a liberar tejas inservibles, tratando de que la cubierta este lo mas seca posible así se evitara posibles quebraduras de piezas en buen estado.</p> <p>Procedimiento G2- A las tejas se las procederá a retirar y limpiar de la tierra y vegetales, mediante espátula, y cepillo de cerdas suaves.</p> <p>Procedimiento G3.- se las lavarà con jabón de glicerina, mas acido muriático.</p> <p>Procedimiento G4- si se desea proteger las tejas, se aplicara una laca o barniz protector, con brocha delgada.</p>

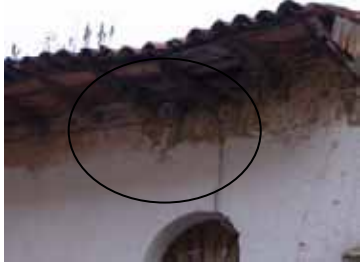
MATERIAL	DETERIOROS	DIAGNOSTICO	INTERVENCION	IMAGEN
<p>Madera en cubierta</p> <p>Elementos estructurales</p> <p style="text-align: center;">Vigas</p> <p>Elementos decorativos</p> <p style="text-align: center;">Canecillos marcos</p>	<p>Se observa deterioro apolillamiento agrietamientos y deformaciones</p>	<p>Daño ocasionado por: acción lluvia y sol, vetustez en madera.</p>	<p>1.-Liberación madera podrida. 2.- Consolidación de piezas que sea posible su restauración. 3.- Reintegración de piezas faltantes. 4.- Protección de elementos restaurados y sustituidos.</p>

<p>PROCEDIMIENTOS:</p> <p style="text-align: center;">H</p>	<p>Procedimiento H1.- Se procederá proteger la cubierta, armando una estructura provisional con correas metálicas y dúratecho. Para proteger el interior de la edificación mientras dura el proceso.</p> <p>Procedimiento H2.- Se retirara los elementos estructurales que no sirvan, y remplazara por unos nuevos. A la madera nueva a reemplazar, se la colocara seca, y empleando como protector, maderol y malatión. Este procedimiento se lo realizara para elementos estructurales y ornamentales.</p> <p>Procedimiento H3.- Se procederá a retirarlas de su ubicación original, quitando los clavos, utilizando martillo, y la unión de los ensambles con formón y cincel.</p> <p>Procedimiento H4.- Se procederá a impermeabilizar la</p>

<p>cubierta colocando una plancha de polietileno, o plástico negro, sobre las correas de armado de cubierta y sujetas a los listones de madera.</p> <p>A las tejas de las colocara posteriormente agujereando la parte superior, y amarrándolas con alambre galvanizado.</p> <p>Procedimiento H5.- En fachada, la estructura de la cubierta se protegerá rodeándola con malla tipo. Protector de fachada para cuidar que las aves no puedan ingresar a realizar sus desechos orgánicos en esta parte.</p>	
--	--	--
