**CONSERVACIÓN DEL CENTRO HISTÓRICO DE CATACOCHA, PATRIMONIO
CULTURAL DE LA NACIÓN**

**CONSERVACIÓN DEL CENTRO HISTÓRICO DE CATACocha, PATRIMONIO
CULTURAL DE LA NACIÓN**

MAESTRO EN ARQUITECTURA PRESENTA

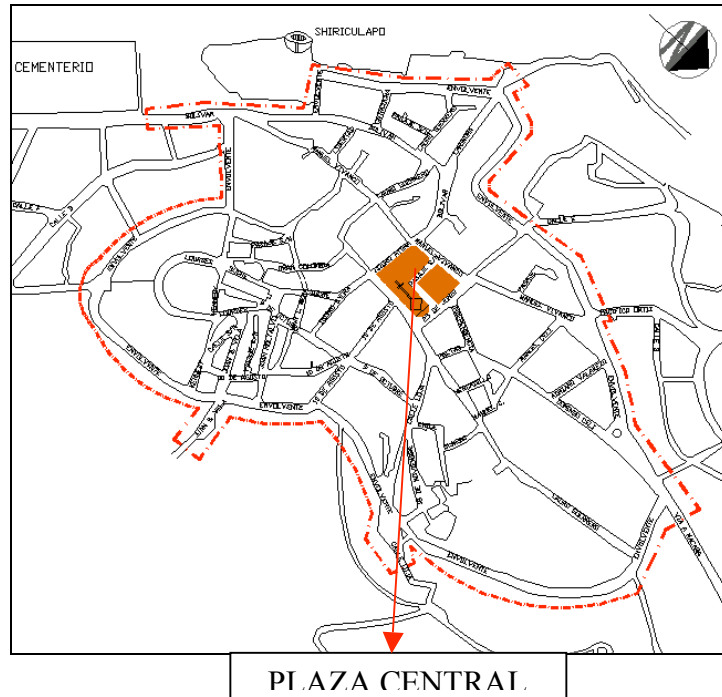
Imagen 2.2: Extracto de la plaza de Catacocha para poder ver la traza irregular a partir de su plaza central.

Las disposiciones de Toledo no se cumplieron en Catacocha. La traza del pueblo tiene una plaza central muy irregular y desde allí un conjunto de caminos retorcidos, cuyas calles no forman cuadrícula alguna. (Imagen 2.2)

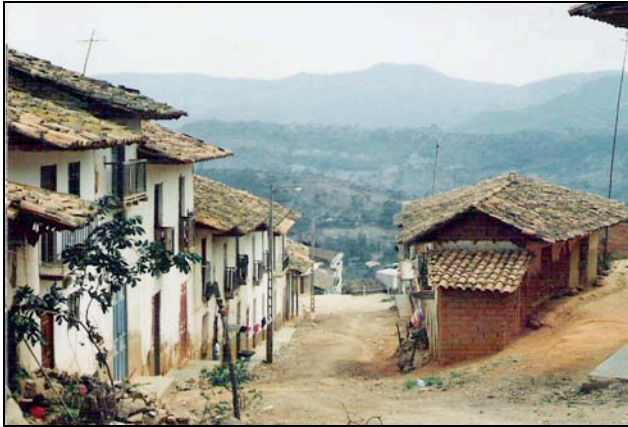
Foto que nos muestra la construcción de viviendas con pendientes algo pronunciados y zonas planas

La vivienda: De forma y contenido arquitectónico y tipológico que responde a una topografía propia de la geografía del lugar, con pendientes algo pronunciados y zonas planas, los que permitan una expresión de alturas y un escalonamiento de los inmuebles. Su arquitectura tipológica y morfológica son aun completas y originales, estas son realizadas con técnicas constructivas y materiales que se adaptan a la zona, así se utiliza el adobe en los muros, el bahareque en tabiques divisorios de los ambientes internos, cubierta de madera en su estructura y teja de barro cocido, los pisos de ladrillo, unos y otros de madera; puertas, ventanas, balcones, columnas, volados son de madera.

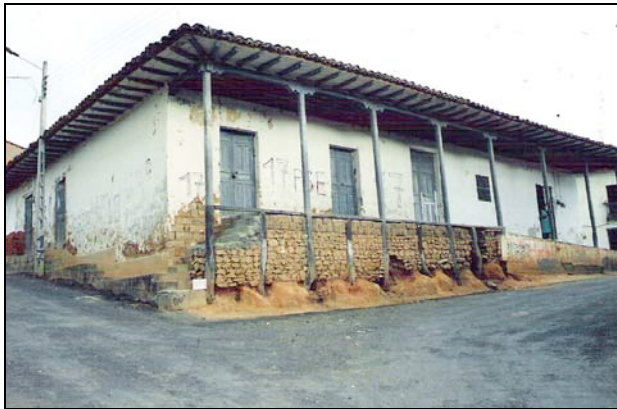
Foto que nos muestra una Casa Patrimonial que mantiene los materiales constructivos propios de la época colonial.

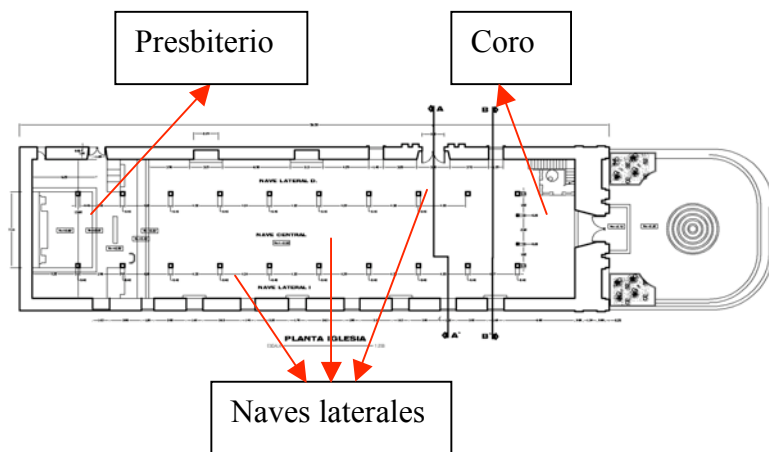
Imagen 4.1: Planta actual de la Iglesia de San Pedro Apóstol donde nos muestra la distribución similar a los conventos dominicos.

espacial de estos conventos dependía del número de fieles para quienes de ordinario se destina. Los templos quiteños del siglo XVI fueron planificados sobre planta de cruz latina, con tres naves, presbiterio y coro; esta relación la podemos tomar para poder constatar la similitud dentro del campo constructivo con la que fue construida la Iglesia de San Pedro Apóstol de Catacocha. (Imagen 4.1)

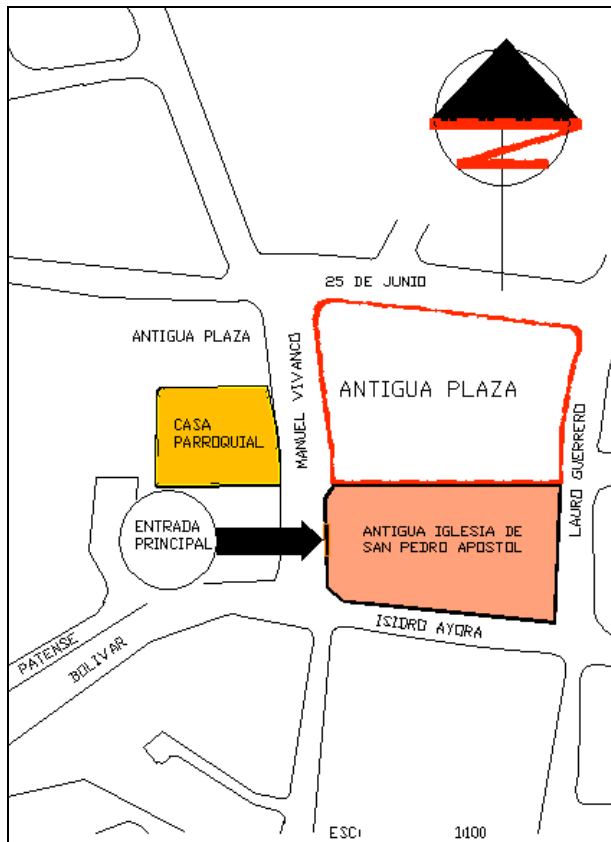
Imagen 4.2: Croquis que nos muestra la ubicación de la Iglesia de San Pedro Apóstol en 1849.

fiestas de San Juan, el comercio (venta de animales, carne, pan, chicha, fresco, granos etc.). (Imagen 4.2)

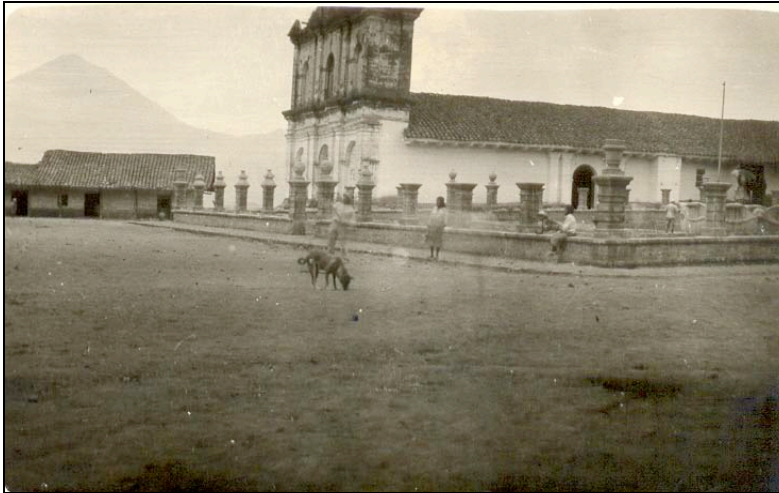
Imagen 4.3: Histórica foto de 1928 de la Iglesia de San Pedro apóstol y su plaza

En 1928 estando como presidente del Cantón Paltas el Médico Zarumeño el Señor Constante Espinosa, inaugura el Parque Central y a su vez hace posible que Catacocha tenga el recurso básico del agua potable. Este parque en sus inicios formaba un solo conjunto con la Iglesia, al hablar del sistema constructivo se diría que estos dos monumentos (parque-iglesia) tienen los mismos elementos decorativos. (Imagen 4.3)

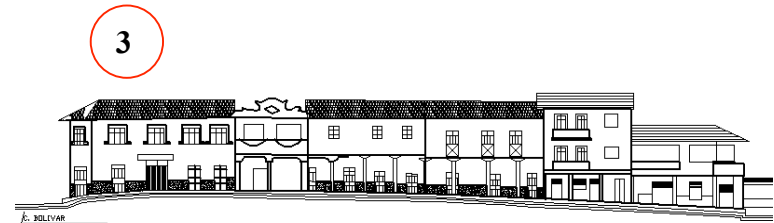
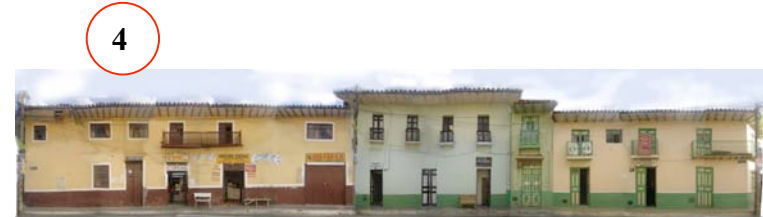
Imagen 4.4: Estos tres tramos nos muestran como las ordenanzas se han cumplido al pie e la letra, en la elaboración de portales. El tramo (4) Isidro Ayora carece de los mismos.

La ordenanza de población disponía, tomando la antigua experiencia medieval que la plaza y sus cuatro esquinas tengan portales para la comodidad de tratantes que suelen concurrir. (Imagen 4.4).

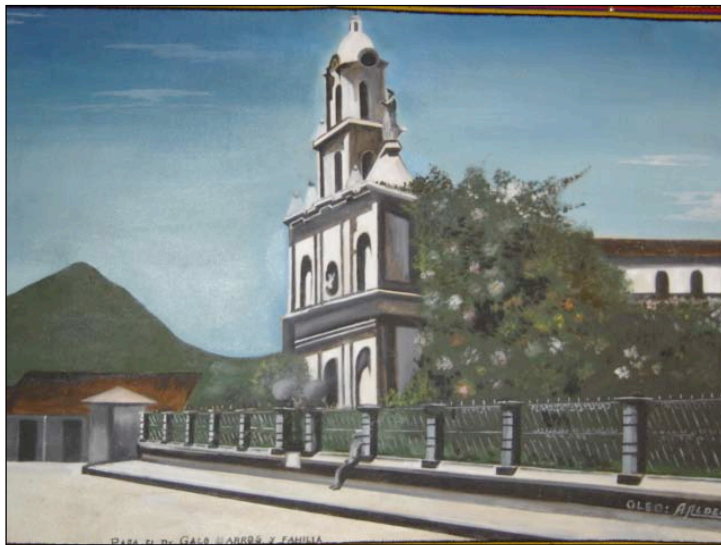
Imagen 4.5: Nos muestra la fachada de la Iglesia de San Pedro Apóstol y el cerramiento de su Plaza

Para 1940 aproximadamente ya se comienzan hacer las terminaciones de la fachada de la iglesia y del atrio, se cierra con verja metálica todo el contorno del parque, para evitar que la gente y los animales destruyan los jardines e incluso para darle un poco mas de privacidad. (Imagen 4.5)

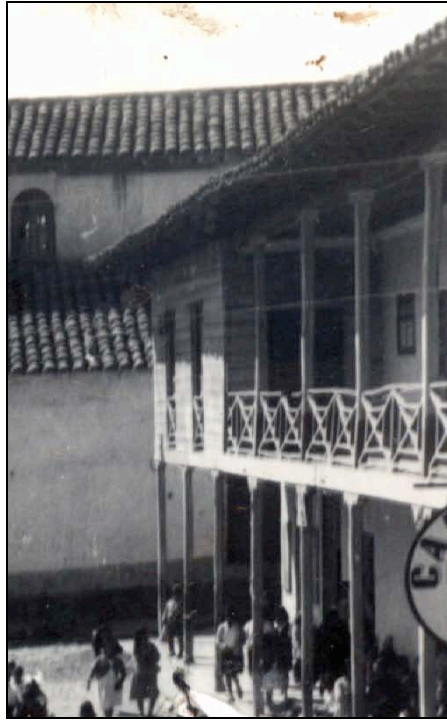
Imagen 4.6: Nos muestra la casa Parroquial con su planta alta la que esta ocupada por el sacerdote. En su planta baja

Para la década de los 70 debido a la mayor demanda de espacio de parte de los feligreses, a la casa parroquial se le crea un segundo piso Toda la planta alta es ocupada por el sacerdote y su comunidad, mientras que la planta baja a excepción del despacho parroquial, todos los cuartos son arrendados individualmente a la gente del pueblo para que estos los empleen como tiendas de abarrotes u otro tipo de comercio. Gracias a los ingresos de los arriendos la comunidad religiosa ha podido subsistir y darle mantenimiento a la misma. (Imagen 4.6)

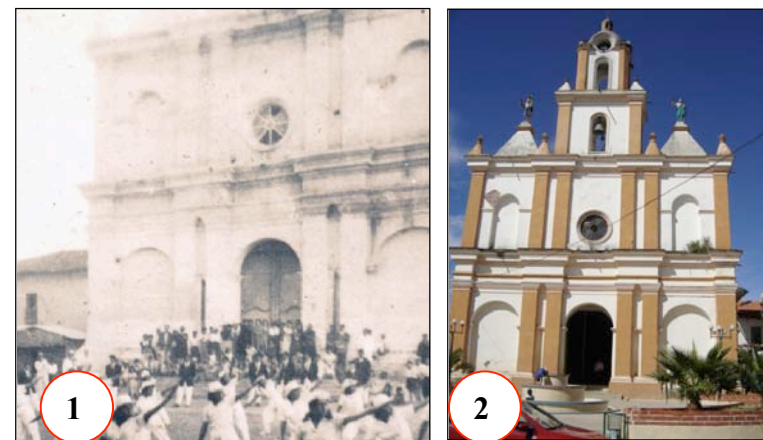
Imagen 4.9: En estas dos fotos se ve claramente que su fachada frontal desde 1900 aproximadamente no ha cambiado a excepción de su atrio al mismo que se lo extendió un poco más al frente y se le adicióno jardineras.

A través de esta información se diría que la construcción Arquitectónica de la Iglesia desde 1900 no ha cambiado a excepción del atrio frontal (Imagen 4.9).

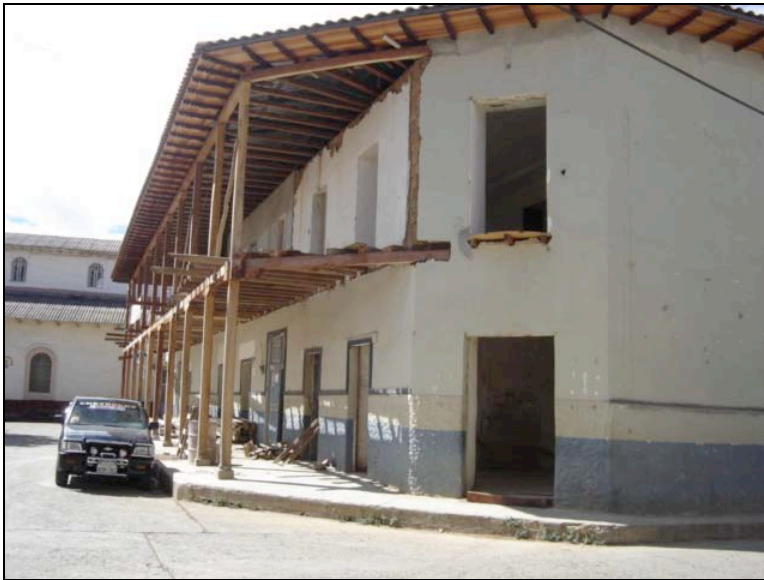
Imagen 4.10: Nos muestra el estado actual de la casa Parroquial, hasta la fecha esta en un estado de restauración.

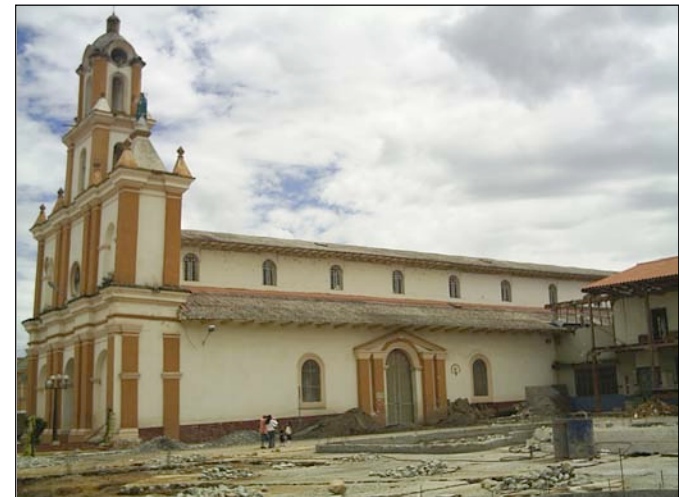
Imagen 4.13: Vista lateral derecha del estado actual de la Iglesia se San Pedro Apóstol

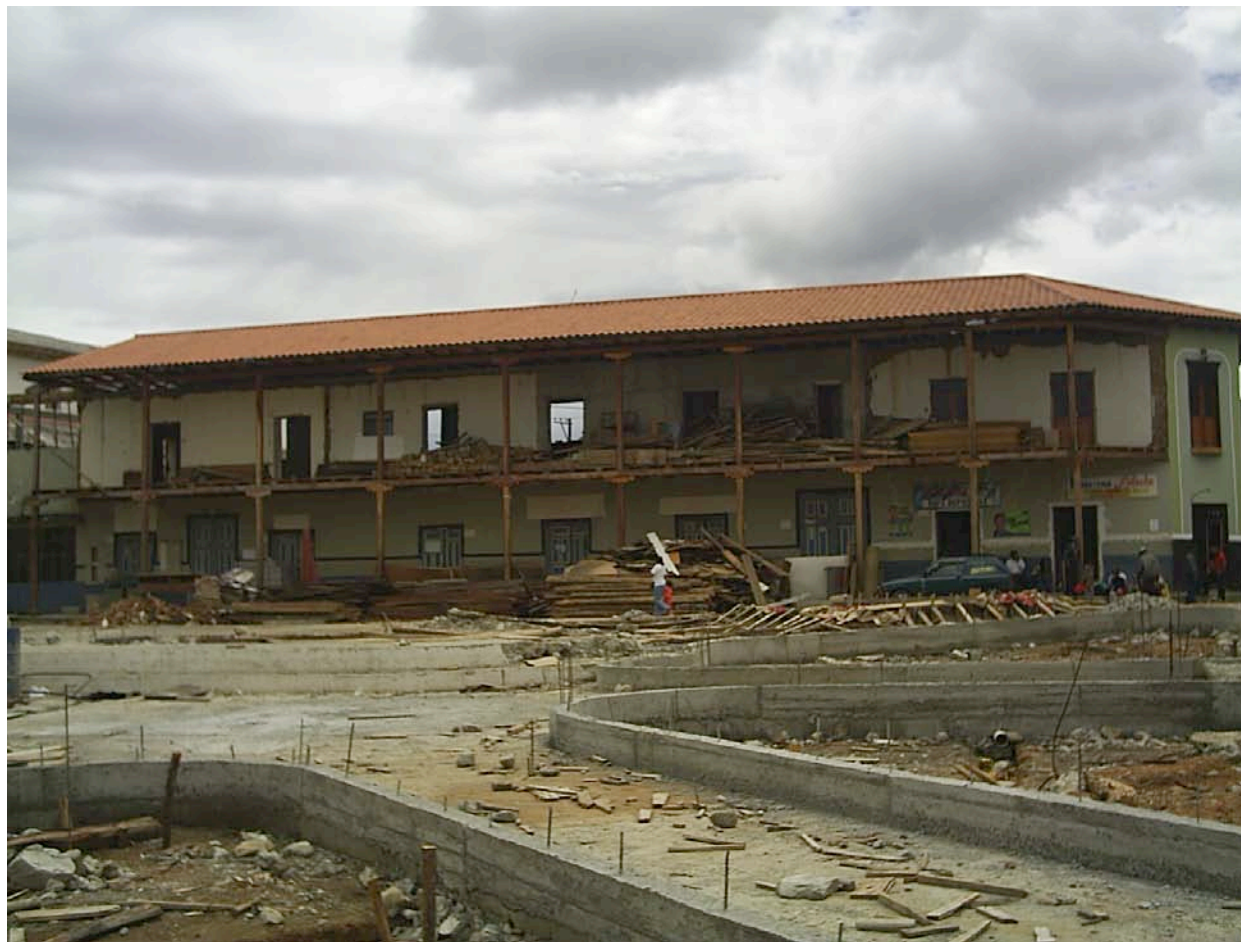
Imagen 4.14: Foto que nos muestra como la casa parroquial se la ha cambiado Arquitectónicamente, sin que exista un respaldo de Patrimonio Cultural.

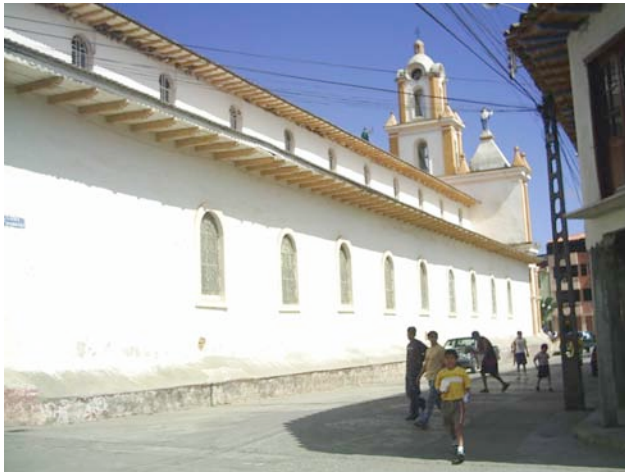
Imagen 4.15: Nos muestra que todos los muros a excepción de la fachada principal están hechos de adobe.
Fuente: El autor

La Iglesia de San Pedro Apóstol mostraba un sistema constructivo con muros de adobe propios del origen Español, todos los trabajos de restauración fueron realizadas por la misma gente de la comunidad: jornaleros, albañiles, arquitectos. (Imagen 4.15)

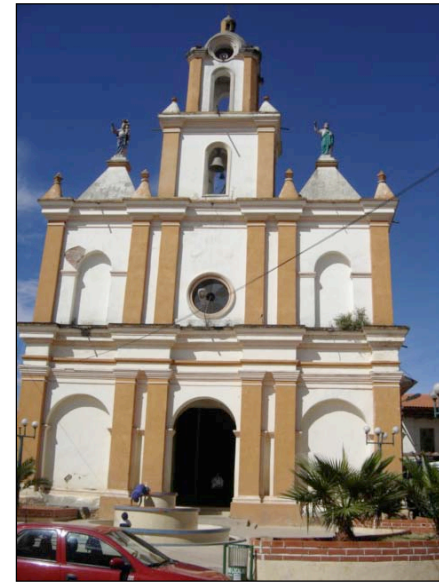
Imagen 4.16: Nos muestra el sistema constructivo hecho con muros de ladrillo y cemento
Fuente: El autor

La fachada principal es de mampostería de ladrillo y cemento, sus paredes laterales de adobe, las paredes de la nave central en la parte alta en donde se ubican las ventanas son de bahareque y su cubierta de asbesto cemento. (Imagen 4.16)

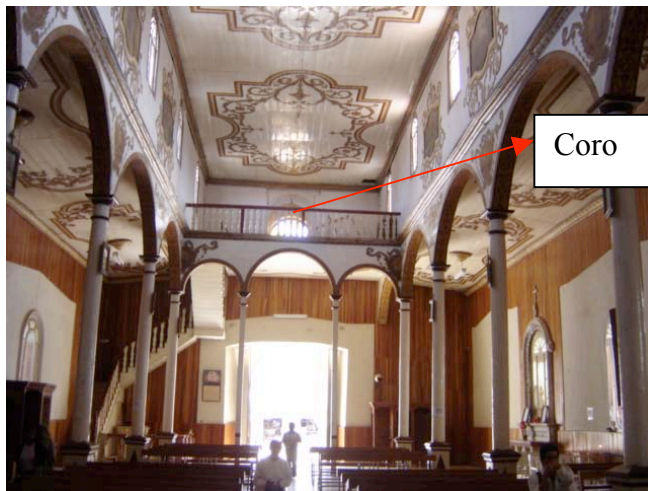
Imagen 4.17: Nos muestra la distribución interna con sus naves laterales y el coro

Su planta es de tres naves en forma de cruz. La nave, central lleva una cúpula de media naranja. Interiormente el pasamano del coro y los pilares son decorativos, su fachada principal es muy sencilla y simétrica. (Imagen 4.17)

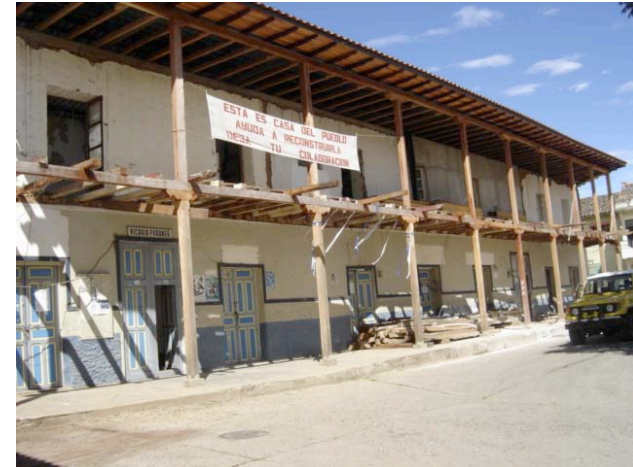
Imagen 4.18: Nos muestra el estado de reconstrucción de la casa parroquial

se la esta reconstruyendo poco a poco debido a la escasez de recursos económicos, en su restauración actual se la esta cambiando modernamente sin dejar huellas de los elementos importantes que pueden hacer historia. Esta casa parroquial sirve como residencia del Párroco del Cantón, y es el centro administrativo de la actividad religiosa del pueblo. (Imagen 4.18)

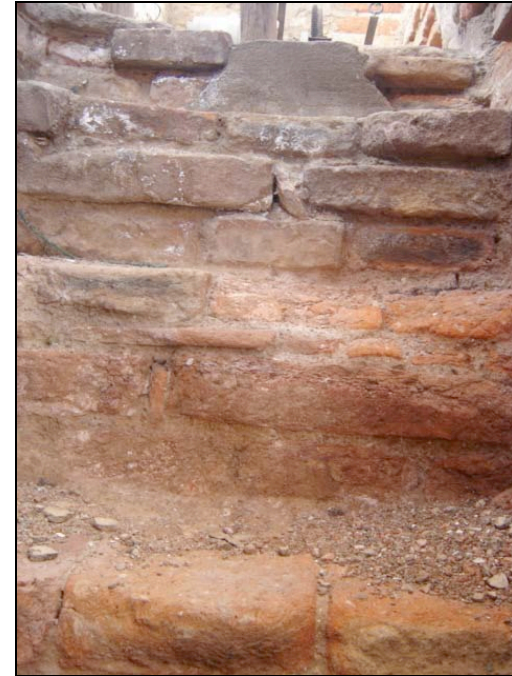
- a. Desgaste mecánico y erosiones
- b. Inclemencias del tiempo (lluvia, sol, viento, etc.)
- c. Vibraciones, golpes y polución, por la presencia del transporte automotriz

Imagen 4.6: Deterioro de las gradas que suben al campanario
Fuente: El autor

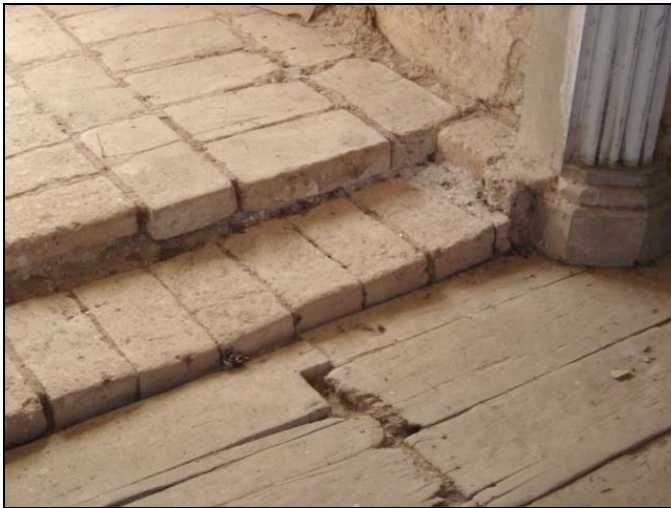
Imagen 4.7: Deterioro de la entrada del Coro
Fuente: El autor

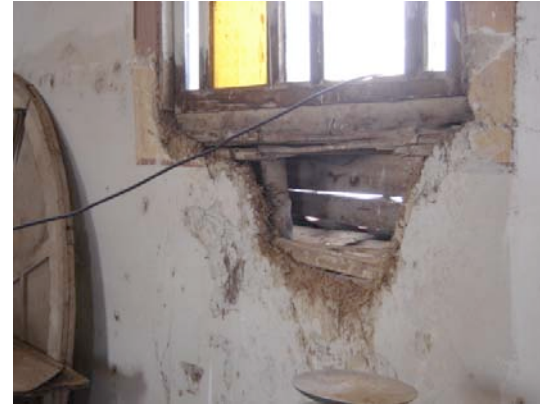
Imagen 4.8: Deterioro del vano de la nave lateral izquierda
Fuente: El autor

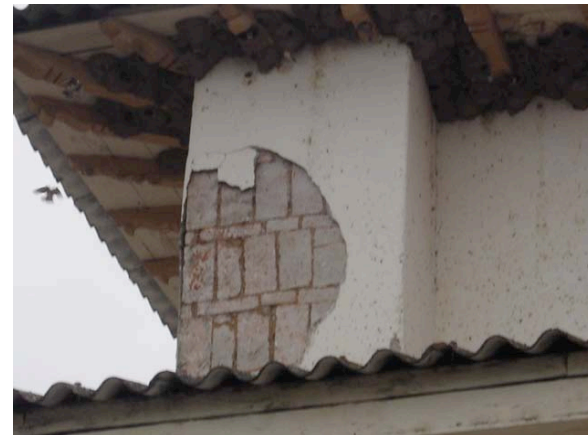
Imagen 4.9: Deterioro del muro de una esquina de la iglesia.
Fuente: El autor

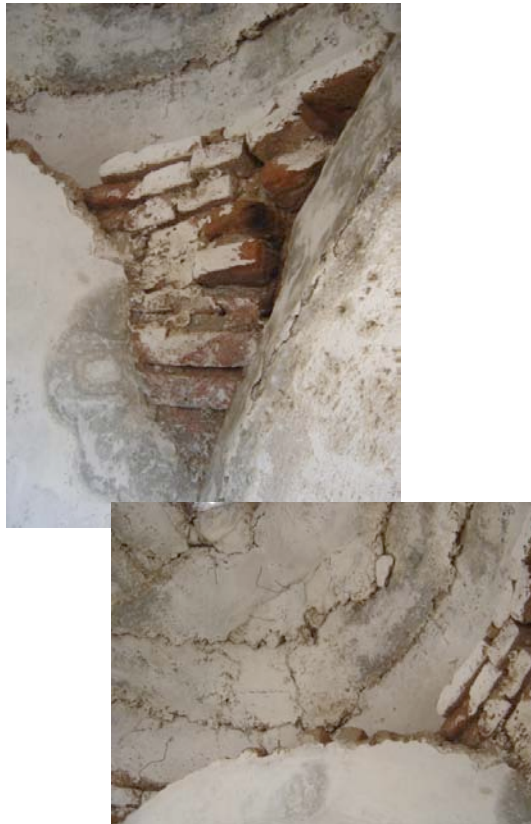
- Presencia de rajaduras en las paredes, bóvedas y cúpulas

Imagen 4.10: Deterioro de la cúpula de la iglesia
Fuente: El autor

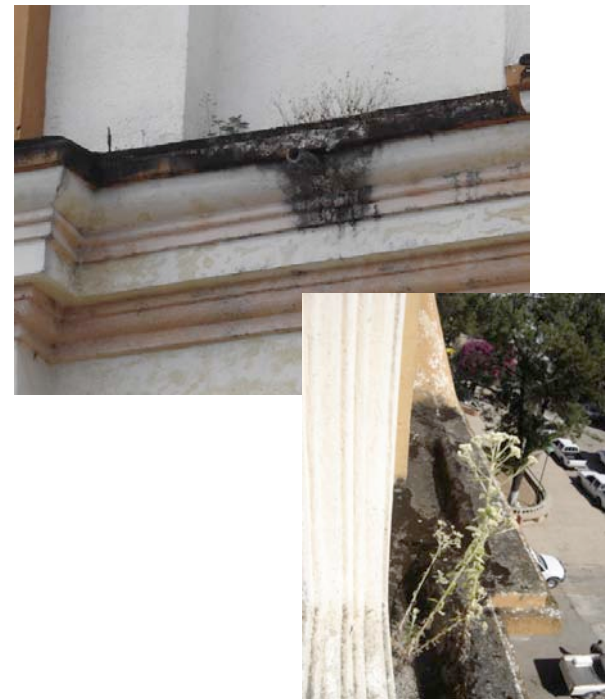
- Aparición de hongos, musgos y flora nociva a causa de la humedad, esta se produce por la acumulación de tierra en los desfuegos de las aguas lluvias.

Imagen 4.11: Deterioro de la fachada frontal de la iglesia
Fuente: El autor

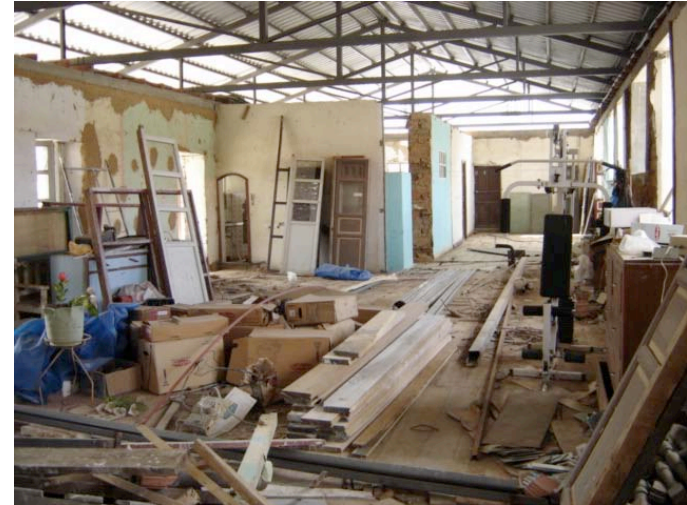
- e. La falta de mano calificada sobre restauración de monumentos Arquitectónicos nos lleva a:
- Modificación del monumento sin seguir reglas establecidas de lo que se debe mantener.

Imagen 4.13: Destrucción masiva de los muros de adobe en la planta alta de la casa parroquial.
Fuente: El Autor

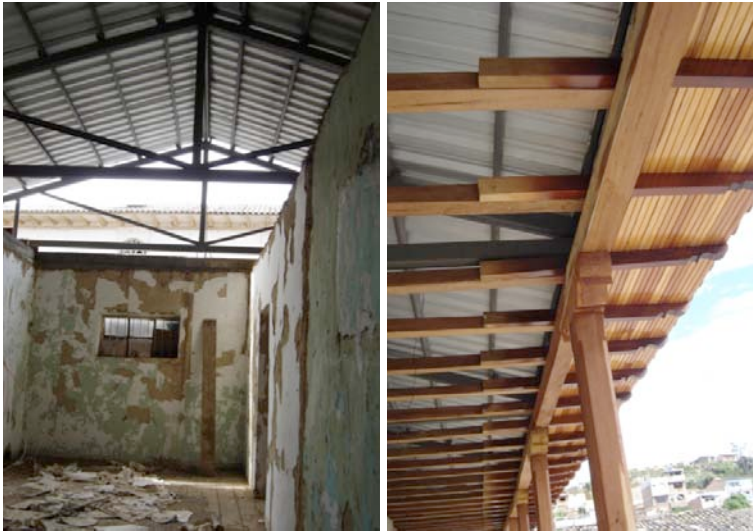
Imagen 4.14: Los sistemas constructivos de la cubierta de la casa Parroquial empleados no tienen nada que ver con su integración.

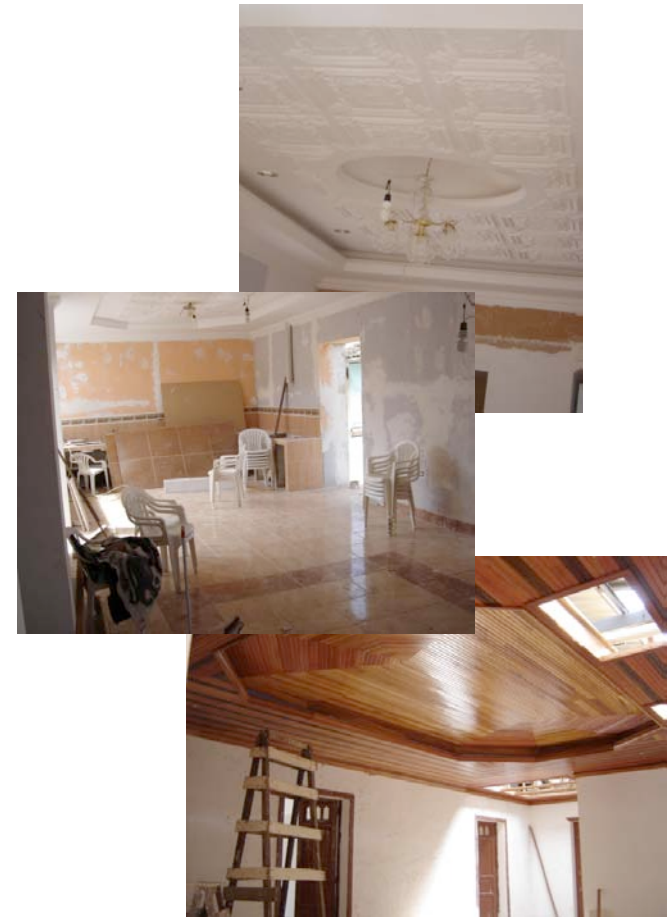
- Se trata de borrar en lo posible los materiales originales del monumento.

Imagen 4.15: Los detalles internos de la casa parroquial no se aparecen nada a sus originales.

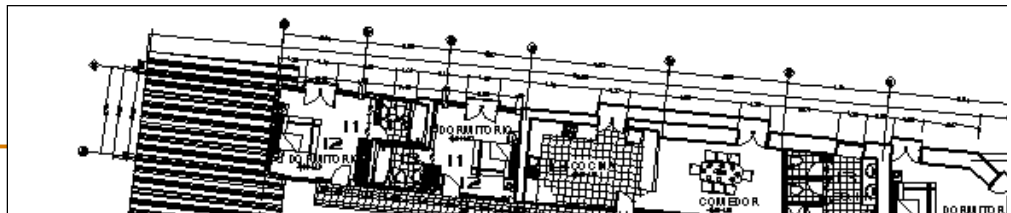
Imagen 5.6: Propuesta de las habitaciones que están en la planta alta y sus portales

encontrarán sillas replegables y en los contornos de sus muros se ubicaran vitrinas que servirán como museos en donde se expondrán todas las reliquias encontradas como hachas, vasijas, espadas, flechas, etc. En fin toda la documentación que nos servirá para conocer nuestros orígenes. En la parte alta de los muros irán ganchos que servirán para exponer ya sea cuadros o artesanías, estos a su vez estarán alumbrados por ojos de buey ubicados a unos 50 cm. del muro. A la izquierda del primer salón el cuarto que esta como vestíbulo se lo convertirá en un café bar, el espacio de todo el portal de la segunda planta se lo ocupara para poner mesas y sillas, las mismas que servirán para servirnos un café o un refrigerio y a su vez nos servirá para ver desde aquí parte del centro histórico. (Imagen 5.6)

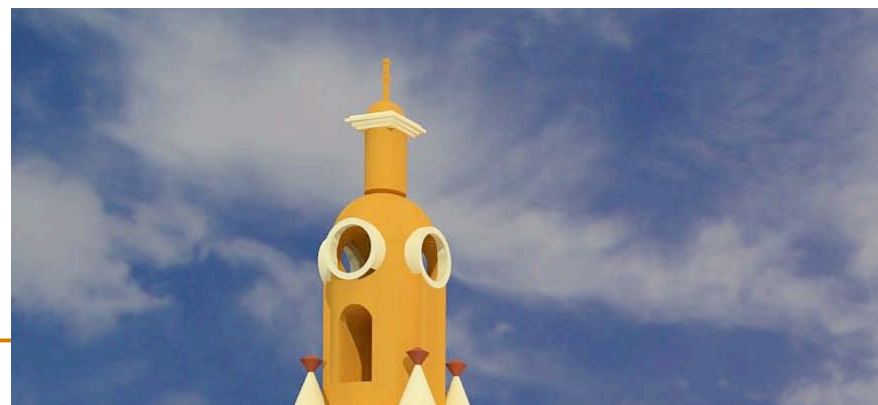
Vista en 3D de la Propuesta Planteada

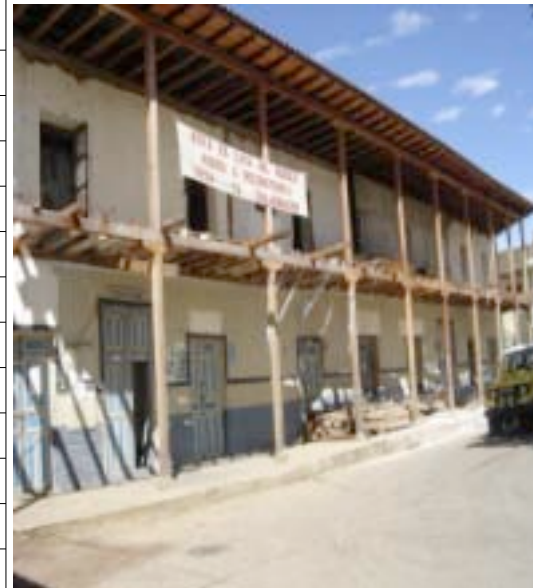
Fotografía

Epoca de
Construcción
1900

PLANTAS	2	Textura	Lisa	Rug	Color
AMBIENTES (cuartos)	30	PARED	●		Marfil
PATIOS	1	ZOCALO		●	Azul
VANOS DE FACHADA	31	Portal		Interior	Exterior
Acceso:		PLANTA BAJA	●		●
CENTRAL		PLANTA ALTA	●		●
LATERAL	●	Balcones			
A NIVEL DE LA ACERA	●	EN VOLADO			●
