**CONSERVACIÓN DE LA CASA DE HACIENDA Y
LA ESTANCIA AGRÍCOLA – GANADERA DEL
SIGLO XIX EN LA HOYA DE LOJA**

**Tesis presentada para optar al grado académico de
Maestra en Arquitectura**

**Campo de Conocimiento
Restauración de Monumentos Arquitectónicos**

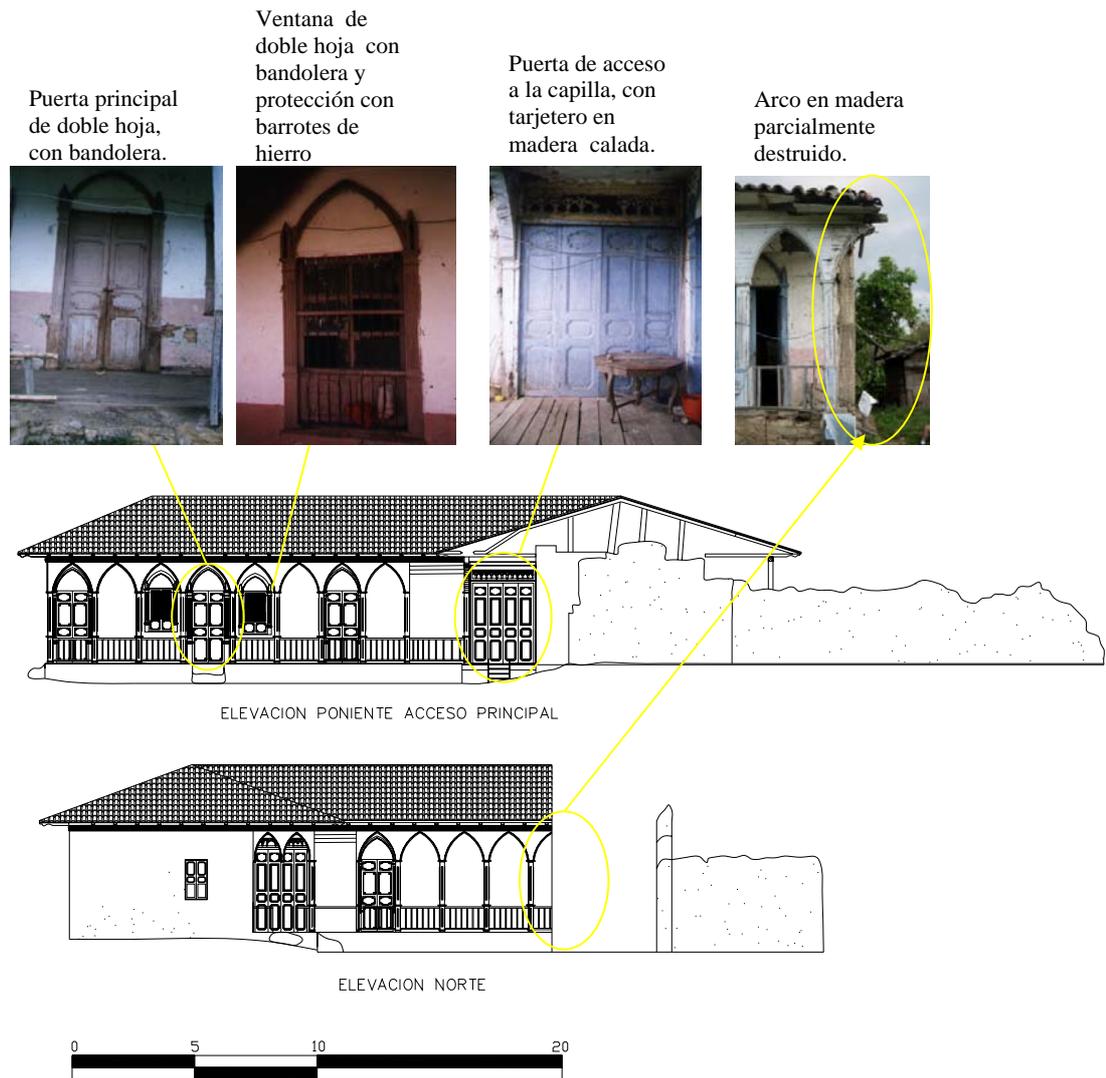
Gráfico 16. Elevación poniente y norte, Amable María.
Fuente: La autora. 2008.

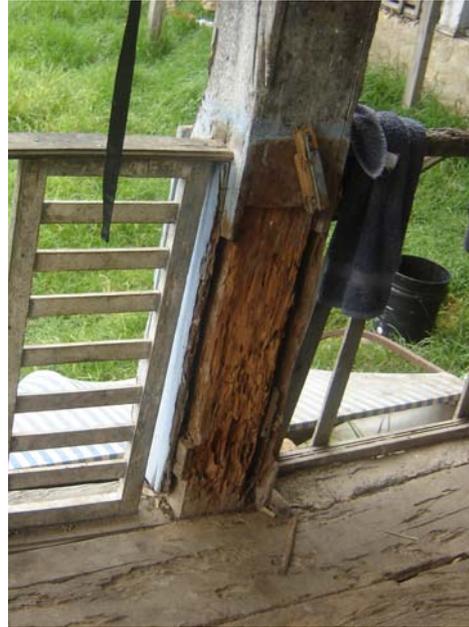
Gráfico 17. Pilar forrado
Parte del forro del pilar se ha perdido y deja en evidencia el mal estado del pilar, esto es general en toda la casa

En este mismo sentido es preocupante la estructura de la cubierta que al ser enteramente de madera se ve seriamente afectada. Los muros de bahareque parado al igual que algunos muros de tapial, están deteriorados por la acción de la humedad proveniente del suelo y la lluvia.

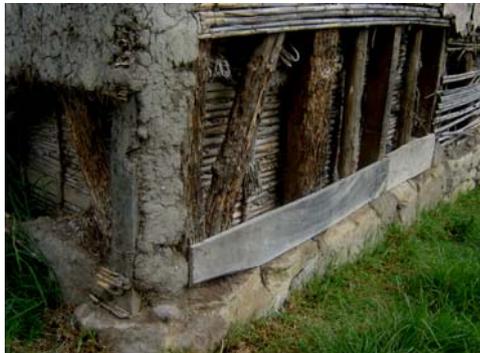
Pared de bahareque en la fachada norte, muestra un gran deterioro

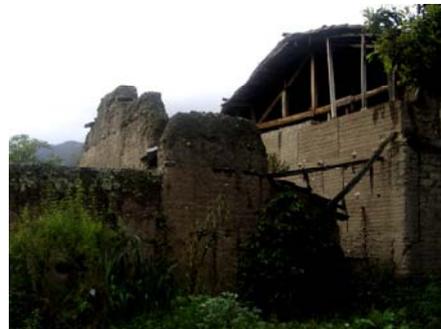
Gráfico 18. Deterioro en paredes y cubierta.
Fuente. La autora ,2007.

Por acción de la lluvia la casa ha perdido parte de la cubierta, en la fachada poniente, que ha conllevado al deterioro de los muros de esta sección

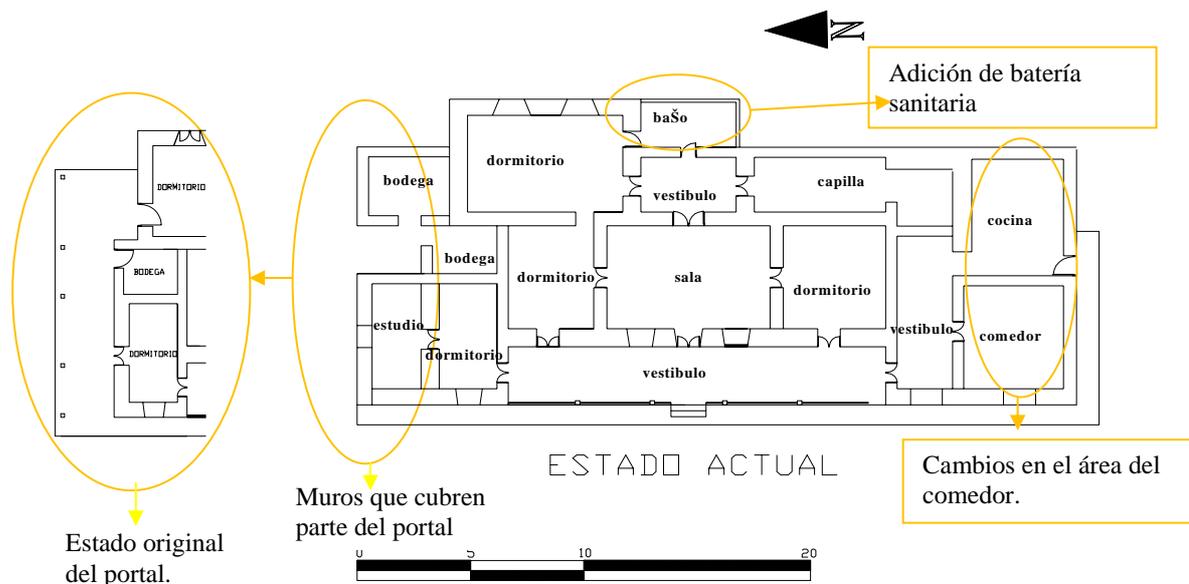
actualmente se encuentra sellado y cumple la función de sala de estudio, así mismo se ha adaptado un cuarto de baño.

Gráfico 31. Planta y cambios en el portal, E. Villonaco

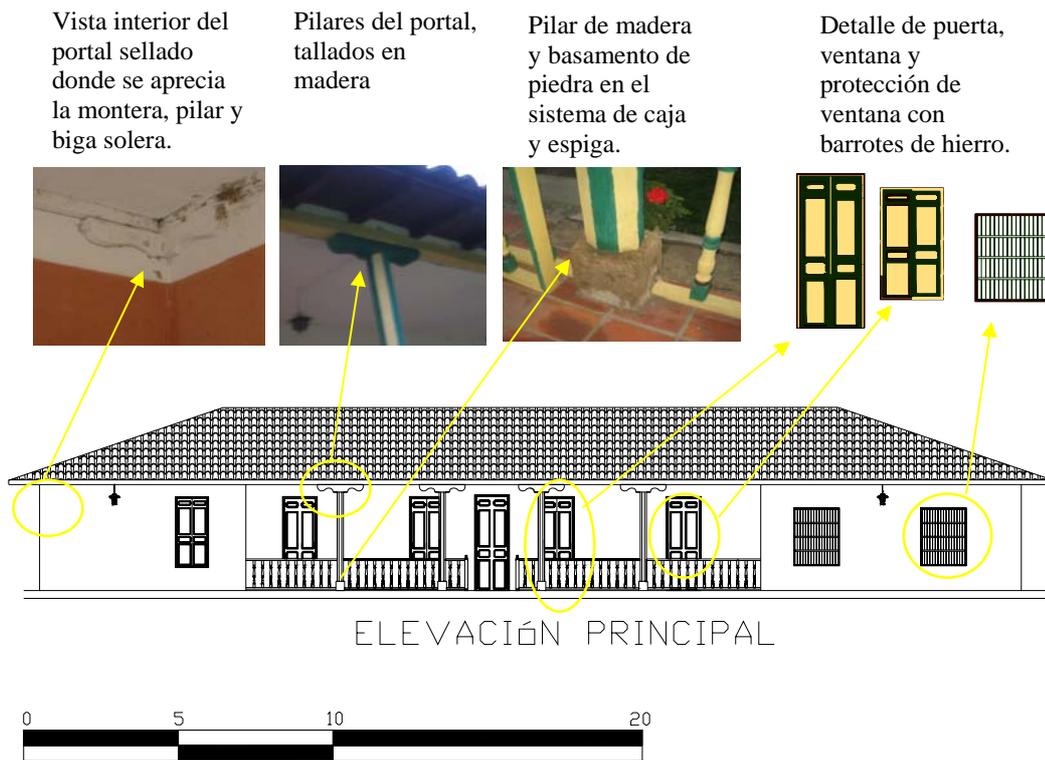
Gráfico 32. Elevación principal Villonaco, muestra los detalles arquitectónicos.
Fuente: La autora. 2007

En cuanto a los deterioros, se puede afirmar que estos son pocos en virtud de que la casa se habita, con relativa frecuencia, lo que ha contribuido a su conservación. Entre los cambios que se han realizado está el cielo raso tradicional compuesto por un enchacleado de carrizo recubierto de tierra cruda, se ha remplazado por uno de madera lacada, esto principalmente en el área de la sala.

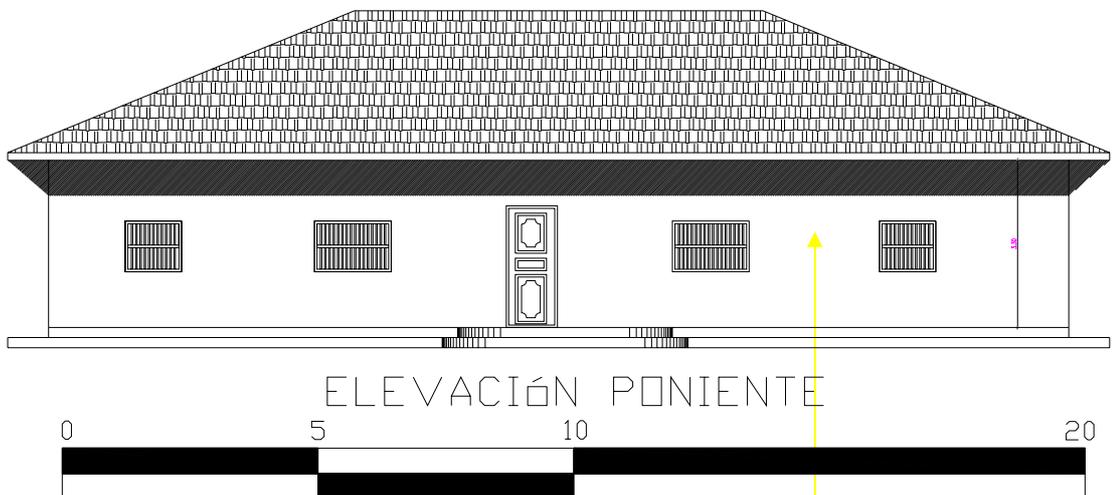
El portal principal se encuentra cerrado con mampostería, como se aprecia en el siguiente gráfico por lo que para ingresar a la vivienda se accede desde una puerta.

Fachada principal que muestra el portal que ha sido cubierto para ganar espacio interno. Adición de ventanas con protección metálica tradicional.

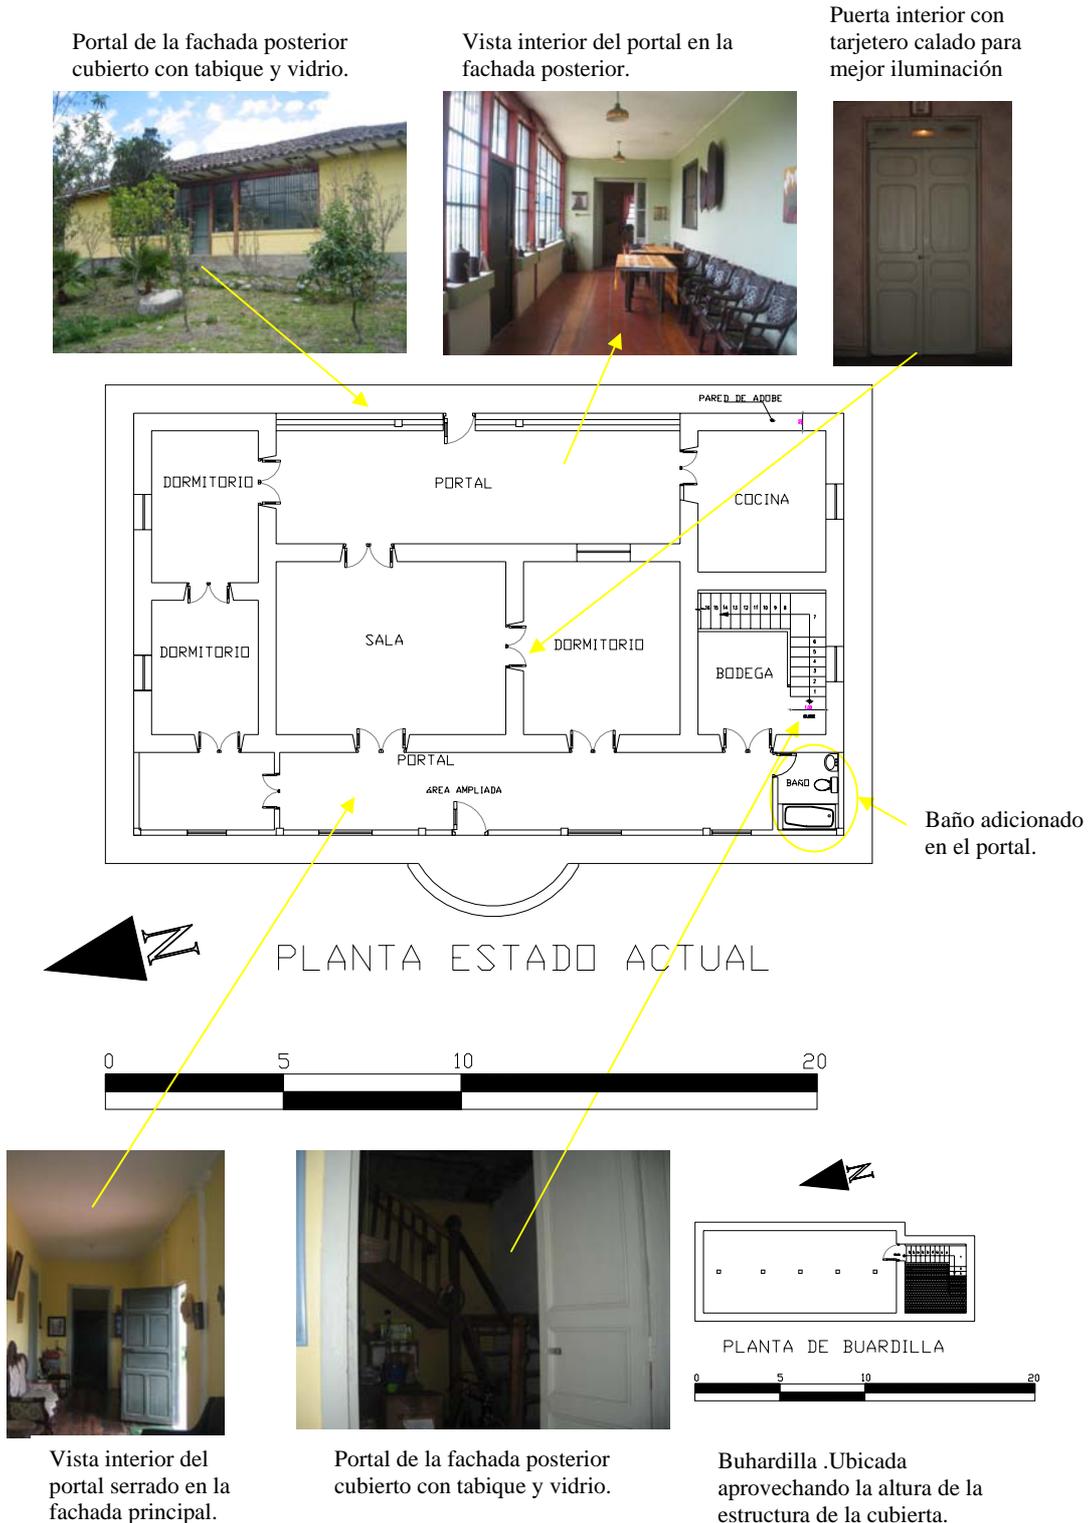
Gráfico 37. Adiciones realizadas en los portales y detalles internos de la casa.

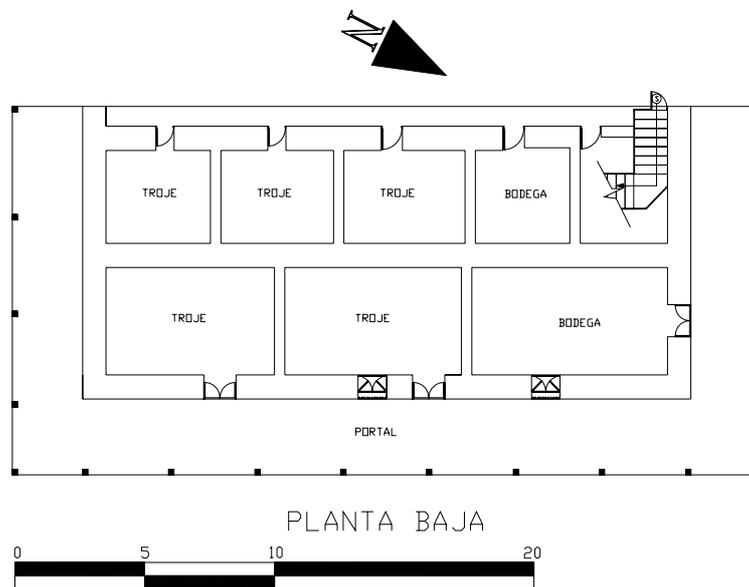
La casa está compuesta de dos plantas y fue construida de una sola vez. La planta baja es usada como bodega de herramientas y antiguamente como troje para almacenar granos- similar al caso de la Estancia Obra Pía- ; está rodeada por portales, a excepción de la fachada posterior, todos los accesos de esta planta son directos y se abren hacia los portales o el patio posterior, que se delimita por un muro vegetal.

Gráfico 43. Planta baja, destinada a trojes y bodegas.
Fuente: La autora.

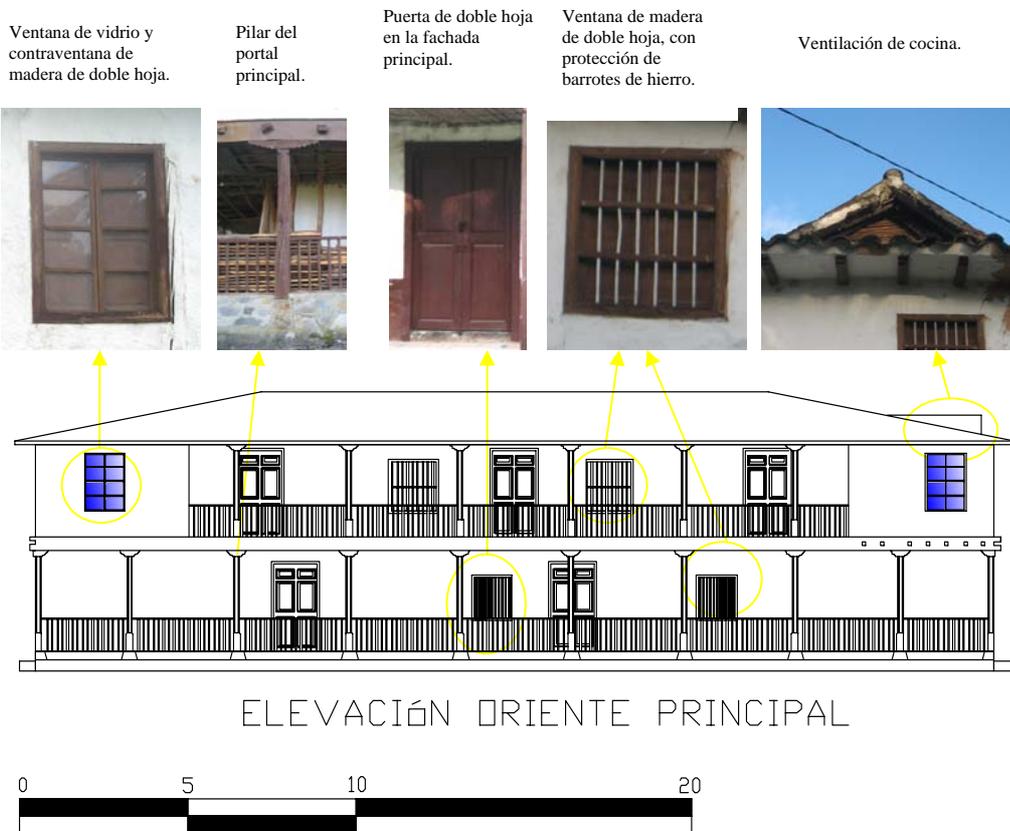
Gráfico 45. Detalles arquitectónico, Punzara Chico.

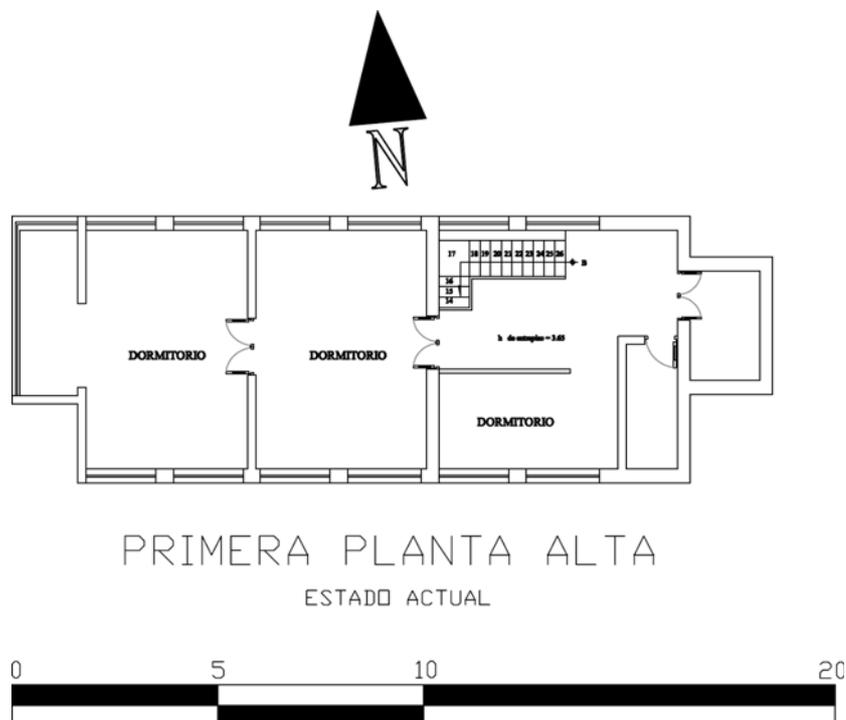
Gráfico 49. Primera planta alta Adicionada.
Fuente: Luis Quituisaca. 2007.

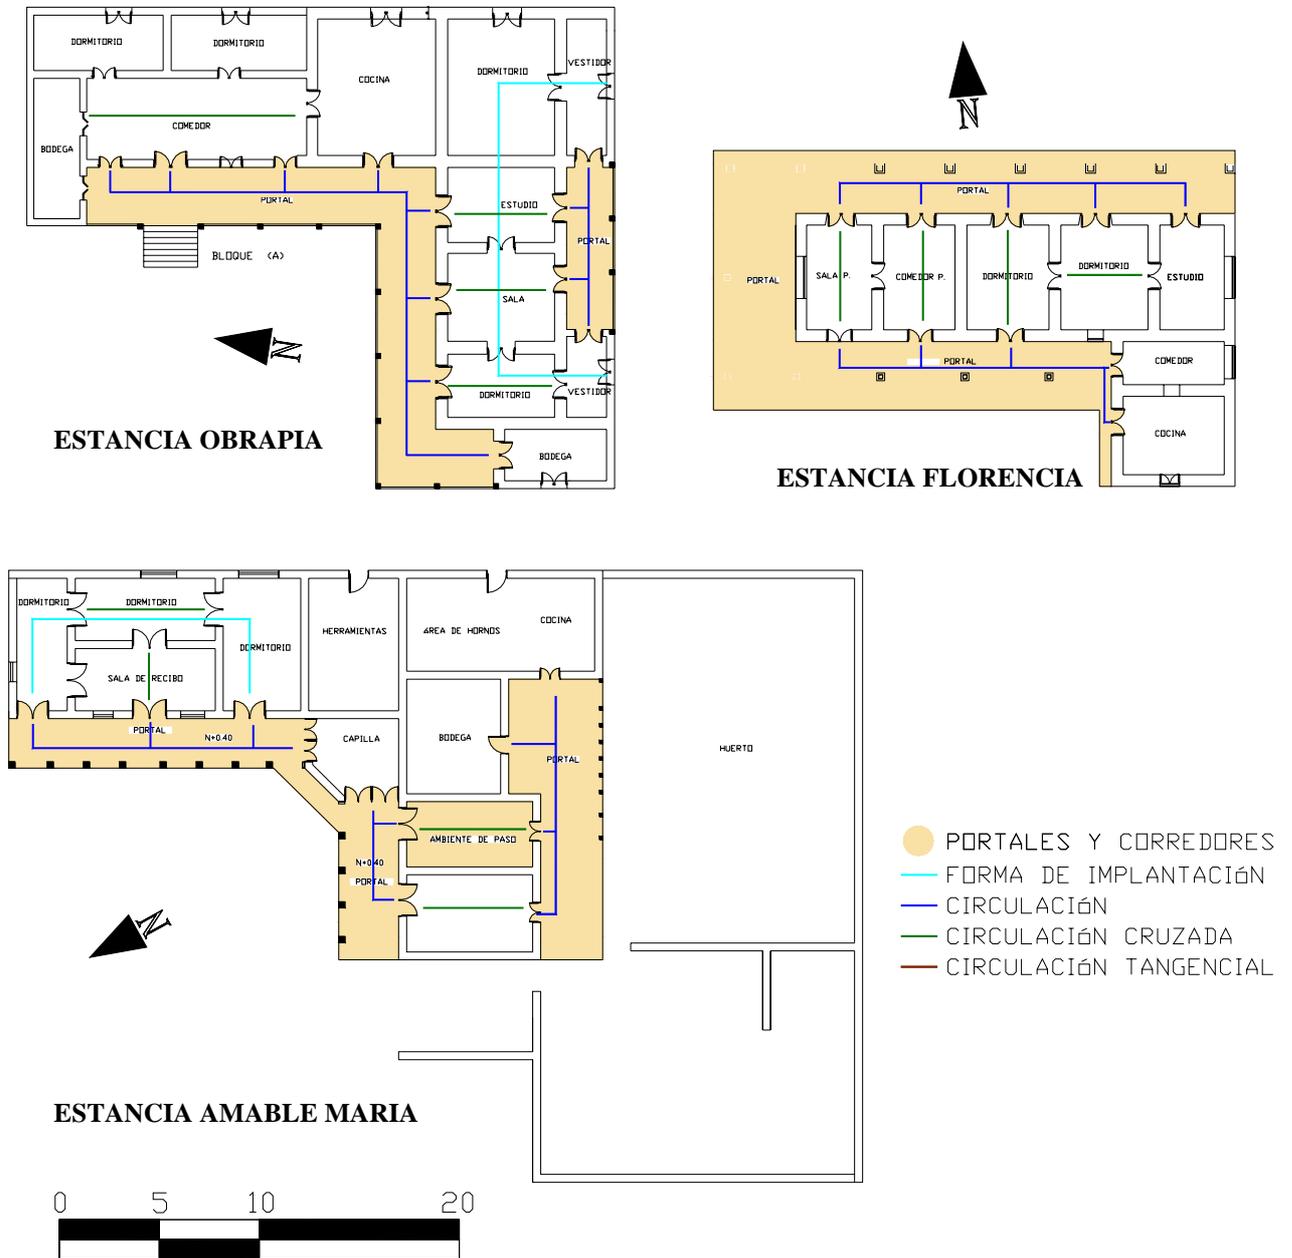
Gráfico 52. Plantas originales en forma de L, circulaciones y portales.
Fuente: La autora.

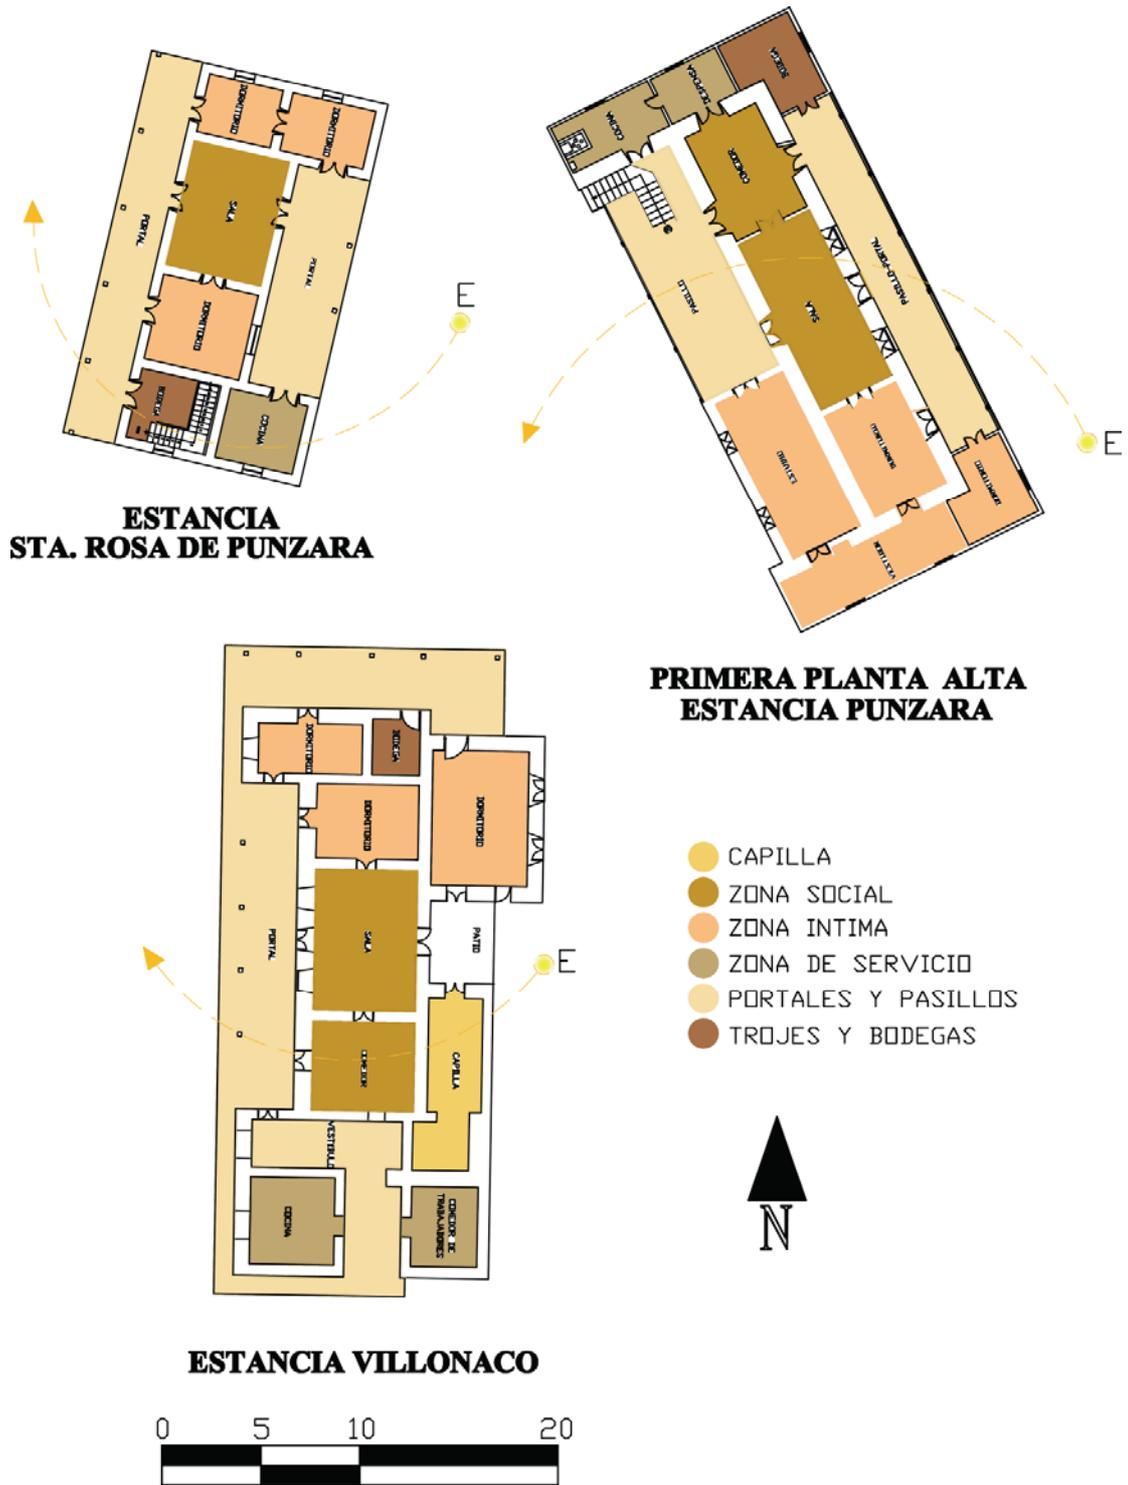
Gráfico 56. Soleamientos y zonificación, con implantación en C

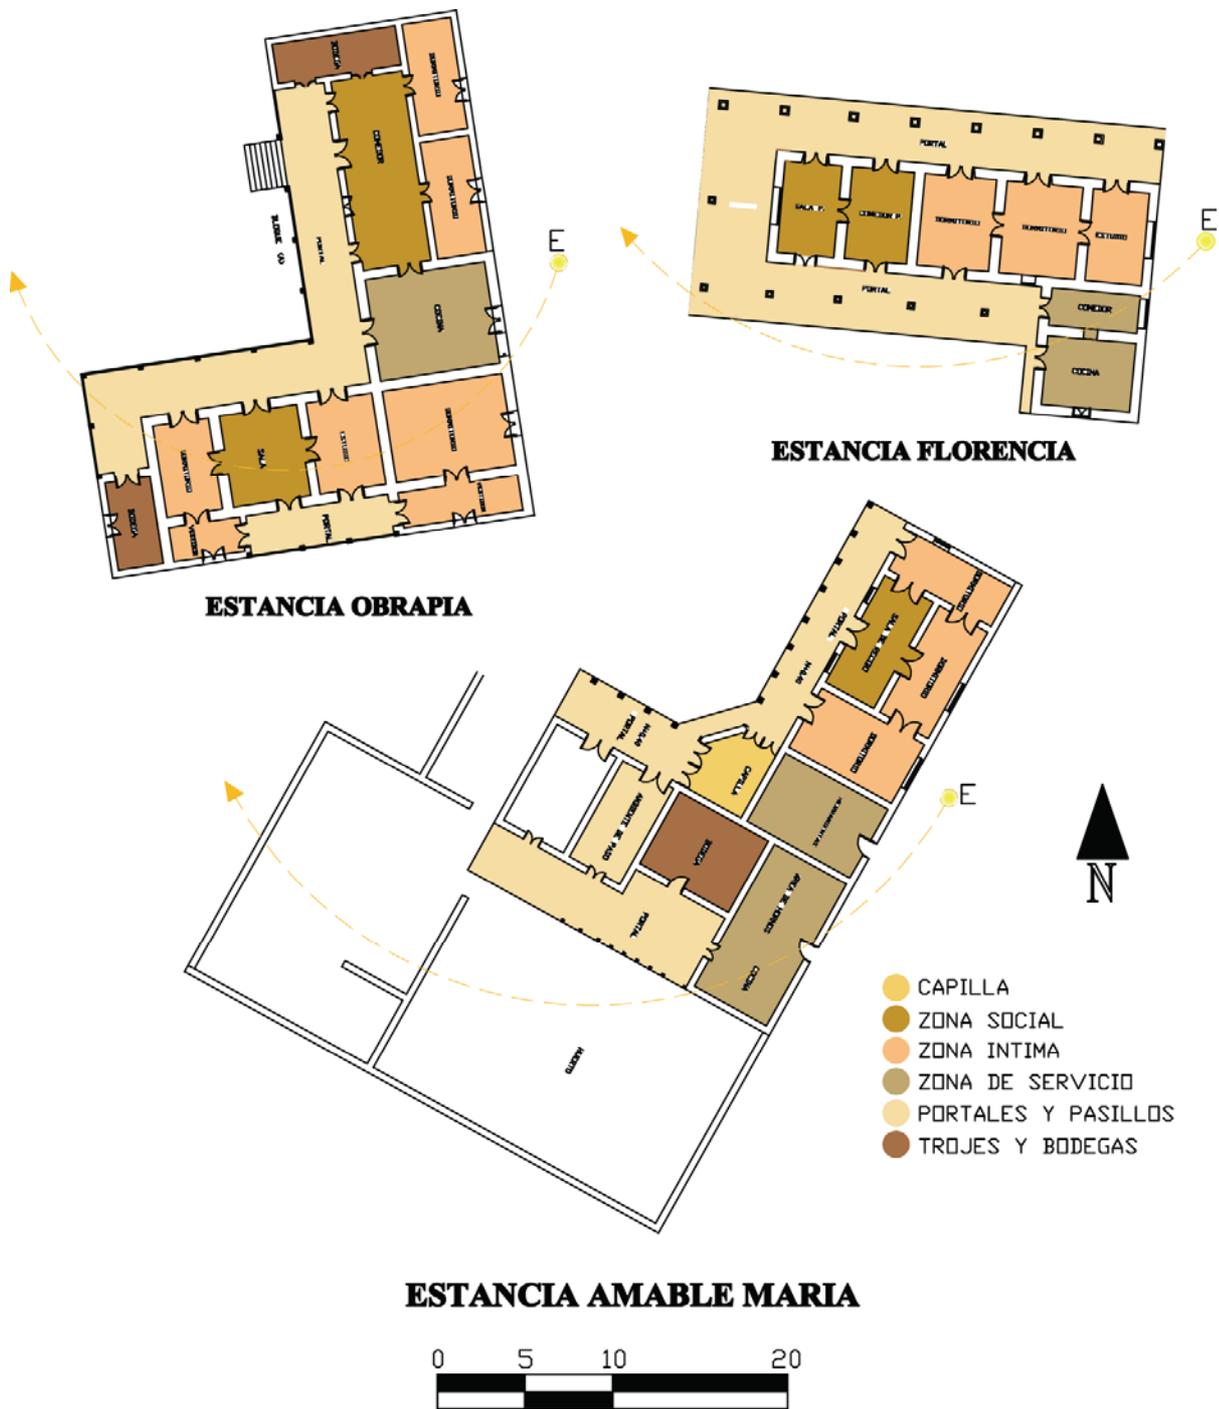
Gráfico 57. Soleamientos y zonificación con implantación en L

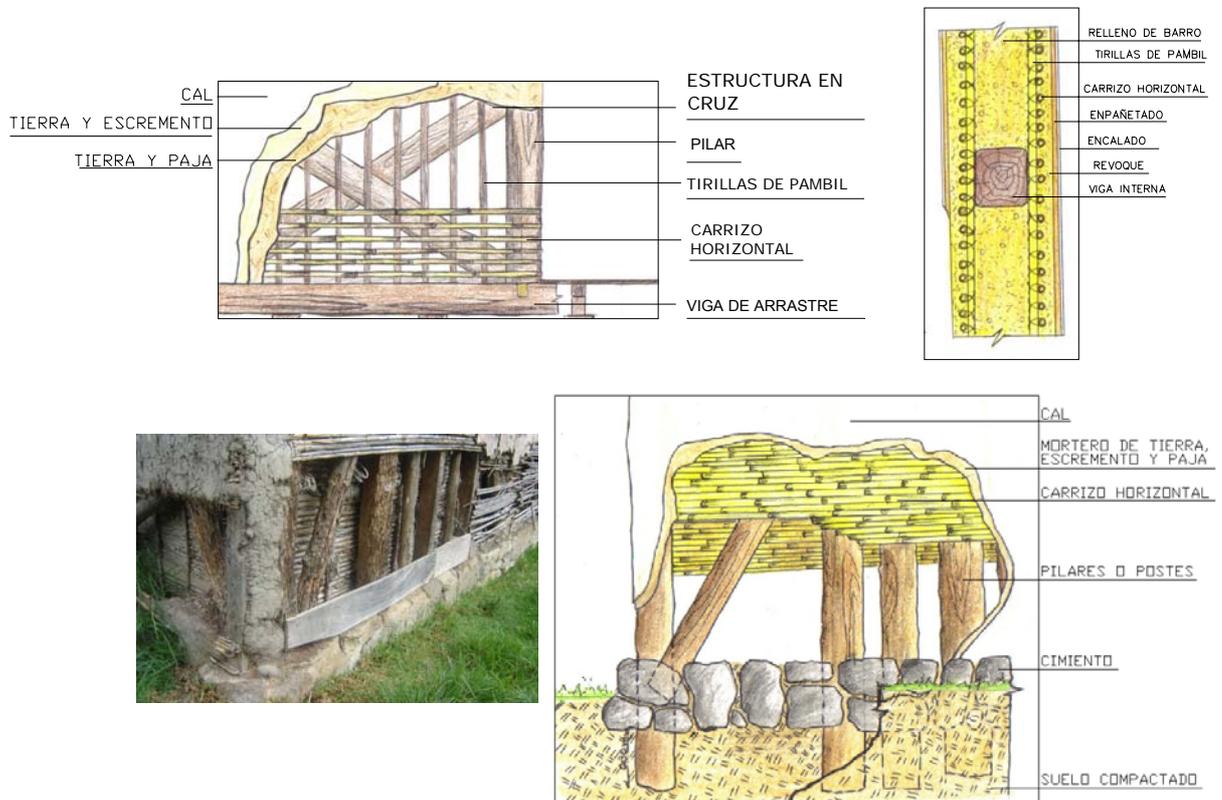
Gráfico 60. Muro de bahareque de marco y bahareque parado

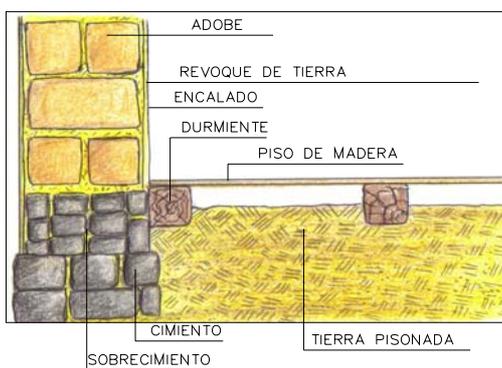
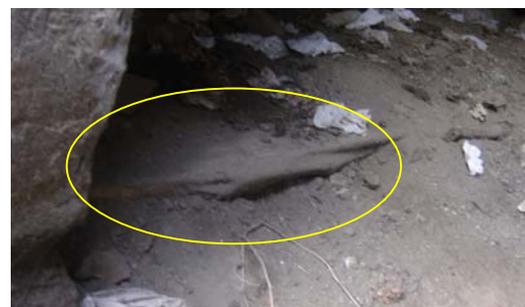
El sistema de piso de madera (tablón) sustentada en vigas igualmente de madera cimentadas directamente sobre el suelo de tierra, se encuentra presente en tres de las casas investigadas; las vigas no presenta problemas de pudrición, por lo que se supone que deben haber recibido algún tratamiento que impide su deterioro.

Biga de madera colocada directamente sobre la tierra, Estancia Amable María.

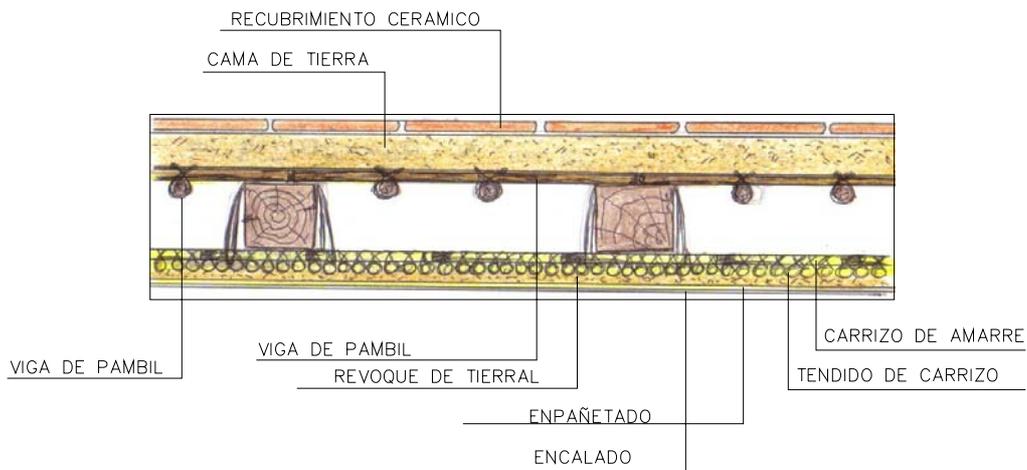
Vista desde debajo de la cama de carrizo, pambil y tierra y de la cerámica colocada sobre esta.

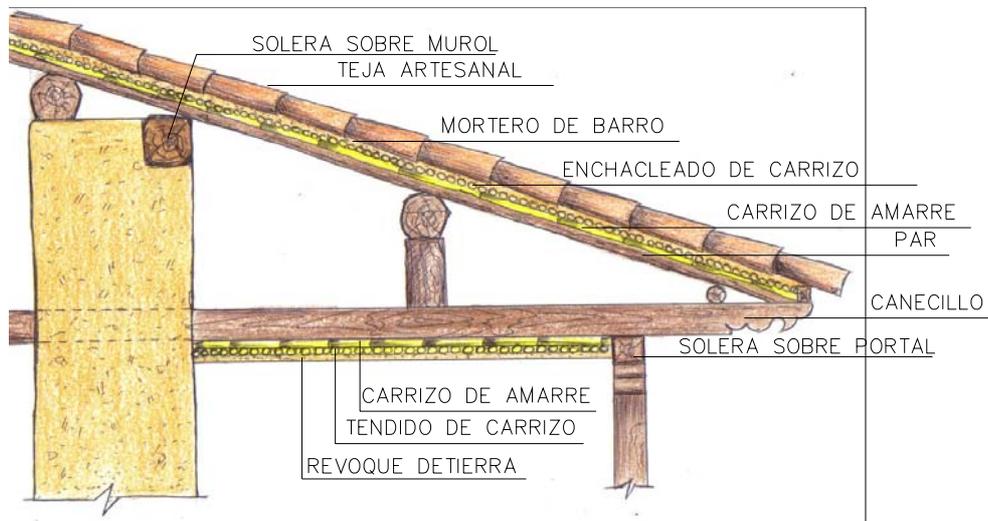
Imágenes que muestran la armadura sobre el portal.

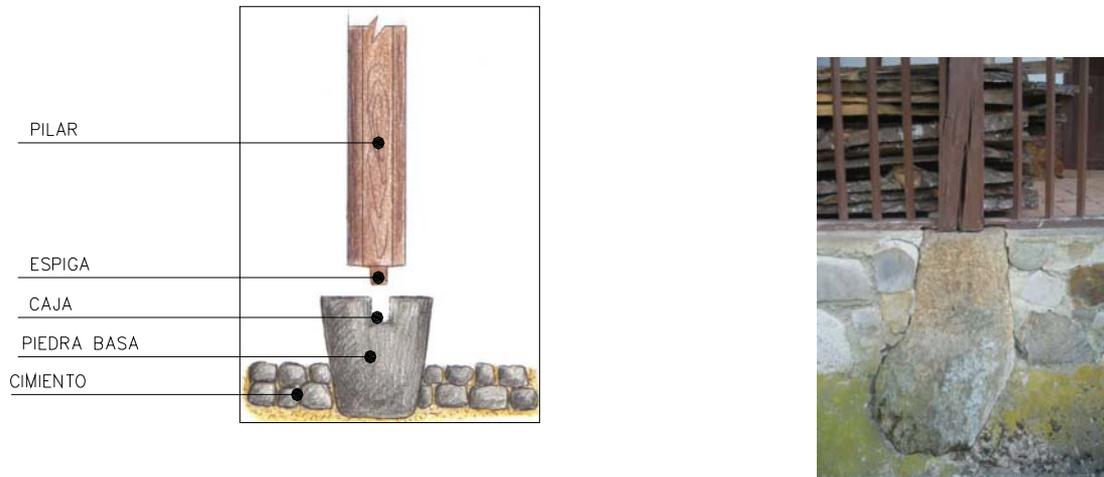
Gráfico 65. Sistema de caja y espiga..
Fuente la autora.

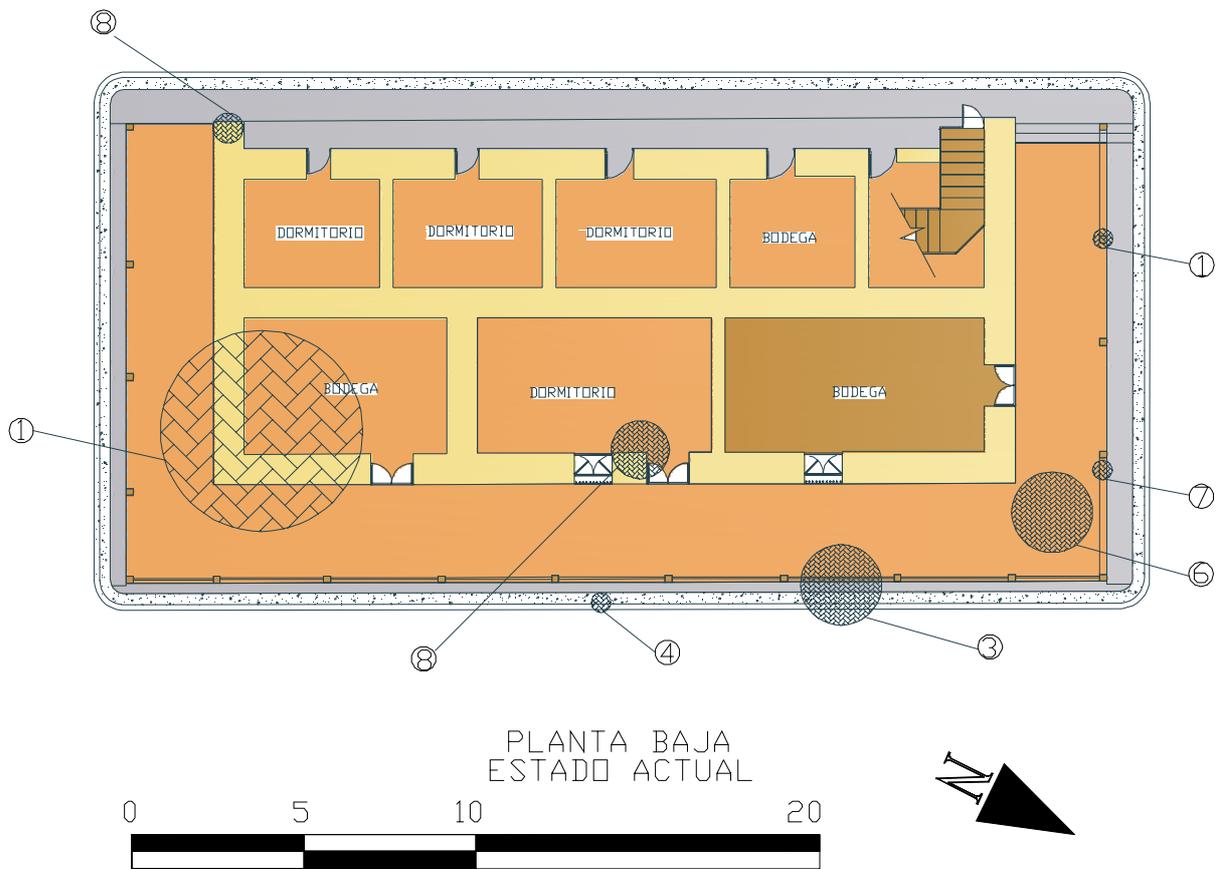
Gráfico 66. Fábricas, patologías y diagnóstico. Planta Baja. Punzara Chico. Fuente: La autora.

FÁBRICAS	DETERIOROS	DIAGNOSTICO
<p>MADERA:</p> <p>Puertas , ventanas, pilares, monteras, vigas, Pasamanos.</p>	<p>1. Pilares:</p> <p>Aberturas en pilares y deterioro de las espigas.</p>	<p>Daño Leve o Grave: Provocados por acción del sol y la lluvia.</p>

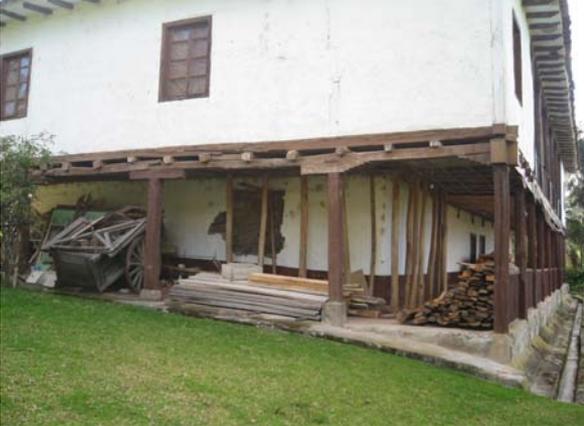
<p>La humedad afecta a la casa por capilaridad proveniente del subsuelo provocada por filtraciones provenientes del mal estado de los recolectores de agua lluvia que circundan la casa. Filtraciones de agua provenientes de tanque reservorio y canal de riego ubicado a 20m. de la casa.</p>

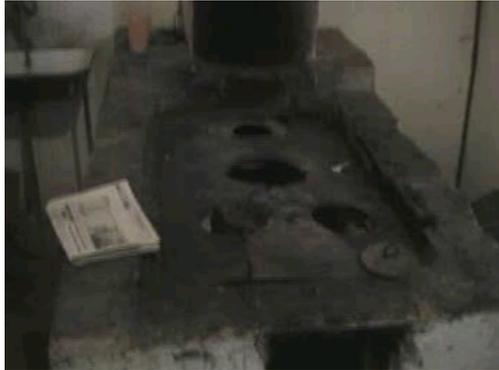
FÁBRICAS	DETERIOROS	DIAGNOSTICO
MADERA: Puertas , ventanas, pilares, monteras, vigas, pasamanos. Gradas, pisos y divisiones de madera.	1. Vigas: Deformación de vigas

<p>Daño Grave: Provocado por acción de sobrepeso en el aérea de la cocina, debido a la presencia de una gran estufa en adobe y piso de tierra y placas cerámica. La pendiente del piso es del 5%.</p> <p>Estufa de adobe en la cocina que ocasiona sobrepeso a la estructura sobre el portal.</p>

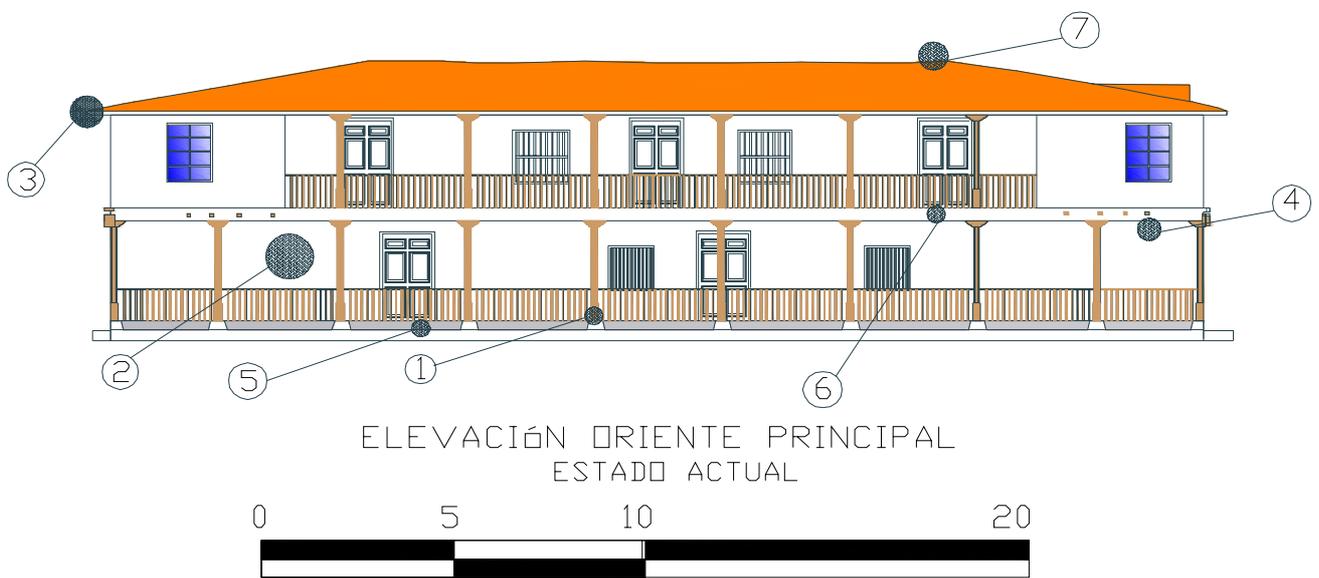
Gráfico 68. Patologías y diagnósticos. Elevación Oriente Principal.
Fuente: La autora.

FÁBRICAS	DETERIORO	DIAGNOSTICO
<p>MADERA:</p> <p>Puertas , ventanas, pilares, monteras, vigas, pasamanos.</p>	<p>1. Pilares:</p> <p>Aberturas en la madera de los pilares. Pudrimiento de espigas.</p>

<p>Daño Grave: Provocados por acción del sol y la lluvia y contacto directo con la piedra húmeda.</p> <p>Vista de apuntalamiento de vigas en la planta baja y recubrimiento con lámina metálica; daños en pilares y base de hormigón y piedra.</p> <p>Fuente: La autora.</p>
<p>ADOBE</p> <p>Paredes</p>	<p>2. Paredes de adobe:</p> <p>Humedad por capilaridad del suelo.</p>	<p>Daño Grave: Apuntalamiento de vigas en la planta baja, por deterioro provocado en la pared de adobe, por acción de la humedad proveniente del suelo. Paredes afectadas por la humedad.</p>

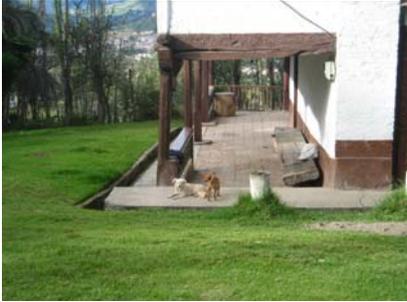
FÁBRICAS	DETERIOROS	DIAGNOSTICO
<p>MADERA:</p> <p>Puertas , ventanas, pilares, monteras,</p>	<p>1. Vigas:</p> <p>Deformación de vigas</p>	<p>Daño Grave: Provocado por acción de sobrepeso en la biga. El problema se localiza en la planta alta, sector izquierdo, sobre el portal.</p>

ADOBE CON APLANADO	2. Revoque. Suelto.		Daño Leve: Áreas de la pared que muestran desprendimiento de revoque y aplanado. Biga que soporta el sobrepeso de la cocina y estufa sobre el portal.
LÁMINA METÁLICA	3. Puerta: recubiertas con lámina metálica		Daño Leve: Recurso adoptado para proteger puerta de acceso a la planta alta.
ALERO Lámina metálica.	5. Canal de aguas lluvias: Deterioro		Daño Grave: Canal en pésimo estado.
Carrizo, revoque de tierra y aplanado.	5. Cielo raso Desprendimiento de revoque.

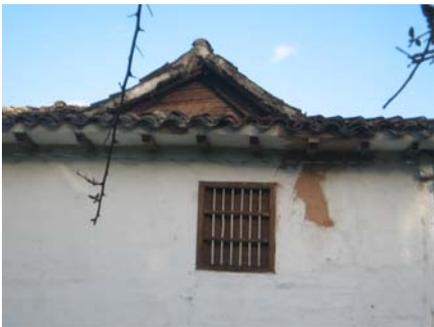
MATERIALES	DETERIOROS	DIAGNOSTICO
ADOBE CON APLANADO	1. Revoque suelto.	<p>Daño leve: Áreas de la pared que muestran desprendimiento de revoque y aplanado.</p>

<p>Paredes con faltante de revoque.</p>
MADERA: Puertas , ventanas, pilares, etc.	2. Pilares: Rajaduras en pilares.	Daño Leve: Provocados por acción del sol y la lluvia.
CUBIERTA	3. Teja fuera de lugar suelta.	Daño Medio: de la teja en general

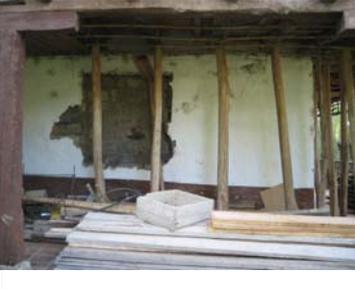
FÁBRICAS	DETERIOROS	DIAGNOSTICO
MADERA: Puertas , ventanas, pilares, monteras, etc.	1. Monteras y vigas. Juntas sueltas.	Daño Medio. Las juntas están separadas por acción del sol y la humedad en juntas. No tienen la forma de las demás monteras de la casa.

<p>Daño Grave: Apuntalamiento de vigas en la planta baja. Ventana sellada con adobe. Ventana sellada y puntales en área crítica.</p>
---------------------------------	--	--	--

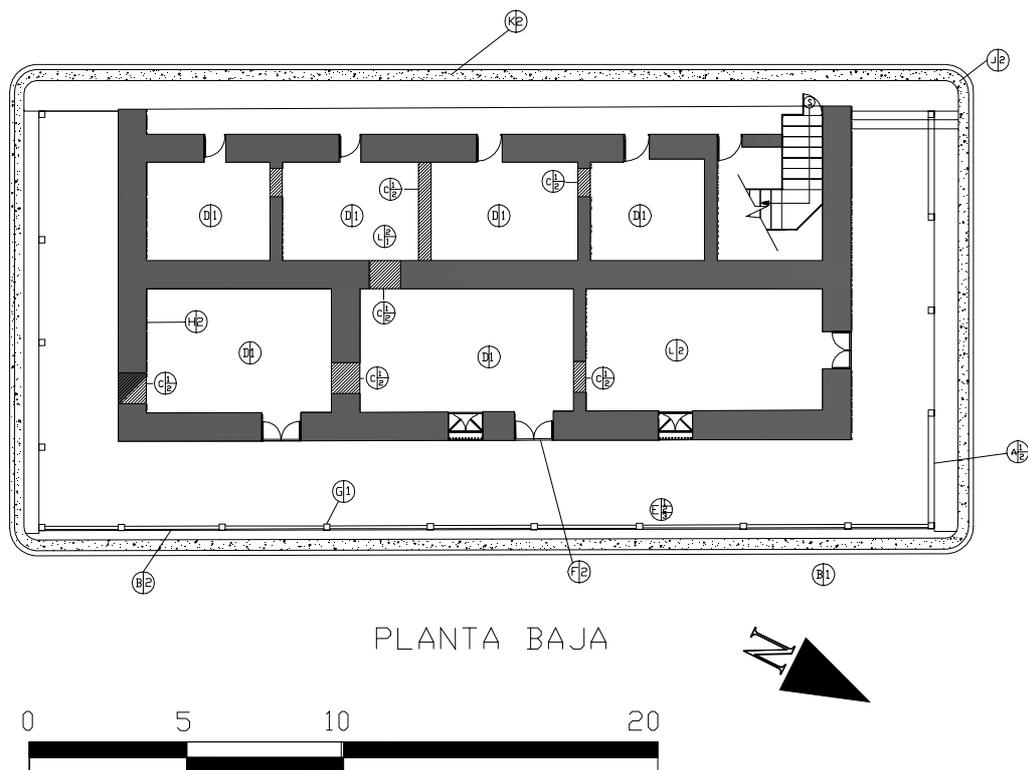
Gráfico 71. Planta baja liberaciones y consolidación

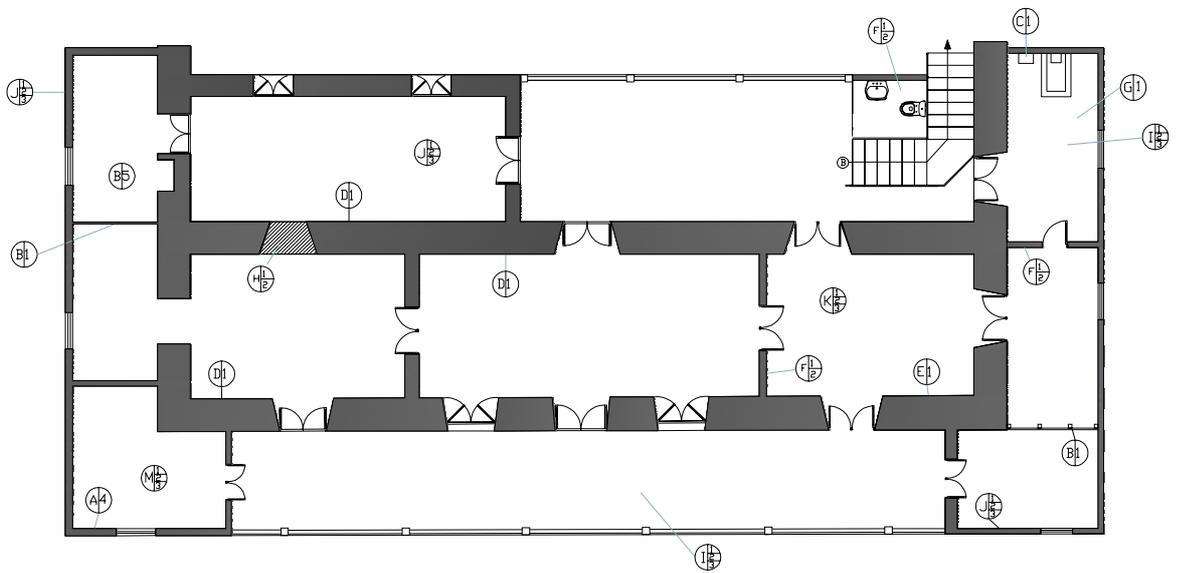
Gráfico 72. Liberación, consolidación, reintegración. Planta alta.
Fuente: la autora.

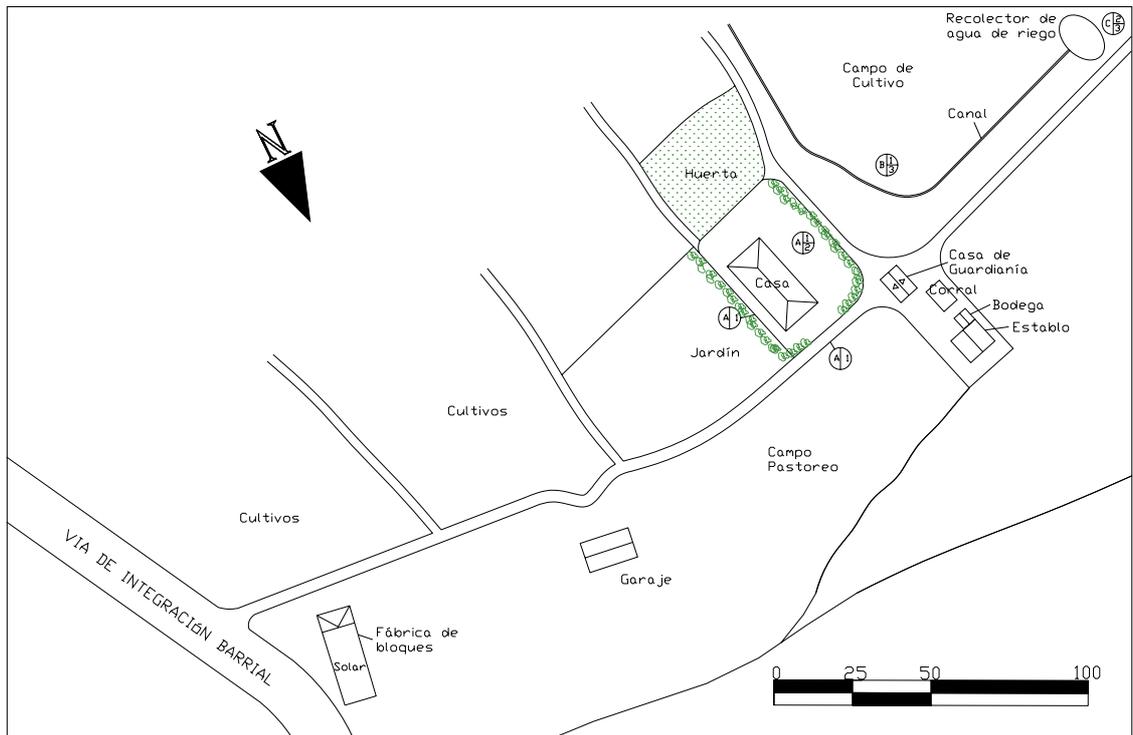
Gráfico 77. Liberación, consolidación, reintegración. Implantación.
Fuente: La autora.

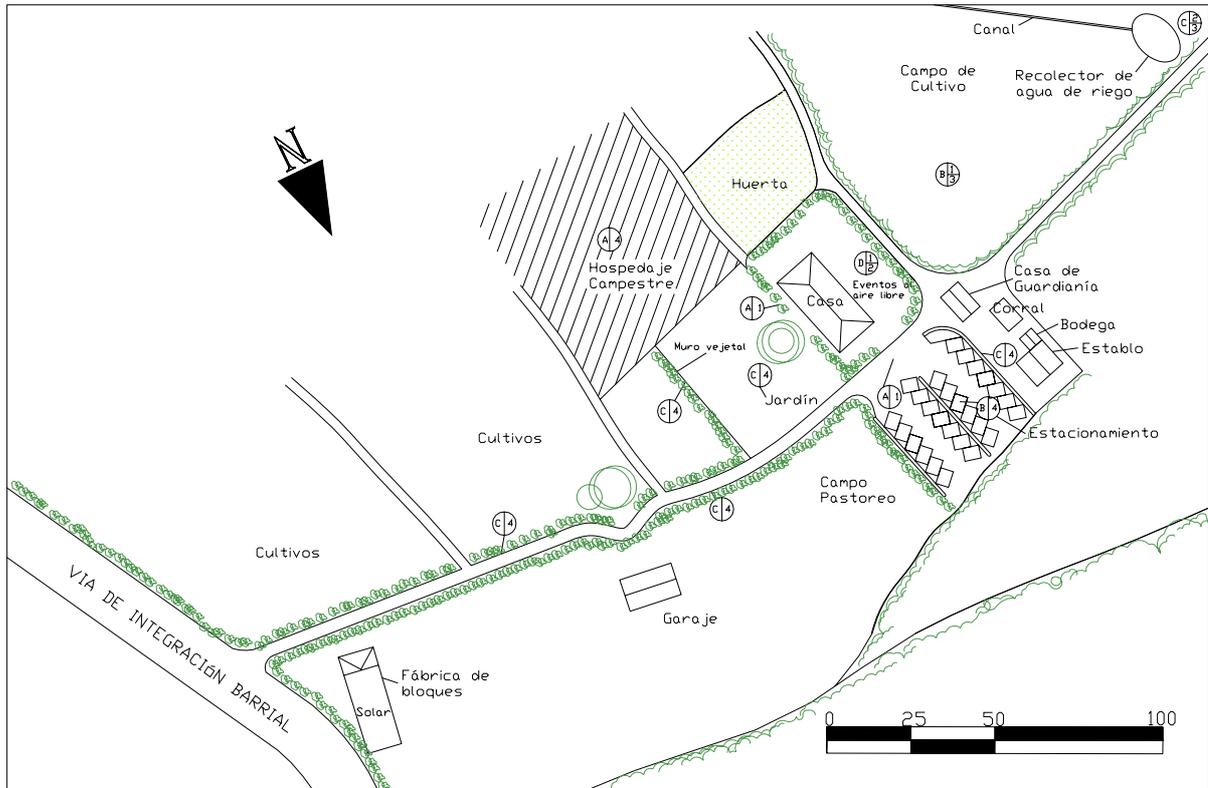
Gráfico 78. Integraciones y Nuevo uso. Implantación.
Fuente: La autora.
