**GRUPO CT SCANNER. HOSPITAL SANTA FE**

**ULTRASONOGRAFÍA DE LOS IMPLANTES MAMARIOS**

TESIS PARA OBTENER EL TITULO  
DE MEDICO ESPECIALISTA EN:  
**RADIOLOGÍA E IMAGEN**

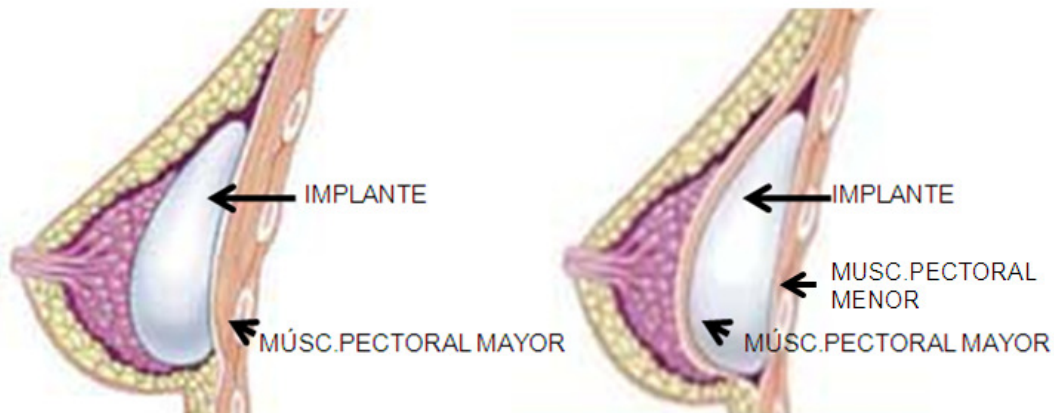
Fig.5. Esquemas que muestran la localización del implante en relación con el músculo pectoral. A. Localización epipectoral. El implante (flecha larga), está situado subglandular, es decir por encima del músculo pectoral mayor (cabeza de flecha). B. Localización subpectoral. El implante (flecha larga), está localizado por debajo del músculo pectoral mayor (cabeza de flecha).

La localización puede ser **subglandular**, cuando se coloca el implante por debajo del tejido mamario, anterior al músculo pectoral o **subpectoral**, cuando el implante está colocado entre los músculos pectoral mayor y menor.<sup>iv</sup>. Esta técnica es utilizada más frecuentemente en la actualidad, ya que el músculo durante la actividad física normal produce un “masaje” del implante lo que evita la formación de una contractura. Una gran ventaja de los implantes subpectorales es que ocultan menos tejido mamario al estudio mastográfico con técnica de Eklund, la cual consiste en desplazar el implante hacia la pared torácica, comprimiendo únicamente el tejido mamario<sup>v</sup>. Fig.5.

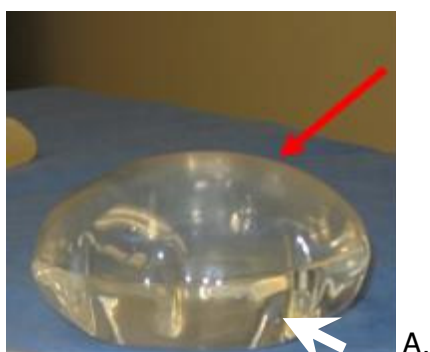
Fig.7. A. Vista in vivo, de un implante de solución salina, en el que se observan algunos pliegues (cabeza de flecha).

Los implantes de solución salina fueron manufacturados por primera vez en Francia en 1964, e introducidos por Arion<sup>ix</sup>. Fueron más utilizados en E.U.A. durante los 90s, debido a que había una restricción en el uso de implantes de silicón debido a que tenían una cubierta de poliuretano que se consideraba cancerígeno. Fig.7.

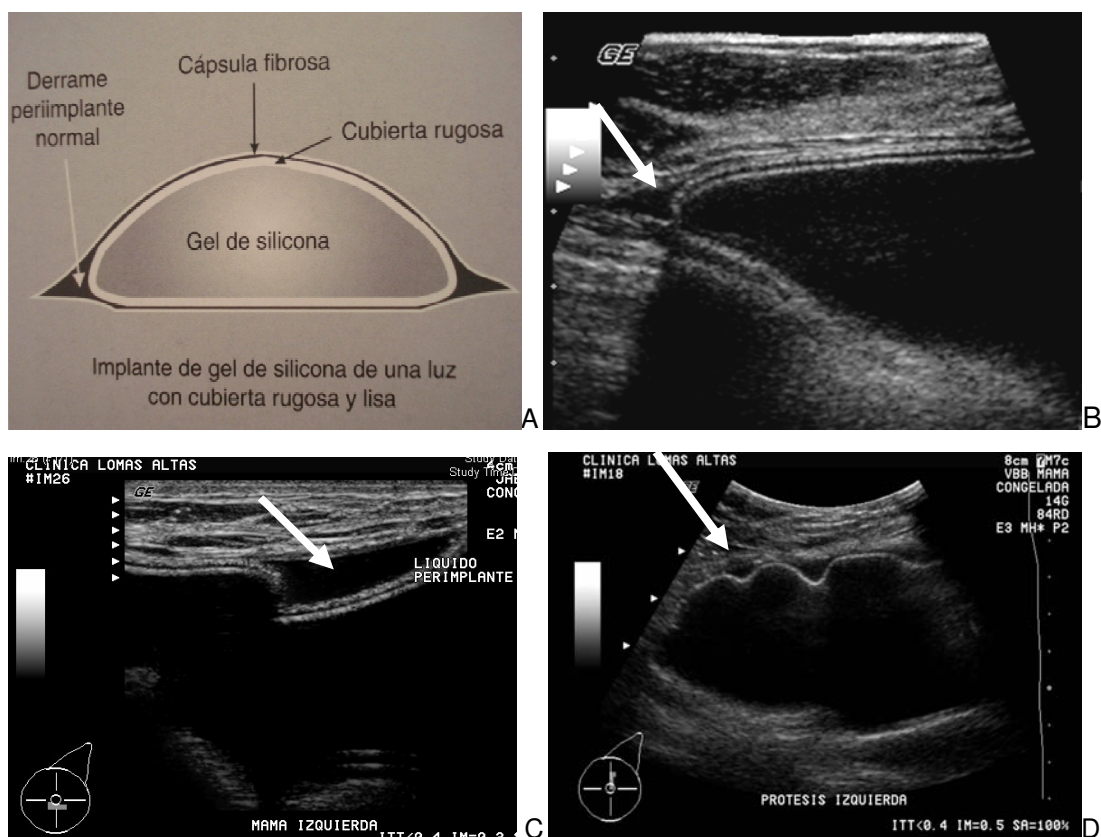
Figura 14. Colección periimplante. A. Esquema que ilustra la colección líquida que puede acumularse entre la cubierta del implante y la cápsula fibrosa del implante. B.C y D. Imágenes obtenidas con transductor lineal trapezoidal, lineal y convexo en donde se identifican colecciones anecoicas líquidas en el borde del implante y dentro de los pliegues radiales (flechas).

Cualquier tipo de implante puede inducir a la formación de colecciones líquidas alrededor del mismo, las cuales suelen ser anecoicas. Se asocian más frecuentemente con los implantes rugosos con cubierta de poliuretano, que pueden ser ecogénicos debido al desprendimiento de partículas de este material desde la cubierta del implante a la colección líquida. En algunos casos puede ser difícil distinguir entre un derrame periimplante ecogénico o silicón extravasado asociado a una ruptura intracapsular del implante.<sup>ii</sup>

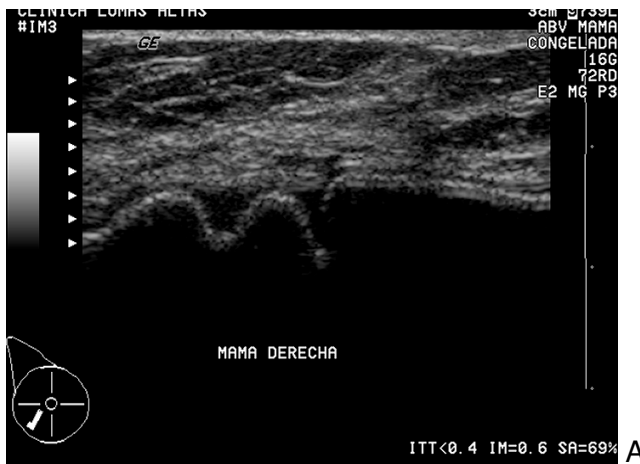
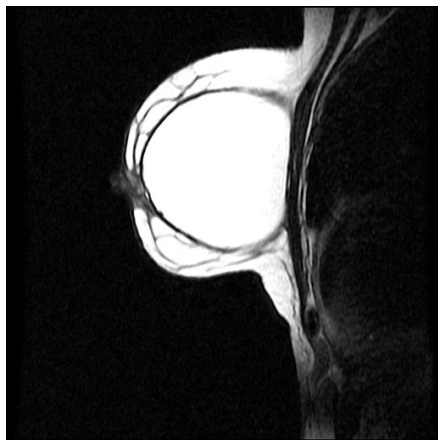
Fig. 24. Todas las imágenes corresponden a la misma paciente. A. Imagen de ultrasonido adquirida con un transductor lineal, con una frecuencia de 9 MHz, en la cual observamos que debido a la contractura de la cápsula el número de pliegues aumenta (flechas). B. Proyección mastográfica craneocaudal de la mama derecha en donde se observa el implante de forma esférica debido a contractura de la cápsula (flecha). C. Imagen de RM Sag.T-2 en donde se corrobora la forma esférica del implante (flechas).

En el ultrasonido, debido a la contractura capsular el implante está deformado y forma ondulaciones; el diámetro anteroposterior del implante puede estar tan aumentado que sea necesario utilizar transductores lineales o convexos de 5 MHz y un mayor campo de visión para mostrar la pared posterior del mismo, mientras que en la mastografía el implante se observa de forma redonda Figs.23 y 24.

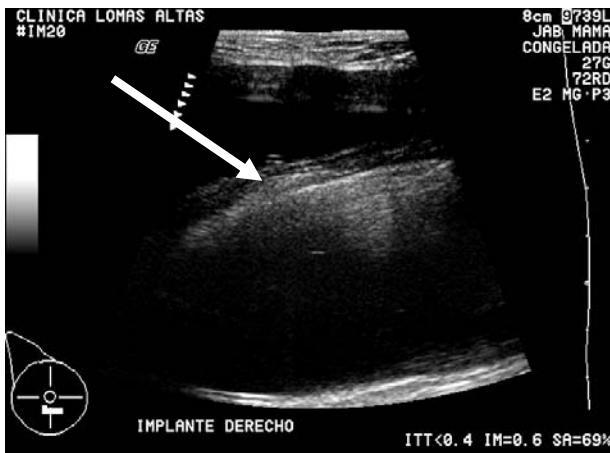
Fig.27. Imagen obtenida con un transductor lineal trapezoidal en donde se observan ecos lineales ecogénicos, mal definidos, que proyectan artefacto de reverberación y corresponden con las membranas elásticas completamente colapsadas que flotan dentro del gel contenido por la cápsula (flecha).

- a) El “signo de la escalera” que consiste en ruptura de la cubierta del implante, por lo que se ve flotando dentro del contenido de silicón. Se observan múltiples ecos, discontinuos, paralelos, dentro del gel de silicón. Es el signo ultrasonográfico más frecuente en la ruptura intracapsular y es el análogo al signo de linguini en Resonancia Magnética (RM)<sup>xiii, xiv, xv</sup>. Los pliegues de la membrana elástica colapsada pueden visualizarse como una serie de líneas ecogénicas finas y dobles que se sitúan paralelas al transductor y simulan los peldaños de una escalera. Las membranas elásticas completamente colapsadas pueden flotar, pero más frecuentemente caen en la cara posterior del gel intracapsular. Por ello, su demostración requiere una profundidad de campo suficiente que demuestre la cara posterior del implante y la pared torácica. Fig.26 y 27.

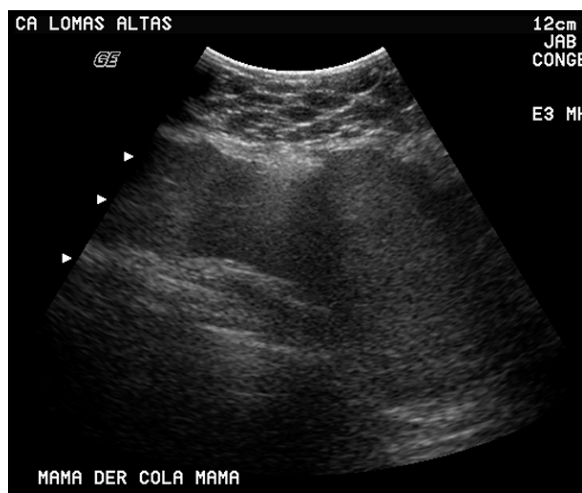
Fig.29. Imagen obtenida con un transductor convexo, en donde se observa un conglomerado de nódulos, con un borde anterior bien definido, que producen sombra posterior “sucia”, localizado en la cola de la mama, aspecto clásico de un granuloma de silicón “signo de tormenta de nieve”.

- **Tormenta de nieve:** La pared anterior del implante está bien definida y el borde posterior mal definido debido a una imagen muy ecogénica que impide la valoración de las estructuras que se encuentran debajo.
- **Masas de silicón (granulomas):** El gel de silicón extravasado es recubierto rápidamente por una respuesta inflamatoria, que forma un granuloma de silicón, que puede ser doloroso y palpable<sup>xx</sup>. La descripción clásica de un granuloma de silicón es el de aspecto en “*tormenta de nieve*” que corresponde a un nódulo, homogéneamente hiperecogénico, con un contorno anterior redondeado y bien delimitado, que provoca una sombra “sucia” que oscurece su borde posterior. Fig. 29

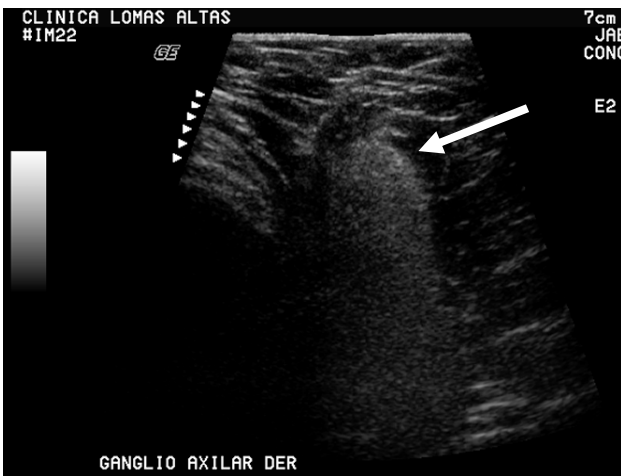
El silicón extravasado puede migrar y ser absorbido por vasos linfáticos y conducido hasta los ganglios axilares o infiltrar los músculos de la pared torácica y abdominal y pueden detectarse mediante ultrasonido. Fig.32.
