**UNIVERSIDAD NACIONAL AUTÓNOMA DE  
MEXICO**

**FACULTAD DE ODONTOLOGÍA**

“EVALUACIÓN DEL DESGASTE DE  
INSTRUMENTAL ENDODONTICO ROTATORIO  
MTWO MEDIANTE MICROSCOPIA ELECTRÓNICA  
DE BARRIDO”.

**T E S I N A**

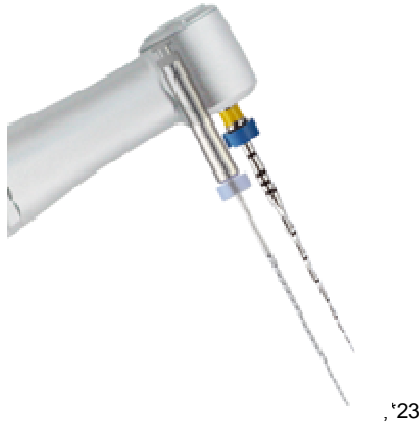
Los mangos miden 11mm de longitud, siendo mucho más cortos que los de muchos otros sistemas, permitiendo un mejor acceso en las zonas de órganos dentarios posteriores durante la instrumentación. <sup>\*23</sup>
