**UNIVERSIDAD NACIONAL AUTÓNOMA
DE MÉXICO**

FACULTAD DE ARQUITECTURA

**BENEFICENCIA PÚBLICA PARA MUJERES OBRERAS
CASA AMIGA DE LA OBRERA N°1**

RESULTADO DE LA INVESTIGACIÓN

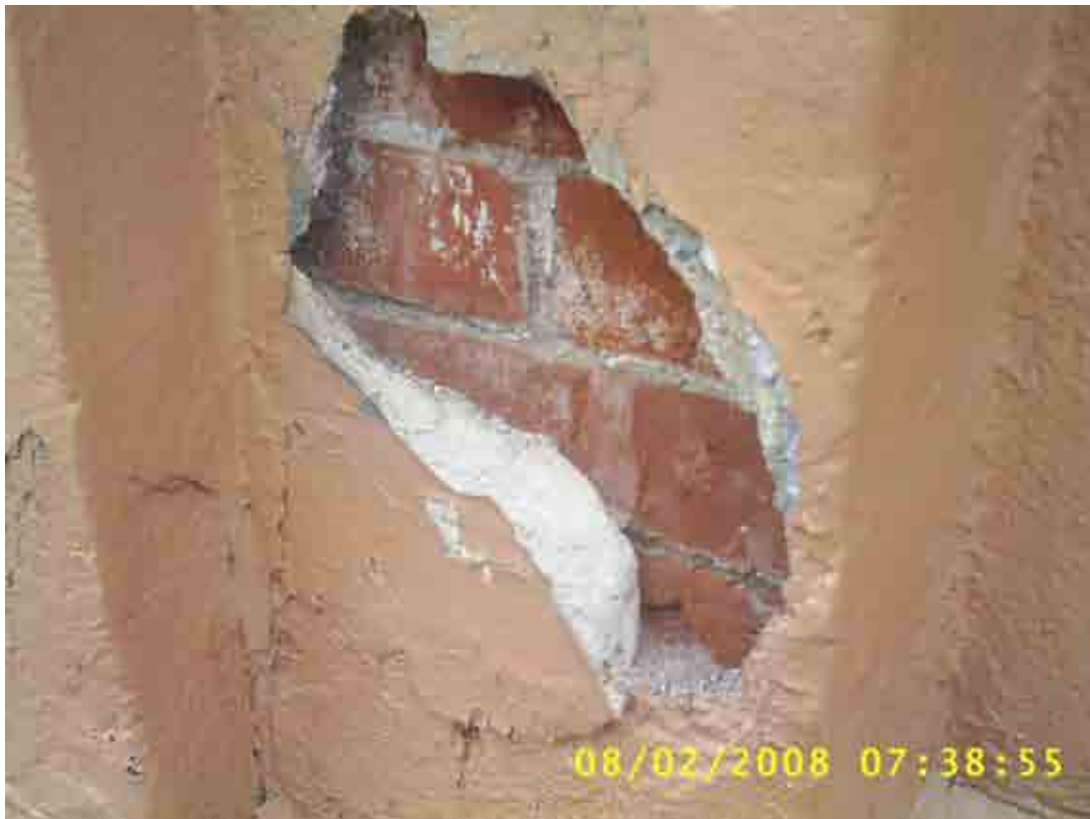
F-1

Los materiales utilizados en esta construcción en muros y columnas fueron diversos como el tabique rojo recocido pegado con mortero – arena (F-1); vigas de madera y viguetas tipo I, recubrimientos de losetas de granito, cemento pulido, tepetate, piedra gris.

Columna de tabique con recubrimiento de mortero-arena

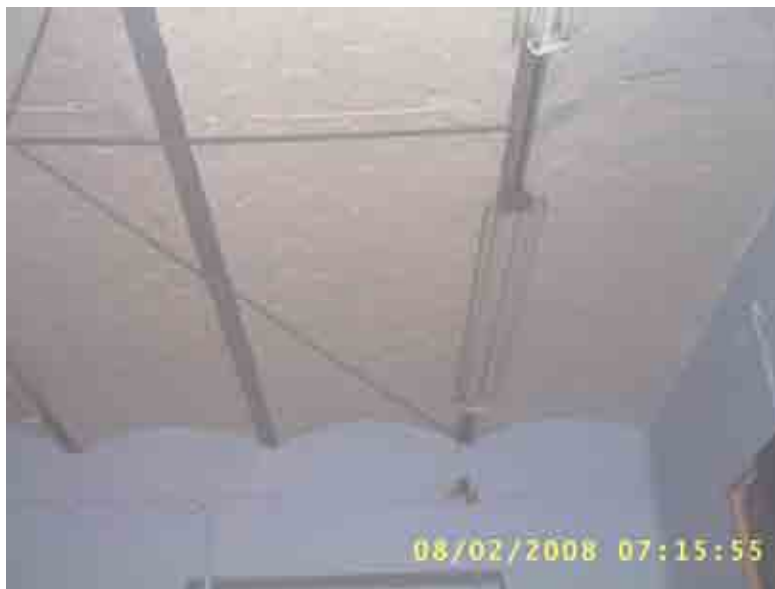
F-2

Las losas se construyeron con viguetas tipo I de acero (F-2), enladrillado, mortero, y relleno (F-3), siendo el sistema utilizado en entrepisos, posteriormente algunas losas fueron sustituidas debido a su mal estado por lamina de asbesto y estructura metálica, otras por losas de concreto armado y trabes (F-6).

Techo utilizado en el auditorio y los entrepisos de la Casa Amiga de la Obrera n°1.

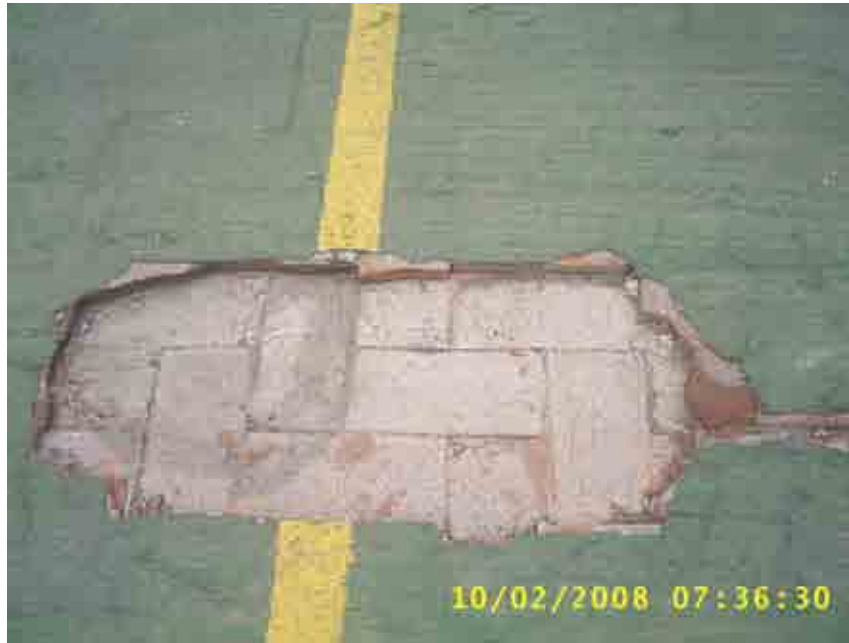
F-3

Enladrillado y mortero en losa de azotea

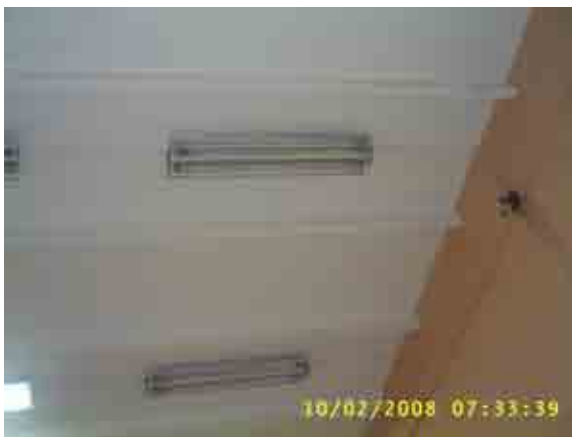
F-4

Las losas en algunos salones de la planta alta son con vigueta tipo I (F-4), otras con lámina de asbesto y estructura metálica (F-5), lo que demuestra que esto último se colocó posteriormente.

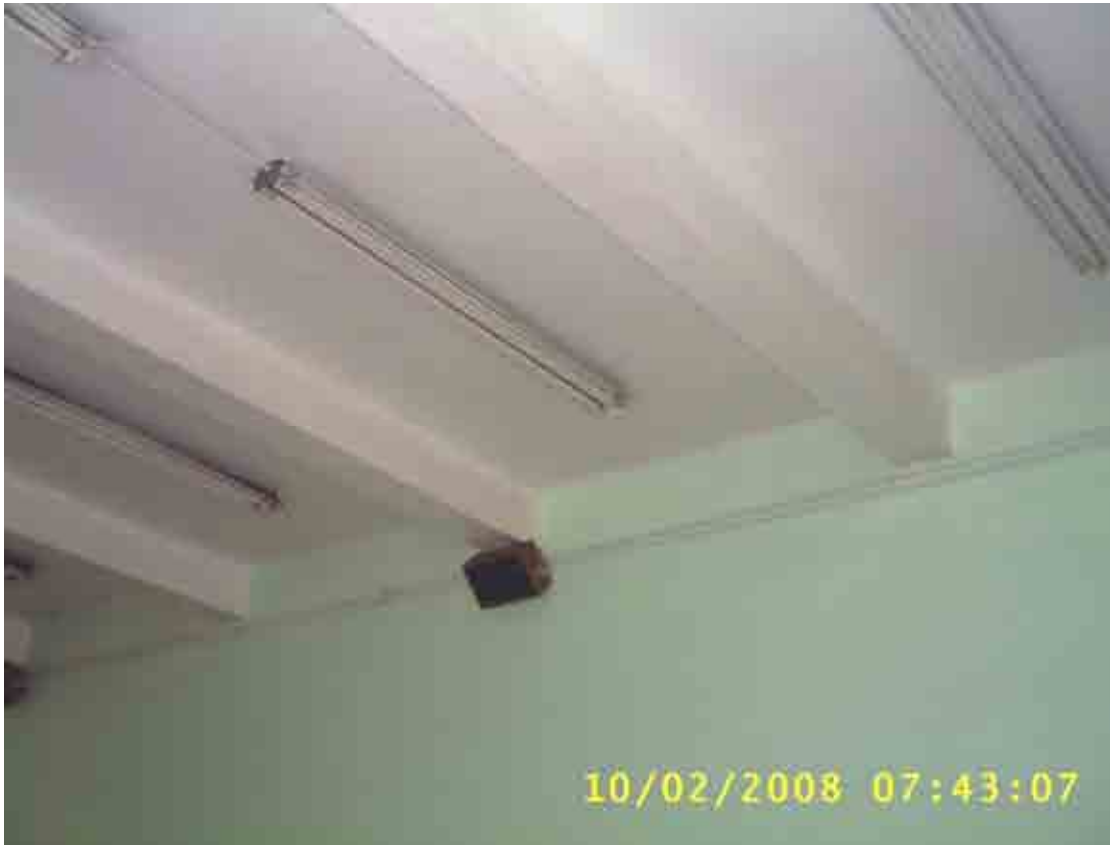
F-6

Losas de concreto armado existentes en algunos salones de planta baja, quizá tuvo el mismo sistema de vigueta y bovedilla utilizado originalmente, ya que el sistema de losa y trabes de concreto todavía no se empleaba en la época de construcción de la Casa Amiga de la Obrera n°1.

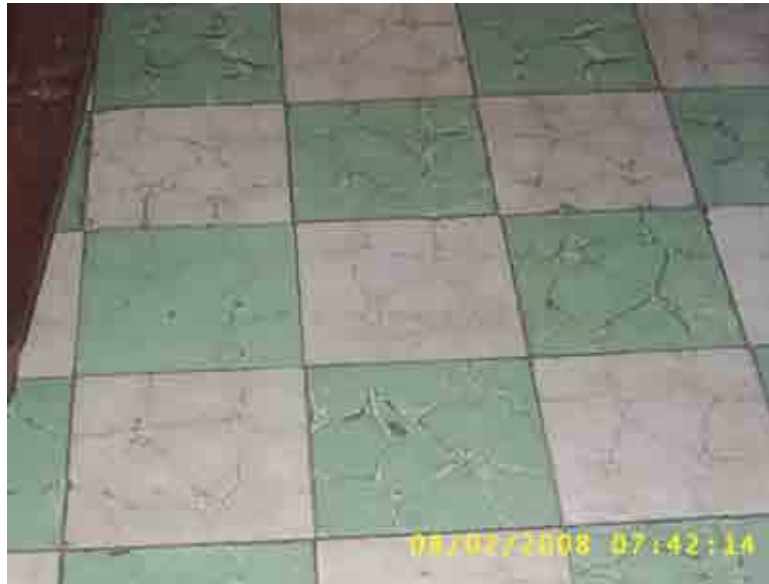
F-11

Los pisos en la mayoría de los locales eran de mosaico de granito en color verde claro (piezas de cemento-arena prensado con pastas y color), en otros de cemento pulido, más tarde la mayor parte de los pisos se sustituyeron por loseta cerámica.

Piezas de cemento-arena prensado con pastas y color

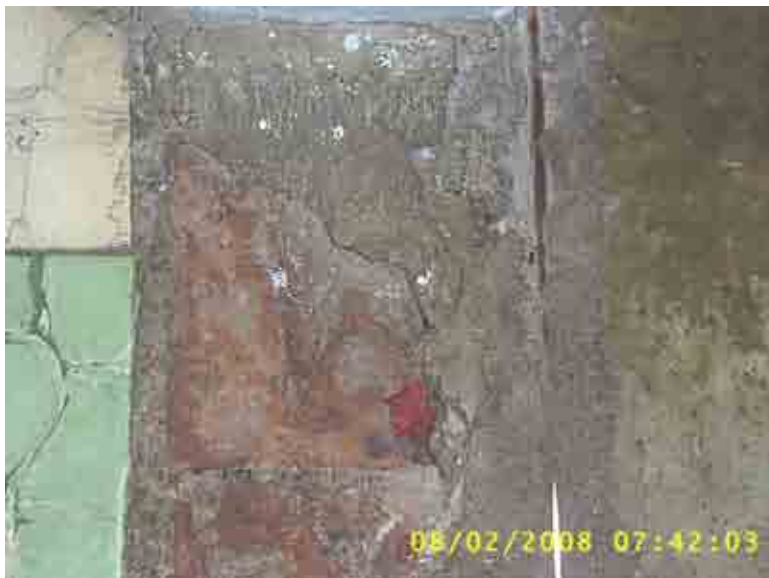
F-12

Piso de cemento pulido

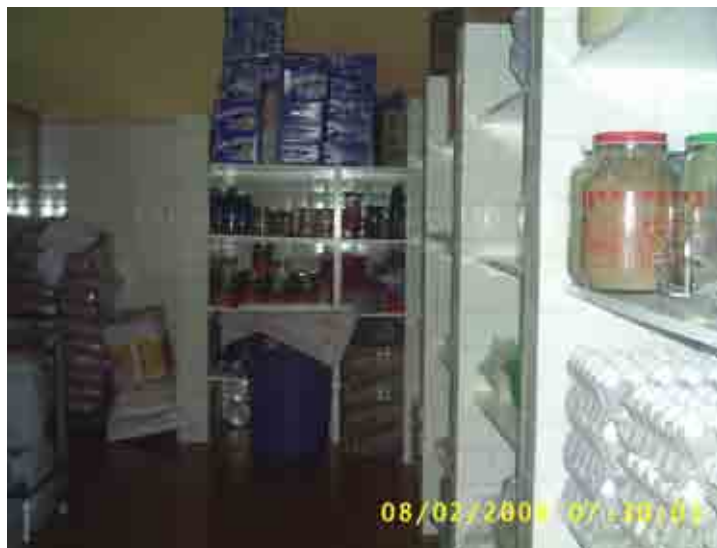
F-14

Los muros son de tabique rojo recocido y aplanado de mortero, en los que se observan aproximadamente tres capas de pintura de esmalte sobre el acabado original, el cual posiblemente fue de color amarillo ocre en la mayor parte de la construcción (F-1), en algunas habitaciones se observa un color verde claro, todos los muros cuentan con un rodapié de mosaico de granito rojo, mismo que fue pintado posteriormente(F-13), el material de recubrimiento de los muros de la cocina, cuarto de lavado de losa y almacén de materiales fue sustituido por loseta cerámica (F-14).

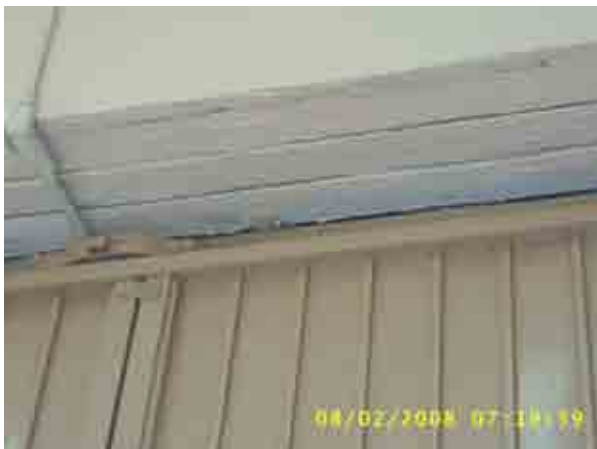
F-15

Las puertas eran de madera, con tableros de vidrio y visillos, aunque en su mayoría fueron sustituidas por puertas metálicas, conservándose en algunos casos parte de los marcos de madera únicamente (F-15).

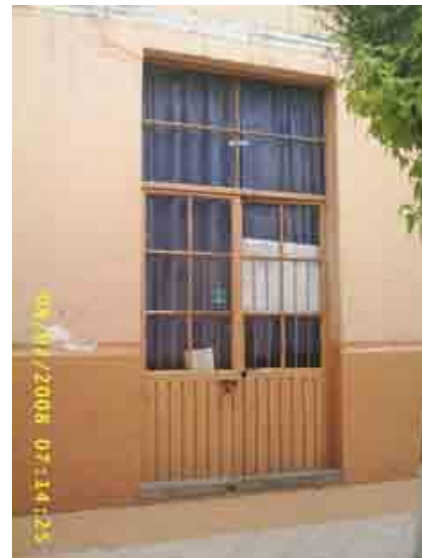
F-16

Las ventanas originales eran de madera, sin embargo fueron sustituidas por ventanas y cancelas de ángulo metálico, dado el grado de deterioro, actualmente no hay ninguna ventana original (F-16 a F-18).

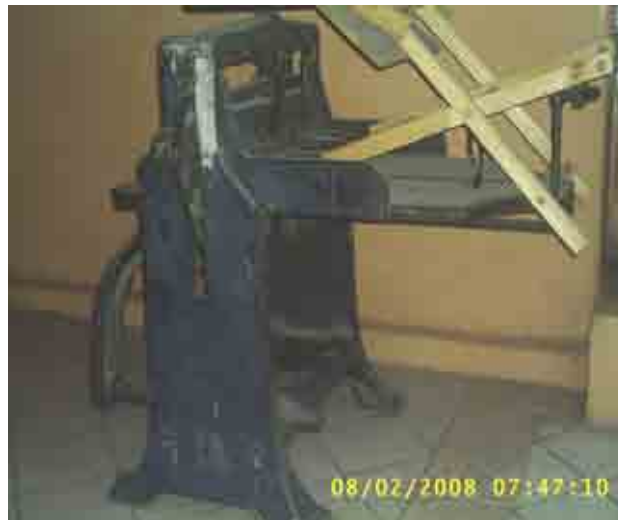
F-21

Prensa en donde se imprimía el boletín escolar

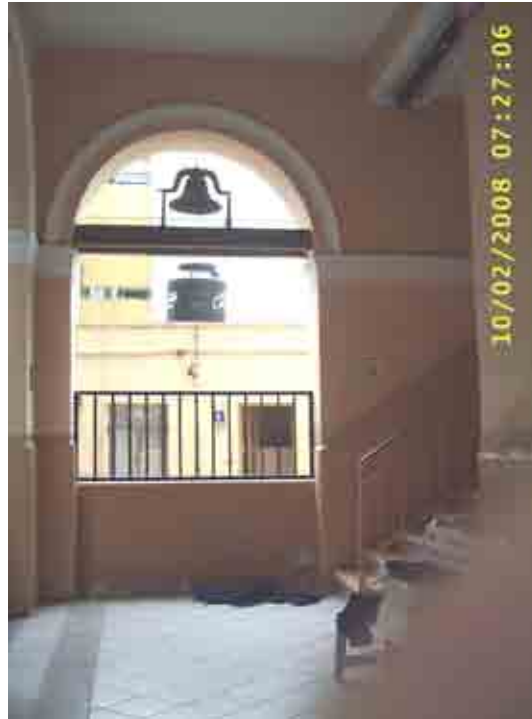
F-22

En el pasillo frontal se encuentra la campana para llamar a las horas de descanso, está ubicada en su lugar original y actualmente ya no se utiliza, el arco de medio punto en el que se enmarca la campana es de estilo neoclásico, destacando la cornisa de cemento-arena.

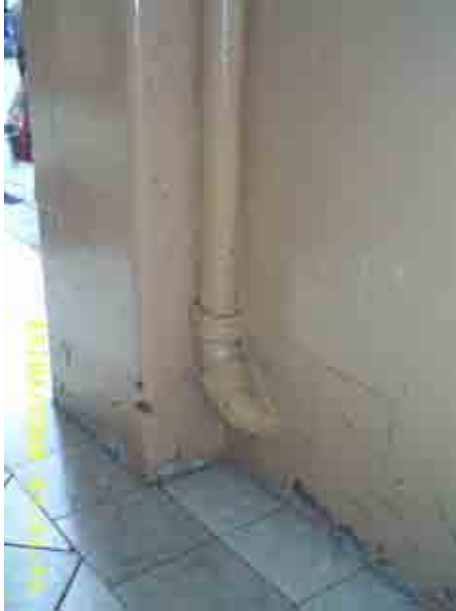
F-24

Los drenajes han sido cambiados y solo algunas bajadas de agua pluvial se conservan de la época, se observan los cantos boleados de las columnas (F-24), así como las cornisas que hacen referencia al neoclásico (F-25).

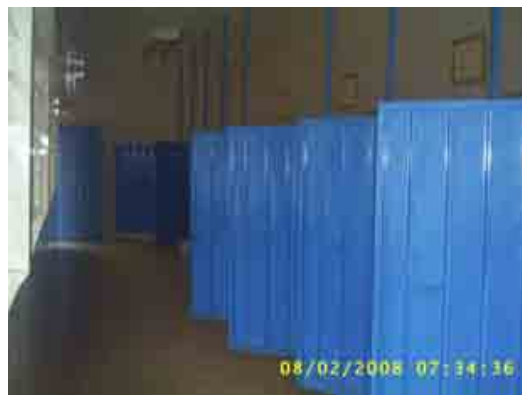
F-26

La Instalación sanitaria fue sustituida en su totalidad, hoy día se cuenta con muebles sanitarios más actuales (F-27), los pisos se colocaron de loseta cerámica, las mamparas de madera se sustituyeron por metálicas, el medio muro que había originalmente para dividir los sanitarios, fue sustituido por gabinete cerrado, se colocaron puertas y ventanas metálicas (F-26).

Mamparas sanitarias actuales

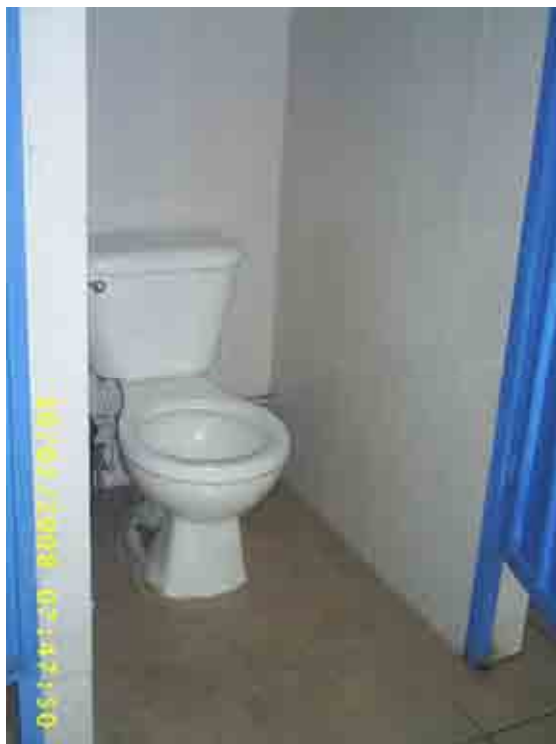
F-27

Muebles sanitarios actuales

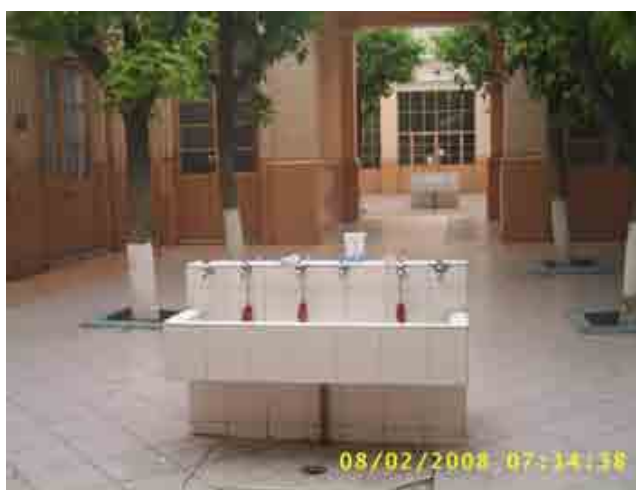
F-28

En los patios en los que anteriormente había jardín se construyeron posteriormente bebederos con loseta cerámica blanca

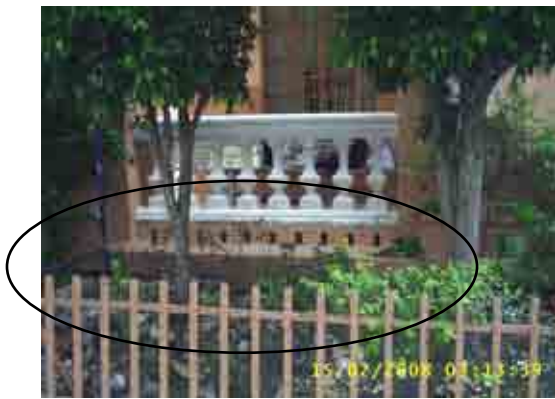
F-29

Como lo especificaba el Código Sanitario de la época, el espacio entre el suelo y las habitaciones bajas está ventilado hacia el exterior (F-29 a F-31), actualmente esta ventilación se ha reducido mucho, debido al hundimiento de la construcción y a posteriores pisos que se han colocado, evidenciándose este hundimiento al observar los escalones de la entrada en la foto 46 y la vista actual en las que se ve que se perdieron tres escalones de la entrada (F-32).¹¹

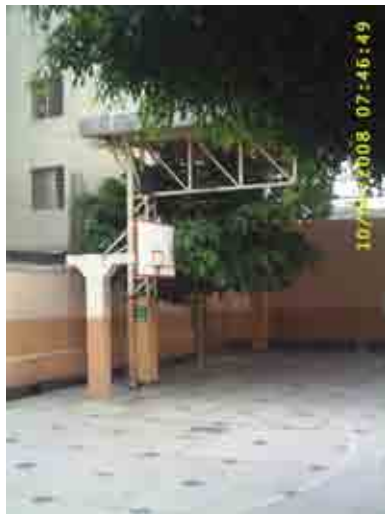
F-35

Se procuraba mantener a los niños en un ambiente natural, por lo que siguiendo teorías arquitectónicas y de salud en la época se incluían áreas verdes entre la construcción para lograr una ventilación de corrientes constantes que permitían limpiar el aire, siendo considerado como cinturón sanitario, con este objetivo se colocó la franja sanitaria al frente de la construcción con una relación aproximada de 50.59% de área abierta, respecto al área de desplante (ver plano pagina 46) (F- 33 Y F34), los jardines interiores (F-36) en los que se colocó loseta cerámica en el piso y se construyeron bebederos y lo que hoy son las canchas deportivas, las cuales probablemente fueron una huerta dada su orientación (F-35).¹²

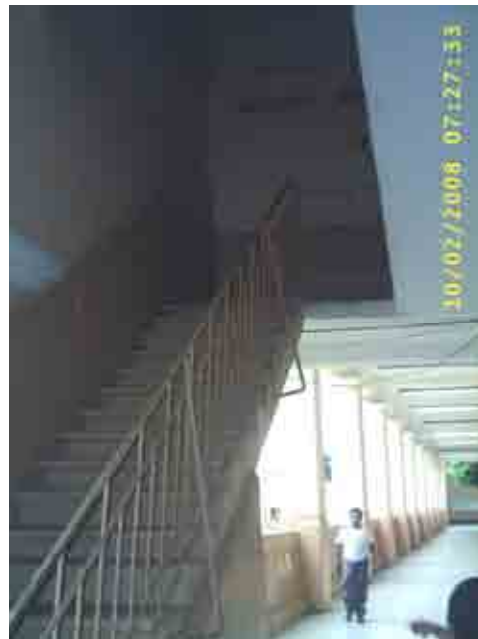
F-38

Sistema constructivo de pilares y dinteles

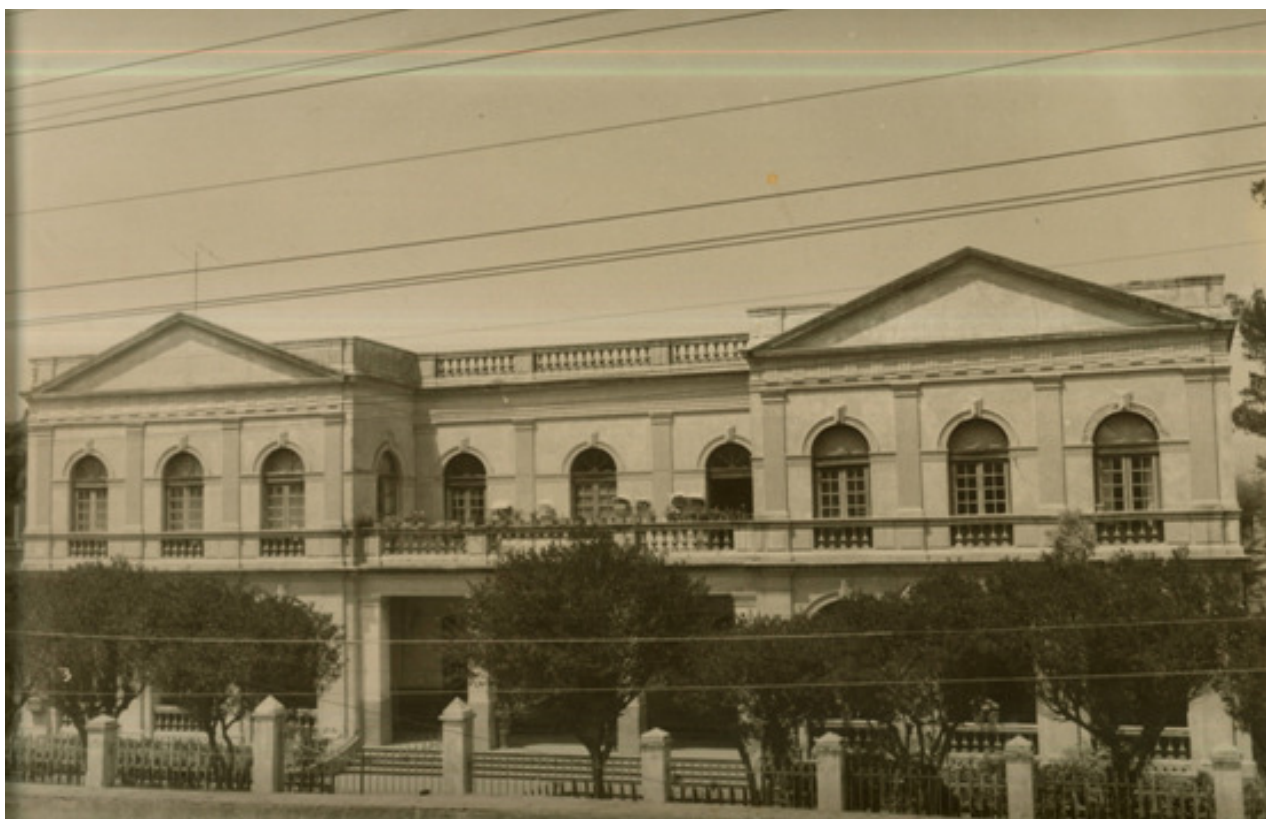
F-39

Estado de la fachada original

En la fachada principal dominan las líneas rectas sobre las curvas, se observa poca ornamentación, los frontones triangulares y balaustradas, se compone de formas sencillas, simétricas y ordenadas, siguiendo los cánones del estilo neoclásico.

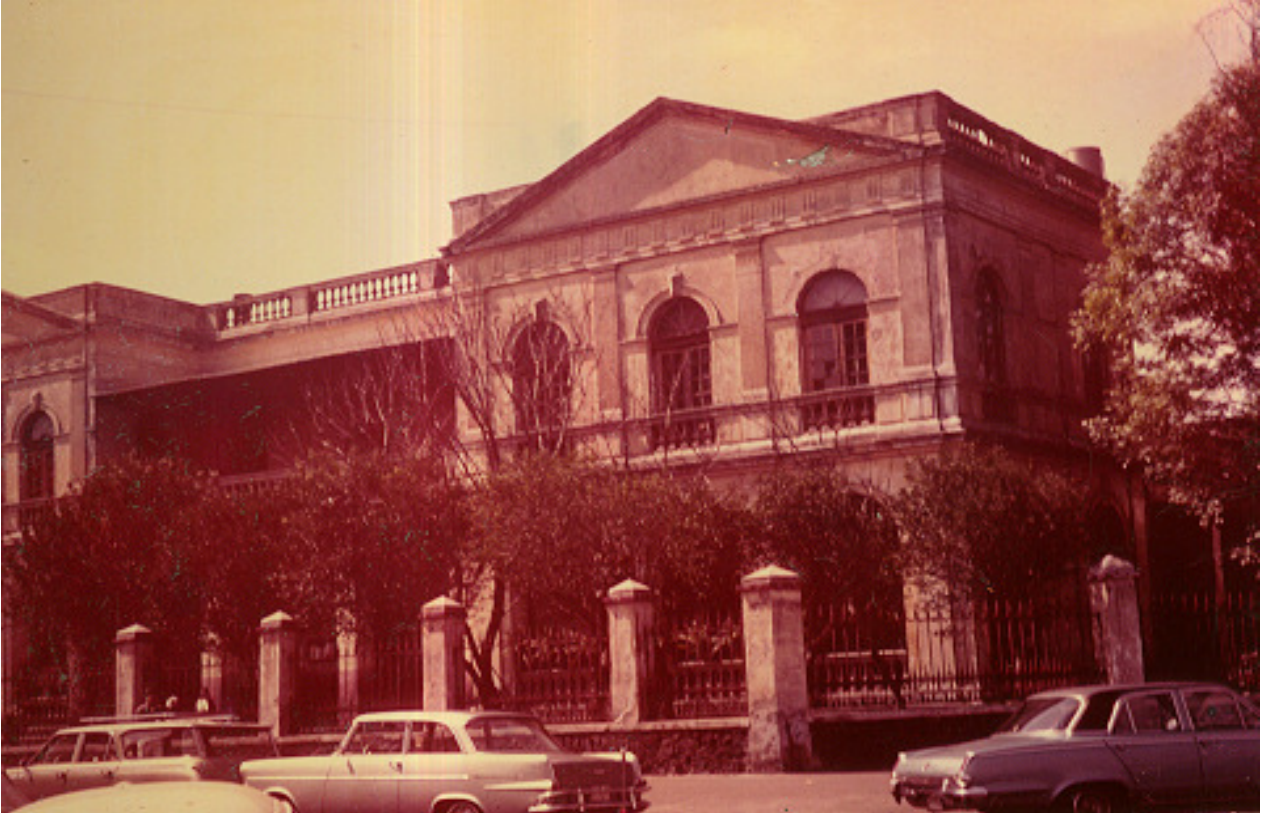
F- 40

Estado de la fachada para el año de 1967

En la comparación de las fotos 39 y 40 observamos lo siguiente:

Se anexó una cubierta a la terraza; aún se cuenta con las ventanas originales, aunque en un estado muy deficiente y con varios vidrios rotos, además del deterioro general por el mal estado de la pintura.

En la ventana superior derecha, se aprecia la pérdida del ornato original, las columnas de la reja se observan deterioradas, sin haber sufrido cambios. Al parecer hasta este momento, la fachada original no ha tenido modificaciones en su estructura general.

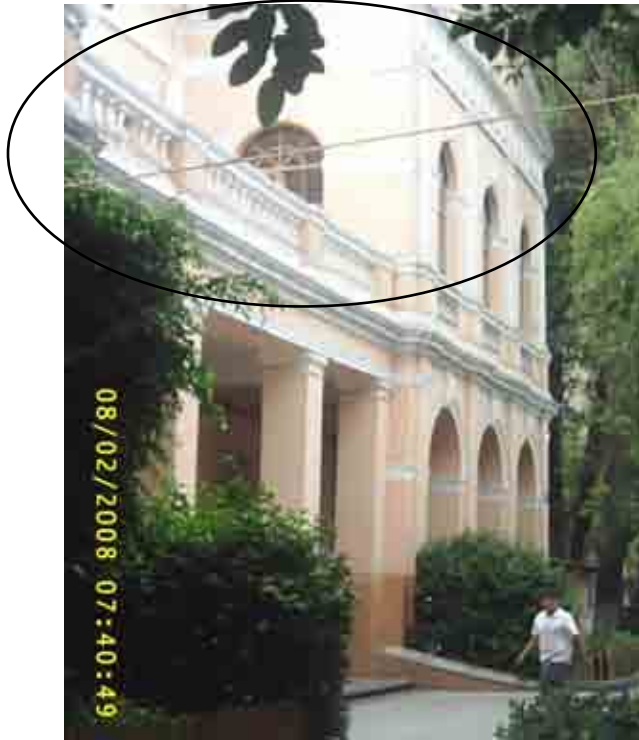
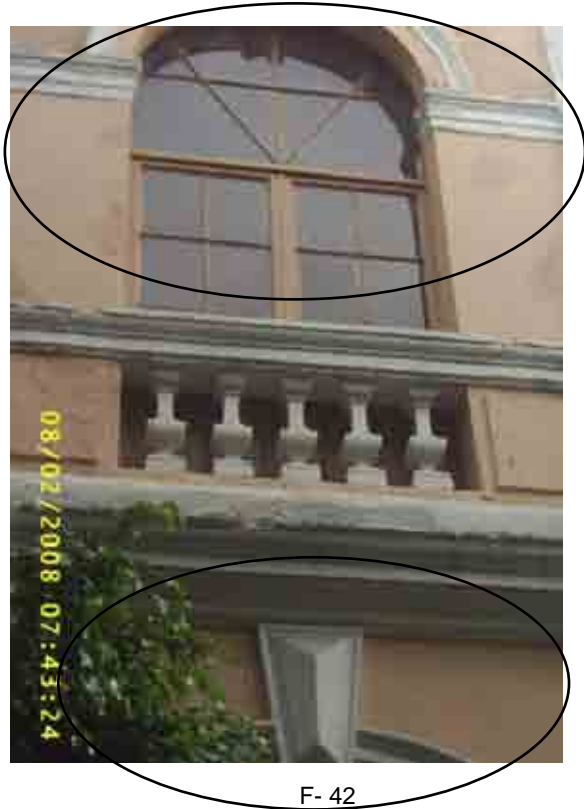
Estado actual de la fachada año 2008

En estas fotos se revela claramente que a pesar de los trabajos de restauración y mantenimiento, no se ha recuperado totalmente la ornamentación original, presenta todavía deterioro. Las ventanas de madera fueron sustituidas por ventanas metálicas, se retiró de la terraza la cubierta que se le anexó anteriormente (F -41 y F – 42).

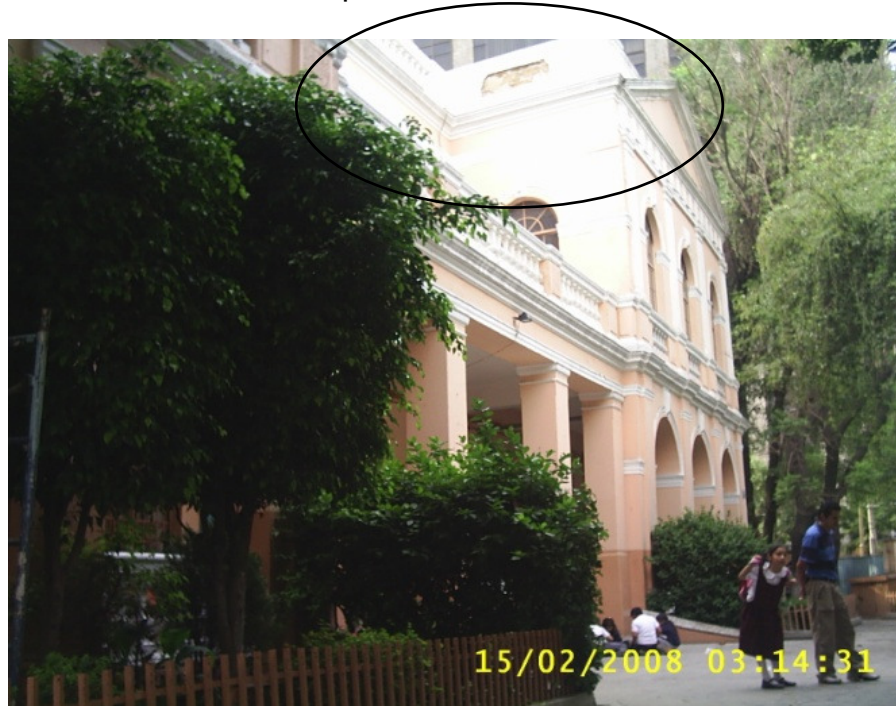
F- 44

Parte del primer piso está construido con sillar de tepetate, lo que se observa en el daño que presenta en el pretil de azotea. Con excepción de la fachada, el resto de la construcción sigue los cánones constructivos y formales tradicionales, según las clasificaciones que realiza Israel Katzman en *Arquitectura del siglo XIX en México*, ya que ésta presenta muy poca ornamentación, habiendo sido modificada en diversas áreas, las cuales señalaremos más adelante. Se desconoce el autor de esta obra.

El pretil de la azotea y los elementos ornamentales se ven dañados, por lo mismo nos deja ver el material de construcción de este siendo sillar de tepetate, la fachada fue pintada recientemente.

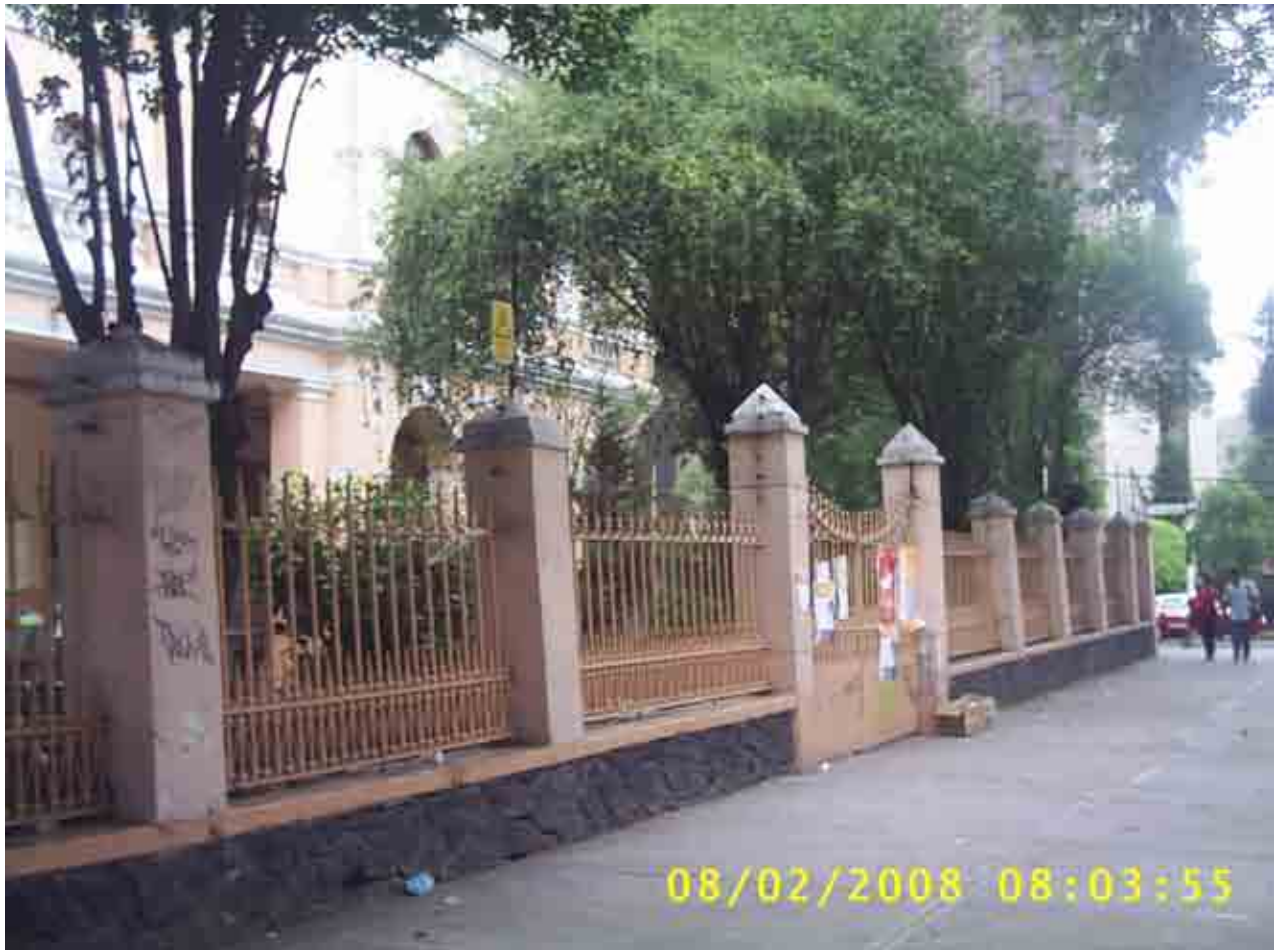
F- 45. (año 2008)

Aquí vemos que se sigue conservando la franja verde al frente, que tiene como objetivo, al estar orientada en contra de los vientos dominantes, que el aire entre más puro a la casa, la reja de entrada no ha sufrido cambios, sigue siendo del material original, únicamente se ha remozado la pintura.

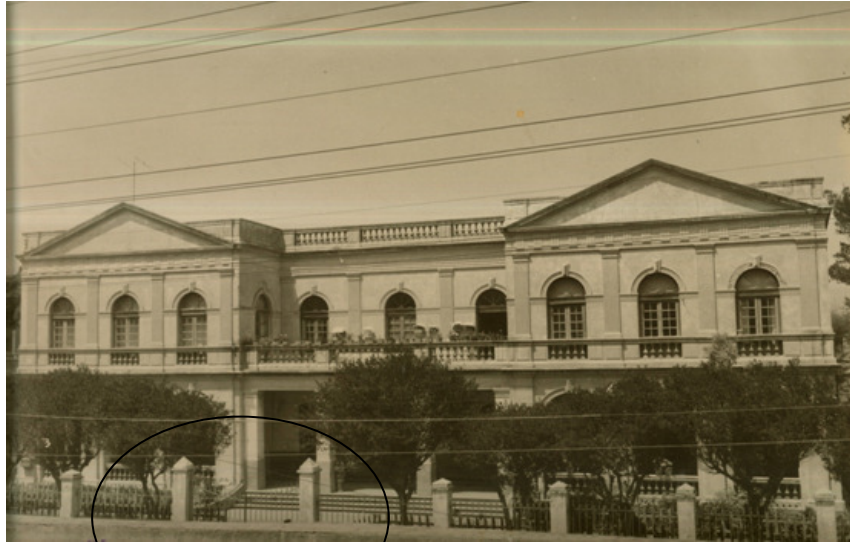
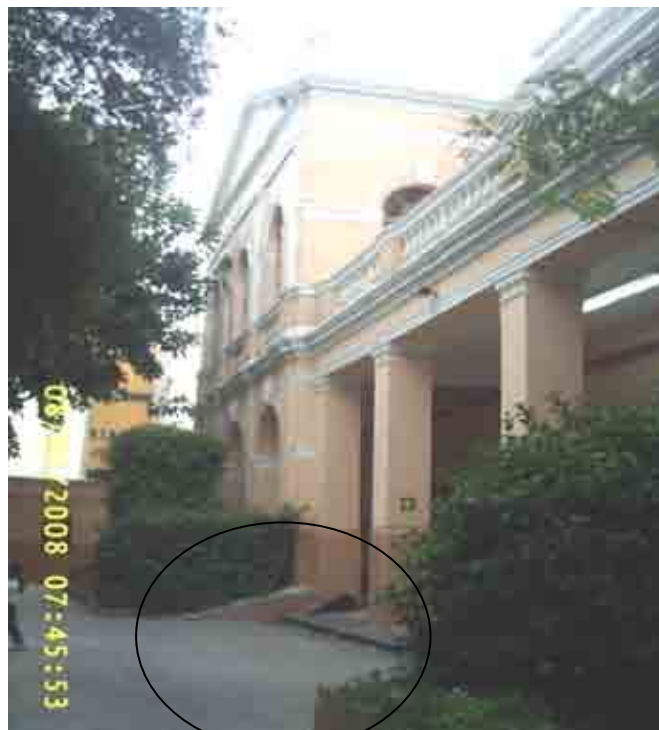
Comparando las fotografías de la fachada original (F-46) y del estado actual (F-47), se hace evidente el hundimiento que ha sufrido la construcción, contaba con cuatro escalones en la entrada principal al edificio y actualmente solo queda uno.

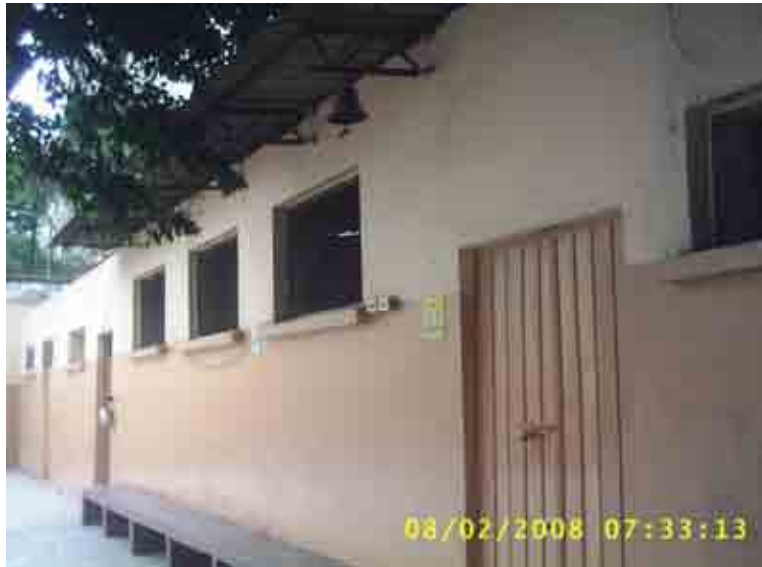
Vista del cuarto de calderas, el cual se ubica en el patio posterior de la construcción. Obsérvese el avanzado estado de deterioro; también se aprecia la entrada a la cocina (F-49). En la fotografía 48 se advierte el trabajo de restauración que se ha hecho a través del tiempo, con lo que se logró recuperar en una buena parte la construcción original, con apenas leves cambios.

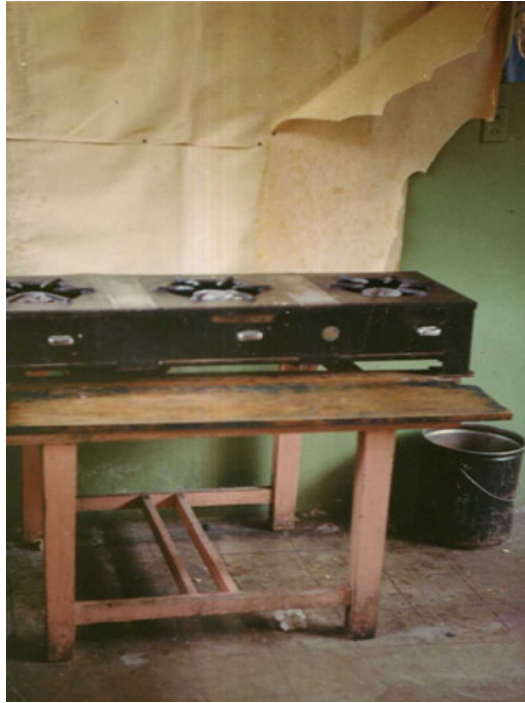
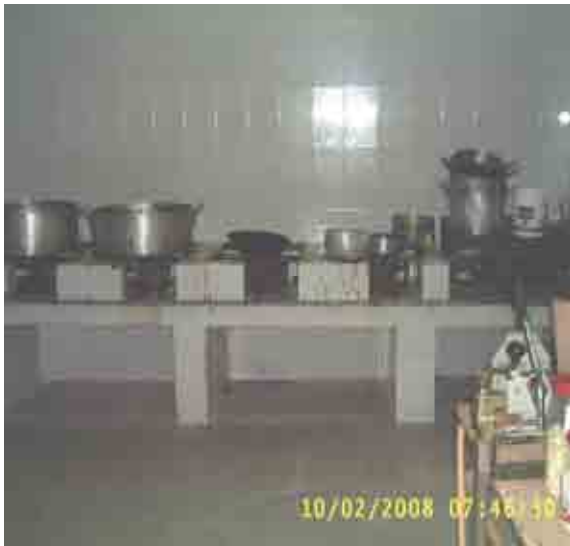
Aquí se aprecia el tipo de cocina con la que se contaba (F-50) y los cambios que se dieron con el tiempo, al sustituir el combustible y el mobiliario, así como la utilización de equipo más moderno para las labores de cocina, con el uso actual de marmitas y hornillas a gas LP (F-51 y F-52).

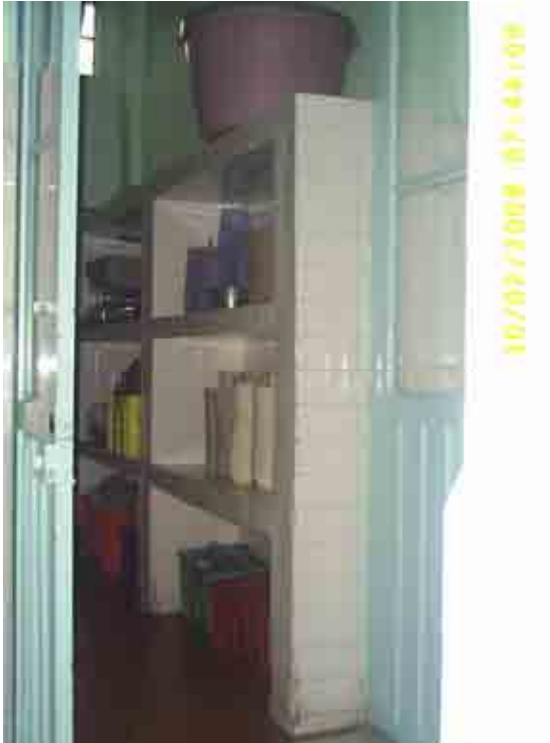
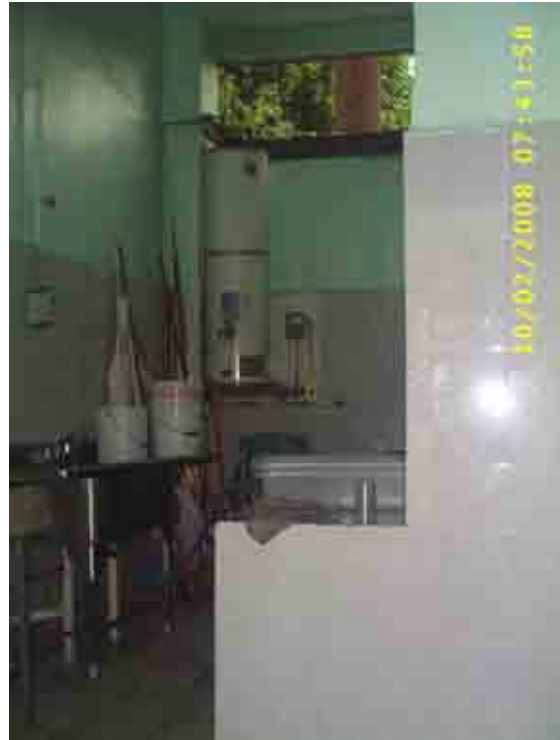
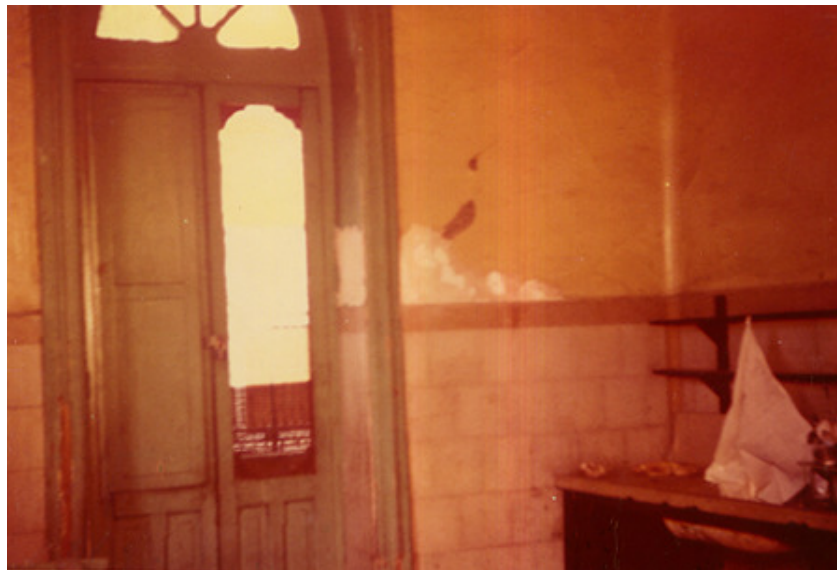
La cocina anteriormente contaba con lambrín de mosaico hasta medio muro, los muebles eran móviles e independientes (F-55), los materiales de muros, mobiliario y puertas, fueron cambiados por loseta, mobiliario hecho en obra con tabique y concreto y se cambiaron las puertas de madera por metálicas (F-53 y F-54).

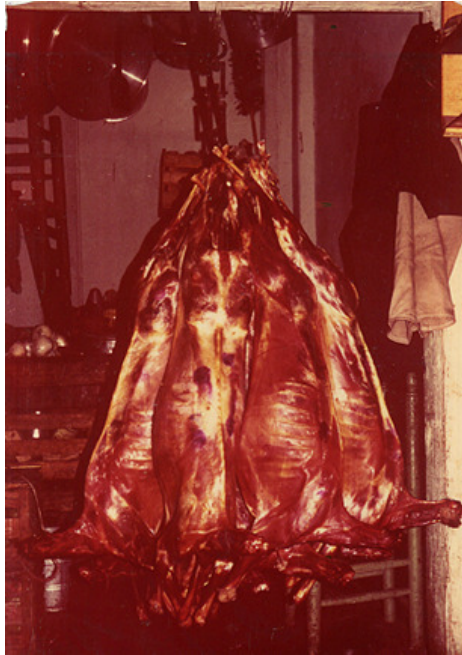
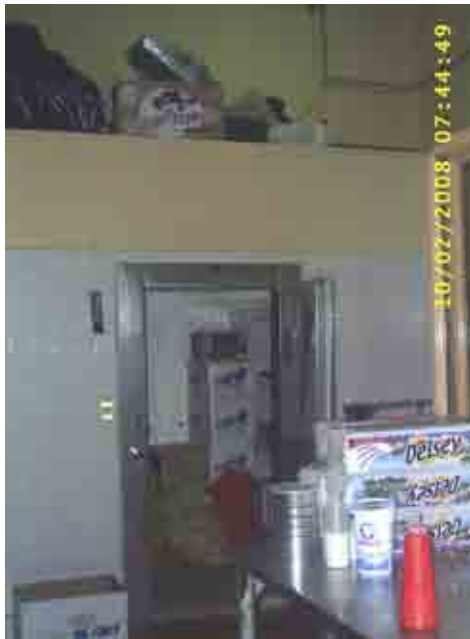
Anteriormente, al no existir sistema de refrigeración, los canales tenían que ser colgados a la intemperie en la bodega de alimentos (F-56), lo que se subsanó con la construcción de una cámara frigorífica (F-57).

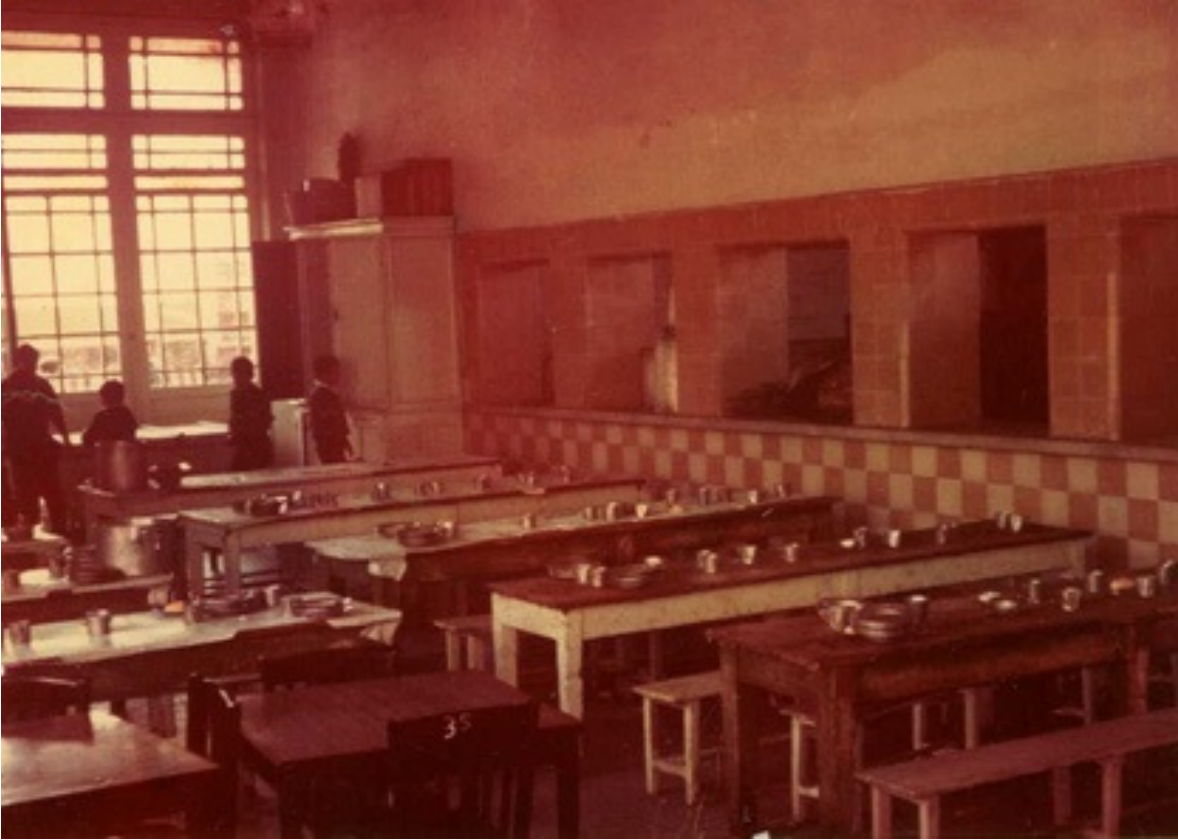
F- 58 (año 1967)

Estado del comedor en el año 1967

En el comedor se contaba con un ventanal de madera el cual fue sustituido por uno de metal y cristal (F-58), algunas de estas mesas actualmente se encuentran en el taller de corte y confección (F-76).

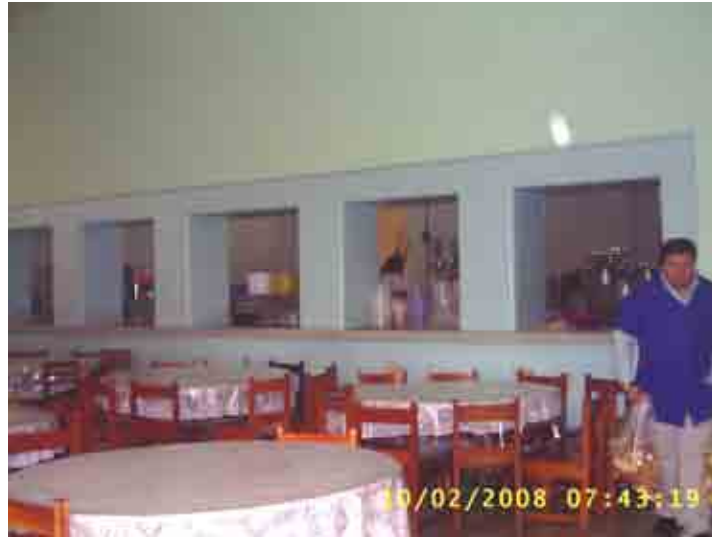
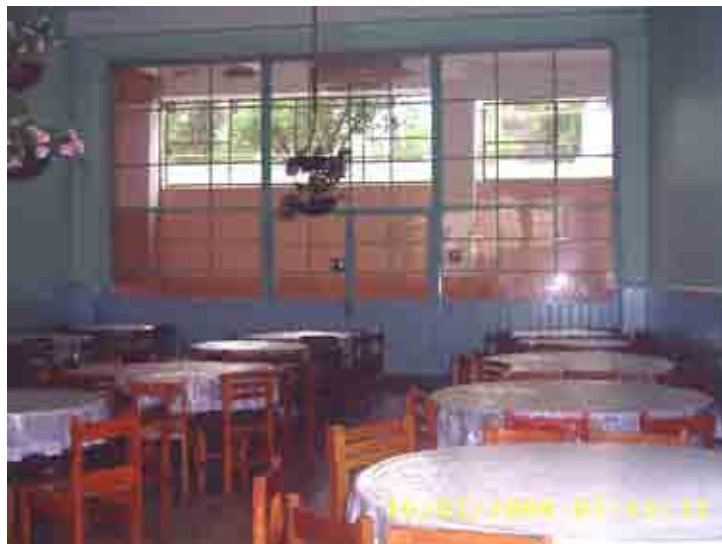
Estado actual del comedor año 2008

Se pintaron los azulejos de la pared, las mesas rectangulares fueron cambiadas por mesas redondas (F-59 y F-60); algunas de las originales se encuentran en el salón de corte y confección, en el primer piso (F-76).

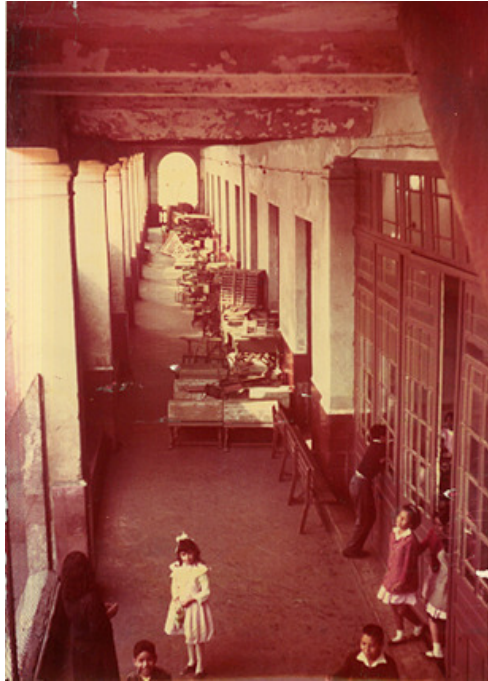
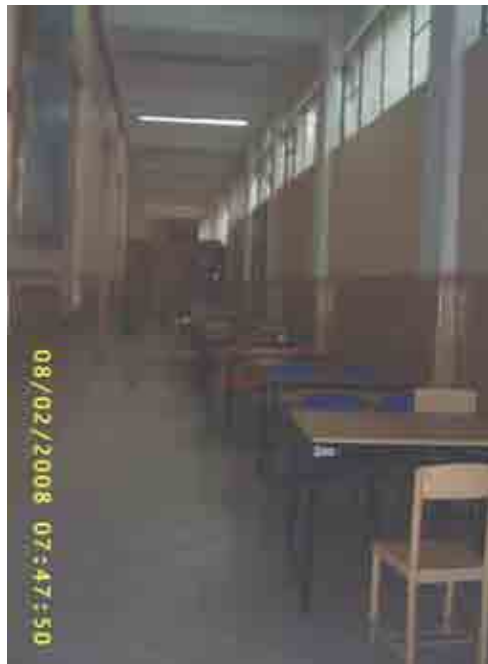
Vista del corredor norte en el que se observan los usos diversos que tenía (F-61). Se aprecian las modificaciones realizadas a través del tiempo (F-62). El piso fue cambiado por loseta cerámica, se colocaron muros y ventanas entre las columnas y se le dio el uso de biblioteca.

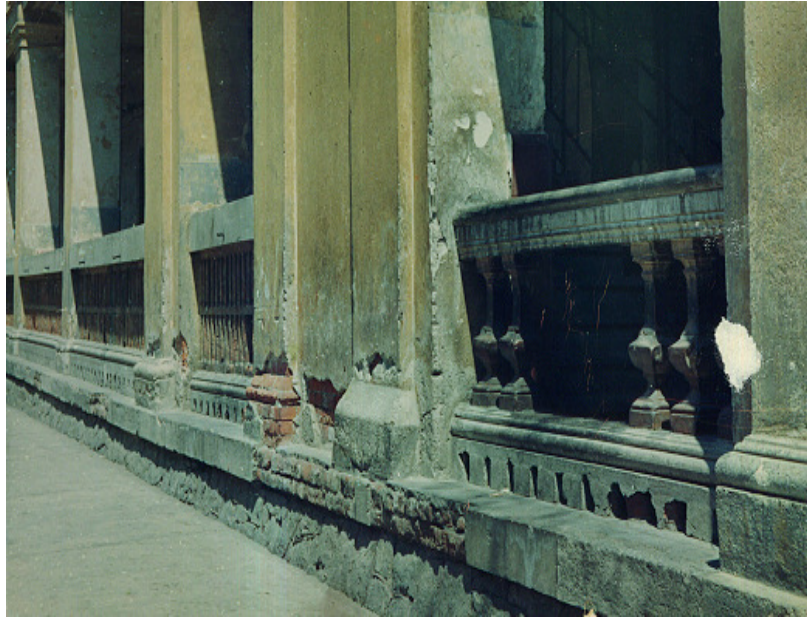
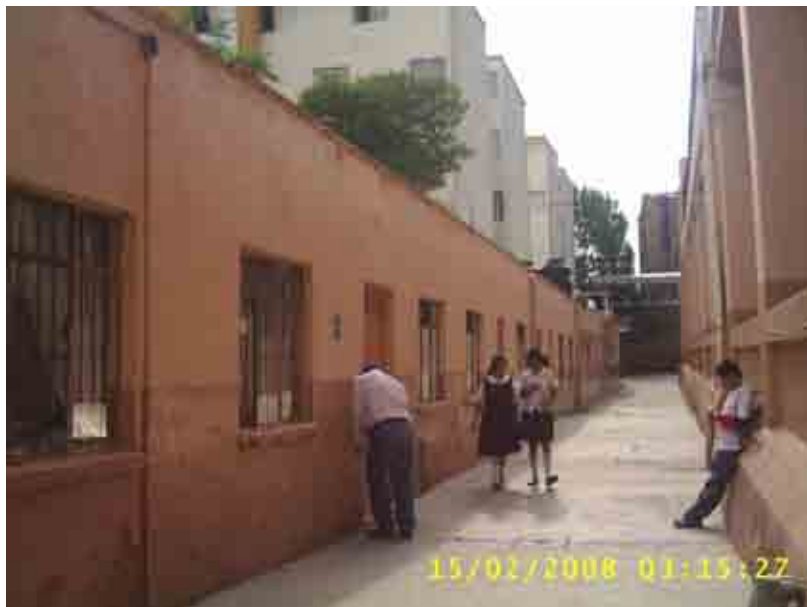
Vista lateral del corredor que conduce al comedor de los niños, frente al cual se encuentran los baños; se observa el avanzado estado de deterioro (F-63), por lo que se perdió la balastrada del pasillo siendo esta un elemento característico del neoclásico, actualmente esta recubierto, observese el muro escalonado que acusa la forma de los elementos neoclásicos ocultos.(F-64).
