**UNIVERSIDAD NACIONAL AUTÓNOMA
DE MÉXICO**

FACULTAD DE ARQUITECTURA

**BENEFICENCIA PÚBLICA PARA MUJERES OBRERAS
CASA AMIGA DE LA OBRERA N°1**

RESULTADO DE LA INVESTIGACIÓN

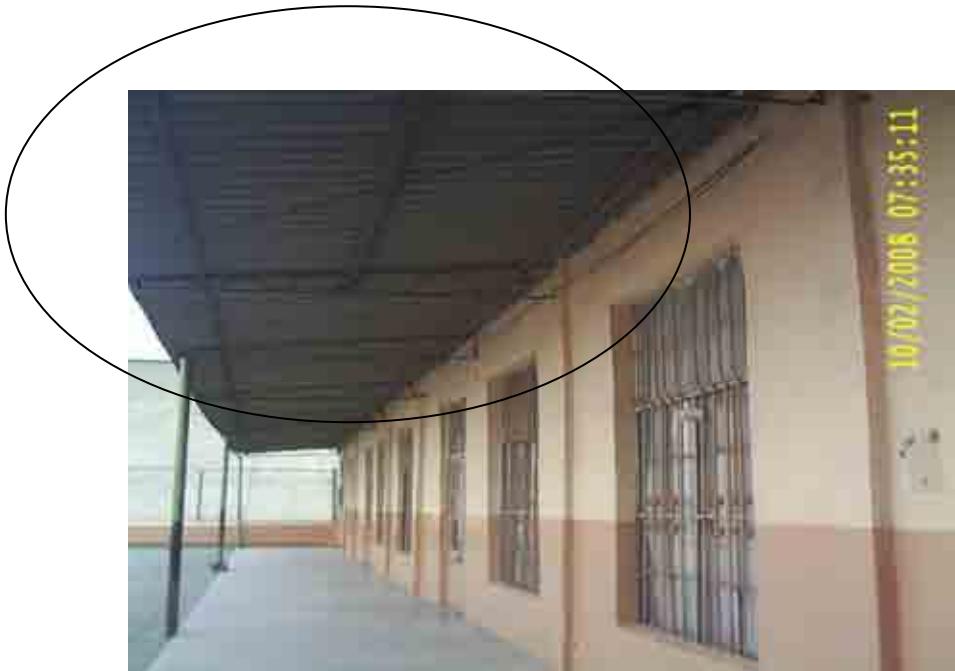
Fachada de los salones de clase en el piso superior, los cuales perdieron la losa, (F- 65 y F- 66) que fue remplazada por lámina de asbesto y estructura metálica (F- 67). Las ventanas de madera, como en todo el edificio, fueron sustituidas por otras de ángulo metálico; se observa el deterioro del aplanado en muros, actualmente restaurado (F- 67).

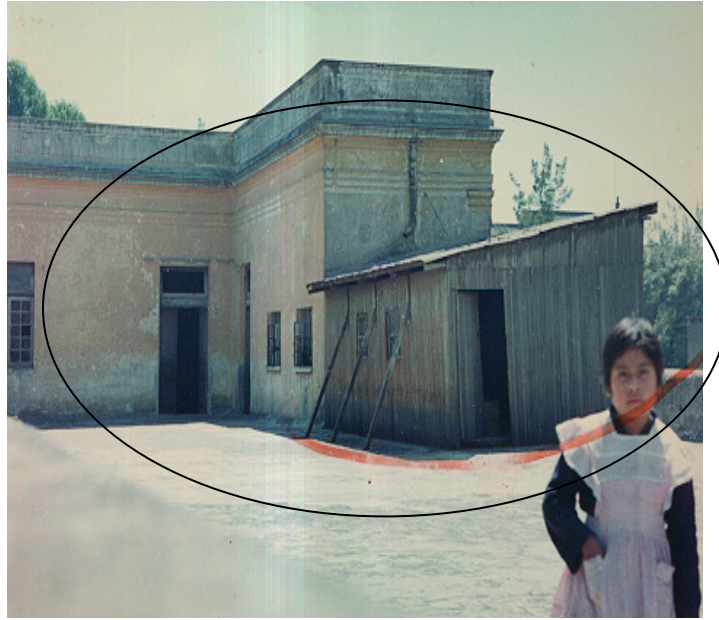
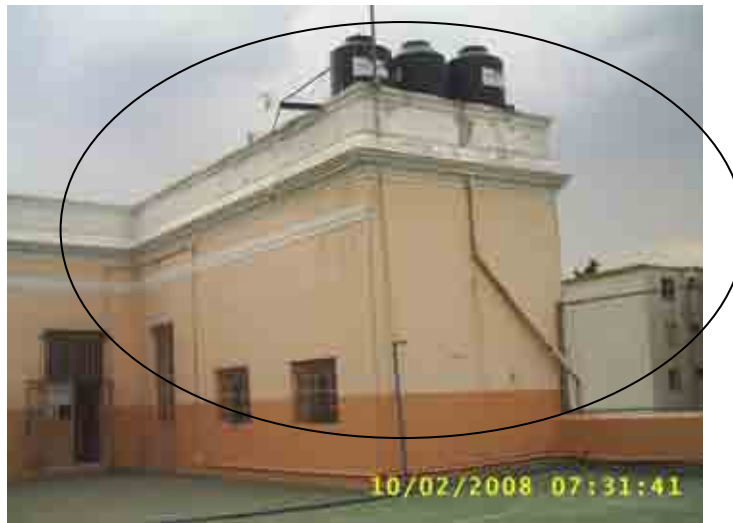
En la azotea del edificio se localizaba un salón con paredes de madera, que se utilizaba para la enseñanza de labores manuales, actualmente ya no existe. Asimismo, se observa el deterioro de los muros y la humedad que los afecta (F-68). Se colocaron posteriormente tres tinacos. La tubería actualmente pasa por muro y azotea, se conserva la bajada de agua pluvial que fue desviada al exterior, se han restaurado los muros y las puertas y ventanas de madera fueron sustituidas por otras de ángulo metálico (F-69).

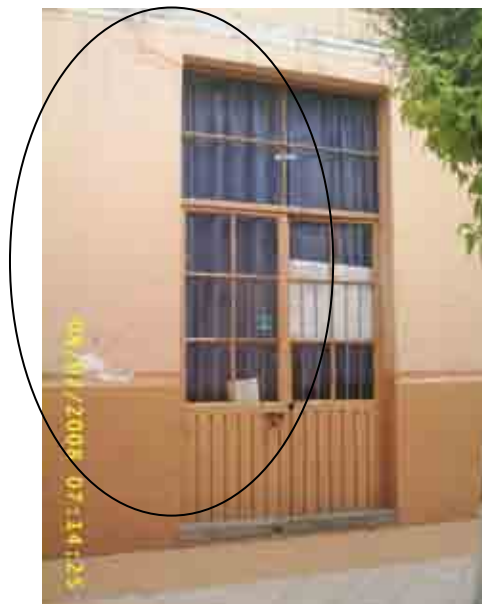
Las puertas originales tenían tablero de madera en el tercio inferior y cuadrícula de vidrio en los superiores, se aprecia la relación proporcional entre el vano y el macizo, el antetecho en las puertas tenía la función de iluminar y ventilar (F-70 y F-71). Al irse deteriorando, los vidrios no pudieron ser repuestos, por lo que se parchó con pedazos de cartón (F-70); finalmente se cambiaron por puertas metálicas con vidrio, el rodapie que protege a la construcción aun se conserva en la mayor parte de la construcción (F-72).

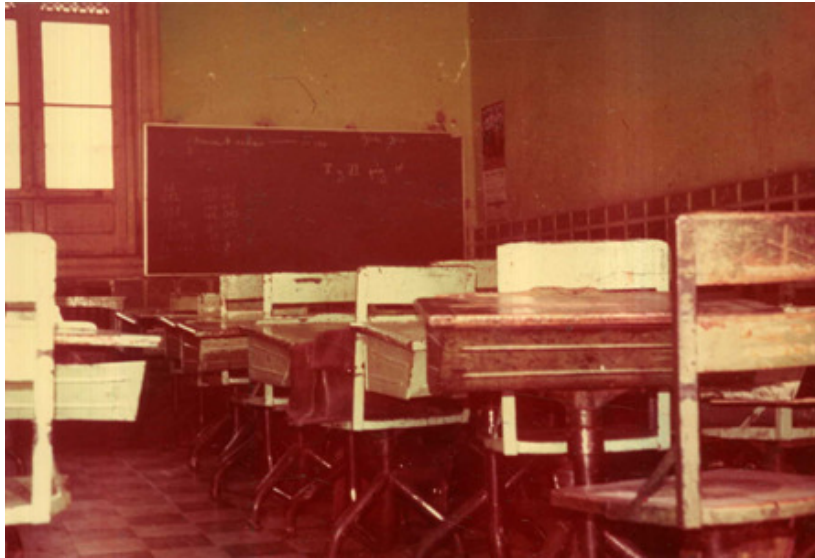
F- 73 (año 1967)

Mobiliario con el que contaban los salones de clase, actualmente ya no existe.

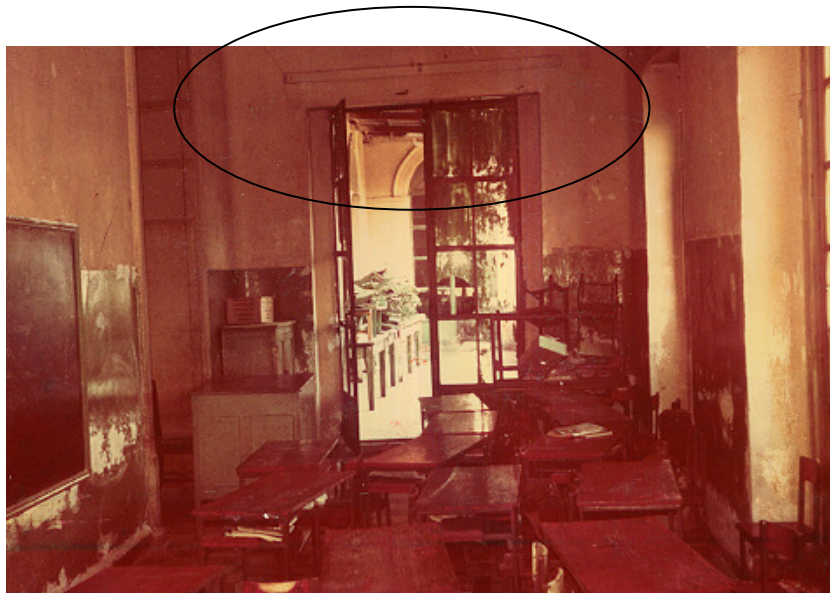
F- 75 (año 1967)

En este salón se observa el deterioro general en el que se encontraban las instalaciones, notese el cerramiento neoclásico en el marco de la puerta.

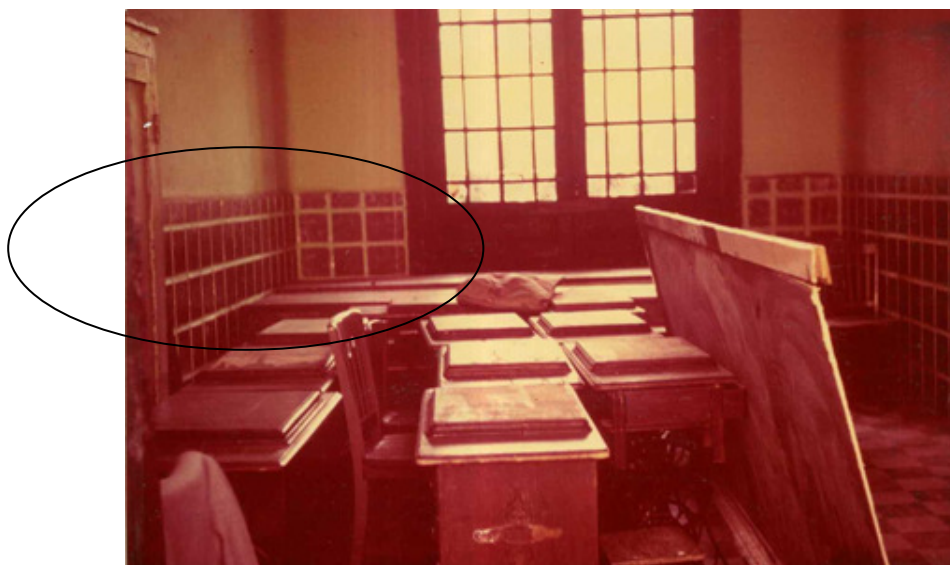
F- 76 (año 1967)

Vista interior del antiguo taller de corte y confección, obsérvese el estado de deterioro en el que se encontraba el mobiliario, como se ve en este salon todo el edificio tiene rodapie para protegerlo del deterioro y por higiene.

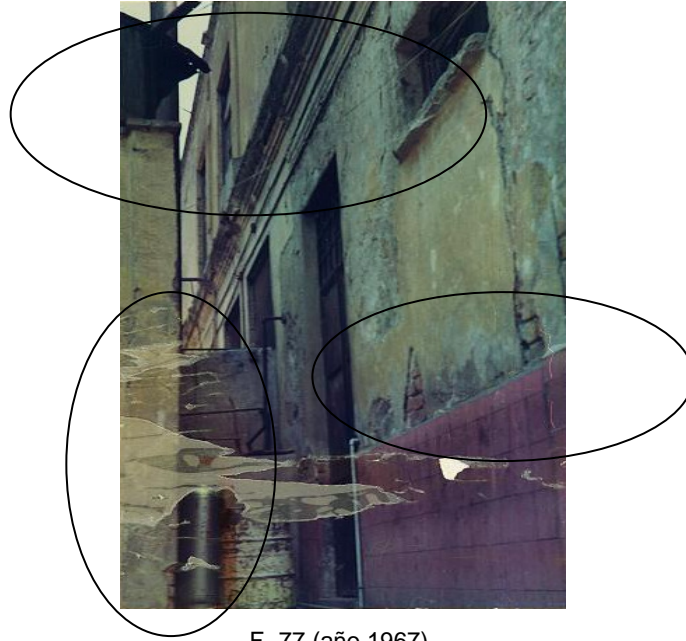
F- 77 (año 1967)

Fachada de la cocina; los tanques de gas se colocaban junto al cuarto de calderas, se ve la cornisa de estilo neoclásico, por lo deteriorado del muro se alcanza a ver que estos son de tabique rojo y aplanado de cemento-arena, así mismo observamos el rodapie exterior (F-77).

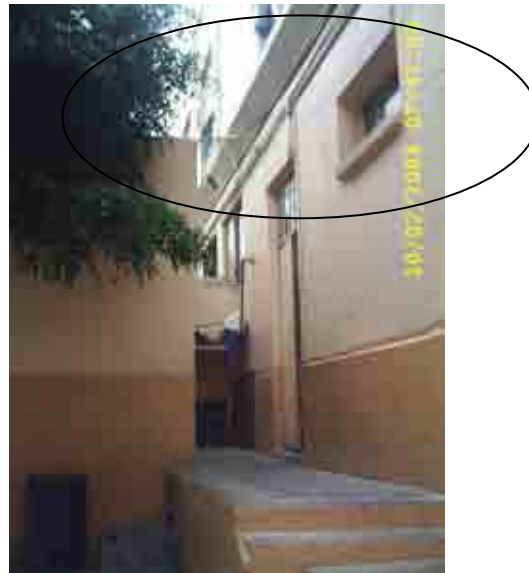
F- 78 (año 2008)

Actualmente se cuenta con tanque estacionario, los muros se restauraron y se conserva la misma estructura, aunque los elementos formales y la proporción de ventanas se transformaron y desapareció la cornisa (F-78).

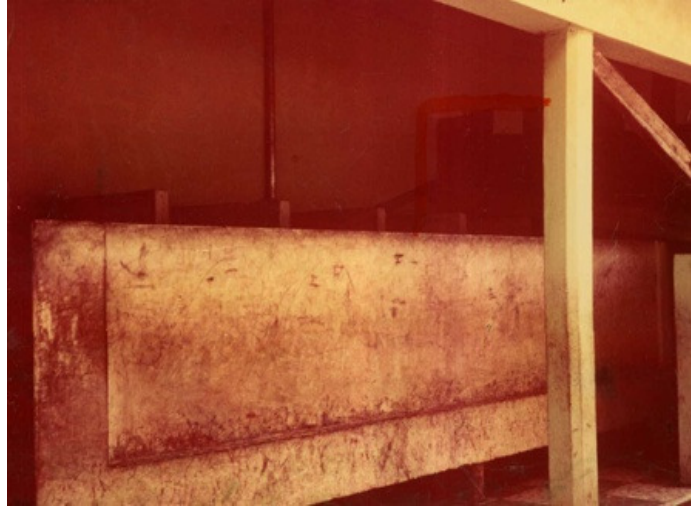
F- 80 (año 1967)

En estas fotografías se observa el estado en el que se encontraban los sanitarios de niñas y niños; estaban divididos únicamente con una mampara de madera; los pisos eran de mosaico de granito y las mamparas divisorias entre cada sanitario, de tabique y aplanado; los separaba del corredor un muro bajo (F-79 y F-80). Actualmente los baños están ubicados en el mismo lugar, sin embargo, fueron reconstruidos totalmente en un local cerrado, con mamparas metálicas y loseta cerámica en pisos y se colocó una ventana sobre el muro bajo (F- 81 y F- 82).

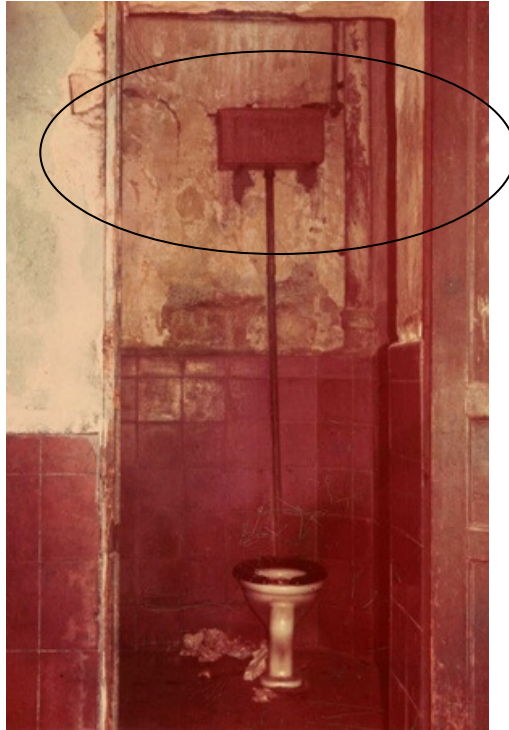
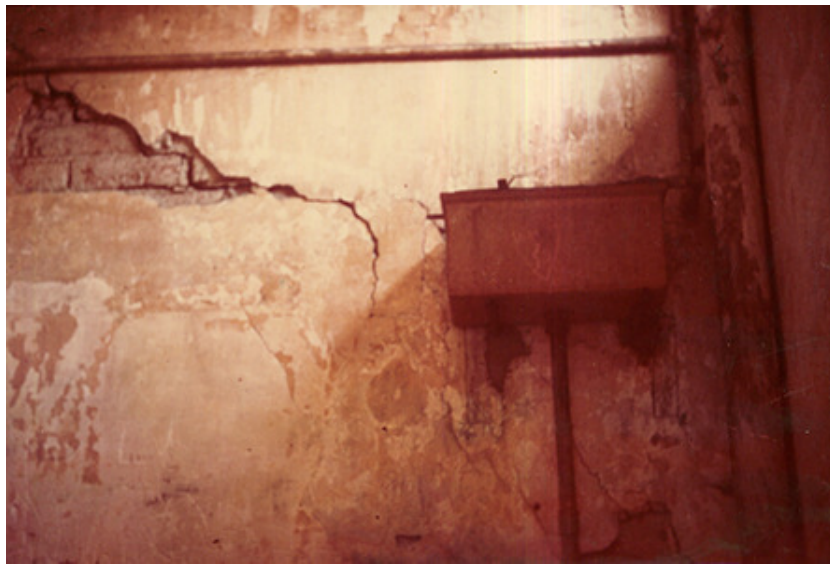
Los sanitarios para empleados contaban con un área cerrada, a diferencia del de los niños. En ellos, se ve claramente el deterioro de las instalaciones y la estructura, los muebles sanitarios eran de caja alta (inodoro ingles), (F- 83 y F- 84). Estos conservaron su estructura y ubicación, pero los materiales de acabados y muebles sanitarios, fueron sustituidos por otros modernos (F- 86 y F- 87).

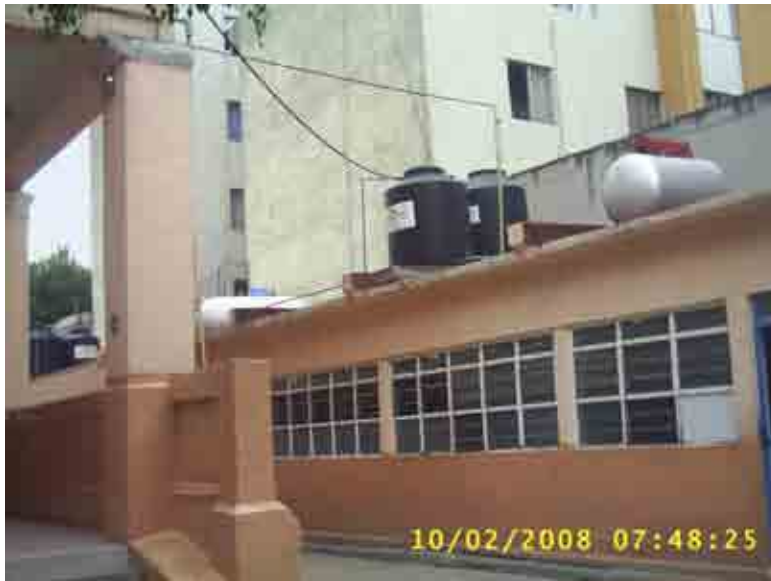
F- 85 (año 2008)

Sanitarios de niños vistos de frente.

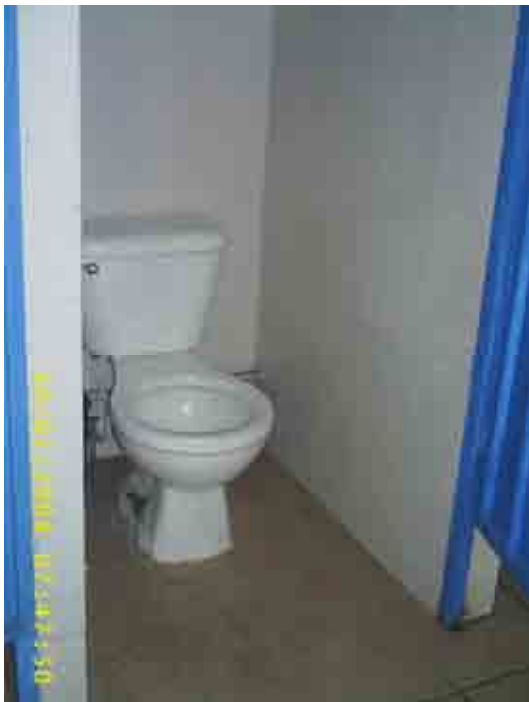
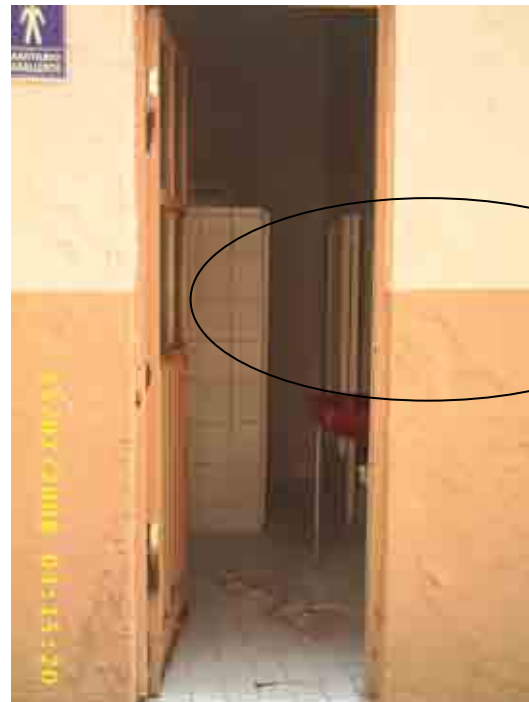
Sanitarios para empleados, esta parte de la construcción ya no tiene rodapie.
