**EVALUACIÓN POR MICROSCOPIA ELECTRÓNICA DE BARRIDO DEL  
SISTEMA ENDODÓNTICO ROTATORIO RACE, POSTERIOR A LA  
PREPARACIÓN DE CONDUCTOS EN DIENTES EXTRAIDOS.**

**T E S I N A**

**C I R U J A N A   D E N T I S T A**

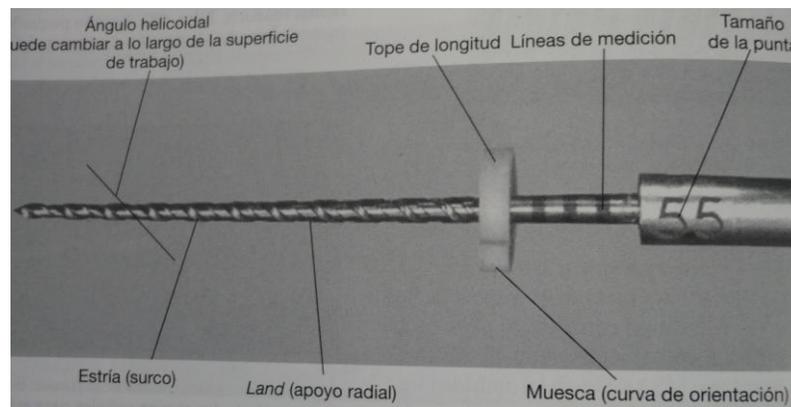
Fig.2

### Componentes de la lima rotatoria (Fig. 2)

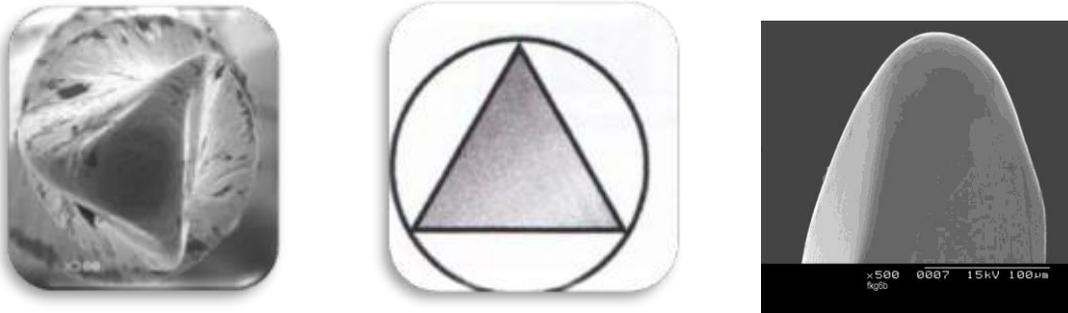
Fig.6

La sección transversal es triangular (Fig.6), lo que favorece su acción de corte (ensanchamiento) con la excepción de los instrumentos de calibre 15 y 20, con conicidad 0.02, que es cuadrangular. La longitud de la porción cortante varía entre 9 y 16 mm<sup>\*12</sup>. Además poseen una punta redondeada no cortante que funciona óptimamente para centrarse en la curvatura del conducto.<sup>\*7,8,9,12</sup> Se han publicado estudios donde se han obtenido menores transportaciones que con el sistema Pro-Taper, gracias a esta punta.<sup>\*24</sup>

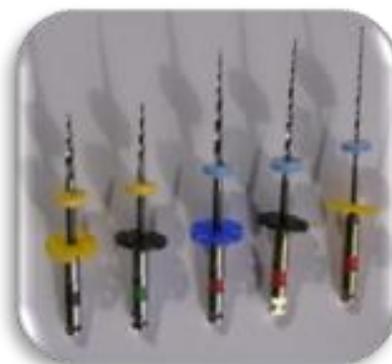
Fig. 8

Las conicidades de los instrumentos, se identifican de acuerdo con los colores del tope de silicona (SMD), montado en la base del vástago metálico del enclaje de la lima (Fig.8).

- Safety Memo Disc (SMD) Amarillo .....0,02mm/mm
- Safety Memo Disc (SMD) Negro.....0,04mm/mm
- Safety Memo Disc (SMD) Azul.....0,06mm/mm

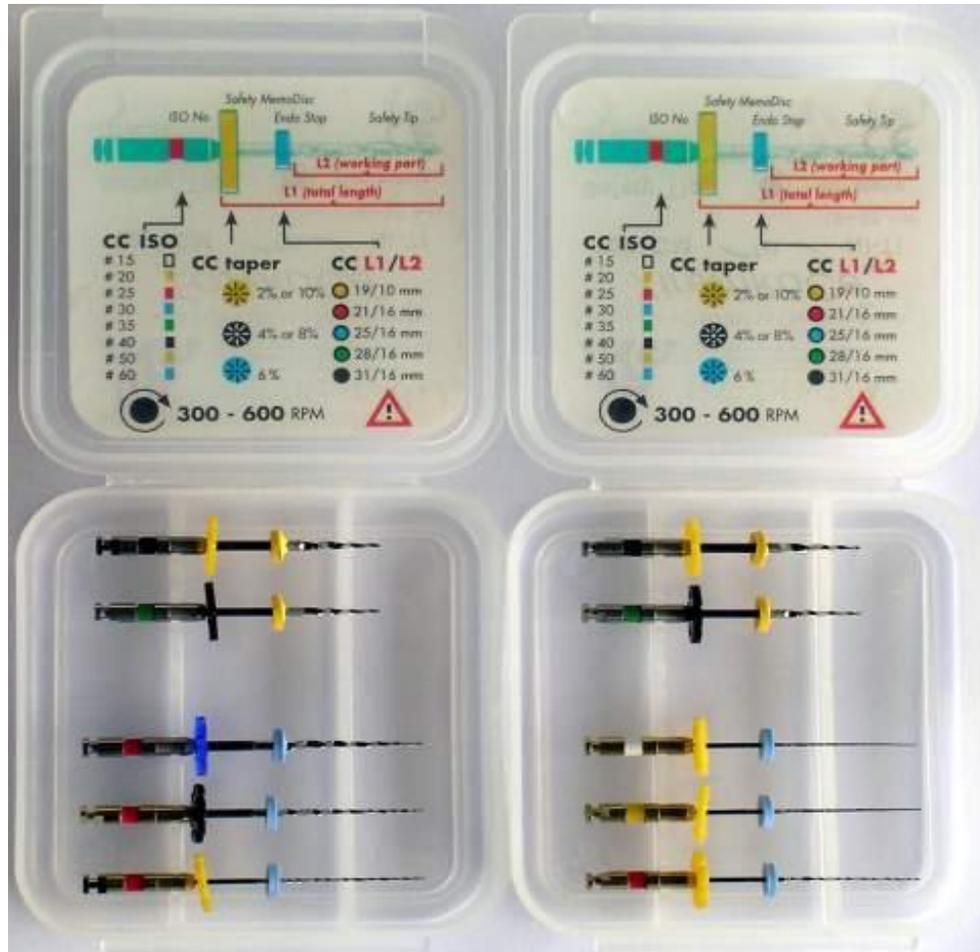
Fig.10

Los instrumentos Pre-Race y Race son comercializados en dos secuencias diferentes de acuerdo al grado de curvatura del conducto, Easy Race, y Xtreme RaCe ambos compuestos de 5 instrumentos (Fig.10).

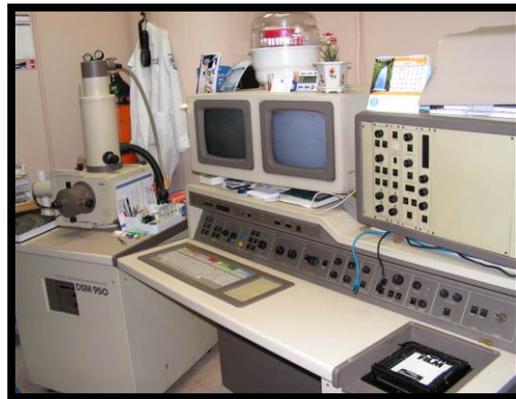
Fig.12

Se montaron las limas en unas platinas de aluminio cuadradas de 2.5mm x 2.5mm elaboradas especialmente para este trabajo, se montaron por medio de pinzas para no contaminar la muestra y se sujetaron con cinta doble al carbón para impedir su movimiento durante la observación esta se realizó en el laboratorio de Histología de la Facultad de Medicina por medio de un Microscopio Electrónico de Barrido Zeiss DSM-950 (Fig.12).

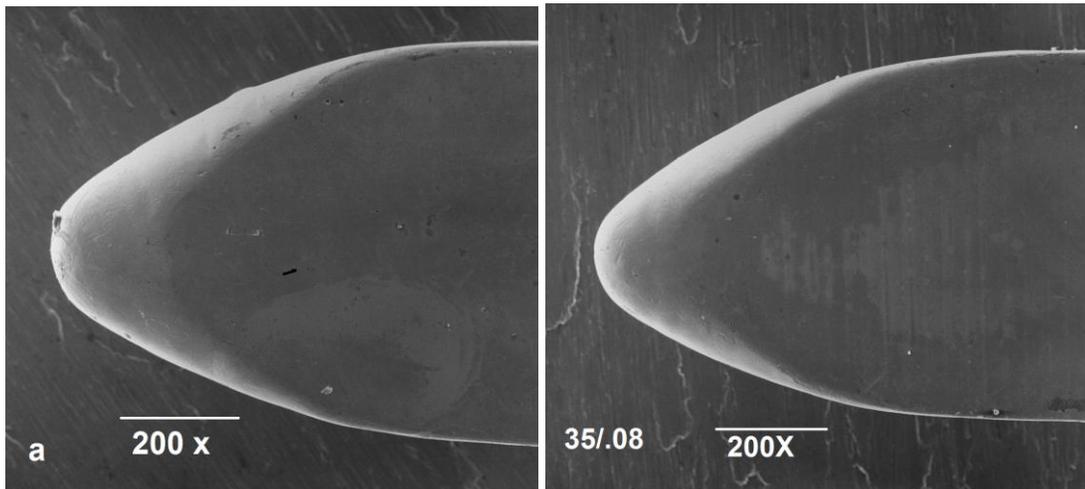
Fig. 13. a 40/.10

En esta primera observación se tomaron fotografías de las puntas de los instrumentos 40/.10 y 35/.08. (Fig.13 a y b) y de los instrumentos 25/.06 y 25/.04, 25/.02 a 200X (Fig.14).

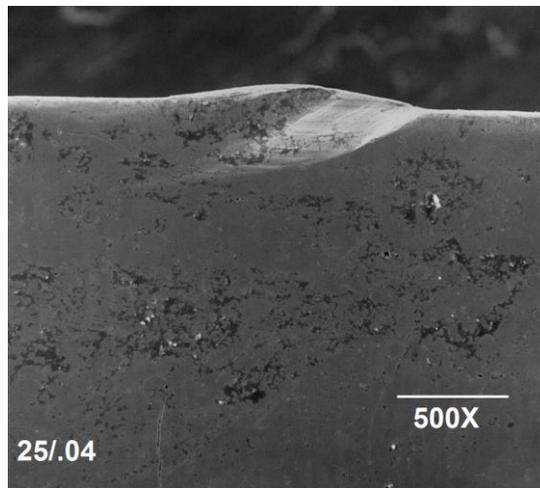
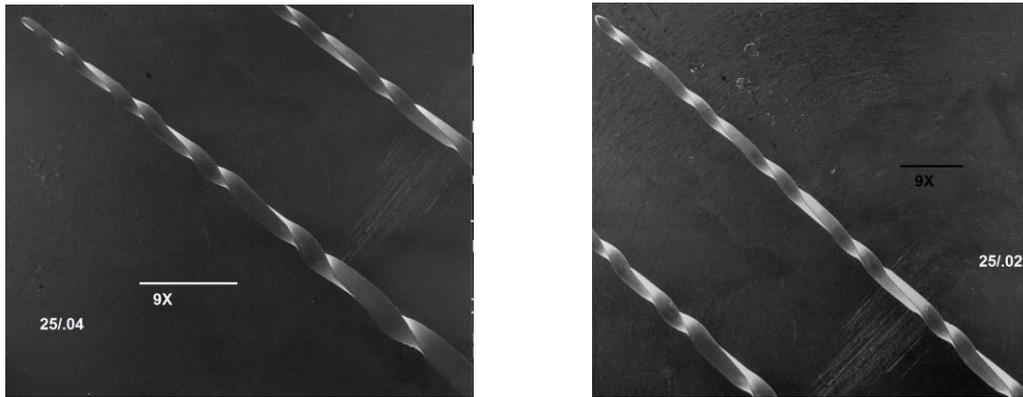
Fig 16

Así mismo se tomaron fotografías panorámicas a 7X, 9X y a 10X de toda la parte activa de los instrumentos nuevos para tener un parámetro de comparación fotográfica una vez que estos fueran utilizados (Fig.16).

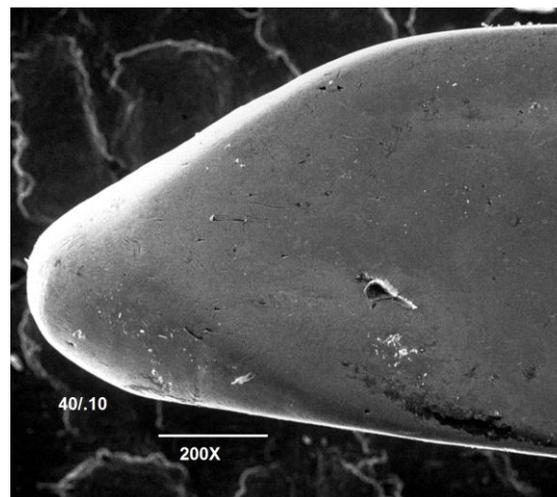
Fig.20

En análisis comparativo con la fotografía inicial de los instrumentos nuevos de esta zona encontramos que la lima 40/.10 presenta pequeñas fisuras y zonas de raspaduras sobre la superficie (Fig.20).

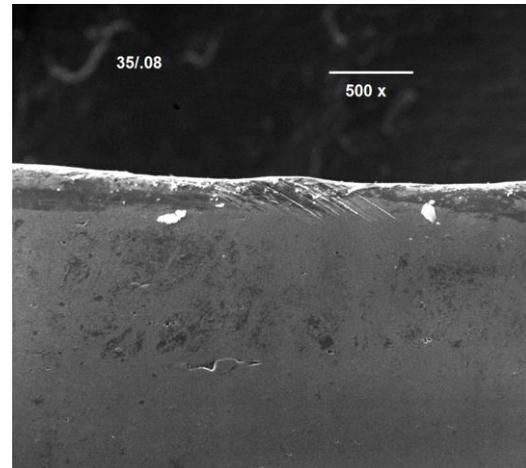
Fig. 24

En la lima 35/.08 la observación a 200 X nos permitió ver que existen en la punta rayaduras, desgaste y pequeñas porosidades (Fig.21), por lo que se decidió realizar una ampliación a 500X para ver con más claridad estos detalles (Fig. 22). En el recorrido del análisis de parte activa se encontraron bordes irregulares a 200X (Fig.23) tomándose de igual manera una ampliación a 500X de esta zona (Fig. 24).

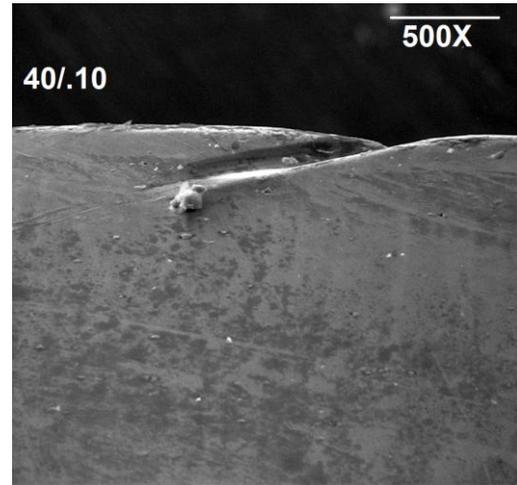
Fig. 26

Como resultado del tercer tratamiento realizamos la cuarta observación donde nuevamente la lima 40/.10 nos muestra la evidencia física del trabajo realizado ya que este instrumento presento en comparación con la observación anterior, mayor evidencia de desgaste y ralladuras en la punta (Fig.25). Presento también una línea de deformación sobre el borde cortante de uno de sus ángulos (Fig.26).

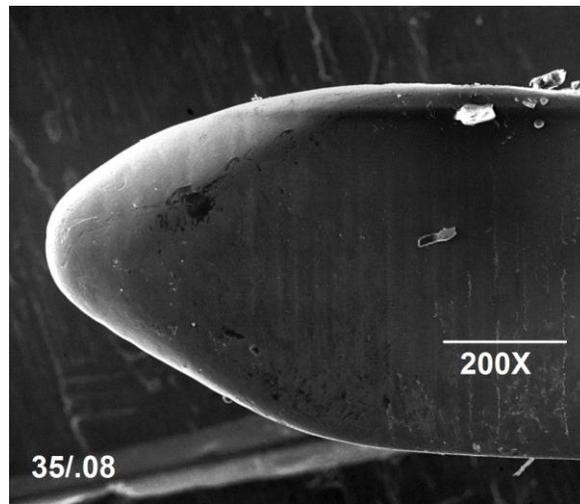
Fig.27

En la lima 35/.08 se observa la evidencia del desgaste de la capa superficial del instrumento permitiendo mostrar la evidencia del tallado original del asta metálica, condición que hasta este momento no se había presentado en ninguna de las observaciones (Fig.27).

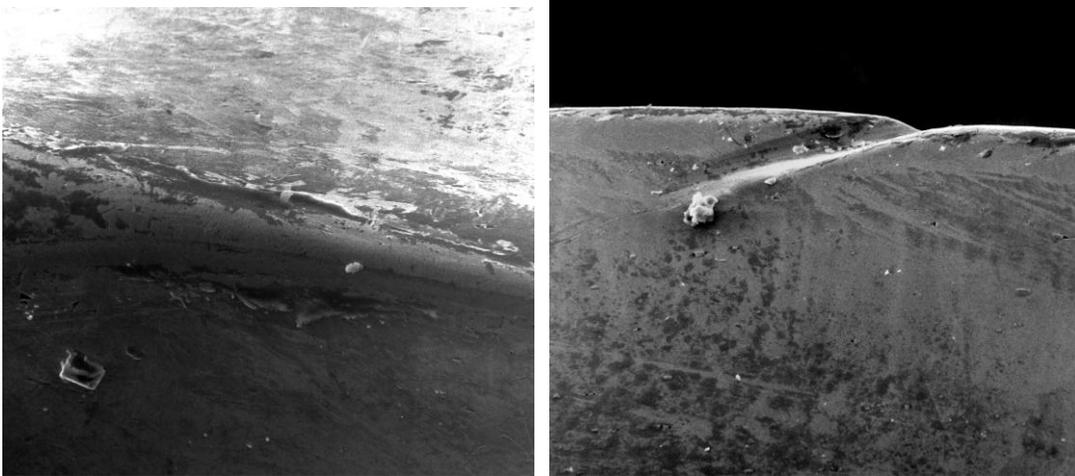
Fig. 28 a y b

Se observaron zonas achatamiento en las aristas del borde cortante de la parte activa, zonas de porosidad evidente sobre toda la superficie de la parte activa del instrumento así como zonas del tallado original idénticas a las que aparecieron en el instrumento 35/.08 Presento además de la irregularidad en la arista del borde cortante una zona de deformación cercana a la punta y con dirección hacia ella. (Fig 28 a y b).

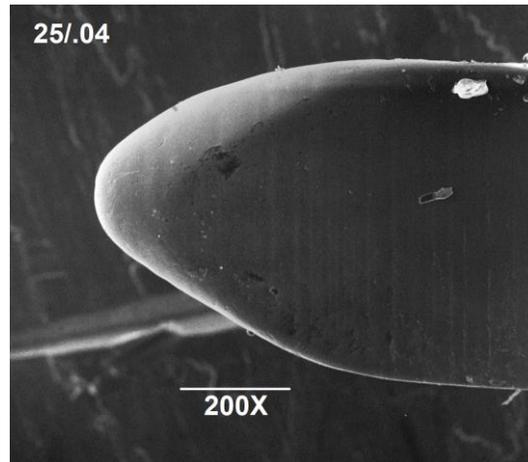
Fig. 29

En la lima 25/04 se observa evidencia del tallado original al igual que en la lima 35/.08 así como la presencia de pequeñas porosidades en los extremos cercanos al borde cortante del instrumento (Fig.29).

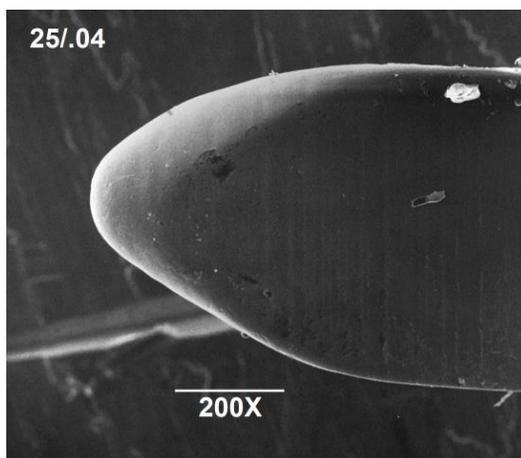
Fig.30

En la lima 25/02 se hace evidente la presencia de ralladuras, porosidades cercanas al borde cortante, además de que existe un achatamiento en la punta y en las aristas de los bordes cortantes.(Fig.30)

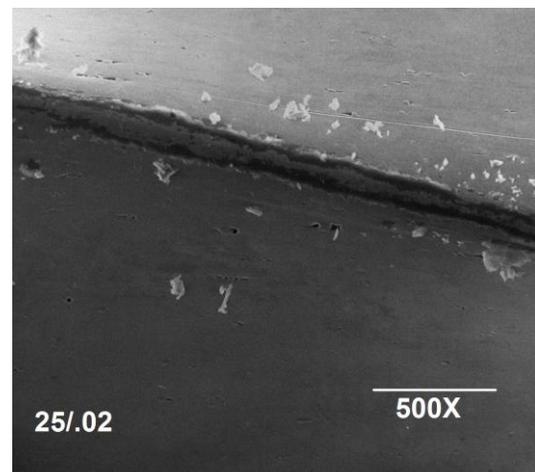
Fig.31

En el recorrido de la parte activa se observan zonas alternadas de modificación del borde cortante con zonas agudas y romas en casi toda la superficie analizada, acompañadas de porosidades en toda la superficie de la lima encontrándose un aumento de estas en la cercanía al borde cortante.(Figs.31,32 y 33)

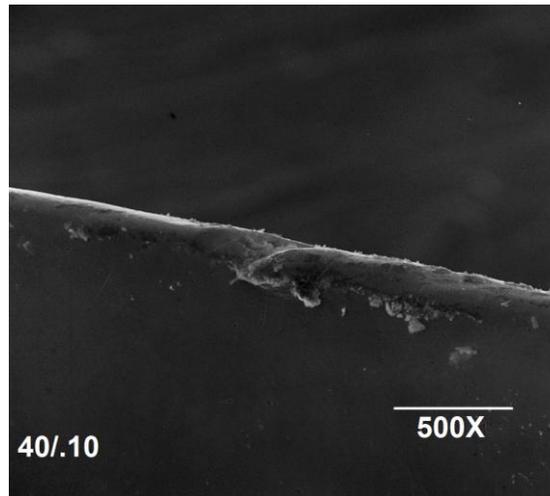
Fig.36

En la lima 40/10 se observa desgastes de la arista del borde cortante, apareciendo estos más redondeados a lo largo de la superficie de la lima, en algunas zonas se observan excavaciones y surcos así como pequeñas porosidades. Además se hace nuevamente evidente el tallado original de la lima observando líneas verticales (Fig.34 y 35). Los surcos y dobleces permiten la acumulación de detritus o restos de tejido durante la instrumentación (Fig.36).

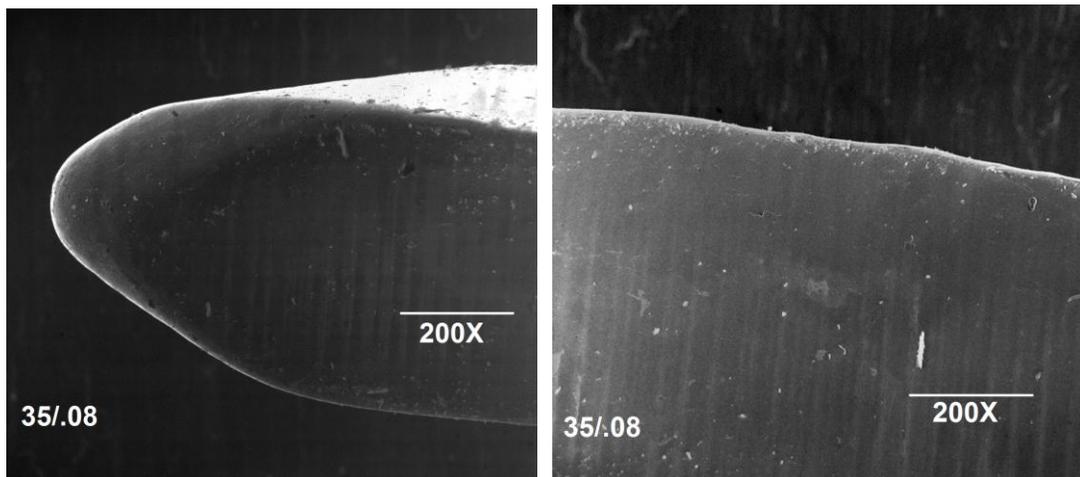
Fig.37 a y b

En esta sesión se empieza a observar en mayor grado la deformación plástica e irregularidades en las aristas del borde cortante (Fig.37 a y b).

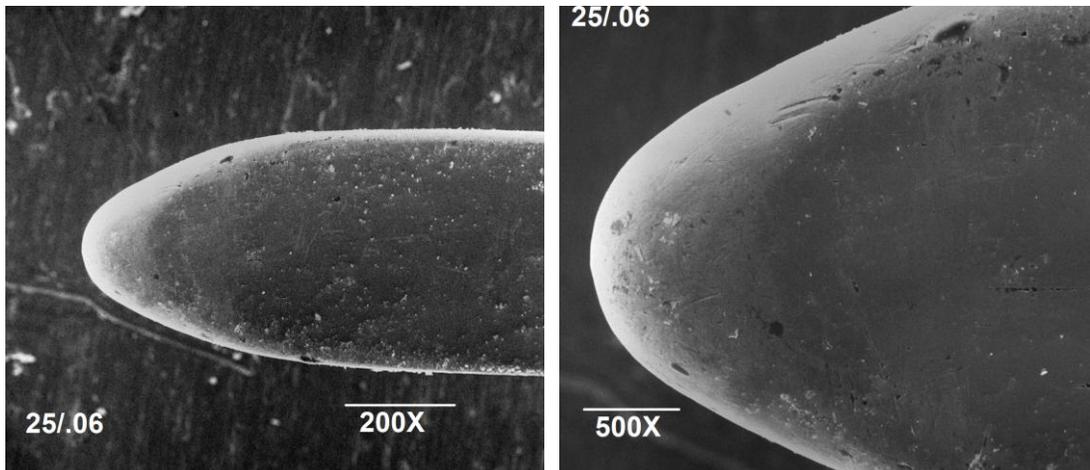
Fig.38 a y b

En la lima 25/.06, se observaron porosidades en toda la superficie de la lima. Al igual que en la lima anterior en las aristas del borde cortante se observa el achatamiento del borde cortante y se hacen más evidentes una serie de ralladuras que junto con las porosidades le dan a la lima un aspecto rugoso o poroso y no el aspecto liso que presentaba el instrumento antes de ser utilizado (Fig.38 a y b).

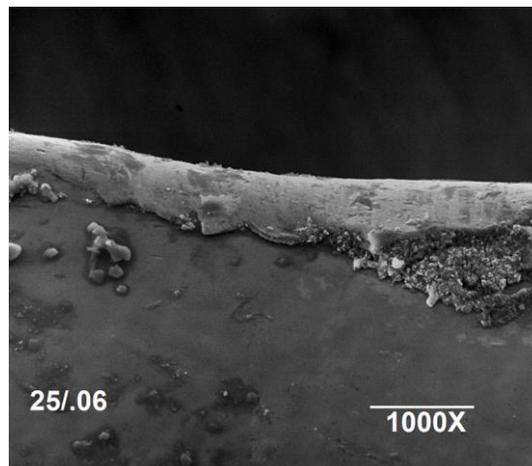
Fig.39

También se encontró en las aristas de la parte activa una deformación plástica que aparentemente refleja un doblé de la arista del borde cortante en sentido antihorario, lo que nos hace suponer que fue provocado por la fuerza ejercida durante la preparación del conducto (Fig.39).

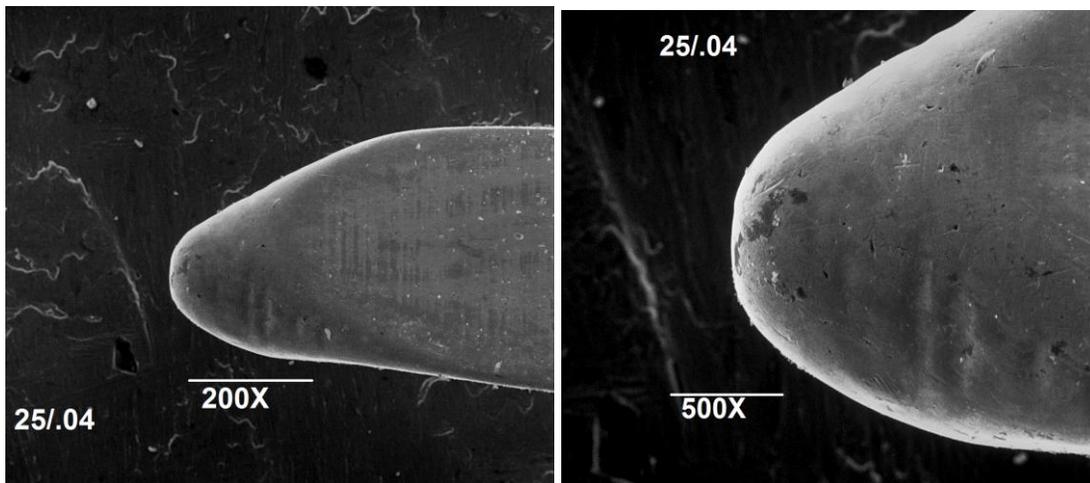
Fig. 40 a y b

En la lima 25/.04 se encuentran porosidades en la punta así como en toda la superficie, el rallado del asta metálico se observa con mayor grado, además de un forma ondulada en el inicio de la punta (Fig. 40 a y b).

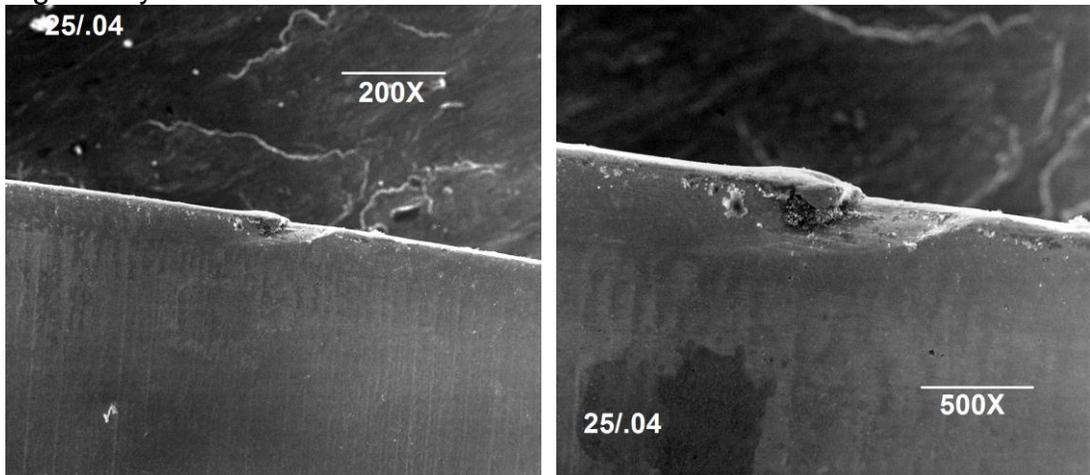
Fig. 41 a y b

Las fisuras de las aristas de corte se observan con mayor frecuencia y en mayor numero en la longitud de la parte activa (Fig. 41 a y b).

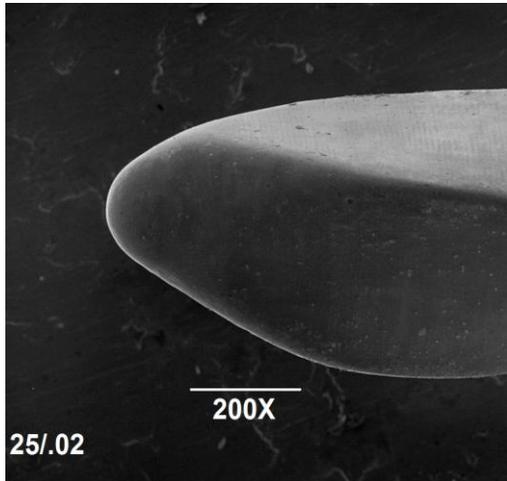
Fig.42

En la lima 25/.02 se observa desgaste de la punta con porosidades así como desgaste en las aristas del borde cortante con pequeñas fracturas del mismo (Fig.42).

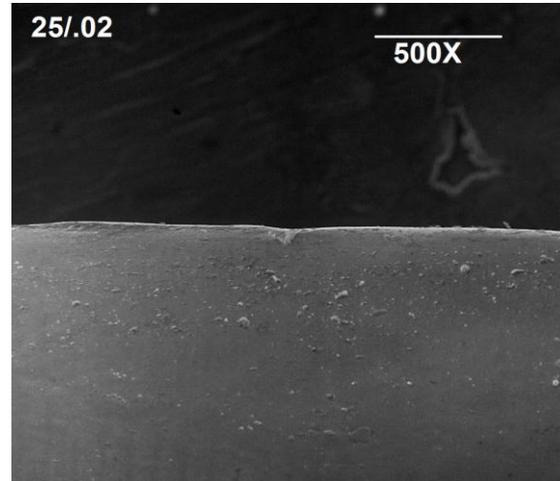
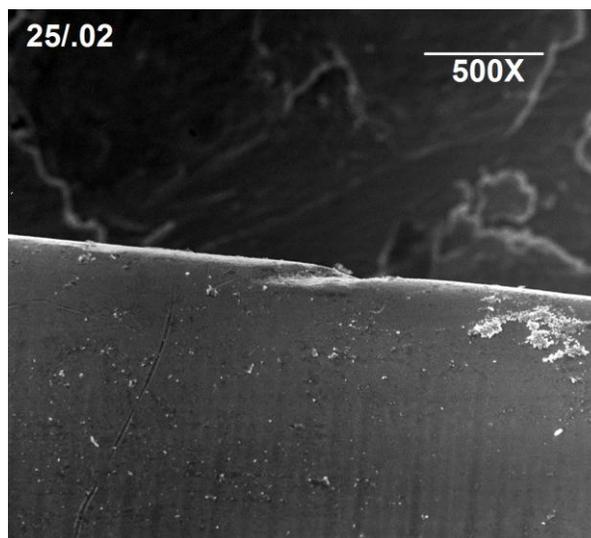
De igual forma el rallado del asta metálica se observa con claridad. Aunque estos cambios no muy diferentes a la anterior sesión (Fig.43 y 44)

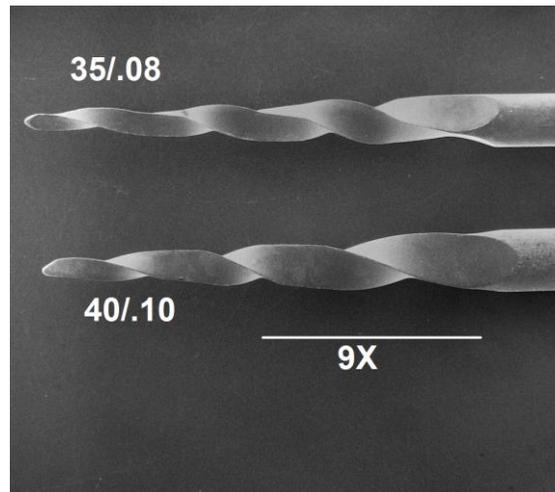
Fig.45

En todas las limas los bordes cortantes se observan dentados e irregulares (Fig.45) .

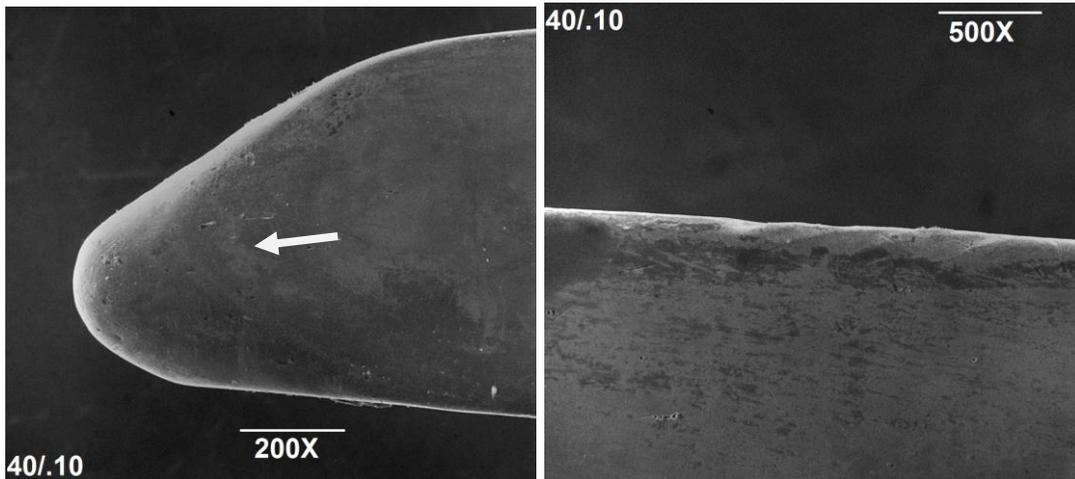
Fig.46

En la superficie de la punta se observo hoyos grandes, desgaste a causa del trabajo realizado, ralladuras en todas las direcciones, perdida de los vértices dirigidos hacia la punta perdiéndose la forma triangular (Fig.46).

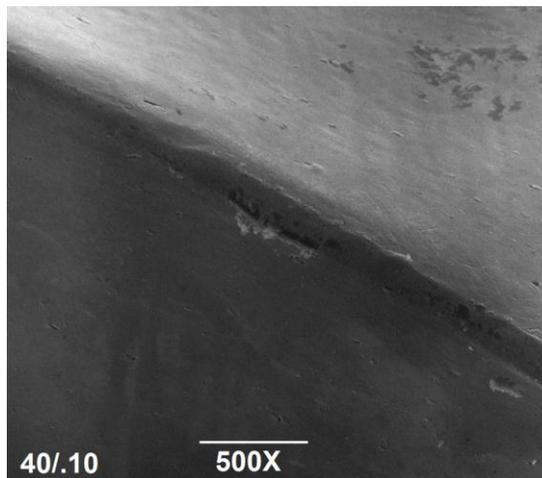
Fig. 48

También se encontró aumento en la cantidad y frecuencia de irregularidades en los bordes cortantes de la lima, tomándose una fotografía de 500X para poder observar estas características presentes a lo largo de toda la parte activa (Fig. 47). Así mismo la frecuencia de la pérdida de angulación de los bordes cortantes es más frecuente, ya que esta aparece en más porciones de la lima (Fig. 48).

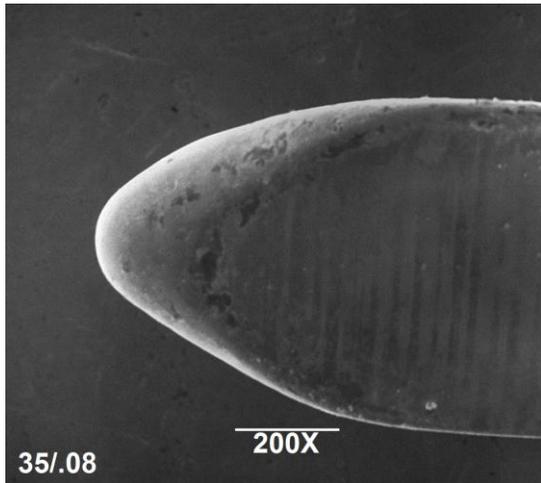
Fig. 49

En la lima 35/.08 se pudo observar que el desgaste de la punta cada vez es más evidente pues también se observa irregularidad en toda la superficie, porosidades, además del rayado original del asta metálica aparece más profundo, permitiendo que esta sea más superficial, los ángulos de la punta desaparecen observándose una sola superficie y no la forma característica de triángulo que se presentaba en los instrumentos nuevos. (Fig. 49).

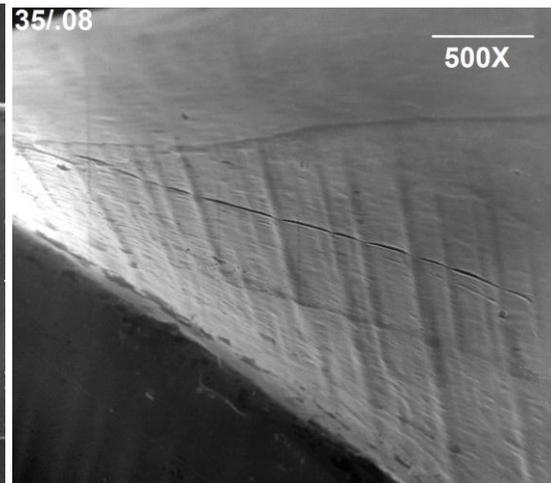
Fig.50

lima, las aristas de los bordes se pueden observar con mayor redondez (Fig. 50).

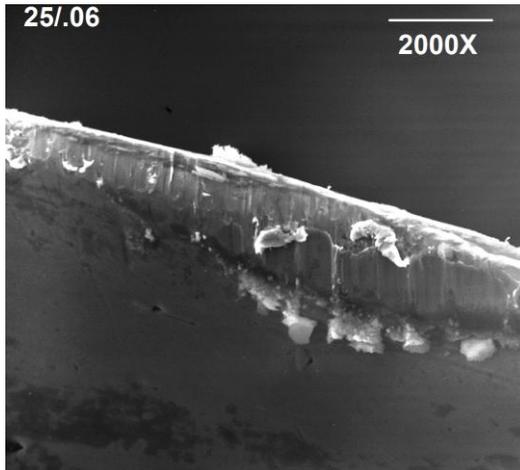
Fig. 55

En otras partes del borde se observan fracturas del mismo en sentido oblicuo quedándose el asta del metal original fotografía tomada a 2000X (Fig.55).

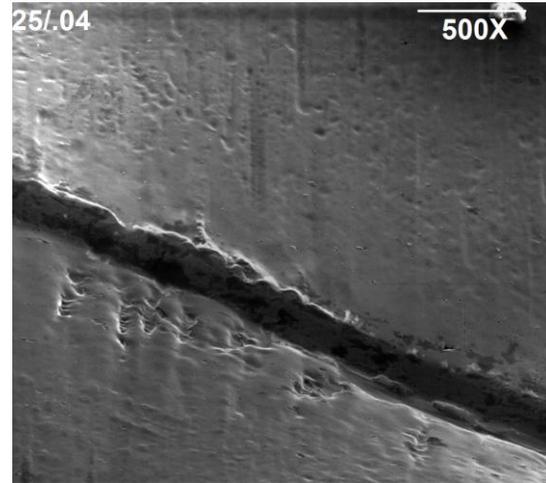
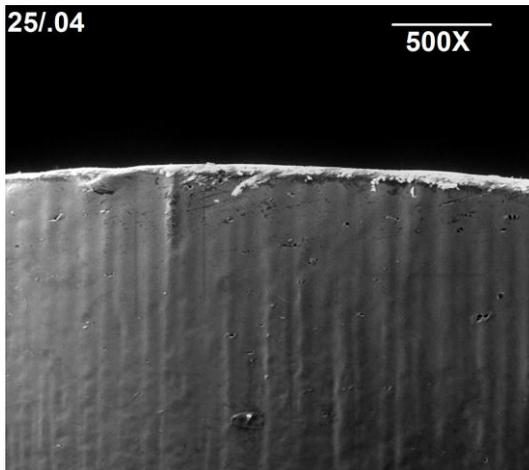
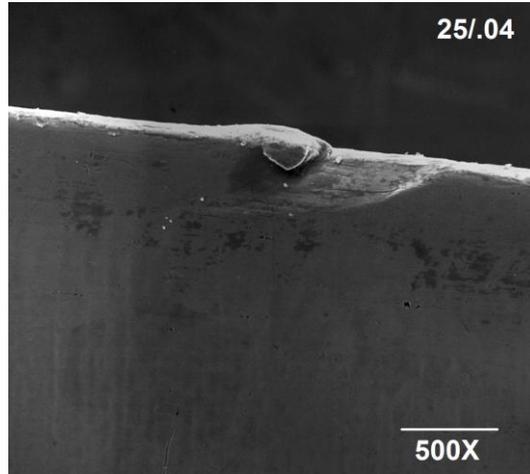
En la 25/04 se observa la punta la misma características que las limas anteriores, perdida del bordes internos, rallado del asta metálica, así como irregularidad en la punta observándose porosidades en la superficie (Fig. 58). La deformación plástica en las aristas de los bordes cortantes es muy marcada, dando la impresión de abertura de dicho borde, a los lados se pueden observar ondulaciones del metal así como porosidades , aunado a esto en ciertas porciones se ven fracturas dirigidas a la punta.(Fig.59,60 y 61).

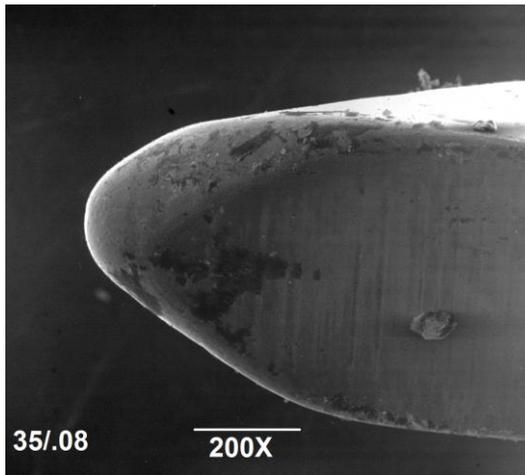
Fig. 64

En la punta de la lima 35/.08 se observa el mismo rayado vertical que se ha estado observando anteriormente, existe un cambio de coloración de la superficie debido al desgaste de la misma, este desgaste se observa con la presencia de hoyos, desprendimiento de pequeñas porciones de los filos (Fig.64).

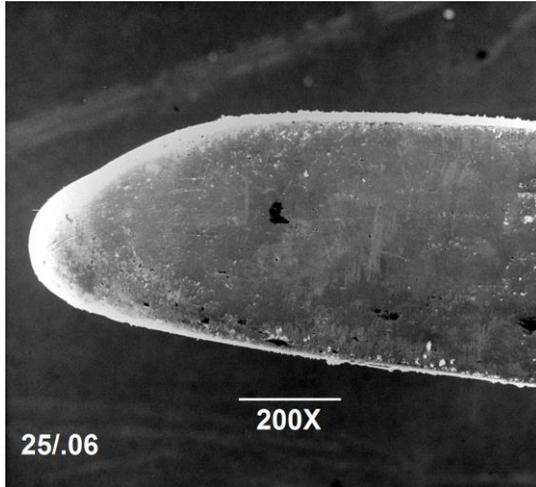
Fig.66

En la lima 25/06 su punta se encontró totalmente desgastada, con una superficie aparentemente rugosa e irregular con la presencia de hoyos y fisuras, al igual que líneas de ralladuras en todas las direcciones (Fig. 66).

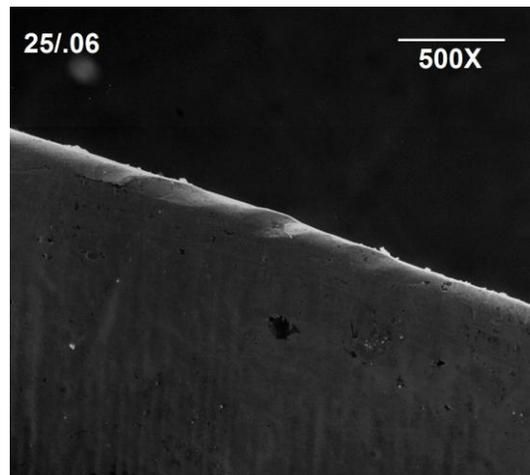
Fig.68

Durante el recorrido de la parte activa de la lima se tomó una fotografía a 1000X donde se logró apreciar las características de la superficie de la lima en donde se encontraron fisuras, hoyos, ralladuras y desgaste en todas las direcciones (Fig. 67), toda la aristas de los bordes se encontraron planas observándose la pérdida de la característica del filo observado en los instrumentos nuevos, en los mismos bordes se encuentran fracturas en dirección a la punta del instrumento (Fig. 68).

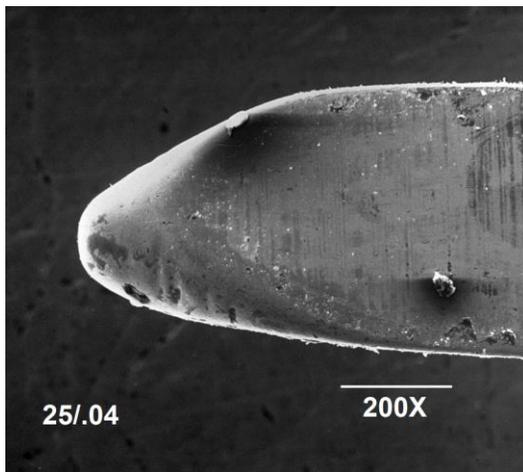
Fig.69

En la lima 25/.04 se encontró en la punta deformación con ondulaciones en su estructura, desgaste de la superficie acentuado con porciones de porosidades y hoyos característica que ocasiona que se adhieran partículas del material durante la preparación del diente, además se observa una superficie de la mismo densidad perdiéndose por completo los límites de la punta, aunado a esto se puede observar el tallado del asta metálica original (Fig.69).

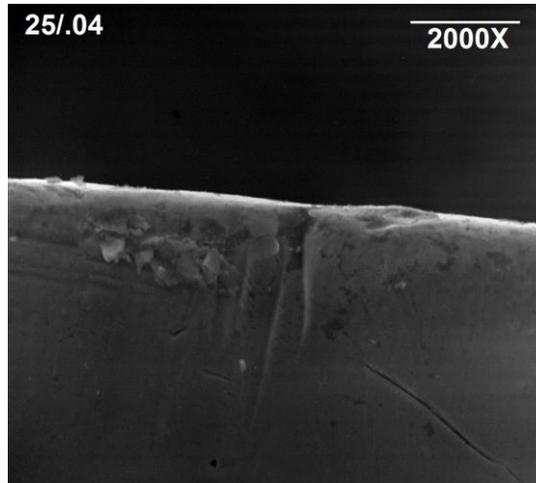
Fig.71

Los hoyos encontrados en el recorrido se observan de mayor proporción, por lo que se tomo una fotografía a 2000X para poder mirar sus características. La presencia de la irregularidad del borde se encuentra presente en toda la longitud observándose totalmente redondeado e inclusive cuadrado (Fig. 70). Así mismo las fisuras se encuentran en toda la porción del área de trabajo (Fig.71).

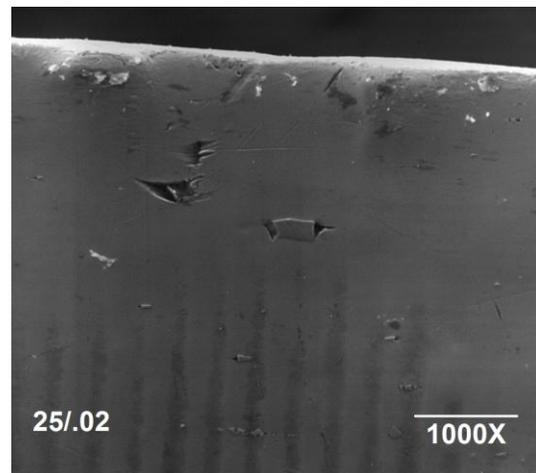
Fig. 73

Durante el recorrido a lo largo de la lima se observó irregularidad en las aristas del borde cortante adoptando una forma roma en los bordes, con deformaciones plásticas en todas las aristas, presencia de grietas y fisuras así como de ralladuras, melladuras y hoyos más notorios, además de la presencia de abultamientos (Fig.73).

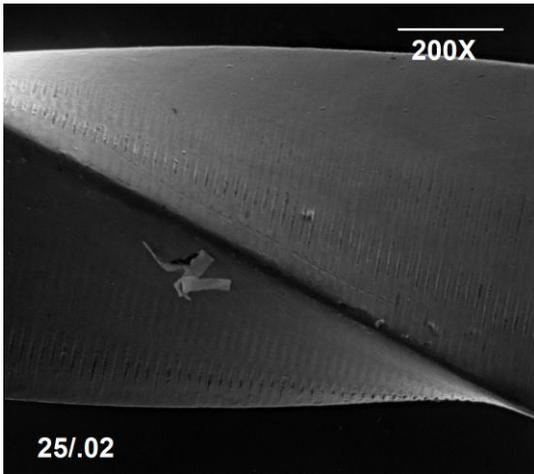
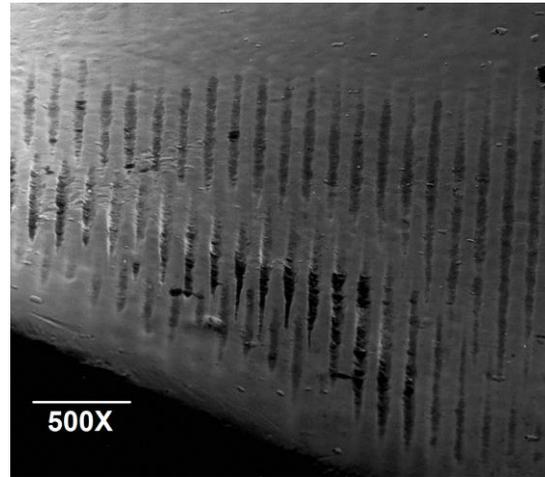
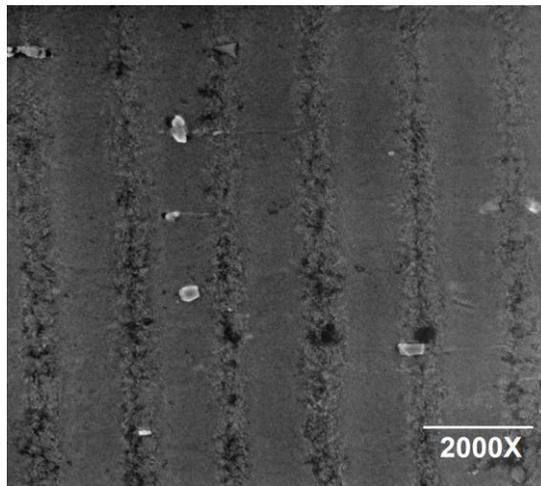
Siguiendo con el recorrido de la lima se observó que la imagen lisa característica de un instrumento nuevo se ha perdido cambiando a una forma rugosa con la presencia de surcos y crestas en donde se acentúa el desgaste se observó una coloración diferente, esto se encuentra generalizado en la parte activa de la lima por lo que se tomaron fotografías a diferentes aumentos para observar estos defectos. (Fig. 74,75 y 76).

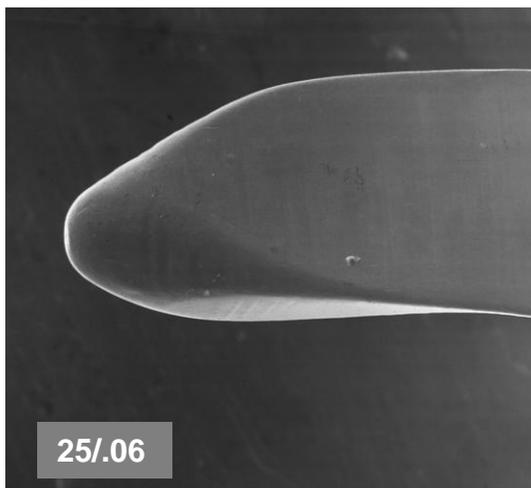
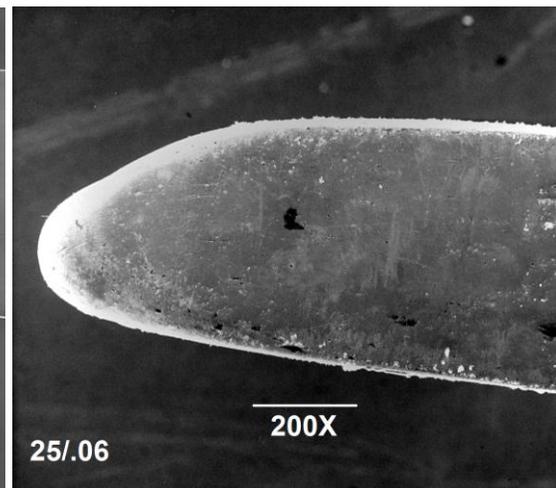
Fig. 77 instrumento nuevo.

En la primera preparación se empezaron a dar cambios estructurales, direcciones, sin embargo con el incremento del número de veces estas deformaciones fueron aumentando en cantidad y frecuencia como son las ralladuras, fisuras, raspaduras, porosidades, irregularidades del borde, presencia de hoyos y deformación plásticas (Fig.77 y 78).

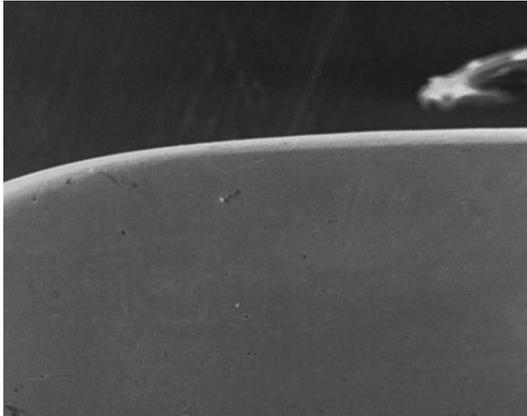
Fig.79 instrumento nuevo 25/.06

Con todo esto podemos determinar que el principal cambio en el sistema RaCe se observó en las aristas del borde cortante, ya que este sufrió todas las deformaciones antes mencionadas, pero no podemos determinar cual defecto se presentó con mayor frecuencia pues no existió parámetro de medición entre las sesiones (Fig. 79 y 80).

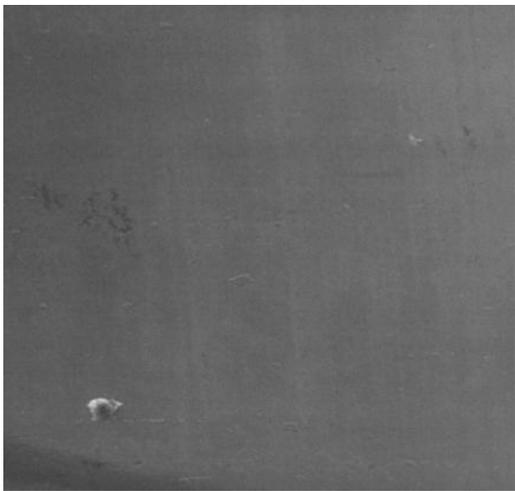
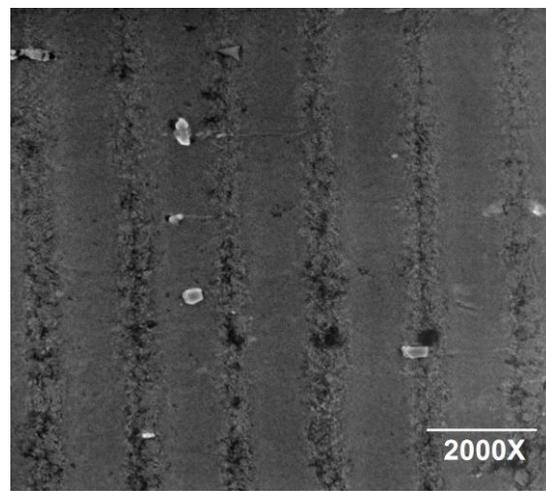
Fig. 81 instrumento nuevo 25/.02

Conforme avanza la pérdida del electropulido se puede apreciar el rayado directamente del asta metálica primaria, dando paso probablemente al inicio de fisuras que con el trabajo subsecuente se conviertan en fracturas. (Fig. 81 y 82).

En base a las fotografías finales podemos determinar que el electropulido solamente es una característica temporal y superficial de estos instrumentos, que los defectos como ralladuras provocados durante el trabajo biomecánico se alojan en esta superficie perdiéndose en el siguiente trabajo, aunque no sucede así si estas son muy profundas, pues conforme fueron avanzando las sesiones se observaba la pérdida de esta superficie lisa, así como de ciertas ralladuras en algunas zonas.
