LOS BANCOS AGRICOLA E HIPOTECARIO DE MÉXICO UN EJEMPLO DE ARQUITECTURA ECLÉCTICA Y MODERNA: EL SISTEMA DE CONCRETO ARMADO HENNEBIQUE (1903-1910)

Programa de Maestría y Doctorado en Arquitectura

Universidad Nacional
Autónoma de México

**Tesis que para obtener el grado de Maestro en Arquitectura
presenta:**

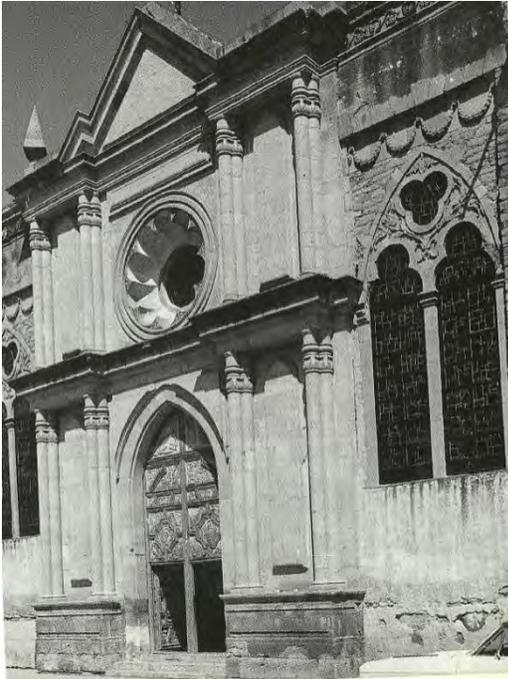
Fig. 1. Uno de los ejemplos tempranos de este tipo de arquitectura en México, se encuentra en la “Iglesia de San Ignacio” en Aguascalientes (1848), autor desconocido. En esta construcción se aprecia una combinación de los estilos clásicos con el gótico. En éste último aspecto, los elementos como puertas y ventanas ojivales no se integran con demasiada fuerza, pero fácilmente nos remiten a este tipo de temprana arquitectura.

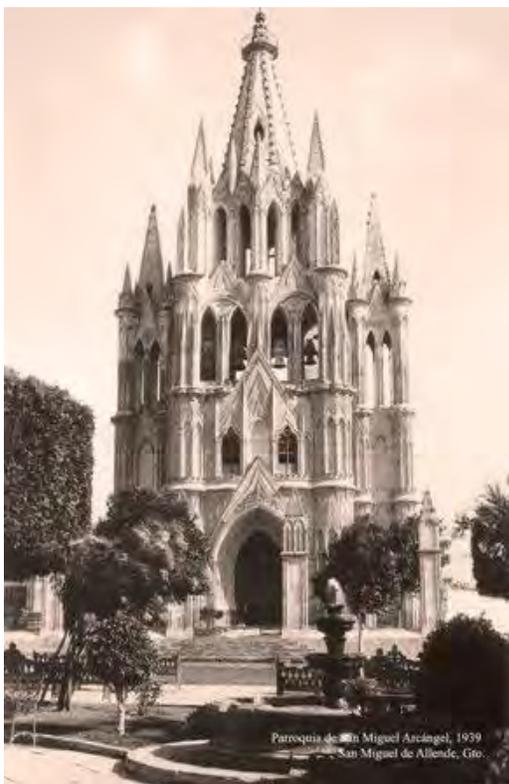
Fig. 2. Otro de los grandes iconos de este estilo fue el realizado en la “Iglesia parroquial en San Miguel de Allende” en 1880 y proyectada por el maestro de obras Ceferino Gutiérrez. En esta obra prevalecen: arcos y ventanas ojivales; en la puerta de acceso un arco abocinado. La altura de sus torres nos remite al discurso del gótico medieval: representar lo sublime de Dios ante el hombre.

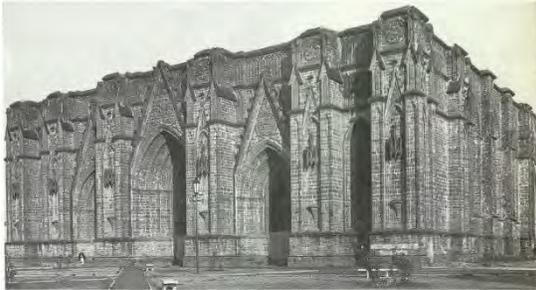
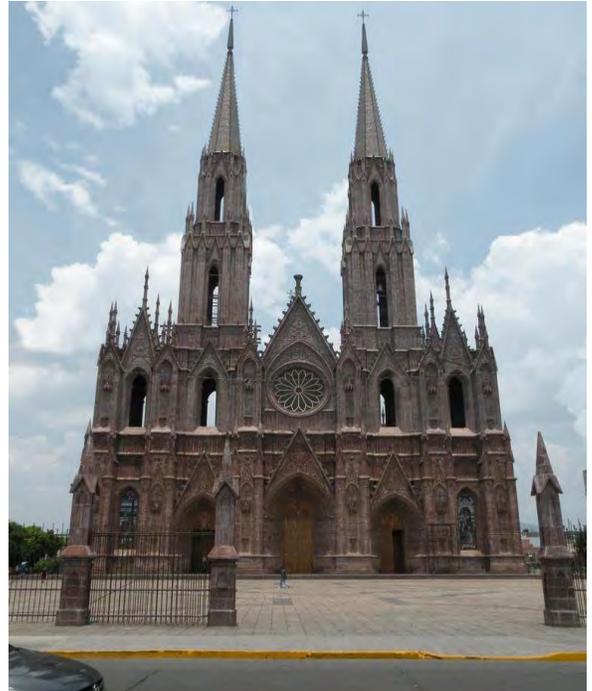
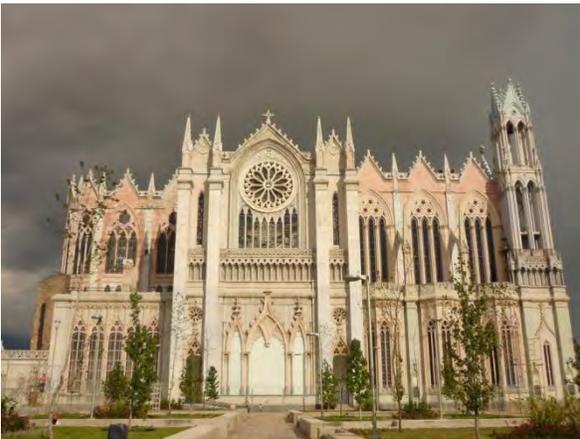
Fig. 3 y 4. Otro de los ejemplos monumentales de esta arquitectura religiosa, es aquel realizado por el arquitecto zamorano Jesús Hernández Segura, quien diseñó el “Santuario Guadalupano” en Zamora Michoacán (1898). Es importante mencionar que esta construcción no fue concluida sino hasta el mes de diciembre de 2008. Las obras estuvieron a cargo de la empresa Citelum de México. En esta obra, actualmente salta a la vista dos grandes cuerpos coronados por dos grandes torres. Predomina en especial, tres puertas con sus arcos abocinados y un rosetón que adorna de manera considerable la parte central del templo.

Fig. 5. Dentro de este mismo estilo podemos encontrar otra gran obra como lo es el “Templo Expiatorio de León Guanajuato” de principios del siglo XX, y diseñada por el arquitecto Olvera, en donde se puede apreciar el uso del arco ojival, conopial y flamígero. En lo que respecta a su ornamentación, se hallan múltiples elementos alusivos al estilo. Su rosetón en particular, resalta por su considerable proporción.

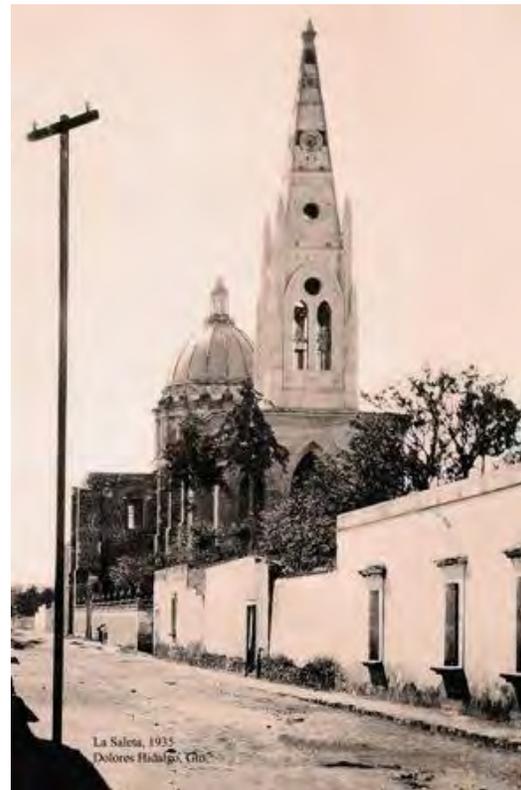
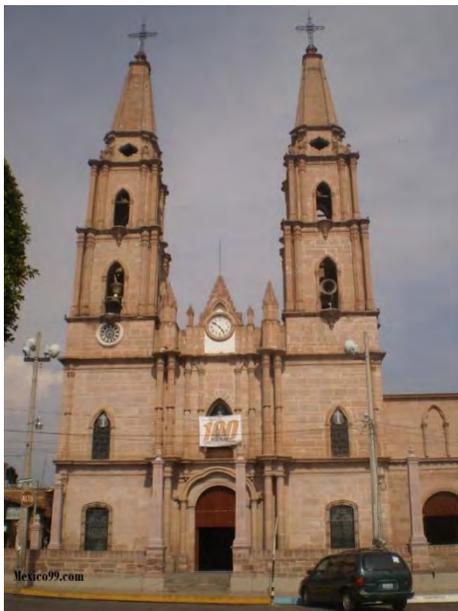
Fig. 6 y 7. De igual valor estético e histórico, se encuentra la “Iglesia de nuestra señora de la Saleta”, realizada por el maestro Ceferino Gutiérrez en Dolores Hidalgo a finales del siglo XIX. Este templo se caracteriza por su sobriedad y tamaño, aunque conserva elementos que fácilmente nos remiten a este tipo de arquitectura.

Fig. 8. En el estado de Guadalajara, se pueden apreciar varias de las más significativas obras con este estilo. La “Iglesia parroquial” en Degollado Jalisco, de autor desconocido; construida entre 1862-1914. Sin duda una de las muestras del neogótico temprano en el país, en donde sobresalen en su composición elementos sobrios como ventanas ojivales, pináculos y torres góticas.

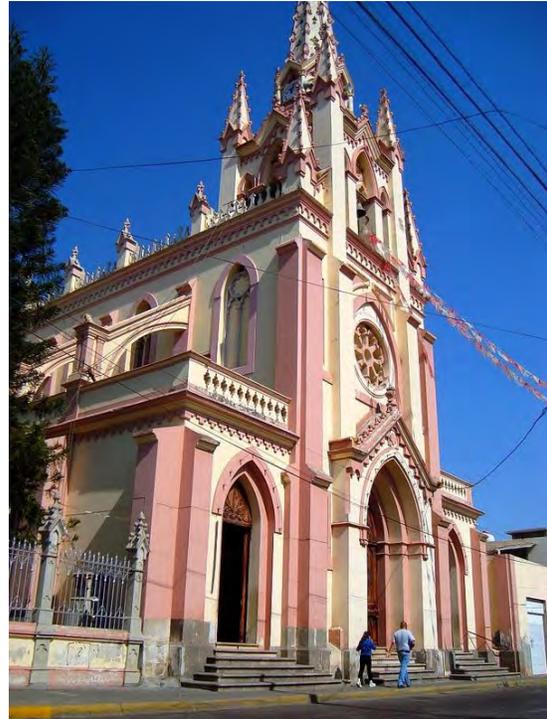
Fig. 9. La “iglesia parroquial de San Antonio” en Ciudad Guzmán, Jalisco de finales del S. XIX, y concluida en 1930 (autor desconocido), es una de las grandes obras en donde se añade uno de los elementos representativos del gótico: El contrafuerte, aunque en este caso, parece funcionar más como elemento ornamental que funcional. Este inmueble no deja llamar la atención sus arcos, ventanas ojivales y rosetón, al igual que sus pináculos y su gran torre.

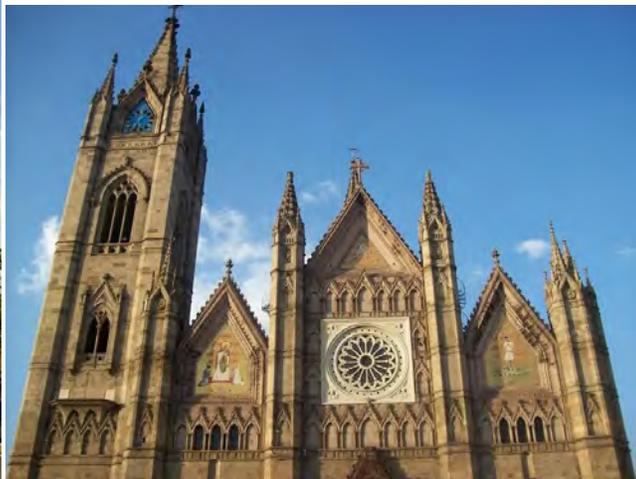
Fig. 10 y 11. Una de las grandes muestras de integración de tipo de arquitectura es el “Templo expiatorio” en Guadalajara Jalisco, basado en un proyecto realizado por el arquitecto italiano Adamo Boari hacia 1898. La composición resulta atractiva gracias a la sobriedad con la que se maneja la ornamentación, y que a su vez, permite una rápida lectura de sus demás elementos como lo son: arcos ojivales, arcos cruzados, pináculos y rosetón.

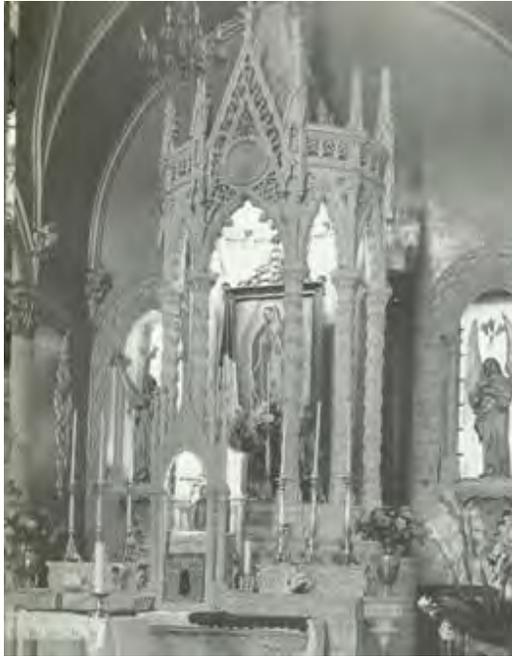
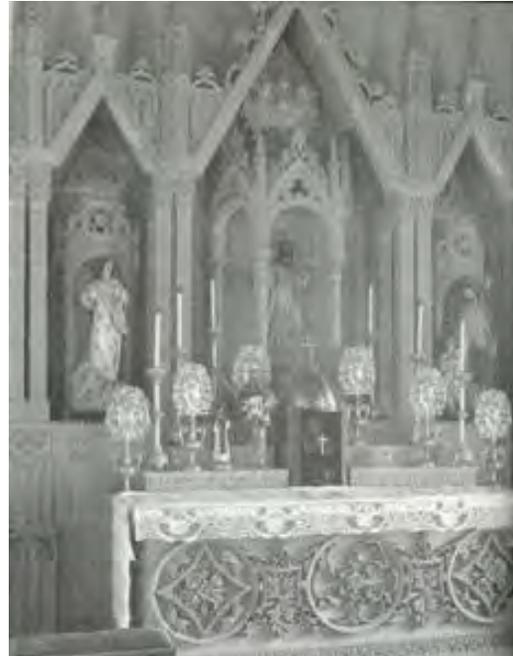
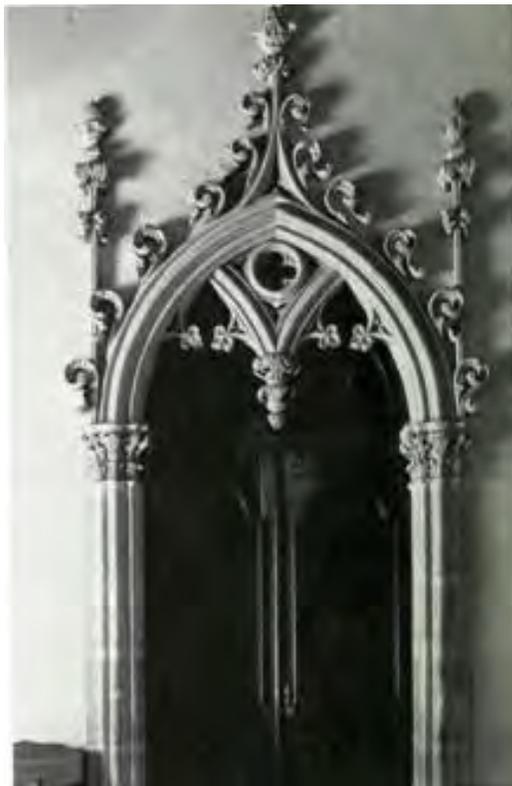
Fig. 12, 13 y 14. Uno de los grandes personajes que contribuyó a la integración de elementos góticos fue el Maestro Benigno Montoya, que entre los años de 1881 y 1885, realizó dos altares: El del “Santuario de Guadalupe” y el de la “Capilla del arzobispado”. De igual modo ejecutó con gran maestría la “Capilla del seminario”; todas estas obras realizadas en Durango.

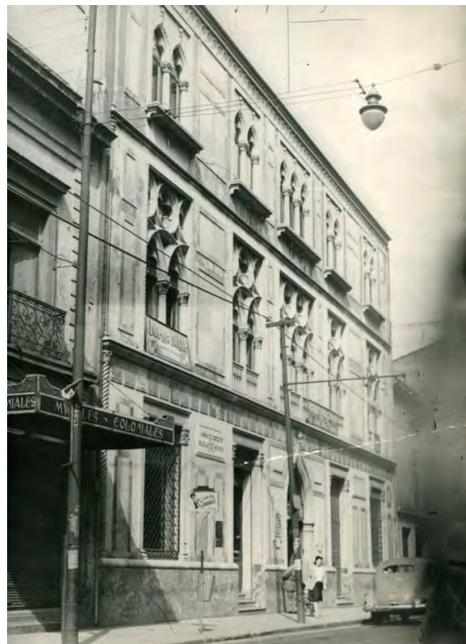
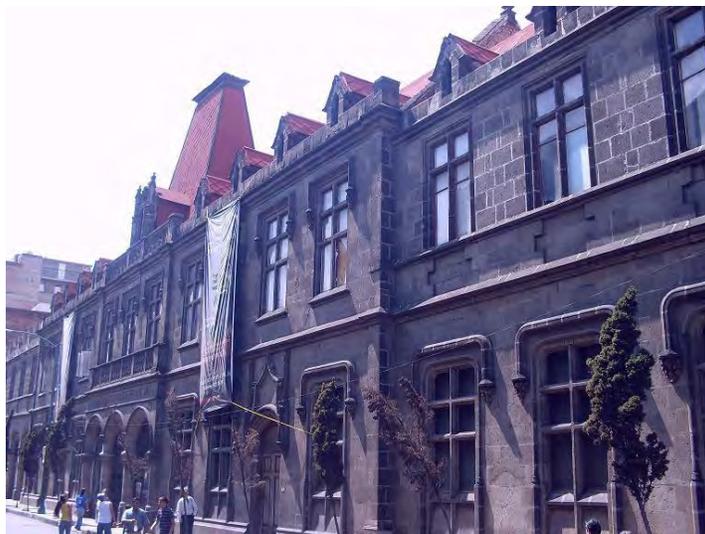
Fig. 20.

Fig. 20 y 21. En los trabajos de los hermanos Mariscal, se pueden encontrar dos importantes obras en la Ciudad de México, la primera son los Bancos Gemelos: Agrícola e hipotecario de la Ciudad de México, edificio construido en 1904, y la “Estación de policía” diseñada por Federico Mariscal hacia 1907, basada en el gótico Luis XII. El primero se ubica actualmente en la calle de Uruguay N. 45, y el segundo en la calle de Revillagigedo y Victoria, ambos en el Centro Histórico.

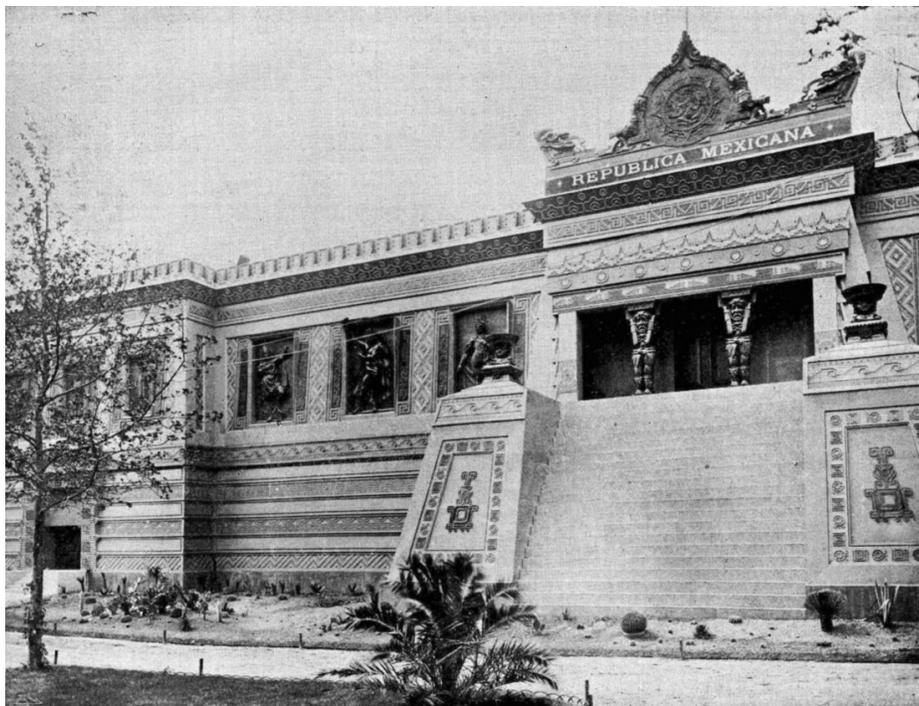
Fig. 25. Proyecto para el pabellón mexicano en Paris, Antonio M. Anza (1889). La imagen sin duda muestra grandes intenciones de incorporar elementos de las culturas prehispánicas a la arquitectura del porfirismo.

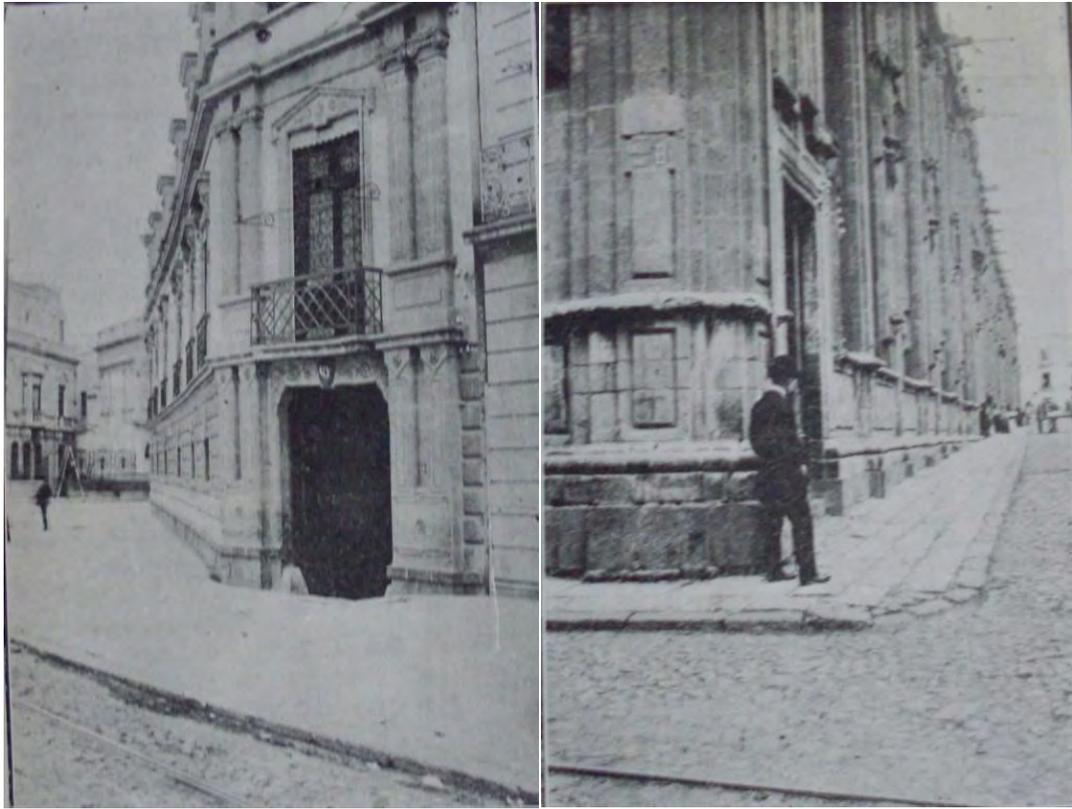
Fig. 30 y 31. Hundimientos en las Calles de Patoni y Vizcaínas.

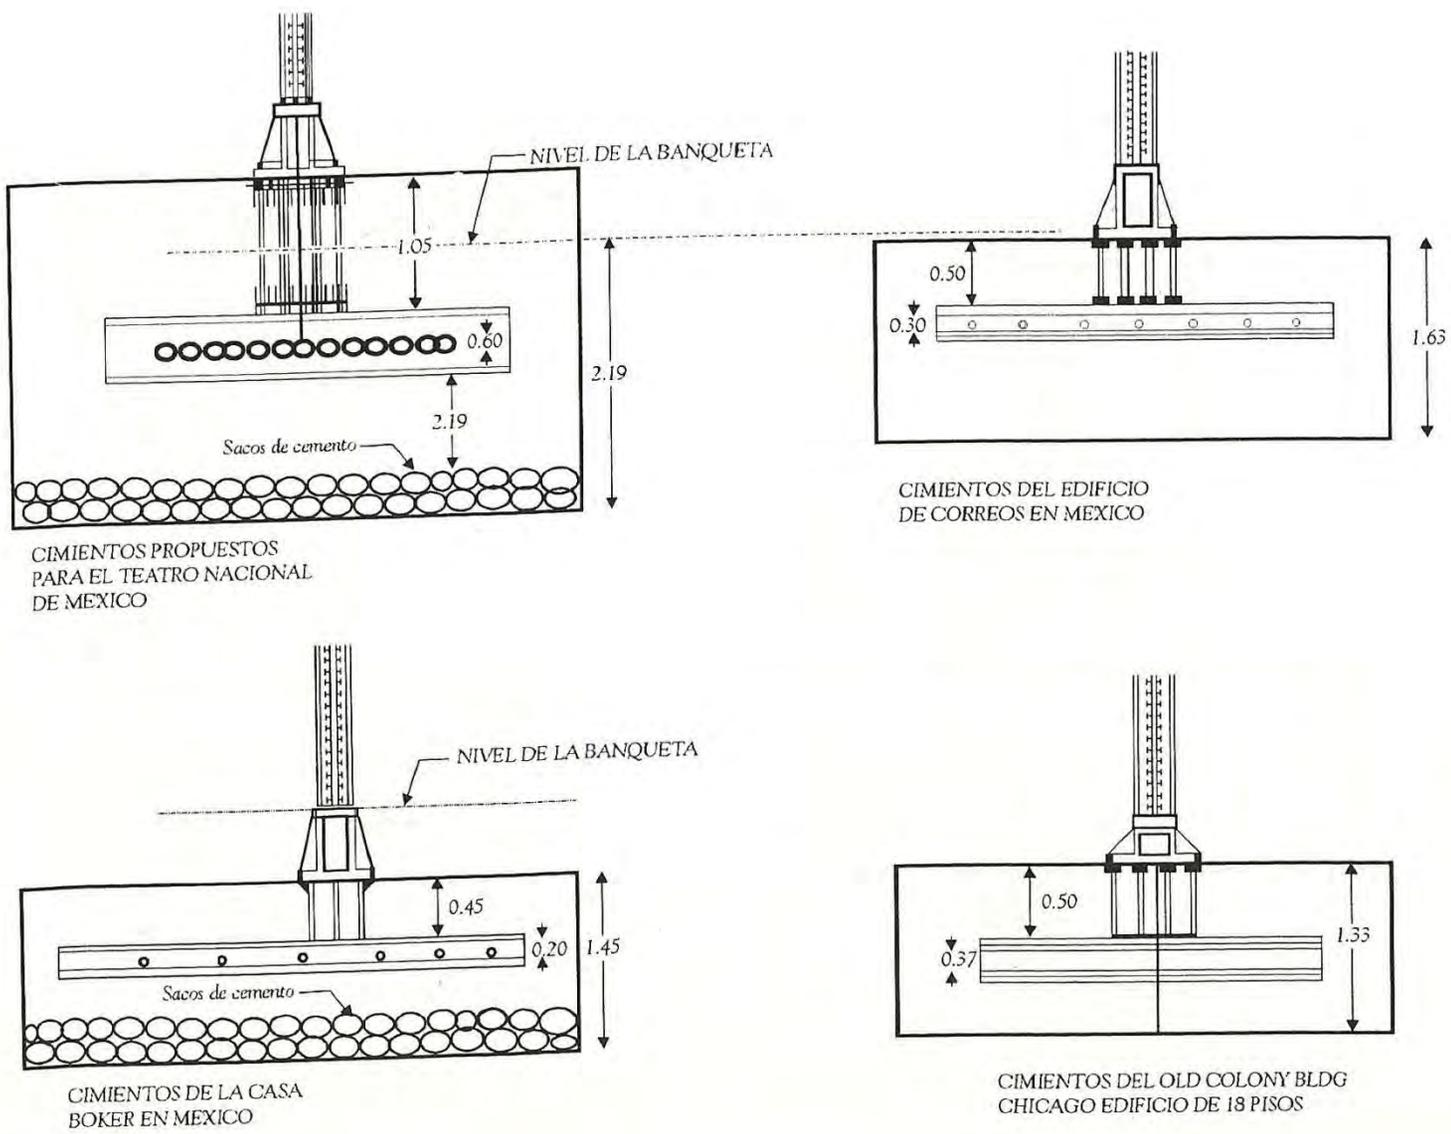
Fig. 36. Imagen que muestra los distintos procedimientos de cimentación que utilizaron el uso de vigas de hierro.

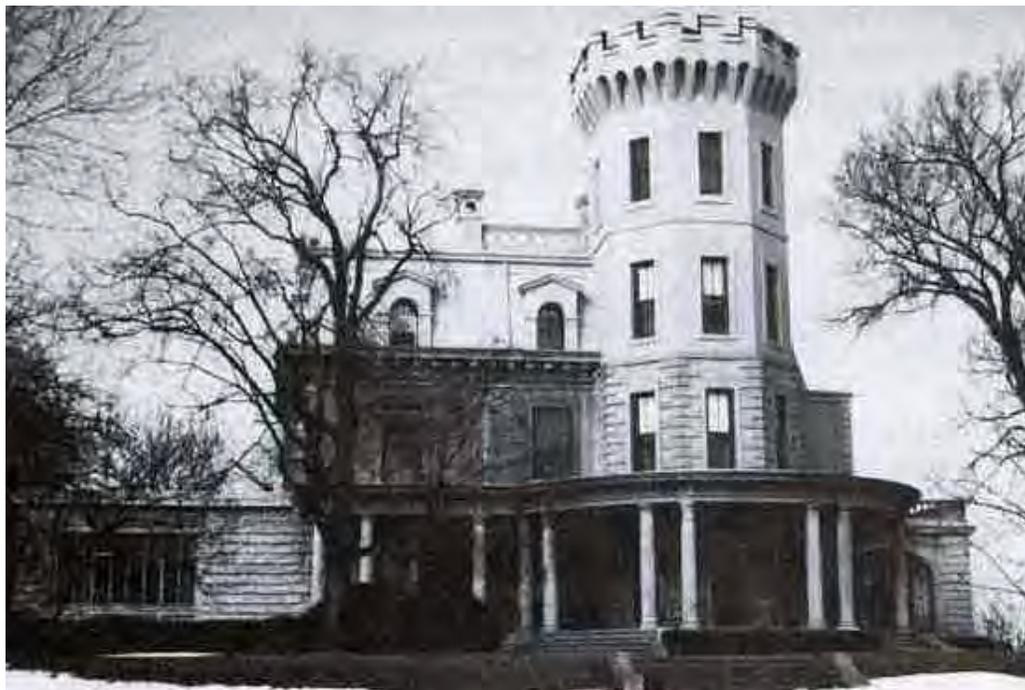
Fig. 37. Residencia construida por William E. Ward y Robert Mook (1875), utilizando concreto armado.

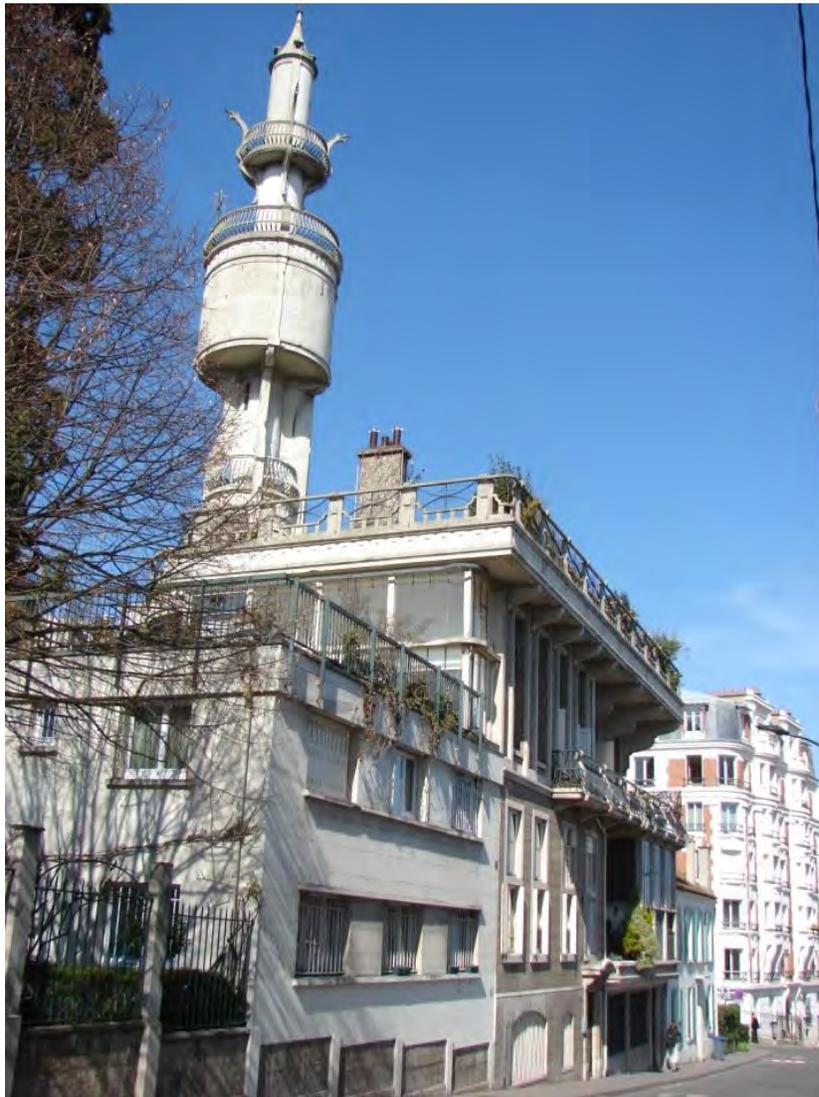
Fig. 39. Construcción de casa en Bruselas realizada con el sistema Hennebique (1904).

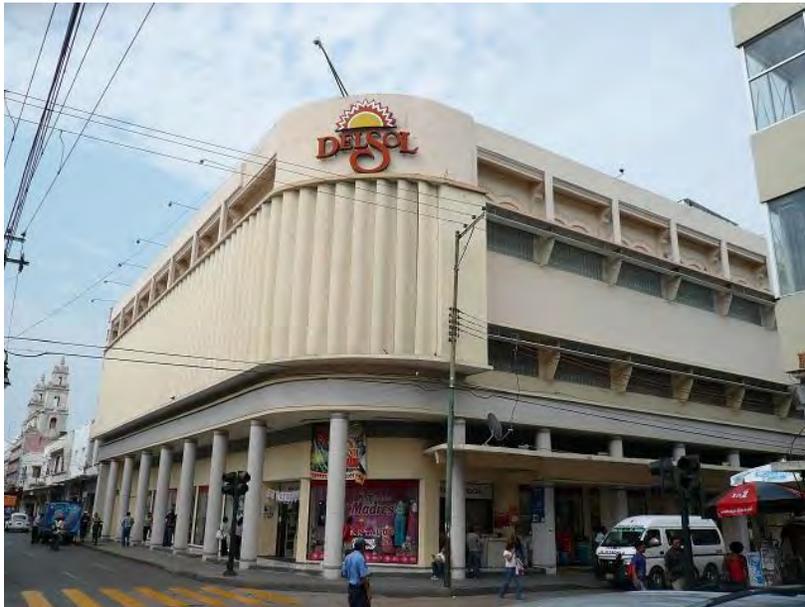
Fig. 44. Mérida. Construcciones de concreto armado realizadas hacia 1903. En día, esta obra presenta múltiples modificaciones.

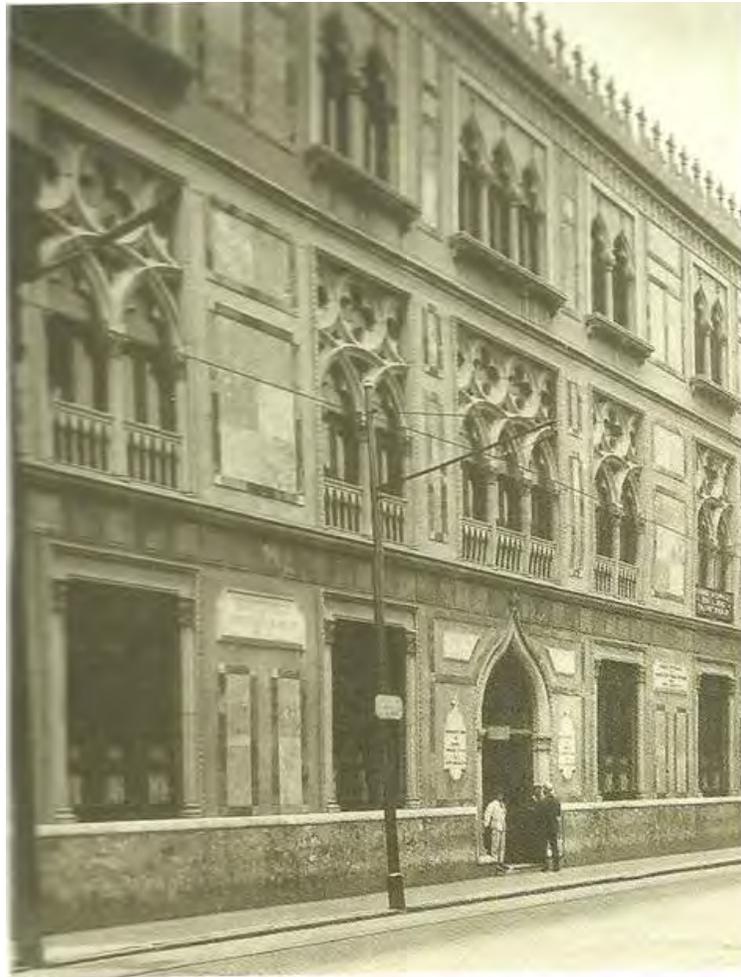
Fig. 46. Edificio del Banco Agrícola e Hipotecario de México (1905).

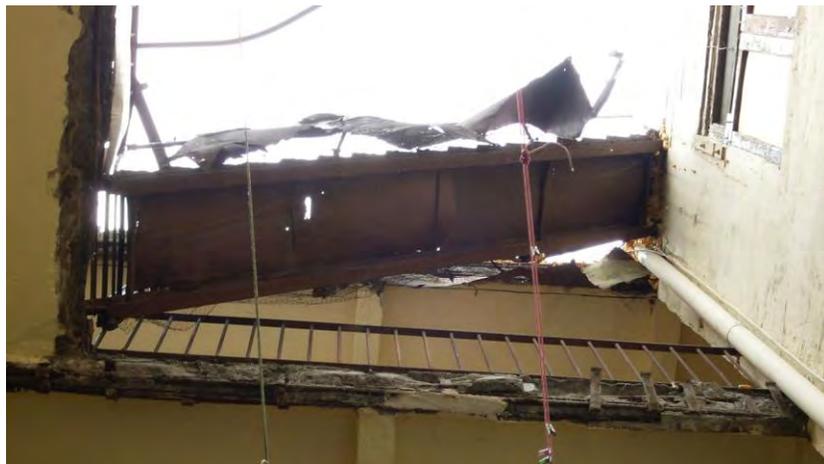
Fig. 47. Daños en entrepisos que permiten observar el armado con varillas de acero, (2010).

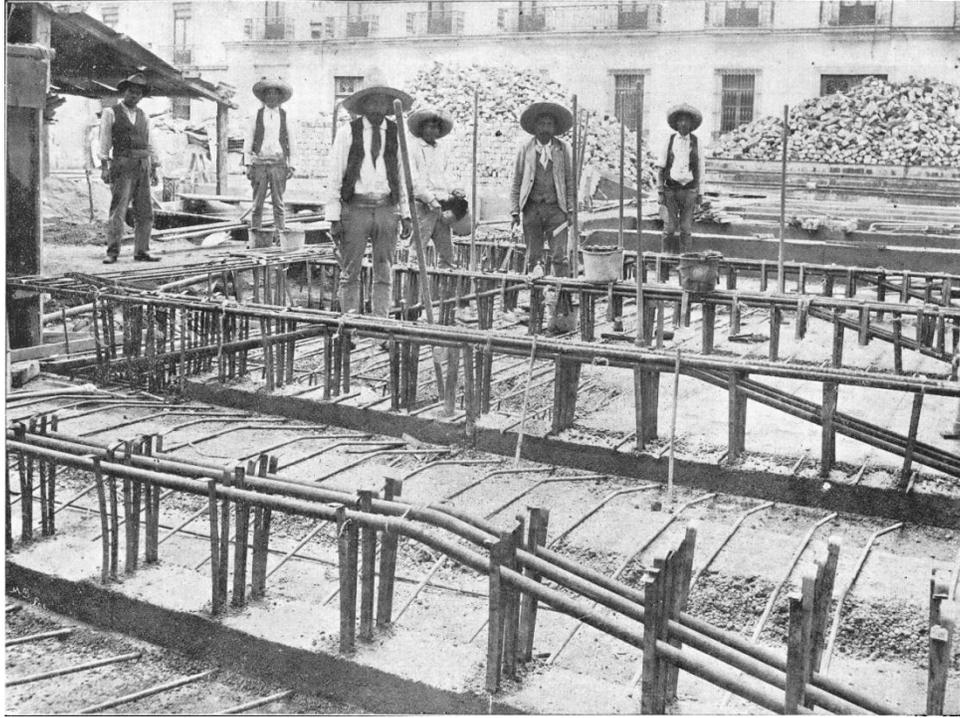
Fig. 48. Cimientos de la Secretaría de Relaciones Exteriores. Uso de vigas de hierro que posteriormente se ahogaban en concreto.

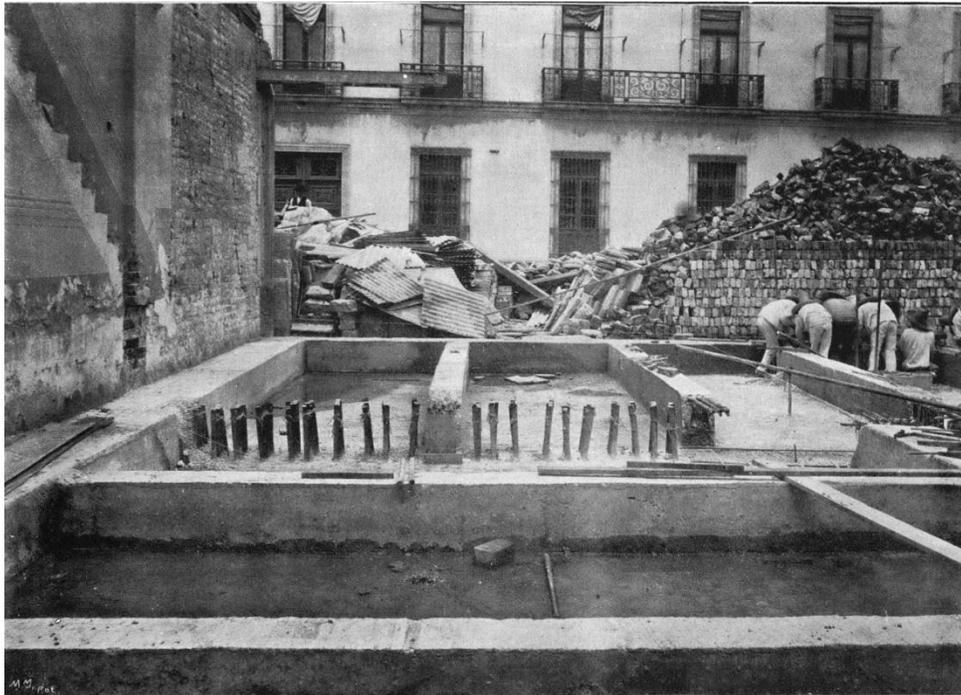
Fig. 49. Cimientos de la Secretaría de Relaciones Exteriores. Terminado de las zapatas.

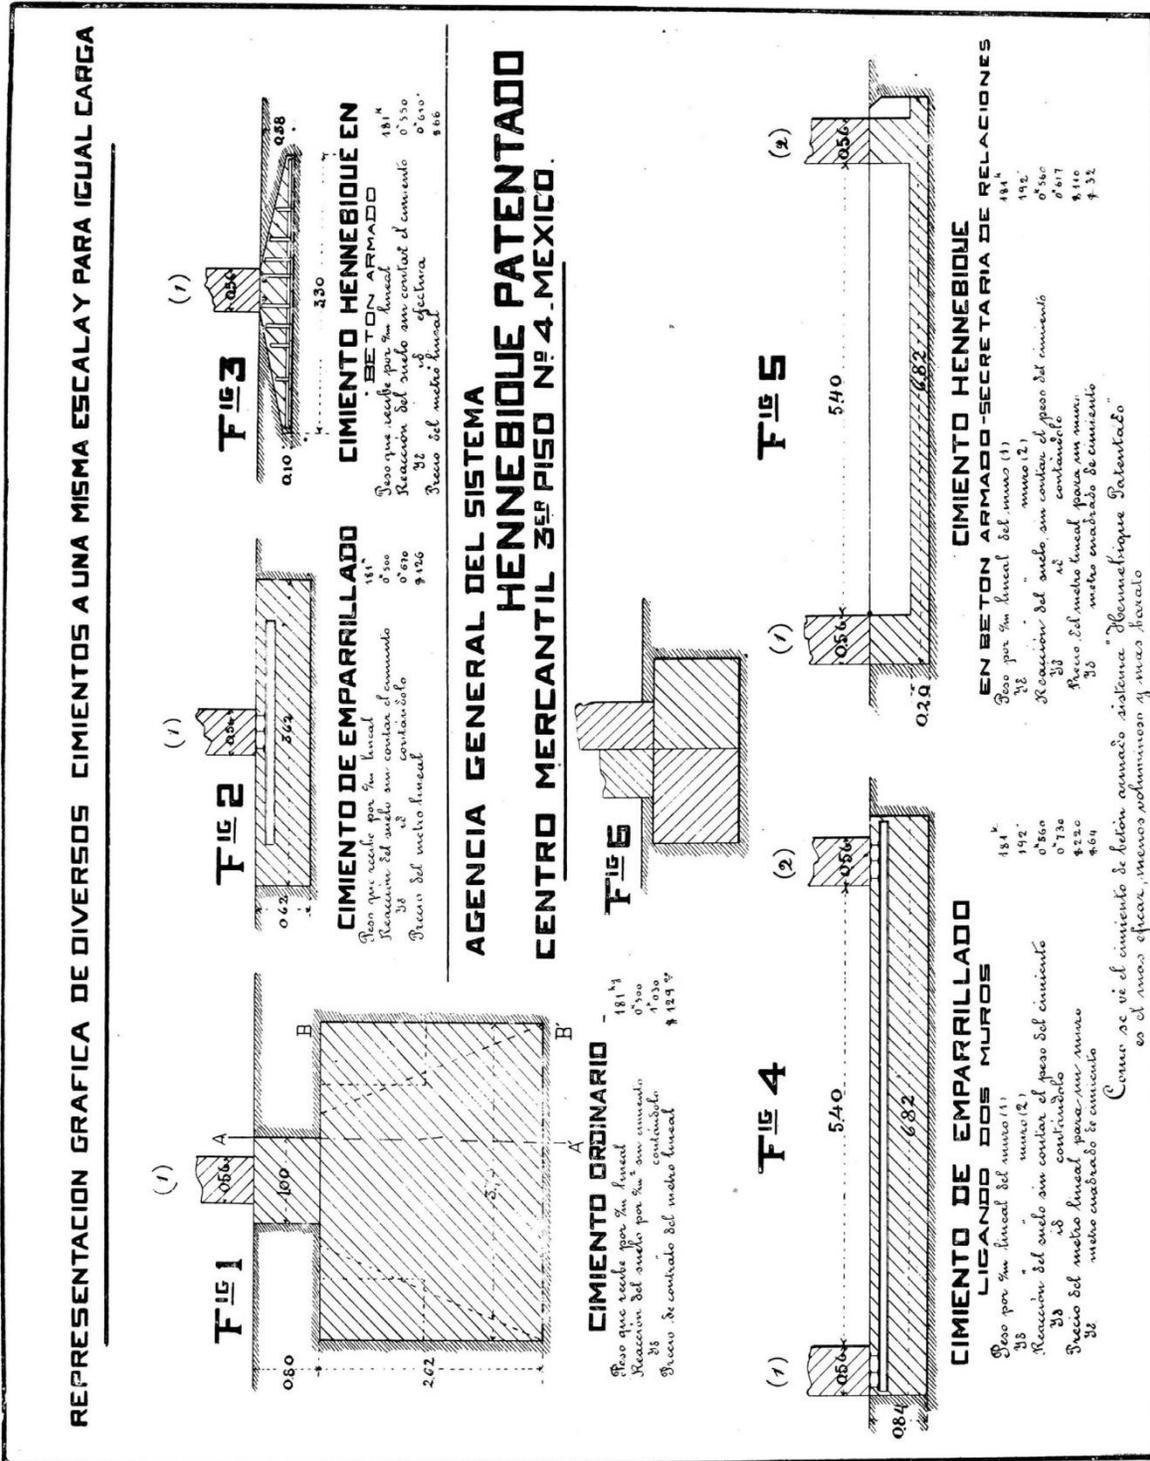
Fig. 50. Representación de algunos de los métodos de cimentaciones: Emparrillados de hierro, mamposterías y el sistema de concreto armado Hennebique.

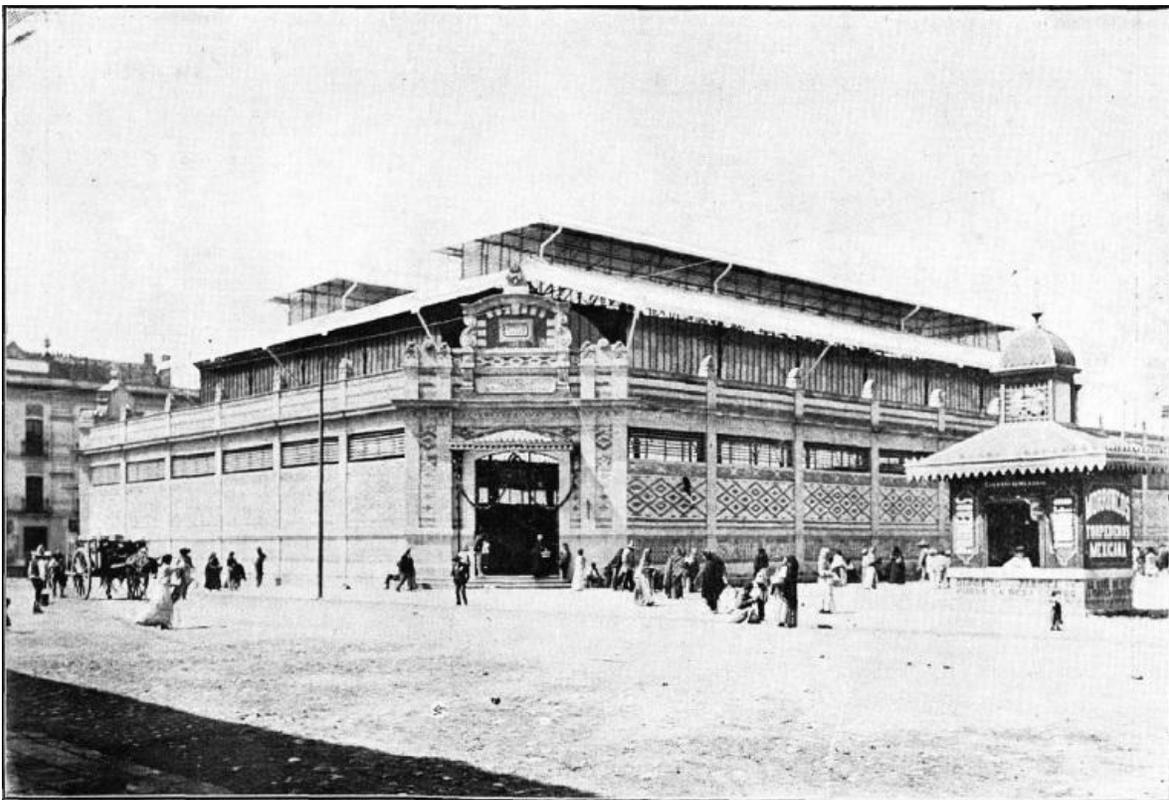
Fig. 52. Mercado de la Lagunilla (1905). La arquitectura de estos años combinó diferentes sistemas constructivos, tal es el caso de este inmueble que implemento en sus cubiertas losas de concreto armado y un decorado ecléctico en su exterior que rescató elementos de las culturas prehispanicas.

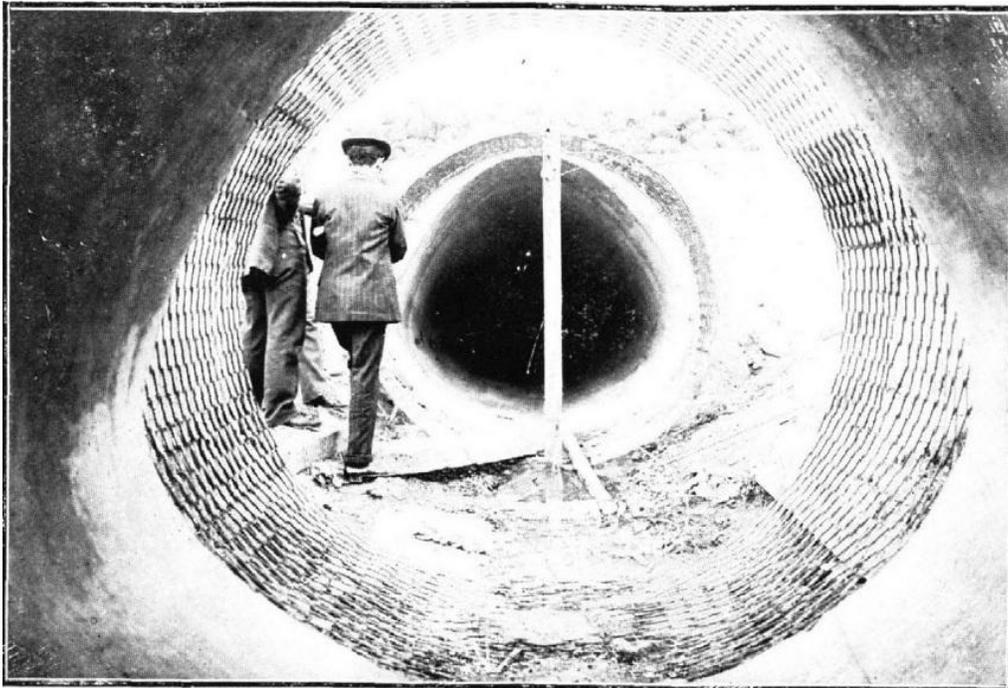
Fig. 54. Interior del acueducto y entramado metálico (1905). El uso del concreto se combinó con un entramado metálico y con ello ofrecer mayores posibilidades para el uso de este material.

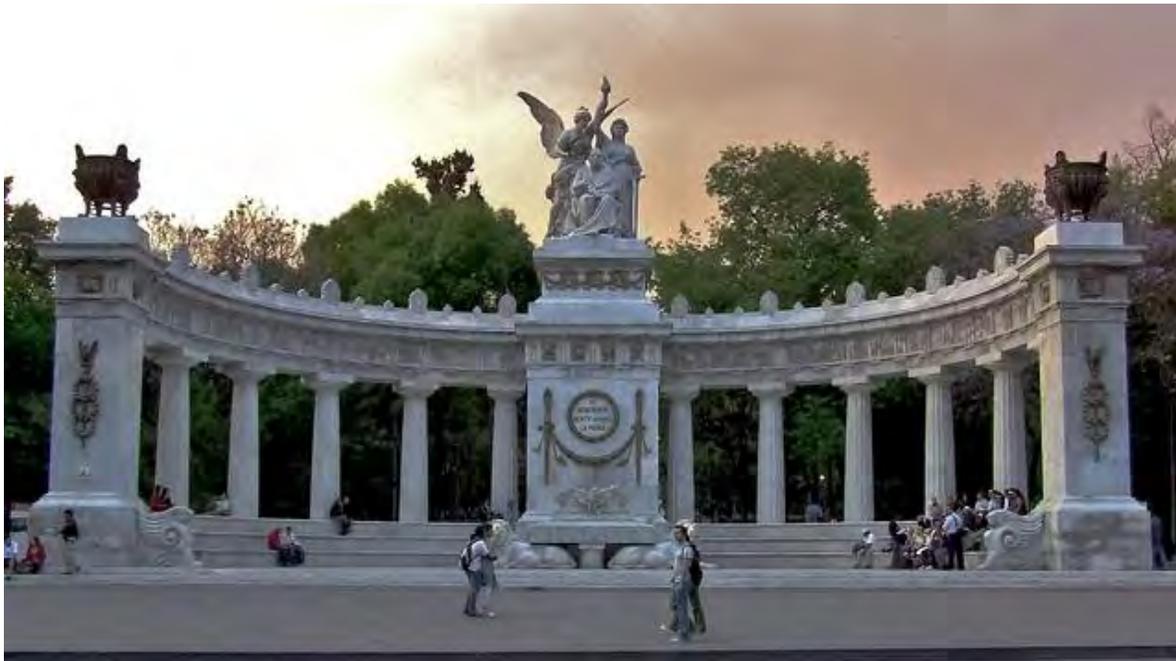
Fig.56. Monumento a Benito Juárez. La cimentación de este monumento combinó el sistema de pilotes de concreto y cimientos elaborados con el sistema Hennebique.

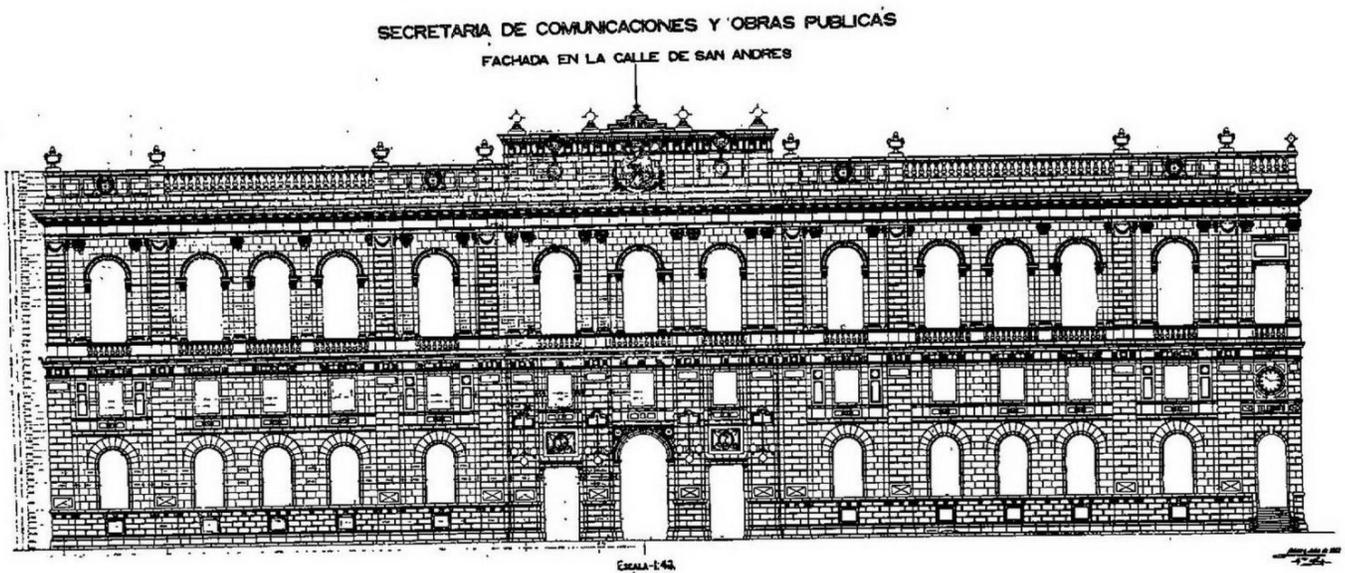
Fig. 57. Secretaría de Comunicaciones y Obras Públicas (1907). Actualmente se ubica en la calle de Tacuba, esquina con Xicoténcatl.

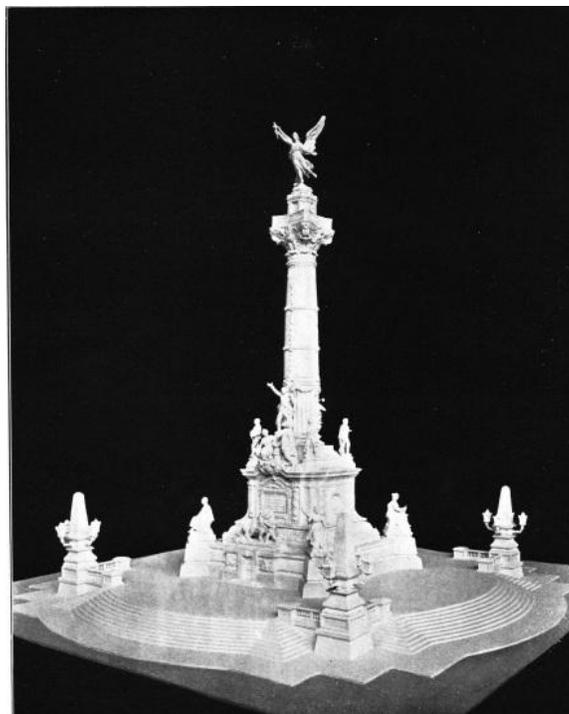
Fig. 62. EL monumento a la Independencia (1908). Maqueta y proyecto del arquitecto Antonio Rivas Mercado.

En el Monumento a la Independencia, se emplearon dos sistemas que utilizaron este material; el primero elaborado con vigas de acero cubiertas con concreto, el cual pronto presento problemas de hundimiento, y el segundo realizado en 1908, con un sistema de plataforma y pilotes de concreto que funcionó sin grandes problemas. Del mismo modo, se utilizo este material en la cimentación del Palacio Legislativo que posteriormente recibiría una estructura de columnas y vigas de acero.

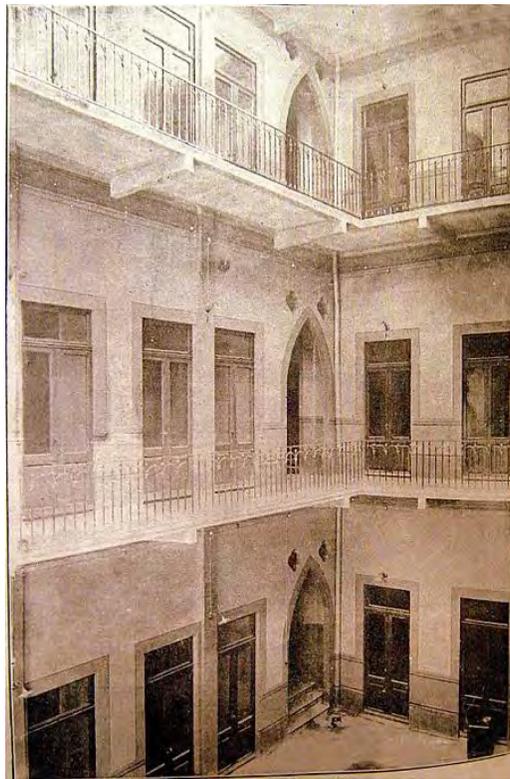
Fig. 82. Interior de Banco Agrícola e Hipotecario de México (1905), el cual muestra la disposición de los despachos en torno a un patio principal, el cual ofrecía una adecuada iluminación y ventilación. Actualmente ubicado en la calle Republica de Uruguay N. 45.

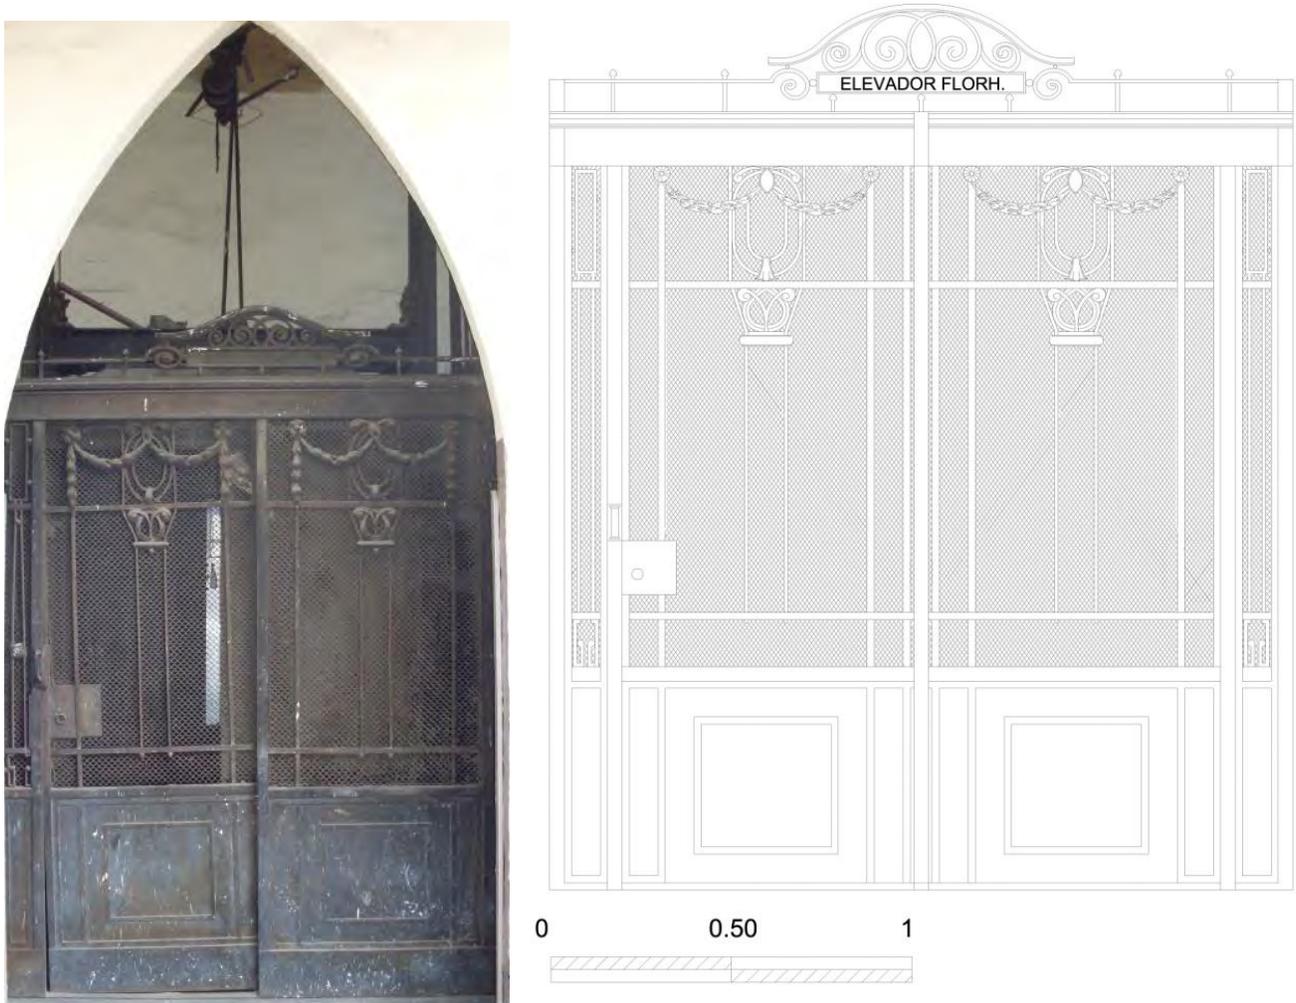
Fig. 108 y Fig. 109. Elevador Florh que aún se halla en la actualidad; sin funcionamiento. Véase el diseño y la ornamentación propios de un lugar en donde se hallaban elegantes despachos y oficinas.

Por otra parte hay que mencionar que las ventajas que proporcionaron este tipo de materiales constructivos, ayudó a modificar los espacio que tradicionalmente se encontraban restringidos por sus espacios al igual que por sus alturas. En la primera década del Siglo XX, pronto se dejaron ver numerosos edificios que poseían tres y hasta cinco niveles, como lo fue “La Mutua”, en donde el elevador hizo posible la ocupación de estos inmuebles. En el caso de los Bancos Agrícola e Hipotecario de México, se utilizó uno elegantemente elaborado por la fábrica de elevadores “Carl Florh” de Berlín, lo cual ayudo a trasladar a sus ocupantes por sus tres niveles.

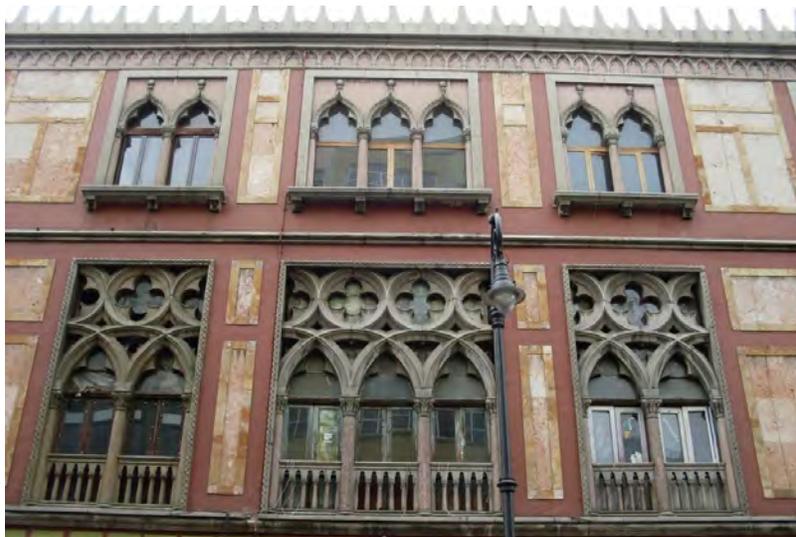
Fig. 110. Elementos ornamentales elaborados con granito vaciado.

Otro de los avances en construcción adaptados a este edificio, es el uso de elementos prefabricados o elaborados en serie. En lo que se refiere a la ornamentación de la fachada, las columnas, arcos ojivales de las ventanas, arcos conopiales, sillerías, repisones, balaustradas y otros elementos, fueron fabricados con cemento blanco, colorantes y pedacería de granito, todo elaborado para su uso comercial. En la misma fachada se encuentran de igual forma, algunos elementos de mármol natural blanco. Existen también muchas piezas decorativas de ónix verde. El interior del edificio cuenta con piezas de mosaicos fabricados de igual modo en serie con granito; en estos, predominan los colores blanco, blanco con negro y rojo.

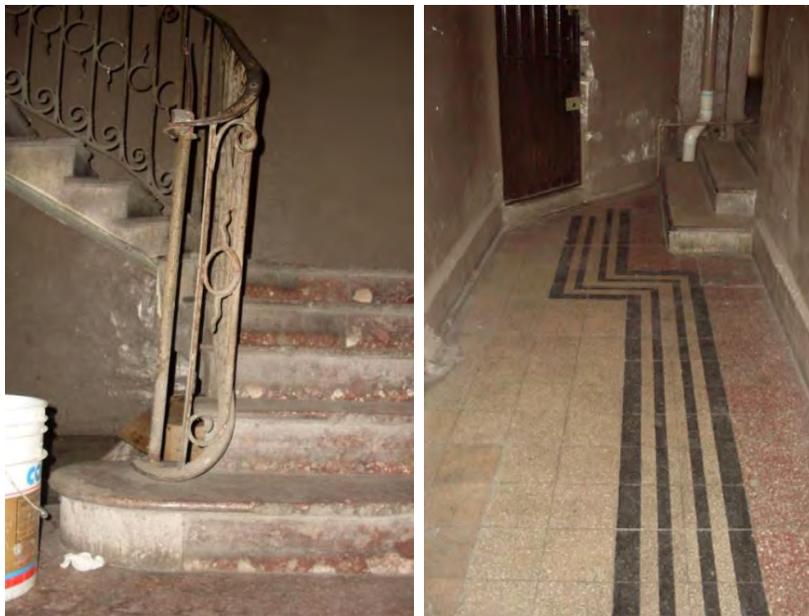
Fig. 111 y Fig. 112. Detalle de las escaleras y del piso de mosaico, planta baja (2010).

Las escaleras, a pesar de estar elaboradas con elementos prefabricados, tratan de mantener un juego estético en el inmueble, por lo que se le colocaron piezas de granito prefabricado color rojo en sus huellas y descansos. El pasamanos posee piezas de madera en los tres niveles. Cada piso tiene un acceso que en su parte alta, se encuentra rematado con un arco ojival y dos flores en sus costados, de tal forma que tratan de dar cierto toque de uniformidad en un estilo gótico. Las herrerías se encuentran elaboradas con solera laminada y ornamentada.
