LOS BANCOS AGRICOLA E HIPOTECARIO DE MÉXICO UN EJEMPLO DE ARQUITECTURA ECLÉCTICA Y MODERNA: EL SISTEMA DE CONCRETO ARMADO HENNEBIQUE (1903-1910)

Programa de Maestría y Doctorado en Arquitectura

Universidad Nacional
Autónoma de México

**Tesis que para obtener el grado de Maestro en Arquitectura
presenta:**

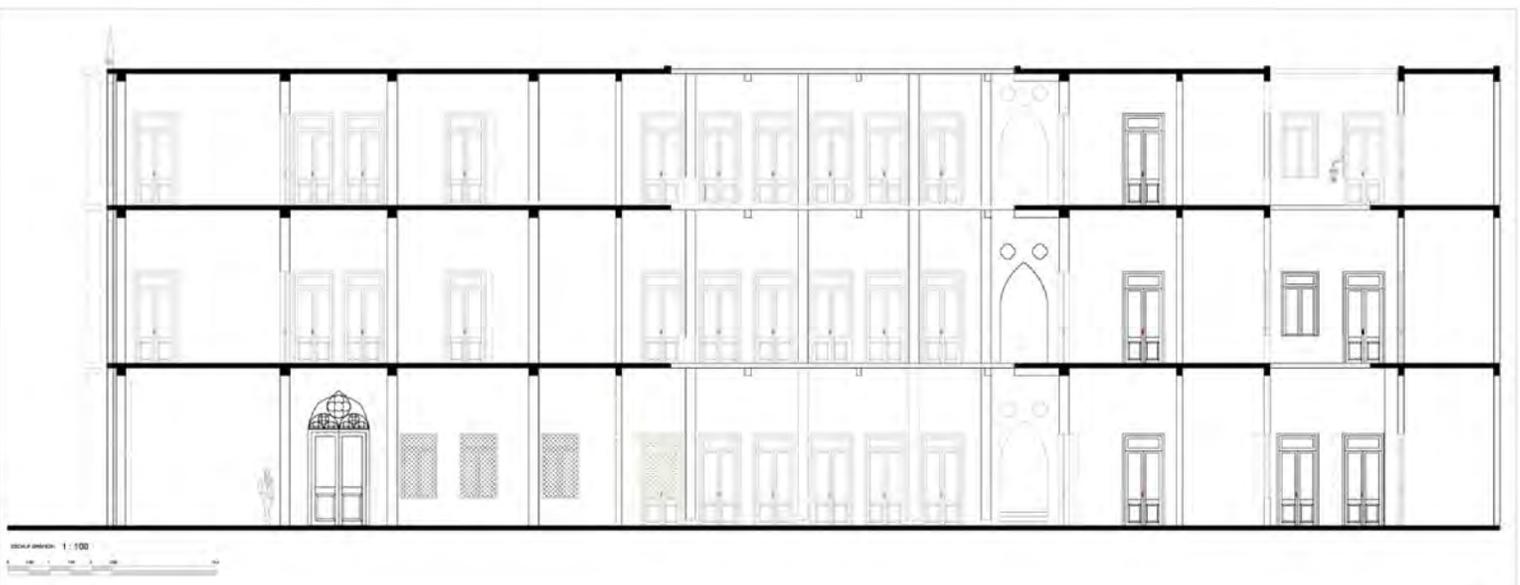
Fig. 114. Corte que muestra el interior, que aunque mantiene mucha sobriedad, trató de imprimir pequeños detalles ornamentales en estilo gótico.

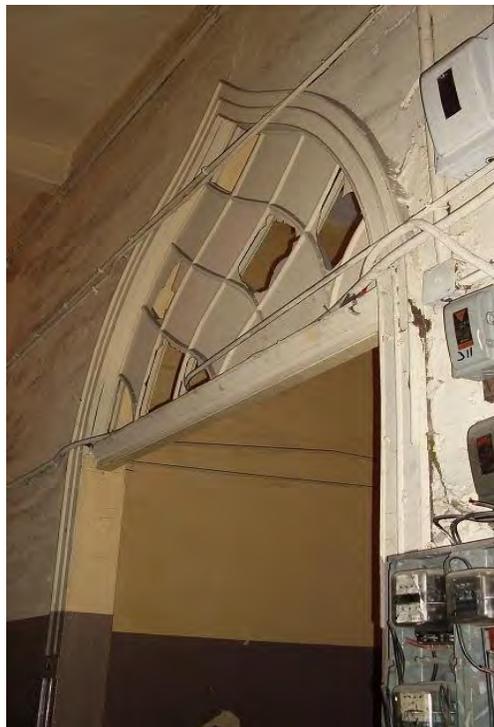
Fig.115. Acceso en forma de arco conopial que conduce al primer patio del inmueble.

El interior mantiene una gran sobriedad en cuanto a la ornamentación. En el pasillo que conduce al patio principal, se encuentra actualmente una puerta de madera que en su parte alta, está rematada con un arco conopial y una ventana en su interior. La herrería que sostiene a los vidrios es sobria pero ornamental. Originalmente existían dos que en ambos costados del pasillo que conducían a vestíbulos pero, una desapareció y su vano fue tapiado. El acceso que conduce al patio principal, en cambio, posee un poco más de ornamentación, ya que se encuentra en su parte alta un arco conopial y está enmarcada con una carpintería con formas de arcos ojivales que sostienen a los vidrios. El marco de esta puerta de igual forma está hecho de madera.

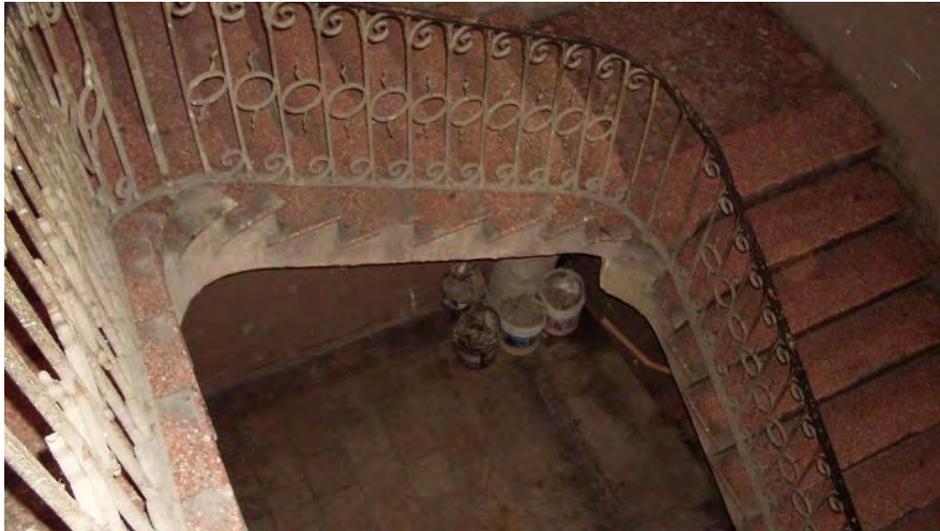
Fig.116. Escalera de hierro laminado y remache con forja. Originalmente tenía un pasamanos de madera.

En lo que respecta a la herrería, este inmueble posee barandales en el primer y segundo nivel, elaborados con solera laminada y ornamentación de fierro colado. Los remaches fueron realizados *in situ*. Actualmente faltan algunas piezas de decoración las cuales tendrán que reponerse. Las acciones a seguir son: desmontar los barandales y se limpiarlos de pintura vieja y pátina corrosiva, posteriormente se aplicará una nueva pintura protectora y se colocarán en su lugar. En la planta baja, en los despachos del primer patio, se

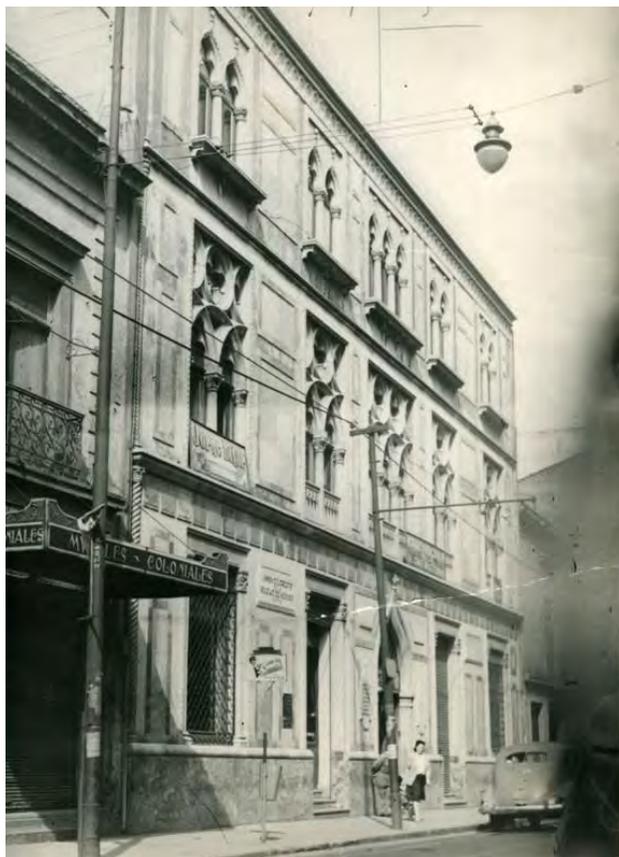
Fig. 117. Bancos Agrícola e Hipotecario hacia 1940, en donde se muestran las modificaciones a dos vanos de las ventanas para alojar a comercios.

A partir de la década de 1940, aproximadamente, el inmueble fue perdiendo su esplendor cuando se modificaron las ventanas de la fachada para abrir comercios. En la década de 1970, se hicieron las más grandes modificaciones cuando se demolieron la mayoría de las paredes de la planta baja para destinarlos a locales comerciales y bodegas. Años más tarde se construyó una bodega en el patio central. Los elementos ornamentales tanto de la fachada como del interior del inmueble, fueron deteriorándose y en muchos casos perdiéndose. Actualmente el edificio alberga cuatro negocios y varios talleres, dejando el 60 % de edificio sin uso. En cuanto a su situación legal, sus últimos dueños, dejaron intestada la propiedad y no existen descendientes que resuelvan este problema. El manejo de las rentas lo lleva en día la inmobiliaria “Lomelín”, que lejos de beneficiar, ha dañado en gran medida a este edificio.

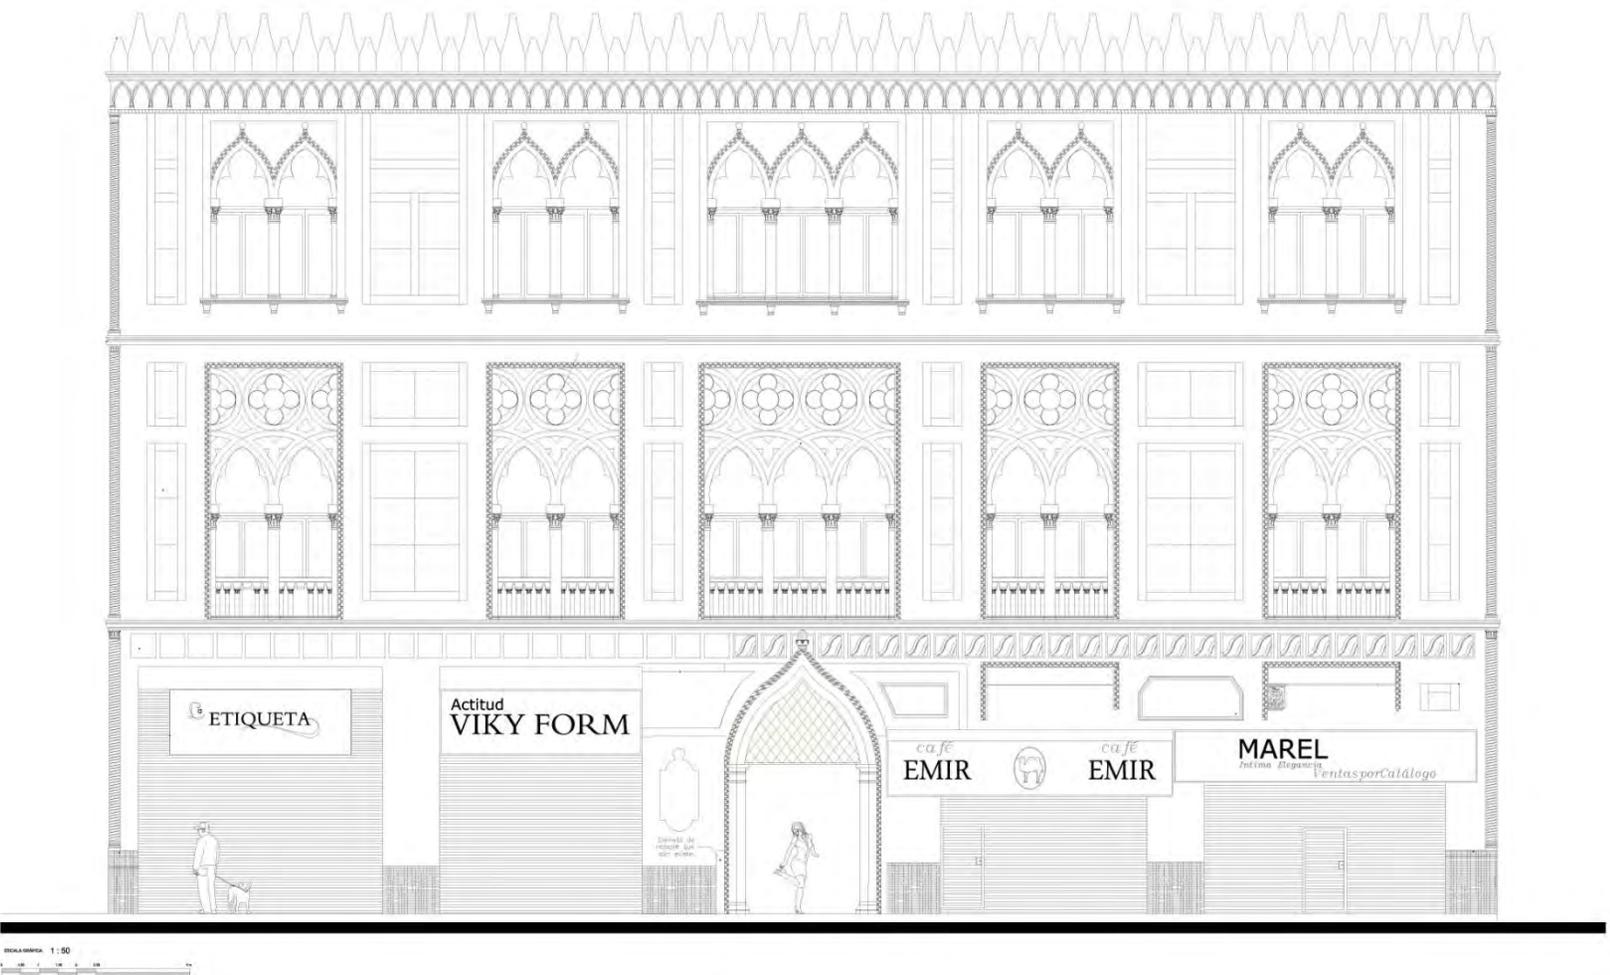
Fig. 118. Fachada estado actual, en donde puede observarse las modificaciones a los cuatro vanos de las ventanas del primer nivel, para servir como accesos de los comercios.

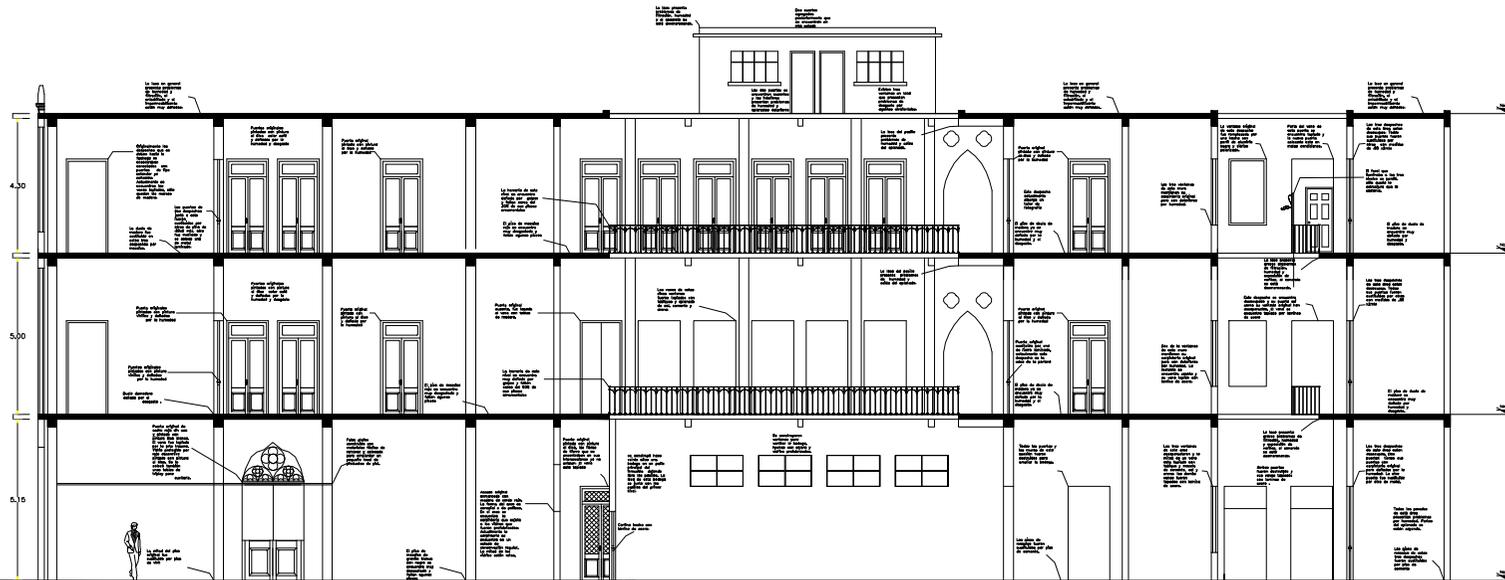
CORTE POR FACHADA A-A DAÑOS Y DETERIOROS

- AGREGADOS
- DESPEGADOS
- DESPRENDIMIENTO DE APLAMADOS
- PUERTA TAPIADA
- VENTANA TAPIADA
- PUERTA CON DAÑOS A SUS ELEMENTOS ORIGINALES
- VENTANA CON DAÑOS A SUS ELEMENTOS ORIGINALES
- GRIETAS
- FALTANTE DE PÍLO DE LOBETA
- PÍLO ORIGINAL DE LOBETA ALIBENTE
- DUELA DE MADERA EN MAL ESTADO
- DUELA DE MADERA ORIGINAL ALIBENTE
- DETERIOROS POR HUMEDAD
- VEGETACIÓN PARASITA
- EXPOSICIÓN DE VARILLAS
- VIDRIOS ROTOS

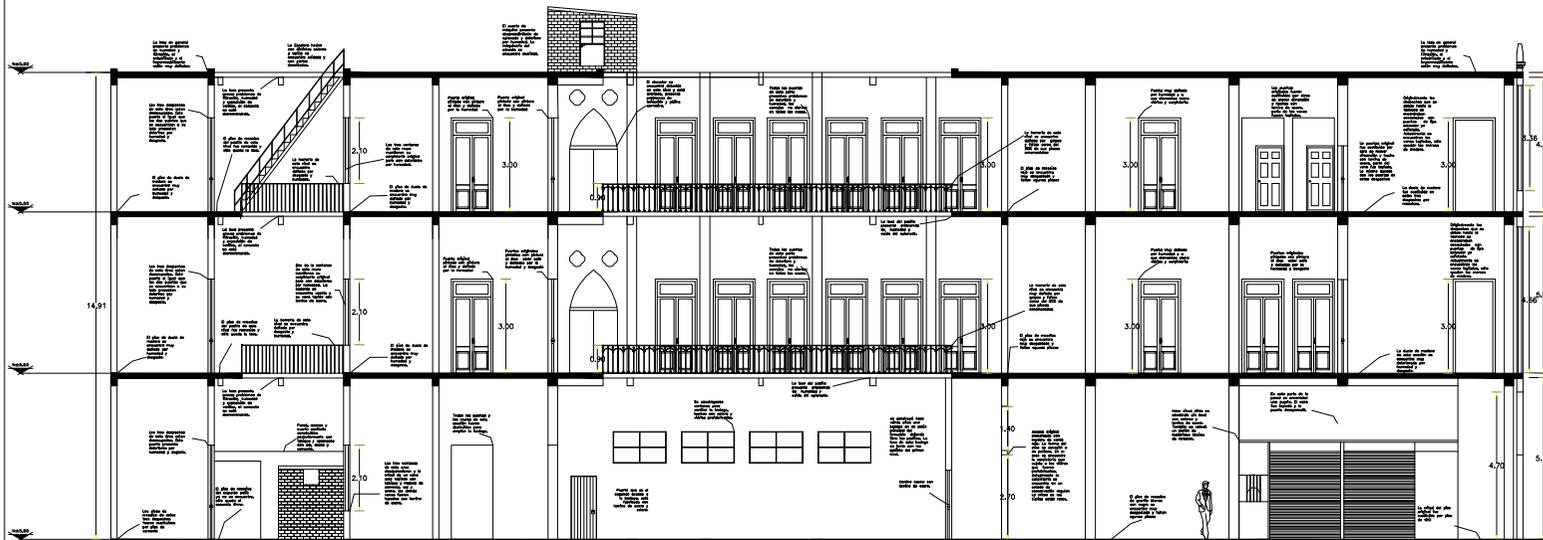
CORTE POR FACHADA B-B DAÑOS Y DETERIOROS

- AGREGADOS
- DESBROGADOS
- DESPRENDIMIENTO DE APLANADOS
- PUERTA TAPIADA
- VENTANA TAPIADA
- PUERTA CON DAÑOS A SUS ELEMENTOS ORIGINALES
- VENTANA CON DAÑOS A SUS ELEMENTOS ORIGINALES
- GRIETAS
- FALTANTE DE PINO DE LOBETA
- PINO ORIGINAL DE LOBETA ALIENTE
- DUELA DE MADERA EN MAL ESTADO
- DUELA DE MADERA ORIGINAL ALIENTE
- DETERIOROS POR HUMEDAD
- VEGETACIÓN PARÁSITA
- EXPOSICIÓN DE VARILLAS
- VIDRIOS ROTOS
