EL JARDIN BORDA DE CUERNAVACA, MORELOS.

HISTORIA Y RESTAURACIÓN

TESIS PARA OBTENER EL GRADO DE
MAESTRA EN ARQUITECTURA
RESTAURACIÓN DE MONUMENTOS

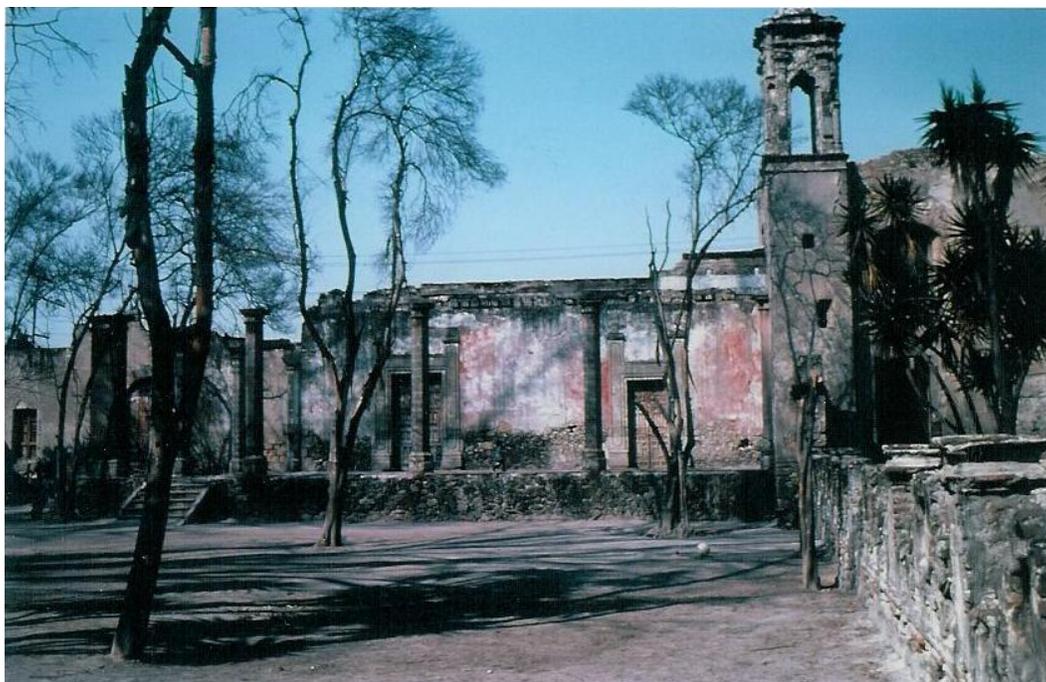
Imagen No.8. Fotografía del interior del jardín denominado “el Pensil Mexicano”, en el cuál se observa a mano derecha la disposición de una capilla doméstica, la cuál colinda con la casa (de la cuál quedan restos de las columnas que formaban el pórtico que delimitaba la casa del jardín); se aprecia de esta forma la relación que existía entre la casa y el jardín, siendo el pórtico el elemento de transición para integrar a ambos. Resulta contradictorio el estado de abandono en el que se encuentra la propiedad, debido a la importancia que tiene. **Imagen: Interior del Pensil Mexicano, en los 80`s.** Cortesía Arq. Flavio Salamanca G.

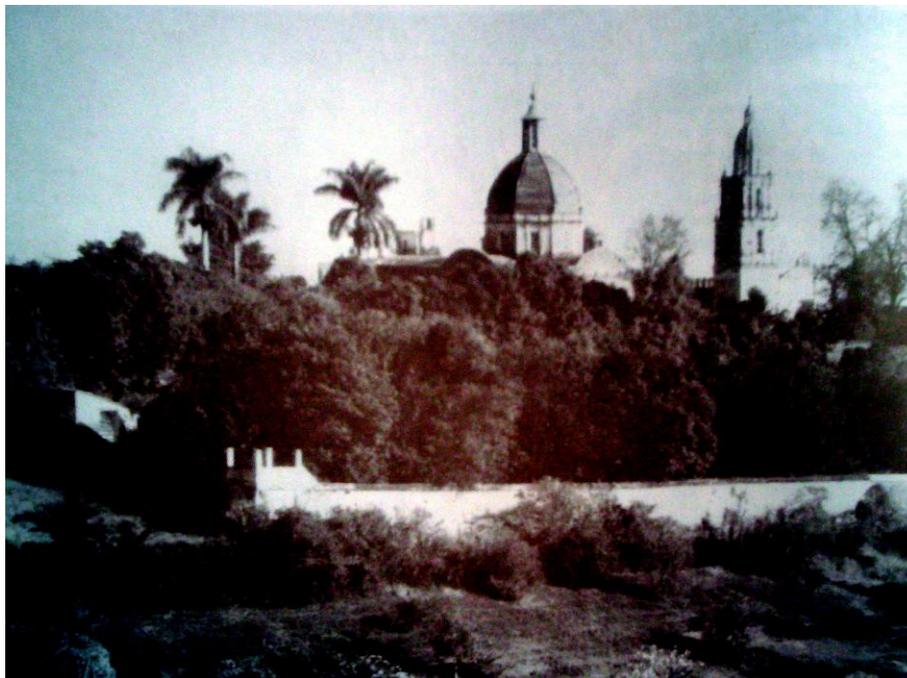
Imagen No.21. Imagen Panorámica de 1920, nos permite conocer el estado de ruina en que quedo el Jardín Borda al término de la Revolución, observándose que los miradores que dan hacia la calle de Álvaro Obregón habían perdido su tejado; asimismo se observa el crecimiento desmedido de la vegetación como producto del abandono del predio.

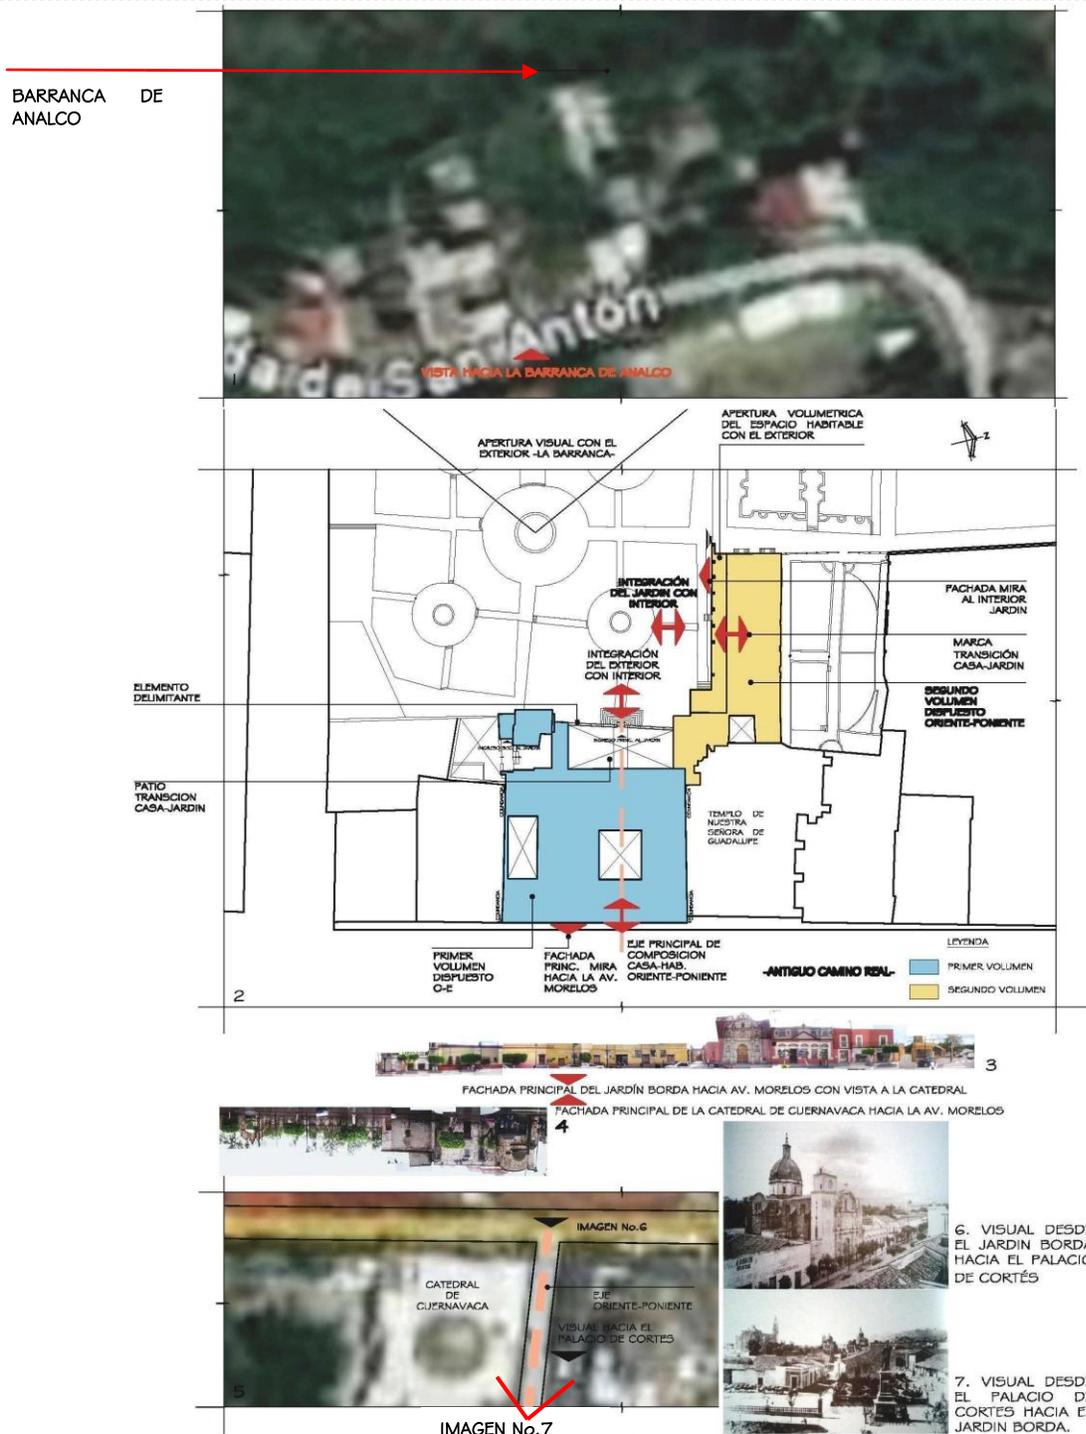
Imagen No.25. Croquis de la Propuesta Volumétrica Arquitectónica del Conjunto del Jardín Borda y la reconstrucción hipotética de su contexto urbano inmediato en el siglo XVIII. Imagen 1, se observa la parte alta del contexto del Conjunto del Jardín Borda conformado por la barranca de Analco. Imagen 2, se observa la Propuesta volumétrica arquitectónica del Conjunto y su integración con su contexto inmediato por un lado hacia el oriente con la barranca y hacia el poniente con la trama urbana de la villa de Cuernavaca. Imagen 3, se observa la Fachada principal del Conjunto hacia la Av. Morelos y las construcciones de su entorno. Imagen 4, se observa la fachada principal del conjunto de la Catedral de Cuernavaca, entorno inmediato del conjunto. Imagen 5, se observa la parte baja del contexto inmediato del conjunto, en la que se aprecia la relación que mantenía con la trama y la visual que se genera hacia el Palacio de Cortés. Fuente: A. Cruz. Julio 2011.

La propuesta arquitectónica como respuesta al lugar, se dio a través de un primer volumen situado a todo lo ancho del terreno y dispuesto en dirección oriente-poniente, el mismo que posee la fachada principal mirando hacia la hoy av. Morelos; y de un segundo volumen alargado dispuesto a continuación del anterior en la misma dirección oriente-poniente, él cual posee una fachada que mira hacia el interior del jardín, logrando de esta manera una total integración con el medio. Es así que este segundo volumen, será un elemento transicional entre la casa principal (el primer volumen) y el jardín; lo cual se logró por medio de una arquitectura con elementos que permitieron una apertura volumétrica del espacio habitable (el área de las habitaciones privadas) con el espacio para el disfrute -el jardín-.

Esta síntesis volumétrica de espacios delimitantes (primer y segundo volumen) y delimitados (jardín), permitió por un lado la integración del exterior con el interior a través de un primer volumen que guardó relación con el exterior -adaptándose a un contexto establecido por medio de proporciones, alturas, materiales y formas-, pero a la vez no descuido su integración con el interior (el jardín) abriéndose al mismo por medio de su arquitectura utilizando para ello un elemento delimitante que marcó la transición entre la casa y el jardín en este caso se trató de la barda ubicada en el lado poniente del patio No.3 en dirección norte-sur, que será el límite físico para acceder al jardín, y por el otro, permitió una apertura visual del jardín desde el interior de la casa con la creación del segundo volumen semiabierto.

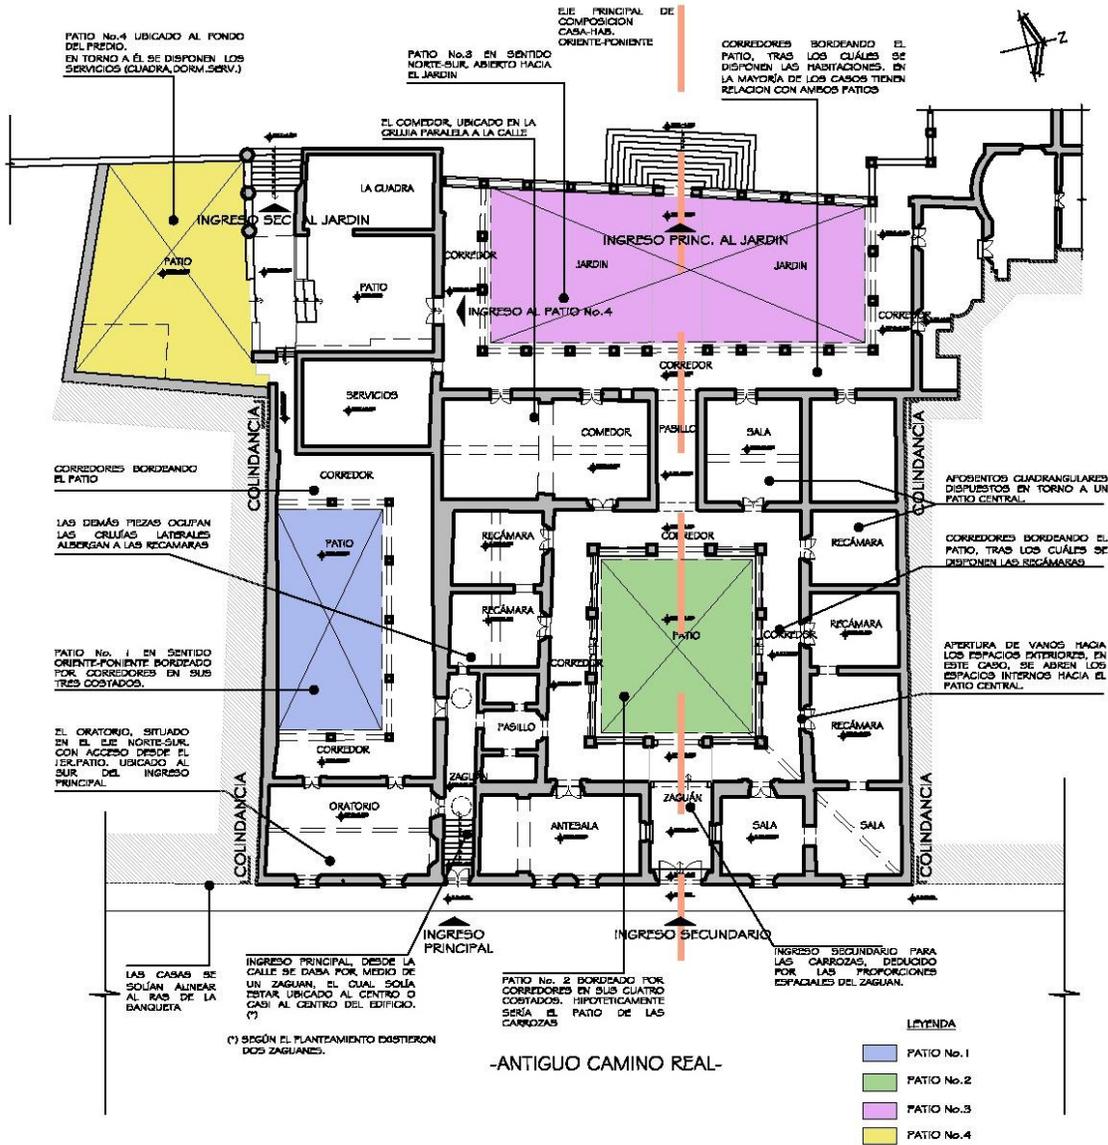
Imagen No.31. Plano de reconstrucción hipotética de la casa en el siglo XVIII. Fuente: A. Cruz. Septiembre 2010.

Espacialmente la casa del Jardín Borda en el siglo XVIII estuvo organizada de la siguiente manera:

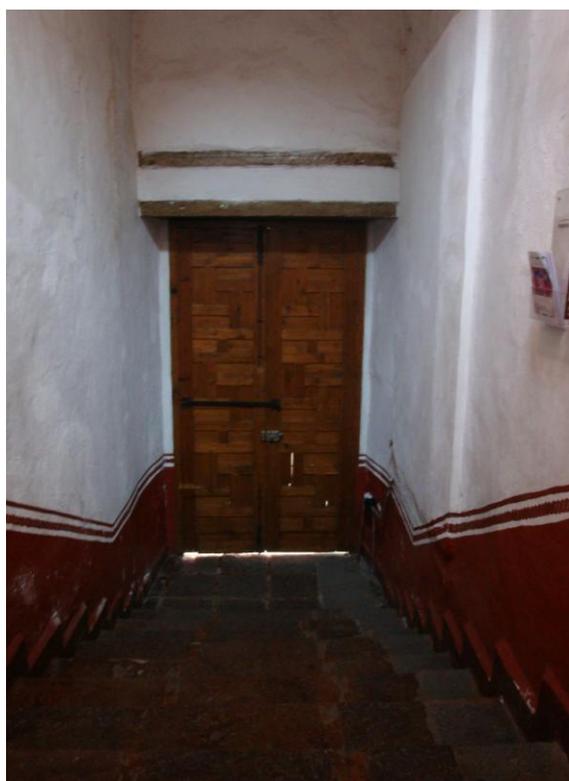
Imagen No.33. Imagen del estado actual del primer zaguán o ingreso principal que nos permite conocer como estuvo dispuesto el mismo en el siglo XVIII. Se observa el cambio de nivel existente desde la calle hacia el corredor que daba acceso al patio No.1 o patio de recepción. Fuente: A. Cruz. Marzo 2009.

ubicado al extremo sur del predio con relación directa a la calle a través de una puerta angosta; mismo que al traspasarlo permite la entrada hacia el corredor que da acceso al patio No.1 o -de recepción-. Ver Imagen No.33.

El material fotográfico al cuál se pudo tener acceso permitió deducir que para el siglo XVIII, XIX e incluso hasta la tercera década del siglo XX, el zaguán de servicio que actualmente conocemos -con escaleras y rampa para acceder a los corredores y al segundo patio-, no se disponía como tal.

modificado posteriormente, pues de lo contrario las carrozas no tendrían cabida; asimismo, se observa que el nivel de piso terminado venía desde la calle en forma ascendente hacia el segundo patio, existiendo solamente un cambio de nivel con respecto al de los corredores a cada lado del ingreso. Ver Imagen No.34.

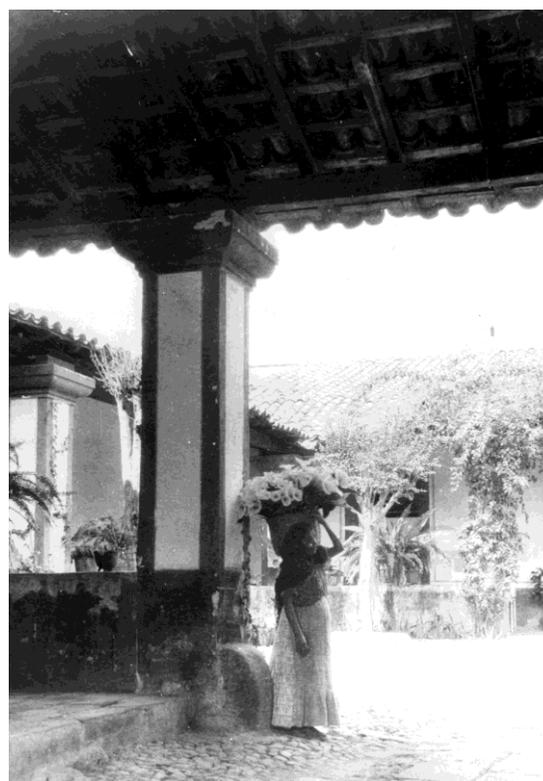
Imagen No.34. Ingreso al patio No.2 o -patio de las carrozas-, ca. 1930. En la imagen se observa el cambio de nivel existente entre el ingreso del 2do. zaguán hacia el patio con respecto a los corredores; así como el detalle de unos de los pilares que sostiene la cubierta, y las guarda carretas que delimitan el ingreso al patio. Fuente: FCNMH/ 688-4.

servicio -ubicado en la parte posterior del predio-, debió de ser un área libre de elementos ornamentales llámese fuentes o alguna escultura, lo cual se puede observar en la [Imagen No.34](#); sin embargo si contaba este espacio con algunos arbustos menores ubicados en el perímetro del mismo.

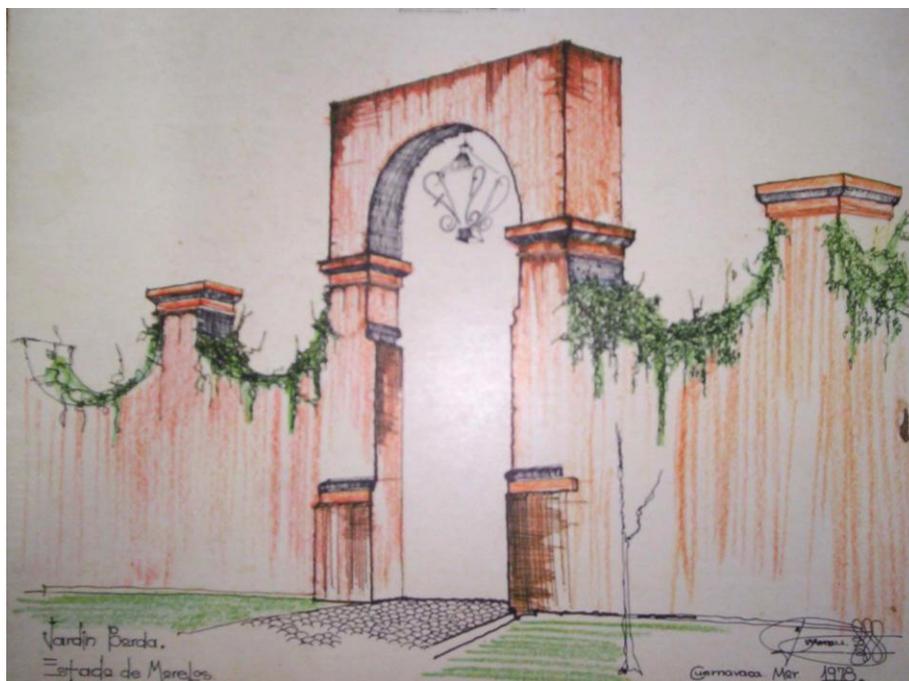
Imagen No.38. Patio No.3 de la casa de los Borda. Se observa la barda situada al lado poniente del mismo. Fuente: P. Dubreil. p.8

Se debe de señalar que el espacio que se configura en este patio, es cercado hacia el cuarto lado -lado poniente- por una barda perimetral que corre en dirección norte-sur sobre la que se encuentra el ingreso principal hacia el jardín. Ver Imagen No.38.

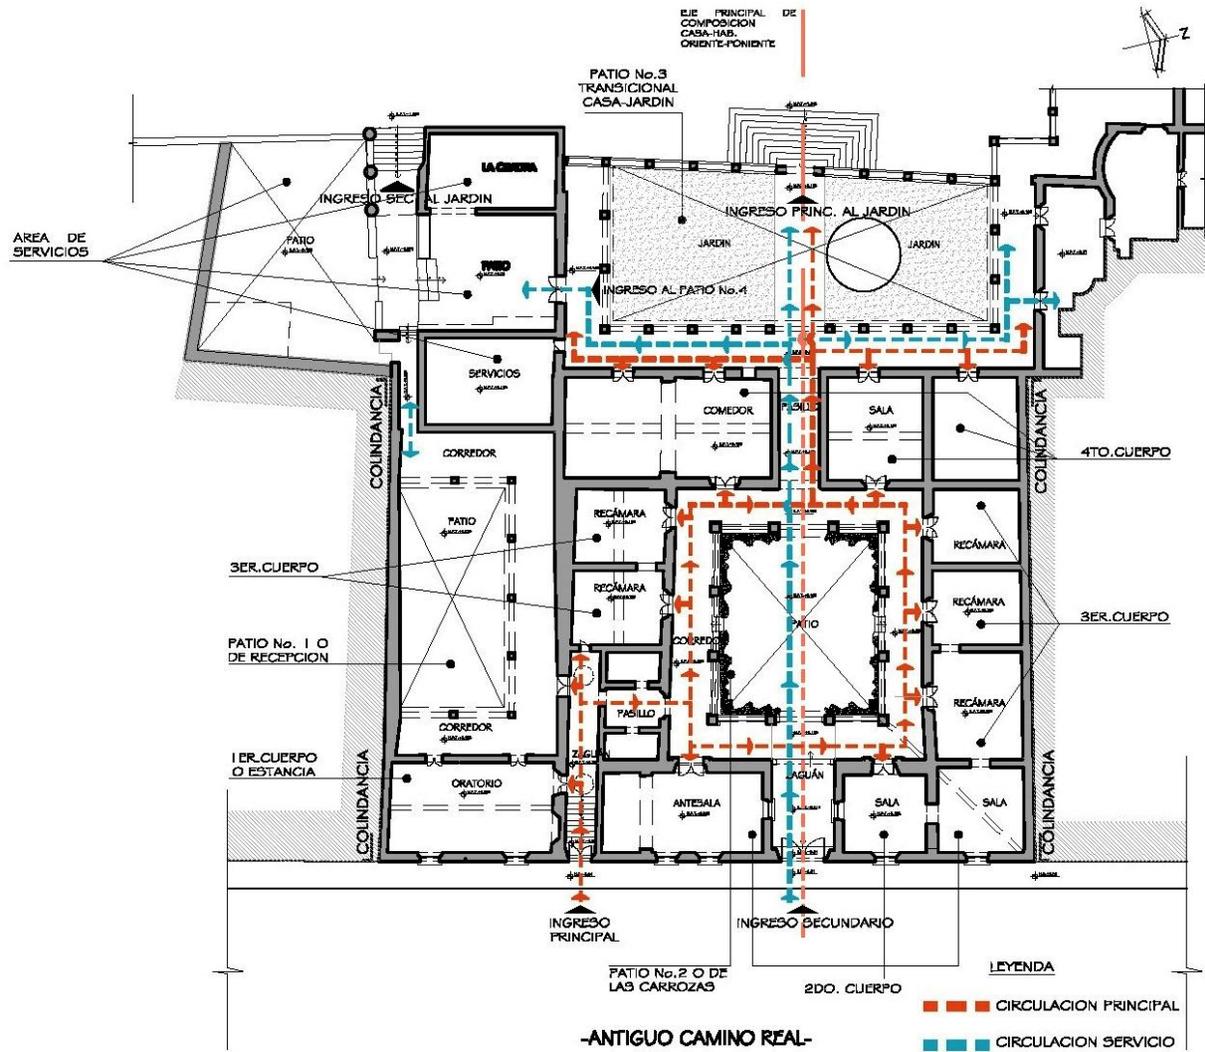
Imagen No.39. Plano de distribución de las estancias y circulaciones en la casa de los Borda. Fuente: A. Cruz. Septiembre 2010.

En lo que respecta a las estancias se distribuyeron de la siguiente manera:

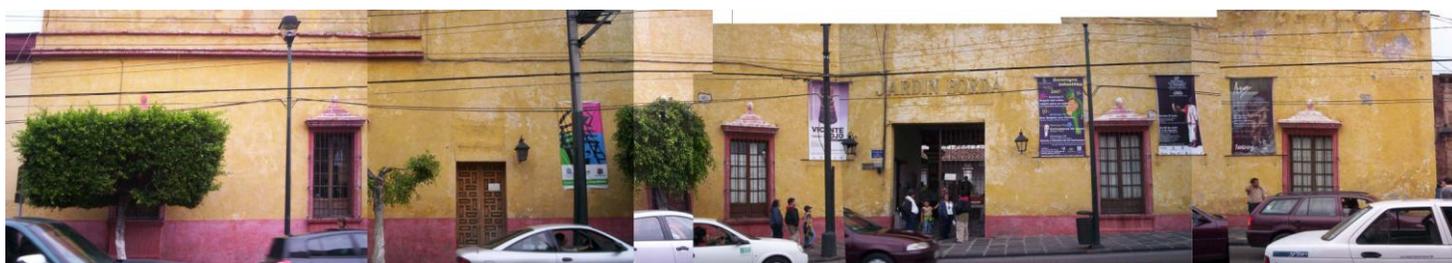
Imagen No.45. Estado actual de la fachada principal del conjunto denominado Jardín Borda. Entre los principales deterioros que presenta se observa el desprendimiento del aplanado por falta de mantenimiento, la presencia de manchas por humedad ascendente, el despostillamiento de las tapas de los repisones, la corrosión y oxidación por humedad e intemperismo en las herrerías y la putrefacción y deformación por humedad en la carpintería de las ventanas. Fuente: A. Cruz. Marzo 2009.

Debido a la proporción volumétrica de la casa de sólo contar con un nivel, está no necesita refuerzos estructurales aparentes hacia el exterior. Ver Imagen No.45.

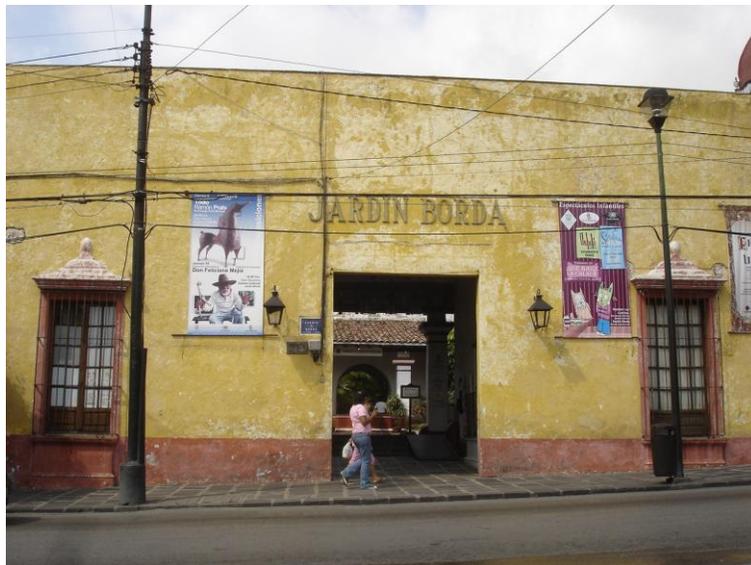
Imagen No.47. Detalle del ingreso secundario en el siglo XVIII y del ritmo de las ventanas-balcón.
Fuente: A. Cruz. Octubre 2008.

La fachada principal presentó un sentido de regularidad, observándose un predominio del macizo sobre el vano pese a la presencia de los elementos verticales -vanos- conformados por ventanas del tipo de ventana-balcón de proporciones alargadas las que enfatizan esta verticalidad -mismas que vienen pareadas referenciando hacia el exterior

la organización de los espacios internos- y por las puertas de ingreso hacia la casa-habitación de dimensiones concordantes con la proporción de los zaguanes. Este juego de elementos verticales pareados -ventanas tipo ventana-balcón- marcó un ritmo en la fachada principal de la casa de los Borda.

La fachada principal se presenta como un paramento sobrio, delimitado en sentido horizontal por un zócalo y por una cornisa a la altura del nivel de techo terminado que se ve interrumpida y sólo abarca el último tercio de la fachada hacia el lado sur no logrando el efecto de horizontalidad; sobre ella se alojan las seis ventanas-balcón y las dos puertas -ingreso principal y de servicio-.

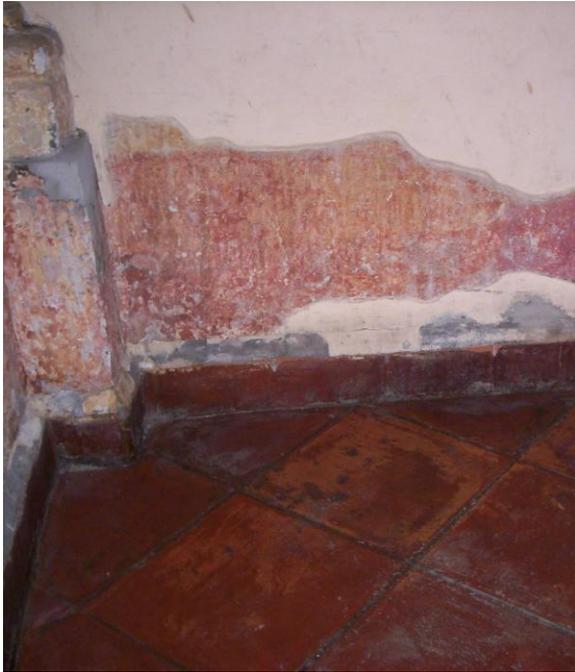
Imagen No.49. Detalle de guardapolvo en muros de la casa ubicados en el patio No.3, se observa el desprendimiento de aplanado y pintura por falta de mantenimiento, así como la presencia de manchas de humedad ascendente. Fuente: A. Cruz. Mayo 2011.

rojo, del cual se tienen algunos vestigios. Ver Imagen No. 49.

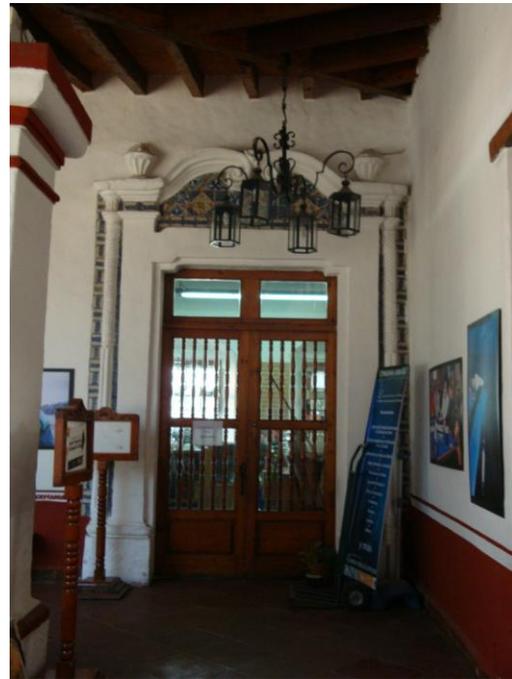
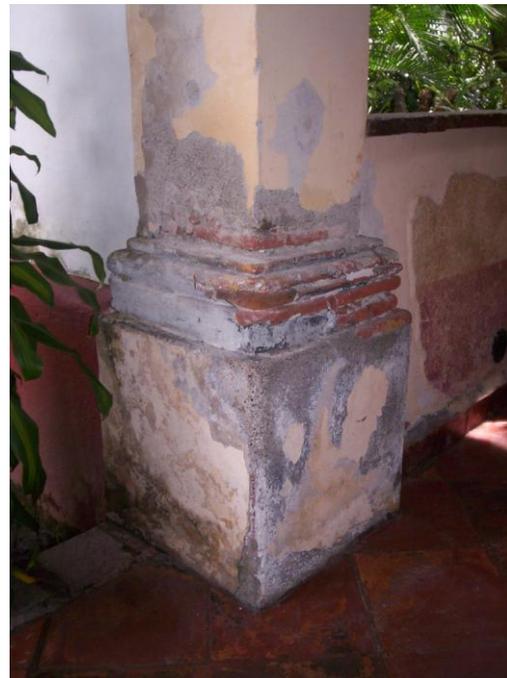
Imagen No.50, 51. Detalle de las fábricas en las portadas internas de las estancias ubicadas a cada lado del ingreso secundario de la Casa Borda, se observa el despostillamiento y desgaste en las piezas de azulejo de la portada; Abajo. Detalle de fábrica de los pilares del patio No.3: tabiques de arcilla roja, se observa el deterioro por desprendimiento de aplanado en base de los pilares por falta de mantenimiento e intemperismo. Fuente: A. Cruz. Mayo 2011.

Sin embargo existieron algunas excepciones en la utilización del adobe en la casa-habitación, en el caso de las portadas de las estancias ubicadas a cada lado del ingreso secundario -o de servicio-, éstas fueron realizadas con tabique rojo con aplanados de cal y arena e inserciones de piezas de azulejo de talavera como se observa en la portada sur; asimismo se usó tabiques para la construcción de los pilares del patio No.2 y del patio No.3. Ver Imagen No. 50-51.

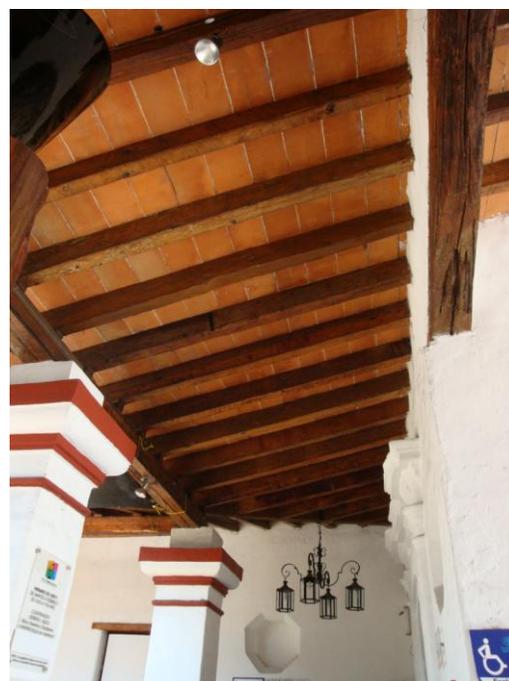
Imagen No.52. Sistema Constructivo: Detalle de cubierta en corredores: vigería de madera apoyada sobre columnas de tabique. Fuente: A. Cruz. Marzo 2009.

El sistema constructivo de las cubiertas estuvo resuelto a base de una techumbre a un agua formada por vigería de madera ahogada en mechinales en los extremos, que descansaba sobre una viga de arrastre empotrada en el muro; sobre éstas se colocaron piezas de solera de barro cocido que soportaban un relleno de tierra y sobre éste como acabado final se colocaron tejas. Ver Imagen No.52.

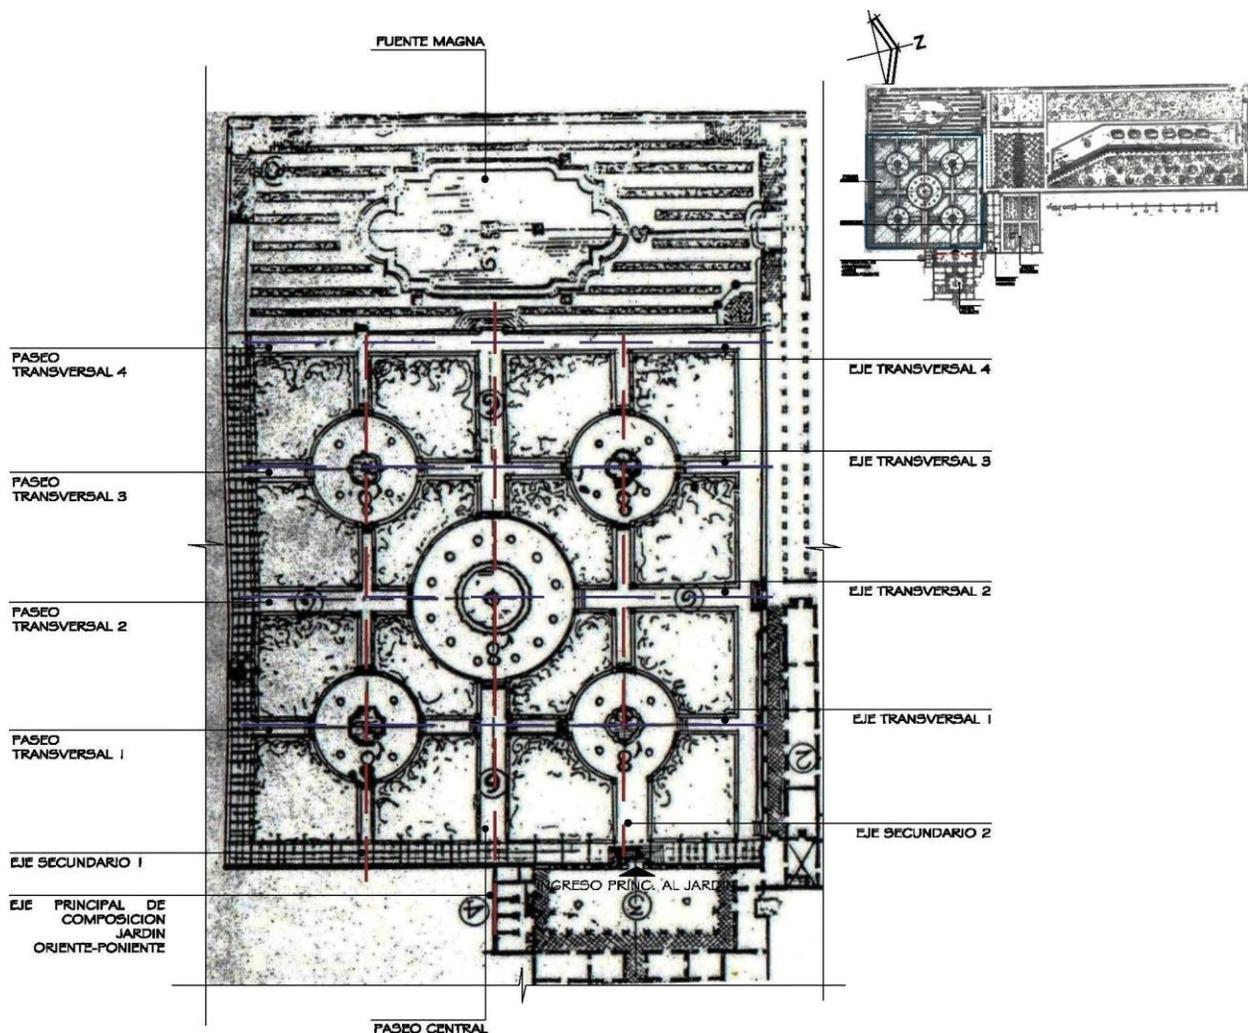
Imagen No.54. Disposición del trazo geométrico del eje principal dominante -oriente-poniente- y de los paseos transversales -norte-sur-en el primer cuadro del Jardín de Borda. Fuente: A. Cruz, Septiembre 2010.

Paralelo al anterior, correrán dos ejes secundarios -uno a cada lado del eje principal-; siendo el primero, el que se encuentra ubicado al norte del predio -eje compositivo de la casa de recreo- y el segundo al sur del principal.

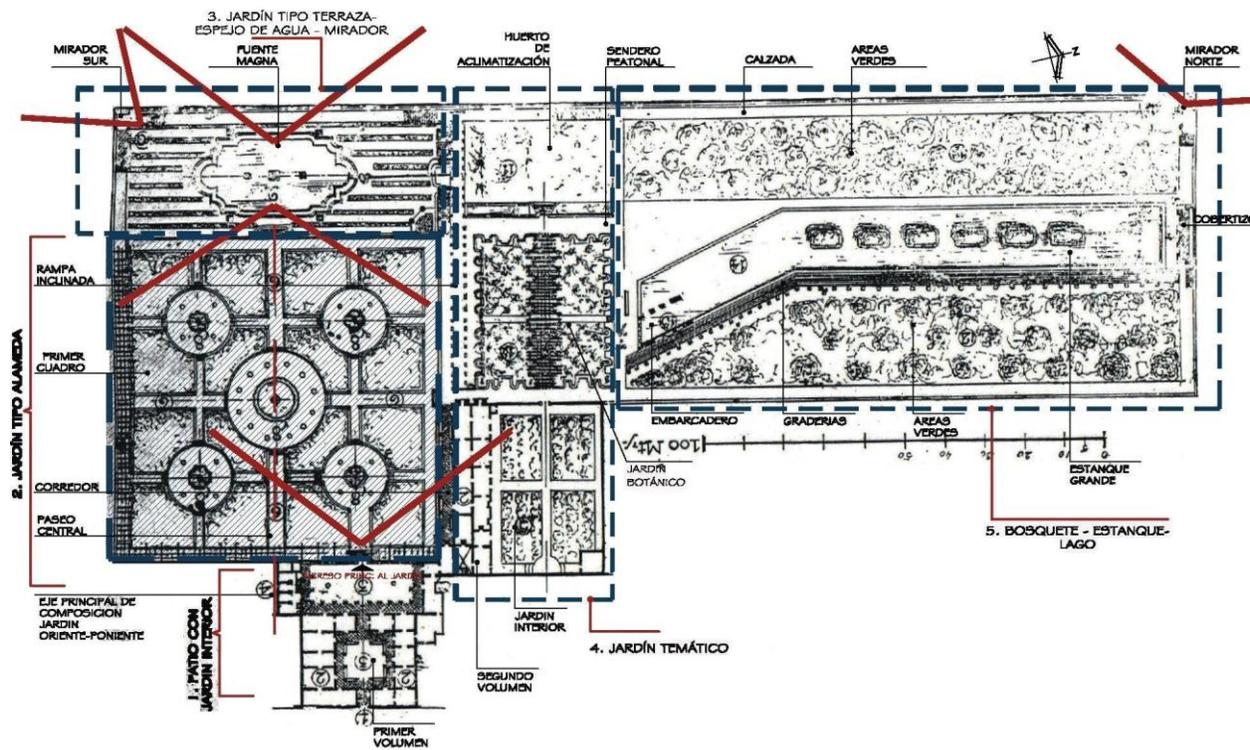
Imagen No.55. Plano del Jardín Borda de Cuernavaca y su distribución espacial. Se puede observar que para el diseño de sus espacios se tomaron en cuenta patrones de diseño de jardines como: 1. Jardín Interior desarrollados en los patios de la casa, 2. Jardín tipo Alameda, traza que se repitió en el primer cuadrado del jardín, 3. Jardín tipo terraza con mirador con espejos de agua, propuesto en el área de la Fuente Magna por medio del cual se lograba la total integración con el entorno inmediato -la barranca-, 4. Jardín Temático conformado por el área en el que se ubica el jardín botánico, el huerto de aclimatación y el jardín interior con vista el 2do. Volumen y 5. Jardín tipo Bosquete establecido en el área del estanque grande. Estos componentes que conforman este le otorgan un carácter e identidad propia. Fuente: A. Cruz. Mayo 2011.

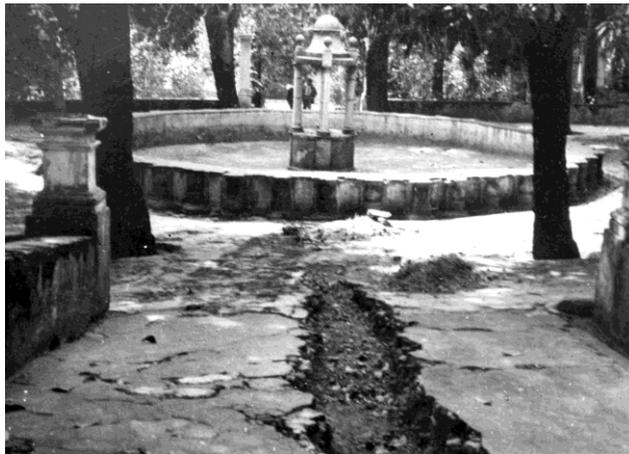
Imagen No.57A. Glorieta central dispuesta en el cruce del paseo central con el paseo transversal. Por medio de esta imagen podemos observar la distribución de este espacio, conformado por un paseo el cual se abre para formar una glorieta en donde se halla la fuente. En un primer plano, se ubica un muro perimetral que bordea el paseo adornado con pilares en el ingreso a la glorieta. En un tercer plano, observamos la fuente que se encuentra vacía y en su interior se halla un pedestal, las columnas y el cupulín del surtidor. La composición del paisaje está integrada por 4 árboles que enmarcan la fuente y se ubican a la entrada de la glorieta y la presencia de arbustos situados alrededor de este espacio. Fuente: FCNMH/I 6-007

En total, en el gran cuadro antes mencionado existieron cinco glorietas con sus respectivas fuentes en el centro; cuatro menores dispuestas hacia los ángulos, y la quinta de mayor proporción situada en la parte central. Cada fuente contaba con un surtidor y un juego de agua, la principal tuvo uno a manera de templete sostenido por cuatro columnitas y las secundarias tuvieron unos más sencillos. Ver Imagen No.57.

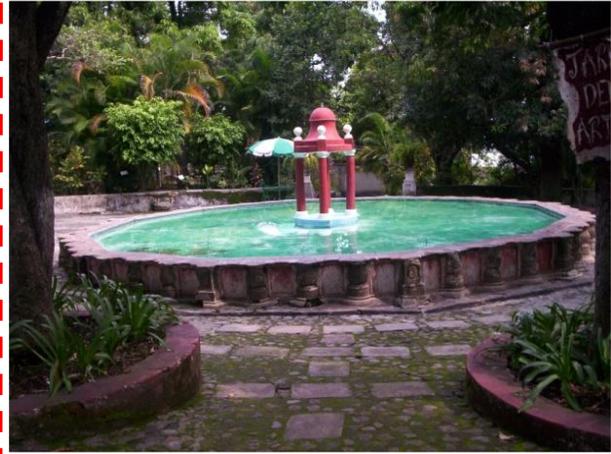
Imagen No.57B. Estado actual de la glorieta y fuente principal del Jardín de las Fuentes. En la imagen se observa el estado de conservación de este ambiente, existiendo algunas modificaciones con respecto a la imagen de 1932?, entre ellas se aprecia la reconstrucción de los andadores, la construcción de jardineras alrededor de los árboles modificándose la visual de este espacio, la existencia de fracturas y grietas en el muro perimetral que circundan a la glorieta, la presencia de pintura en la fuente y faltantes en la ornamentación de la fuente. Fuente: A. Cruz. Julio 2007.

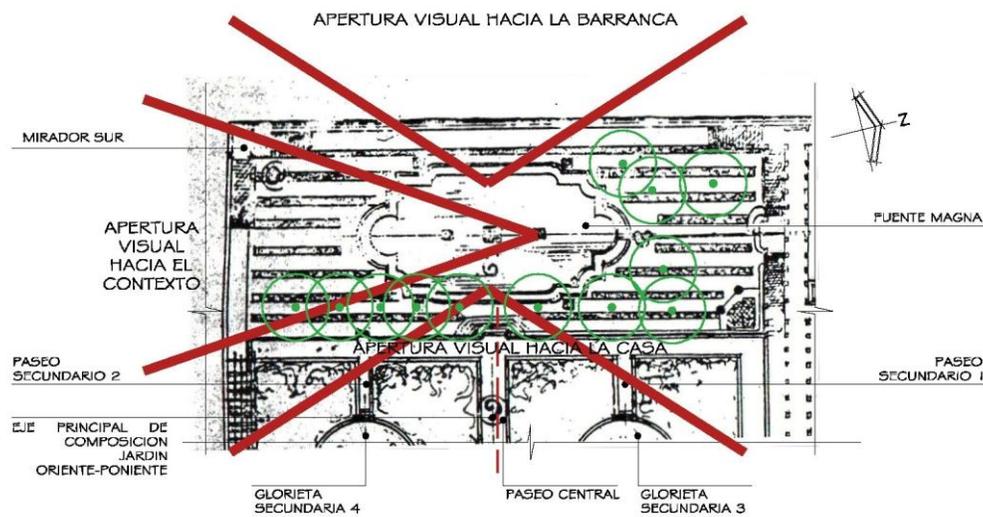
Imagen No.58. Croquis de disposición de la fuente magna o estanque chico situado al poniente del primer cuadro, diseñado como espejo de agua. Fuente: A. Cruz. Septiembre 2010.

Al extremo poniente del primer cuadro y como remate visual del paseo central y de los secundarios, se formó un espacio denominado fuente magna o estanque chico. Éste se encuentra rodeado por los laterales; mientras que

los de las cabeceras -extremo norte y sur- combinan líneas rectas y curvas teniendo como remate un semicírculo. En el centro del mismo, se colocaron tubos surtidores de agua.

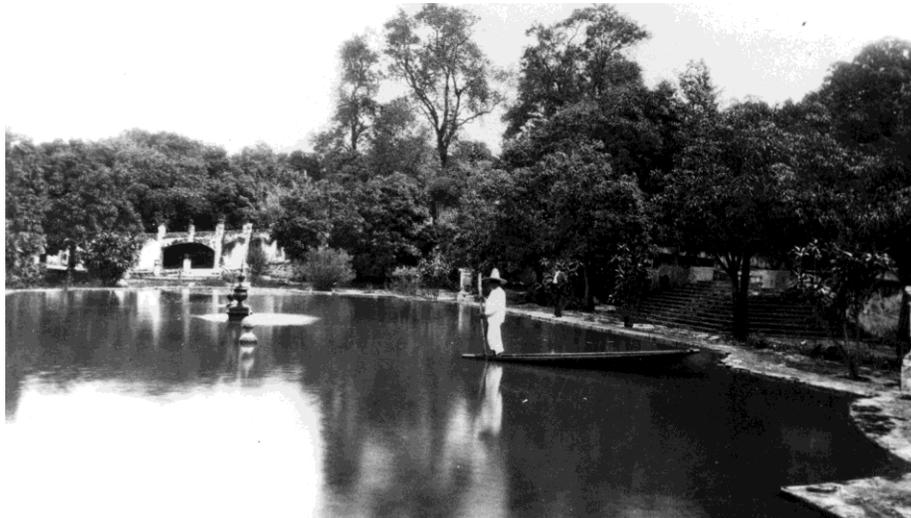
Imagen No.59. Imagen de la fuente magna, ubicada al poniente del primer cuadro, dispuesta como un espejo de agua donde se refleja la vegetación y las construcciones que conforman el Conjunto (la iglesia y la casa-habitación). En un primer plano se encuentra el acceso poniente ubicado en un nivel superior por medio de escalinatas, en un segundo plano se ven los tubos surtidores de agua en la parte media de la fuente, la composición del paisaje está integrada por árboles que circundan este espacio. Fuente: FCNMH/0706-049.

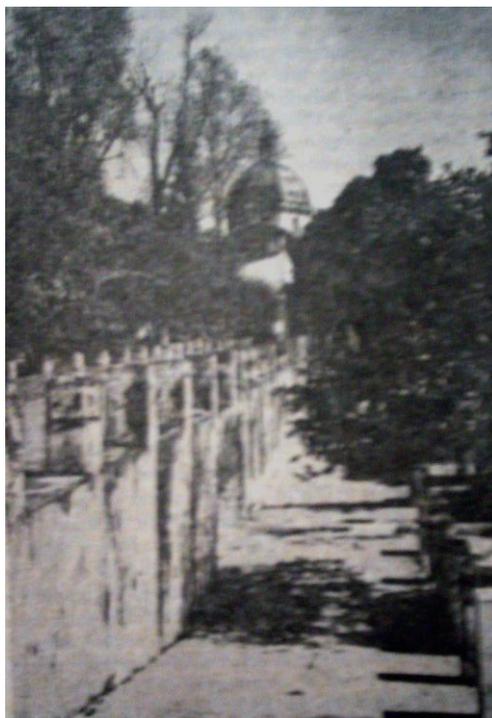
Imagen No.60. Rampa de los Dados ubicada al norte del primer cuadro que termina en la barda poniente del jardín. Esta imagen nos permite ver los distintos niveles de las circulaciones que tiene este espacio, en la parte alta se halla la Rampa de los Dados desde el cual se tiene un control visual sobre el andador ubicado en un nivel inferior y delimitado por un muro que permite el acceso hacia otra sección del jardín. Fuente: Salinas, Miguel, *Historias y Paisajes Morelenses*, p.83.

a los ejes central y secundario -eje oriente-poniente-, el cual sirve de acceso a las habitaciones que se ubican en el segundo volumen; al término de éste se planteó una rampa inclinada en un nivel superior con respecto al primer cuadro, denominada la Rampa de los Dados, la cual termina en la barda poniente del jardín. Dicha rampa se hallaba limitada por postes prismáticos a sus orillas rematados con macetones de plantas.

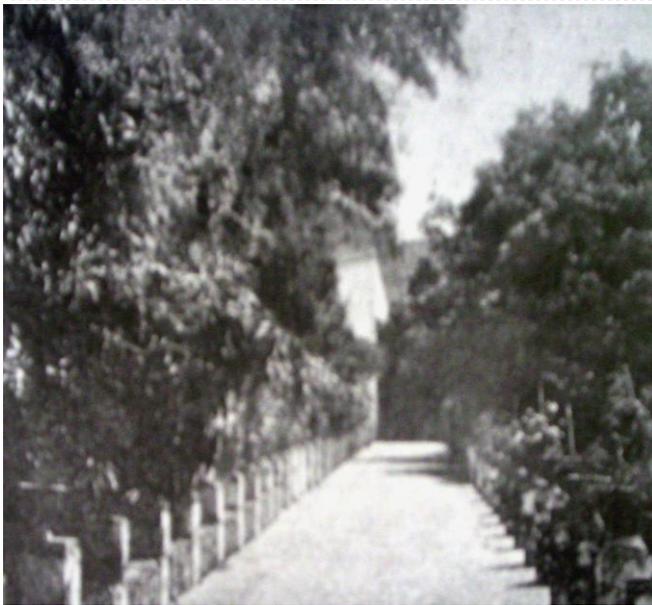
Imagen No.6 I A. Vista de la rampa inclinada mirando al poniente del jardín. En esta imagen se observa en un primer plano el paseo principal en forma de rampa, en un segundo plano delimitando este espacio se hallan una secuencia de postes prismáticos.

La composición del paisaje está integrada por una masa verde que delimita este espacio. Fuente: Romero de Terreros, Manuel, *Los Jardines de la Nueva España*, p. 50.

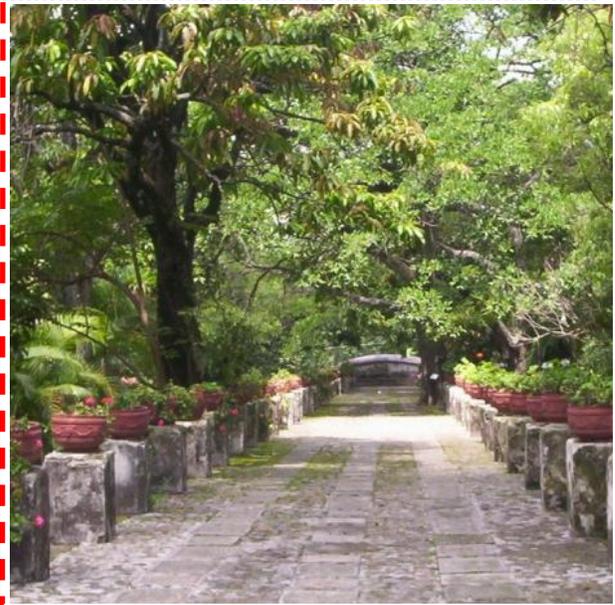
Imagen No.6 I B. Estado actual de la Rampa de los Dados mirando al oriente. En la imagen se observa el estado de conservación de esta zona, existiendo algunas modificaciones con respecto a la imagen anterior, entre ellas se aprecia la reconstrucción de los andadores, el desprendimiento de aplanados y presencia de manchas de humedad en los postes y el faltante de los florones originales sobre los mismos. Fuente: A. Cruz. Julio 2007.

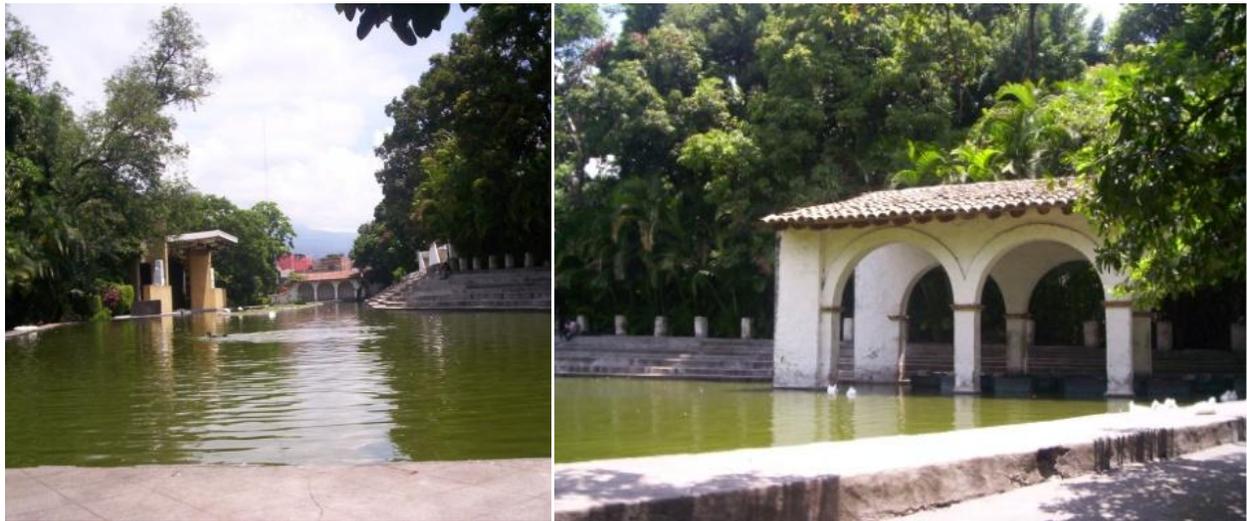
Imagen No.64B. Estado actual del estanque grande. En la imagen se observa el estado de conservación de este espacio se aprecian algunas modificaciones con respecto a la imagen anterior de fecha desconocida, entre ellas se observa que en la gradería fueron anexadas graderías de concreto modificándose la visual que se tenía del lugar, al extremo oriente del estanque se edificó un volumen alterando el concepto original de este espacio, se aprecia el desprendimiento de aplanados y presencia de manchas de humedad ascendente en las columnas que sostienen la cubierta del embarcadero y se observa el crecimiento descontrolado de la vegetación existente alrededor del estanque. Fuente: A. Cruz. Julio 2007.

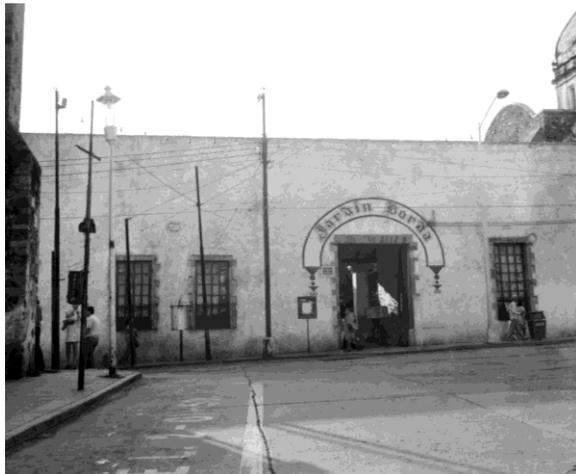
Imagen No.78.Fachada del Jardín Borda. Cuernavaca, Morelos. Mariano Monterrosa Prado, ca.1974. En esta época el inmueble había sido incorporado a los bienes del dominio público de la Federación. Se observa que le habían sido retirados de la fachada los repisones y los antepechos originales. Fuente: FCNMH/CMXXII-82

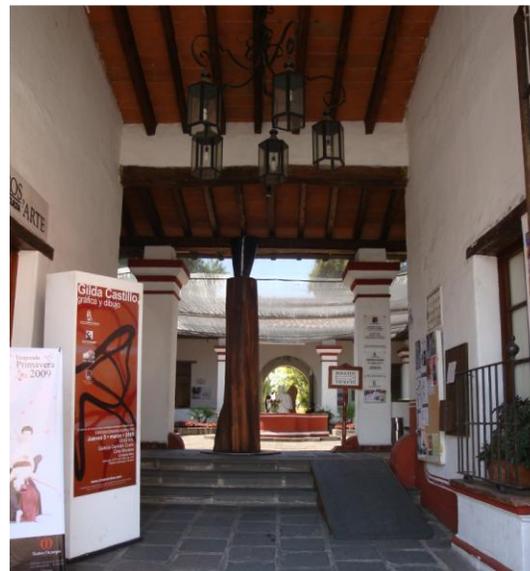
Imagen No. 80. Estado actual del segundo zaguán o ingreso principal, en la imagen se observa el cambio de nivel existente desde la calle hacia el corredor y el patio No.2; éste ingreso fue modificado -en fecha que se desconoce posiblemente en el siglo XX- con respecto a su disposición original -presentaba una rampa de acceso desde el ingreso hasta el corredor- y en la actualidad presenta unas escaleras y una rampa para discapacitados.
Fuente: A. Cruz. Marzo 2009.

El primero o el ingreso principal del Centro Cultural fue el ingreso de servicio en el siglo XVIII, ubicado al extremo norte del predio debido a sus proporciones fue dispuesto para este nuevo uso; actualmente permite el ingreso al corredor del patio principal o patio No.2. Ver Imagen No.80.

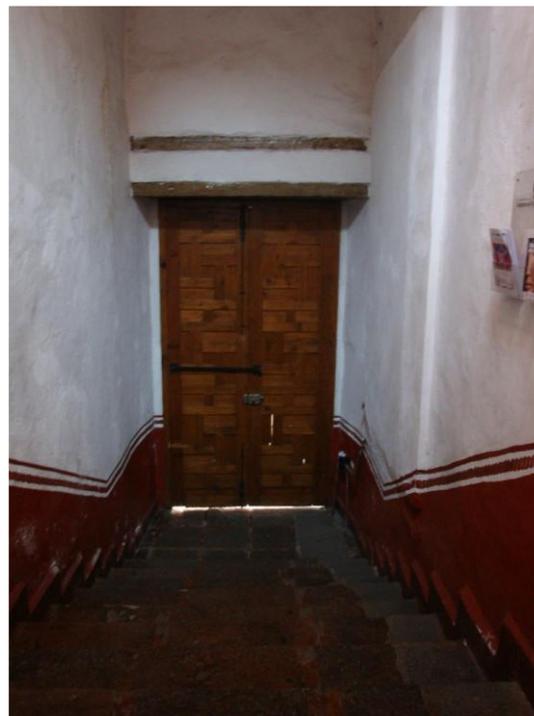
→
Imagen No.81. Estado actual del primer zaguán o ingreso secundario del Centro Cultural. En la imagen se observa el cambio de nivel existente desde la calle hacia el corredor que daría acceso al patio No.1.
Fuente: A. Cruz. Marzo 2009.

El segundo o el ingreso secundario fue en el siglo XVIII el ingreso principal de la casa de los Borda, ubicado al extremo sur del predio; éste permite el acceso al pasillo que distribuye hacia la Tienda de Artesanías y hacia la Sala Manuel M. Ponce -originalmente en el siglo XVIII el patio No.1 o de recepción-. Ver Imagen No.81.

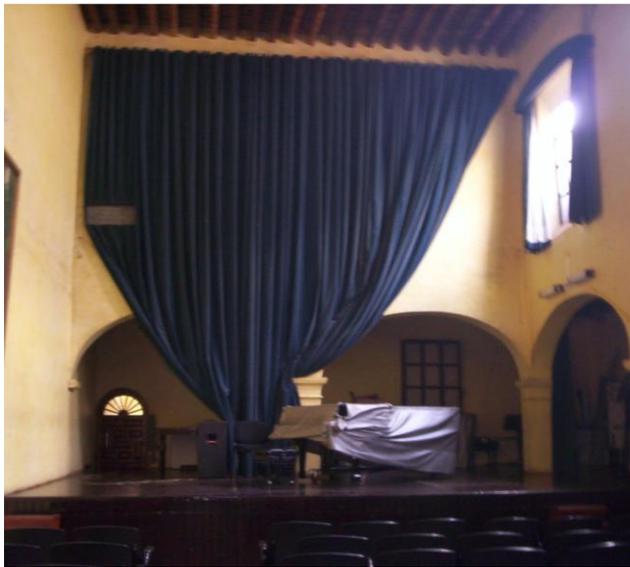
Imagen No. 82A. Estado actual del patio No. 1 o patio de recepción en el siglo XVIII, ocupado por la Sala Manuel M. Ponce del C.C. Jardín Borda. Se observa entre los deterioros el desprendimiento de aplanados en la parte superior de la sala por humedad localizada, el desgaste de la superficie del piso del estrado y la pérdida parcial del piso de esta sala. **Fuente:** A. Cruz. Septiembre 2007.

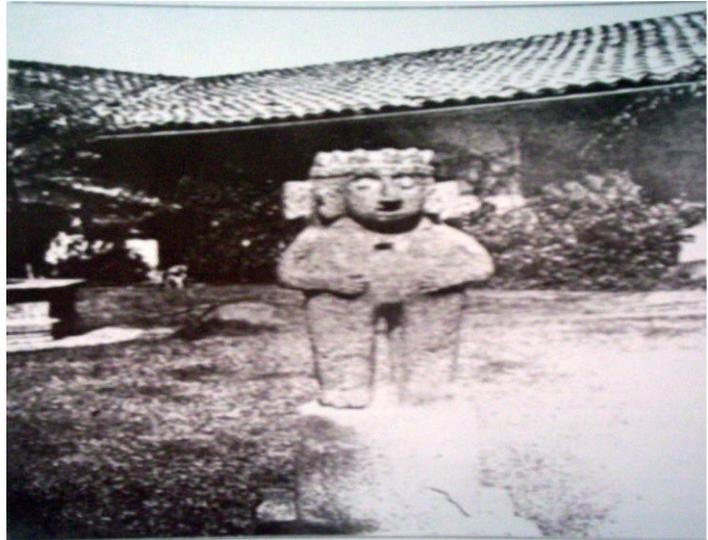
Imagen No.85. Estado del patio No.2 en el año de 1909. En la imagen se observa la presencia de una fuente hexagonal -de la cual se desconoce la fecha de su colocación-, misma que no aparece en la fotografía de 1930; asimismo podemos ver que se colocó un ídolo de piedra al ingreso del patio que posteriormente desaparecería del lugar. Fuente: Estrada Cajigal Barrera, Sergio, *Crónicas de Cuernavaca 1857-1930. Imágenes de la Memoria*, México, Editado por Ing. Vicente Estrada Cajigal. 2009, p. 100.

Por el estudio del material fotográfico que se tuvo acceso se puede deducir que este espacio fue transformado posiblemente a finales del siglo XIX y antes de 1909, según se aprecia en la fotografía anexa en la cual se observa la aparición de un elemento en la parte central del patio. Ver Imagen 85.

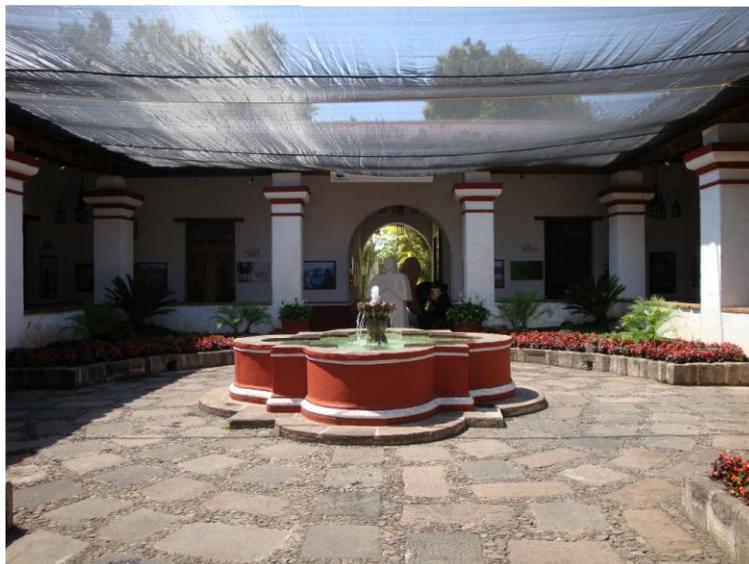
Imagen No.86. Estado actual del patio No.2 o de las carrozas. En la imagen se observa la presencia de la fuente cuadrilobular colocada posiblemente durante la intervención de 1987, asimismo se le fueron agregadas jardineras que se construyeron alrededor de la fuente. En la actualidad este espacio presenta importantes deterioros como la concentración de flora parasita en la cubierta y pretilas, los escurrimientos pluviales en muros por chaflanes inadecuados, el desprendimientos de aplanados en los muros por humedades ascendentes, la presencia de cableado y tuberías sobrepuestas en las vigas de la cubierta, entre otras. Fuente: A. Cruz. Marzo 2009.
