EL JARDIN BORDA DE CUERNAVACA, MORELOS.

HISTORIA Y RESTAURACIÓN

TESIS PARA OBTENER EL GRADO DE
MAESTRA EN ARQUITECTURA
RESTAURACIÓN DE MONUMENTOS

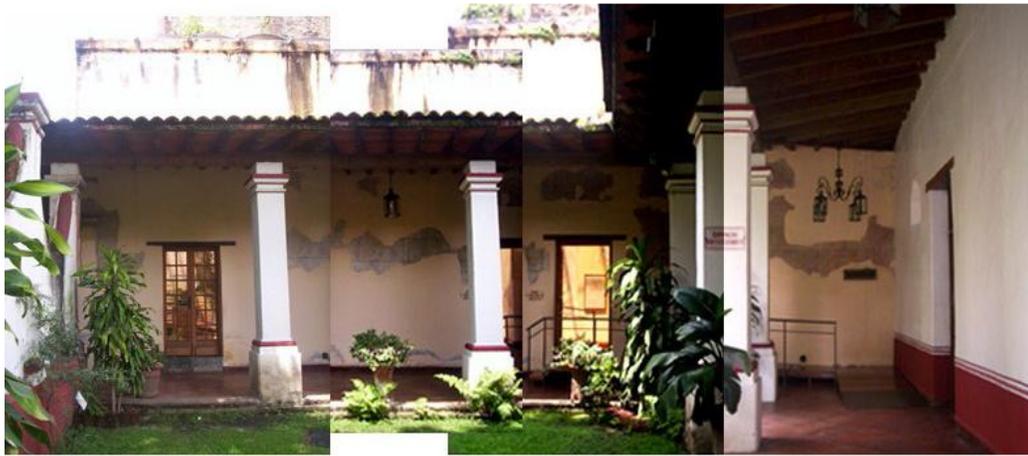
Imagen No.87. Estado actual de la fachada sur del patio No.3, se observa la presencia de arbustos menores colocados alrededor del patio y la inclusión de césped en las áreas verdes. Este espacio presenta importantes deterioros destacando el desprendimiento de aplanados y pintura en la parte baja de los muros por falta de mantenimiento, la presencia de manchas por humedad ascendente, la concentración de flora parasita en la cubierta y pretiles, el desprendimiento de aplanados en los pretiles, entre otros. Fuente: A. Cruz. Marzo 2009.

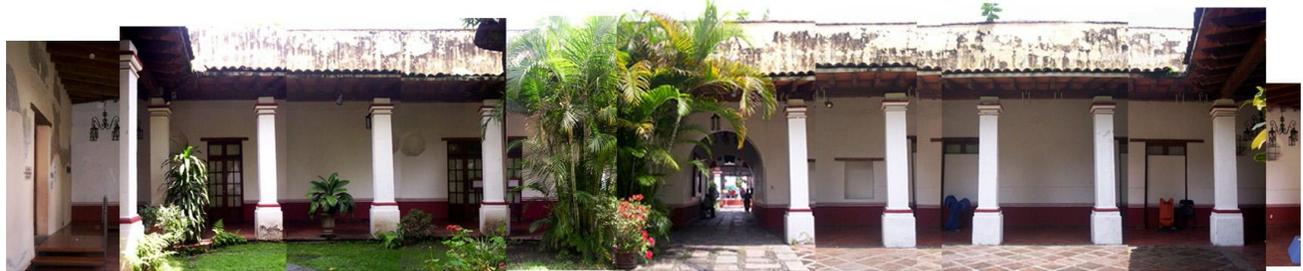
Imagen No.88. Estado actual de la fachada poniente del patio No.3. En esta fachada se observa como deterioro, el desprendimiento de aplanados en la base de las columnas, la concentración microflora y flora en la cubierta y pretiles, la clausura de óculos originales. Fuente: A. Cruz. Marzo 2009.

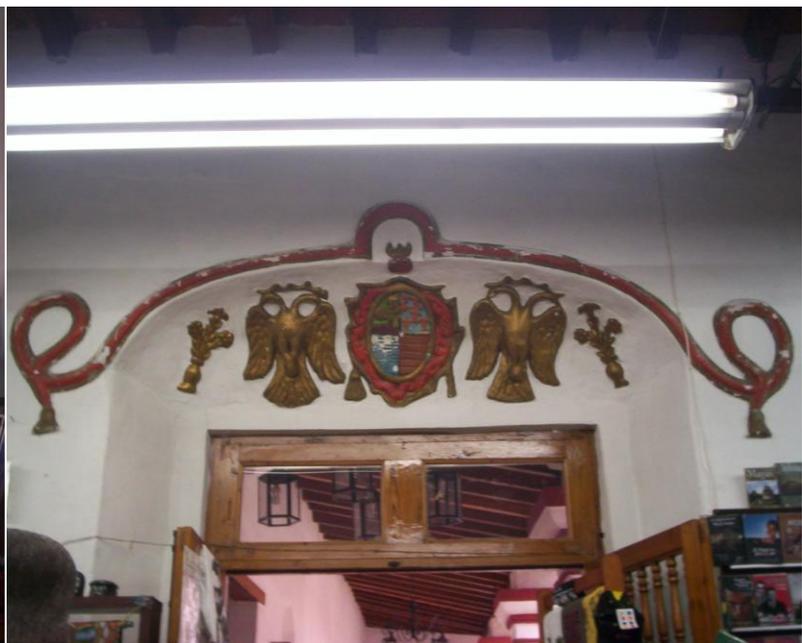
Imagen No. 90. Detalle de la portada interna oriente de la Tienda de Libros y Artes de CONACULTA, en la parte superior se observa un escudo de armas. **Fuente:** A. Cruz. Septiembre 2007.

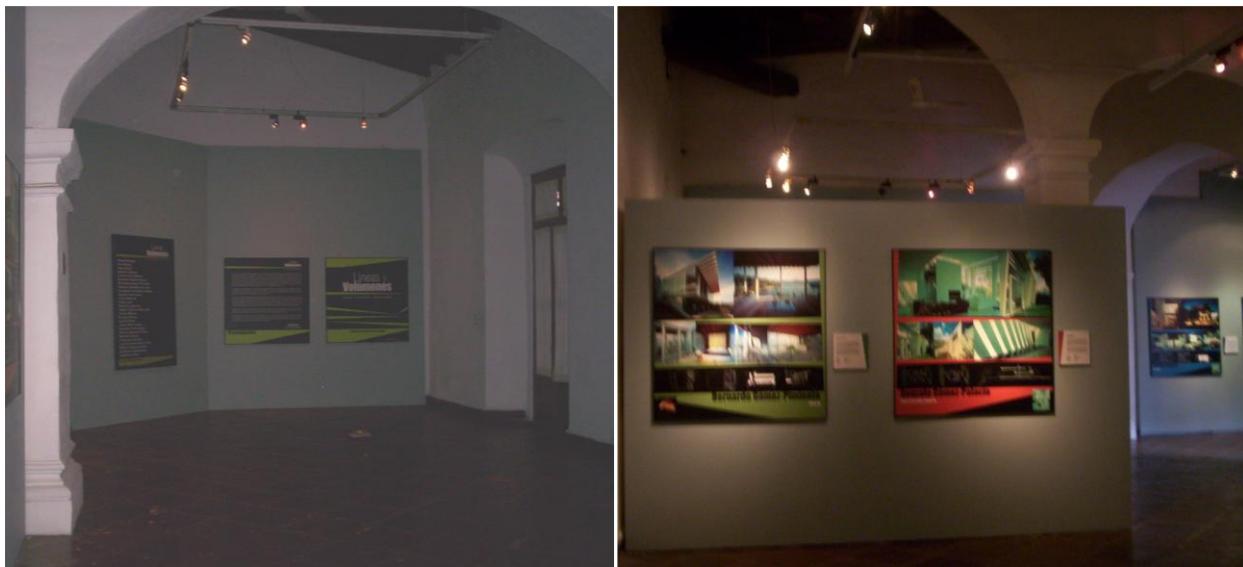
Imagen No. 91,92. Interior de la Sala José María Velasco. Se observa la presencia de los arcos y las columnas que fueron construidas en reemplazo de los muros de carga original, con el fin de unificar todos los ambientes en una gran sala de exposición alterando así la disposición de los espacios originales.
Fuente: A. Cruz. Septiembre 2007.

La segunda y tercera habitación -Sala en el siglo XVIII- sufrieron modificaciones considerables durante esta intervención que alteraron su fisionomía original debido a que fueron integradas al cuerpo de habitaciones -tres- situadas al lado norte del patio No. 2 o -patio de las carrozas- y a las dos habitaciones del lado poniente -Sala en el siglo XVIII- que formaban parte del tercer cuerpo, para en su conjunto albergar a las salas de exposiciones José María Velasco -ubicadas hacia la fachada principal del inmueble y hacia el norte del predio- y a la sala Rufino Tamayo -ubicada al poniente del patio No.2-. Para lograr esta integración total de los espacios en una gran sala de exposiciones se demolieron los muros de carga originales para en su reemplazo construir elementos estructurales de concreto

como columnas y arcos, los cuáles fueron construidos sobre cada eje de muro original -de adobe- para reforzar la estructura que había sido considerablemente dañada por estas acciones, esto se aunó a los trabajos que afectaron las condiciones de ventilación e iluminación natural al tapiarse los óculos originales que daban hacia el patio No.2 -patio principal del Centro Cultural- y se tapiaron los vanos originales de las habitaciones que dan hacia el patio No.3; el resultado de estas acciones se refleja en la alteración de los espacios originales con la construcción de estos elementos estructurales discordantes con la fisionomía original del edificio debido a la necesidad que tuvieron para generar un espacio que respondiera a este nuevo uso, perdiéndose así la esencia de su configuración original por los cambios que le fueron realizados sin ningún control por parte de las autoridades.

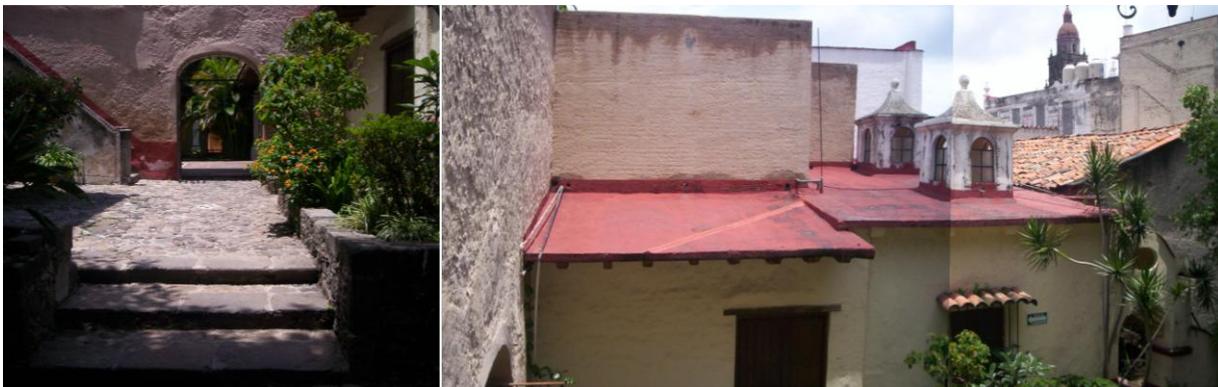
Imagen No. 93. Ingreso al patio No.4, en la actualidad alrededor de él se disponen el área de servicio del Centro Cultural y la zona administrativa. Al parecer estos no fueron los pavimentos originales posiblemente fueron reintegrados durante las obras de remodelación realizadas en 1987. **Fuente:** A. Cruz. Septiembre 2007. **Imagen No. 94.** Vista aérea del área de servicio del Centro Cultural. **Fuente:** A. Cruz. Septiembre 2007.

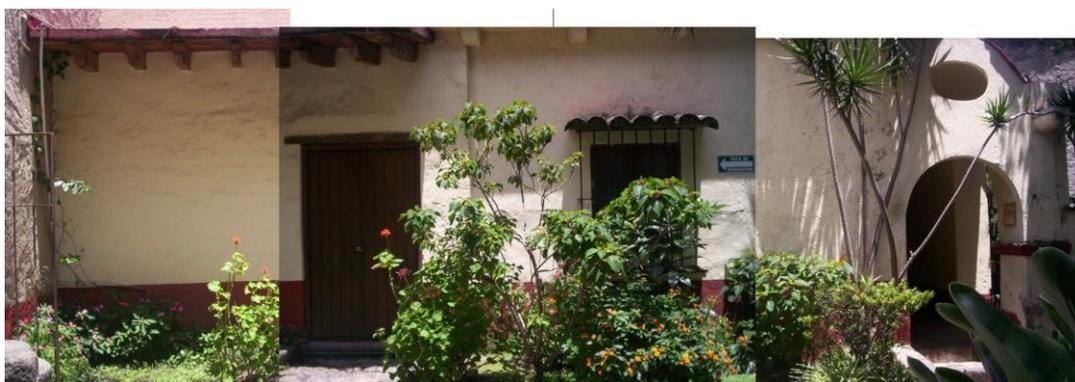
Imagen No. 95. Fachada poniente del área de servicio del Centro Cultural. Se observa que sobre esta fachada fueron construidas guarniciones que albergan arbustos menores elegidos sin ningún criterio, se presenta un deterioro en los muros existiendo desprendimientos de aplanados por escurrimientos pluviales. **Fuente:** A. Cruz. Septiembre 2007.

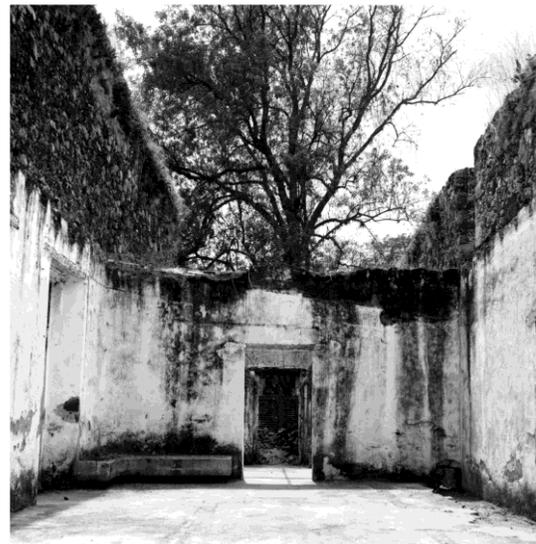
Imagen No.97. Estado de deterioro en el que se encontraba el 2do. Volumen del Jardín Borda antes de su restauración en 1992. Se observa entre sus deterioros la pérdida de sus techumbres que provocó problemas de escurrimientos en muros, asimismo se observa en esta imagen problemas de humedad ascendente. Imagen Fuente: FCNMH/0843-008.

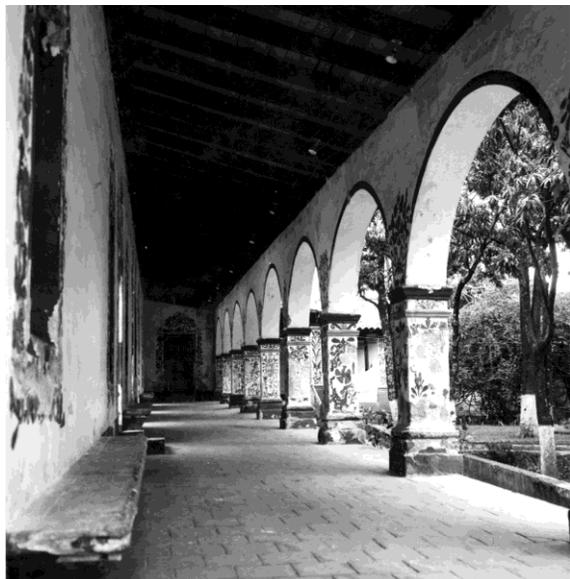
Imagen No.98. Corredor del Jardín Borda. Mariano Monterrosa Prado, ca.1974. Se observa que para la fecha este espacio contaba con pintura mural en sus portales. Imagen Fuente: FCNMH/CMXXII-82.

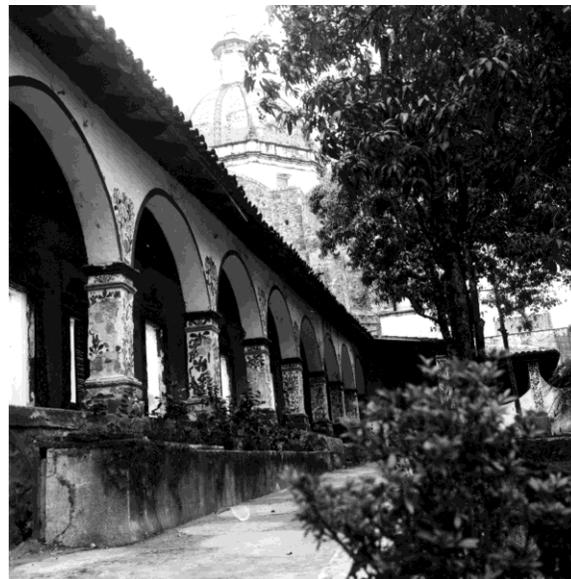
Imagen No.99. Corredor del Jardín Borda. Mariano Monterrosa Prado, ca.1974. Se observa el estado de conservación que tenía el 2do. Volumen antes de convertirse en Museo de Sitio. Fuente: FCNMH/DCCCXLIII-057.

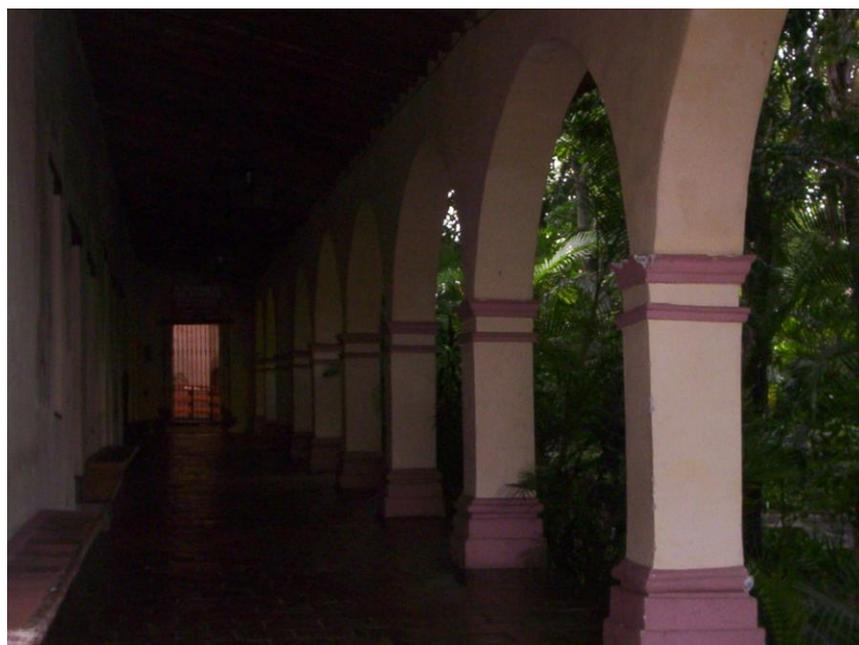
Imagen No.100. Fachada sur del Segundo volumen, hoy Museo de Sitio del Centro cultural Jardín Borda. Se observa que presenta deterioros considerables como desprendimientos de aplanados y pintura por humedad ascendente en sus muros, la pérdida del entablado de madera en la techumbre, la concentración de flora parasita, entre otros. **Fuente:** A. Cruz. Julio 2007.

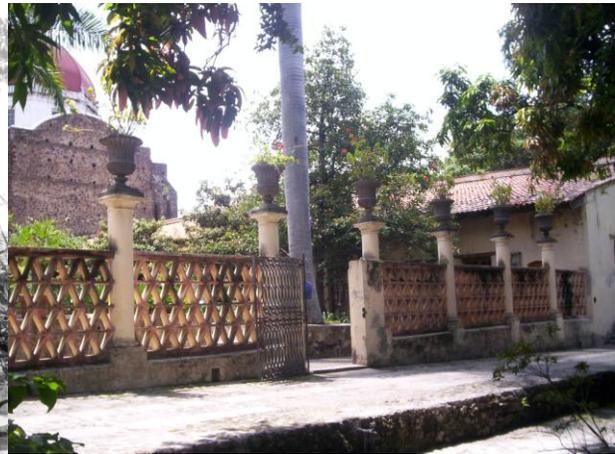
Imagen No. 102. Estado actual de la fachada poniente del 2do. Volumen del Centro cultural Jardín Borda. Fuente: A. Cruz. Julio 2007.

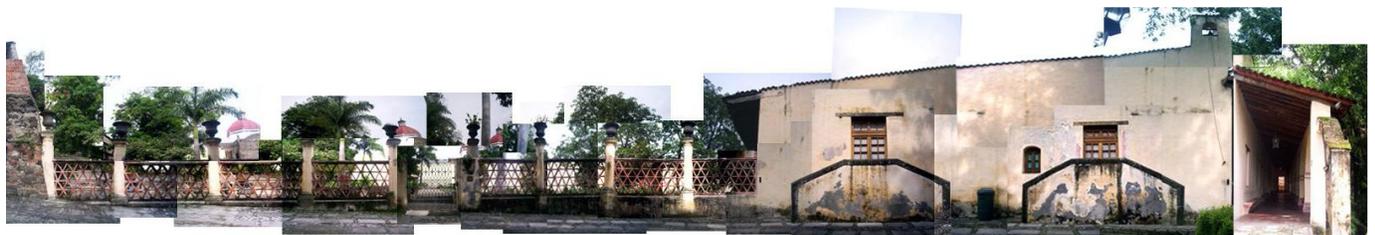
Imagen No. 103. Estado actual de la fachada poniente del 2do. Volumen del Jardín Borda, hoy Museo de Sitio, por medio de la cual se accede al Jardín de las Rosas. Se observa que presenta deterioros considerables como desprendimientos de aplanados y pintura por humedad ascendente en sus muros, la presencia de eflorescencias salinas y manchas de humedad en muros, el despostillamiento y pérdida de piezas de barro en el muro de celosía, la pérdida del entablado de madera en la techumbre, la concentración de flora parasita, entre otros. Fuente: A. Cruz. Septiembre 2008.

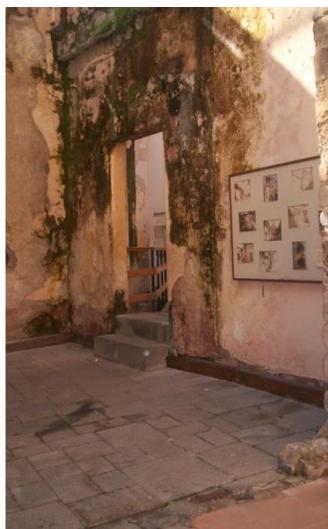
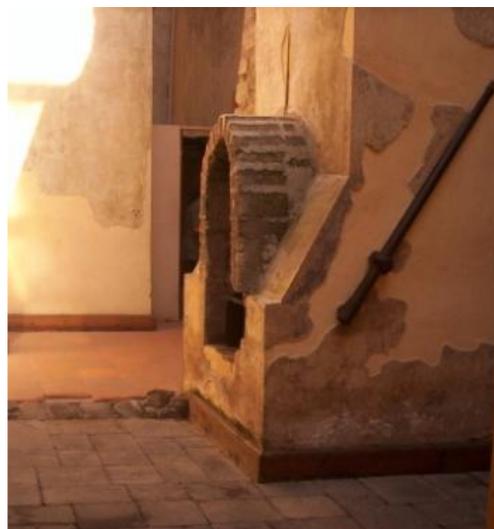
Imagen No. 104-105. Estado actual del segundo cuerpo de estancias del 2do. Volumen del Jardín Borda, este ambiente en la actualidad alberga una sala de exposición al aire libre de piezas halladas durante las excavaciones arqueológicas. Fuente: A. Cruz. Octubre 2007.

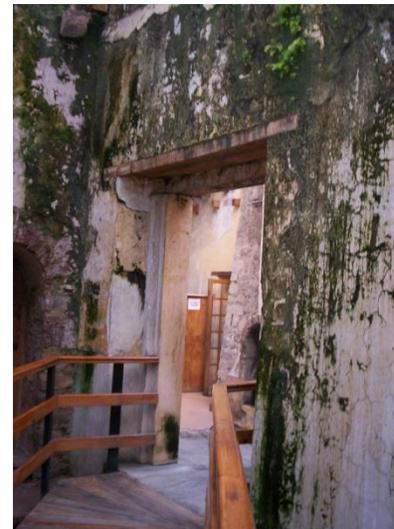
Imagen No. 106. Estado actual del segundo cuerpo de estancias del 2do. Volumen del J. Borda, en este ambiente fue hallado el depósito de almacenamiento de agua de la casa-hab. en el siglo XVIII. Se observa como deterioro principal la presencia de manchas de humedad localizada en la parte superior de los muros por escurrimientos pluviales. Fuente: A. Cruz. Octubre 2007.

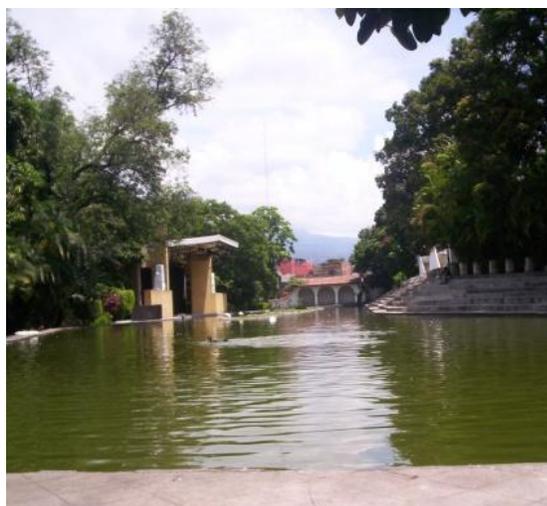
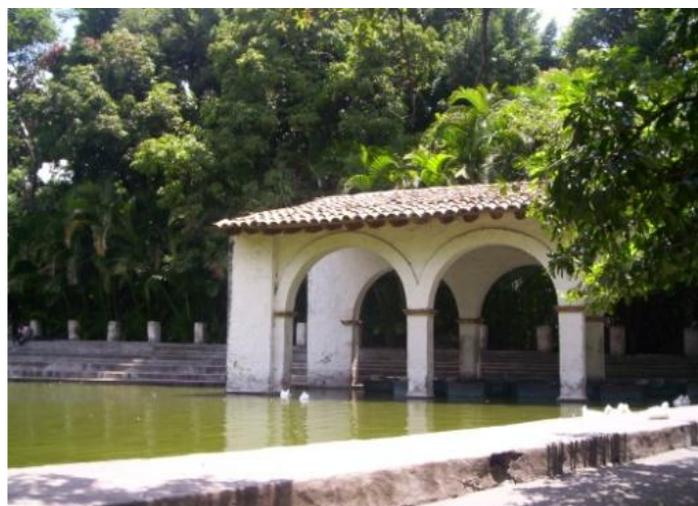
Imagen No. 107, 108. Estado actual del estanque grande. En la primera imagen se observa el Foro del Lago construido en 1987 sobre las áreas verdes que existían frente al mismo, con esta construcción se alteró la concepción de este espacio creado como un bosque con su lago rompiéndose la visual que se tenía del mismo; en la segunda imagen se observa el embarcadero y a un costado lo que queda de las graderías originales. Fuente: A. Cruz. Julio 2007.

construido durante la intervención de 1987 el hoy Foro y frente al estanque grande hacia el oriente sobre las áreas verdes existentes se construyeron las graderías del mismo. Con la construcción de este volumen del Foro al Aire Libre y de sus graderías se rompió la estética que presentaba originalmente este espacio, además se construyó otro volumen hacia el norte de las graderías para albergar a la Oficina Administrativa y de personal del Centro Cultural disminuyéndose con estas construcciones -las graderías y las oficinas- el área verde que se ubicaba al oriente del Lago, alterando así la disposición original del jardín.

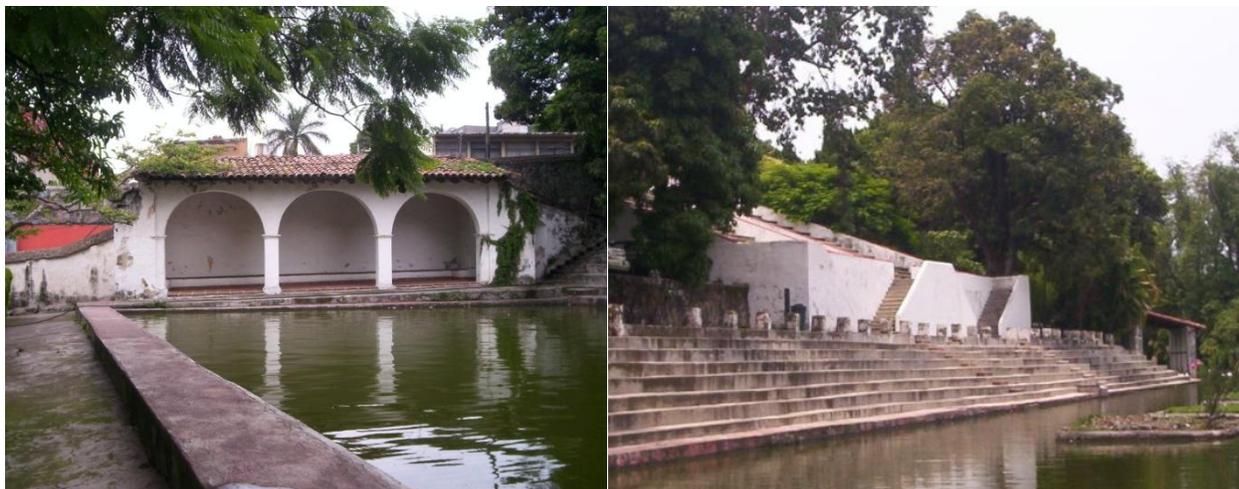
Imagen No. 109-110. Estado actual del estanque grande. En la primera imagen se observa el cobertizo situado del norte del mismo; en la segunda imagen se observan las graderías que fueron construidas durante la intervención de 1987, con lo cual se alteró el concepto original que se tenía en el lugar. Fuente: A. Cruz. Julio 2007.

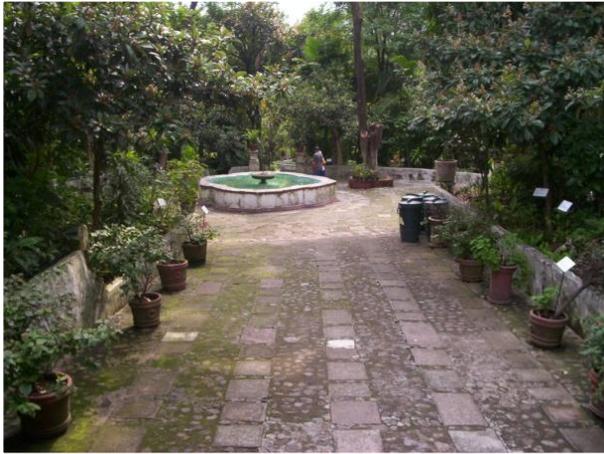
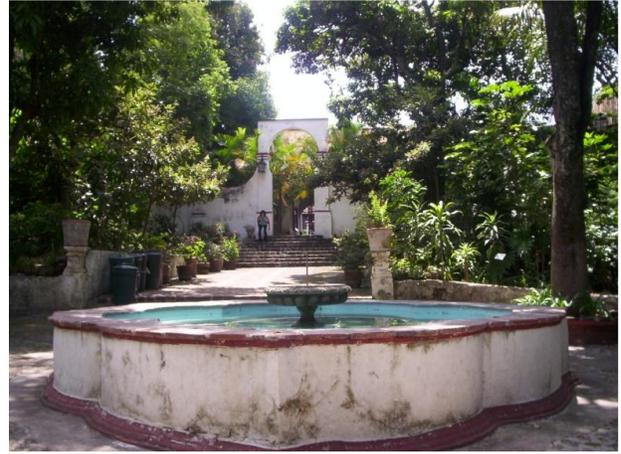
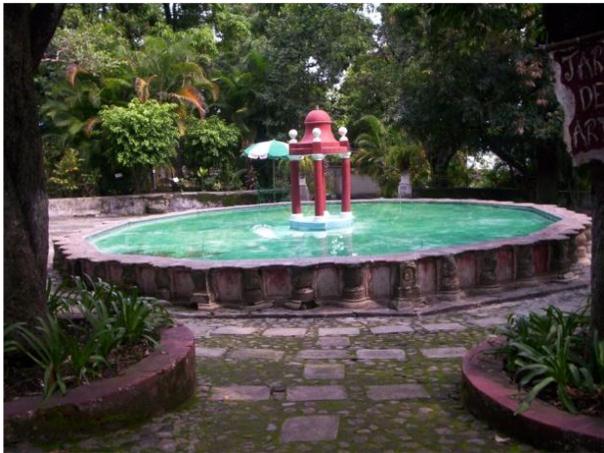
Imagen No.111-113. Estado actual del Jardín de las Fuentes. En las imágenes se puede observar el estado de deterioro en el que se encuentra esta zona, durante las obras de remodelación realizadas en 1987 se realizaron trabajos de reconstrucción de estos andadores lo cual es signo de que los pavimentos no son los originales, se construyeron guarniciones alrededor de los árboles modificando la visual del espacio, se observa fracturas y grietas en los muro perimetrales que circundan a las glonietas en algunos casos presentan faltantes de muretes, se observa manchas de humedad en las fuentes, la presencia de pintura en el contorno de las fuentes no acorde con las mismas, faltantes en la ornamentación que presentan los muros de las fuentes, entre otros. Fuente: A. Cruz. Julio 2007.

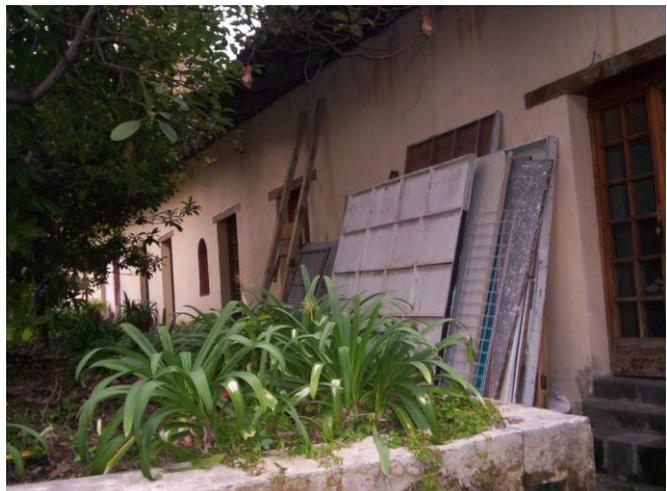
Imagen No.115. Estado actual del interior del Jardín de las Rosas. Se observa que este lugar en la actualidad es utilizado como bodega para albergar el material con el que se realiza las exposiciones. Fuente: A. Cruz. Julio 2007.

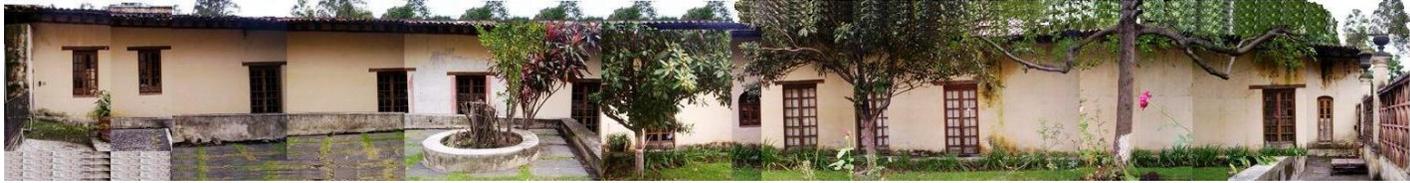
Imagen No. 116. Estado actual de la fachada norte del Jardín de las Rosas. Se observa que presenta deterioros considerables como desprendimientos de aplanados y pintura por humedad ascendente en sus muros, presencia de manchas de humedad y microflora parasita en la parte baja de los muros, presencia de escurrimientos pluviales en muros por colapso de techumbre, concentración de flora parasita en cubierta, pérdida del entablado de madera en la techumbre, desprendimiento de acabado final en ventanas por intemperismo, entre otros. Fuente: A. Cruz. Octubre 2008.

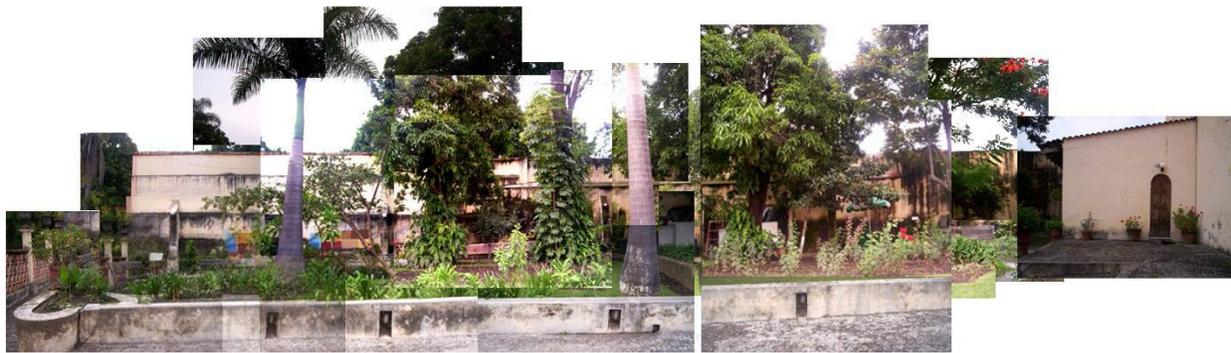
Imagen No. 117. Estado actual del Jardín de las Rosas, se observa hacia el oriente la Oficina de Curaduría del Museo que fue construida rompiendo la concepción original del jardín. Se observa entre los deterioros fragmentación de los andadores, presencia de fracturas y grietas en las guarniciones, se observa el crecimiento desmedido de vegetación habiéndose colocado en las jardineras especies sin ningún criterio. Fuente: A. Cruz. Octubre 2008.

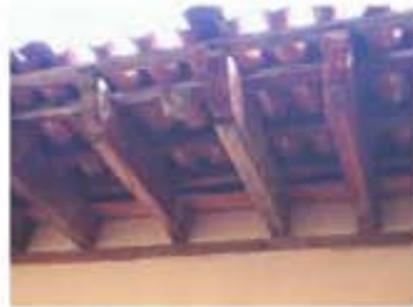
FOTO 003. Detalle del sistema de cubierta de tipo de vigas de madera.

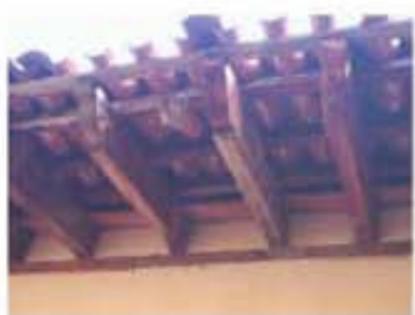
FOTO 002. Detalle del sistema de cubierta de vigas de madera y teja.
