**ANÁLISIS DE RIESGO DE INUNDACIÓN EN LAS COLONIAS
AMPLIACIÓN EMILIANO ZAPATA, PROLONGACIÓN
PROLETARIADO, AVENIDA CUAUHTÉMOC Y LA COLONIA
JIMÉNEZ CANTÚ DEL MUNICIPIO DE IXTAPALUCA ESTADO DE
MÉXICO**

T E S I S

PARA OBTENER EL GRADO DE
LICENCIADA EN GEOGRAFÍA

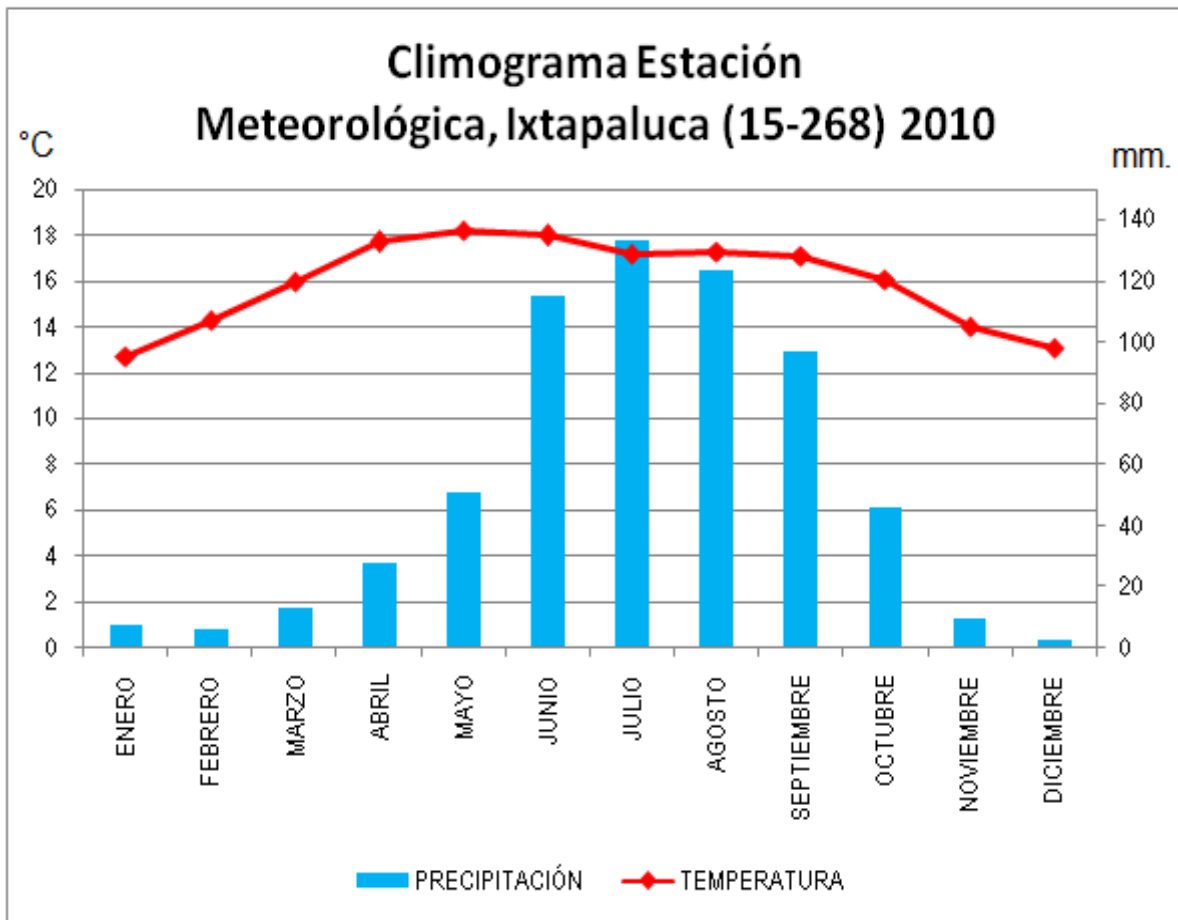
GRÁFICA 2.1

FUENTE: CNA, Servicio Meteorológico Nacional, normales climatológicas, estación meteorológica Ixtapaluca 15-268, 1981-2010.

Los meses que condicionan mayor riesgo por inundaciones son los meses de Junio a Septiembre debido a la cantidad de precipitación registrada en el municipio, en el mes de Junio la precipitación es de 114.9 mm., en el mes de Julio la precipitación registrada es de 133.5 mm., este mes es el más lluvioso seguido por el mes de Agosto que registra 123.4 mm., de lluvia.

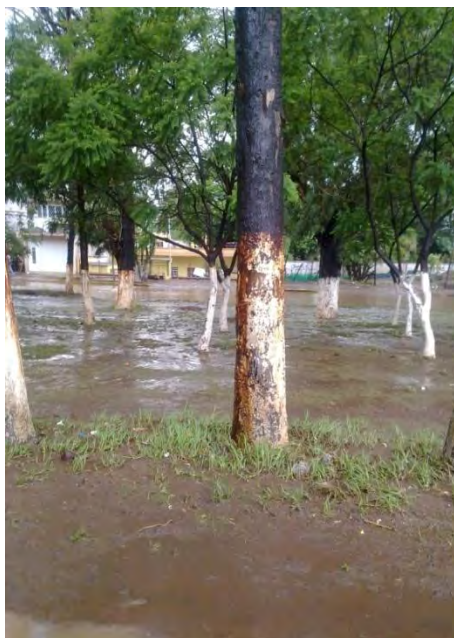
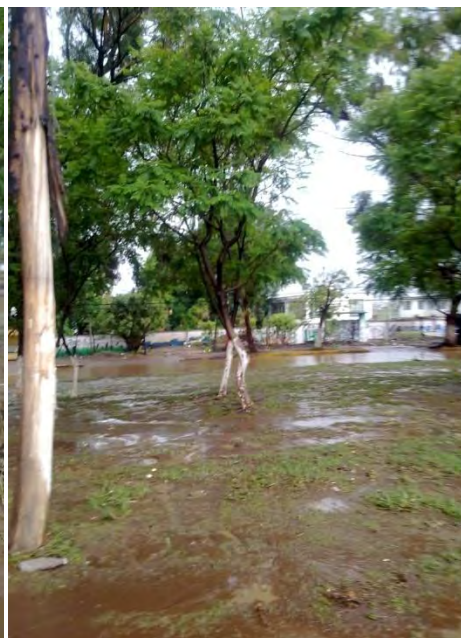
FUENTE: Fotografía tomada el día 8 de Julio del 2011 en la Avenida Cuauhtémoc Ixtapaluca Estado de México. Inundación Av. Cuauhtémoc a la altura de Izcalli: cubierta vegetal y árboles.

La avenida Cuauhtémoc es una de las vialidades más importantes del municipio y pertenece también a la carretera federal México-Puebla, el servicio de transporte es el más afectado cuando se registran precipitaciones intensas, en el año 2011 se registro una inundación en esta vialidad, la cual registro un tirante de 1.20 m., provocando que se cerrara la Avenida y afectando algunos establecimientos y casas que se encuentran sobre la avenida.

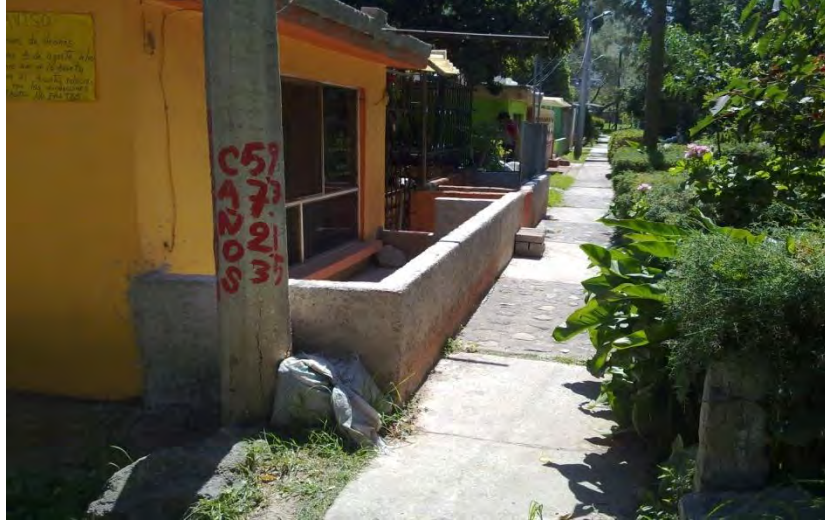
IMAGEN 4.7: Unidad habitacional el Frasco.

Barda construida en la entrada de la vivienda para impedir el ingreso de agua.

Algunas de las viviendas establecidas en las zonas que se inundan frecuentemente se observa en sus estructuras adaptaciones para aminorar los estragos en sus bienes, consiste en incrementar la altura de las escaleras de entrada o implementar una pequeña barda.

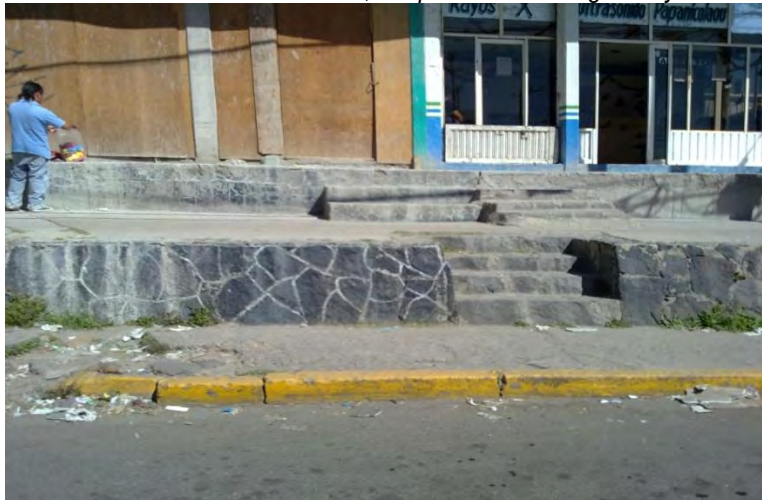
IMAGEN 4.8: Avenida Cuauhtémoc, adaptaciones de negocios y viviendas.

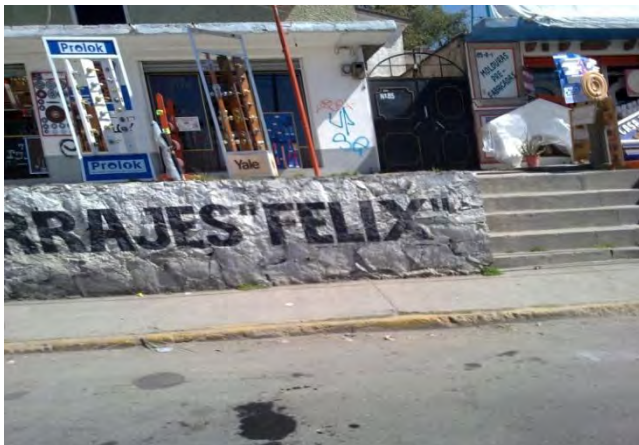
IMAGEN 4.9: Incremento de 1 m. en estructuras de viviendas en la Avenida Cuauhtémoc.

Los incrementos en las estructuras van de los 30 cm. a los 2 m.

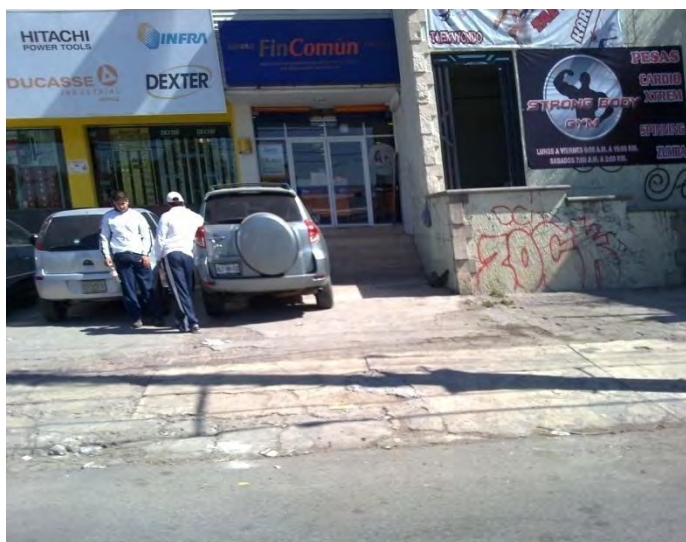
IMAGEN 4.10: Adaptaciones de negocios en la Avenida Cuauhtémoc.

Algunos negocios han optado por las adecuaciones en las estructuras.
