UNIVERSIDAD NACIONAL AUTÓNOMA DE MÉXICO
FACULTAD DE ARQUITECTURA

TESIS PROFESIONAL

HOTEL SPA EX HACIENDA DE SAN ANTONIO ACOLMAN, ESTADO DE MÉXICO

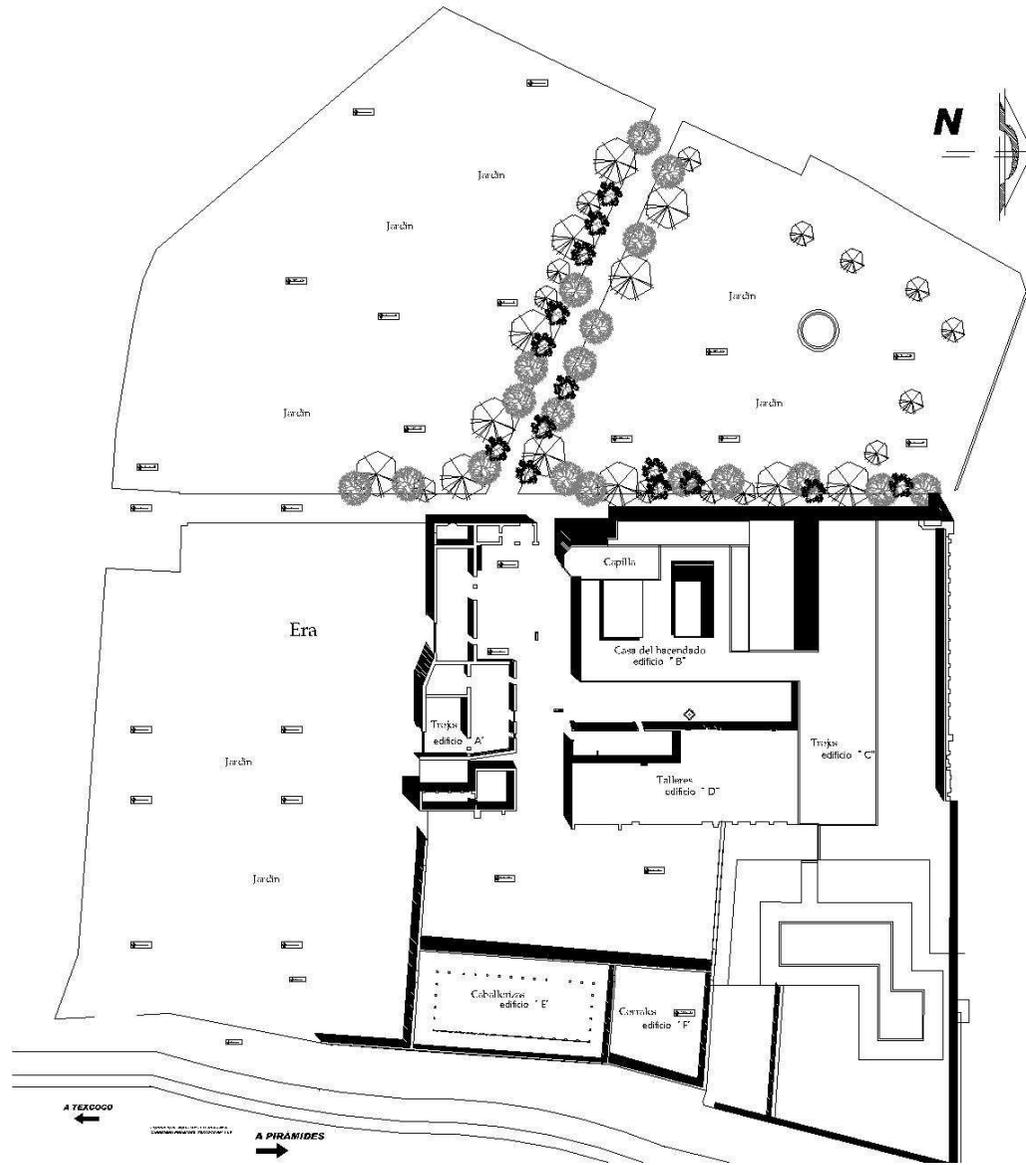
Fig. 17 Planta arquitectónica

1. Casa del hacendado
2. Capilla
3. Trojes
4. Caballerizas
5. Corrales
6. Era
7. Graneros
8. Jagüey
9. Jardín
10. Talleres

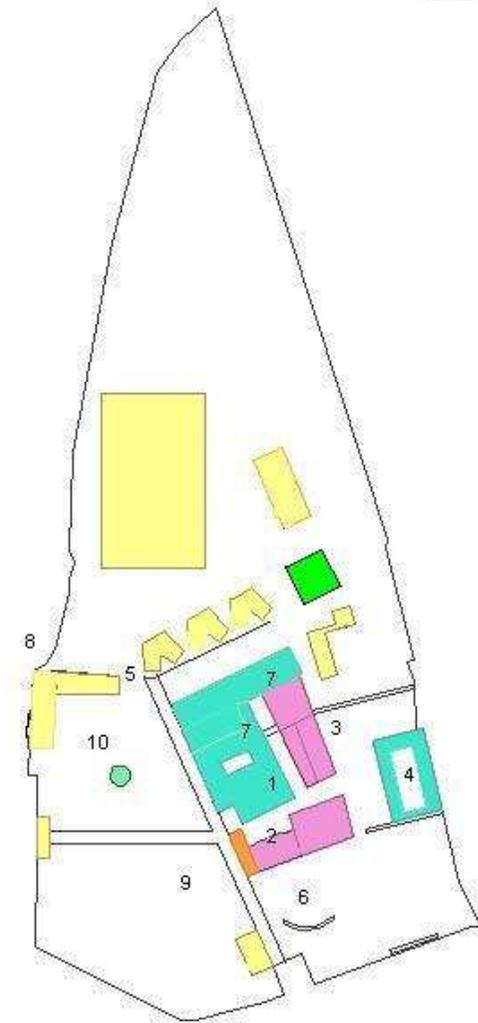
Fig. 18 En la imagen observamos las diferentes áreas y etapas de edificación de la ex hacienda de San Antonio

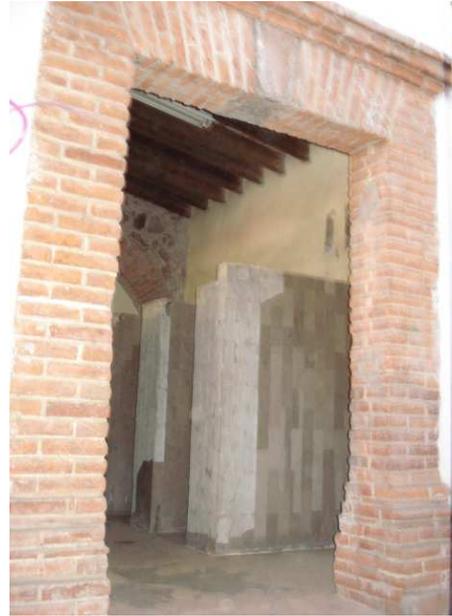
Las puertas tienen enmarcamiento a base de tabique rojo rematando con una cornisa del mismo material.

Fig. 20 Observamos el marco de una puerta de la casa del hacendado, en la hacienda de San Antonio

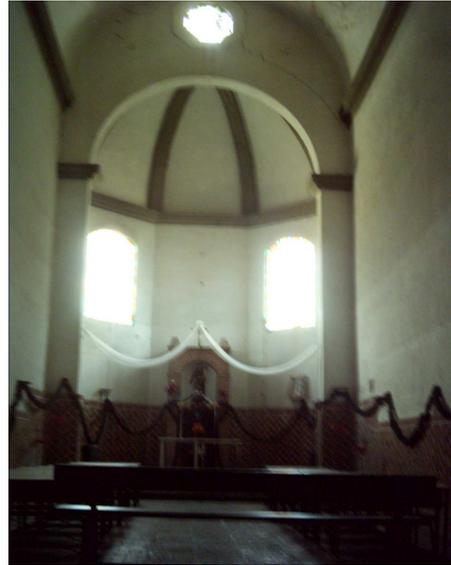
Fig. 23 Vemos el altar de la capilla, con fracturas en la bóveda de la hacienda de San Antonio

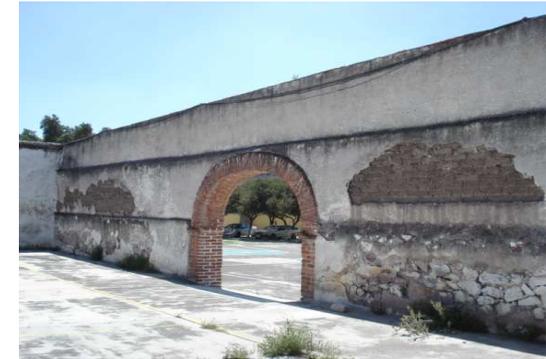
Fig. 33 Notamos el deterioro de la fachada poniente de la casa de servidumbre

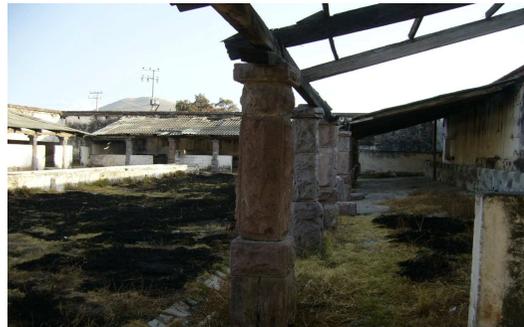
Fig. 32 Estado actual de la fachada sur de las caballerizas

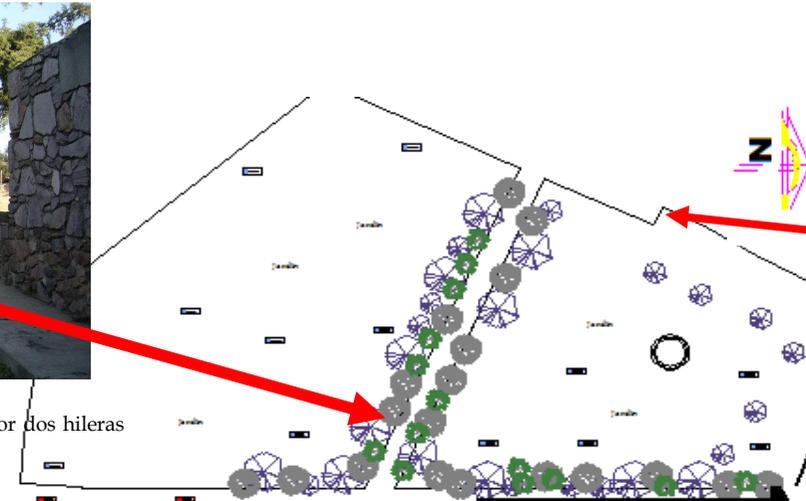
Fig. 38 Aquí uno de los muros exteriores fabricado a base de adobe y ya colapsado por le erosión

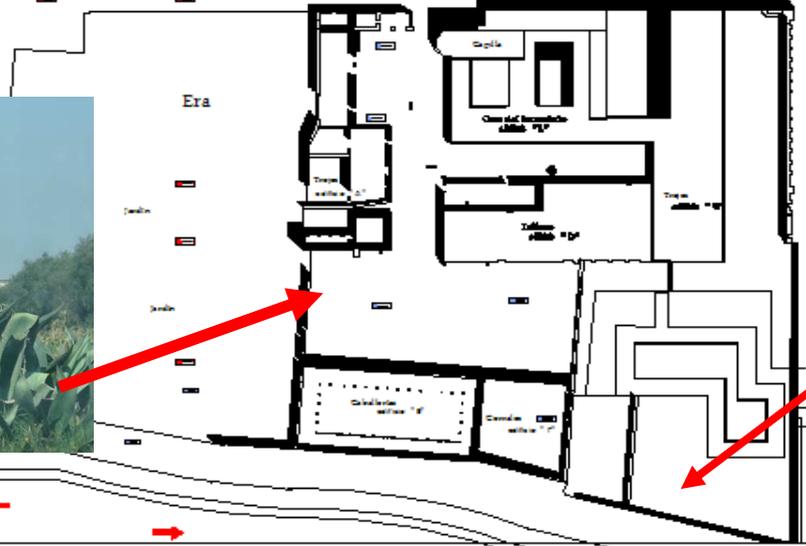
Fig. 39 Otro muro de la fachada sur, en buen estado de conservación

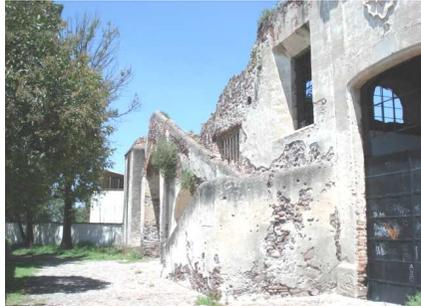
Fig. 45 Acceso a una de las bodegas de grano y vista del deterioro de una escalera adosada a la fachada

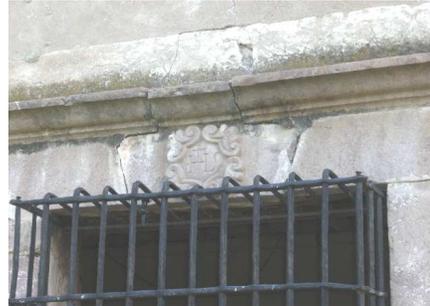
Fig. 46 Deterioro de la decoración de una cornisa a base de cantera

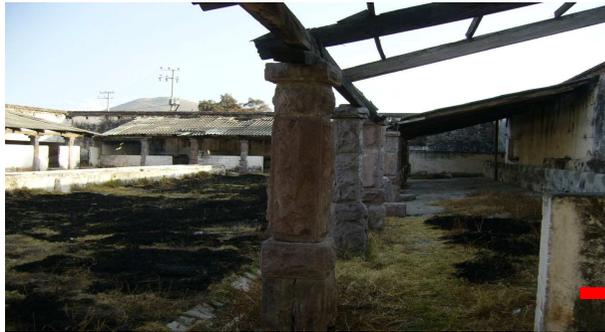
Fig. 49 Estado de deterioro del interior de lo que fueran las caballerizas

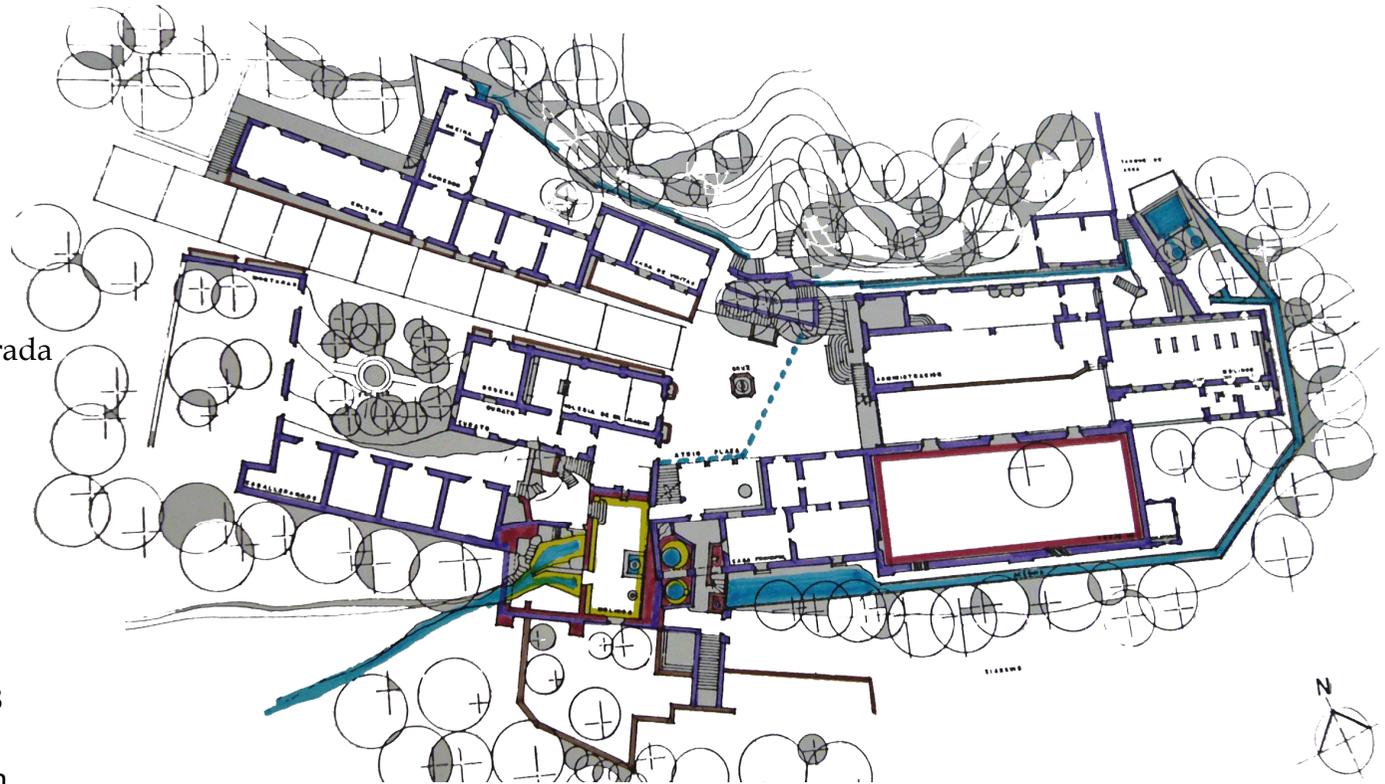
Etapas de construcción:

- Siglo XVII
- Siglo XVIII
- Siglo XIX
- Siglo XX

Fig. 54 Etapas constructivas de la hacienda Molino de Flores

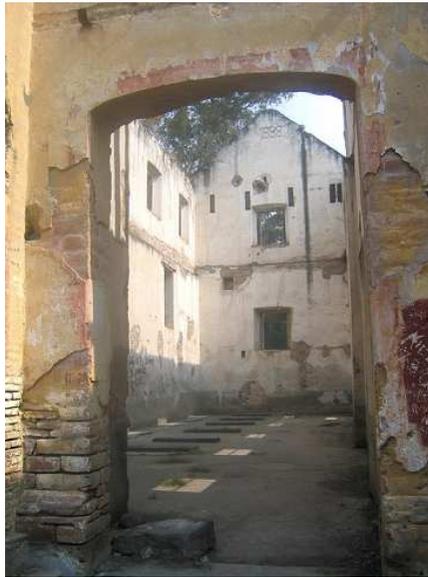
Fig. 55 Notamos el deterioro en los acabados de jambas y muros

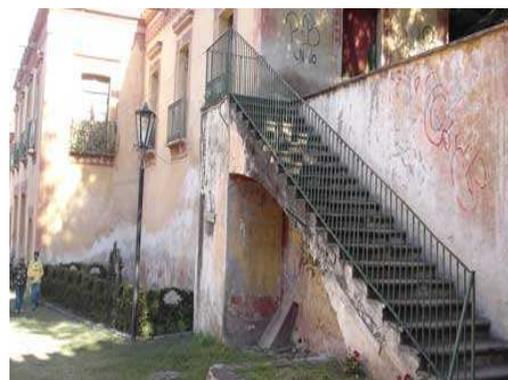
Fig. 58 Deterioro de la escalera

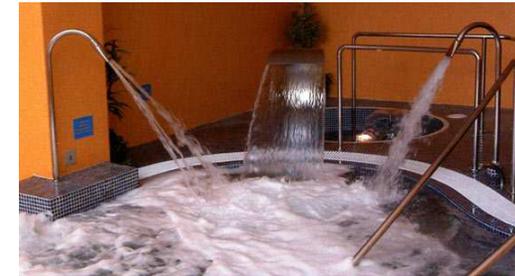
Fig. 67 Ducha chorros o cascadas

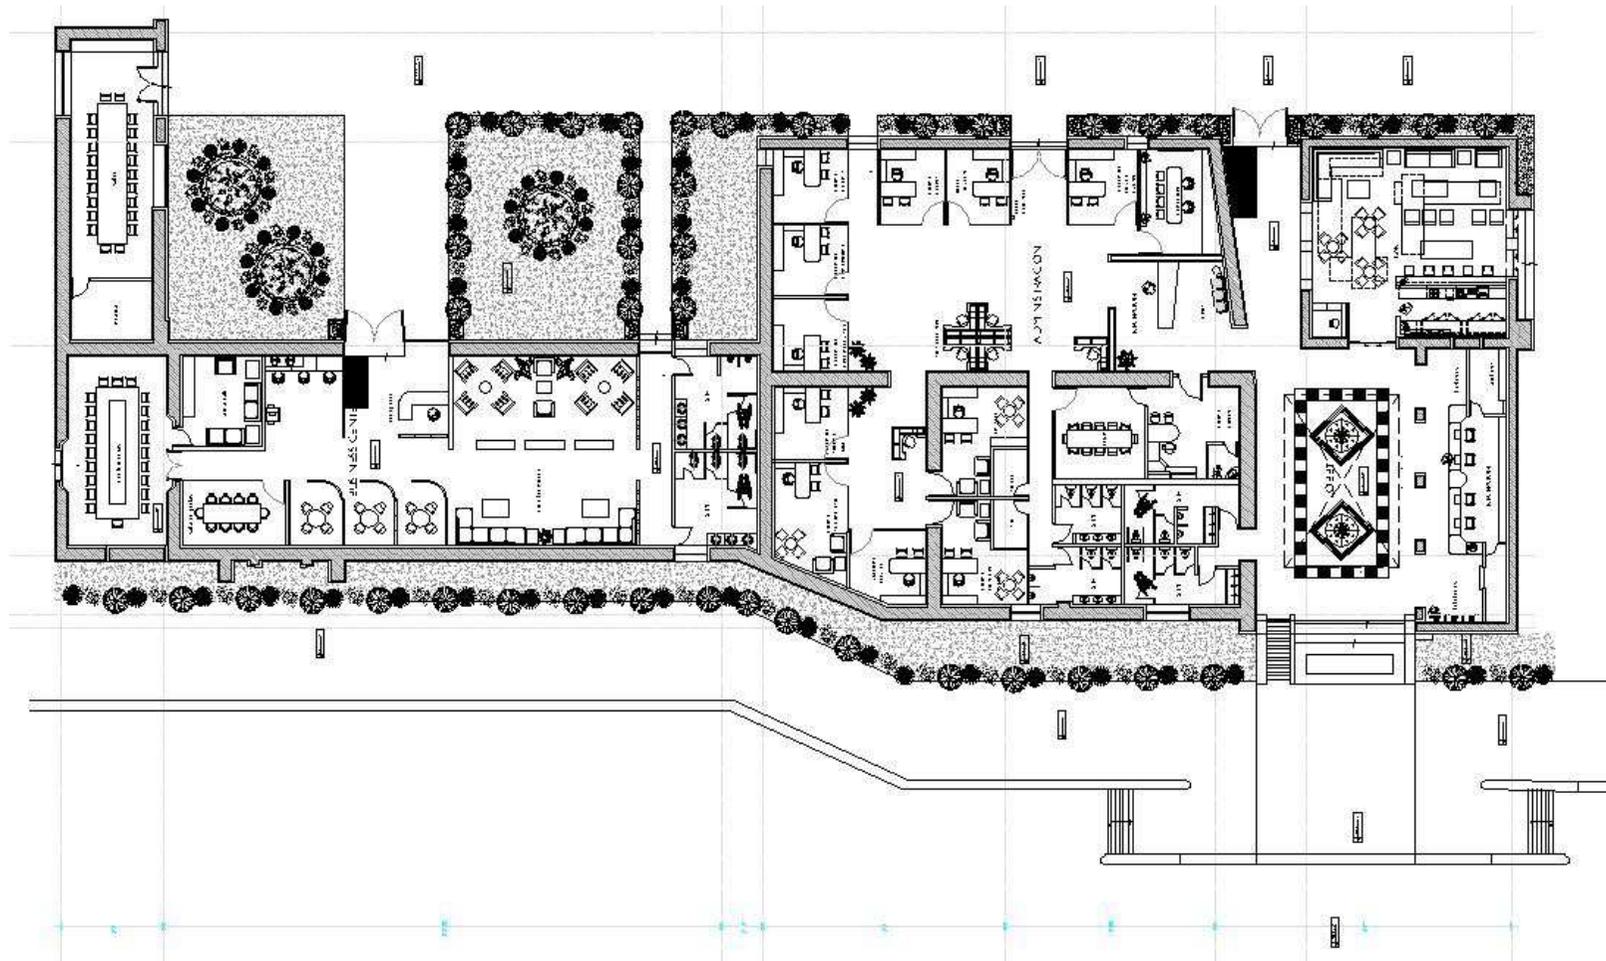
Edificio A:
Lobby, Administración y Business
center

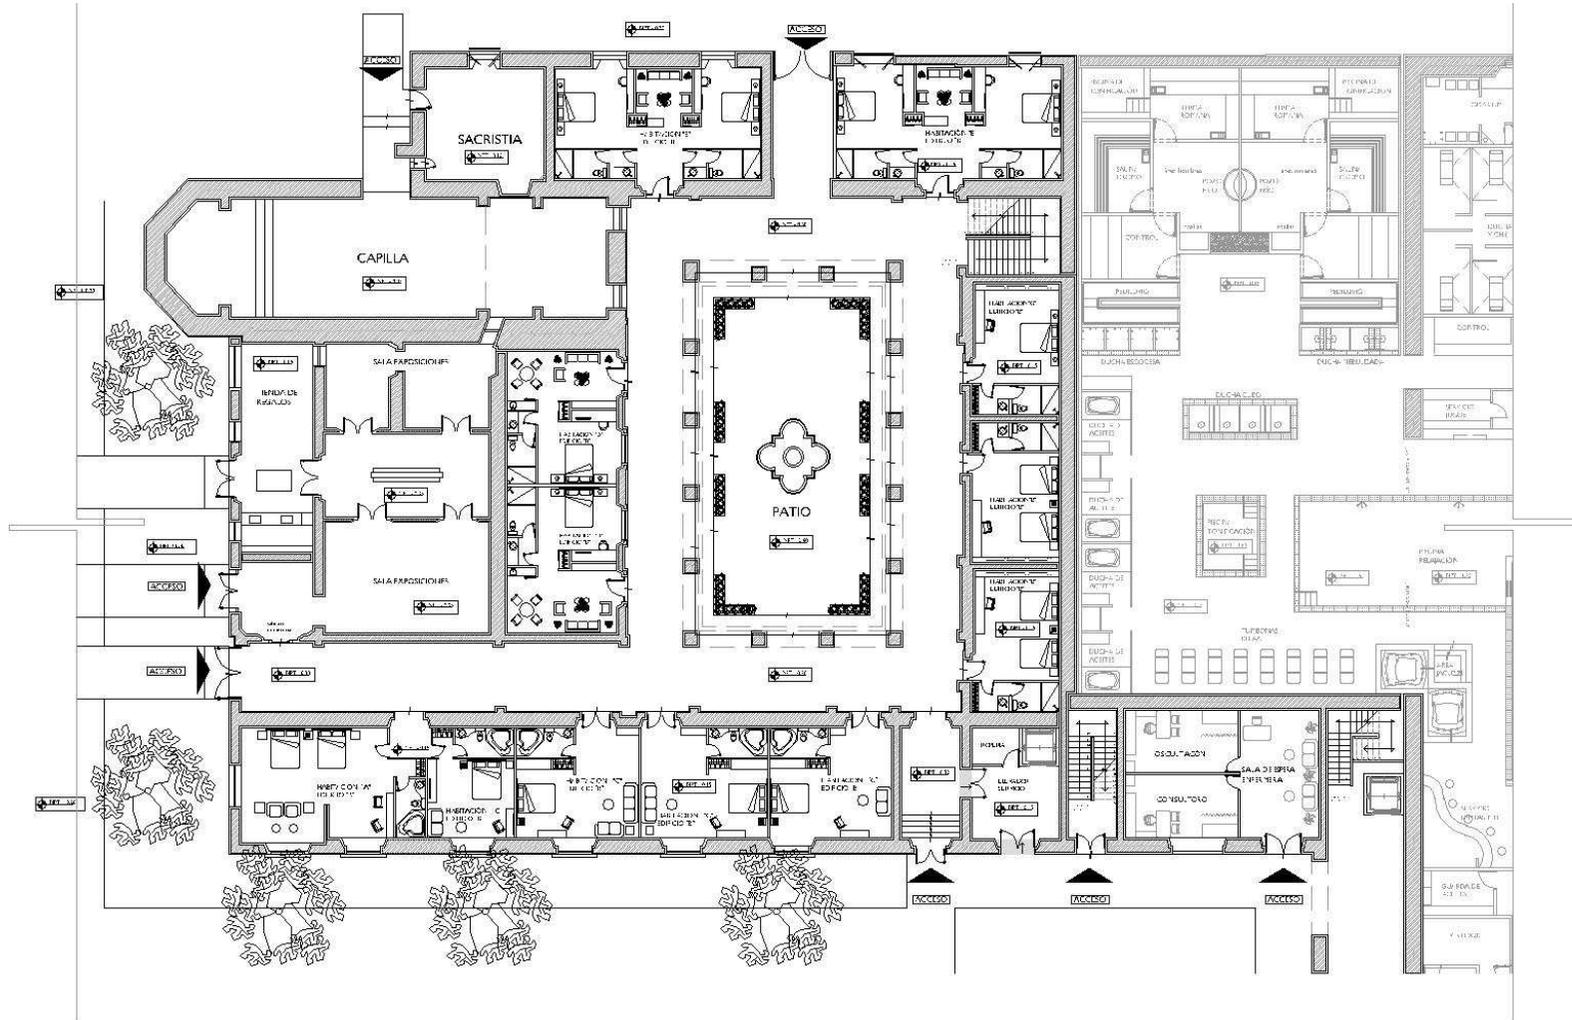
Edificio B, Planta Baja:
Casco principal, habitaciones y
Capilla.

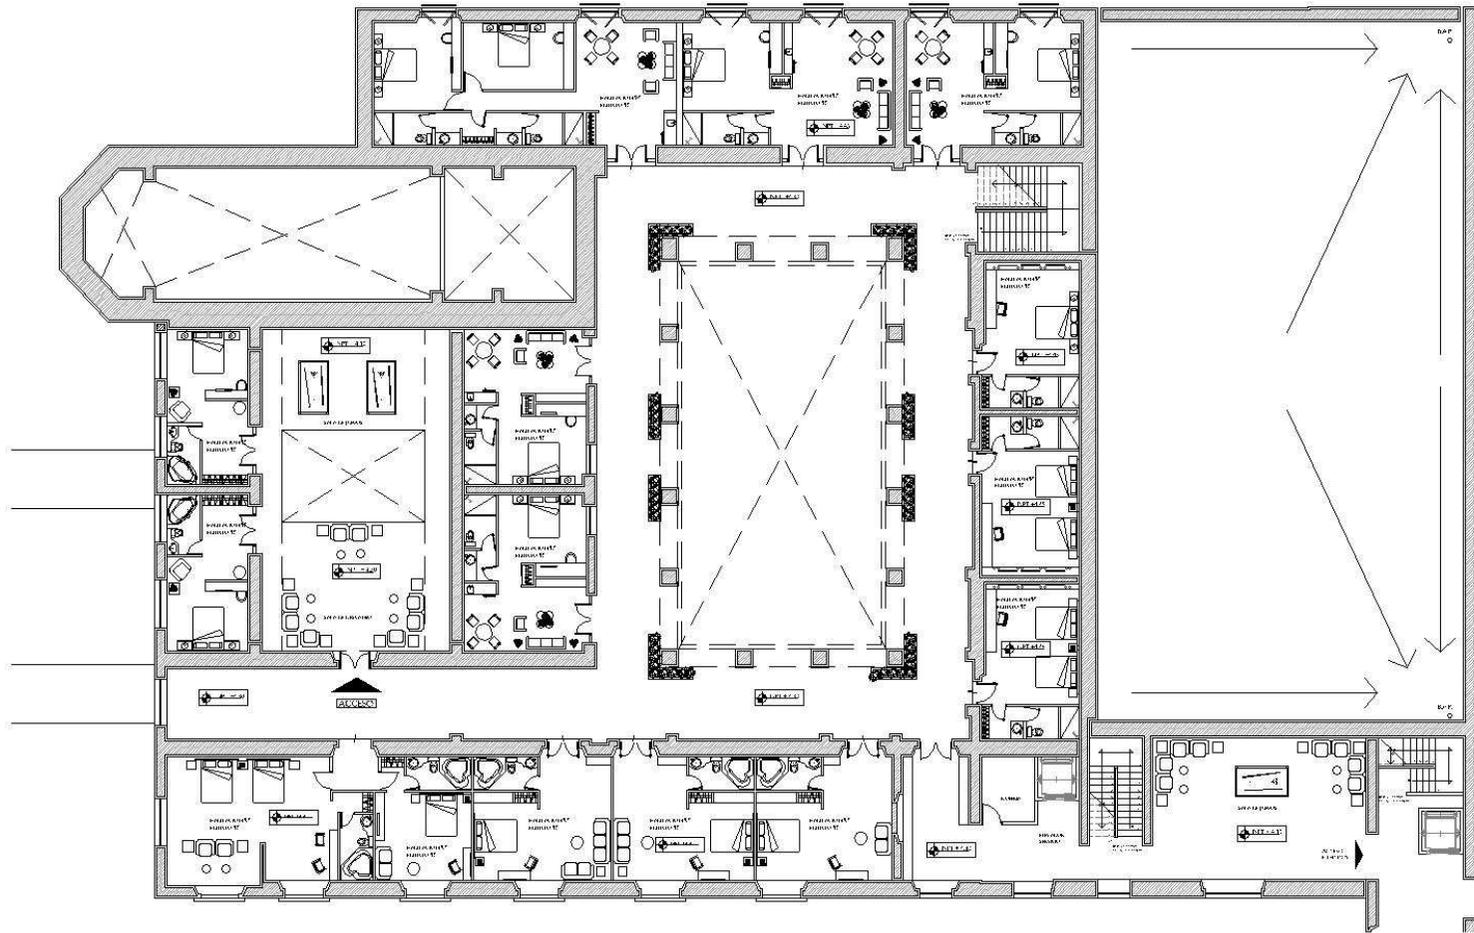
Edificio B, Primer Nivel:
Habitaciones.

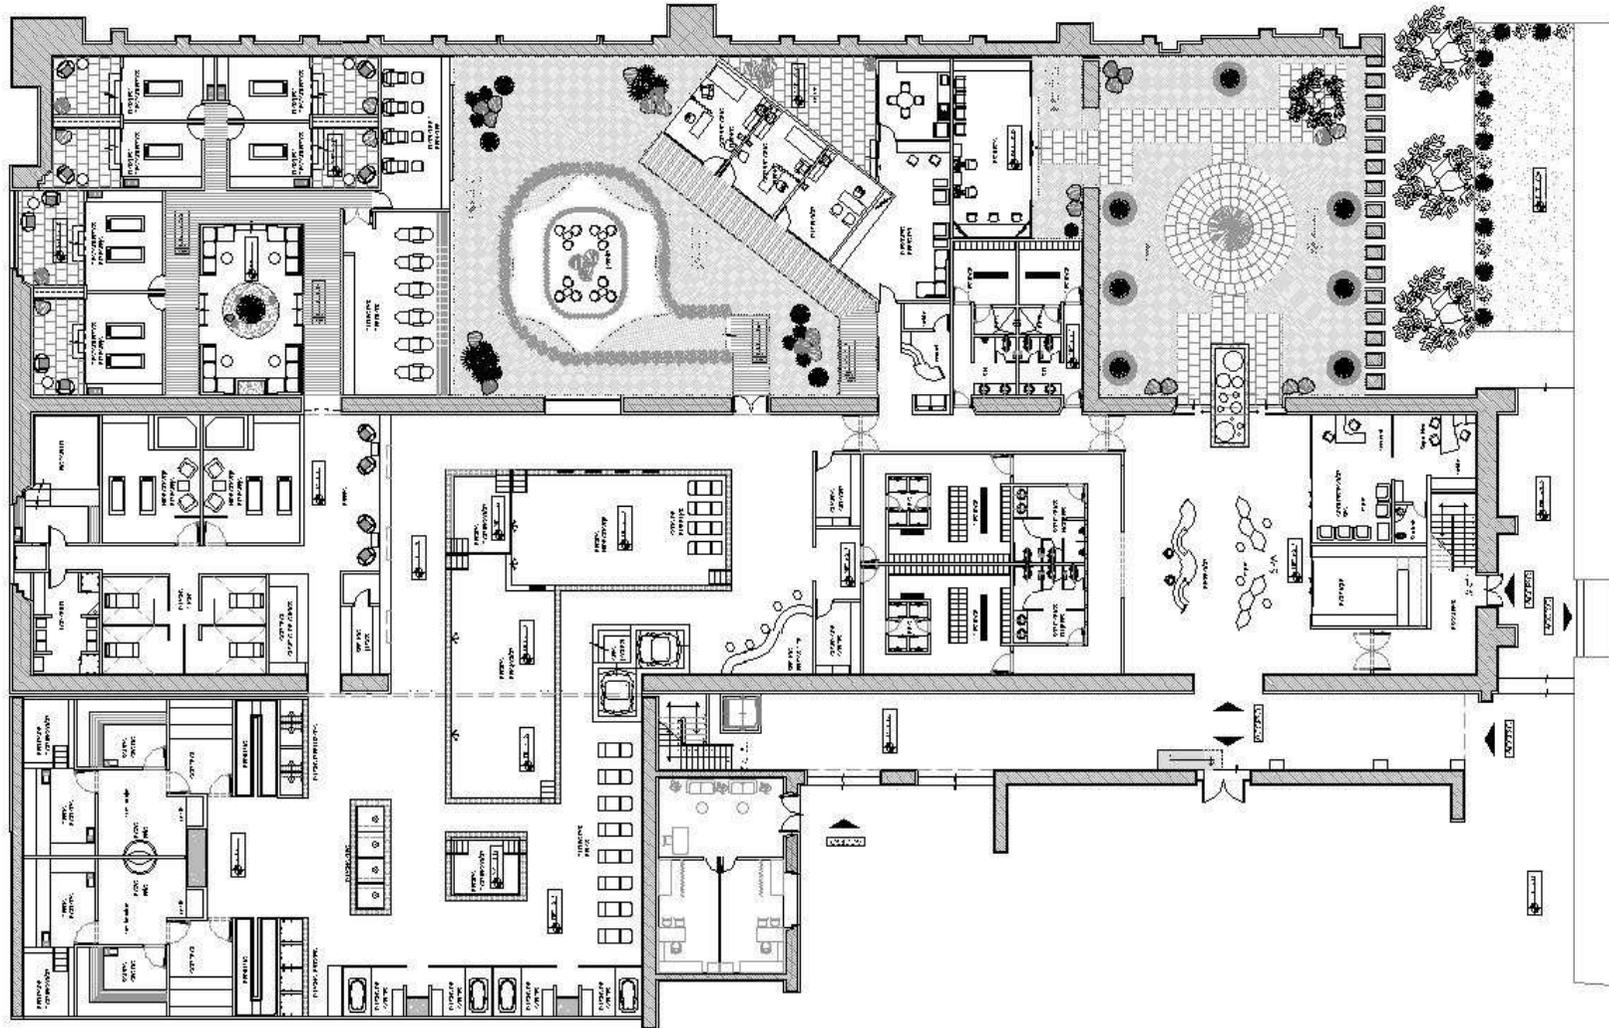
Edificio C, Planta Baja:
Spa.

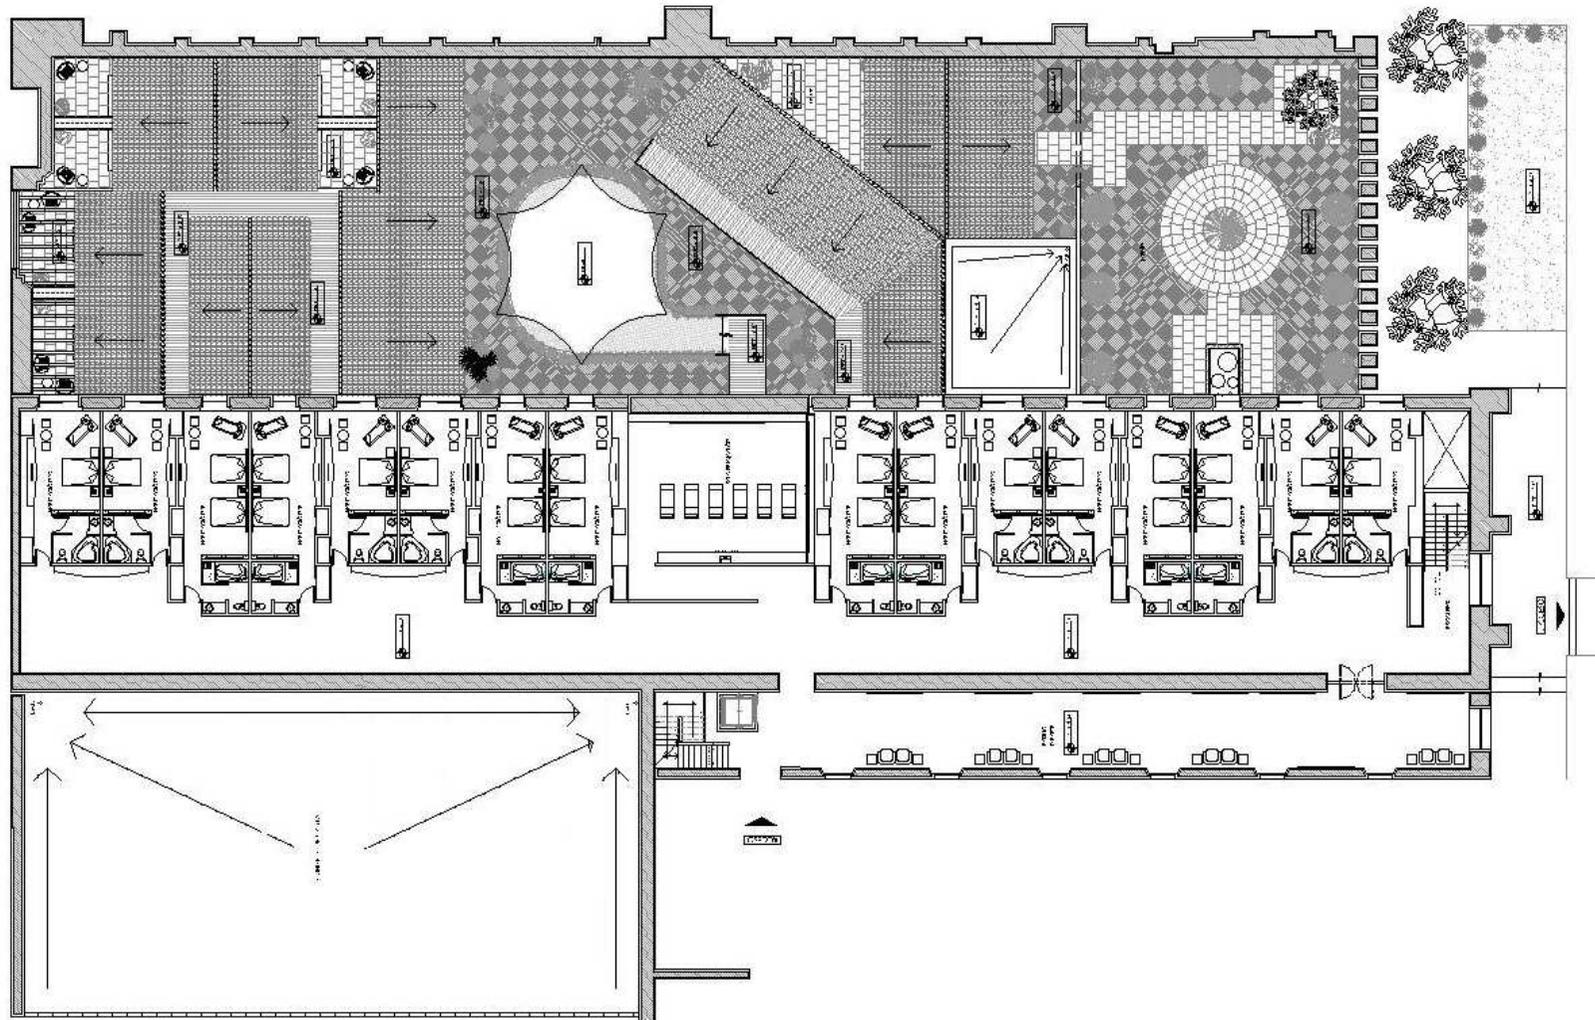
Edificio C, Primer Nivel:
Habitaciones, Sala relajación, Pasillo de arte.

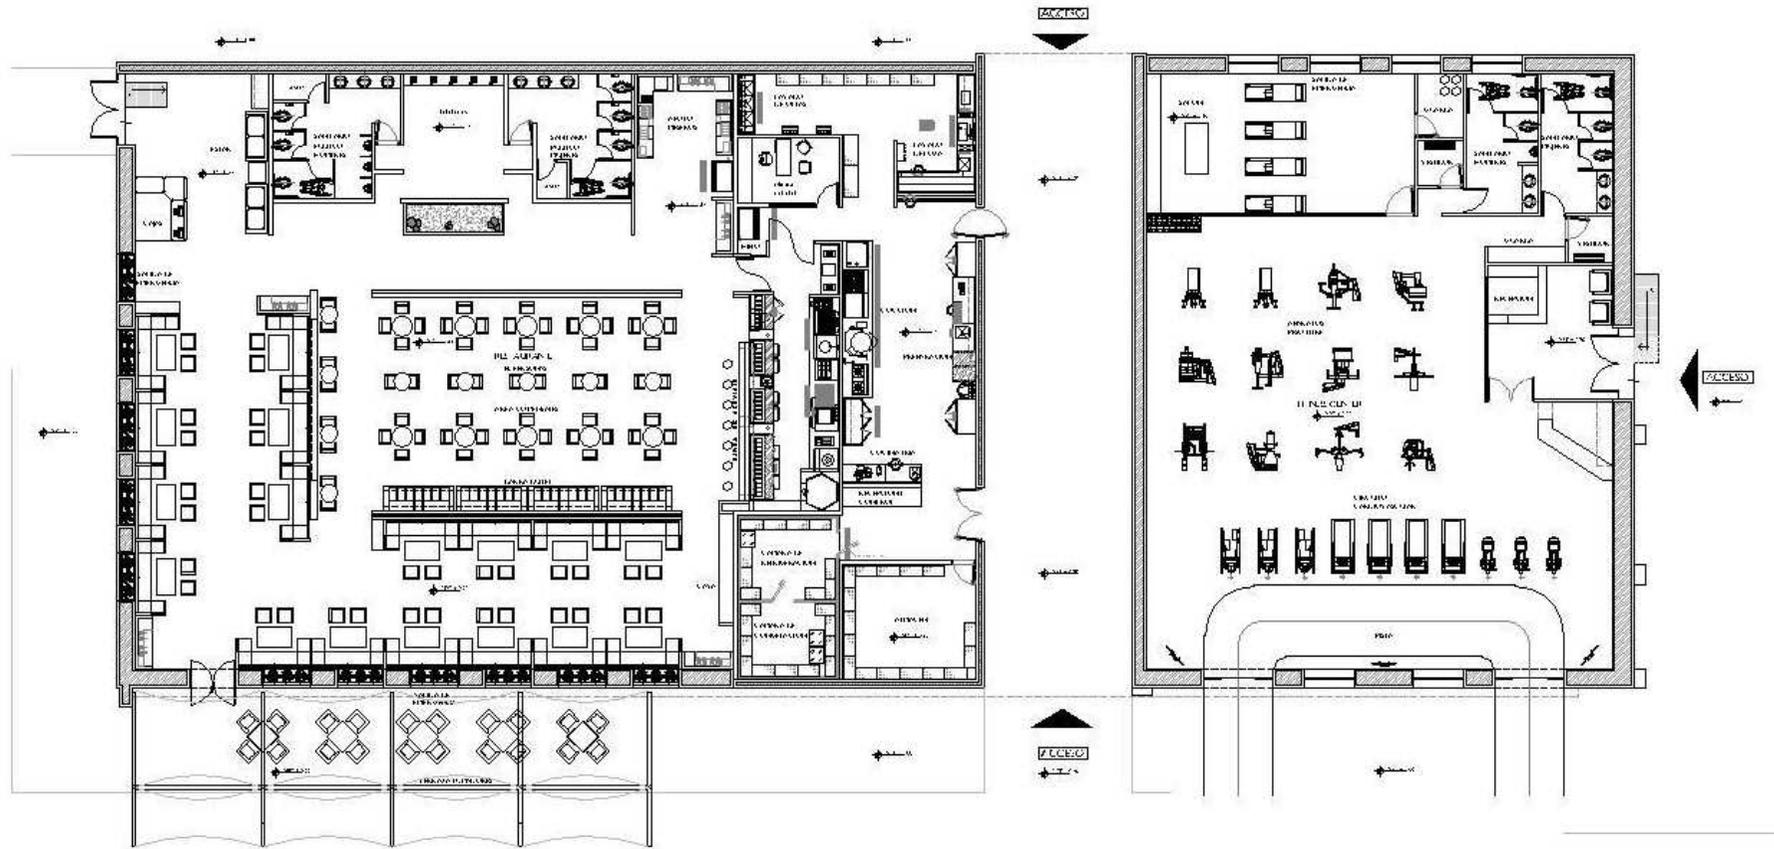
Edificio D, Planta Baja:
Restaurante y Fitness center.

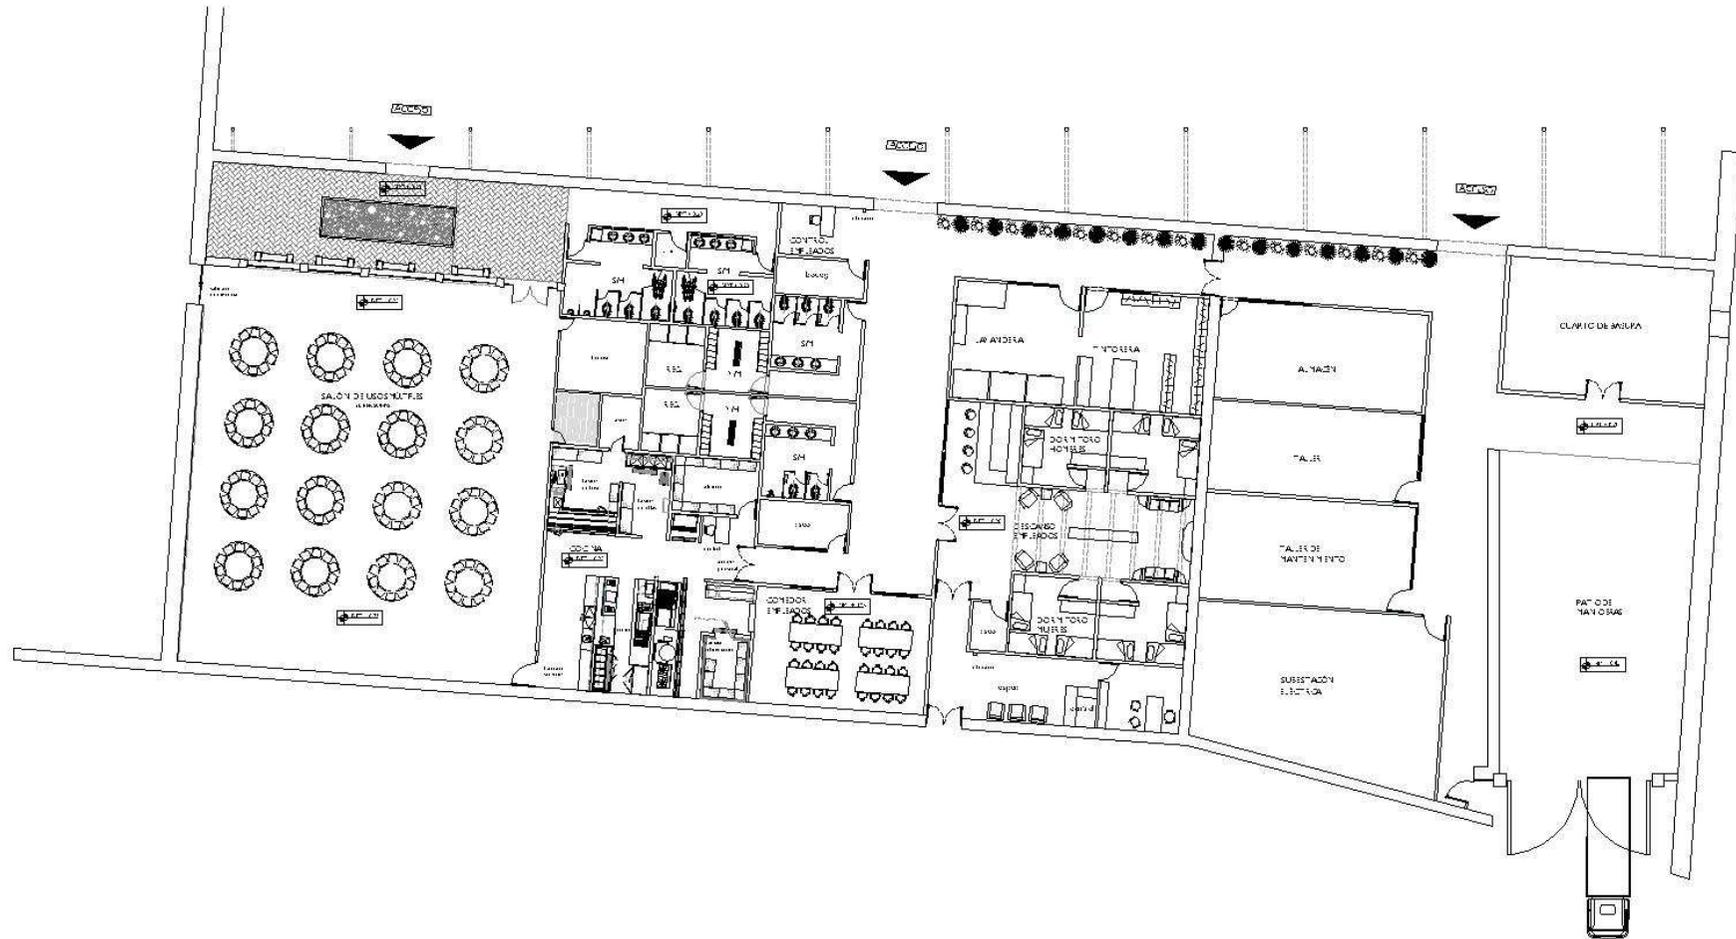
Edificio E-F, Planta Baja:
Salón de usos múltiples y Servicios
empleados, Servicios hotel.

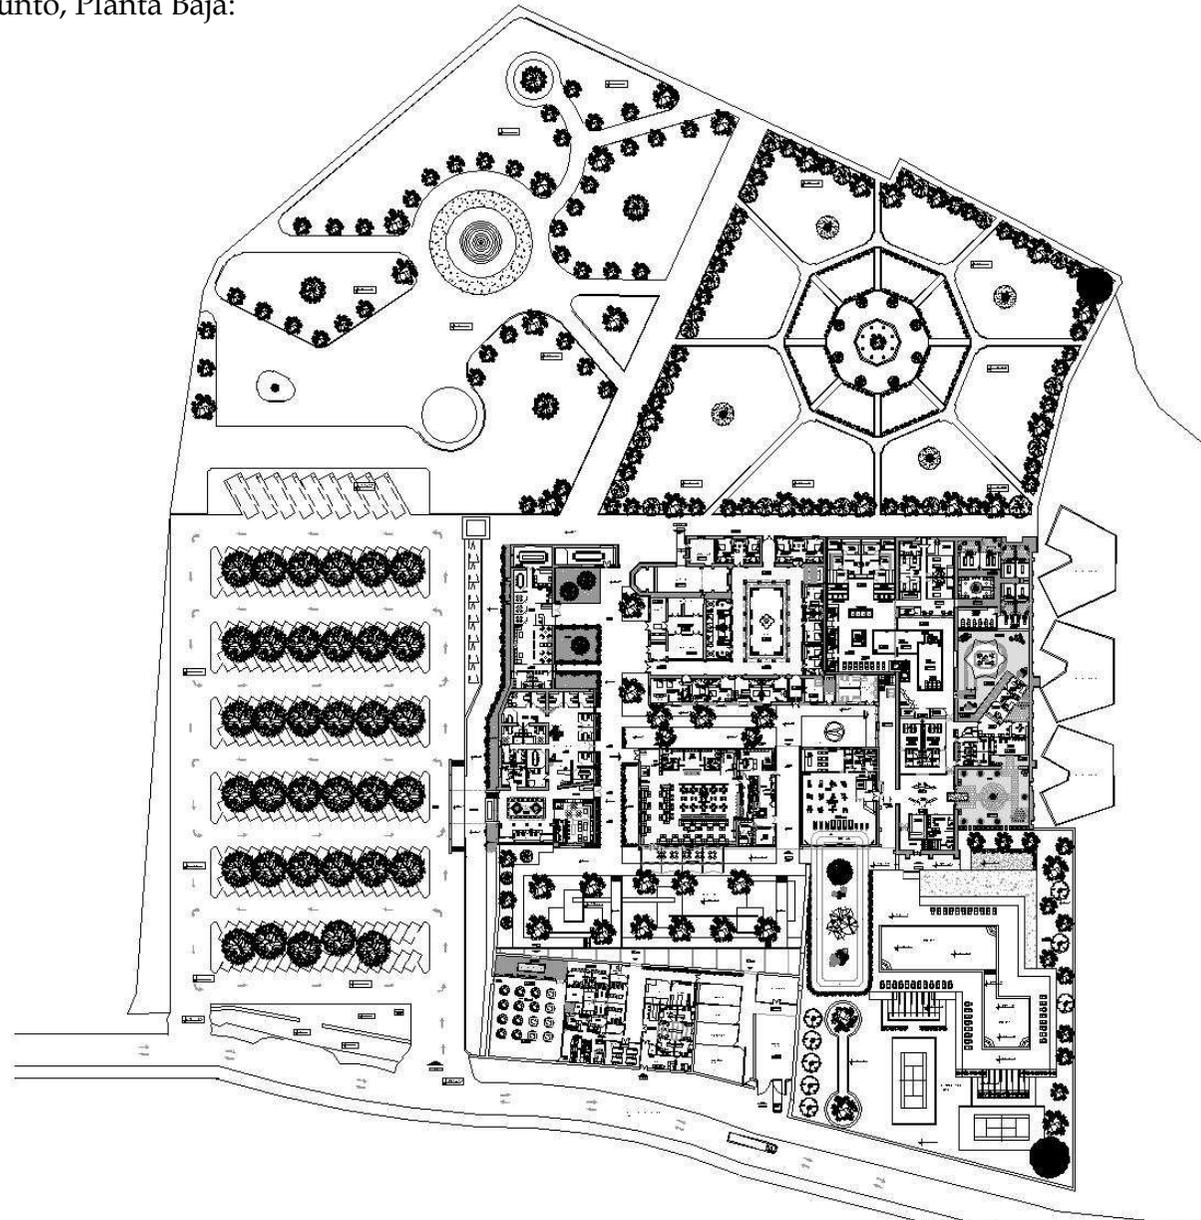
Planta de Conjunto, Planta Baja:

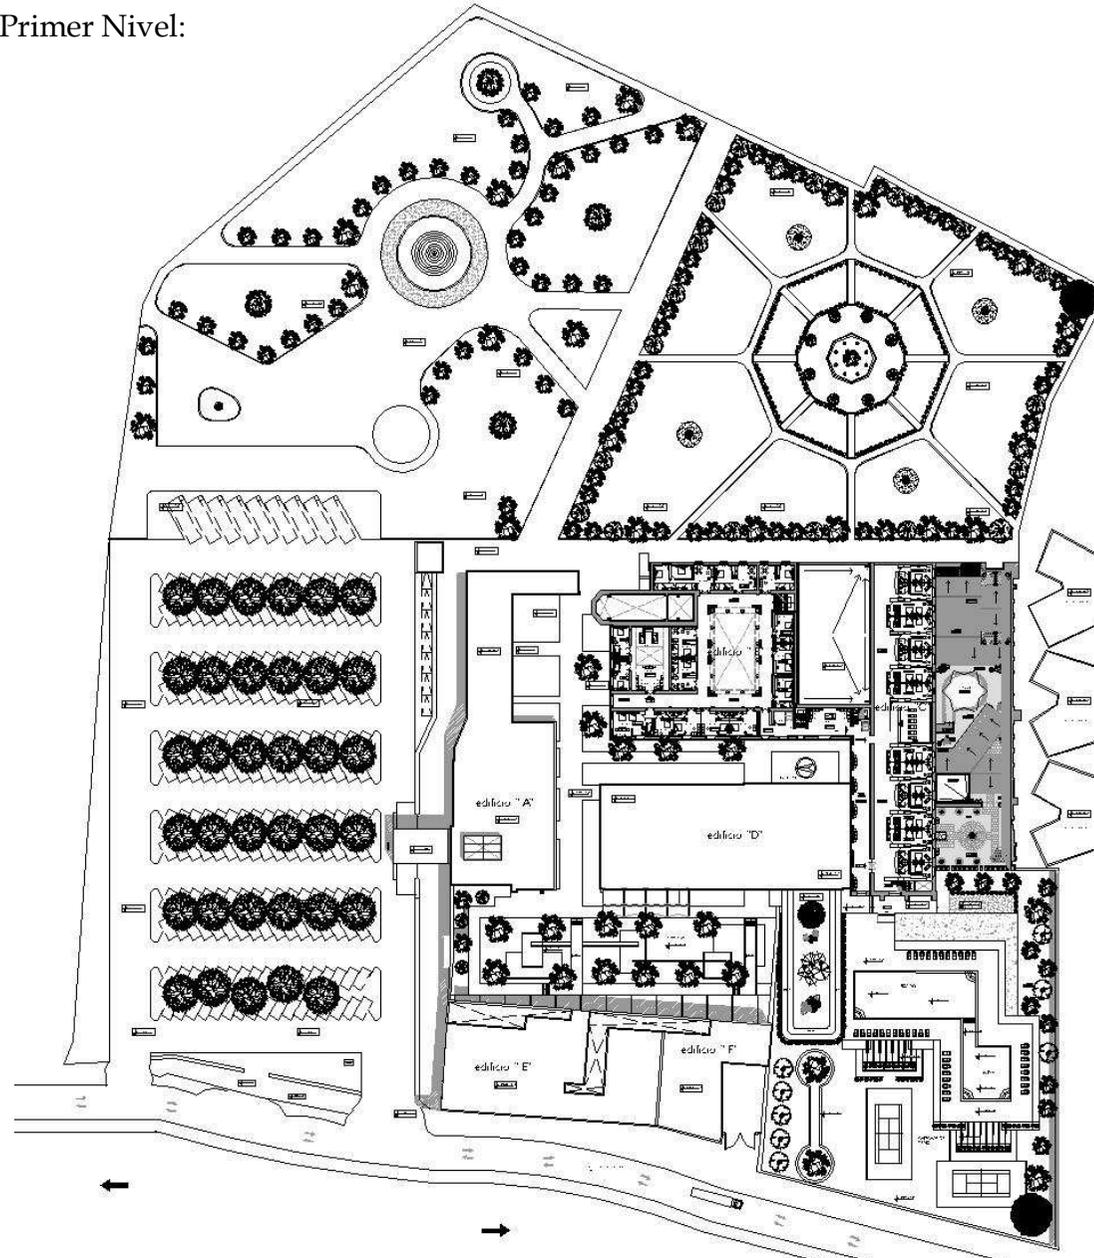
Planta de Conjunto, Primer Nivel:

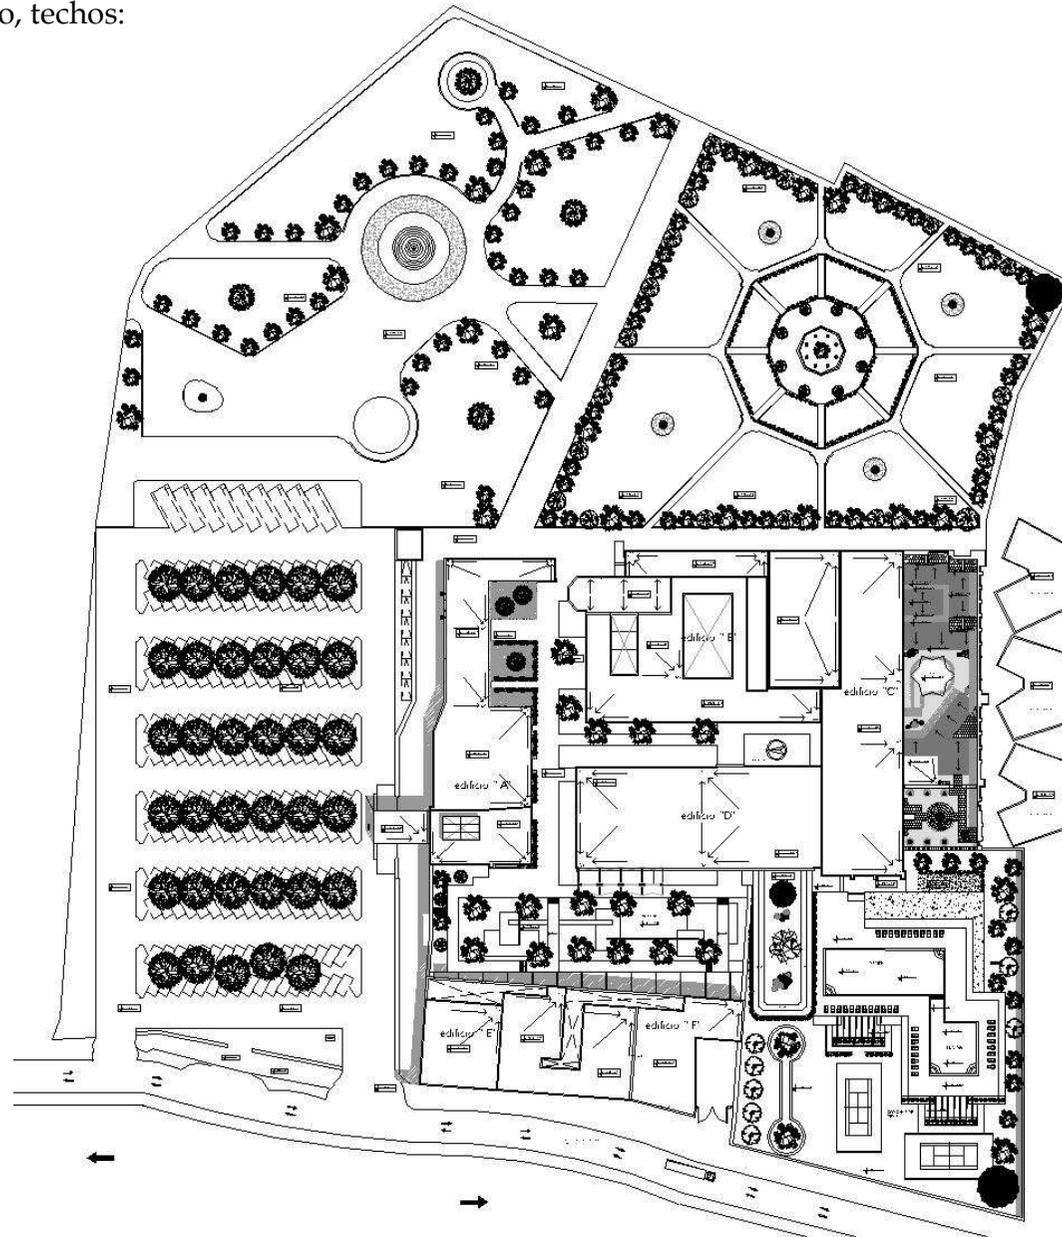
Planta de Conjunto, techos:

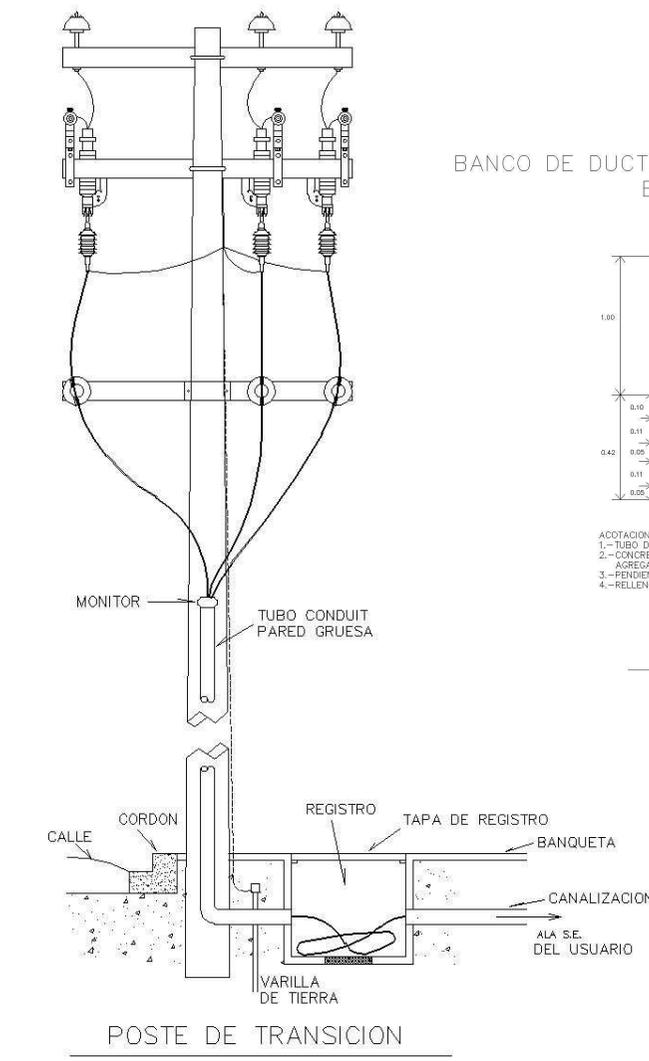
BANCO DE DUCTOS PARA CABLES DE ALTA TENSION EN AREAS LIBRES

La acometida llegará a un poste de transición el cuál está ubicado sobre la carretera Texcoco - Pirámides km. 14.5 y posteriormente pasará al banco de ductos para cables de alta tensión, entrando directamente al cuarto de máquinas y a una subestación; de ahí se llevará la corriente a los tableros generales para ser distribuida a las redes de iluminación exterior, siendo esta para los patios, jardines y estacionamiento. La interior está dispuesta en cada edificio por medio de tableros con llegada a cada contacto, apagador o luminaria.
