UNIVERSIDAD NACIONAL AUTÓNOMA DE MÉXICO
FACULTAD DE ESTUDIOS SUPERIORES IZTACALA

**“PROSPECCIÓN ECOLÓGICA DE LA LAGUNA DE
SALAZAR, ESTADO DE MÉXICO”**

T E S I S D E I N V E S T I G A C I Ó N

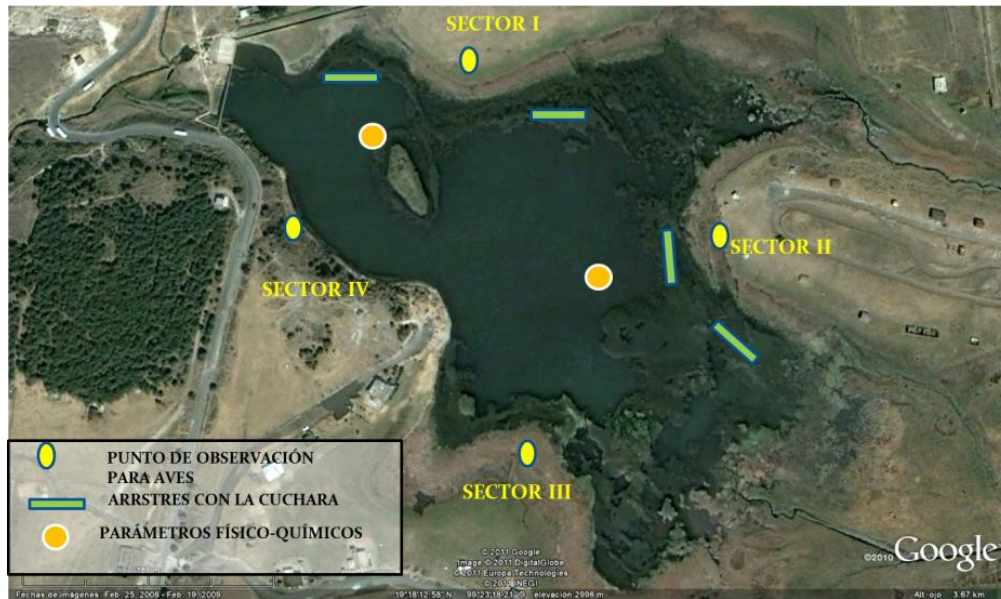
Figura 2. Estaciones de muestreo en la laguna de Salazar.

Se revisaron los muestreos realizados bimestralmente de enero a diciembre del 2010, en dos puntos de muestreo seleccionados de acuerdo al tamaño y características de la laguna, además de cuatro puntos de observación para las aves (Figura 2).

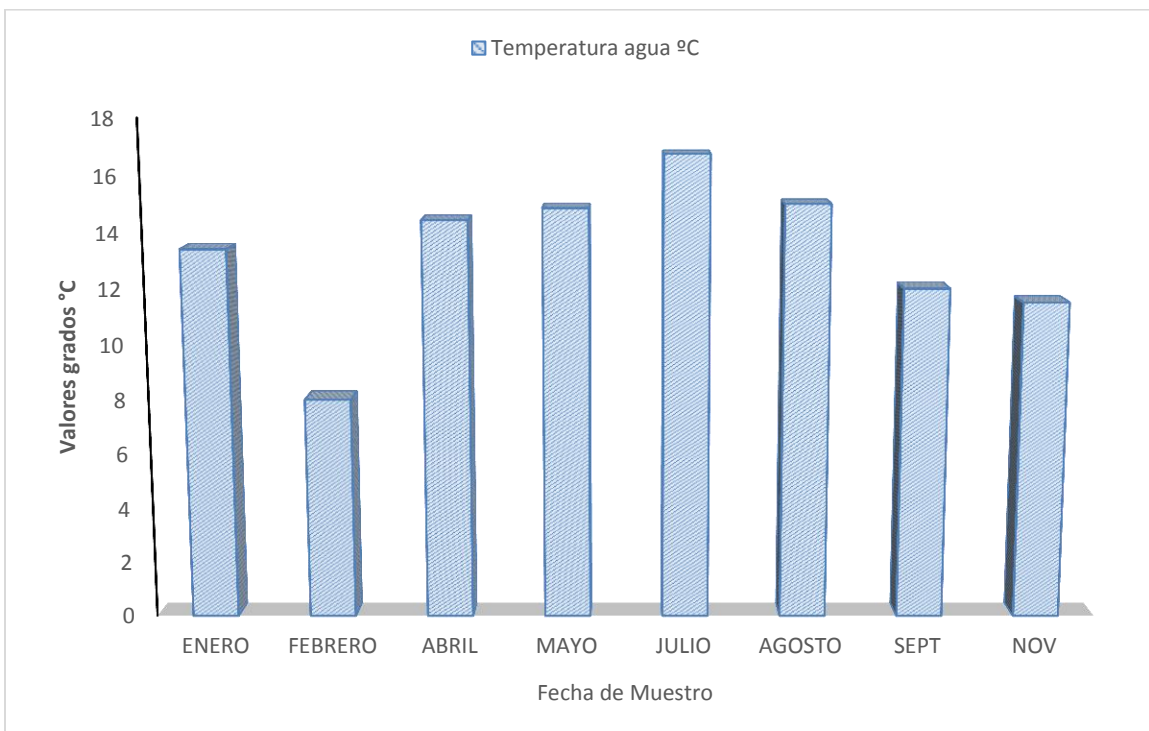
Figura 10. Temperatura registrada de la laguna de Salazar en el periodo de Enero a Diciembre de 2010

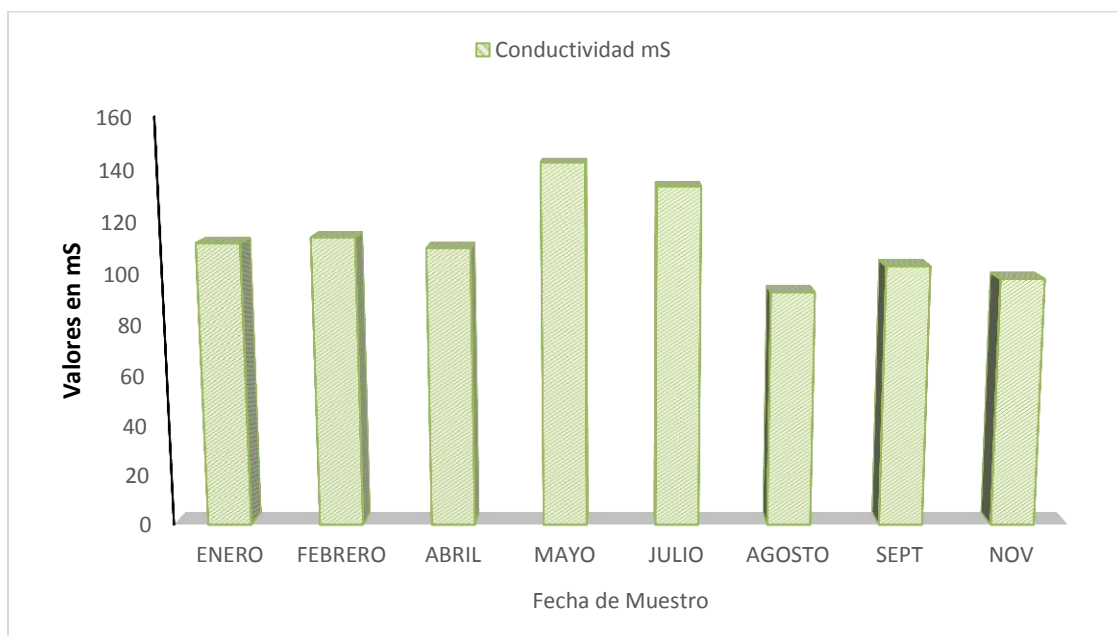
Figura 14. Conductividad de la laguna de Salazar en el periodo de Enero a Diciembre de 2010

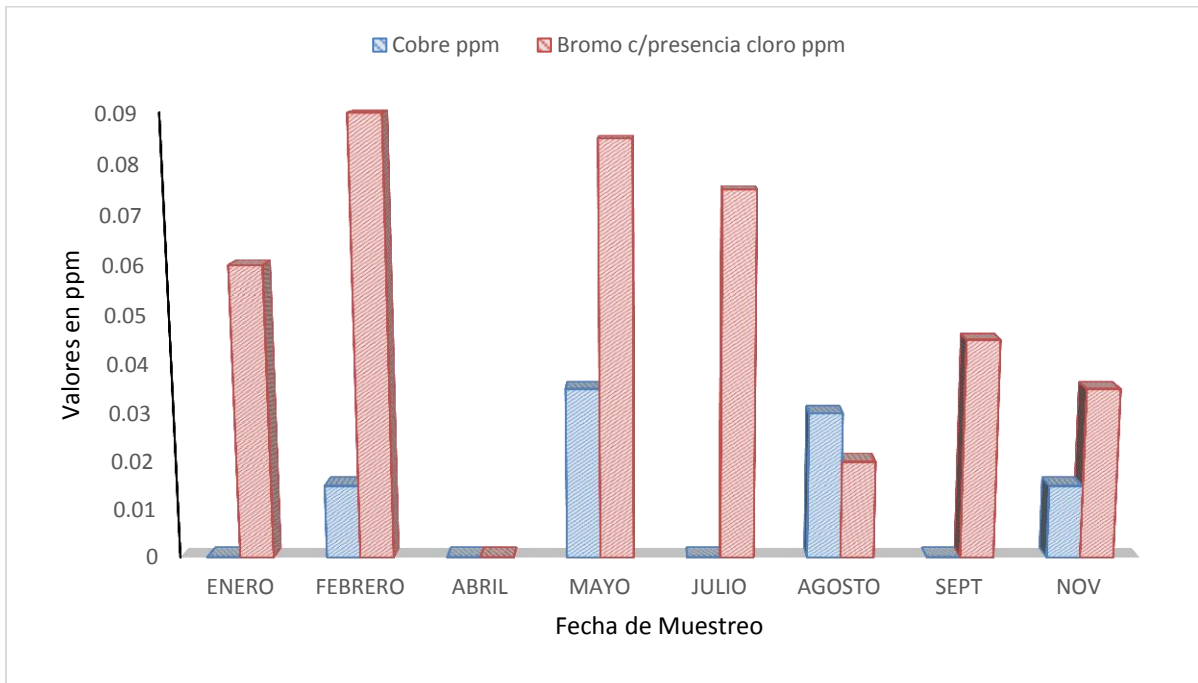
Figura 20. Registro de Cobre y Bromo con presencia de cloro de la laguna de Salazar en el periodo de Enero a Diciembre de 2010

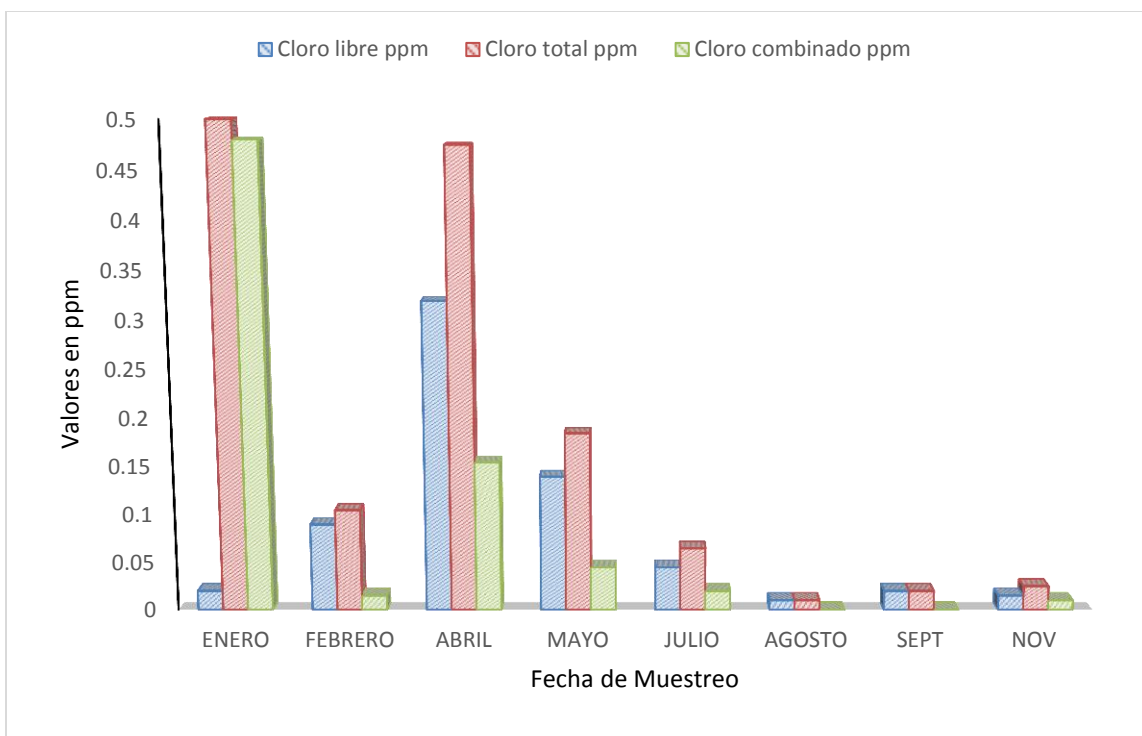
Figura 21. Registro de Cloro Libre, Cloro Total y Cloro Combinado de la laguna de Salazar en el periodo de Enero a Diciembre de 2010

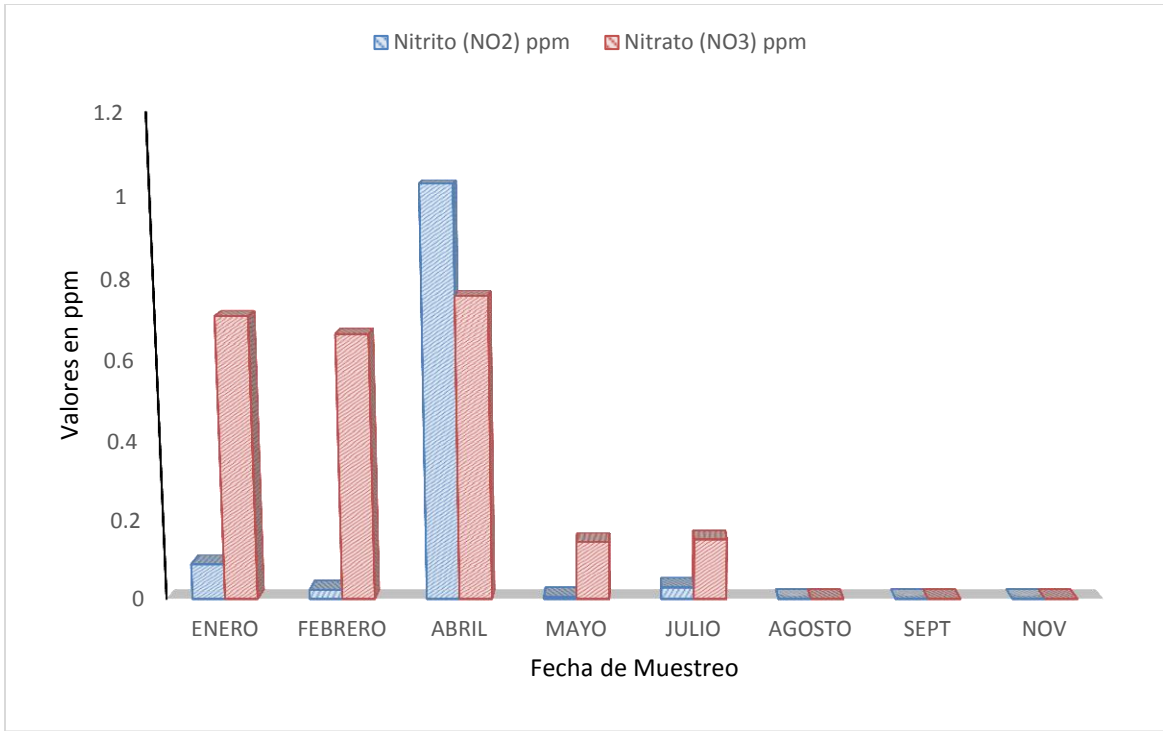
Figura 23. Registro de Nitrato y Nitrito de la laguna de Salazar en el periodo de Enero a Diciembre de 2010

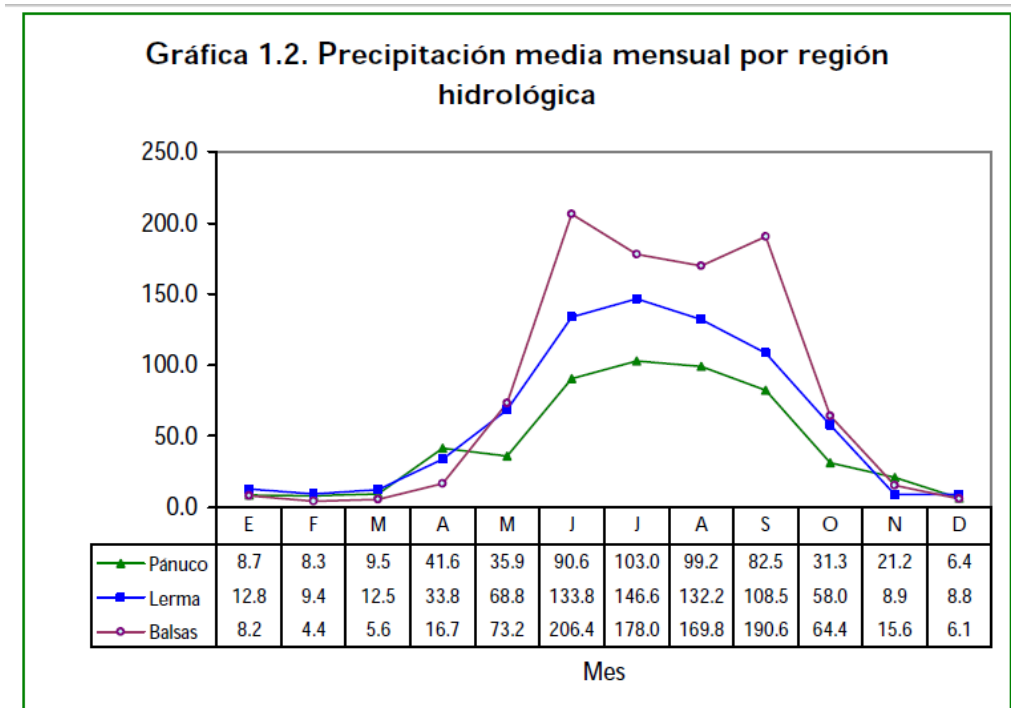
Figura 67. Precipitación pluvial en las Cuencas hidrológicas del Estado de México, la que corresponde a Salazar, es la Cuenca del Lerma.
