**UNIVERSIDAD NACIONAL AUTÓNOMA DE
MÉXICO**

**FACULTAD DE ESTUDIOS SUPERIORES
ARAGÓN**

**PÉRDIDAS ECONÓMICAS POR
SISMOS HISTÓRICOS EN MÉXICO**

T E S I S
QUE PARA OBTENER EL TÍTULO DE
INGENIERO CIVIL

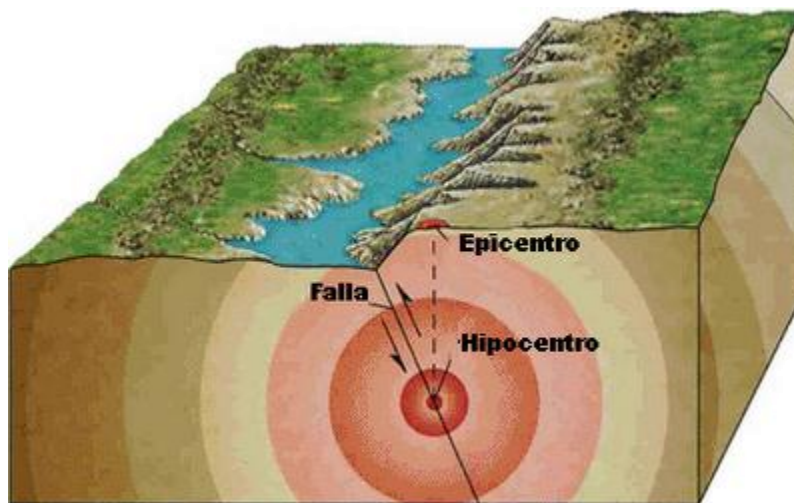
Figura 1.2. En dicha figura se encuentran ubicados el epicentro, el hipocentro y la falla cuando ocurre un sismo. (Guash, 2011)

Los sismos se producen por el rompimiento de la roca que compone la corteza o manto superior de la tierra; se le llama foco o hipocentro del sismo al lugar del primer movimiento y de la liberación de energía en la falla, el epicentro es el punto en la superficie de la tierra que se encuentra sobre el foco o hipocentro (Guash Echavarría, 2011). En la figura 1.2 se pueden observar esquemáticamente estos elementos.

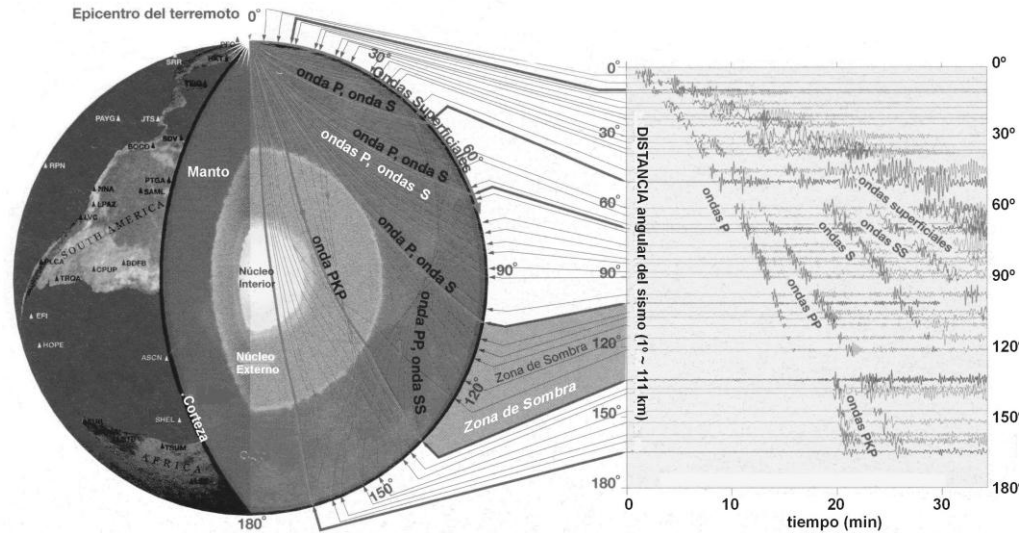
Figura 1.8 Modelo de la estructura interna de la Tierra definido por el estudio de la propagación de ondas sísmicas. El registro de la energía sobre la superficie de la tierra permite construir las tablas tiempo-trayecto de las cuales se ha inferido el modelo mostrado (Gómez-González et al., 2004).

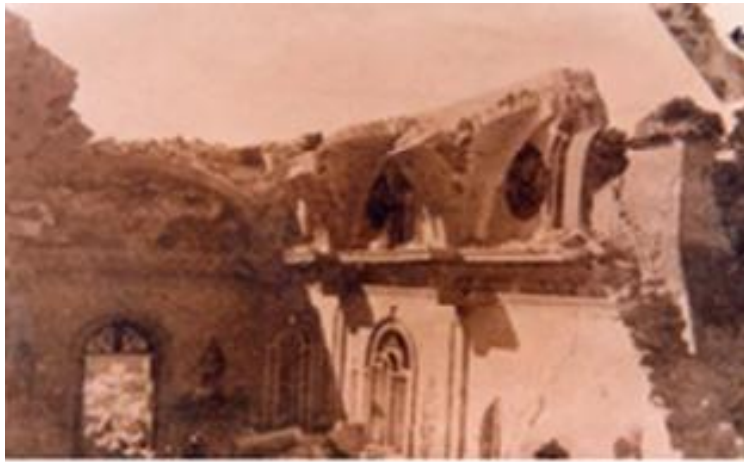
Figura 2.2. Iglesia de Acambay destruida por el sismo (Serrano, 2001).

El fenómeno abarco una extensa zona y en el sur del estado de México causo muchas desgracias. Sólo quedaron ruinas del pueblo de Acambay, no quedó ni una sola casa en pie, habiéndose derrumbado la iglesia en el momento que se celebraba una misa. (Serrano, 2001).

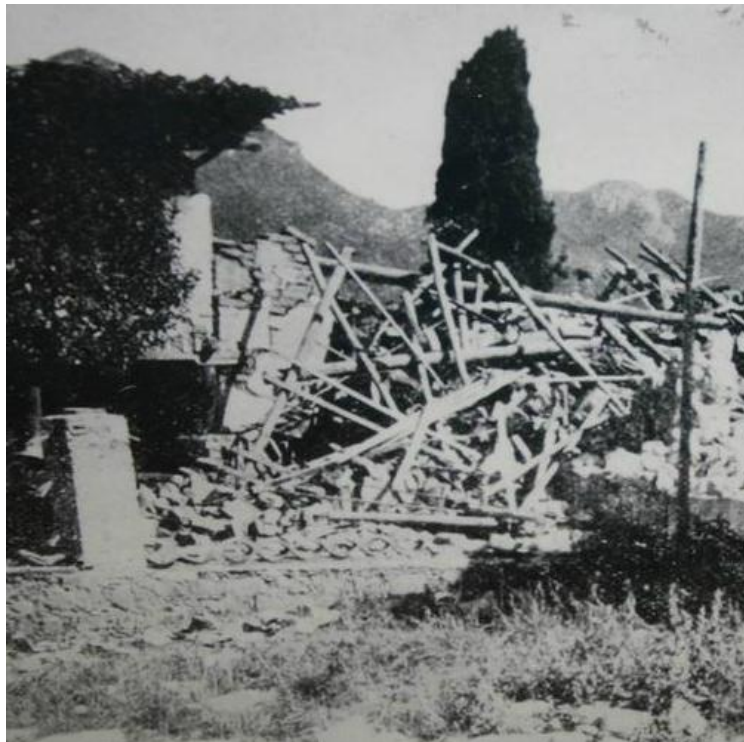
Figura 2.3. Ruinas de una casa después del sismo (Serrano, 2001)

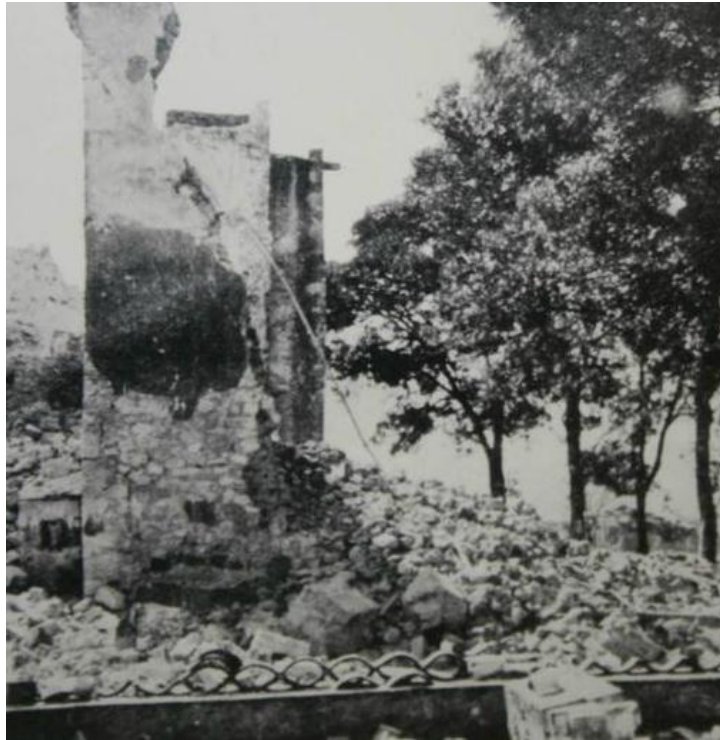
Figura 2.4. Ruinas de otra de las iglesias (Serrano, 2001)

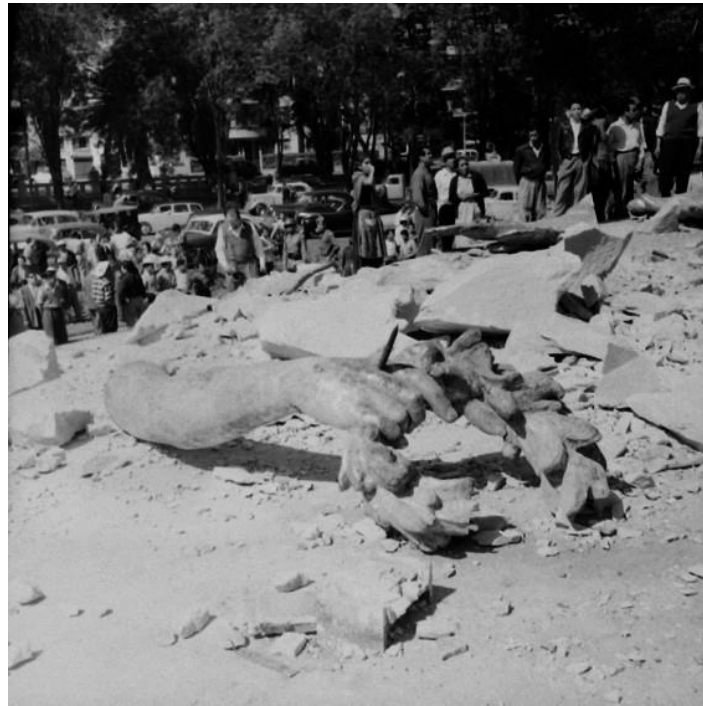
Figura 2.6 Fracturamiento del Ángel (Montero, 2012)

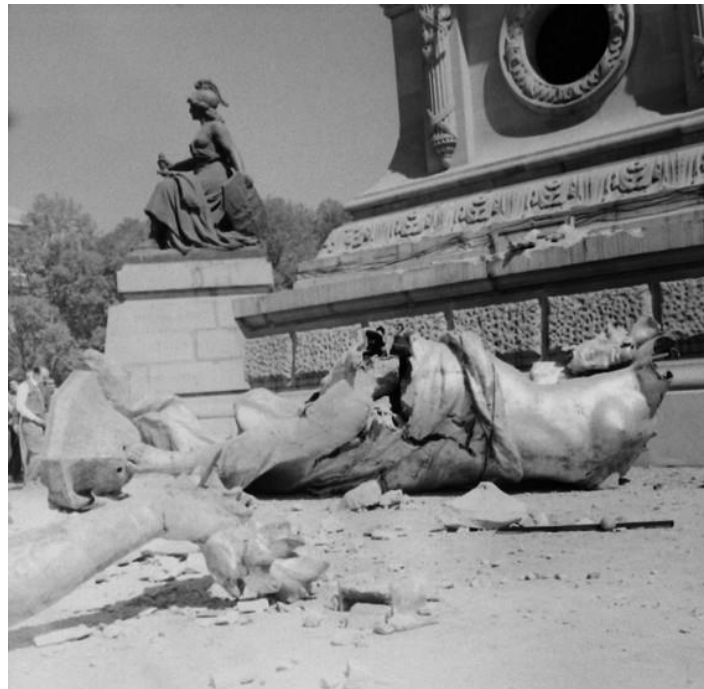
Figura 2.7 Colapso del Ángel de la Independencia vista desde otro ángulo (Montero, 2012)

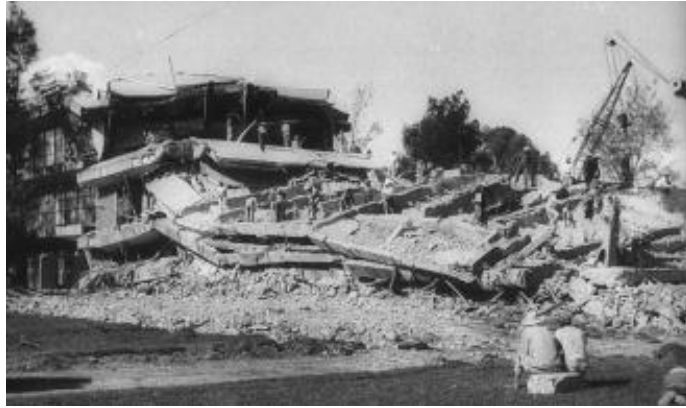
Figura 2.8 Colapso del ala sur del edificio del IPN a causa del sismo de 1957 en la ciudad de México (Reinoso y Orozco, 2007).

Hubo derrumbes de edificios públicos y privados del centro de la ciudad, y en centros educativos, como las instalaciones del Instituto Politécnico Nacional (IPN), para ser más precisos en la Escuela Superior de Ingeniería y Arquitectura, estaba construida a base de una estructura de marcos de concreto reforzado de 4 pisos y planta baja sin ningún muro. No se registró ninguna pérdida humana pero sí el sismo hubiera ocurrido en horario de clases habría causado la muerte de cientos de estudiantes. Hubo también otras poblaciones afectadas, como la ciudad de Chilpancingo en Guerrero, donde tres edificios se desplomaron. (Reinoso y Orozco, 2007).

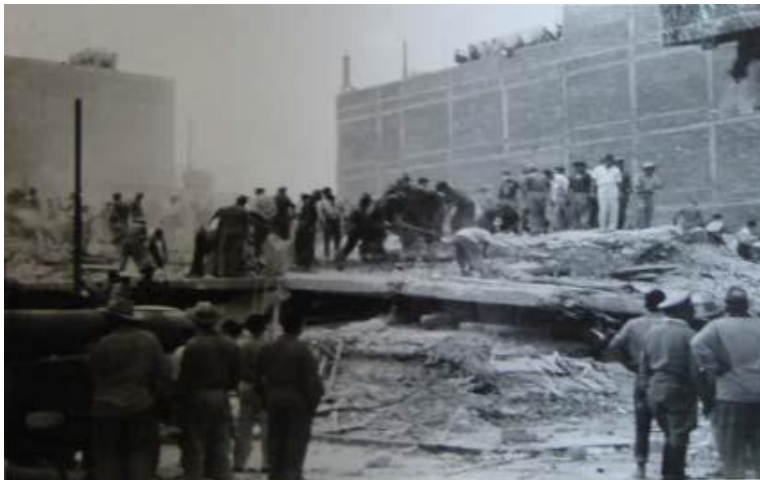
Figura 2.9 Edificio colapsado en esquina de las calles de Frontera y Álvaro Obregón. (Reinoso y Orozco, 2007).

Otro edificio que colapso por este evento estaba ubicado en la esquina de las calles de Frontera y Álvaro Obregón estructura de marcos de concreto reforzado de 5 pisos, destinado a vivienda; en este colapso se reportaron 31 muertos. Fue el caso más trágico, la construcción se desplomó sobre sus propios cimientos, como un gigantesco acordeón que se cierra verticalmente, de tal manera que los escombros no alcanzaron a rebasar la banqueta, (Reinoso y Orozco, 2007).

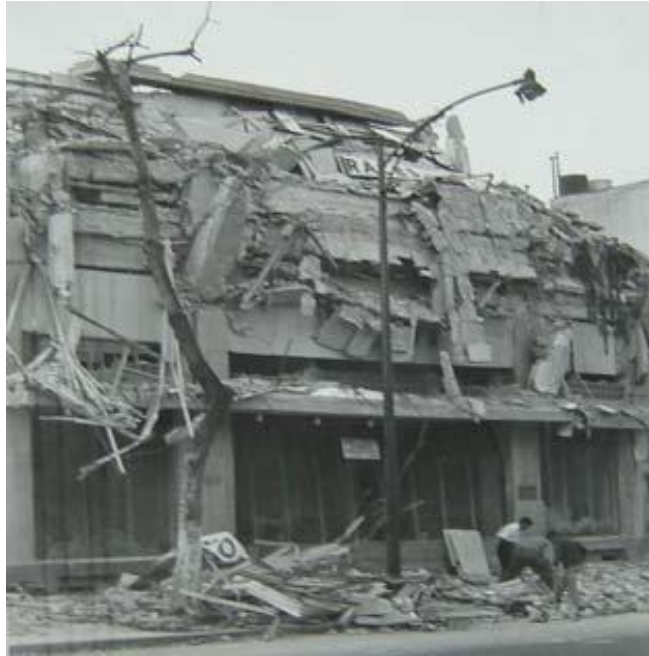
Figura 2.10 Edificio en Insurgentes # 377, sólo la planta baja quedó en pie (Reinoso y Orozco, 2007).

El edificio en Insurgentes # 337 esquina con Coahuila, sufrió colapso parcial en estructuras de marcos de concreto reforzado contaba con 5 pisos, y era propiedad del actor mexicano Mario Moreno “Cantinflas”, solo quedó en pie la planta baja, (Reinoso y Orozco, 2007).

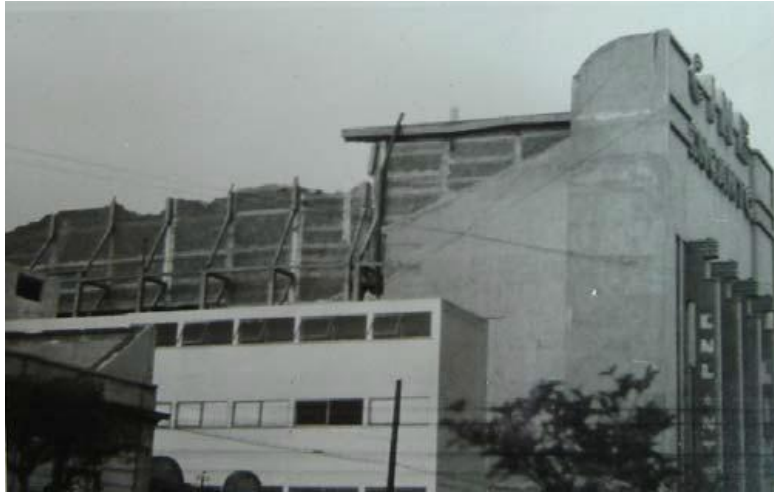
Figura 2.11 Cine Encanto que perdió el techo y parte de los muros, (Reinoso y Orozco, 2007).

Una estructura más de la que se tiene datos fue el Cine Encanto. Ubicado en la calle de Serapio Rendón, y estaba construido a base de una estructura con columnas de concreto reforzado y armaduras de acero, el techo y parte de los muros se vinieron abajo. Alrededor de 32 salas de diversión con sistemas estructurales similares fueron cerrados por seguridad, (Reinoso y Orozco, 2007).

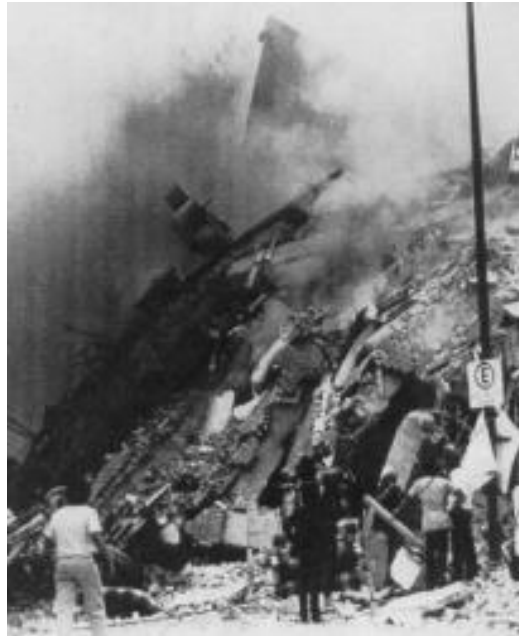
Figura 2.12 Edificio derrumbado y humeante en la calle San Juan de Letrán en el Distrito Federal (Bitrán, 2001)

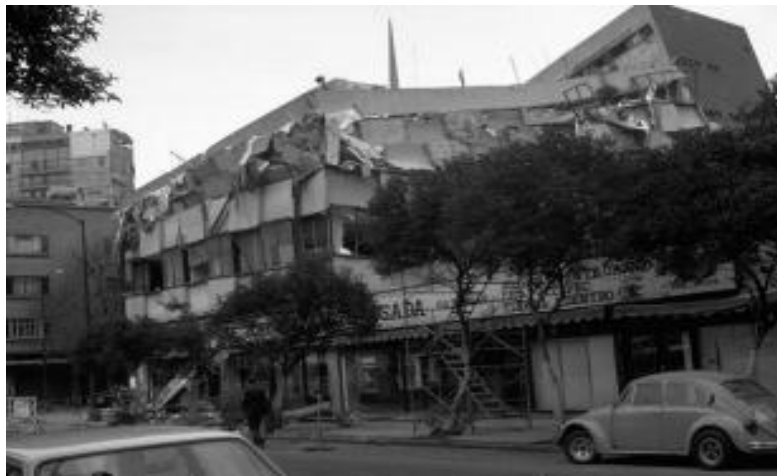
Figura 2.13 Daños en edificio de departamentos ubicado en la Zona Rosa del Distrito Federal (Bitrán, 2001)

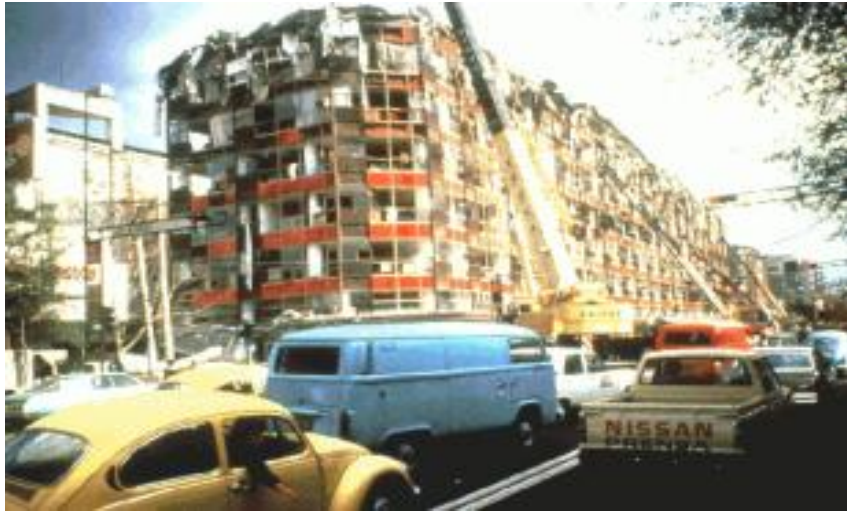
Figura 2. 14 Colapso del edificio de la Secretaría de Comercio en el Distrito Federal (Bitrán, 2001)

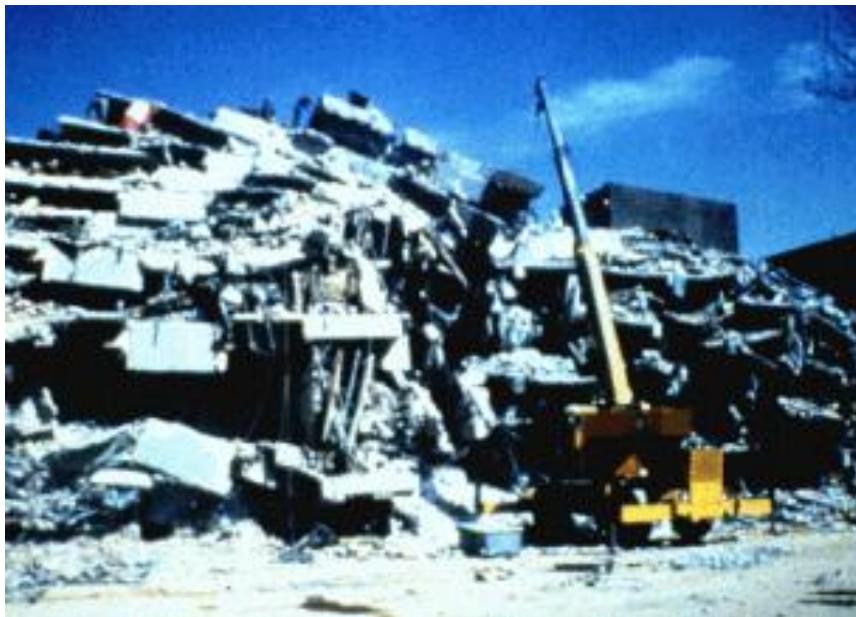
Figura 2.15 Colapso total del Hospital Juárez, (Bitrán, 2001)

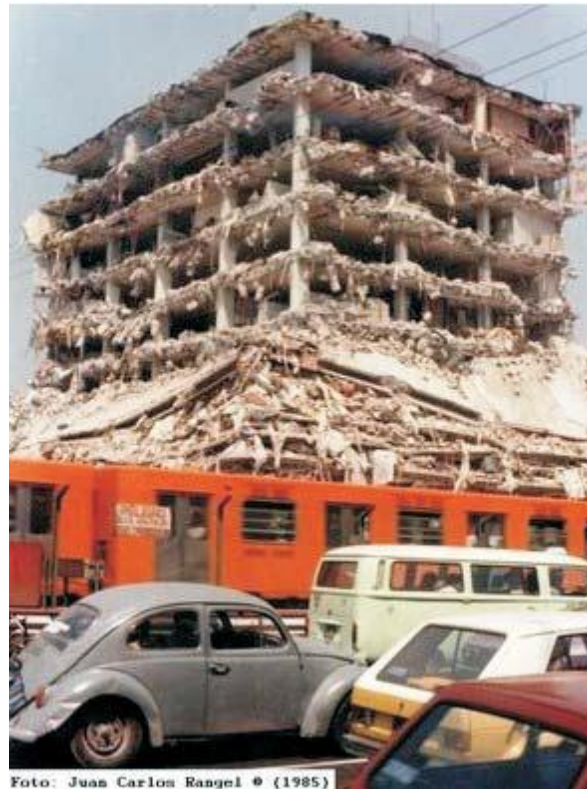
Figura 2.16 Afectaciones en un edificio de la ciudad de México ubicado sobre calzada de Tlalpan por el sismo de 1985, (SEGOB, 2010)

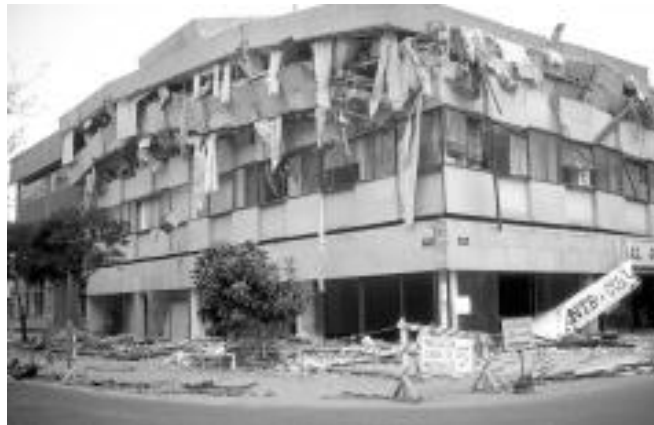
Figura 2.17 Edificio colapsado parcialmente (fascículo cenapred)

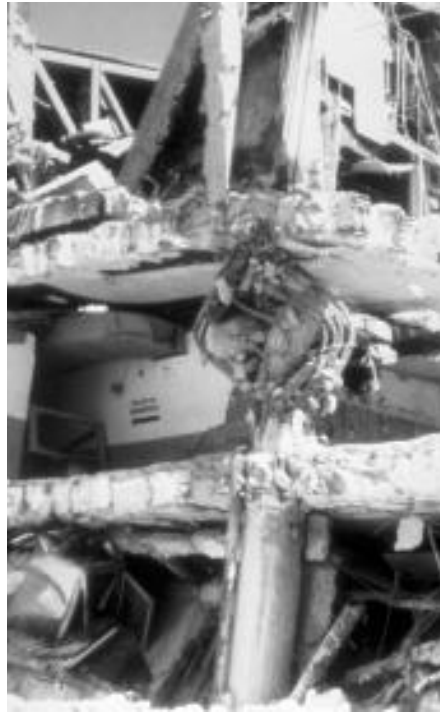
Figura 2.18 Colapso de un edificio de concreto reforzado causado por el sismo de 1985 en la ciudad de México. (Fascículo Cenapred

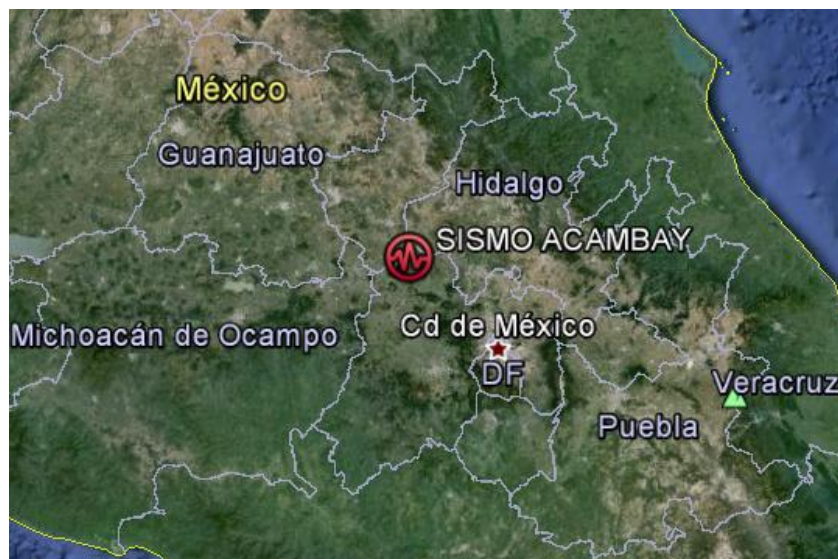
El sismo de Acambay tuvo una magnitud de 6.9, y su epicentro se ubicó en las siguientes coordenadas 19.93, -99.83, mismas que pueden ser observadas en la siguiente figura:

Figura 3.10 Ubicación del evento sísmico en Acambay, Estado de México en 1912.

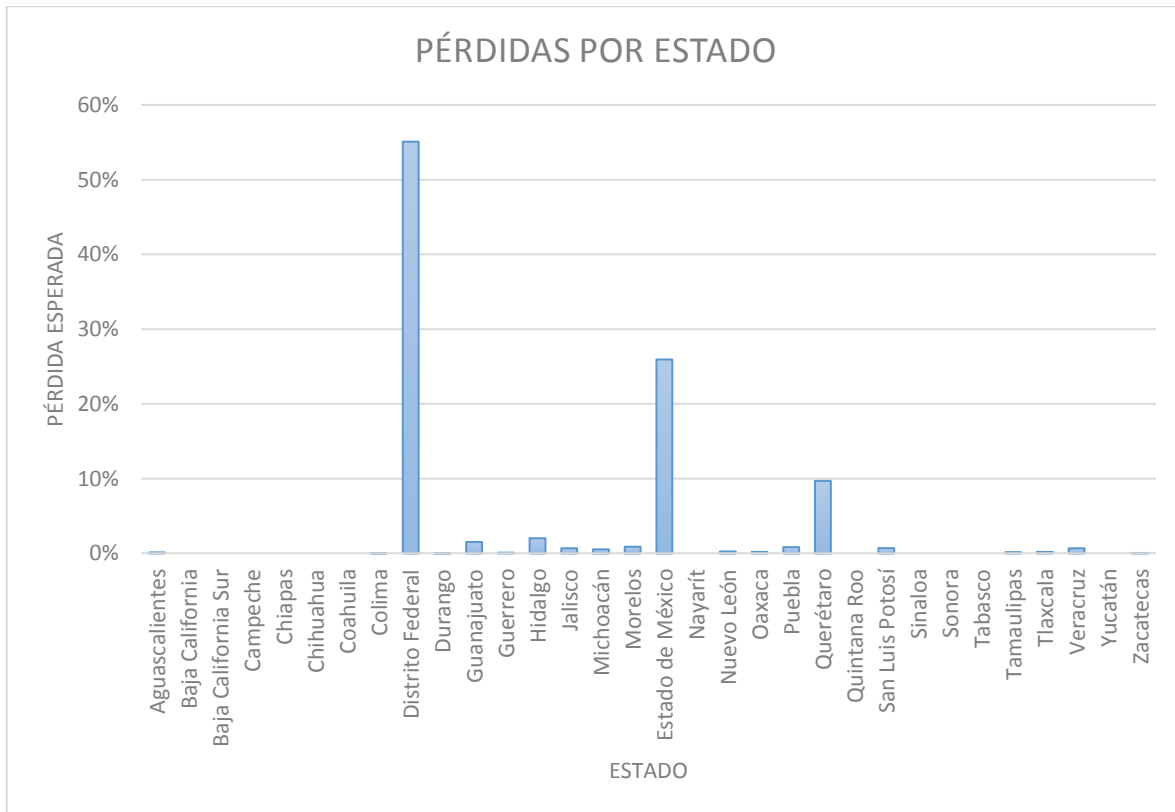
Figura 3.11. Gráfica de los estados con mayor vulnerabilidad ante el evento sísmico de 1912 en Acambay, Estado de México

En la pérdida por estado, los resultados de la evaluación mediante el software indican que los estados con más pérdidas son: El D.F., Estado de México, y Querétaro.

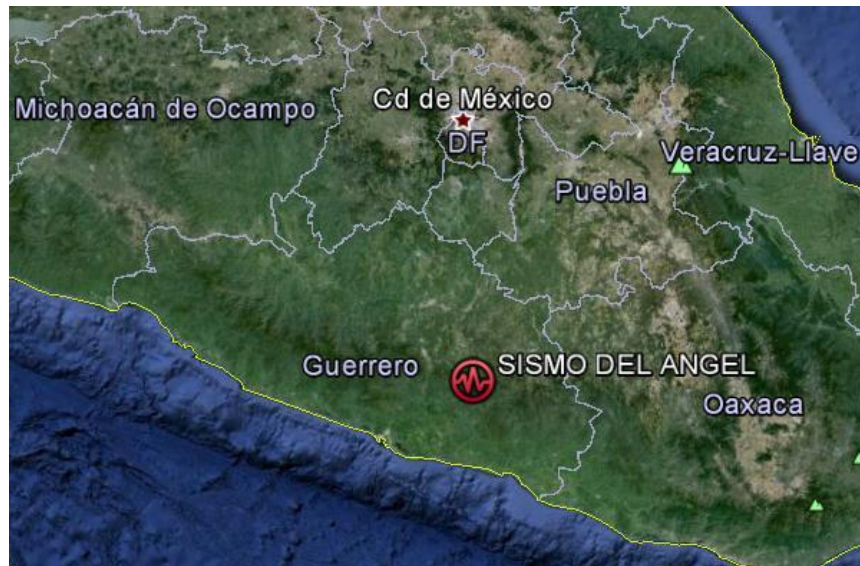
El sismo del Ángel en 1957, tuvo una magnitud de 7.8, y las coordenadas de ubicación de su epicentro fueron: 17.11, -99.1, mismas que se pueden observar en la figura siguiente.

Figura 3.15 Ubicación del evento sísmico del Angel en 1957

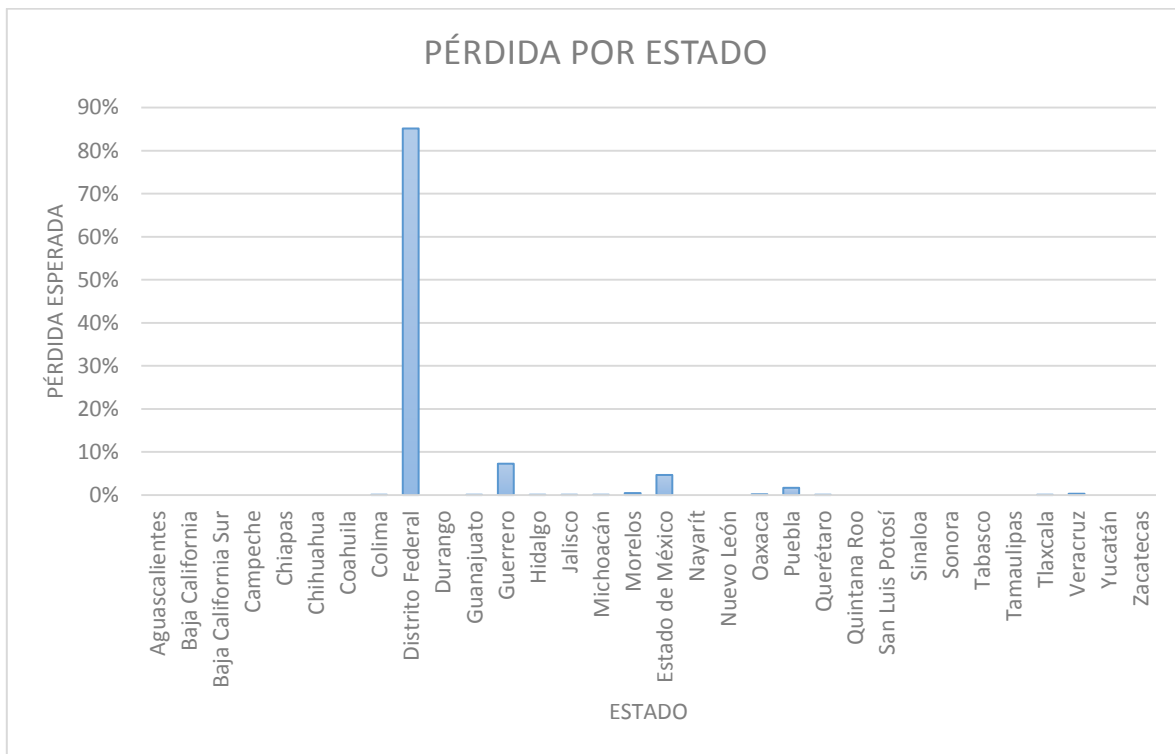
Figura 3. 16 Gráfica de los estados con mayor vulnerabilidad ante el evento sísmico de 1957

En la pérdida por estado, los resultados de la evaluación mediante el software indican que los estados con más pérdidas son: Estado de México, y Guerrero, pero principalmente en el D.F.

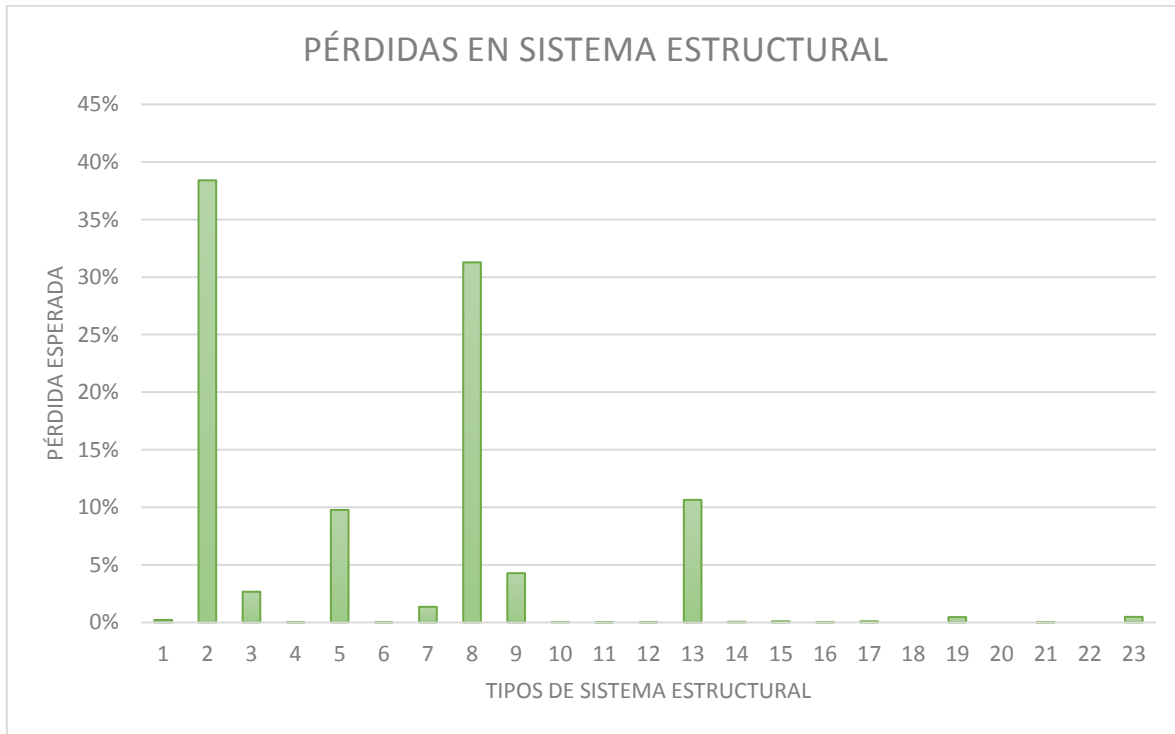
Figura 3. 18 Gráfica de las pérdidas en sistema estructural por el evento de 1957

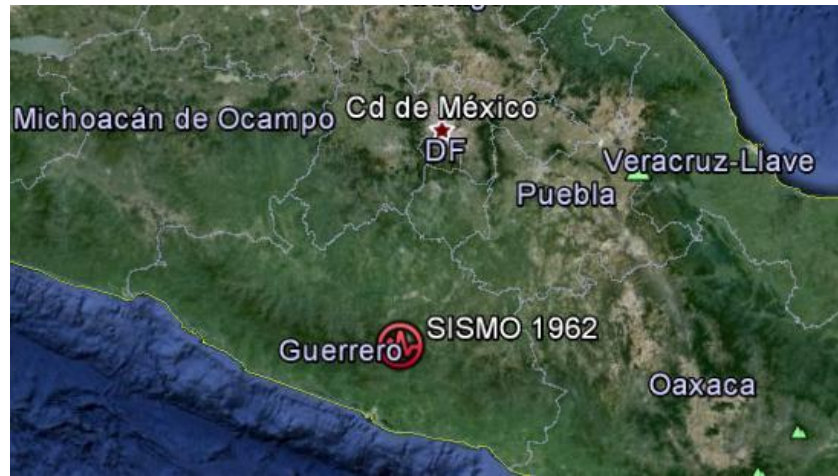
El sismo del año 1962 tuvo una magnitud de 7.1 y su epicentro se ubicó en las siguientes coordenadas: 17.25, -99.58, mismas que pueden ser observadas en la siguiente figura.

Figura 3.20 Ubicación del evento sísmico de 1962

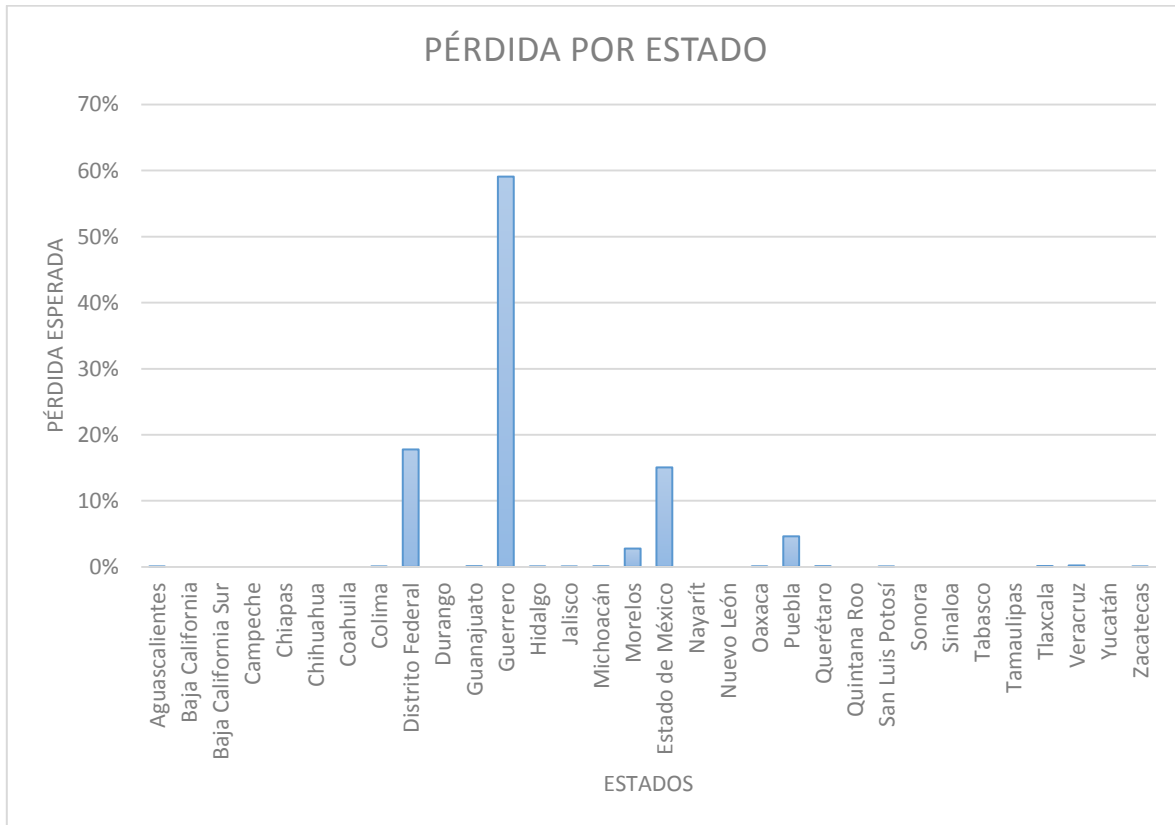
Figura 3.21 Gráfica de los estados con mayor vulnerabilidad ante el evento sísmico de 1962

En la pérdida por estado, para este evento los resultados de la evaluación mediante el software indican que los estados con más pérdidas son: El D.F., Estado de México, y Guerrero principalmente.

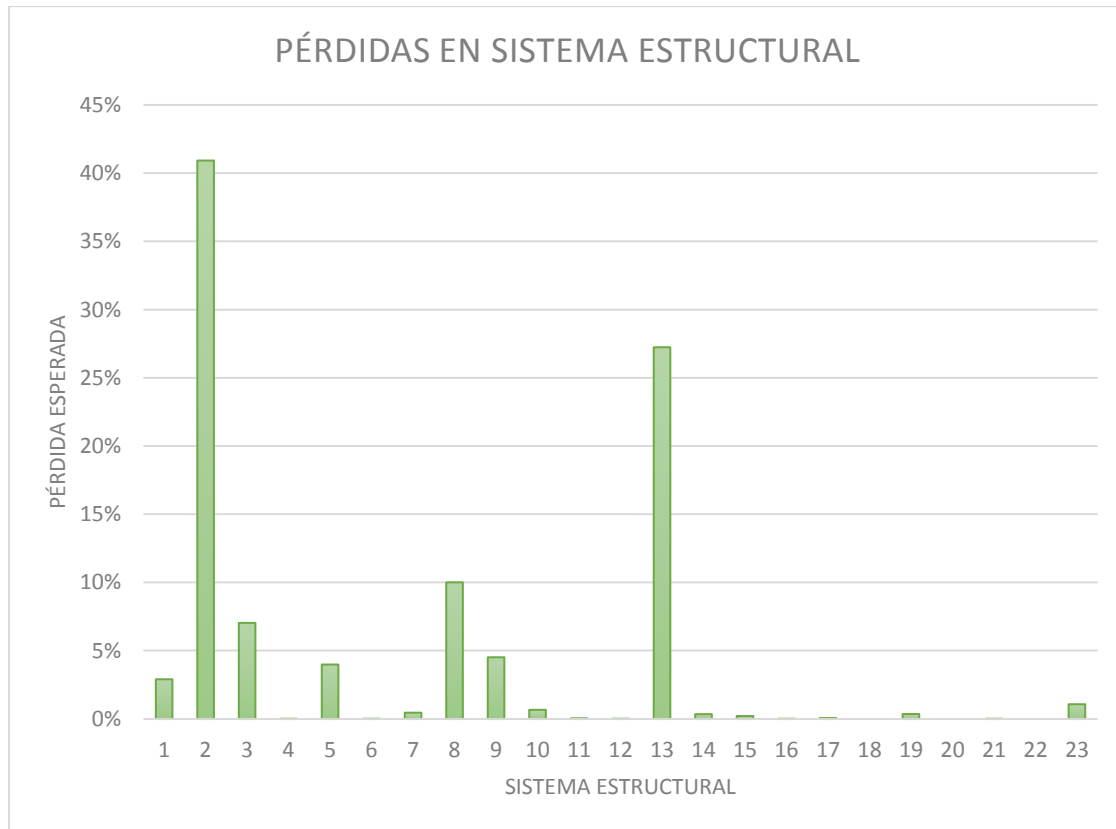
Figura 3. 23 Gráfica de las pérdidas en sistema estructural por el evento de 1962

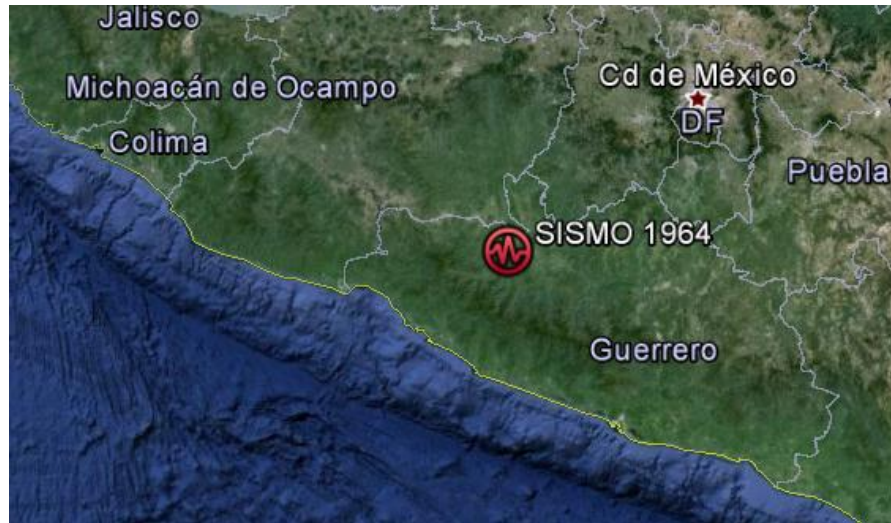
El sismo de 1964 tuvo una magnitud de 7.2 y su epicentro se localizó en las siguientes coordenadas: 18.03,-100.77, mismas que pueden ser observadas en la imagen siguiente:

Figura 3.25 Ubicación del evento sísmico de 1964

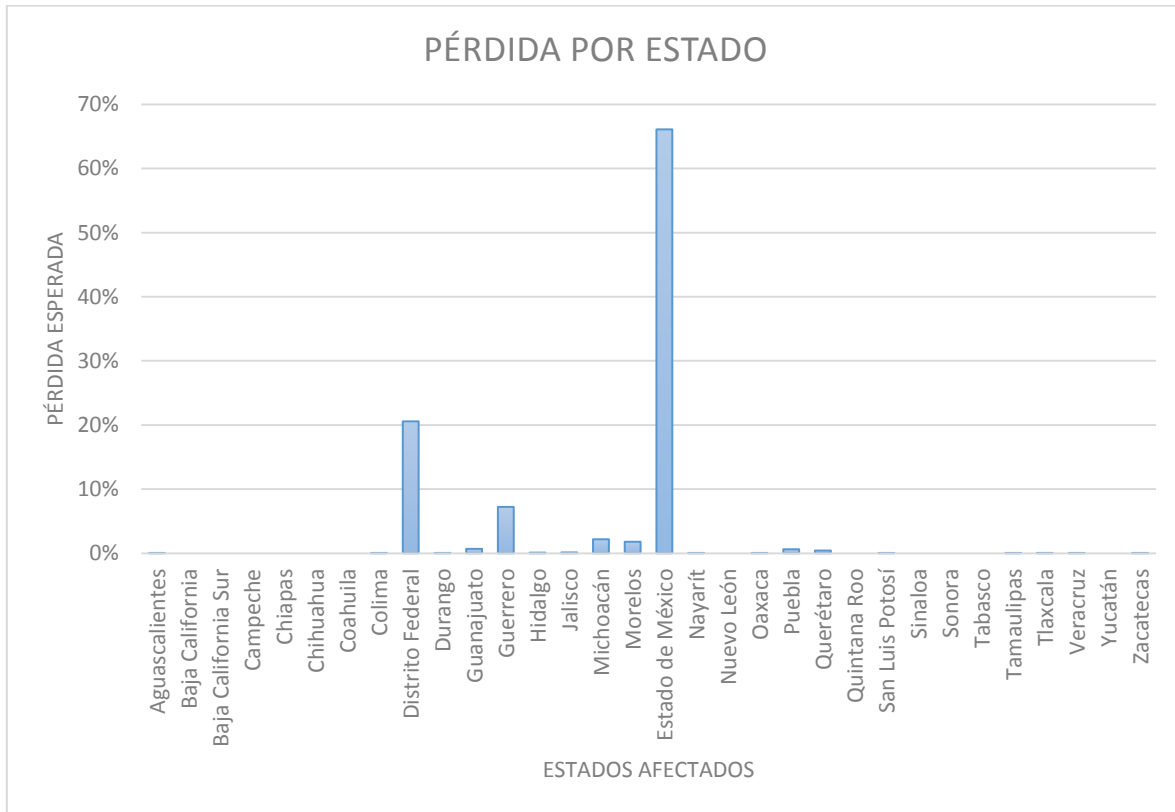
Figura 3. 26 Gráfica de los estados con mayor vulnerabilidad ante el evento sísmico de 1964

En la pérdida por estado para este evento, los resultados de la evaluación mediante el software indican que los estados con más pérdidas son: El D.F., Estado de México, y Guerrero principalmente.

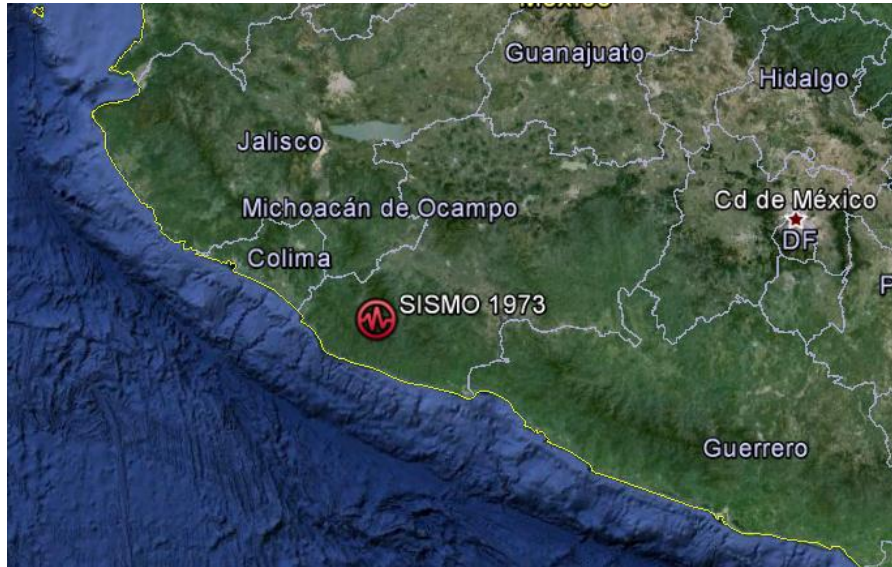
El sismo de 1973 tuvo una magnitud de 7.6, y su epicentro se localizó en las siguientes coordenadas, 18.42,-103.01, mismas que pueden observarse en la imagen siguiente:

Figura 3. 30 Ubicación del evento sísmico de 1973

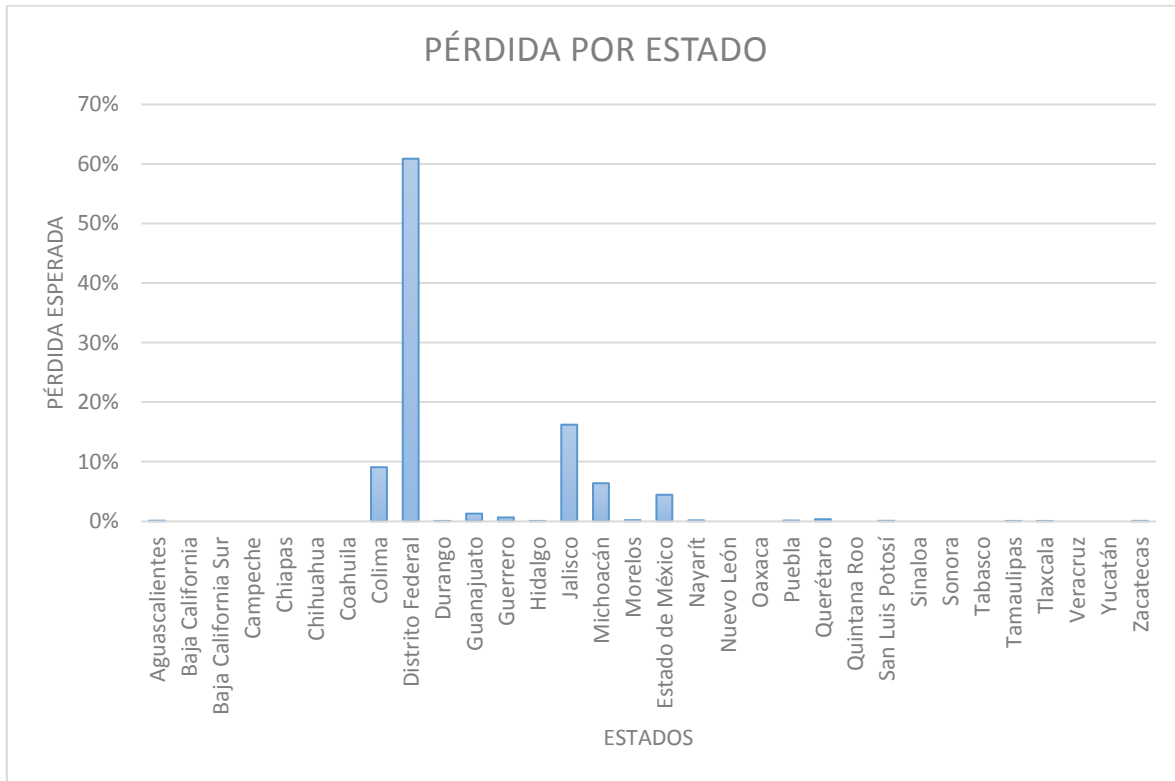
Figura 3.31 Gráfica de los estados con mayor vulnerabilidad ante el evento sísmico de 1973

En la pérdida por estado para este evento, los resultados de la evaluación mediante el software indican que los estados con más pérdidas son: El Estado de México, Colima y Jalisco principalmente; el D.F. presenta las mayores pérdidas.

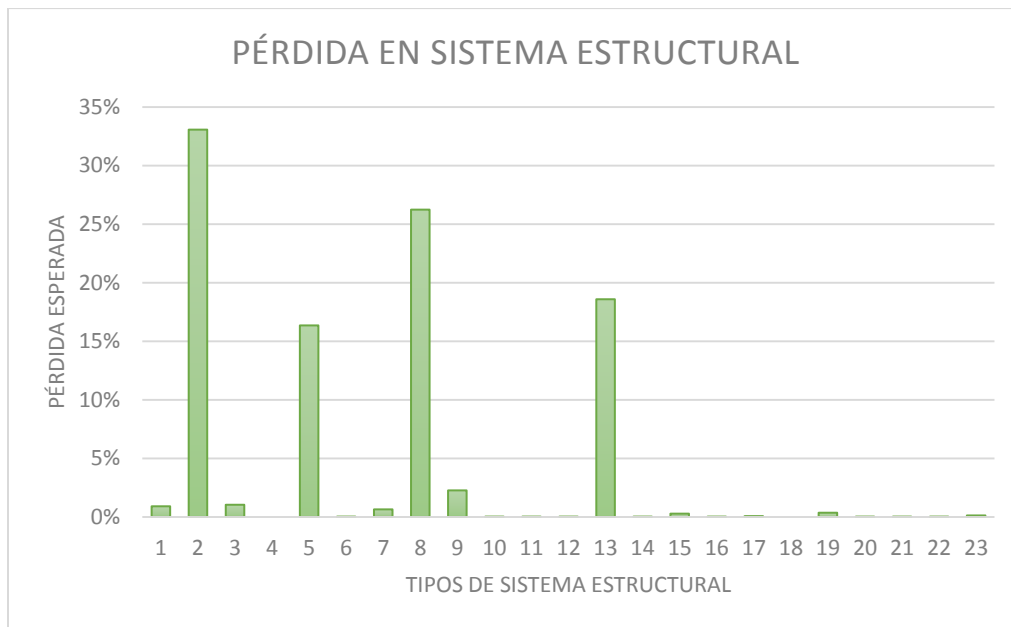
Figura 3. 33 Gráfica de las pérdidas en sistema estructural por el evento de 1973

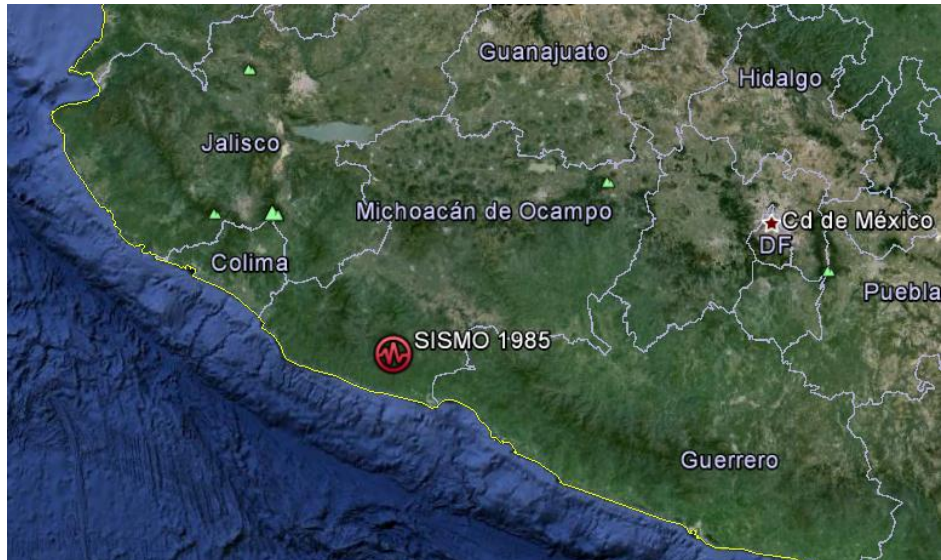
El sismo de 1985 tuvo una magnitud de 8, el epicentro se localizó en las coordenadas: 18.19,-102.53, mismas que se pueden observar en la siguiente figura.

Figura 3.35 Ubicación del evento sísmico de 1985

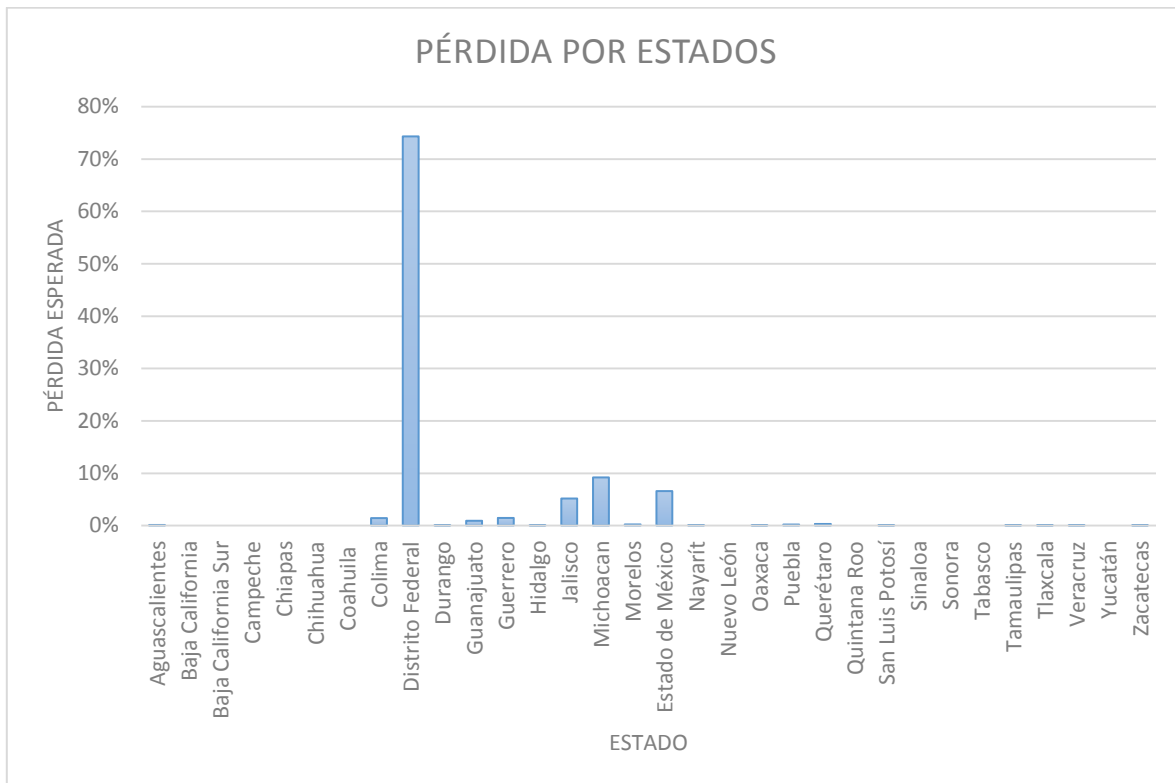
Figura 3. 36 Gráfica de los estados con mayor vulnerabilidad ante el evento sísmico de 1985

En la pérdida por estado para este evento de 1985, los resultados de la evaluación mediante el software indican que los estados con más pérdidas son: El Estado de México, Michoacán y Jalisco principalmente; el D.F. presenta las mayores pérdidas.

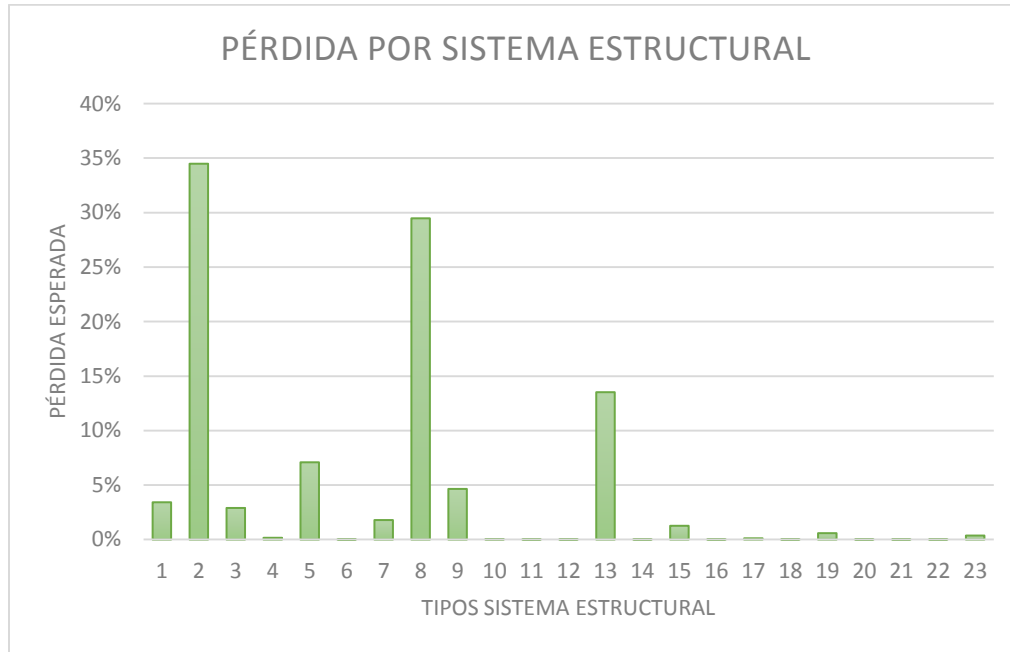
Figura 3. 38 Gráfica de las pérdidas en sistema estructural por el evento de 1985
