Programa de Maestría y Doctorado en Arquitectura
Maestría en Arquitectura
Campo de Conocimiento Restauración de Monumentos

La vivienda del siglo XIX en el barrio de San Francisco de Campeche

[1830-1880]

Tesis que para optar por el grado de
Maestro en Arquitectura

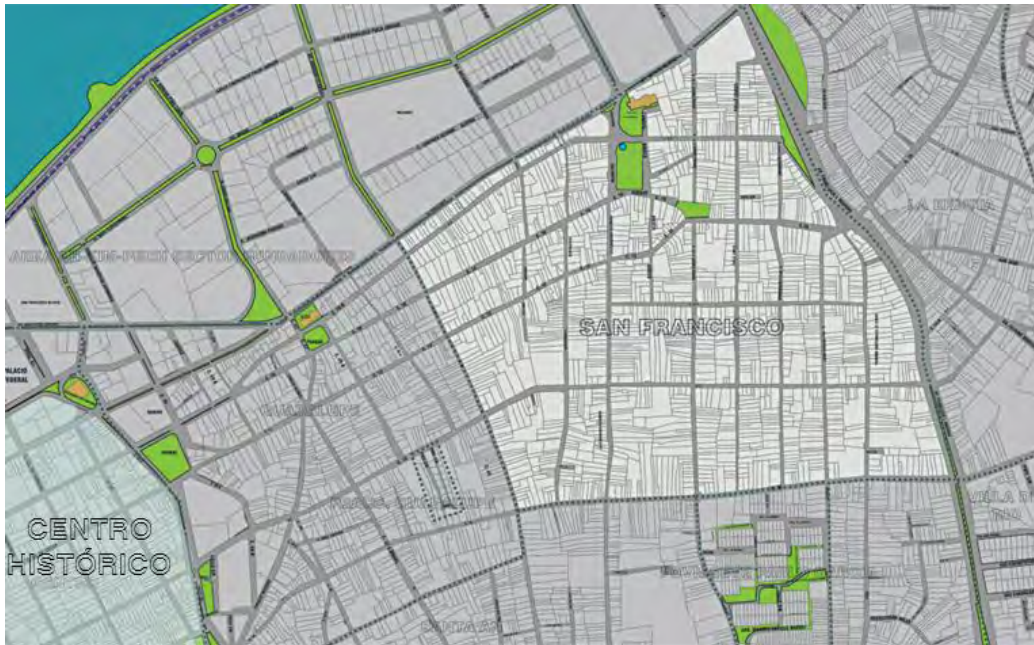
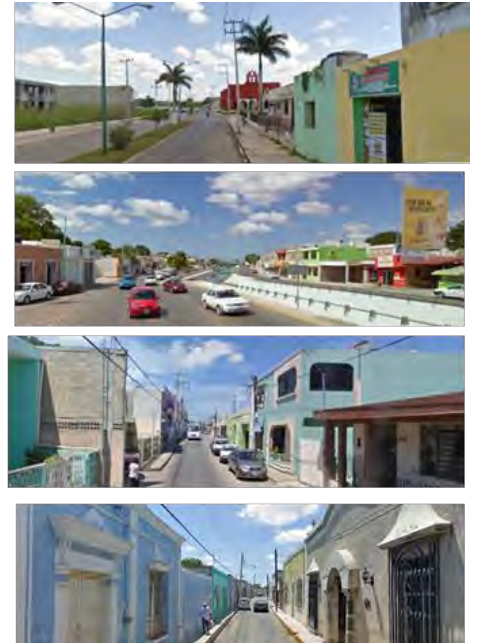
Imagen 02. Lotificación del barrio de San Francisco y su ubicación en relación con la ciudad amurallada. Fuente: Plano de Catastro Municipal 2008, Edición: El autor. Fotografías: El autor, julio 2011.

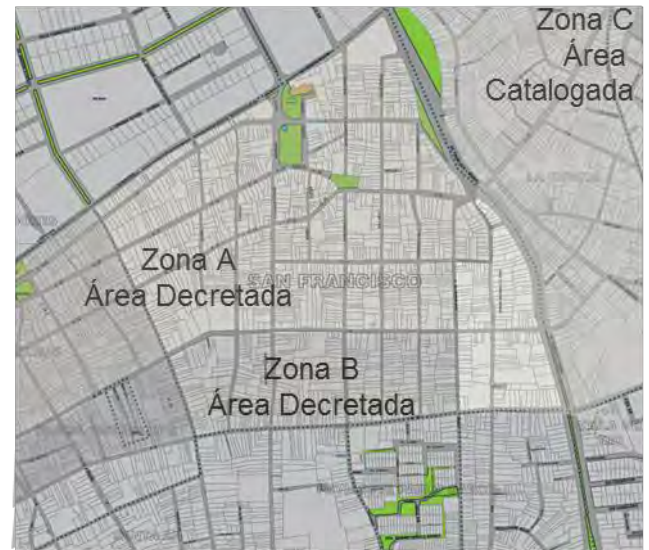
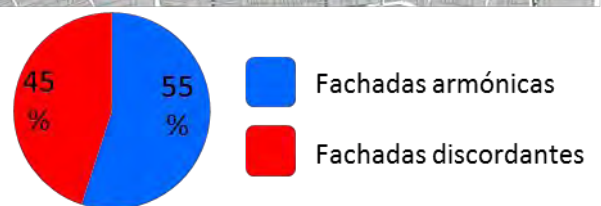
Imagen 03. Superior: Inclusión del barrio dentro de la Zona de Monumentos. Inferior: Relación entre fachadas homogéneas (armónicas) en azul y discordantes en rojo en 2011. Fuente: Plano de Catastro Municipal 2008, Edición: El autor. Estudio de imagen urbana: (Grupo Evolucionarq, S.A. de C.V., 2011) Grupo Evolucionarq, S.A. de C.V., *Puesta en valor del barrio de San Francisco*, informe entregado al Ayuntamiento de Campeche, Campeche, 2011.

El barrio de San Francisco está incluido dentro de La Zona de Monumentos Históricos de la ciudad de Campeche, cuyo decreto fue publicado en el Diario Oficial de la Federación el 10 de Diciembre de 1986. 32 de sus manzanas se ubican en la Zona “A”, 6 manzanas en la Zona “B” y 4 manzanas en la Zona “C”, zona que no está decretada más si catalogada. En el barrio de San Francisco se tienen registrados 304 monumentos históricos según el Catálogo Nacional de Monumentos Históricos Inmuebles del INAH; y de los cuales 278, corresponden al género de la vivienda. **(Ver Imagen 03).**

La imagen urbana es considerada como de barrio tradicional según el Plan Director Urbano 2008-2033 y corresponde a los llamados barrios tradicionales definidos como los entornos urbanos externos al recinto amurallado que se crearon hasta el siglo XIX. Es homogénea en 53% de los lotes presentando características armónicas de estos entornos: paramentos alineados, predominio del macizo sobre el vano, un solo nivel de construcción, principalmente. Aunque predomina la homogeneidad, resultan discordantes con el entorno. (*Ver Imagen 03*).

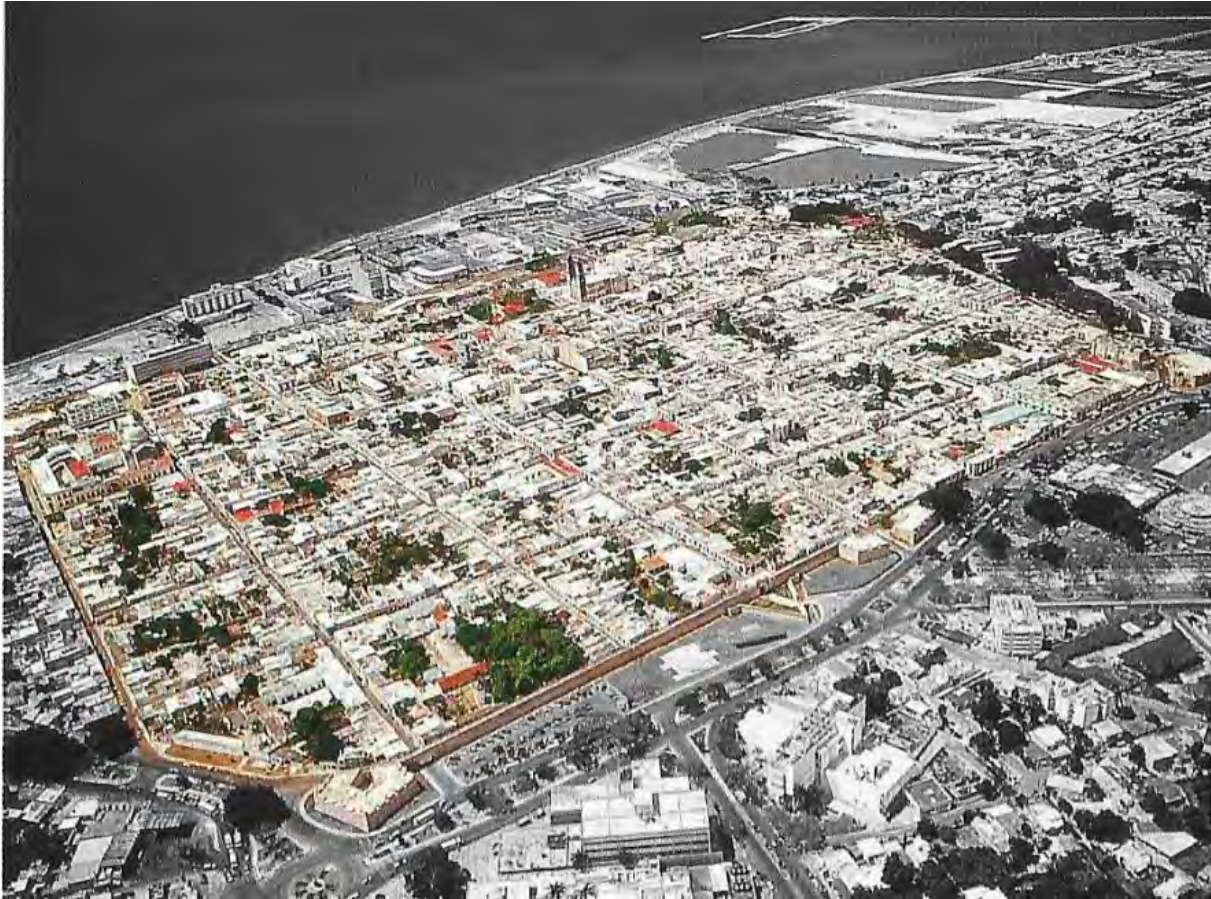
Imagen 10. Vista aérea del recinto amurallado de la ciudad de Campeche ca. 1993. Se destaca en color el área delimitada por la muralla y que aún se puede leer claramente en la traza de la ciudad. Fuente: Ortiz Lanz, José, *Arquitectura militar de México*, Ediciones del Equilibrista, S.A. de C.V., Turner Libros, S.A. y Secretaría de la Defensa Nacional, México, 1993, p. 133. Edición: El autor

La característica urbana principal que define a la ciudad de San Francisco de Campeche fue su recinto amurallado que marcó y sigue marcando su desarrollo urbano. (**Ver Imagen10**).

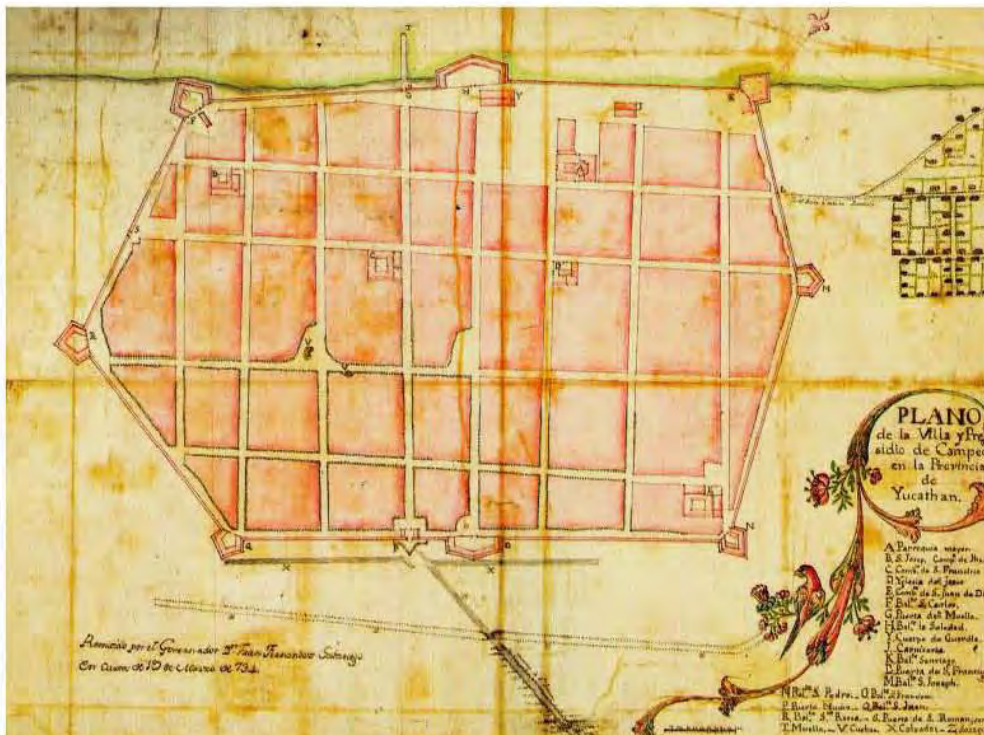
Superior, Imagen 12: Plano de la villa de Campeche en 1663 (Proyecto de amurallamiento). Inferior, Imagen 13: Plano de la villa y presidio de Campeche en la Provincia de Yucatán de 1734 (Proyecto ejecutado). Fuente: González Aragón, et. al., op. cit., pp. 85 y 93.

El recinto amurallado, se construyó de 1686 a 1710⁷⁶. Con la muralla surgieron dos ámbitos urbanos: la ciudad intramuros y los barrios extramuros. Este hecho urbano materializó la diferencia social que desde los inicios dividía a la sociedad de la villa de Campeche.

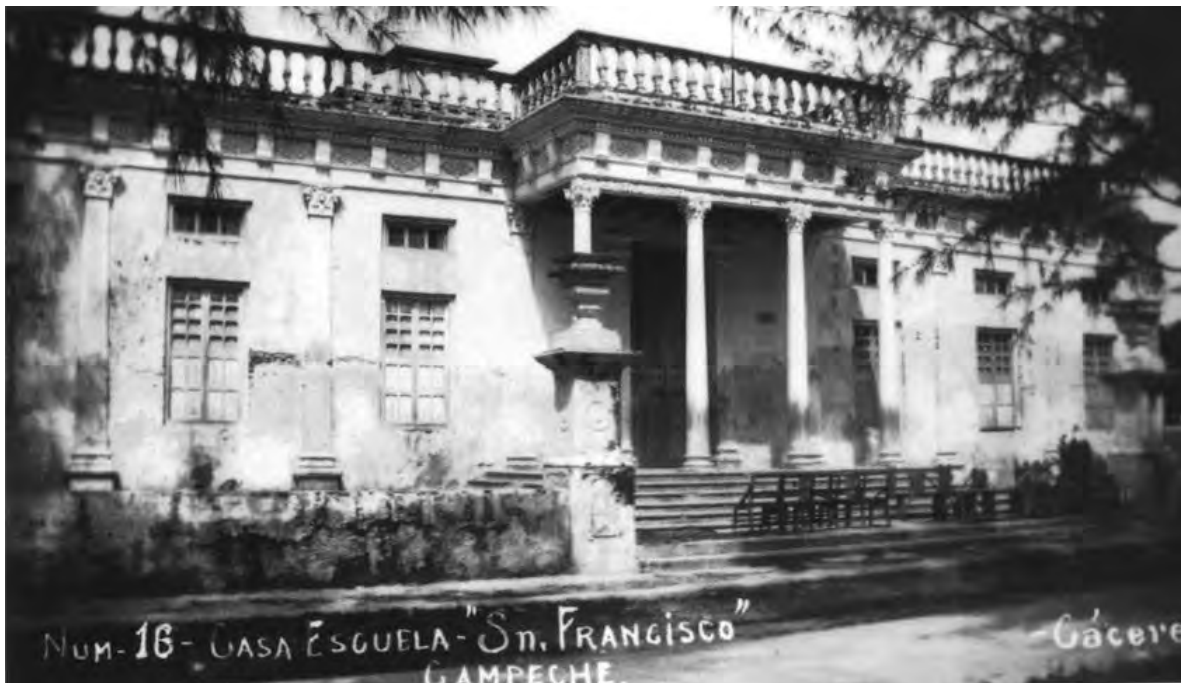
Imagen 21. Casa escuela San Francisco, ejemplo de género arquitectónico específico. Se encontraba en la Plaza de San Francisco fue derribada a inicios de los años 60s, durante los procesos modernizadores de la ciudad. Fuente: (Verduchi, 2010) p. 181.

En la segunda mitad del siglo XIX aparecieron las “casas-escuela”¹⁰⁴, edificios que pertenecen a un nuevo género arquitectónico para la época, y marcaron el desarrollo urbano de los barrios extramuros. Fueron la materialización de la función educativa del Estado que sustituye con estos nuevos edificios a los inmuebles reutilizados que no fueron construidos para la función de enseñar. Su ubicación exacta estaba relacionada con los centros de los barrios. (**Ver Imagen 21**).

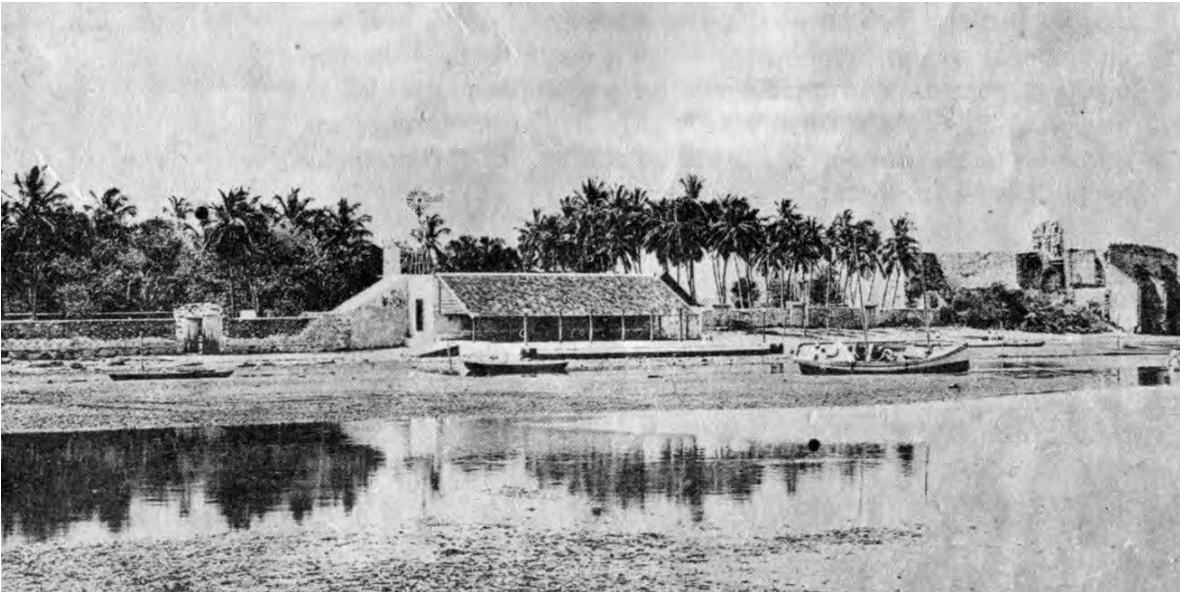
Imagen 29. El rastro público en 1912, parte del equipamiento construido en el barrio durante el siglo XIX. Su ubicación determinó la imposibilidad de construir en esta zona limítrofe del barrio hacia el mar. Fuente: Ongay Pérez, op. cit., Estampa no. 14.

El siglo XIX se caracterizó en la ciudad por la creación de infraestructura extra muros, el barrio fue parte de esta reorganización de la ciudad. (*Ver Lámina 09*). En 1816¹²⁸ se inició la construcción del rastro público en los límites del barrio de San Francisco. Se edificó a dos manzanas hacia el noreste del convento de San Francisco. Su ubicación evitó la instalación de vivienda en las manzanas contiguas hasta mediados del siglo XX. (*Ver Imagen 29*).

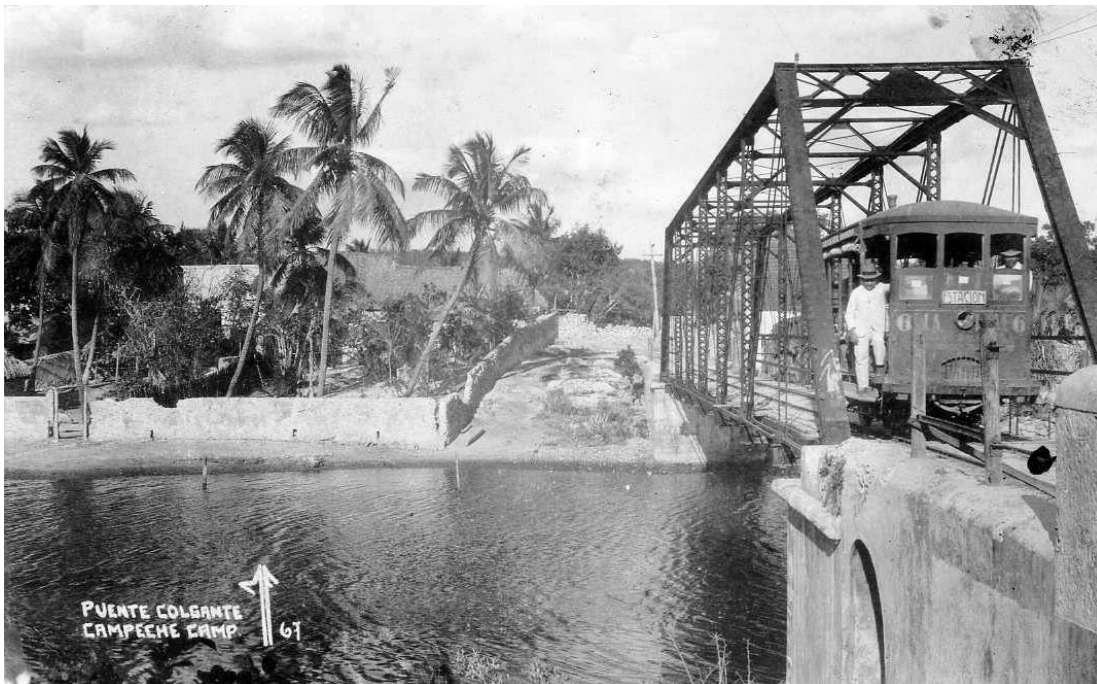
Imagen 33. Puente "Porfirio Díaz" para el paso de la línea de tranvías ca. 1910, la estructura fue traída directamente desde Nueva York,. Fuente: Grupo de Facebook "Recordar es vivir. Campeche, su historia". Fuente electrónica: <https://www.facebook.com/photo.php?fbid=349523088479851&set=o.433946053314355&type=3>

hierro (*Ver Imagen 33*), que funcionó específicamente para la ruta del tranvía que va de la estación del ferrocarril hacia el centro de la ciudad pasando por las playas del barrio de San Francisco y el centro de la ciudad. La estructura fue traída directamente de Nueva York.

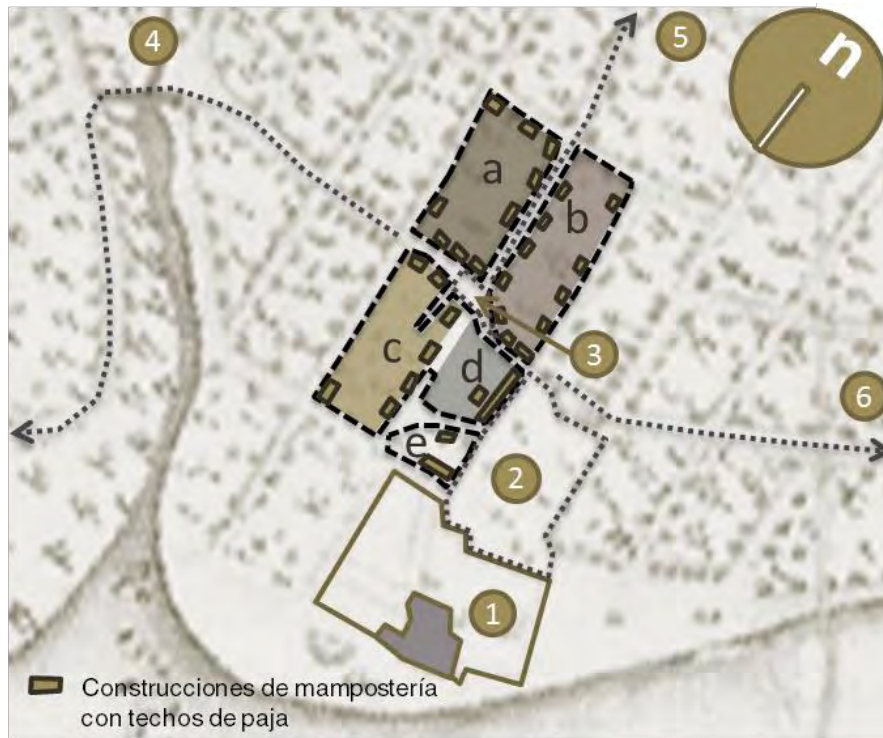
Imagen 38. Delimitación por las manzanas colindantes de la Plazuela en el Plano de Campeche y sus inmediaciones de 1779 p. 58. Edición: El autor.

1. Templo y convento de San Francisco.
2. Delimitación de la plaza de San Francisco.
3. Delimitación de la Plazuela de San Francisco.
4. Puente sobre la ría de San Francisco y camino hacia Mérida.
5. Camino hacia el barrio de Santa Ana.
6. Camino hacia la ciudad amurallada.

En el plano de 1779 (*Ver Imagen 38*) el espacio correspondiente a la Plazuela se encuentra más definido. Se aprecian claramente las 4 manzanas¹⁴⁵ que

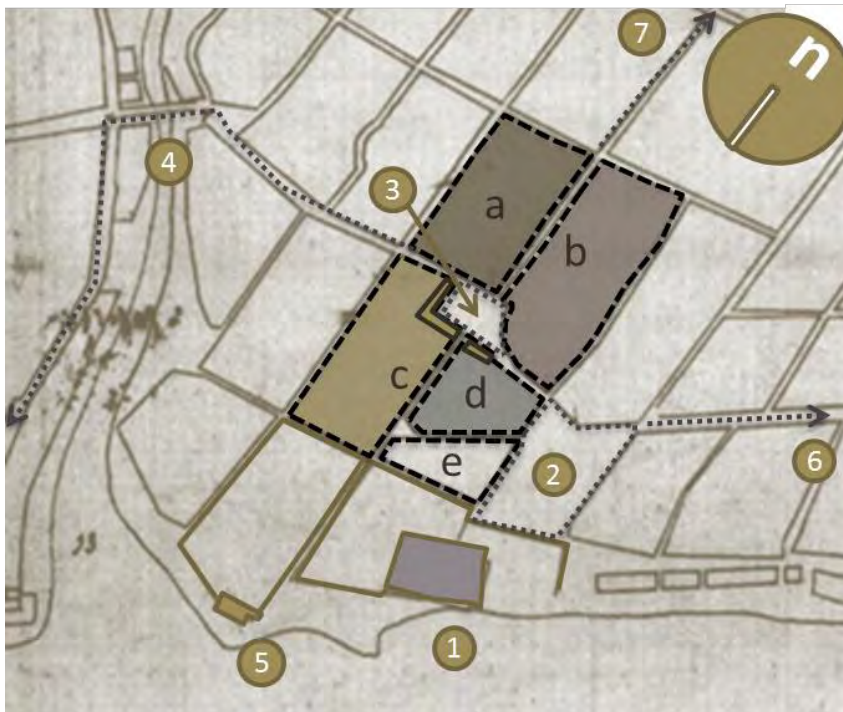
Imagen 39. Configuración de la Plazuela de San Francisco a principios del siglo XX en plano de la ciudad de Campeche de 1902. Fuente: Mapoteca Orozco y Berra, No. Clasificador: 291-CGE-7263-A, Fuente electrónica: <http://w2.siap.sagarpa.gob.mx/mapoteca/mapas/291-CGE-7263-A.jpg>. Edición: El autor.

1. Templo y convento de San Francisco.
2. Plaza de San Francisco y Casa Escuela.
3. Plazuela y Portales de San Francisco.
4. Puente sobre la ría de San Francisco, camino hacia Mérida y la estación del ferrocarril.
5. Rastro Público.
6. Camino hacia la ciudad amurallada.
7. Camino hacia el barrio de Santa Ana.

En el plano de 1902 (*Ver Imagen 39*), podemos interpretar que la importancia de la Plazuela en la ciudad y en el barrio aumentó considerablemente. En este plano aunque ya no se representan construcciones se lee claramente que los portales de la plazuela ya fueron construidos, ya que se aprecian en los chaflanes de las manzanas “c” y “d” que delimitan a la Plazuela. Por otro lado estas dos manzanas ya están claramente separadas y el chaflán en la esquina noreste de la manzana “d” indica que la comunicación hacia la plazuela mantenía su importancia. La manzana “b” en su colindancia noreste hacia la plazuela también tiene un chaflán que delimita con mucha claridad las colindancias actuales de la plazuela.

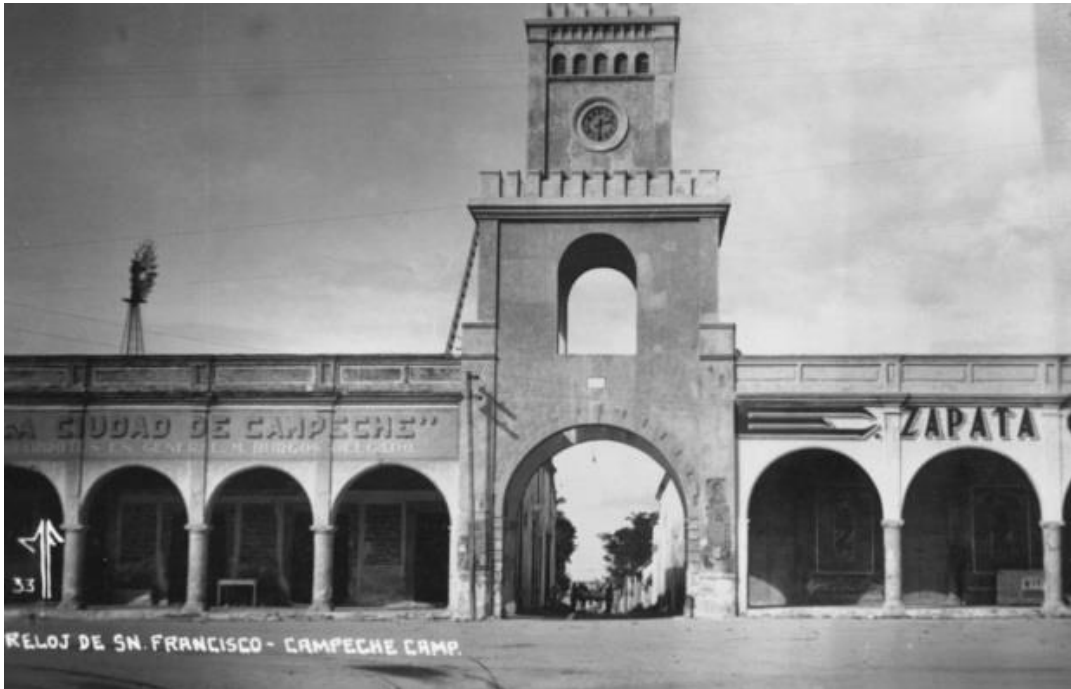
Imagen 43. Los portales de la Plazuela de San Francisco ca. 1940. Obsérvese la presencia de la torre así como diversos carteles de los distintos establecimientos comerciales que la rodean. Fuente: Grupo de Facebook "Recordar es vivir. Campeche, su historia". Fuente electrónica: <https://www.facebook.com/photo.php?fbid=172654679575443&set=o.433946053314355&type=3&theater>

En 1930¹⁵¹ se construyó una torre en la intersección de sus dos tramos. (*Ver Imagen 43*).

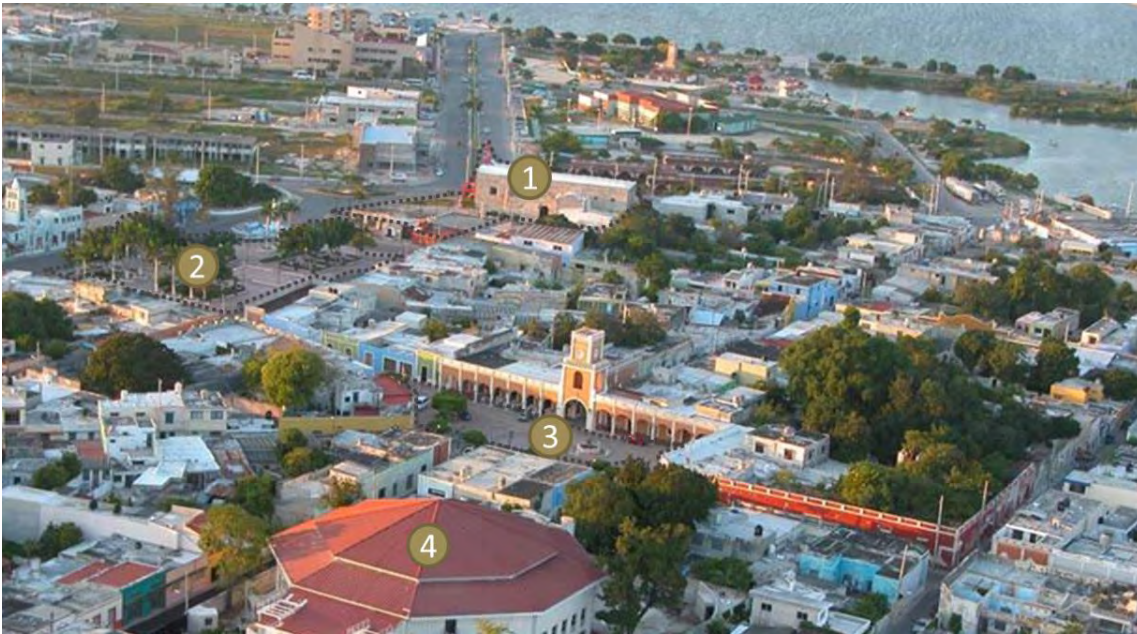
1. Templo y convento de San Francisco.
2. Plaza de San Francisco
3. Plazuela y Portales de San Francisco.
4. Circo Teatro Renacimiento.

Imagen 45. Vista aérea de la Plazuela y portales de San Francisco ca. 2004. Fuente: Autor desconocido. Edición: El autor.

La configuración actual de la Plazuela (**Ver Imagen 45**) se debe a un proyecto de peatonalización de principios de la década del 2000, lo que permitió un repunte del lugar como un nodo de restaurantes que funcionan principalmente en horario nocturno.

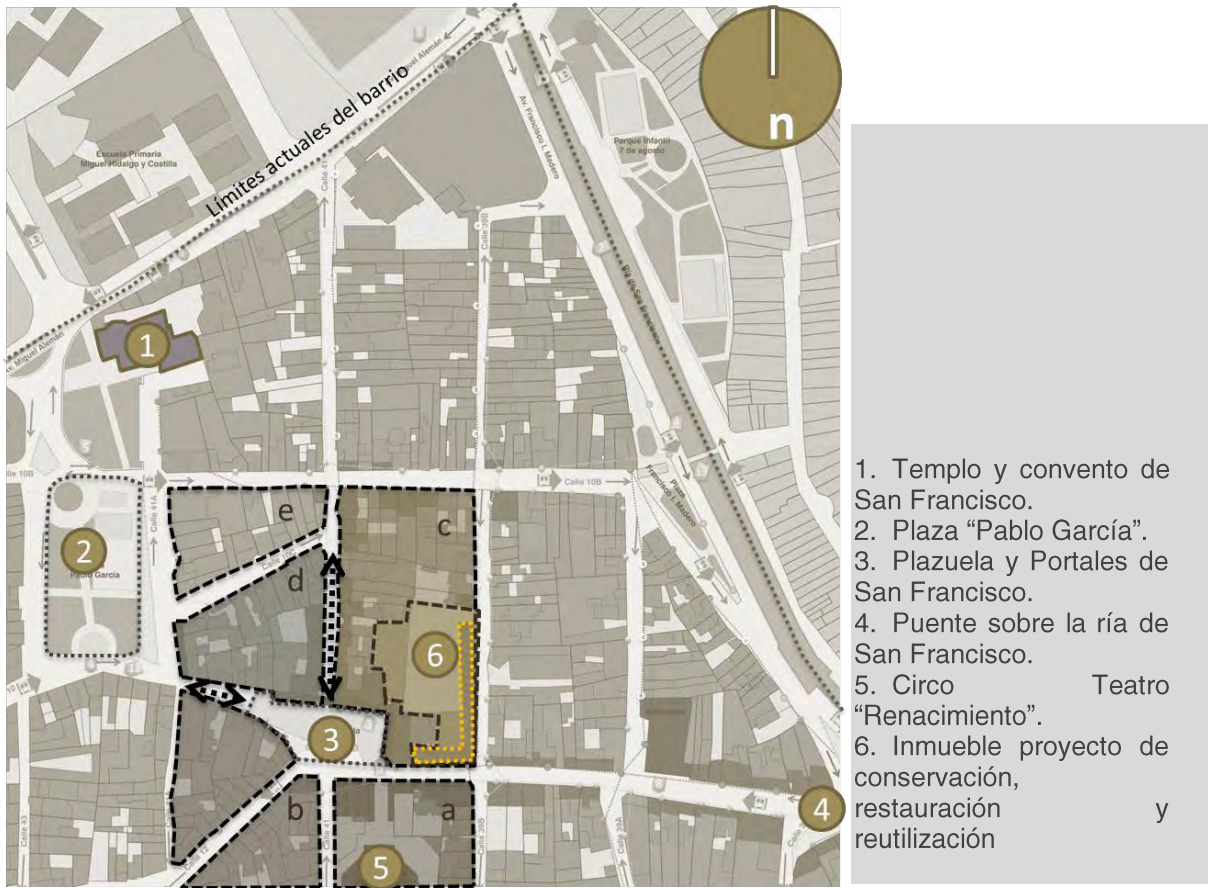
Imagen 46. La plazuela de San Francisco y su delimitación actual. Fuente: Plano del Ayuntamiento de Campeche 2008, Edición: El autor.

En la esquina noreste de la manzana se ubica un inmueble de características sobresalientes (*Ver Imagen 46*). Primeramente destaca por las grandes dimensiones de su lote, ocupa casi la mitad de la manzana. Sus características arquitectónicas lo hacen destacar sobre las demás construcciones del barrio¹⁶⁴. Este inmueble tiene diversas etapas constructivas que aún son legibles, una de ellas parece tener antecedentes virreinales. Estas características aunadas a su precario estado de conservación, convierten al inmueble en ideal para desarrollar un proyecto de conservación, restauración y reutilización que lo convirtiera en un detonante económico y social para la vida del barrio (*ver capítulo IV*).

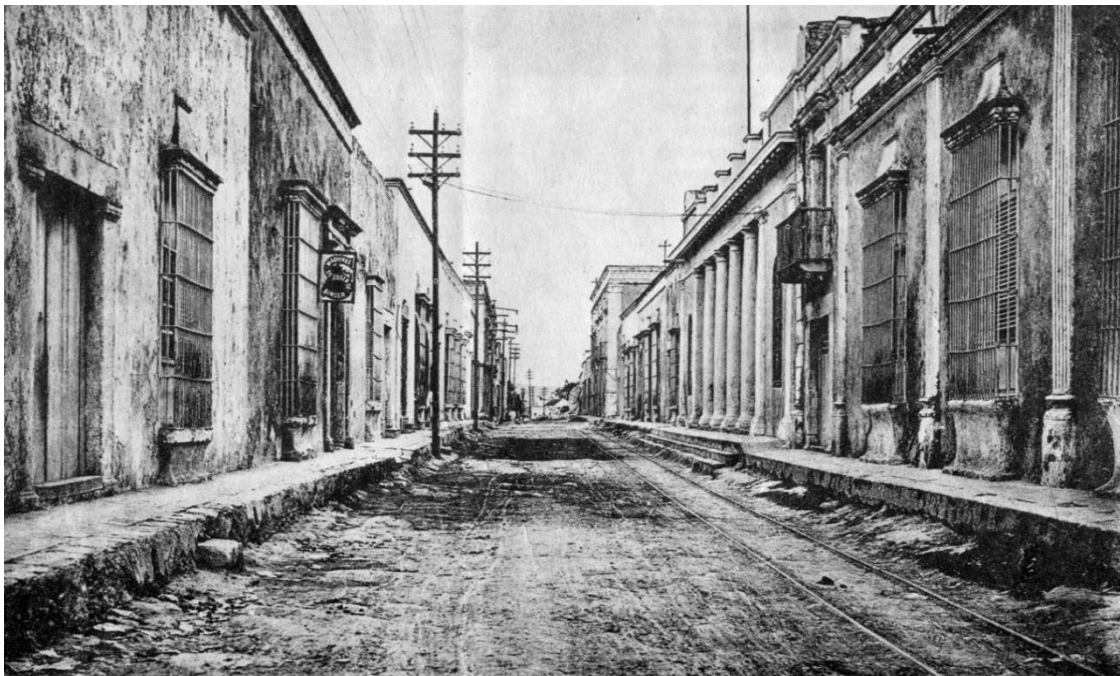
Imagen 50. Viviendas hispano yucatecas, dominaron la imagen urbana de la ciudad amurallada del siglo XVIII. Destaca la presencia de guardapolvos rematando las ventanas. Fuente: Teatro Francisco de la Paula Toro en 1910, en Ongay Pérez, op. cit., Estampa no. 32.

Este modelo de vivienda se localizó principalmente en la ciudad española. Su presencia en los barrios extramuros estuvo muy limitada en el siglo XVIII. (*Ver Imagen 50*).

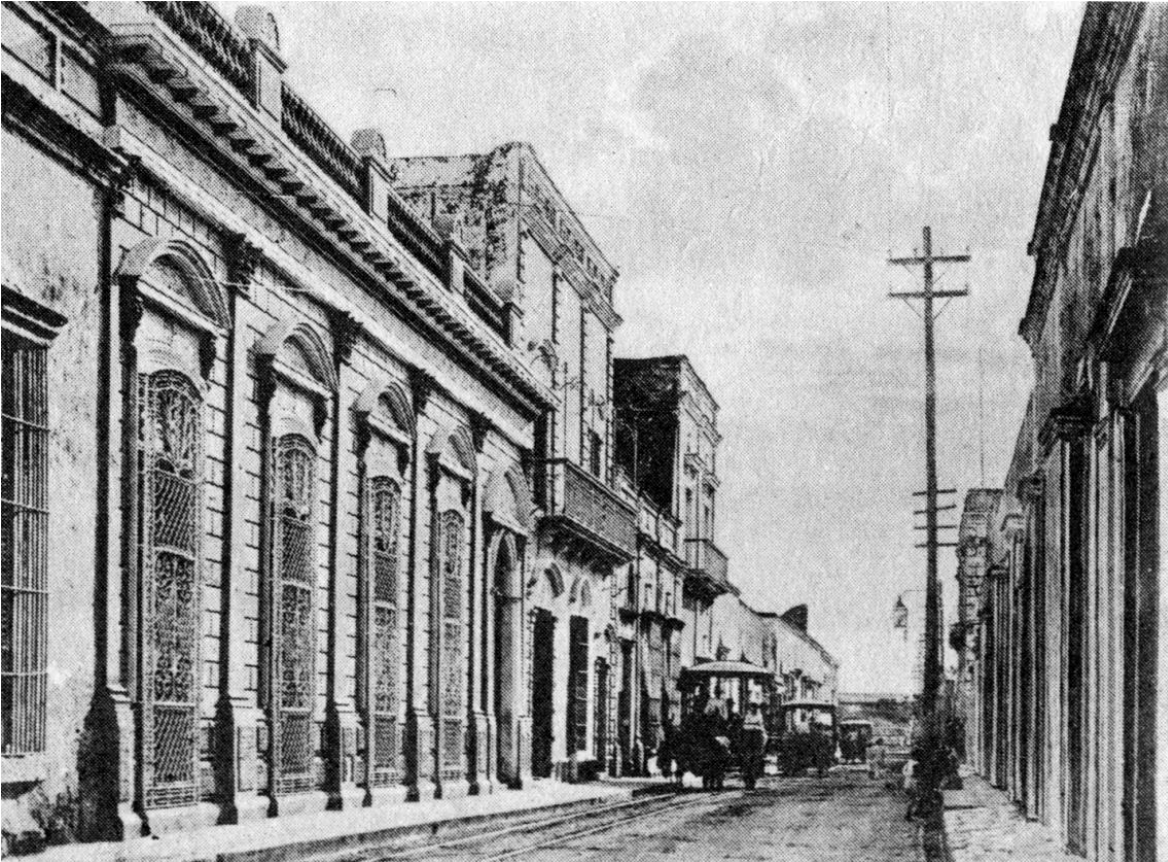
Imagen 53. Fachada que refleja los gustos arquitectónicos del siglo XIX que se implantaron en la ciudad de Campeche. Residencia Carpizo en la calle de Colón entre las calles de La Paz y Zaragoza ca, 1920. Fuente: Ongay Pérez, op. cit., Estampa no. 72.

La arquitectura de este periodo respondió a un cambio en los gustos estéticos de los principales grupos sociales de Campeche. (**Ver Imagen 53**). Las sobrias fachadas de las mansiones virreinales eran vistas con desprecio.

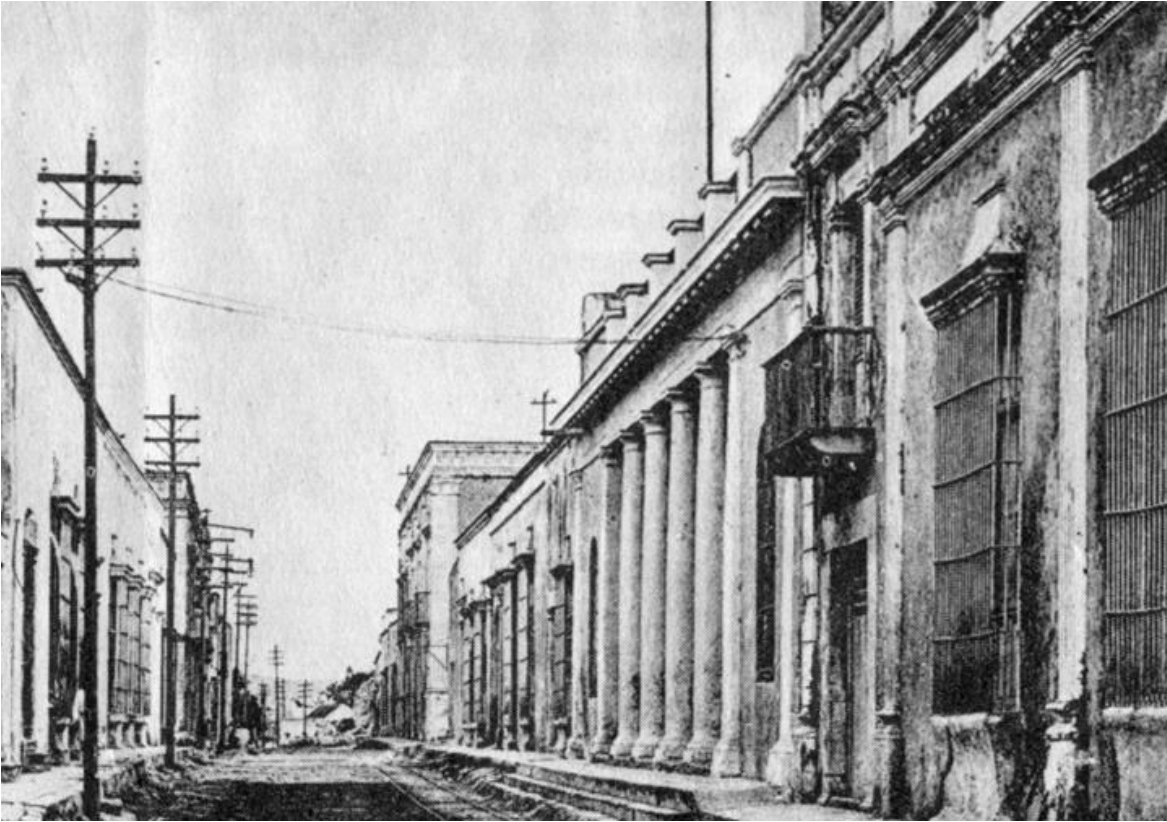
Imagen 55. Teatro “Francisco de Paula Toro” de 1834 hacia el paramento derecho. Fuente: Teatro Francisco de la Paula Toro en 1910, en Ongay Pérez, op. cit., Estampa no. 32.

en los esquemas arquitectónicos. Destaca en la ciudad como ejemplo extraordinario la construcción del Teatro de la ciudad inaugurado en 1834¹⁸¹, (**Ver Imagen 55**) que se construye bajo claros planteamientos neoclásicos.

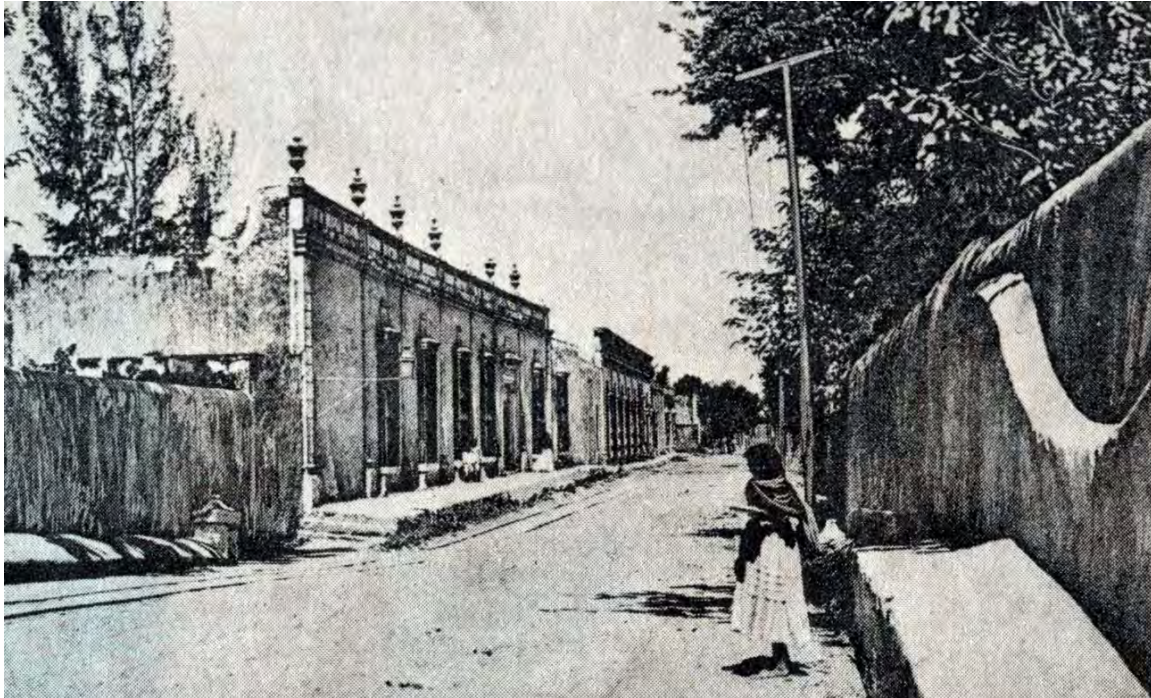
Imagen 56. Vivienda con influencia neoclásica de principios de siglo en el barrio de Santa Ana.
Fuente: Puente de Iturbide en la calle Juárez construido en 1845 ca. 1920 en Ongay Pérez, op. cit., Estampa no. 38.

La utilización de la estética del neoclásico (*Ver Imagen 56*) en la ciudad de Campeche, particularmente en sus barrios extramuros durante el auge constructivo de 1830 a 1860, se pudo deber a la identificación de sus postulados con las ideas liberales y modernizadoras¹⁸² de estas décadas,

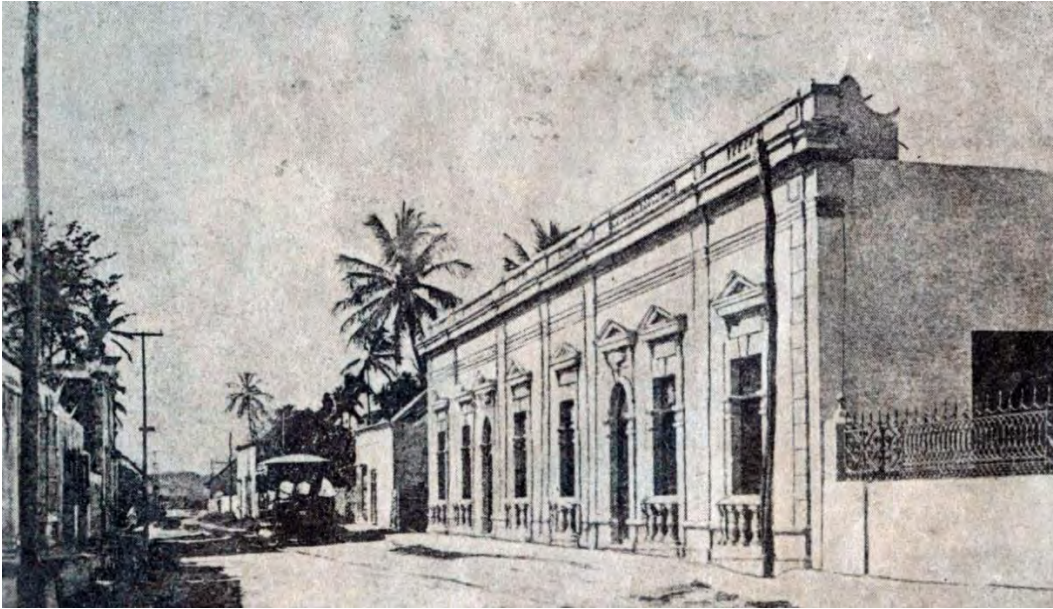
Imagen 57. Casa con repertorio ecléctico en la fachada. Fuente: Casas del barrio de San Román en 1921 en Ongay Pérez, op. cit., Estampa no. 85.

Los recursos formales de principios de siglo persistieron en la arquitectura de todo este periodo, por lo que es posible encontrarlos a finales del mismo. Para la segunda mitad del siglo XIX los elementos arquitectónicos ya no se apegaron estrictamente a los esquemas clasicistas, sino que se combinan con un repertorio formal ecléctico¹⁸⁶, que se dio principalmente a principios del siglo XX. Los planteamientos formales eclécticos de fin de siglo tuvieron mayor influencia en las construcciones de la ciudad amurallada, donde las clases dominantes disfrutaban aún de las grandes ganancias proporcionadas por el palo de tinte, mientras que en el barrio de San Francisco y los demás barrios extramuros la época de auge constructivo había quedado en la primera mitad del siglo, por lo que su presencia es bastante reducida. (**Ver Imagen 57**)

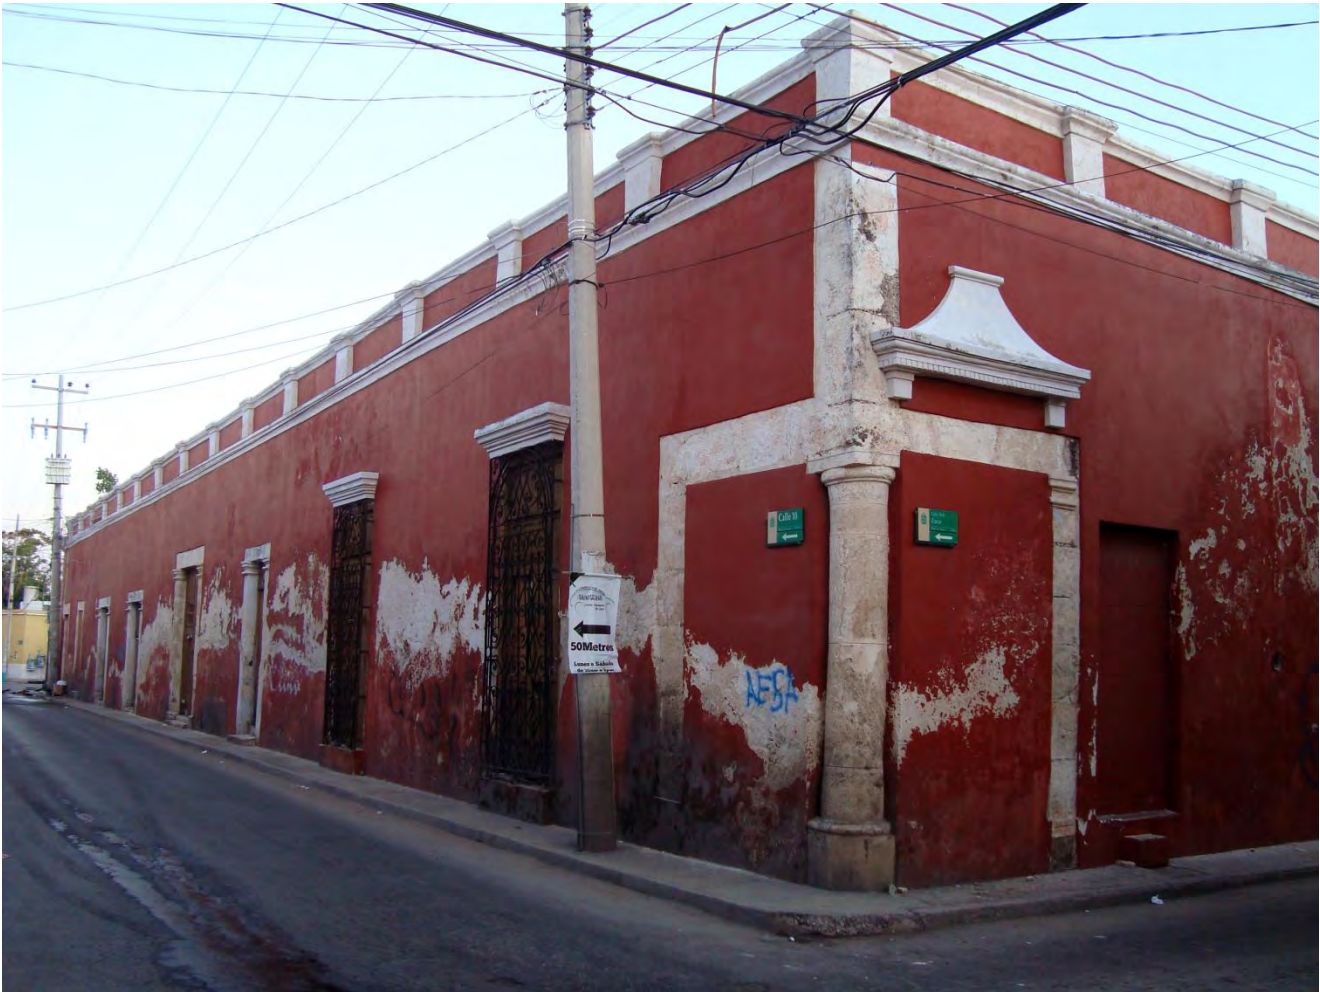
Imagen 65. Esquina sur oriente del inmueble 093, modelo de vivienda + comercio. Destaca la ubicación de dos accesos contiguos ubicados en la esquina separados por un pilar, esta tipología corresponde al de tienda esquinera. Fuente: fotografía del autor julio de 2011.

Como ya se mencionó, en este inmueble fue posible determinar por inspecciones al interior, que las proporciones de los vanos actuales fueron modificados y que corresponden más al planteamiento simétrico de la composición. (**Ver Lámina 18**). La composición original de la fachada también se corroboró con la consulta de los archivos de la fototeca del INAH donde en las fotografías de 1974 del inmueble (**Ver Imagen 64**), se observan vestigios de los guardapolvos perdidos en la fachada. Las características originales de la fachada actualmente se encuentran sumamente modificadas por lo que los planteamientos formales que concibieron su diseño ya no se leen. (**Ver Imagen 65**)

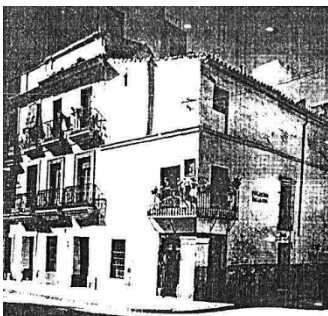
Imagen 66. Tienda esquinera en Sevilla, España. Fuente: García Santana, A. en Ramón Solarucce, op. cit., p. 22.

Aunque el modelo de tienda esquina tiene sus orígenes en la casa griega y romana, también en los modelos de casa-taller de la España medieval, su particularidad en América reside en su ubicación en la intersección de dos calles. La forma de estas tiendas esquineras parecen acercarse más a las de las ciudades de la antigüedad clásica por la forma que les proporciona el urbanismo americano con sus ciudades trazadas ortogonalmente. García Santana, A. en Ramón Solarucce, op. cit., p. 21.

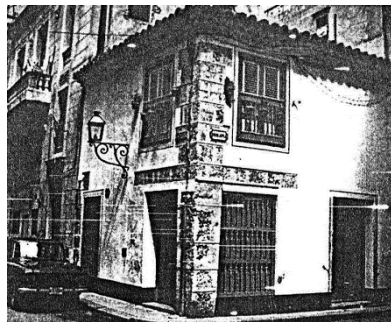
Imagen 67. Tienda esquinera en La Habana, Cuba en la esquina de Compostela y Obra pía. Fuente: García Santana, A. en Ramón Solarucce, op. cit., p. 22.

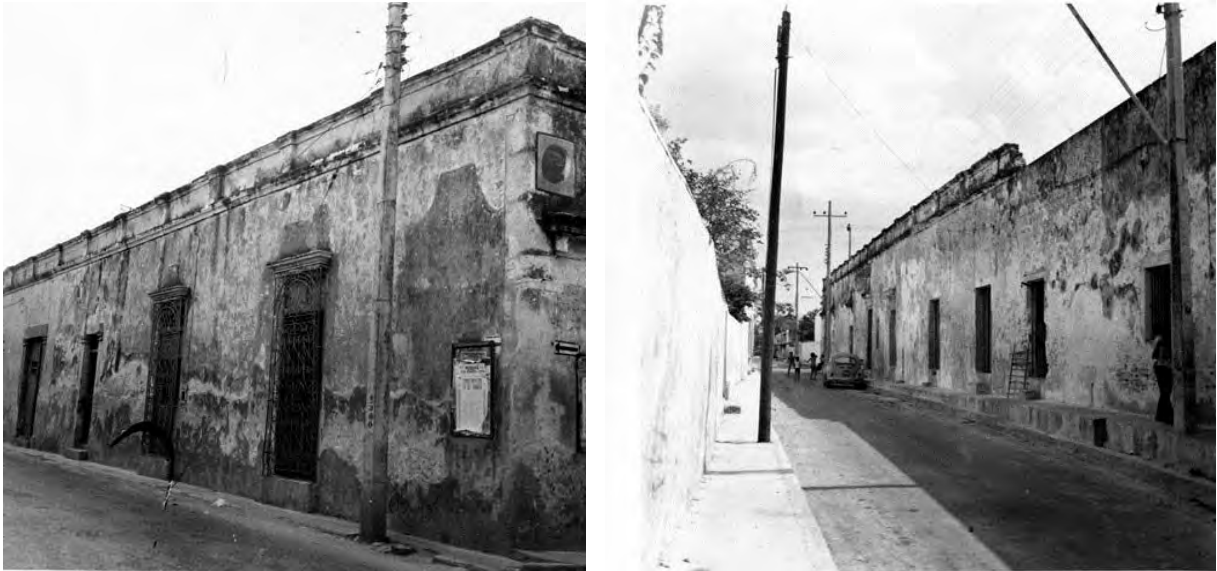
Lámina 18. Pérdida de la composición simétrica de la fachada del inmueble 093..

Imagen 70. Vestigios que sugieren la composición original de la fachada. Izquierda: paramento sur, Derecha: paramento oriente. Fuente: Fotografía de 1974 de la Fototeca Constantino Reyes-Valerio de la CMNH-CONACULTA-INAH-MEX.

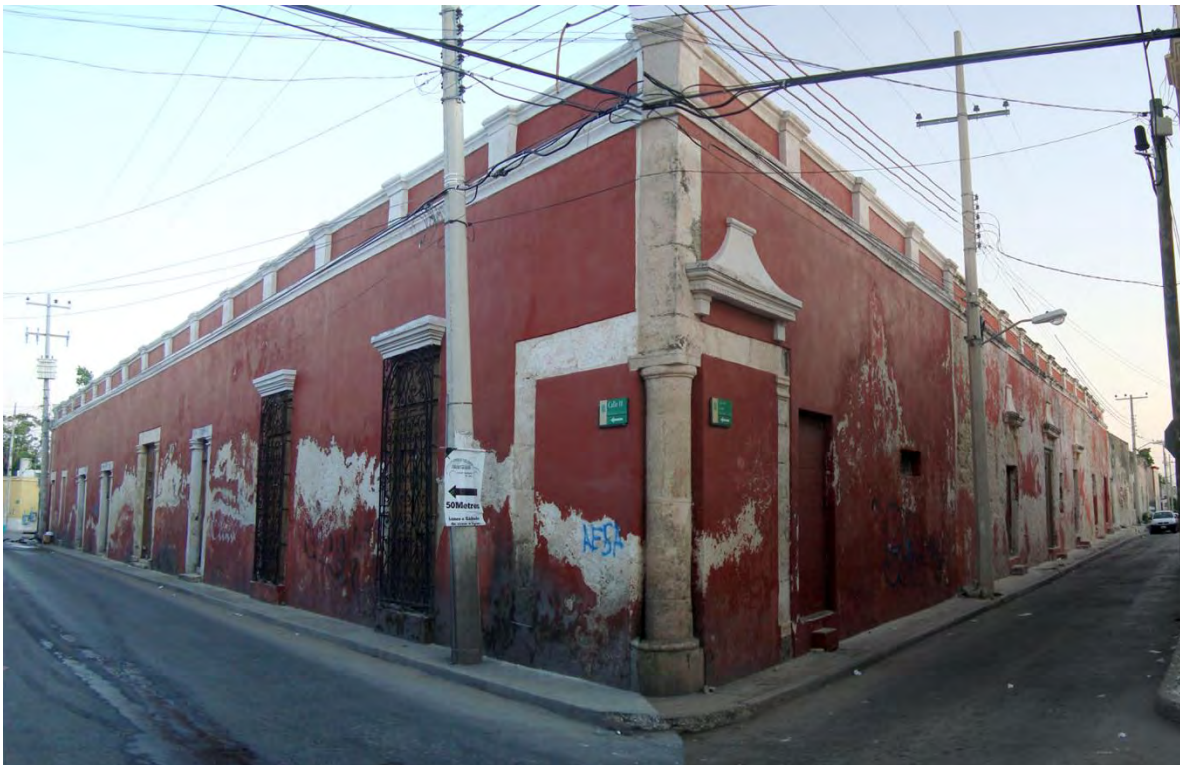
Imagen 71. Composición fotográfica de las fachadas actuales del inmueble 093. Izquierda: paramento sur, Derecha: paramento norte. Fuente: Fotografías del autor, julio de 2011.

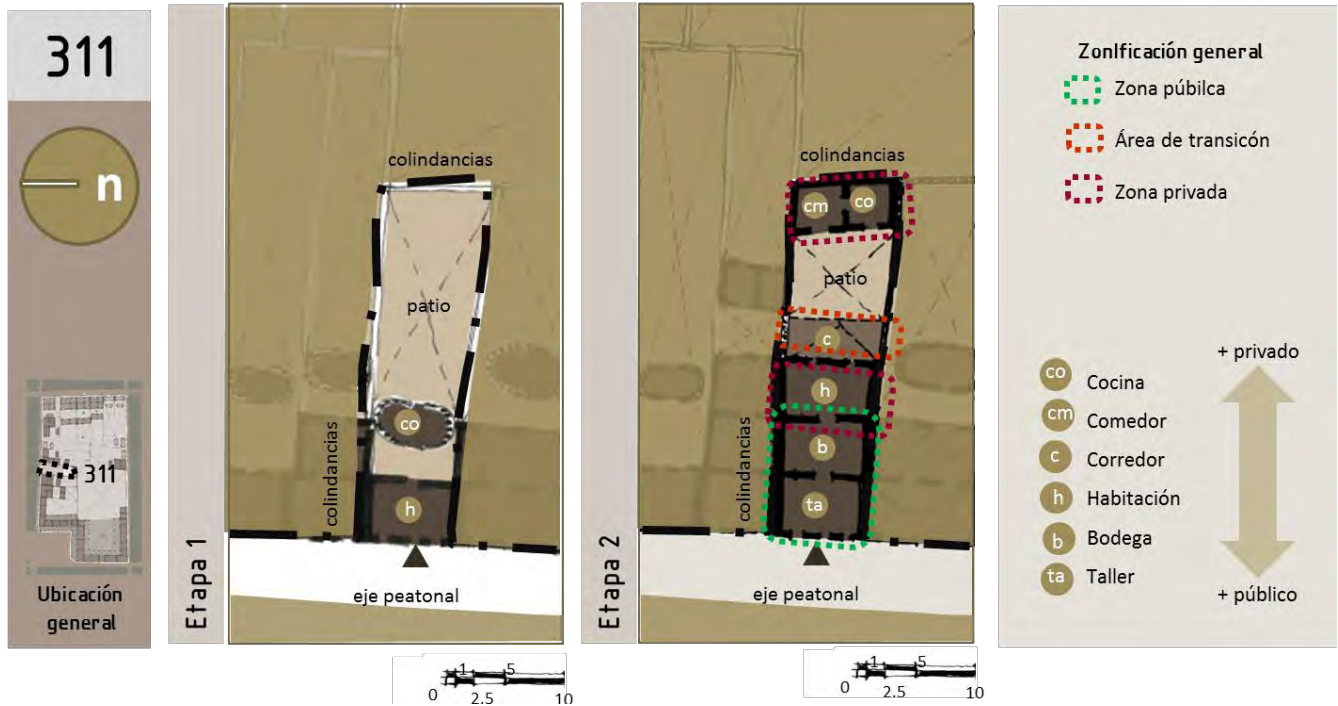
Imagen 74. Dos etapas constructivas del inmueble 311. Fuente: Hipótesis y croquis del autor.

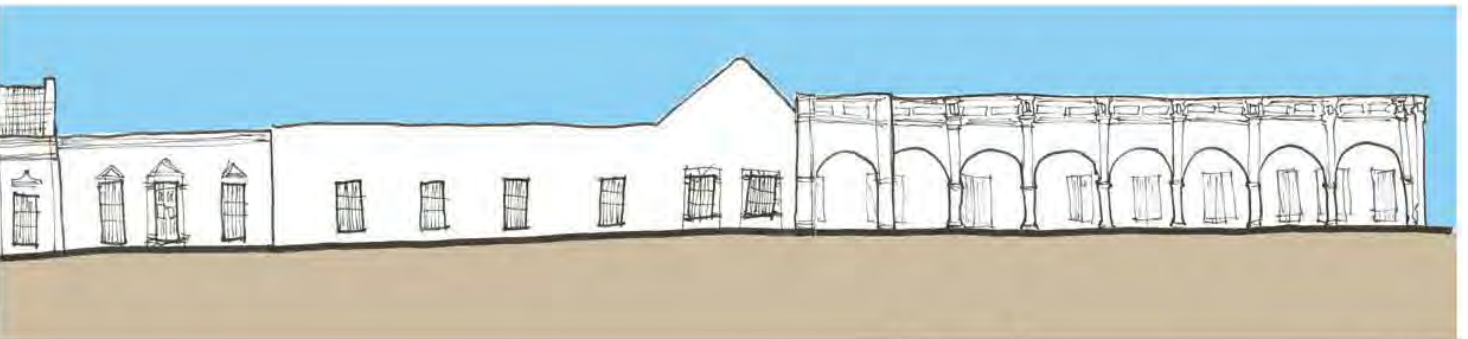
Imagen 79. Los paramentos de la manzana oriente de la Plazuela de San Francisco hacia finales del siglo XIX. Fuente: Hipótesis y croquis del autor.

Los paramentos de la manzana oriente de la Plazuela San Francisco a finales del siglo XIX, son un reflejo de los cambios de este siglo. Dos paramentos ubicados en ejes importantes (el sur y el poniente) se densificaron por completo. Aparecieron en la imagen urbana los techos inclinados con tejas de barro. Mientras que el paramento poniente todavía conserva mucha de la imagen urbana originada desde el virreinato, con sus construcciones todavía cercanas al modelo vernáculo.

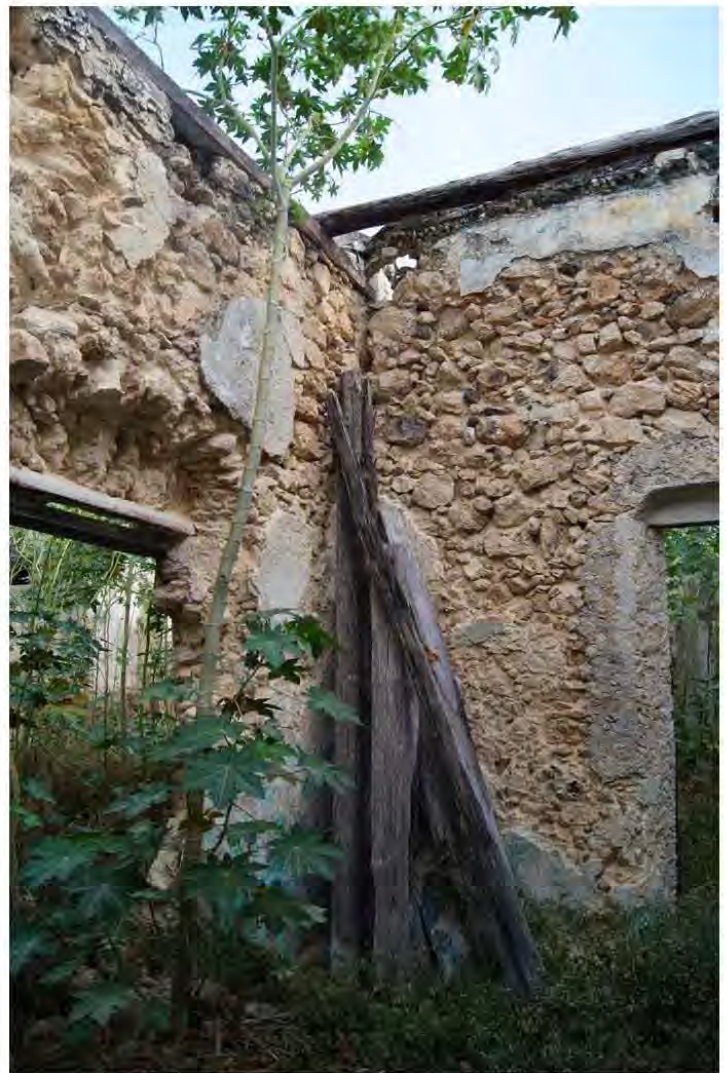
Imagen 80. Muro de mampostería en el inmueble 093. También se observa la solución de los cerramientos con vigas de madera. Fuente: Fotografía del autor, abril 2012.
