Programa de Maestría y Doctorado en Arquitectura
Maestría en Arquitectura
Campo de Conocimiento Restauración de Monumentos

La vivienda del siglo XIX en el barrio de San Francisco de Campeche

[1830-1880]

Tesis que para optar por el grado de
Maestro en Arquitectura

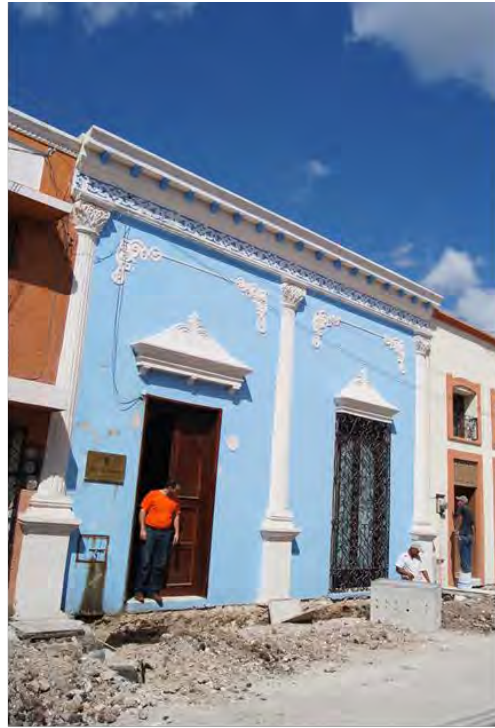
Imagen 75. Detalle de la cimentación como continuación del muro de mampostería en una vivienda del siglo XIX en la calle 10 del barrio de San Francisco. Fuente: fotografía del autor, febrero de 2012.

muro de mampostería con aparejo ordinario con piedras calizas con juntas de mortero de cal con sahcab (tierra blanca) y acuñadas con rajuelas

Lámina 22. Corte por fachada de muro de mampostería en una vivienda del siglo XIX.

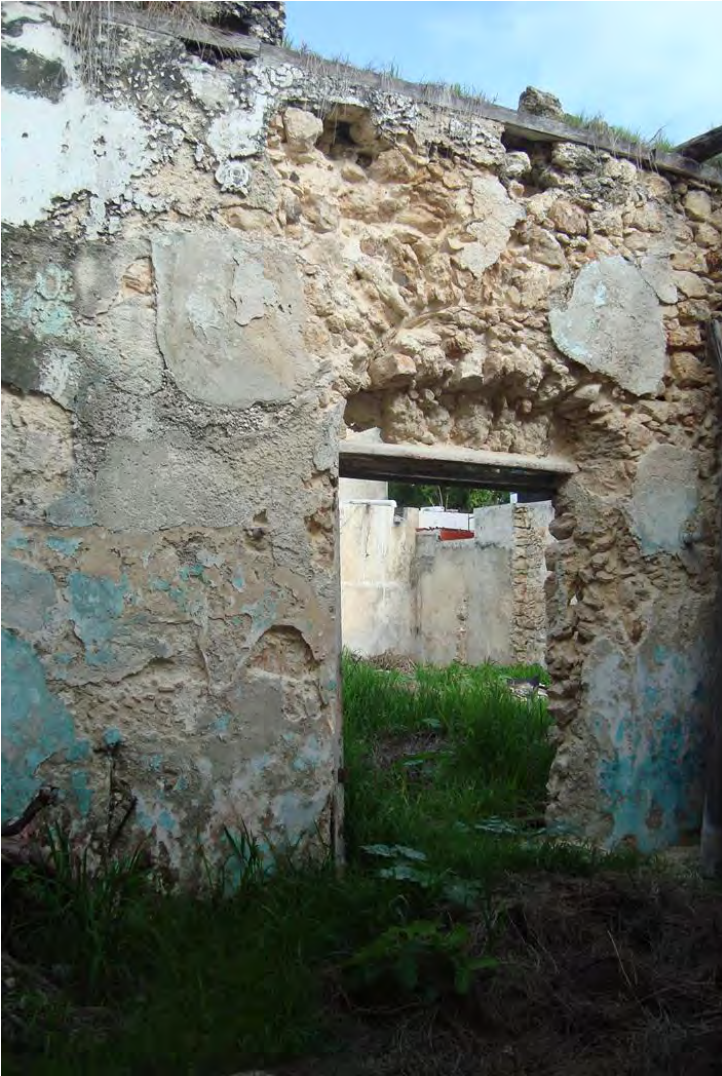
Imagen 82. Solución de cerramiento en capialzado en la vivienda 093. Se observan las piedras "tzales" acomodadas sobre un marco de madera. Fuente: Fotografía de abril de 2012 por el autor.

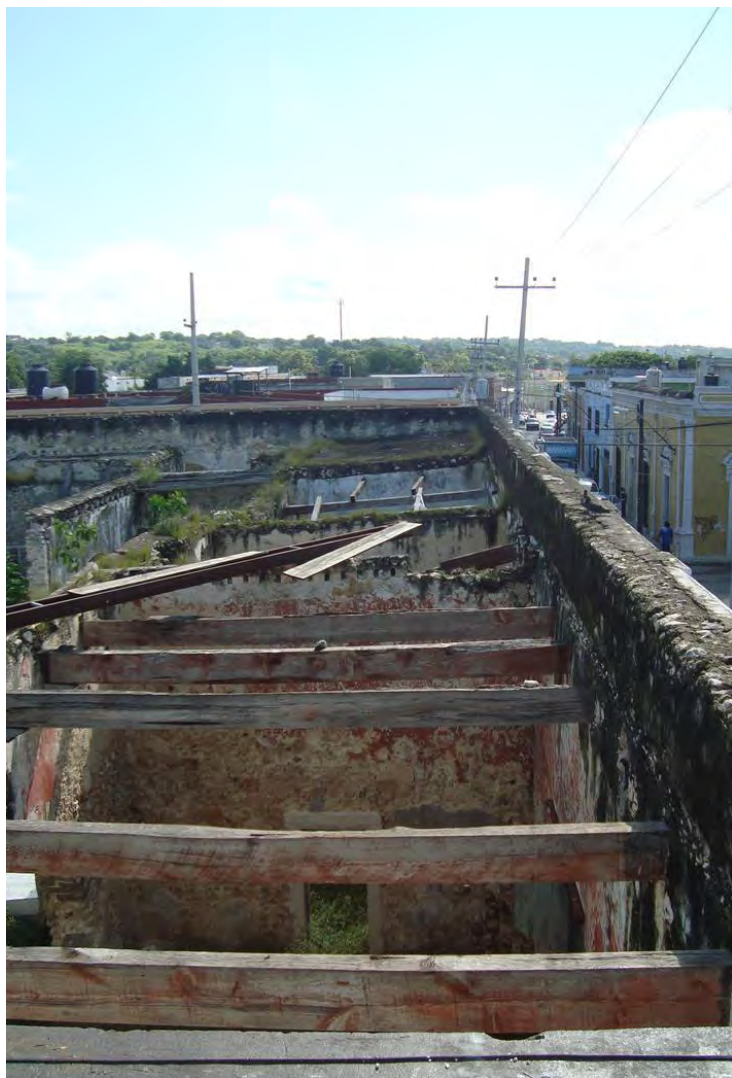
Imagen 85. Vista general del sistema de losas del inmueble 093 en el que se observan diversos tipos de vigas de madera. Hacia el fondo se observa la única losa que se conserva, una de vigas y viguetillas de madera. Fuente: Fotografía de septiembre de 2011, por el autor.

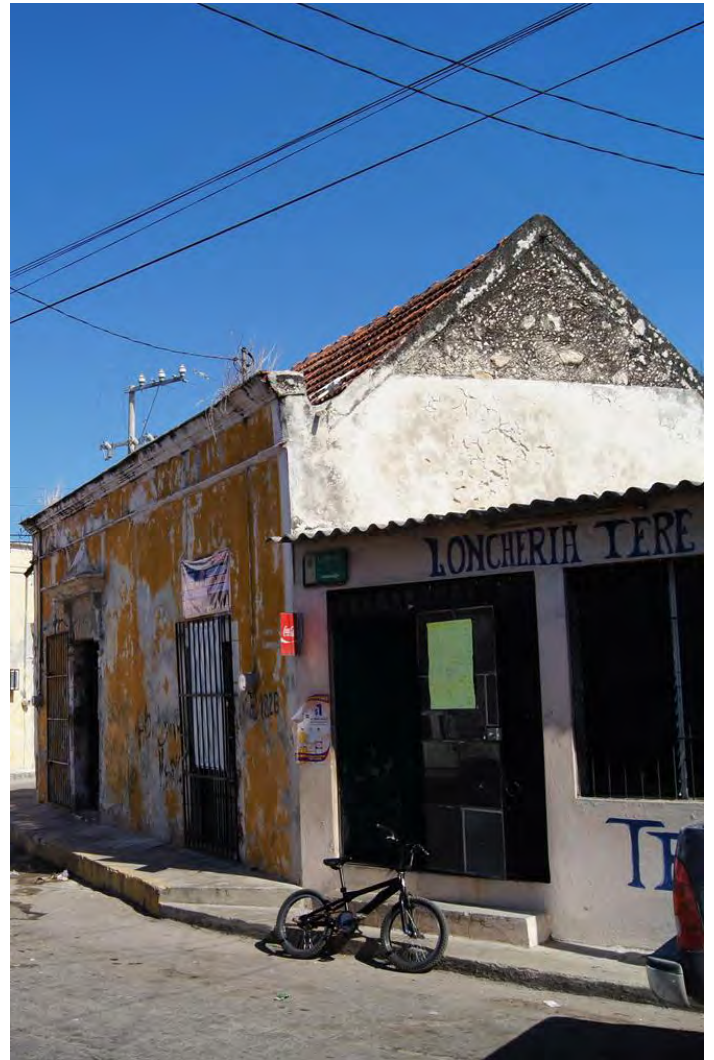
Imagen 86. Construcción del siglo XIX con techo de tejas de barro plana con estructura de madera en la Calle 16 por Gómez Farías en los límites del barrio de San Francisco.

La teja de barro adquirió una gran demanda en el mercado por su relativa economía comparada con los otros tipos de techumbre. Su adaptación al clima, su rapidez de erección con escasa mano de obra²¹⁷ y su adaptación a los gustos de la población favorecieron su implantación. Hay inmuebles catalogados como del siglo XVIII o de principios del XIX que sustituyeron sus techos de vigas de madera por el sistema de tejas. Este cambio de estructura es legible en las estructuras de los muros. Su utilización para finales del siglo también se explica por las dificultades económicas que atravesaba la ciudad, en particular los barrios extramuros. (*Ver Imagen 86*).

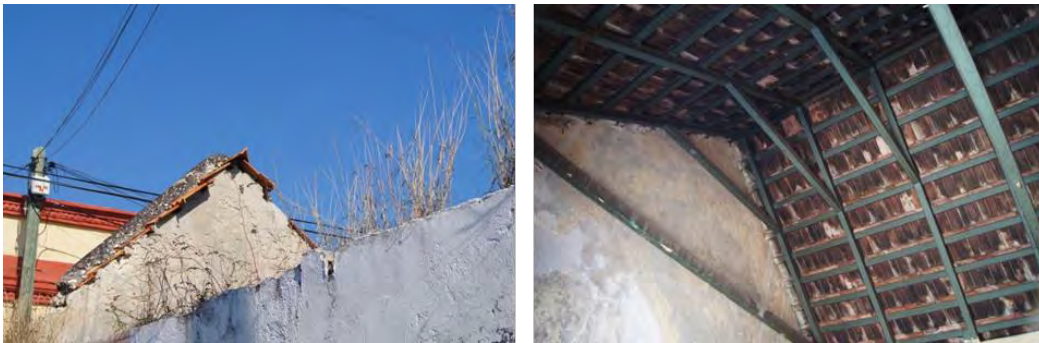
Imagen 88 y 89. Presencia de tejados en el barrio de San Francisco. Existen muchos colapsados como el de la imagen izquierda y algunos que han sustituido la estructura de madera, pero conservan las tejas de barro. Fuente: fotografías del autor, marzo-abril de 2012.

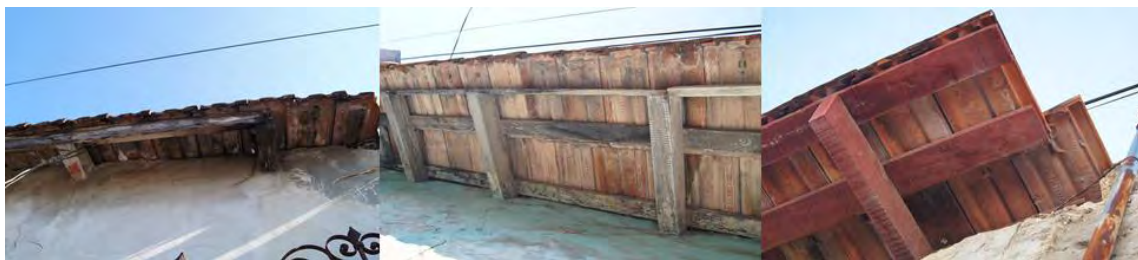
Imagen 90, 91 y 92. Tejas de barro de manufactura extranjera en viviendas en el barrio de San Francisco catalogadas entre el siglo XVIII y XIX. Se pueden leer las marcas Saumati Freres, Pierre Sacoman de L'Estaque en Marsella, Francia y Romeu Escoffie de Barcelona, España. Fuente: fotografías del autor, marzo-abril de 2012.

Según datos corroborados en el barrio, en el siglo XIX se utilizaron tejas que pertenecen a las marcas comerciales de: Saumati Frerres, Pierre Sacoman de L'Estaque en Marsella, Francia y Romeu Escoffie de Barcelona, España; que parecen pertenecer a la época.

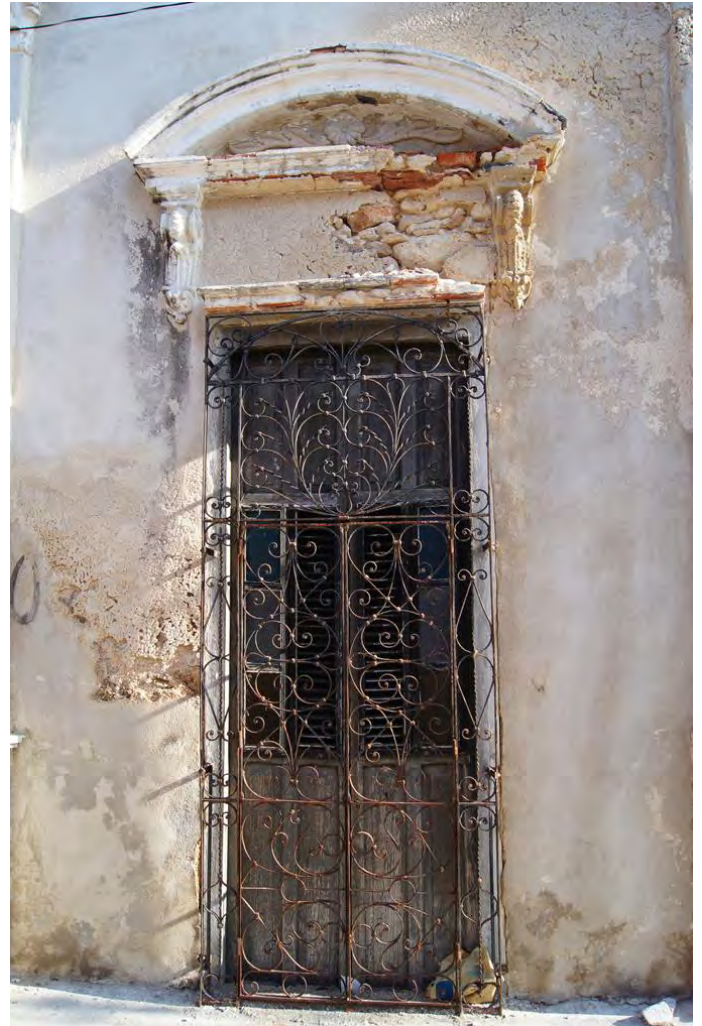
Imagen 94. Protector de herrería en ventana probablemente de finales del siglo XIX en una casa del siglo XIX ubicada en la calle 12A por Arista del barrio de San Francisco. Fuente: Fotografía de marzo de 2012, por el autor.

El trabajo en hierro de ventanas y balcones de principios de siglo era bastante rústico, unido mecánicamente, perforando unas piezas para que penetren otras o haciendo dobleces para abrazar las piezas entre sí. En 1856²¹⁹ desde Campeche se exportaban ventanas de hierro y clavos. Hacia finales de siglo los diseños se fueron sofisticando. (*Ver Imagen 94*).

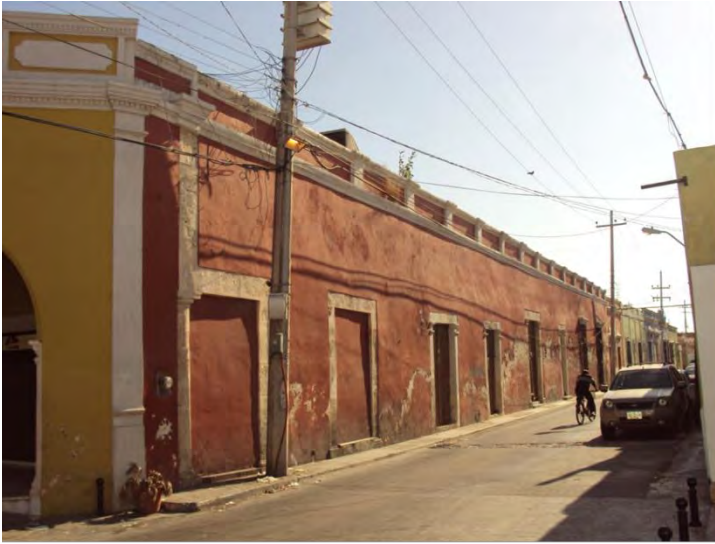
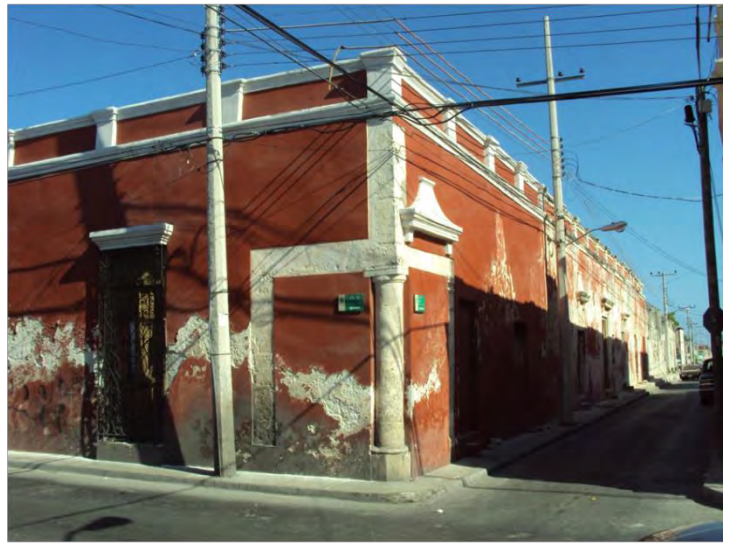
Imagen 96. Estado de conservación general de las fachadas. Izquierda: Paramento Sur (calle 10), Derecha: Paramento Poniente (calle 39B). Fuente: fotografías del autor, julio de 2011.

Sobre el **estado de conservación del inmueble**, las fachadas presentan relativo buen estado, fueron intervenidas en el año 2002 (*Ver Imagen 96*).El

El paramento de la calle 39B se orienta hacia el este y presenta un daño mínimo pero más generalizado en la pintura, probablemente originado por su orientación hacia el este. Tiene un acceso tapiado y una ventana también tapiada, que por sus proporciones no corresponden al partido original.

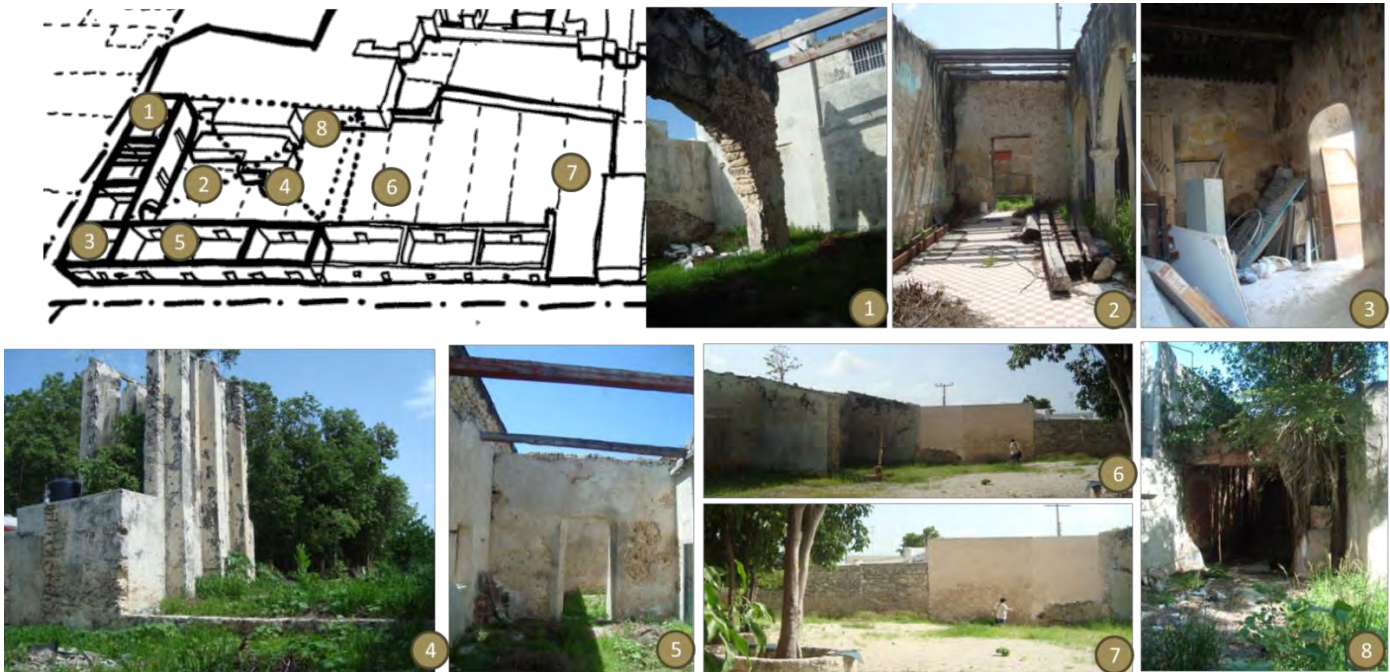
Imagen 97. Estado actual general del inmueble. Fuente: croquis y fotografías julio 2012 del autor.

Hacia el interior del inmueble (**Ver Imagen 97**) las crujías tienen un estado de conservación negativo. Solo se conserva completa la techumbre de una habitación, en ocasiones se observan algunas vigas principales de la techumbre. Los acabados y pintura presentan daño de medio a considerable, existiendo pérdida total de acabados e incluso exposición de la mampostería interna con pérdida de aglutinante.

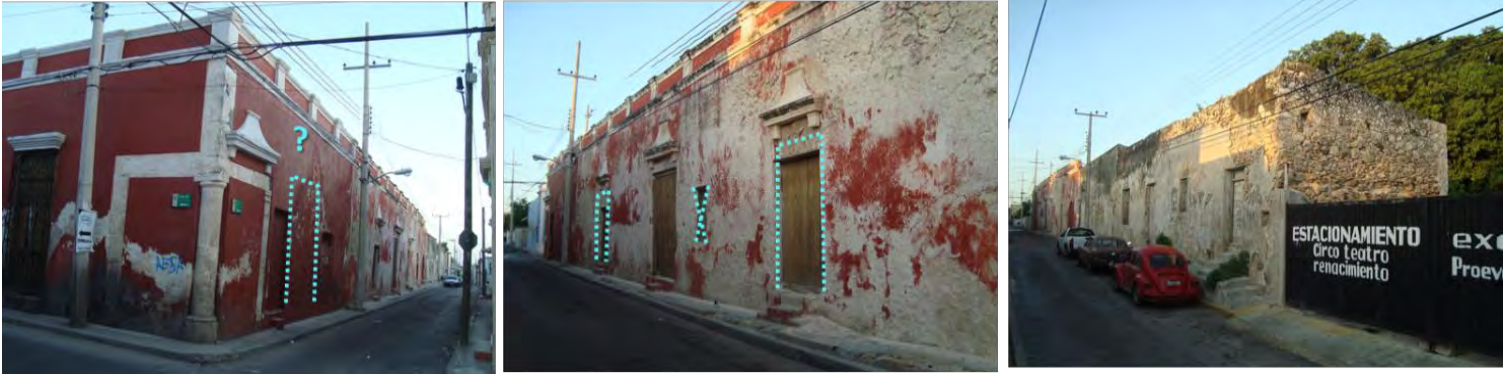
Imagen 100. Dificultades en la lectura de la fachada oriente.
Fuente: Fotografías a color de julio 2011 y edición por el autor.

El paramento oriente se lee con más dificultad (**Ver Imagen 100**), tiene una primera etapa que corresponde a la del paramento sur en sus remates y una serie de construcciones secundarias que quizá fueron casas habitación que se construyeron cuando se fue subdividiendo el lote.

En la primera etapa se puede leer de nuevo un eje compositivo sobre el espacio marcado como comedor, sin embargo no es tan claro como el de la fachada sur, por lo que su recuperación formal aún requiere de más investigación.

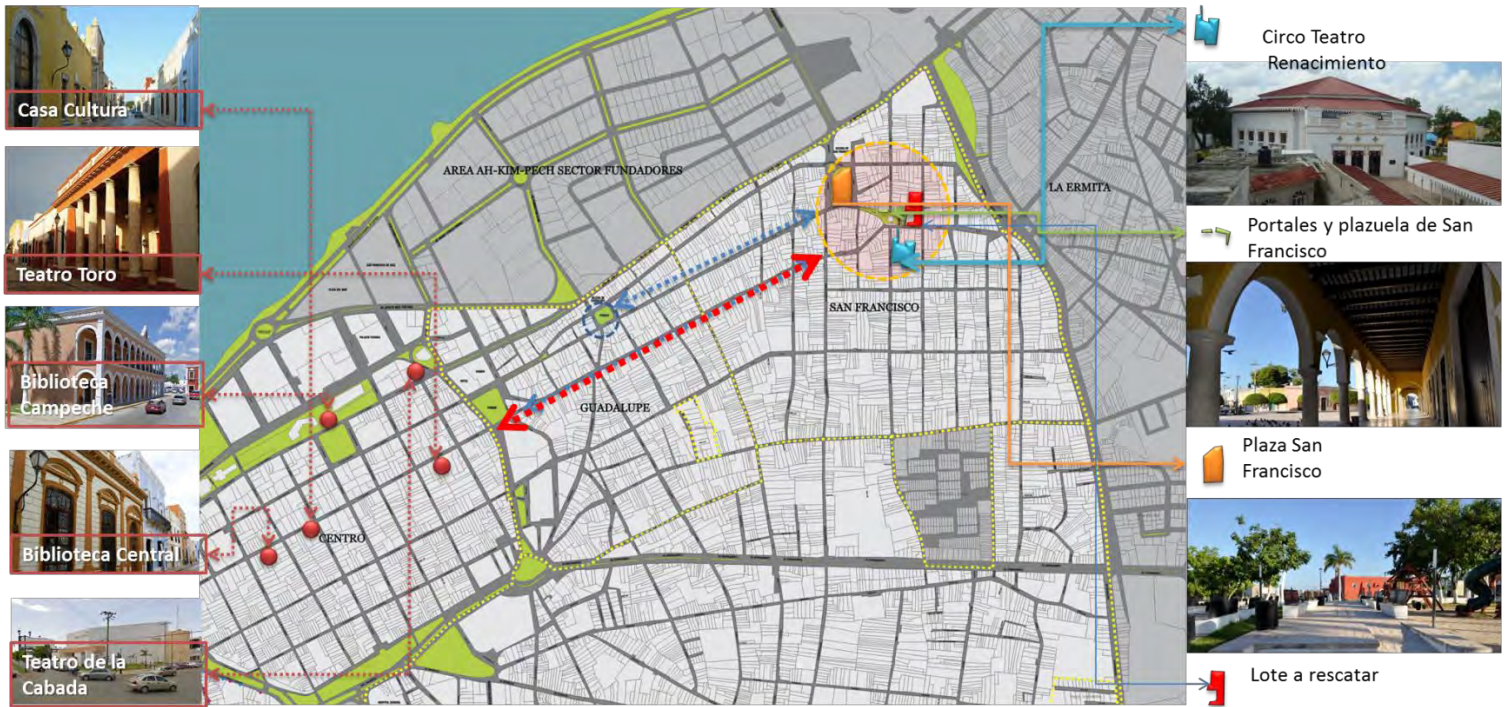
La creación de un Centro Cultural de Barrio en el inmueble, pretende integrar al barrio de San Francisco con el equipamiento cultural de la ciudad. Al conectar su uso con el del Circo Teatro Renacimiento se crearía un nodo cultural que sería un polo de atracción mayor para la ciudad.

Imagen 101. Vinculación urbana de la Casa San Francisco con el equipamiento cultural de la ciudad amurallada. Fuente: Plano urbano de la ciudad de Campeche 2008. Fotografías de julio de 2012 y edición por el autor, 2012.

- Rehabilitar un lote que se destaca en el barrio y que está utilizado parcialmente, y en franco proceso de deterioro.
- Crear un espacio de uso público para las actividades sociales y culturales de los habitantes del barrio, que además complemente a la Plaza y a la plazuela del barrio.
- Conectar el barrio con el equipamiento cultural de la ciudad. (**Ver Imagen 101**).

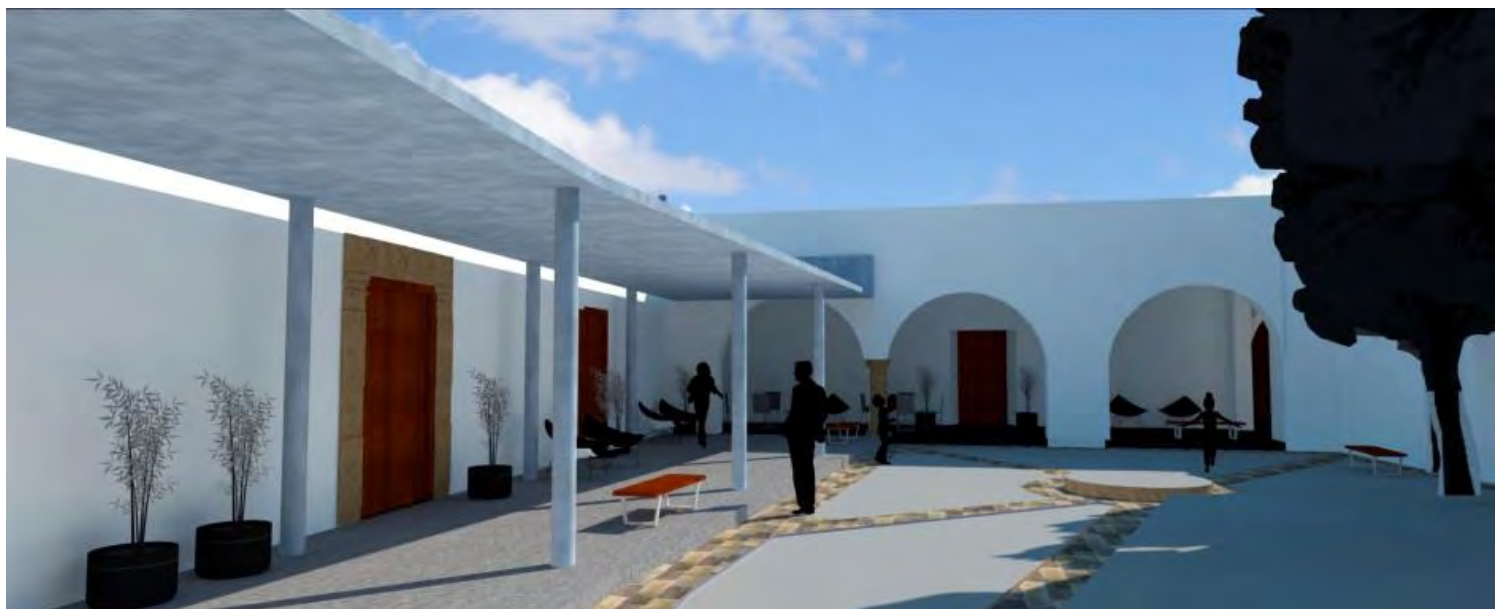
Imagen 104. Elementos estructurales modernos y aislados que permiten la creación de nuevas circulaciones en el edificio. Fuente: El autor.

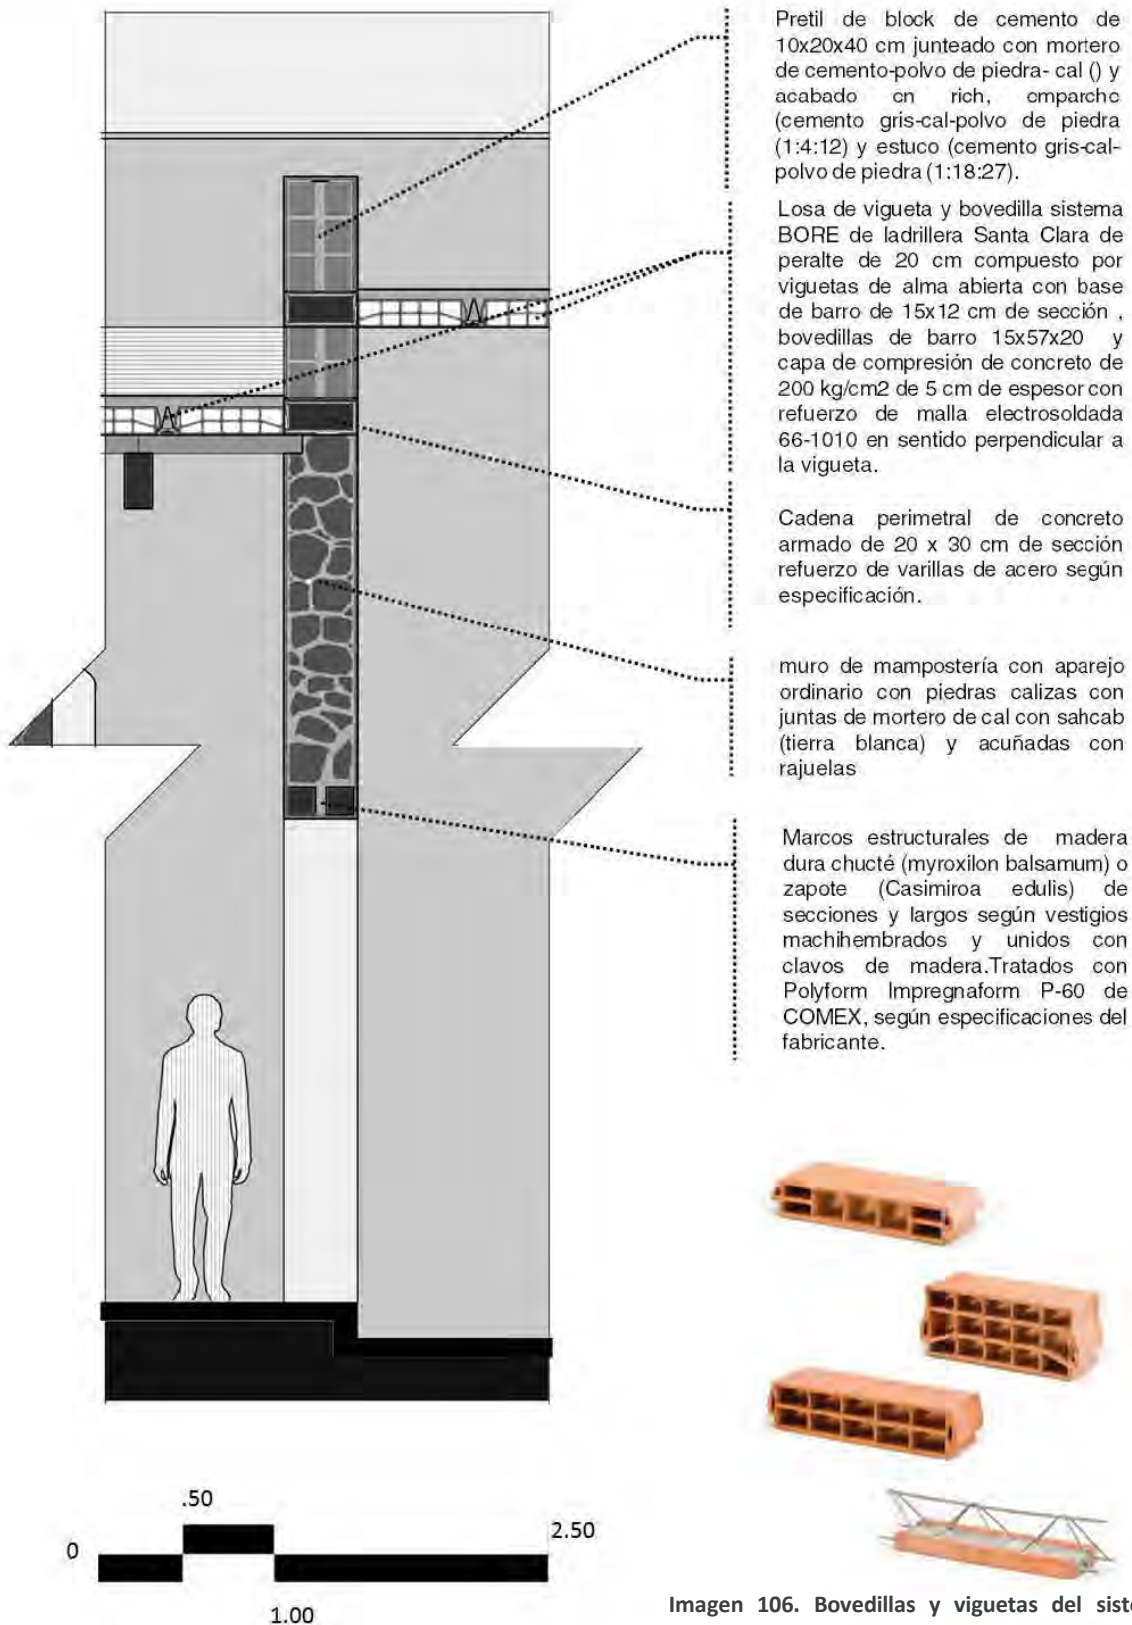
Imagen 105. Corte por fachada integración de losa nueva en muros históricos. Fuente: dibujo del autor.

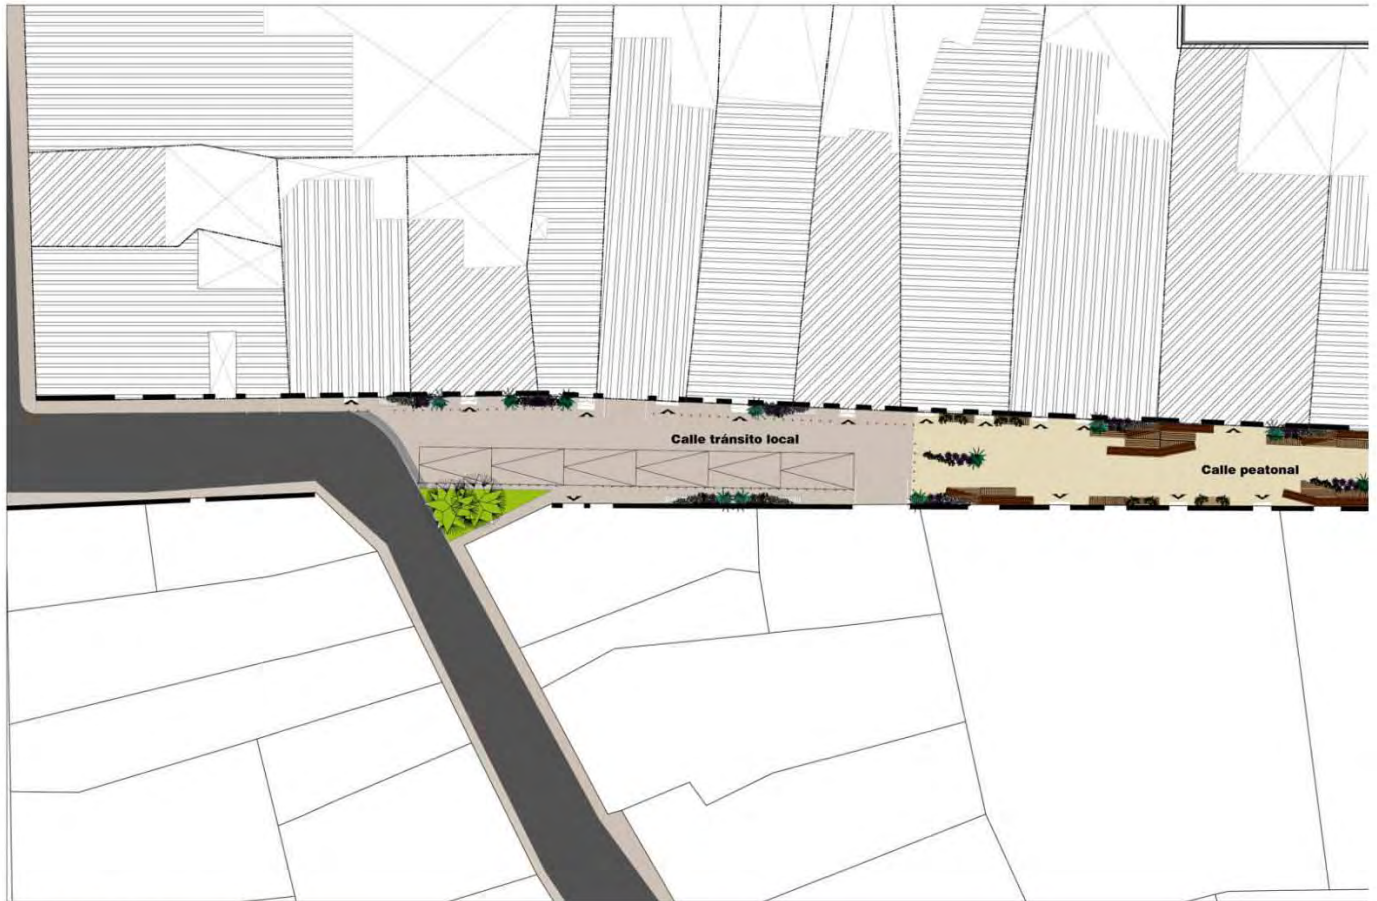
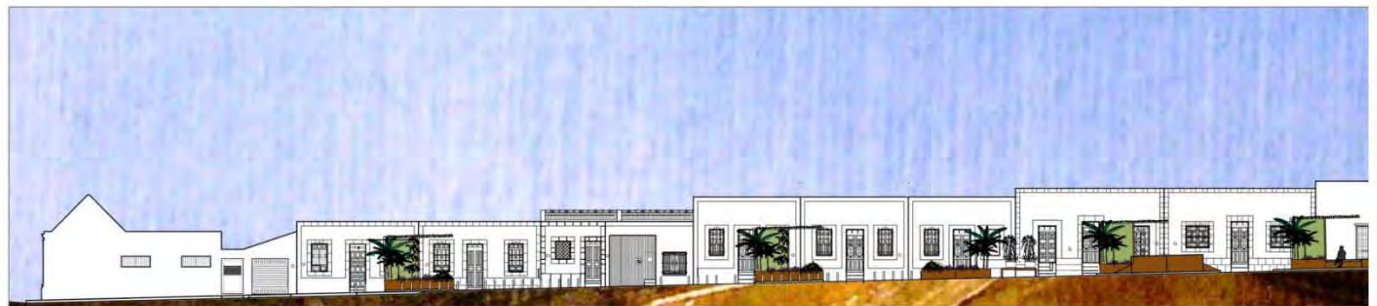
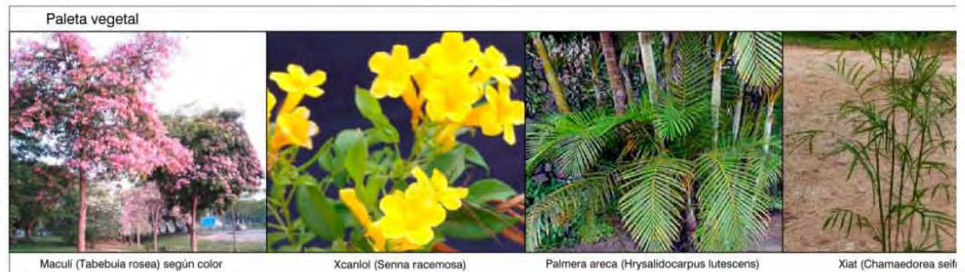
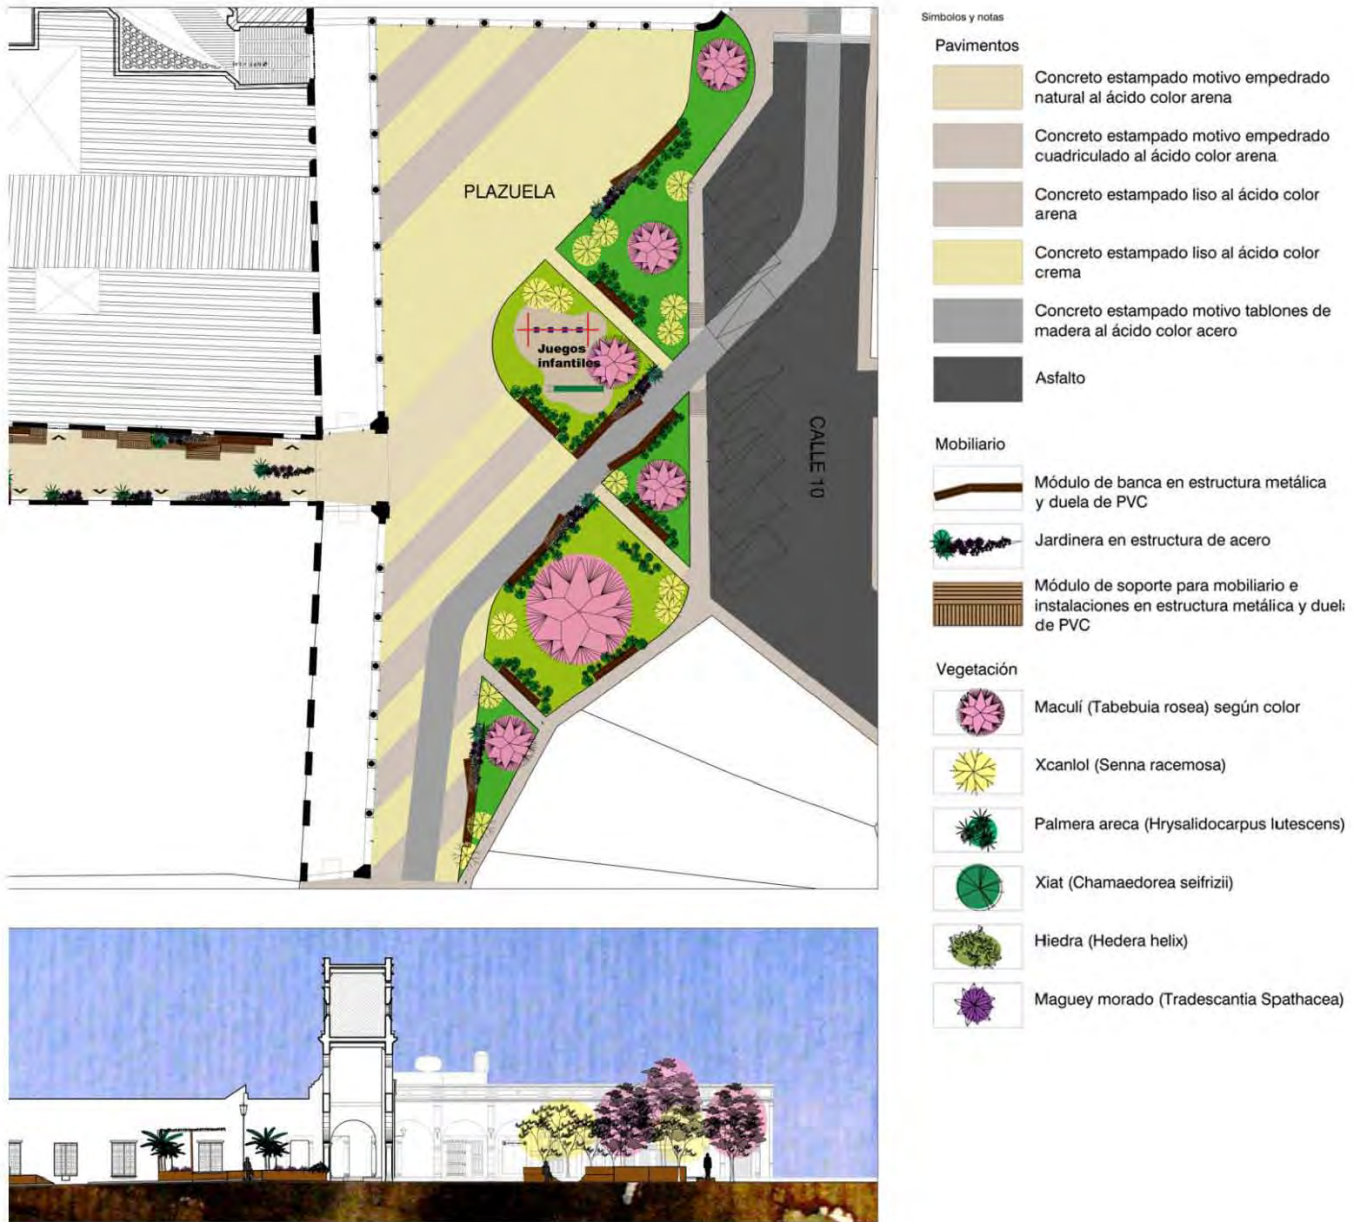
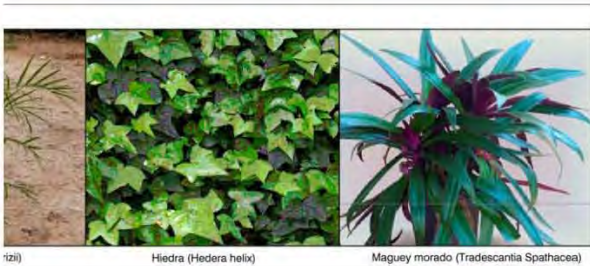
Lámina 30. Proyecto puntual de intervención urbana en la Plazuela de San Francisco.

El Proyecto Puntal de intervención urbana busca recuperar el uso de la Plazuela para los habitantes del barrio, a través de la creación de jardines arbolados. Se recupera también una parte de la memoria histórica del espacio al marcar el espacio ocupado por una ruta del tranvía. La inclusión de mobiliario urbano en la calle peatonalizada generará espacios de reunión para los vecinos y visitantes.

Imagen 108. Plan Maestro de intervención urbana para la punta norte del barrio de San Francisco. Fuente: Plano de Catastro de Campeche 2008, edición y propuestas del autor.

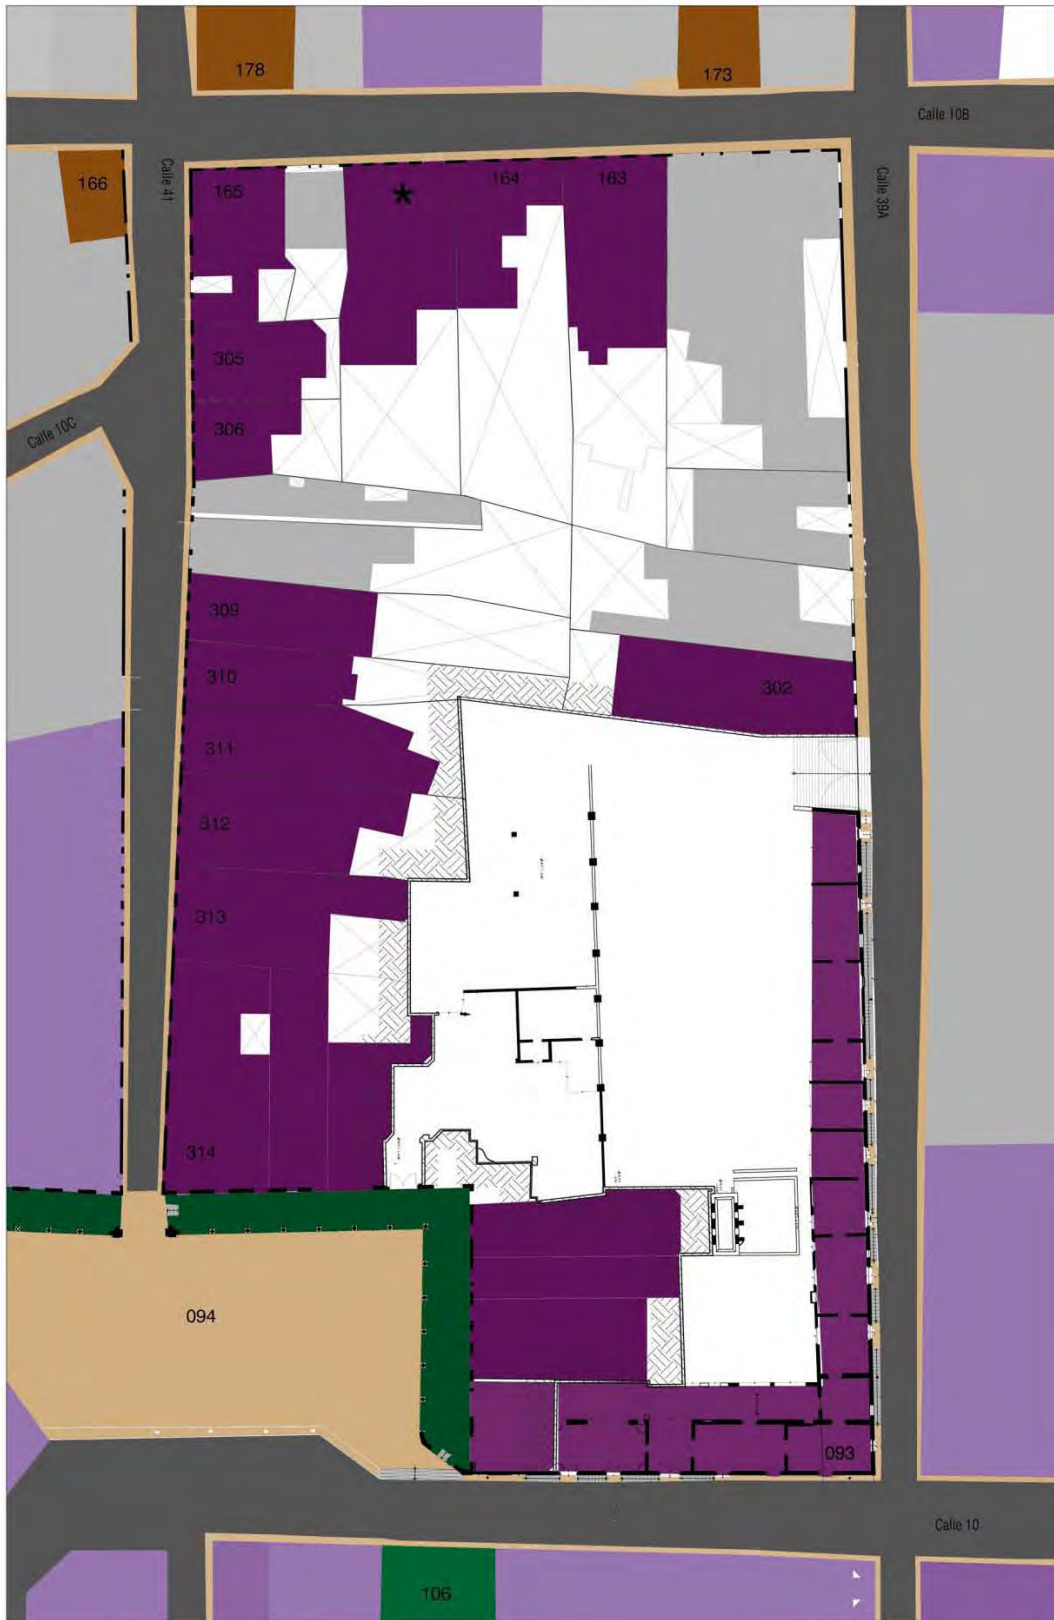
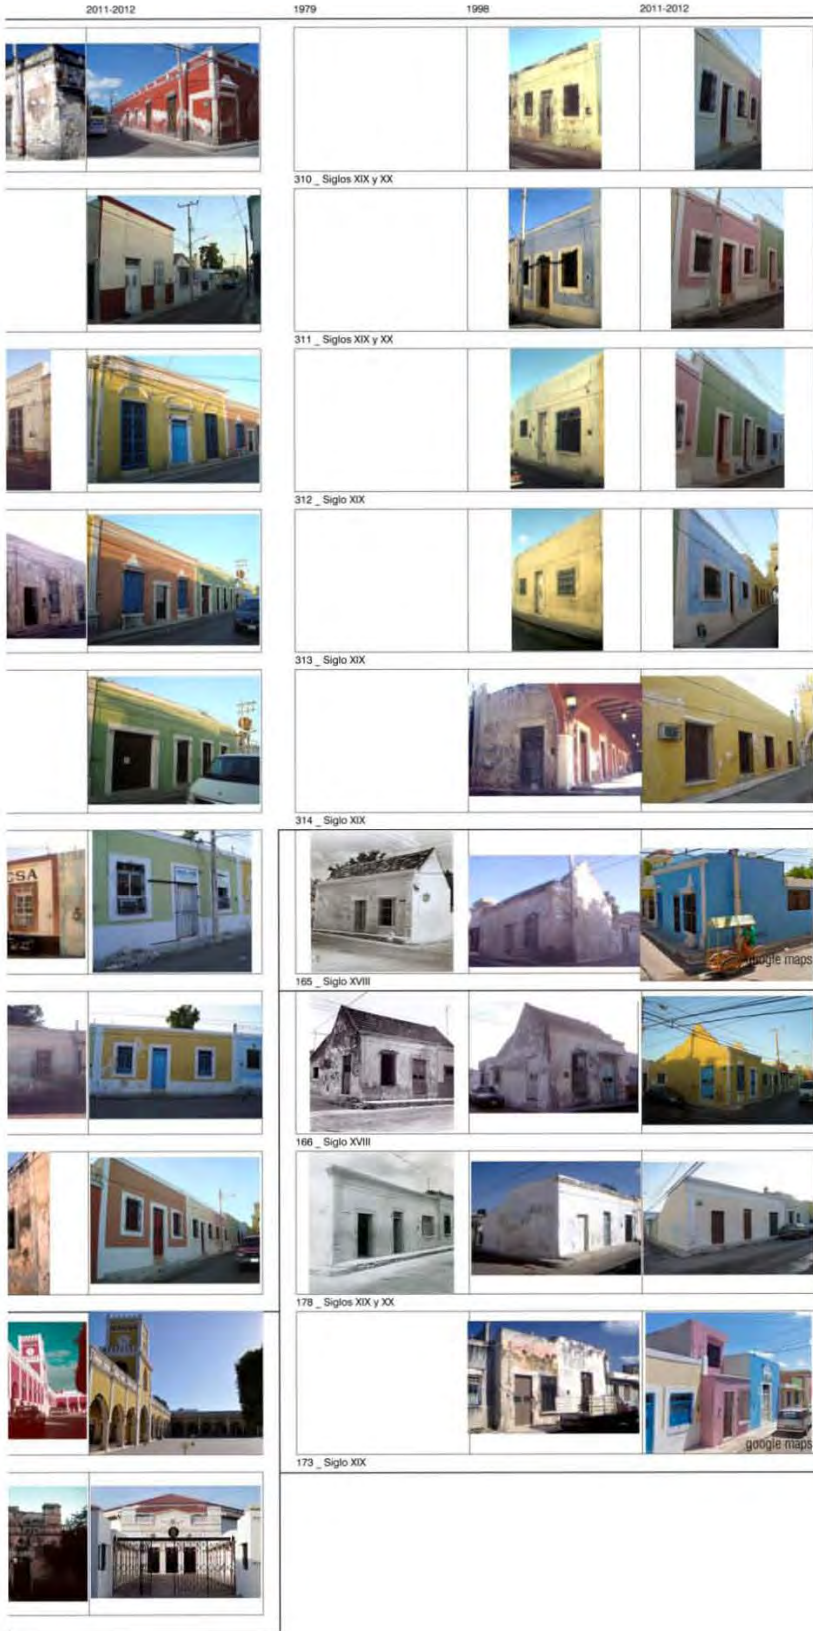
Lámina 31. Vivienda patrimonial en la manzana oriente de la Plazuela de San Francisco.

El estudio de una sola manzana del barrio basta para dar idea de la importancia que tiene el barrio como un entorno urbano riquísimo en patrimonio construido. Recuperar los espacios abandonados y conservar los habitados deben ser los lineamientos generales a la hora de intervenir este y otros ambientes similares en la ciudad de Campeche.

Imagen 109. Levantamiento del patrimonio construido de la manzana. Fuente: Plano de Catastro de Campeche 2008, Fotografías de la Fototeca del INAH, del Catálogo Nacional de Monumentos de 1998 y del autor.

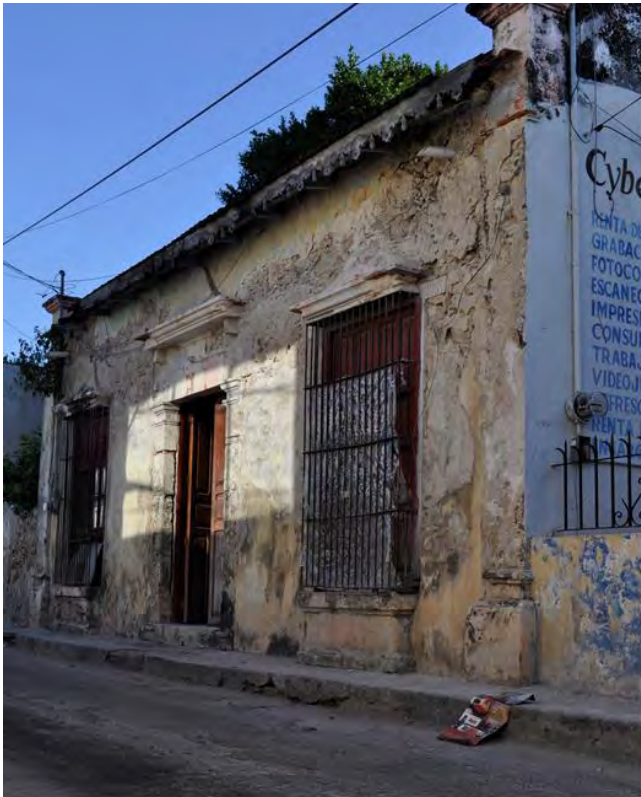
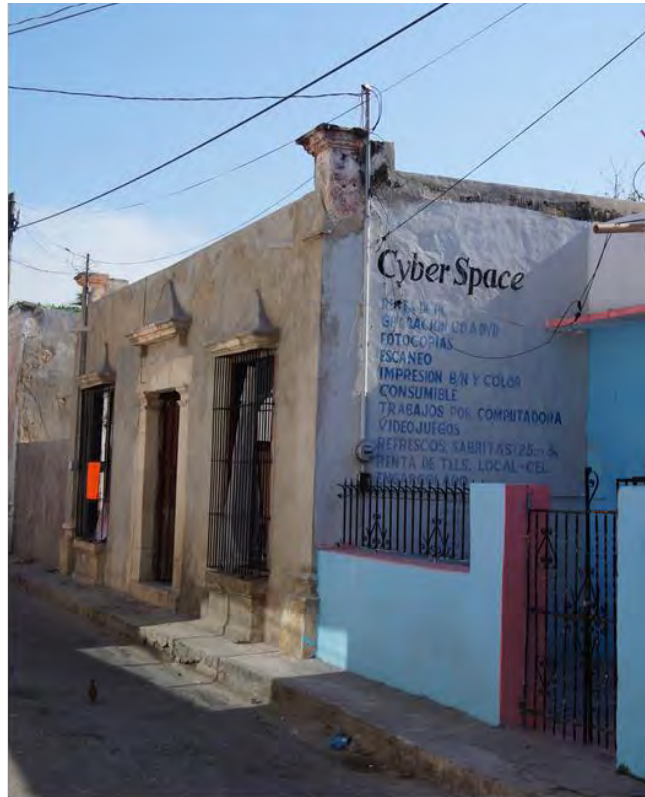
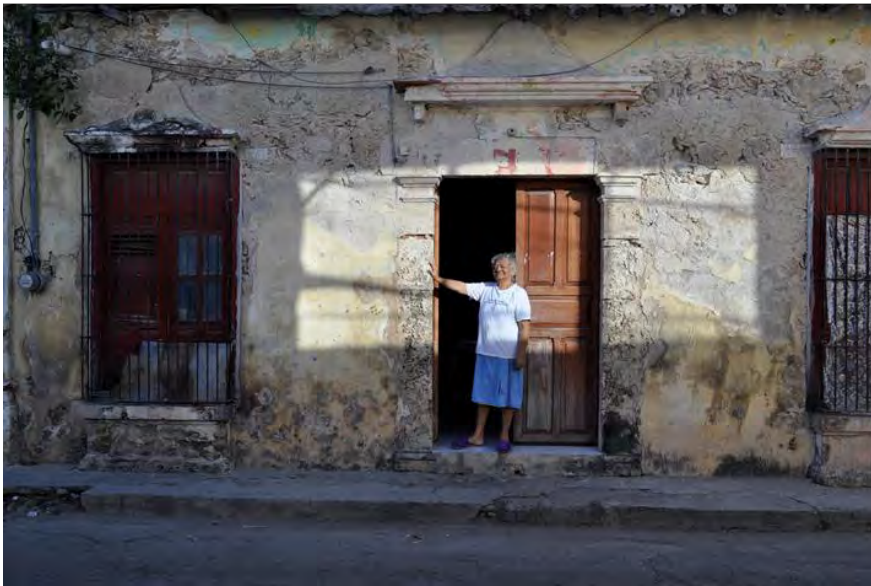
Lámina 32. La pérdida de la imagen de la vivienda del siglo XIX.

La pérdida de un techo inclinado de losa de viguetas de madera y tejas de barro deja una profunda huella en la imagen urbana del barrio. La arquitectura queda incompleta, extraña, incomprensible.
