UNIVERSIDAD NACIONAL AUTÓNOMA DE MÉXICO
Programa de Maestría y Doctorado en Arquitectura
Facultad de Arquitectura

El uso de tapia en las haciendas de Tlaxcala
Un sistema constructivo alternativo para la arquitectura del presente y futuro

Mtra. Minerva Rodríguez Licea

México D. F. Septiembre, 2014

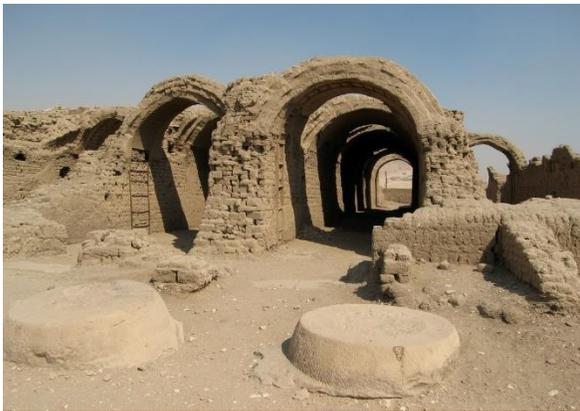
Imagen 1. Almacenes del templo de Ramses II, en Egipto que tienen una antigüedad de más de 3000 años y fueron edificados con adobes, hechos a base de tierra cruda.

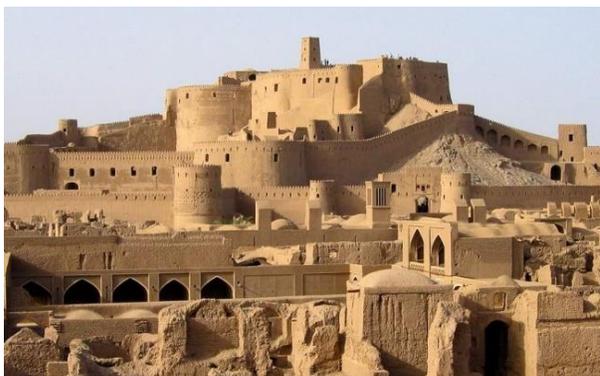
Imagen 3. Ciudadela de Arge Bam en Irán, cuya antigüedad data de 2500 años aproximadamente y su composición es a base de tierra cruda.

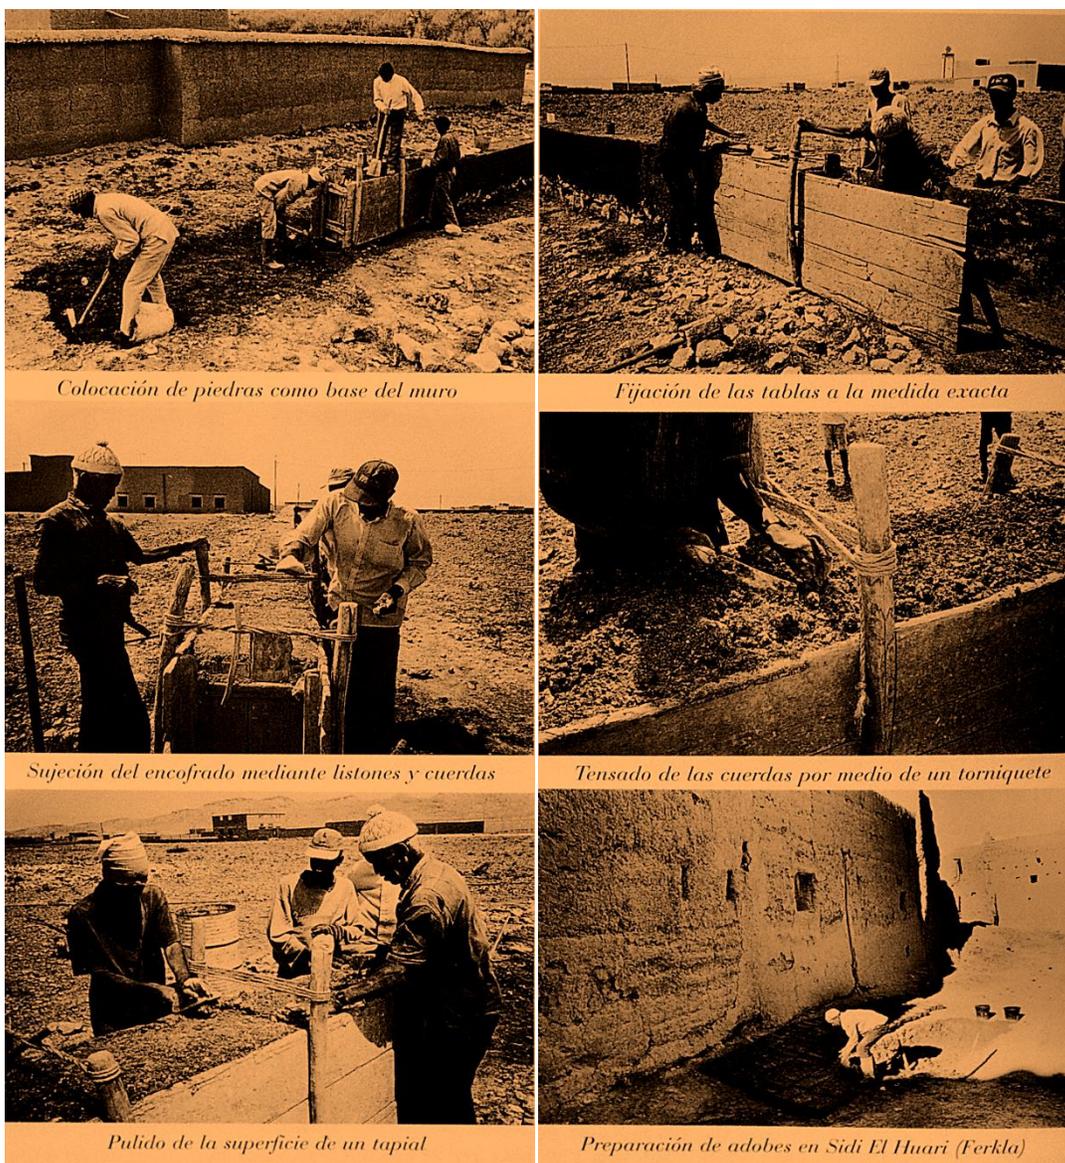
Imagen 6. Procedimientos para la construcción de muros de tapia.

composición con agua, con la finalidad de crear una mezcla húmeda que se va colocando en un encofrado previamente fabricado con madera cuya dimensión determina el ancho del muro, éste se humedece y en su interior se va colocando la mezcla en capas de un espesor aproximado de 10 a 15 cm, las cuales se van apisonando de manera uniforme para lograr la compactación y correcto trabajo estructural del material. El pisón también es fabricado en madera y su dimensión debe corresponder al espesor que da al muro el encofrado. Este sistema de tapia se emplea para la construcción de muros. La tapia se especifica como la técnica constructiva a base de tierra, la cual se humedece y se va colocando al interior de un bastidor cuya dimensión corresponde al espesor del muro a edificar. Después de vaciar la mezcla se va apisonando a modo de compactar la capa y sucesivamente se van colocando capas hasta lograr el alto deseado del muro (*Imagen 6*).

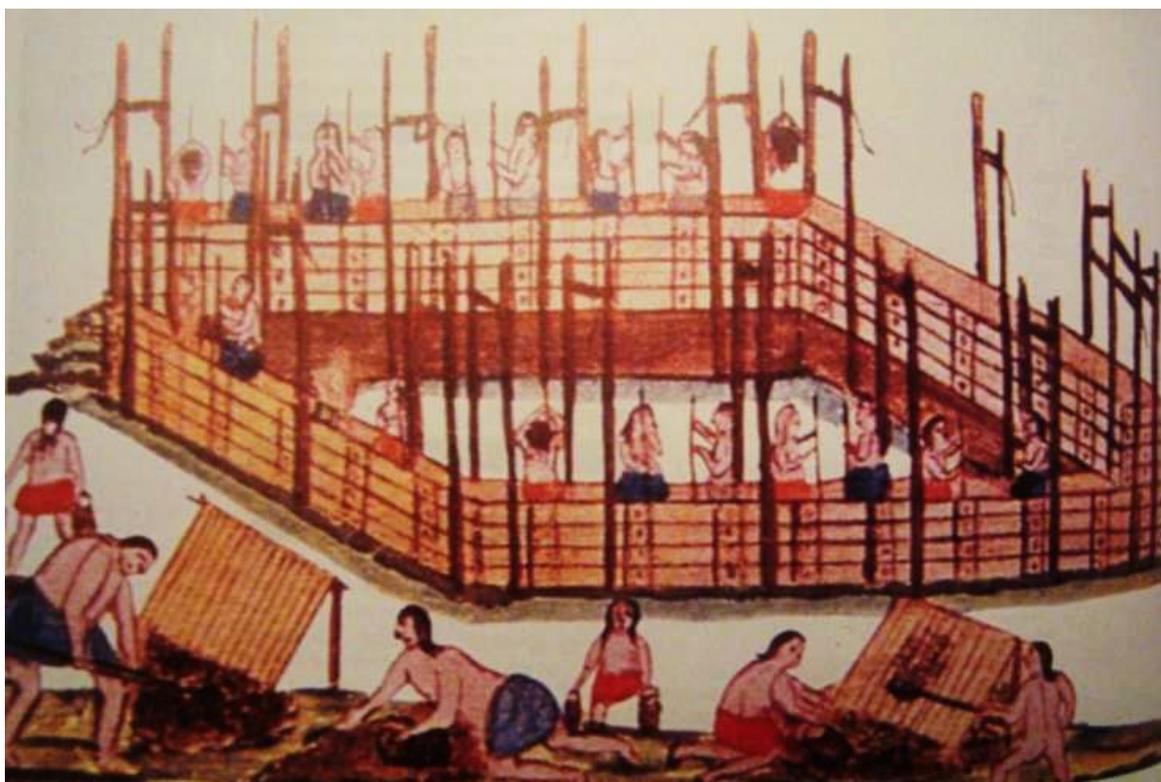
Imagen 7. Modo como levantar muros con tierra apisonada; la tablazón se va corriendo hacia arriba por los postes.” P. Florian PankeS.J.

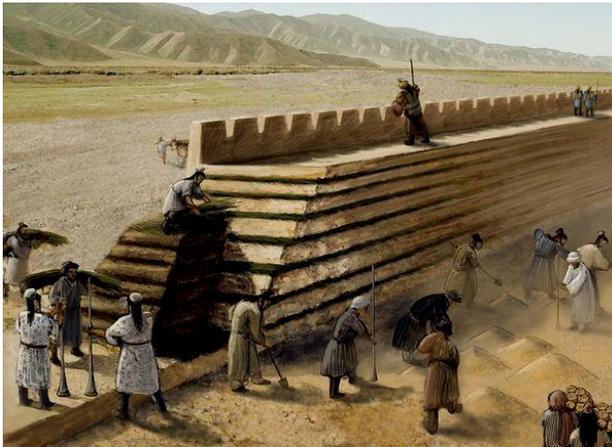
Imagen 8. Representación del proceso de construcción de la Muralla China encontrada, en el que se usó como estructura la tierra apisonada que se cubrió con piedras.
Fuentes: Ren Chao, National Geographic China.

Según Gernot Minke y otras fuentes consultadas, todos concluyen en que los vestigios de tapia más antiguos se encuentran en Asia (Muralla China), cuya técnica constructiva se manifiesta en los gráficos 8 y 9 y en el continente americano (Teotihuacán, México), como se puede ver en las imágenes 10 y 11

La Gran Muralla China se construyó hace 4000 años, inicialmente casi toda con tierra apisonada (tapial) y posteriormente fue enchapada con piedras naturales y ladrillos, dándole la apariencia de una muralla de piedra. El centro de la Pirámide del Sol de Teotihuacán, México, está constituido por 2 millones de toneladas de tierra apisonada y fue construida entre los años 300 - 900. (Minke, Manual de construcción en tierra. La tierra como material de construcción y su aplicación en la arquitectura actual 2010, 13)

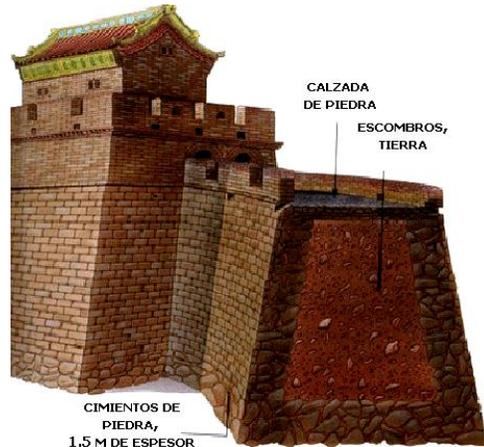
Imagen 9. Esbozo del sistema constructivo empleado en la Muralla China.
Fuente: La gran muralla china: Historia y características en: http://www.taringa.net/posts/apuntes-y-monografias/11457705/La-gran-muralla-china_-Historia-y-caracteristicas.html (2014)

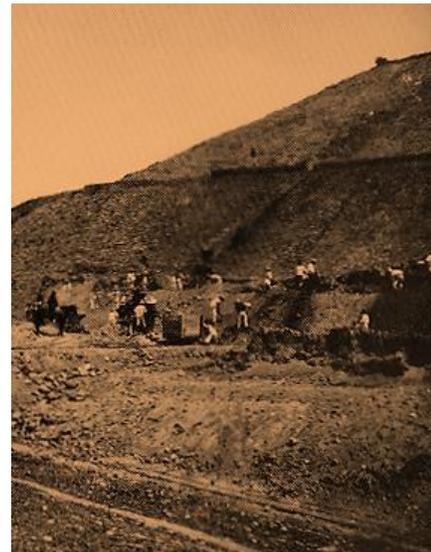
Imagen 11. Exploraciones de Leopoldo Batres en la Pirámide del Sol, 1905-1911, Teotihuacán, Estado de México, 200 d.C.
Fuente: <http://ciudadanosenred.com.mx/la-piramide-del-sol/> (2014)

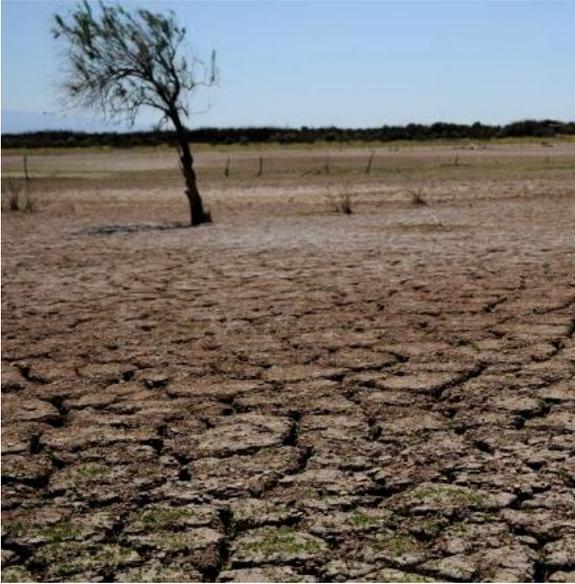
Imagen 12. Tipo de suelo en terreno desértico.
Fuente: Desertificación y tipos de suelo en:
<http://planetaconvidamariuxi.blogspot.mx/2011/01/desertificacion-y-tipos-de-suelos.html> (2013)

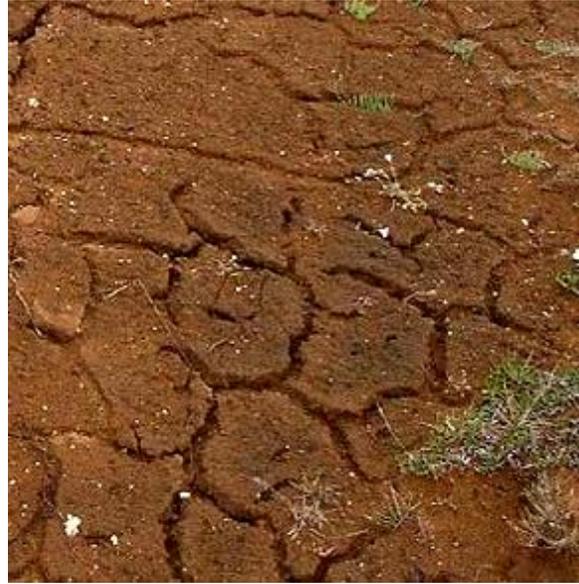
Imagen 13. Tipo de suelo en terreno arcilloso.
Fuente: <http://jardinplantas.com/tag/suelo/> (2013)

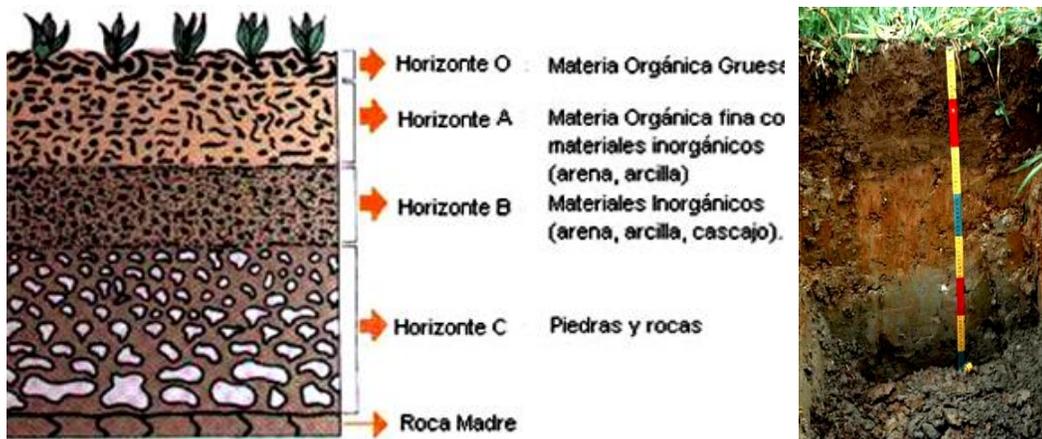
Imagen 16. Características y propiedades de los distintos tipos de suelo por estratos.

El tipo de tierra que se emplea para este sistema constructivo, generalmente no se encuentra en el suelo superficial, sino en el subsuelo que está emancipado de componentes orgánicos y es denominado horizonte B (*Imagen 16*), aunque cabe mencionar que ello depende del tipo de terreno y las características geofísicas y ambientales, ya que en terrenos desérticos y semiáridos es probable que la tierra existente en el suelo por encima sirva perfectamente y tenga las propiedades requeridas para este sistema constructivo, únicamente se deben retirar las impurezas, desechos, raíces, piedras y cualquier materia viviente que posea. Las características más importantes para analizar en la tierra obtenida del suelo son la composición granulométrica y propiedades, la flexibilidad, contracción, humedad e índice de compactación. (Martins 2009, 6)

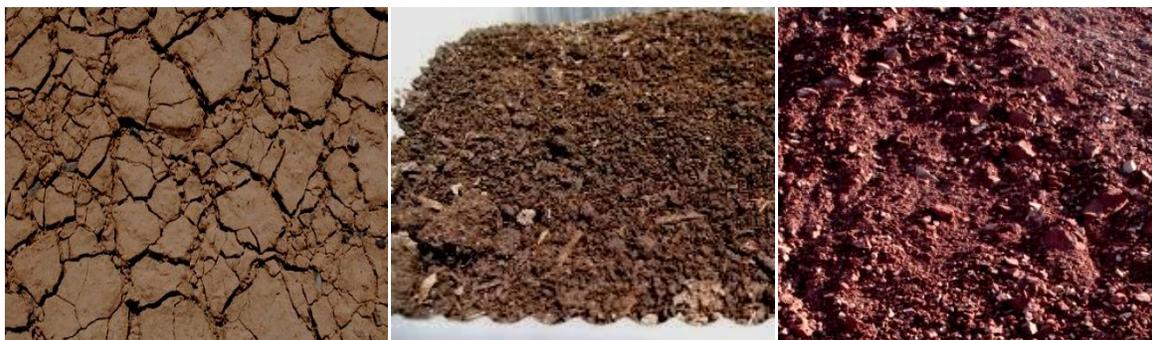
Imagen 17. Tierra arcillosa, limosa y arenosa.

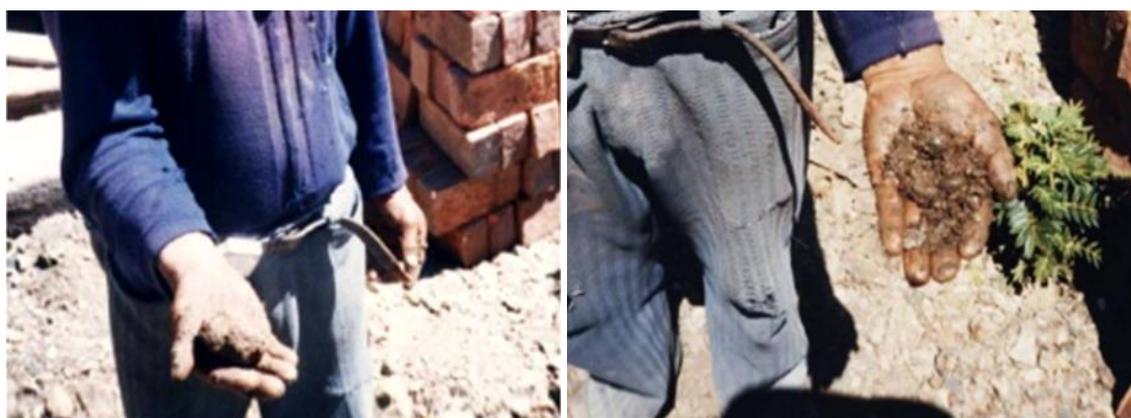
Imagen 18. La primera imagen muestra la tierra adecuada para la edificación de muros de tapia por la ausencia de materia orgánica, mientras que en el segundo caso se aprecia la tierra con componentes de origen vegetal.

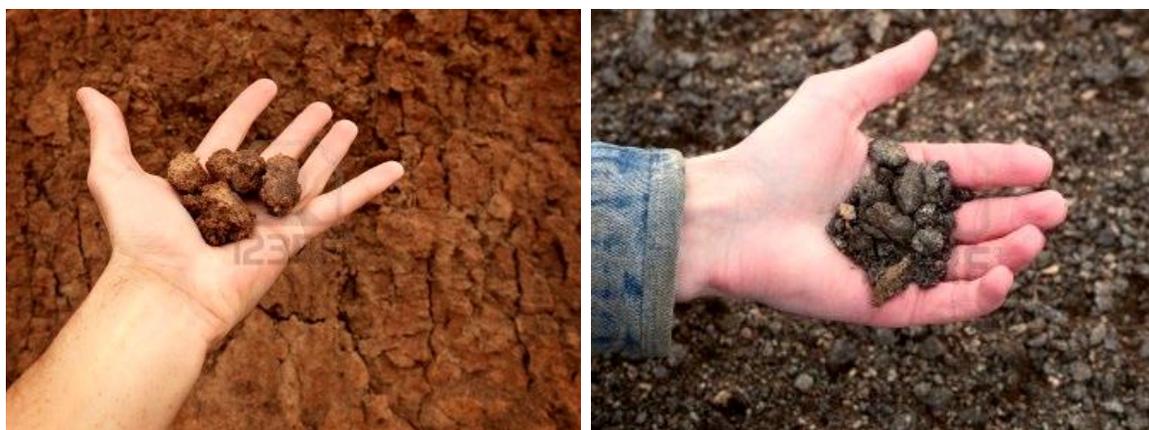
Imagen 19. Revisión manual de ausencia o presencia de material orgánico en la tierra.

Fermín Font en su libro titulado *Arquitecturas de tapia* menciona cuatro pruebas que se pueden llevar a cabo en un estudio de campo del material y por resultar congruentes y didácticas se toman como referencia, éstas consisten en: La primera radica en tomar una muestra de tierra y colocarle agua, después oler la mezcla para saber si contiene materia orgánica, como muestra la imagen 19, en caso de tener desechos vegetales tendrá un olor mohoso.

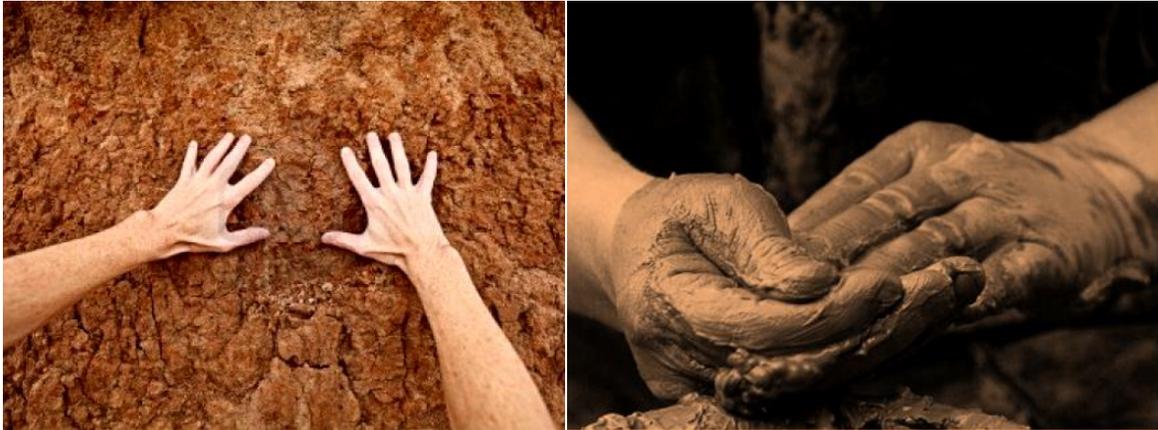
Imagen 20. Prueba al tacto de la tierra, para sentir de forma manual la consistencia, si se siente chiclosa es porque contiene arcilla en altas cantidades.

La segunda prueba consiste en humedecer la tierra y con las manos conocer sus propiedades al tacto, como se ejemplifica en la imagen 20, si se siente con abundantes partículas y granulada estamos hablando de una tierra arenosa. Si la tierra se concibe adherente pero al secado es fácil desprender de la piel es una tierra que contiene más limos en su composición y si se siente igual de pegajosa o más pero no se desprende de las manos al frotarse, sino que se queda pegada hasta que se retira con agua se trata de una tierra en la que predomina la arcilla.

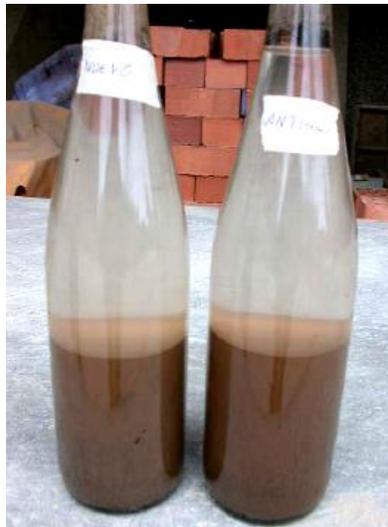
Imagen 21. Prueba de sedimentación en la tierra, que consiste en la colocación de la tierra en un recipiente transparente y se coloca agua, se deja reposar y finalmente se definen los estratos de sus componentes.

La tercer prueba se basa en conocer la composición de la tierra a partir de la formación de capas que permiten apreciar el porcentaje de cada uno de sus elementos, como se observa en la imagen 21, en la que por medio de un gráfico y una fotografía se generan los distintos estratos de la tierra analizada.

Para llevar a cabo el experimento, se coloca una porción de tierra en un recipiente transparente que puede ser un frasco o un vaso y se le coloca agua, la tierra debe llegar a la mitad del vaso y la siguiente mitad se cubre con el líquido, enseguida se deja reposando un rato para que los componentes se vayan acomodando. Se puede revisar cuando el agua quede clara y se haya asentado la tierra hasta el fondo, en primer lugar quedará la arena por ser la de mayor peso, enseguida se establece la capa de limo y al final se encuentra la arcilla, en caso de que la tierra posea residuos orgánicos estos quedarán flotando en el agua. Esta prueba es más acertada que las anteriores ya que permite un panorama más amplio de las proporciones de elementos que contiene la tierra.

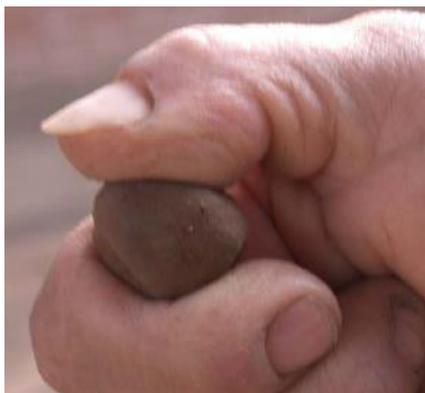
Imagen 22. Prueba de la bolita en la tierra, en la que se hace una bola de aproximadamente 4 cm de diámetro con tierra húmeda y se comprime.

Finalmente la última prueba que menciona el autor es la de hacer una pequeña esfera de un diámetro aproximado de 4 cm con tierra un poco humedecida, que no esté mojada en exceso ni demasiado seca. Se desploma desde una altura de más de 1.10 m y menos de 1.50 m y se debe ver su comportamiento. Si la bola se aplasta solamente o se le hacen pequeñas grietas es una tierra con abundante arcilla que no sirve para la construcción de muros de tapia, otra reacción que puede tener es que se deshaga en varios terrones con secciones pequeñas, ello indica que carece de aglutinante y su comportamiento no será el adecuado por falta de adherencia; la reacción adecuada que debe tener está es que se reviente pero en pocos trozos de varias medidas.

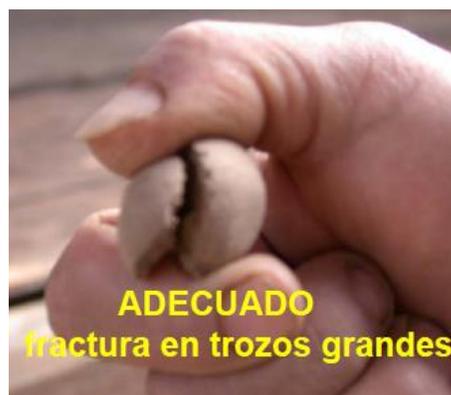
Imagen 23. Si se revienta la bolita en trozos grandes es adecuada la tierra pero si se pulveriza no es recomendable construir tapias con ella.

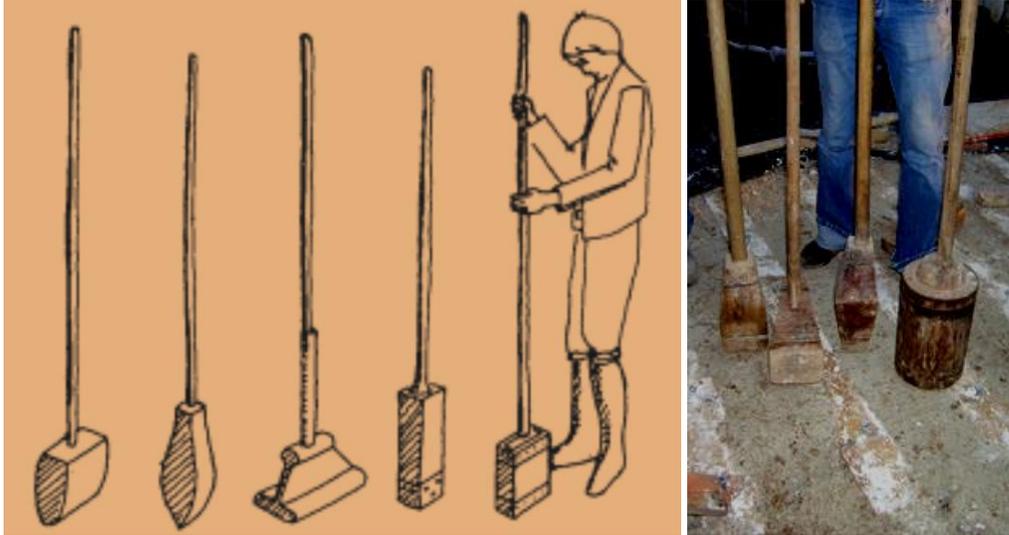
Imagen 25. Pisones utilizados para compactación manual, pisón de dos cabezas sugerido para apisonar la tierra en el muro de tapia.

La dimensión del tapial generalmente suele ser de 0.80 m a 1.00 m de altura, lo que permite que el pisón se pueda desplazar libremente y se tenga la estabilidad para compactar la última capa; una vez colocado el tapial se procede a la colocación de la mezcla en capas de 10 a 15 cm, las cuales se van apisonando de forma homogénea para dar estabilidad al muro. Una vez que se concluye una capa se coloca la siguiente y así sucesivamente hasta que se termina el muro. Es importante efectuar una adecuada técnica de apisonado, ya que de ello depende que el muro tenga la consistencia apropiada. Aunque generalmente los pisones se han elaborado con madera, también existen algunos fabricados con metal pero el peso es mayor y con ello la dificultad de manipularlos. La imagen 25 da a conocer algunos de los tipos de pisones que existen para la técnica de compactación de tierra que genera los muros de tapia. En referencia a los estos compresores Gernot Minke hace la siguiente descripción:

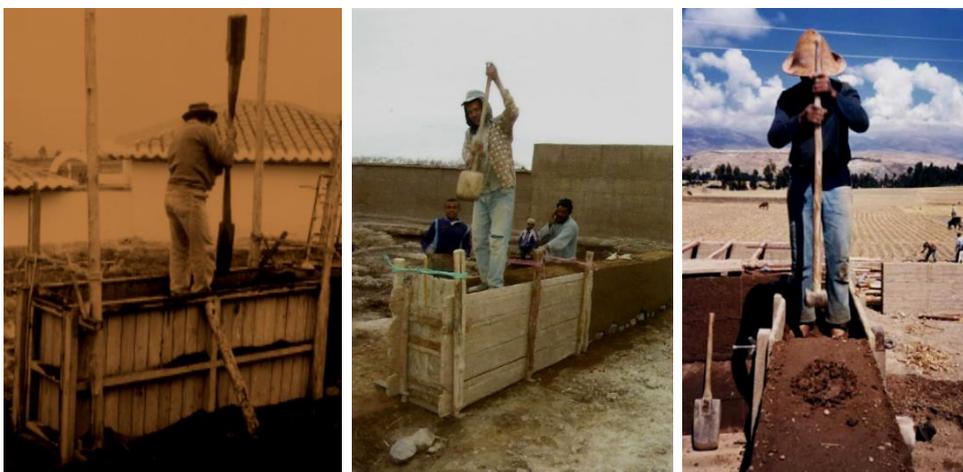
Imagen 27. Construcción de muros de tapia, con apisonado de tierra húmeda en cimbras de madera.

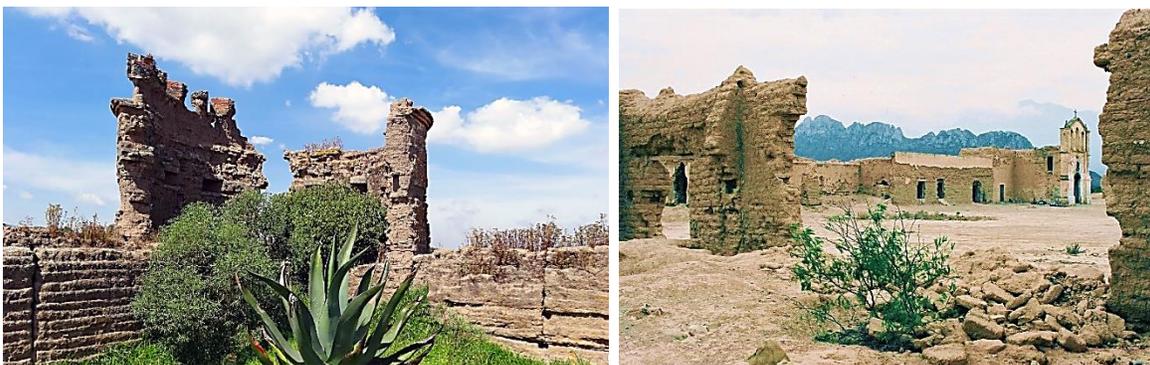
Imagen 29. Diferencia entre muro edificado con tapia y muro construido con adobe, se puede ver en el primer caso (Hacienda San Antonio Mazapa, Tlaxcala) la estructura de un muro monolítico, mientras que en el segundo (San Antonio de Arista, Nuevo León) se aprecian las piezas colocadas una por una, con juntas en cada segmento.

Es importante destacar que el sistema constructivo de adobe es más antiguo que el de tapia definida como tal, pues aunque en edificaciones antiquísimas se empleó la tierra apisonada, no fue mediante el uso de moldes, comúnmente denominados cimbras o encofrados que es el aspecto que caracteriza a las tapias. En varios aspectos, ambas técnicas constructivas poseen las mismas propiedades, tales como el aislamiento térmico y acústico, sin embargo, visualmente se puede hacer la diferenciación del sistema constructivo más fácilmente en los muros recién edificados que en los que tienen mayor antigüedad, sobre todo cuando han perdido los recubrimientos resulta más complicado porque a simple vista únicamente se aprecian las franjas o líneas que diferencian cada capa, solamente que en el adobe se aprecia también a junta tanto vertical como horizontal donde concluye cada pieza, mientras que en las tapias únicamente se aprecian líneas horizontales.

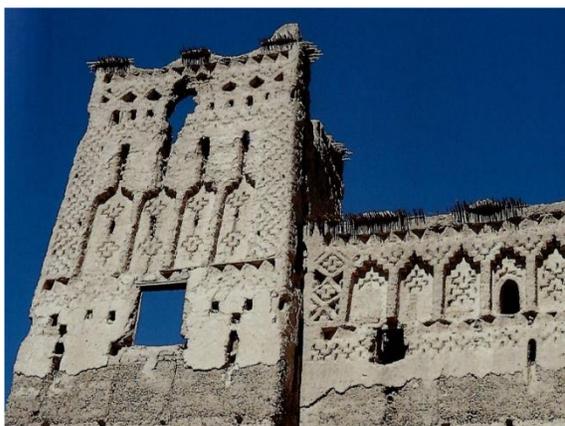
Imagen 30. Ornamentos en los remates de los muros de adobe, realizados con adobes para lograr la geometría de las figuras.

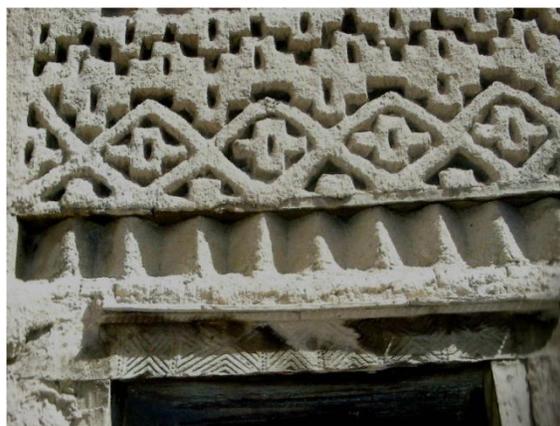
Imagen 31. Muestra de franja decorativa sobre el dintel de una puerta realizado con piezas de adobe.

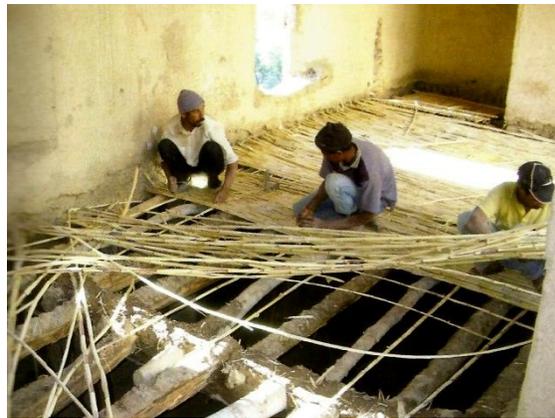
Imagen 33. Colocación de cubierta por medio de la ejecución de cañizo sobre los troncos.
Fuente: Vicent Soriano, *Arquitectura de tierra en el sur de Marruecos*, p. 80.

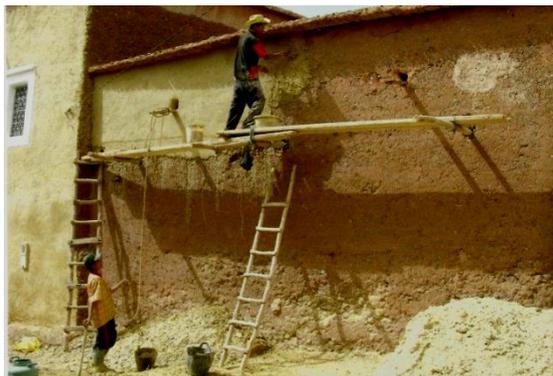
Imagen 36. Aplicación de recubrimiento a base de mortero de tierra mezclada con paja para cubrir las imperfecciones del muro y protegerlo de la erosión.

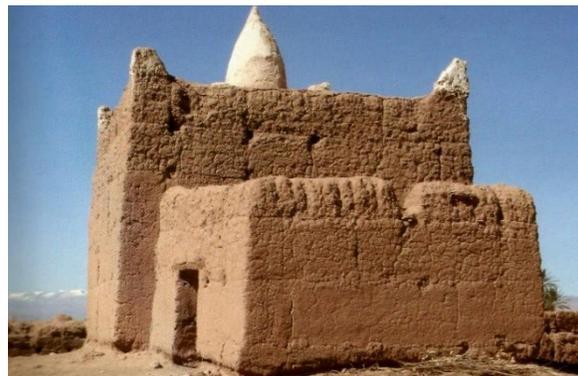
Imagen 37. Deterioro y erosión de los muros de tapia por ausencia de recubrimientos en mausoleo de Marruecos.

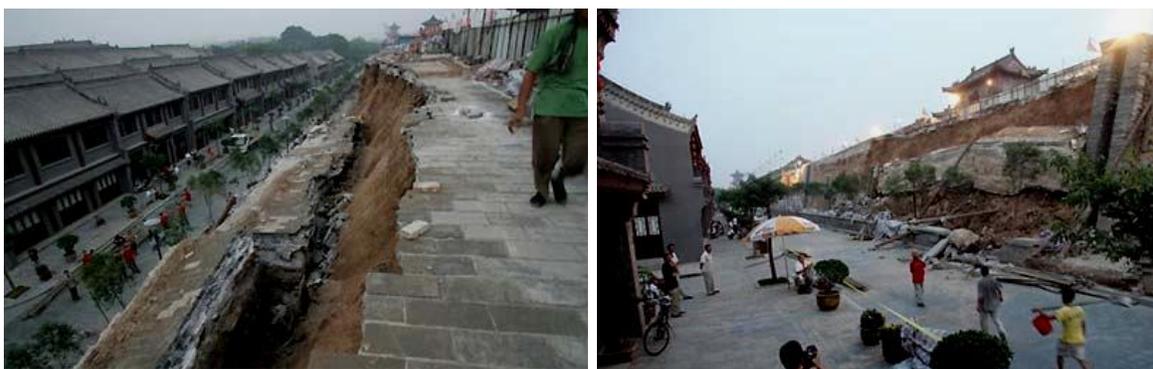
Imagen 38. Vistas de la Muralla de Xian en China edificada con tapia.

En China existen construcciones de tapia que se comenzaron a edificar desde épocas remotas y paulatinamente se han intervenido con el mismo sistema constructivo hasta hoy en día. Aunque el uso de los espacios ha cambiado por las distintas necesidades y crecimiento de la población, se mantienen aún en buenas condiciones por el uso y mantenimiento constante, siendo ejemplos importantes de arquitectura de tierra compactada. Al respecto, retomo la tesis doctoral de Barbeta I Solà, en la que hace mención de los sitios patrimoniales edificados con tapia en el continente asiático, señalando primeramente la muralla China edificada en el período de la Dinastía Ming y cuya dimensión aproximada es de 7000 km, asimismo refiere la muralla en la ciudad de Xian (*Imagen 38*), constituida con tierra compactada que tiene un perímetro de 14 km y una altura que oscila entre los 12 y 14 m.

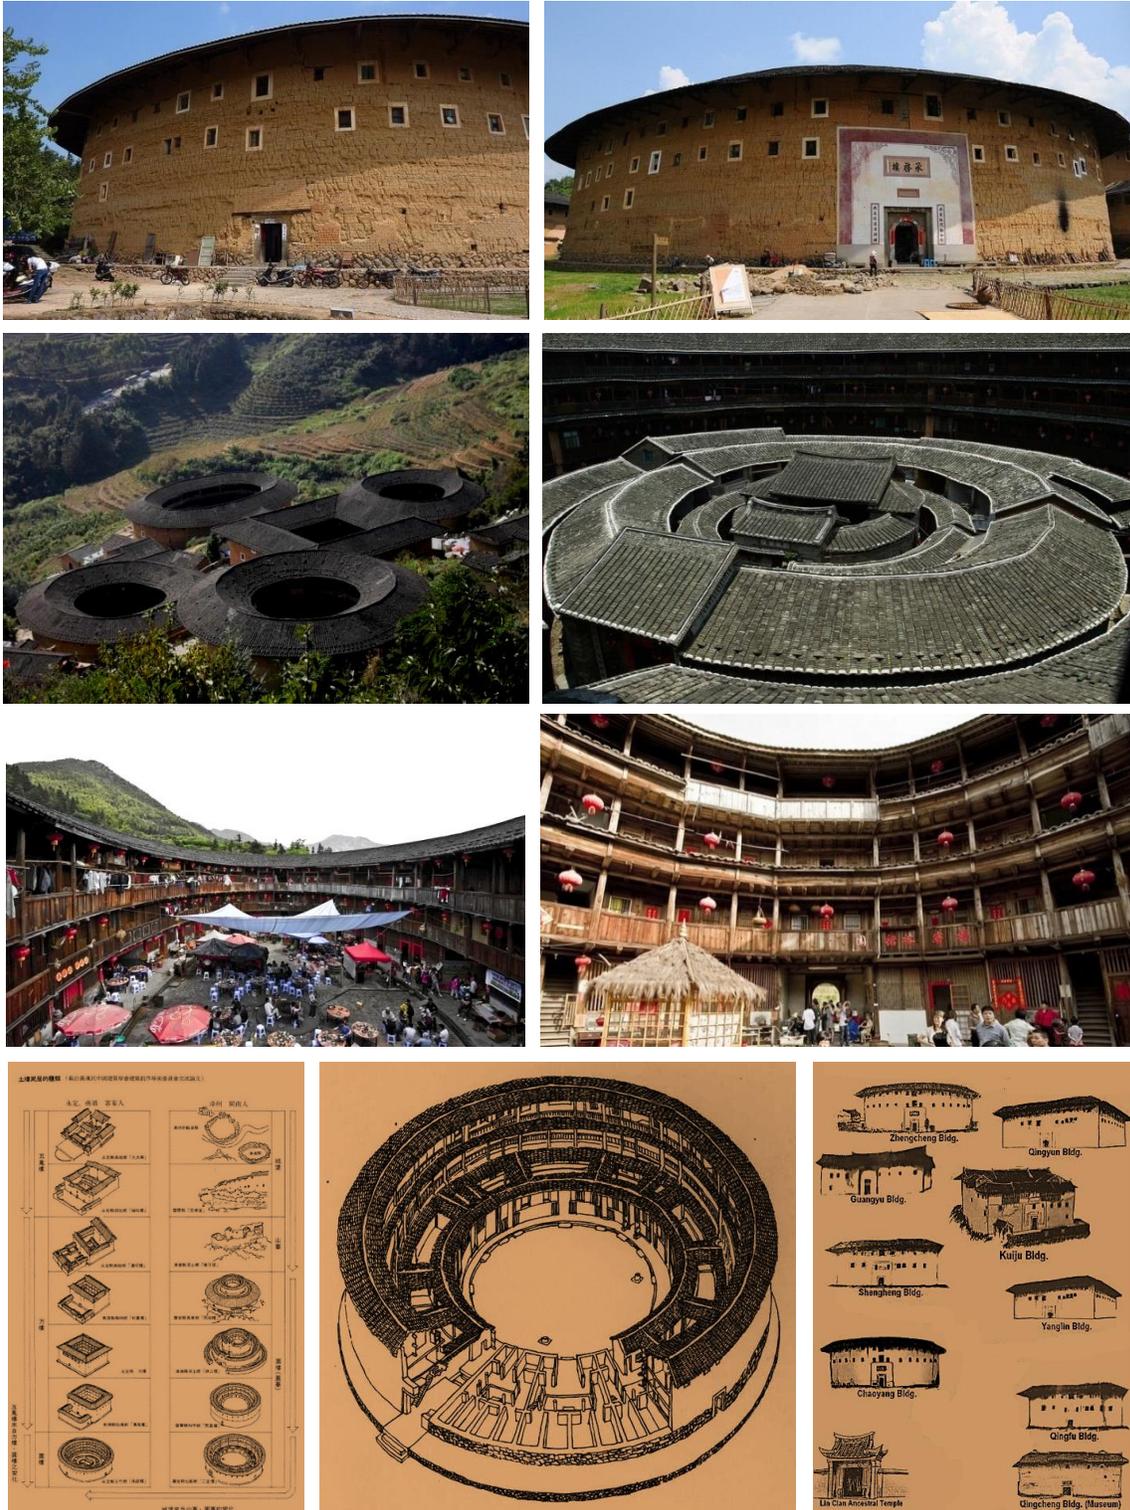
Imagen 39. Castillos circulares de tapia, ubicados en la zona montañosa de Fujian Tulou en China, su erección data del siglo XII como medio de protección para los ladrones que acechaban al país.

Fujian Tulou es un conjunto de viviendas ubicadas en regiones montañosas al sudeste de Fujian, China (*Imagen 39*). Se inició su erección en el siglo XII como un recurso de protección frente a los bandidos que saqueaban el sur de China, fueron edificadas con tierra cruda a manera de fortificaciones y se continuó con el mismo esquema constructivo hasta el siglo XX. Se dispusieron en varias plantas con distribución circular o cuadrada con vistas hacia el interior, donde se generó un patio central abierto a manera de claustro. Actualmente cada edificio puede albergar a 800 personas. Los tulous se edificaron con tierra apisonada, utilizándose en la mayoría de los casos cimbra circular, la cimentación a base de piedra y cubiertas de madera y bambú; en algunas secciones también se utilizó bambú como elemento estructural. El acceso, flanqueado por portón de madera reforzada con una lámina de hierro en el exterior. La fachada externa es muy contrastante con la interna, pues mientras que hacia afuera únicamente se colocaron pequeños vanos rectangulares dispuestos de manera vertical, al interior se logró un ambiente acogedor para el frío invierno y el cálido verano, con buena ventilación e iluminación. (Fujian Tulou: Castillos de tierra de China 2013)

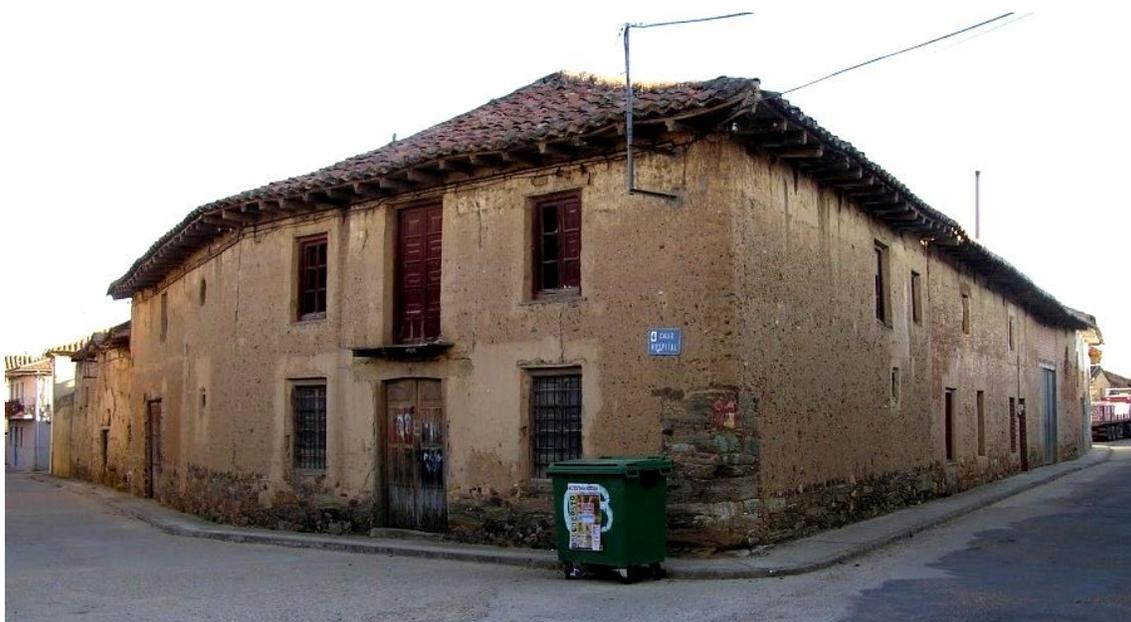
Imagen 41. Casa antigua construida con piedra y tapial en el centro de Coomonte de la Vega, España. Fuente: Patrimonio popular en: http://epmencia.blogspot.mx/2011_08_01_archive.html (2012)

mundo, el agua es el peor enemigo de este tipo de edificaciones. La dimensión de los cimientos ha variado entre 60 cm y 1 m, incluso se ha colocado la mampostería en el primer piso y la tapia pisada en el segundo en una combinación de materiales y sistemas constructivos. Generalmente la cubierta se ha resuelto de manera inclinada a dos aguas, con estructura de viguetas de madera, tablado en el interior, relleno de tierra y teja en el exterior. En las construcciones europeas más antiguas, el agua pluvial se tiraba directamente a la calle, teniendo un papel muy importante los aleros para que el agua no tocará de manera directa los muros de tapia. (Font 2009, 79)

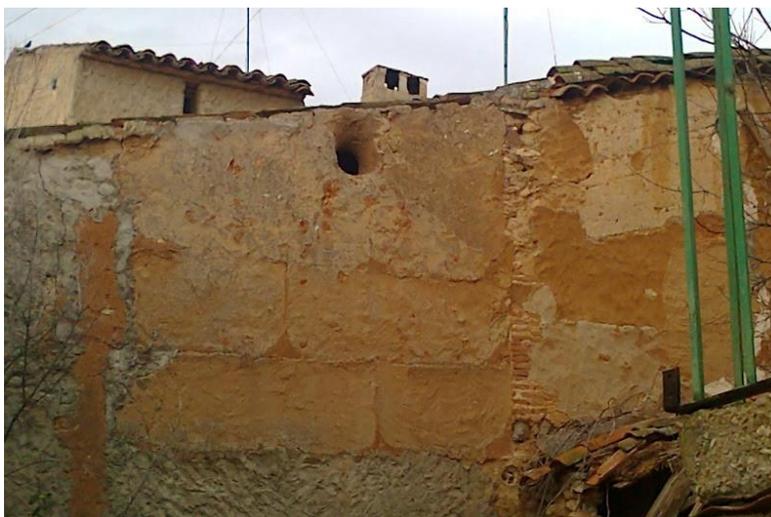
Imagen 43. Muro de tapia con aplanado de yeso en una casa en la Calle Baja del Barrio Bajo, Plasencia, Zaragoza, España.

La cal es un material que se ha empleado históricamente en las edificaciones y no han sido la excepción algunos inmuebles de tapia en Europa, donde se utilizó para generar un revestimiento que cubriera la fábrica real de los muros, evitando que se mostrara la tierra cruda por el desprecio a esta materia prima. En ocasiones, también se llegó a usar yeso y más recientemente cemento, aunque éste último no ha resultado muy favorable para las estructuras de tierra (*Imagen 43*).

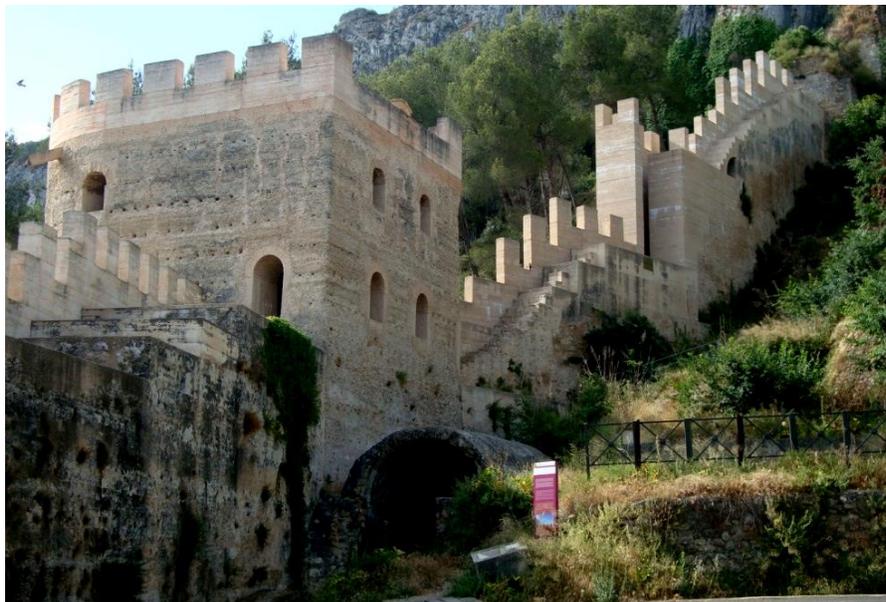
Imagen 44. Muros de tapia en el castillo de Xàtiva, España, en el almenado superior se aprecia la reciente intervención de consolidación de las tapias.

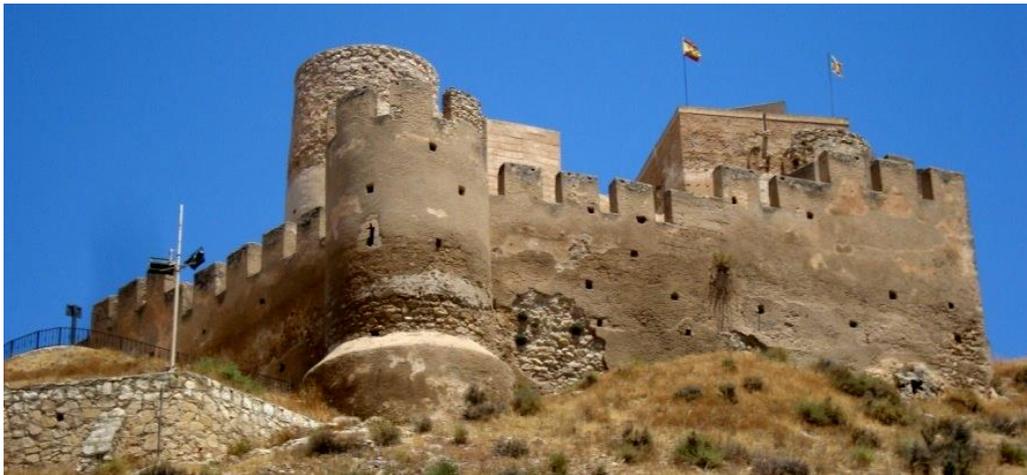
Imagen 45. Castillo de Biar, España, cuya composición de los muros es a base de tapia, algunas secciones se encuentran deterioradas, mientras que otras se han consolidado recientemente.
Fuente: Imagen de autor.

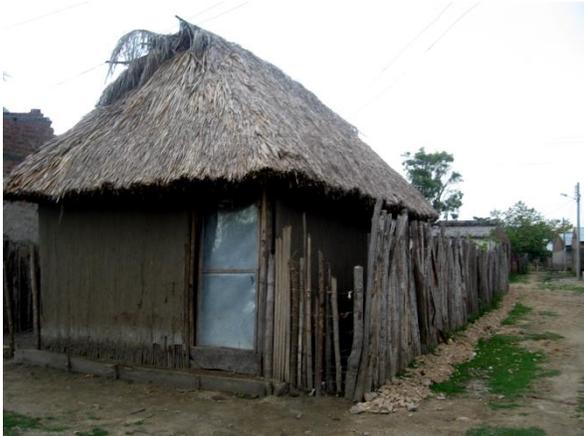
Imagen 46. Vivienda edificada con bahareque y techo de paja en el Peñón, Colombia.

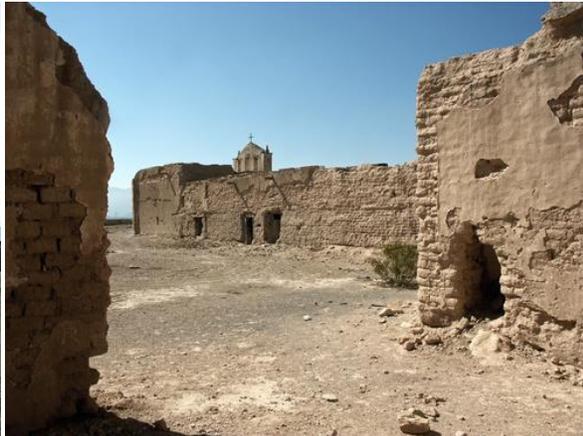
Imagen 47. Restos de la casa grande y calpanerías de la Hacienda San Antonio de Arista, Mina, Nuevo León, edificada en su totalidad con adobe, únicamente la portada de la capilla es de sillar.

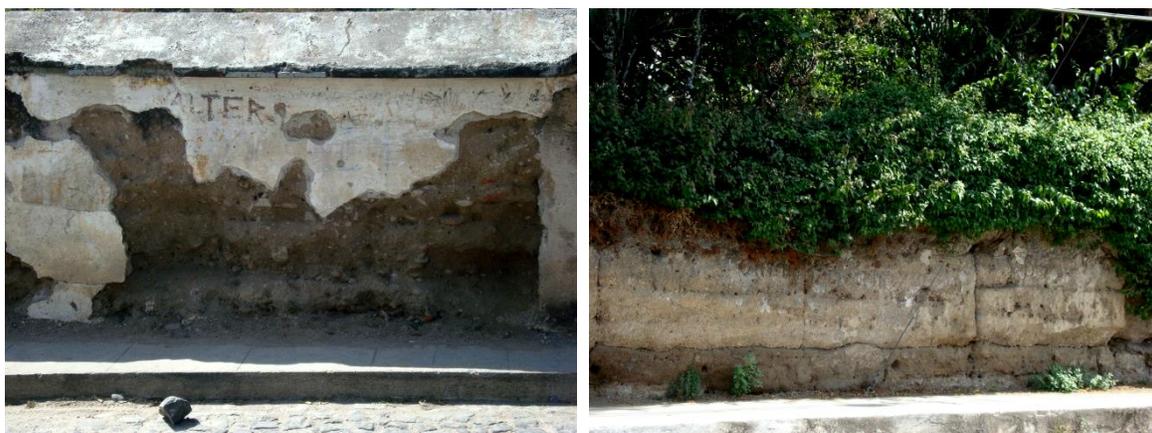
Imagen 48. En la Antigua Guatemala, Guatemala se aprecias algunos muros deteriorados de tapia y vestigios de edificaciones erigidas con éste sistema constructivo.

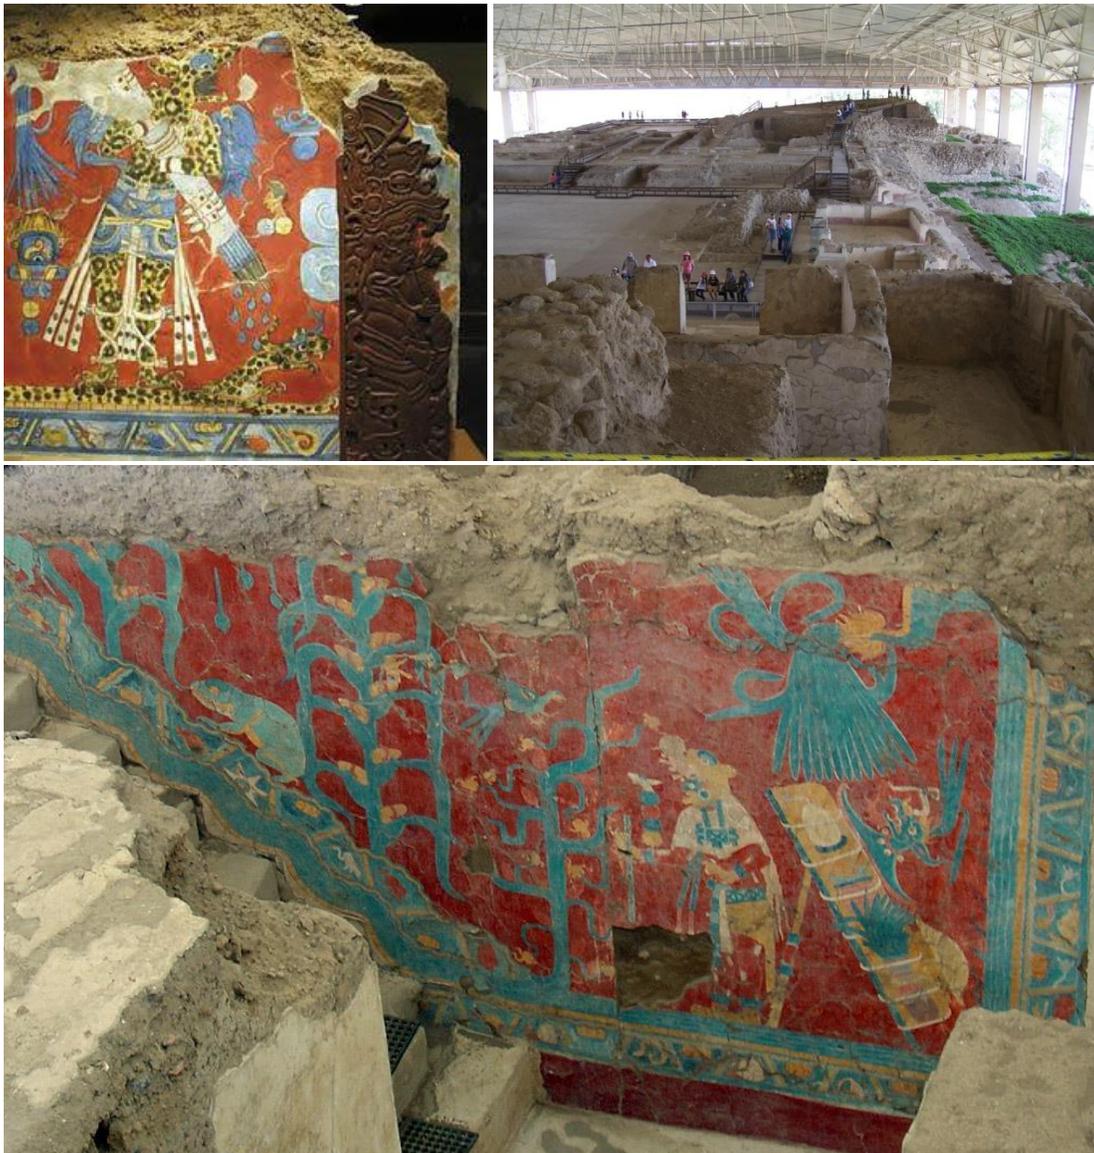
Imagen 51. Conjunto prehispánico de Cacaxtla en Tlaxcala, con muros de tierra compactada en algunas secciones y recubrimientos de piedra con murales policromados.

La tierra compactada se empleó en la arquitectura prehispánica por la facilidad de obtener el material en el sitio y la destreza de los indígenas en el dominio de los materiales para erigir majestuosas construcciones. En México esa técnica se utilizó antes de la conquista, principalmente en centros ceremoniales y viviendas. En la mayoría de los países de América se usó más el adobe que la tierra apisonada. En Tlaxcala el vestigio más antiguo de arquitectura de tierra compactada se encuentra en los asentamientos prehispánicos de Cacaxtla, en los que se empleó la tierra obtenida del sitio, apisonándose para la erección de las estructuras pero por su vulnerabilidad se cubrió con materiales pétreos, como lo menciona Andrés Santana en el texto titulado: *Análisis de las estructuras arquitectónicas de Cacaxtla, Tlaxcala: Primicias de un estudio* y se aprecia en la imagen 51.

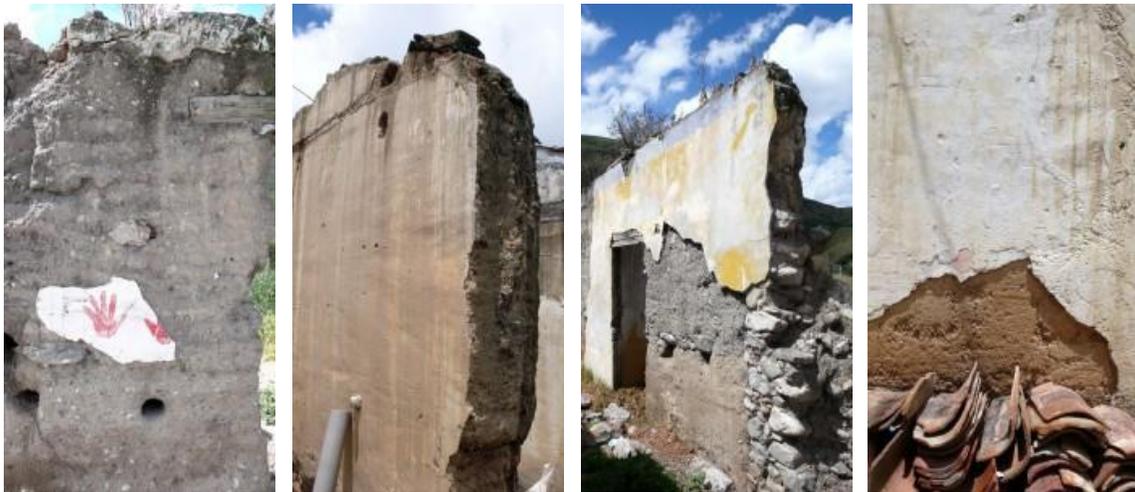
Imagen 52. Restos de muros de tapia en arquitectura virreinal de Venezuela, los cuales, en la mayoría de los casos han perdido los recubrimientos, originándose una disgregación más rápida.

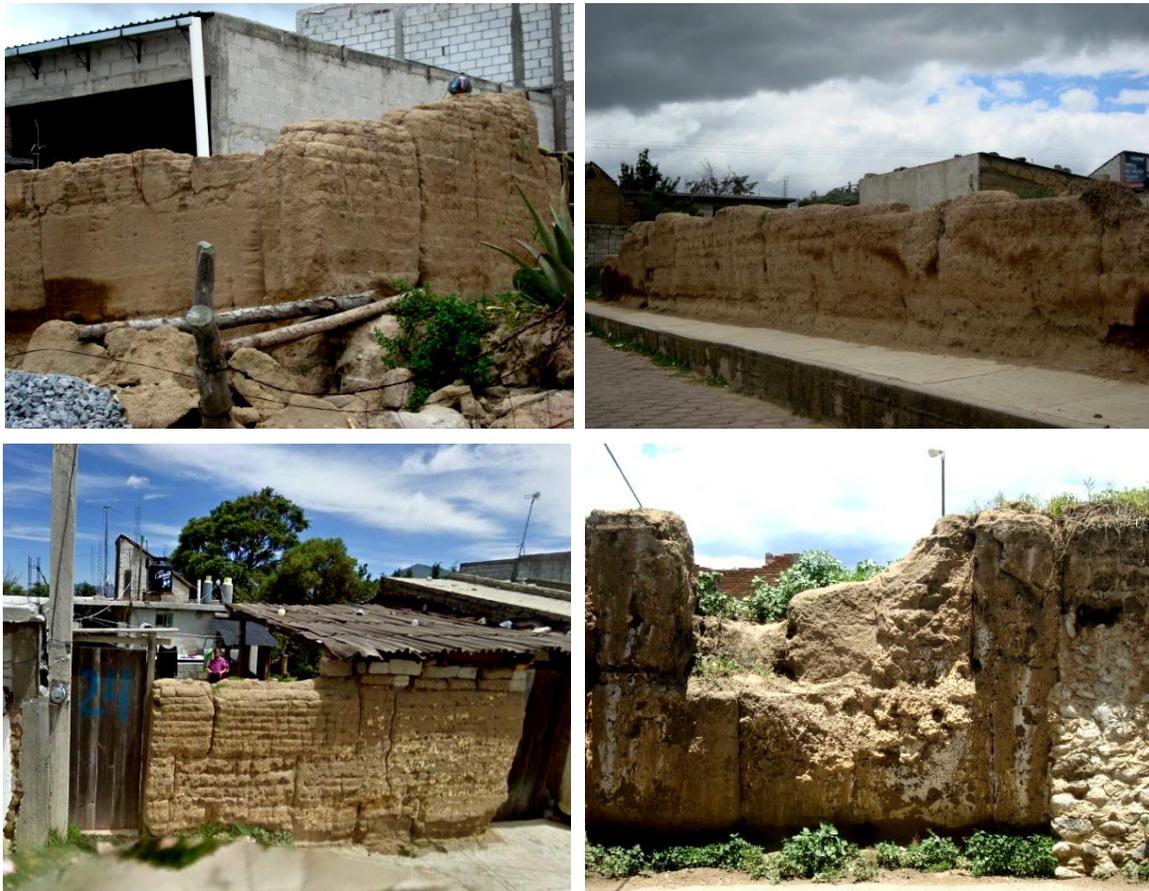
Imagen 53. Muros de tapia en el municipio de Toluca de Guadalupe, Terrenate, Tlaxcala y San Andrés Calpan, estado de Puebla, en ambos casos los inmuebles han perdido el recubrimiento casi en su totalidad y se encuentran muy deteriorados. En la actualidad se han desplazado esta técnica constructiva por materiales modernos de procedencia industrializada.

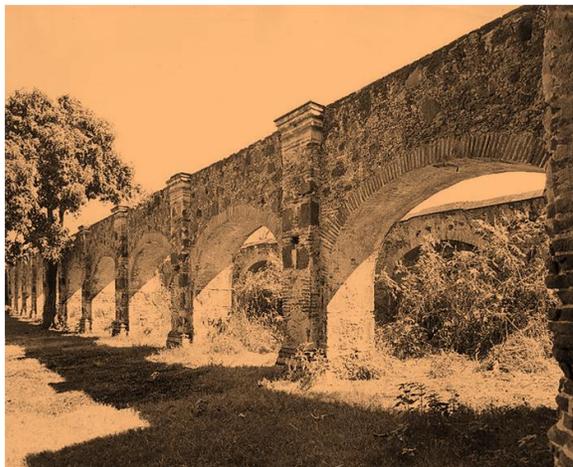
Imagen 57. Acueducto de la hacienda azucarera Cocoyoc, Morelos
Fuente: Hacienda Cocoyoc en: http://es.wikipedia.org/wiki/Hacienda_Cocoyoc#La_Hacienda (2014)

derechos de uso, mientras que en las segundas el líquido era abastecido mediante acueductos (*Imágenes 57 y 58*) o acequias, ajustando sus cultivos a la temporada de lluvias. (Von Wobeser 1983, 76)
