UNIVERSIDAD NACIONAL AUTÓNOMA DE MÉXICO
Programa de Maestría y Doctorado en Arquitectura
Facultad de Arquitectura

El uso de tapia en las haciendas de Tlaxcala
Un sistema constructivo alternativo para la arquitectura del presente y futuro

Mtra. Minerva Rodríguez Licea

México D. F. Septiembre, 2014

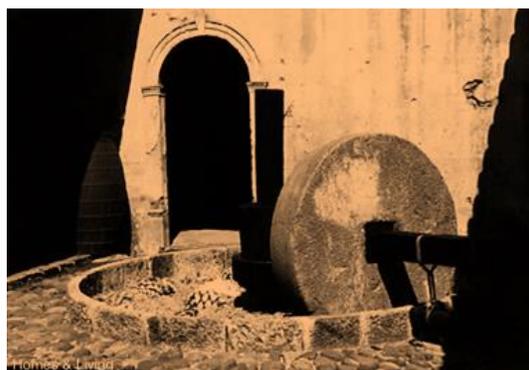
Imagen 71. Molino de piedra para moler el agave cocido en la producción de tequila.

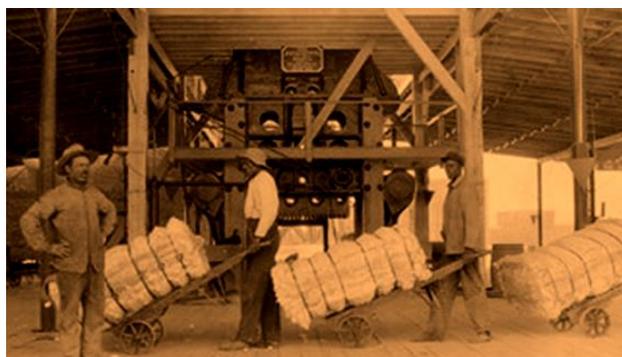
Imagen 77. Compresora y traslado de pacas de algodón en Torreón, Coahuila a inicios del siglo XIX

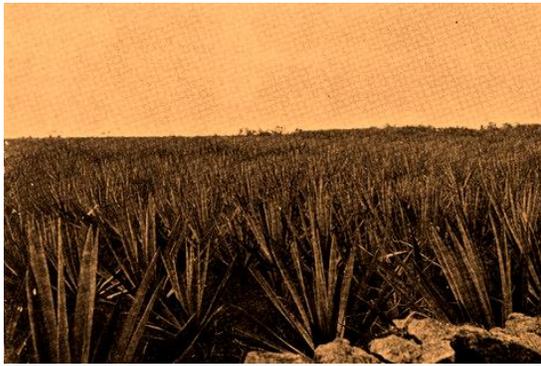
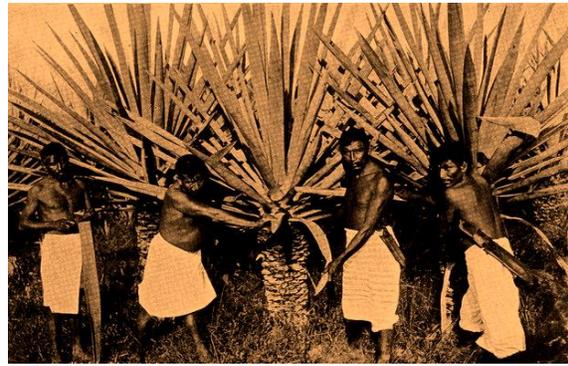
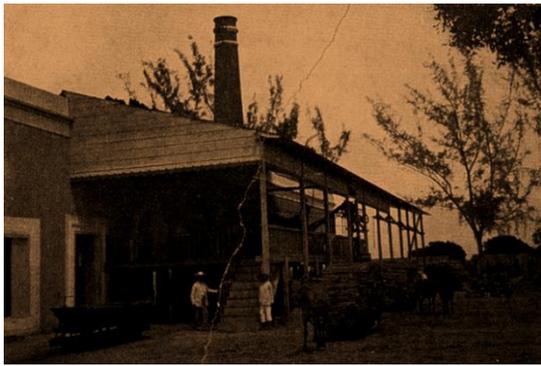
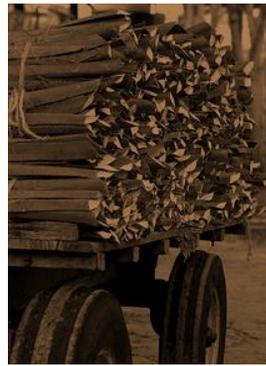
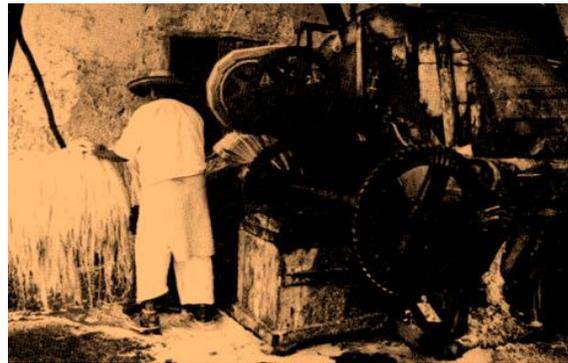
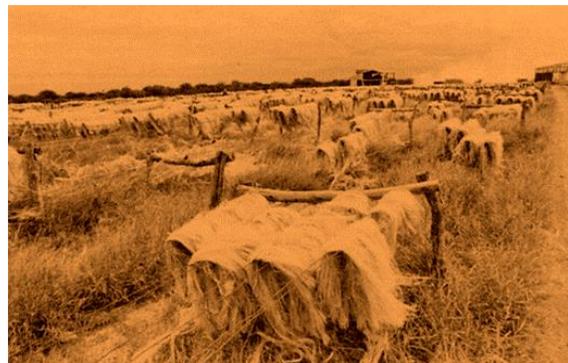
Imagen 90. Proceso de obtención de fibras a partir del henequén, que consta de la siembra, corte, traslado, industrialización y secado.

El proceso para la extracción de las fibras de henequén era arduo y resultó beneficiado a partir de la Revolución Industrial con la introducción de maquinarias para la separación de la fibra, que ha servido para la elaboración de distintos objetos. El procedimiento de obtención de fibra a partir del henequén se aprecia en la imagen 90.

El trabajo en estas haciendas era todo un proceso: las pencas, cortadas y atadas por los trabajadores, se transportaban hasta la sala de máquinas. Aquí, con elevadores y bandas conductoras se llevaban alineadas las hojas del henequén hasta la máquina desfibadora. Por un lado caía la fibra húmeda sobre las plataformas que luego eran conducidas a los tendedores y por el otro caía el bagazo (con el llamado jugo del henequén) sobre los vagones, para ser transportado por rieles fuera de las instalaciones. Una vez secada la fibra se recogía sobre las plataformas, se peinaba en una máquina cepilladora y se prensaba para elaborar las pacas que se transportaban hasta la bodega de embarque. (Las haciendas henequeneras de Yucatán s.f.)

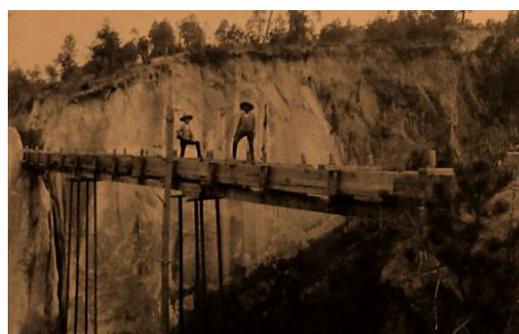
Imagen 92. Uso de la madera en Acueducto de la Sierra Nevada, en 1903.

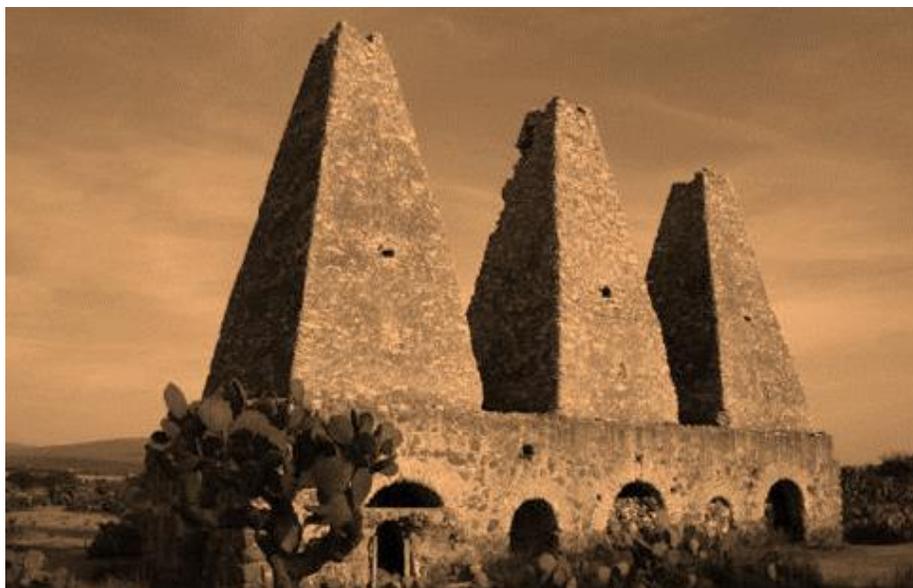
Imagen 97. Hornos de fundición en hacienda de explotación minera, Mineral de Pozos, Guanajuato.

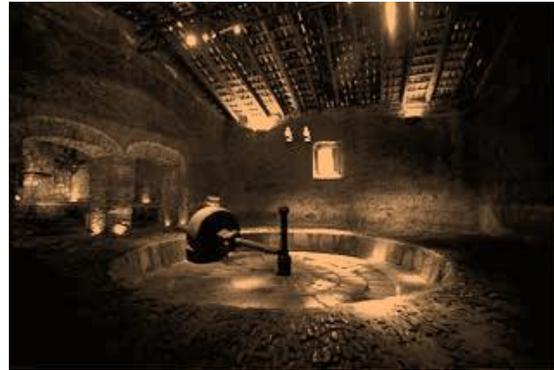
Imagen 106. Molino de piedra (hacienda San José del Refugio, Jalisco) para la molienda de la piña de agave azul, una vez que pasó por el proceso de cocción.
Fuente: Una bebida con mucha historia en: <http://www.maxonline.com.mx/una-bebida-con-mucha-historia/index.html> (2013)

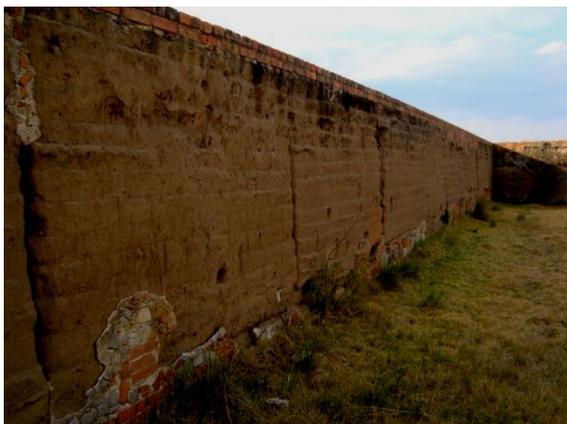
Imagen 115. Muros perimetrales edificados con tapia en la hacienda San Antonio Mazapa, Calpulalpan, Tlaxcala.

manejaban ese procedimiento constructivo. En los terrenos de la hacienda Soltepec aún en la actualidad se está utilizando la técnica de tapia para la construcción de nuevos espacios como muros perimetrales y en la reconstrucción de estructuras que se han perdido por el descuido, abandono y falta de conservación (*Imagen 114*). Actualmente en lo que fueron los terrenos de siembra de la hacienda se efectúa una lotificación y construcción de casas de campo, retomándose en algunos casos el uso de tapia para la edificación, principalmente en los muros que delimitan el conjunto (*Imagen 115*).

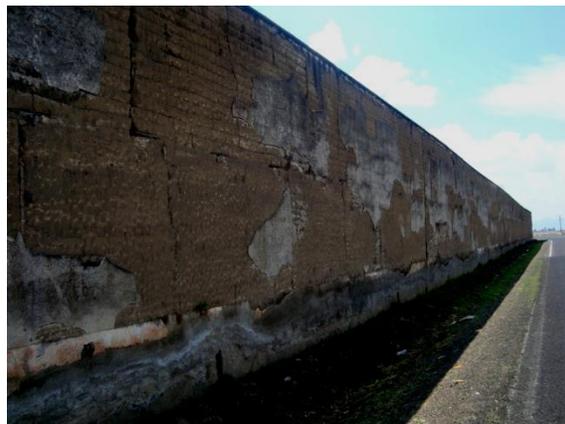
Imagen 116. Muros perimetrales edificados con tapia en la hacienda San Nicolás el grande, Benito Juárez, Tlaxcala.

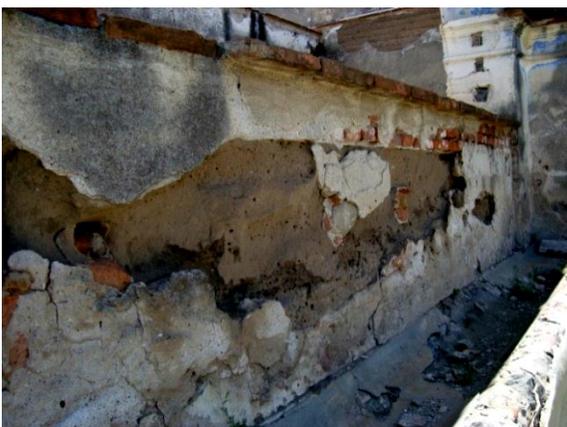
Imagen 117. Muros de tapia en corrales y área de servicios en la hacienda Santa Teresa Ixtafiyuca, Nanacamilpa, Tlaxcala.

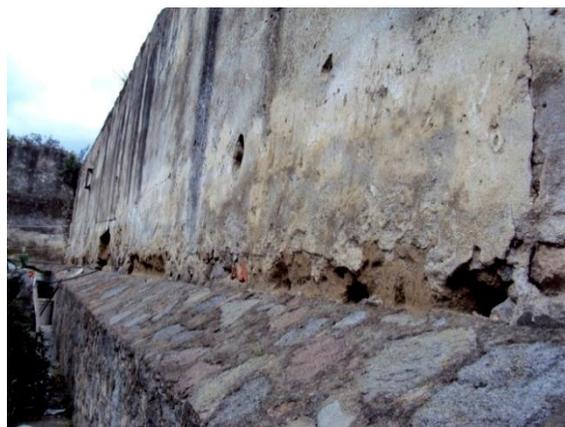
Imagen 118. Muros de tapia en áreas de servicios en la hacienda San Francisco Solpepec, Huamantla, Tlaxcala.

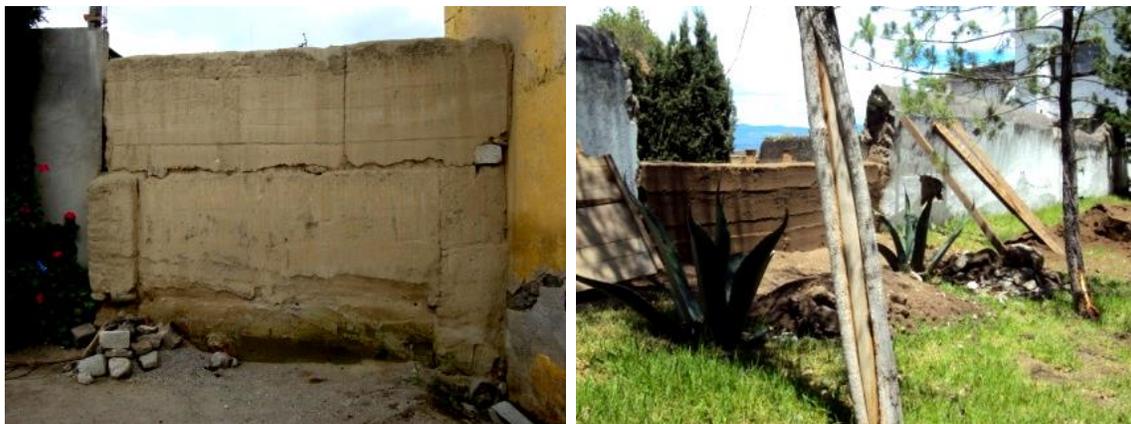
Imagen 119. Construcción de muros de tapia para la restitución de estructuras faltantes en la hacienda San Francisco Soltepec, Huamantla, Tlaxcala
Fuente: Imágenes de autor.

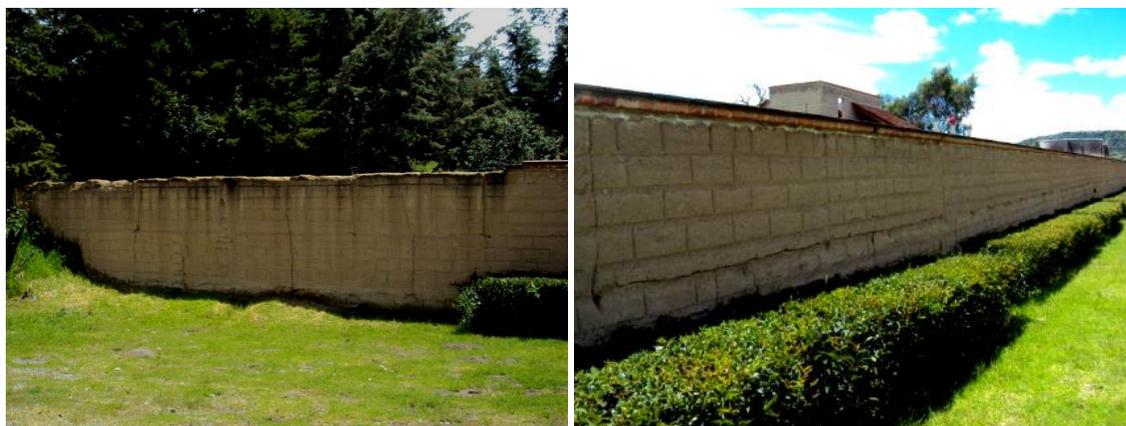
Imagen 120. Construcción de muros de tapia perimetrales (el diseño de la cimbra simula sillares) en el nuevo fraccionamiento de la hacienda San Francisco Soltepec, Huamantla, Tlaxcala, cuya distribución se asienta en los terrenos que fueron la zona de cultivo.
Fuente: Imágenes de autor.

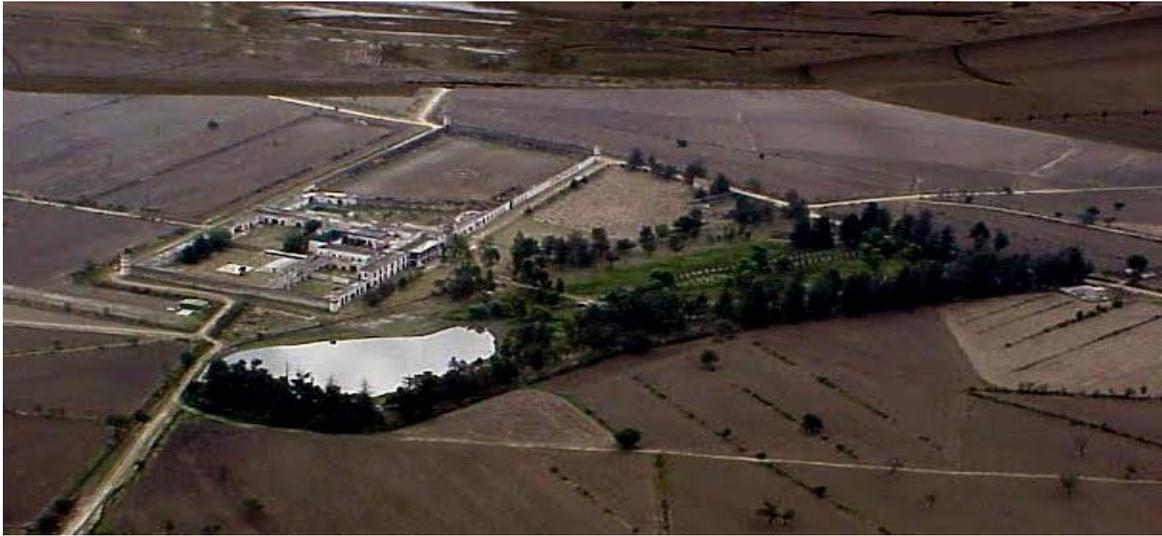
Imagen 134. Vista aérea de la hacienda Santa Teresa Ixtafiyuca, en el municipio de Nanacamilpa, estado de Tlaxcala, donde se aprecia la existencia de un jagüey.

Santa Teresa Ixtafiyuca fue una hacienda pulquera y agrícola cuya edificación corresponde al periodo decimonónico y se ubica al poniente del estado de Tlaxcala, específicamente en el municipio de Mariano Arista de Nanacamilpa, cerca del poblado de Francisco I. Madero. En los terrenos de la misma hacienda, actualmente en la parte frontal de la fachada principal se encuentra un jagüey y un jardín.

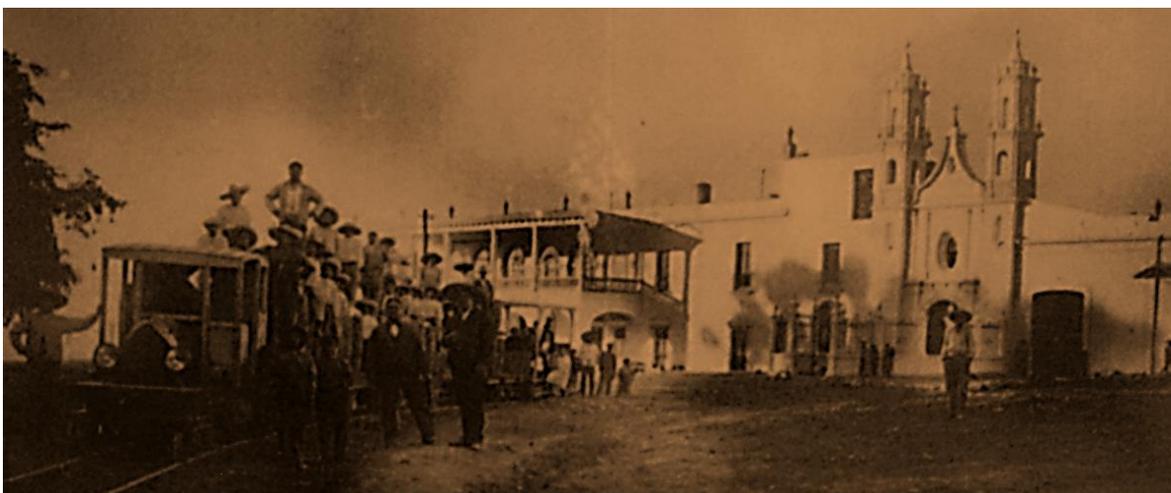
Imagen 138. Vías ferroviarias en los terrenos de la hacienda Santa Teresa Ixtafiyuca.

En la segunda mitad del siglo XIX, que fue el periodo en el que la hacienda tuvo mayor auge contaba con una amplia extensión territorial, cuya principal producción era la pulquera. *En 1860, la Hacienda contaba con 3500 hectáreas dedicadas al cultivo del Maguey, trigo, maíz y cebada. De la cosecha del maguey se obtenían 250 barriles de 250 litros cada uno diarios, que se transportaban por medio del ferrocarril a la Ciudad de México.* (Nanacamilpa 2011) La hacienda perteneció a Pablo Macedo, una vez que la recibió como herencia de la misma familia Macedo. Santa Teresa Ixtafiyuca, al igual que otras haciendas como San Antonio Mazapa y San Nicolás el Grande contenían una estación de ferrocarril en sus terrenos o en el sitio aledaño, además del acceso a las vías ferroviarias, como se puede ver en la imagen 138.

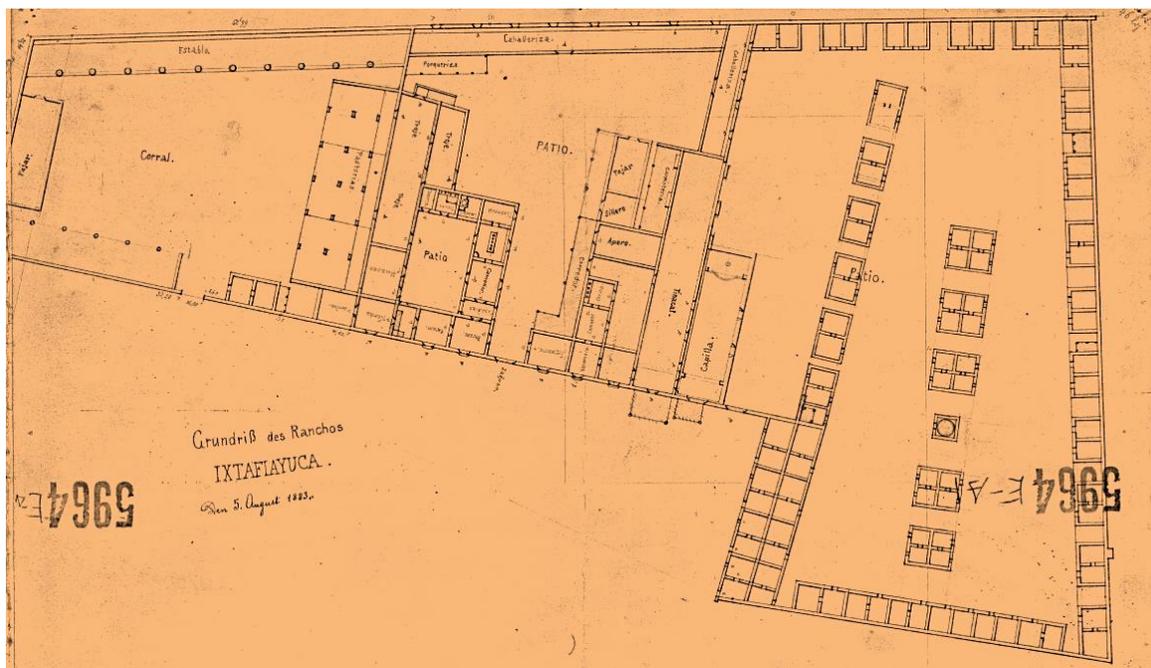
Imagen 140. Planta arquitectónica y distribución de espacios en la hacienda Santa Teresa Ixtafiyuca. Fuente: Mapoteca Manuel Orozco y Berra

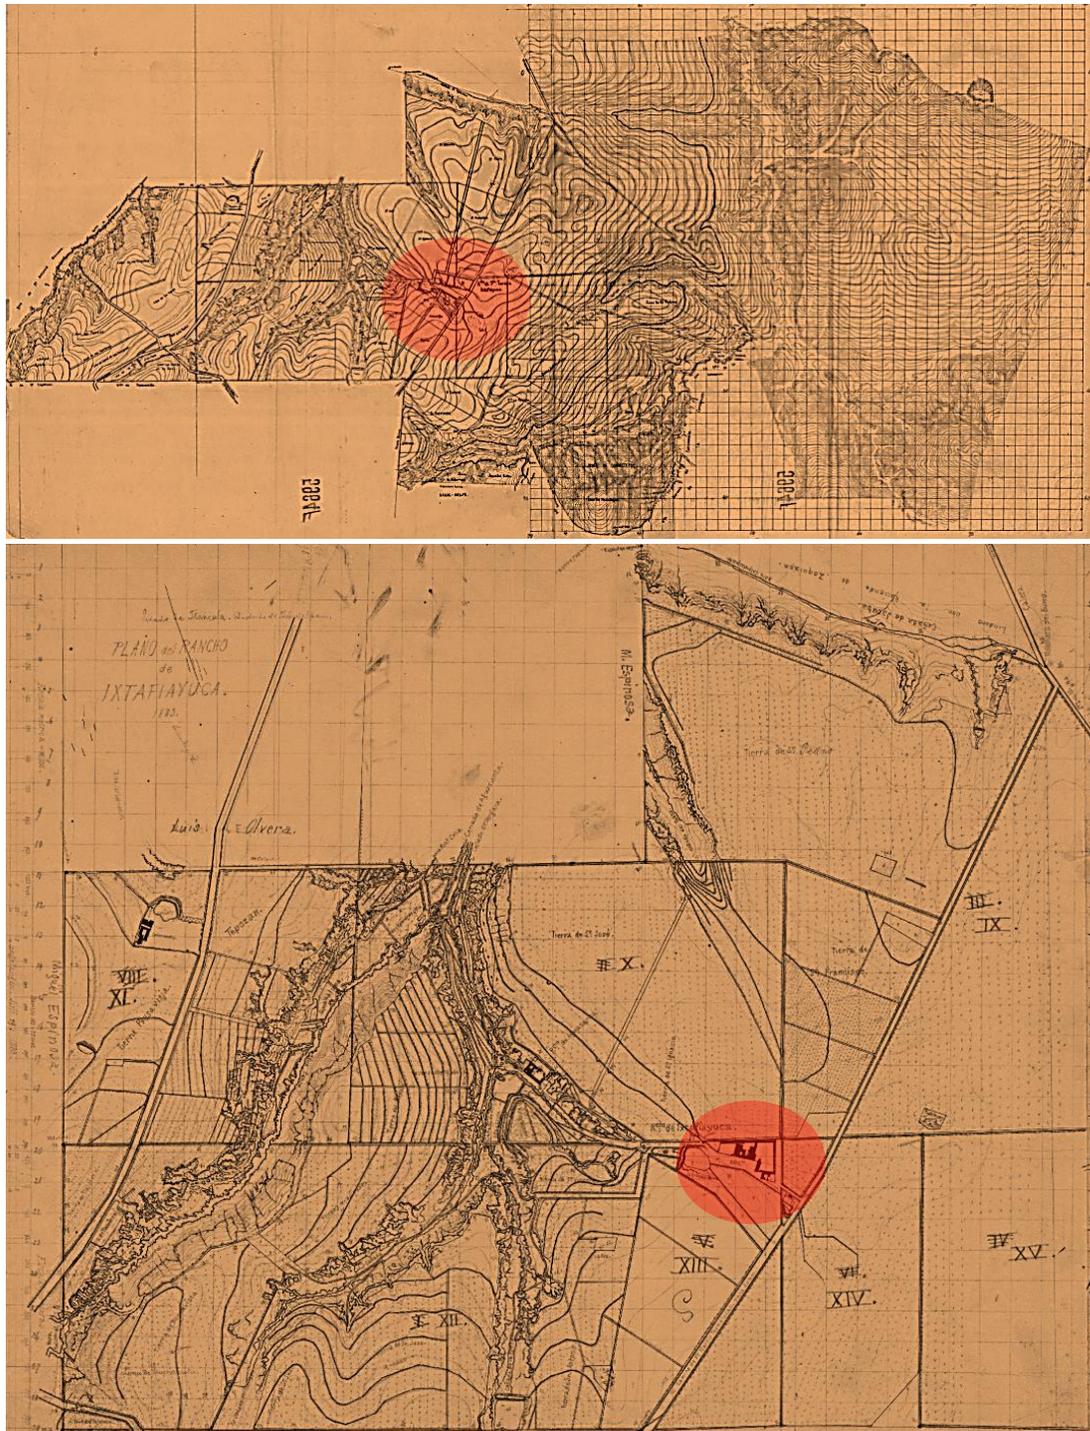
Imagen 141. Asentamiento de la hacienda Santa Teresa Ixtafiyuca y su contexto inmediato con la topografía de la región.

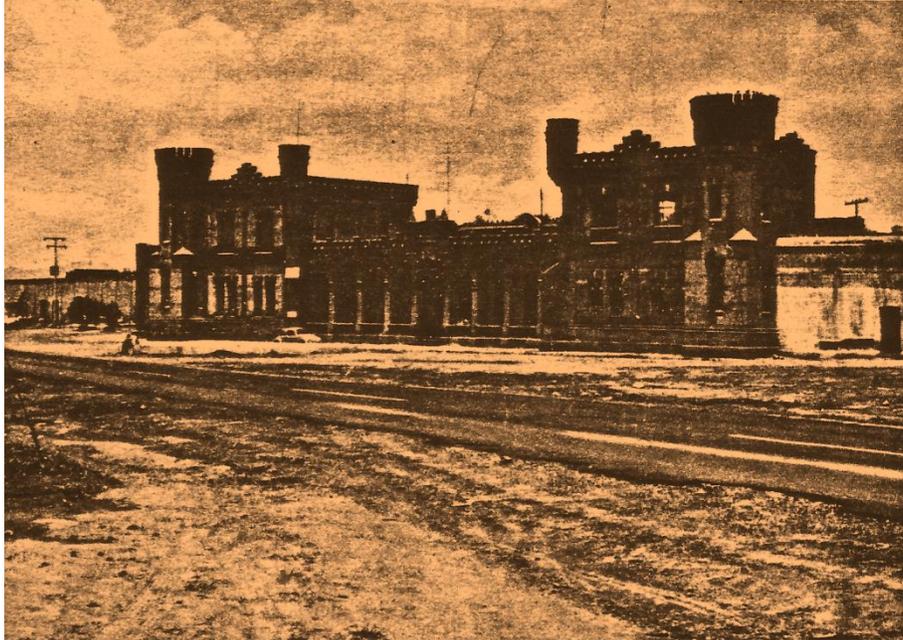
Imagen 145. Fachada principal con tabique rojo aparente de la hacienda San Francisco Soltepec, Huamantla, Tlaxcala.

La erección de San Francisco Soltepec se inició a fines del siglo XVIII, aunque hasta el siglo XIX que se construyó la fachada principal de la casa grande con las torres en acabado aparente. Se distingue la portada de la composición arquitectónica por la disimilitud que posee en relación con los demás elementos del inmueble, principalmente por la majestuosidad de los torreones que simulan un castillo.

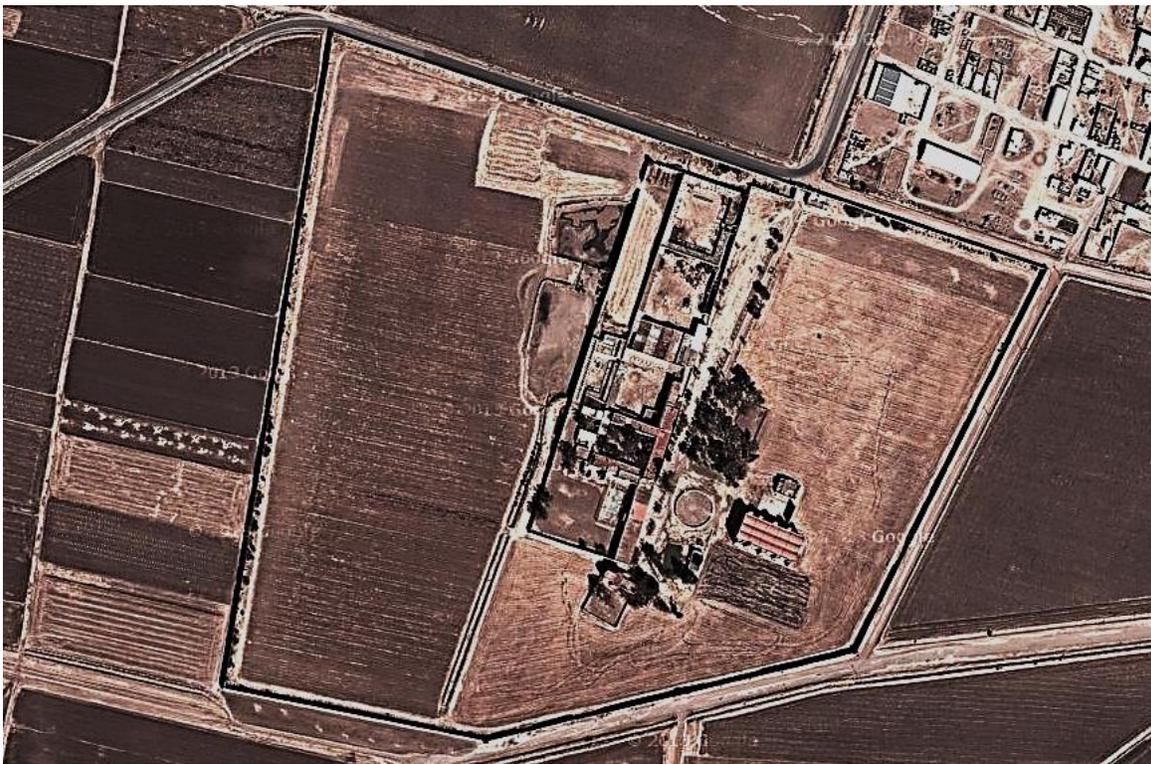
Imagen 156. Vista aérea del conjunto arquitectónico de la hacienda San Nicolás el Grande en el municipio de Benito Juárez, estado de Tlaxcala, donde se aprecia que las edificaciones se concentran en un núcleo y solamente hay algunas construcciones dispersas.

Conforme transcurrió el tiempo tuvo modificaciones y alteraciones en sus espacios, además de perder parte del terreno que originalmente la constituyó, actualmente aún se desarrollan actividades de producción agrícola y ganadera, aunque en una escala mucho menor a la que concibió durante el siglo XIX y principios del XX puesto que su terreno ya es de una dimensión menor a la que originalmente tuvo. Dentro de los espacios que aún se conservan en buen estado destaca la casa grande, la cual se construyó casi en su totalidad con mampostería, evidenciándose en algunas secciones por su deterioro el sistema constructivo.

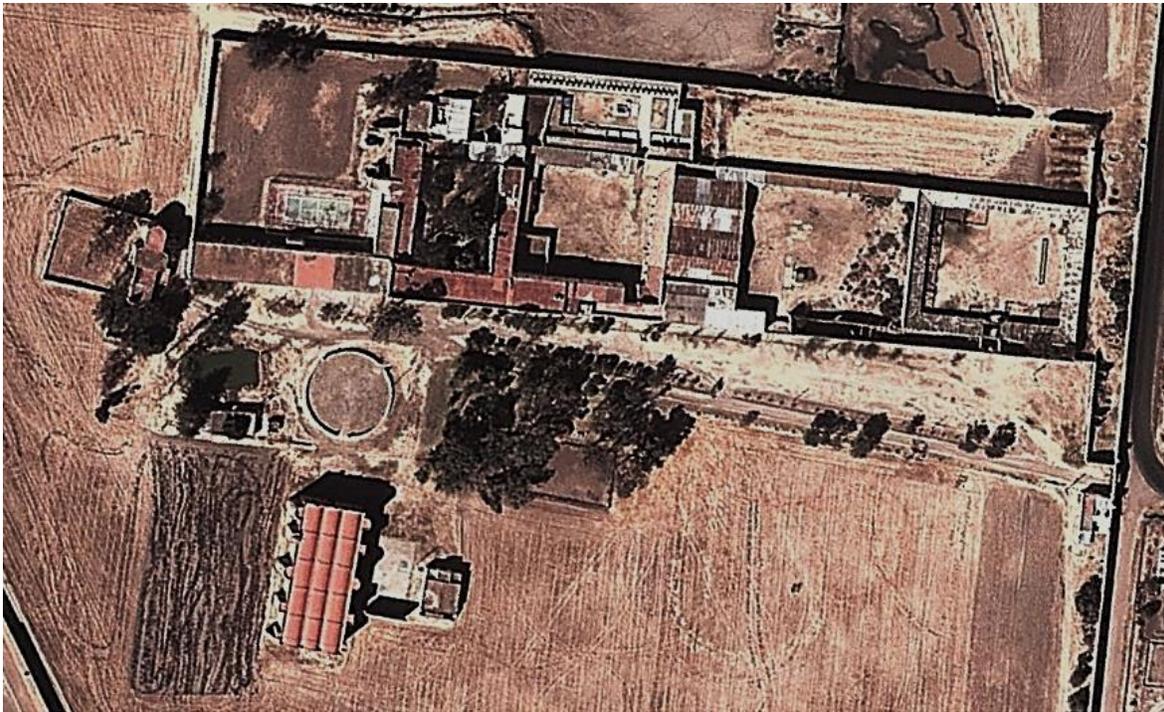
Imagen 157. Planta de conjunto de la hacienda San Nicolás el Grande, Benito Juárez, Tlaxcala.

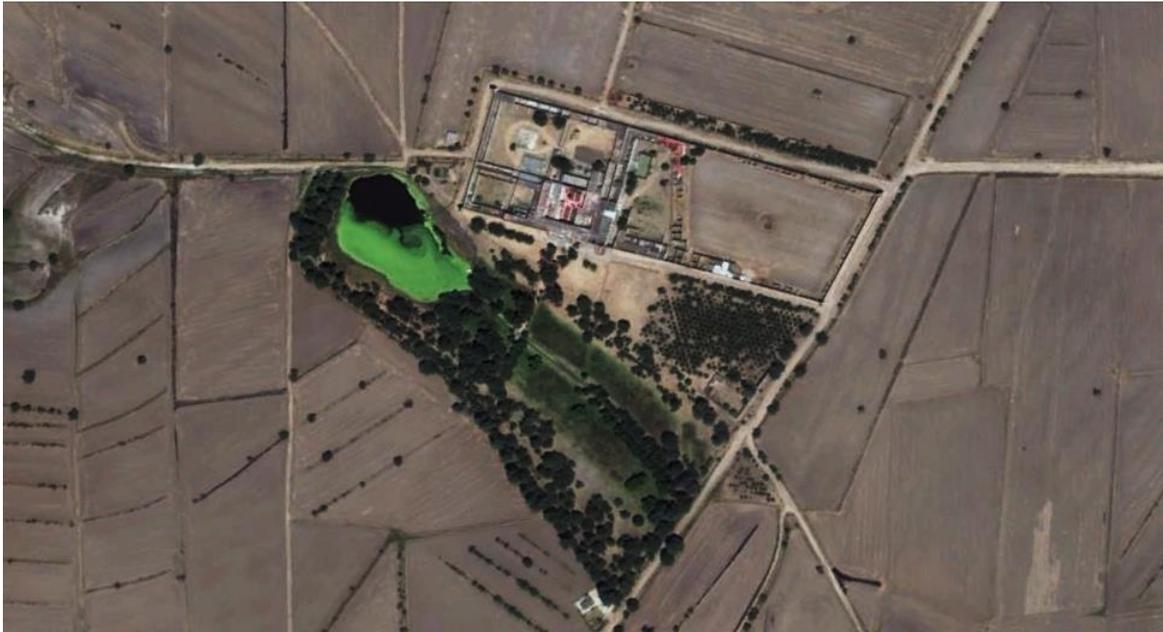
Imagen 158. Vista aérea del conjunto arquitectónico de la hacienda Santa Teresa Ixtafiyuca en el municipio de Calpulalpan, estado de Tlaxcala, donde se aprecia que las edificaciones se concentran en un núcleo y en el exterior algunas ruinas de las edificaciones que conformaron el conjunto.

Esa hacienda es un ejemplo digno de analizar puesto que en sus componentes se hallan diferentes estados de protección de tapia, En la casa grande, cuyo edificio se encuentra completo y en buen estado de preservación, se observa la presencia de ese sistema constructivo, mismo que se ha conservado en perfectas condiciones, no obstante, los edificios aledaños a la casa grande presentan deterioros y alteraciones en su composición, afectándose los muros principalmente por la pérdida de cubiertas y la falta de trabajos de mantenimiento, influyendo considerablemente el abandono y desuso de esos espacios. Ixtafiyuca se destinó a actividades agrícolas y pulqueras principalmente, aunque también tuvo producción cerealera y ganadera.

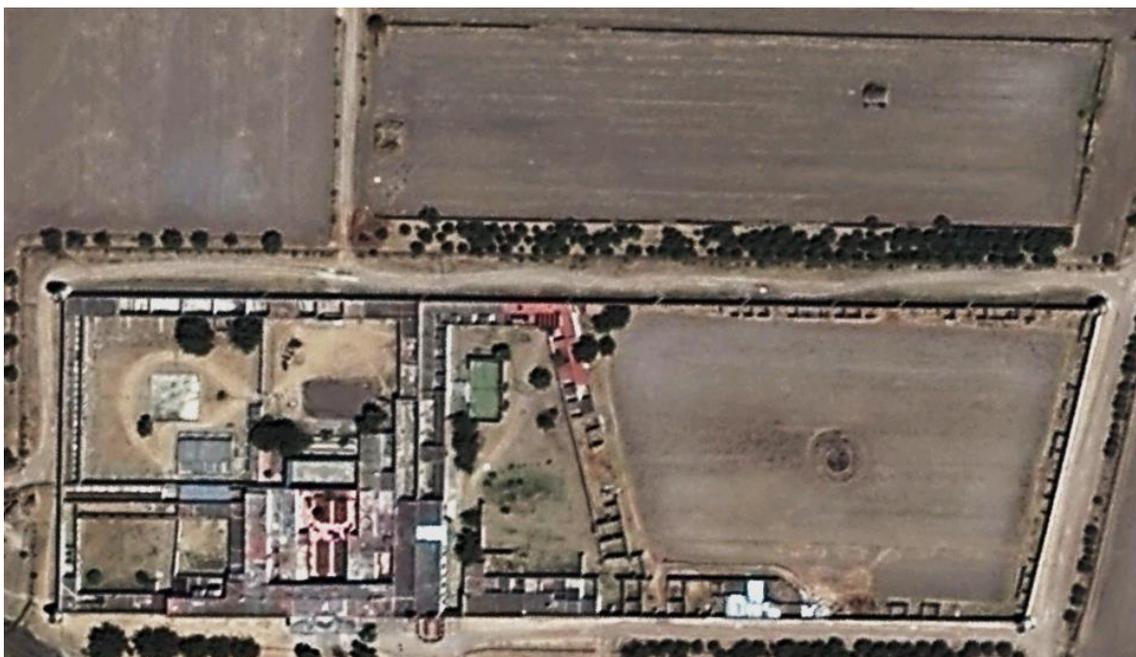
Imagen 159. Planta arquitectónica de la hacienda Santa Teresa Ixtafiyuca, Nanacamilpa, Tlaxcala.

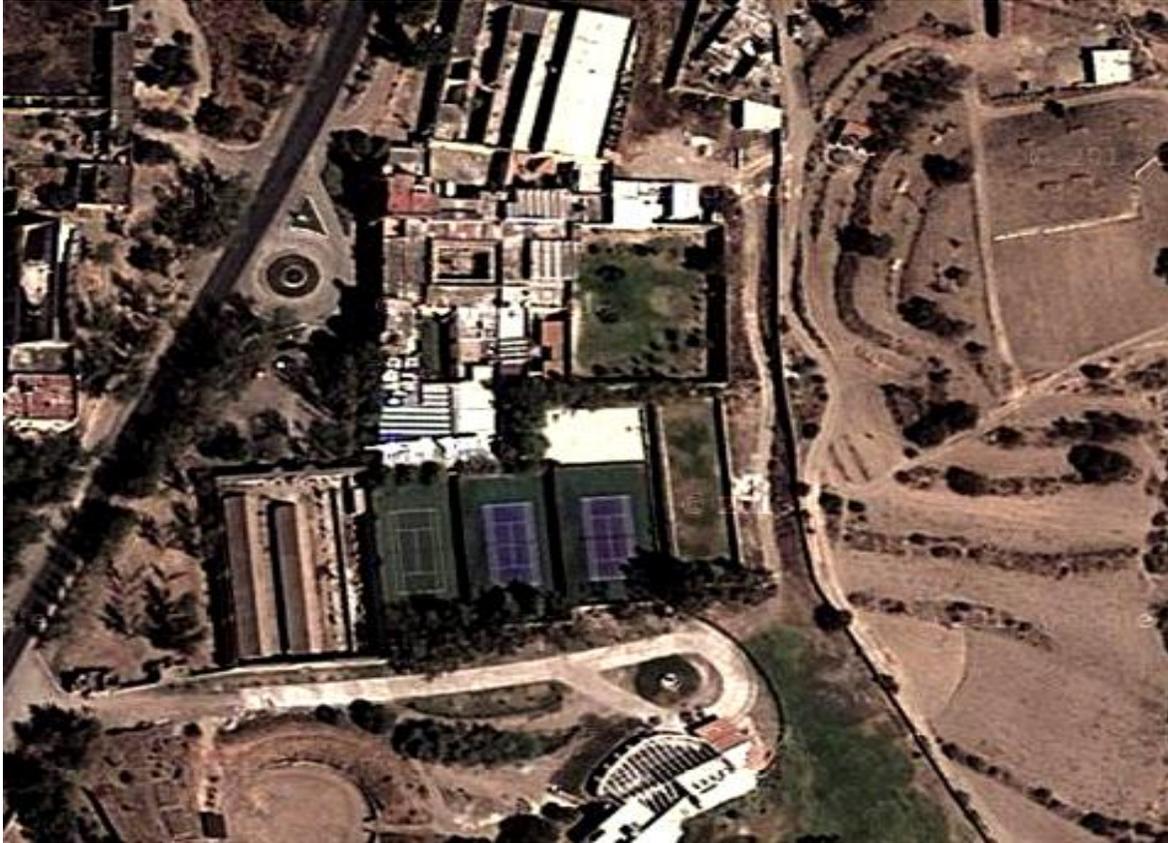
Imagen 160. Vista aérea del conjunto arquitectónico de la hacienda San Francisco Soltepec en el municipio de Huamantla, estado de Tlaxcala, donde se aprecian los anexos que se han construido para el uso actual, alterándose la fisonomía del conjunto.

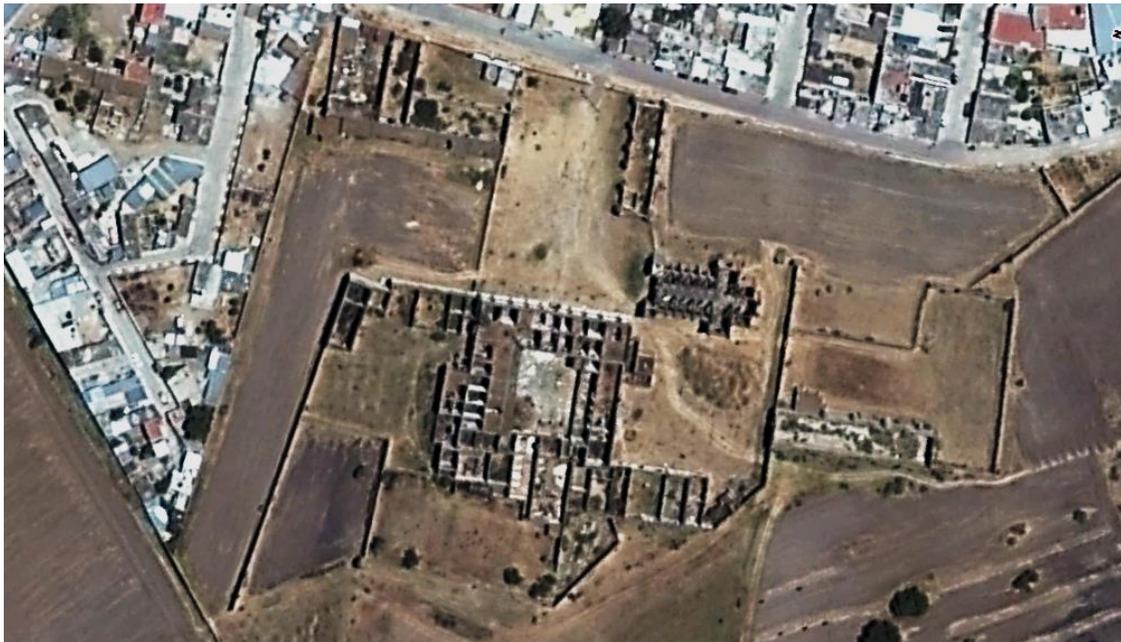
Imagen 163. Planta de conjunto de la hacienda San Antonio Mazapa, Calpulalpan

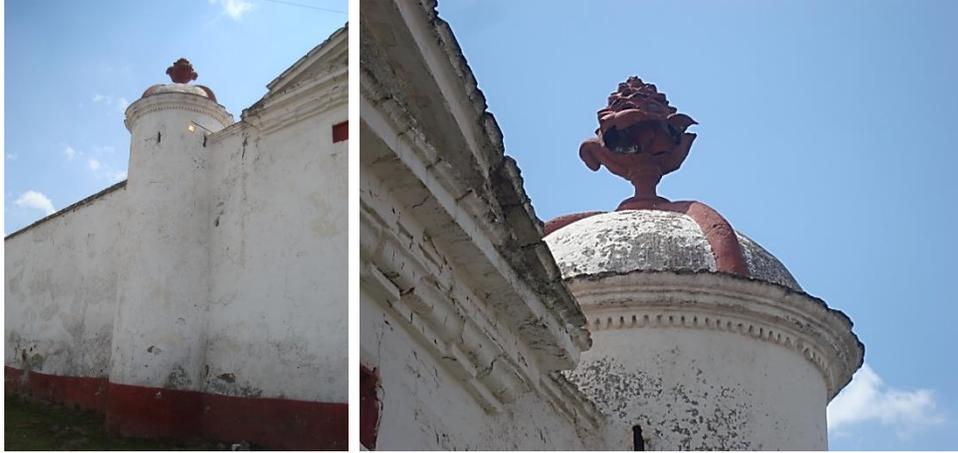
Imagen 165. Torreón de la fachada principal y detalle del remate en la hacienda San Nicolás el Grande, municipio Benito Juárez, Tlaxcala, donde se aprecian algunos deterioros.
Fuente: Imágenes de autor.

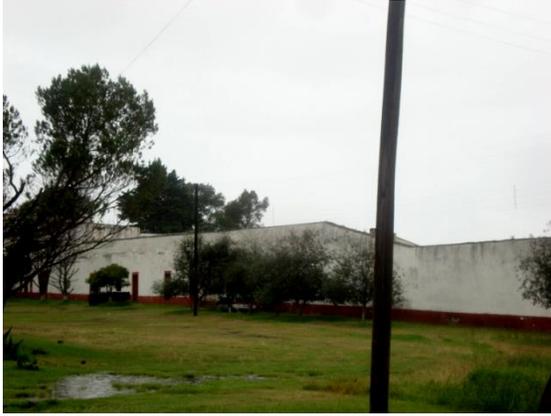
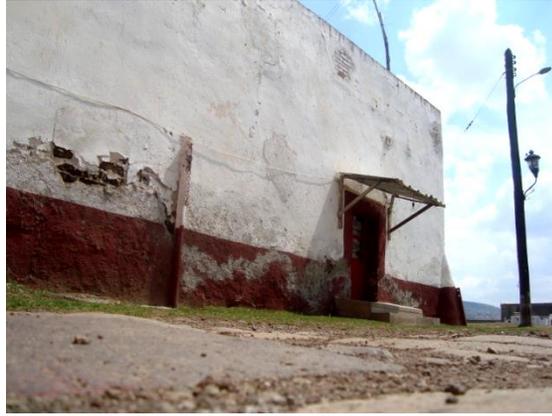
Imagen 168. Edificaciones que conforman la hacienda San Nicolás el Grande, en los muros se aprecia pérdida de aplanados y humedades.

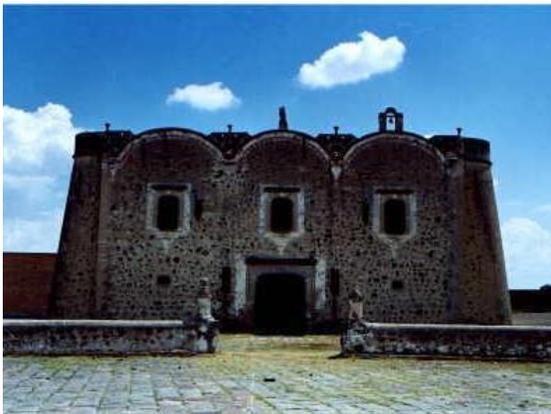
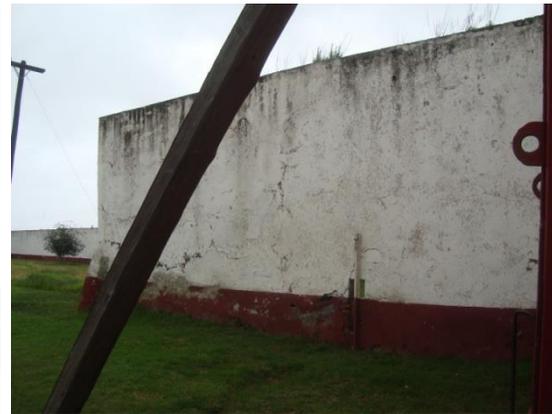
Imagen 169. Fachada principal de la troje, donde se observan los muros de mampostería sin recubrimientos y sección de muro de la casa grande, que presenta pérdida de aplanados y presencia de vegetación en el cerramiento.

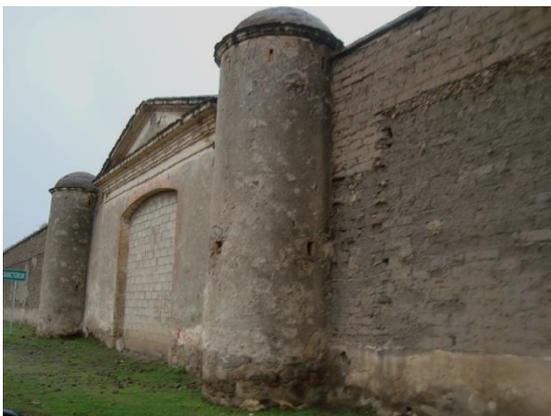
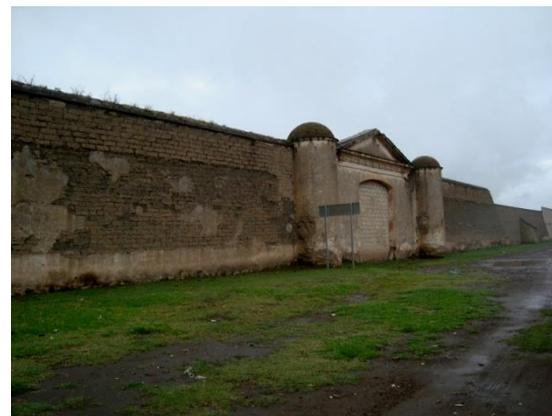
Imagen 170. Fachada posterior con arco de acceso, rematado por un frontón, que es enfatizada por dos torreones, donde se aprecian los muros de tapia, los cuales en algunas secciones han sido intervenidos con adobe.

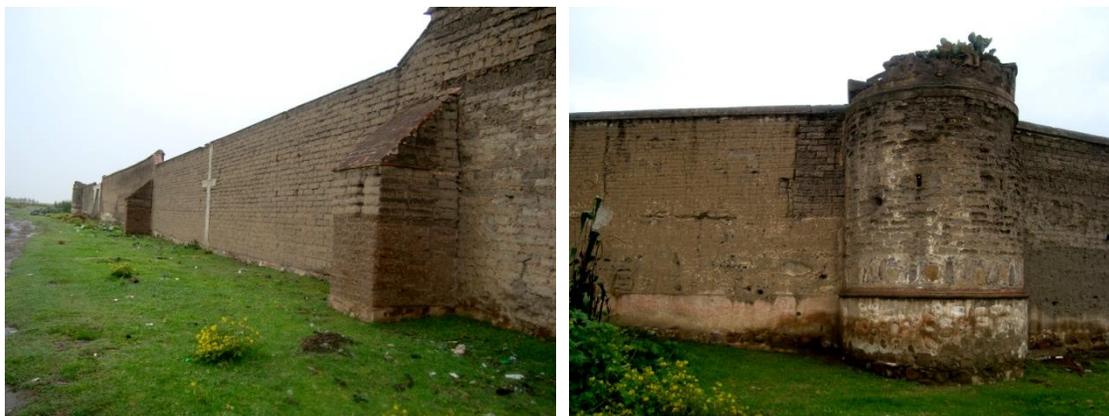
Imagen 171. Contrafuertes y torreón en la fachada posterior, en la que los muros son de adobe y tapia.

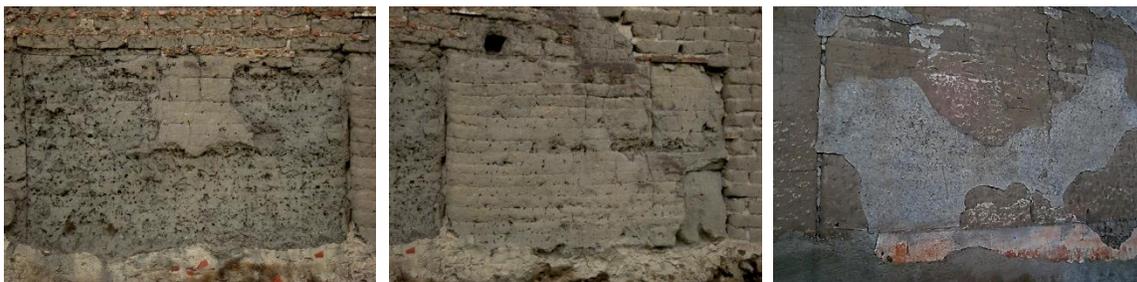
Imagen 173. Secciones de tapia en los muros perimetrales de la hacienda San Nicolás el Grande.

La erosión de esos muros es más evidente en los cerramientos y encofrados en los que se utilizó adobe, es decir, se aprecia visiblemente que el adobe se ha deteriorado más que la tapia, en la que únicamente se nota la pérdida de aplanados y ligera disgregación del material. El sistema constructivo de tapia empleado en la hacienda fue a base de tierra arcillosa de la

Analizando el estado de conservación de los muros de tapia con los encofrados de adobe, se toma como referencia los textos de Gernot Minke, en los que hace mención al respecto, al referir que el uso de la tapia proporciona una contracción considerablemente más baja, además de tener mayor resistencia; el beneficio que se obtiene con este sistema constructivo consiste en su composición monolítica, lo que le permite trabajar de manera contigua brindando mayor estabilidad. Lo anterior permite un importante razonamiento propio para esta unidad productiva, ya que muestra que a pesar de la falta de trabajos de conservación, ese sistema constructivo ha trabajado de manera adecuada para la preservación de determinados espacios de la hacienda, además de ser sugerente para la restauración y recuperación de las edificaciones deterioradas que se encuentran en estado ruinoso.

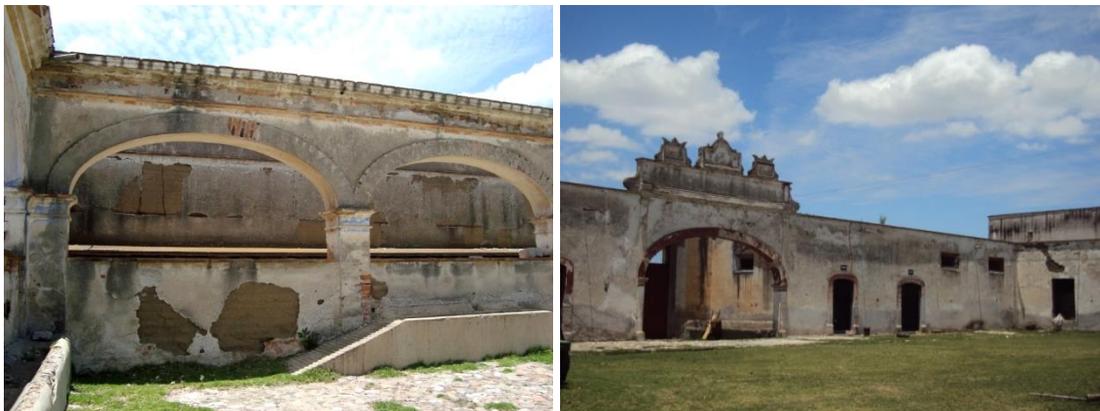
Imagen 180. Zonas de servicios en las que los muros se edificaron con tapia, actualmente en algunas secciones se han perdido los recubrimientos, policromía y en secciones se ha erosionado el muro.

La hacienda Santa Teresa Ixtafiyuca requiere trabajos de restauración y conservación principalmente en la zona de servicios, la cual presenta un estado de deterioro que va avanzando de manera paulatina y que con el paso del tiempo se hace más evidente la disgregación de los muros por la pérdida de aplanados. Es imprescindible la reintegración de aplanados, la restauración de los muros deteriorados y reintegración de secciones que se han perdido, así como la restitución de capa pictórica para dar un mejor recubrimiento a los muros y las estructuras.

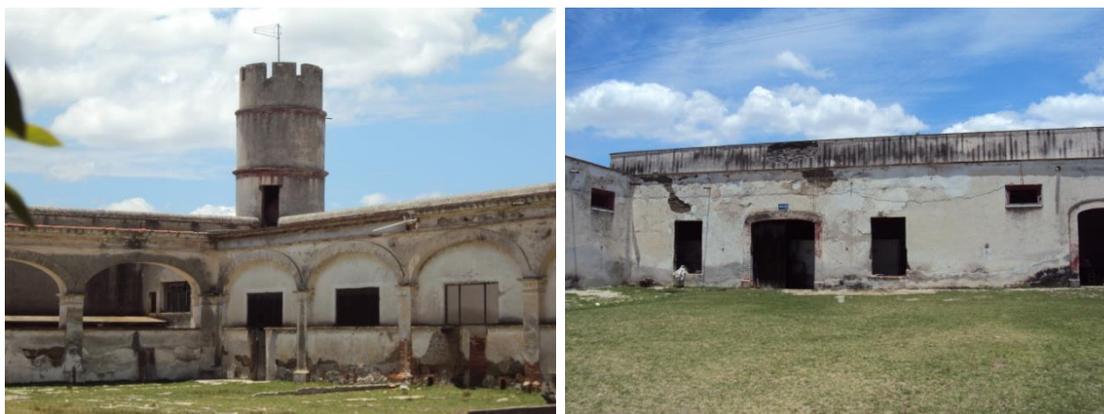
Imagen 181. Zonas de servicios en la hacienda Santa Teresa Ixtafiyuca, conformadas por corrales y caballerizas, actualmente se encuentran en desuso y el abandono ha deteriorado los muros de tapia.
Fuente: Imágenes de autor.

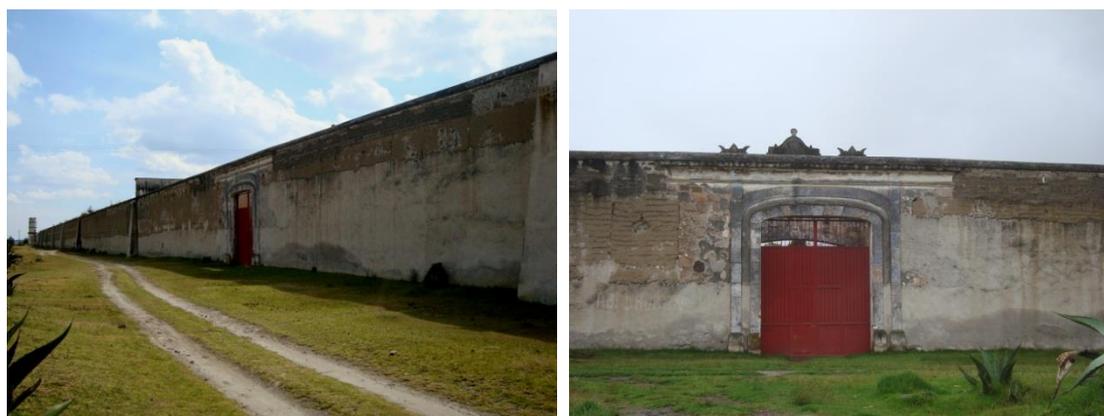
Imagen 182. Acceso posterior por la fachada norte con restos de aplanados y policromía en la hacienda Santa Teresa Ixtafiyuca. El muro perimetral en su totalidad fue erigido con la técnica constructiva de tapia.
Fuente: Imágenes de autor.

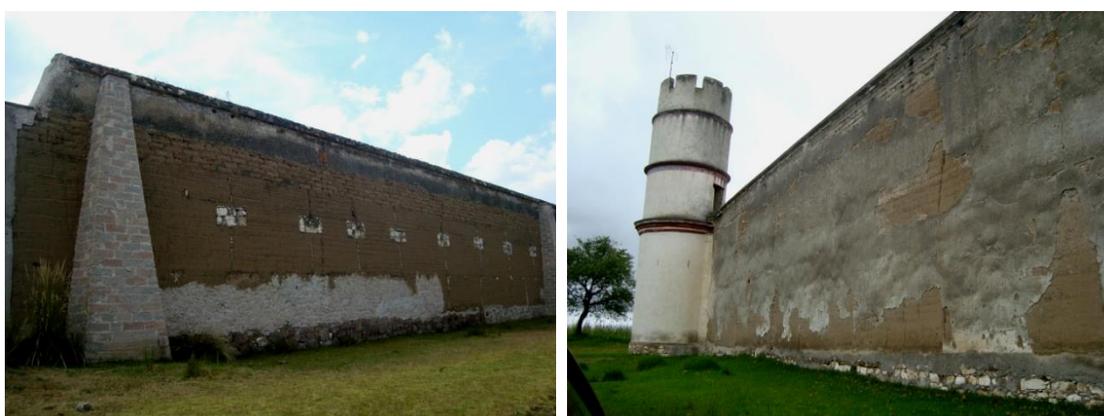
Imagen 183. Fachada posterior (norte) en la hacienda Santa Teresa Ixtafiyuca, Tlaxcala, constituida a base de muros de tapia que ha perdido los aplanados en algunas secciones y se les han colocados contrafuertes de mampostería.

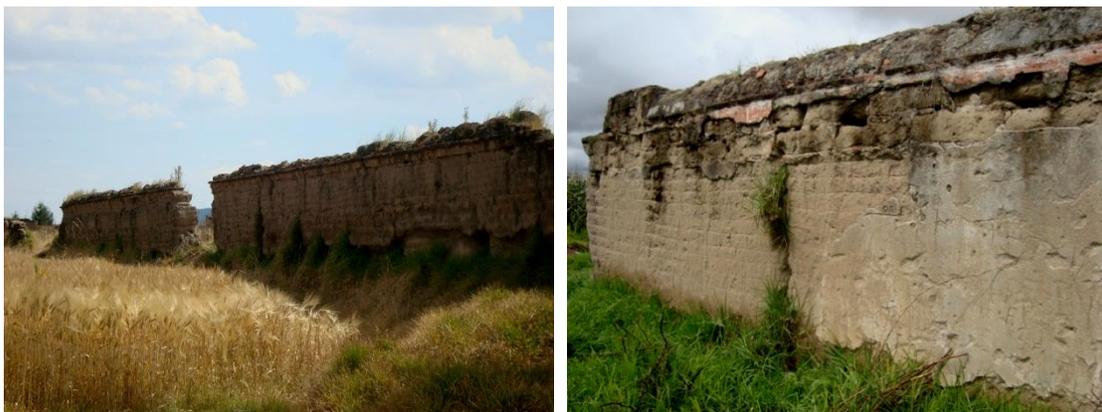
Imagen 184. Arquitectura de tapia en la zona de servicios, la cual quedó exenta del muro perimetral y se ha deteriorado por el abandono, falta de uso y ausencia de acciones de conservación.

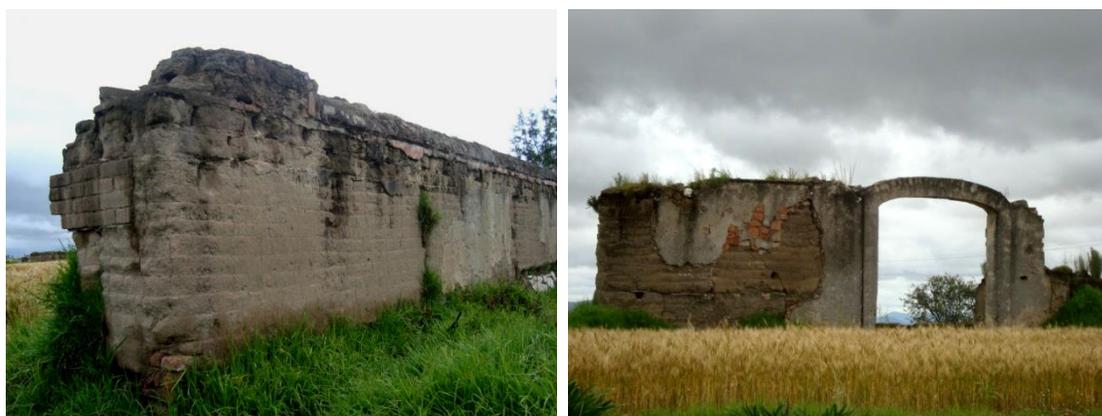
Imagen 185. Secciones de muros de tapia deteriorados por la pérdida de cubiertas y aplanados en las trojes de la hacienda Santa Teresa Ixtafiyuca.

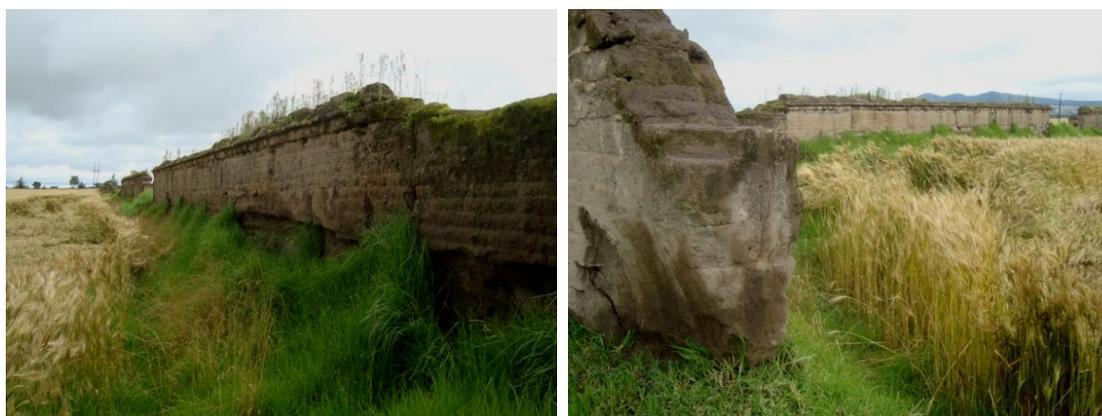
Imagen 186. Vestigios de muros de tapia que se han disgregado de manera paulatina por el abandono, falta de uso y pérdida de elementos estructurales en la hacienda Santa Teresa Ixtafiyuca.

Desafortunadamente, sólo se ha dado especial atención a la parte que conforma la casa grande y las áreas contiguas van desapareciendo de manera paulatina por la falta de mantenimiento. Las caballerizas se alquilan actualmente con el mismo uso pero están deterioradas y su estado de detrimento avanza día a día, lo mismo que las calpanerías, cajas de agua y otros edificios que se encuentran frente al conjunto, atravesando la calle, los cuales se han dejado en su mayoría abandonados, algunas secciones han perdido las cubiertas y aplanados, lo que permite que se deterioren con mayor rapidez.
