UNIVERSIDAD NACIONAL AUTÓNOMA DE MÉXICO
Programa de Maestría y Doctorado en Arquitectura
Facultad de Arquitectura

El uso de tapia en las haciendas de Tlaxcala
Un sistema constructivo alternativo para la arquitectura del presente y futuro

Mtra. Minerva Rodríguez Licea

México D. F. Septiembre, 2014

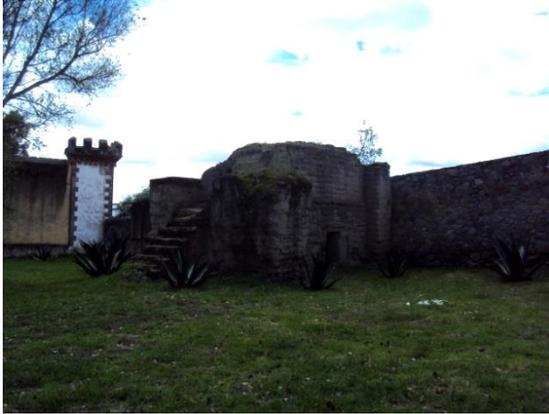
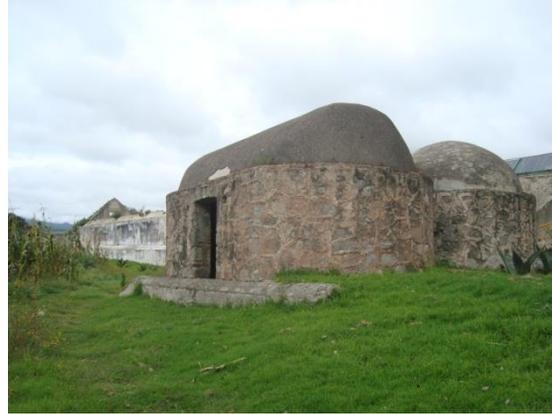
Imagen 192. Espacios que formaron parte de la hacienda durante su periodo de producción, en el primero caso parece ser un horno o espacio de almacenamiento, mientras que en el otro son cajas de agua construidas con mampostería.

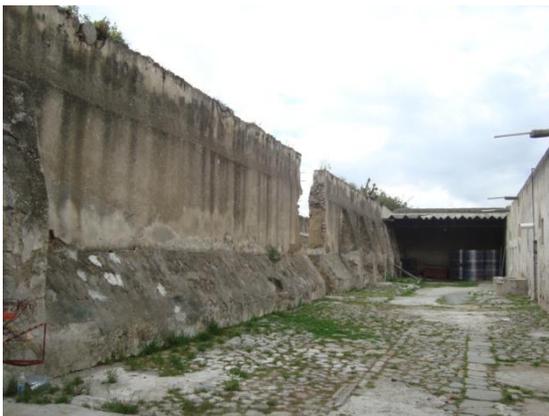
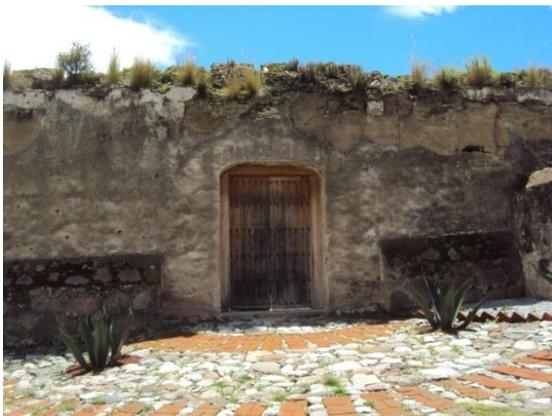
Imagen 194. Presencia de tapia en los muros de la hacienda San Francisco Soltepec, Huamantla, Tlaxcala.

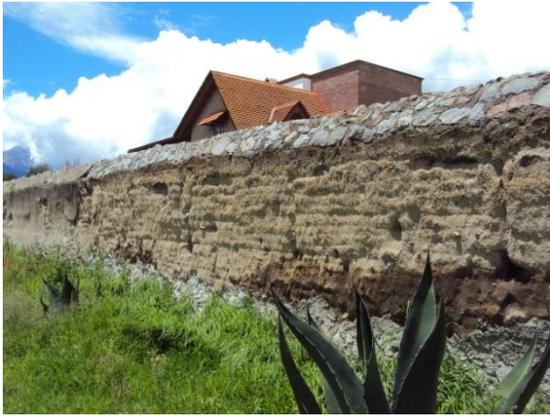
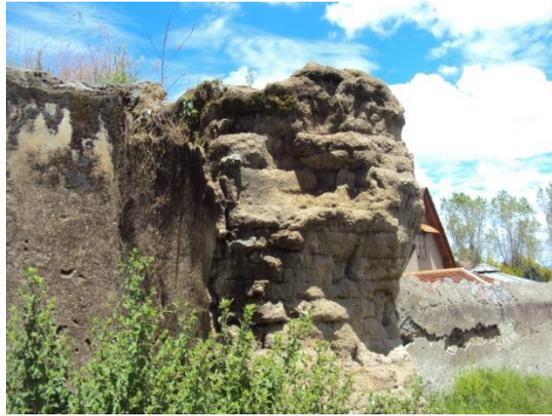
Imagen 195. Estado de conservación de los muros de tapia que han perdido los aplanados y se erosionan día con día en la hacienda San Francisco Soltepec, Huamantla, Tlaxcala.

perfectas condiciones, al interior existen problemas de humedad, pérdida de aplanados y disgregación de los materiales, por lo que se requieren acciones para la conservación de los espacios. Asimismo, tiene en común con la hacienda Santa Teresa Ixtafiyuca que en algunas secciones que quedaron fuera del perímetro de la casa grande se están perdiendo algunas edificaciones por no tener la misma importancia o jerarquía que la casa grande o la capilla y quedar desvinculadas. La vialidad que separó el conjunto originó que actualmente se encuentren divididas algunas zonas de servicios que están deshabitadas, abandonadas y deterioradas. Es ineludible realizar acciones para la preservación de los espacios en mal estado con la finalidad de rescatar las construcciones deterioradas que formaron parte del conjunto, pues aunque se le ha dado vitalidad al conjunto al implementar edificaciones nuevas en el entorno, también en preciso dar valor a las construcciones históricas que dieron vida a tan importante centro de producción. Para la rehabilitación y restauración de las construcciones en la hacienda es imprescindible la técnica de tapia que se empleó en la erección de los muros.

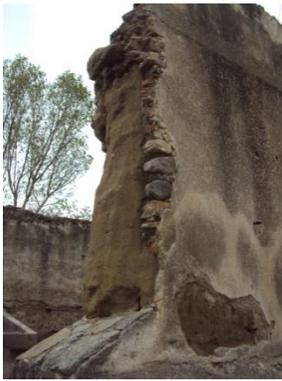
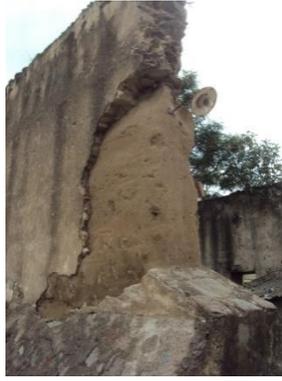
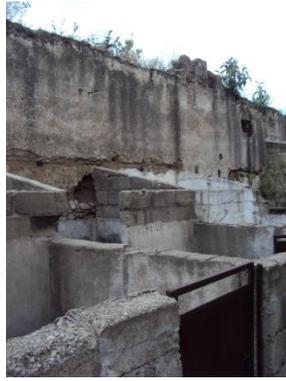
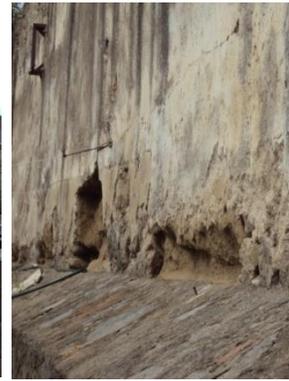
Imagen 196. Muros de tapia con pérdida de recubrimientos de mampostería y aplanados en las zonas de servicios de la hacienda Soltepec.

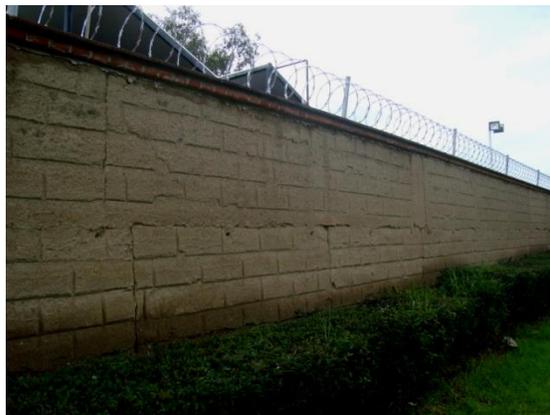
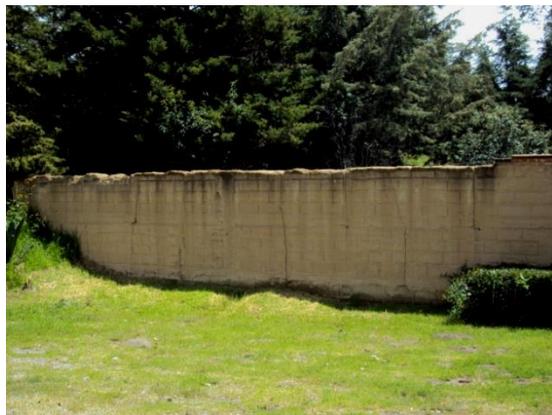
Imagen 197. Uso de tapia en construcciones modernas. El muro perimetral del nuevo fraccionamiento se erigió con tapia, la cimbra se colocó con textura para dar la impresión de sillares.

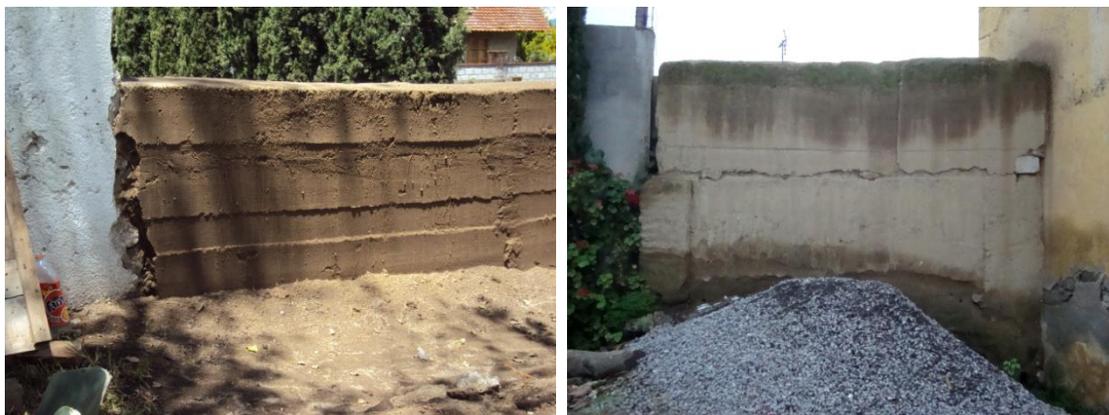
Imagen 198. Restitución de muros de tapia con la misma técnica constructiva, empleándose a materia prima del sitio.

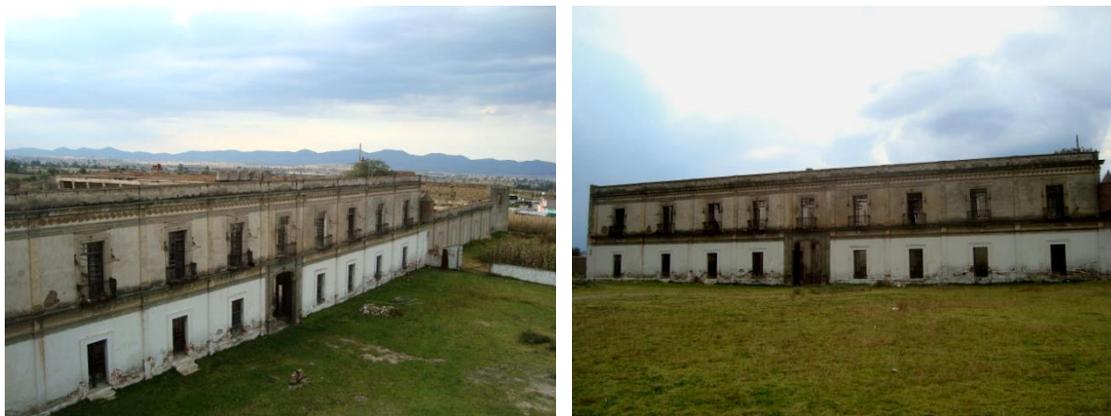
Imagen 199. Fachada principal de la casa grande de la hacienda San Antonio Mazapa, se encuentra en un avanzado estado de deterioro y actualmente está abandonada, en algunas secciones se han perdido los entrepisos y cubiertas, además de que el inmueble ha perdido puertas y viguería por el saqueo.

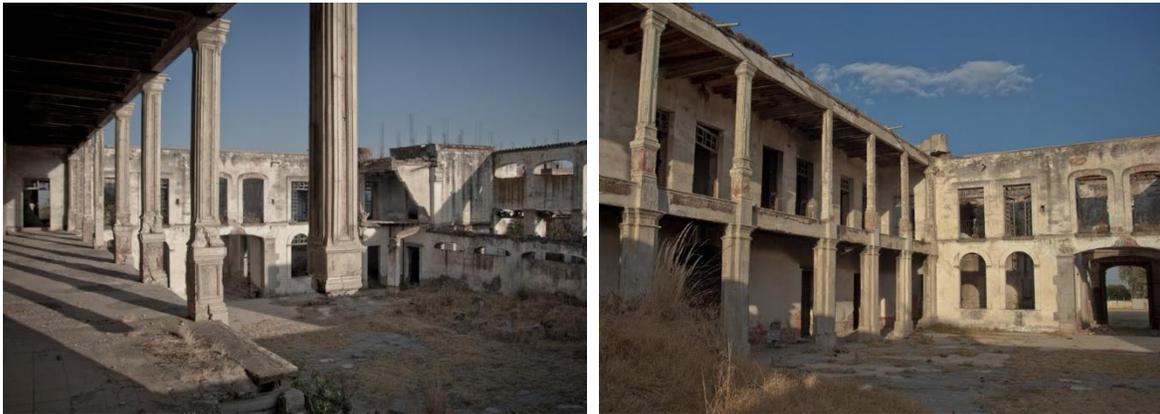
Imagen 200. Vistas de la casa grande constituida por dos plantas y patio principal de la hacienda San Antonio Mazapa.

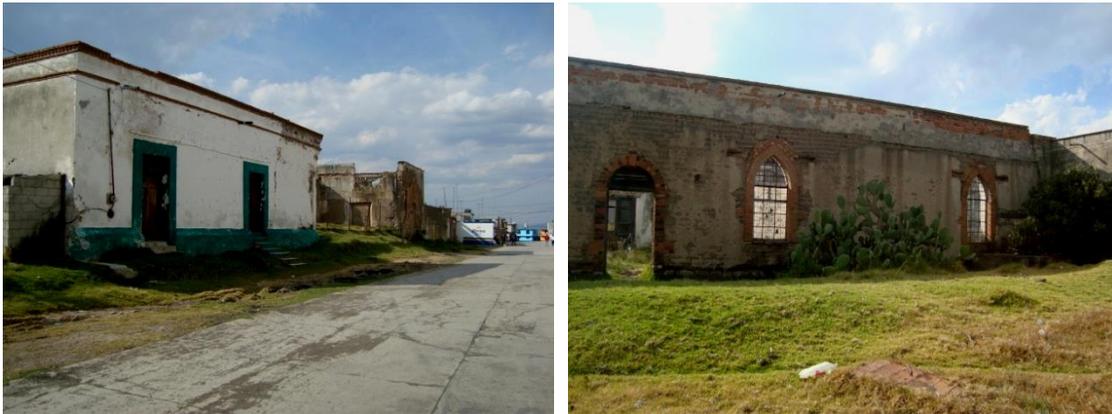
Imagen 201. Edificaciones en torno a la casa grande que formaron parte de los espacios de la hacienda San Antonio Mazapa, Calpulalpan, Tlaxcala que actualmente se encuentran deteriorados y sin uso.

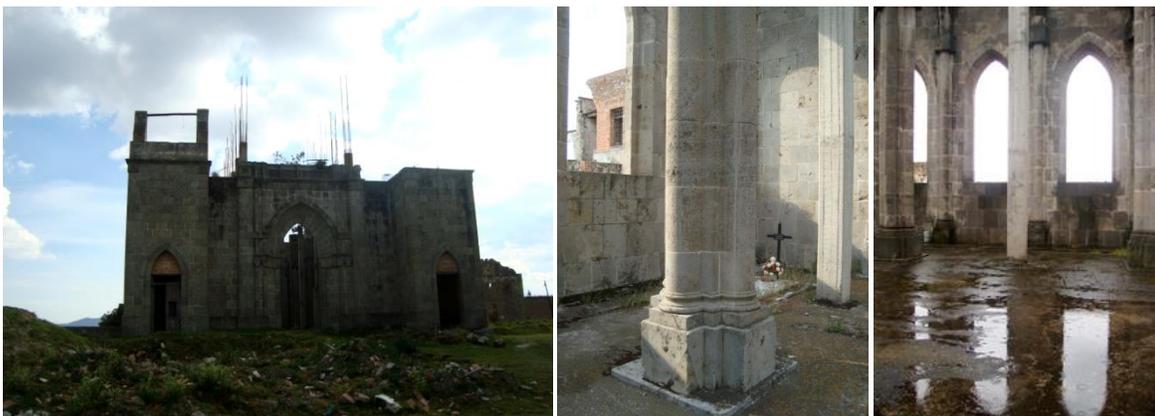
Imagen 202. Fachada e interior de la capilla más reciente que quedó inconclusa y se edificó con material pétreo de importación en la hacienda San Antonio Mazapa.

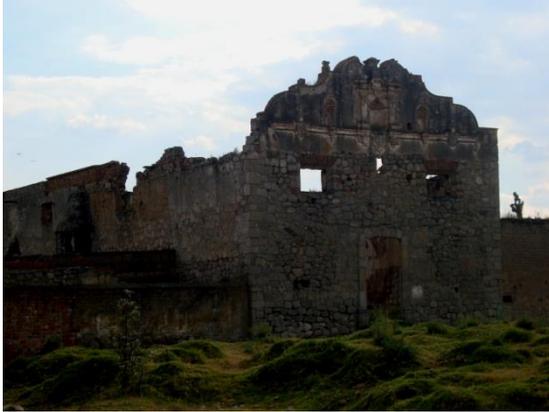
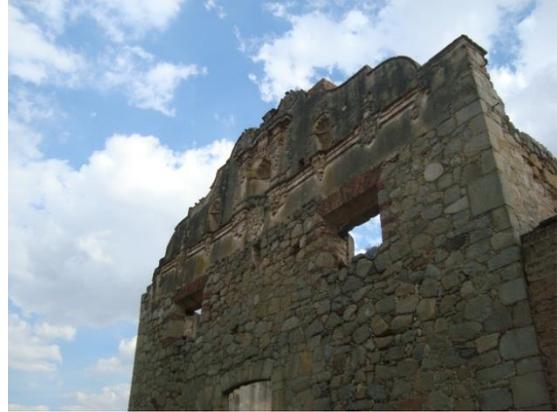
Imagen 203. Fachada principal de una de las tres capillas con remate mixtilíneo, la cual fue edificada casi en su totalidad con mampostería y en algunas secciones con adobe.
Fuente: Imágenes de autor.

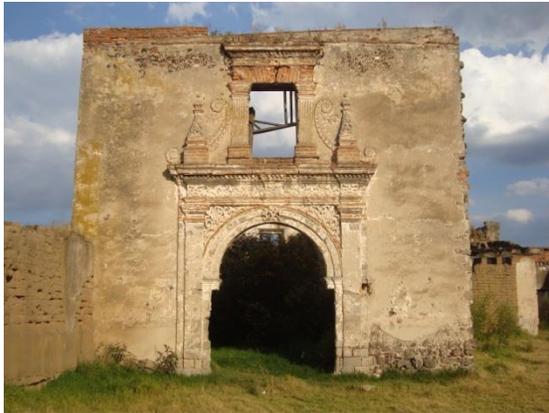
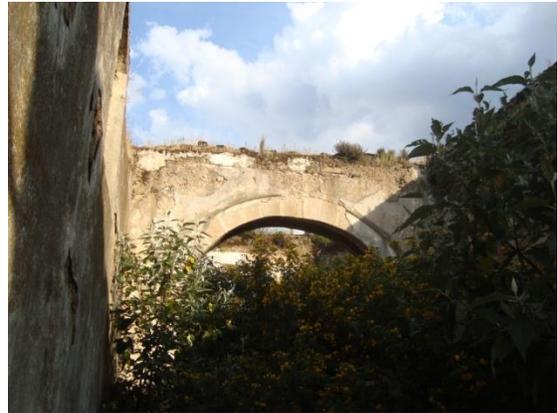
Imagen 204. Fachada principal e interior de la capilla más antigua de la hacienda, cuyos muros fueron edificados en la mayoría de los casos con tierra, en la portada presenta un arco de medio punto con ornamentos.
Fuente: Imágenes de autor.

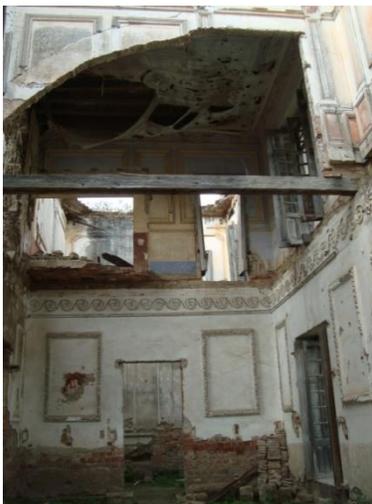
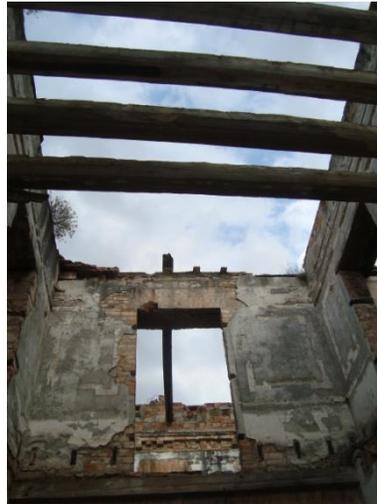
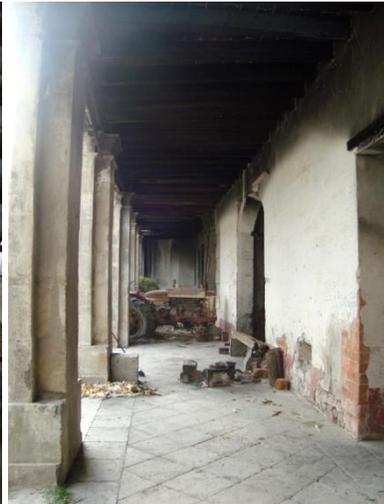
Imagen 205. Interior de la casa grande que se encuentra deteriorada, ha sido saqueada y ha perdido cubiertas, puertas, ventanas y secciones de muros.
Fuente: Imágenes de autor.

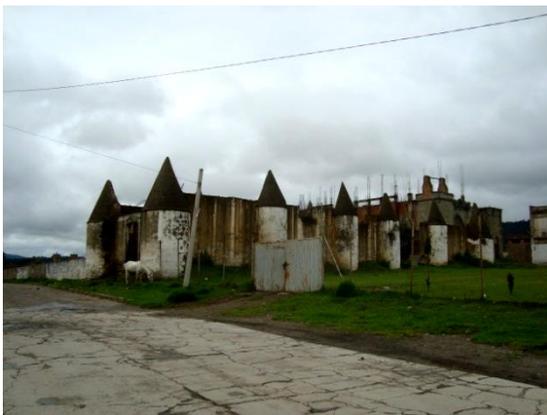
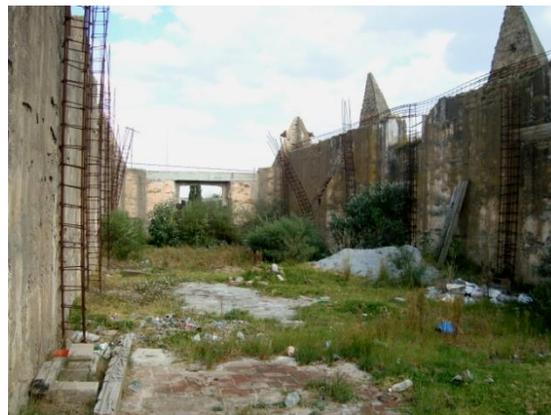
Imagen 208. Fachada y vista interior de la troje en la hacienda San Antonio Mazapa que actualmente se encuentra sin cubierta y se intentó intervenir en algún momento con concreto, ya que tiene el armado de unos castillos en el interior.

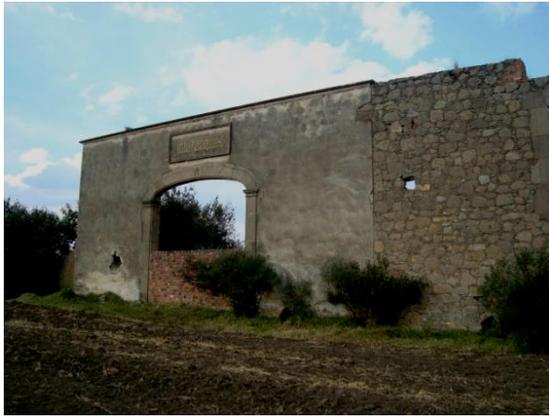
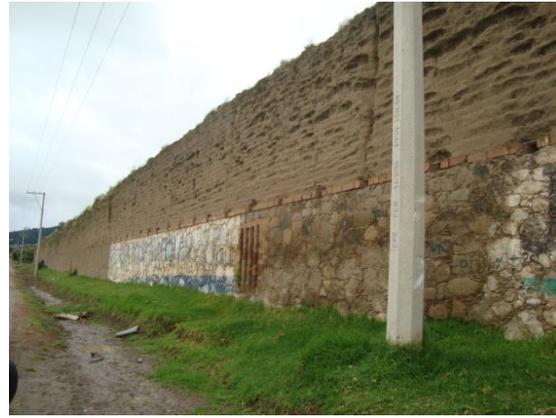
Imagen 209. Acceso posterior de la hacienda, fechado en 1883 y muros perimetrales edificados con mampostería y tapia, que presentan en algunas secciones un avanzado deterioro.
Fuente: Imágenes de autor.

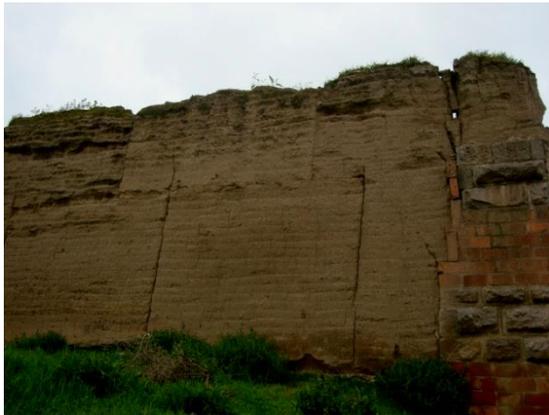
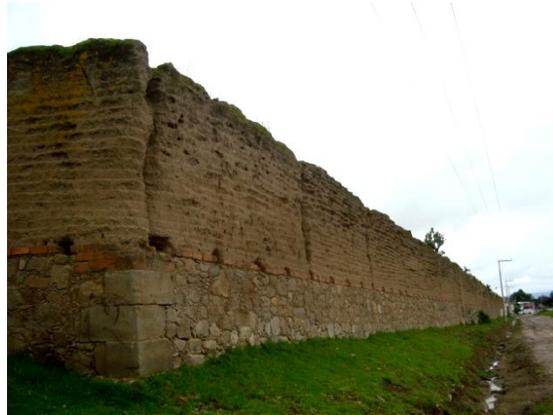
Imagen 210. Muros perimetrales de la hacienda San Antonio Mazapa, erigidos con el sistema constructivo de tapia, para los que se utilizó la materia prima (tierra) de la región.
Fuente: Imágenes de autor.

Los muros perimetrales de la hacienda San Antonio Mazapa fueron erigidos en su totalidad con la técnica de tapia, sin embargo se han perdido secciones y ello ha ocasionado que el inmueble quede expuesto, siendo objeto de saqueos, destrucción y robos, por lo que es recomendable recuperar la fisonomía de las tapias colindantes con el mismo sistema constructivo, evitando con ello que avance su deterioro.

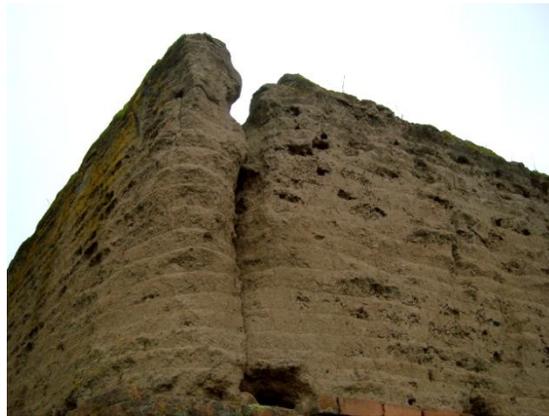
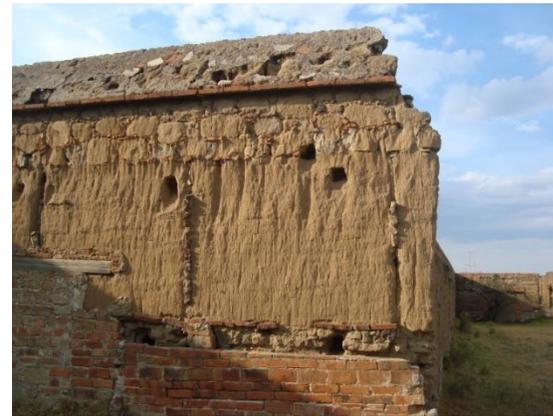
Imagen 211. Avanzado estado de deterioro en los muros de tapia con conforman los espacios de la hacienda, la pérdida de recubrimientos y cubiertas ha originado la erosión y disgregación.
Fuente: Imágenes de autor.

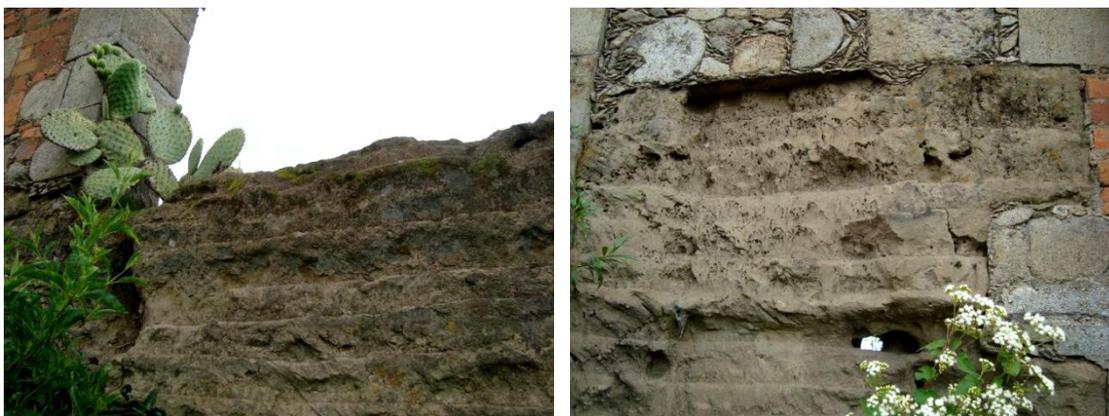
Imagen 212. Secciones de muros de tapia con presencia de humedad y erosión, se puede ver que los dentellones de mampostería y tabique forman parte de la composición de la estructura térrea.

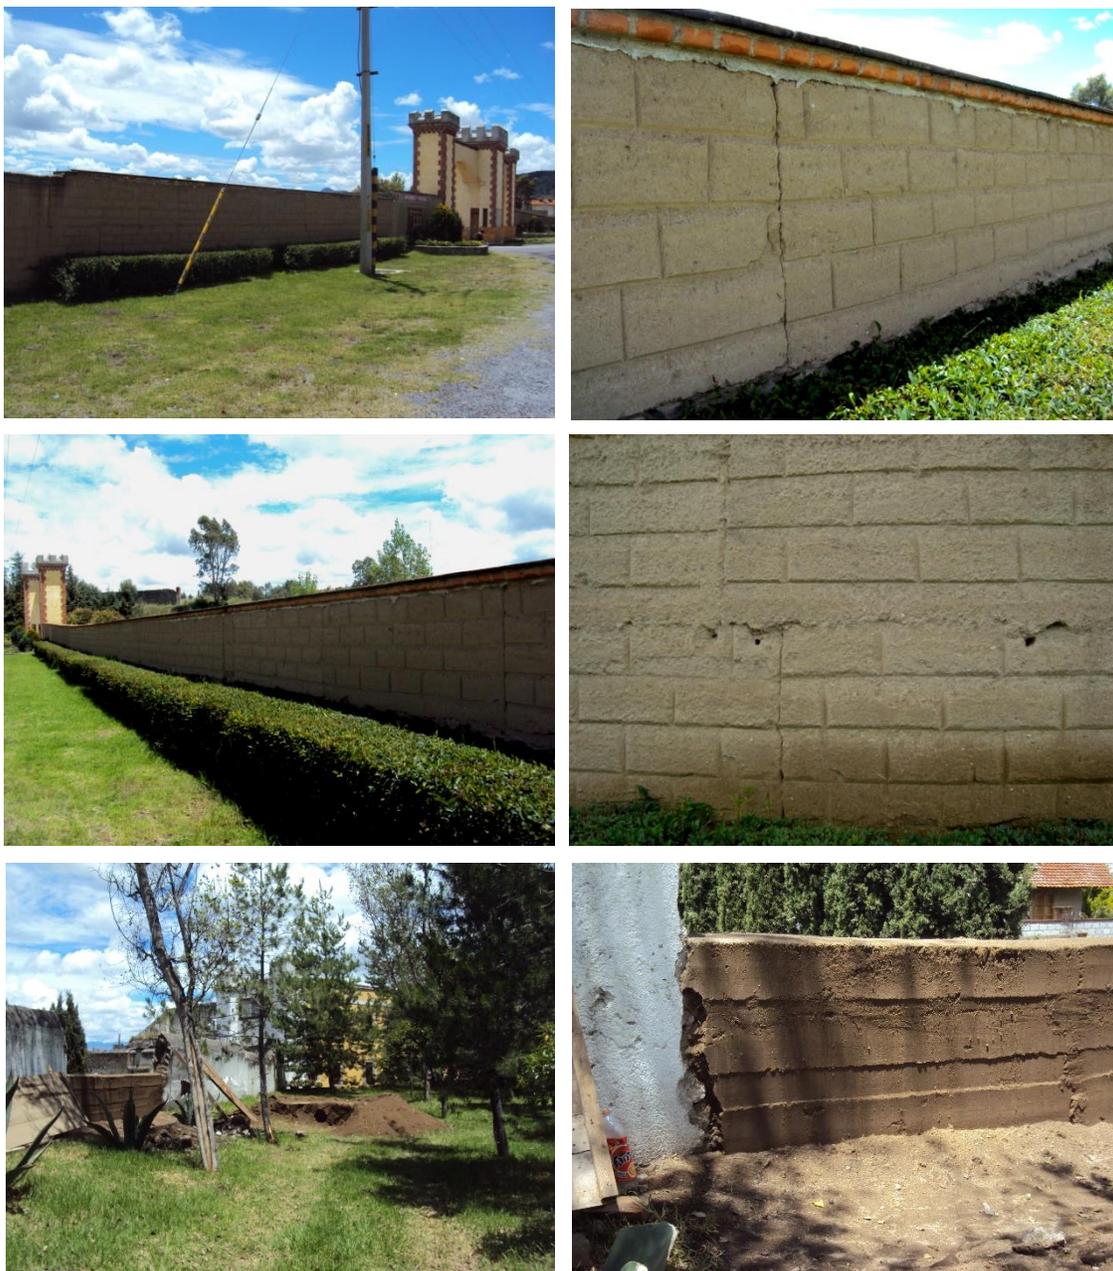
Imagen 213. Muros modernos edificados con el sistema constructivo de tapia en los terrenos de la hacienda San Francisco Soltepec, Huamantla, estado de Tlaxcala, para los que se utilizó la materia prima del sitio.

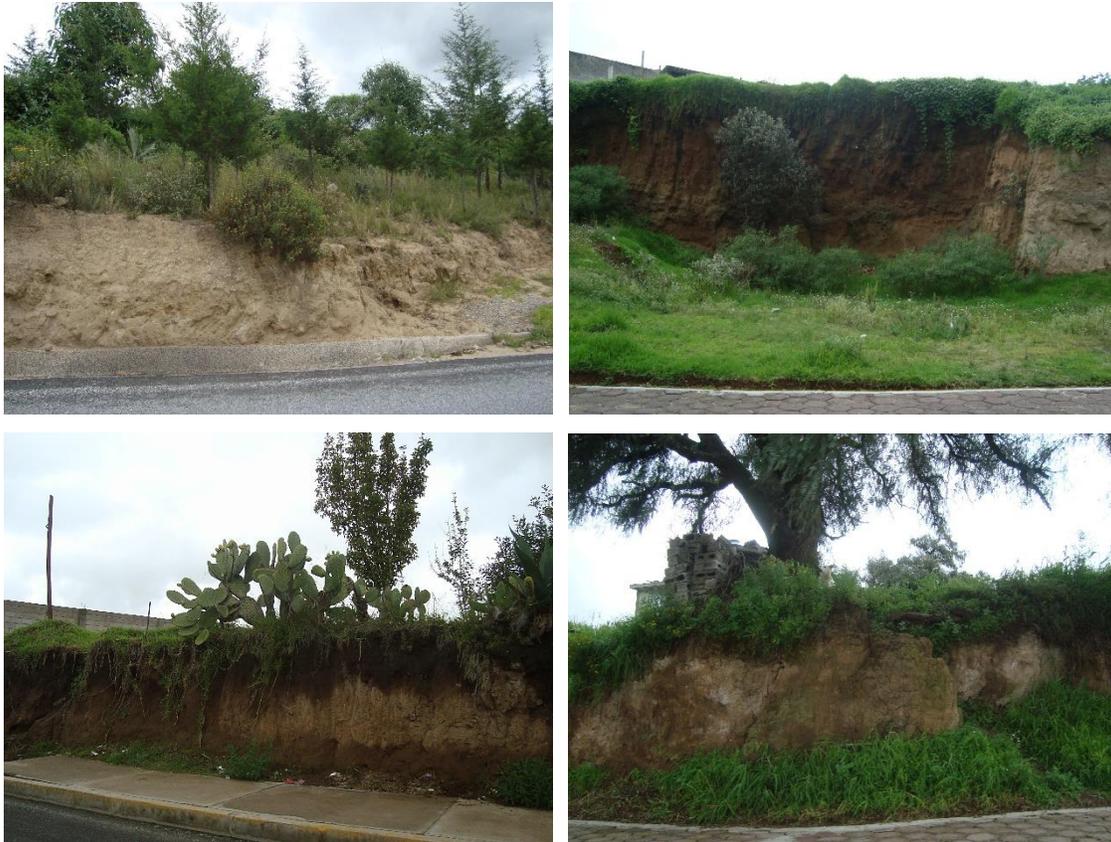
Imagen 214. Existencia de materia prima en los terrenos e inmediaciones de las haciendas para la erección de muros de tapia a base de la compactación de tierra.

Un aspecto importante es que en las inmediaciones de las haciendas se encuentra el material para construir muros de tapia, ya que la tierra de los terrenos y espacios aledaños posee las características adecuadas para la erección de tapias. En algunos casos solamente se requiere agregar arena o se debe obtener de la una capa más profunda del suelo pero se tiene la materia prima en el sitio, ese es un factor importante a considerar, ya que ello reduce los

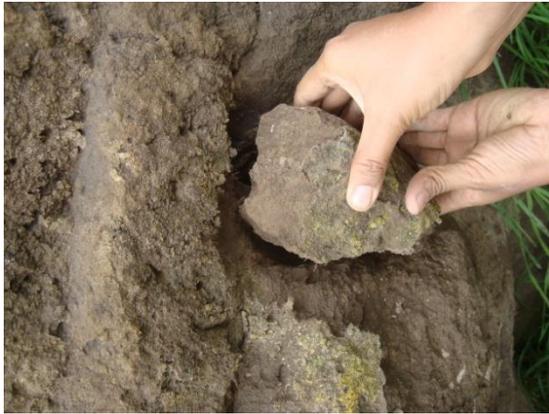
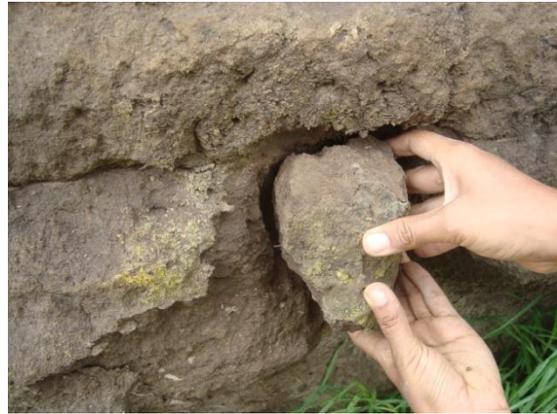
Imagen 215. Obtención de muestras para análisis de la composición de la tierra y resistencia a la compresión en una sección de muro de tapia en ruinas en la hacienda Santa Teresa Ixtafayuca, Nanacamilpa, estado de Tlaxcala.

De cada una de las haciendas seleccionadas, se obtuvo una muestra de tapia, consistente en una sección de 60 cm² aproximadamente, la cual se extrajo en un momento en que la presencia de lluvias era nula, ya que en otro momento, la humedad deja vulnerable al muro y tiende a desgajarse.

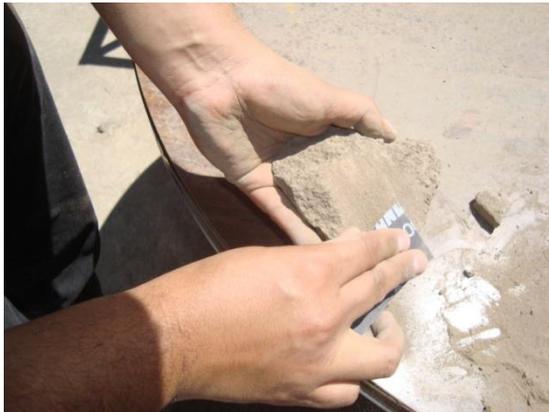
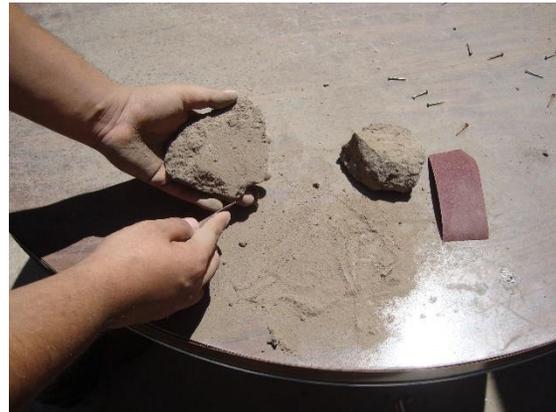
Imagen 216. Preparación de las muestras para pruebas de laboratorio.

La muestra obtenida en cada caso se analizó mediante dos procedimientos, el primero fue mediante el proceso de laboratorio, el cual se llevó a cabo en el laboratorio de materiales del a UAM Xochimilco, con el apoyo del Dr. Guerrero Baca, la cual consistió en obtener la sección de tapia y lijar por dos de sus caras, a fin de dejar las superficies planas, posteriormente se colocaron entre las prensas de la máquina de laboratorio para determinar la resistencia a la compresión, con ello se obtuvieron datos diferentes en cada uno de los casos.

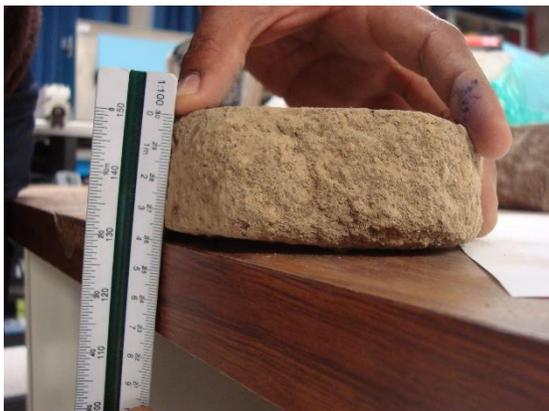
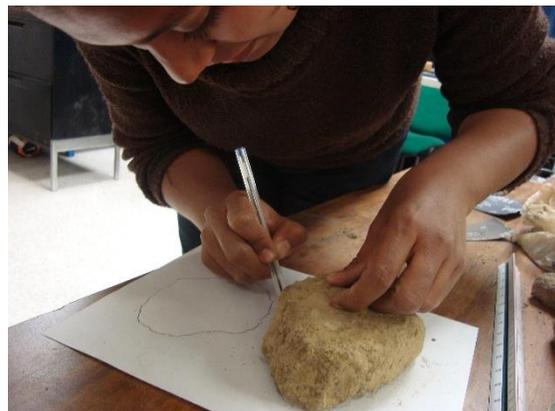
Imagen 217. Toma de medidas de las muestras antes de realizar las pruebas de compresión en las muestras obtenidas.

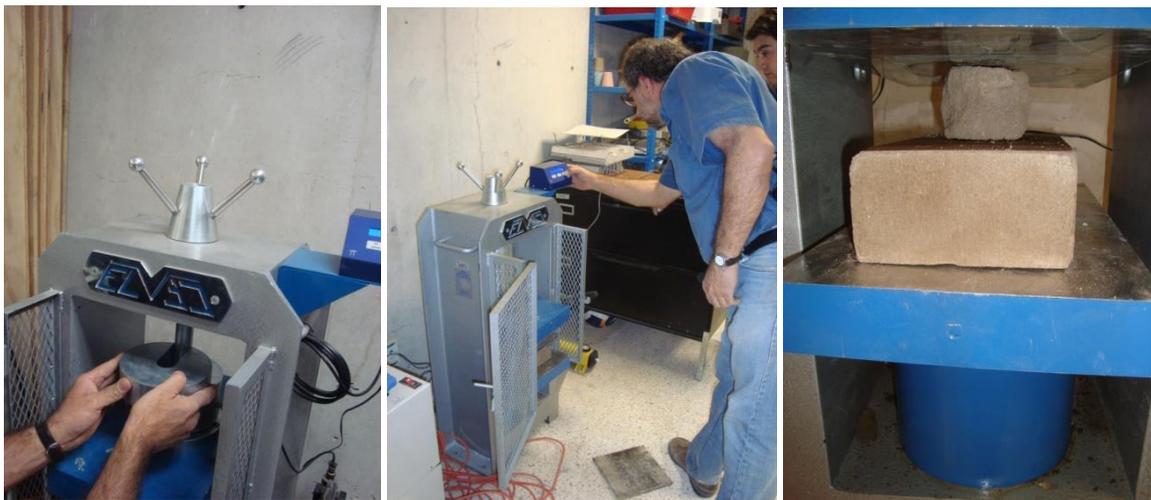
Imagen 218. Pruebas de compresión a las muestras de tapia.

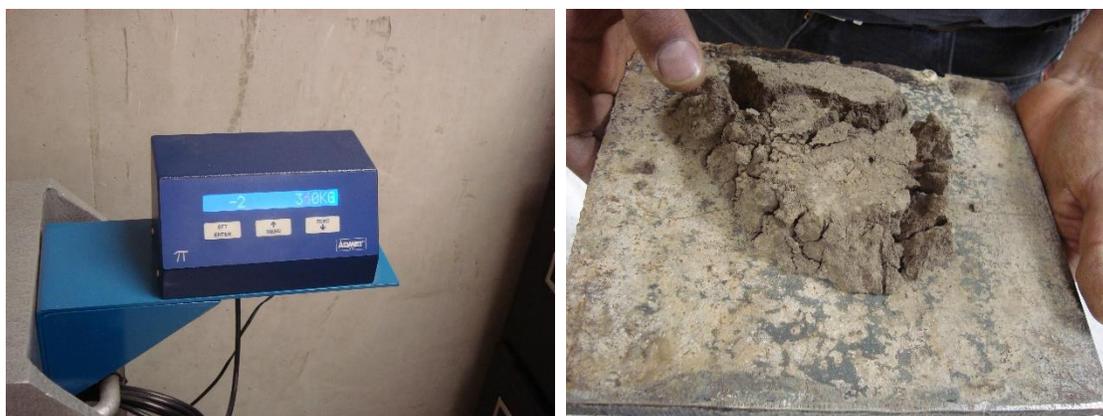
Imagen 219. Resultados de la compresión aplicada a cada una de las muestras obtenidas en los muros de tapia en ruinas de las haciendas seleccionadas.

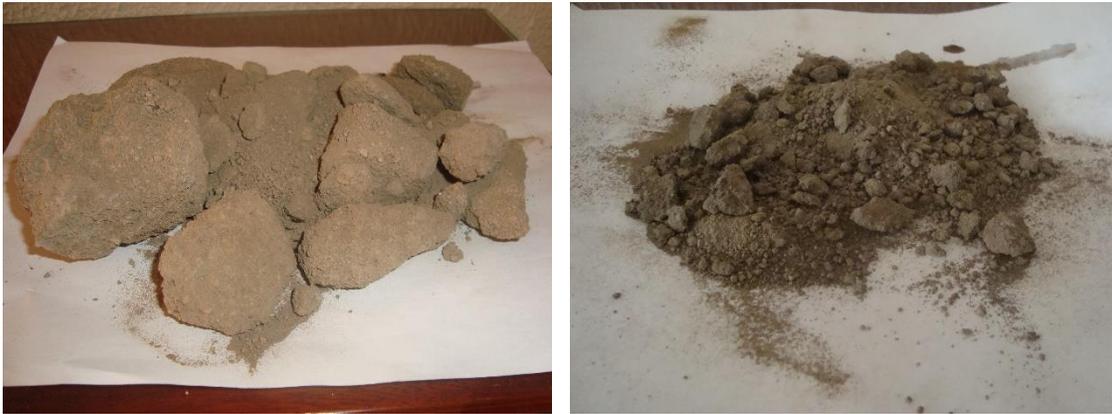
Imagen 221. Sección del muro disgregado después de aplicar la prueba de compresión en las muestras obtenidas, el cual sirve para la aplicación de la siguiente prueba.

Posteriormente, con la tierra obtenida, la cual dejó de ser una sección del muro de tapia y perdió su estado de compactación para convertirse en tierra disgregada, retomando su estado original se procedió a realizar la siguiente prueba mediante el método empírico que se menciona en el capítulo 1, consistente en la colocación de tierra en un recipiente transparente

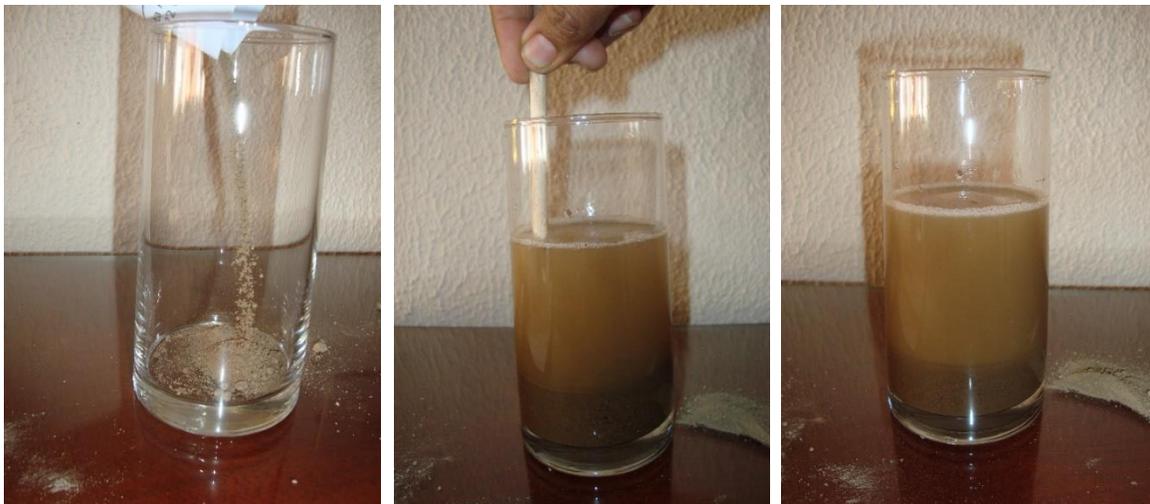
Imagen 222. Procedimiento de la segunda prueba de las muestras obtenidas para conocer las propiedades de la tierra, compuesta de arena, limo y arcilla.

y adicionar agua, con ello, se formaron distintas capas de acuerdo a las características de la tierra en cada uno de los casos analizados, separándose la arena del limo y la arcilla.

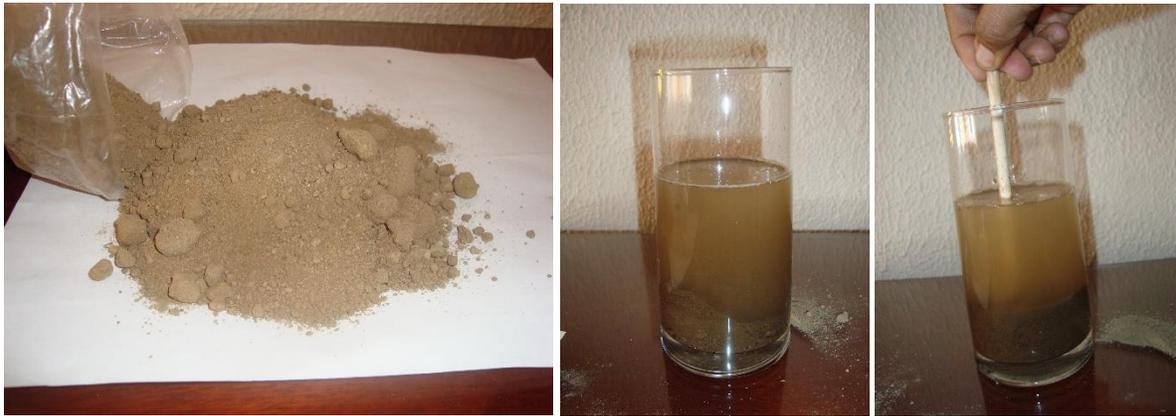
Imagen 223. Realización de prueba de propiedades de la tierra obtenida de la edificación de un muro nuevo en la hacienda San Francisco Soltepec.
Fuente: Imágenes de autor.

Como ya se ha mencionado en reiteradas ocasiones, en la hacienda San Francisco Soltepec, actualmente se están edificando muros de tapia, es por ello que, de ese inmueble se obtuvo una pequeña cantidad de materia prima que se está utilizando para la erección de los muros, a fin de conocer las propiedades y la composición del material, las variaciones en la composición del material fueron mínimas.

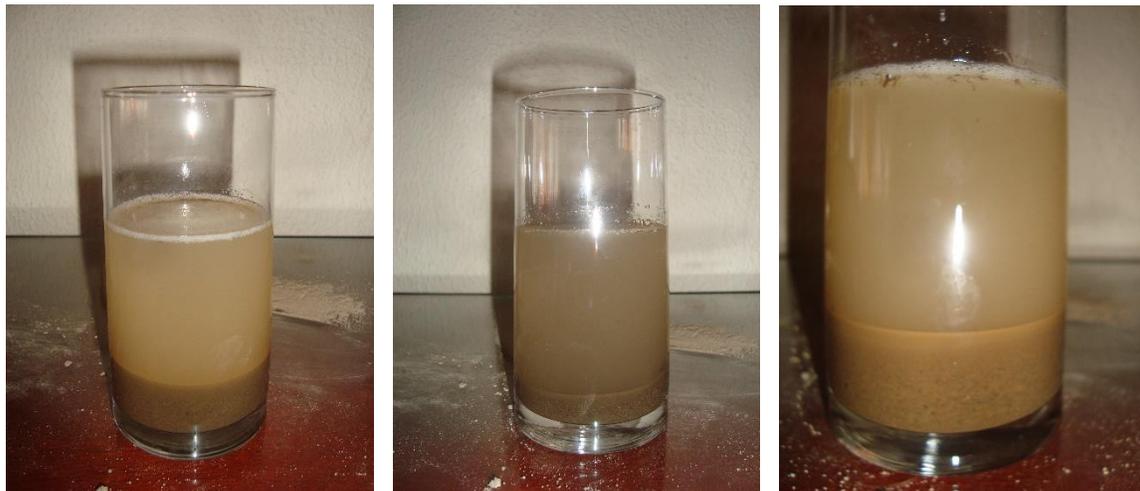
Imagen 224. Resultados de las propiedades de la tierra utilizada en los muros de tapia de las haciendas seleccionadas.
Fuente: Imágenes de autor.

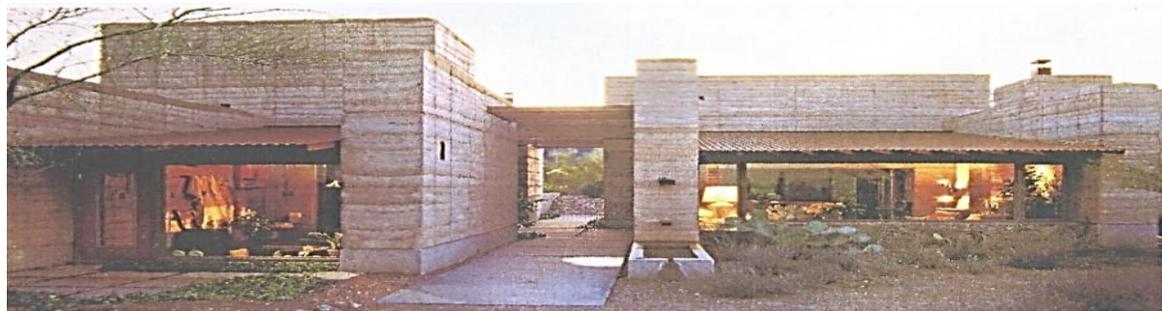
Imagen 225. Residencia Tucson, Arizona, Estados Unidos, conformada por tres elementos cúbicos en los que los muros, cuyo grosor es de 60 cm. cubren la cubierta inclinada. En los cerramientos se utilizó cemento mezclado con la tierra para dar mayor durabilidad.

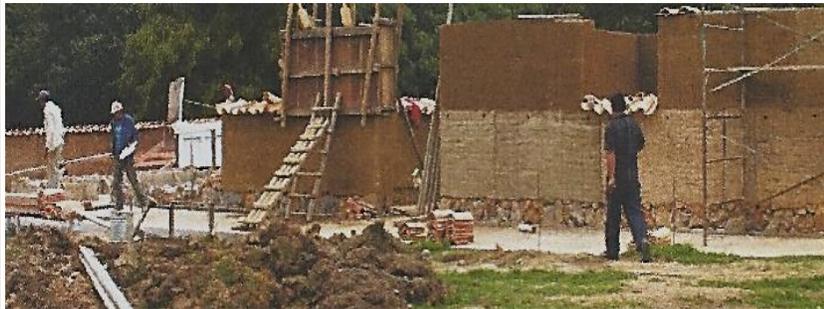
Imagen 226. Residencia denominada “El Carmen” (2006) en Villa de Leiva, Colombia, población declarada monumento nacional con estricta normativa de construcción donde se edifica con tierra, mediante los sistemas constructivos de tapia y adobe.

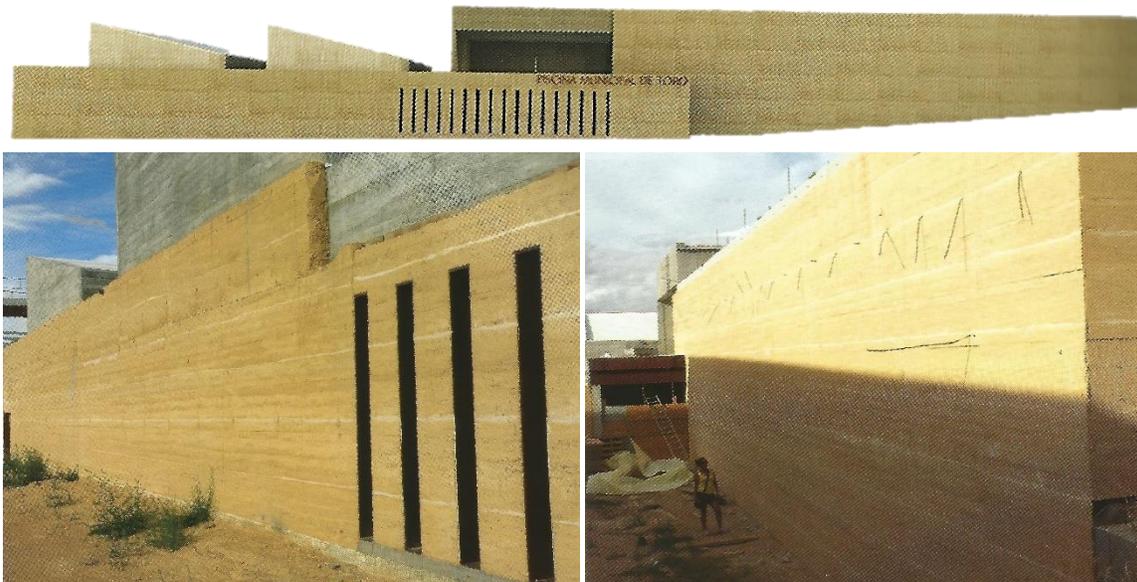
Imagen 228. Piscina cubierta, climatizada (Zamora), España, edificio de tres niveles cuya superficie es de alrededor de 1000 m²
Fuente: Fermín Font, *Arquitecturas de tapia*, p. 158.

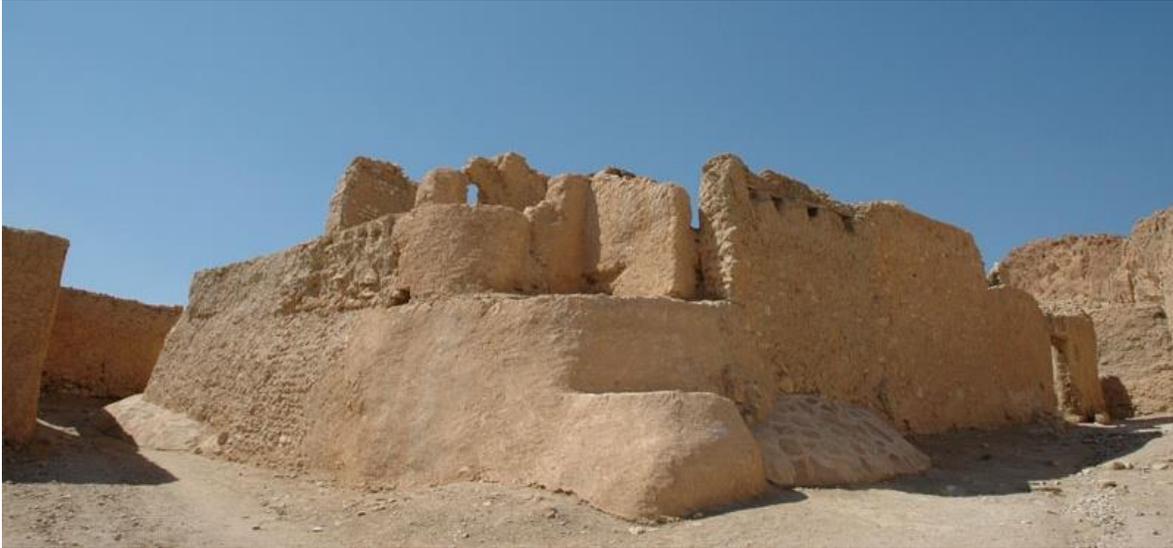
Imagen 229. La arquitectura de tapia se puede erigir en sitios inhóspitos y la tierra posee la característica de ser un material que funciona como aislante térmico y acústico. (Edificaciones de tapia en la frontera de Túnez con Argelia)

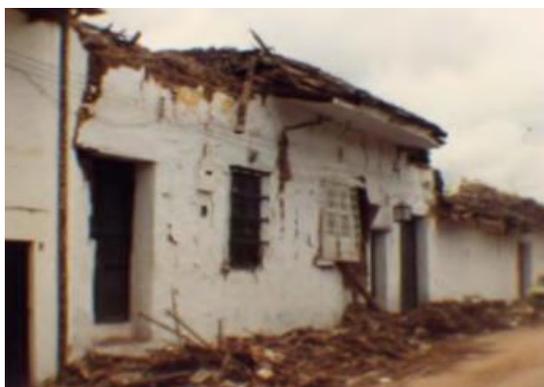
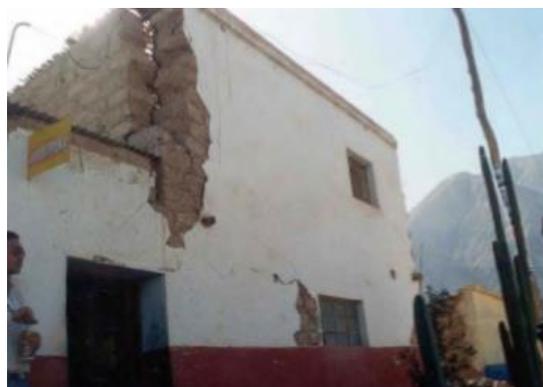
Imagen 230. Comportamiento de inmuebles edificados con tapia ante fenómenos sísmicos.

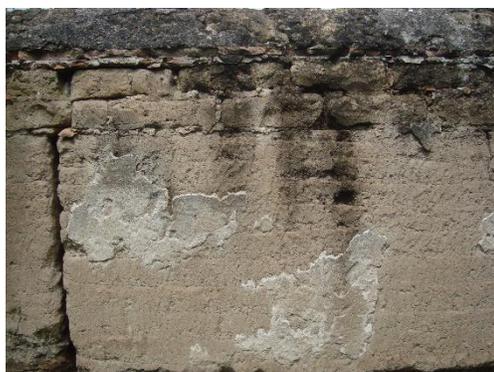
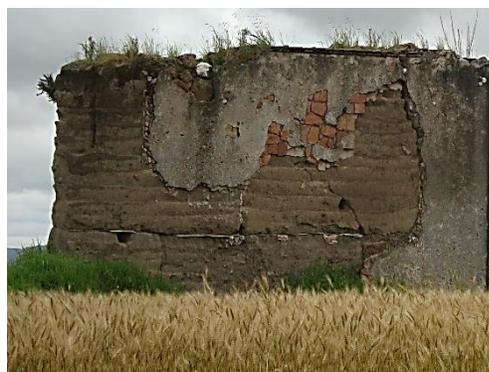
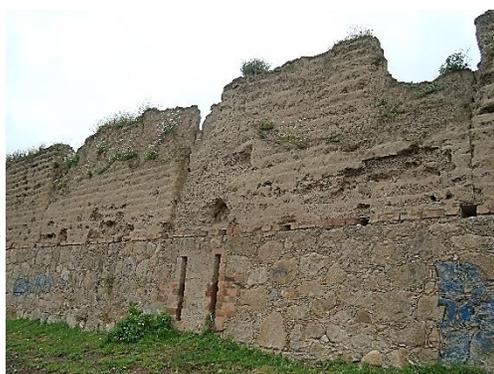
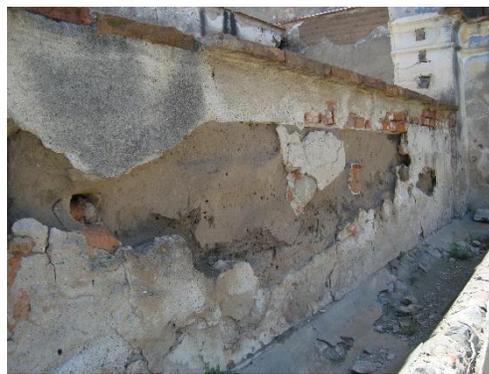
Imagen 231. Vulnerabilidad y deterioros de la arquitectura de tierra por falta de mantenimiento.

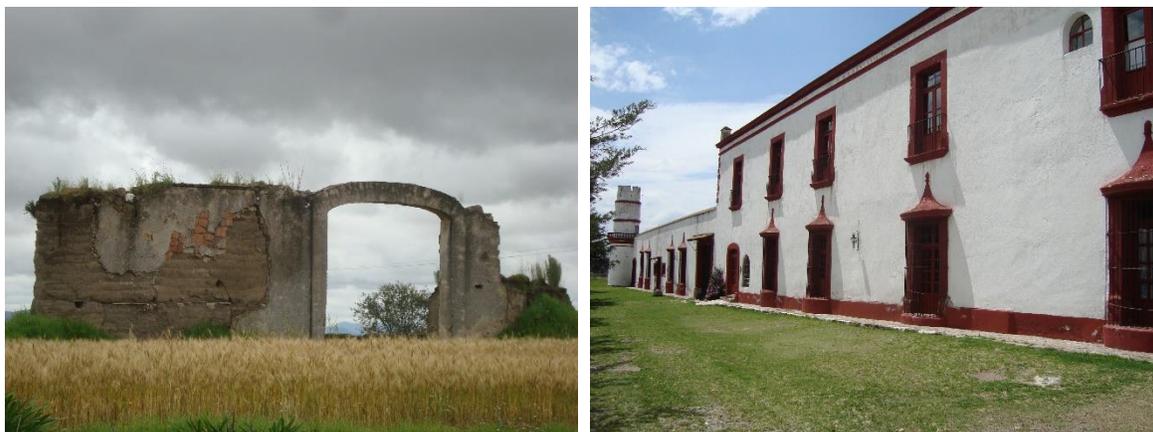
Imagen 234. Comportamiento de la estructura de los inmuebles al no tener acciones de conservación y en caso contrario, cuando se realizan trabajos de mantenimiento constantes.

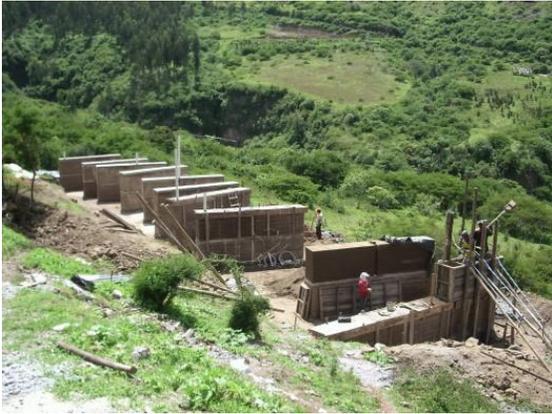
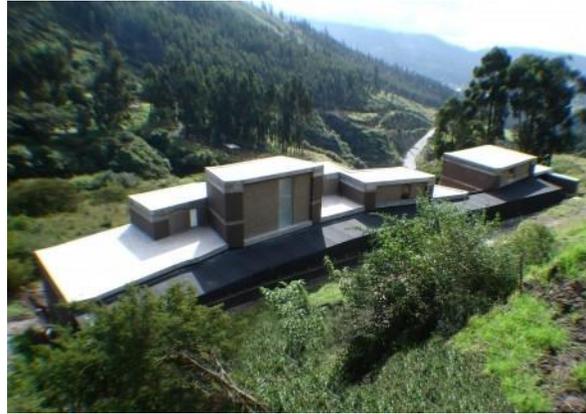
Imagen 235. Construcción de casa entre muros en Quito, Ecuador, con muros de tapia en un terreno de 5000 m².

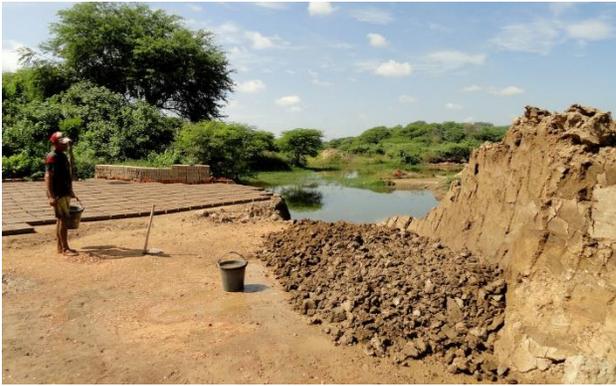
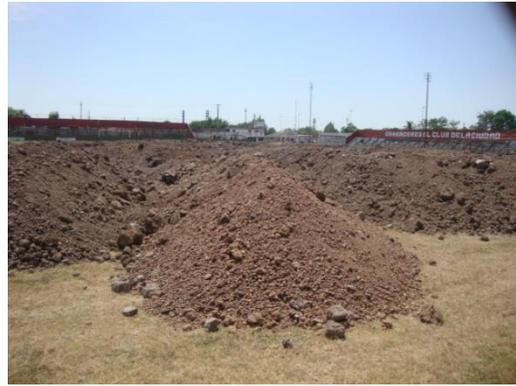
Imagen 237. Obtención de materiales de construcción de manera natural sin la generación de contaminantes.
