UNIVERSIDAD NACIONAL AUTÓNOMA DE MÉXICO
Programa de Maestría y Doctorado en Arquitectura
Facultad de Arquitectura

El uso de tapia en las haciendas de Tlaxcala
Un sistema constructivo alternativo para la arquitectura del presente y futuro

Mtra. Minerva Rodríguez Licea

México D. F. Septiembre, 2014

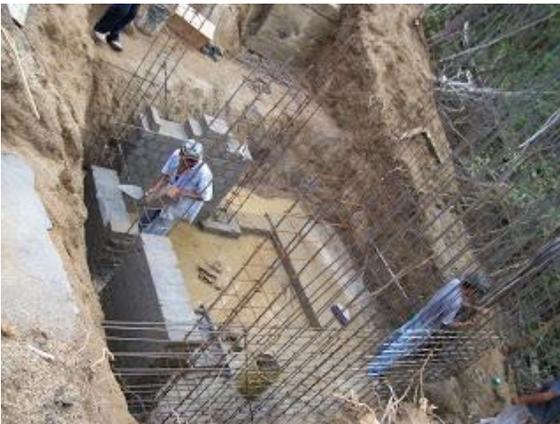
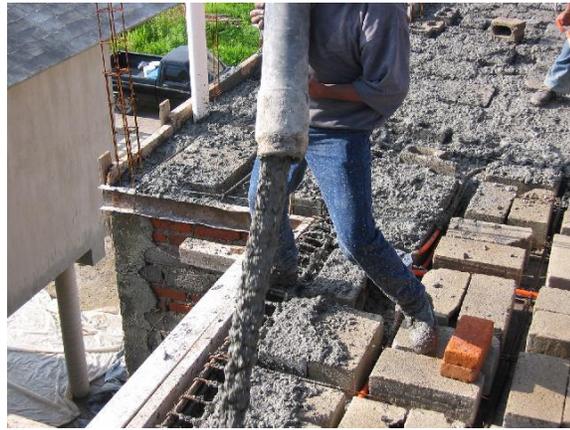
Imagen 238. Requerimientos de acero y agua de forma abundante para las construcciones de concreto armado.

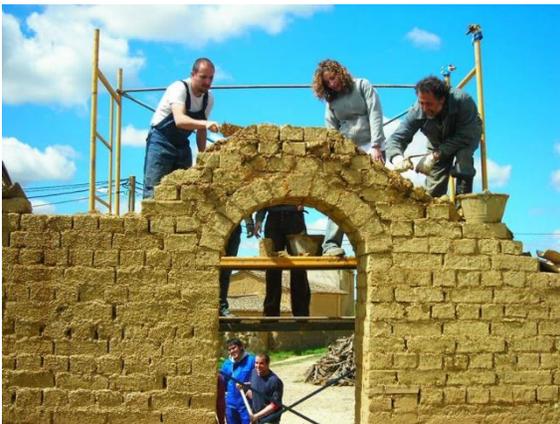
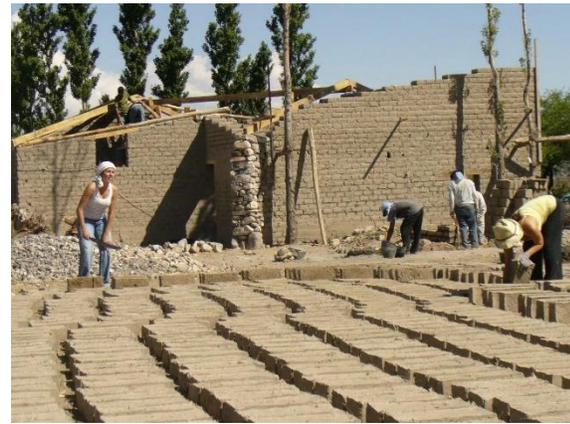
Imagen 239. Construcción de muros con tierra cruda utilizando materiales de origen natural.

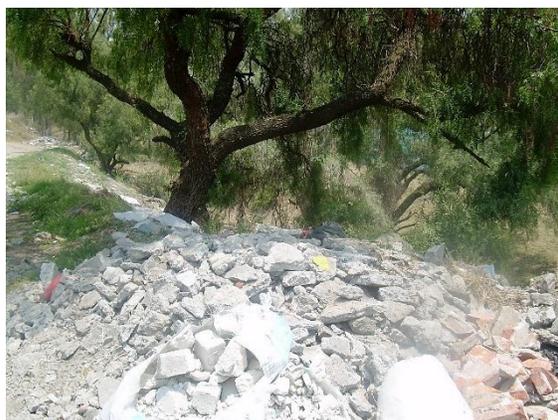
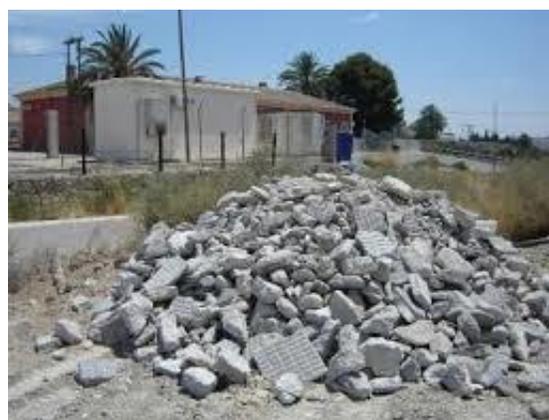
Imagen 240. Escombros que resulta de la demolición o colapso de alguna edificación erigida a base de materiales industrializados como el concreto que requieren de un proceso para reutilizarse.

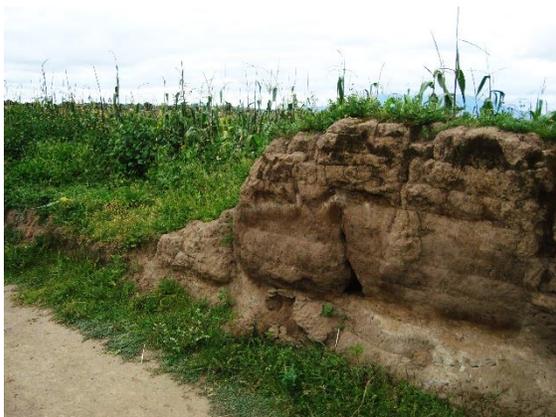
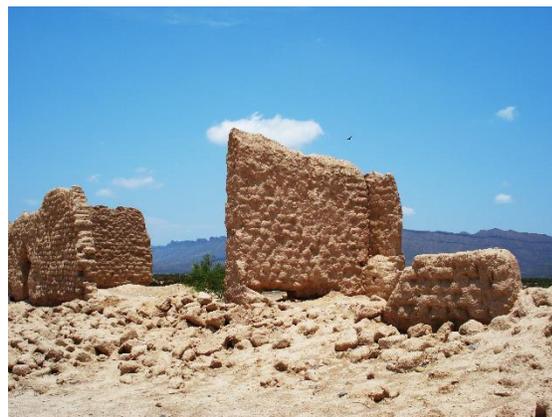
Imagen 241. Ruinas de inmuebles edificados con tierra cruda que al momento de colapsarse queda un montículo del material terreo que se puede emplear en nuevas edificaciones o simplemente queda en el terreno como parte del mismo suelo sin contaminar.
