**ZONIFICACIÓN DE RIESGO EN EL PARQUE DE  
LOS DINAMOS, ASOCIADO A AMENAZAS POR  
INESTABILIDAD DE LADERAS Y LA CAPACIDAD  
DE RESPUESTA DE LOS USUARIOS VALORADA A  
PARTIR DE SU PERCEPCIÓN DE RIESGO.**

**TESIS**

**LICENCIADA EN GEOGRAFÍA**

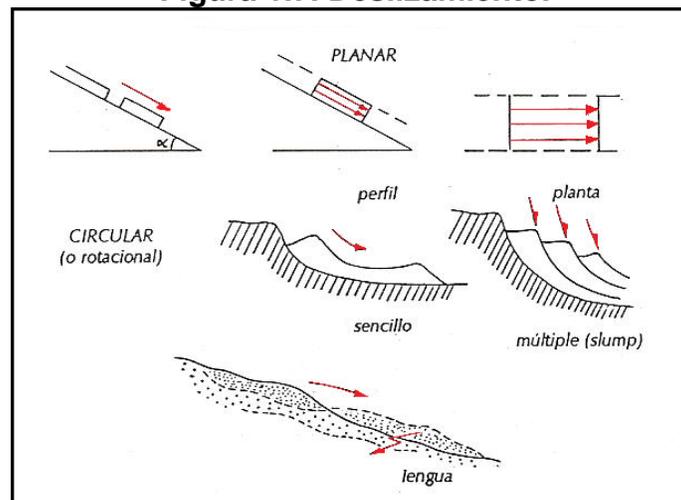
**Figura 1.7. Deslizamiento.**

La mayoría de los procesos gravitacionales se describen como deslizamiento. Según Tarbuck y Lutgens (2005), los deslizamientos se producen cuando el material se mantiene bastante coherente y se mueve a lo largo de una superficie bien definida. A veces la superficie de una diaclasa, una falla o un plano de estratificación que es aproximadamente paralelo a la pendiente (Figura 1.7).

deslizamientos de roca tienen lugar en un ambiente geológico donde los estratos rocosos están inclinados, o donde hay diaclasas y fracturas paralelas a la pendiente. Cuando dicha unidad de roca se ve socavada en la base de la pendiente, pierde apoyo y la roca acaba por desprenderse. A veces, los deslizamientos de roca se desencadenan cuando la lluvia o el agua de fusión de la nieve lubrican la superficie subyacente en el lugar en el cual la fricción ya no basta para mantener la unidad rocosa en su lugar (Pedraza, 1996).

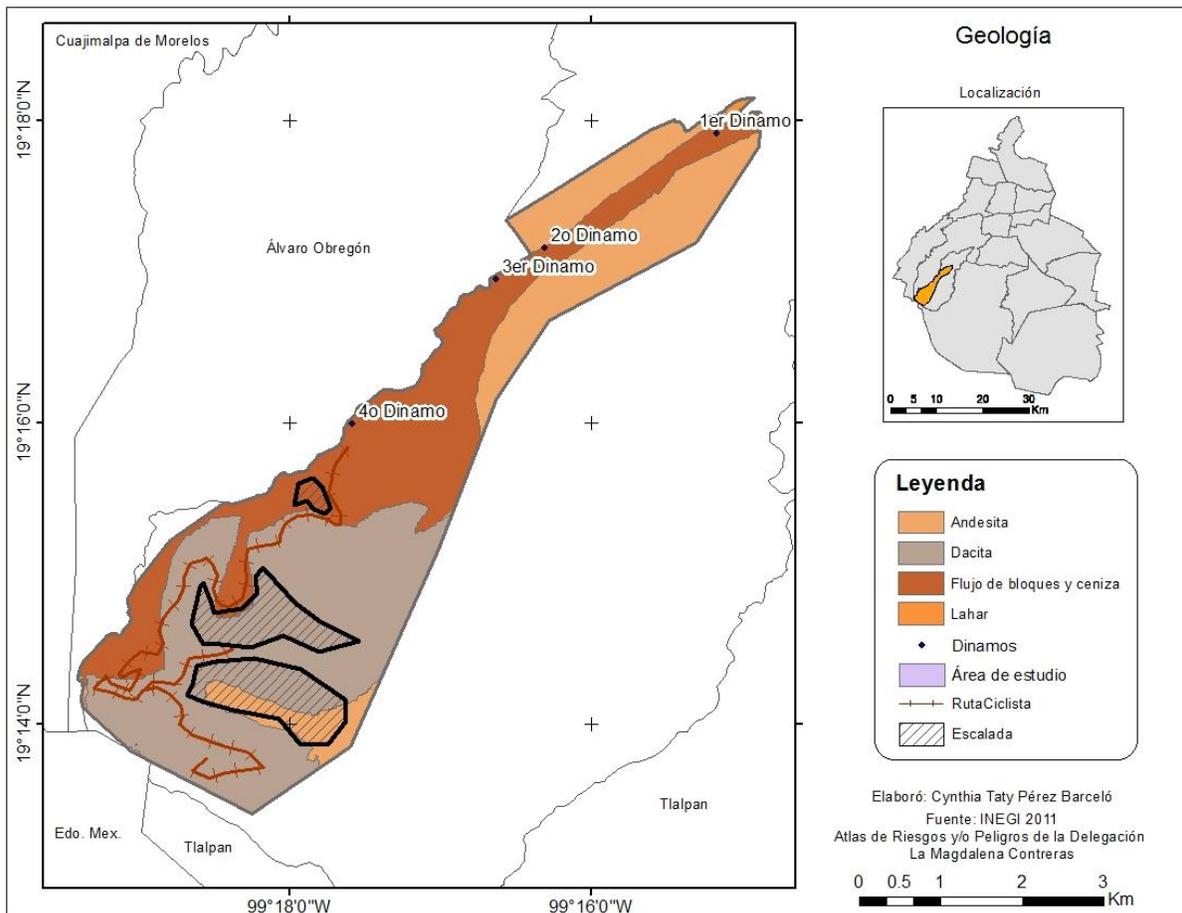
**Figura 2.9. Geología**

• Lahar: Término que se refiere a un flujo rápido consistente en una mezcla de derrubios y agua que surge en las laderas de un volcán (Hupb, 2011). Son flujos de que movilizan desde las laderas de los estratovolcanes. Se puede decir que esta litología es resultado de procesos erosivos.

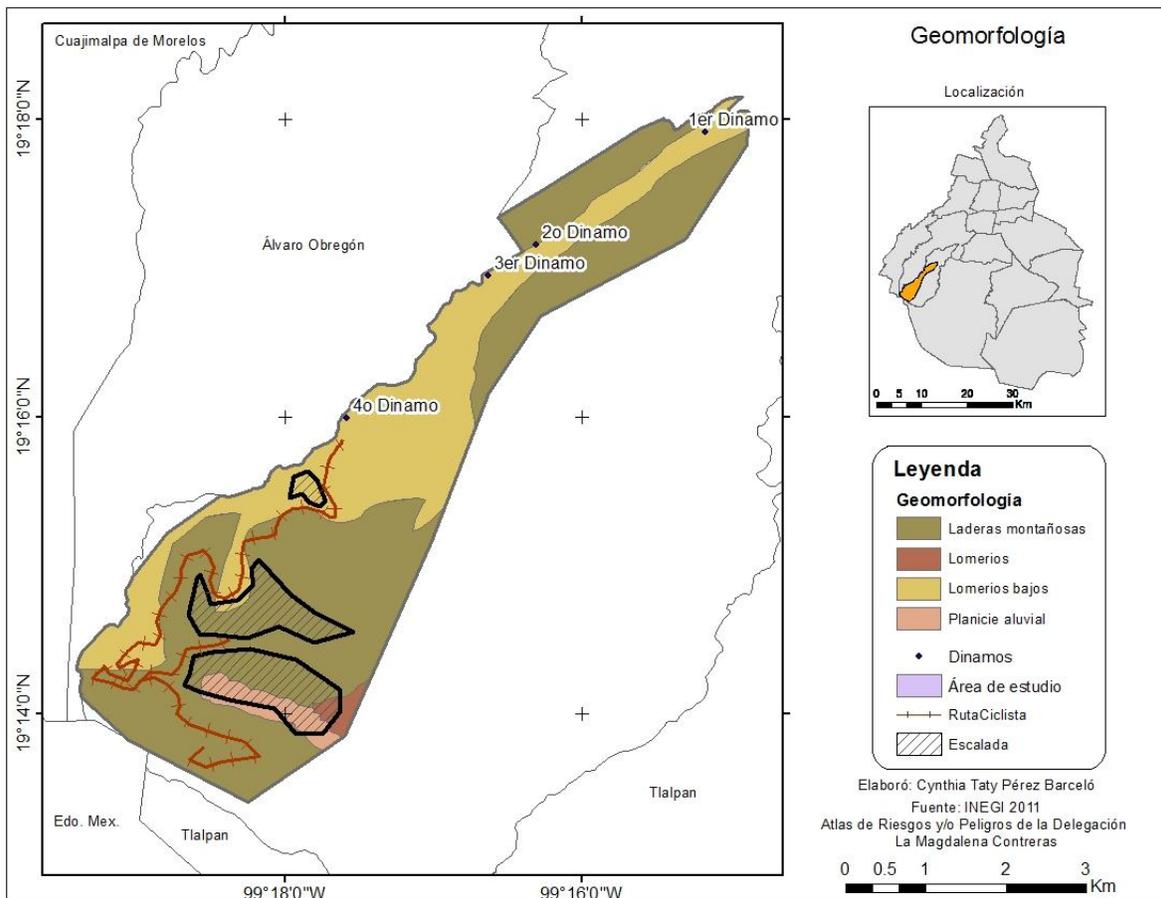
**Figura 2.11. Geomorfología**

- Laderas Montañosas: conforman el cuerpo de escarpado y modelado por los agentes exógenos. Presenta escarpes y fallas que han controlado los escurrimientos, generando amplias y profundas barrancas (Ibid).
- Lomeríos: representan zonas con gran acción denudativa<sup>2</sup> y aportan detritos y material de arrastre (3400-3200 msnm). Según Lugo (2011), es el relieve que se origina por la disección de una planicie inclinada (de piedemonte) o por nivelación de montañas. De esta manera, puede ser resultado directo de procesos endógenos que condicionan una acción erosiva.

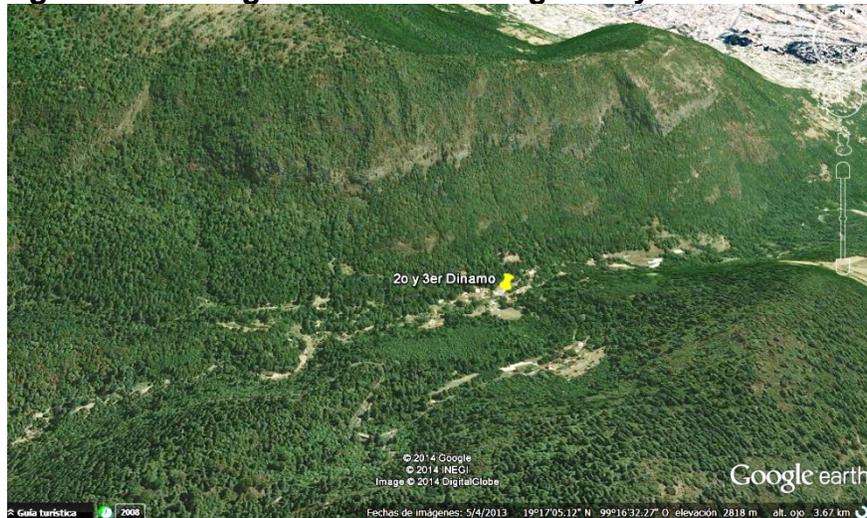
**Figura 2.18. Imagen satelital del Segundo y Tercer Dinamo**

El Segundo y Tercer Dinamo están muy próximos uno del otro y se han expandido lo suficiente como para, actualmente, conformar un sendero continuo de servicios y considerarse un solo punto de recreación. Para acceder a esta zona es necesario atravesar una caseta de vigilancia que cobra una cuota de \$10 por vehículo. Esta área se encuentra a aproximadamente 2.62 km de distancia del Primer Dinamo y la carretera Emilio Carranza es la única vía de acceso terrestre, la cual puede ser transitada tanto como por vehículo particular como público (Figura 2.18).

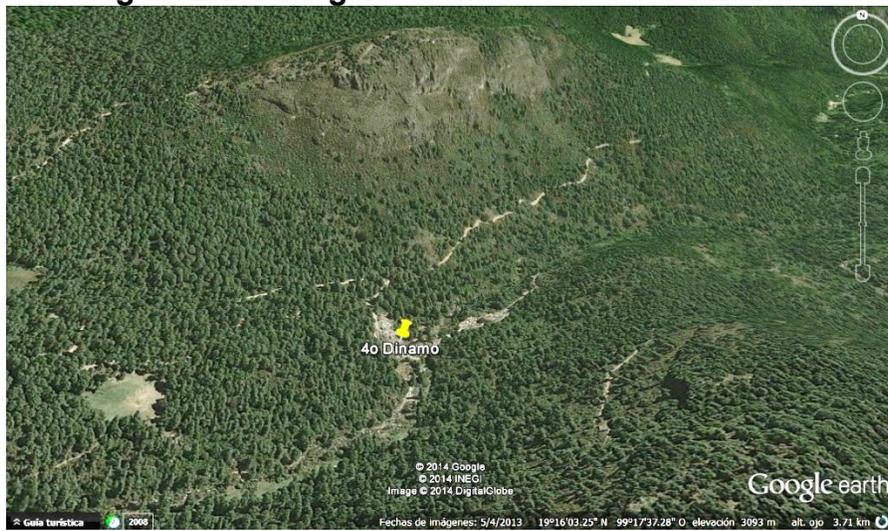
**Figura 2.20. Imagen satelital del Cuarto Dinamo.**

El Cuarto Dinamo se encuentra a aproximadamente 2.77 km de distancia del Segundo y Tercer Dinamo avanzando sobre la carretera Emilio Carranza hacia el SO, y a aproximadamente 5.52 km del Primer Dinamo (Figura 2.20).

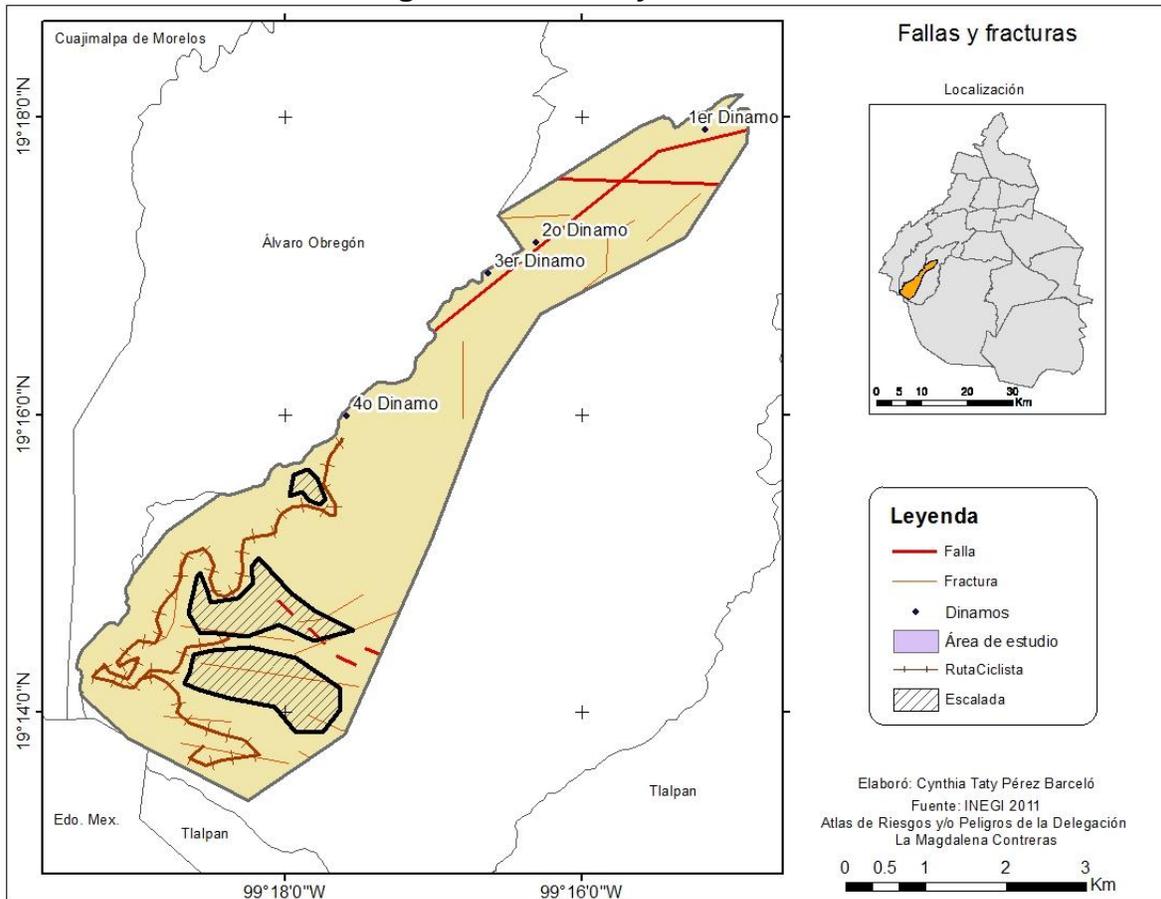
**Figura 3.1. Fallas y Fracturas**

En la figura 3.1 se puede apreciar cómo es que, a lo largo del Primer, Segundo y Tercer Dinamo existe una falla de gran longitud que se prolonga hasta los límites del parque, adentrándose un poco dentro del suelo urbano. En la parte Sur hay una concentración importante fracturas y fallas de menor tamaño, pero que indican actividad importante que pueden favorecer a la existencia de procesos gravitacionales.

Para el mapa de Fallas y Fracturas se llevó a cabo una búsqueda bibliográfica de materiales escritos y gráficos. Con esta información se creó una capa vectorial digitalizada a partir de información generada por la Escuela Superior de Ingeniería y Arquitectura, Unidad Ticomán, Ciencias de la Tierra, para el proyecto del Atlas de Peligros y Riesgos del Distrito Federal (2007) y Análisis de Fallas Tectónicamente Activas, en la Cuenca de México (2010). (SEDESOL, 2011).

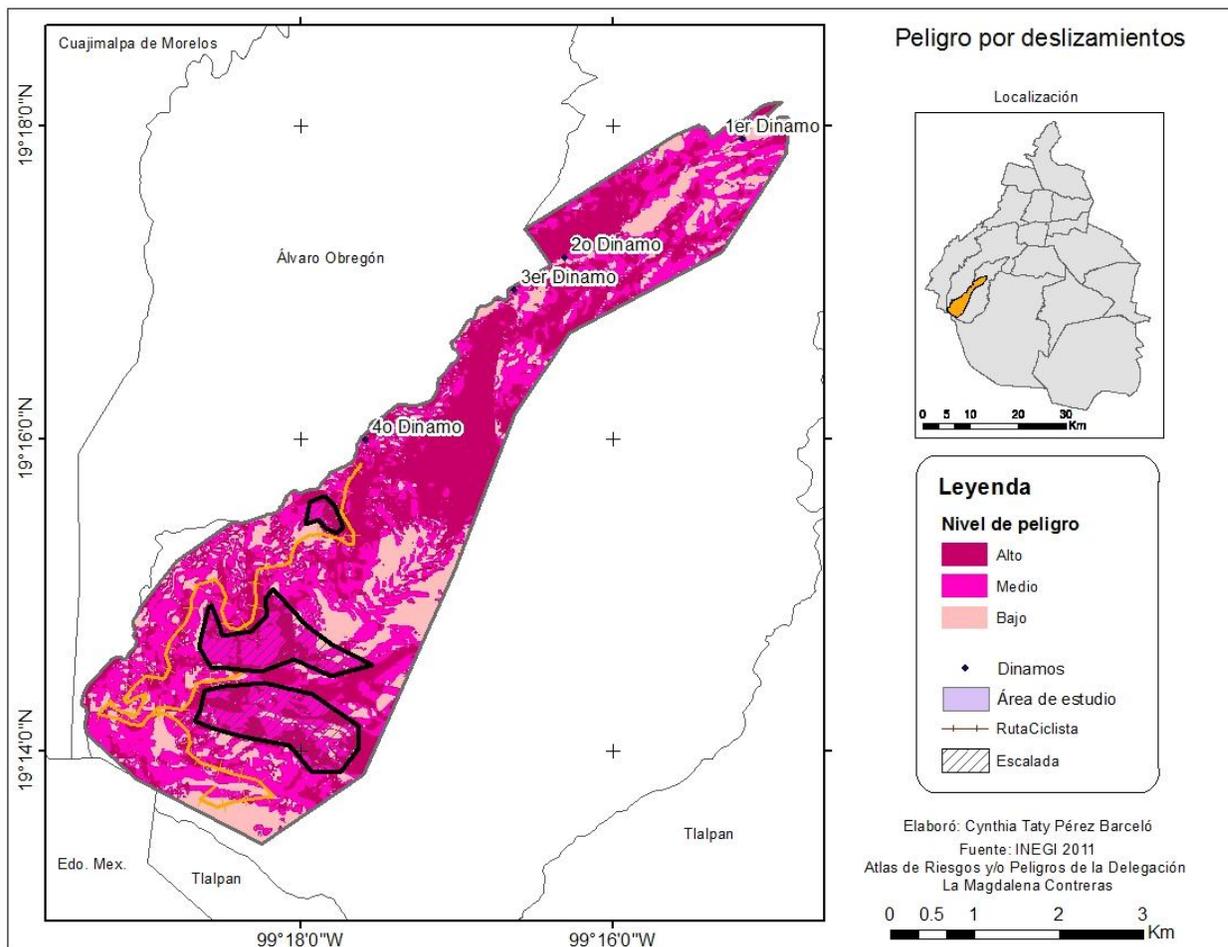
**Figura 3.3. Peligro por Deslizamientos**

Las zonas con riesgo medio de que ocurra un deslizamiento se encuentran principalmente en el norte de la delegación, donde la mancha urbana de la ciudad de México se empieza a adentrar a la Magdalena Contreras. Otras zonas de riesgo medio se encuentran entre las zonas de alto y bajo riesgo, como zona intermedia.

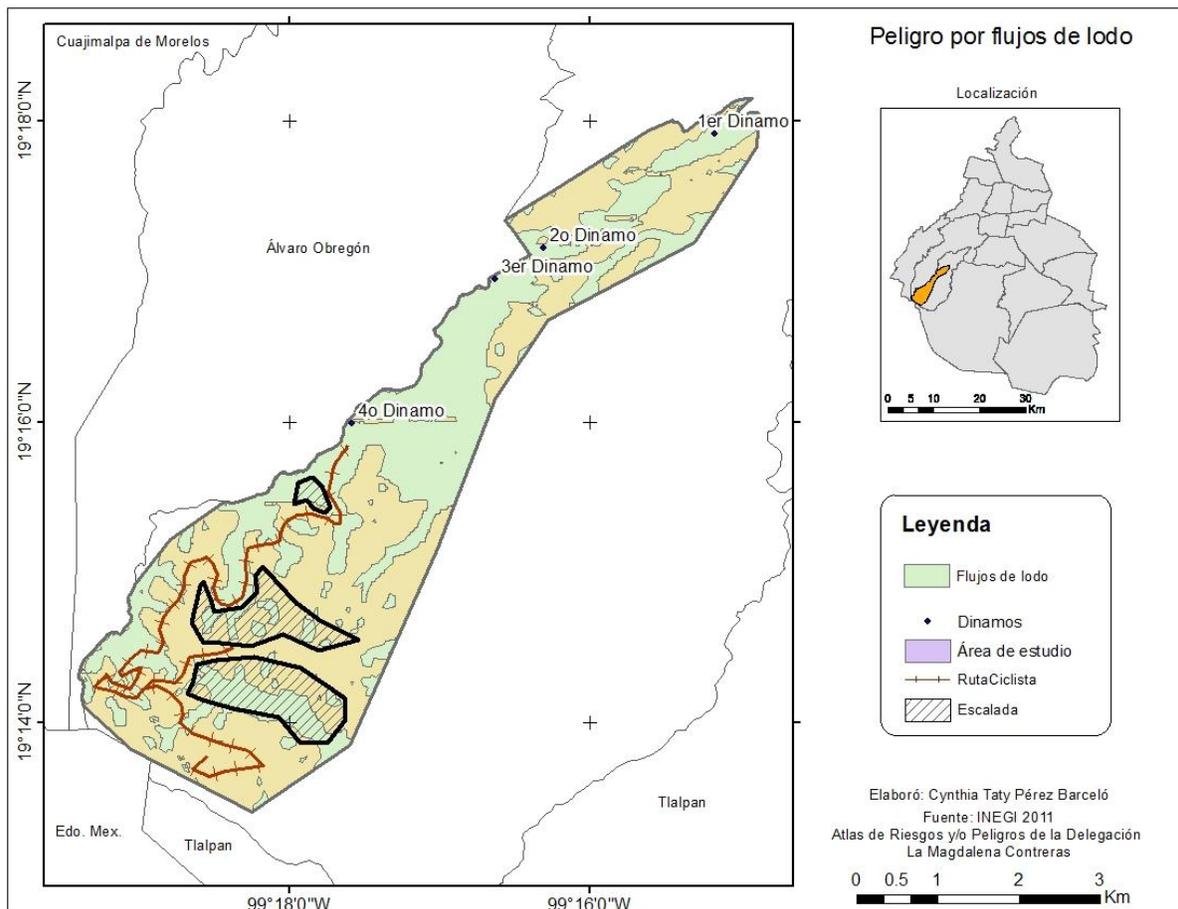
**Figura 3.4. Peligro por flujos de lodo**

La presencia de flujos de lodo en el Parque de los Dinamos es mayor en la zona habitada, en el norte. En suelo de conservación, se concentran en las partes bajas de los cauces de ríos principales e intermitentes (Figura 3.4).

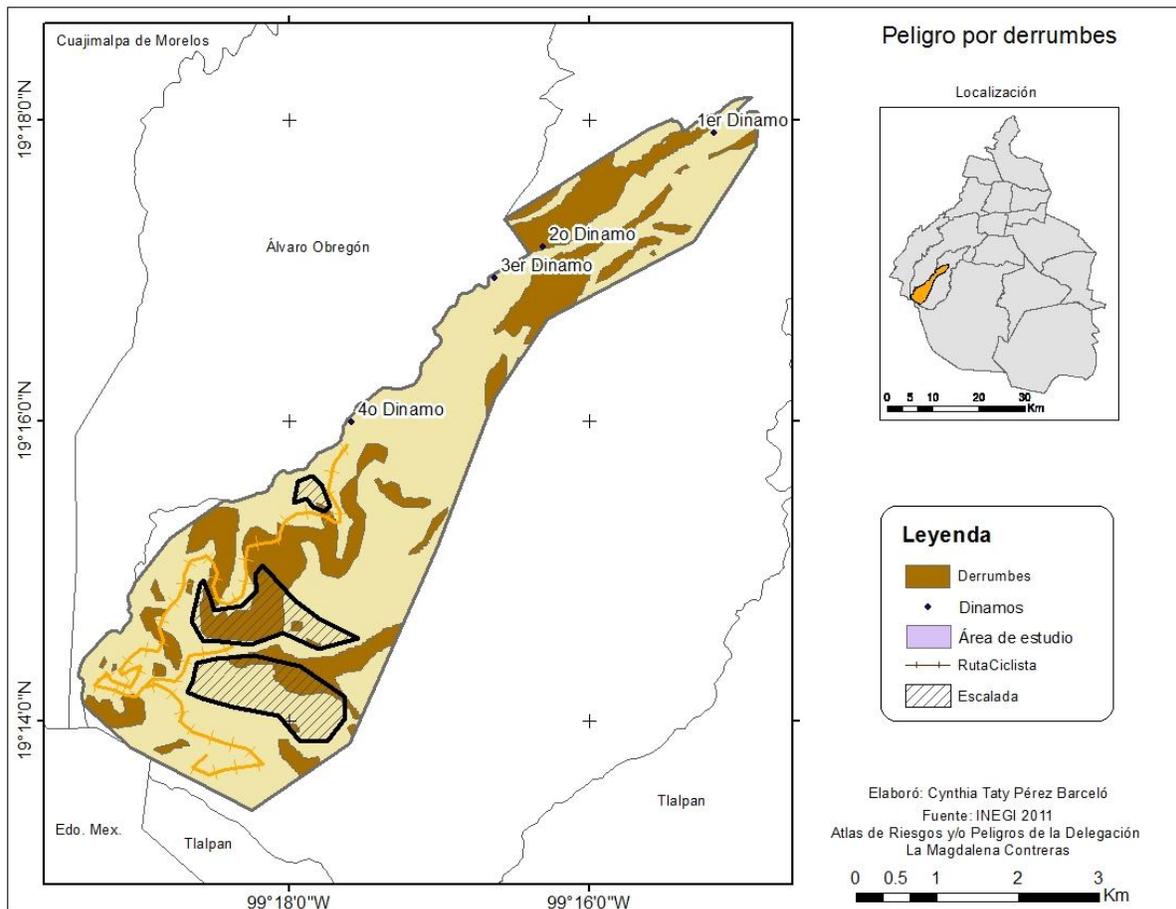
**Figura 3.5. Peligro por derrumbes**

El Primer y Segundo Dinamo se encuentran expuestos a derrumbes (Figura 3.5). En ambos casos, las laderas, tanto noroeste como sureste del río Magdalena representan una amenaza para los visitantes del Parque.

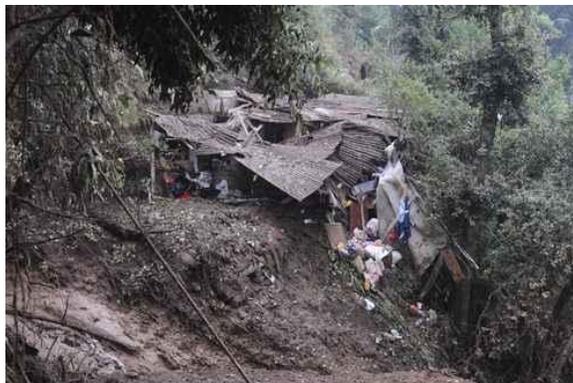
**Figura 3.11. Deslizamiento en Tierra Colorada (2)**

Seis casas de un asentamiento irregular fueron afectadas por el derrumbe de un talud debido a una fuga de agua en toma clandestina, en la colonia Tierra Colorada. Esto ocurrió el 21 de junio de 2012. (Figura 3.11).

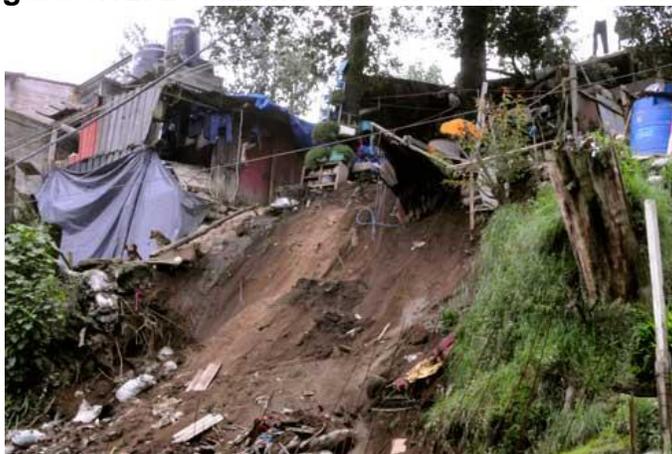
**Figura 3.12. Deslizamiento en Tierra Colorada (3)**

En Tierra Colorada ocurrió un deslizamiento que afectó tres viviendas, no hay personas lesionadas, 23 de agosto 2012 (Figura 3.12). A consecuencia de la lluvia que afectó por la mañana la zona sur del Distrito Federal, el secretario de Protección Civil el Distrito Federal, Elías Miguel Moreno, informó de la afectación en la delegación Magdalena Contreras, donde se tuvo una precipitación de más de 20 milímetros lo cual equivale a una lluvia intensa.

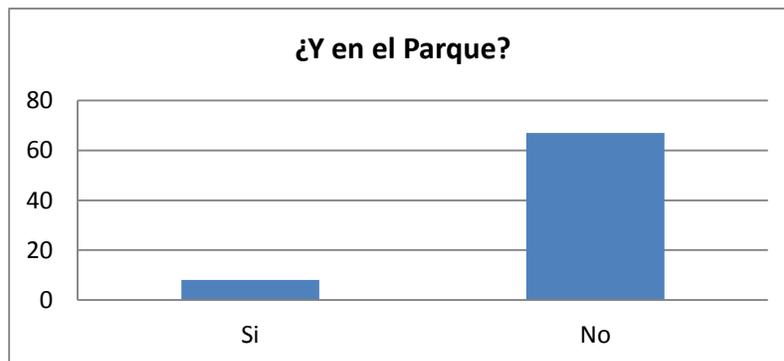
**Figura 4.6. Conocimiento de procesos gravitacionales en el parque.**

Solamente 8 personas, o sea el 10.7% de los encuestados, aseguró haber escuchado sobre accidentes dentro del parque, mientras que el otro casi 90% negaba el saber sobre ellos (Figura 4.6).

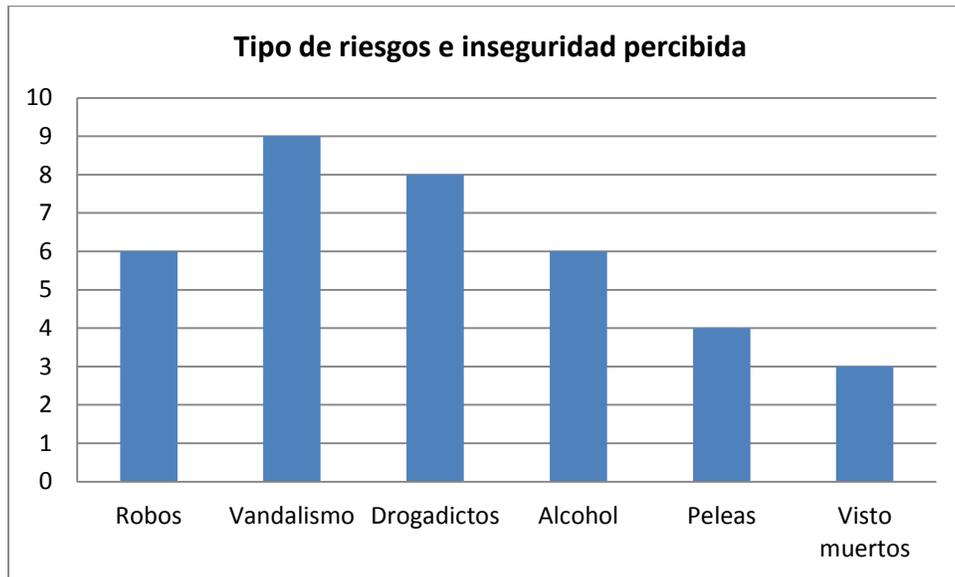
**Figura 4.15. Tipo de inseguridad percibida**

Los riesgos a los que se sienten expuestos (Figura 4.15) son principalmente los ocasionados por el vandalismo: aseguran que los grupos de jóvenes que asisten al parque van con la intención de consumir drogas y alcohol y que, una vez que sienten desinhibidos, hay pleitos entre ellos, lo cual ocasiona daños en los establecimientos, además de que se van sin pagar y se pelean entre ellos y con personas locales.

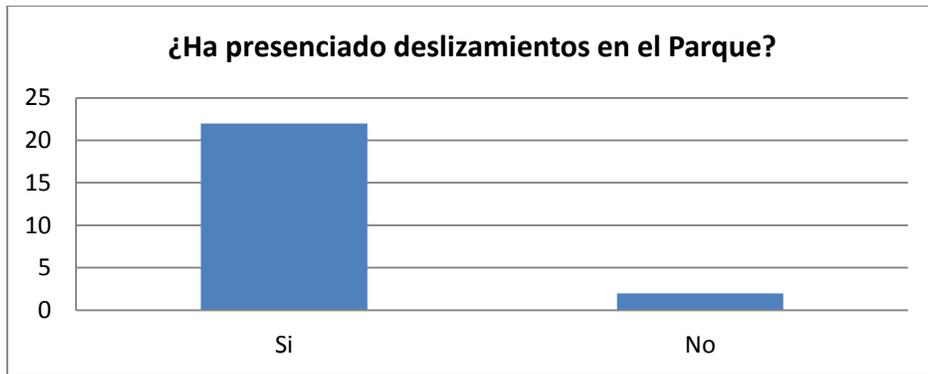
**Figura 4.17. Conocimiento sobre procesos gravitacionales en el Parque**

Solo dos de las 24 personas encuestadas aseguraron no saber acerca de estos fenómenos dentro del parque. El resto de las personas aseguró incluso haberlos presenciado (Figura 4.17).

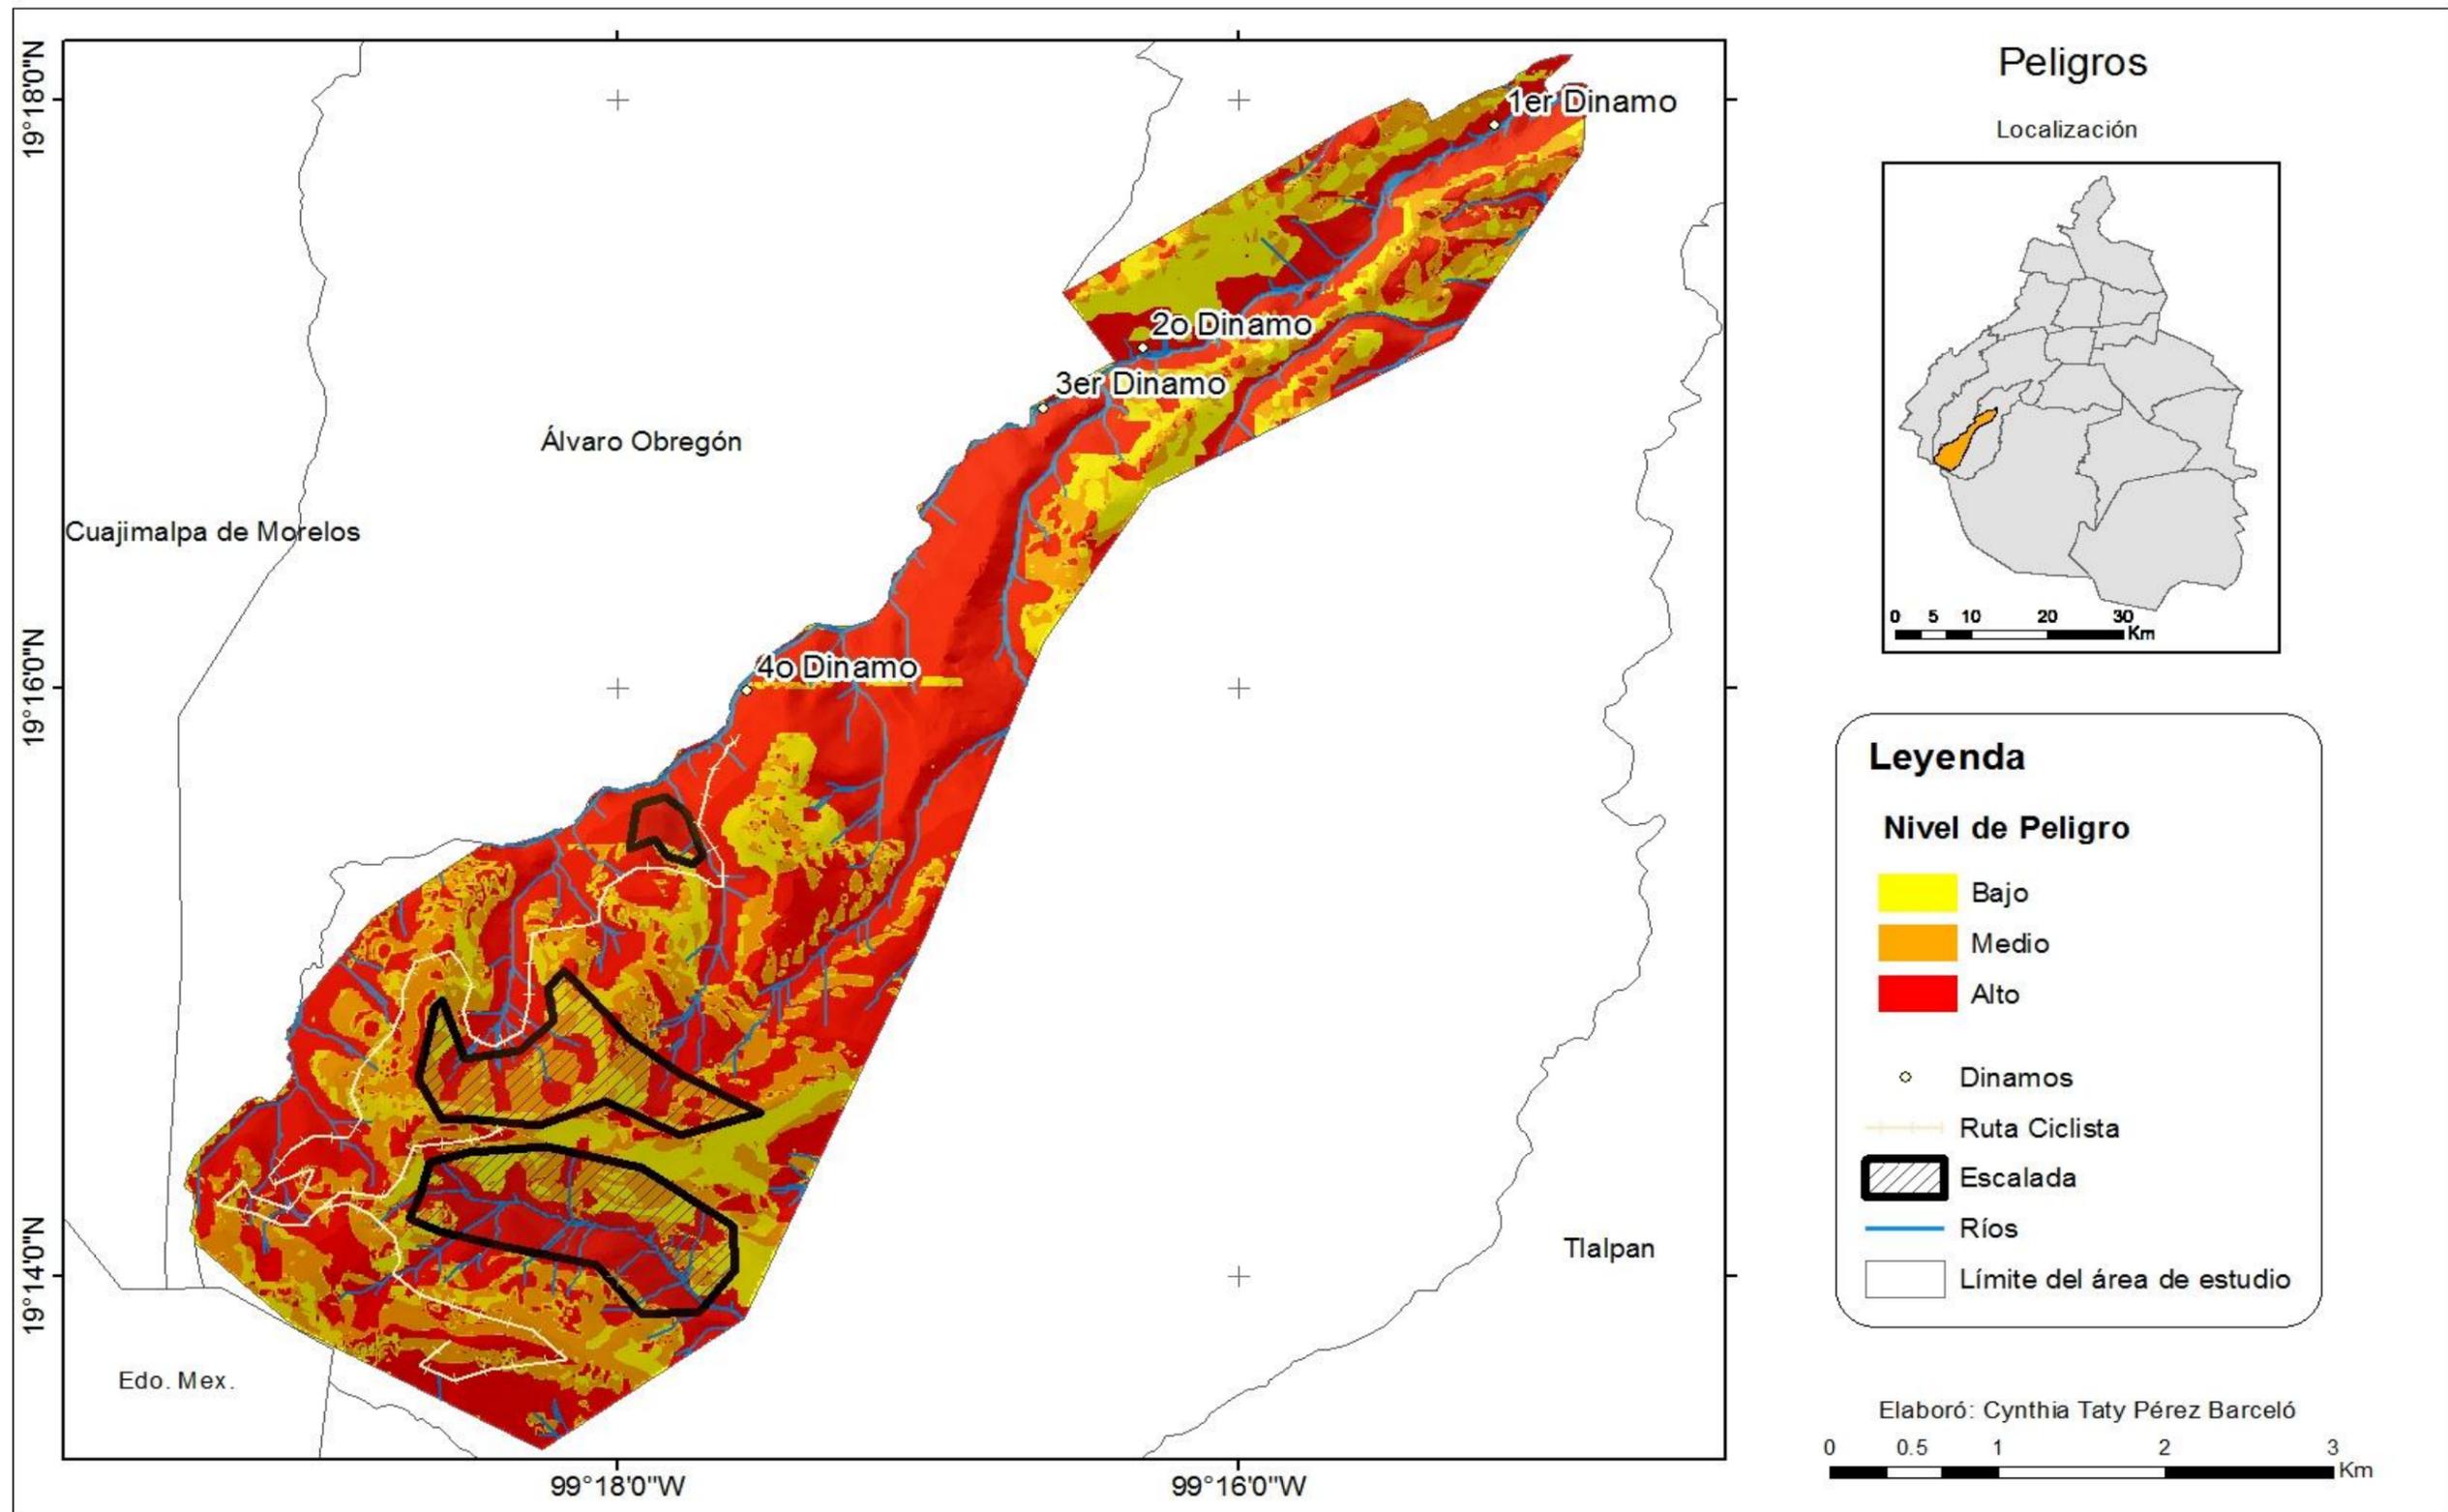
peligro. Se puede resumir que las zonas donde los usuarios del Parque de los Dinamos interactúan son de un peligro de procesos gravitacionales alto.

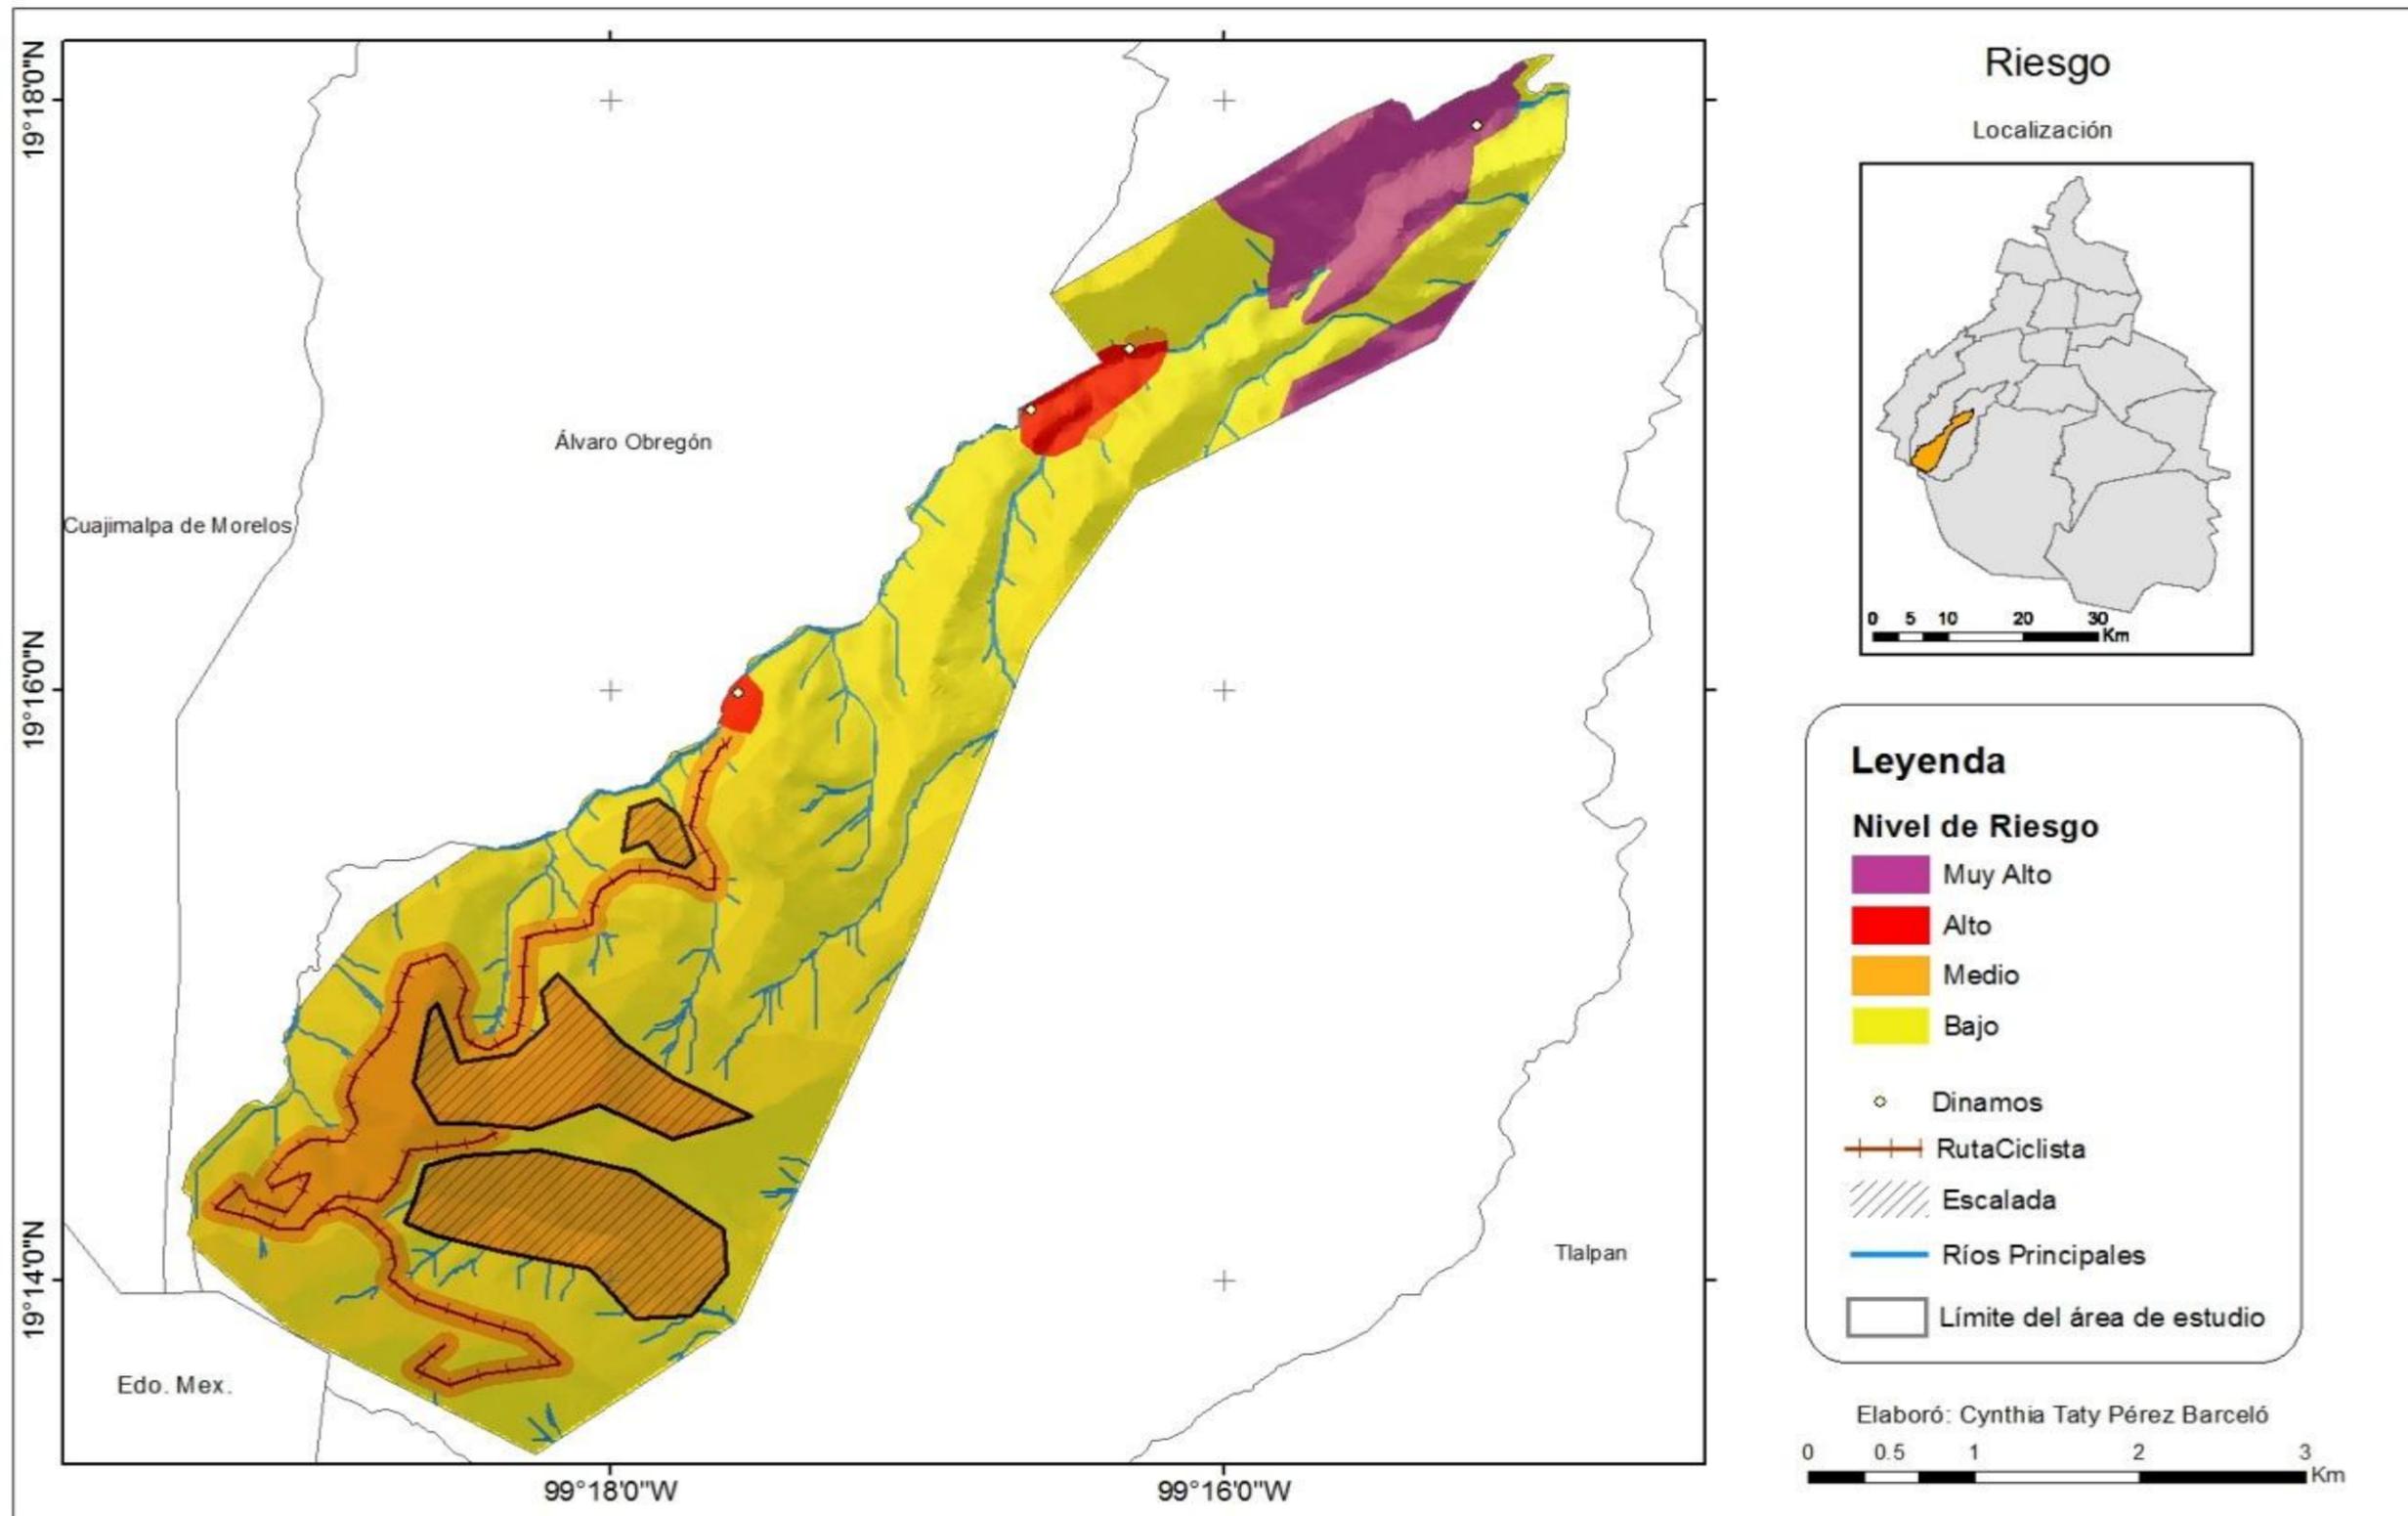
Figura 5.2. Riesgo

además de la ruta ciclista y las zonas de escalada. Estos comerciantes aseguran tener conciencia sobre las amenazas a las que están expuestos y aseguran conocer algunos protocolos de seguridad que los ayuda a prevenir situaciones de desastre; y con respecto a la zona de escala y ciclismo, los usuarios son igualmente conscientes de las amenazas a las que se encuentran expuestos cuando realizan estos deportes, además cuentan con equipo de primeros auxilios y tienen conocimientos sobre protocolos de seguridad adecuados para realizar estas actividades y para los lugares en los que se realizan.
