La Zona Arqueológica de Cacaxtla, Tlaxcala.  
Análisis de su Techumbre.

TESIS

**LICENCIADO EN ARQUITECTURA**

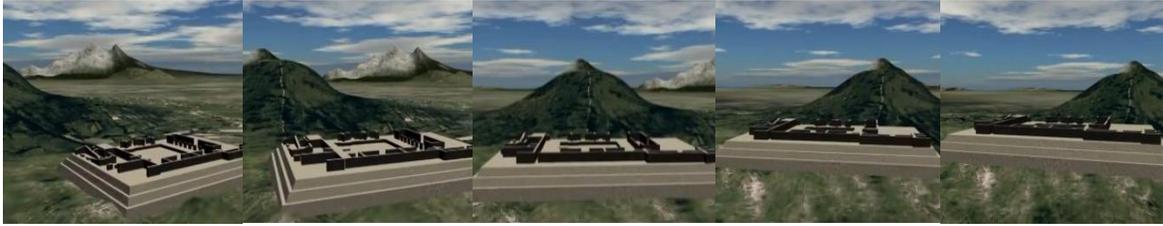
Modelado 1.2 de la Quinta Etapa constructiva de Gran Basamento.

En este sitio se aprecia un sistema de construcción usado también en otros lugares de la cultura Mesoamericana, que consiste en levantar un edificio sobre otro esto se conoce como etapas constructivas, de manera que las más recientes eran las que iban quedando visibles. Esto ocurrió en el transcurso de largos periodos de tiempo.

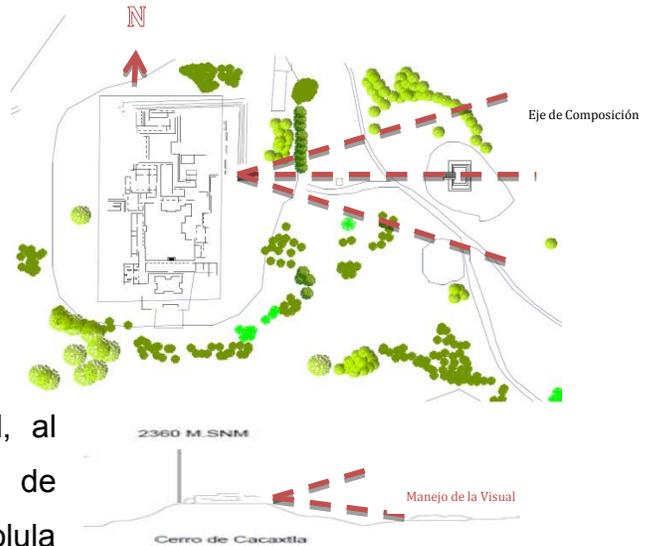
PLANO 1.7: Análisis de la Zona Arqueológica de Cacaxtla.

En la zona arqueológica de Cacaxtla se desconoce el tipo de asentamiento urbano, pero se pueden analizar las estructuras de los montículos "A y B" que están aunados a un eje de composición del Gran Basamento, organizando y jerarquizando cada uno de los elementos arquitectónicos. El elemento característico en esta civilización fueron sus asentamientos topográficos en zonas de gran elevación sobre un conjunto montañoso conocido como el Bloque Xochitecatl-Nativitas-Nopalucan, que permite un gran manejo visual. Con este asentamiento se clasificaba el estrato social, al igual que en muchas otras civilizaciones de Mesoamérica, como son Xochicalco y Cholula que pertenecen al mismo período Epiclásico.

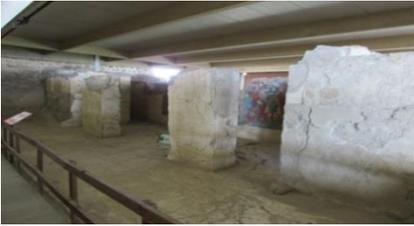
**FUENTE1.2.8:** Fotografía de los Vestidores de los Sacerdotes.

Estas pinturas-murales son las primeras estructuras a las cuales se les coloca un techo de estructura metálica para su conservación, ya que son las más afectadas.

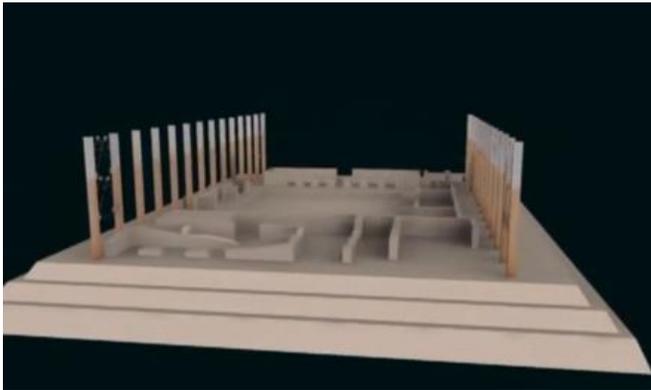
FUENTE 2.1: Modelad en 3d la estructura del Gran Basamento.

Su elaboración fue en 1985, para su construcción se empleó un sistema de armaduras y se colocaron 14 columnas de acero en los extremos este y oeste por

lo que dio un total de excavaciones de 28 pozos y calas, donde se afectaron capas de diferentes etapas constructivas y se unieron con un sistema de contraventeo, las dos columnas de los extremos sur este, sur oeste, norte este y norte oeste.

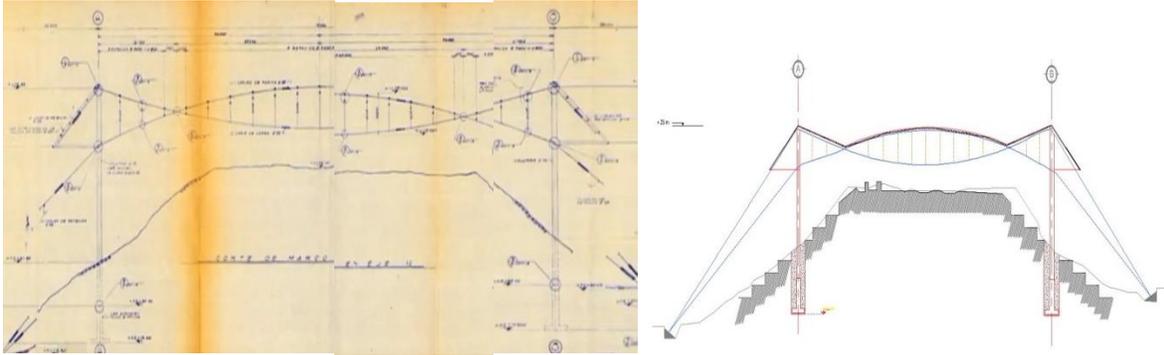
FUENTE 2.4: Historia elaboración de la techumbre 1985 .Planos estructurales INAH y Réplica del plano.

En la elaboración del proyecto se efectuaron planos y cálculos que fueron emitidos por el INAH, y se inauguró la construcción por el presidente Miguel De La Madrid en ayuda con el gobernador Tulio Hernández, con esta estructura se pretendía generar el menor daño posible al **Gran Basamento**, los cuales permitieran librar el claro, donde se optó por una estructura metálica con tensores anclados en la partes inferiores de la estructura.

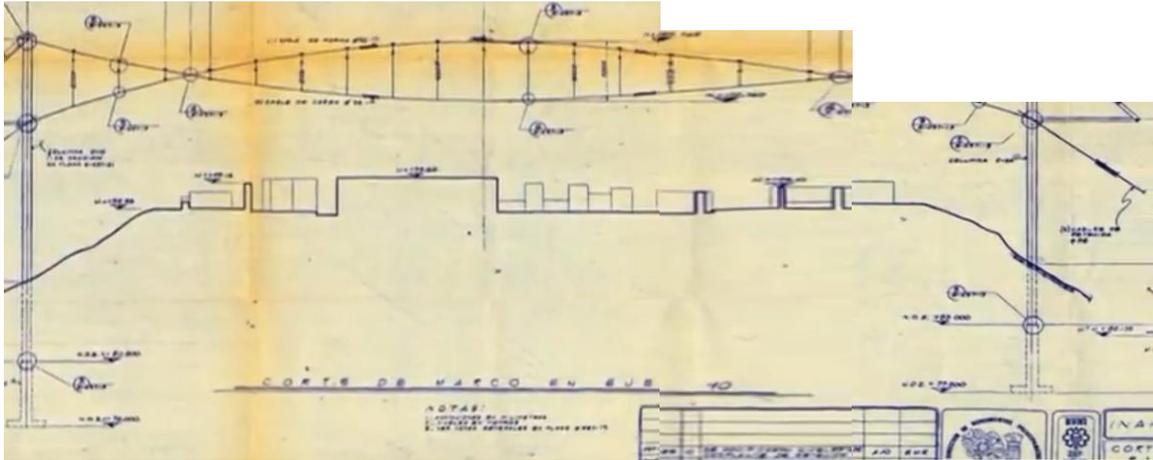
**FUENTE 2.5:** Historia elaboración de la techumbre 1985 .Planos Estructurales INAH.

El anclaje de los tensores tiene una profundidad de 8m de lado este y oeste de la estructura del **Gran Basamento** donde se realizaron 28 perforaciones, en la estructura posteriormente a una etapa anterior de la construcción. Este sistema se efectuó para los 71m de claros que se liberan en la partes superiores de la etapa constructiva más tardía donde se localizaron las pinturas-murales.

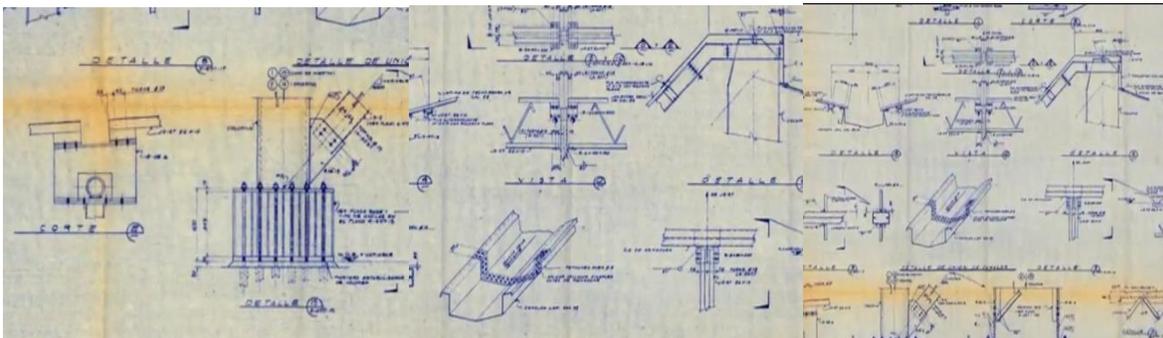
**FUENTE 2.6:** Historia elaboración de la techumbre 1985 .Planos Instalaciones de desagüe.

La estructura cuenta con un sistema de anclas en la cimentación para la unión de las columnas, se emplearon 12 anclas que fueron fijadas a base de tornillos en la estructura. En el plano se muestran los sistemas de canaletas con bajada al desagüe de aguas pluviales, en la parte central de la estructura de la techumbre, en donde se canaliza el agua pluvial, en cada una de las columnas y se evacua en un sistema de tuberías.

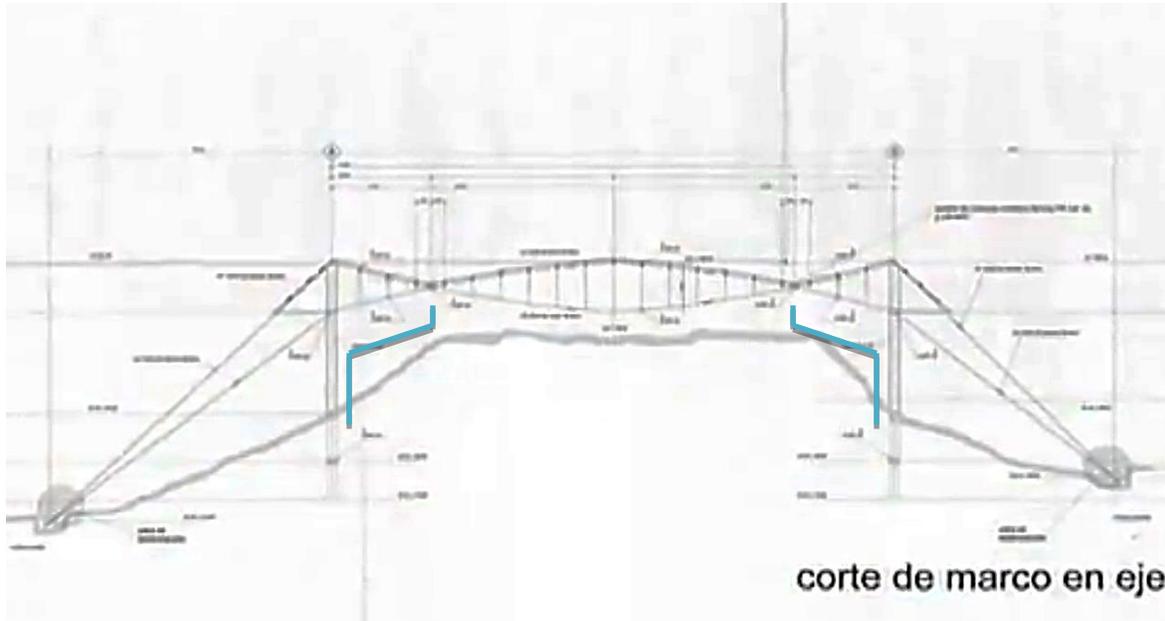
Plano 2.7: .Planos estructurales. Interpretación del sistema de desagüe de aguas pluviales.

Las tuberías de las aguas pluviales son direccionadas actualmente al lado sur de la estructura del **Gran Basamento** y funcionan como sistemas de aguas de cultivos.

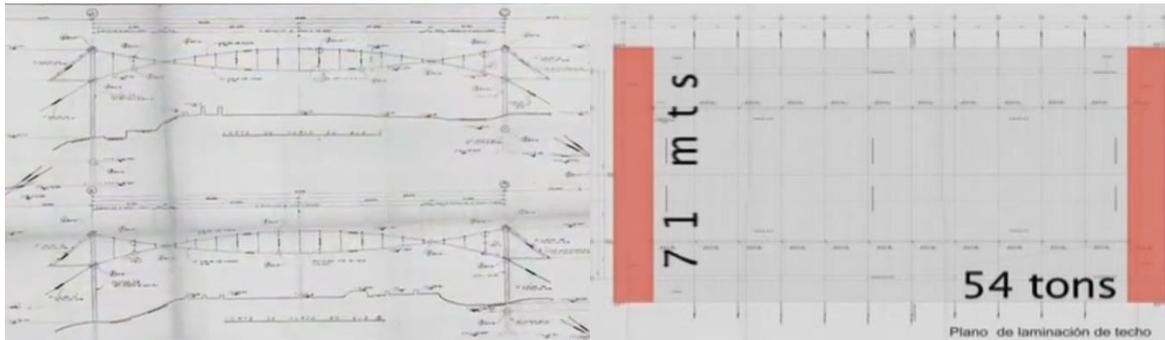
**FUENTE:** Historia elaboración de la techumbre 1985 .Planos Estructurales.

Por lo que la cubierta cuenta con tres cuerpos: el lado norte, el lado sur y centro llamadas estructuras de alma abierta que miden 71 metros de largo y tiene un peso de 54 toneladas, con el propósito de no afectar una mayor parte del **Gran Basamento** donde se localizan las pinturas-murales.

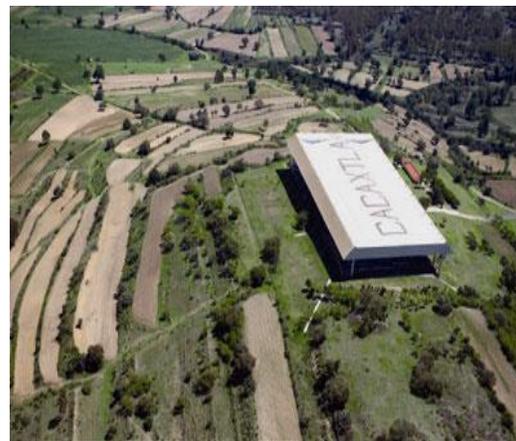
**Fotografía:** Aérea de la techumbre de Cacaxtla.

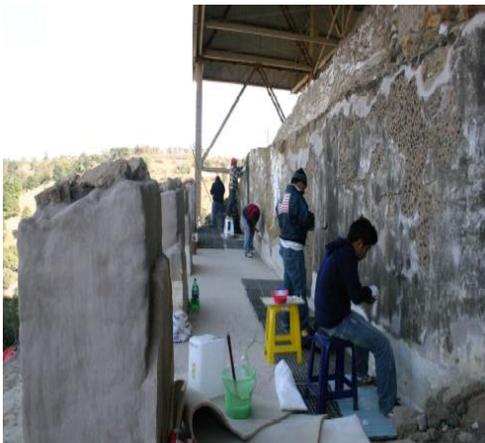
Los trabajos de conservación y restitución en la galería norte consistieron en la limpieza y consolidación del piso de estuco, así como en atender los aplanados del muro que presentan un avanzado estado de deterioro a causa de la deformación del mismo muro.

Dicha deformación consiste en una inclinación importante a causa de la carga que soporta en la parte superior, donde se encuentra un relleno que, originalmente era soportado por un talud. Al perder dicho talud su altura original, el relleno quedó expuesto a la intemperie, especialmente severa en este punto del basamento.

Consecuencia de lo anterior es también el deterioro del aplanado del muro, que presenta desprendimientos importantes. Para atender el daño del aplanado se

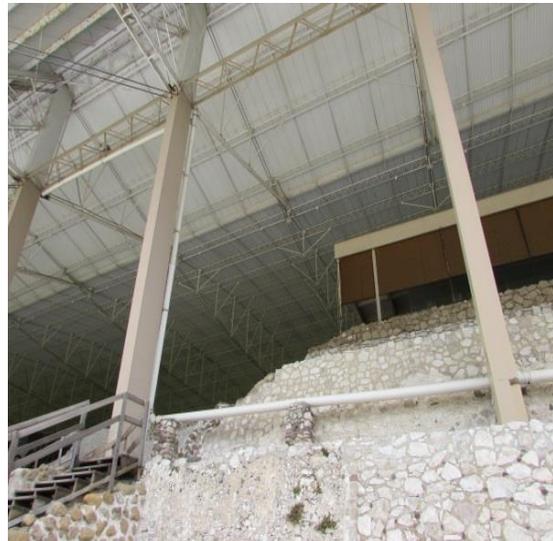
Fotografía: Del Gran Baamento, sobre su sítema desagüe.

Este canal había sufrido un agrietamiento severo que permitió la filtración de agua hacia el relleno arqueológico sobre el que fue construido.

Se optó entonces por cubrir los elementos arqueológicos que se encontraban ahí expuestos para dar mayor estabilidad al canal de desagüe a la vez que se repararon los agrietamientos y el registro que se encuentra en la parte superior.

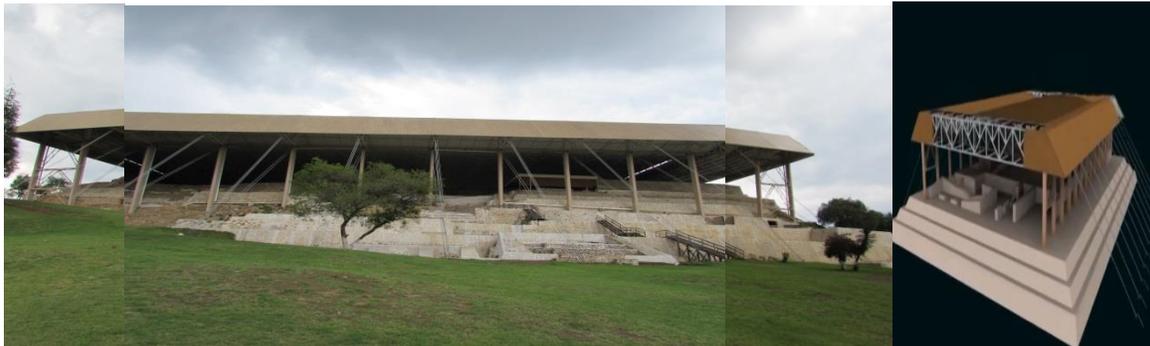
FUENTE: Fotografía del Gran Basamento , Modelado INAH del basamento y su techumbre.

Una de las problemáticas que presenta la estructura del **Gran Basamento** es la erosión prolongada en las fachadas, por la forma de la techumbre la cual genera acumulación del agua y el goteo produciendo un deterioro en la estructura.

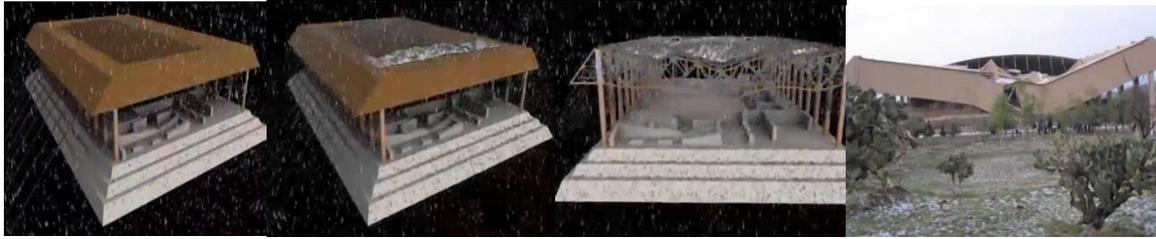
FUENTE: Modelado INAH Estructura del Gran Basamento del colapso de la Techumbre.

El día 21 de mayo del 2007 se presentó en la estructura una falla debido a una granizada, por la acumulación de hielo y agua provocando un colapso en la estructura, afectando gran parte del **Gran Basamento**. El proceso de apertura de la zona arqueológica, fue en el año 2008 después de una restauración y construcción de la techumbre.

El INAH difundió para su apertura una simulación de cómo se generó el colapso de la estructura por la acumulación de hielo y la falta de la funcionalidad del sistema de desagüe.

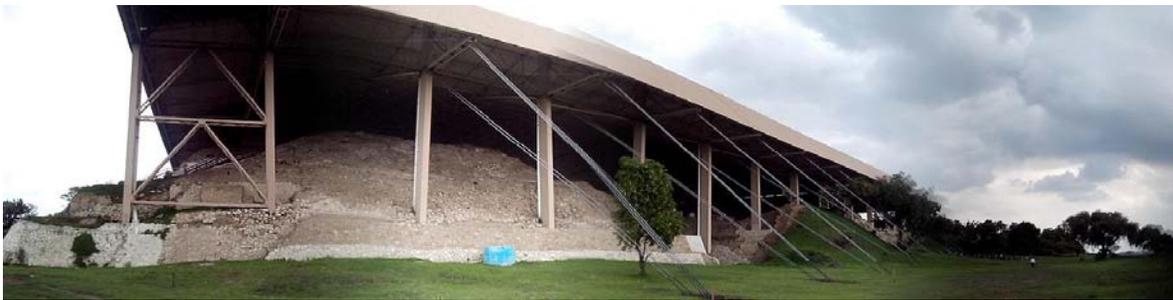
La estructura metálica también ha provocado que no se efectuen investigaciones ni excavaciones, debido a que la mayor parte de los tensores de la techumbre fueron colocados en los laterales de la estructura del **Gran Basamento**. Tomando en cuenta que estas oquedades u orificios provocan una acumulación de agua que genera la oxidación de los tensores y afectan a las estructuras mas tardías que todavía no han sido investigadas.

FUENTE: Fotografía actual de los tensores de la Techumbre del Gran basamento.

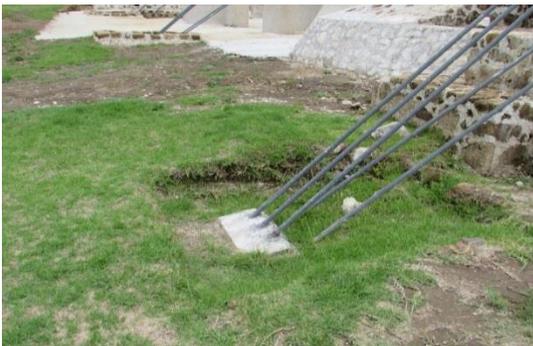
FUENTE: Fotografía Tensores Techumbre Este.

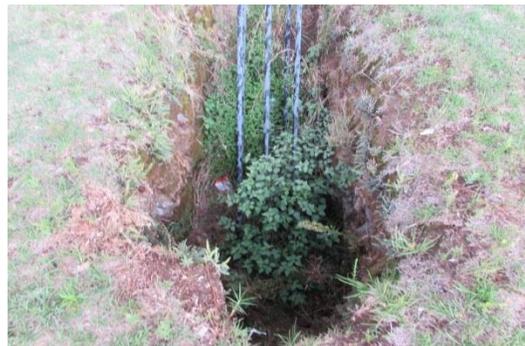
FUENTE: Fotografía Tensores Techumbre Oeste.

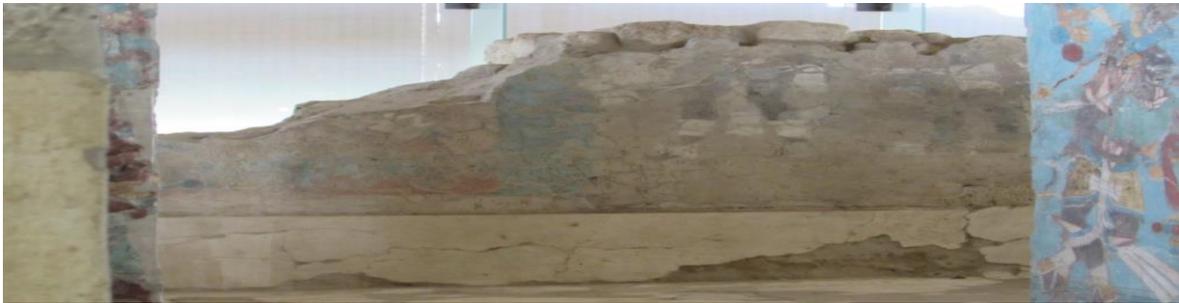
En el 2014 se hace mención desde hace cinco años que los propios arqueólogos de la zona alertaron sobre la desaparición del pigmento del mural incluso que se habían borrado varios elementos. Uno de ellos **“Tres Corazones Sangrantes”**, que forma parte importante de la iconografía del mural, además de que otras intervenciones y equivocadas medidas de protección hacen temer que en menos de cinco años ya se habrán perdido estos vestigios irremediablemente en el desvanecimiento del fondo que está conformado por un azul maya.

FUENTE: Fotografía actual de los vestidores sacerdotes en Cacaxtla.

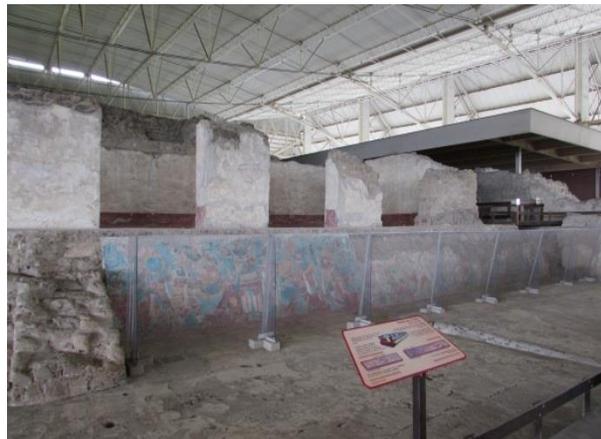
El arqueólogo Pedro Morales argumentó que el **“Mural De La Batalla”**, en la zona arqueológica de Cacaxtla, es otro de los pigmentos naturales y minerales que cada día pierden su color. Ha bastado 39 años desde su hallazgo para que intervenciones equivocadas cause la pérdida del 70 por ciento o más del pigmento original.

FUENTE: Fotografía actual del Mural De La Batalla.

Otro factor es la barrera de vidrio que fue colocada al mural. Causando rizados de viento que generan una fricción a las pinturas directamente que al paso de los años se convierten en lijas que se lleva el azul maya.

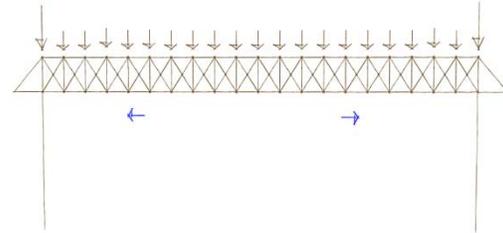
Las conexiones en los nudos están unidas a base de soldaduras en los extremos a unas placas como se muestra en el dibujo.

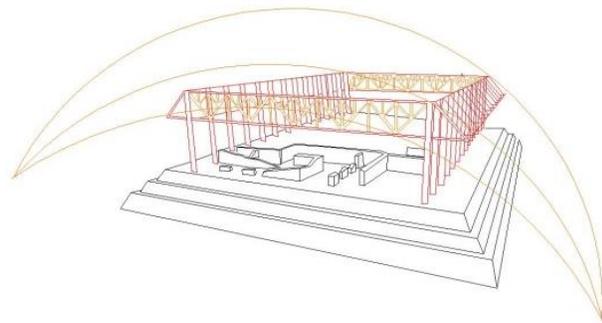
Dibujo grafica solar sobre la techumbre del Gran Basamento.

Un factor dentro de la radiación solar es la incidencia sobre la superficie. La cual provoca la pérdida de humedad y que el agrietamiento del lugar pueda ser más susceptible a la compresión y a los movimientos laterales, al igual que la erosión y desmoronamiento del tepetate.

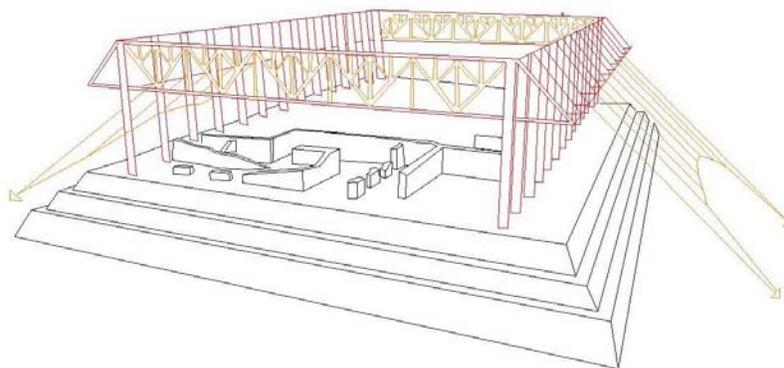
Dibujo de la propuesta para la estructura de la techumbre del Gran Basamento.

La estrategia es generar un arco el cual permita mantener la rigidez de la estructura distribuyendo los esfuerzos en el lado este y oeste para evitar la erosión de la estructura más tardía por la infiltración a la que está expuesta.

Una de las estrategias de diseño para evitar el deterioro del **Gran Basamento** es distribuir el número de esfuerzos generados sobre las etapas constructivas del período clásico las que se encuentran expuestas del lado este y oeste, y permitir en un futuro generar nuevas calas arqueológicas para la investigación y estudio científico de la Cultura Olmeca Xicalanca.
