**UNIVERSIDAD NACIONAL AUTÓNOMA
DE MÉXICO**

RELACIÓN ENTRE LOS DESLIZAMIENTOS Y
CAMBIOS EN LA CUBIERTA DE USO Y VEGETACIÓN
ENTRE LOS AÑOS 1983 Y 2014 EN EL ARROYO LA
CIÉNEGA, VOLCÁN NEVADO DE TOLUCA, MÉXICO.

T E S I S

B I Ó L O G A

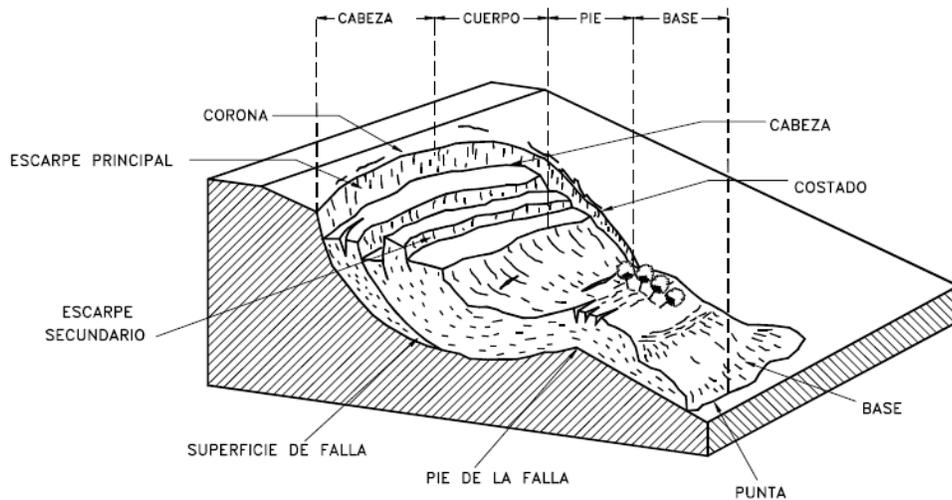
Figura 1. Esquema y nomenclatura del tipo de deslizamiento asentamiento profundo (Suárez, 1998).

Escarpe principal. Corresponde a una superficie muy inclinada a lo largo de la periferia del área en movimiento, causado por el desplazamiento del material fuera del terreno original. La continuación de la superficie del escarpe dentro del material forma la superficie de falla. **Escarpe secundario.** Una superficie muy inclinada producida por desplazamientos diferenciales dentro de la masa que se mueve. **Cabeza.** Las partes superiores del material que se mueve a lo largo del contacto entre el material perturbado y el escarpe principal. **Cima.** El punto más alto del contacto entre el material perturbado y el escarpe principal. **Corona.** El material que se encuentra en el sitio, prácticamente inalterado y adyacente a la parte más alta del escarpe principal. **Superficie de falla.** Corresponde al área debajo del movimiento que delimita el volumen de material desplazado. El volumen de suelo debajo

de la superficie de falla no se mueve. **Pie de la superficie de falla.** La línea de interceptación (algunas veces tapada) entre la parte inferior de la superficie de rotura y la superficie original del terreno. **Base.** El área cubierta por el material perturbado abajo del pie de la superficie de falla. **Punta o uña.** El punto de la base que se encuentra a más distancia de la cima. **Costado o flanco.** Un lado (perfil lateral) del movimiento. **Superficie original del terreno.** La superficie que existía antes de que se presentara el movimiento. **Derecha e izquierda.** Para describir un deslizamiento se prefiere usar la orientación geográfica, pero si se emplean las palabras derecha e izquierda debe referirse al deslizamiento observado desde la corona mirando hacia el pie.

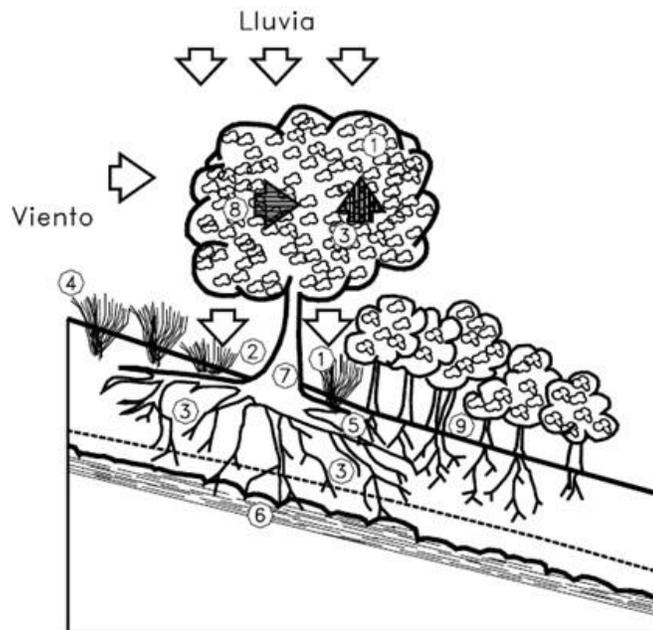
Figura 2. Efectos de la vegetación sobre la estabilidad de una ladera (Suárez, 1998).

- 1a). Intercepta la lluvia. El follaje reduce la cantidad y la intensidad de lluvia que llega al suelo ya que la lluvia es interceptada por el follaje. Parte del agua retenida es acumulada en el follaje para luego ser evaporada. La retención de agua en el follaje demora o modifica el ciclo hidrológico. Este fenómeno disminuye el poder erosivo de la escorrentía del agua.

- 2 a). Aumenta la capacidad de infiltración. El agua retenida no acumulada retorna a la tierra por goteo o flujo, desde el follaje.
- 3a). Extrae la humedad del suelo. La evapotranspiración es un efecto combinado de evaporación y transpiración. La humedad se pierde por evaporación desde la superficie del suelo y como transpiración a través de la vegetación. Su efecto es una disminución de la humedad en el suelo. Cada tipo de vegetación con un determinado tipo de suelo, tiene un determinado potencial de evapotranspiración. En ocasiones la vegetación produce un efecto de mantener la humedad por debajo del límite de saturación mejorando la estabilidad de las laderas.

- 4a). Grietas por desecación. La presencia de vegetación, debido a la humedad que guarda, previene la formación de grietas por desecación.

- 9b). Retienen las partículas del suelo disminuyendo la susceptibilidad a la erosión. Una materiales de los suelos inestables. Este efecto es más pronunciado donde la superficie crítica de falla se encuentra en la zona de raíces.

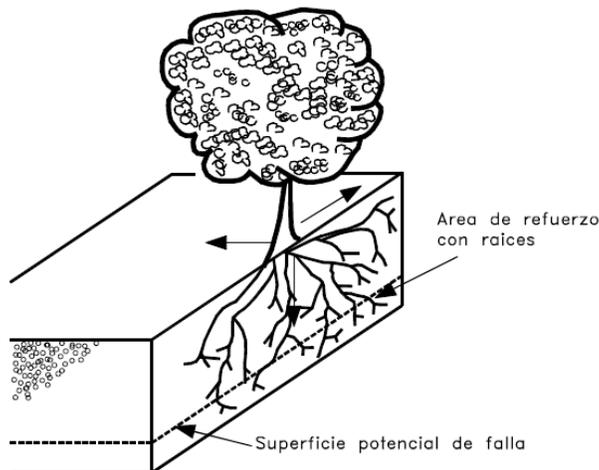
Figura 3. Refuerzo de superficie de falla por las raíces de los árboles (Suárez, 1998).

Las raíces refuerzan la estructura del suelo y pueden actuar como anclajes en las discontinuidades del suelo. Suárez 1998 explica el efecto de las raíces sobre la resistencia del suelo en tres formas (Figura 3):

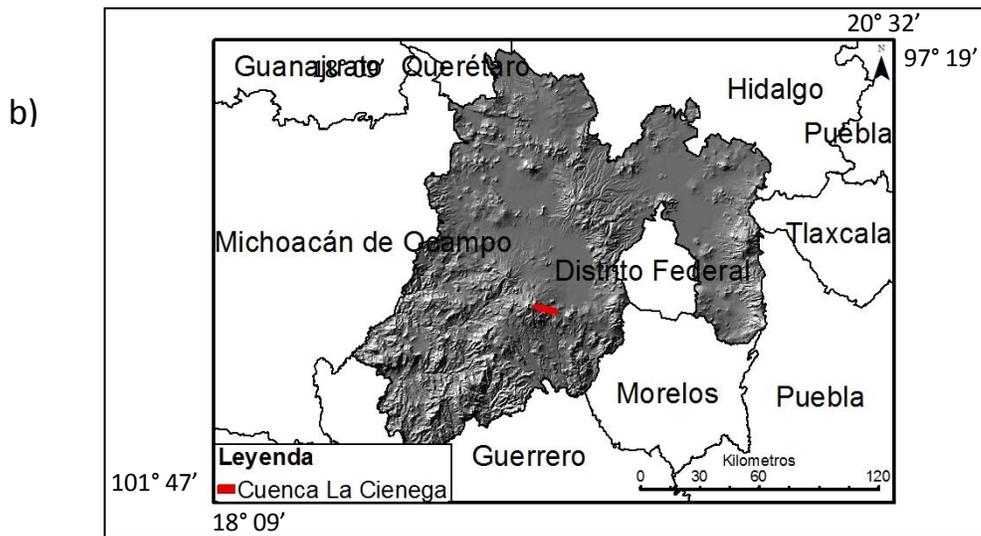
Figura 4a. Ubicación del VNT en el Cinturón Volcánico Trans-Mexicano. Modificado de Caballero y Capra, (2011). b. Localización del Estado de México. c. Cuenca La Ciénega, localidades cercanas y vías de comunicación.

El área de estudio es la cuenca endorreica, La Ciénega, que se localiza en el costado este del Volcán Nevado de Toluca (VNT). El Volcán Nevado de Toluca ($19^{\circ}06'30''$ N; $99^{\circ}45'30''$ O; 4,680 msnm) se sitúa en el sector central de la provincia fisiográfica del Cinturón Volcánico Trans-Mexicano (CVTM), misma que se extiende de las costas de Colima y Nayarit al estado de Veracruz (Caballero y Capra, 2011) (Figura 4a).

La cuenca se ubica a 22 km al suroeste de la Ciudad Toluca de Lerdo, Estado de México y a 80 km al suroeste de la Ciudad de México (Figura 4b).

La cuenca La Ciénega, se extiende desde el borde oriental del cráter del VNT hasta el Cerro El Pedregal y el Cerro Tetepétl ó derrame de Lavas Tenango. La cuenca abarca un área de 28 km^2 y tiene como coordenadas extremas limítrofes: $19^{\circ}07'$ y $19^{\circ}04'N$, $99^{\circ}44'$ y $99^{\circ}37'$ O. El área de estudio es de forma alargada en dirección E-O, con una longitud de 12 km, un ancho promedio de 2.5 km y su pendiente media es de 7° ; sin embargo, se registran valores más altos, como son el cerro Tepehuisco (30° a 60°) y la zona montañosa de mayor altitud de la cuenca con pendientes máximas de 30° a 70° (Figura 4c).

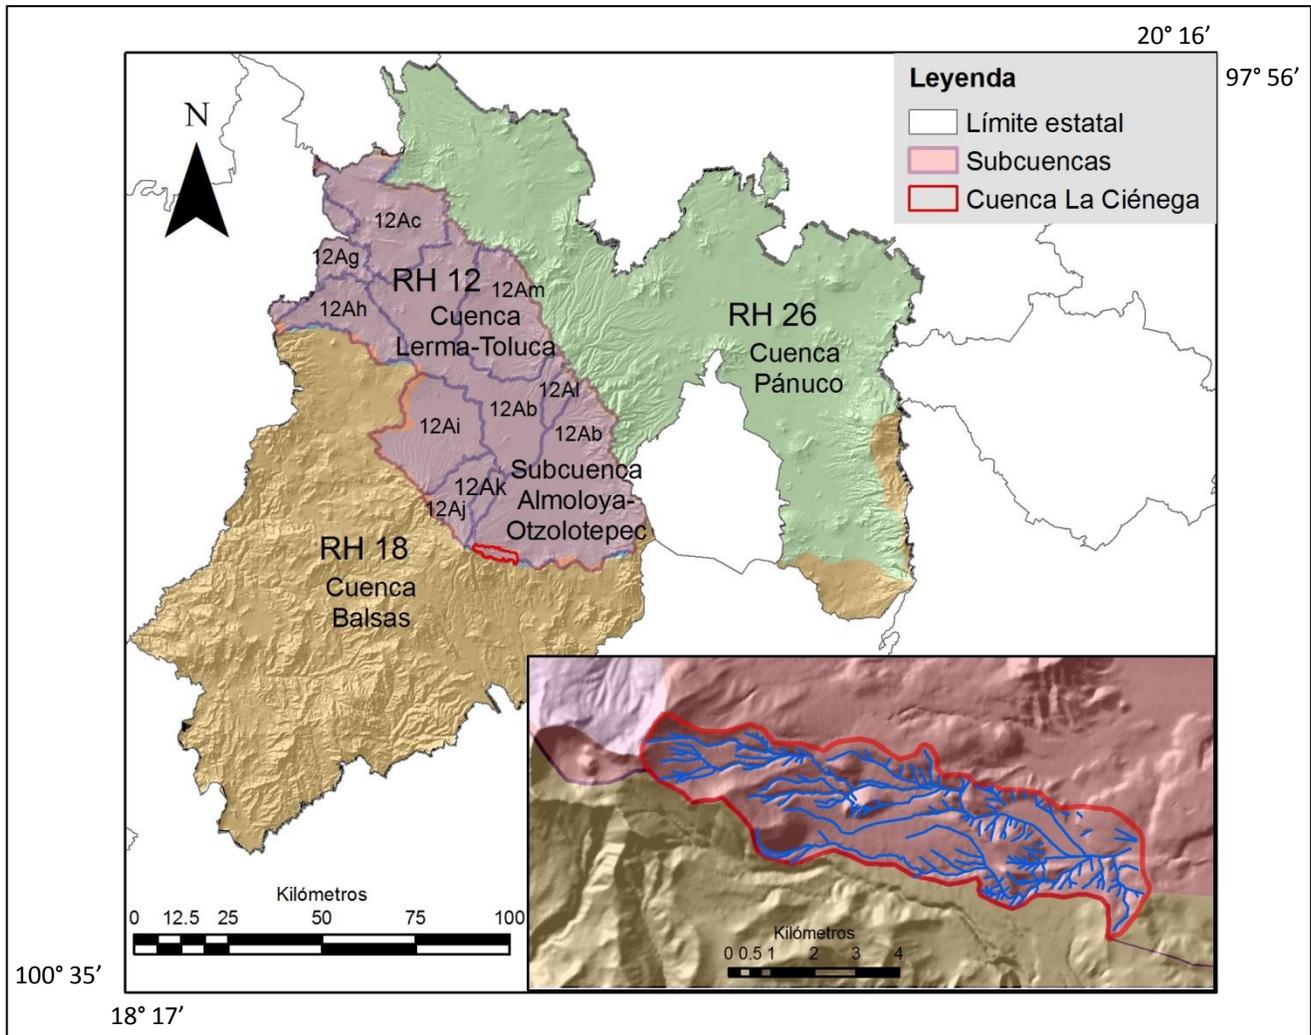
Figura 6. Mapa hidrológico de la Cuenca La Ciénega. Se muestran las 3 regiones hidrológicas (RH 26, RH 12 y RH18) que se encuentran en el Estado de México, y dentro de la RH12 se presentan las subcuencas, en donde se ubica la subcuenca Almoloya-Otzolotepec (12Ab), en la que se sitúa la cuenca La Ciénega, (ver texto para identificar las claves 12An).

El drenaje es de tipo dendrítico subparalelo, con sentido E-O, conformado por corrientes de tipo intermitente y perenne; durante el periodo de lluvias algunas actúan como colectores y otras se convierten en vertederos. La Ciénega es un río de cuarto orden de corrientes bajo el criterio de Strahler.

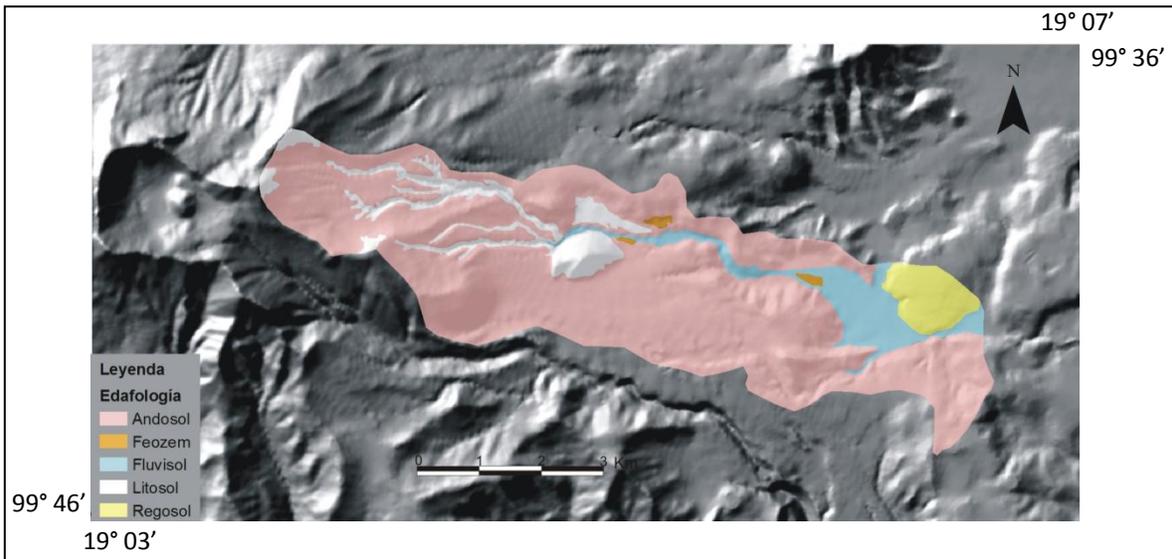
Figura 7. Distribución de los diferentes tipos de suelo en la Cuenca la Ciénega. Se observa que el andosol es el predominante en el área.

Por último el feozem sólo cubre 2% del área total, se caracteriza por presentar un horizonte A mólico, es decir, un horizonte superficial oscuro con moderado a alto contenido de materia orgánica y un espesor superior a los 25 cm; y saturación de bases mayor de 50%, por lo tanto el contenido de nutrientes (calcio, magnesio y potasio) es elevado. La formación de estos suelos es generada en gran medida por el intemperismo de las rocas de origen ígneo extrusivo (INEGI, 2001).

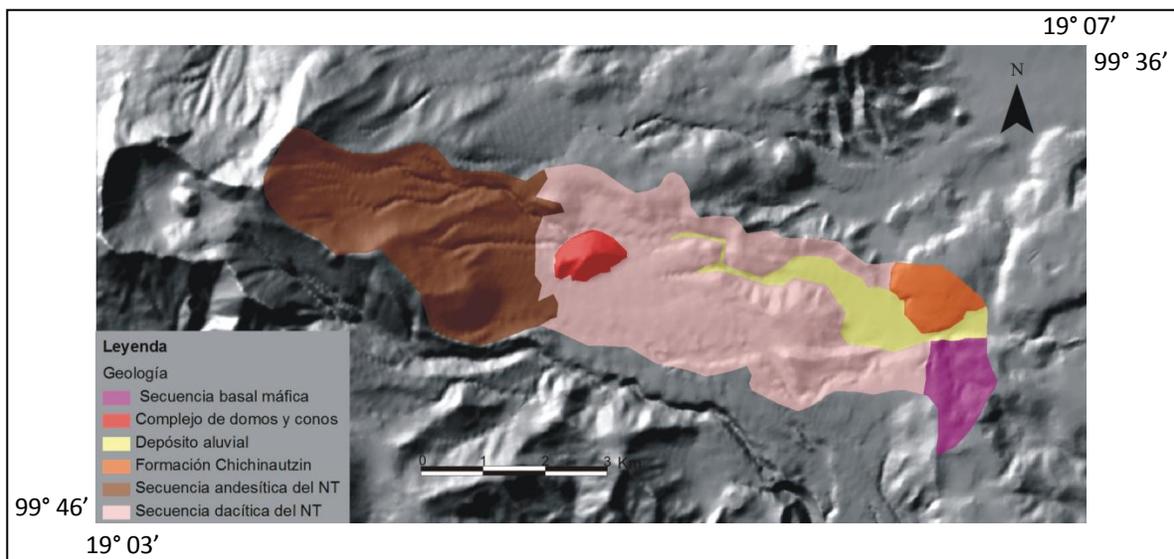
Figura 9. Mapa Geológico de la cuenca La Ciénega. Se observa el predominio de las lavas dacíticas y andesíticas, y al este sobresale el Basalto Tenango.

Las lavas tenango son un conjunto de tres lavas; dos de ellas se ubican en el cerro El Pedregal y la tercera corresponde al cerro Tetépetl. Ocupan un área de 16.5 km² y se elevan a unos 250 m sobre la planicie, con una longitud promedio de 2.3 km y un volumen de 0.15 km³ (Flores, 2002), figura 9.

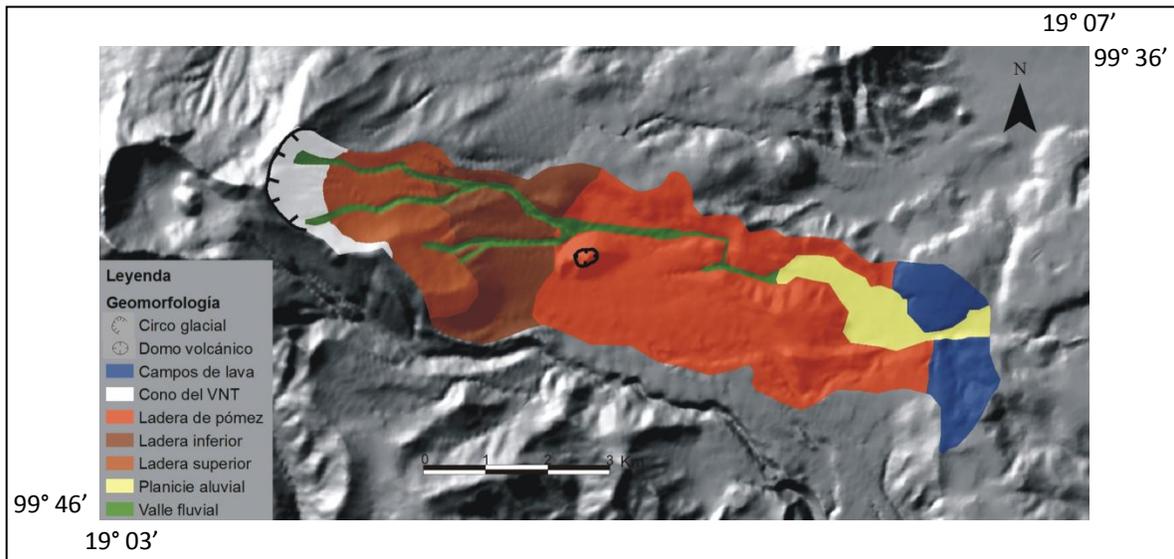
Figura 11. Mapa Geomorfológico de la Cuenca La Ciénega. Se distingue el cono volcánico, así como la ladera superior, inferior y de pómez, la planicie aluvial y los campos de lava al este donde cierra la cuenca.

Una última clase *III. Nivel de base*, formado por la planicie acumulativa de tipo aluvial y lacustre ubicado en la desembocadura del arroyo La Ciénega y en dónde en temporadas de secas se desarrolla la agricultura. Figura 11.

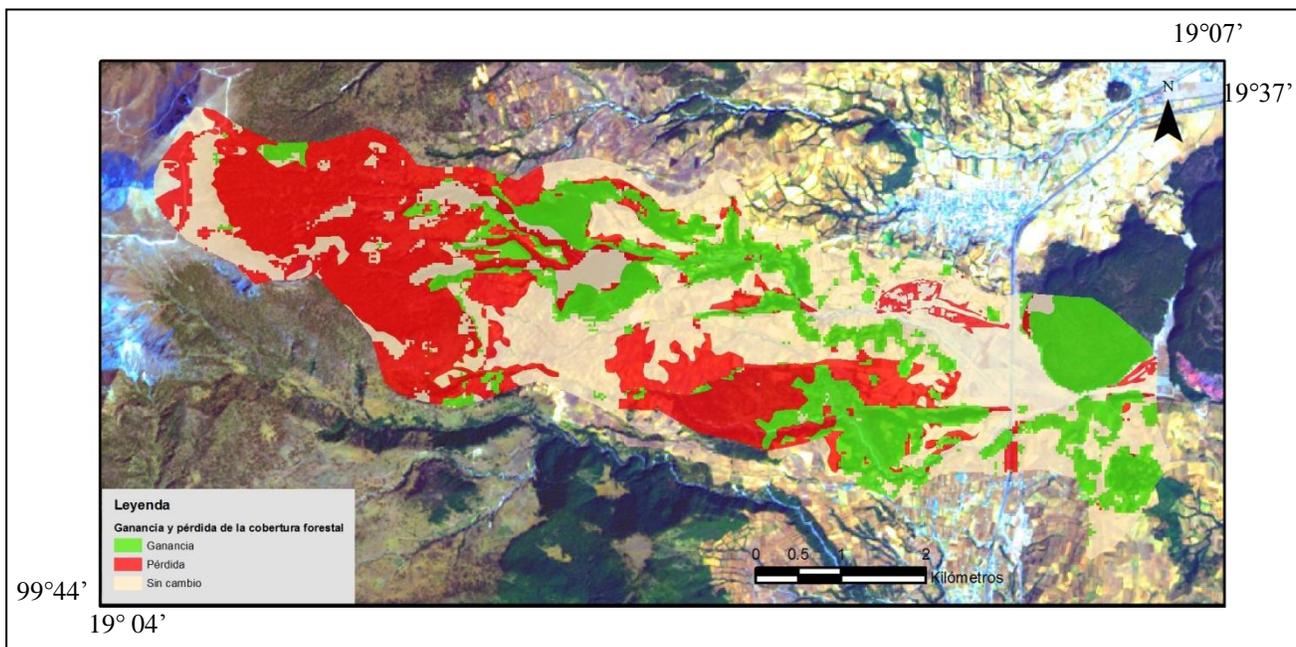
Figura 16. Mapa de ganancias y pérdidas de cobertura forestal. Se mantiene sin cambios 10.9 km², se han perdido 9.8 km² y se ha ganado 7.2 km².

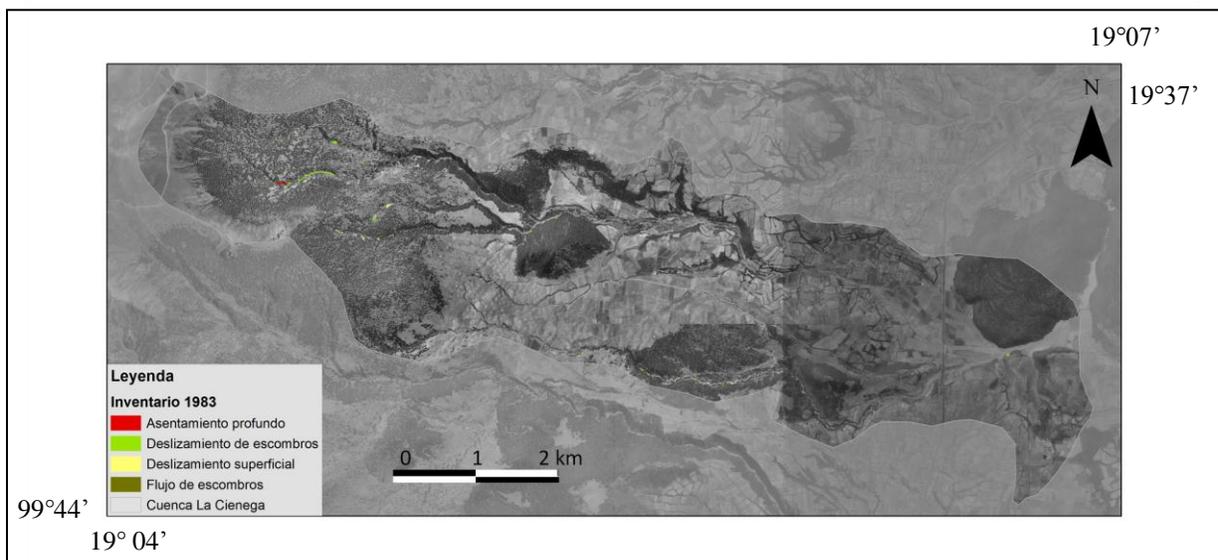
Figura 17 . Localización de los deslizamientos registrados en el inventario correspondiente al año 1983

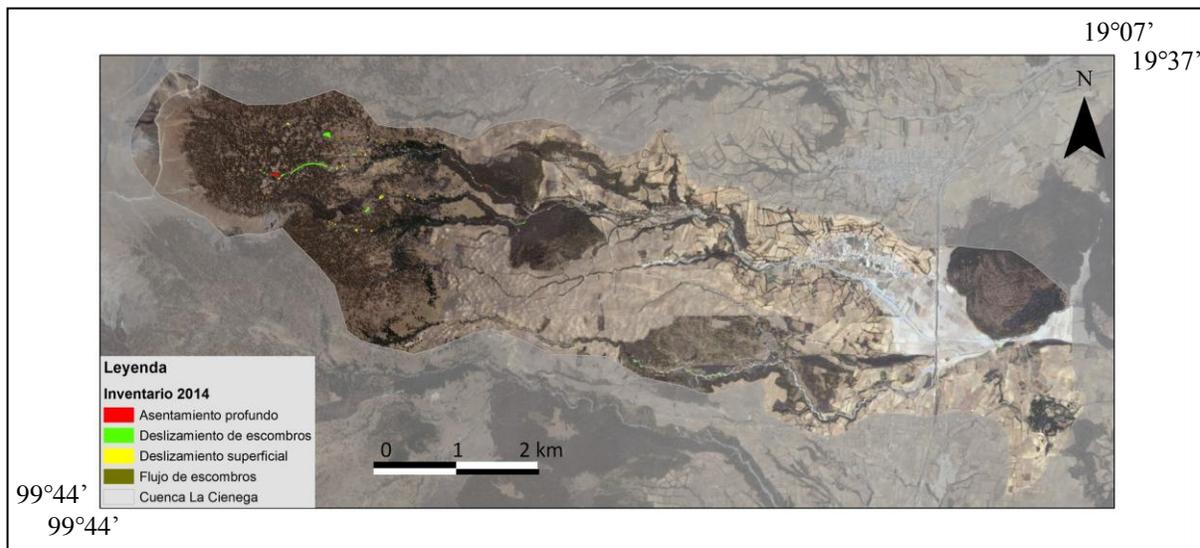
Figura 18 . Localización de los deslizamientos registrados en el inventario correspondiente al año 2014.

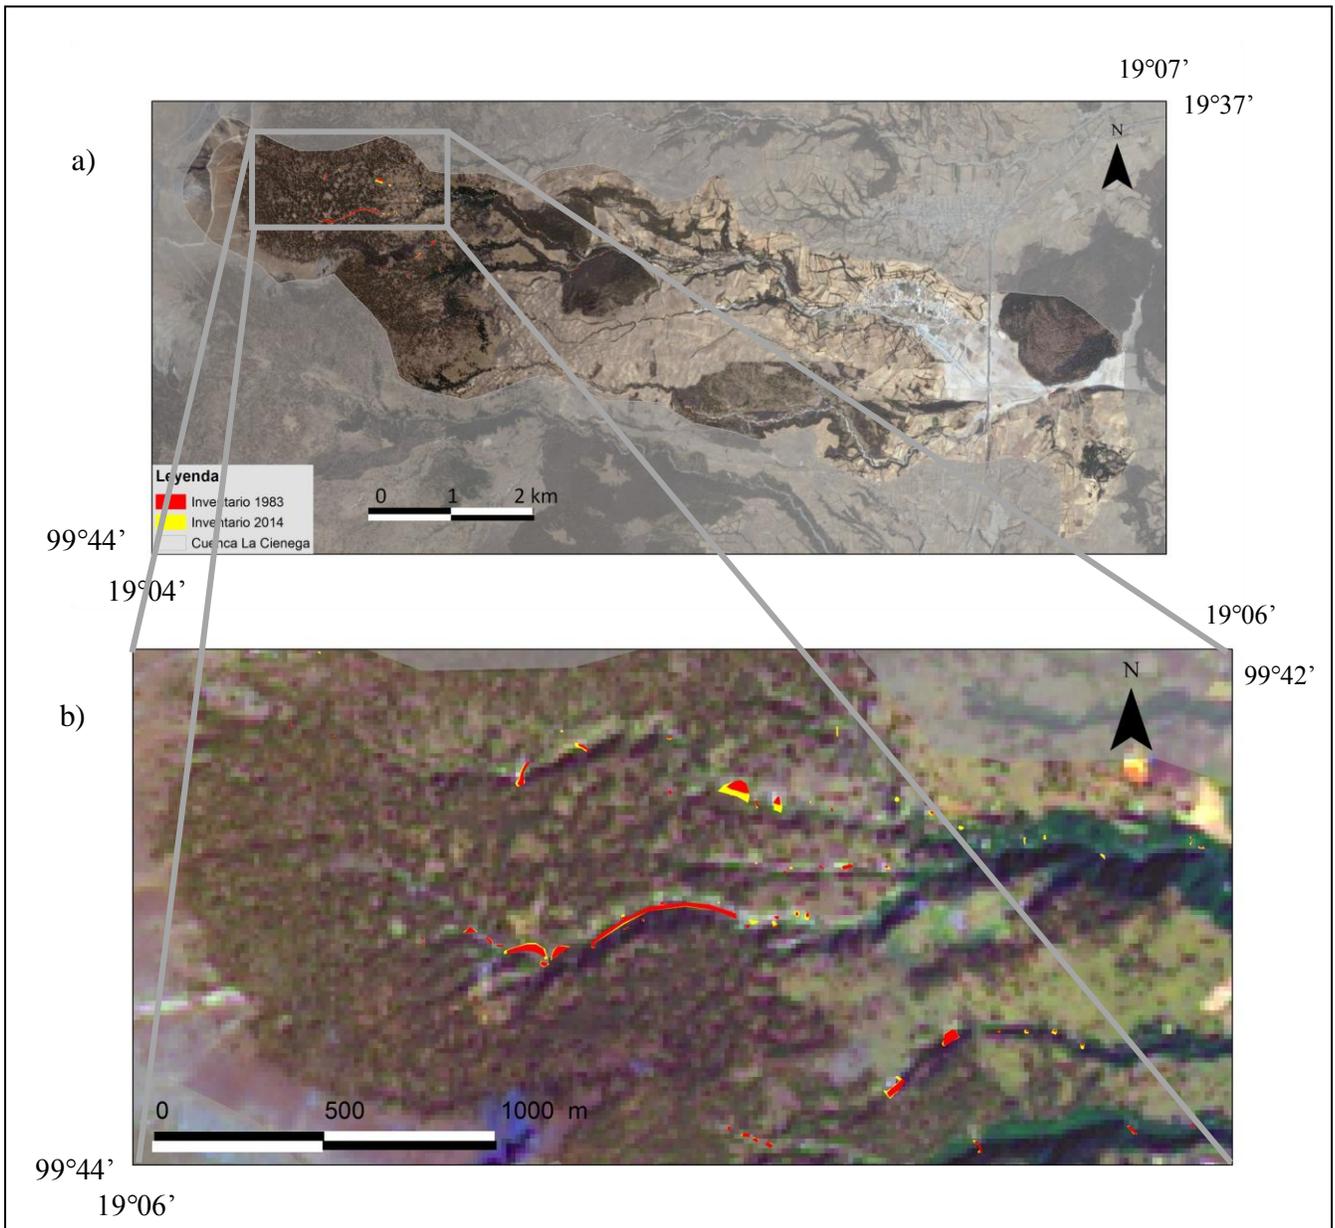
Figura 19. a) Mapa a escala 1:40,000 de comparación entre el inventario de deslizamientos de 1983 y 2014. b) Visualización a escala 1:10,000, se observa el aumento de área de los deslizamientos.

En la figura 19 se muestra la sobreposición de los inventarios de deslizamientos realizados para cada año. En general se observa un aumento de área de algunos deslizamientos así como la formación de nuevos.

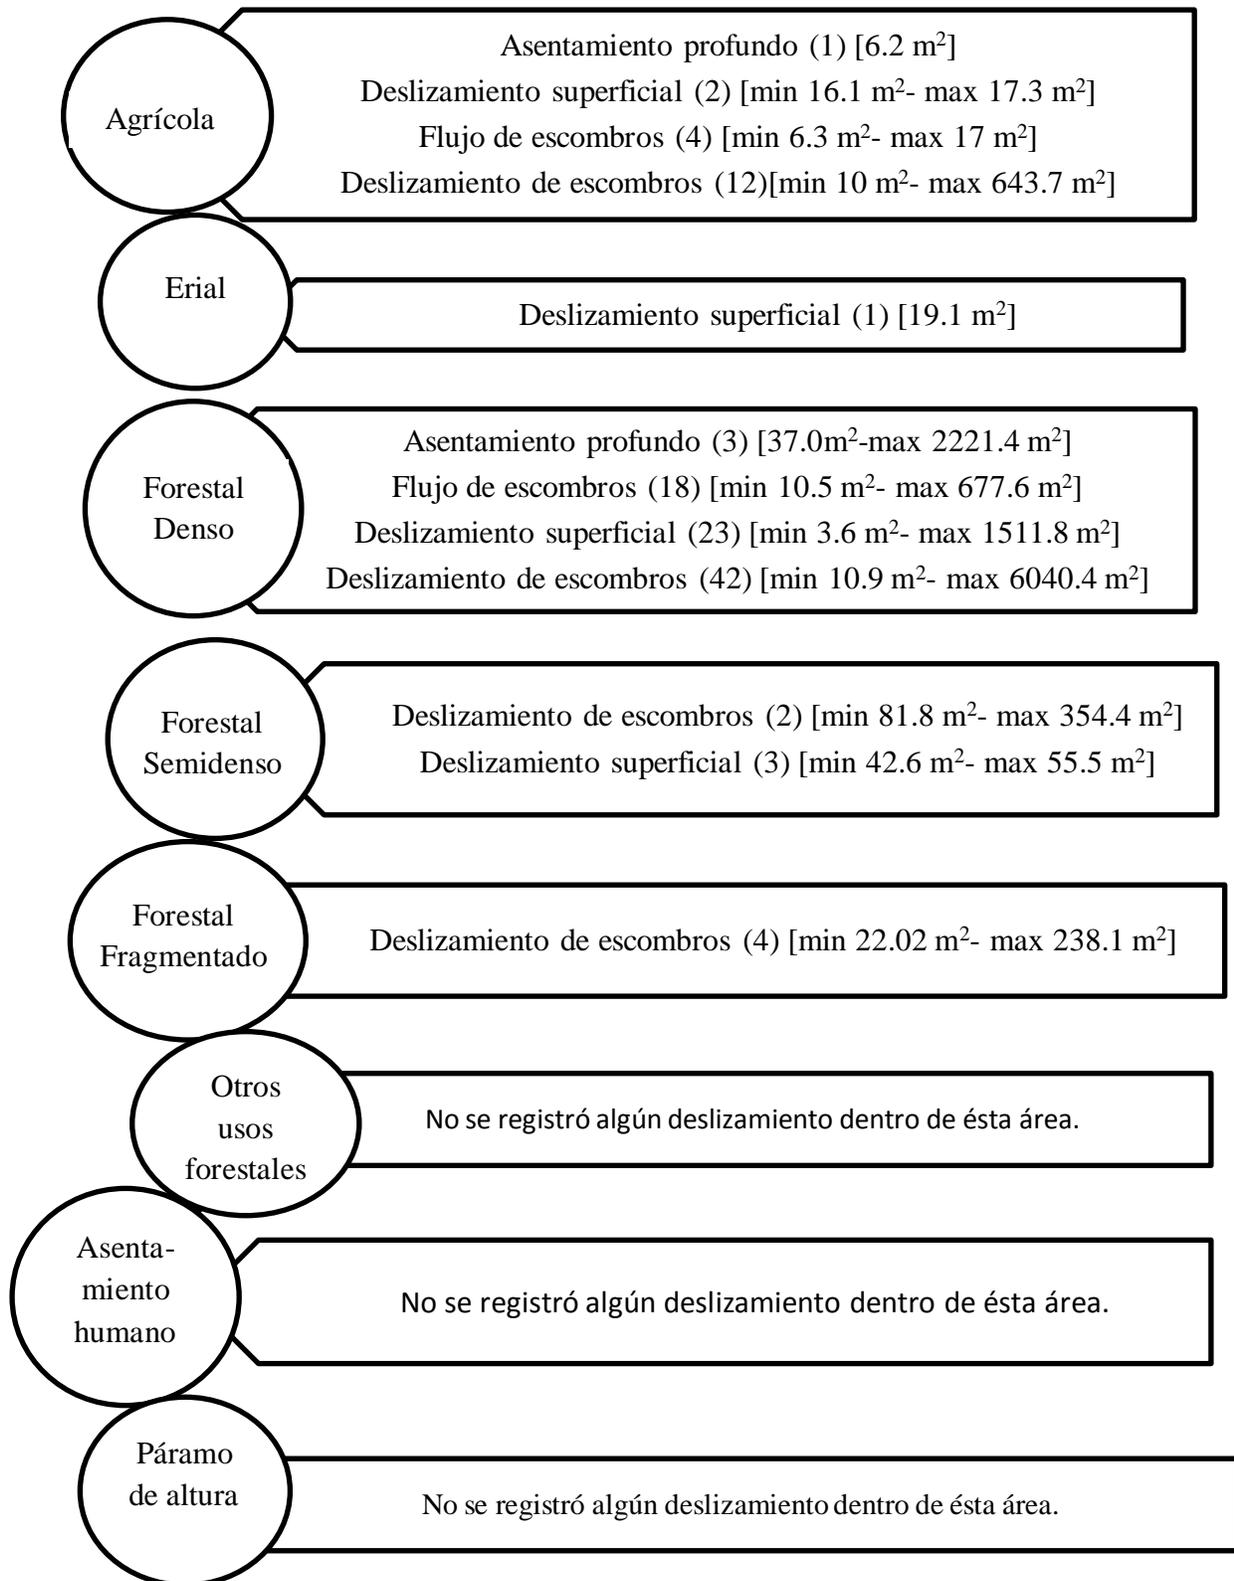
Figura 20. En función de la categoría de cubierta de vegetación y uso de suelo, año 1983, se muestran los deslizamientos identificados además se muestra el área mínima y máxima de ellos.

Para conocer si existe alguna relación entre el cambio de coberturas y uso de suelo y la incidencia de deslizamientos, se hizo una sobreposición por año de esta información. Lo que generó información por unidad de cobertura y uso de suelo, la cantidad y tipo de deslizamientos asociados a esa unidad en particular.

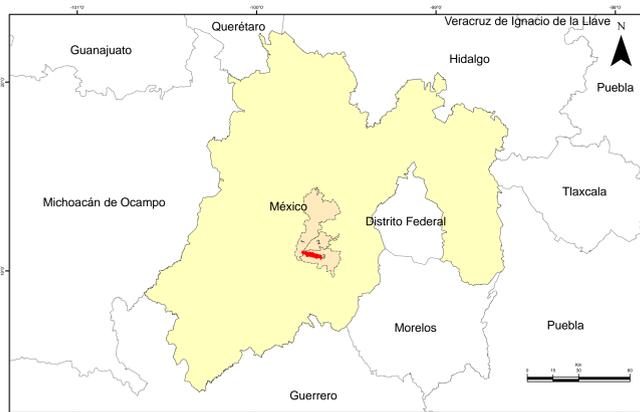
- Cuenca La Ciénega
- Cubierta de uso y vegetación 1983**
- Agrícola
- Asentamiento humano
- Erial
- Forestal denso
- Forestal semidenso
- Forestal abierto
- Otros usos no forestales
- Páramo de altura

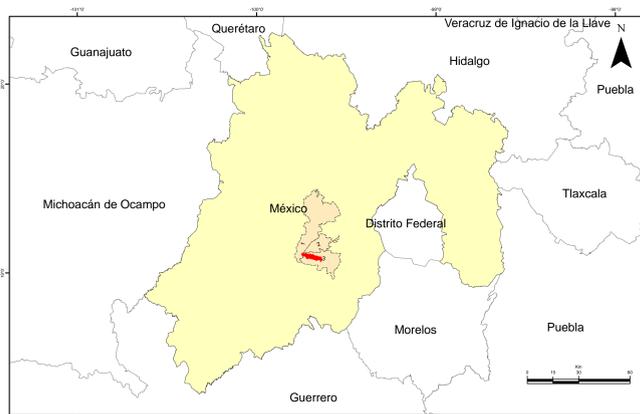
Cubierta de uso del suelo y vegetación 2014

- Agricultura
- Asentamiento humano
- Erial
- Forestal denso
- Forestal semidenso
- Forestal fragmentado
- Otros usos no forestales
- Paramo de altura
- Cuenca La Ciénega
