Universidad Nacional Autónoma de México
Programa de Maestría y Doctorado en Arquitectura
Maestría en Arquitectura
Campo de conocimiento Restauración de Monumentos

La Hacienda San Miguel y el origen de “El Treinta” en Morelos (1650-1732)
Transformaciones y conservación de un patrimonio agroindustrial

Tesis que para optar por el grado de:
Maestra en Arquitectura

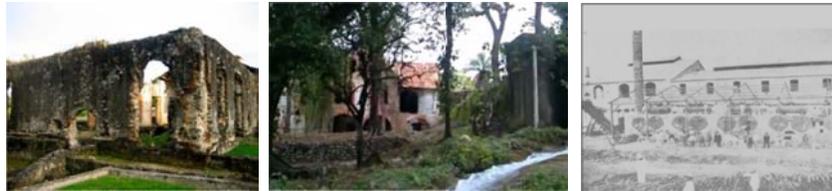
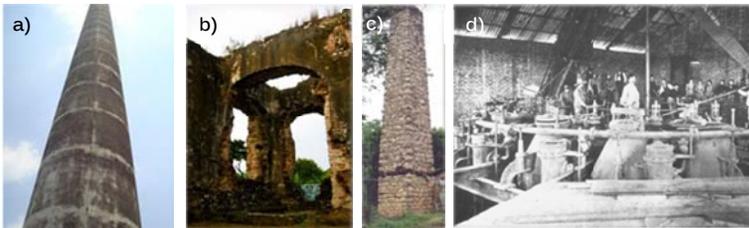
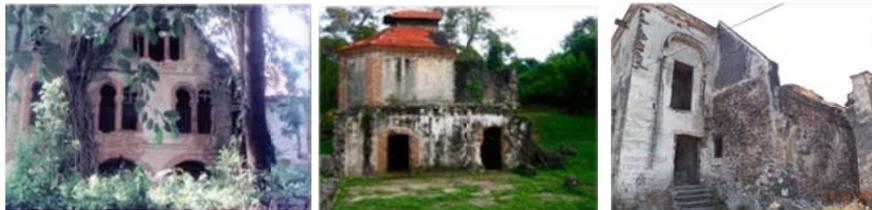
Figura 1-8 Espacios (a), elementos estructurales (b), colores y texturas (c) de las haciendas análogas.

Espacios: República Dominicana (izquierda), San Luis Potosí (centro) y Sinaloa (derecha).

Elementos estructurales en: a) Veracruz, b) Rep. Dominicana, c) San Luis Potosí y d) Sinaloa.

Texturas y colores: San Luis Potosí (izq.), República Dominicana (centro) y Morelos (derecha).

Las dimensiones de los elementos arquitectónicos y estructurales varían regionalmente en función del tipo de suelo donde se emplaza la hacienda (Figura 1-8a y b). Por ello, en Morelos, Veracruz, San Luis Potosí y República Dominicana se construyeron columnas, muros o chacuacos (chimeneas) de gran altura y anchura, a base de

mamposterías de gran resistencia. En contraste, en terrenos más duros o secos (como los de Sinaloa) los materiales de construcción fueron más ligeros y consideraron muros delgados de tabique, columnas esbeltas y techos de lámina.

Los colores y texturas en los ingenios azucareros se caracterizaron por: i) una fábrica inicial de mampostería, ya sea mixta a base de piedra (brasa o de río) y tabique rojo recocido, o totalmente de mampostería de tabique; ii) una fábrica intermedia a base de mezclas de cal y iii) una fábrica final de pintura a la cal. El color predominante fue el blanco o tonalidades claras (Figura 1-8c).

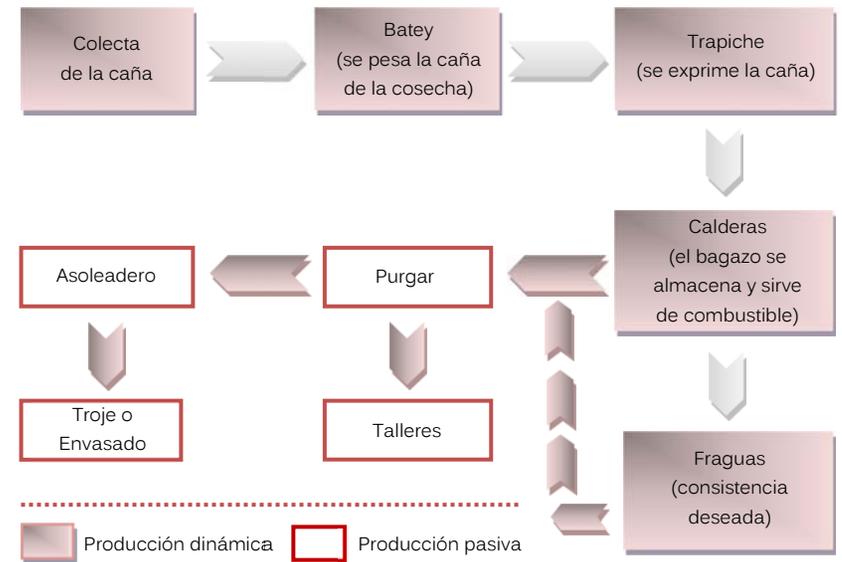
Figura 1-9 Proceso de producción del azúcar a fuego lento.

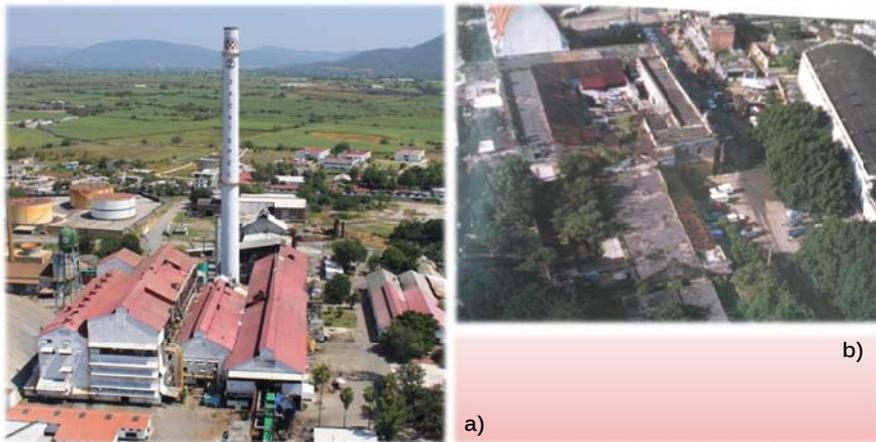
Figura 2-3 Nuevo y antiguo ingenio azucarero: a) Fideicomiso Emiliano Zapata y b) Zacatepec.

Emiliano Zapata (Figura 2-3a) y que contaba con la tecnología más moderna. Actualmente éste es propiedad de un grupo inversionista privado. Al construirse el nuevo ingenio, gran parte del casco antiguo se convirtió en el mercado municipal, la casa grande ahora se utiliza como vivienda y la capilla fue sustituida por una nueva (Figura 2-3b), apenas se reconocen sus zonas. Junto a Casasano y Atencingo perduran como únicas fábricas azucareras en el estado de Morelos.

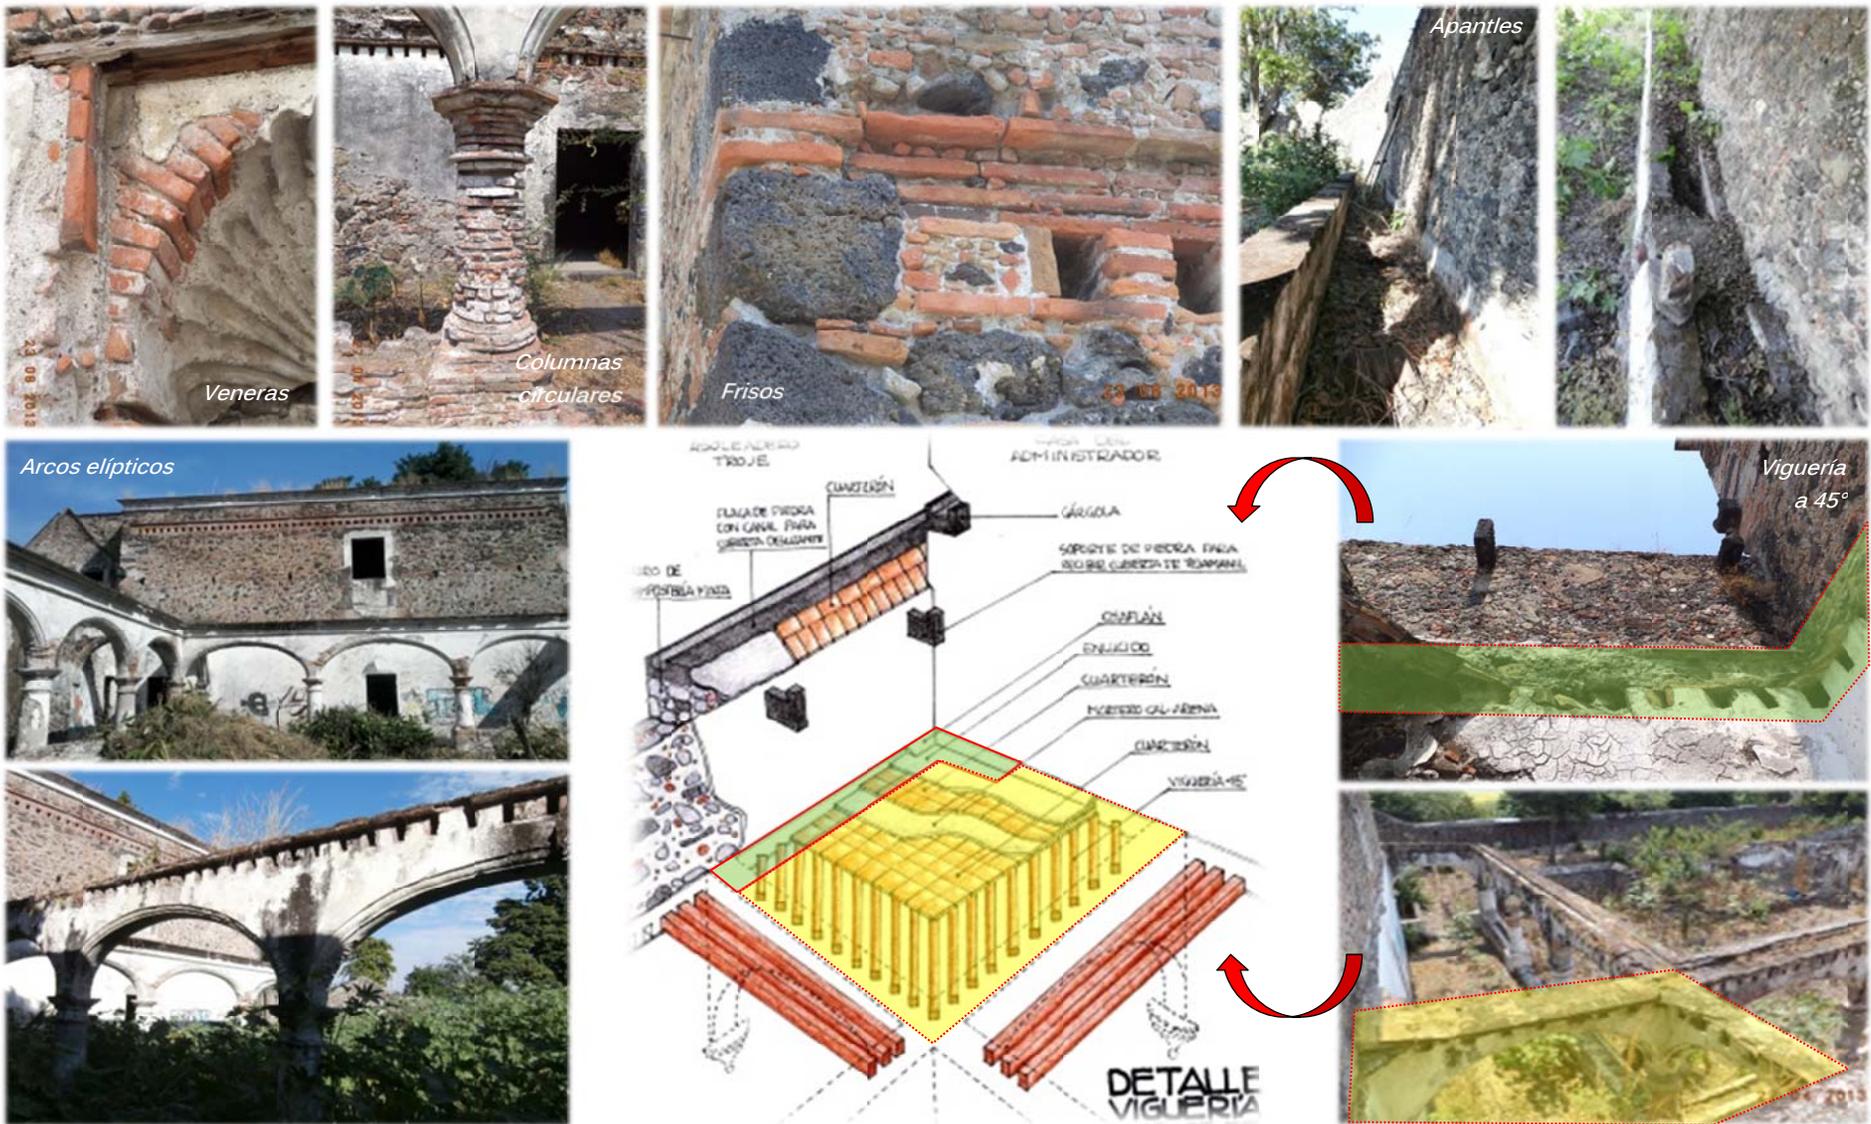
Figura 2-5 Diseño propio y detalles de San Miguel Treinta: uso del tabique, apantles, arcos carpanel de tres centros y viguería a 45° en el cruce de crujiás.

San Miguel adoptó un diseño propio y añadió detalles novedosos: uso del tabique, crujías con arcadas elípticas, sistemas hidráulicos particulares y vigerías a 45° (ver detalles en capítulo 3), distintos de otras haciendas. Esto sin duda propició el mejoramiento de la arquitectura de las haciendas azucareras en la zona (Figura 2-5).

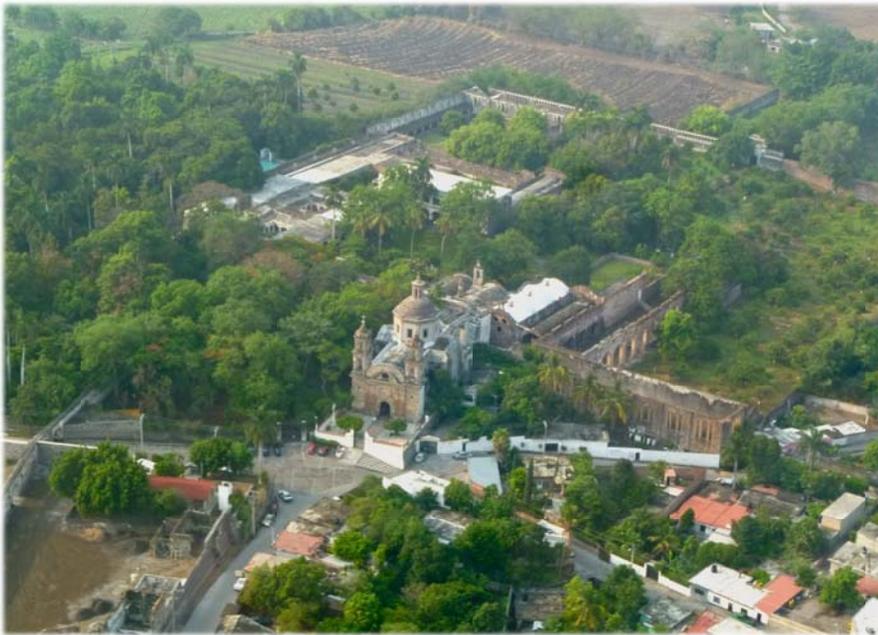
Figura 2-6 Foto aérea de la hacienda Santa Rosa Treinta donde se aprecia su emplazamiento ordenado y resalta su iglesia.

“La hacienda de Treinta (se refiere a Santa Rosa) tiene la mejor huerta del Estado de Morelos, decorada con sus naranjos, caimitos, anonas, chirimoyas, guayabos, y los nunca bastante ponderados, por los capitalinos, los célebres chicozapotes. Los cocoteros y las elegantes y soñolientas palmas reales ofrecen un sitio de belleza, de paz, y de tranquilidad incomparables. La iglesia de Treinta es un magnífico edificio cuyo valor desconocen los propios habitantes” (Figura 2-6).

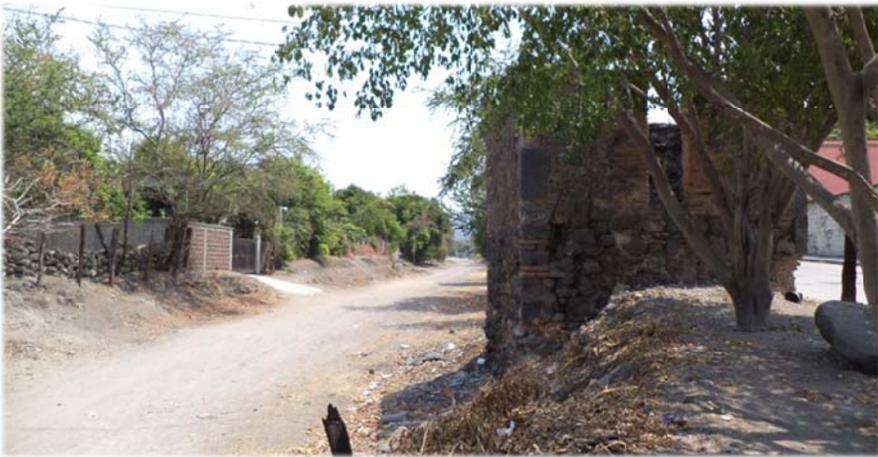
Figura 2-9 Vista actual de la Av. Ferrocarril. Se observa un ancho grande para situar vías de ferrocarril en un pasado.

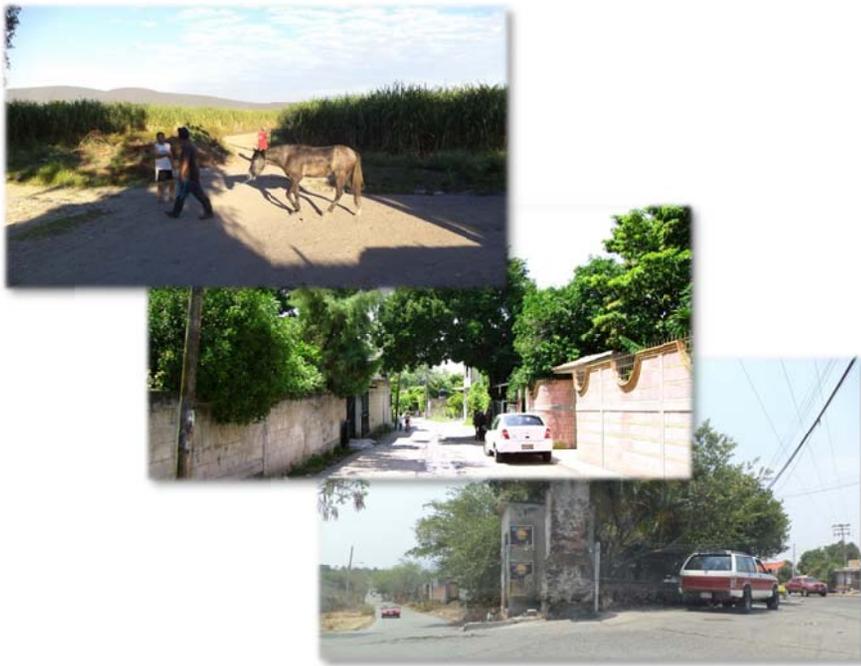
Figura 2-11 Nuevos materiales y transportes en las aún existentes trazas urbanas del poblado de San Miguel Treinta (Amador Salazar).

También existe la siguiente descripción sobre el municipio de Tlaltizapán de Zapata referente al ferrocarril (Municipios.mx, 2015): “Todos los sembradíos fueron regados con las aguas de los ríos de la región, siendo sobre el río Dulce en donde se construyeron las vías del ferrocarril”. Éste, es el río que corre junto a la hacienda San Miguel Treinta (INAH, 1998) y se puede deducir que por El Treinta pasaba el tren y existía una estación, mismos que desaparecieron por razones desconocidas. En nuestros días la traza urbana y las vías de transporte se conservan salvo por las transformaciones que ha sufrido el mismo transporte obligando con ello a utilizar nuevos materiales como el asfalto o el concreto (Figura 2-11).

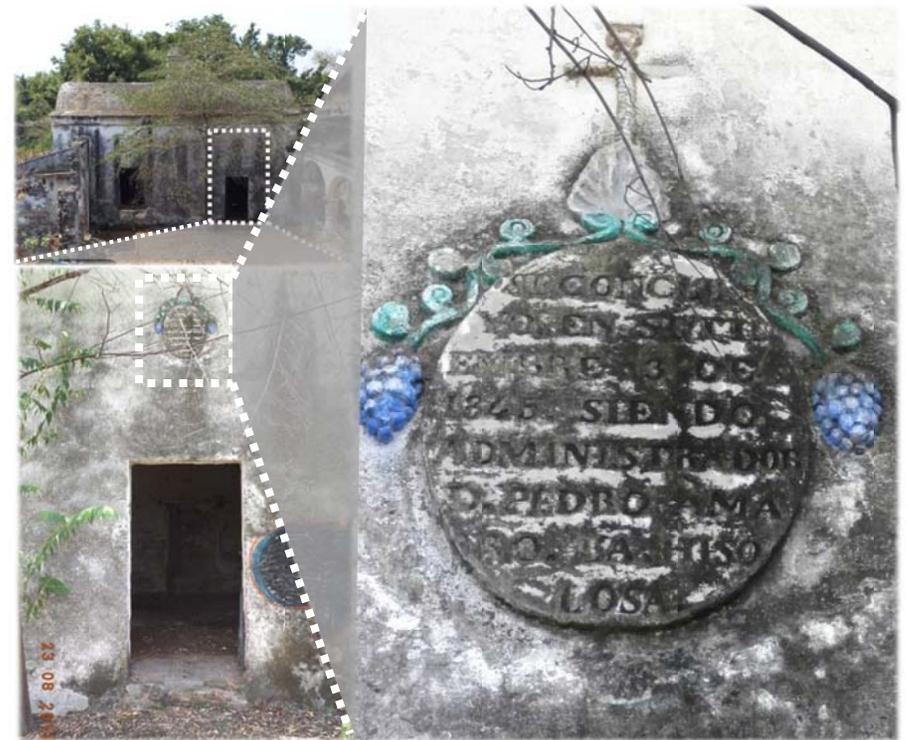
Figura 3-4 Detalle de la inscripción del medallón ubicado en la parte superior del acceso al Taller.

Es en este último edificio, en la parte superior de su acceso, donde se ubica un pequeño medallón que al observar con detenimiento (Figura 3-4Figura 3-3), es posible leer lo siguiente (textual): “SE CONCLUYO EN SETIEMBRE 13 DE 1845 SIENDO ADMINISTRADOR D. PEDRO AMARO.

La descripción del medallón prosigue de la siguiente manera: en la parte superior del mismo se posa una pequeña concha que a su vez sostiene una cruz formada por un cordón delgado. De la unión entre el medallón y la concha caen dos racimos de lo que parecen ser uvas en color añil y rodean la mitad del medallón a cada uno de sus lados. Aún no ha sido posible descifrar la iconografía de este medallón, pero hasta el momento se cuenta con excelentes pistas que describen un poco más la labor de los dueños de la hacienda en esta tercera etapa.

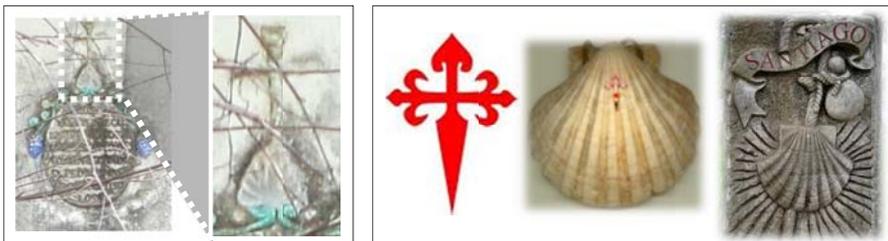
Figura 3-5 Comparación entre el medallón de la hacienda San Miguel Treinta y la Cruz y concha de Santiago de Compostela, España.

Ahora bien, se realizó una búsqueda basada en la iconografía del medallón, en la cual se descubrió que posee similitud con la cruz y la concha símbolos del camino de Santiago de Compostela, imágenes ampliamente conocidas y difundidas en la iconografía española (Figura 3-5).

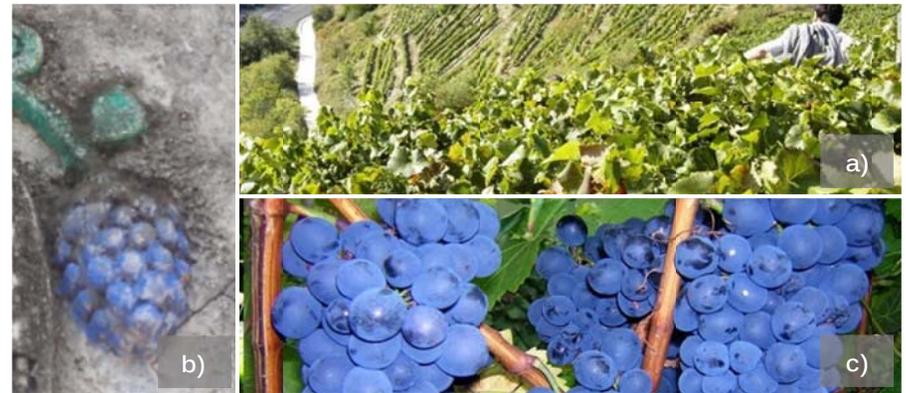
Figura 3-6 Uvas del medallón: a) Camino primitivo a Santiago de Compostela y comparación entre b) las uvas del medallón de la hacienda San Miguel Treinta y c) las uvas de la región de Cangas, Asturias.

En cuanto a las uvas, se investigó que en el mismo camino primitivo de Santiago de Compostela que cruza por Asturias, España, se encuentra una región vinícola importante llamada Cangas que produce distintos tipos de uvas (Cangas, 2013), entre ellas el llamado albarín negro que tiene una gran similitud en su color y forma con las uvas del medallón, éstas se muestran en la Figura 3-6.

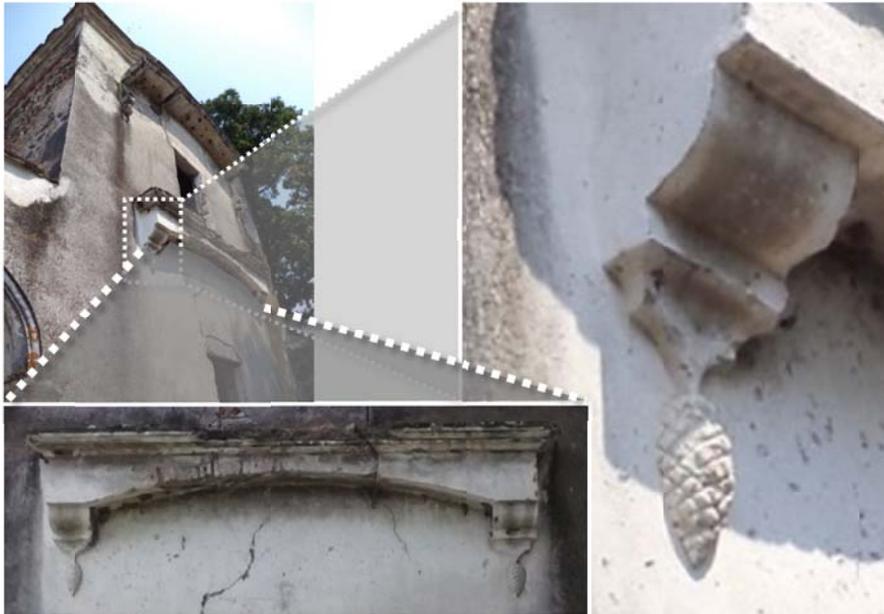
Figura 3-7 Cornisas de la casa del administrador con detalles de racimos de uvas similares a las del medallón del taller.

Es probable que el dueño de las haciendas en estas épocas fuera del norte de España e incluyera como era costumbre en aquellos lugares, la labor vinícola a la producción azucarera (específicamente en esta hacienda), con lo que se genera una hipótesis referida más al dueño anterior a Cándido Guerra (D. Pedro Amaro) y al cual se pueden atribuir: el segundo piso de la caballeriza (ahora casa del administrador), el cubo de escaleras y el taller; pues también se encontraron racimos de uvas en las cornisas de las ventanas de este edificio como se observa a detalle en la Figura 3-7.

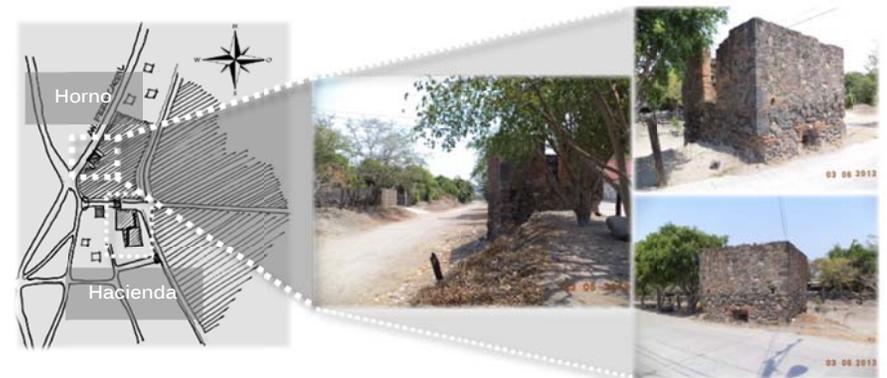
Figura 3-9 Horno para elaborar ladrillo y tabique ubicado a un costado de la ahora inexistente estación de ferrocarril Treinta.

- **Mantenimiento** de sus espacios e impulso de la producción de azúcar y miel en 1885.
- La construcción de un **tanque de agua** cercano al trapiche, hacia 1894.
- Se introdujo el **ferrocarril**, entre 1894 y 1896, con su respectiva **estación "Treinta"** (ver sección 2.3) y junto a la misma, se construyó un **horno** para elaborar ladrillo y tabique probablemente para darle servicio a la misma hacienda. La ubicación de este horno y sus imágenes se muestran en la Figura 3-9.

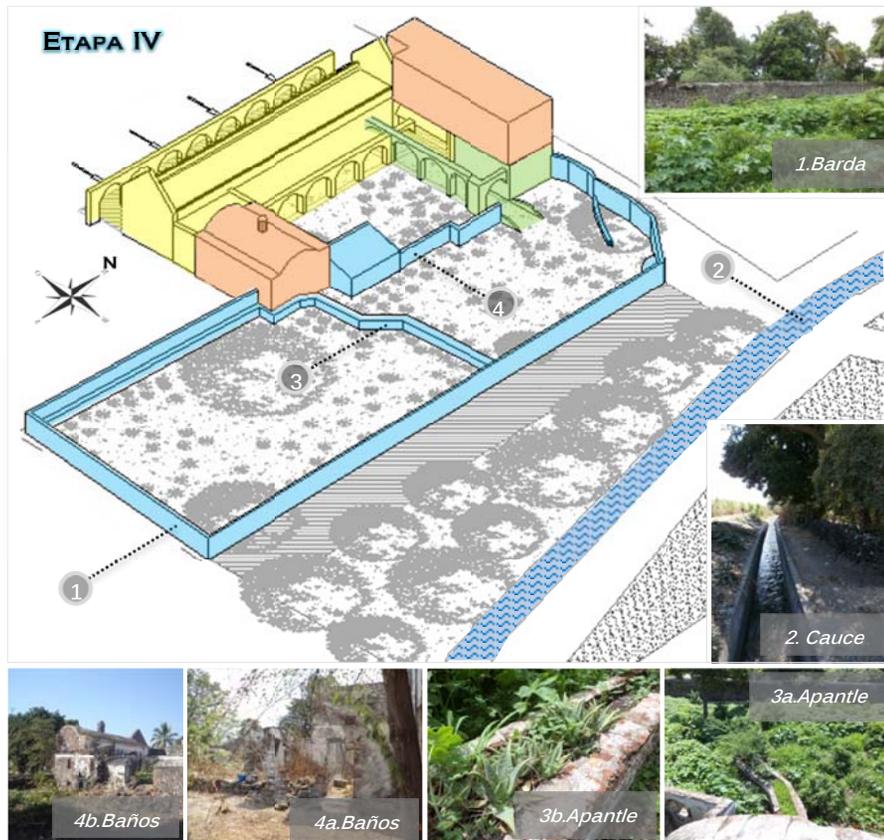
Figura 3-10 Isométrico hipotético de los espacios existentes de la hacienda San Miguel Treinta en la Etapa IV.

- La **barda perimetral** por el lado de la huerta (Figura 3-10.1).
- **Redirección del cauce del río Corralillo** (Figura 3-10.2).
- Construcción de **apantles** utilizados específicamente para la huerta como lo menciona (Hernández Fuentes, 2012): "Por medio de los acueductos se conducía el agua desde la fuente de abastecimiento hasta la hacienda, y ya en ésta se repartía por conductos y tuberías y por canales y apantles en los campos de cultivo. Las obras de conducción eran la unión entre cada una de las etapas productivas involucradas con el agua, gracias a ellas se cerraba el ciclo y los remanentes regresaban al río" (Figura 3-10.3a y 3b).
- Construcción del **área de baños** junto al taller como se observa en la Figura 3-10.4a y 4b.

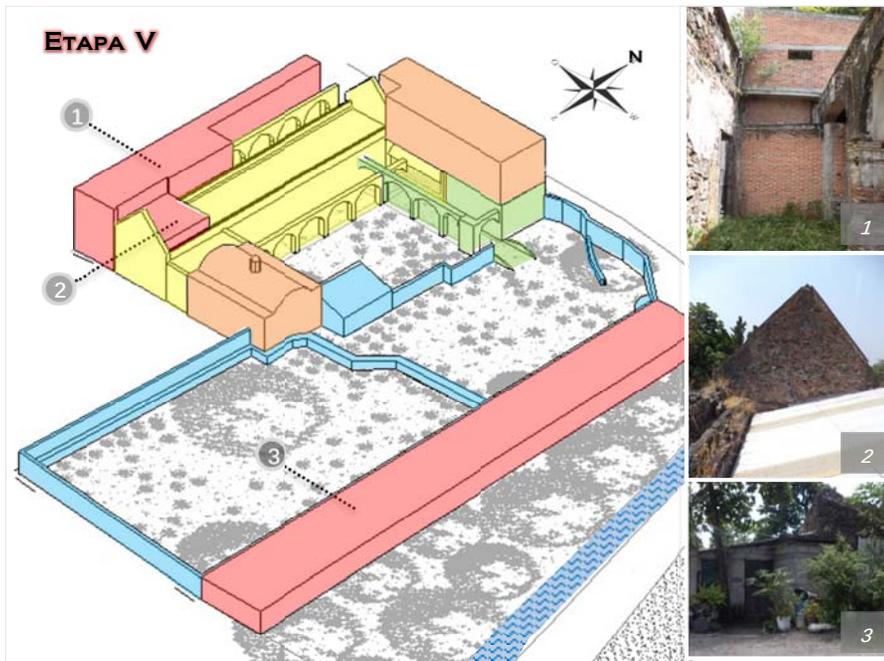
Figura 3-11 Isométrico hipotético de los espacios existentes de la hacienda San Miguel Treinta en la Etapa V.

La hacienda queda abandonada y en manos del ejido, personas desconocidas posiblemente del mismo poblado la ocupan y la adaptan para fines habitacionales, escolares, para proyectar películas y para almacenamiento. Varios vecinos a partir del año 1998 edificaron sus **viviendas** dentro de lo que fue la troje y asoleadero y ocasionaron diversos daños apreciables hasta el día de hoy (Figura 3-11).

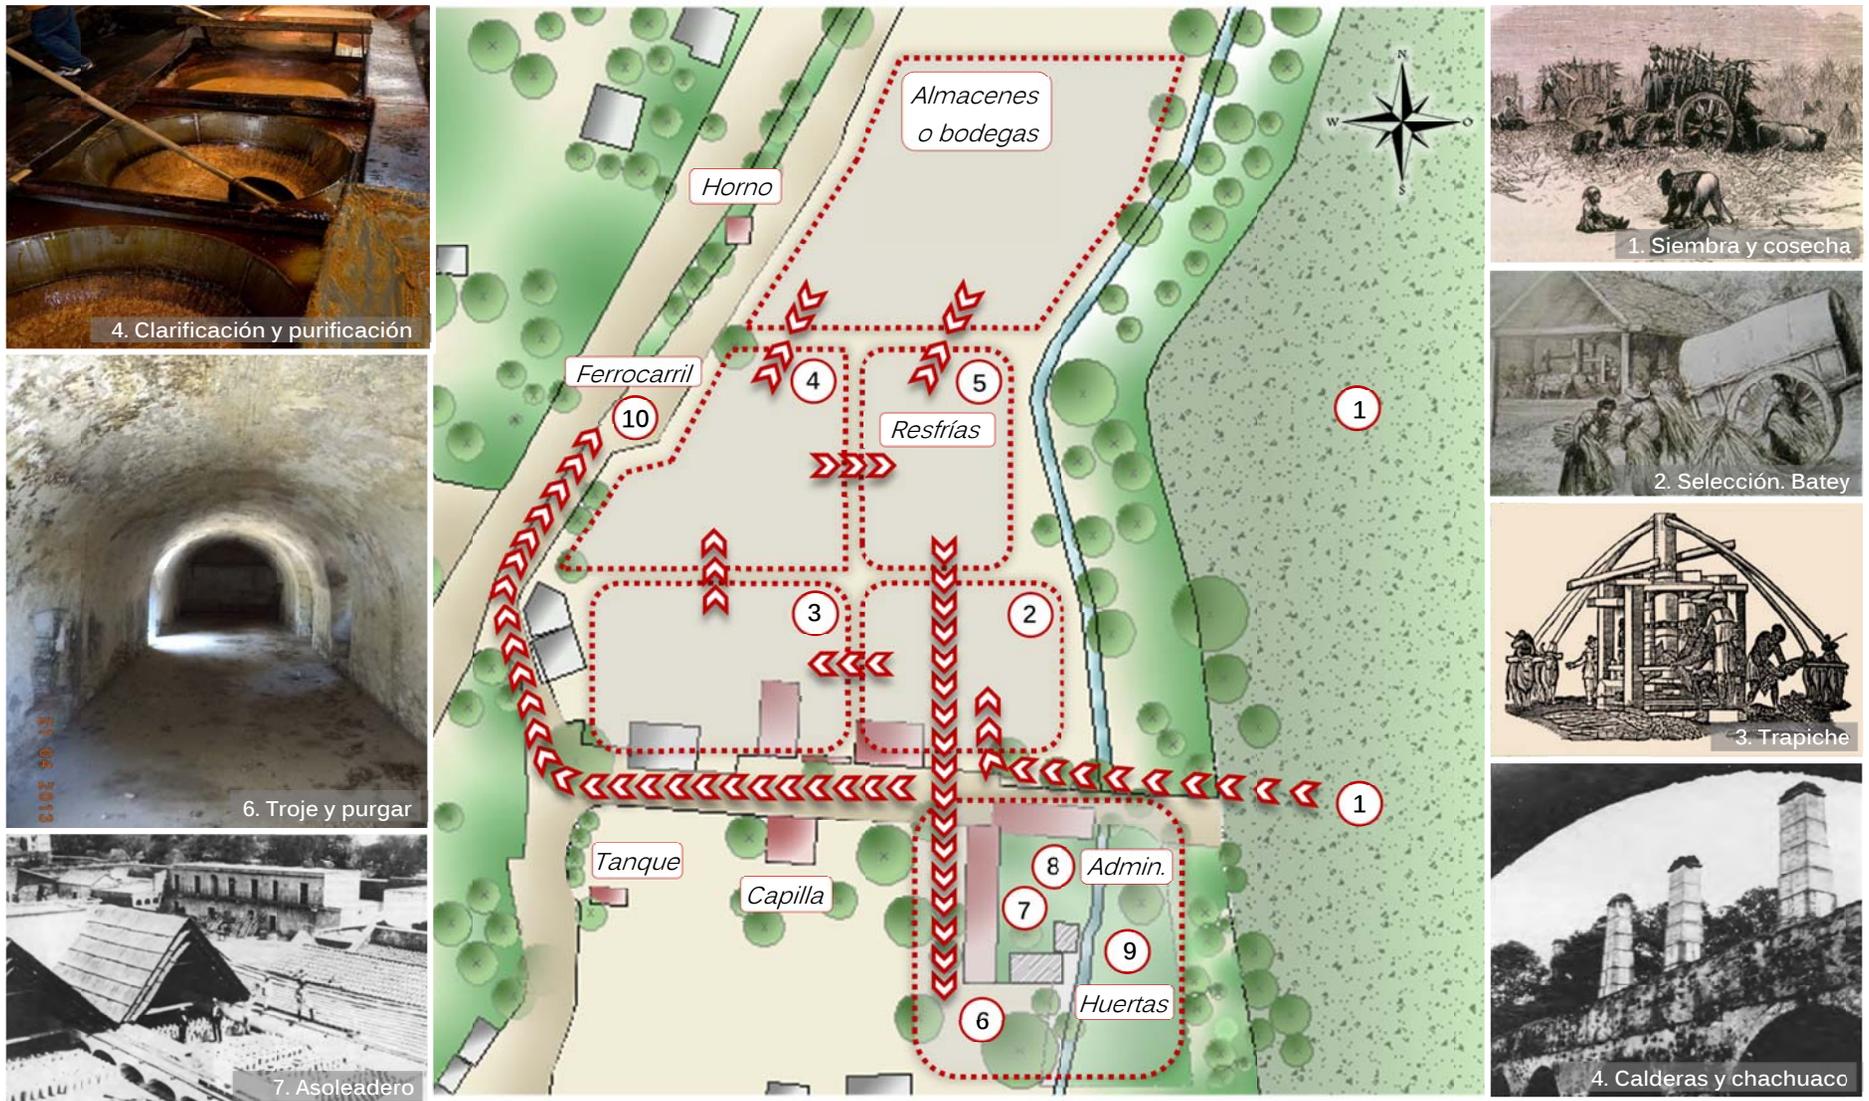
Figura 3-12 Hipótesis de funcionamiento para la hacienda San Miguel Treinta. Se observa la planta de conjunto del poblado y la posible ubicación de sus espacios durante su proceso de producción, considerando el de fuego directo.

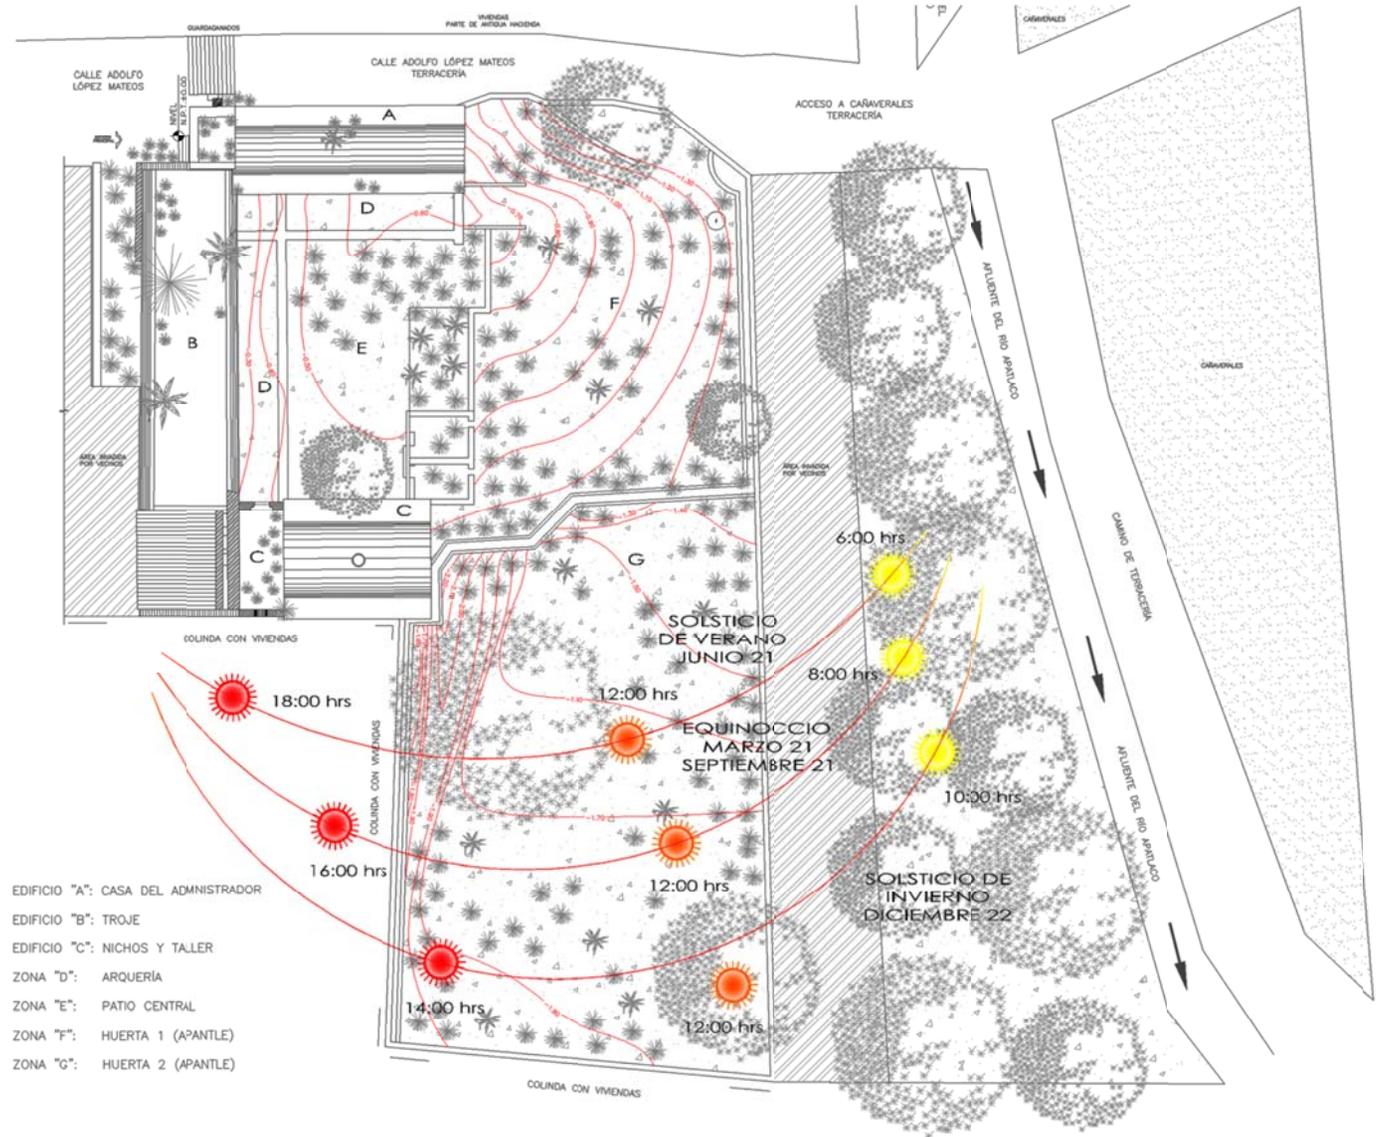
Figura 3-14 Planta de conjunto del partido arquitectónico de la Hacienda San Miguel Treinta. Se observa el asoleamiento del conjunto y su topografía.

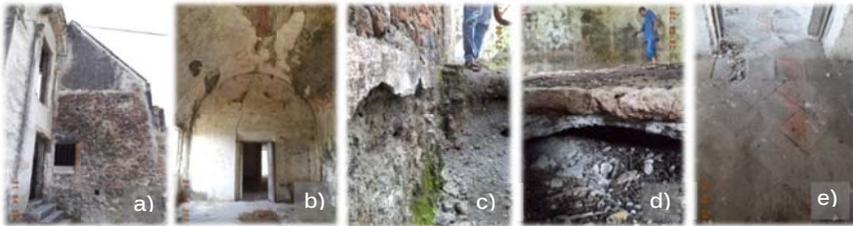
La hacienda San Miguel Treinta presenta el siguiente **sistema constructivo**: en la troje, casa del administrador y taller, cuenta con **muros** de mampostería mixta (Figura 3-15a) y **bóveda** de cañón corrido de arco rebajado (Figura 3-15b), apoyados sobre una **cimentación** de piedra braza (Figura 3-15c). El sistema de entrepiso en el caso de los dos primeros edificios es un relleno de tierra con pedacería de piedras bajo piso de barro (Figura 3-15d y e). Cada elemento de este sistema se describe a continuación; comienza en las bóvedas y termina en la cimentación.

Figura 3-15 Sistemas constructivos de la hacienda San Miguel Treinta.

- Las **bóvedas** son de cañón corrido de arco rebajado con lunetos, a base de tabique de barro, unidos con mortero de cal-arena y siguiendo los trazos geométricos tradicionales.
- Los **entrepisos** (en la troje y en la casa del administrador) forman parte de la bóveda de cañón corrido de tabique de barro de la Planta Baja, con un relleno y entortado superior de cal-arena y una colocación final de pavimentos de barro dispuestos a 90° en la perimetral y a 45° en el centro.
- Los **muros** se construyeron con mampostería mixta de piedra braza y tabique de barro, consolidado todo con un mortero de cal buena con arena de mina en proporción 1:3, y para los

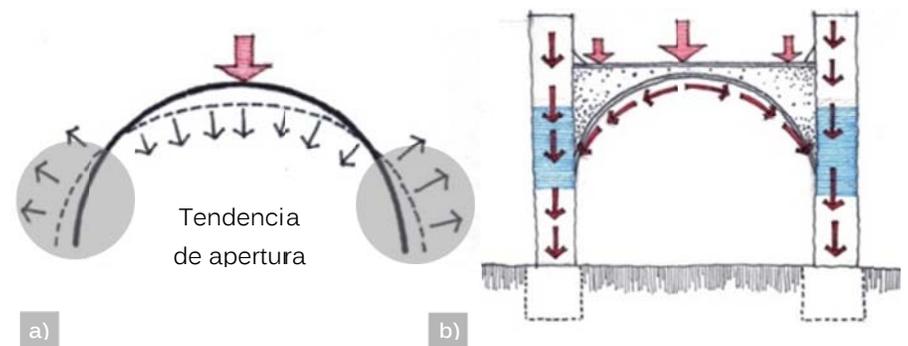
Figura 3-16 Esquema de Comportamiento estructural: a) arco y b) bajada de cargas del sistema constructivo del edificio.

Para analizar dicho comportamiento fue necesario visualizar la estructura de estos edificios en torno a su sistema constructivo (antes descrito): cimentación de piedra braza, muro de mampostería mixta y bóveda de cañón corrido con entrepiso a base de relleno de tierra y pavimentos de barro. Con esto, se identificó **al arco** como el elemento principal de todo este sistema cuyo mecanismo, cuando se le aplica una fuerza importante, tiende a abrirse en sus extremos generando un colapso si no se controla esta tendencia de apertura (Figura 3-16).

Así, requiere de elementos que lo confinen, en este caso los muros de mampostería que transmiten al suelo diversas cargas que impiden que el arco muestre daños. Para confinar el sistema fue necesario colocar un cierto peso (relleno) sobre la bóveda; sin embargo, dependerá mucho de la construcción y diseño de la estructura pues los muros y la cimentación rígidos, así como sus dimensiones y el tipo de material utilizado, definirán un buen o mal funcionamiento estructural.

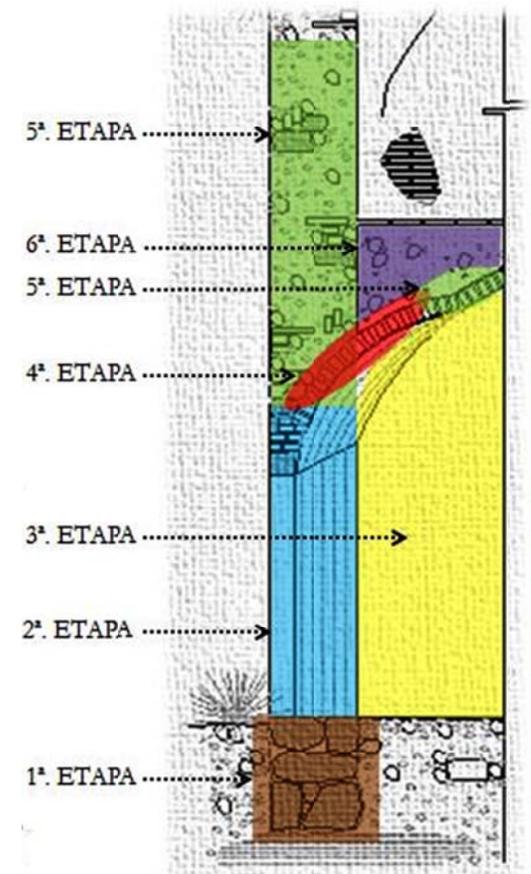
Figura 3-17 Propuesta de las etapas del procedimiento de construcción de los edificios de la hacienda San Miguel Treinta.

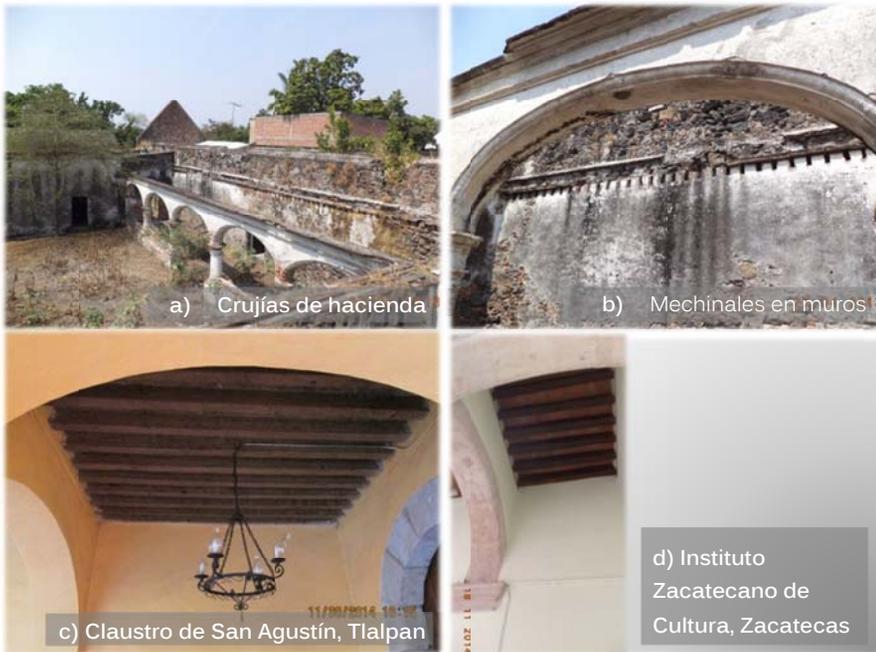
Figura 3-18 Análogos de vigerías: a) y b) Crujías y mechinales de la hacienda; c) y d) Disposición de vigas en cruce de crujías. Hernández Avilés, 2013-2014.

Como ya se conoce, la Hacienda San Miguel Treinta cuenta con un patio central caracterizado por tener en sus lados norte y oeste dos crujías o arquerías (con arcos carpanel de tres centros) que forman una “L”. El sistema constructivo de la arquería es a base de mampostería de tabique rojo recocido de 7 x 14 x 28 cm unido con mezcla de cal arena y aplanados de cal-arena de 2 a 3 cm de espesor, sobre los cuales originalmente se apoyaba una vigería de madera (sustituyendo la viga de arrastre el acomodo de los tabiques sobre el muro), dos capas de cuarterón unidas con mortero cal-arena en la parte superior y tejas de barro. En la Figura 3-18a y b se observan los mechinales en los muros y las crujías en su estado actual.

Estos mechinales en los muros y en las partes superiores de los arcos denotan el sentido y las dimensiones de las vigas; así, las vigas debieron colocarse en el sentido del ancho de las crujías, es decir, perpendiculares a los elementos que las sustentaban en ambos lados. Sería obvio que el cruce de dichas crujías presentara el mismo acomodo de vigas en el sentido del lado más corto tal y como se observa en otros ejemplos; por mencionar algunos, en el Claustro del Templo de San Agustín en Tlalpan o en el Instituto Zacatecano de Cultura en Zacatecas (Figura 3-18c y d).

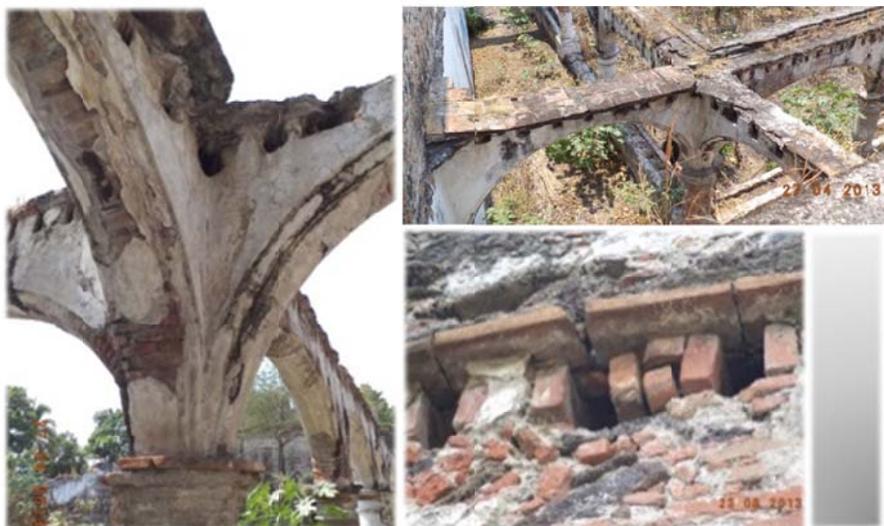
Sin embargo en San Miguel, los mechinales en el cruce de crujías muestran un posible acomodo de vigas a 45° que se apoyaron en toda la perimetral sustentante. Este detalle resulta curioso pues sugiere que podría ser una característica propia del constructor, de la zona, que existieron inconvenientes durante la obra al no conseguir el material necesario o sencillamente al no conocer las técnicas constructivas de la época de forma precisa (ver Figura 3-19 y Figura 3-20).

Figura 3-19 Característica constructiva particular en vigerías de la hacienda. En toda la perimetral del cruce de crujías del patio central se observan mechinales. Hernández Avilés, 2013-2014.

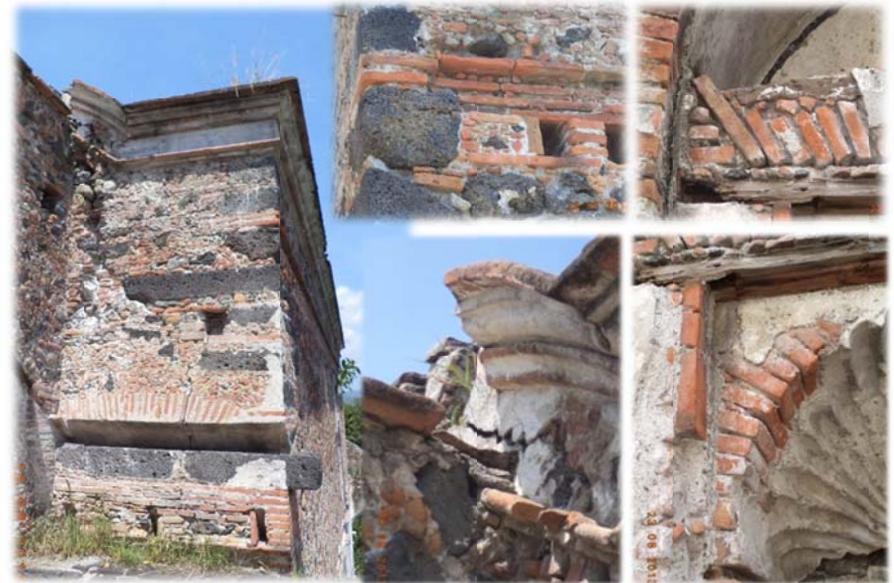
En las veneras del anexo del taller también se observa la distinción de un aparejo distinto del tabique, mismo que ha impedido su colapso. En siglos pasados debió lucir espectacular con sus aplanados y pintura a la cal en buen estado. El caso de las cornisas es también de impactar, pues todas ellas fueron elaboradas con tabique de barro. Esta tarea debió representar un arduo trabajo que hasta nuestros días es posible apreciar debido a la desaparición de sus aplanados, como se detalla en la Figura 3-23 junto con las cornisas de tabique.

Figura 3-23 Detalle del aparejo en muros, cornisas y venteras.

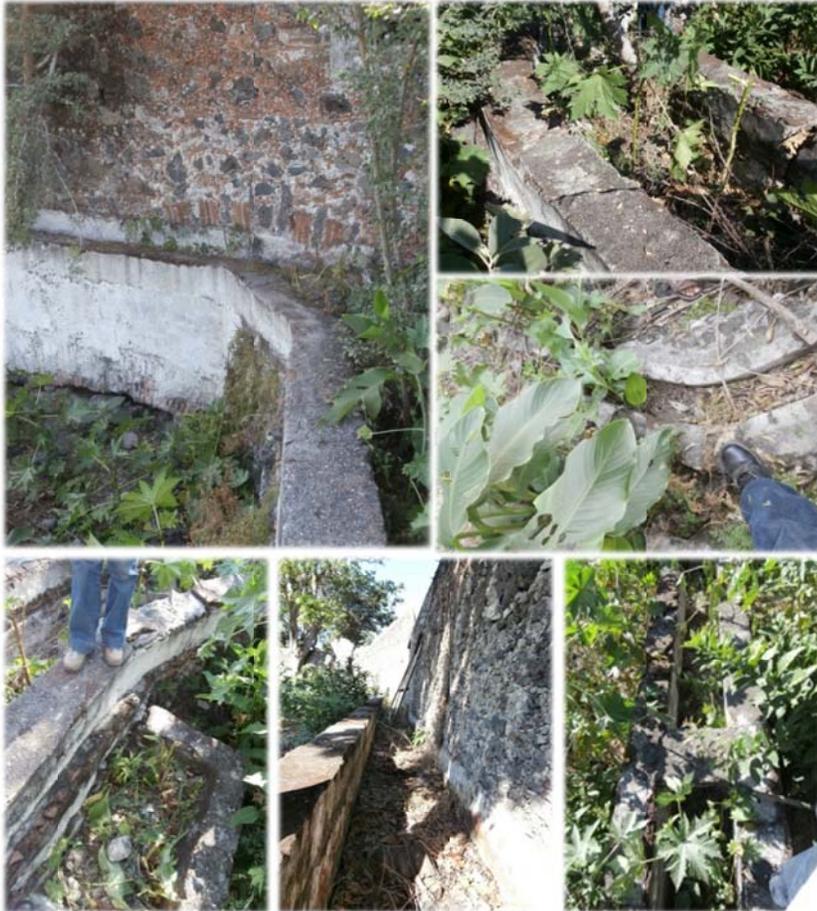
apantle, lo cual explicaría su ubicación y dirección. Este elemento es el menos estudiado pero llaman la atención sus alturas, anchos, pendientes y fabricación; los cuales, deberán estudiarse a detalle para descubrir un poco más sobre el ingeniero o alarife encargado de dicha obra de relevancia (Figura 3-24).

Figura 3-24 Detalles del apantle ubicado entre las huertas.

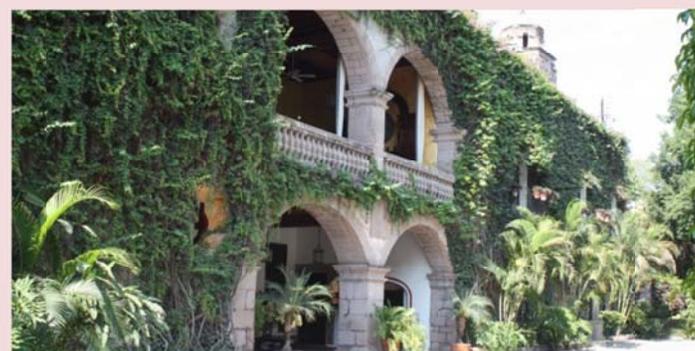
Edificio que conserva algunos de sus daños. Riesgo para el edificio.

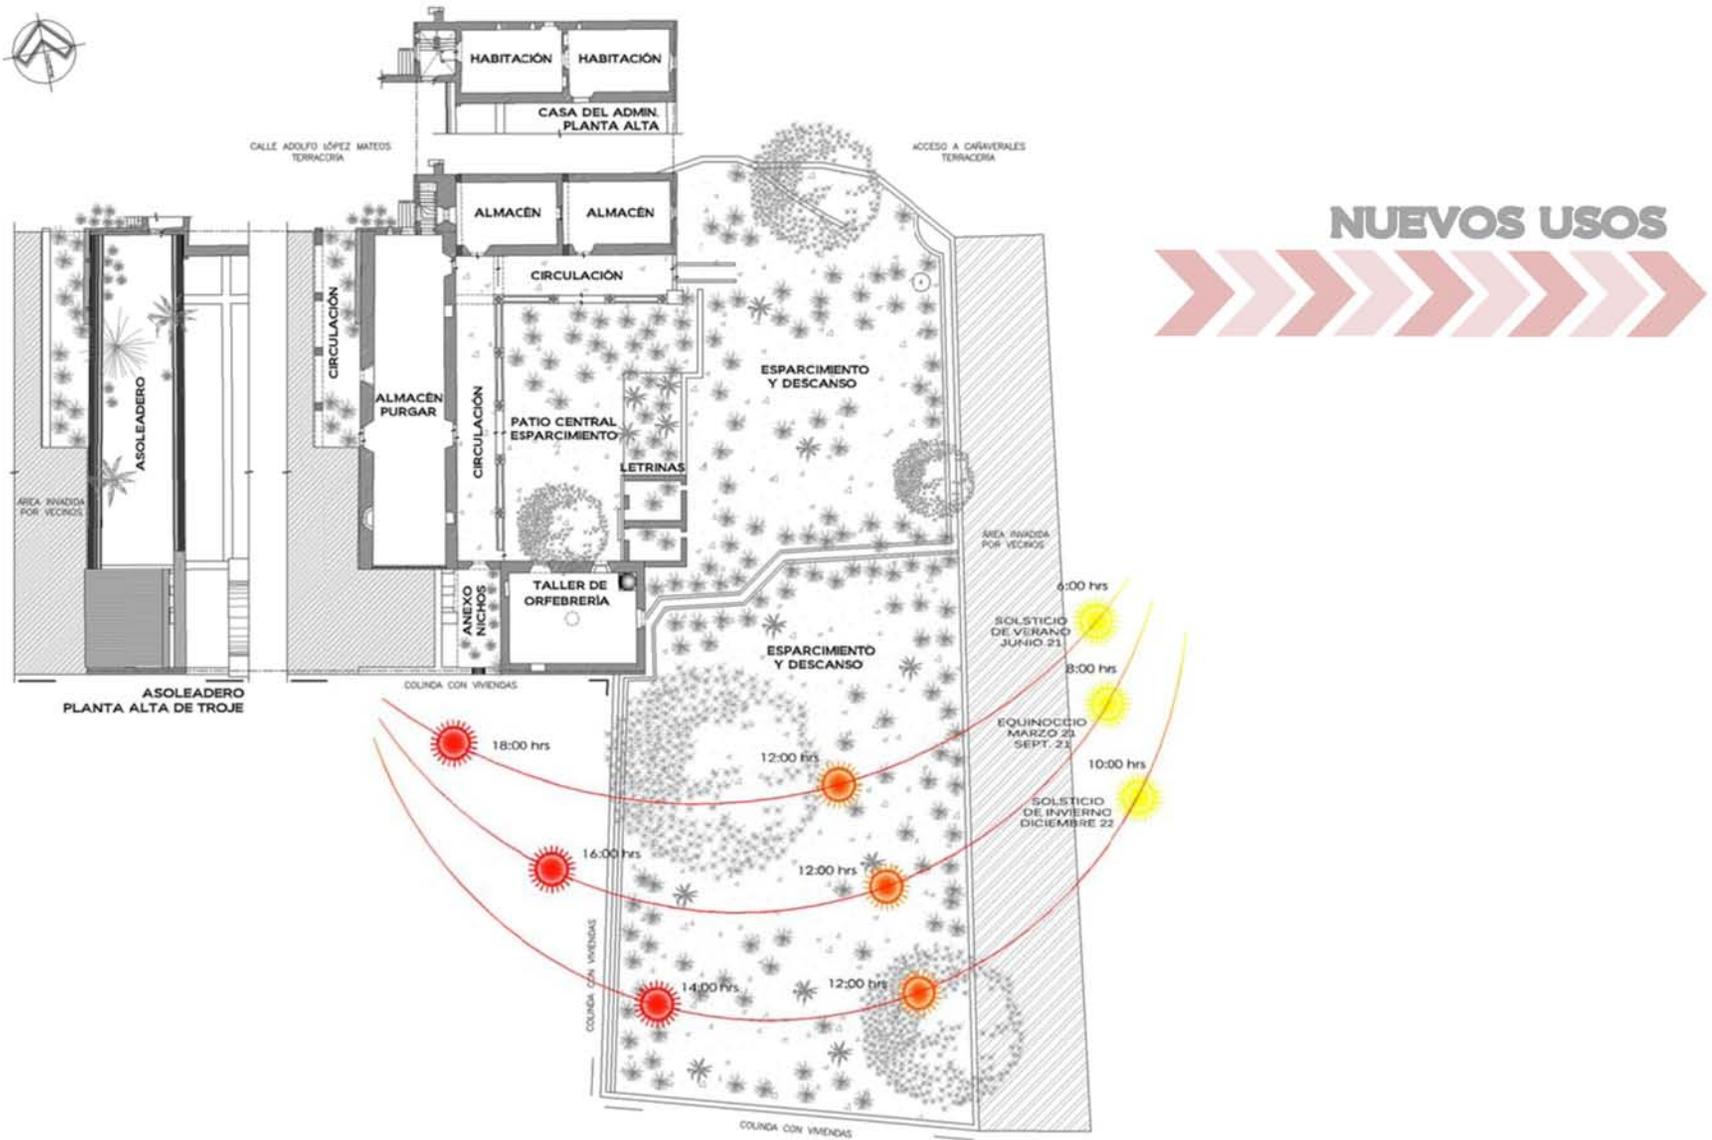
Figura 4-10 Plano de usos originales de cada uno de los espacios de la Hacienda San Miguel Treinta.

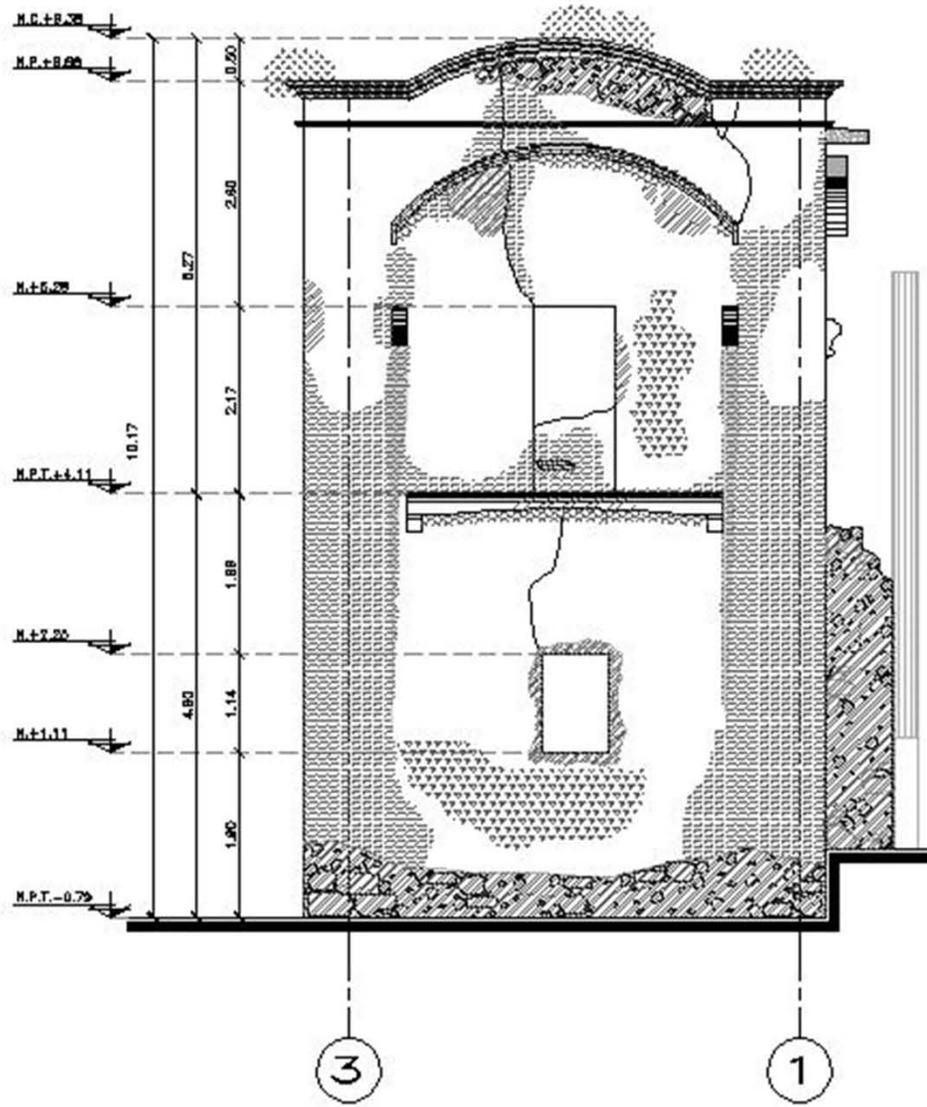
D FACHADA ORIENTE CASA GRANDE
HACIA HUERTAS
ESCALA 1:50

ANEXO 1
ANÁLISIS DE DAÑOS Y RESTAURACIÓN DEL MURO ORIENTE
DE LA CASA DEL ADMINISTRADOR
