Universidad Nacional Autónoma de México
Programa de Maestría y Doctorado en Arquitectura
Maestría en Arquitectura
Campo de conocimiento Restauración de Monumentos

La Hacienda San Miguel y el origen de “El Treinta” en Morelos (1650-1732)
Transformaciones y conservación de un patrimonio agroindustrial

Tesis que para optar por el grado de:
Maestra en Arquitectura

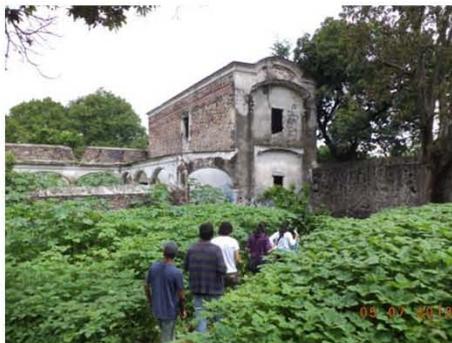
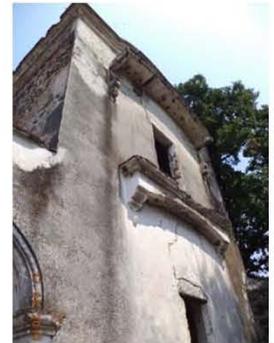
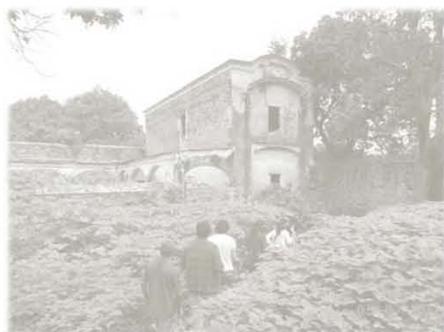
Presencia de hierbas en toda la base de la fachada ocasionando la acumulación de humedad y el desprendimiento de los aplanados.

El grado de deterioro es **alto** ya que han pasado varios años y la hierba ha crecido de formas inimaginables a pesar de los distintos periodos de crecimiento de las mismas. Al paso del tiempo la humedad, la pérdida del aplanado y las mismas hierbas pueden ocasionar daños severos al muro.

Se tratará de eliminar al máximo cualquier presencia de hierba o raíz para después limpiar la fachada y aplicar los biocidas, herbicidas e insecticidas necesarios. Posteriormente se procederá a consolidar la fachada, hidrofugarla y restituir los aplanados y pintura necesarios.

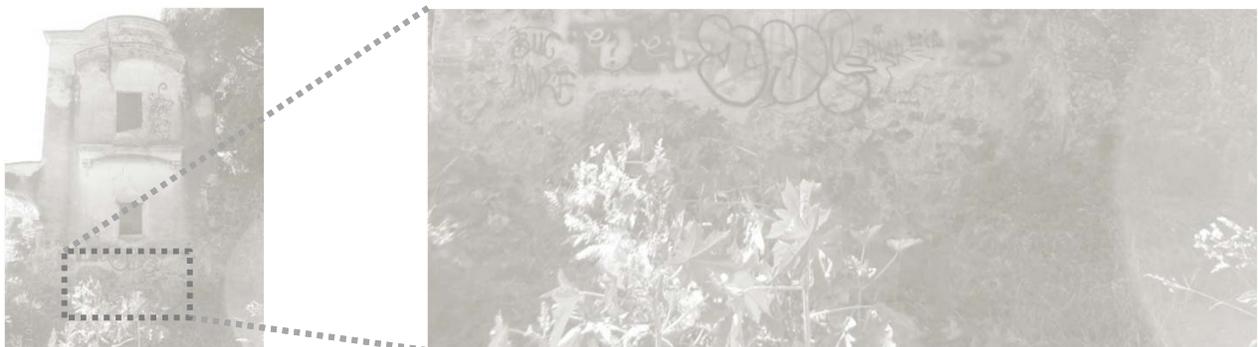
Presencia de polvo, manchas negras y blancas en toda la superficie de la fachada.

El grado de deterioro es **medio** ya que al no tener un mantenimiento preventivo se han creado diversas suciedades y manchas en la fachada, mismas que si no se atienden a tiempo pueden ocasionar graves daños al muro.

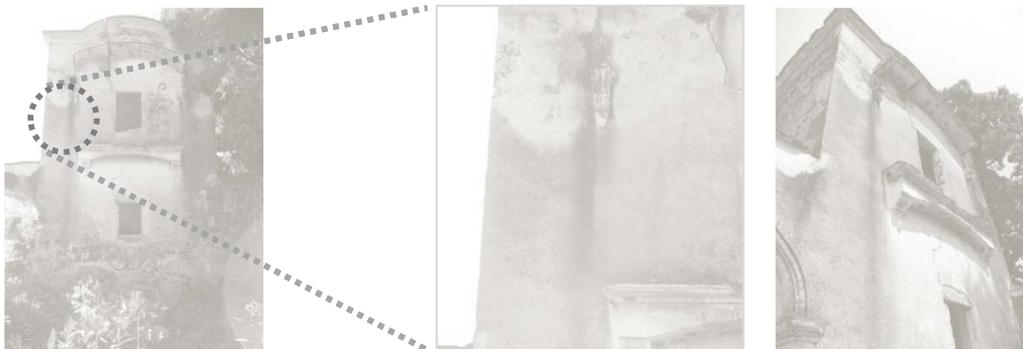
Presencia de panales de avispas y avispas debajo de las molduras de la fachada, así como presencia de insectos diversos en toda la fachada .

El grado de deterioro es **medio** ya que al paso del tiempo estos insectos han ocasionado lesiones en la fachada y uniéndose a otras más, han logrado un gran deterioro.

Se erradicará a las avisas e insectos de la fachada por medio de insecticidas y soluciones diversas para posteriormente proceder a limpiarla y finalmente reparar los daños ocasionados en la misma.

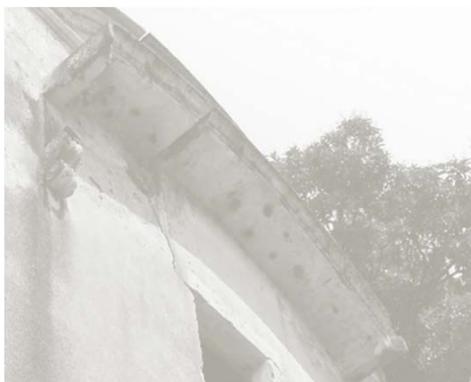
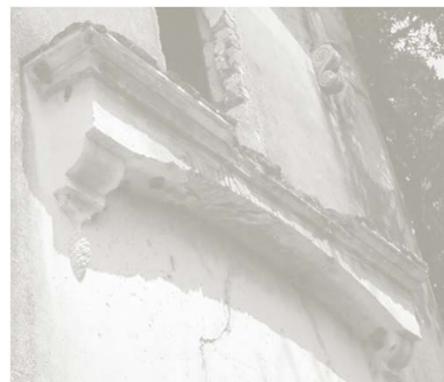
Los aplanados se encuentran muy dañados por la humedad que los ha deteriorado al paso de los años.

El grado de deterioro es **bajo** ya que propiamente el aplanado ha cumplido su función de proteger al muro en su fábrica y aunque este último no colapse por la humedad, el primero ha resultado con un deterioro total.

Será necesario eliminar el aplanado deteriorado existente, el cual, prácticamente se encuentra en toda la fachada. Posterior a la consolidación del muro así como después de aplicar el hidrofugante requerido, se sustituirán los aplanados de cal.

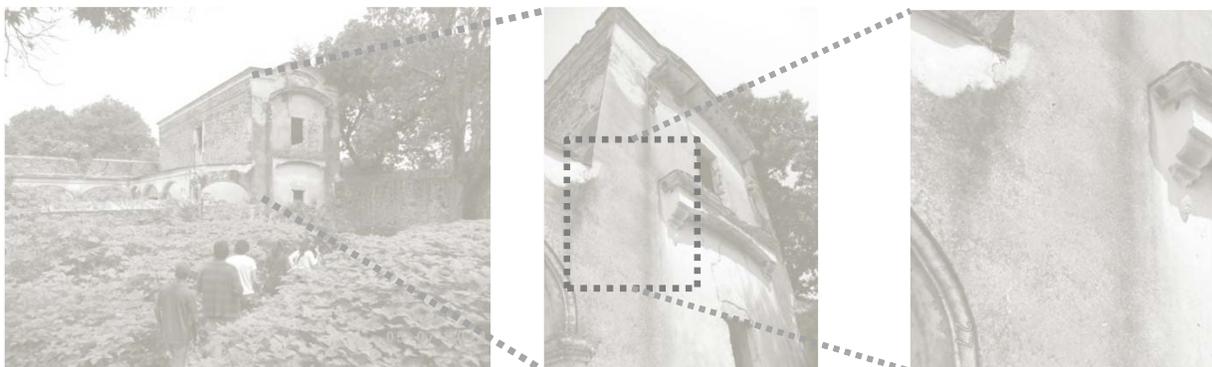
Presencia de pintas vandálicas con pintura en aerosol sobre ciertas áreas de la fachada.

El grado de deterioro es **bajo** ya que a pesar de existir un procedimiento para la eliminación de estas pintas, al día de hoy es muy complicado eliminarlas. Por otra parte ha dañado al aplanado considerablemente.

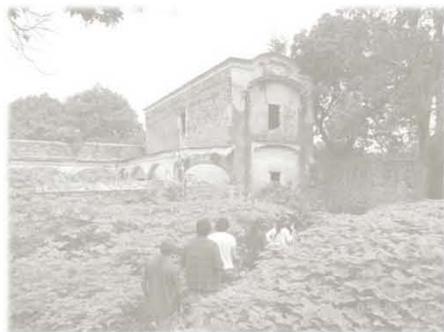
Aparición de grietas severas que propician la apertura de la fachada en su parte superior, logrando con esto darle prioridad a solucionarlo antes de su colapso.

Las grietas se presentan en mayoría en la parte superior de la fachada, una más en la parte inferior sin ocasionar aperturas.

La aparición de las grietas puede deberse probablemente y en primer lugar, a un problema en la cimentación, ocasionando la apertura de la fachada; con la humedad penetrando por la cubierta y los muros, esto se ha agravado.

El grado de deterioro es **alto** puesto que en cualquier momento el muro y la cubierta pueden colapsar (cabe mencionar que esto no ha sucedido a pesar de encontrarse el inmueble sin cuidado alguno).

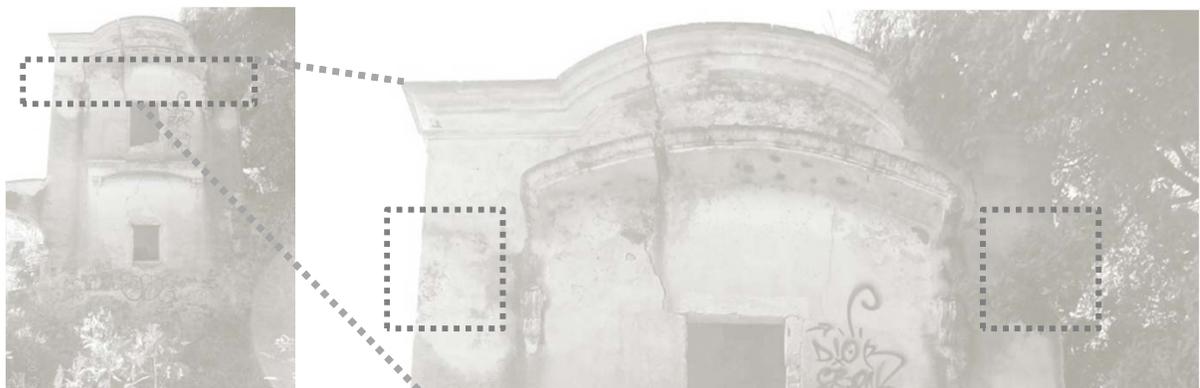
Aparición de grietas severas que propician la apertura de la fachada en su parte superior.

Se presentan dos grietas en la parte superior de la fachada y una más en la parte inferior.

La aparición de las grietas puede deberse probablemente y en primer lugar, a un problema en la cimentación, ocasionando su aparición; con la humedad penetrando por la cubierta y los muros, las mismas se han agravado.

El grado de deterioro es **alto** puesto que en cualquier momento el muro y la cubierta pueden colapsar (cabe mencionar que esto no ha sucedido a pesar de encontrarse el inmueble sin cuidado alguno).

Posterior a la colocación del tirante de acero para evitar que la apertura y colapso de la fachada, se procederá a la inyección de las grietas.

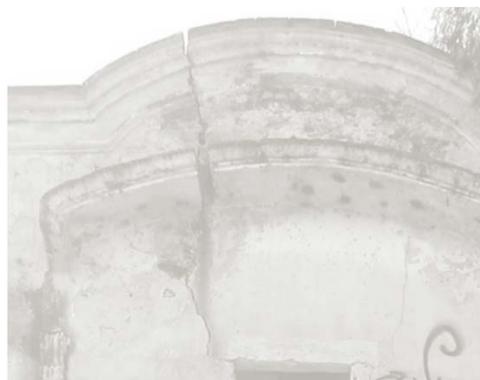
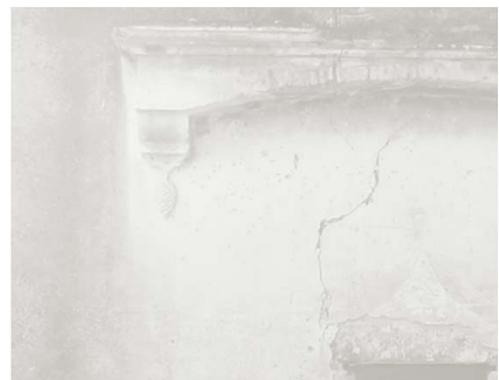
Posible cimentación dañada por movimientos en el suelo, debido a la humedad del mismo y al deterioro de la fábrica.

El grado de deterioro es **alto** ya que la cimentación es la causa de que el edificio aún se mantenga o no en pie y de que todos sus elementos estructurales funcionen adecuadamente.

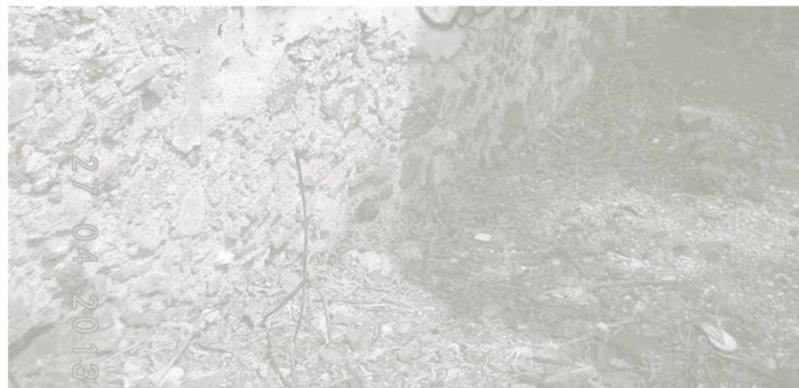
Ausencia de estabilidad en el muro o fachada debido a el deterioro de la cimentación.

El grado de deterioro es **alto** ya que la cimentación es la causa de que el edificio aún se mantenga o no en pie y de que todos sus elementos estructurales funcionen adecuadamente.

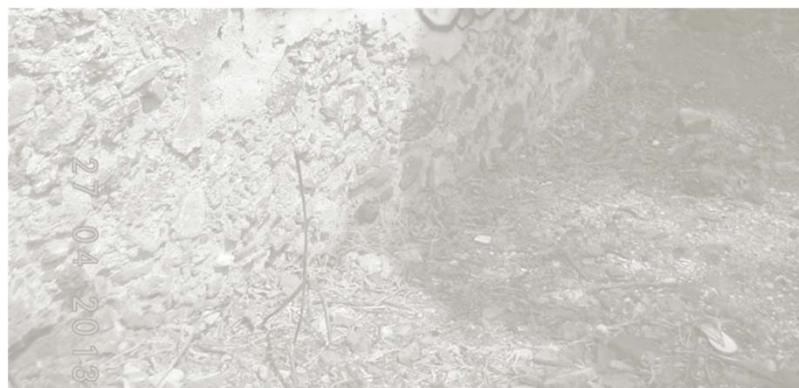
En este punto debe existir un muro reestructurado, sin consolidación final y ausencia de aplanados.

El grado de deterioro es **bajo** puesto que la apariencia actual se debe a las acciones previas para solucionar los problemas estructurales.
