UNIVERSIDAD NACIONAL AUTÓNOMA DE MÉXICO
FACULTAD DE ARQUITECTURA
UNIDAD ACADÉMICA DE ARQUITECTURA DE PAISAJE

“PLAN MAESTRO PARA LA INTEGRACIÓN DE LA ROMITA A LA COLONIA ROMA”

Tesis para obtener el título de:
ARQUITECTA PAISAJISTA

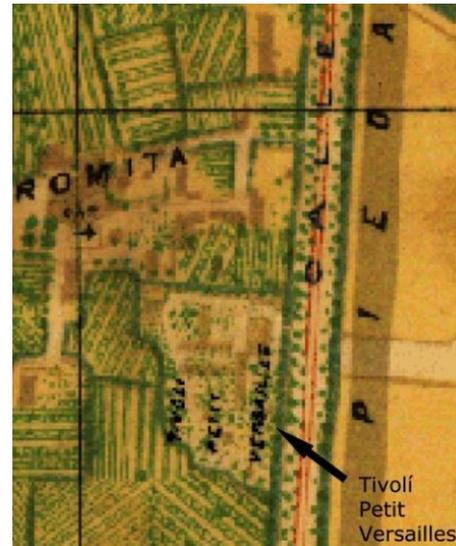
Imagen 9. En el plano se observa la ubicación del Tivolí Petit Versailles.
"Plano oficial de la Ciudad de México".
Levantado por orden del Ayuntamiento. 1889.
Acervo electrónico. MAPAMEX.

En 1850, la ciudad contaba con lugares o jardines de recreo y esparcimiento al aire libre a los que se les denominaba Tívolis, donde se realizaban fiestas cívicas y celebraciones particulares. Uno de ellos se ubicó en la Romita. Algunos planos de la ciudad entre los años de 1881- 1889 muestran su ubicación en la parte sur de la Romita. Este sitio recibía el nombre de Tivolí Petit Versailles o Tivolí de Romita (*ver imagen 9*). En el libro de Panorama mexicano, hace referencia a este sitio, indicando a la francesa llamada Desideria Michel, como dueña del lugar. Dicho sitio se ubicaba sobre la Calzada de la Piedad, adelante del entonces Paseo Bucareli. En estos sitios se acostumbraba a celebrar banquetes y bailes, reuniones que no únicamente eran de carácter político, sino también particular, ya fuese con motivo de matrimonios o natalicios, o bien, para obsequiar a los artistas de opereta o para reunirse amigos.

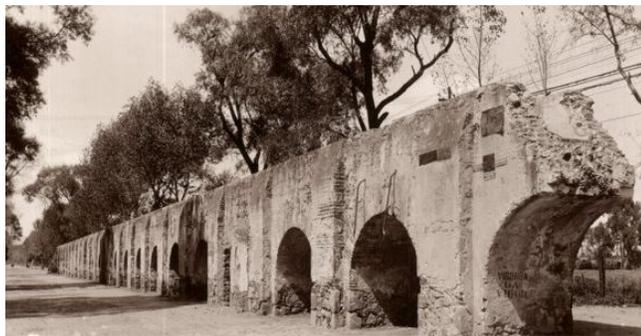
Imagen 13. Acueducto de Chapultepec

El acueducto tiene su origen a cercanías de Chapultepec (ver imagen 13), continuaba por la Calzada de Belén, para finalizar en la fuente del Salto del agua. Su construcción finalizó en 1779 tiempo del virrey don Antonio María de Bucareli. La extensión era de 3.908 kilómetros y contaba con 904 arcos.

Abastecía de agua la zona sur de la ciudad de México. Sin embargo, llegó a ocasionar algunos problemas de salubridad a sus alrededores durante algunos años, siendo más notables en las áreas aledañas a la Garita de Belén y la Ciudadela. Entre las causas fue el constante derrame de agua por sus grietas y partiduras, que junto con la basura y otros desperdicios aumentaron los focos de descomposición, produciendo fuertes olores.

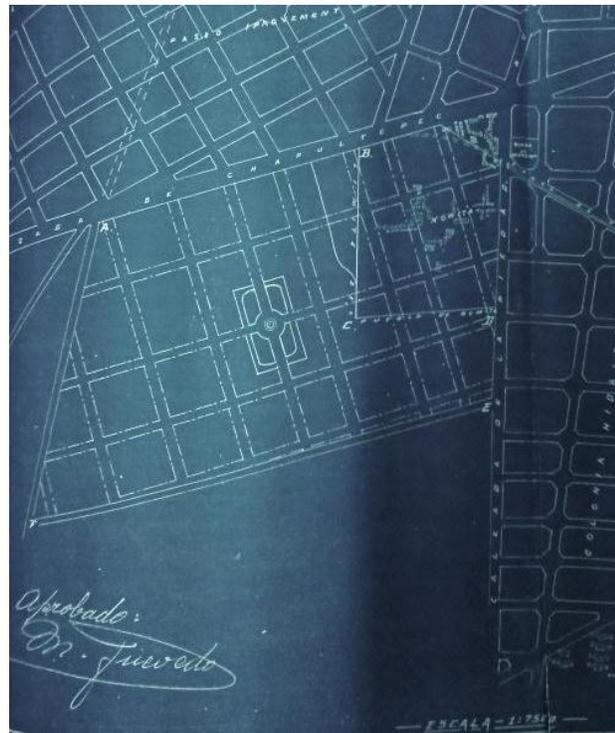
Finalmente el contrato fue aprobado el 30 de diciembre de 1902 y se elevó a escritura pública el 27 de febrero de 1903. En la imagen 15 se observa el proyecto aprobado por M. A. de Quevedo, al cual se le realizaron modificaciones posteriormente.

Imagen 15. Proyecto de fraccionamiento aprobado por Miguel. A. de Quevedo. Se observa la Romita rodeada por la futura construcción de la Colonia Roma.

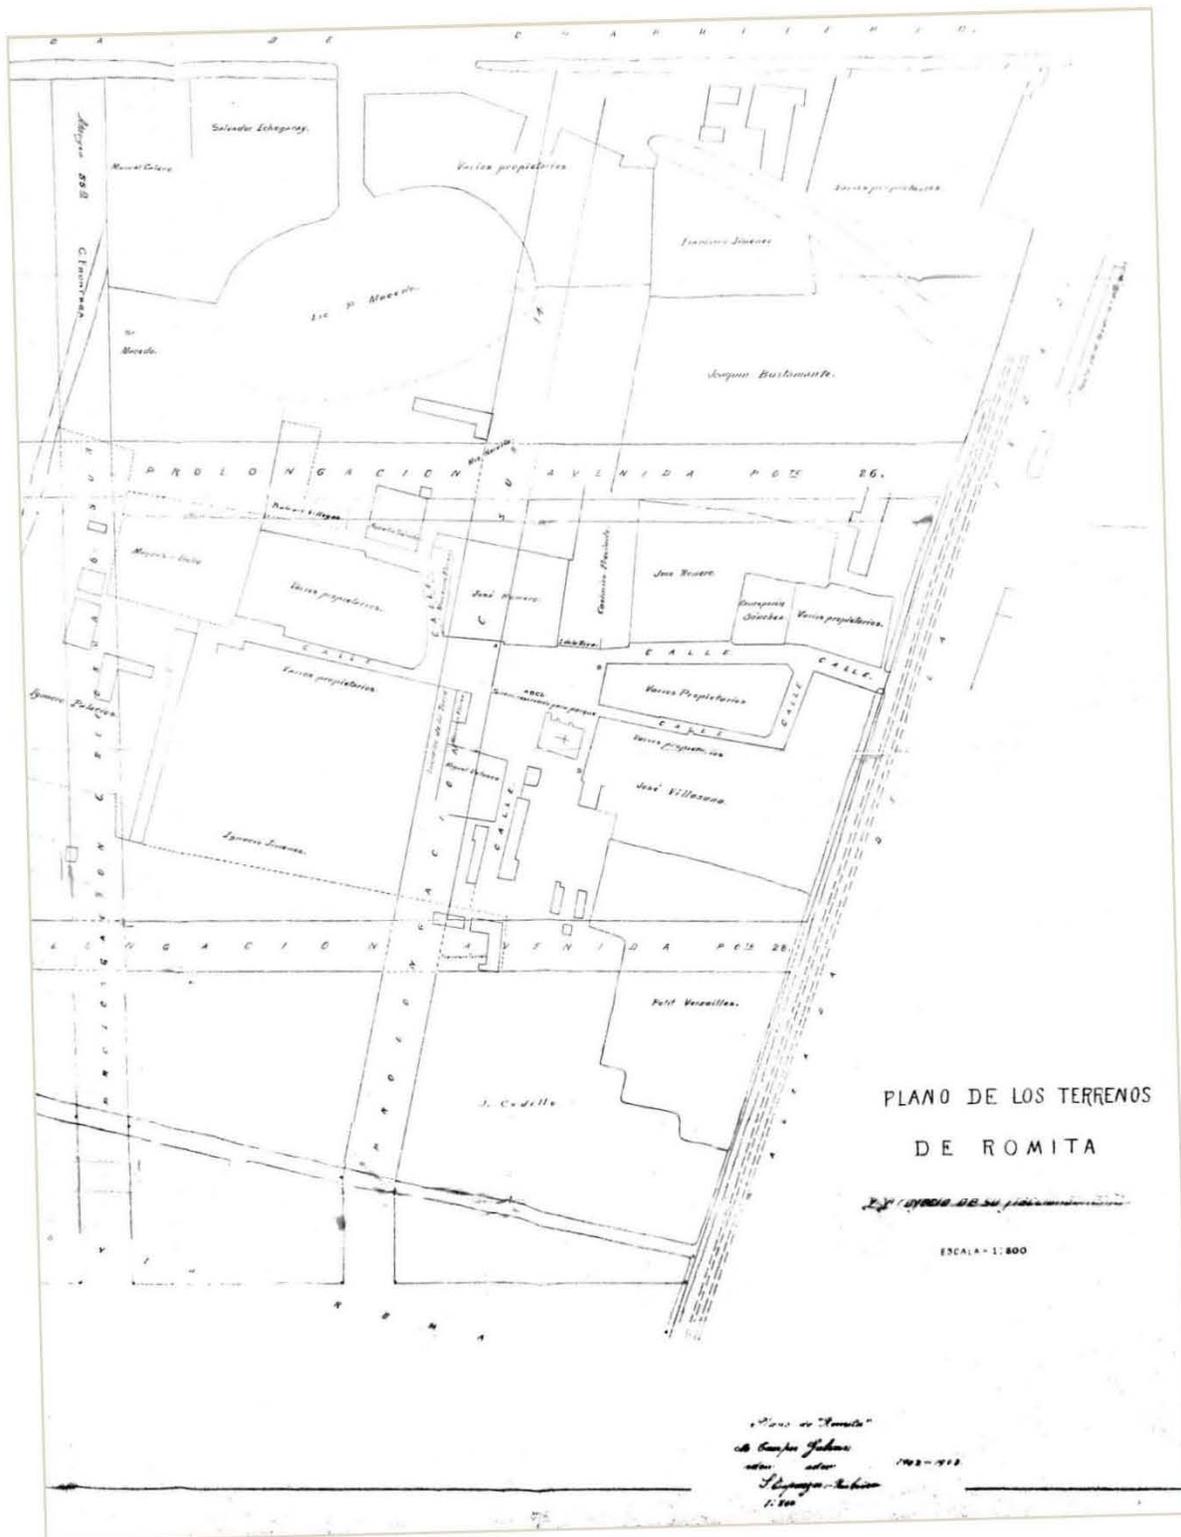
Imagen 17. "Plano de los terrenos de Romita y proyecto de su fraccionamiento". 1902-1903. Planoteca del Ex ayuntamiento de la Ciudad de México.

La siguiente imagen muestra a la Romita y el proyecto de fraccionamiento realizado entre los años 1902-1903. Además indica el nombre de las calles y los propietarios de cada terreno.

- Las líneas en negro y más gruesas indican la sobreposición de la traza para abrirse sobre la forma del antiguo barrio. Estas calles si se abrieron para dar continuidad a toda la zona
- La línea punteada representa el proyecto de división alternativo, el cual pretendía ser paralelo a Calzada de la Piedad.
- Las áreas en gris oscuro indica los terrenos divididos por la nueva traza.
- Los colores y números señalan las de terreno adquiridas por la Compañía y de las cuales se tiene registro del nombre del propietario en 1903.

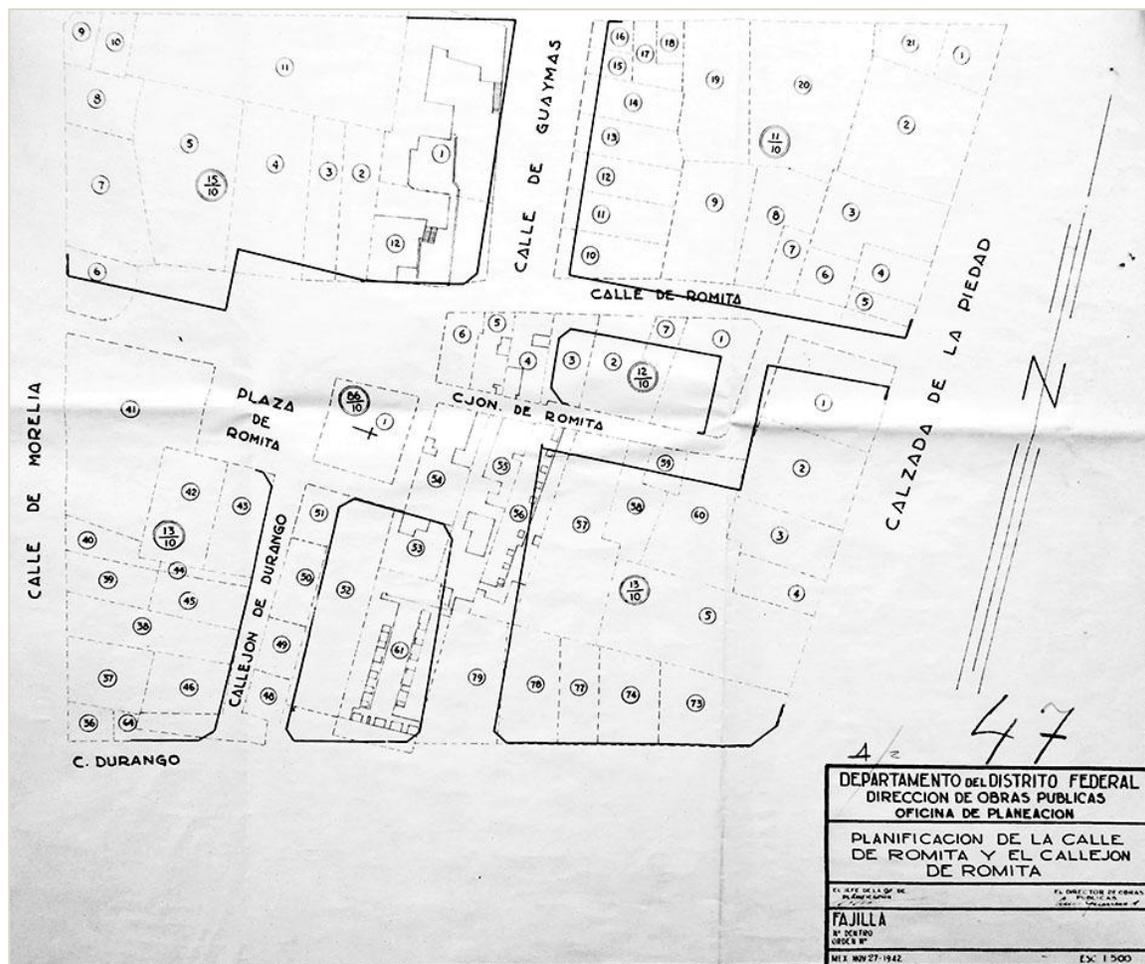
Imagen 18. Planificación de la calle de Romita y el callejón de Romita. Departamento del Distrito Federal. Dirección de Obras Públicas. 1942.

El siguiente plano es uno de los proyectos propuestos para la traza de calles y callejones del centro de la Romita en el año 1942. Las líneas punteadas representan los lotes existentes y la línea continua la propuesta de trazo. Gran número de lotes al centro y en el callejón de Durango pretendían ser retirados para ampliar el ancho de las calles. Así como para abrir una calle más, perpendicular a calle Durango.

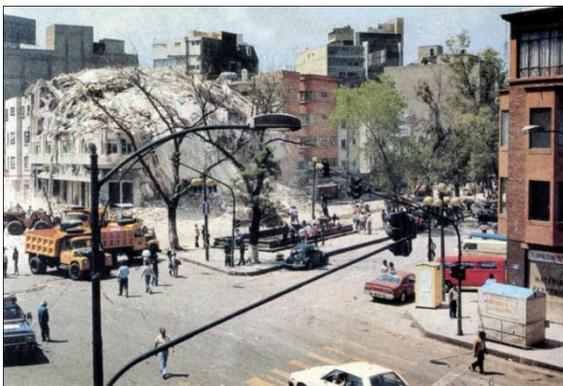
Imagen 29. 1985. La colonia Roma resultó gravemente afectada por los sismos de 1985. En la imagen se puede apreciar un derrumbe en la esquina de Insurgentes y Álvaro Obregón.

Una de las principales colonias afectadas fue la Roma. En ella se registraron numerosos daños y derrumbes de edificios, de los cuales, solo tres pertenecían a las primeras décadas del S.XX. Podría asegurarse que el único problema de los inmuebles porfirianos en el terremoto fue la colindancia con edificaciones modernas, que resultan ser más altas y pesadas. A partir de ese acontecimiento muchas familias decidieron emigrar a otras zonas, lo que terminó por asentar la problemática de la Colonia Roma ya iniciada en los años 40's, cuando las residencias de lujos pasaron a ser Polanco, Anzures y Lomas de Chapultepec. Poco a poco se fue poblando con gente de clase media, provenientes principalmente del sureste de la ciudad, al mismo tiempo, las familias adineradas comenzaron a mudarse a las nuevas zonas residenciales. Esto generó que finalmente se convirtiera en una zona comercial, escolar y de oficinas, donde antiguos inmuebles fungieron como vecindades.

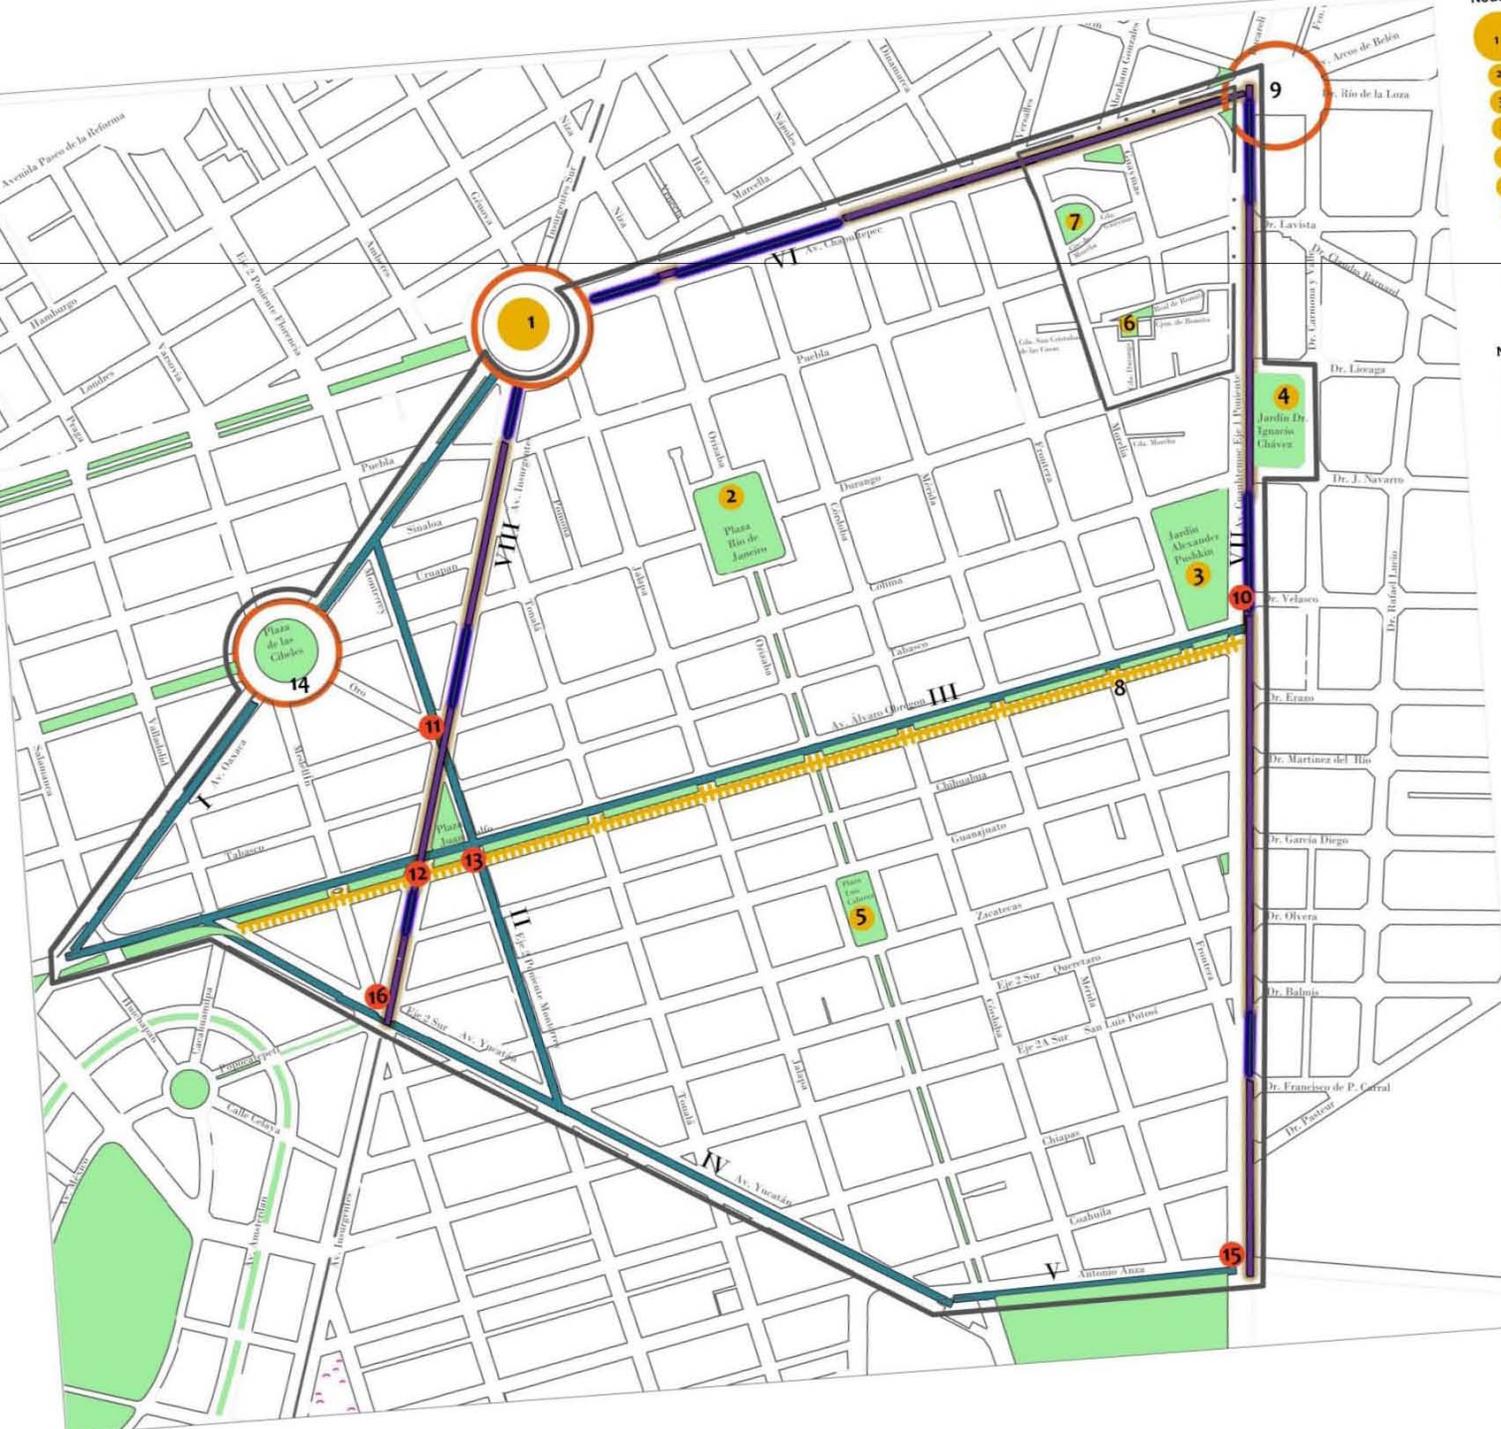
Nodos peatonales

- 1 Glorieta Insurgentes
- 2 Plaza Río de Janeiro
- 3 Jardín A. Pushkin
- 4 Jardín Dr. Ignacio Chávez
- 5 Plaza Luis Cabrera
- 6 Plaza de la Romita
- 7 Plaza Morelia

La presencia de los nodos peatonales indica el alto grado de concentración de personas en la Colonia Roma, esto debido a su importancia y reconocimiento de sus espacios verdes en la ciudad, además por encontrarse bien comunicados con los medios de transporte, lo que permiten la fácil llegada de los habitantes.

Mientras que la presencia de los nodos vehiculares, además de indicar la importancia de estas avenidas en la movilidad de la ciudad, también repercute de forma negativa al presentar congestionamiento vial en determinados horarios.

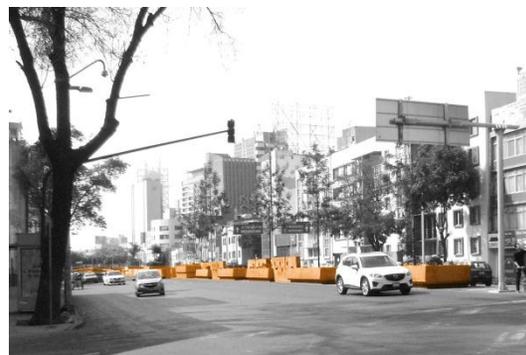
Frontera. Los macetones de concreto y las canchas de futbol bloquean el cruce del peatón.

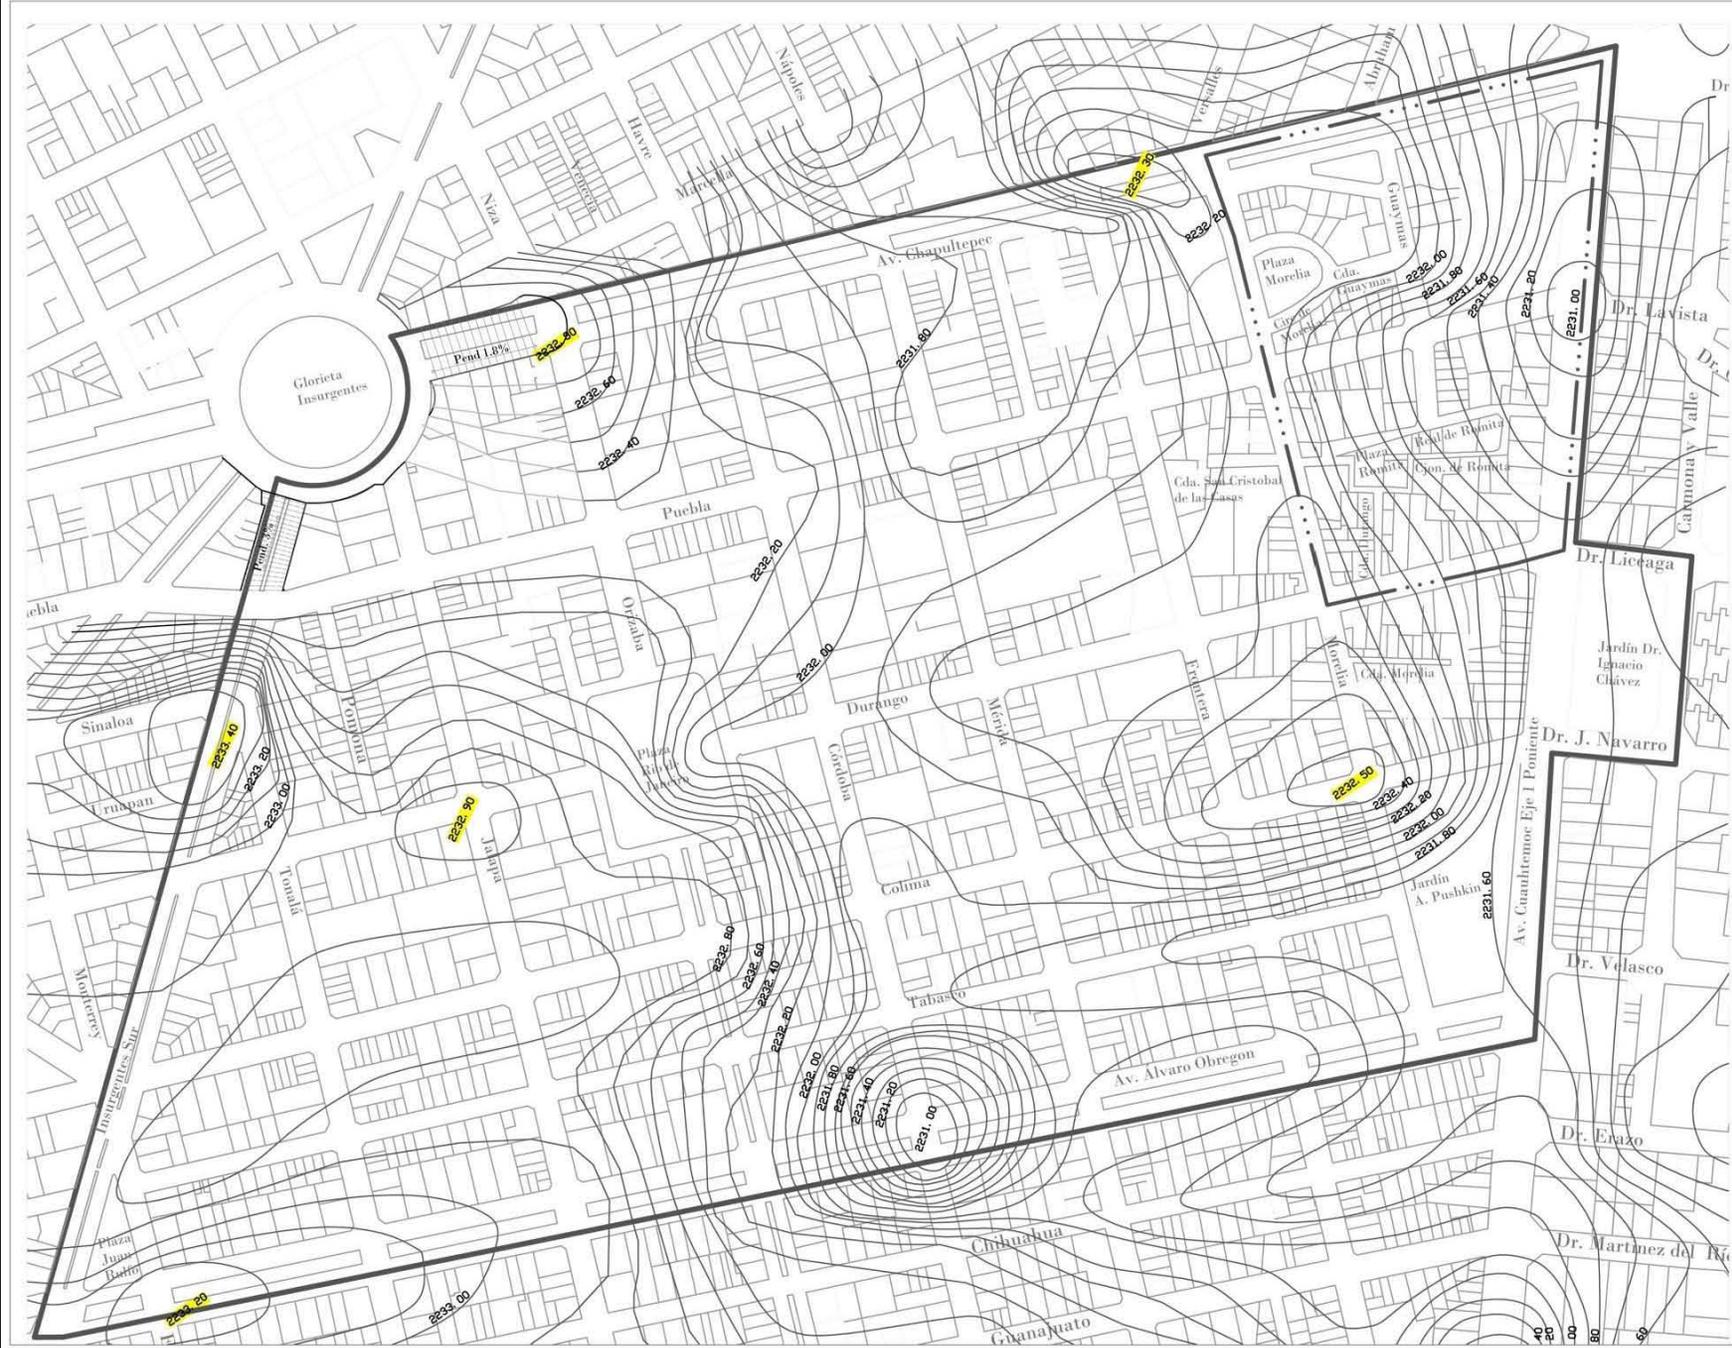
Colonia Roma Norte, Del. Cuauhtémoc, D.F.

De esta forma se obtiene una representación aproximada de la topografía real, que al verificarse en campo, si tiene congruencia con las pendientes de las calles. Además se puede cotejar con las visuales de las calles. Si la pendiente sube, la visual se acorta; si la pendiente baja, en relación al punto del observador, la visual se prolonga. De esta manera comprobamos que la reconstrucción gráfica del plano topográfico funciona como base para aplicarla en otros casos de estudio.

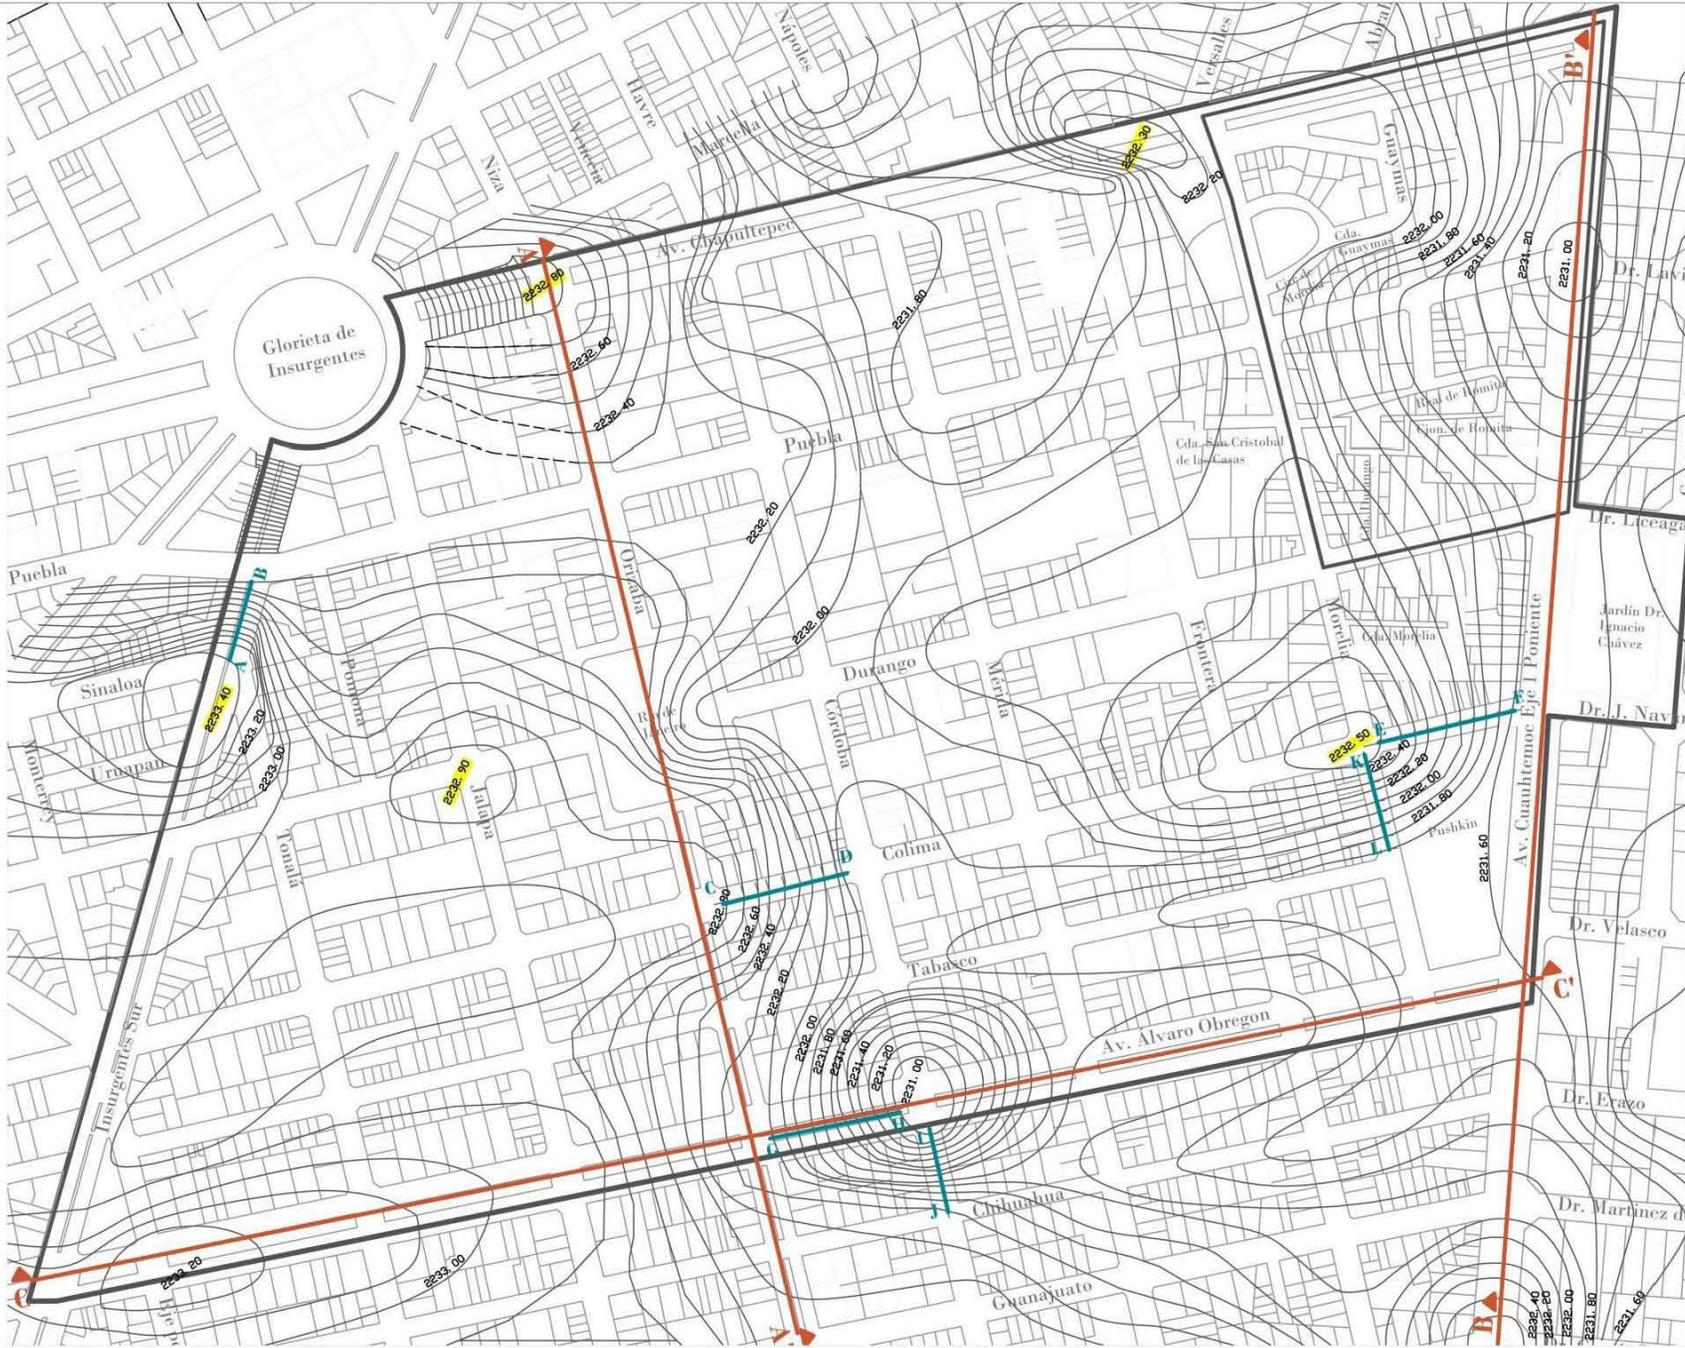
Como resultado, obtenemos que la calle de Córdoba es la que tiene mayor pendiente correspondiente al 2.30%, seguida por av. Insurgentes con 1.70%. Este desnivel es muy poco, puede ser casi imperceptible para el peatón. Con estos resultados se concluye que todas las calles son accesibles para el peatón, incluyendo aquellas personas con alguna discapacidad.

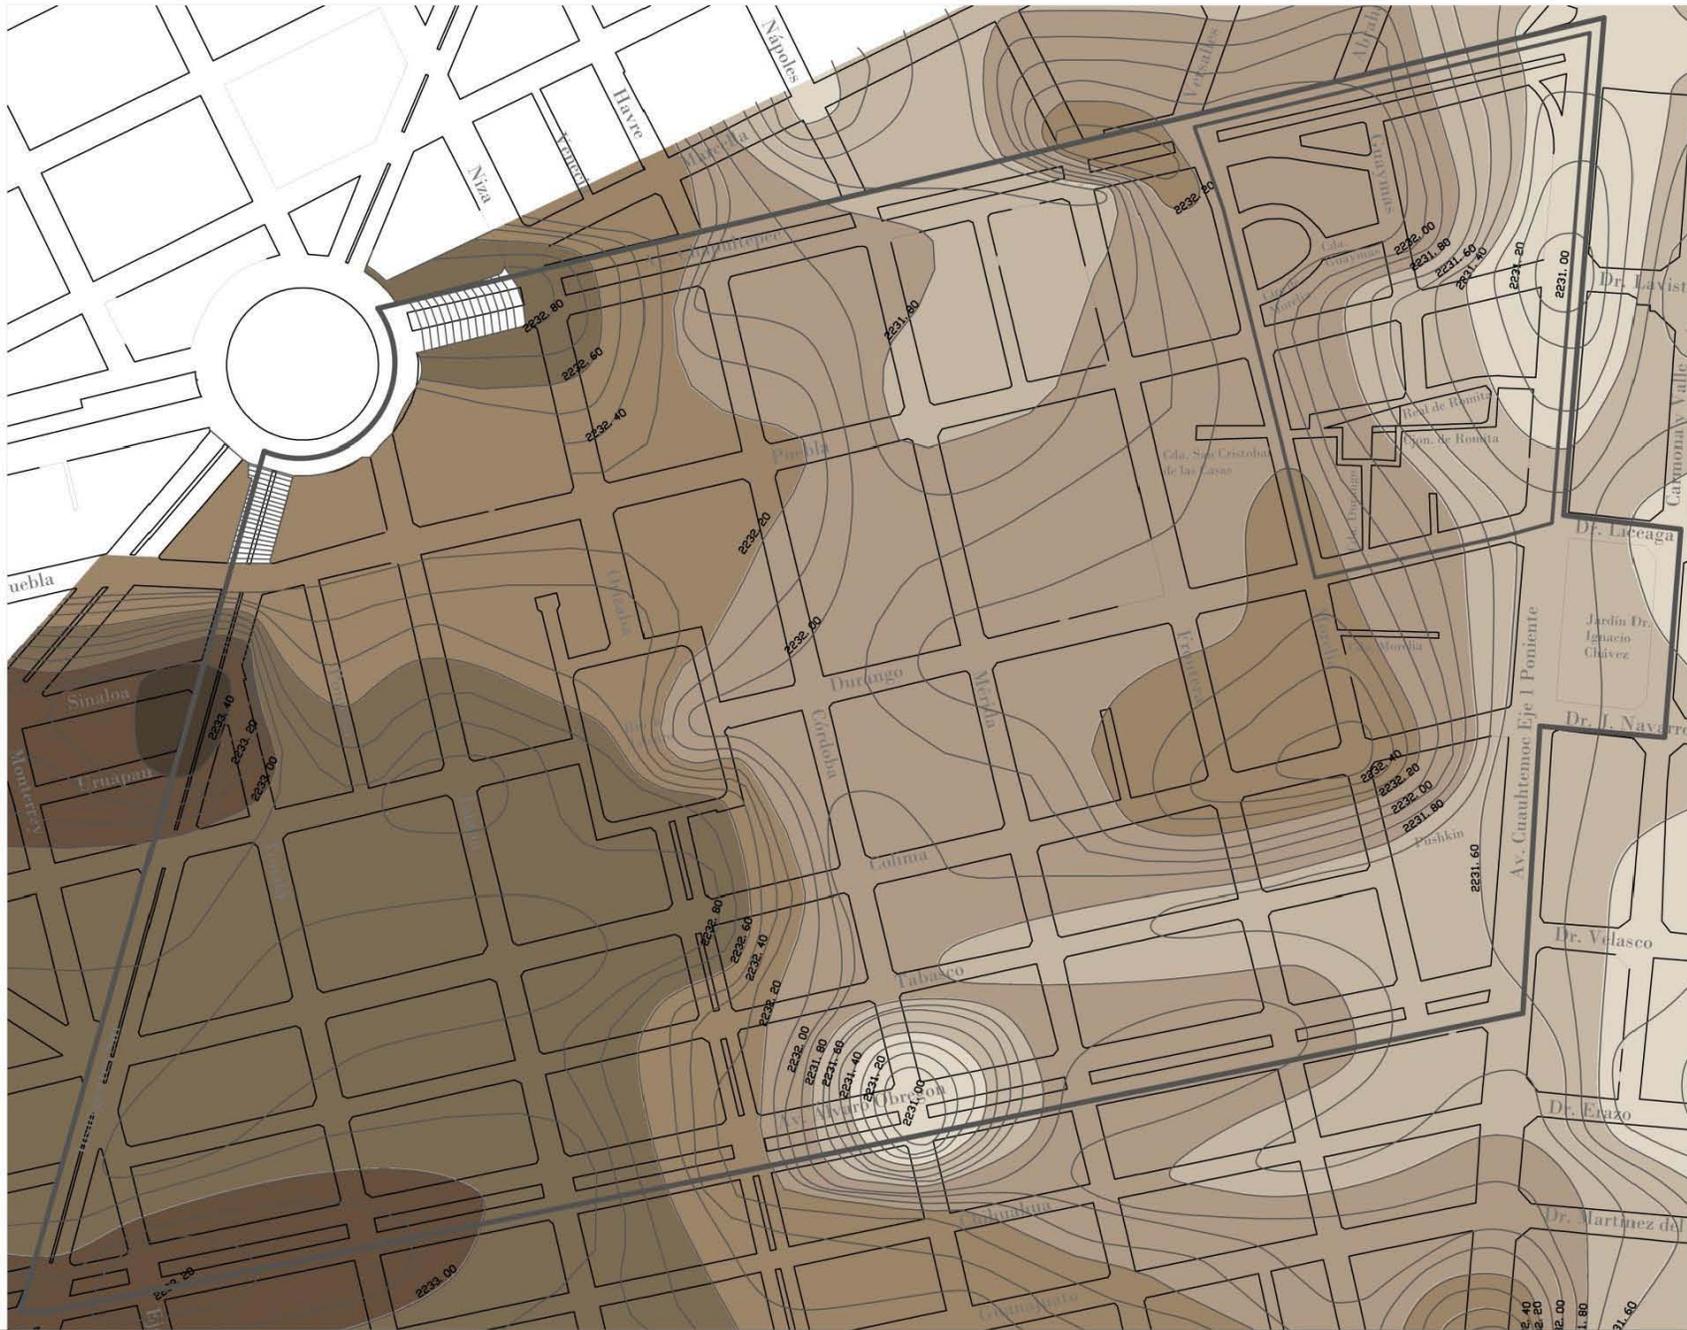
En lo que respecta a la Romita, la zona más alta se ubica en los 2232.10 y el punto más bajo en 2231.00 (el nivel más bajo de la poligonal), lo que hace una diferencia de 1.10 m.

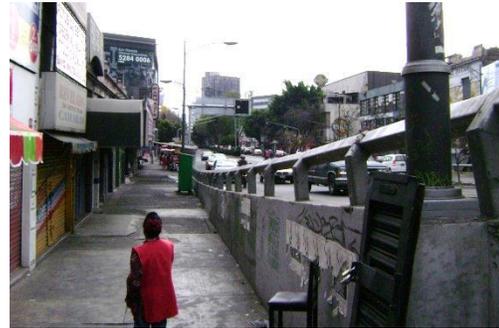
Imagen 1. Av. Insurgentes. En la imagen se observa como la rampa de Insurgentes y los edificios hacen de la acera peatonal una especie de “canal” que evita la salida del agua.

El agua se acumula en el arroyo de la calle junto a la banqueta en el cruce con Puebla y sobre las banquetas ubicadas a los costados de la rampa. En la imagen 1 se observa una de estas calles. Según comerciantes se han hecho reportes acerca de este problema, pero aún esperan respuesta. Se registraron tres coladeras en el cruce con Puebla para “disminuir” el problema, pero no dio resultados.

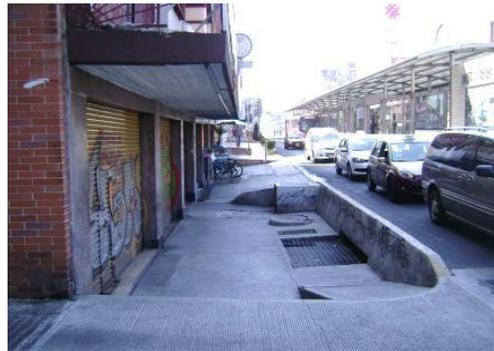
Imagen 2. Av. Cuauhtemoc. La banqueta se encuentra bajo el nivel del carril vehicular. En estas condiciones es fácil que el agua se acumule.

El agua se acumula principalmente en la acera peatonal debido a que se ubica por debajo del nivel del carril vehicular. Esto provoca que se forme un tipo de cuneta entre los edificios y la guarnición de la banqueta, como se observa en la imagen 2.

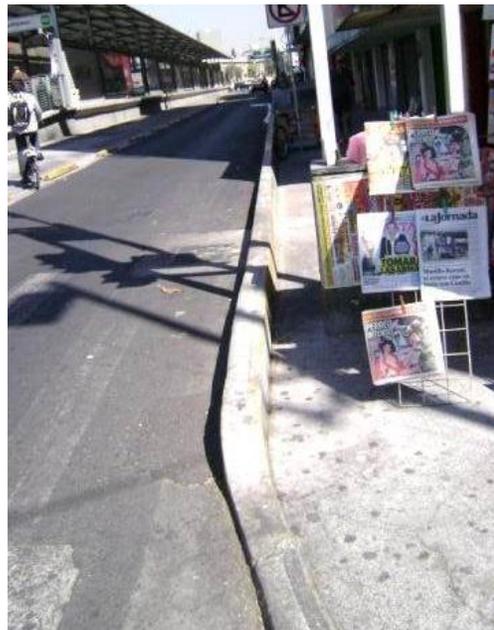
Imagen 3. Cruce de Cuauhtemoc y Dr. Lavista.

Se necesitan lluvias ligeras para inundar la zona, alcanzando una altura próxima a los 20 cm. Generalmente, drena en un periodo de uno a dos días. En la foto de la derecha se observa que la guarnición de la banqueta tiene una altura de 25 cm. Esto fue hecho por los comerciantes para evitar la acumulación del agua en la acera peatonal. Los comerciantes han tratado de solucionar el problema para evitar inundaciones, pero con lluvias abundantes este método resulta ineficiente.

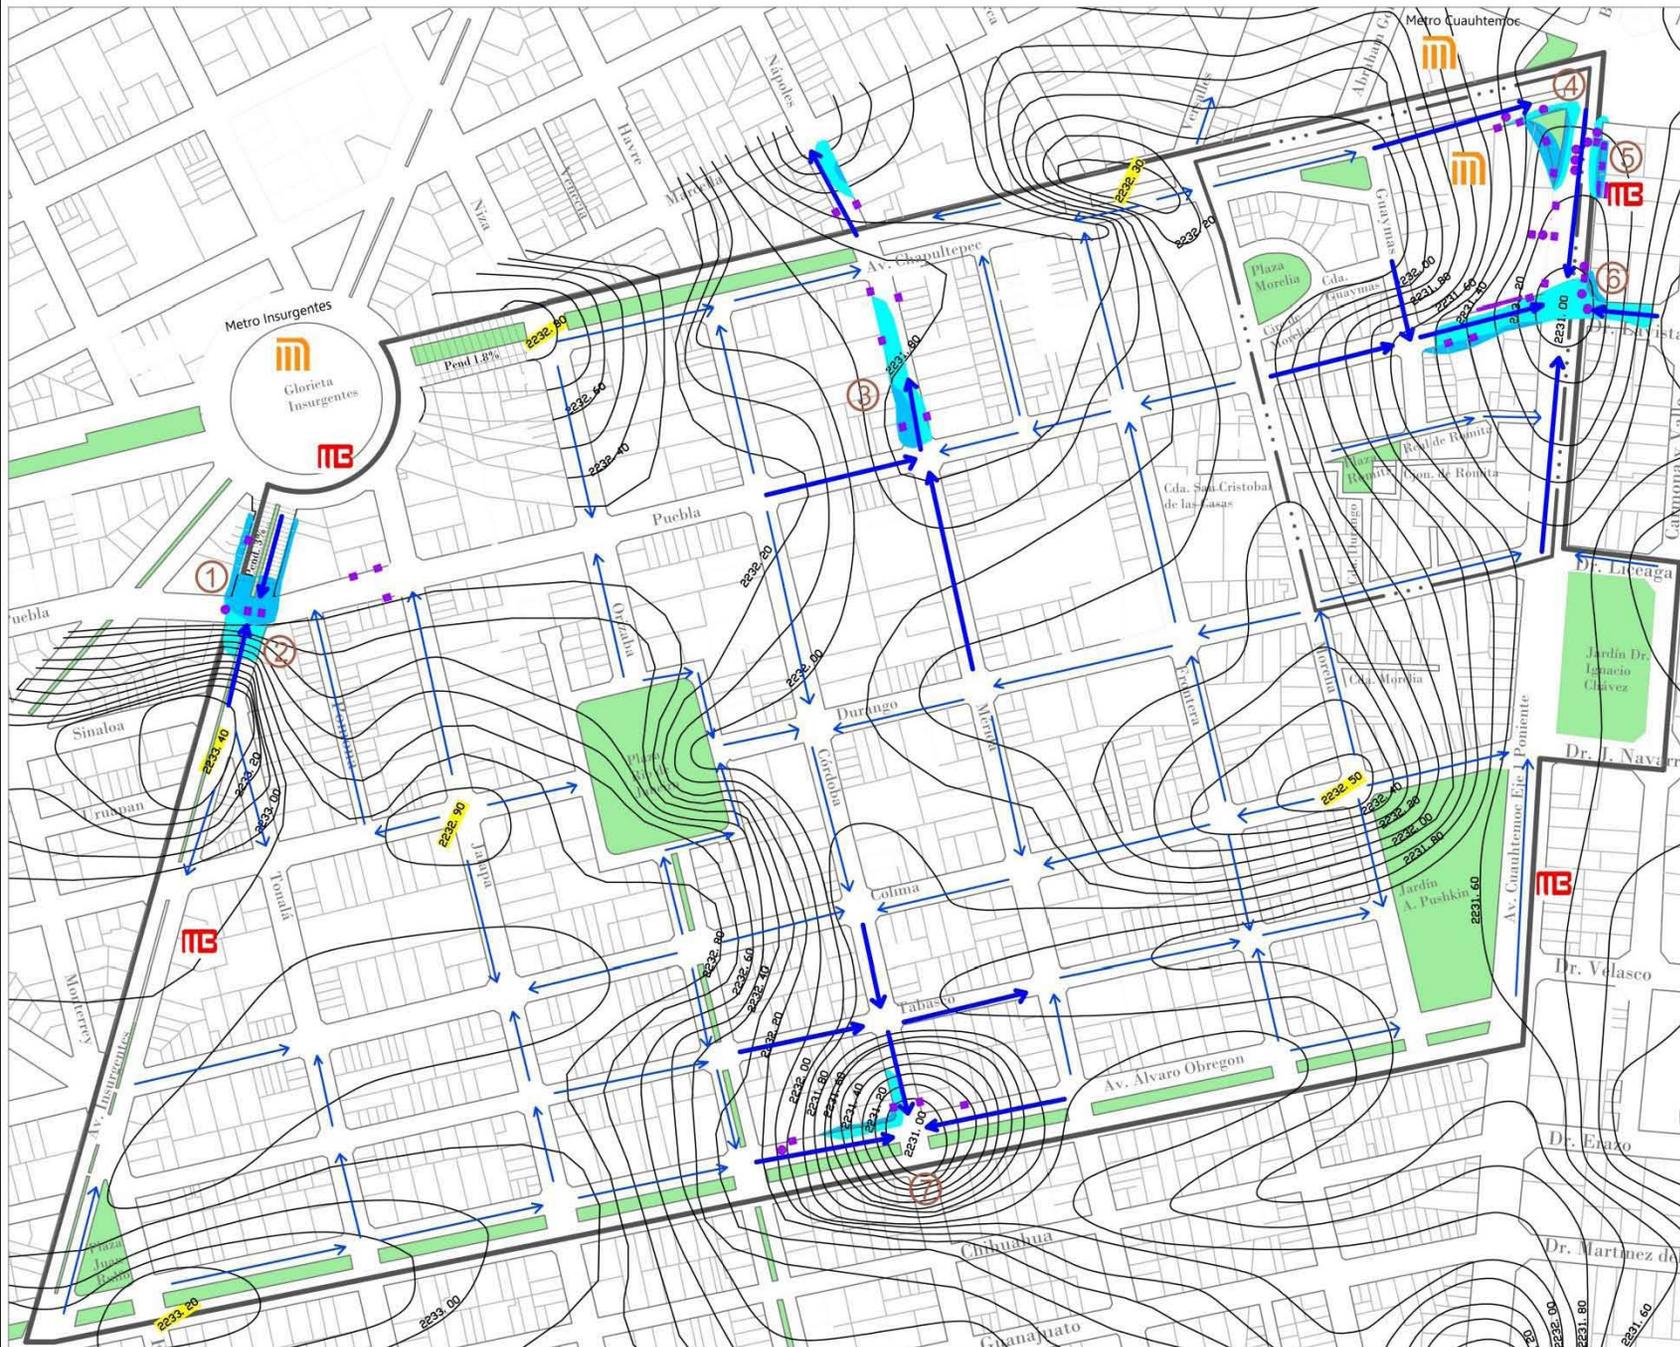
Es importante poner atención a estas dos zonas ya que ambas están próximas a la salida del metro, lo que implica que gran número de personas sean afectadas junto con los comerciantes y vecinos que circulan o ingresan a esta colonia.

- Zonas de inundación (ver documento)
- 1 Aparece con intensidad de lluvia ligera
Altura: 15- 20 cm
Duración: máx. 1 a 2 días
 - 2 Aparece con intensidad de lluvia fuerte.
Duración: 3- 4 horas
Altura: 7 cm aprox.
 - 3 Aparece con intensidad de lluvia ligera
Altura: Aprox. 10-15 cm
Duración: Máx. 4 horas
 - 4 Aparece con intensidad de lluvia ligera
Altura: Aprox. 25 cm
Duración: Máx. a 3 días
 - 5 Aparece con intensidad de lluvia ligera
Altura: Aprox. 25 cm
Duración: 2 a 3 horas
 - 6 Aparece con intensidad de lluvia fuerte
Altura: Aprox. 20 cm
Duración: 1 a 2 días
 - 7 Aparece con intensidad de lluvia fuerte
Altura: Aprox. 10 cm
Tiempo: Aprox 3- 4 horas

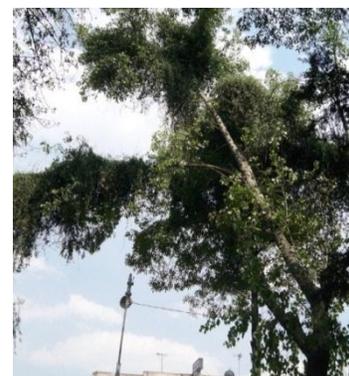
Imagen 4. Álamo temblón con plaga de muérdago

“elevación de copa”, método para eliminar las ramas más bajas y permitir el paso del peatón. Aunque también la presencia de esta plaga varía según la especie de árbol, su estado de salud y las condiciones en que se encuentre. Únicamente se registraron los árboles con esta plaga dentro del camellón, en donde se encontraron un total de 31 árboles afectados. El álamo temblón representa el 70% de ellos (ver. Imagen 4)

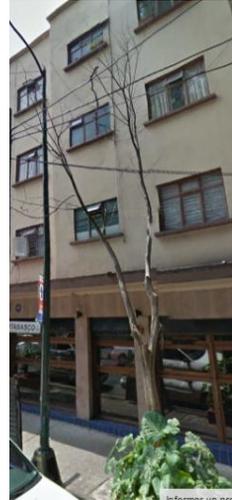
Imagen 5. Árbol muerto, ubicado entre calle de Tabasco y Orizaba.

- Árboles muertos. Se identificaron un total de 79 árboles en toda la poligonal. La mayoría pertenece al camellón de Álvaro Obregón. Algunos se encuentran ocultos entre la alta densidad de arbolado de las calles por lo que es imperceptible notar su estado (ver imagen 5 y 6). Esta podría ser la causa de que aún no han sido retirados.

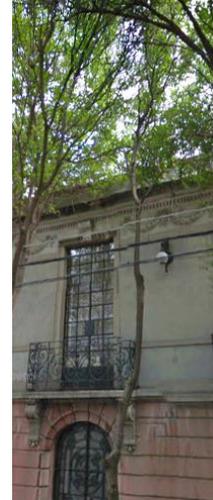
Imagen 6. Árbol muerto, oculto entre los árboles que le rodean.

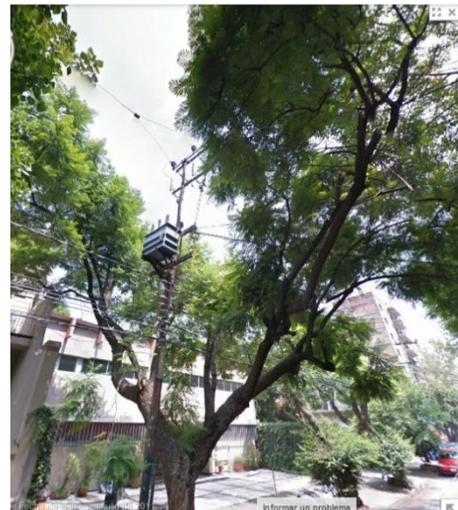
Imagen 7. Árboles con podas agresivas.

- Desbalanceado. Los árboles que se encuentran muy cercanos al cableado tienden a ser podados de forma excesiva para evitar el contacto entre ambos (ver imagen 7). Estos suele provocar el desbalanceo de algunos árboles.

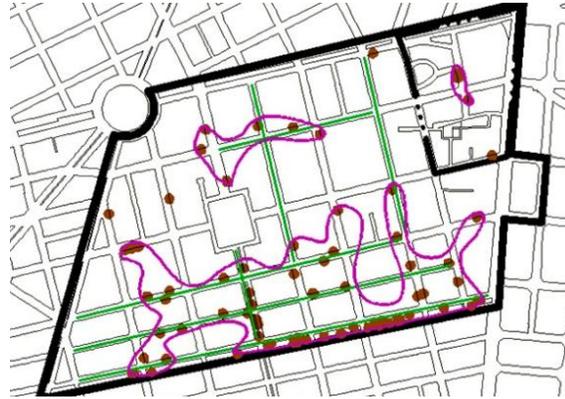
Imagen 8. Árboles muertos

- Muertos. Se encuentran principalmente al sur de la poligonal, en Orizaba y Av. Álvaro Obregón. (ver imagen 8).
- Suprimido. Se encuentran al sur, sobre calle de Tabasco y av. Cuauhtemoc. (ver imagen 9)
- Dominado. Existen en casi toda la poligonal, aumentando de número en las calles con orientación de sur a norte, sobre todo en calle de Puebla, Orizaba, Colima, Tabasco y Álvaro Obregón (ver imagen 10).

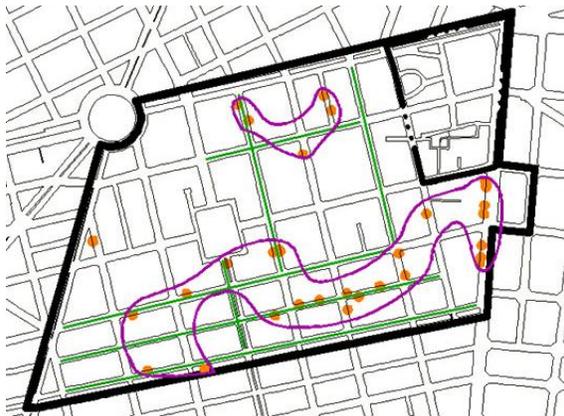
Imagen 9. Árboles suprimidos

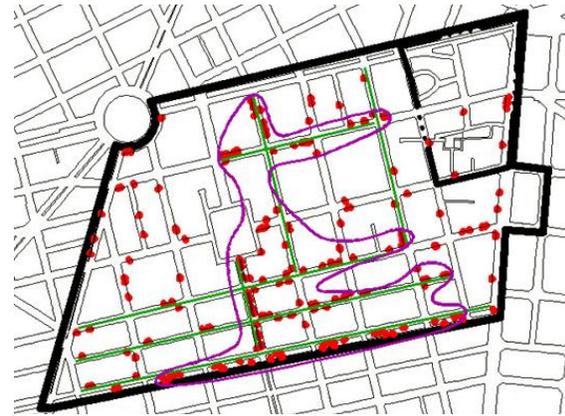
Imagen 10. Árboles dominados

Como se observa, el mayor número de árboles dañados corresponden a las calles con mayor densidad de árboles. Esto muestra que el alto número de árboles en la Colonia Roma, que provoca que las especies enfermen o no se encuentren en las condiciones adecuadas para su desarrollo.

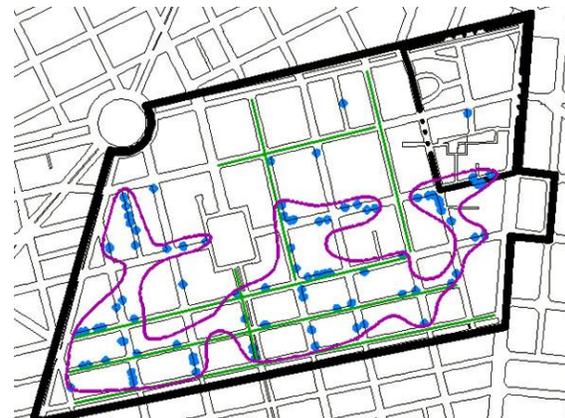
Imagen 11. Árboles desbalanceados

árboles, sino de la ubicación de los postes de luz. Ya que la combinación de ambos en un solo sitio trae como consecuencia su poda desmesurada. En la imagen 11 se observa su relación con algunas calles con alta densidad de árboles, así como con la calle de Durango y Pomona
