UNIVERSIDAD NACIONAL AUTÓNOMA DE MÉXICO
FACULTAD DE ARQUITECTURA
UNIDAD ACADÉMICA DE ARQUITECTURA DE PAISAJE

“PLAN MAESTRO PARA LA INTEGRACIÓN DE LA ROMITA A LA COLONIA ROMA”

Tesis para obtener el título de:
ARQUITECTA PAISAJISTA

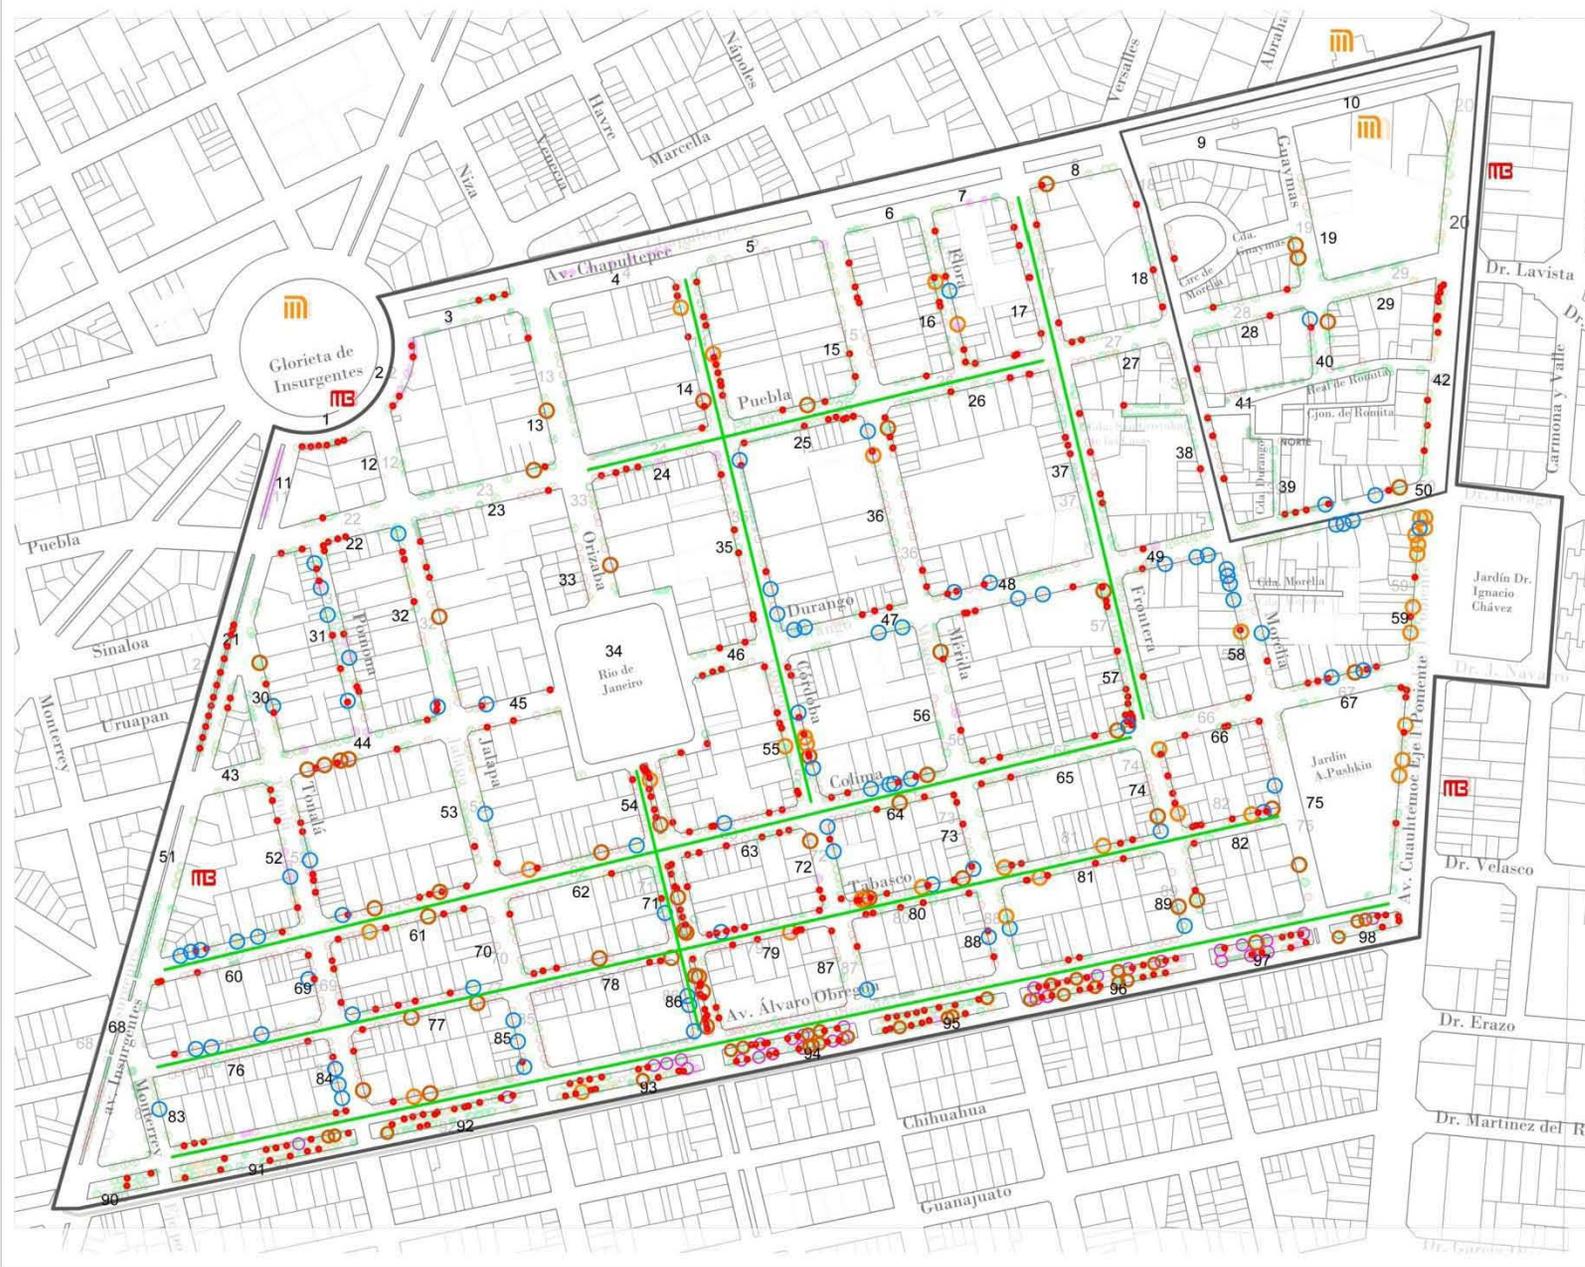
Este plano muestra el resultado final de las calles después de retirar los árboles muertos, suprimidos y dominados. Los cuales hacen un total de 609, es decir el 22.8% de todos los ubicados en la poligonal. Por lo tanto de los 2669, restan 2060 árboles. Este número corresponde a los árboles que requieren ser retirados de inmediato. Es importante mencionar que, debido a la alta densidad y número de árboles que aún se mantienen, el número de árboles a retirar está sujeto a cambios.

En el plano no muy evidente la diferencia entre el levantamiento original de árboles, y el resultado después de ser retirados. Solo se hace evidente sobre los camellones de Orizaba y Álvaro Obregón, sitios donde la densidad es desmesurada

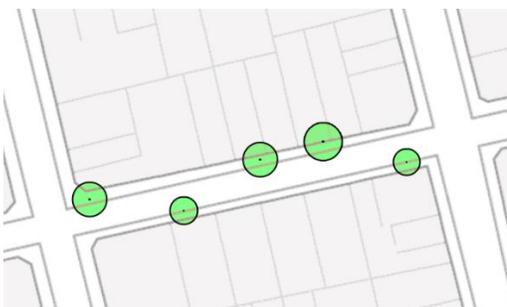
1-20 %

Los siguientes croquis representan la imagen que proyecta el arbolado de acuerdo a cada uno de los porcentajes. Es importante aclarar que no solo depende del distanciamiento entre cada árbol, sino de la dimensión de fronda, especie, estado de salud, edad, así como el ancho de calle (si es demasiado amplia las especies nunca cubrirán todo el tramo).

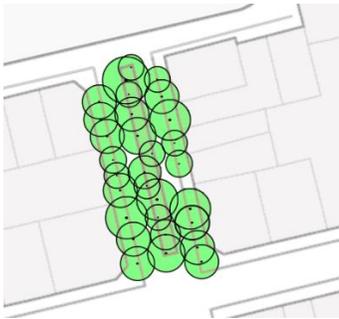
Más de 80%. Este porcentaje sólo se observó en áreas verdes y camellones

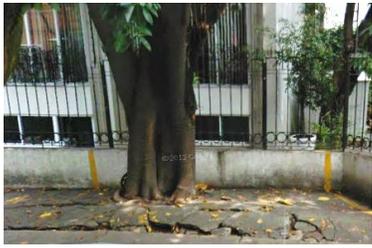
Daño por raíces	
<p>1. Hule</p>

Las siguientes imágenes representan parte de los daños de la poligonal. Los números se encuentran referenciados al plano para localizar su ubicación:

Las imágenes anteriores muestran el daño en las banquetas causado por fresnos, árbol de hule, ficus, jacarandas y truenos. Esta última especie no se considera de raíz

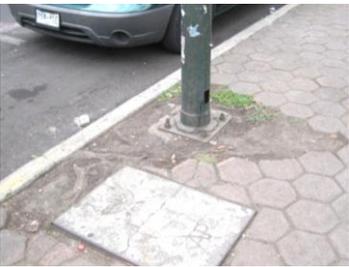
C	D

Daños por falta de mantenimiento. Gran parte de los daños se debe al desgaste de la banqueta y al poco interés para restaurarlo. A diferencia de los causados por la raíz, estos daños son menos perceptibles, pero deterioran la imagen y calidad del espacio. Las imágenes de la tabla representan parte de estos daños. Las letras se encuentran referenciadas al plano.

Los daños se encuentran en menor número y se distribuyen al sur y centro de la poligonal. Principalmente en:

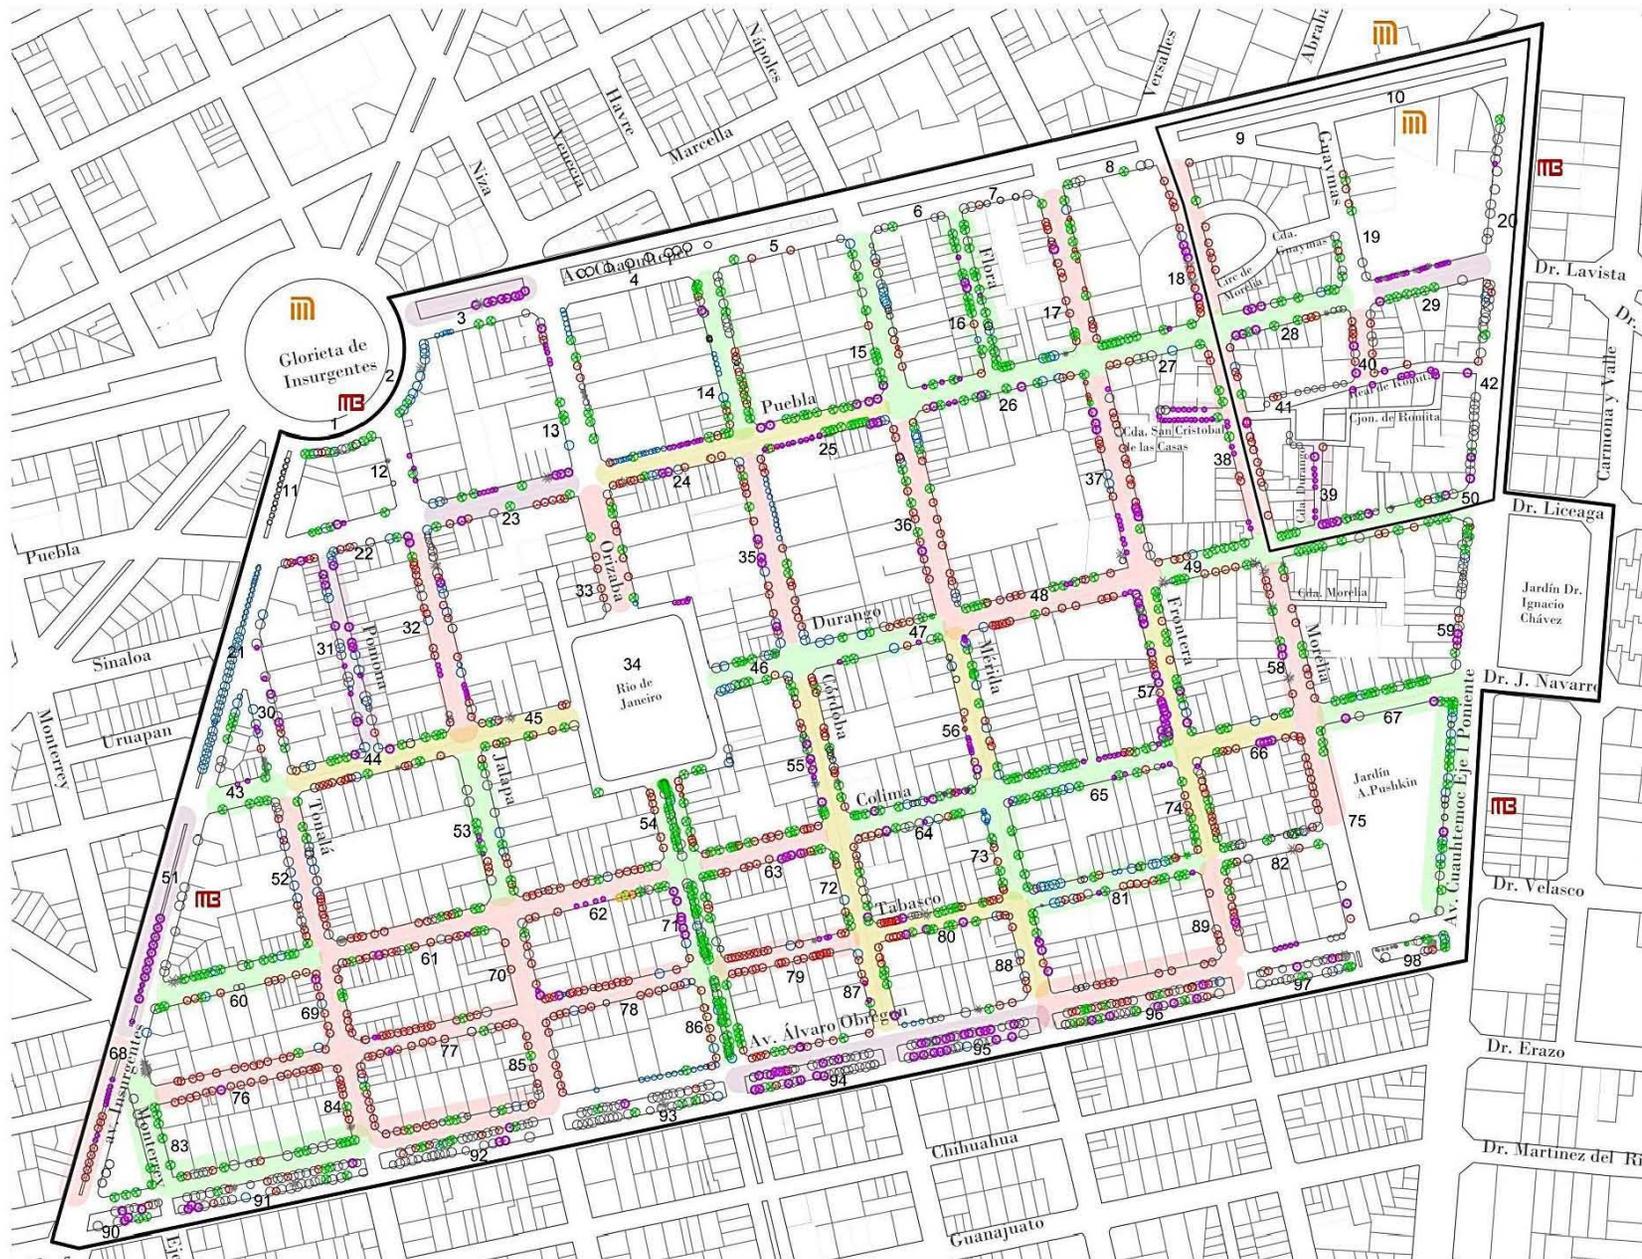
La mayor parte de las calles tienen problemas en las banquetas como consecuencia de la alta densidad de árboles, así como por la selección de especies.

Dominancia de especies por sección de calle

Dentro del plano se muestra la ubicación de los daños y las áreas de las calles afectadas según sea la causa. Además se indican las calles en donde predominan especies de raíz agresiva, especificando si se trata de fresno o ficus. Se eligieron sólo estas dos especies por ser las predominantes. Esta información se obtuvo del plano de “Arbolado de raíz agresiva”.

Como se observa en el plano, las zonas con mayores daños corresponden a las calles que cuentan con árboles de raíz agresiva, en donde destacan los fresnos. También se señalan las calles donde predominan los ficus, sin embargo los daños no coinciden con esos sitios. Esto se debe a que la mayor parte corresponde a especies no mayores a 2.0 m, donde aún son utilizados como pequeños árboles decorativos. Sin embargo, de no ser retirados o trasplantados antes de que alcancen su edad adulta, convertirán a sus calles en las más afectadas. Estas son:

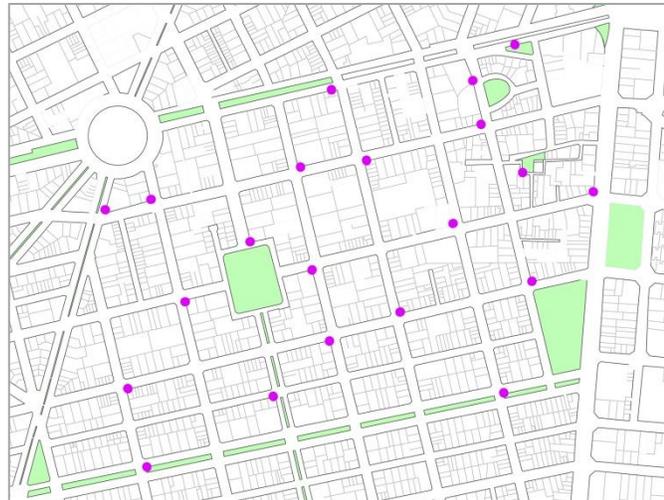
Imagen 14. Postes tipo 3

- Pomona tiene 6 postes en una cuadra de 130 m. Un poste cada 43 m en ambos lados de la calle.
- Entre Puebla y Chapultepec, que es una cuadra de 130m se observa lo siguiente.
Córdoba tiene 12 postes.
Mérida tiene 12 postes.
Frontera tiene 10 postes.
Morelia entre tiene 8 postes.
Guaymas tiene 11 postes.
- Puebla entre Insurgentes-Jalapa tiene 8 postes en una cuadra de 99 m. Un poste cada 24 m.
- Puebla entre Jalapa-Orizaba. tiene 10 en una cuadra de 124m. Un poste cada 24m.
- Puebla entre Morelia-Guaymas tiene 6 postes en una cuadra de 103 m. Un poste cada 34 m.

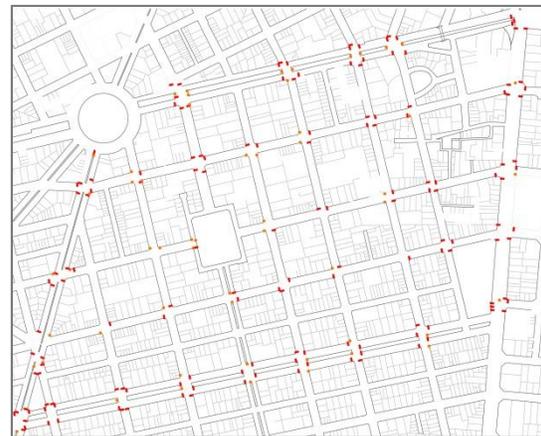
Imagen 15. Ubicación de semáforos. Se distribuyen en la mayor parte de las calles

Semáforo. La imagen 15 muestra estos elementos así como su ubicación específica dentro de la poligonal. Se identificaron un total de 143 semáforos. Y se clasifican en dos tipos.

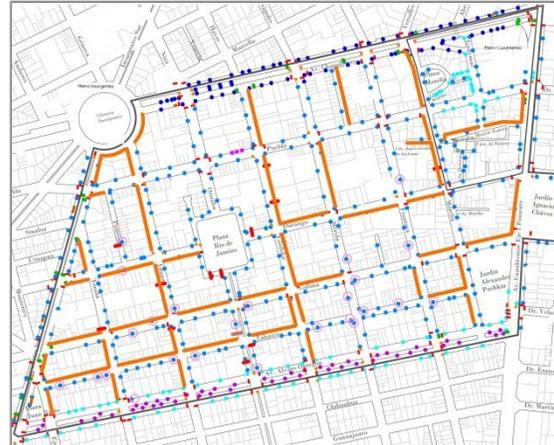
Imagen 17. En la imagen se observa la ubicación de toda la luminaria. Las líneas naranjas señalan las calles que tienen de 0 a 1 luminaria.

Luminaria (ver imagen 17). Se ubican un total de 567 luminarias, las cuales se clasificaron en 6 tipos, según el modelo.

Como se observa en la imagen 17 no hay un patrón para resolver el alumbrado público. A veces está en un solo lado de la calle, en otras se encuentra en los dos lados, a 3 bolillo, o simplemente no tiene alumbrado. Está mal distribuido por que no es equitativo ni tiene criterio definido que garantice la eficiencia.

Tanto por los árboles, como por la falta de planeación en la colocación del alumbrado, se identificaron las siguientes calles que resultan mal iluminadas: Insurgentes, Jalapa, Colima, Durango, Tonalá y Mérida. Esta falta de iluminación ha provocado que se coloquen luminarias en los postes de luz, estos se han identificado dentro del plano con pequeñas líneas cafés.

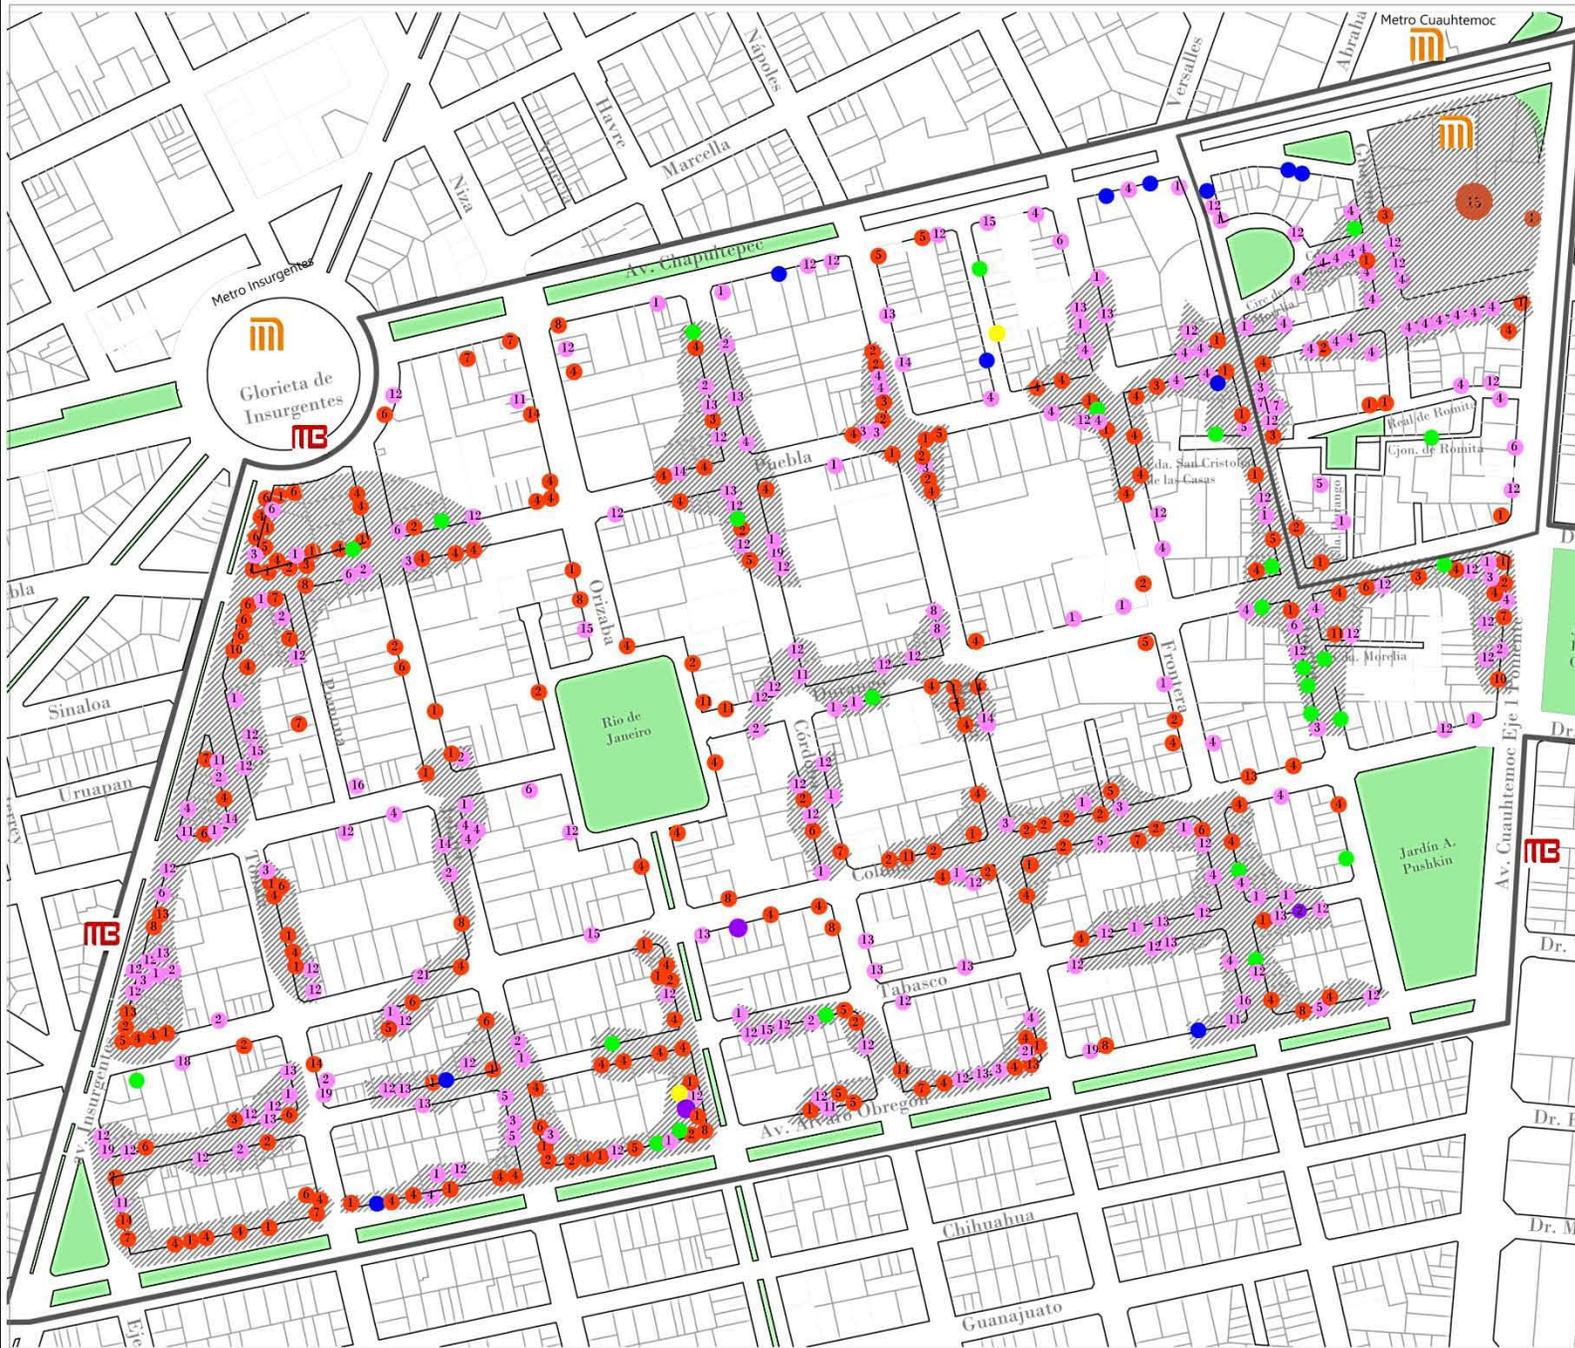
COMERCIO ESTABLECIDO

- El servicio que predomina es el No.12, referente a todos los servicios profesionales. Por el contrario el No. 10 (pronósticos y lotería) es el que en menor cantidad se encuentra.
- El comercio que predomina es el No 4. Cocina económica, restaurantes, café, tortería, hamburguesas, tacos, carnitas, marisquería, helados, jugos y licuados.
- El no. 7, 8, 16, se encuentran en números muy bajos (Autos, electrodomésticos, electrónicos, línea blanca, equipo de telecomunicación, fotografía y cinematografía, mobiliario para hogar, de oficina, médico y de laboratorio).

- 1 Albarotes, misceláneas, tortillerías, panadería, recadería, pollería, comercio minoritario y productos naturistas.
- 2 Papelería, regalos, fotocopias y florería.
- 3 Ferreterías, tlapalerías, materias primas y artículos de limpieza.
- 4 Cocina económica, cafés, tortería, hamburguesas, tacos y carnisas, restaurantes, marisquería, helados, jugos y licuados.
- 5 Farmacias, proveedoras de productos farmacéuticos, material profesional, quirúrgico y de laboratorio.
- 6 Butique, ropa y accesorios
- 7 Electrodomésticos, electrónicos, línea blanca, autos, equipos de telecomunicación, fotografía y cinematografía.
- 8 Mobiliario para el hogar, de oficina, médico y de laboratorio.
- 9 Pronósticos y lotería.
- 10 Galerías y artículos decorativos.
- 11 Centro nocturno y billar.
- 12 Discoteca, videotecas y librería.
- 13 PLAZA COMERCIAL TELMEX.

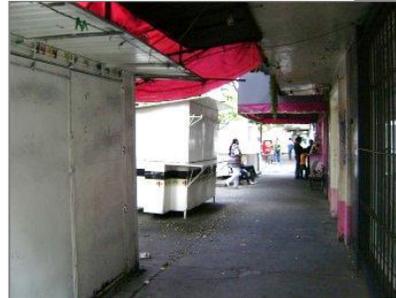
Imagen 33. Calle Puebla. En este caso los puestos fijos han bloqueado la vista del peatón.

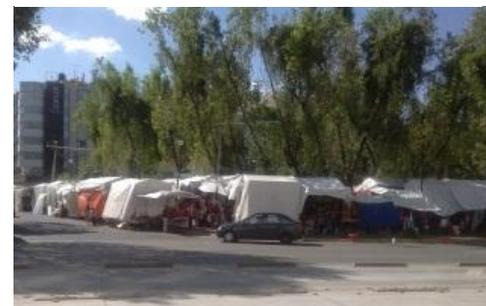
Imagen 36. Tianguis perimetral a Parque A. Pushkin. El parque queda oculto y la acera peatonal completamente ocupada.

Tianguis. El tianguis de antigüedades se instala cada domingo en torno y dentro del Jardín Dr. Ignacio Chávez. Ofrece la venta de muebles, pinturas, lámparas y objetos de uso personal. El tianguis tradicional se coloca en torno al Jardín A. Pushkin cada domingo (ver imagen 36). Un número más reducido se coloca los días miércoles. El tianguis orgánico es llamado “Mercado el 100”, se coloca al centro de la Plaza Rio de Janeiro el domingo de cada quince días (ver imagen 37). Se

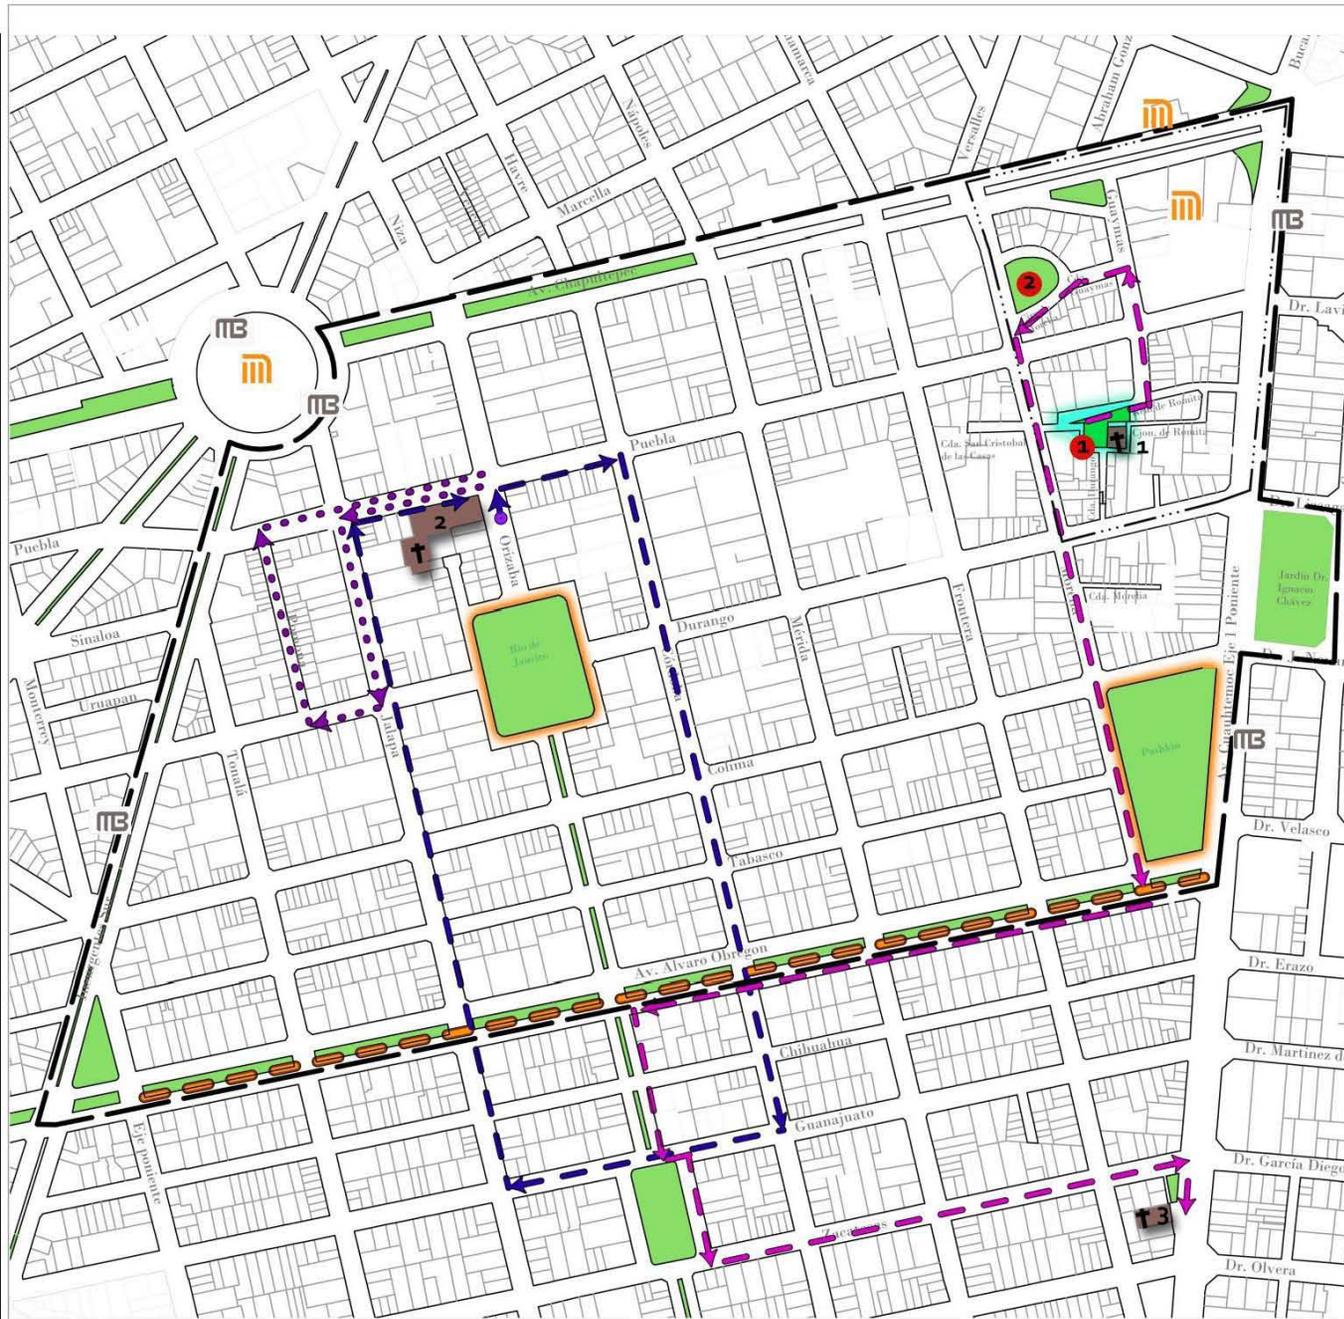
FECHA	EVENTO	DONDE	ACTIVIDADES
Último domingo de cada mes	Grupo de Trueque	-Plaza de la Romita 1	- Trueque de libros, revistas y alimentos - masajes
Actividades no agendadas	Actividades urbanas	Plaza Rio de Janeiro	-Convivios católicos -Promoción se productos -Actividades familiares
		Parque A. Pushkin	- Renta de cuatrimotos - Regalo de ropa
		-Plaza de la Romita 1	- Exposiciones temporales
		-Plaza Morelia 2	- Conciertos - Obras de teatro - Proyecciones de película
		Camellón de Av. Alvaro Obregón	- Exposiciones temporales - Montajes
Viernes de semana Santa	Misa	- Parroquia de la Sagrada familia - Iglesia de San Francisco Javier	Puestos de antojos
	-Vía de la cruz	Recorridos en las calles de Puebla, Córdoba, Guanajuato, Jalapa y Puebla Guaymas, Puebla, Morelia, Alvaro Obregón, Orizaba y Zacatecas	
	Noche -Procesión del Silencio	Recorrido en las calles de Puebla, Pomona, Durango, Jalapa y Puebla	
Eventos católicos	23 de noviembre	Misa en honor al padre Pro La Sagrada Familia 2	-Misa - Puestos de antojos

28 de cada mes	San Judas Tadeo Iglesia de San Francisco Javier 1	- Misa - Puestos de antojos - Actividades culturales*. Horario de 3 a 6 pm
	28 de agosto	Aniversario de San Judas Tadeo Iglesia de San Francisco Javier y Plaza de La Romita 1	- Misa - Comida - Baile - Actividades culturales* (3 a 6 pm)
	31 de diciembre	Fiesta de fin de año Plaza de la Romita	- Pirotecnia - Mariachi - Se ofrece comida

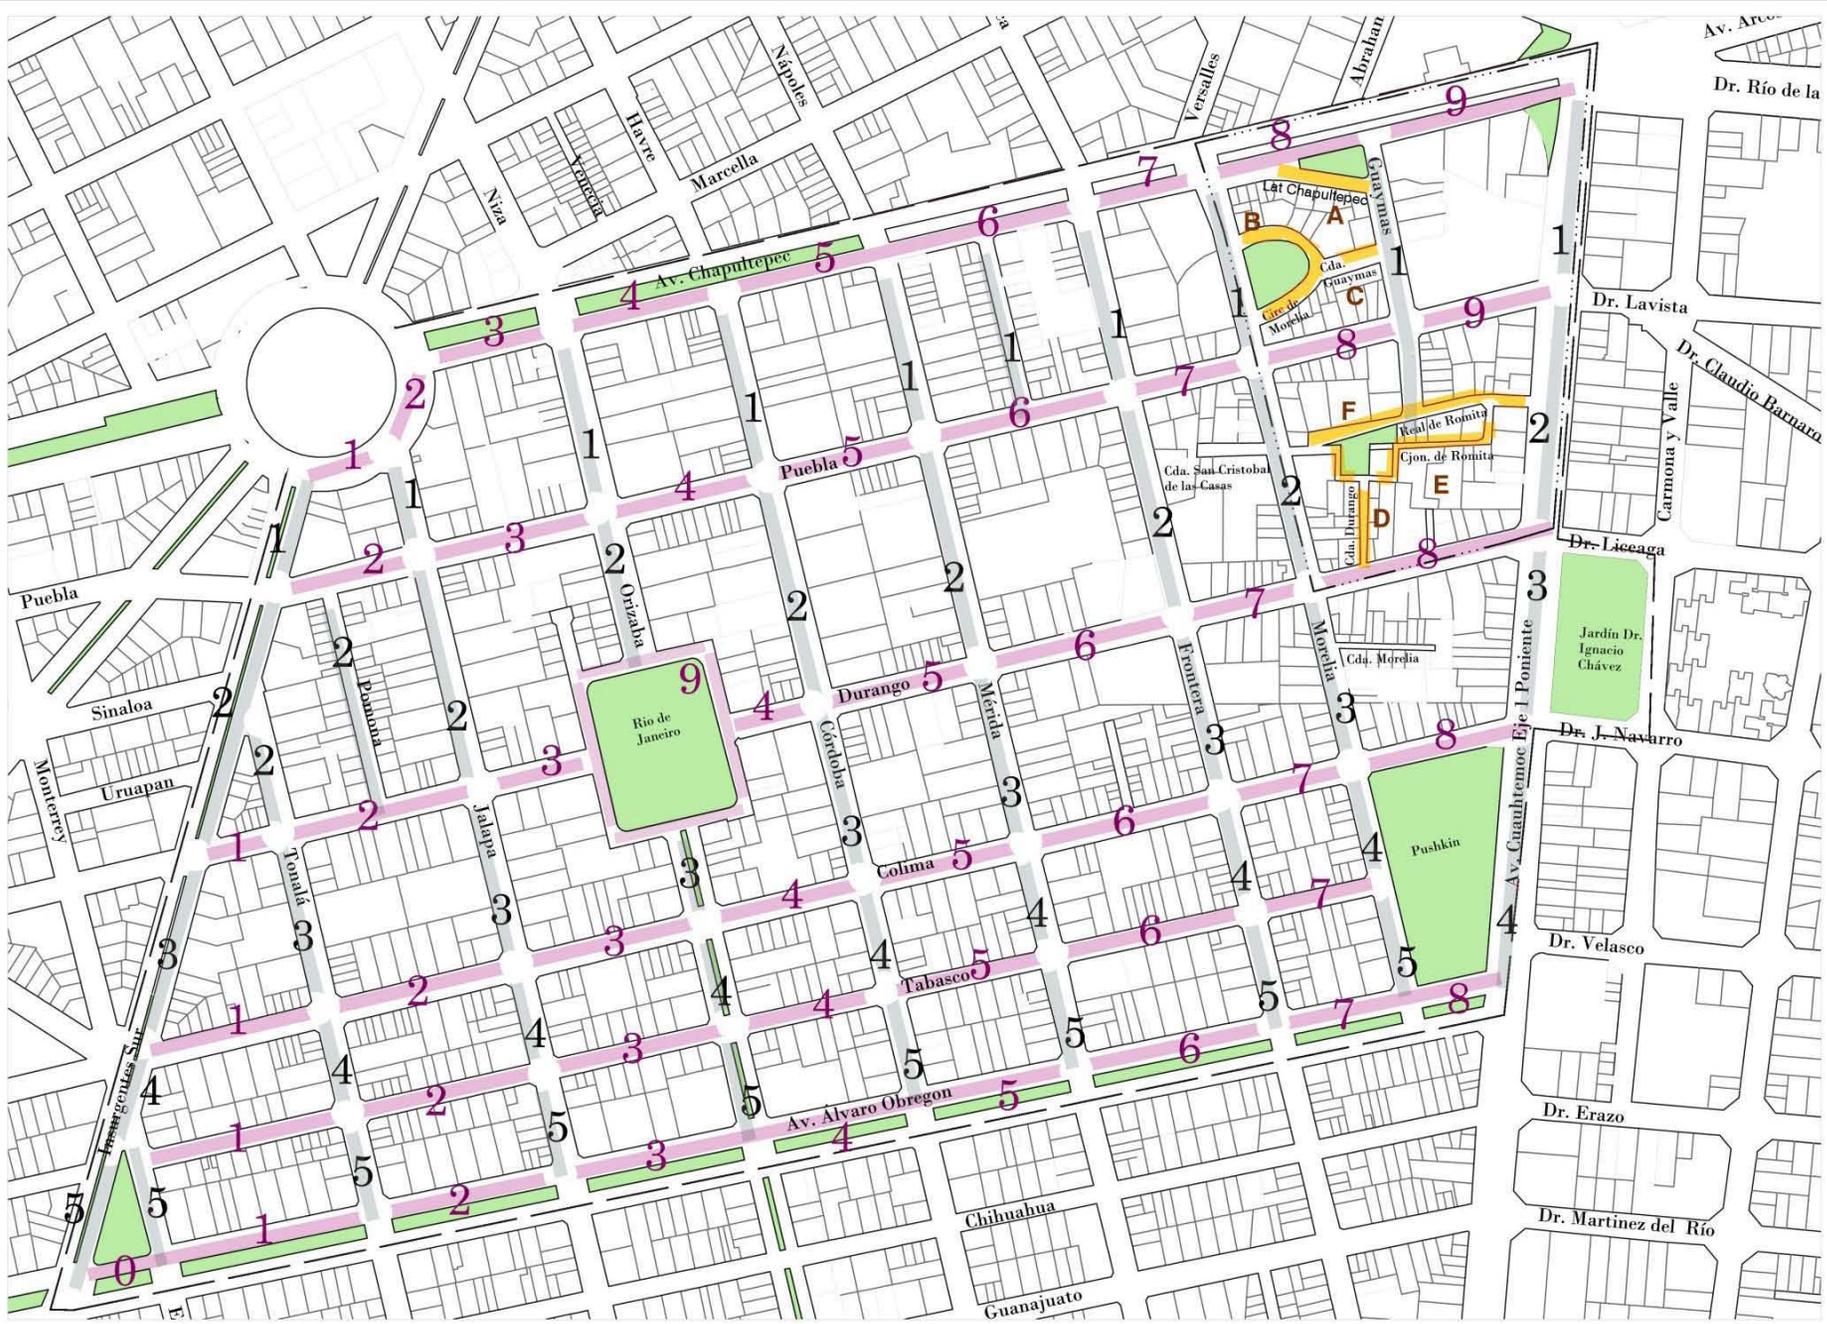
Al final de cada uno de los componentes (ambiental, urbano y arquitectónico) se añade la columna "Total" que muestra en qué estado se encuentra cada sección de calle: en bueno (verde), moderado (amarillo) o mal estado (rojo). En el caso en donde no predomine un color, se le determinará con color amarillo (es decir moderado). Por ejemplo, en las columnas de "Características ambientales" en las secciones de calle en torno a la Glorieta de Insurgentes, se tienen dos elementos rojos (densidad y cobertura) y dos verdes (estado fitosanitario y estado de la calle), por lo tanto el estado se califica como moderado (amarillo).

En cada sección se observan pequeñas simbologías que representan la densidad, cobertura, estado fitosanitario y daños en la banqueta, y con color verde (bueno), amarillo (moderado), rojo (malo) y gris (n/a- no aplica) indica en qué estado se encuentra cada una de ellas.

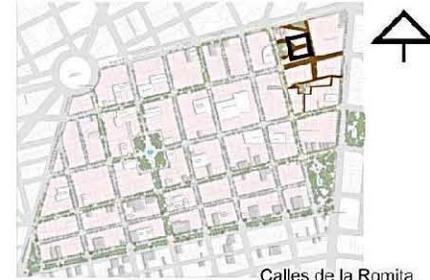
Calle tipo: Cda. Guaymas

Materiales. En la acera peatonal se propone adoquín cuadrado de 0.22x0.22x 0.06 m, color gris. En el paso vehicular se recomienda concreto estampado tipo ladrillo de 0.45 x 0.90x 0.08 m color rojo quemado.

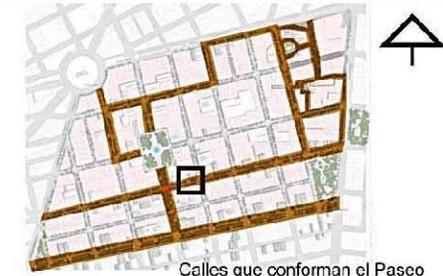
Sección tipo. Calle Colima

destacar la presencia de los inmuebles catalogados, este mismo material se colocará sobre la acera peatonal en recuadros de variados tamaños (0.60x0.60, 0.80x0.80 y 1.00x1.00). La separación entre cada recuadro será de 1.00 m. El tono y material utilizado brindará un aspecto llamativo y elegante.

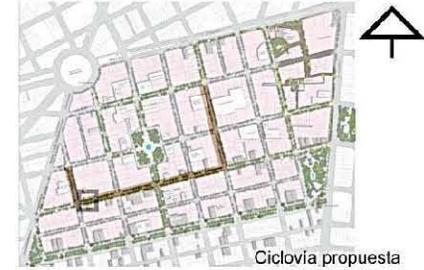
Sección de ciclovía tipo. Calle Colima

Dimensiones. La vía propuesta tendrá aprox. 1.0 km de largo. El ancho será de 2.00 m, de los cuales 0.50m corresponden al espacio proporcionado al elemento de confinamiento.

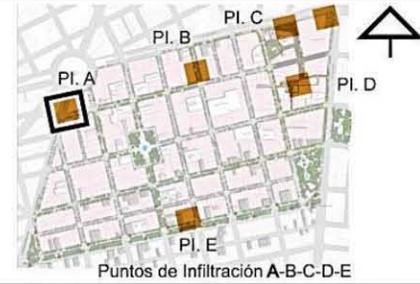
(6) Puntos de infiltración de agua pluvial (PI). PI-A

Ubicación. El primer punto a tratar es el PI-A, ubicado en Insurgentes (en cruce con Puebla).

Parte de los escurrimientos serán desviados hacia el camellón central, mientras que para evitar la acumulación de agua en la acera peatonal ubicada entre la Glorieta y Puebla se propone sustituir parte del pavimento por uno permeable.

Dimensiones. Para infiltrar el agua en el camellón se le realizarán aberturas a la guarnición de 0.15 m de largo y cada una se acompañará de sumideros. En total se realizarán 9 aberturas, 4 se ubicarán entre la Glorieta y Puebla y el resto entre Puebla y Durango.

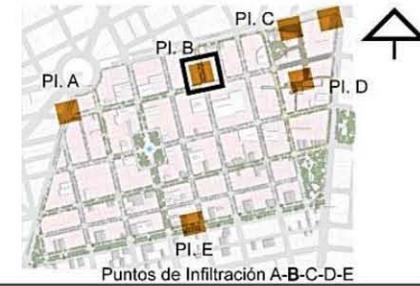
(6) Puntos de infiltración de agua pluvial (PI). PI-B

Calle Mérida (entre av. Chapultepec y Puebla).

Para infiltrar el agua pluvial se propone captar los escurrimientos pluviales que convergen en el cruce de Mérida y Puebla. Para ello se construirán pequeñas canaletas las cuales se nombrarán como recolectoras, ya que ayudarán a captar y dirigir el agua hacia el pavimento de la ciclovía, el cual será sustituido por pavimento permeable (hidrocreto).

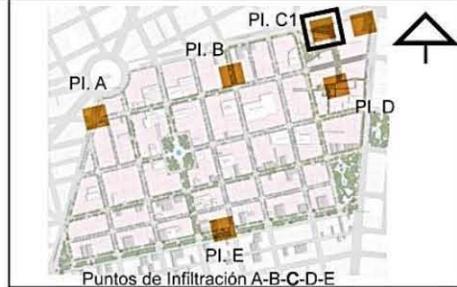
(6) Puntos de infiltración de agua pluvial (PI). PI-C1

Ubicación. Av. Chapultepec. Cruce con av. Cuauhtemoc.

Este sitio cuenta con el mayor grado de inundación. Para evitarlo se propone captar el agua proveniente del poniente de av. Chapultepec e infiltrarla en las dos áreas que allí se encuentran:

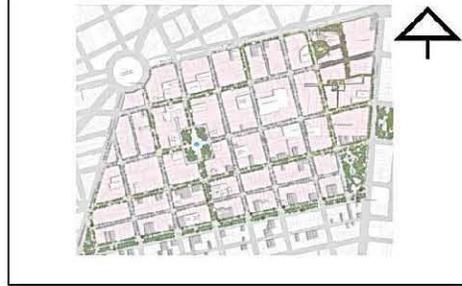
Integración de la Romita (8) Cajetes

Con el propósito de reducir los problemas en las banquetas de toda la poligonal, provocados por el arbolado de raíz agresiva, se propone aumentar la dimensión de los cajetes.

Mientras que en los cajetes pertenecientes a las calles que conforman el Paseo (y que contienen especies de árboles de raíz NO agresiva), se propone realizarles una mezcla de suelo para sembrar la vegetación propuesta.

- (8) Cajetes. Las dimensiones reducidas de los cajetes pertenecientes a especies arbóreas de raíz agresiva ha provocado que la banqueta se fracture, en otros casos la raíz excede el área del cajete e invade el área peatonal. Por lo tanto, se ha propuesto aumentar las dimensiones de los cajetes existentes y en el caso donde la raíz se encuentra expuesta será necesario adaptar dichas dimensiones del cajete al área de extensión de la raíz.

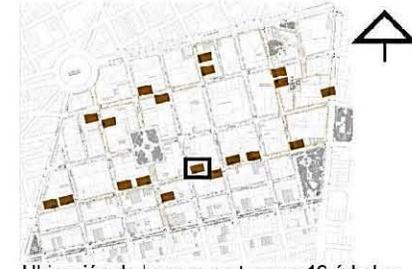
Mobiliario tipo. Calle Colima

Ubicación de bancas en torno a 19 árboles.

Dimensiones. Se proponen dos tipos de bancas. La primera será de tamaño individual de 0.65x0.50x0.45m y otra doble de 1.20x0.50x0.45m. Para proporcionar espacio suficiente para el acomodo de las bancas, el cajete deberá tener una dimensión mínima de 1.70m.

Materiales. Las bancas serán de concreto con acabado pulido en caras y en cantos busardeados. Tendrá placas de acero, con acabado de pintura electrostática gris, su dimensión será de 0.50x0.1x0.03 m colocadas a cada 0.17m.

Para permitir que el peatón descansa y contemple el recorrido se propone colocar 38 bancas a lo largo de las calles que integran el Paseo propuesto (ver Plano de Plan maestro 01). Se ubicarán en torno a 19 árboles existentes que tienen al día de hoy las banquetas fracturadas (y que por lo tanto tienen que rehacerse como se indica en la lámina 8-Cajetes). Los árboles elegidos son: 9 fresnos, 6 truenos, 1 Laurel de la India y 3 Árbol de Hule.

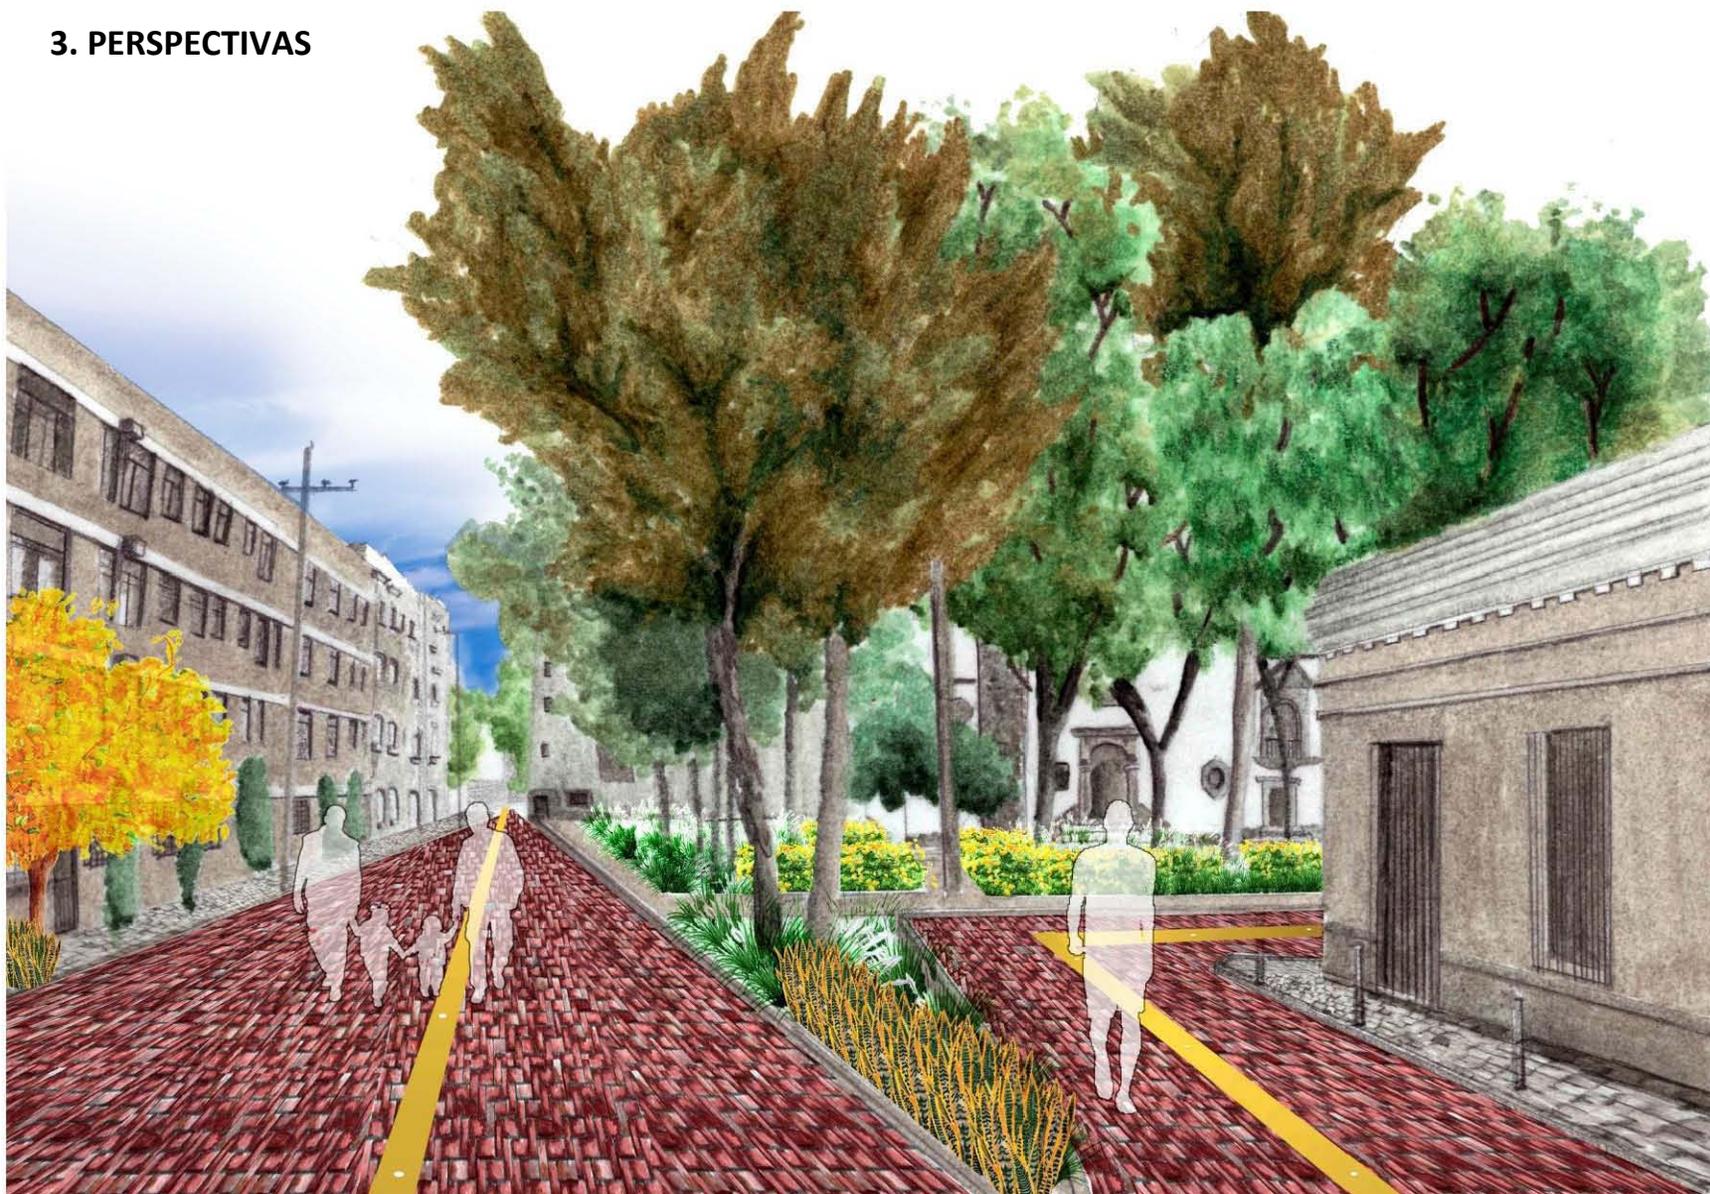
Perspectiva 1. Real de Romita. Se observa la línea dorada del circuito, así como la vegetación amarilla en sus jardineras.

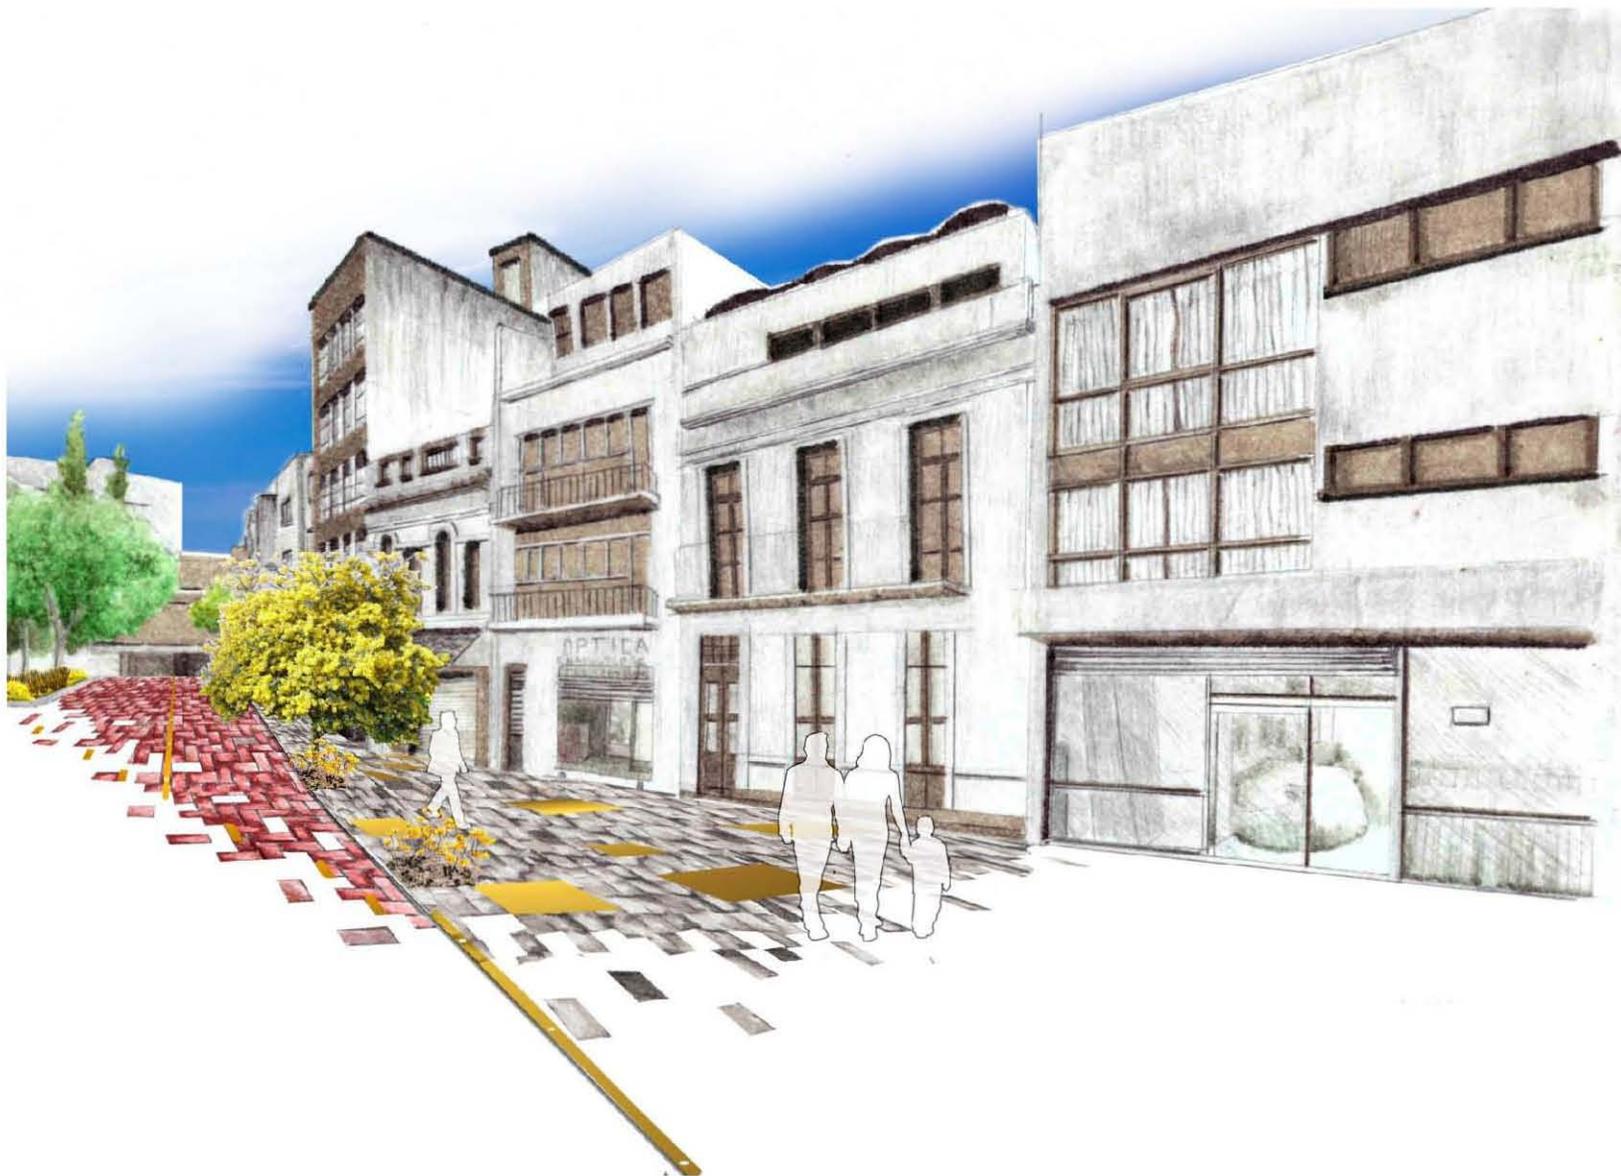
Perspectiva 3. Calle Lat Chapultepec, visto desde av. Chapultepec. Fusión del pavimento peatonal y vehicular de la Romita con el entorno. Al fondo se observa la vegetación amarilla, entre ellas la acacia (árbol) y cineraria (herbácea).

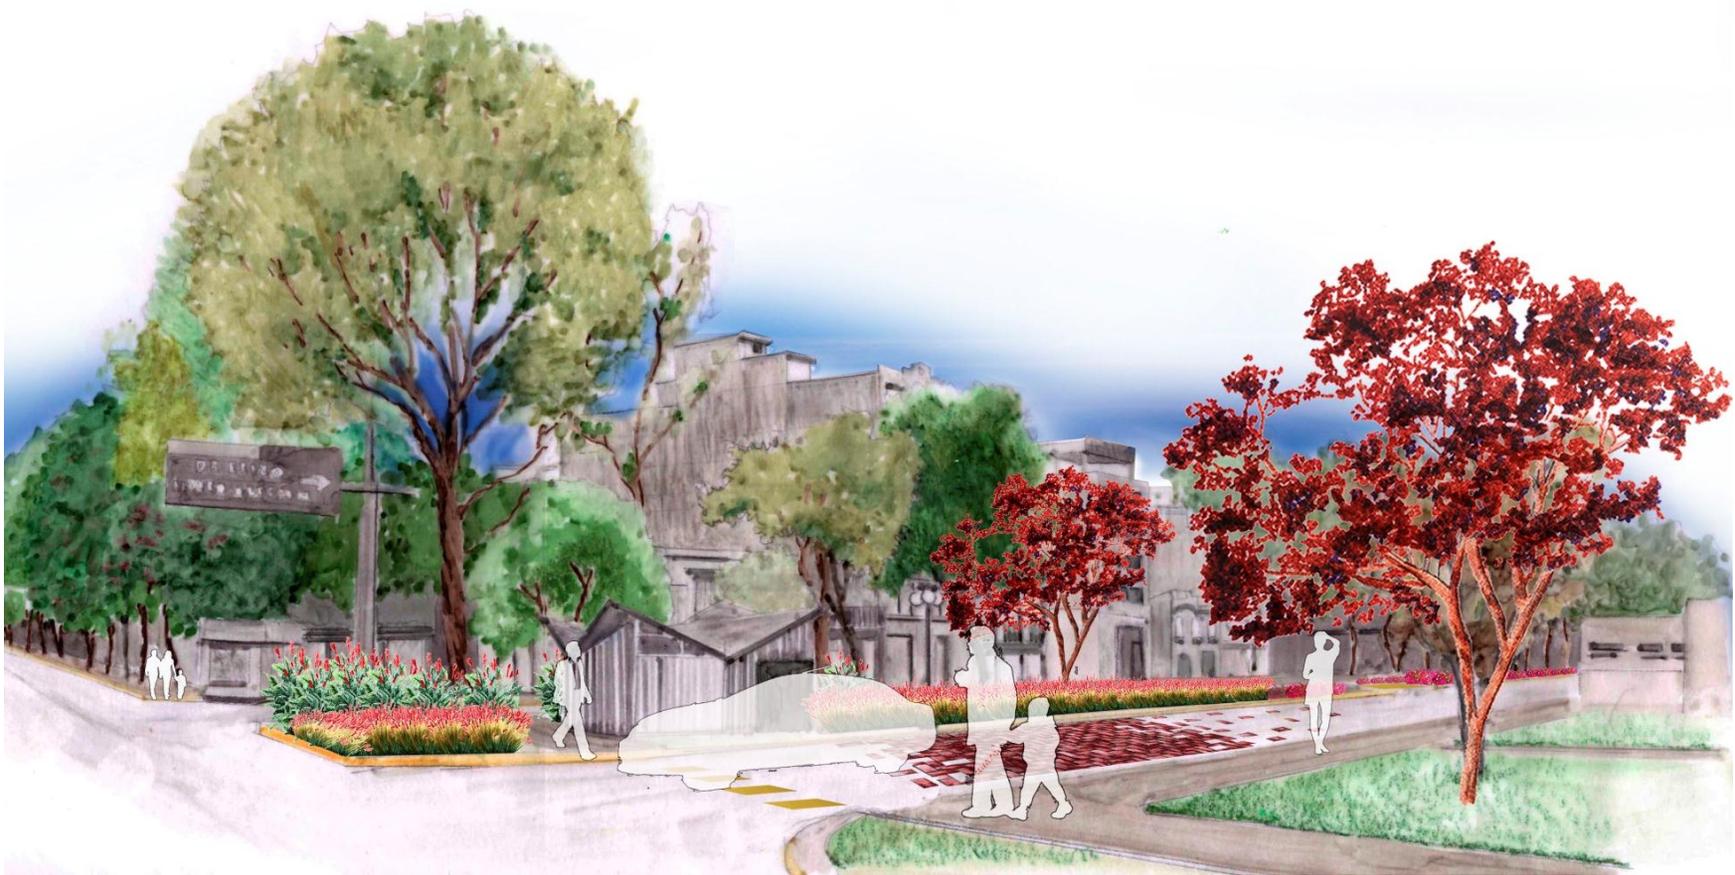
Perspectiva 5. Avenida Álvaro Obregón vista desde avenida Cuauhtemoc. Señala la vegetación propuesta (Sangre libanesa, pennisetum rojo y platanillo) así como la denominada "Puerta urbana 1".
