UNIVERSIDAD NACIONAL AUTÓNOMA DE MÉXICO
FACULTAD DE ARQUITECTURA
UNIDAD ACADÉMICA DE ARQUITECTURA DE PAISAJE

“PLAN MAESTRO PARA LA INTEGRACIÓN DE LA ROMITA A LA COLONIA ROMA”

Tesis para obtener el título de:
ARQUITECTA PAISAJISTA

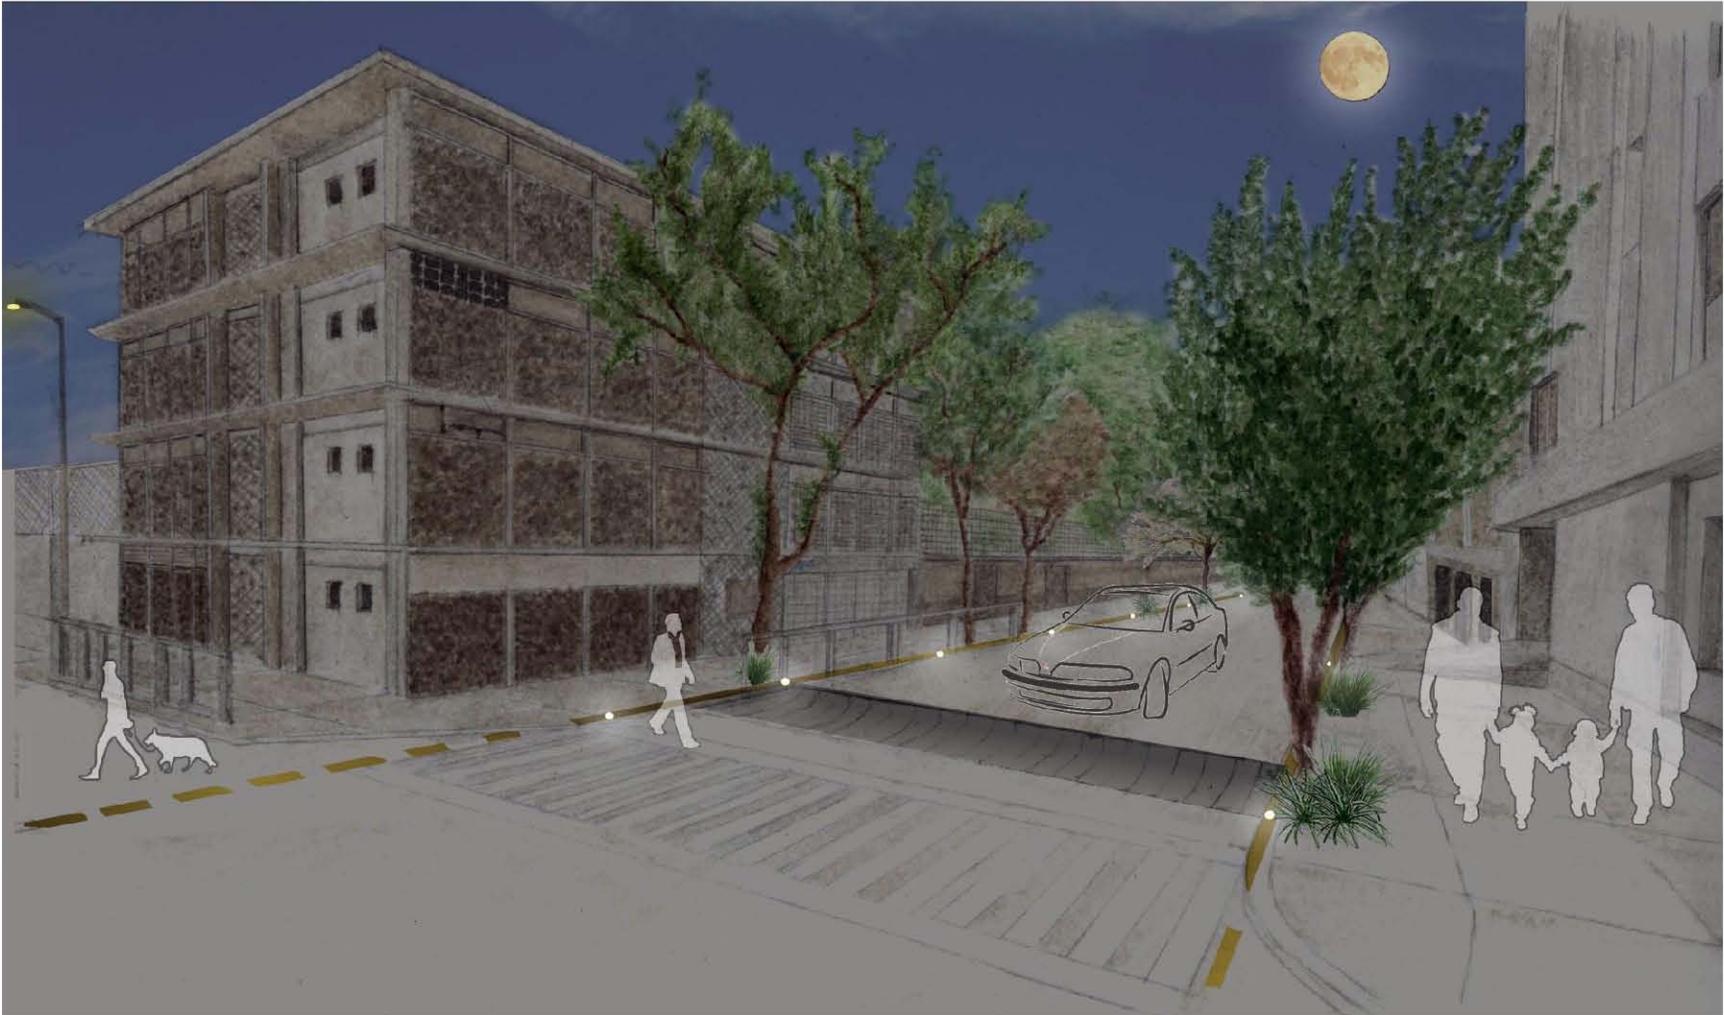
Perspectiva 6. Calle Durango, visto desde Orizaba. Se observa la luminaria enmarcando el circuito de noche, así como el “Reductor de velocidad vehicular”.
