IDENTIFICACIÓN Y CARTOGRAFÍA DEL PELIGRO POR FENÓMENOS DE  
REMOCIÓN EN MASA QUE AFECTAN LOS POBLADOS DE LA DELEGACIÓN  
XOCHIMILCO.

**T E S I S**

**INGENIERO GEÓLOGO**

**Ciudad Universitaria, 2015**

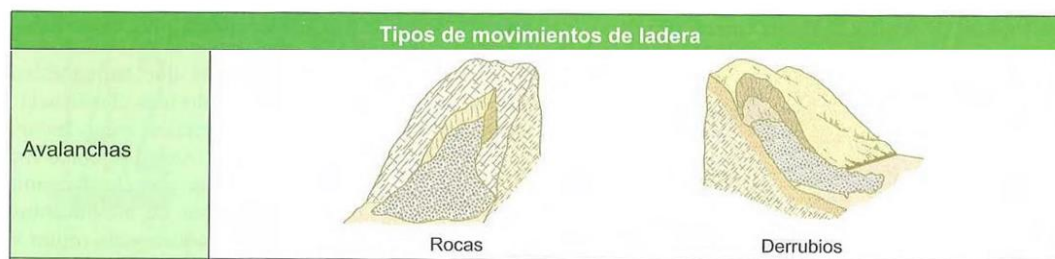
*Ilustración 4. Tipos de avalanchas (González de Vallejo et al., 2002).*

Un derrumbe representa el movimiento repentino de rocas o suelos por acción y efecto de la gravedad, favorecido por una pendiente abrupta y la presencia de escarpes con pendiente fuerte, usualmente mayores a 40 grados (Alcántara y Echeverría, 2001; Alcántara, *et al.*, 2001).

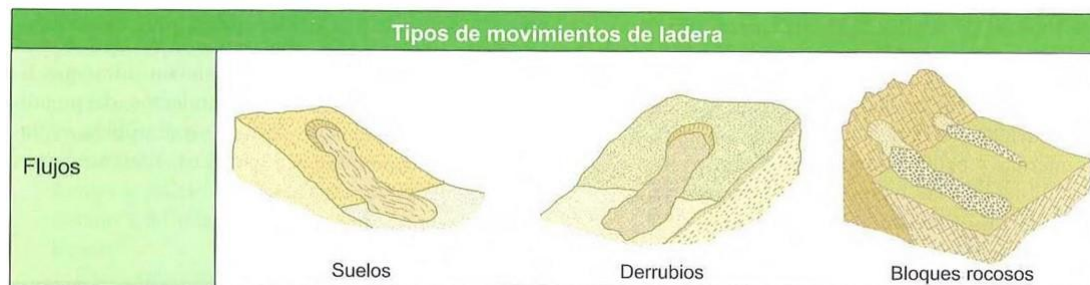
Ilustración 7. Tipos de Flujos (González de Vallejo et al., 2002).

Los flujos son movimientos espacialmente continuos, en los que las superficies de cizalla son muy próximas, de poca duración y, por consiguiente, difíciles de observar. El movimiento de los flujos es muy parecido al de un fluido viscoso, razón por la que la distribución de velocidades no es homogénea y origina la formación de lóbulos a partir del predominio del movimiento intergranular. Los flujos envuelven todos los tipos de materiales disponibles y se clasifican con base en su contenido, por tanto, se dividen en flujos de rocas, flujos o corrientes de derrubios y flujos de arena o suelo (Alcántara, 1999).

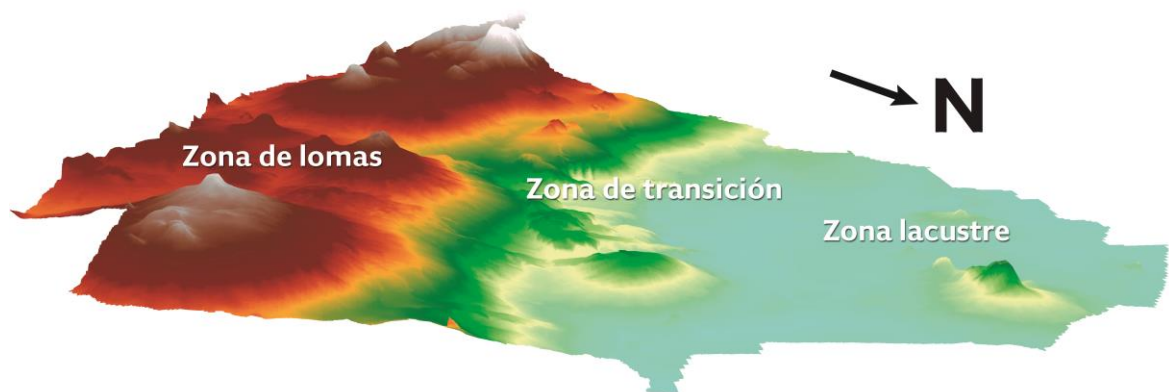
Figura 2. Modelo geomorfológico de la delegación Xochimilco. (Generado en ArcScene 10.1)

Las características geomorfológicas relevantes de Xochimilco están representadas por las zonas plana o lacustre, de lomas y de transición (Figura 2. Modelo geomorfológico de la delegación Xochimilco. (Generado en ArcScene 10.1) Figura 2).

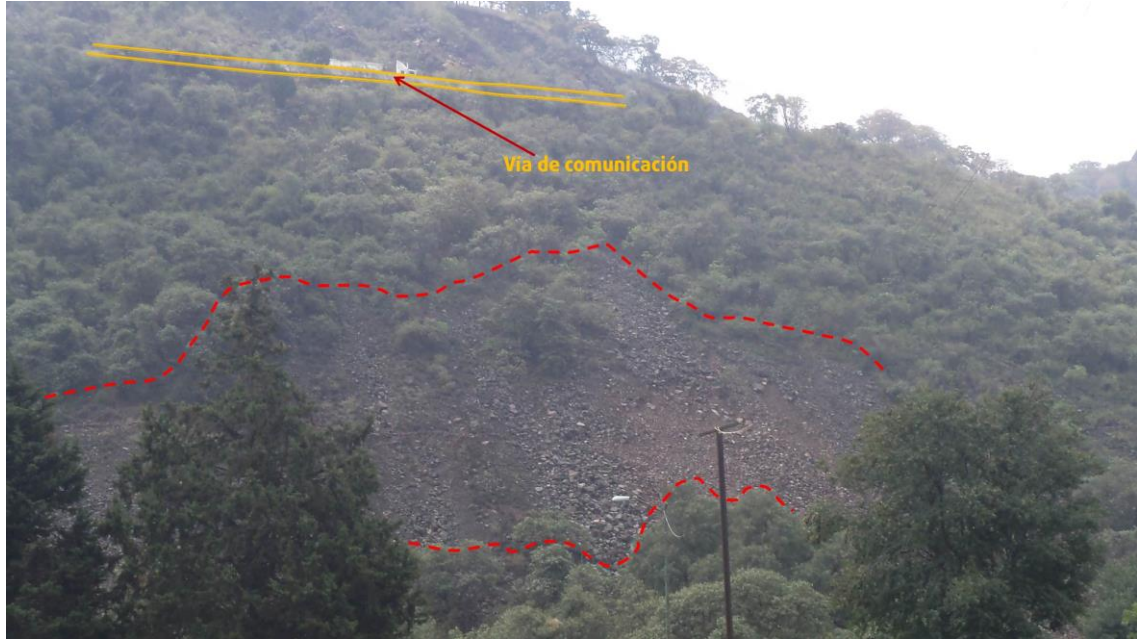
*Fotografía 1. Se muestra la caída de roca provocada por la construcción de la carretera México–Cuernavaca. (19.2262° N, 99.1387° W. Calle: Camino a la Cantera).*

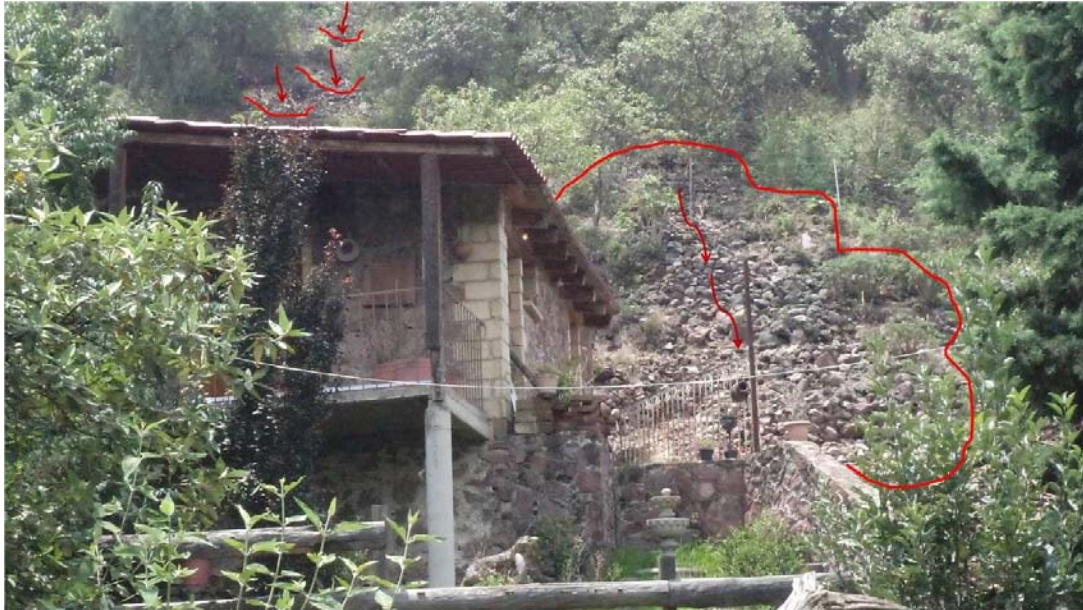
*Fotografía 2. Vivienda expuesta al peligro por caída de rocas. (19.2301° N, 99.1271° W. Calle: Cerro Tetequilo).*

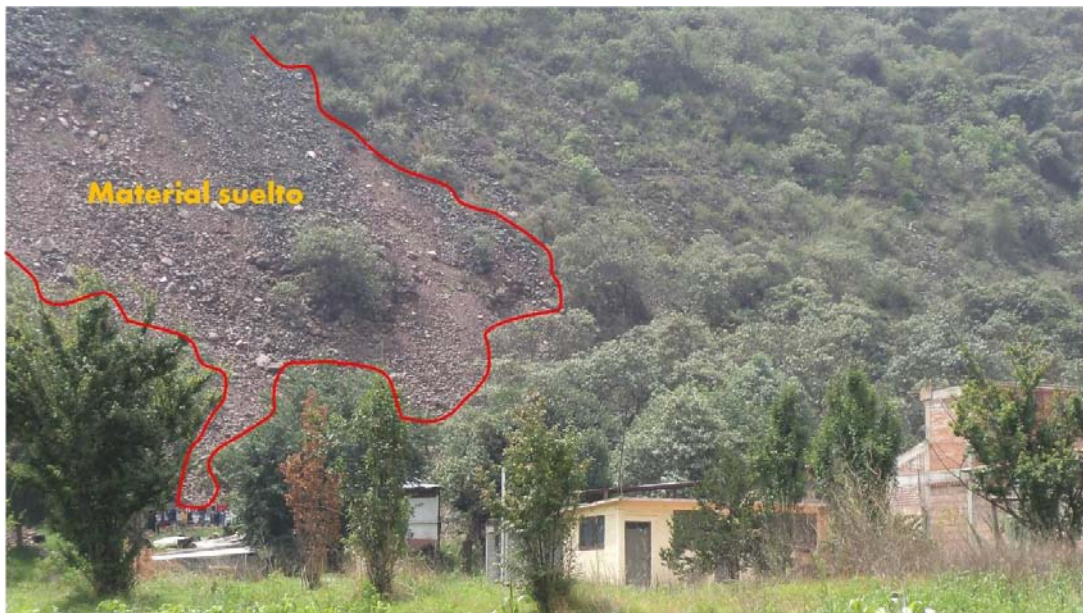
*Fotografía 3. La disminución de cobertura vegetal favorece la caída de rocas. (19.2269° N, 99.1362° W. Calle: Cerro Tetequilo).*

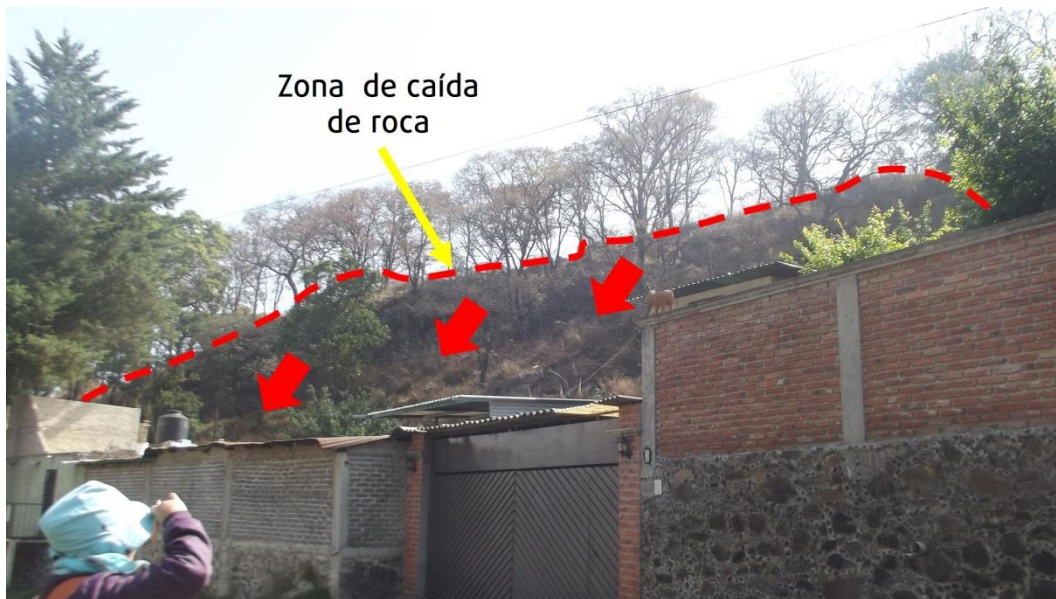
*Fotografía 4. Viviendas expuestas a caída de roca, en el camino al Cerro Tepetonco. (19.2134° N, 99.0999° W. Calle: Camino al Cerro Tepetonco).*

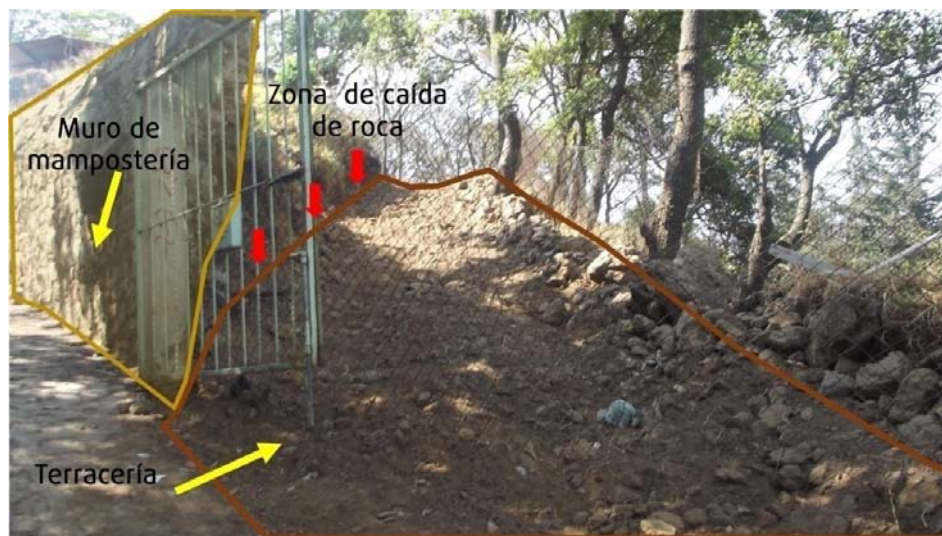
*Fotografía 5. Obras de mitigación que consisten en un muro de mampostería de 40 cm, enmallado y una berma artesanal con el fin de evitar la caída de roca. (19.2142° N, 99.1000° W. Calle: Camino al Panteón).*

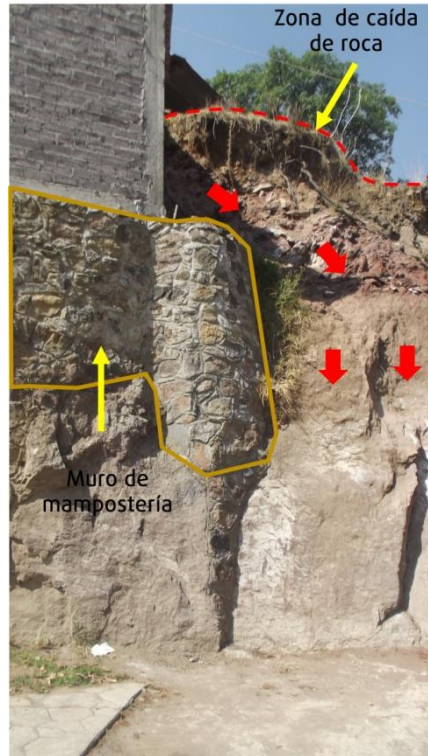
*Fotografía 6. Obra de mitigación precaria. (19.2140° N, 99.0999° W. Calle: Camino al Cerro Tepetonco).*

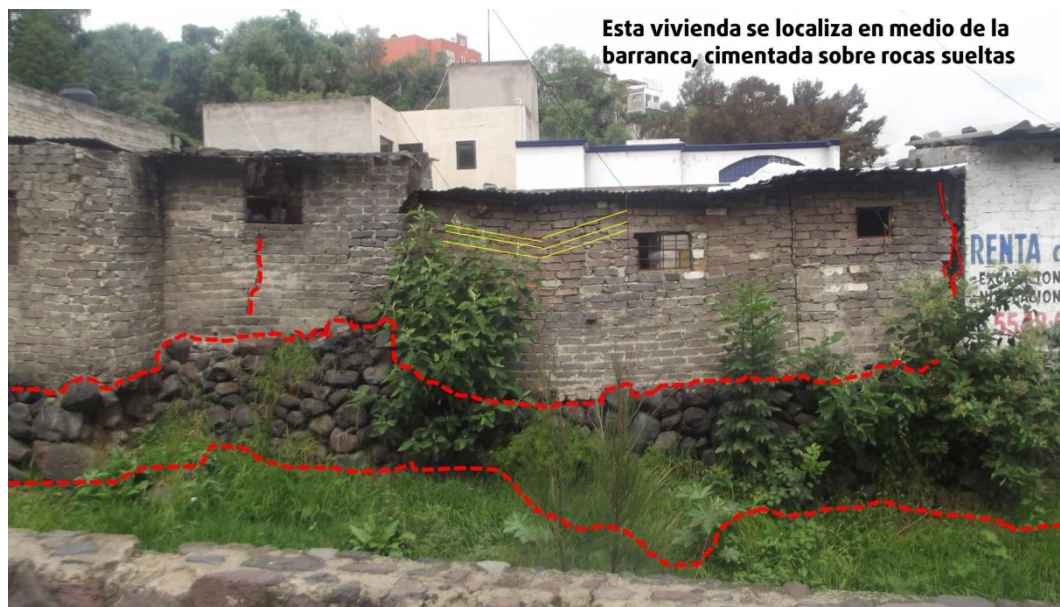
En la Fotografía 7 se observa una construcción ubicada en medio del cauce del Río San Lucas en la que los cimientos se encuentran apilados con mortero, por lo que la vivienda presenta fracturas en sus paredes debido a la inestabilidad de los cimientos. La construcción de la Fotografía 8 se encuentra sobre terreno inestable lo que es evidente en los muros asimétricos.

Fotografía 7. Vivienda ubicada en Camino Antiguo al Río San Lucas.

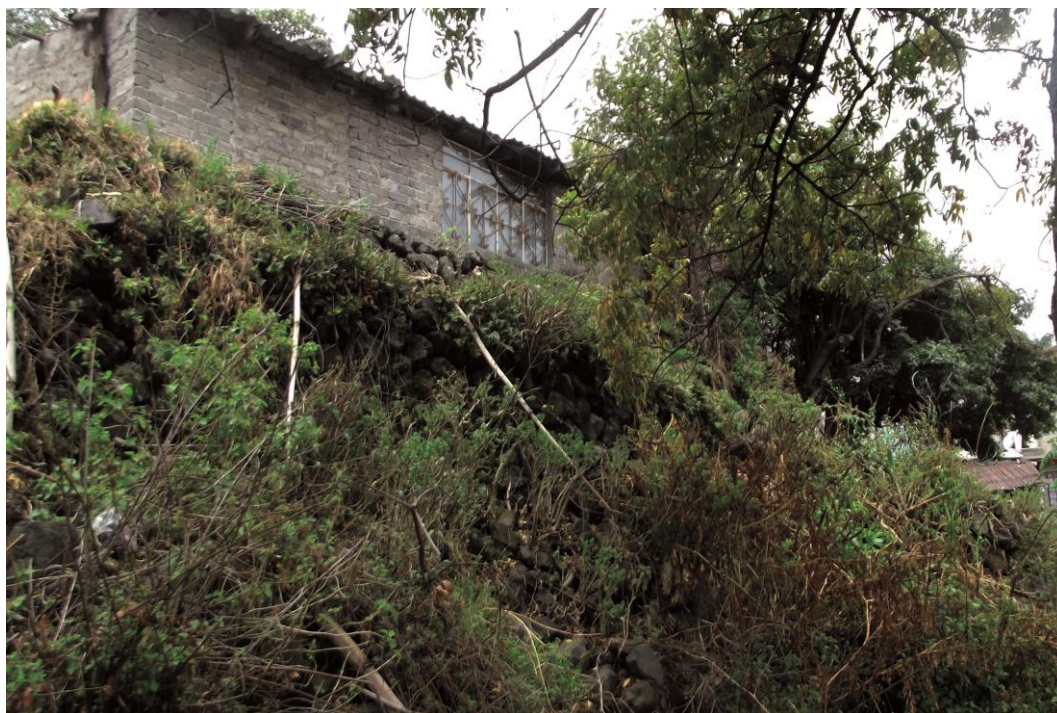
Fotografía 8. Vivienda a pie de ladera construida sobre muro sin mortero (19.2190° N, 99.1057° W. Calle: Jacarandas).

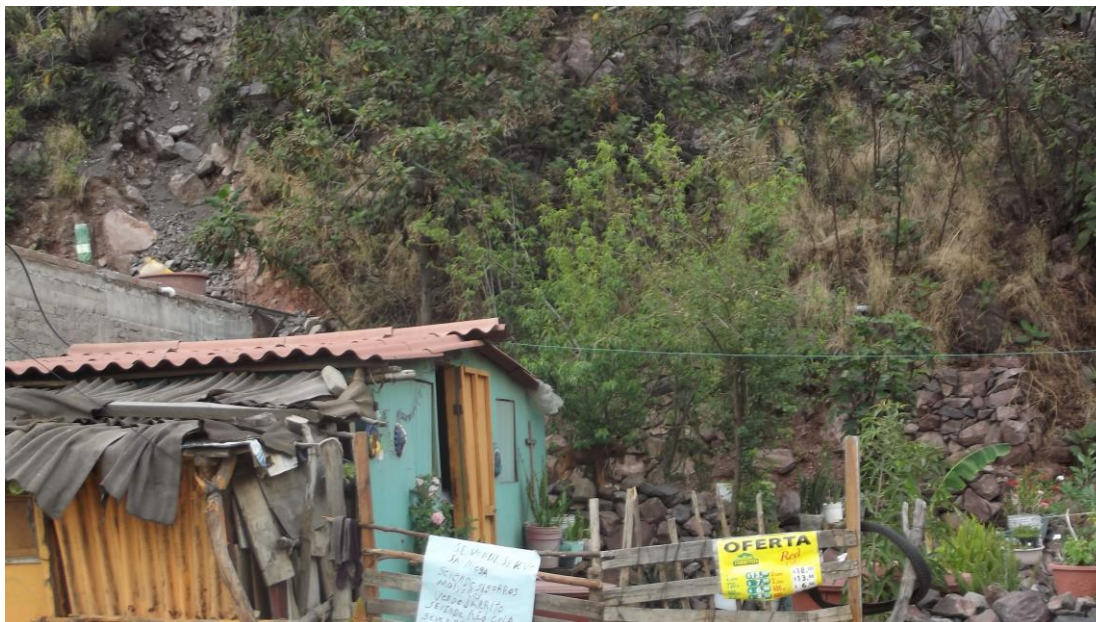
En la Fotografía 9 se observa una vivienda sobre la ladera afectada por flujo de lodo y que se encuentra cimentada sobre mampostería sin refuerzo.

*Fotografía 9. Vivienda precaria que presenta afectaciones por flujo de lodo en la parte trasera de la misma. (19.2320° N, 99.0690° W. Calle: Sin nombre oficial).*

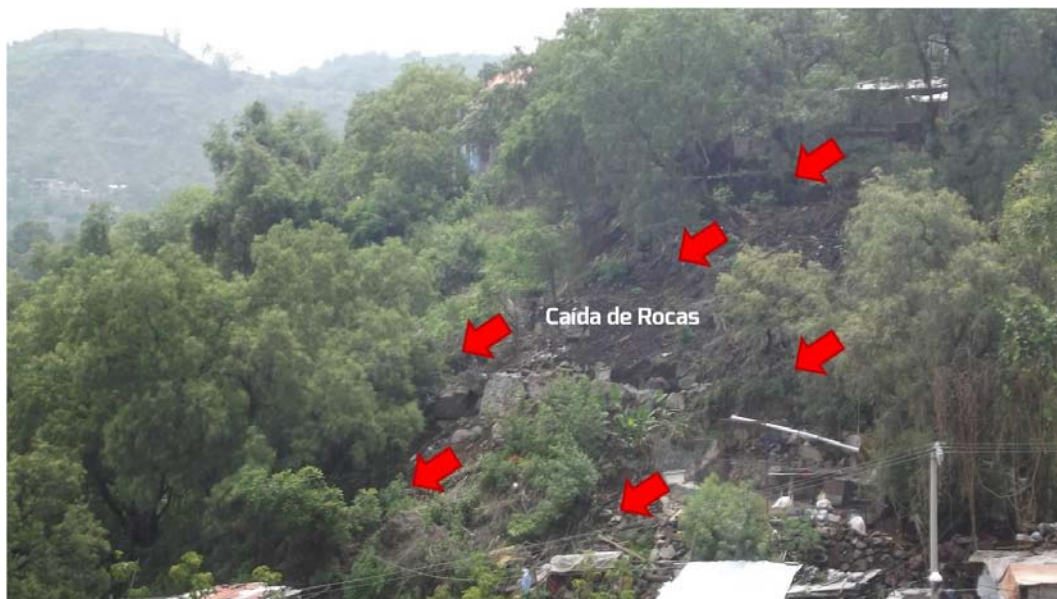
*Fotografía 10. Peligro por caída de roca en Tecacalanco. (19.2467° N, 99.0663° W. Calle: Circuito Panamericano).*

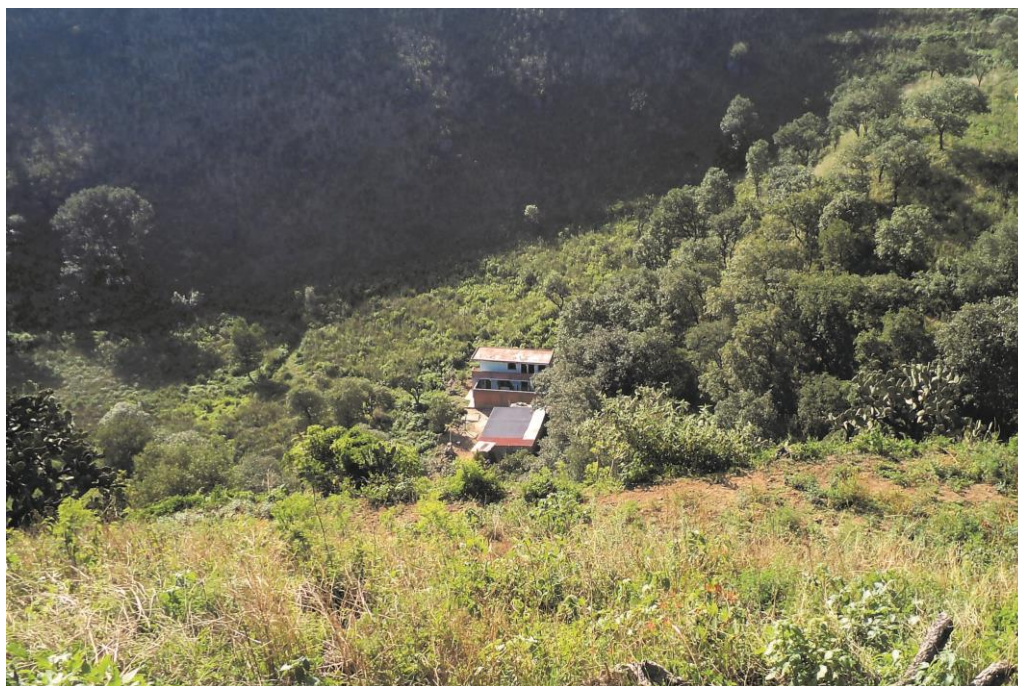
*Fotografía 11. Asentamiento humano dentro de la barranca en Atlaxco, Pueblo Santa Cruz Acalpixca. (19.2345° N, 99.0689° W. Calle: Del Campo).*

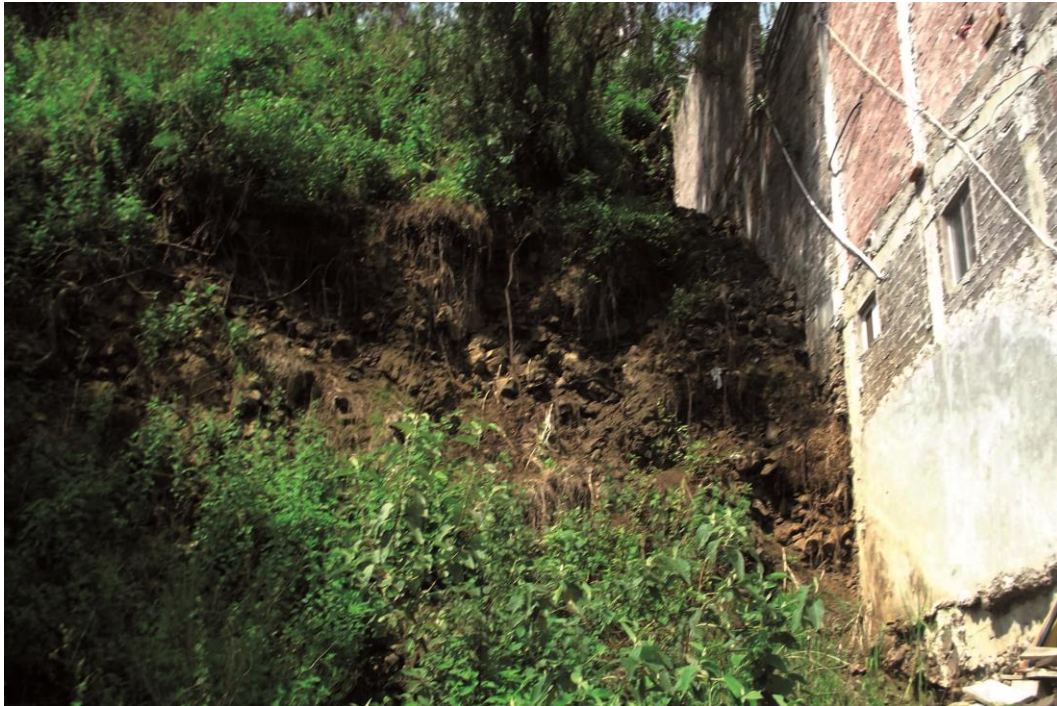
*Fotografía 12. Corte a un costado de una construcción que potencializa el peligro de derrumbe en Acoca. (19.2442° N, 99.1324° W. Calle: Chocolines).*

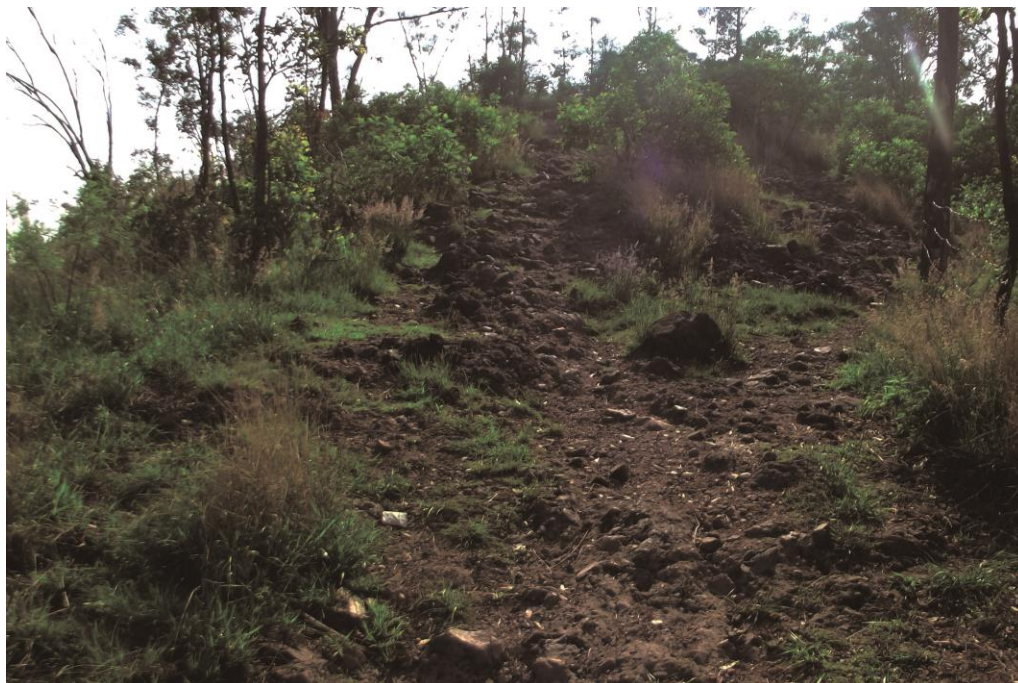
*Fotografía 13. Ladera con material poco compactado en Moyocalco. (19.2503° N, 99.1335° W. Calle: Sendero cercano a la Avenida Moyocalco).*

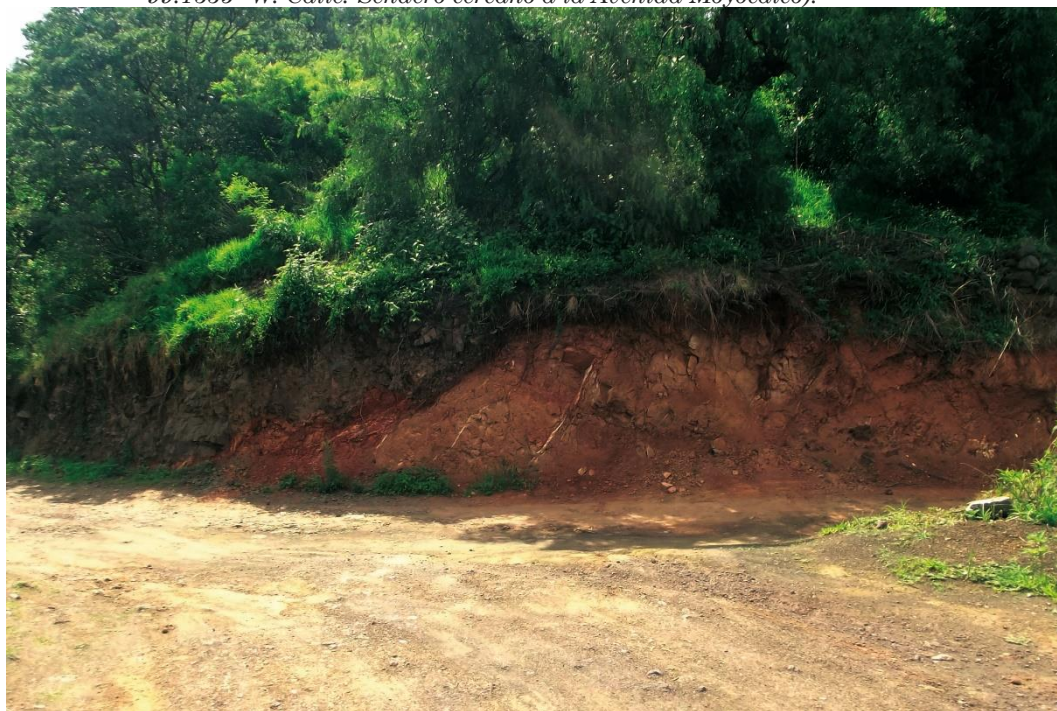
*Fotografía 14. Corte de camino en el que se aprecia parte la estratigrafía del sitio. (19.2460° N; 99.1302° W. Calle: Contlalco).*

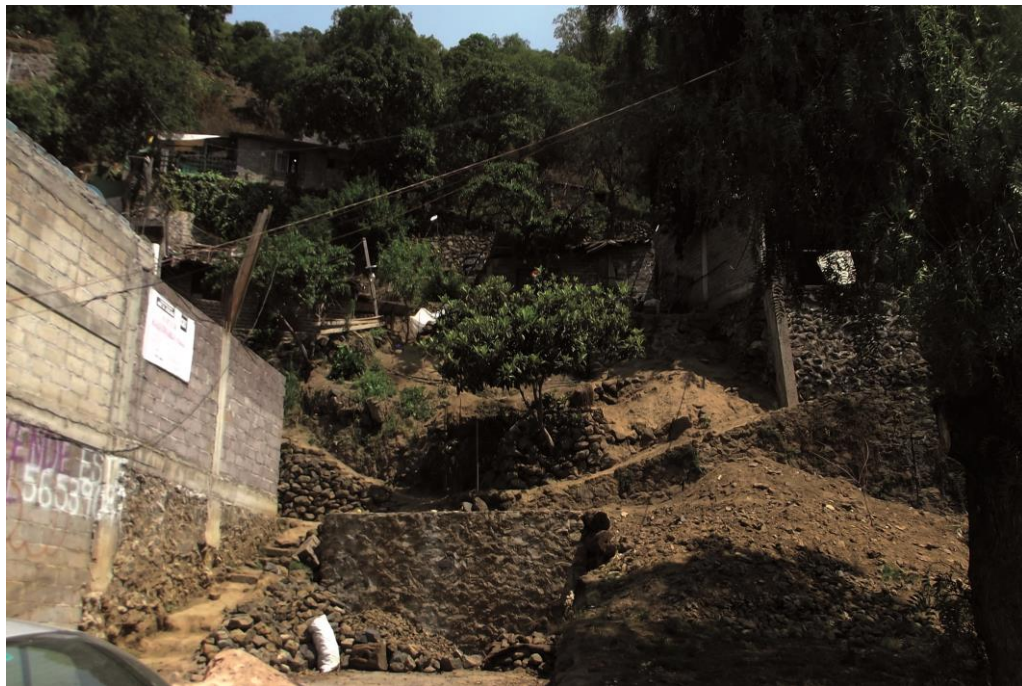
*Fotografía 15. Construcciones vulnerables ante un derrumbe en el Cerro Tezontitla a pesar de contar con obras de mitigación. (19.2250° N, 99.0947° W. Calle: Camino Real a San Bartolo).*

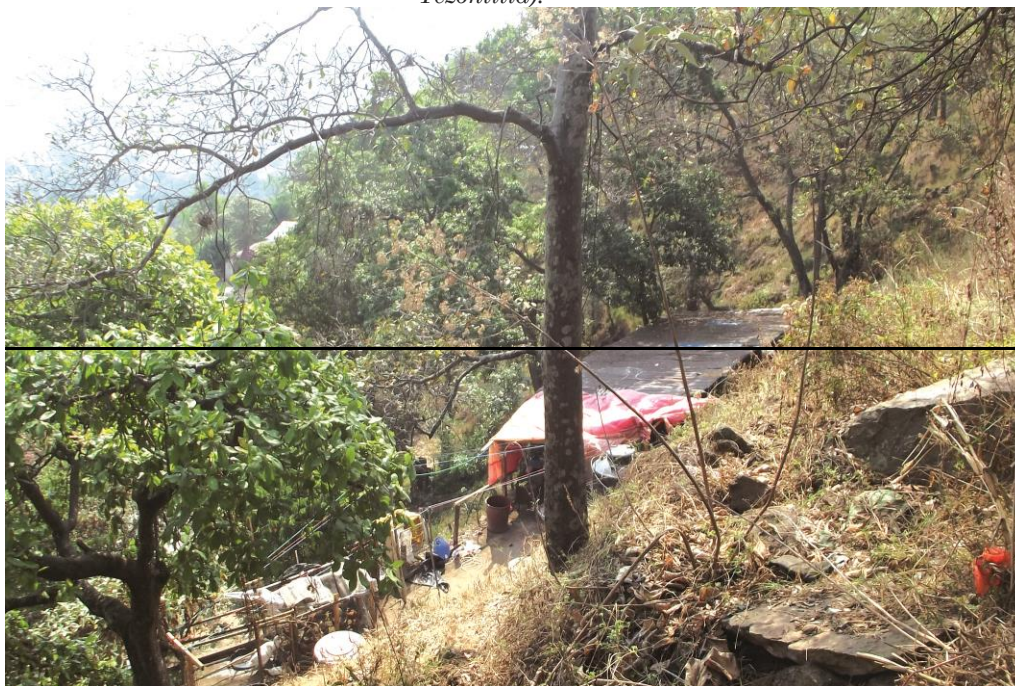
*Fotografía 17. Vivienda vulnerable al peligro de derrumbe sobre la ladera del Cerro Tezontitla. (19.2237° N, 99.0937° W. Calle: Cerro Tezontitla).*

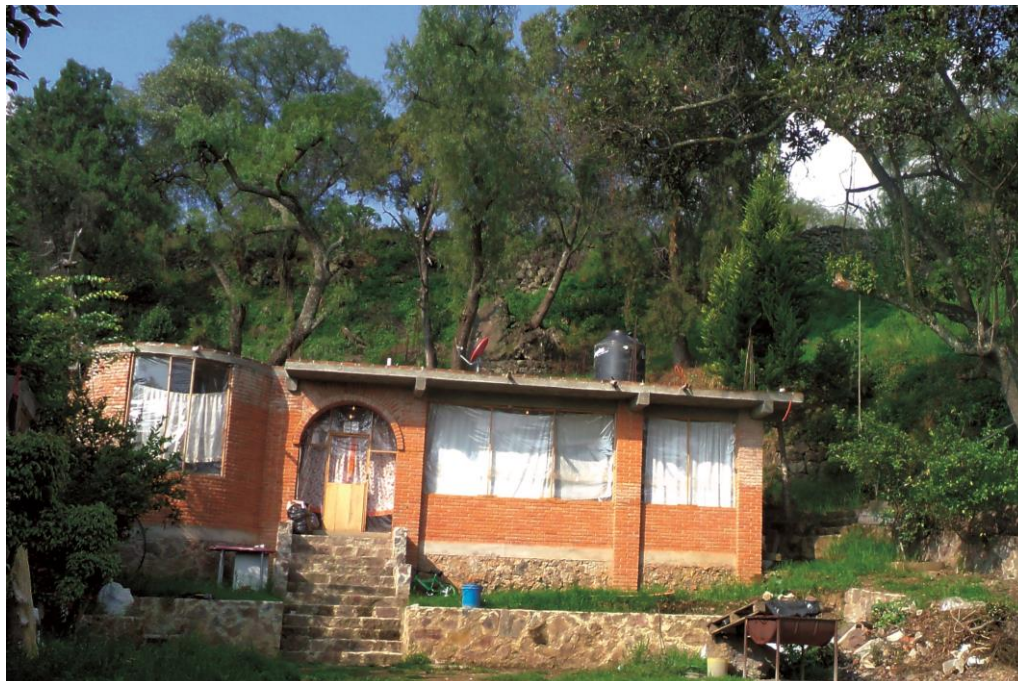
*Fotografía 18. Vivienda expuesta al peligro por derrumbe. (19.2373° N, 99.1332° W. Calle: Camino a Piedras Anchas).*

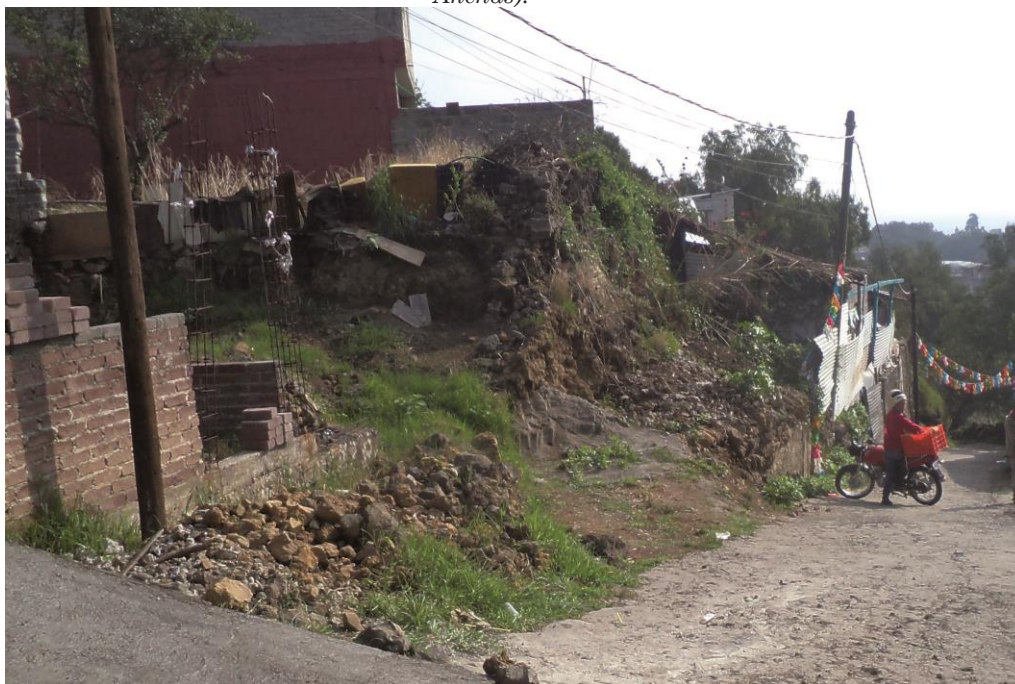
*Fotografía 19. Viviendas con muros de mampostería sin mortero. (19.2388° N, 99.1333° W. Calle: Xochitenco).*

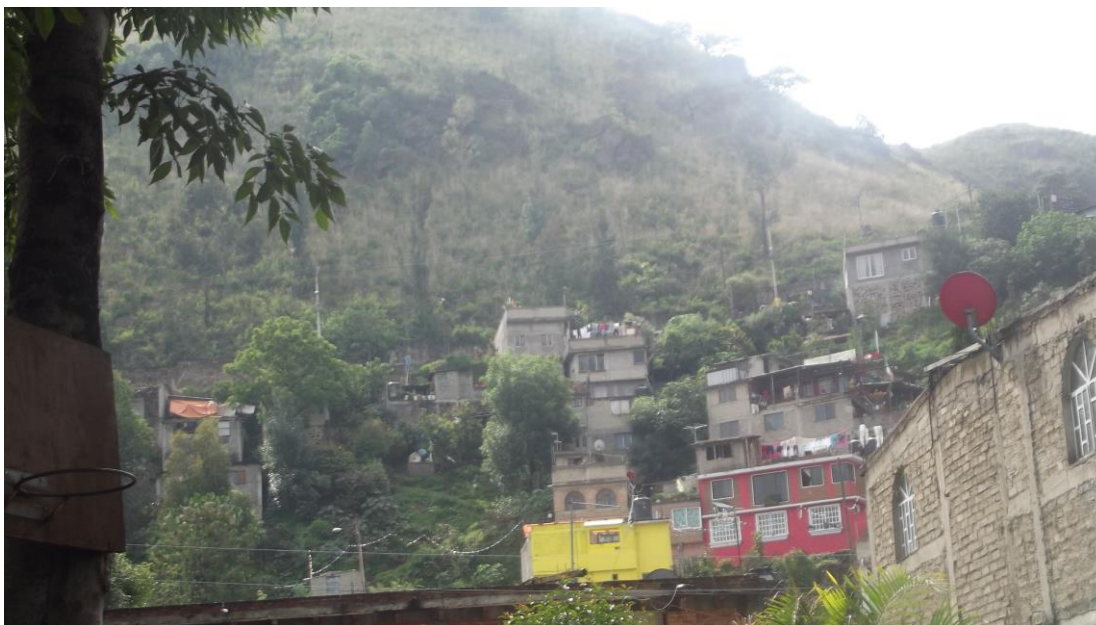
En la Fotografía 20 se observa un conjunto de inmuebles en una zona donde las rocas basálticas están fracturadas a una altura de 20 m con dimensiones de hasta 10 m de diámetro, en la parte posterior de las viviendas. Asimismo, se nota la pendiente pronunciada de la ladera.

*Fotografía 20. Localidad Ampliación Las Peñitas donde se muestra un conjunto de viviendas dentro de la zona de caída de rocas y flujos de lodo. (19.2319° N, 99.0897° W. Calle: Camino Real).*

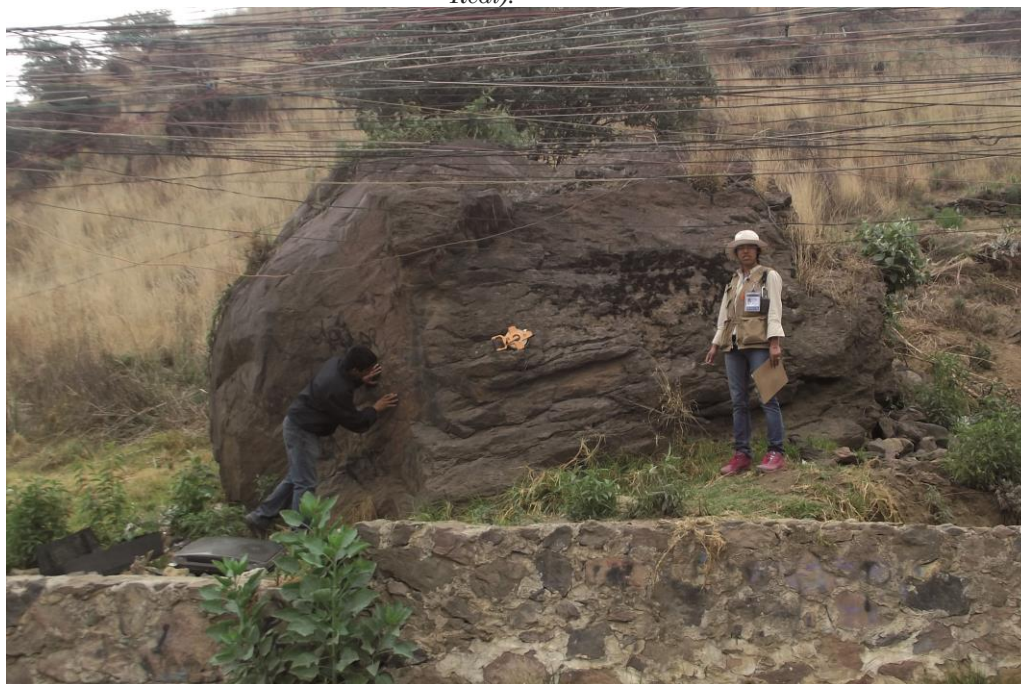
*Fotografía 22. Bloque de basalto de 15 m de diámetro por encima del muro de contención. (19.2329° N, 99.0900° W. Calle: Camino Real).*

\*Caídas de rocas, donde encontramos desprendimientos de bloques de distintos tamaños siendo la zona más grave Nativitas La Joya dado que se encontraron bloques de hasta 15 m de diámetro esto en la localidad Ampliación Nativitas La Joya; sin embargo, las zonas de Tepexomulco, Tepetonco y Tecacalanco también se encuentran sujetas a este problema ya que además de la inestabilidad propia del terreno (debido a fracturas, intemperismo y cambios en la temperatura de las rocas), el retiro de la cubierta vegetal genera una pérdida de estabilidad de las rocas y favorece su desprendimiento.
