Rehabilitación de las áreas verdes y el espacio público de  
la Segunda Sección de San Juan Aragón

Tesis que para obtener el título de Arquitecta Paisajista  
presenta:

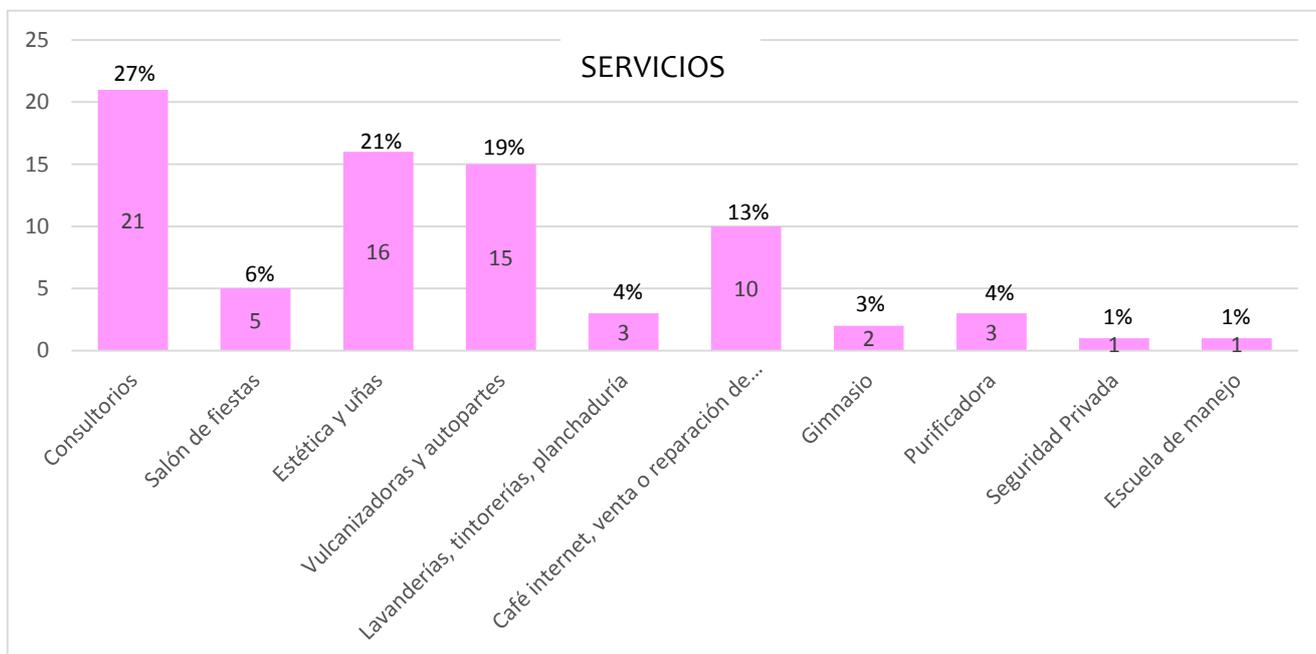
Los Servicios predominantes se muestran en la gráfica de la siguiente manera:

El número total de servicios es de 77, dónde los consultorios ocupa el 27% siendo el más abundante, seguido por las estéticas y colocación de uñas que representan un 20% y vulcanizadoras y autopartes con un 19%.

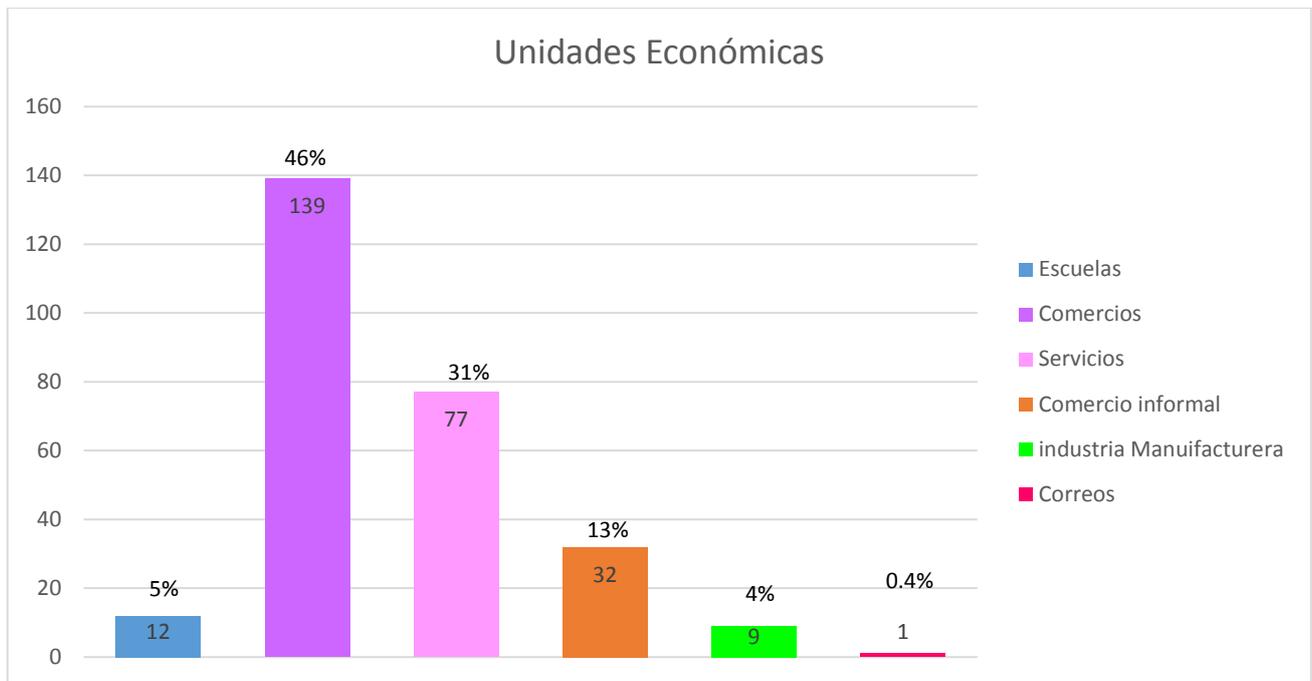
La relación total de las Unidades Económicas se observa de la siguiente manera:

La predominancia de comercios y servicios se refleja en un ingreso para las familias dentro de la Sección. El comercio informal es bajo a comparación de estos 2 lo cual es un rasgo positivo pues su control y regularización suele ser problemático cuando abundan. La mayoría se encuentra cerca de las plazas pero estos solo permanecen en horarios de salidas mientras que los que están cerca del metro, el mercado y la iglesia son cubren un horario de 12 hrs aprox.

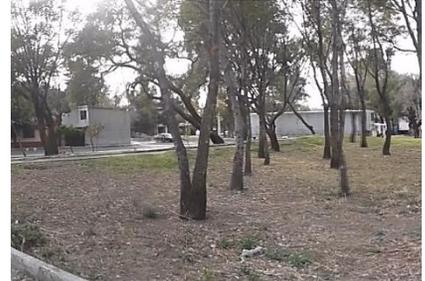
1. Suelo desnudo. Este tipo de suelo es el más deteriorado de la zona pues no presenta algún tipo de cubierta vegetal por lo cual se encuentra expuesto al sol y al aire.

Esta degradación del suelo se puede deber a la fuerte incidencia solar que secan el pasto y la tierra, por efecto de la erosión o la intensidad de uso del espacio. Los 3 Corredores cuentan con zonas de suelo desnudo sin embargo en el Corredor C es dónde más abunda.

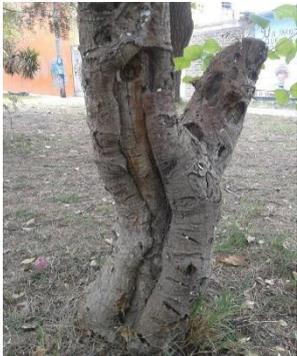
<p><b>Daño severos en corteza</b> Colorín</p>

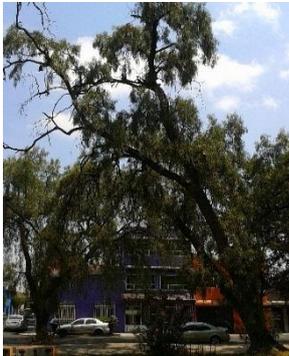
<p><b>Árbol puntiseco</b> Eucalipto</p>

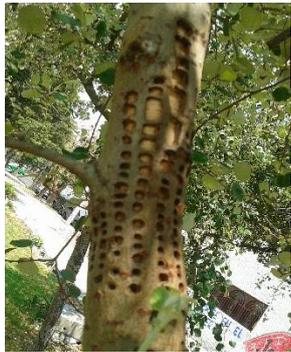
<p><b>Daño por Barrenador</b> Álamo Plateado</p>

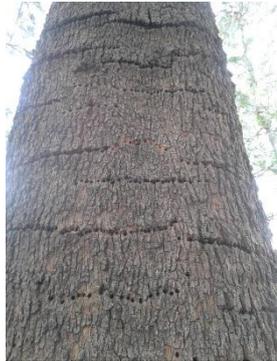
<p><b>Daño por Barrenador</b> Casuarina</p>

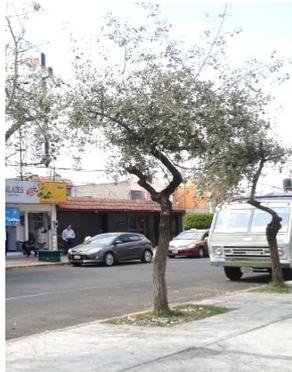
<p><b>Enfermo</b> Álamo Plateado</p>

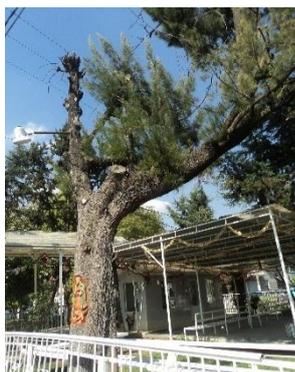
<p><b>Daño antrópico</b> Casuarina</p>

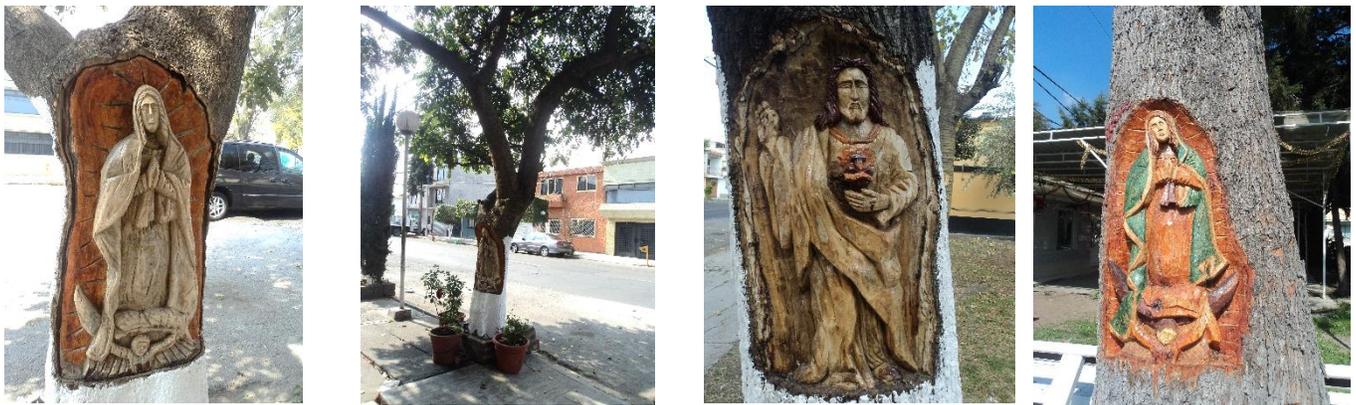
En este corredor existe un daño muy particular generado por uno de los vecinos del lugar que realiza tallas en el tronco de los árboles de figuras religiosas. Estas intervenciones miden 70cm aproximadamente y muchos de ellos suelen tener de 5 a 7cm de profundidad.

Tallas sobre tronco de diversos árboles
