Universidad Nacional Autónoma de México

Caracterización de la deformación en las ciudades de Celaya y Salamanca a partir de Interferometría de Radar de Apertura Sintética (InSAR) y GPS

TESIS QUE PARA OPTAR POR EL GRADO DE
MAESTRA EN CIENCIAS DE LA TIERRA
PRESENTA

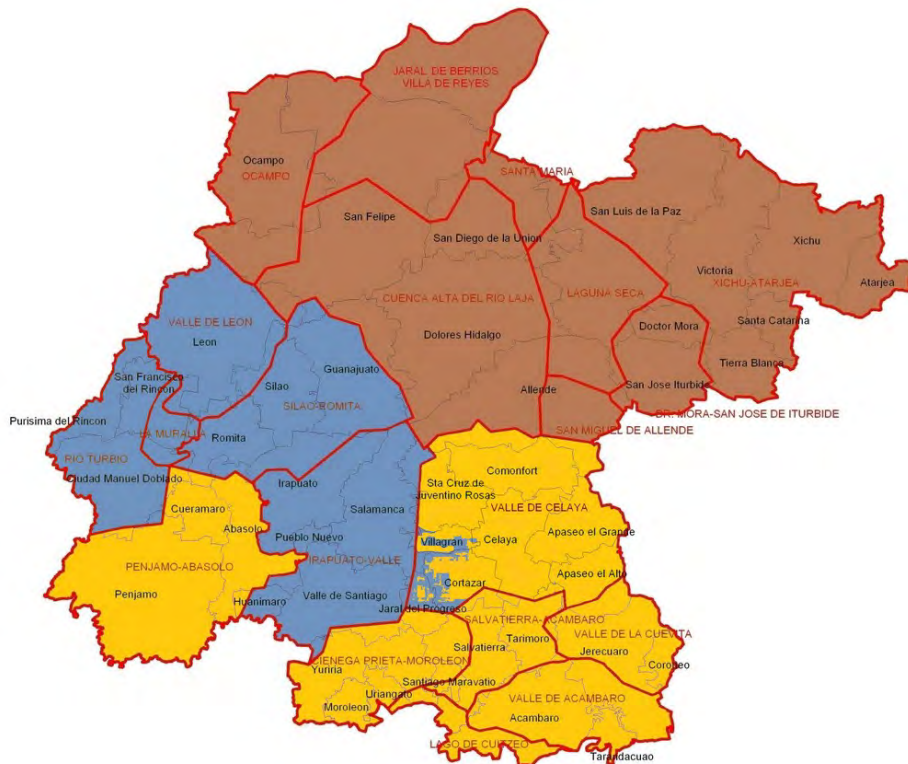
Figura 2.3 Mapa de estado de Guanajuato donde se observa los veinte acuíferos establecidos por CONAGUA (líneas rojas), además se observa la división política de los municipios del estado (líneas grises). Tomada de CONAGUA.

A partir de la delimitación establecida por la Comisión Nacional del Agua (CONAGUA), para el estado de Guanajuato se definieron veinte acuíferos (Figura 2.3). Las ciudades de Celaya y Salamanca se localizan en acuíferos distintos, el acuífero de Valle de Celaya y el acuífero Irapuato-Valle de Santiago, respectivamente; los cuales serán descritos a continuación.

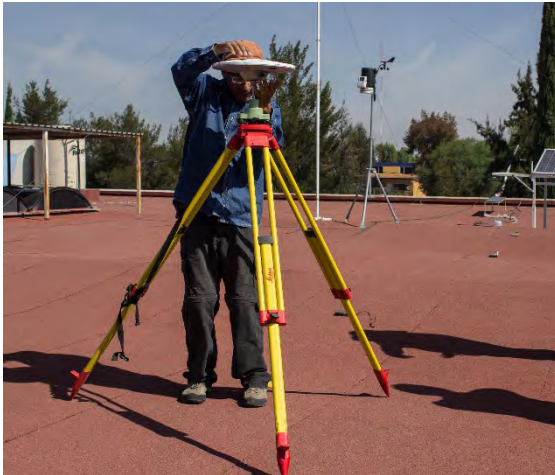
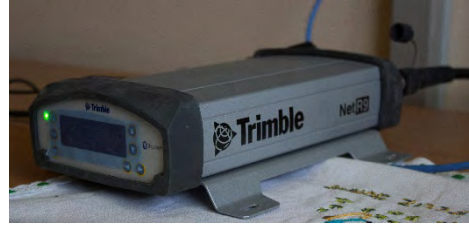
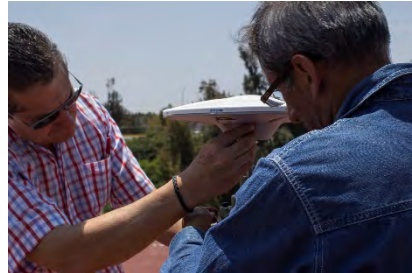
Figura 4.3 Estación base colocada en el campus I del Instituto Tecnológico de Celaya, donde se instaló en el Laboratorio de Electrónica.

La estación base fue colocada en el campus I del Instituto Tecnológico de Celaya (ITC) (Figura 4.3), y las mediciones del levantamiento GPS se hicieron a lo largo de varios perfiles. Los primeros se midieron en forma perpendicular a las fallas; las mediciones se iniciaban algunas decenas de metros antes de la falla, cruzaban la traza de la falla y seguían después de ella, lo cual aseguraría observar claramente el cambio de nivel del suelo. También se hicieron mediciones paralelas a la traza de las fallas con el objetivo de observar variaciones del desnivel a lo largo de sus rumbos. En la Figura 4.4 se muestran los lugares donde se hicieron las mediciones de GPS en la ciudad de Celaya. De estos levantamientos se obtuvieron 17 perfiles.

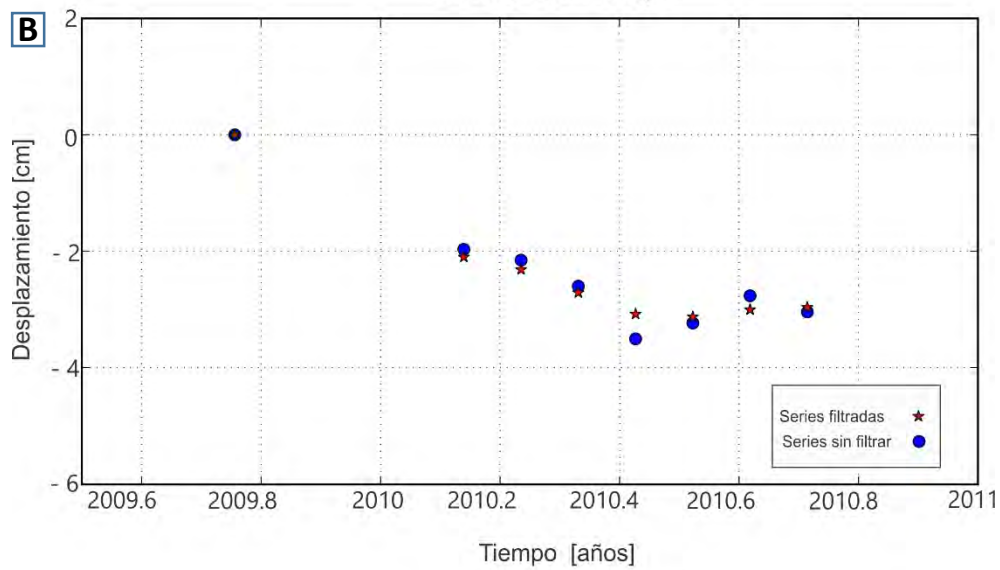
Figura 5.1 A) Mapa de promedio anual resultado de las series de tiempo de tiempo para el periodo de septiembre de 2009 a septiembre de 2010, usando sólo los 11 interferogramas generados por ROI_PAC. Se observa la mayor subsidencia entre Oriente y Universidad Pedagógica. B) En la gráfica se observa de las series de tiempo para la estrella roja indicada en el mapa A, series filtradas en estrellas rojas y series sin filtrar puntos azules; se observa en este punto como la deformación aumenta hasta casi los 3.8 cm en Mayo de 2010 y después esta deformación parece ir disminuyendo con una tendencia a aumentar.

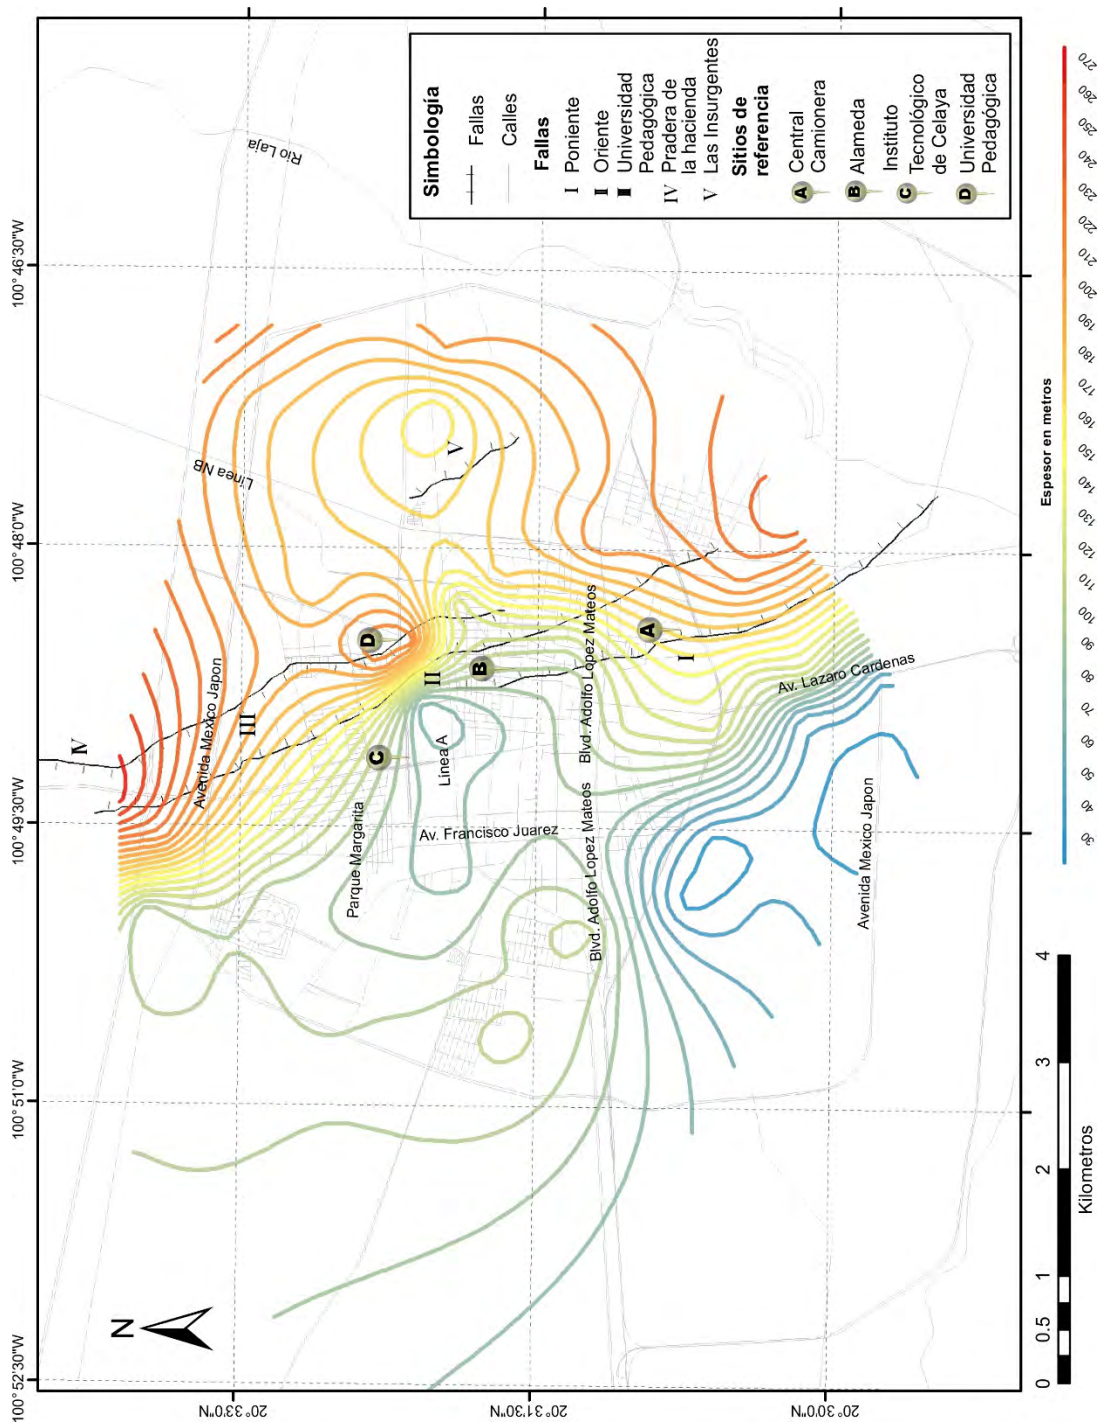
Figura 5.13 Mapa de isopacas de espesor de sedimentos recientes, las líneas azules son espesores más delgados y los rojos espesores más gruesos. Es evidente la relación del cambio de espesor (zona de transición) y la zona de fallas.

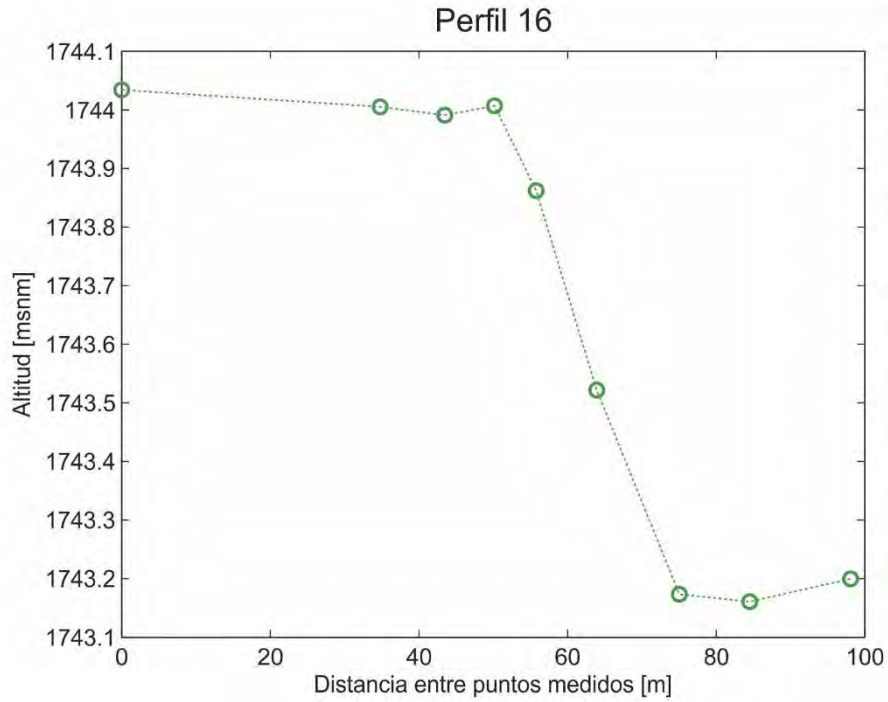
Figura 5.20 Gráfica de la altitud y la distancia entre puntos medidos, el desnivel acumulado pertenece a la falla Oriente es de alrededor de 1.6 m, mayor que el registrado sobre el perfil 13.

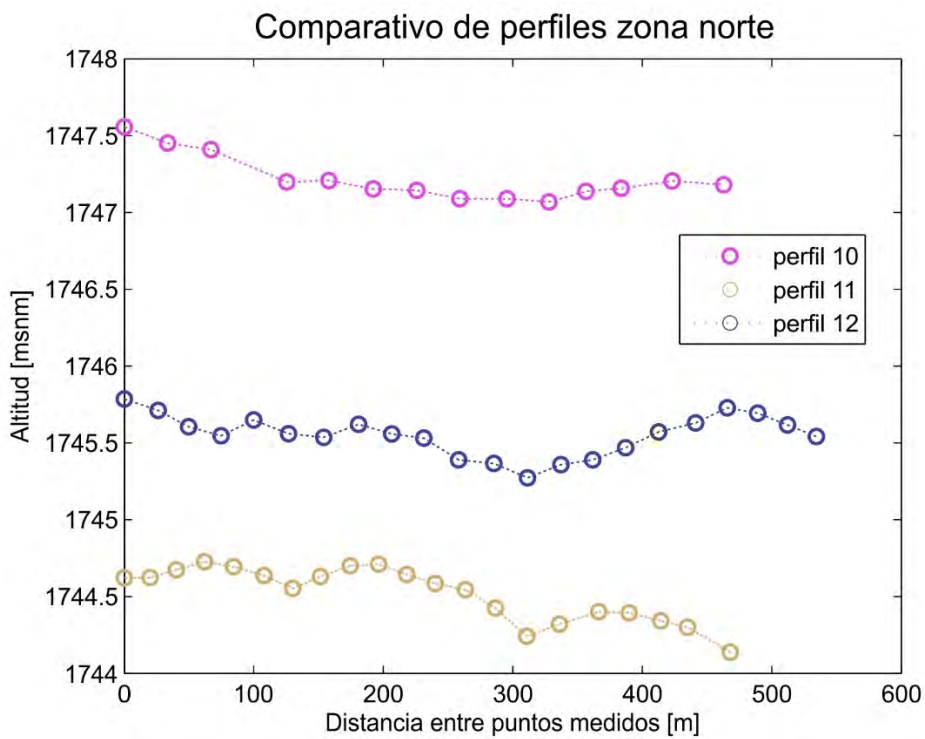
Figura 5.21 Gráfica de la altitud y la distancia entre puntos medidos para los perfiles 10 (rosa), 11 (marrón) y 12 (azul). Se observa el desnivel acumulado a lo largo de la falla Oriente de 3 m, perfil 10 y 11. Y el desnivel acumulado a lo largo de la falla Universidad Pedagógica de 1.5 m, perfiles 11 y 12.

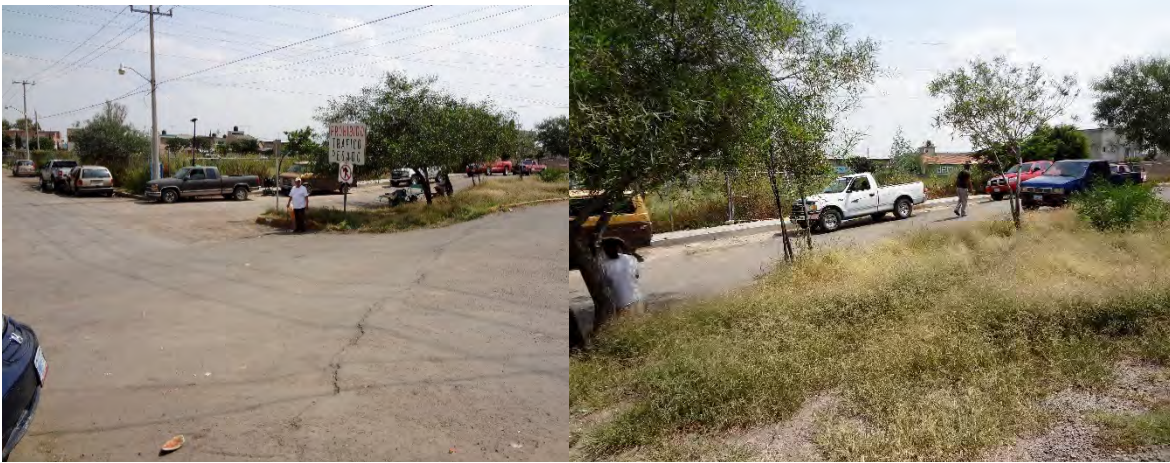
Fotografía 1 Calle Vasco de Quiroga en la parte sur de la ciudad, localizado detrás de la Central de Abastos. Se observa un claro desnivel que cruza la calle, afecta el camellón y también a la Av. Paseo del Sol.

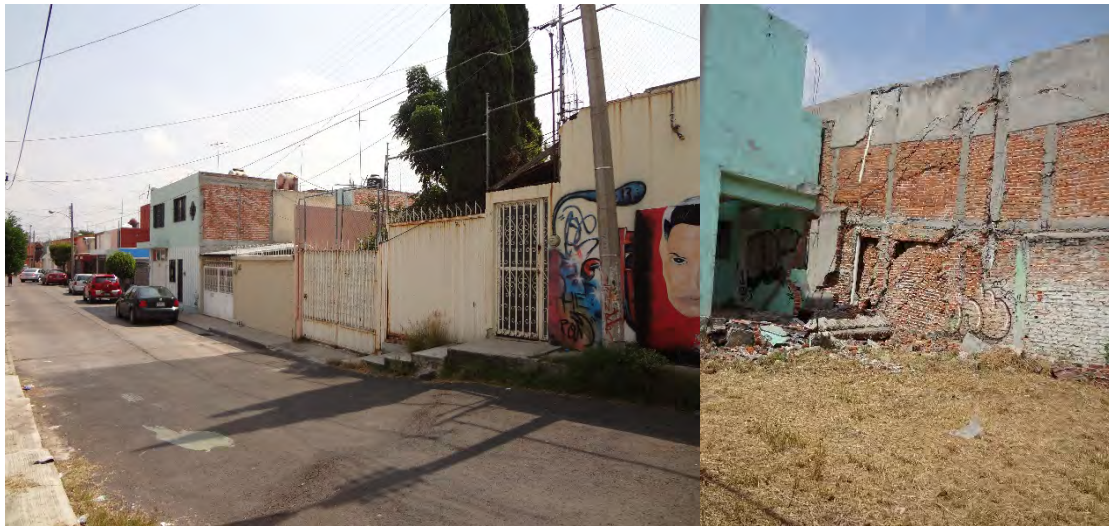
Fotografía 5 Sobre la calle Pedro de Gante también se pudo seguir el desnivel sobre la calle y los daños en una casa habitación la cual fue abandonada por el estado en el que se encuentra.

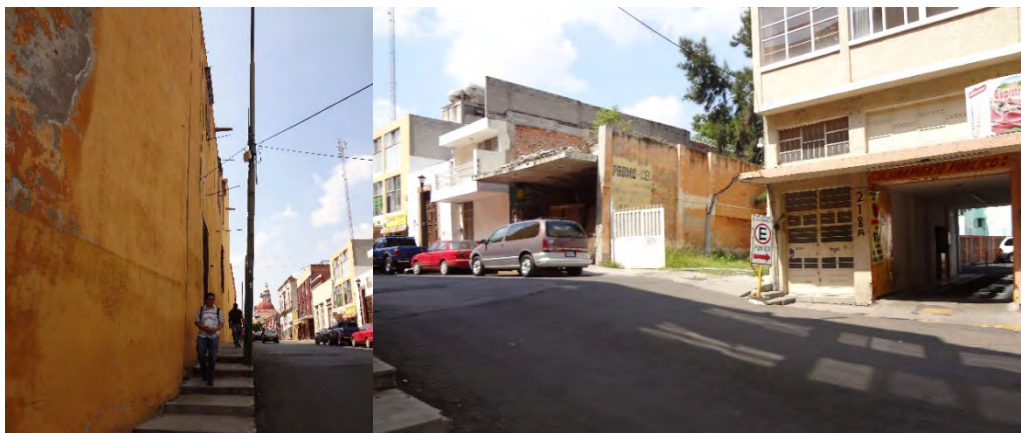
Fotografía 9 Calle Francisco I. Madero se observa el desnivel sobre estas calles y daños en la Iglesia de la Purísima concepción y en un estacionamiento frente a la iglesia.

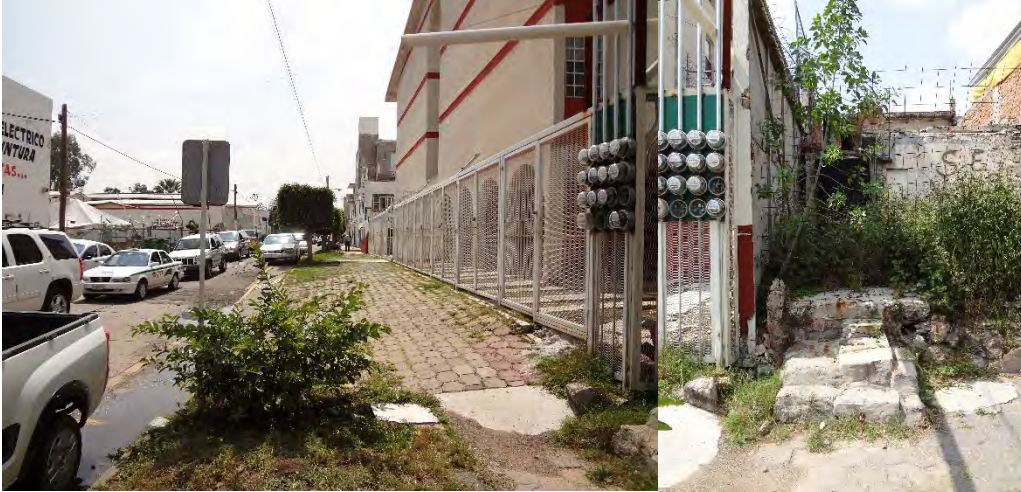
Fotografía 14 Calle Plan de Igual se observa un desnivel de aproximadamente 50 cm que afecta la carpeta asfáltica, la banqueta y se encuentra junto al edificio habitacional una casa totalmente destruidas.

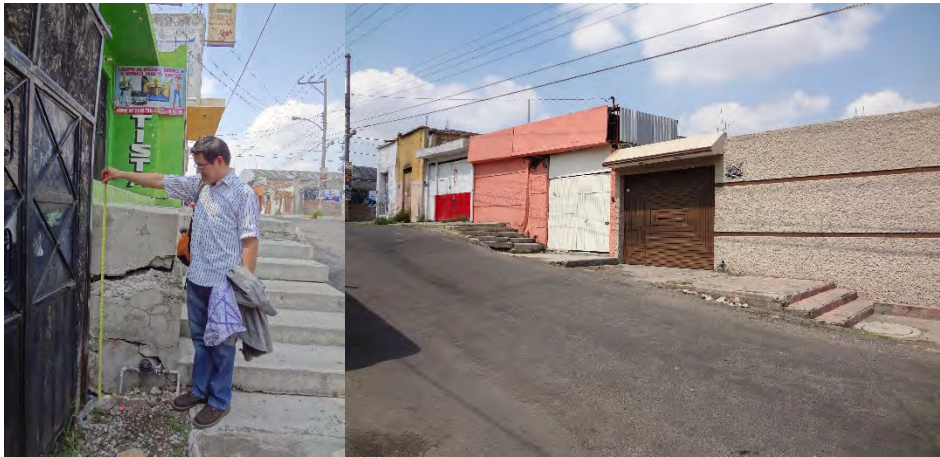
Fotografía 18 En la calle Francisco I. Madero se observa un desnivel más pronunciado de alrededor de 1.50 m se observan daños significativos en las bardas de las casas y la construcción de dos conjuntos de escalones

Fotografía 18 En la calle Francisco I. Madero se observa un desnivel más pronunciado de alrededor de 1.50 m se observan daños significativos en las bardas de las casa y la construcción de dos conjuntos de escalones.

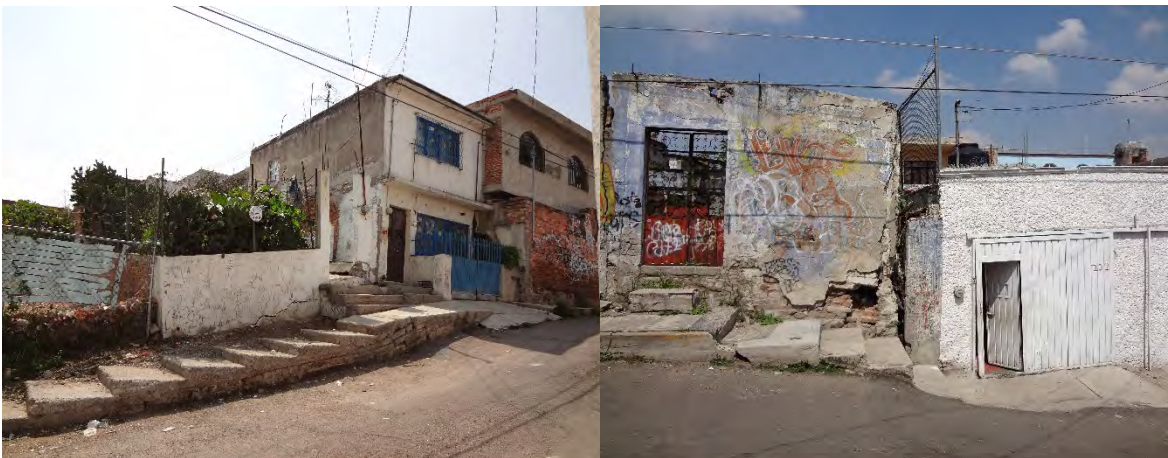
Fotografía 19 En la calle Acapulco se puede observar un desnivel de casi dos metros. Se ven al menos cuatro casas afectadas, una totalmente partida por la mitad, otra que sólo queda la barda de la construcción original y al parecer se encuentran ya deshabitadas.

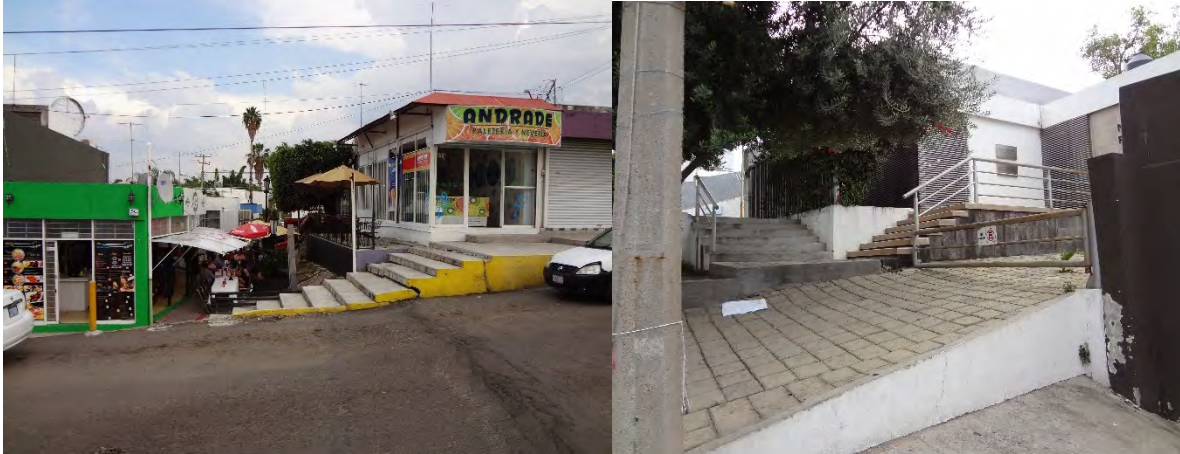
Fotografía 23 Sobre la calle Guillermo Prieto se observa negocios que fueron separados por el desnivel. Además de otros con grietas y la construcción de varios escalones.

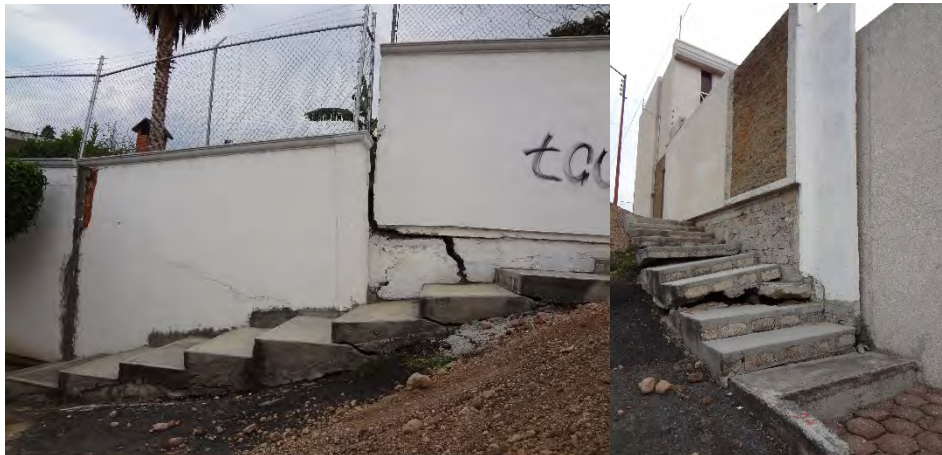
Fotografía 24 Sobre la calle Jalisco se encontraron serias afectaciones en las bardas y banquetas, y un desnivel aproximado de 1.50 m.

Fotografía 24 Sobre la calle Jalisco se encontraron serias afectaciones en las bardas y banquetas, y un desnivel aproximado de 1.50 m.

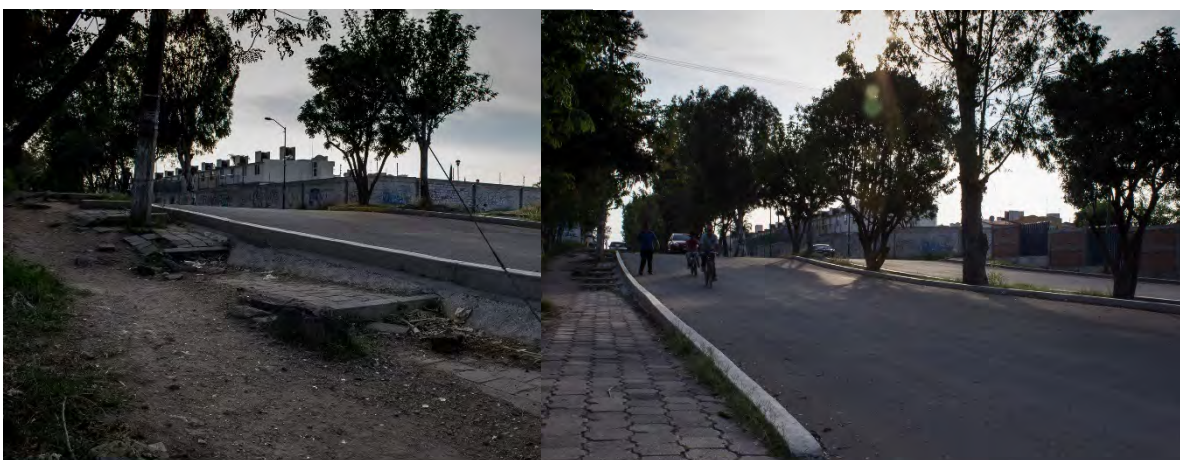
Fotografía 28 Se observa un desnivel sobre la calle Manuel Orozco y Berra donde se observa la banquetta destruida, además de una barda construida acorde al desnivel de la calle.

Fotografía 28 Se observa un desnivel sobre la calle Manuel Orozco y Berra donde se observa la banqueta destruida, además de una barda construida de forma escalonada.

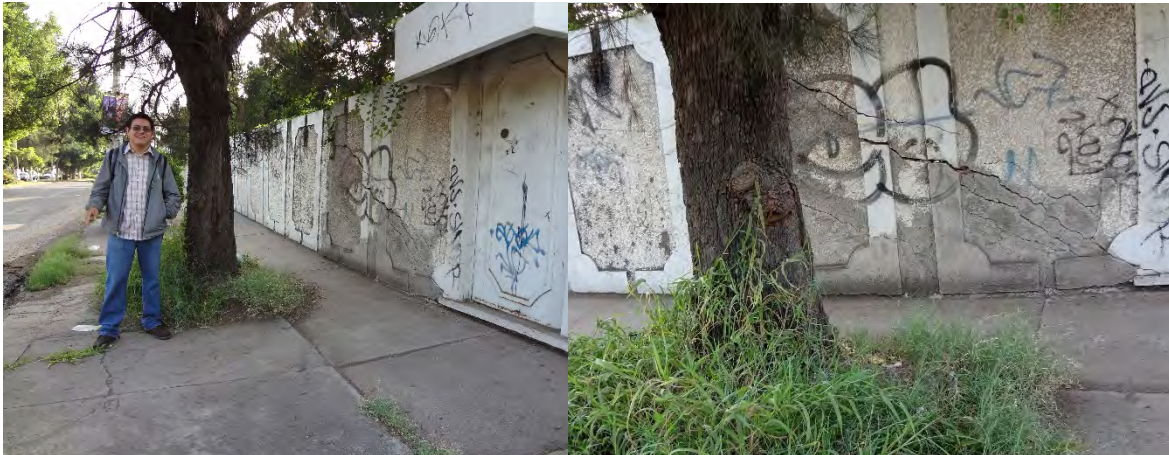
Fotografía 33 Sobre la calle Guillermo Prieto se observaron agrietamientos en las bardas y un pequeño desnivel en el pavimento y algunas pequeñas afectaciones sobre la acera.

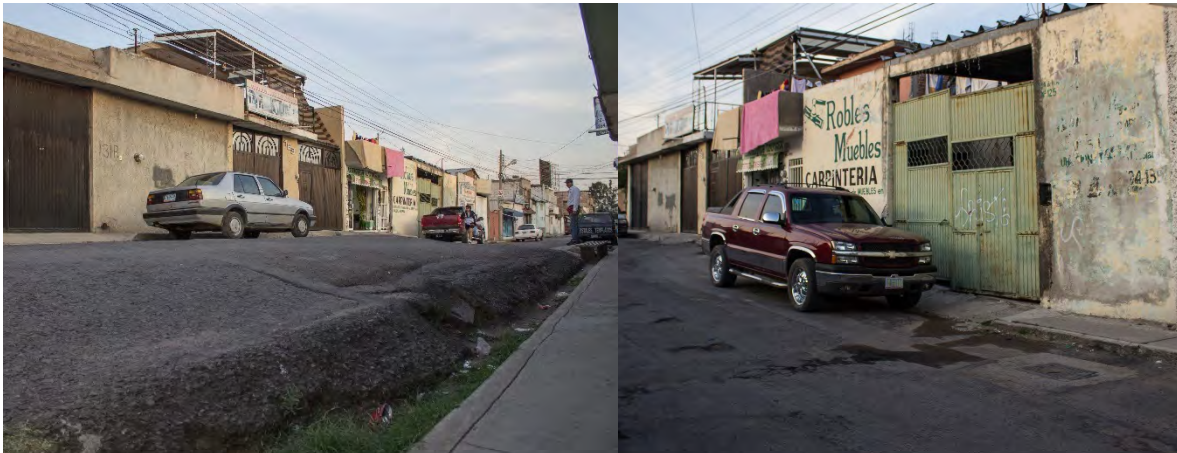
Fotografía 34 Se observa los daños sobre la calle Presa de la amistad el asfalto esta levantado del nivel de la acera de lado derecho de la calle y se observan daños sobre las casas en especial en la carpintería evidente en el zaguán.

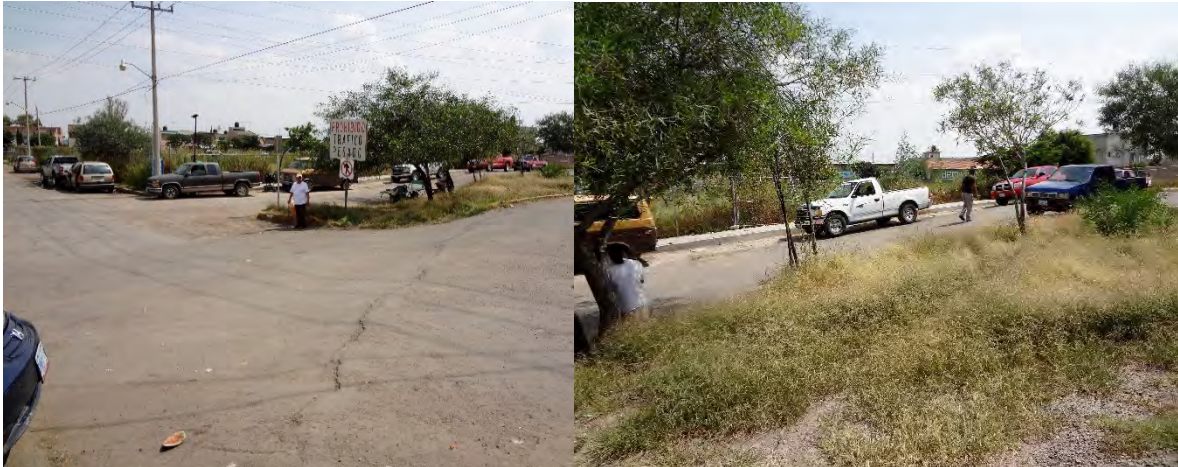
Fotografía 1 Calle Vasco de Quiroga en la parte sur de la ciudad, localizado detrás de la Central de Abastos. Se observa un claro desnivel que cruza la calle, afecta el camellón y también a la Av. Pase del Sol.

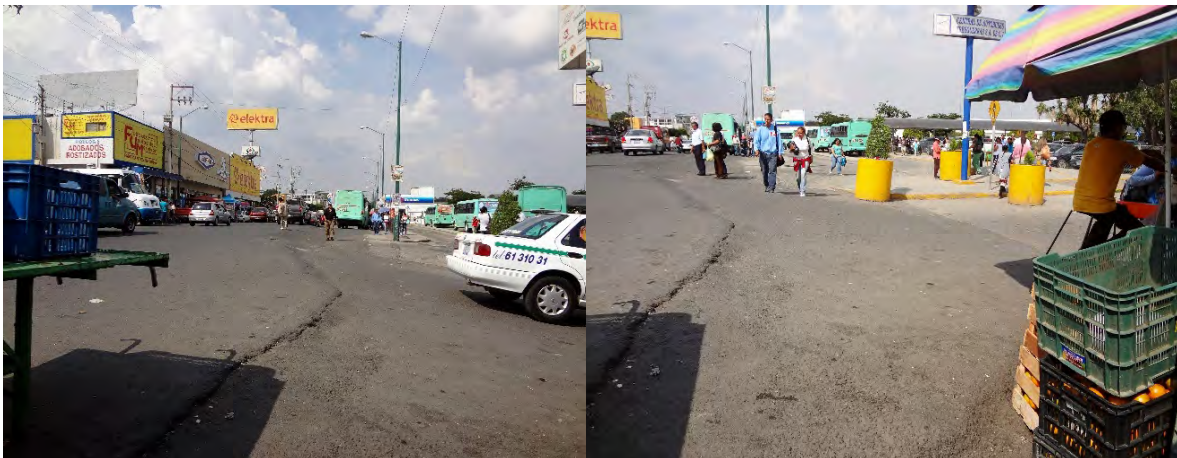
Fotografía 3 Calle Antonio Plaza frente a la central de autobuses se observa como un desnivel afecta la calle de manera diagonal quedando en el nivel inferior la central camionera.

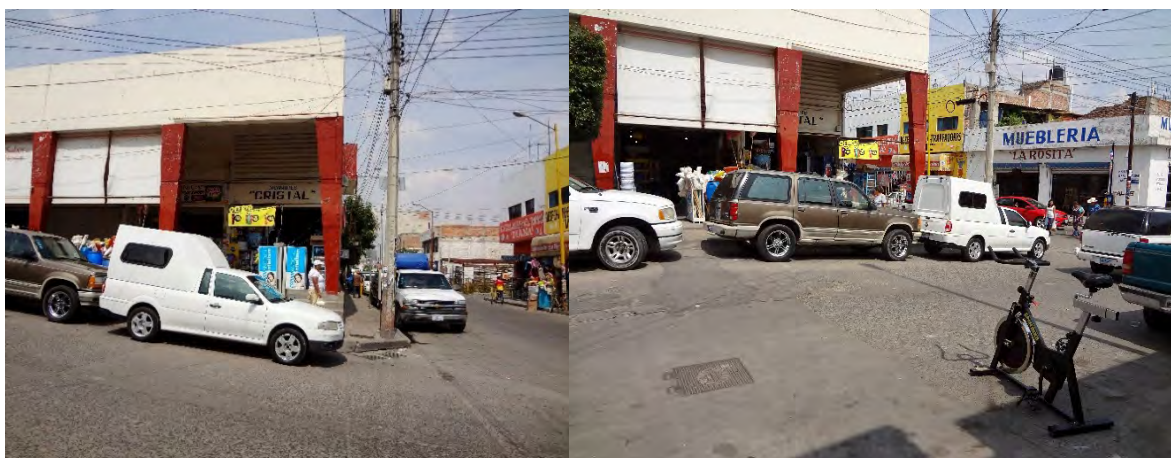
Fotografía 2 En la calle Francisco Villa frente al mercado "El Dorado" se observó un desnivel que afecta a dicho lugar aún que su ubicación no queda tan cerca de la falla Oriente

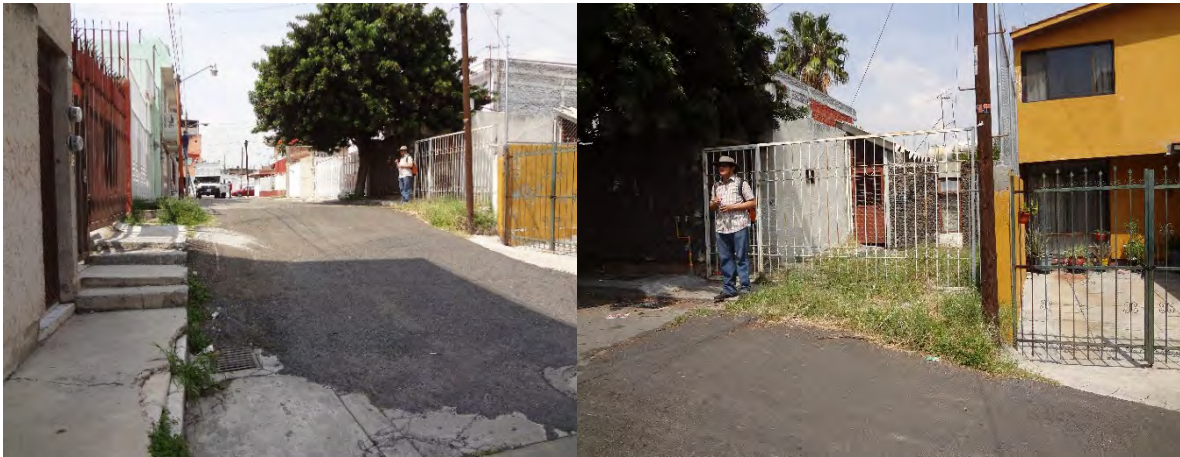
Fotografía 5 Calle Fray Toribio Motolinía evidente desnivel aproximadamente de un metro sobre la calle en la banqueta se observan cuatro escalones contruidos por este problema. Se ve también el cambio de nivel en las casas.

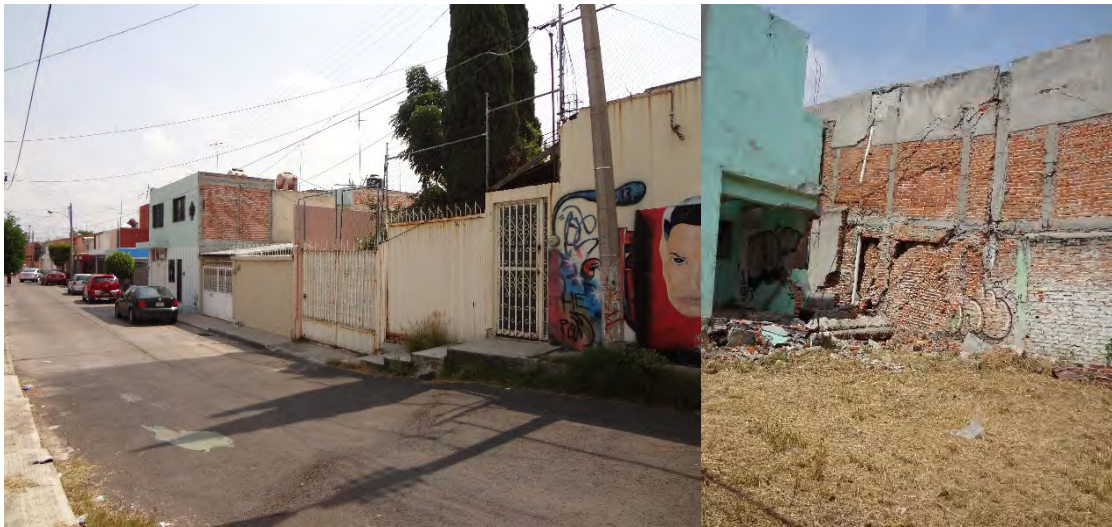
Fotografía 4 Sobre la calle Pedro de Gante también se pudo seguir el desnivel sobre la calle y los daños en una casa habitación la cual fue abandonada por el estado en el que se encuentra.

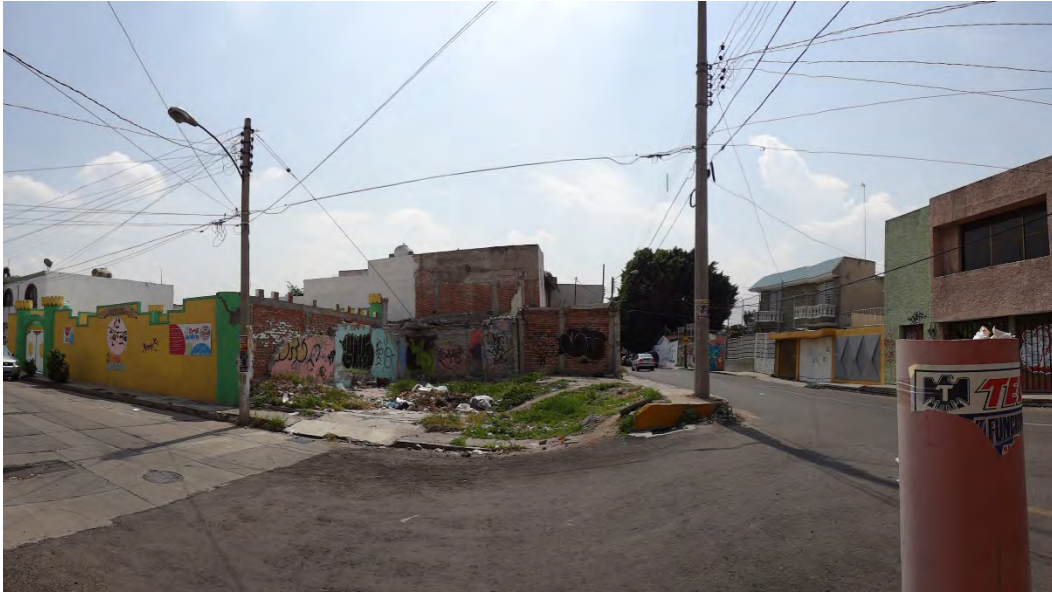
Fotografía 6 En la esquina de las calles Luis Velasco Mendoza y Ignacio Ramírez se localiza un terreno baldío, la casa localizada en este lugar tuvo que ser demolida por los daños estructurales que presentaba.

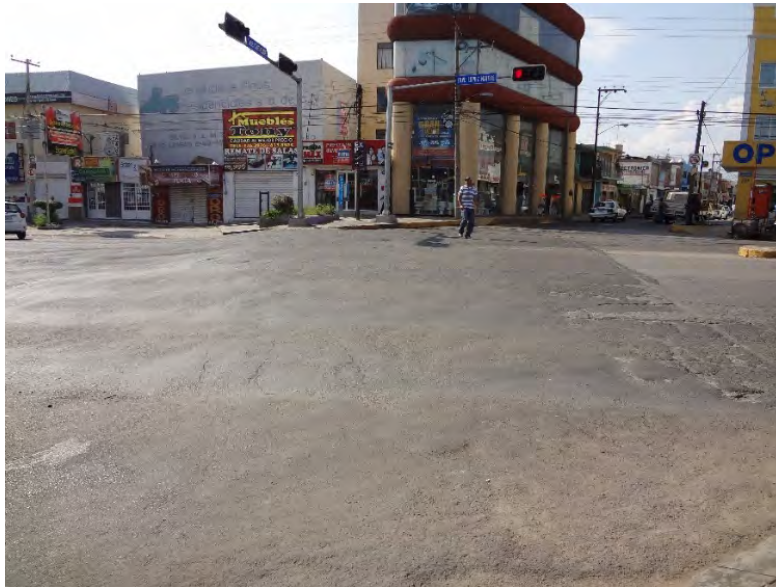
Fotografía 7 Esquina de las calles Luis Cortázar y el Blvd. Adolfo López Mateos se observa el desnivel sobre la calle, pero es más evidente entre las construcciones donde está en un nivel más alto el edificio al este y las otras casa están más abajo.

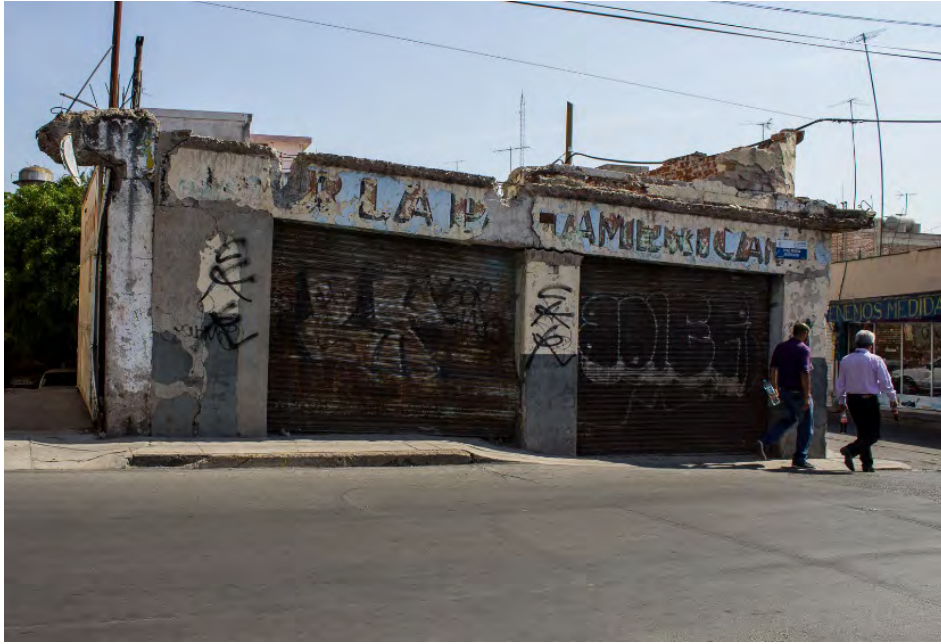
Fotografía 8 Esquina de las calles Venustiano Carranza y José María Morelos se observaron afectaciones en diversos negocios de esa esquina.

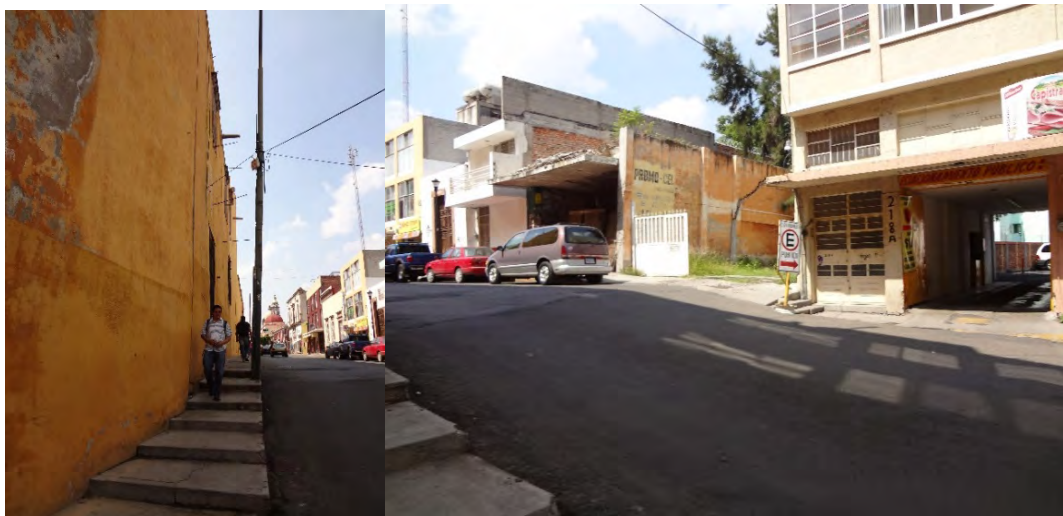
Fotografía 9 Calle Francisco I. Madero se observa el desnivel sobre estas calles y daños en la Iglesia de la Purísima concepción y en un estacionamiento frente a la iglesia.

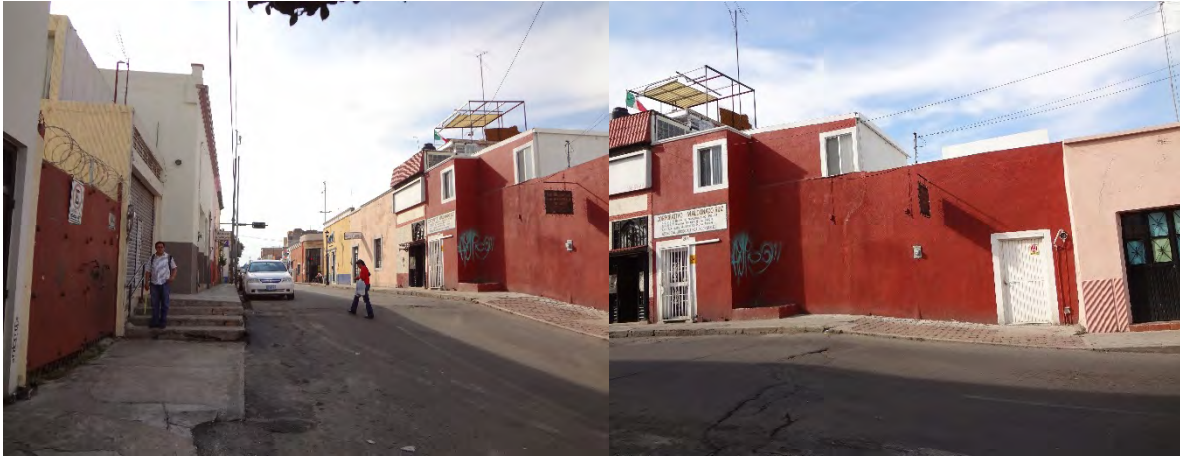
Fotografía 10 Calle 5 de Mayo se observa un desnivel de aproximadamente 70 cm, se colocaron escalones en la banqueta y daños en las bardas de las casas

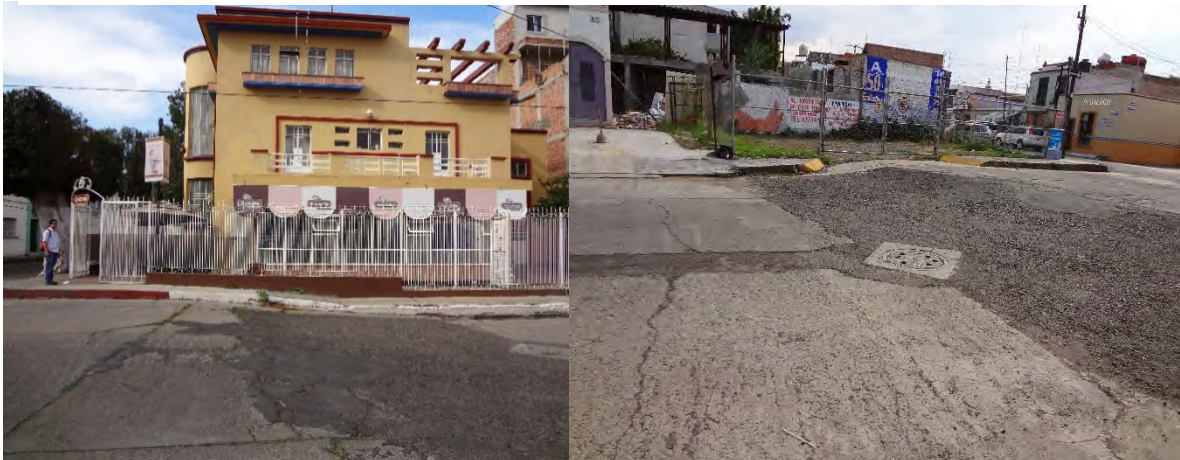
Fotografía 11 Esquina de las calles Guadalupe y La Paz se observa un desnivel de a aproximadamente 50 cm y algunos daños en el pavimento y banquetas.

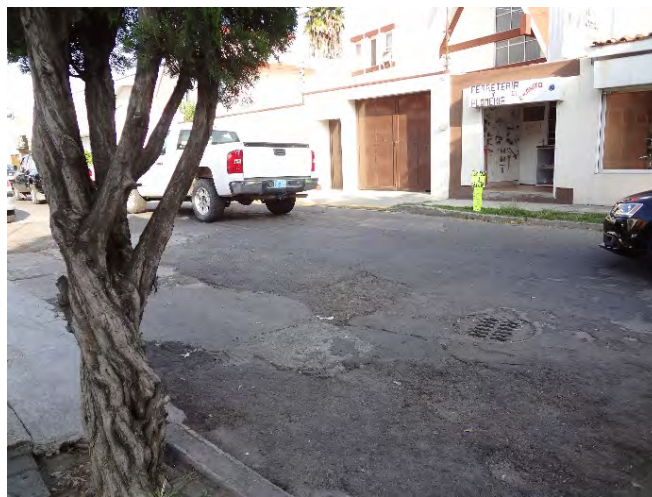
Fotografía 12 Calle Aguilar y Maya sólo se notada un pequeño daños en el pavimento y banqueta de la calle de entre unos 20 cm a 30 cm.

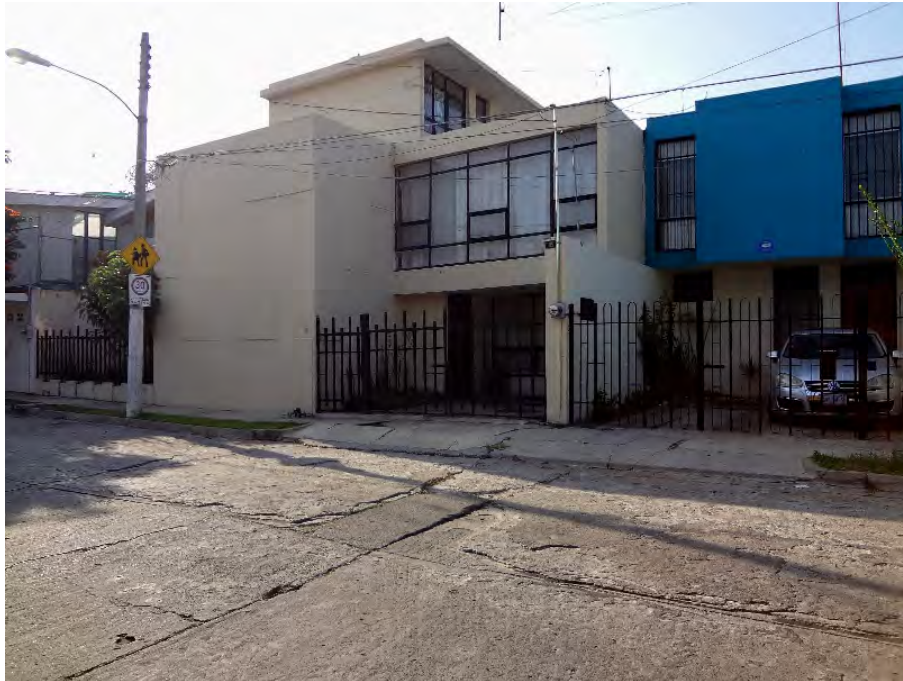
Fotografía 13 Sobre la calle Yucatán sólo se observaron agrietamientos en el pavimento y el las banquetas.

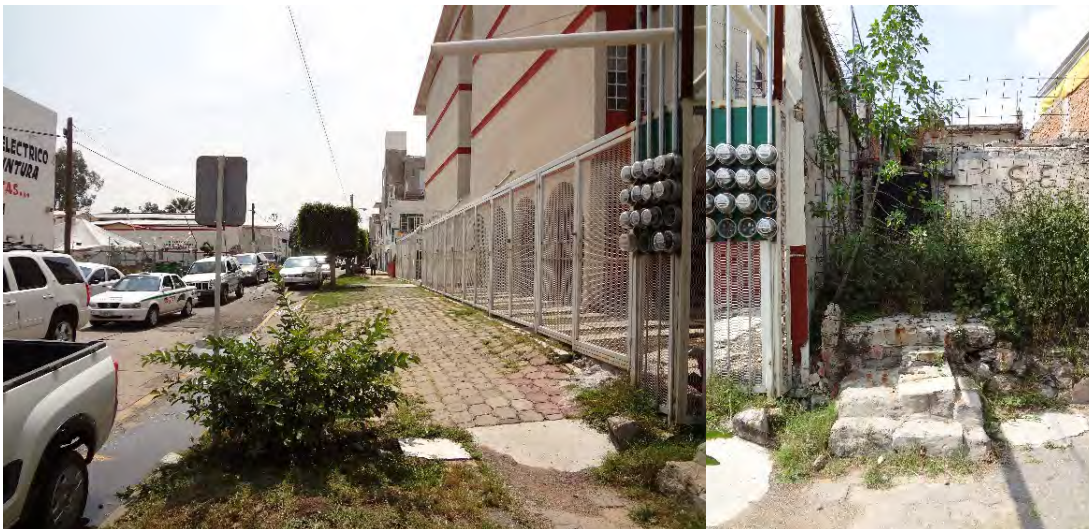
Fotografía 14 Calle Plan de Igual se observa un desnivel de aproximadamente 50 cm que afecta la carpeta asfáltica, la banqueta y se encuentra junto al edificio habitacional una casa totalmente destruidas.

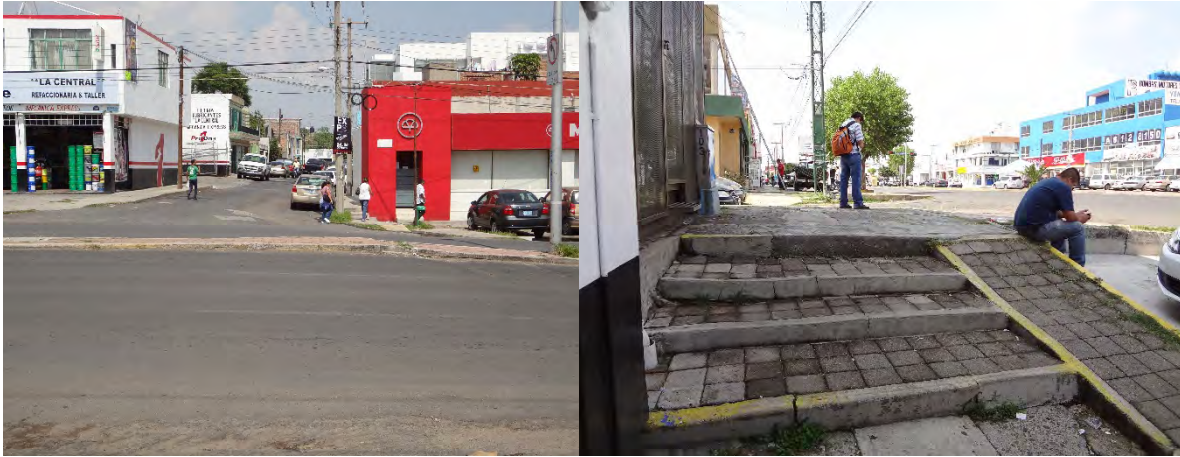
Fotografía 15 Esquina de la Blvd. Adolfo López Mateos y Calle Ocio y Ocampo se observa un desnivel de aproximadamente un metro que ha afectado la banqueta donde se han colocado cuatro escalones.

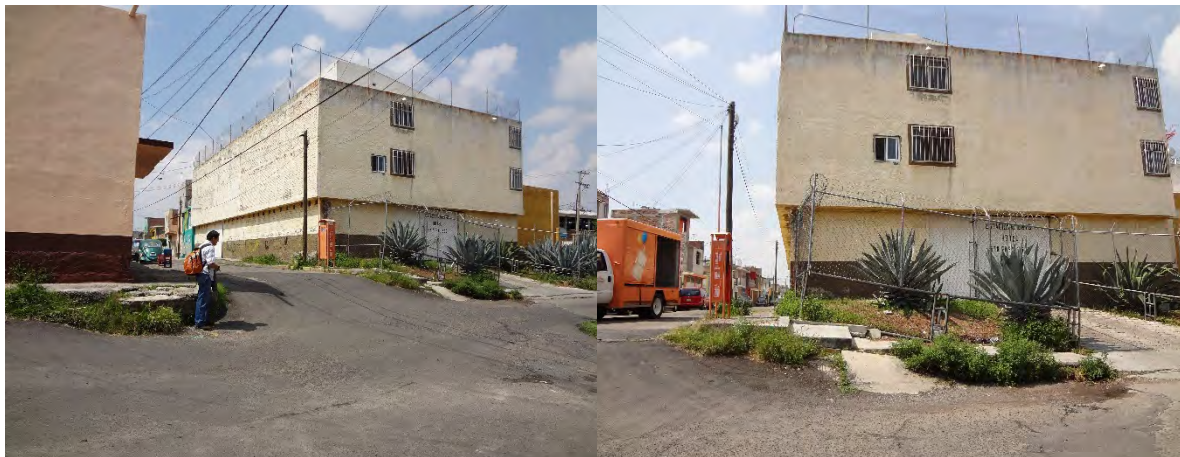
Fotografía 16 Esquina de las calles Plan de Ayutla norte, Avenallanal y Dolores María, desnivel de aproximadamente un metro con afectación en la carpeta asfáltica, banqueta y se observa también la afectación en ese edificio que se utiliza como hotel.

Fotografía 15 Esquina de la Blvd. Adolfo López Mateos y Calle Ocio y Ocampo se observa un desnivel de aproximadamente un metro que ha afectado la banqueta donde se han colocado cuatro escalones.....	97
Fotografía 16 Esquina de las calles Plan de Ayutla norte, Avenallanal y Dolores María, desnivel de aproximadamente un metro con afectación en la carpeta asfáltica, banqueta y se observa también la afectación en ese edificio que se utiliza como hotel.	97
Fotografía 17 Calle José María Morelos se observa un claro desnivel de 1.50 m y se observan claros daños en las construcciones y la construcción de escalones en las banquetas.	97
Fotografía 18 En la calle Francisco I. Madero se observa un desnivel más pronunciado de alrededor de 1.50 m se observan daños significativos en las bardas de las casa y la construcción de dos conjuntos de escalones.	98
Fotografía 19 En la calle Acapulco se puede observar un desnivel de casi dos metros. Se ven al menos cuatro casas afectadas, una totalmente partida por la mitad, otra que sólo queda la barda de la construcción original y al parecer se encuentran ya deshabitadas.	98

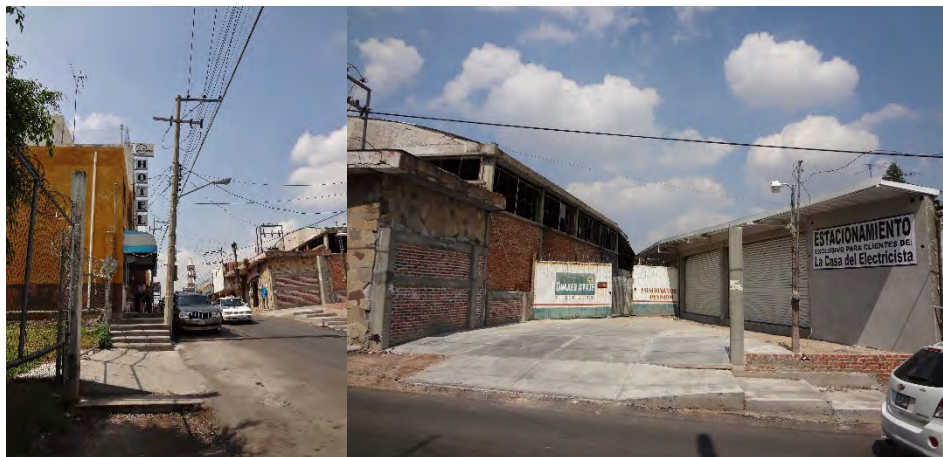
Fotografía 17 Calle José María Morelos se observa un claro desnivel de 1.50 m y se observan claros daños en las construcciones y la construcción de escalones en las banquetas.

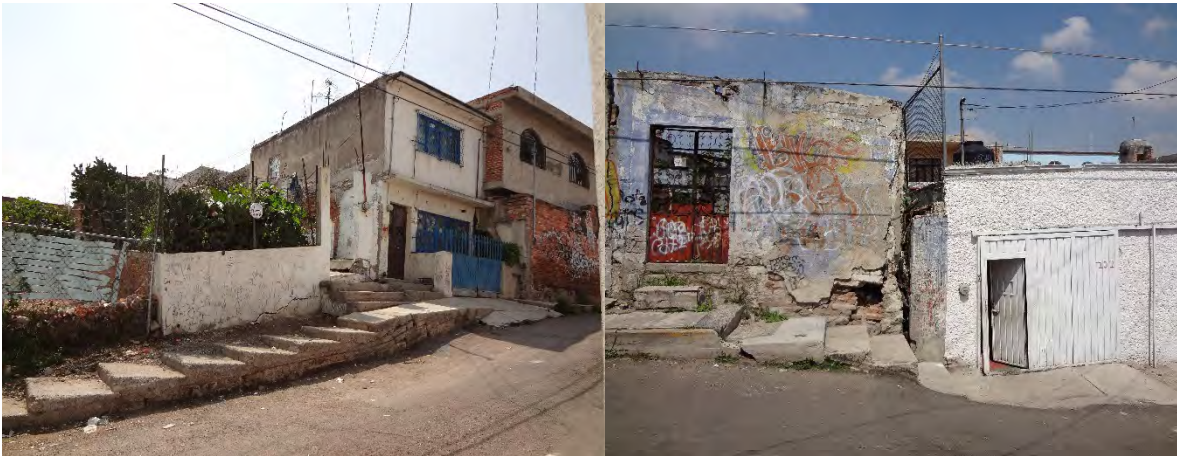
Fotografía 19 En la calle Acapulco se puede observar un desnivel de casi dos metros. Se ven al menos cuatro casas afectadas, una totalmente partida por la mitad, otra que sólo queda la barda de la construcción original y al parecer se encuentran ya deshabitadas.
