Universidad Nacional Autónoma de México

Caracterización de la deformación en las ciudades de Celaya y Salamanca a partir de Interferometría de Radar de Apertura Sintética (InSAR) y GPS

TESIS QUE PARA OPTAR POR EL GRADO DE
MAESTRA EN CIENCIAS DE LA TIERRA
PRESENTA

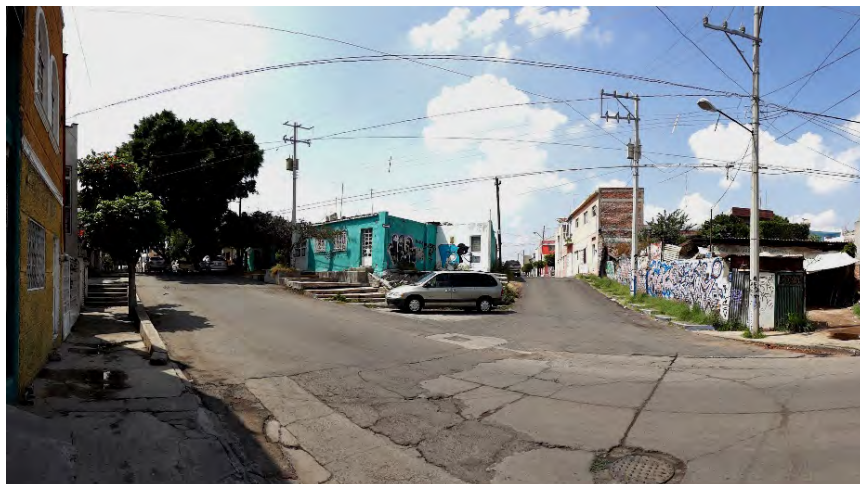
Fotografía 20 Calle Río Bravo se observa un desnivel aproximado de 1.60 m podemos ver dos casa afectadas en la esquina de la cuchilla un terreno baldío y la construcción de escalones en las banquetas

Fotografía 20 Calle Río Bravo se observa un desnivel aproximado de 1.60 m podemos ver dos casa afectadas en la esquina de la cuchilla un terreno baldío y la construcción de escalones en las banquetas	98
Fotografía 21 Calle Ignacio Manuel Altamirano se observa un desnivel de más de un metro, afectaciones tanto en el pavimento como en las casas.	99
Fotografía 22 Esquina de las calles Agustín Arroyo Chagoyán y Nuevo León, en la fotografía se observa el caro desnivel en ambas calles y hay hasta un señalamiento vehicular de rampa y hay una gran escalinata en la banqueta.	99
Fotografía 23 Sobre la calle Guillermo Prieto se observa negocios que fueron separados por el desnivel. Además de otros con grietas y la construcción de varios escalones.	99
Fotografía 24 Sobre la calle Jalisco se encontraron serias afectaciones en las bardas y banquetas, y un desnivel aproximado de 1.50 m.	100
Fotografía 25 Calle 20 de noviembre esquina con Primo de Verdad y Ramos se distinguen daños sobre el pavimento de la calle Primo de verdad y en 20 de noviembre se observa un desnivel de 1.50 m. Además de agrietamientos que afectan las viviendas y bardas.	100

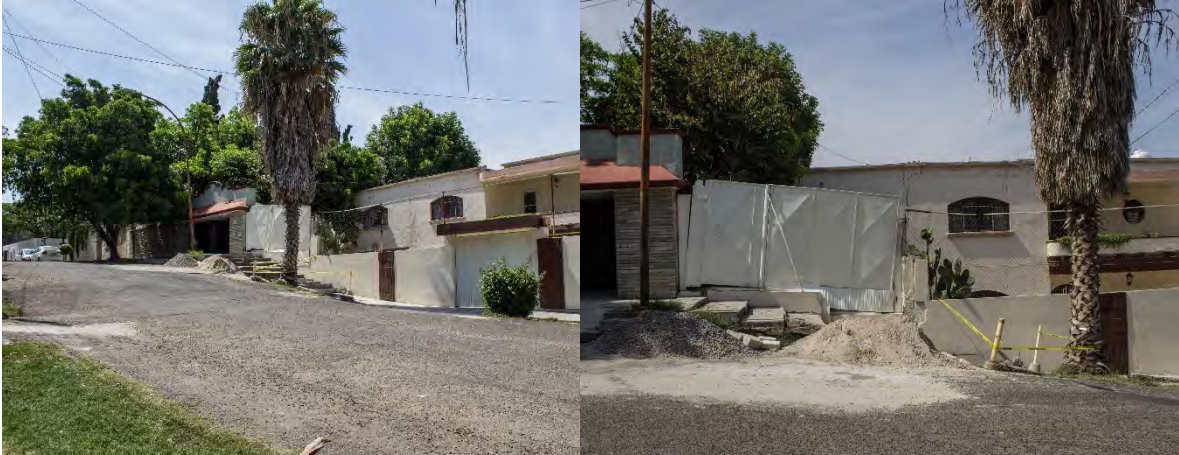
Fotografía 21 Calle Ignacio Manuel Altamirano se observa un desnivel de más de un metro, afectaciones tanto en el pavimento como en las casas.

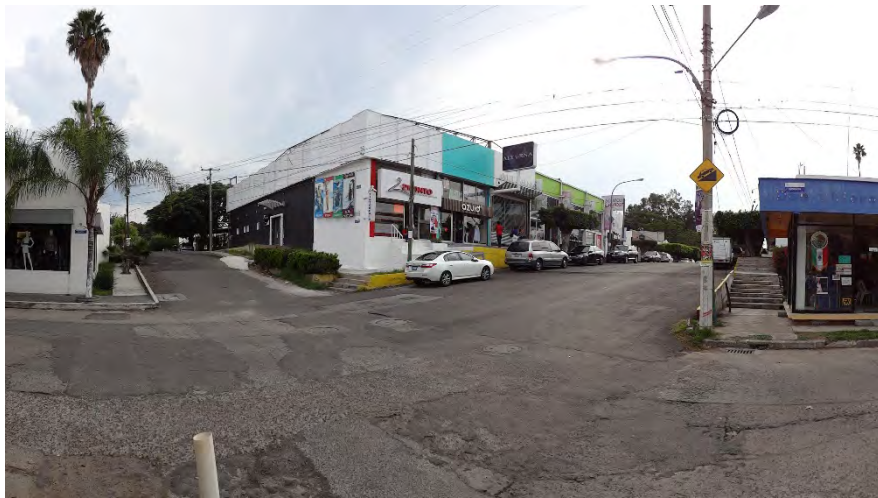
Fotografía 22 Esquina de las calles Agustín Arroyo Chagoyán y Nuevo León, en la fotografía se observa el caro desnivel en ambas calles y hay hasta un señalamiento vehicular de rampa y hay una gran escalinata en la banqueta.

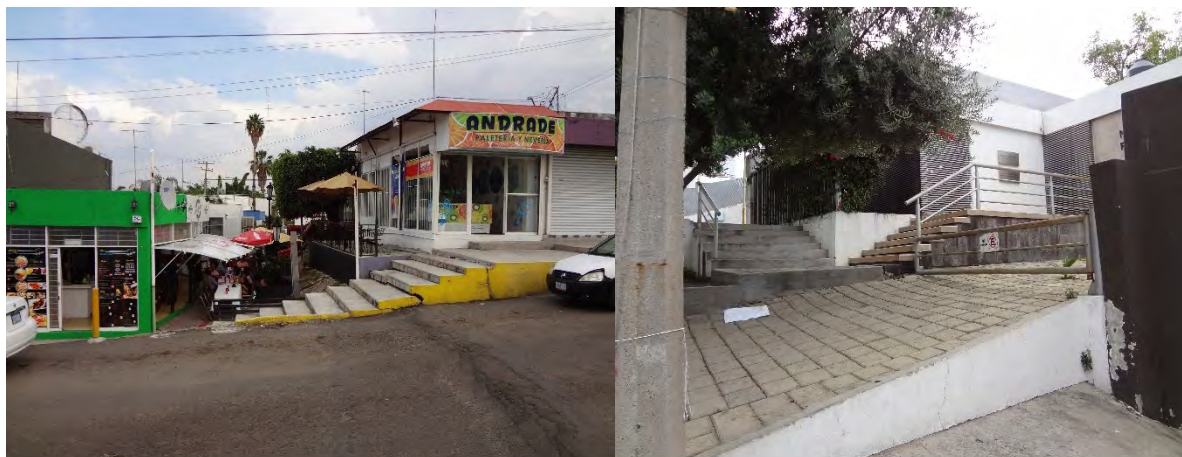
Fotografía 23 Sobre la calle Guillermo Prieto se observa negocios que fueron separados por el desnivel. Además de otros con grietas y la construcción de varios escalones.

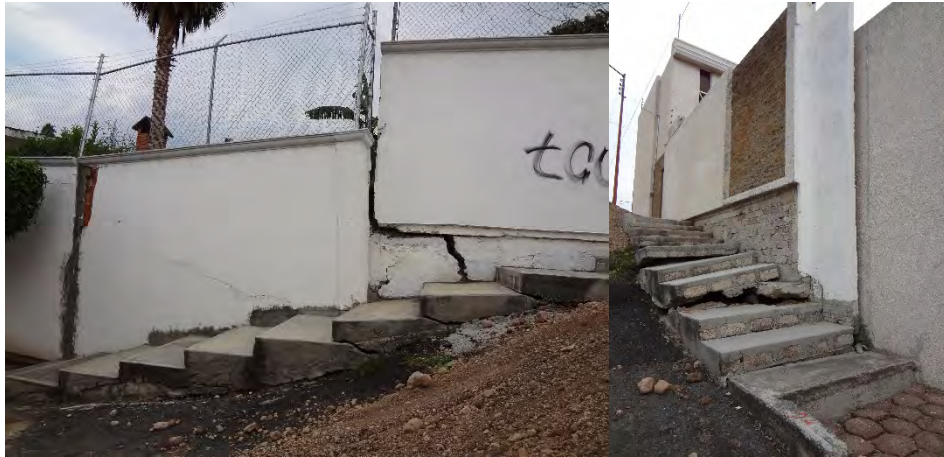
Fotografía 24 Sobre la calle Jalisco se encontraron serias afectaciones en las bardas y banquetas, y un desnivel aproximado de 1.50 m.

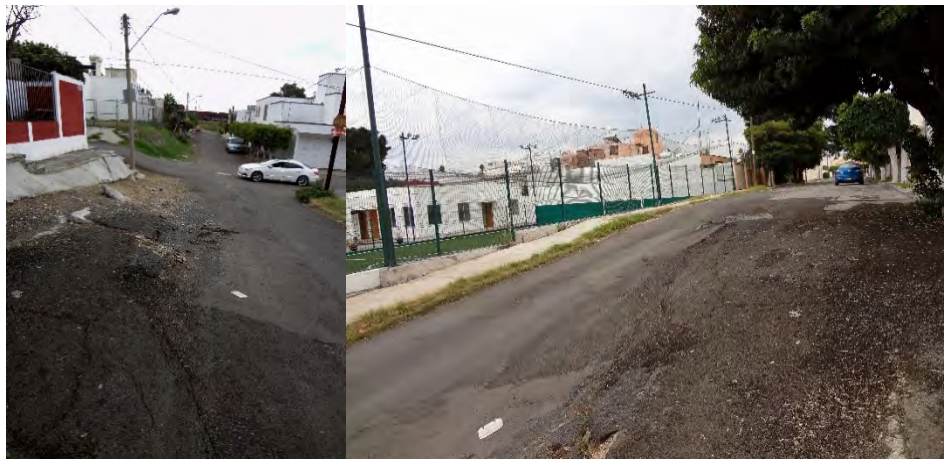
Fotografía 25 Calle 20 de noviembre esquina con Primo de Verdad y Ramos se distinguen daños sobre el pavimento de la calle Primo de verdad y en 20 de noviembre se observa un desnivel de 1.50 m. Además de agrietamientos que afectan las viviendas y bardas.

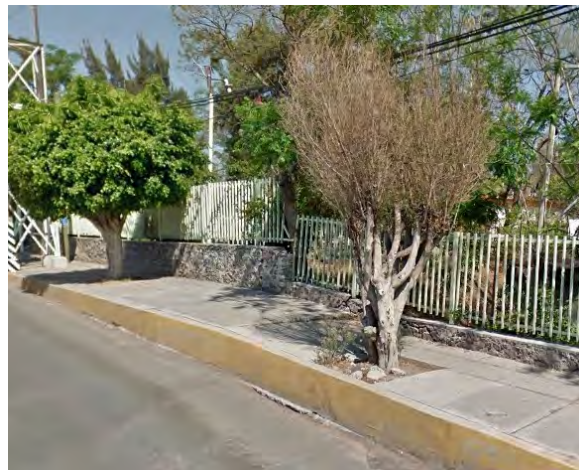
Fotografía 26 En la Av. Irrigación se observa un cambio de nivel y afectaciones sobre un enrejado, personas de Tecnológico de Celaya nos informaron que antes el terreno era una secundaria pero debido a los daños en la estructura fue cerrada.

Fotografía 26 En la Av. Irrigación se observa un cambio de nivel y afectaciones sobre un enrejado, personas de Tecnológico de Celaya nos informaron que antes el terreno era una secundaria pero debido a los daños en la estructura fue cerrada.....	100
Fotografía 27 Desnivel en la calle Antonio García Cubas.	101
Fotografía 28 Se observa un desnivel sobre la calle Manuel Orozco y Berra donde se observa la banqueta destruida, además de una barda construida de forma escalonada.....	101
Fotografía 29 Avenida México Japón, se observa un pequeño desnivel sobre el pavimento además de daños en la barda.	101
Fotografía 30 Sobre la Av. Tecnológico se observa un desnivel muy marcado al cruzar entre las calles Plan de Cuernavaca y Plan de Agua Prieta, se ven además daños en la acera, los escalones y las bardas de las propiedades de la zona	102
Fotografía 31 En la calle Plan de Cuernavaca se observa daños en las casa de la zona así con la un desnivel de menos de un metro sobre el pavimento.	102

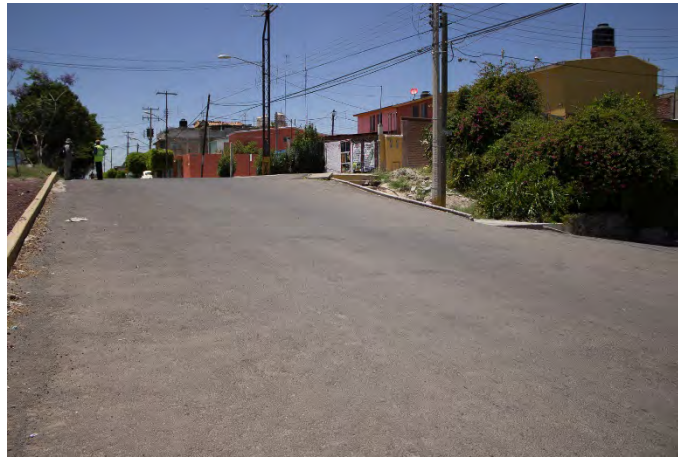
Fotografía 27 Desnivel en la calle Antonio García Cubas.

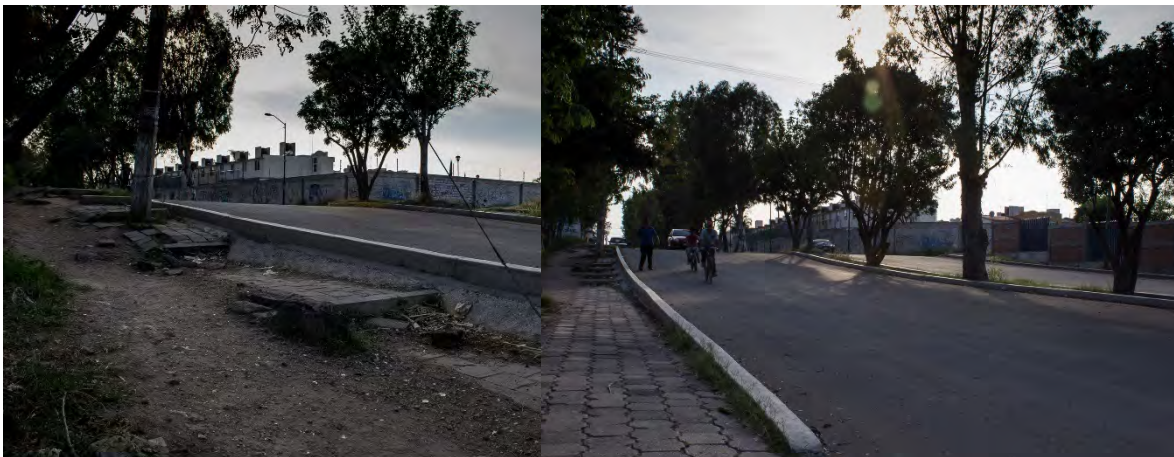
Fotografía 28 Se observa un desnivel sobre la calle Manuel Orozco y Berra donde se observa la banqueta destruida, además de una barda construida de forma escalonada.

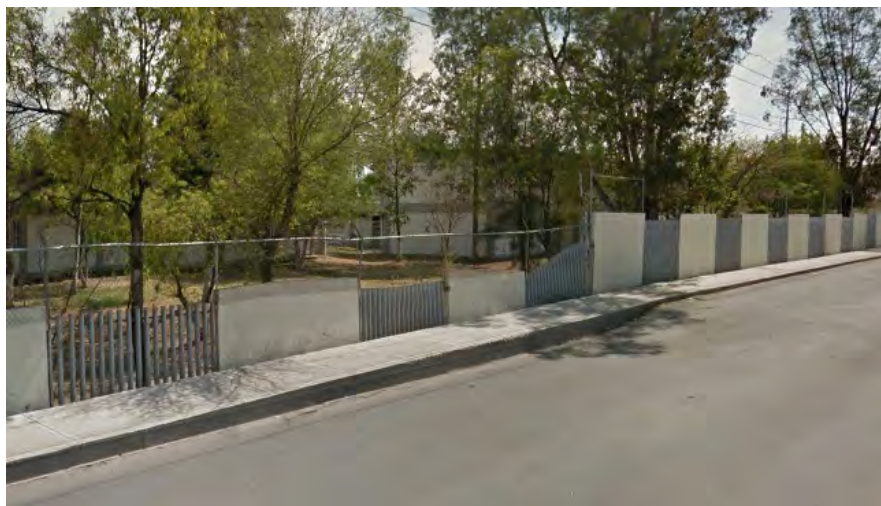
Fotografía 29 Avenida México Japón, se observa un pequeño desnivel sobre el pavimento además de daños en la barda.

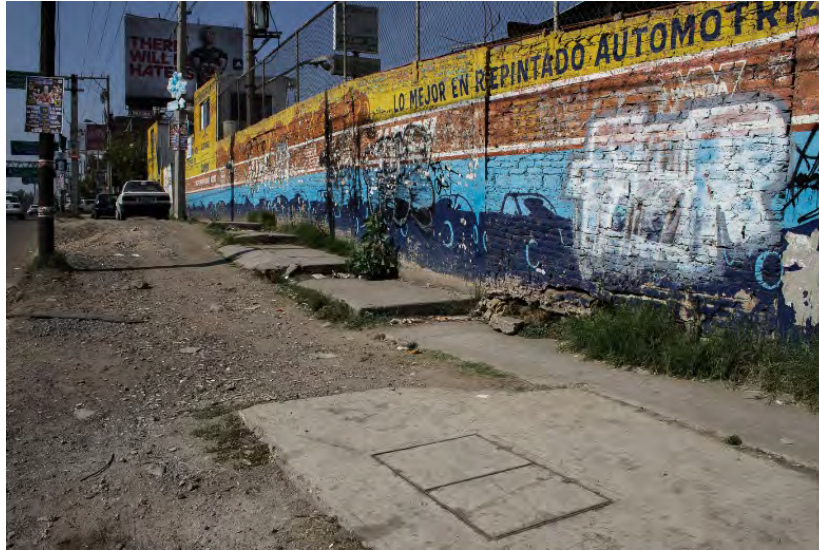
Fotografía 30 Sobre la Av. Tecnológico se observa un desnivel muy marcado al cruzar entre las calles Plan de Cuernavaca y Plan de Agua Prieta, se ven además daños en la acera, los escalones y las bardas de las propiedades de la zona.

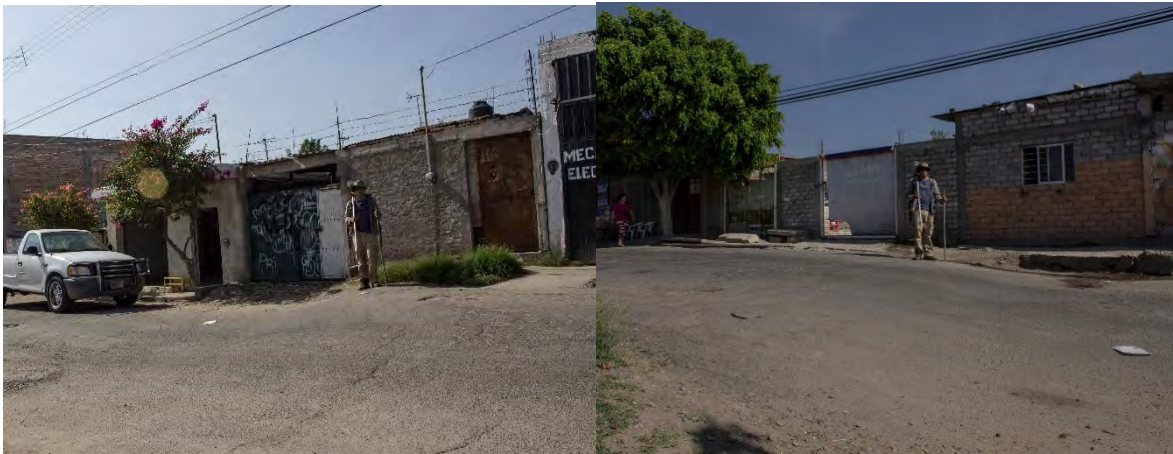
Fotografía 31 En la calle Plan de Cuernavaca se observa daños en las casa de la zona así con la un desnivel de menos de un metro sobre el pavimento.

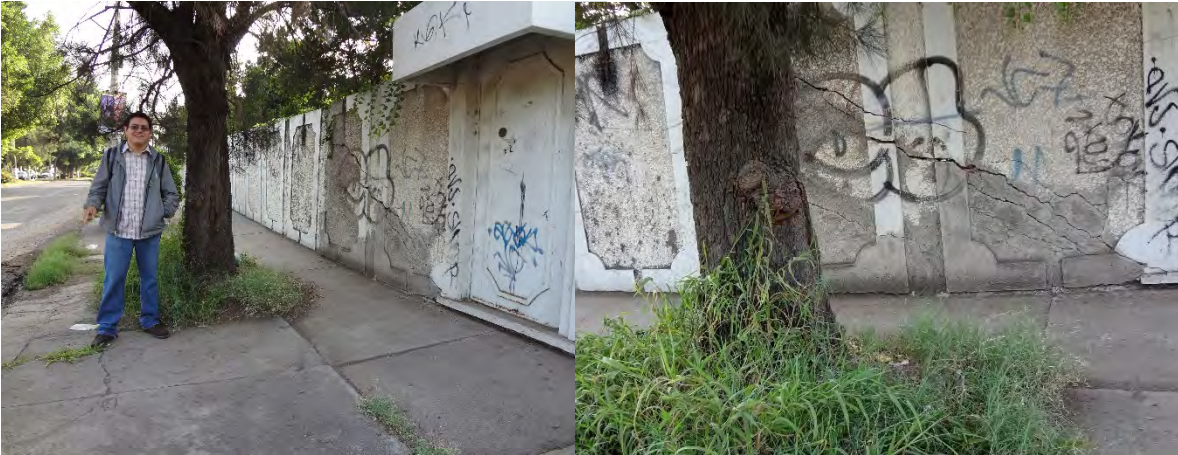
Fotografía 32 Sobre la calle Guillermo Prieto se observaron agrietamientos en las bardas y un pequeño desnivel en el pavimento y algunas pequeñas afectaciones sobre la acera.

Fotografía 32 Sobre la calle Guillermo Prieto se observaron agrietamientos en las bardas y un pequeño desnivel en el pavimento y algunas pequeñas afectaciones sobre la acera.....	104
Fotografía 33 Se observa los daños sobre la calle Presa de la amistad el asfalto esta levantado del nivel de la acera de lado este de la calle y se observan daños sobre las casas en especial en la carpintería evidente en el zaguán.....	104
Fotografía 34 Daños sobre la calle Presa de la Olla se observa más que nada un desnivel en la calle de terracería y ser ha evitado construir en los terrenos por donde cruza la falla.	105
Fotografía 35 Sobre la calle Poniente 4 se distinguió a penas un desnivel sobre la acera frente a un centro de entrega de trasportistas de alrededor de 50 cm.	105

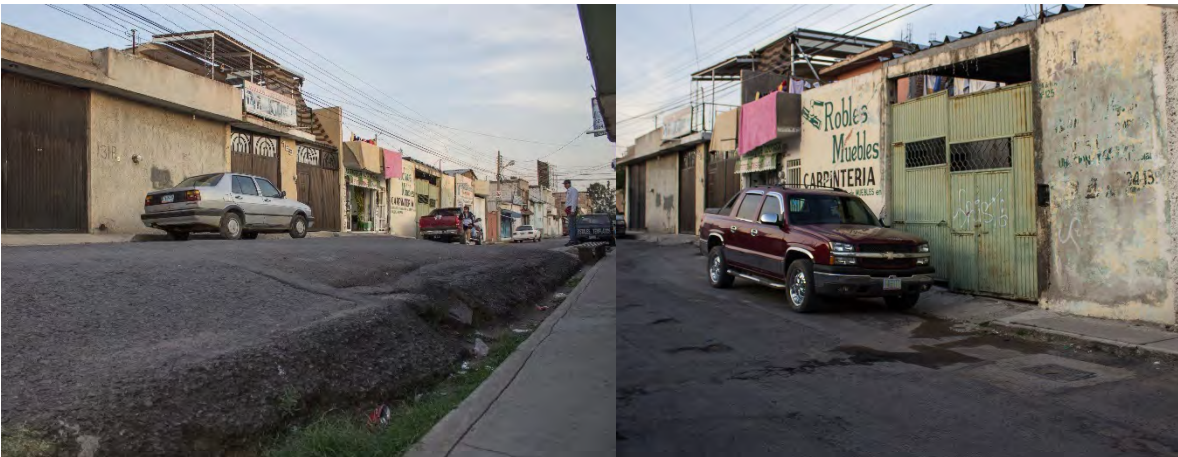
Fotografía 33 Se observa los daños sobre la calle Presa de la amistad el asfalto esta levantado del nivel de la acera de lado este de la calle y se observan daños sobre las casas en especial en la carpintería evidente en el zaguán.

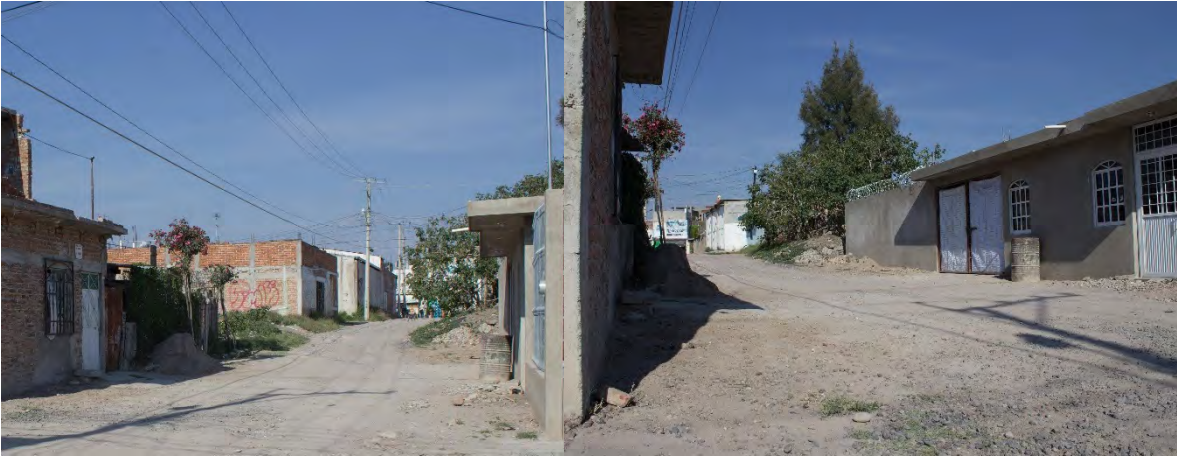
Fotografía 34 Daños sobre la calle Presa de la Olla se observa más que nada un desnivel en la calle de terracería y ser ha evitado construir en los terrenos por donde cruza la falla.

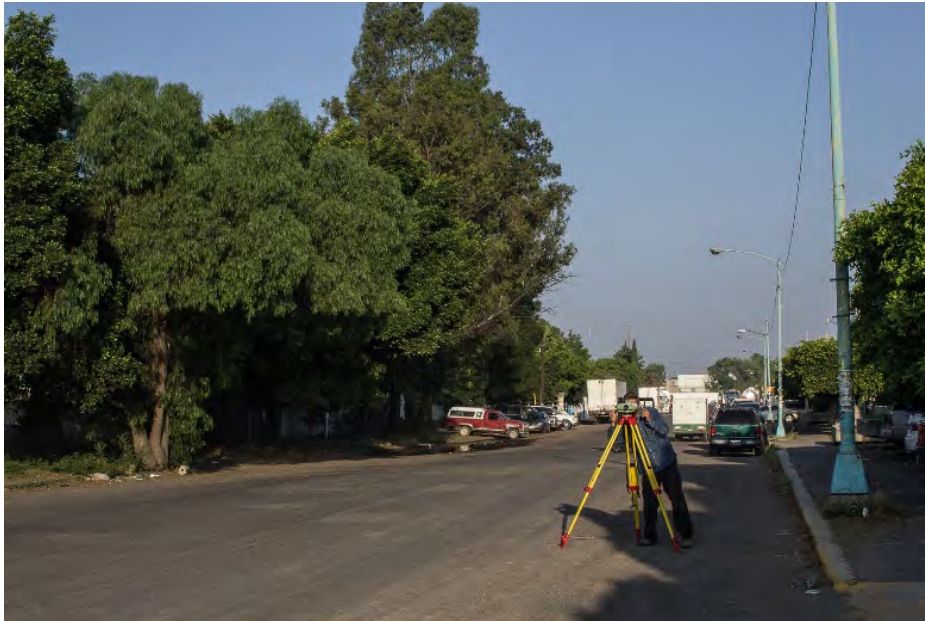
Fotografía 35 Sobre la calle Poniente 4 se distinguió a penas un desnivel sobre la acera frente a un centro de entrega de trasportistas de alrededor de 50 cm.
