Universidad Nacional Autónoma de México
Programa de Maestría y Doctorado de Urbanismo
D e s a r r o l l o U r b a n o R e g i o n a l

Estudio y evaluación de riesgo peatonal en las vialidades de la Ciudad de México

Tesis que para optar por el grado de:
Maestra en Urbanismo

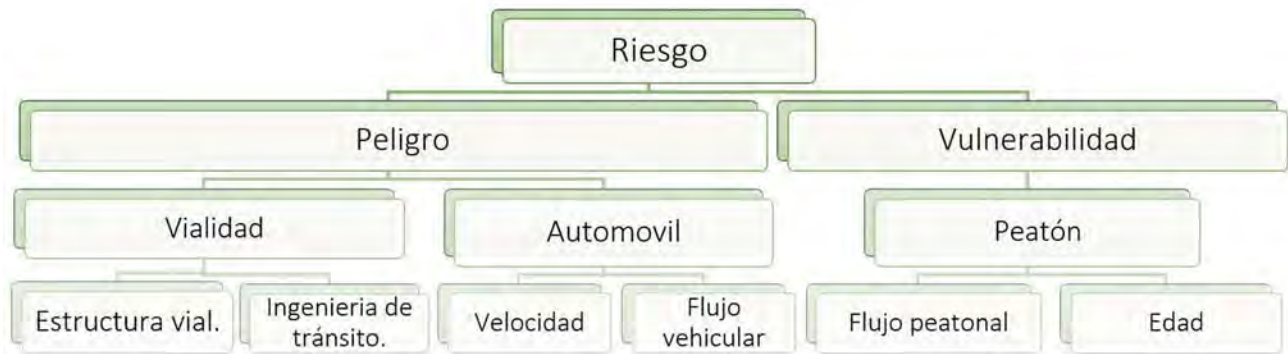
Figura 4. componentes de riesgo peatonal. Elaboración propia.

Para lo cual es posible subdividir el riesgo de acuerdo a los factores que conforman el peligro y vulnerabilidad peatonal, como se exponen en la figura 4.

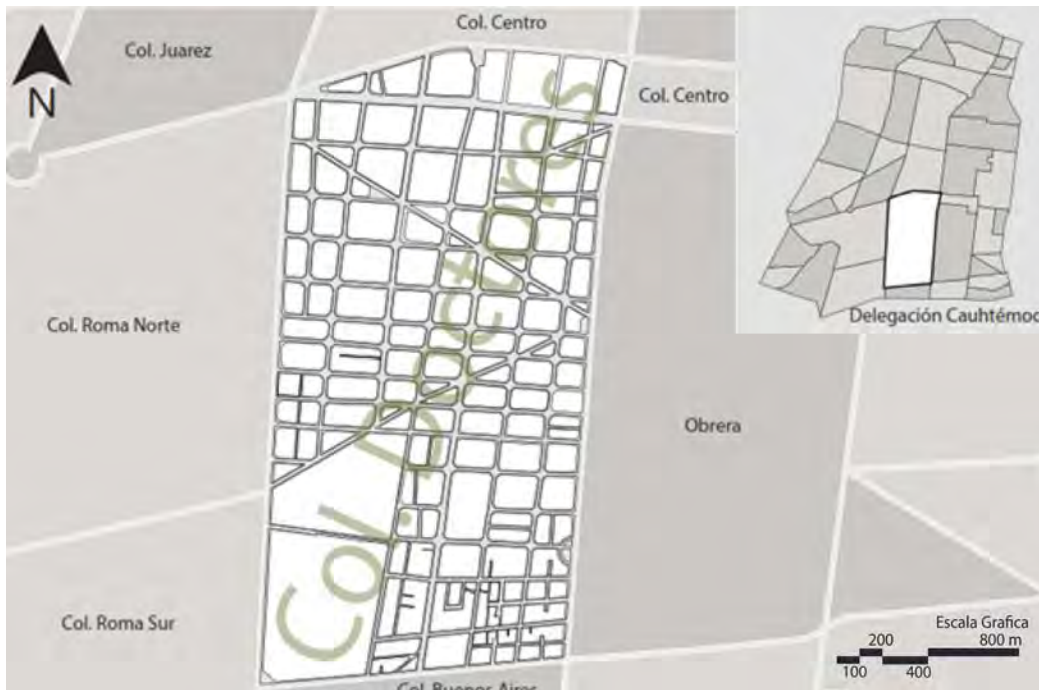
Figura 8. Colonia Doctores, Elaboración propia.

equivalentes al 7.73 % de la superficie total de la delegación Cuauhtémoc y cuenta con una densidad de 178 hab/ha, su estructura vial propicia altas velocidades de circulación y se caracteriza por albergar instalaciones gubernamentales y de justicia, vivienda uni y plurifamiliar e instalaciones de salud. En la figura 9 se observan los límites que definen la Colonia Doctores, así como los nombres de sus principales vialidades.

Tomando en consideración características como, traza urbana, transporte público, equipamiento urbano, accidentalidad, densidad urbana, se tomó la decisión de estudiar la problemática en torno a la Colonia Doctores, misma que se presenta en la figura 8.

Figura 8 Colonia Doctores. (Elaboración propia).

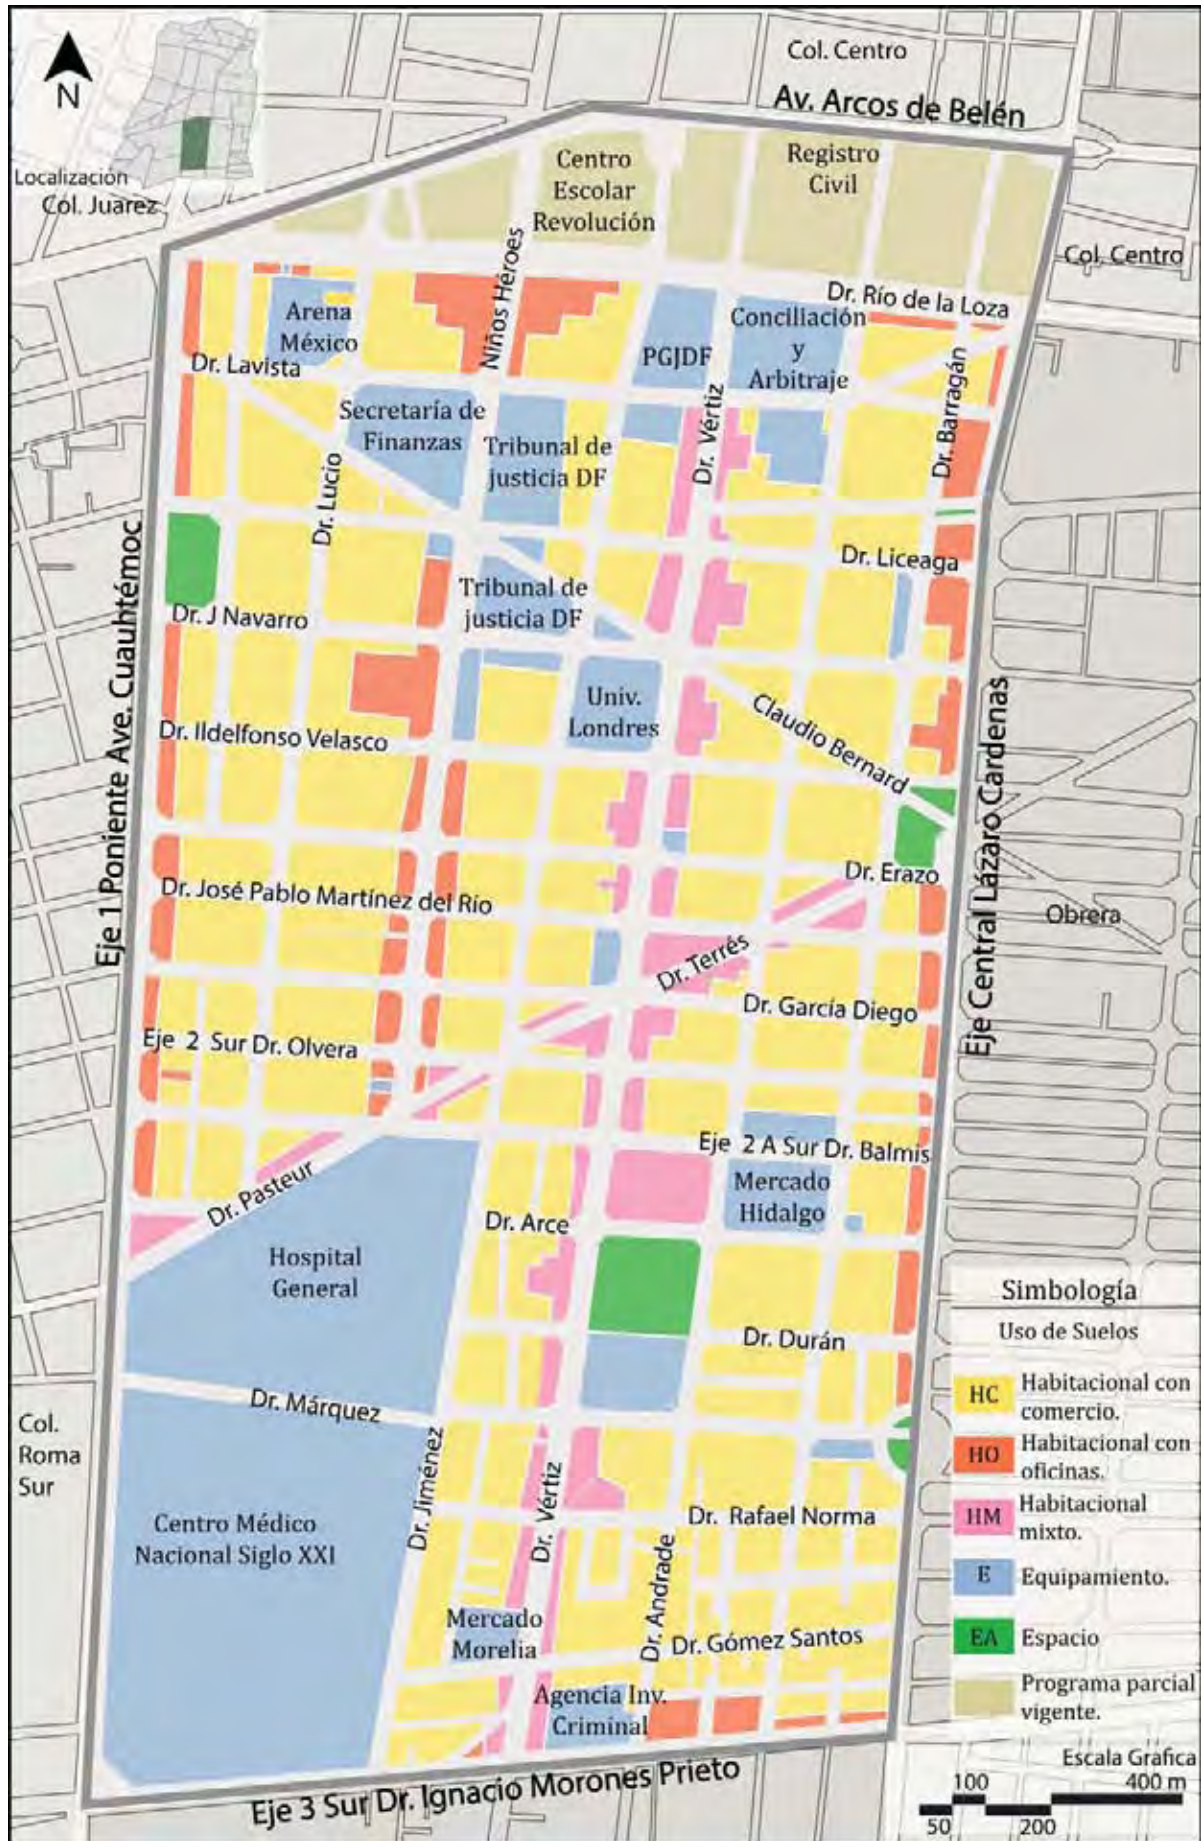
Figura 15. Usos de Suelo Colonia Doctores, Elaboración propia.

El mapa de equipamiento mostrado en dicha figura 15 destaca la concentración del mismo en las zonas norte/centro y sur/oeste de la colonia, con lo que resultan en dos polos de atracción de grandes y constantes movimientos peatonales y vehiculares.

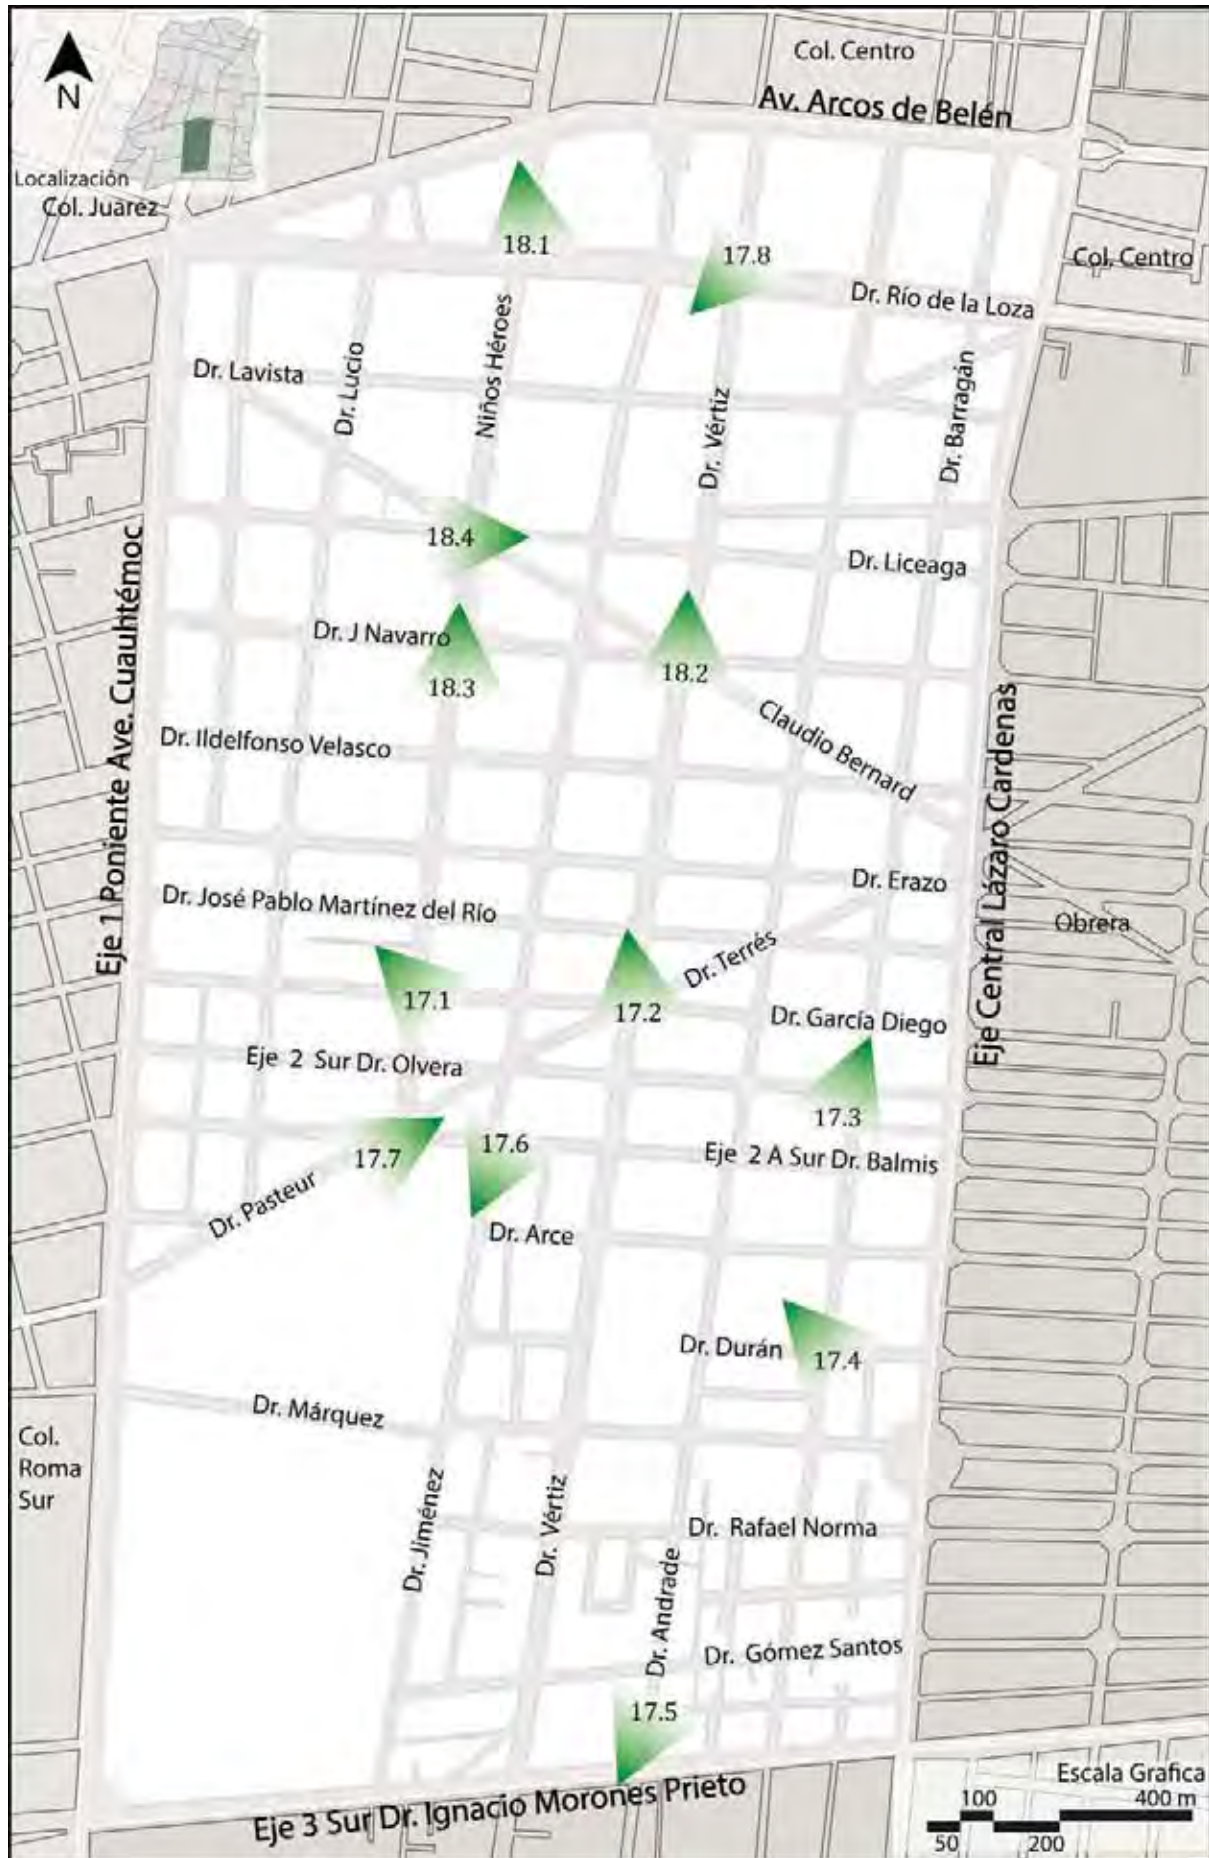
Figura 16 Mapa localización de levantamiento fotográfico. Elaboración propia.

En la figura 16 se muestra un plano llave de localización de las imágenes correspondientes al levantamiento fotográfico mientras que las figuras 17 y 18 son un conjunto de las distintas intersecciones observadas durante el recorrido de la colonia.

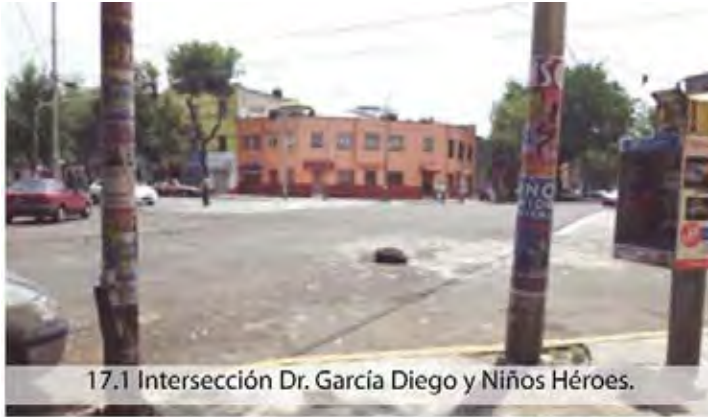
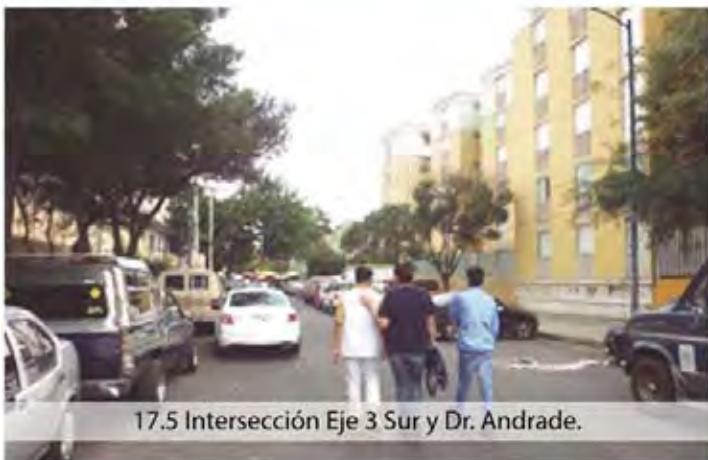
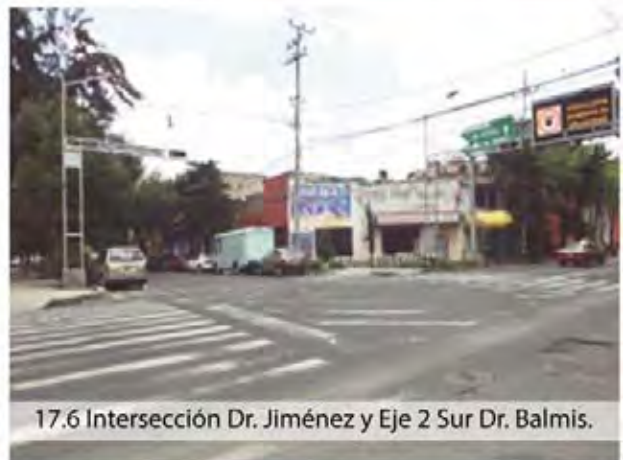
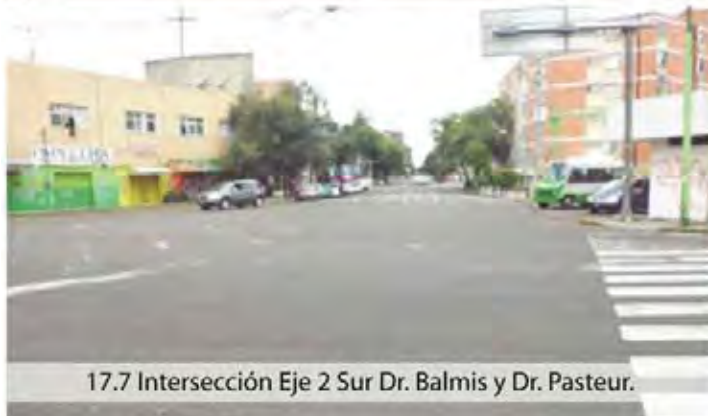
Figura 17. Levantamiento fotográfico. Elaboración propia.

Entre los aspectos observados en todas las intersecciones se destaca una ausencia de señalizaciones verticales de alto y de velocidad, así como también un deterioro de las señalizaciones en piso, por otro lado también se identifica que las esquinas achatadas aumentan la distancia de cruce peatonal y contribuyen a complicar la movilidad ya que en algunos casos son utilizadas como espacio de estacionamiento impidiendo un cruce seguro de los peatones.

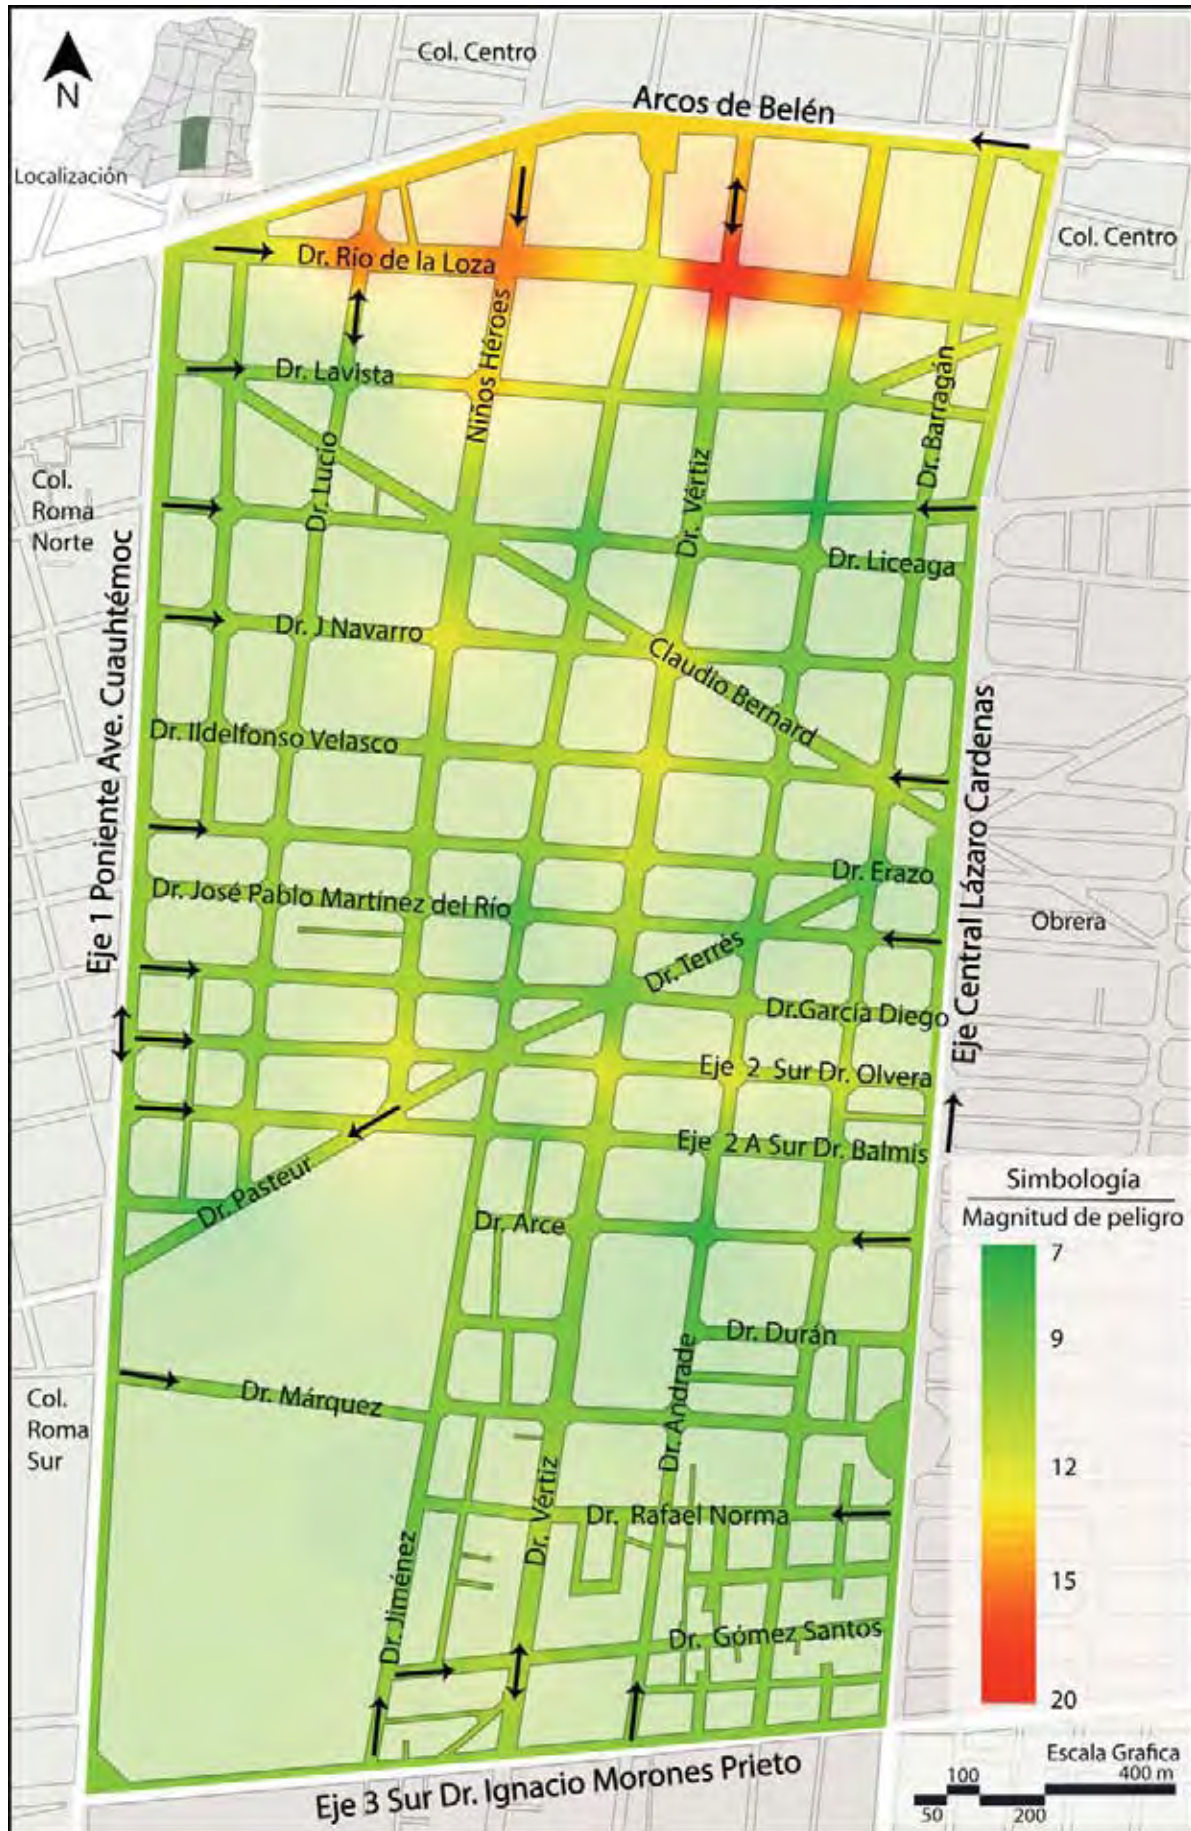
Figura 23 Representación gráfica de peligro en la Colonia Doctores. (Elaboración propia).

El mapa de la figura 23 anterior muestra claramente el alto nivel de accidentalidad de Dr. Río de la Loza, debiéndose; en primera a que es una vialidad reversible en un horario de 6:00 h a 9:00 h; la presencia de camellón, apto para una vialidad principal de doble sentido, obstruye una circulación adecuada provoca infracciones vehiculares por verse impedido el cambio de carriles hacia los ambos extremos de la vialidad.

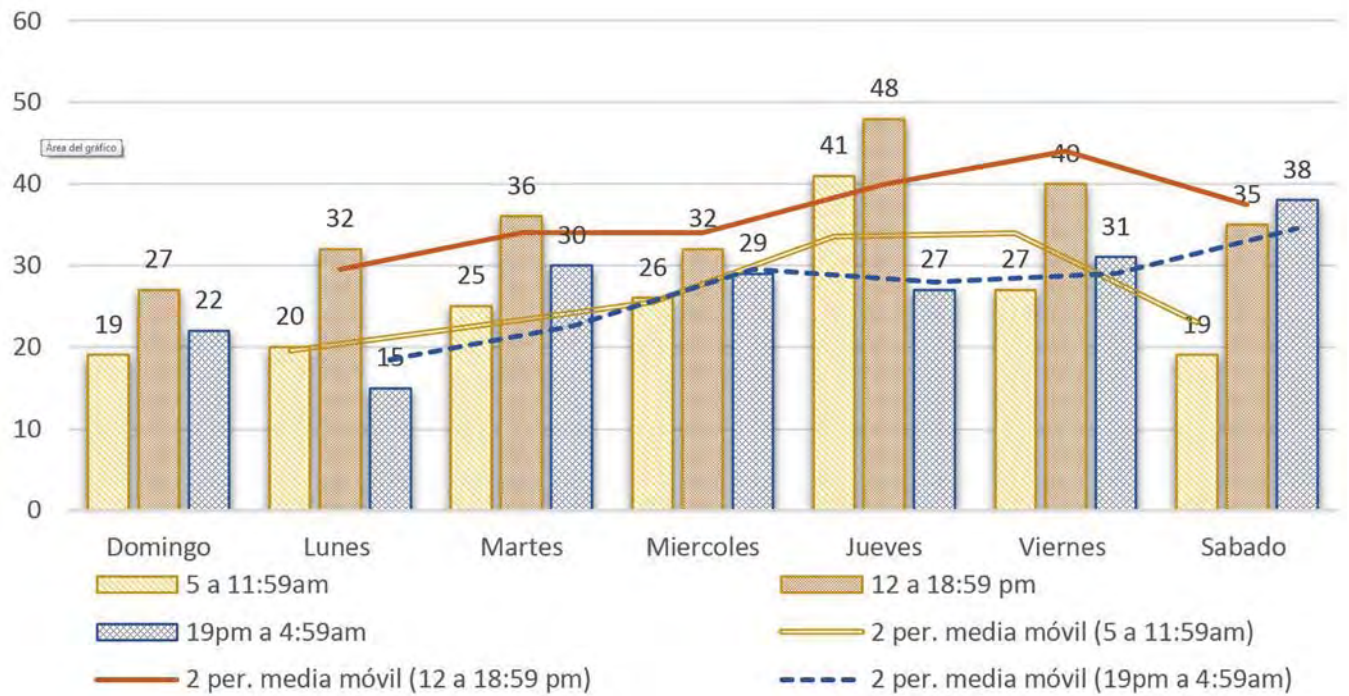
Figura 25. Registro de Accidentes por día y horario. (Elaboración propia) ¹.

Una vez identificada la intersección en la colonia para realizar la primera parte de análisis, se identifican los días más propensos a accidentes, con ayuda de las bases de datos de los años que se tiene registro, una clasificación de accidentes por día de la semana y horario en que ocurrieron, esto bajo la premisa de que: el horario matutino es de 5:00 h – 12:00 h, el horario vespertino es de 12:00 h – 19:00 h, y el nocturno de 19:00h - 5:00 h. En la figura 25 se presentan los accidentes del cruce de estudio, tanto del año 2013 como 2014.

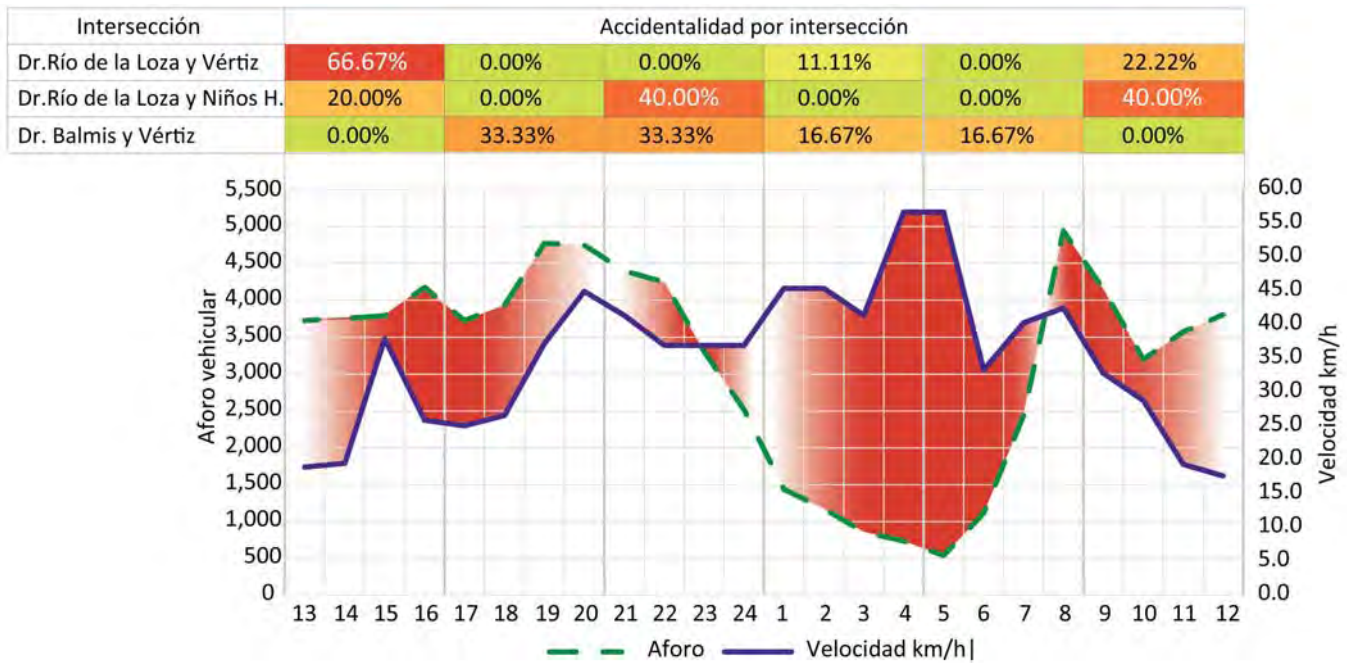
Figura 26. Relación, Aforo vehicular-Velocidad de rodadura. (Elaboración propia).

Tomando la información mostrada en la tabla 10 y relacionándola con el horario en que ocurrieron accidentes en la intersección de estudio e intersecciones aledañas, se encuentra una correspondencia entre accidentes y aforo vehicular, ya que la intersección de Dr. Río de la Loza con Dr. Vértiz, muestra que el 60% de los accidentes ocurridos sucedieron entre las 12:00 y 16:00 horas, hecho que concuerda con los horarios escolares de salida, recordemos que en este cruce se encuentran instaladas instituciones educativas.

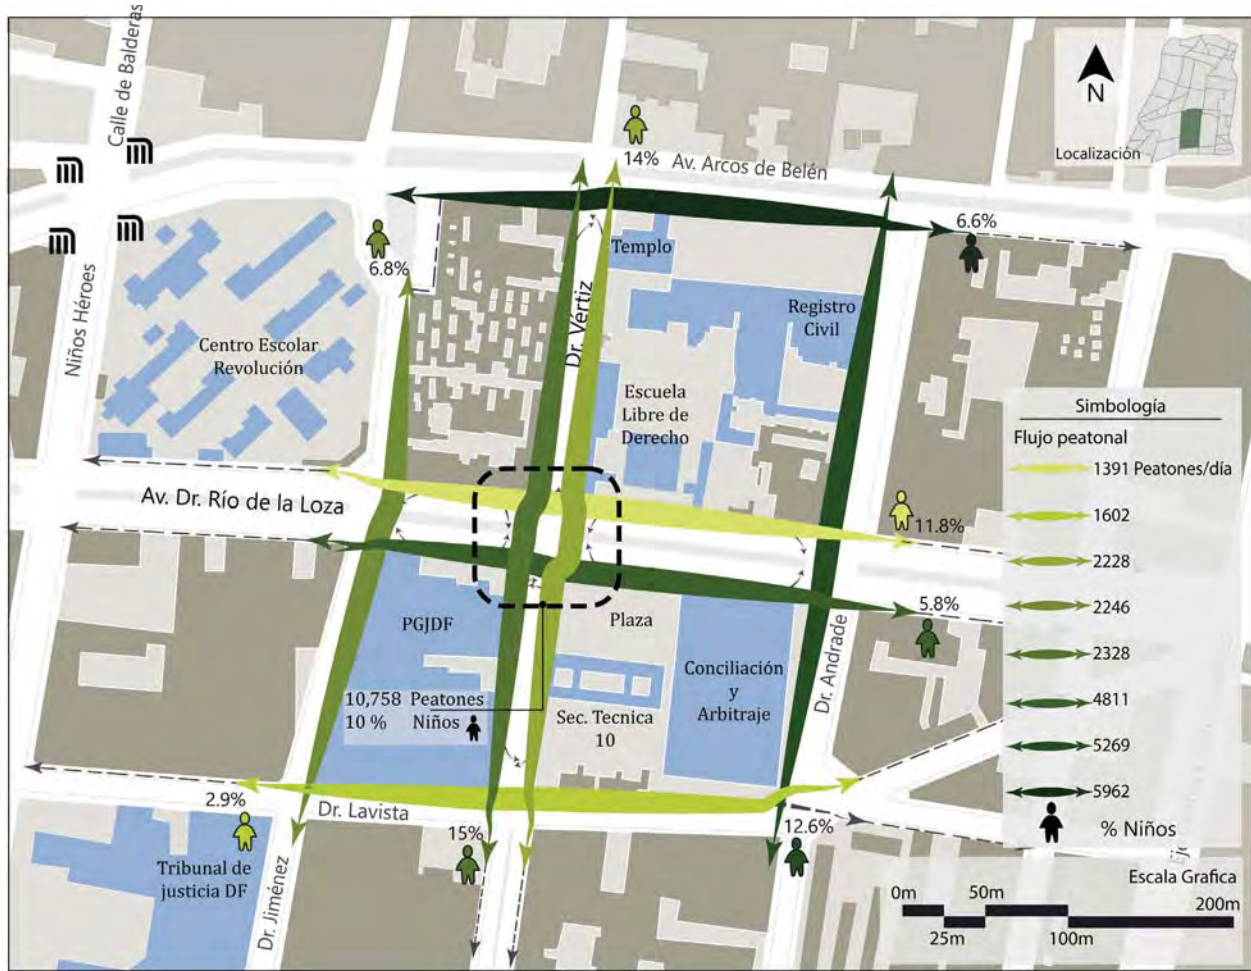
Figura 29 Flujo peatonal entre semana. Elaboración propia.

La figura 29, compila los volúmenes peatonales en cada uno de los cruces, destacando que los porcentajes de peatones menores de edad se dan en la intersección Dr. Río de la Loza con Dr. Vértiz, esto le atribuye cierto nivel de vulnerabilidad.

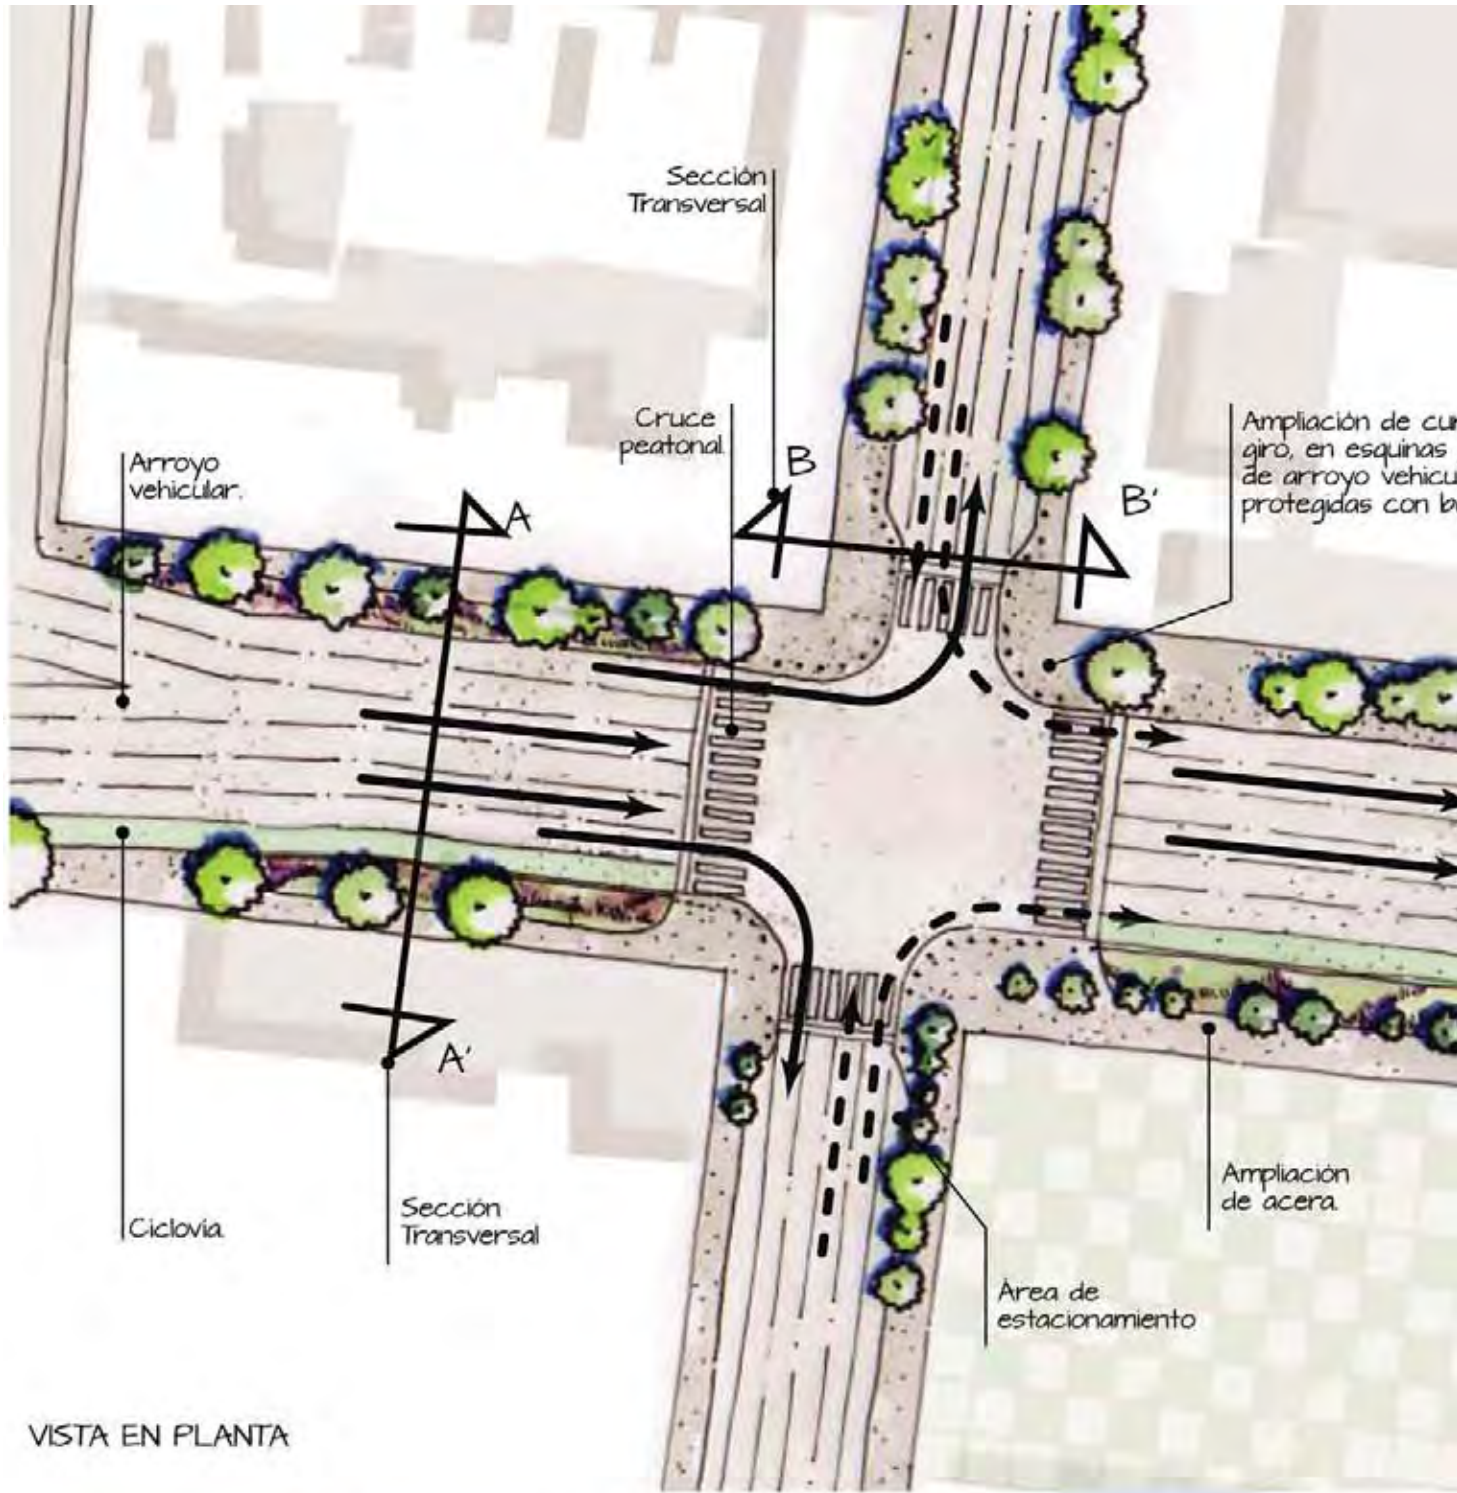
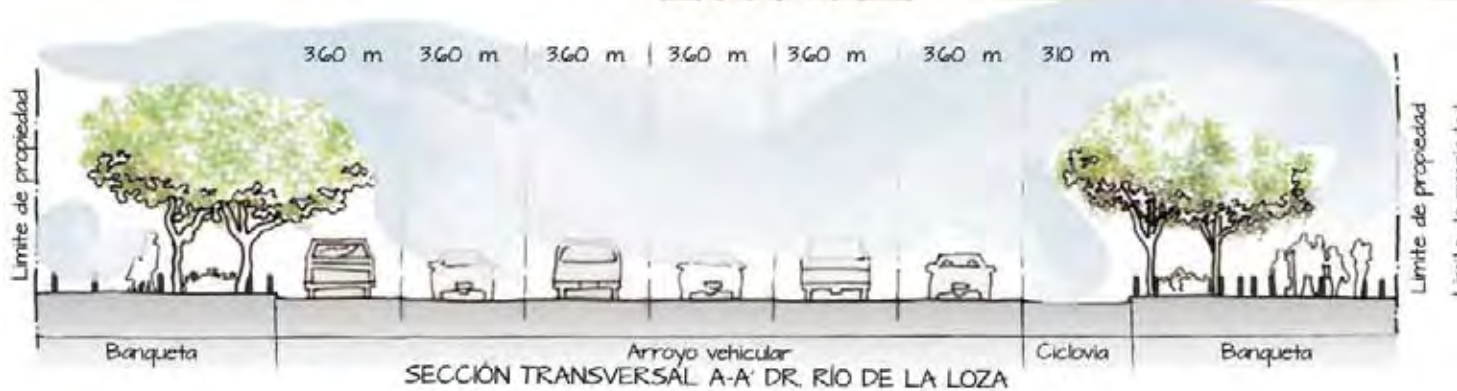
ANÁLISIS-PROPUESTA 1

VISTA EN PLANTA

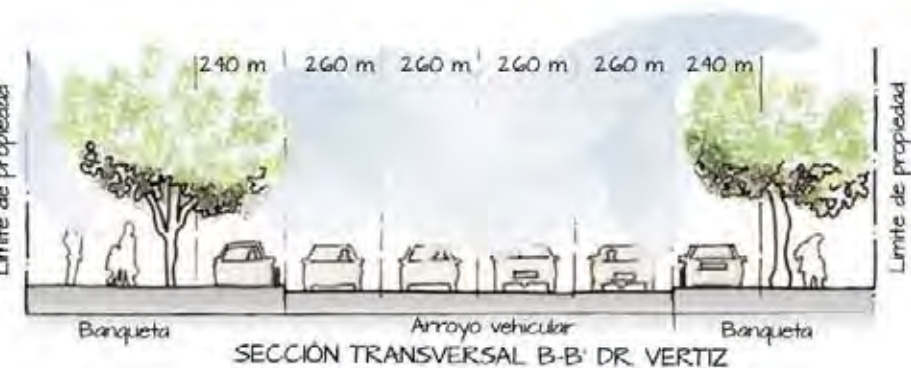
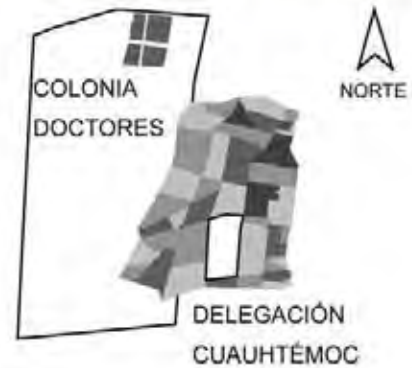
PLANO
PROPUESTA DE INTERVENCIÓN
URBANA NO.1
INTERSECCIÓN
DR. RÍO DE LA LOZA Y DR. VÉRTIZ

Propuesta de
vegetación urbana

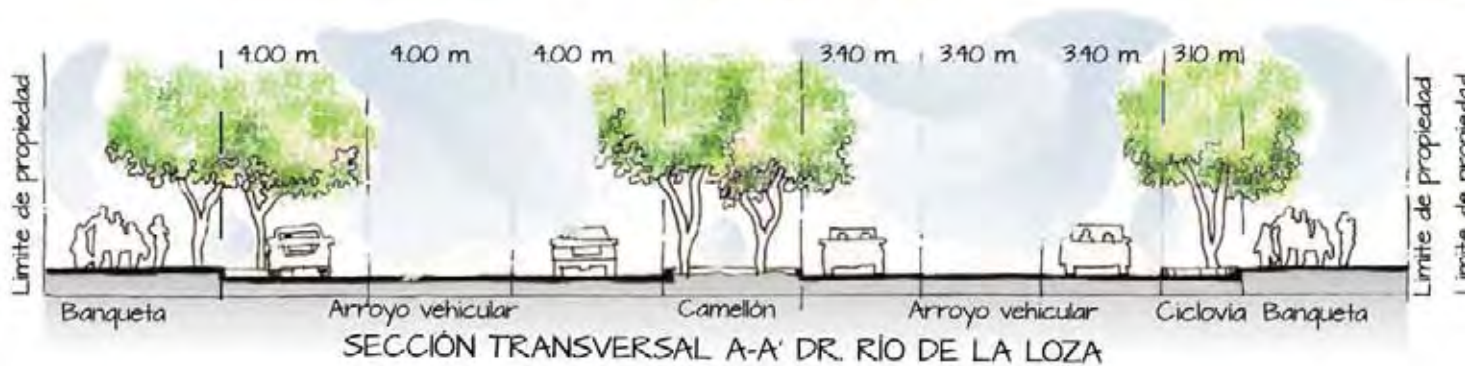
ANÁLISIS-PROPUESTA 2

VISTA EN PLANTA

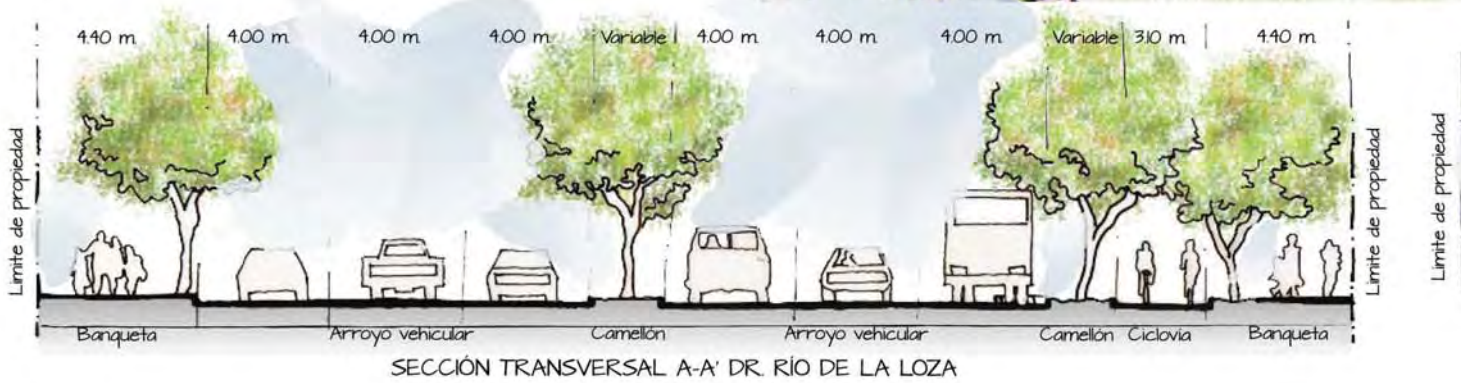
ANÁLISIS-PROPUESTA 3

VISTA EN PLANTA
