MONITOREO DEL DESLIZAMIENTO DEL CERRO DE LA CRUZ, POR MEDIO
DE SISTEMAS MICROELECTROMECÁNICOS EN LA CIUDAD DE TLAPA DE
COMONFORT, GUERRERO, MÉXICO

TESIS

QUE PARA OPTAR POR EL GRADO DE:
MAESTRÍA EN GEOGRAFÍA

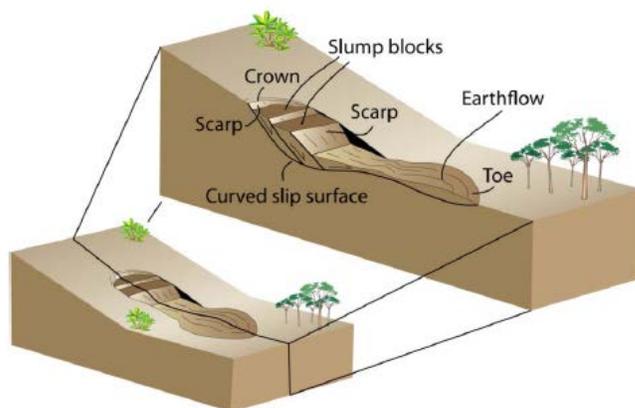
Figura 1. Deslizamiento rotacional (Girty, 2009).

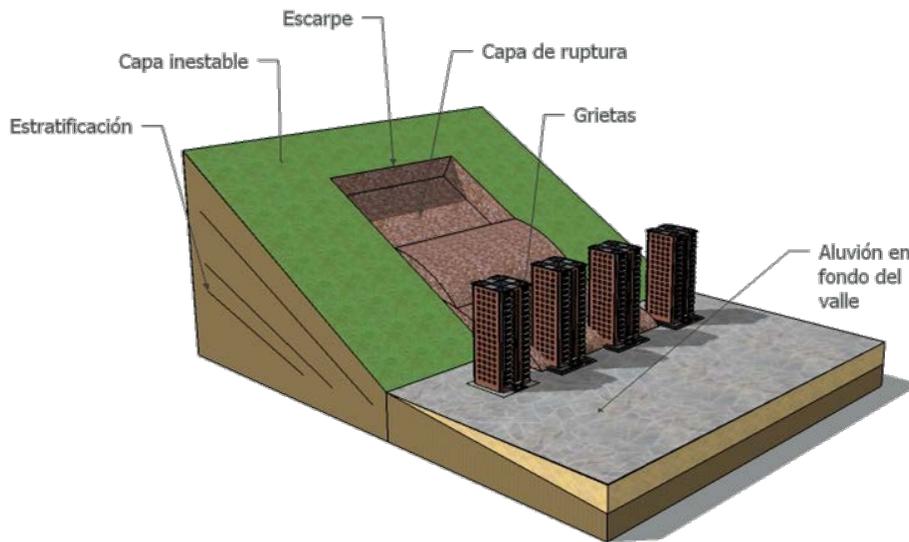
En este deslizamiento el movimiento inicia con una rotura por cizalla, que se produce a lo largo de una superficie (Corominas, 1989 Azañón, 2005) la masa se desplaza hacia fuera o hacia abajo, a lo largo de una superficie más o menos plana o ligeramente ondulada (Figura 2) y tiene muy poco o nada de movimiento de rotación o volteo (Suárez, 1998)

Figura 2. Deslizamiento Traslacional, tomado de Girty, (2009).

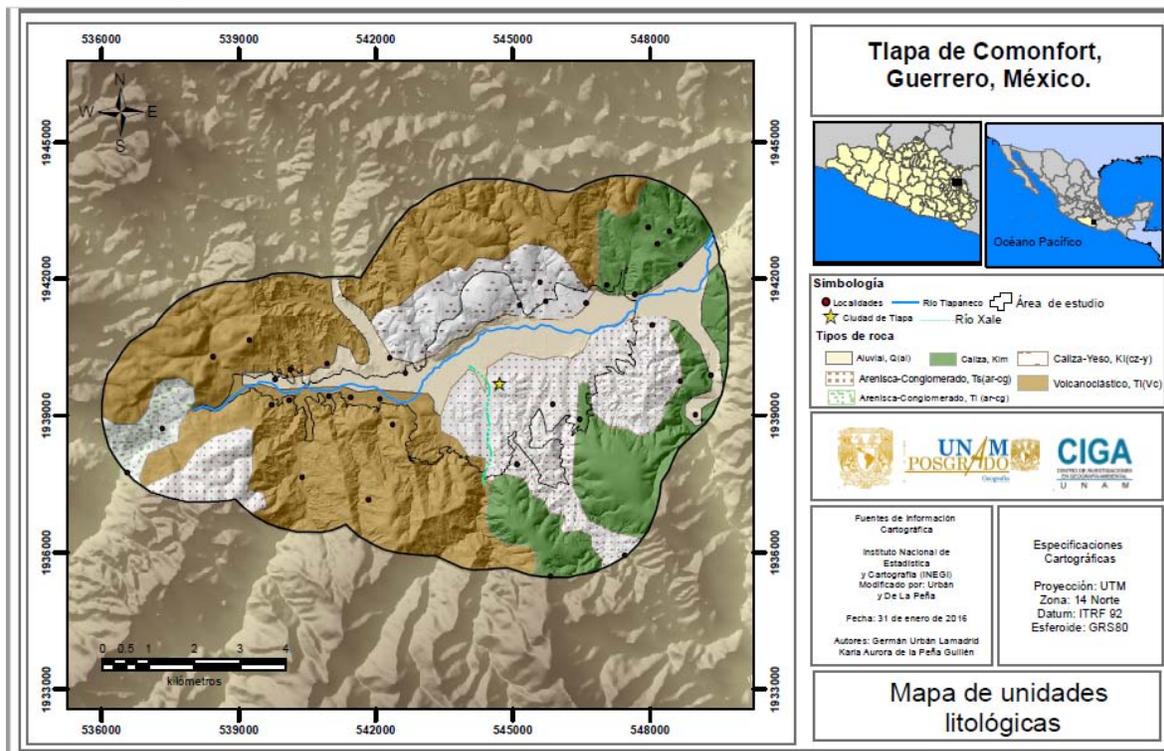
Figura 16. Geología de la zona de estudio

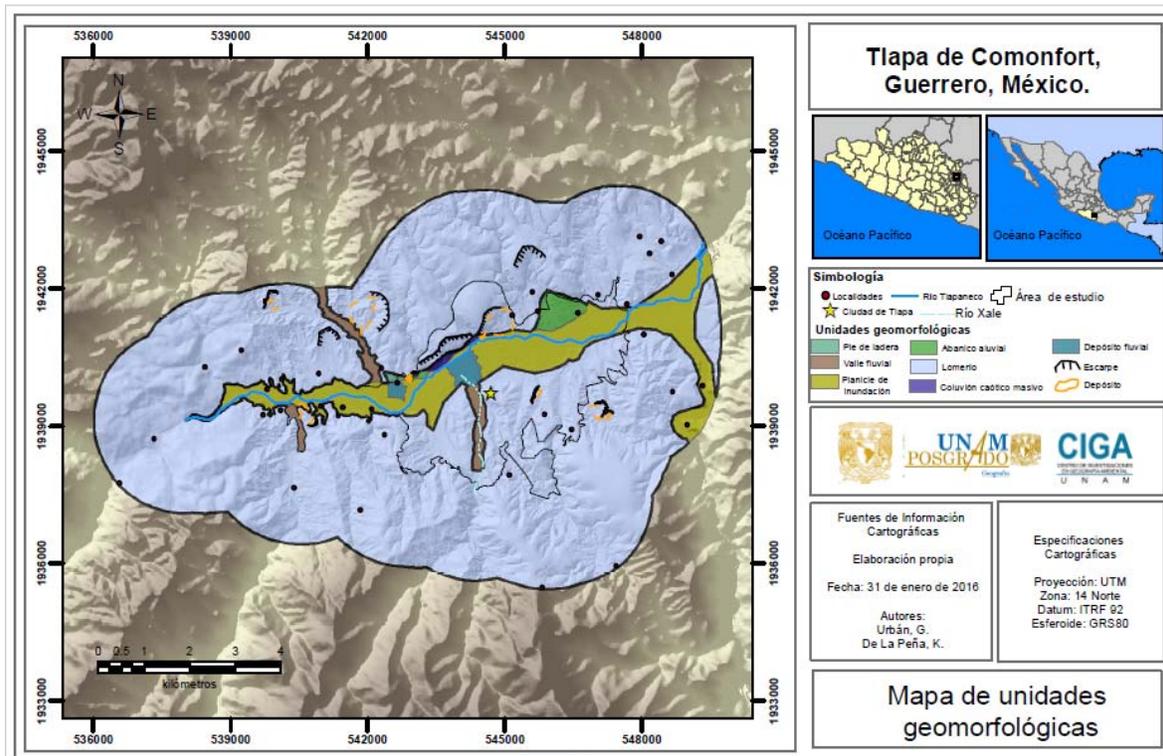
Figura19. Geomorfología del área de estudio

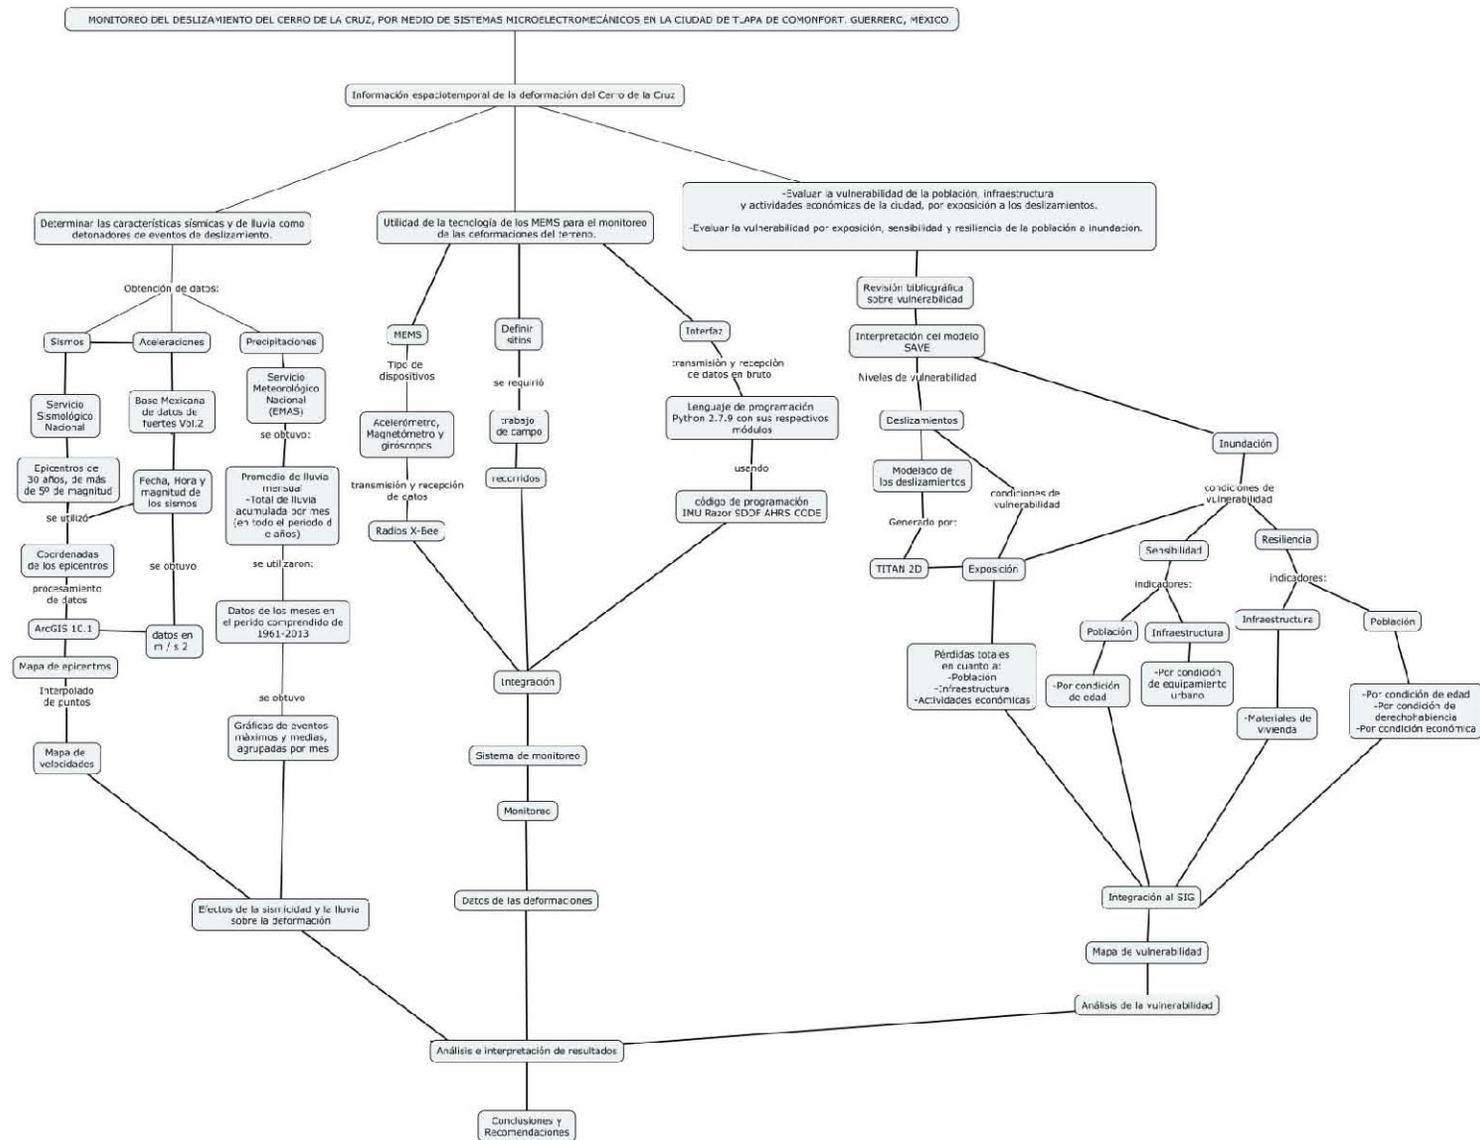
Figura 22. Diagrama de flujo de secuencia metodológica

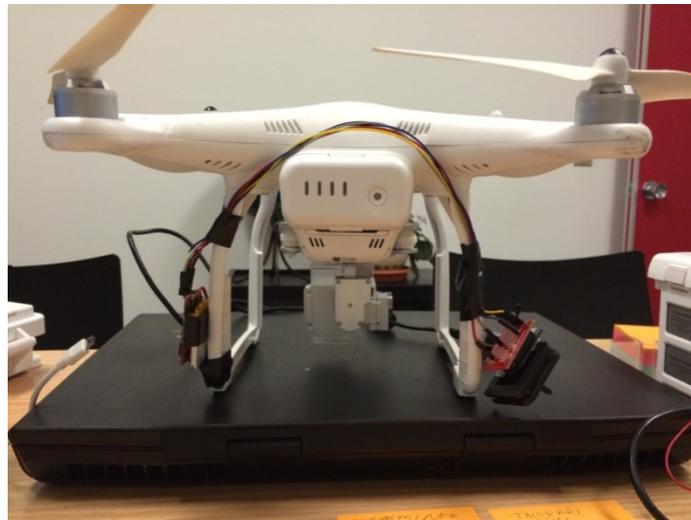
Figura 29. Montado de placa IMU (izquierda) y radio (derecha) sobre el dron.

c) Inicialmente se elevó el dron a una altura promedio de 200 m sobre la vertical para tener noción de la distancia máxima podían transmitir los sensores sin que se corte la transmisión de los datos. Ya que fue corroborada esta altura inicial, el siguiente paso fue comprobar el alcance que tiene la placa en horizontal sin obstrucciones de ningún tipo para esto se probó enviando el dron a una distancia de 1336 metros, distancia a la que aún había recepción de datos, por lo que no fue necesario ir más lejos(Figura 30).

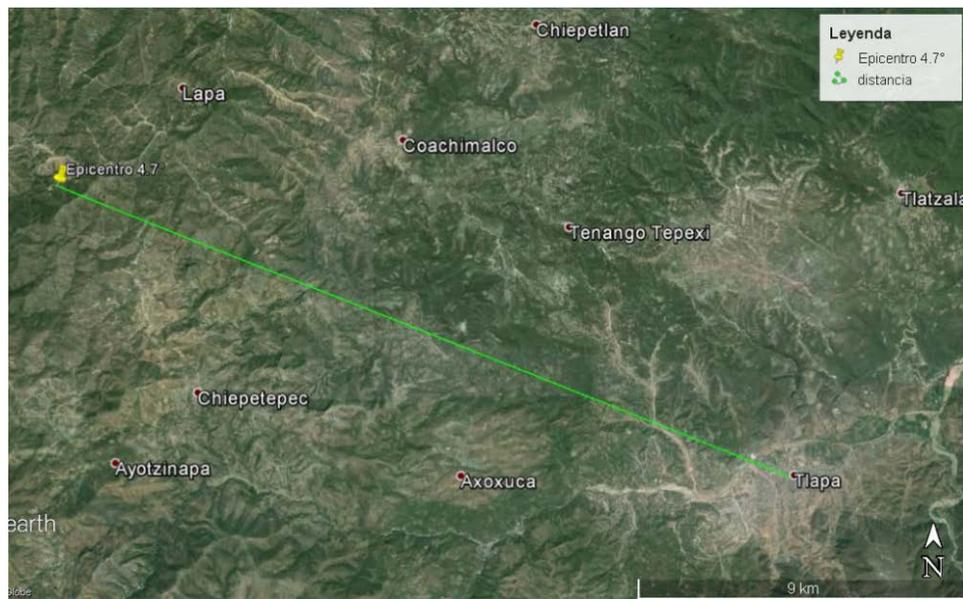
Figura 36. Distancia del área de estudio con respecto al epicentro

Con base a esta relación se plantea lo siguiente: en el caso del área de estudio encontramos (según el registro del SSN) que el epicentro más cercano se localiza a 21.57 km de Tlapa y corresponde a un sismo de 4.7° en escala de Richter, el epicentro se localiza a 6.63 km de la localidad de Chiepetepepec, Gro. Atendiendo a lo registrado en la gráfica (Figura 37) elaborada por Keefer y haciendo una comparativa entre los 40 sismos históricos estudiados y los deslizamientos de los cerros de La Cruz y Bola se puede decir que en ese rango de magnitudes hay pocas posibilidades de que se llegaran a detonar los deslizamientos. Sin embargo, también tenemos otras posibilidades de detonación con respecto al incremento de las magnitudes y relacionado con las distancias, es decir, cuanto más se incrementa la magnitud del sismo, mayor es la distancia que alcanzan sus efectos, por ejemplo, en la gráfica se puede interpretar que la mayoría de los sismos analizados se encuentran entre los 5.5 y 8.4° en escala de Richter a distancias de 22 y 202 km.

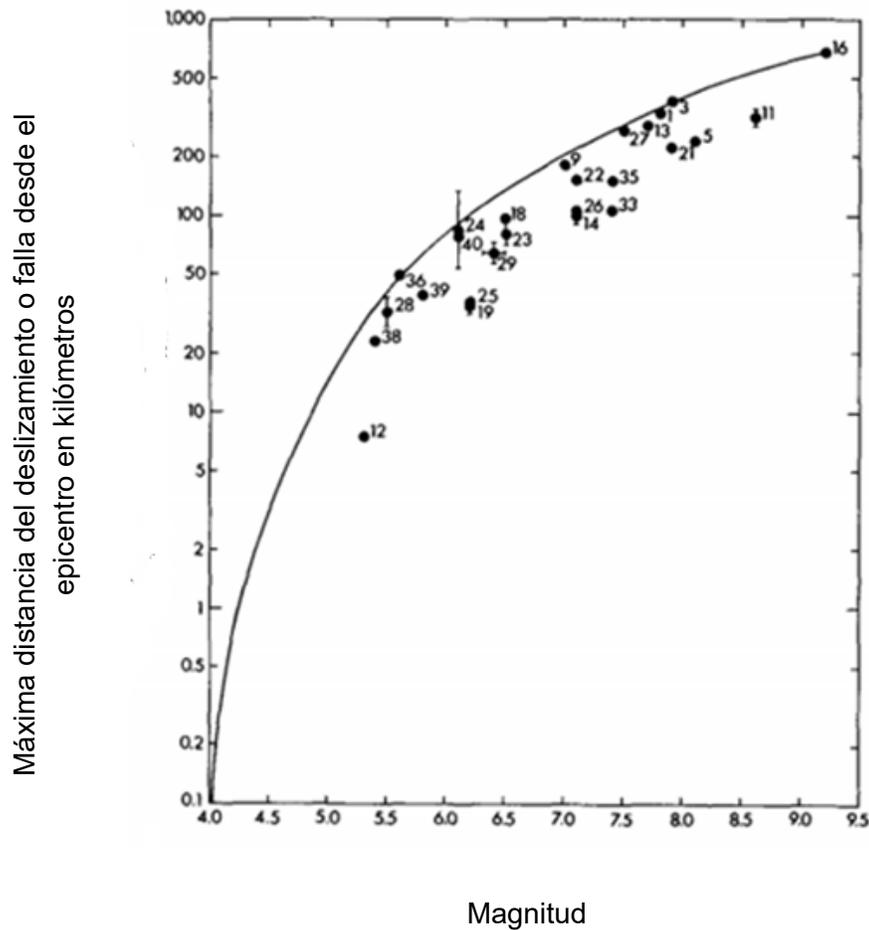
Figura 37. Distancia máxima desde el epicentro al deslizamiento por sismos de diferentes magnitudes (Keefer, 1984)

Para relacionar la magnitud del sismo y la máxima distancia con respecto al epicentro, también se utilizó como el trabajo realizado por Keefer, et al. 2006, en el cual realizaron un análisis del sismo de 7.6° con epicentro en Tecomán, Colima e hicieron un inventario de los deslizamientos ocasionados a consecuencia de este sismo. Los deslizamientos detonados ocurridos en zonas donde predominaban calizas y yesos se encontraron a una distancia mínima de 15 km y 62 km (Figura 36) la máxima, por lo que se plantea que en el caso particular del área de estudio es posible que un sismo pudiera ocasionar un deslizamiento.

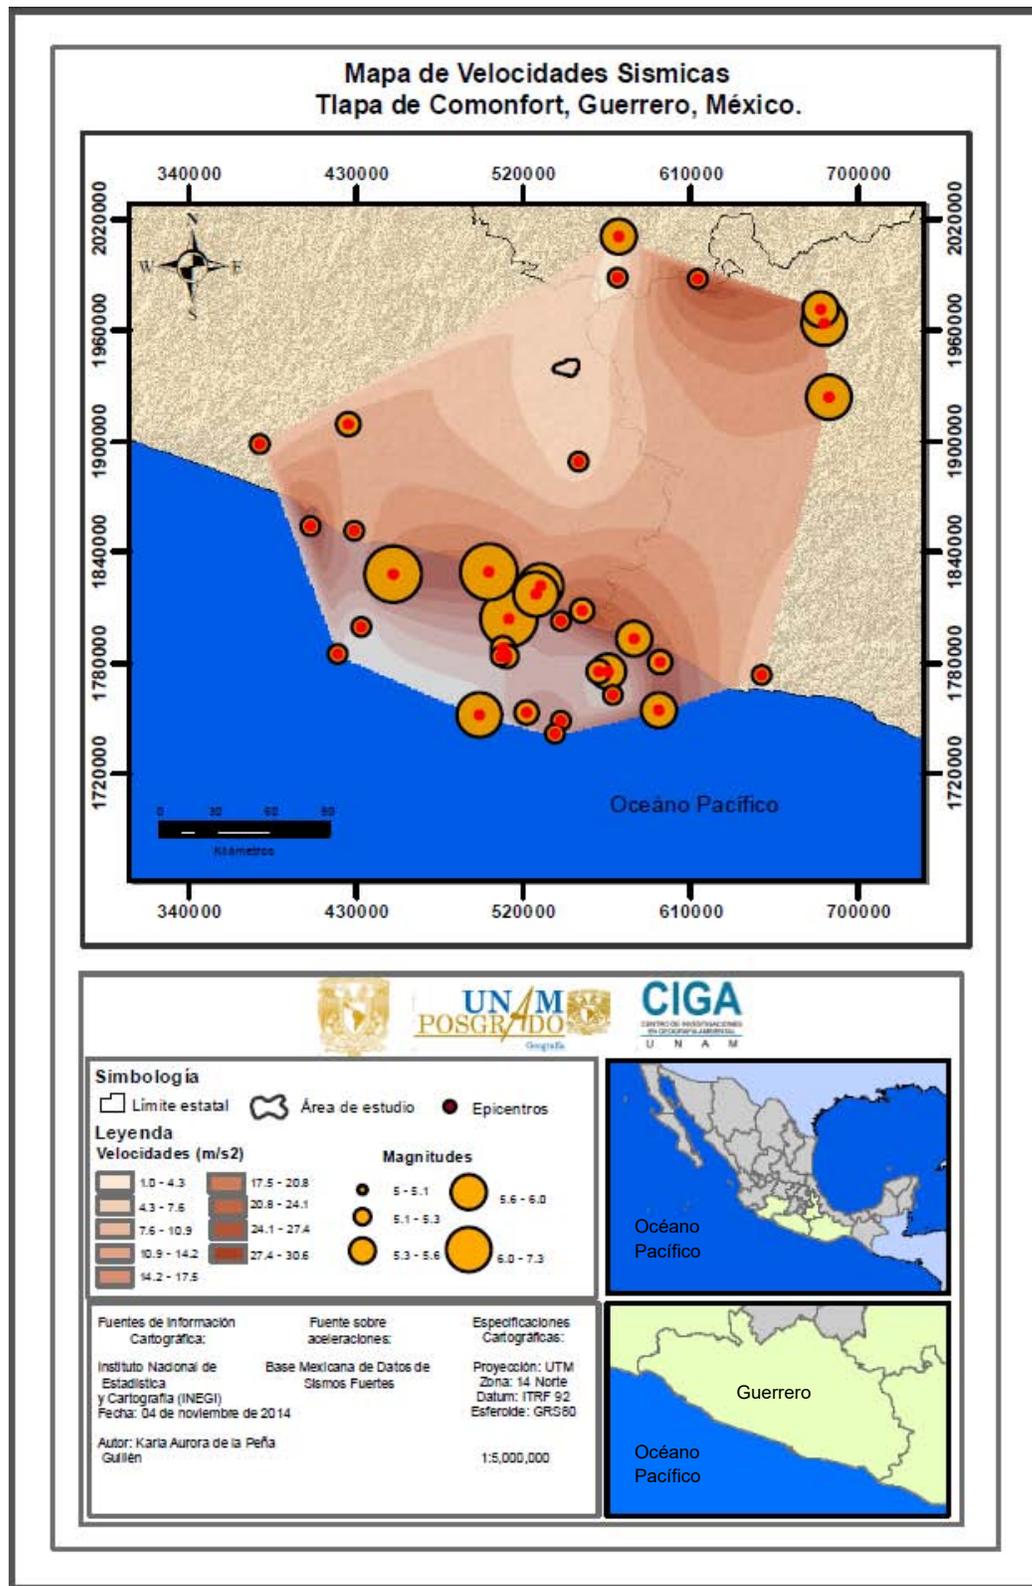
Figura 38. Velocidades sísmicas

En el mapa de las velocidades se observa que la ciudad de Tlapa de Comonfort se encuentra en una zona donde las velocidades van desde los 1 y $10.9 m/s^2$, entre magnitudes de entre 4 y 6° , lo que con base a la escala de Mercalli (ver anexos, 02, Tabla 2) representa lo siguiente: intensidad de leve a una velocidad de 1 a $4.3 m/s^2$ con ningún potencial de daño; de 4.3 a $7.6 m/s^2$ con una intensidad moderada y potencial de daño muy leve; y de 7.6 a $10.9 m/s^2$ con una intensidad fuerte y potencial de daño leve.

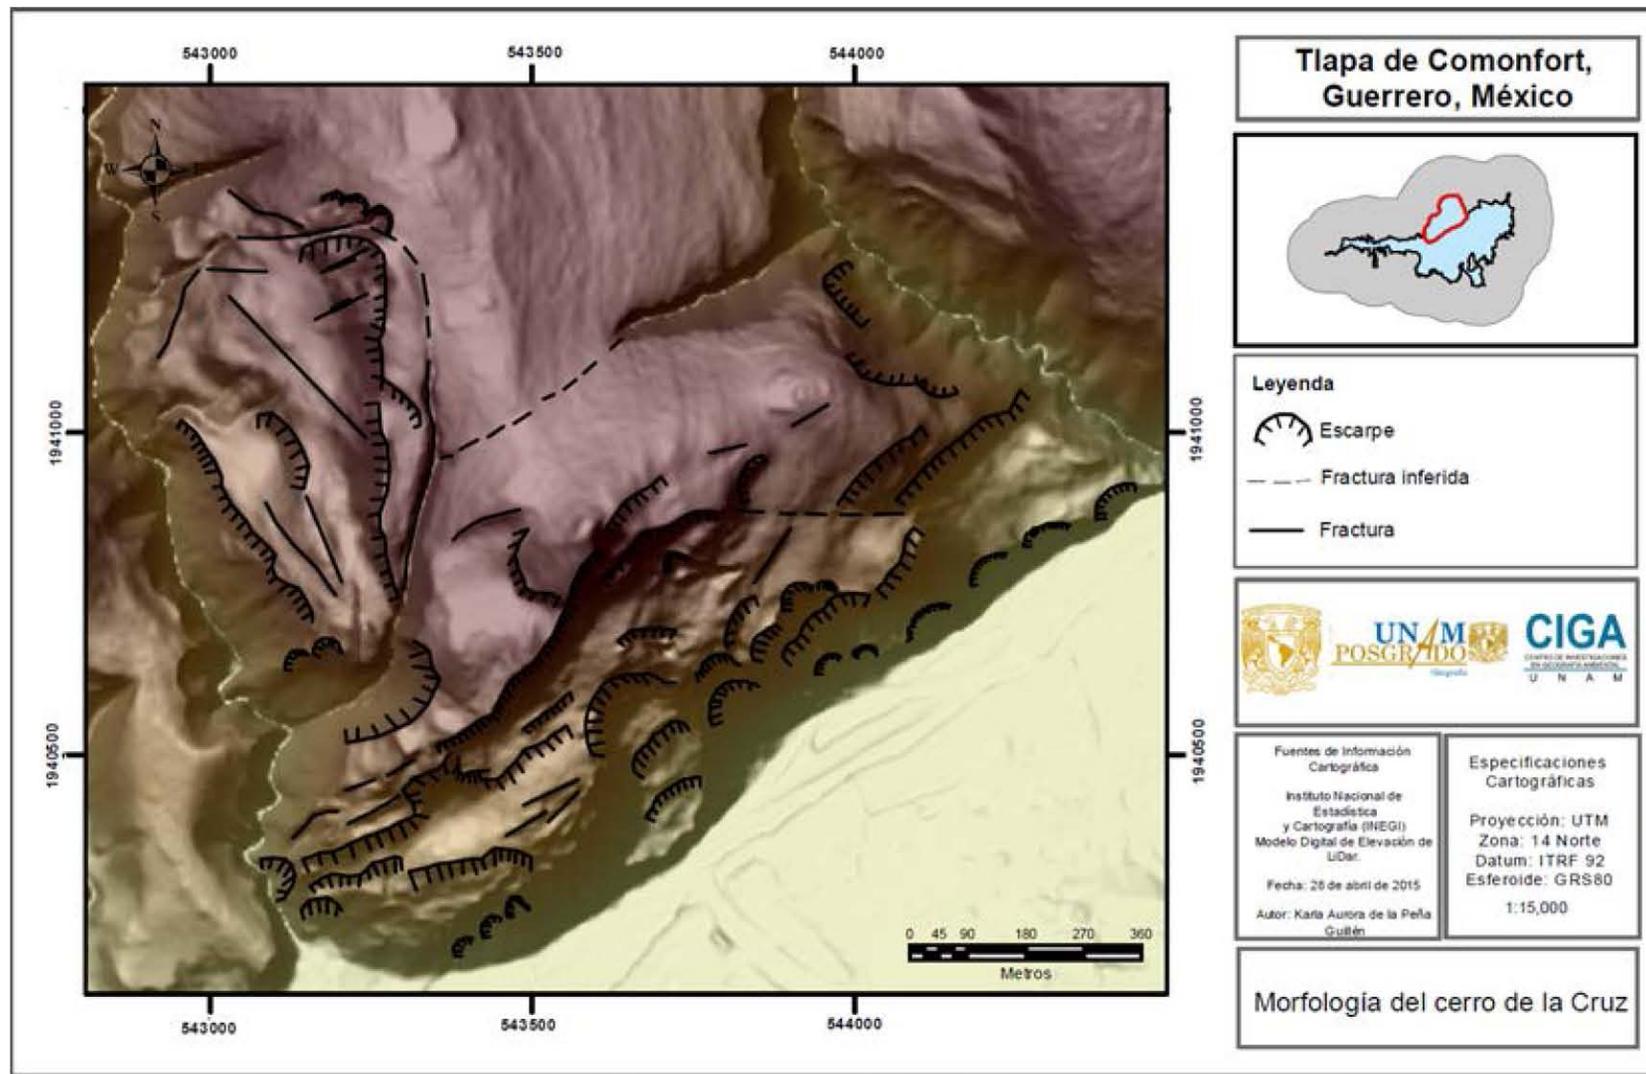
Figura 40. Morfología del Cerro de La Cruz

La morfología del Cerro de La Cruz presenta múltiples elementos estructurales (Figura 40), los cuales fueron clasificados como: escarpe, fractura, y fractura inferida.

En relación con las fracturas que se exponen como las de mayor presencia después de los escarpes, cubren en su mayoría la parte norte del cerro. La fractura principal se encuentra a una altura de 313 m con respecto a la planicie fluvial. En la cima de este cerro se presenta un corte cóncavo producido por el desplazamiento de la masa rocosa, cuya longitud es de aproximadamente 713 m en corte horizontal.

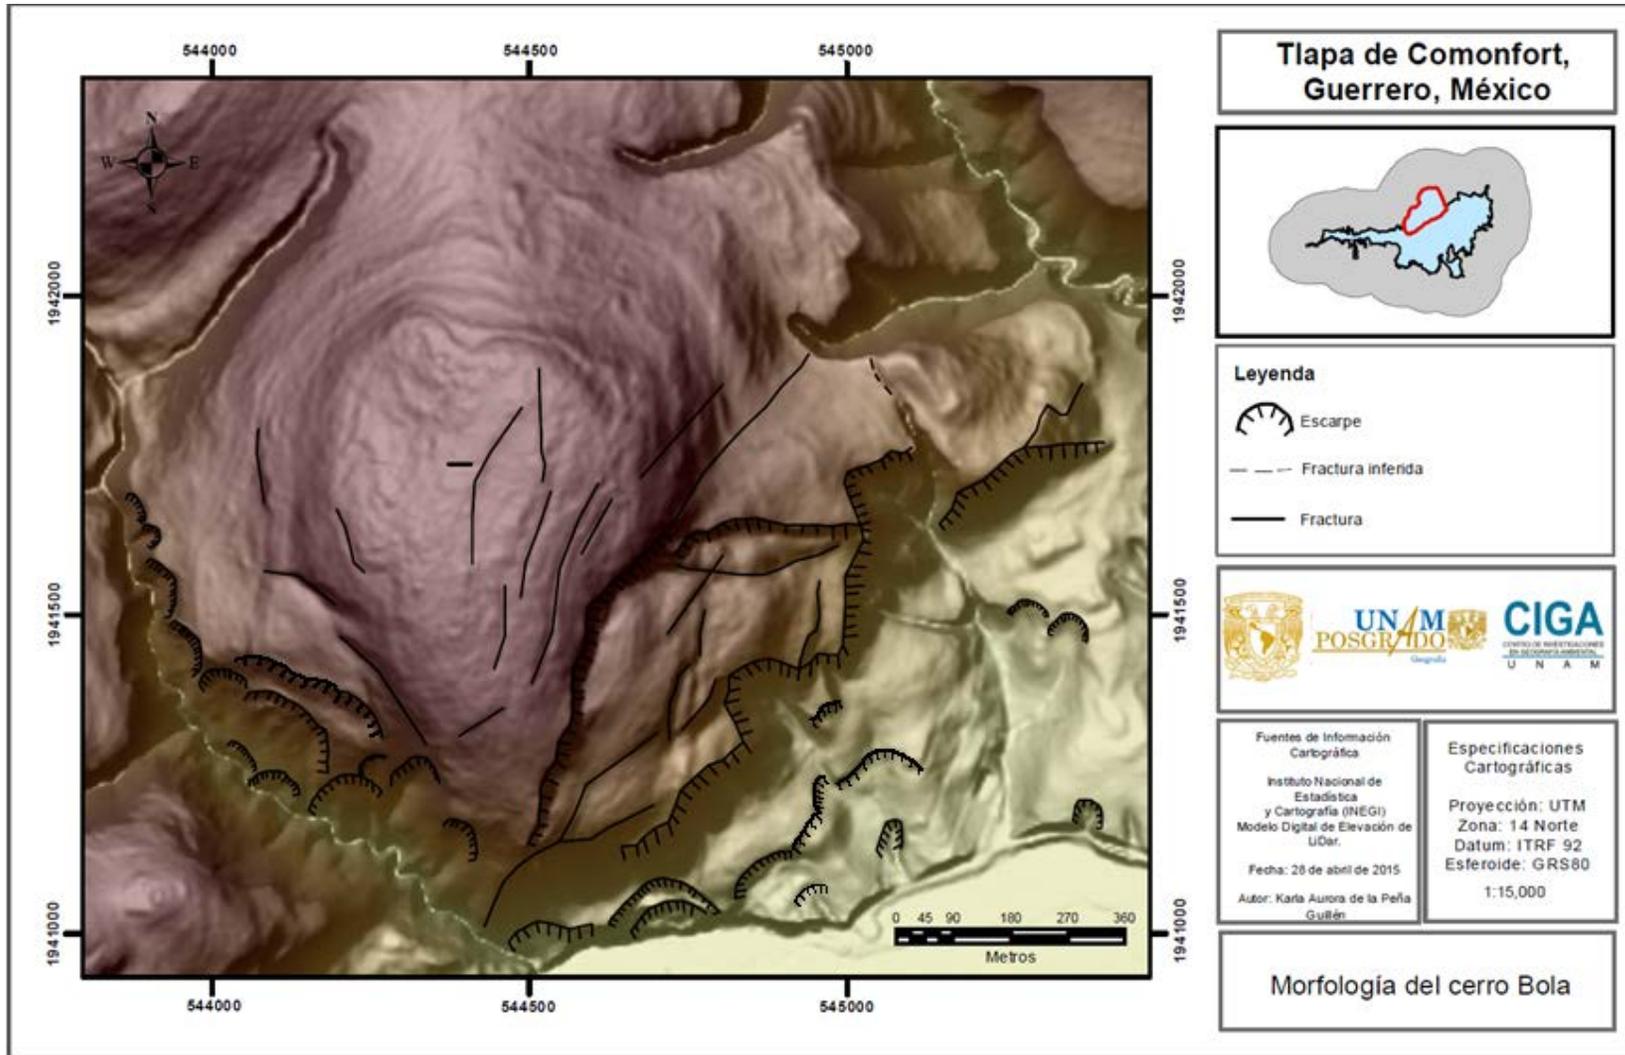
Figura 41. Morfología del Cerro Bola

En lo que respecta a la morfología del cerro Bola, de igual forma que el Cerro de La Cruz, se presentaron como elementos estructurales los escarpes y la fracturas (Figura 41), estas últimas localizadas en su mayoría sobre la parte superior del cerro y la cara frontal, mientras que los escarpes se encontraron distribuidos en su mayoría sobre la cara lateral oeste, la cara frontal y una fractura inferida sobre la cara lateral este. El escarpe principal se encuentra a 293 m con respecto a la base del cerro.

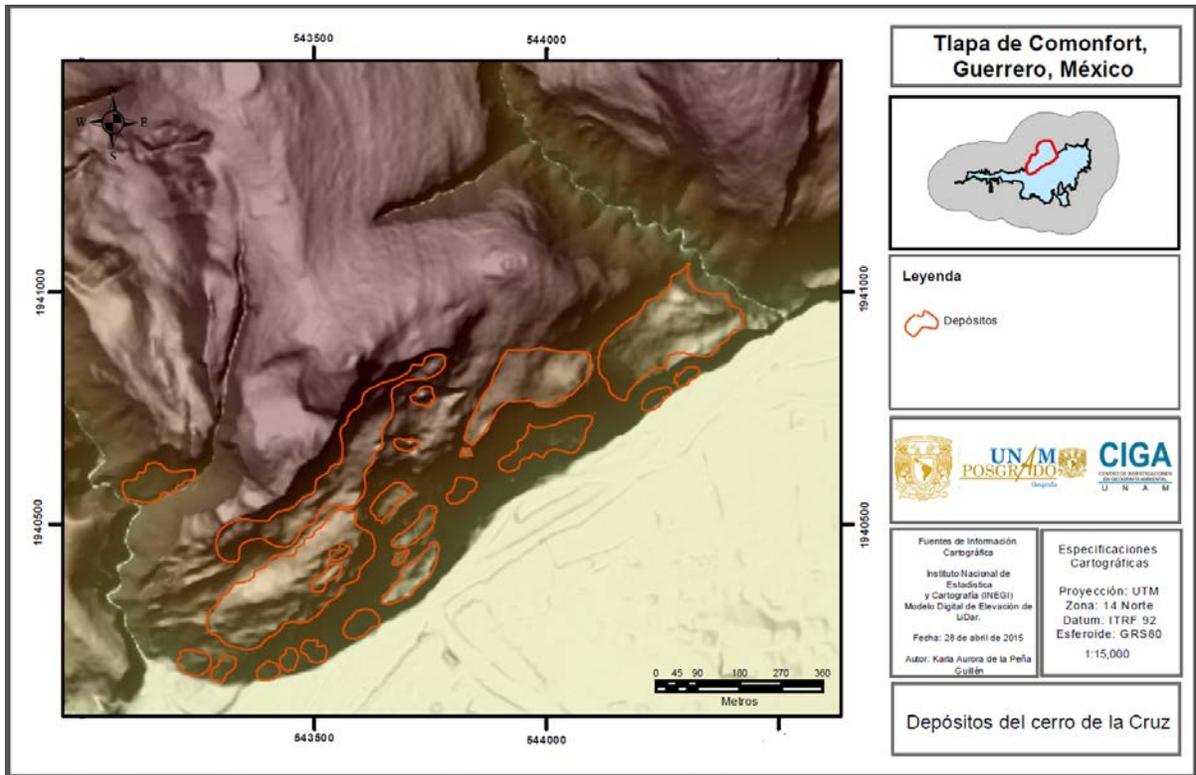
Figura 42. Depósitos de ladera del Cerro de La Cruz

Nótese (Figura 42) que algunos de los depósitos están como en secuencia, es uno tras otro sobre el mismo eje, es decir, en algún momento hubo un primer desplazamiento que como consecuencia dejó un depósito al que se le podría llamar inicial o primario y sobre este depósito siguieron generándose desplazamientos a consecuencia de la lluvia o los sismos hasta generar nuevos depósitos y escarpes a partir de uno ya existente.

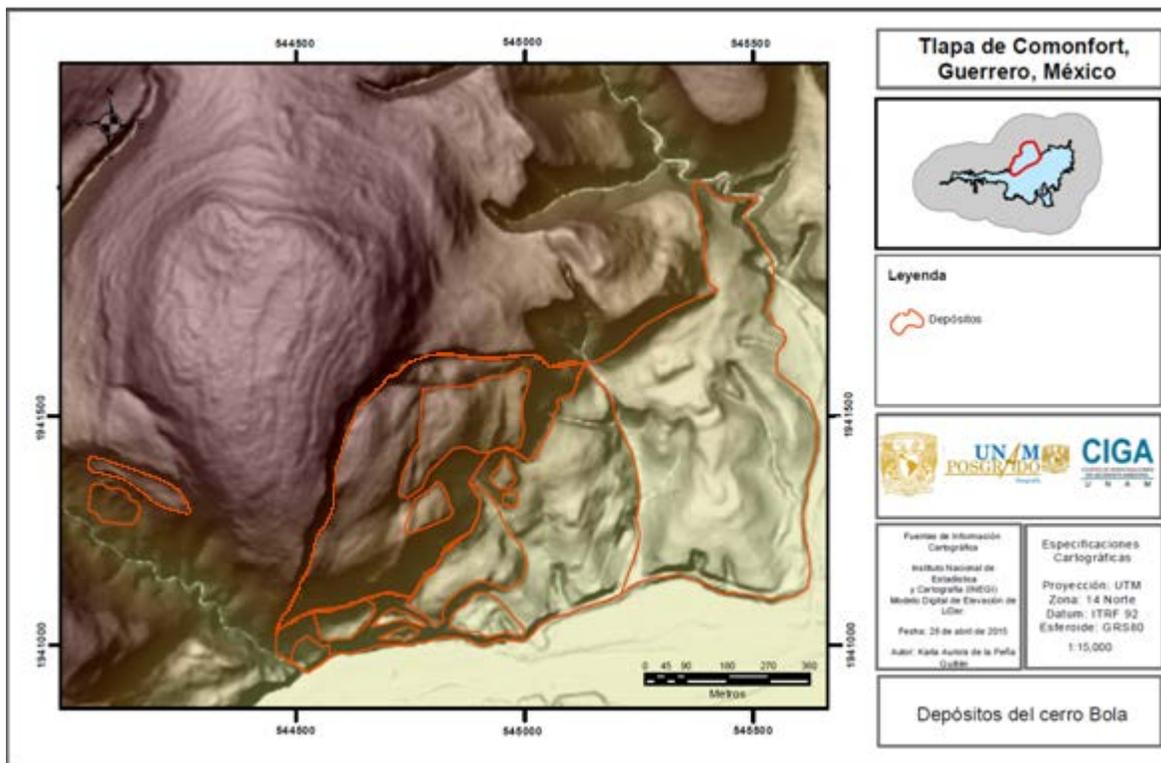
Figura 43. Depósitos de ladera en el Cerro Bola

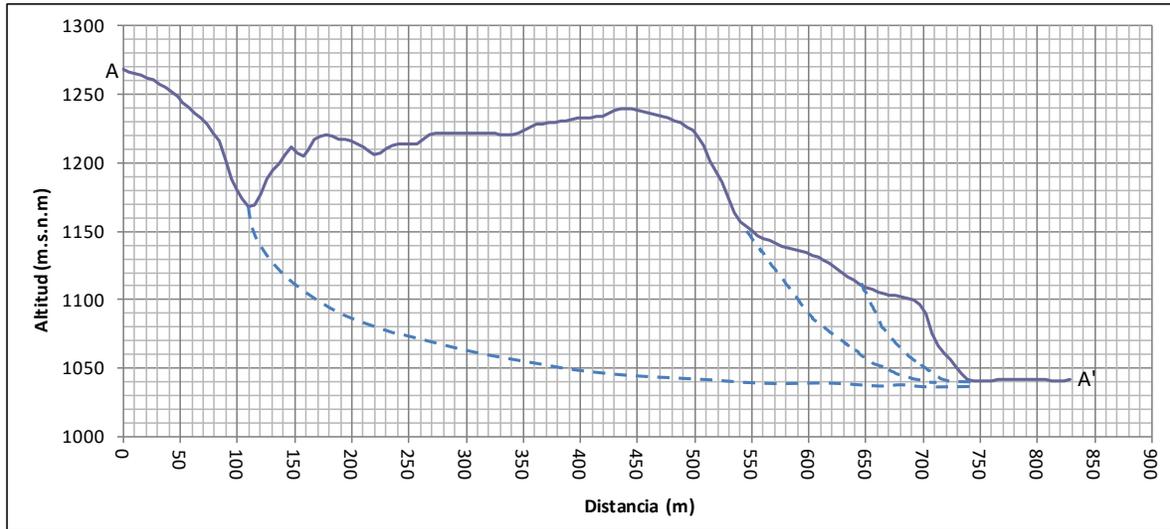
Perfil 1

Figura 58. Perfil número 2 del Cerro de La Cruz.

Como en todos los perfiles, su orientación es de noreste a sureste (A-A'). En este perfil se puede observar que un primer plano de fractura se encontraría a los 102 m.

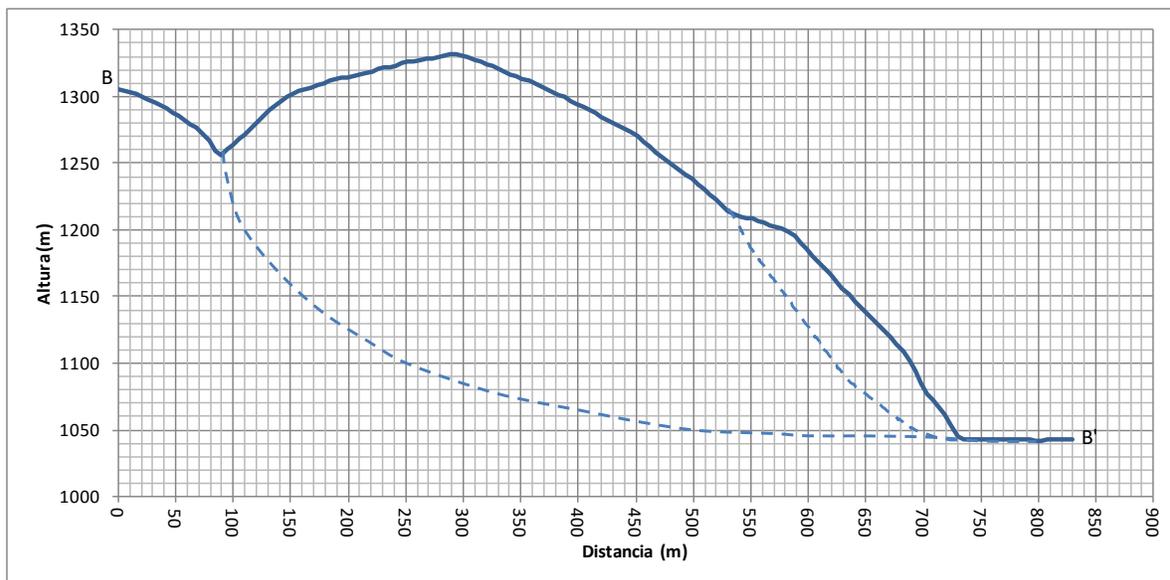
Perfil 2

Figura 59. Perfil número 2 del Cerro de La Cruz.

El perfil 2 nos indica que el primer plano de fractura se encuentra a 97 m sobre la cima del domo, seguido de un segundo escarpe a aproximadamente 300 m con

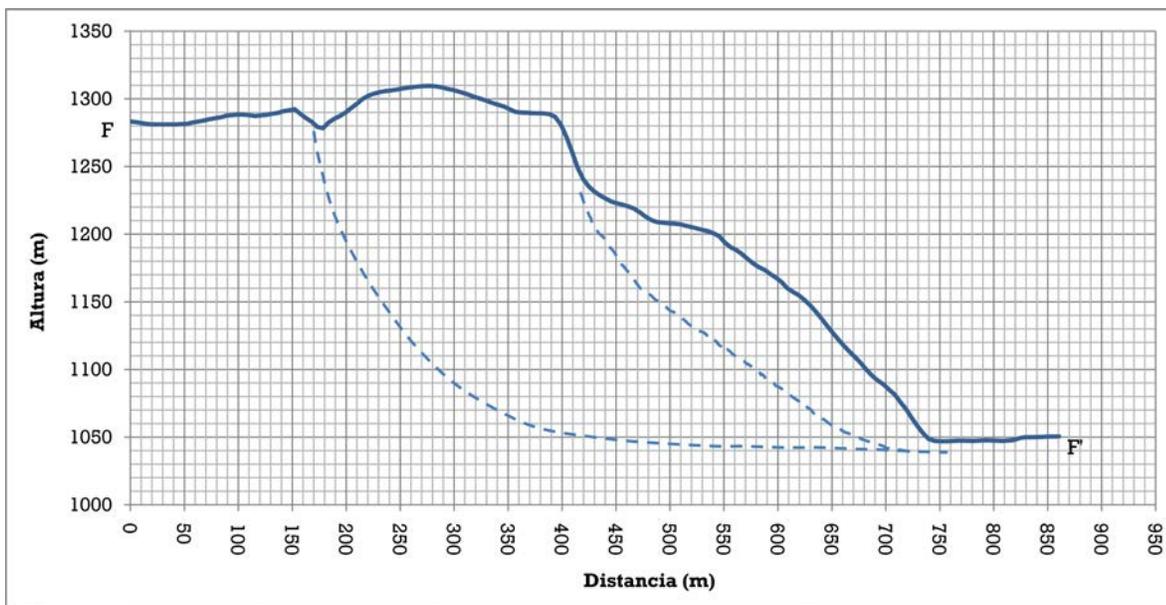
Perfil 6

Figura 63. Perfil número 6 del Cerro de La Cruz

Este perfil refleja el trazo realizado en el lado izquierdo del cerros, sobre la cara frontal, en el perfil se pueden apreciar la falla principal 180 m de distancia y 1270 m.s.n.m de altura. Lo Característico de este perfil es que donde se encuentra la falla principal hay un movimiento paulatino que provoca la deformación del domo generando un desplazamiento hacia el sureste.

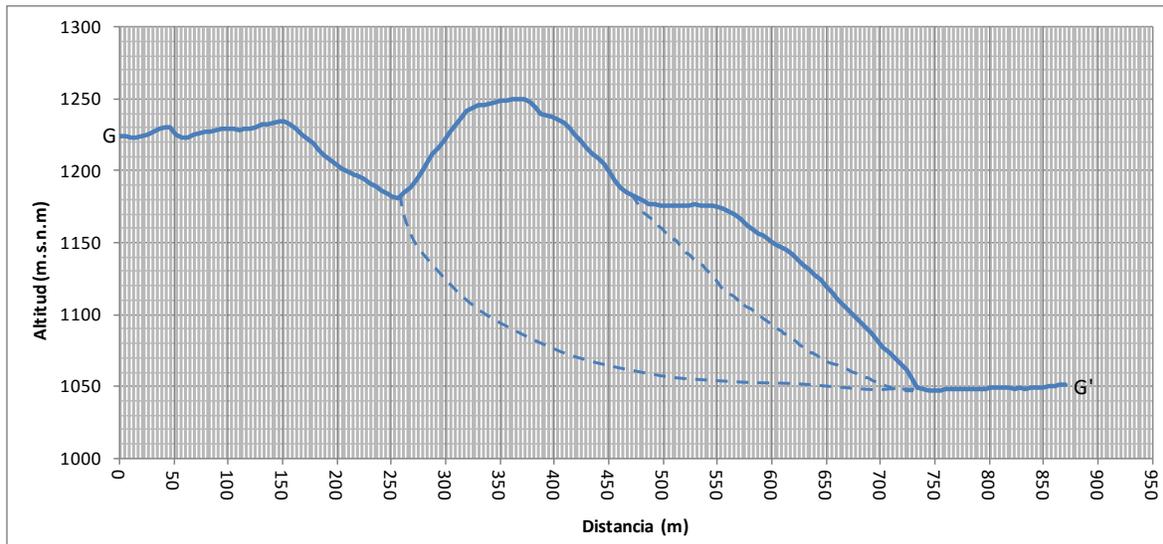
Perfil 7

Figura 64. Perfil número 7 del Cerro de La Cruz

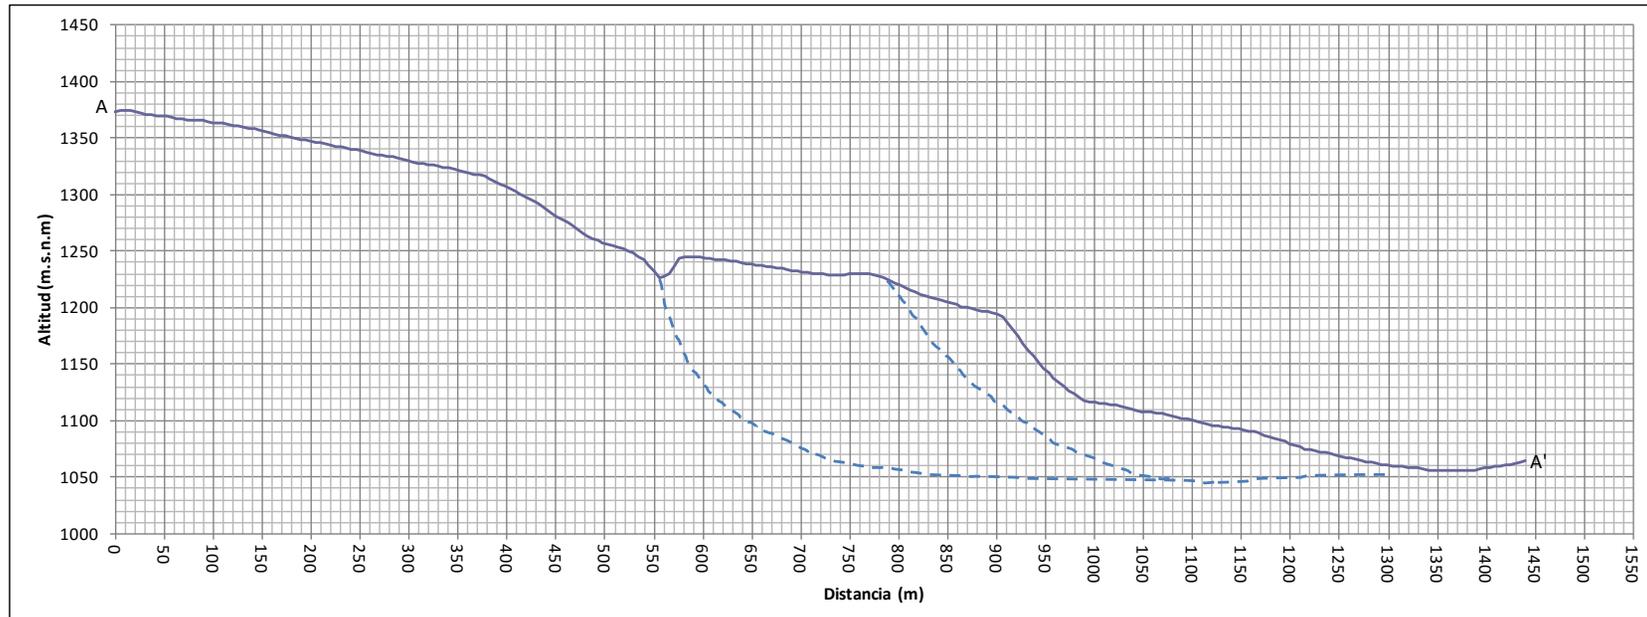
Perfil 1

Figura 66. Perfil número 1 del Cerro Bola.

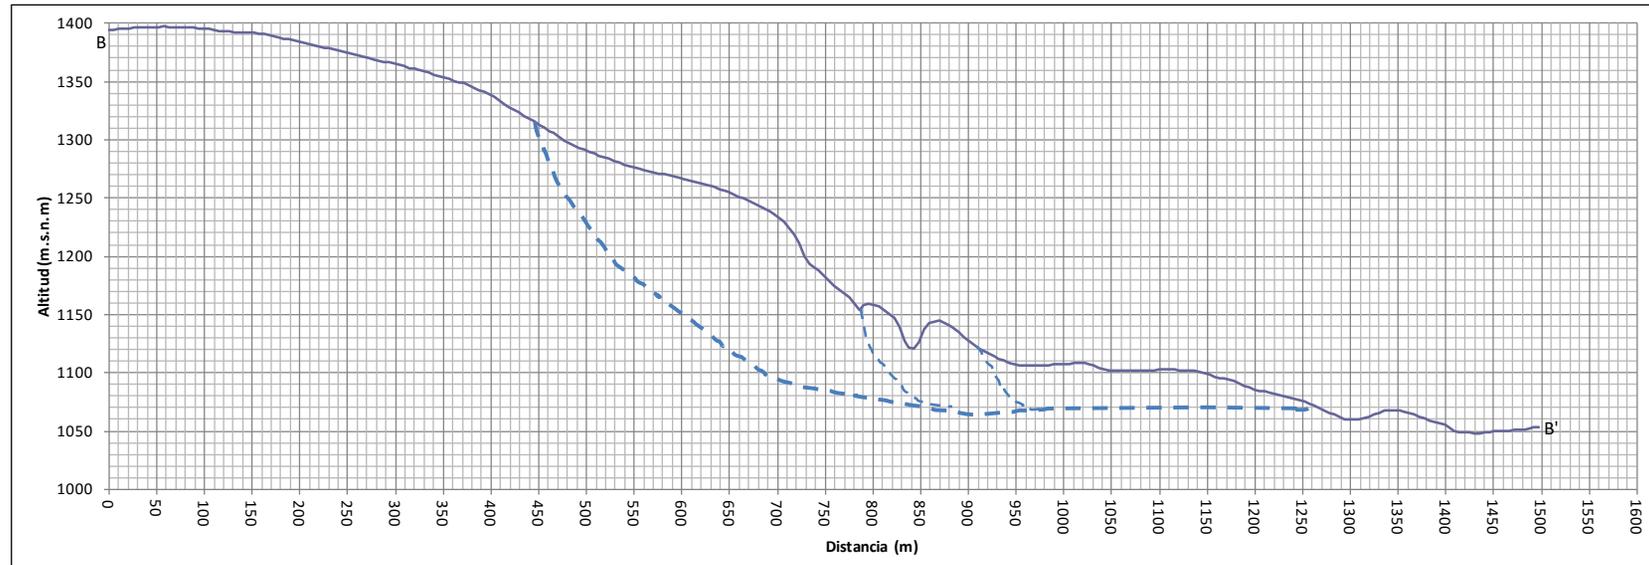
Perfil 2

Figura 67. Perfil número 2 del Cerro Bola.

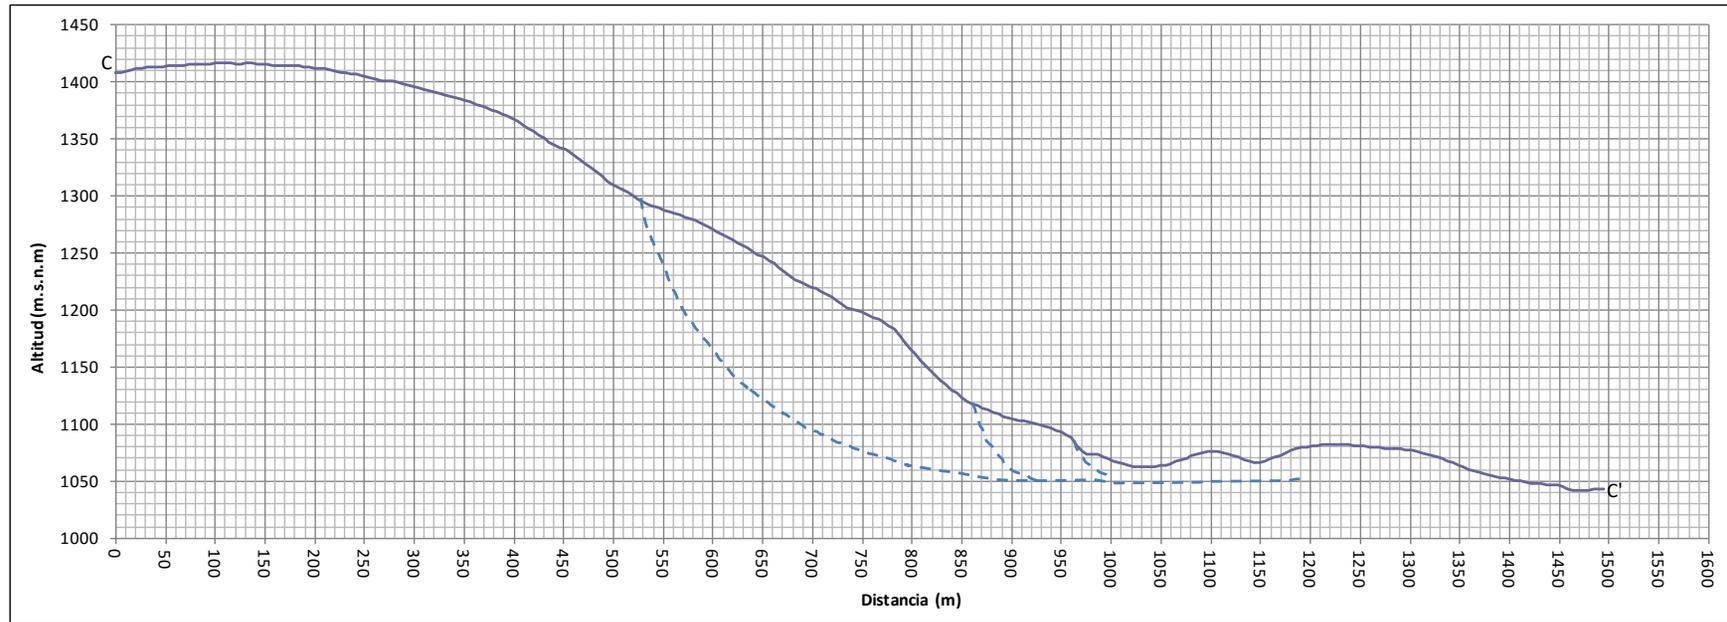
Perfil 3

Figura 68. Perfil número 3 del Cerro Bola

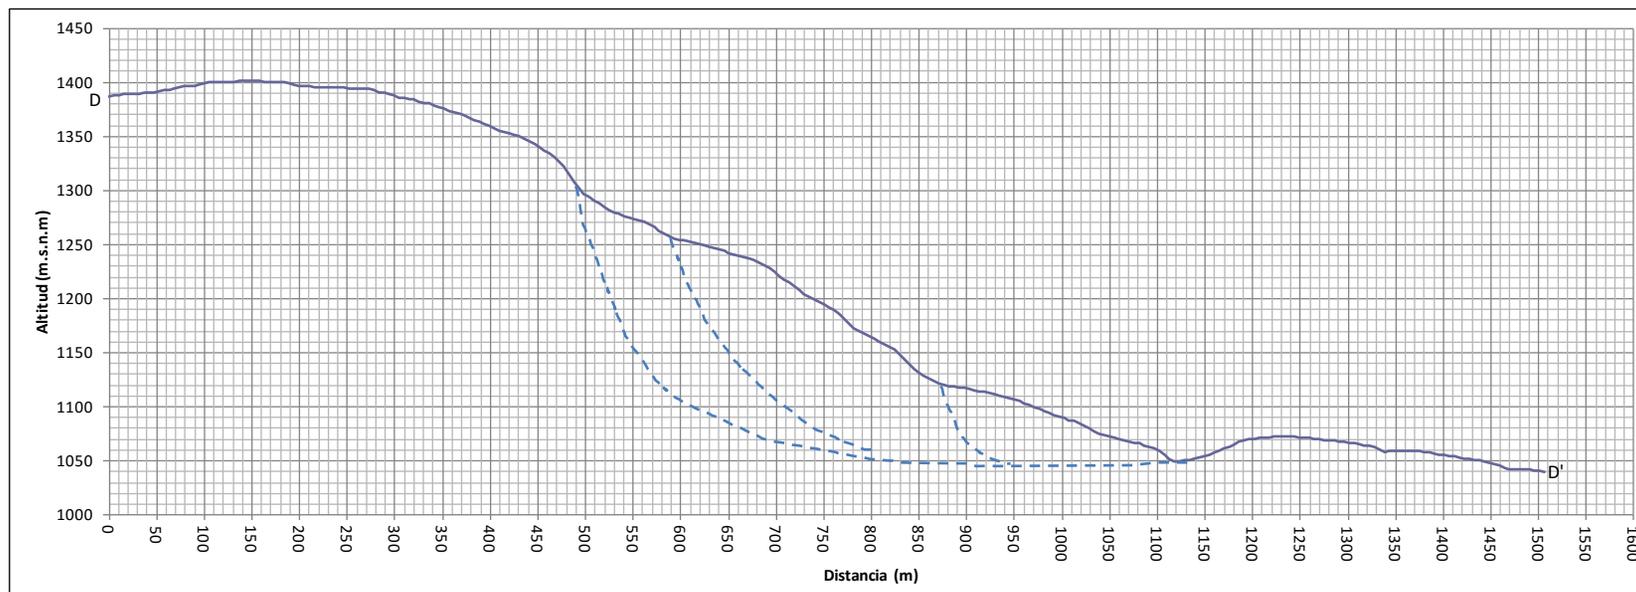
Perfil 4

Figura 69. Perfil número 4 del Cerro Bola

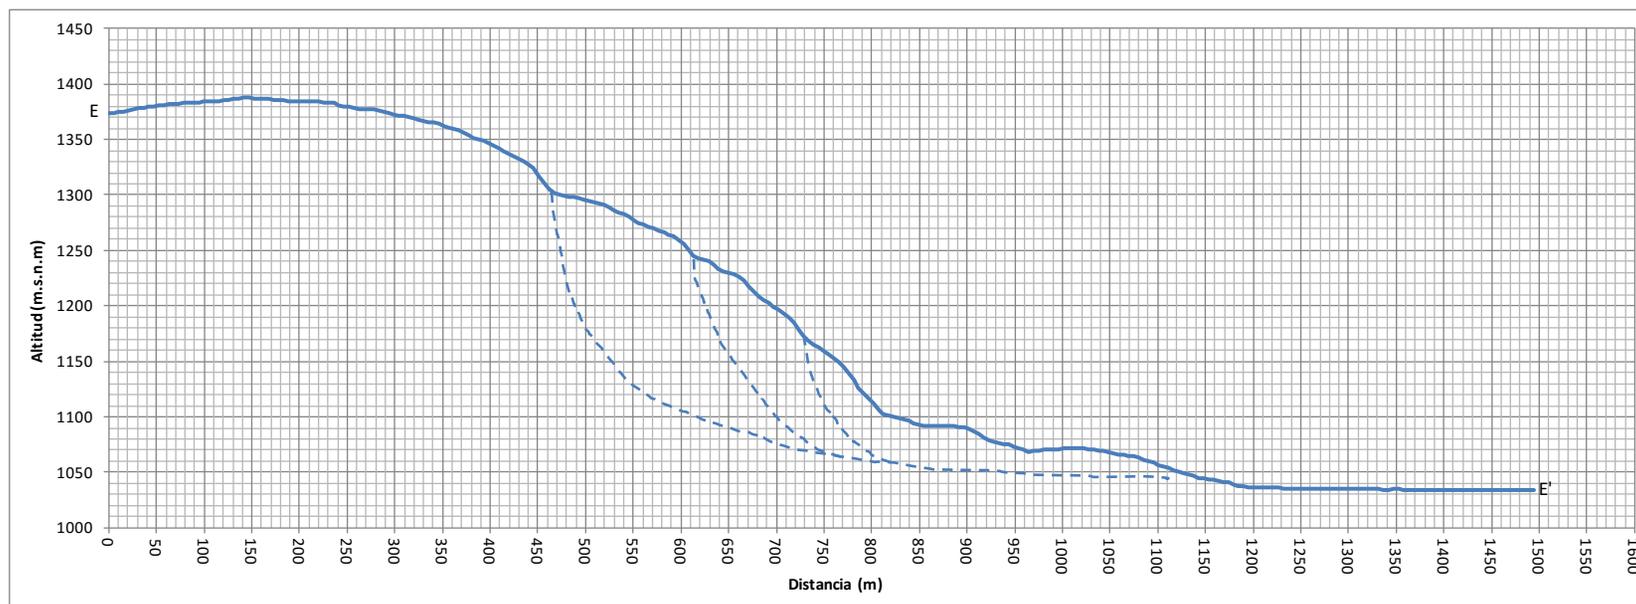
Perfil 5

Figura 70. Perfil número 5 del Cerro Bola
