MONITOREO DEL DESLIZAMIENTO DEL CERRO DE LA CRUZ, POR MEDIO
DE SISTEMAS MICROELECTROMECÁNICOS EN LA CIUDAD DE TLAPA DE
COMONFORT, GUERRERO, MÉXICO

TESIS

QUE PARA OPTAR POR EL GRADO DE:
MAESTRÍA EN GEOGRAFÍA

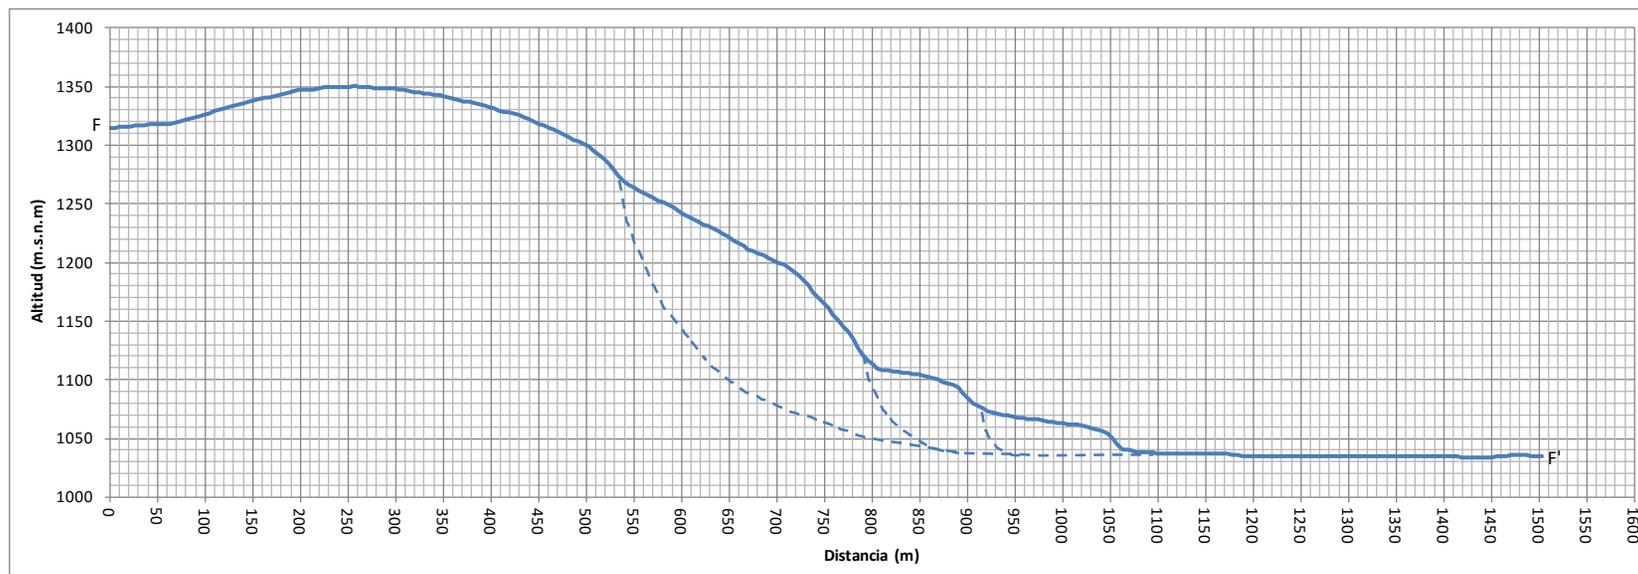
Perfil 6

Figura 71. Perfil número 6 del Cerro Bola

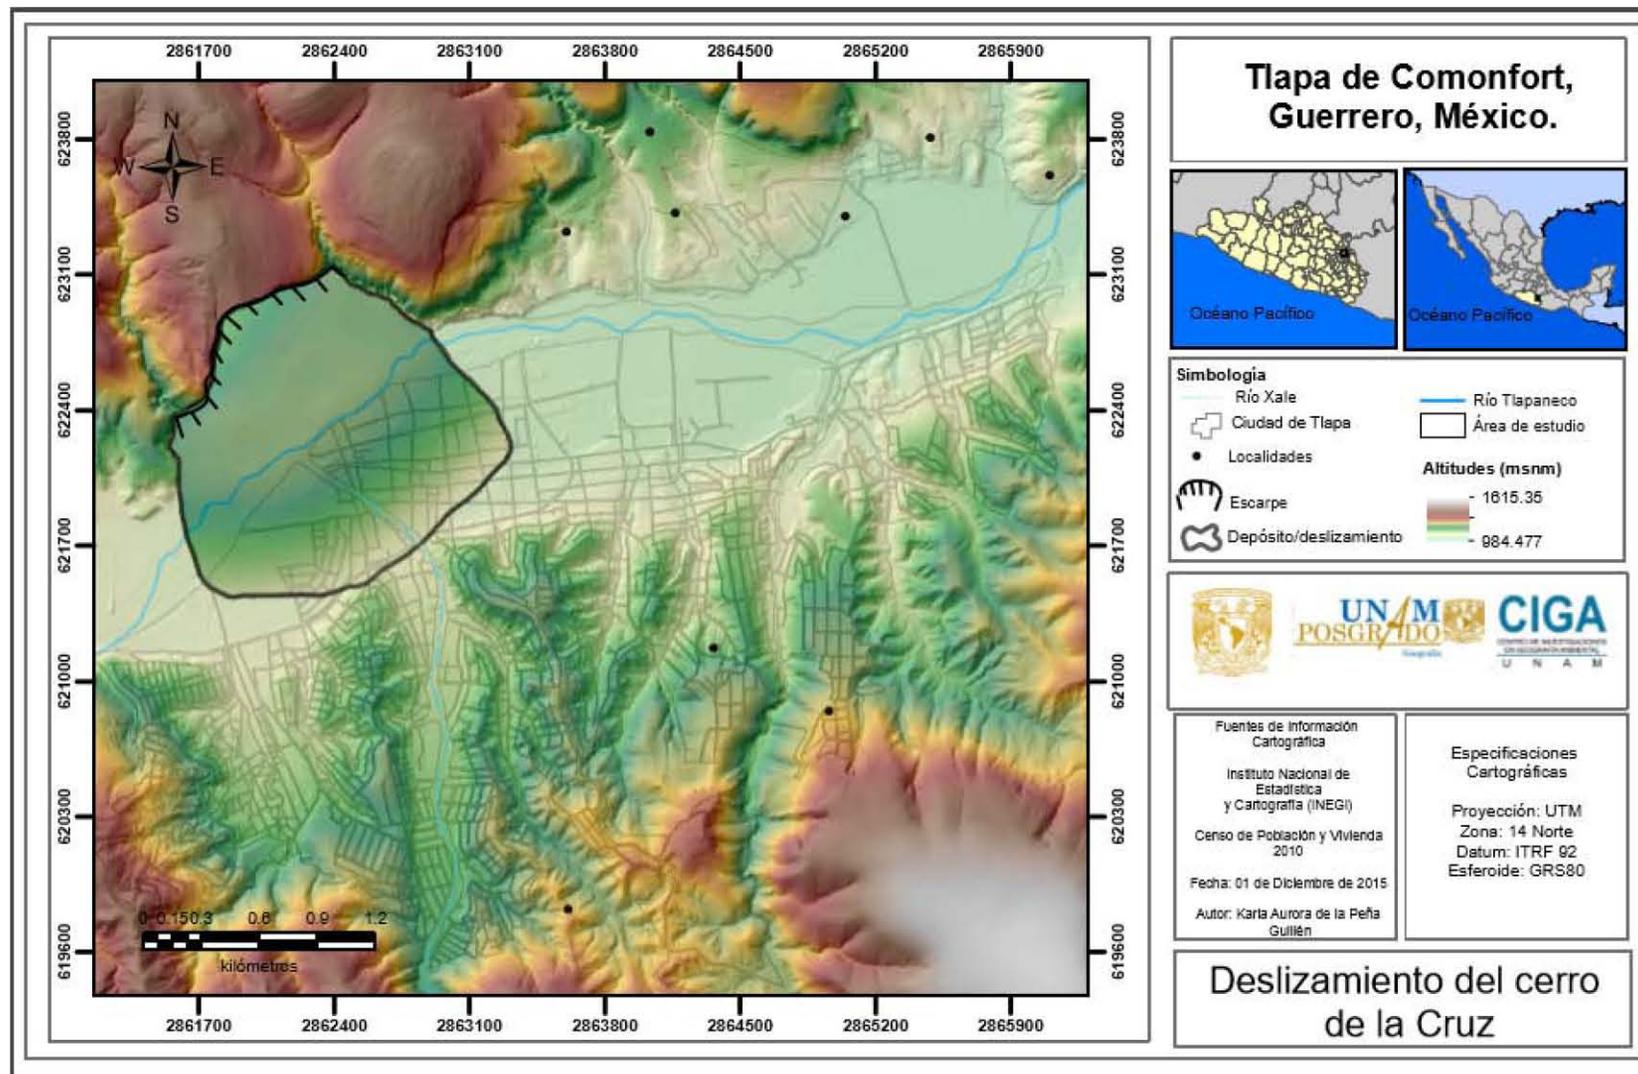
Figura 73. Modelado del deslizamiento / depósito del Cerro de La Cruz (polígono en negro).

Cabe destacar que estos modelos son únicamente una aproximación gruesa del alcance que podrían tener los deslizamientos en el escenario más catastrófico. La falta de datos adecuados, además del método indicado no permitió la elaboración de un modelo que fuera más preciso y el más aproximado a la ocurrencia de estos eventos.

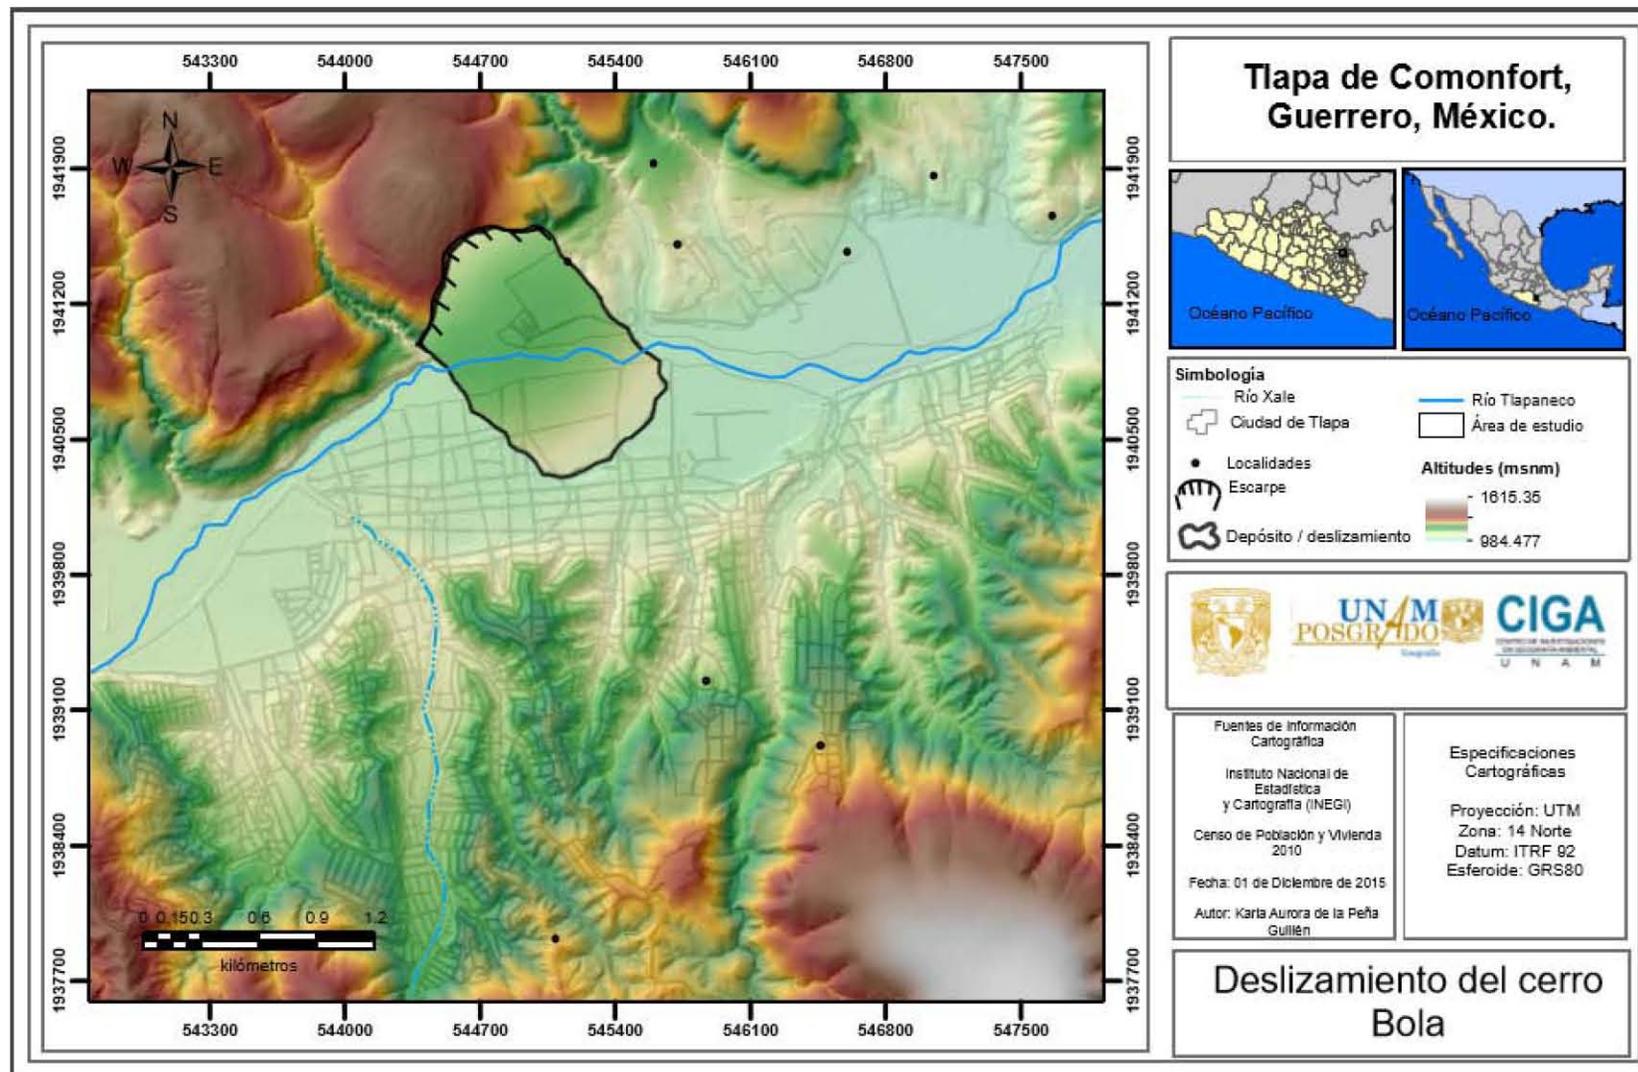
Figura 74. Modelado del deslizamiento / depósito del Cerro Bola (polígono en negro).

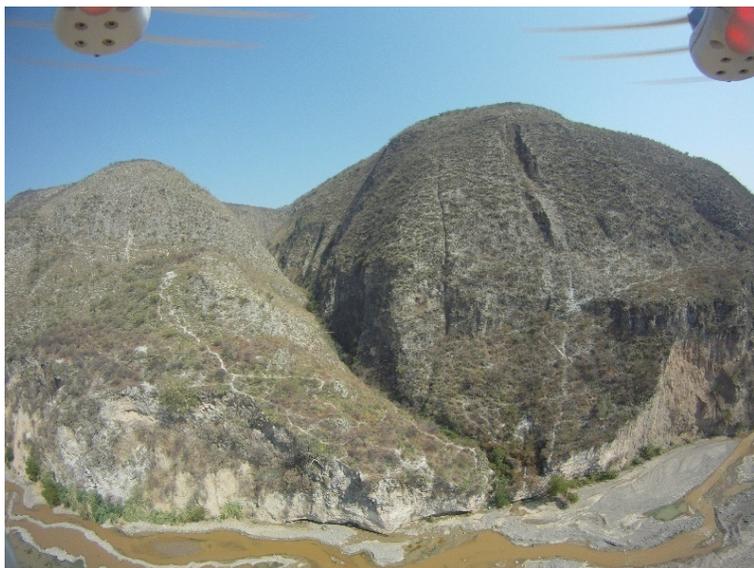
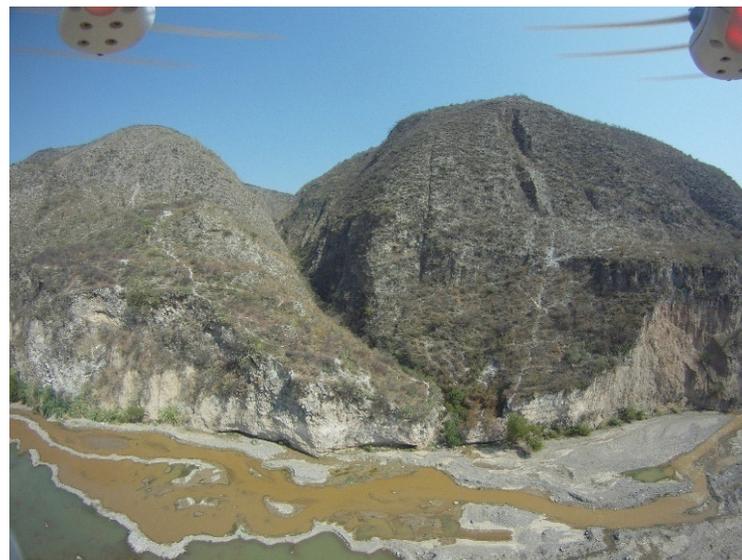
Figura 6. Vista frontal de los Cerros de La Cruz y Bola, fotografía aérea captada con ayuda de un dron. En las imágenes se pueden apreciar la fractura del cerro de la Bola y algunos escarpes del Cerro de La Cruz, también se visualiza el afluente del Río Tlapaneco en época de verano, se observa parte del socavamiento sobre la base del Cerro de La Cruz, mismo que es provocado por el Río Tlapaneco.

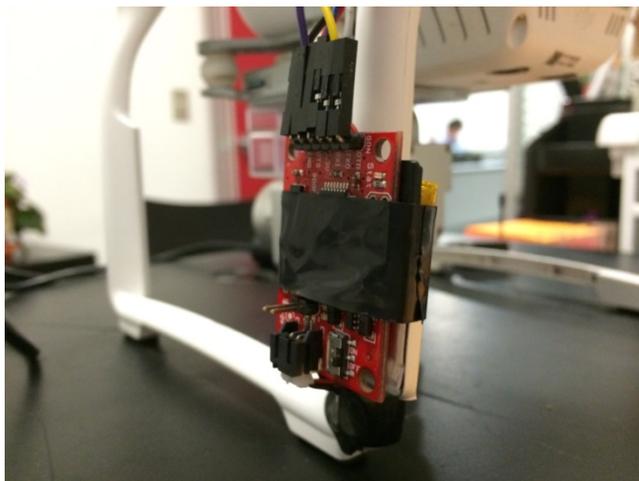
Figura 7. Placa montada sobre la extremidad inferior del dron.

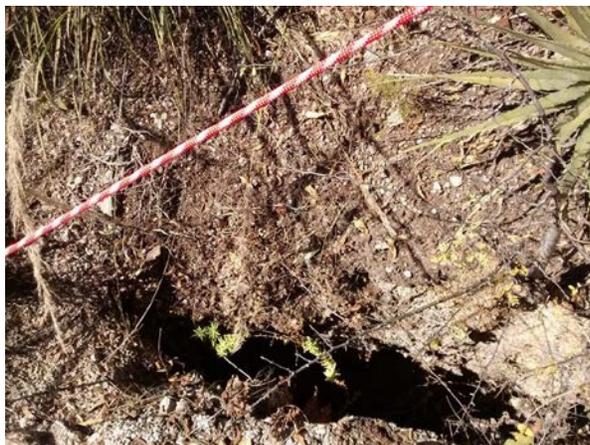
Figura 13. Grieta de aproximadamente 1 metro de longitud encontradas sobre la cima del Cerro de La Cruz.

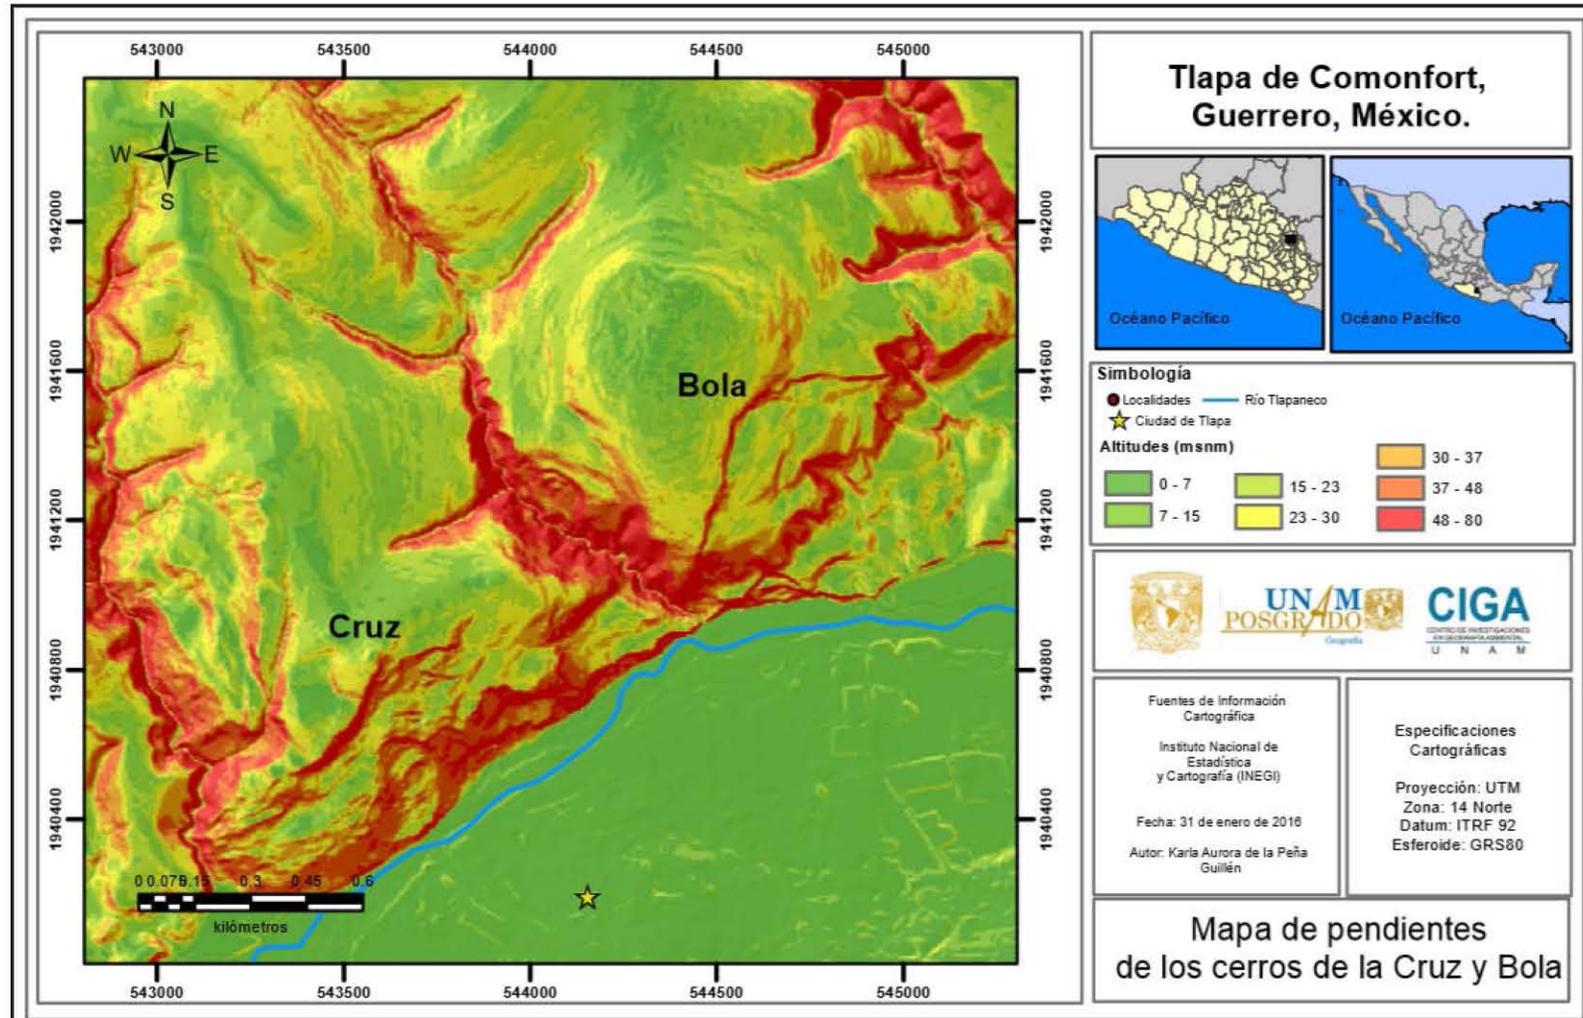
Figura 18. Mapa de pendientes de los cerros
