**DIAGNÓSTICO URBANO-ARQUITECTÓNICO DEL CORREDOR CULTURAL DEL  
CENTRO HISTÓRICO. *VIZCAÍNAS-REGINA-SAN JERÓNIMO***

Informe de Investigación que para obtener el Título de:

# INFORME DE INVESTIGACIÓN DIAGNÓSTICO URBANO-ARQUITECTÓNICO DEL CORREDOR CULTURAL DEL CENTRO HISTÓRICO. VIZCAÍNAS-REGINA-SAN JERÓNIMO

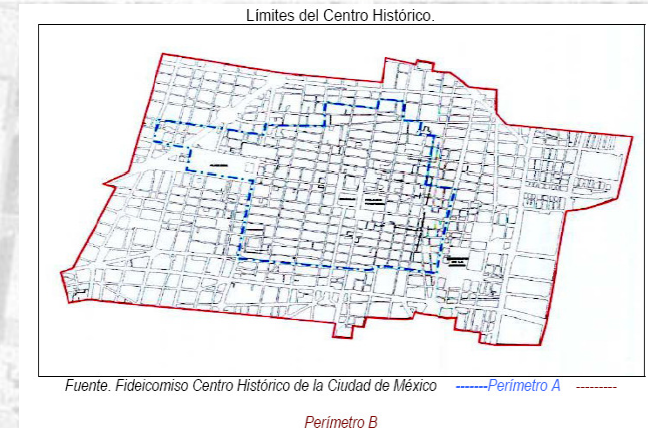
Perímetros A y B del Centro Histórico

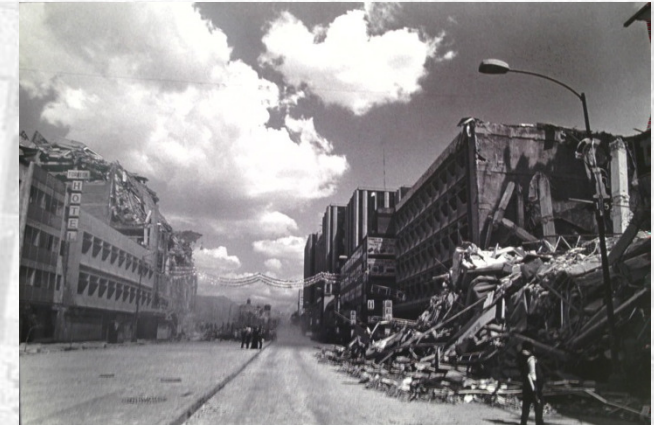
*Calle de José María Izazaga con los efectos producidos por el terremoto de 1985*

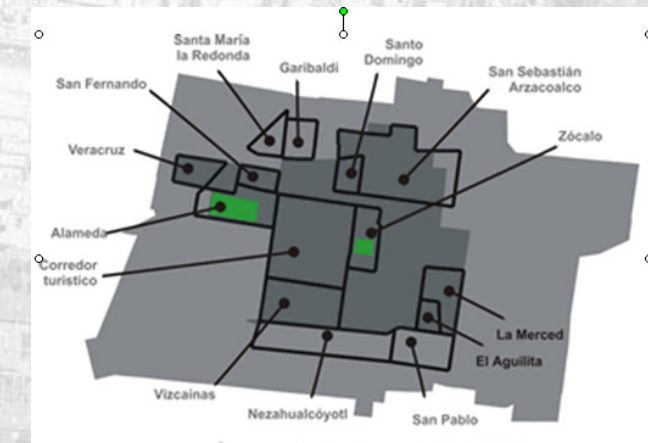
Áreas prioritarias en el PPDU

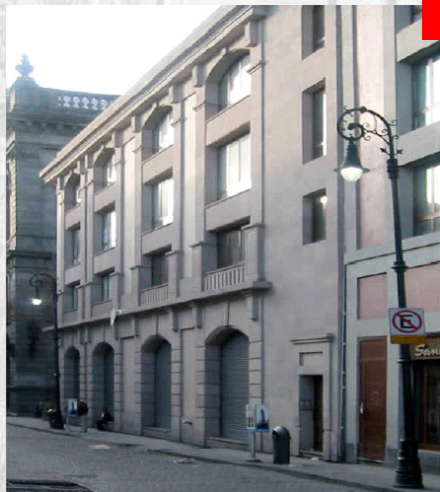
1

Fundación Centro Histórico adquirió la manzana formada por las calles Donceles, Marconi, Tacuba y Eje Central Lázaro Cárdenas con el objeto de rehabilitarla como zona de viviendas de alto ingreso.. Su ubicación se encuentra contra esquina del Palacio de Bellas Artes, junto a la Plaza Tolsá.

Está formada por cuatro predios, tres de ellos estaban en pésimas condiciones, por lo que se demolieron y se construyeron departamentos de 110 y 120 m2 con un costo de renta mensual de \$7000 a 9000 pesos. El edificio que está sobre **Marconi No.2 (2)** esquina con Tacuba es un edificio que data del siglo XIX, de la época porfirista, y lo hizo habitacional. Uno de los apartamentos se encuentra reservado, para el expresidente español Felipe González.

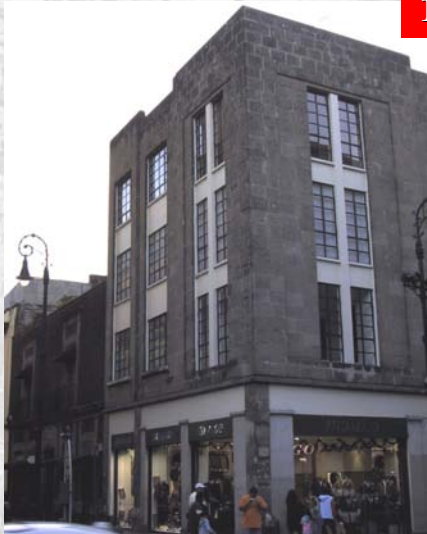
1

**(1) Motolinia 25.** Edificio de estilo colonial contemporáneo. Posee 3 niveles y su uso predominante es hotel. Posee una óptica en la planta baja

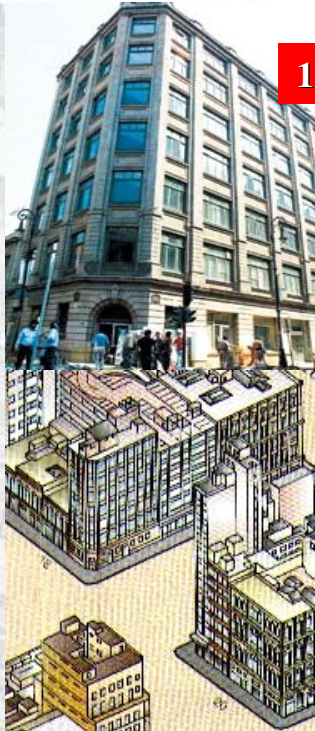
1

En **Bolívar 18**, esquina con 5 de Mayo encontramos un edificio desocupado. Anteriormente albergó una sucursal de banca Promex. La remodelación está a cargo de Grupo Carso. Las rentas en despachos van desde los mil 150 pesos. Pertenece a la Empresa Centro Histórico de la Ciudad de México S.A de C.V

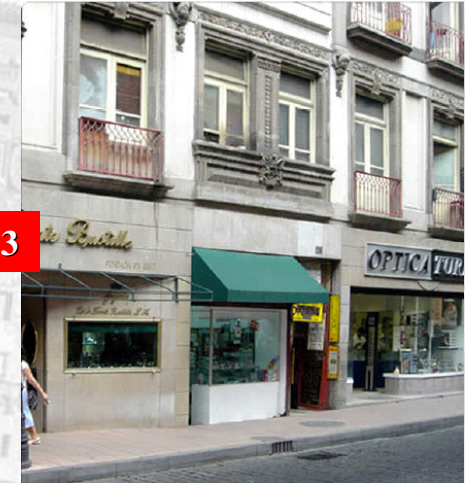
3

(3) **Madero No. 28.** Inmueble de cuatro pisos con despachos que se rentan, en su mayoría a talleres de joyeros y ópticas. Pertenece a la empresa Compañía Urbana San Francisco

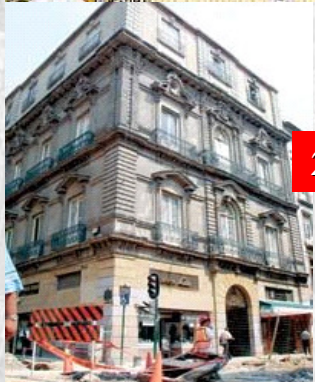
2

(2) **Madero 26.** Edificio en la esquina con Bolívar. Tiene despachos que se rentan básicamente a joyerías. Tiene cuatro locales que dan a Madero y Bolívar. En la esquina se ubicará una joyería. Pertenece a la empresa Inmuebles Comerciales

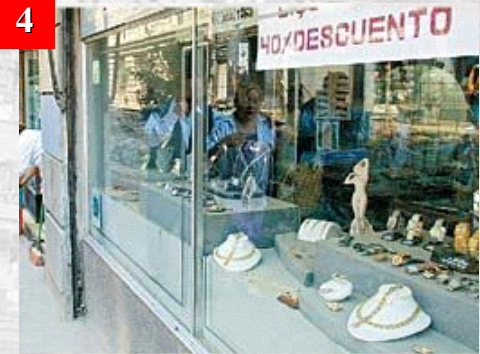
4

(4) **Madero No.35.** Edificio de despachos y comercios, básicamente de joyería y sastrería. La renta es de entre 2 mil y 3 mil pesos. Es uno de los mejor conservados de la zona. Pertenece a la empresa Centro Histórico S.A de C.V.

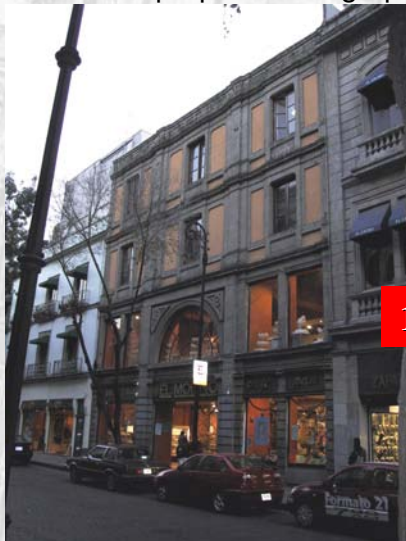
1

(1) En 16 de Septiembre No 27 encontramos un edificio de 4 niveles de uso predominante comercial. Actualmente, en la planta baja funciona una sucursal de la panadería "El molino" propiedad de grupo Carso.

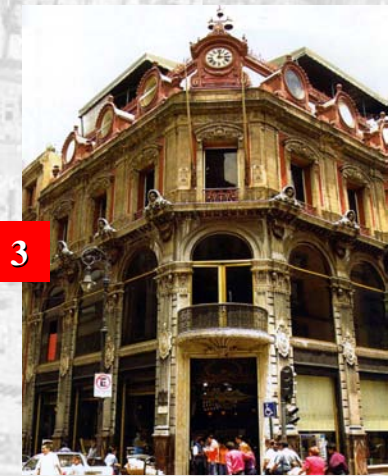
3

(3) En Madero esquina con Isabel la Católica se encuentra un edificio del siglo XIX de estructura metálica, decorado en un estilo neoclásico republicano. Posee una tienda Mix up en la planta baja

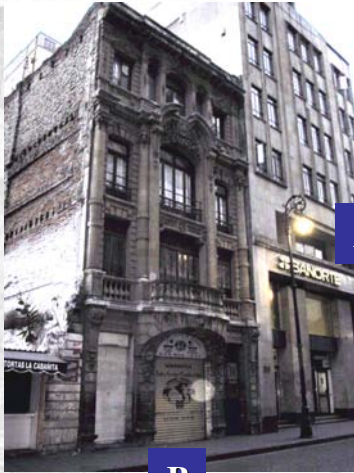
A

**(A) V. Carranza No. 39**  
Área: 541.5 m<sup>2</sup>  
No. Niveles: 10  
Uso actual: Oficinas  
U. Suelo : HO 4/20

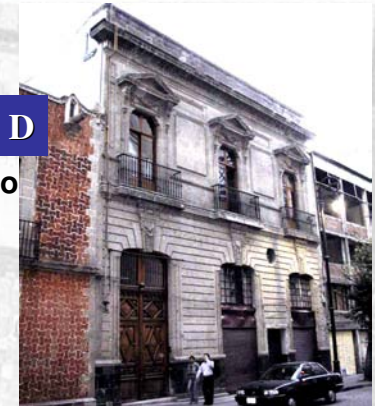
**(B) V. Carranza No. 41**  
Área: 340 m<sup>2</sup>  
No. Niveles: 4  
Uso actual: Oficinas  
Uso de Suelo zona: HO 4/20

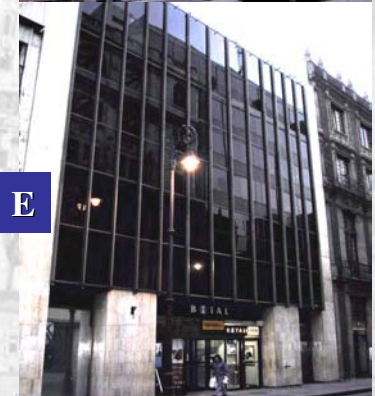
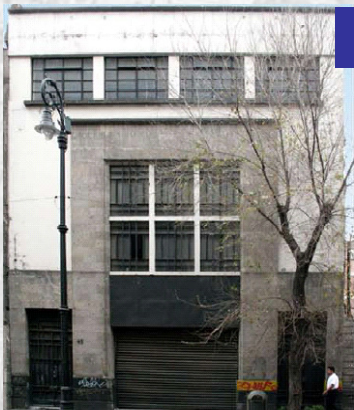
C

**(C) V. Carranza No. 45**  
Área: 414 m<sup>2</sup>  
No. Niveles: 4  
Uso actual: Comercial  
Uso de suelo: HO 4/20  
Construcción: 1 230 m<sup>2</sup>  
Precio de renta: \$135 000

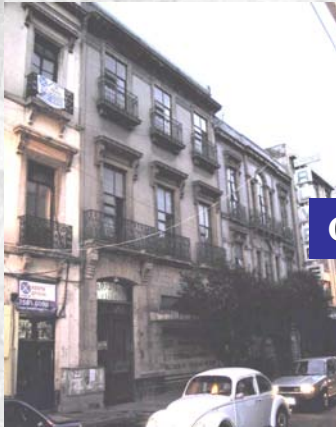
G

**Uruguay No. 38**  
**Área:** 269.5 m<sup>2</sup>  
**No. Niveles:** 3  
**Uso actual:** Comercial  
**Uso de suelo:** HM 4/20  
**Histórico incluido en catálogo**

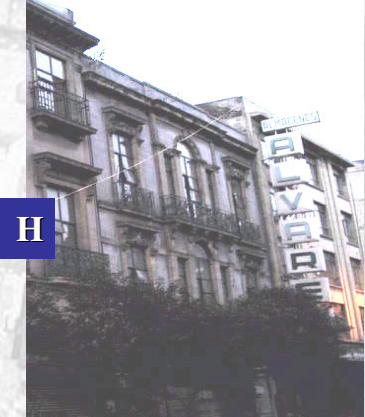
H

**Uruguay No. 40**  
**Área:** 470 m<sup>2</sup>  
**No. Niveles:** 3  
**Uso actual:** Comercial  
**Uso de suelo:** HM 4/20  
**Histórico incluido en catálogo**

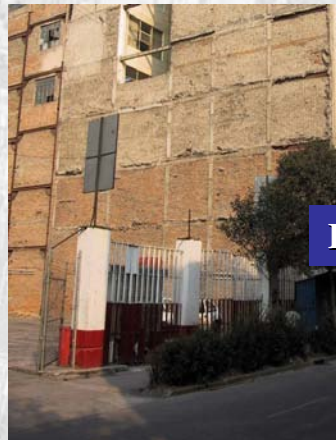
I

**Uruguay No. 44**  
**Área:** 944 m<sup>2</sup>  
**No. Niveles:** 0  
**Uso actual:** Estacionamiento  
**Uso de suelo:** HM 4/20

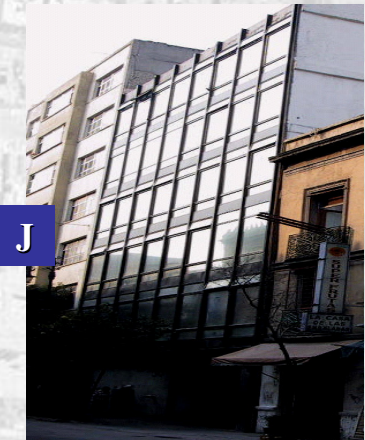
J

**Uruguay No. 50**  
**Área:** 461 m<sup>2</sup>  
**No. Niveles:** 7  
**Uso actual:** Comercial  
**Uso de suelo:** HM 4/20

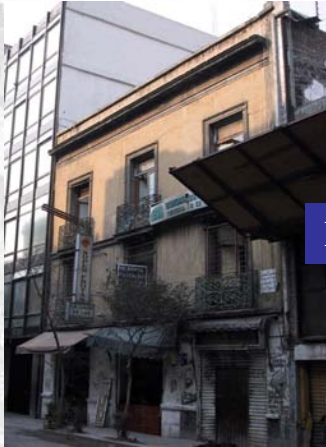
**K**

**Uruguay No. 52**  
Área: 425.30 m<sup>2</sup>  
No. Niveles: 3  
Uso actual: Comercial  
Uso de suelo: HM 4/20

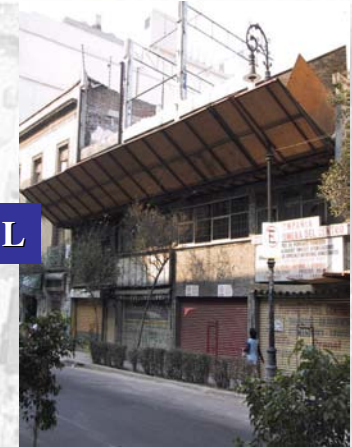
**L**

**Uruguay No. 54**  
Área: 849 m<sup>2</sup>  
No. Niveles: 3  
Estado: Abandonado  
Uso de suelo: HM 4/20

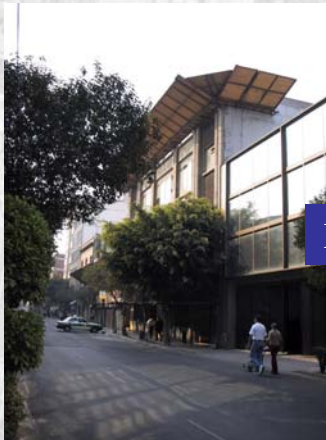
**M**

**Uruguay No. 56**  
Área: 725 m<sup>2</sup>  
No. Niveles: 6  
Estado: En construcción  
Uso de suelo: HM 4/20

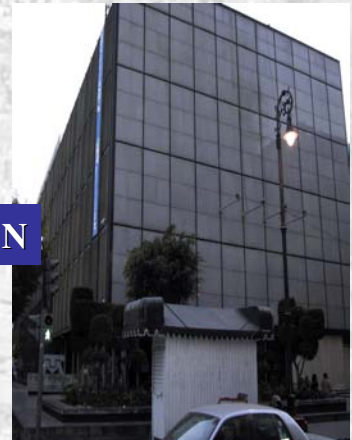
**N**

**I. La Católica No. 51**  
Área: 3061 m<sup>2</sup>  
No. Niveles: 7  
Uso actual: Oficinas  
Uso de suelo: HO 4/20

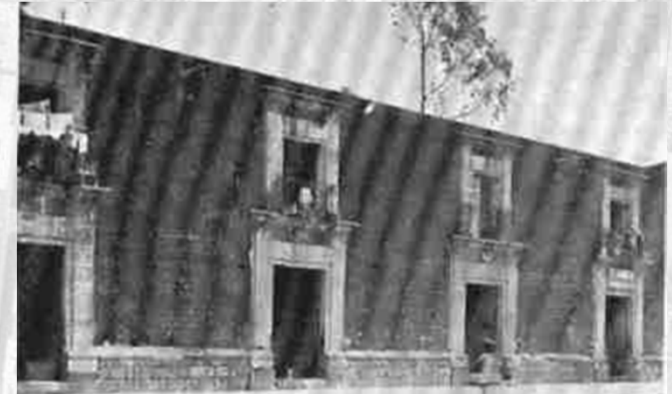
Accesorias con el esquema de “taza y plato”

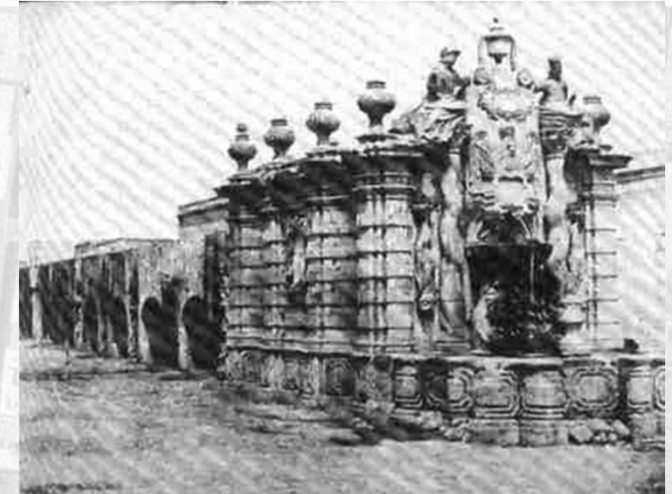
*La fuente de Salto del agua antes de su restauración*

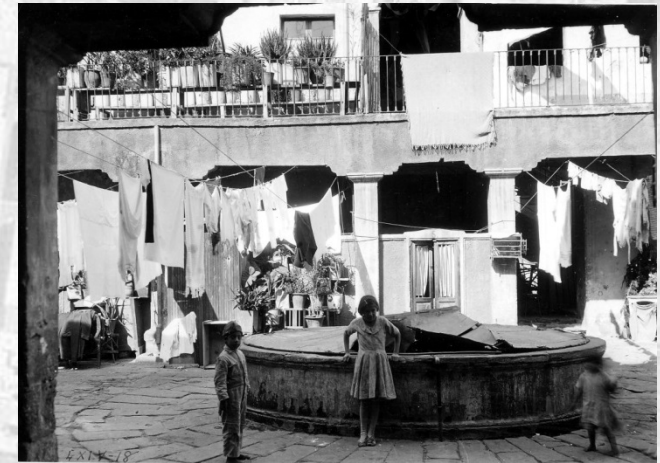
*Esquema de vecindad típica en la zona*

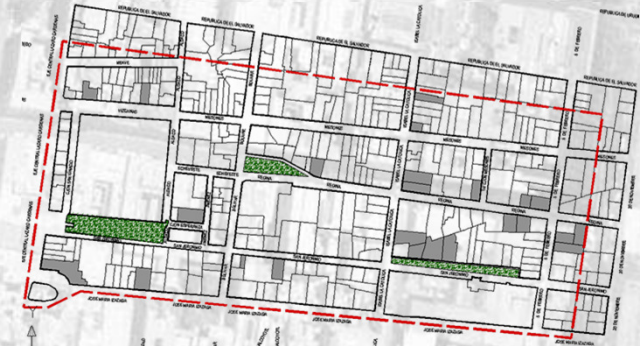
Delimitación del área de estudio: Eje central Lázaro Cárdenas (oeste), República del Salvador (Norte), 20 de Noviembre (Este) y José María Izazaga (Sur)

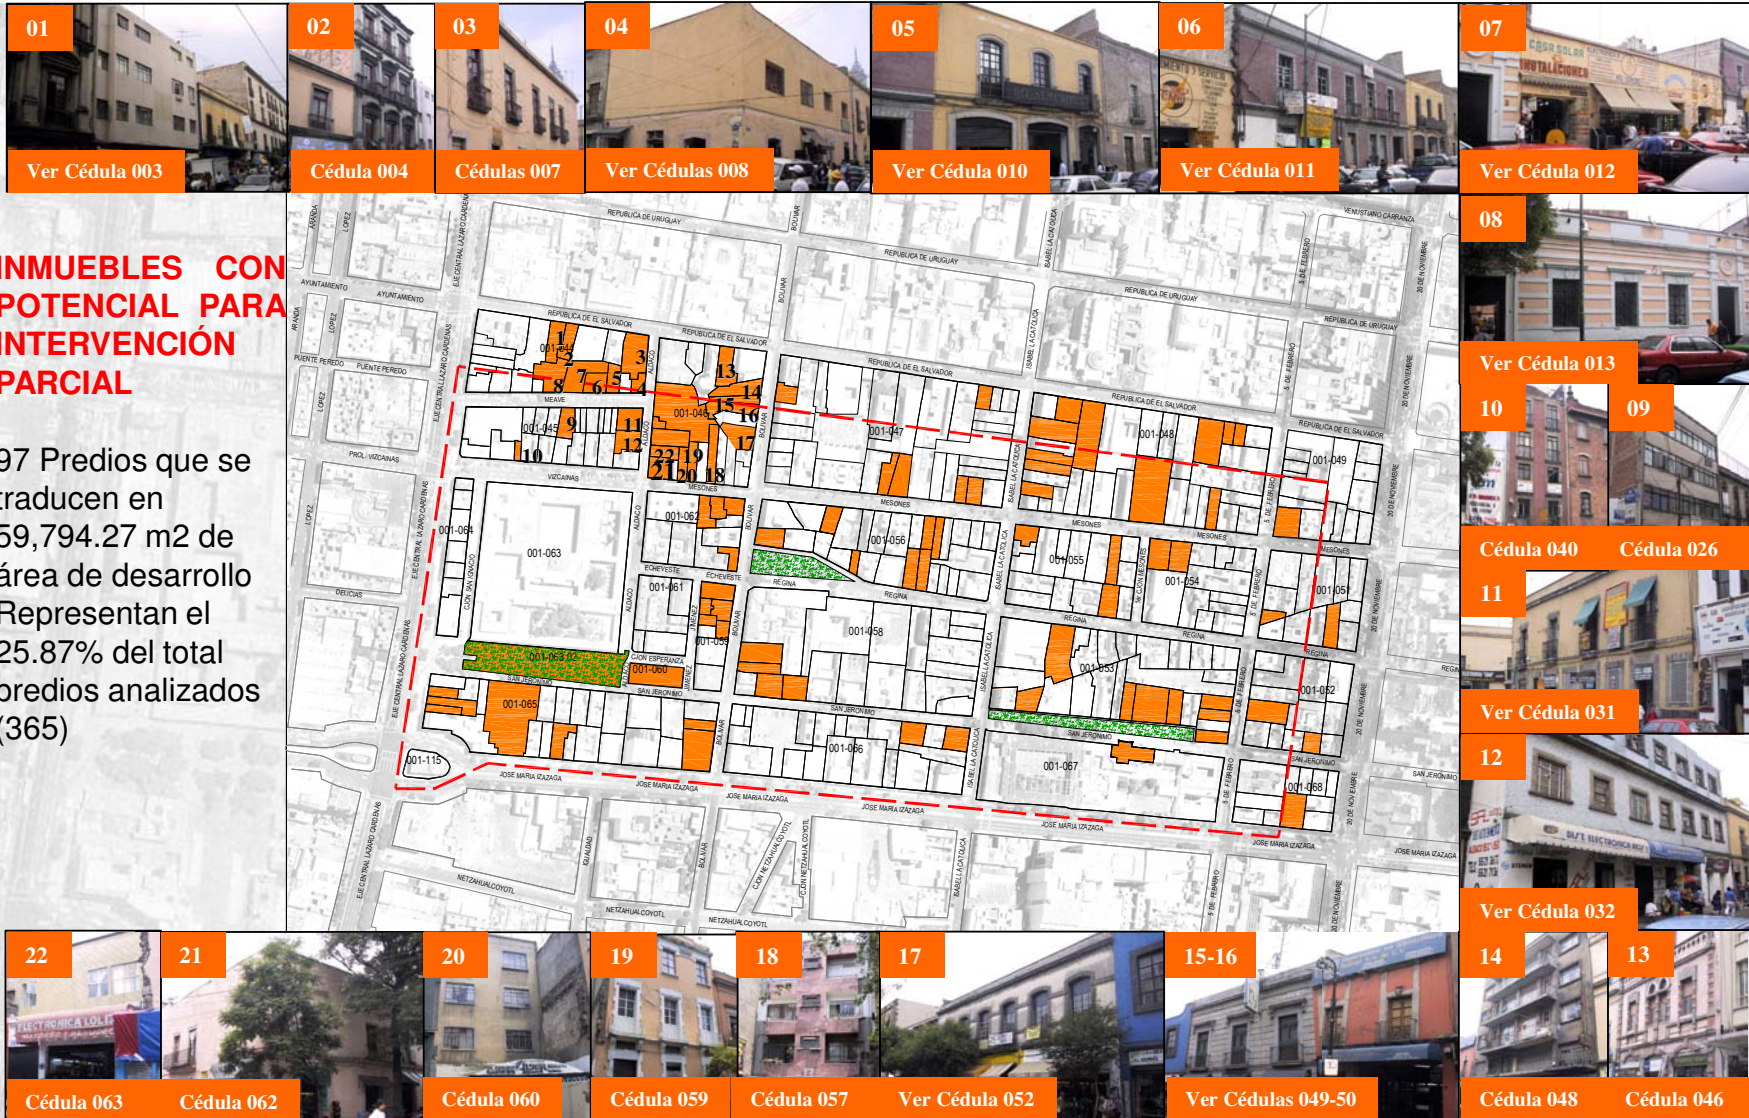
### INMUEBLES CON POTENCIAL PARA INTERVENCIÓN PARCIAL

97 Predios que se traducen en 59,794.27 m<sup>2</sup> de área de desarrollo Representan el 25.87% del total predios analizados (365)
