# UNIVERSIDAD NACIONAL AUTÓNOMA DE MÉXICO

PROPUESTA DE TANQUE AMORTIGUADOR Y PRUEBAS DE LABORATORIO EN  
MODELO A ESCALA DEL VERTEDOR DE SERVICIO DE LA C.H. MALPASO,  
CHIAPAS.

## TESIS

PRESENTA:  
CRISTHIAN BALMACEDA RODRÍGUEZ

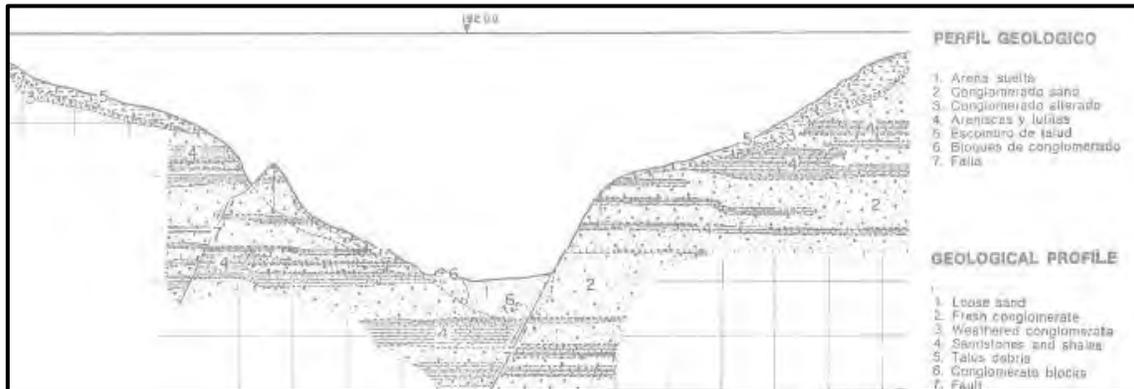
La boquilla es angosta en la parte baja y se amplía en la superior. Está labrada exclusivamente en una serie denominada “Conglomerado Malpaso” como se muestra en la figura 1.4, formada por gruesos bancos de conglomerados muy bien cementados, en una matriz areno-arcillosa insoluble e impermeable entre los cuales hay intercalaciones lenticulares de areniscas muy compactas de grano fino hasta 6 mm de espesor y también ocasionalmente, capas lenticulares de Lutitas compactas. La estratificación es casi horizontal y está afectada por dos fallas escalonadas del tipo normal, transversal al eje de la presa e inclinado hacia la margen izquierda, una dentro del cauce y la otra a media ladera en la margen izquierda. Las fallas se encuentran bien empacadas con materiales arcillosos e impermeables. En la parte alta, en ambas márgenes y cubriendo el conglomerado alterado, se encuentra una capa de suelo residual de espesor variable de 3 a 18 m. En el cauce los acarreos de arena tienen espesor variable, hasta de 30 m.

*Figura 1.4 Perfil geológico de la zona de la boquilla  
(SECRETARIA DE RECURSOS HIDRÁULICOS, 1974)*

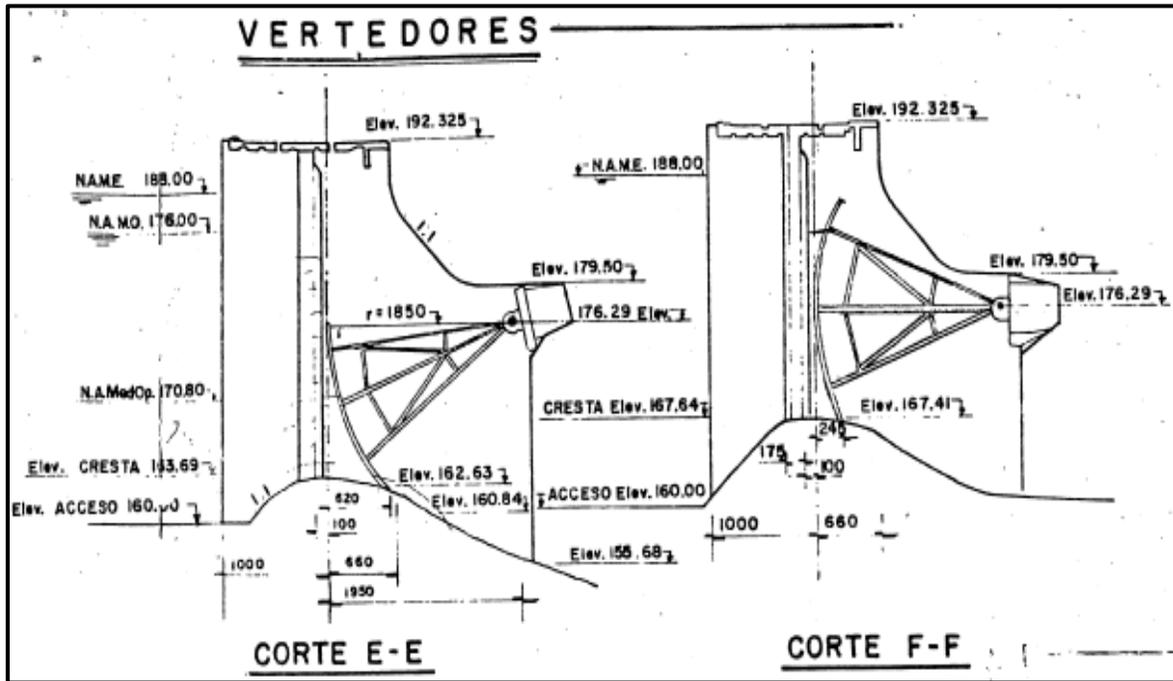
Figura 1.5 Esquema de estructuras de control originales de las obras de excedencias (CFE, SUBDIRECCION DE GENERACIÓN, 2011)

El vertedor de emergencia está provisto de cuatro compuertas de 15 m. de ancho por 17.80 de altura estructura que se muestra en las figuras 1.5 y 1.6, su cimacio en un principio se encontraba 4.01 m más abajo que el vertedor de servicio pero actualmente se encuentra a la misma cota, la 167.64 y tiene una longitud de cresta de 60 m, descargando en un canal de eje curvo con pendiente variable que termina en una cubeta deflectora tipo salto de esquí rematada en un dentellón profundo.

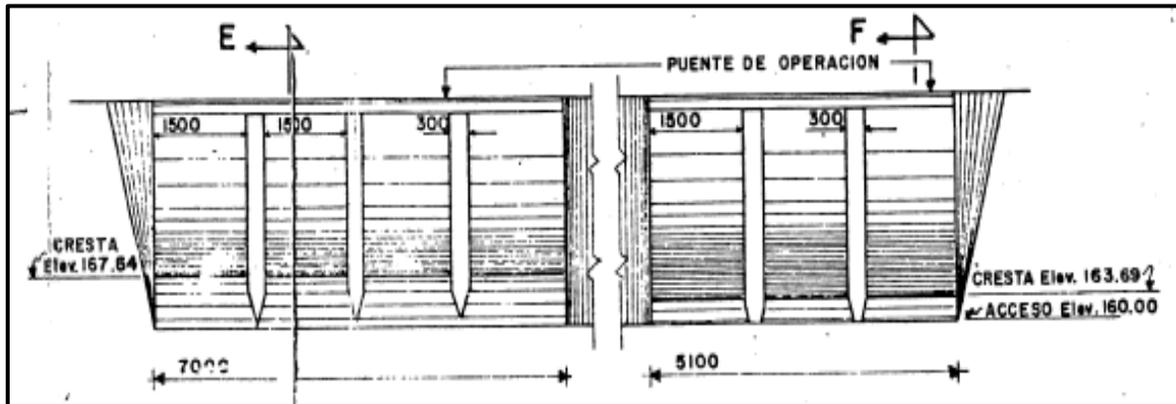
*Figura 1.6 Alzado de las estructuras de control originales  
(CFE, SUBDIRECCION DE GENERACIÓN, 2011)*

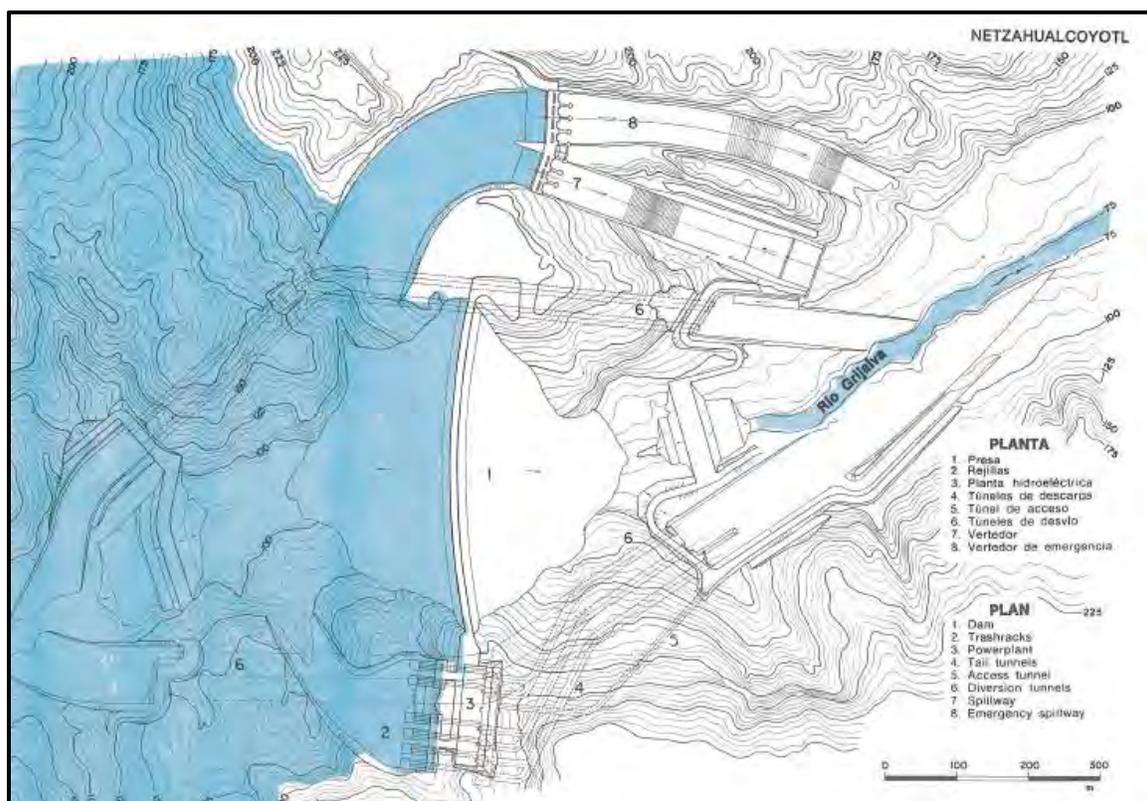
*Figura 1.7 Planta general de las obras de la C.H. Malpaso  
(SECRETARIA DE RECURSOS HIDRÁULICOS, 1974)*

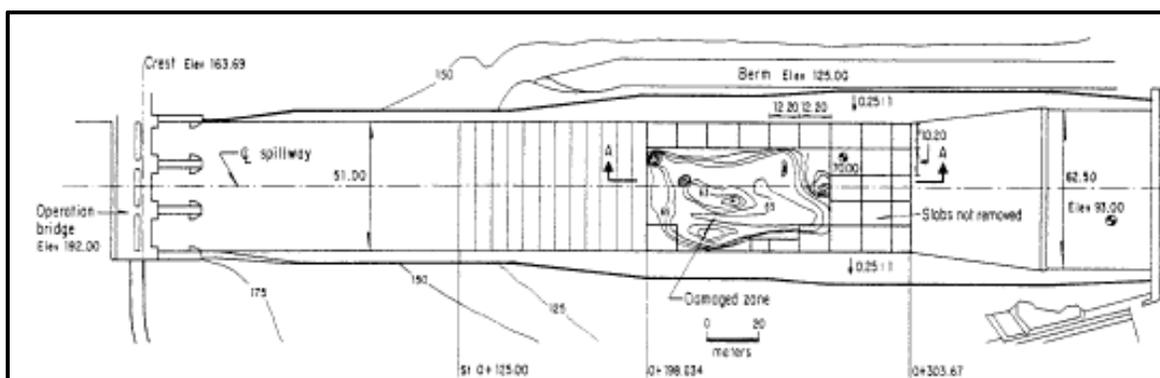
12.00 m y 2.00 m de espesor y de 720 ton de peso, la falla se extendió a partir del pie de la rápida hasta unos 75 m a lo largo, y a lo ancho abarcó desde el pie del talud derecho hasta la última junta entre losas, además de la losa se erosionó la roca sobre la que esta descansaba, dicha erosión fue de unos 8 m a partir del nivel del piso del tanque como se muestra en las figuras 1.10 a la 1.15.

Figura 1.10 Planta de los daños ocurridos en el vertedor de servicio en 1970  
(BRIBIESCA, 1979)

Lo anterior obligó a aumentar el espesor de las losas y el anclaje de sujeción, con un costo aproximado de 20 millones de pesos de aquella época. Las losas miden 30.60 m x 24.40 m x 2.6 m y pesan aproximadamente 5 200 ton y se rellenó con concreto simple la zona erosionada del fondo.

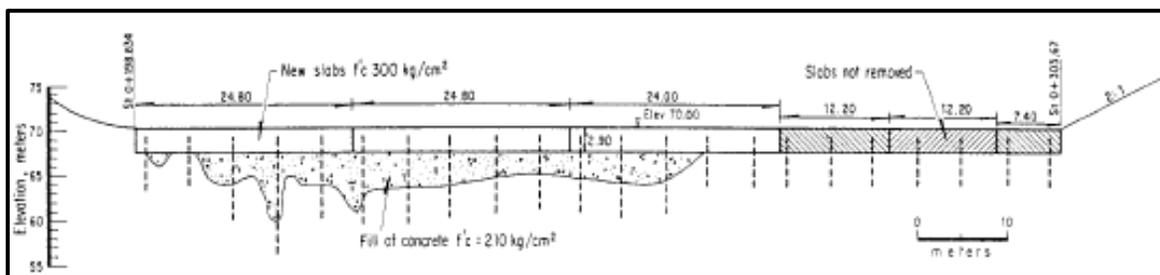
Figura 1.11 Corte longitudinal de los daños ocurridos en el vertedor de servicio en 1970  
(BRIBIESCA, 1979)

El conjunto de losa y relleno quedó sujeto a la roca de cimentación por medio de varillas de anclaje de 38 mm de diámetro espaciadas a 2.5 m en ambas direcciones. La operación posterior del vertedor de servicio ha causado todavía algunos daños en las nuevas losas, requiriendo reparaciones sencillas.

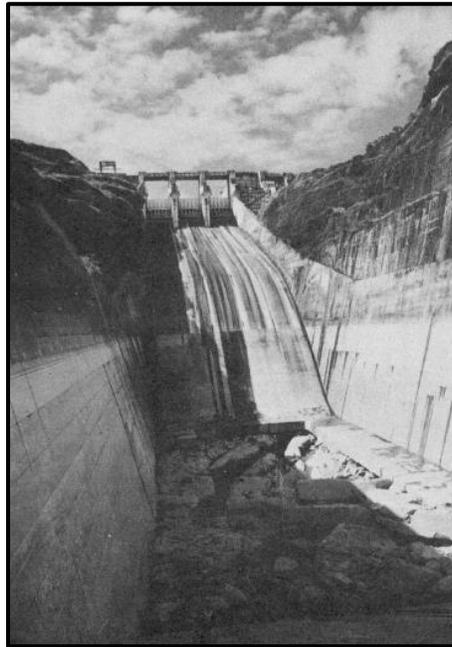
*Figura 1.12 Vista aguas arriba del vertedor dañado de servicio  
(BRIBIESCA, 1979)*

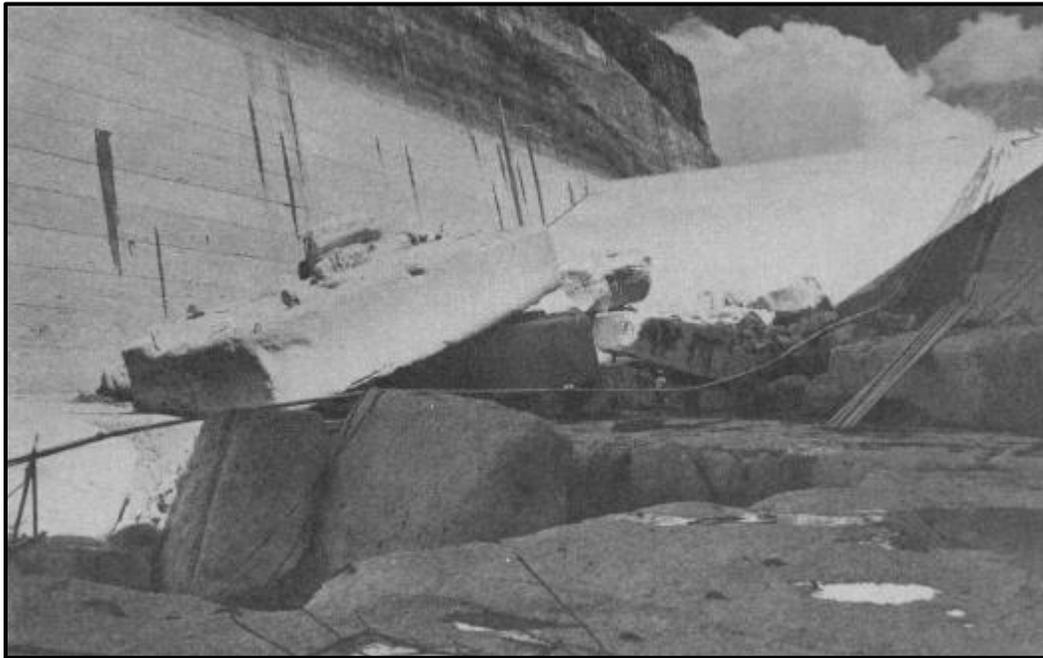
*Figura 1.13 Vista en la elevación 70 del tanque de amortiguamiento dañado  
(BRIBIESCA, 1979)*

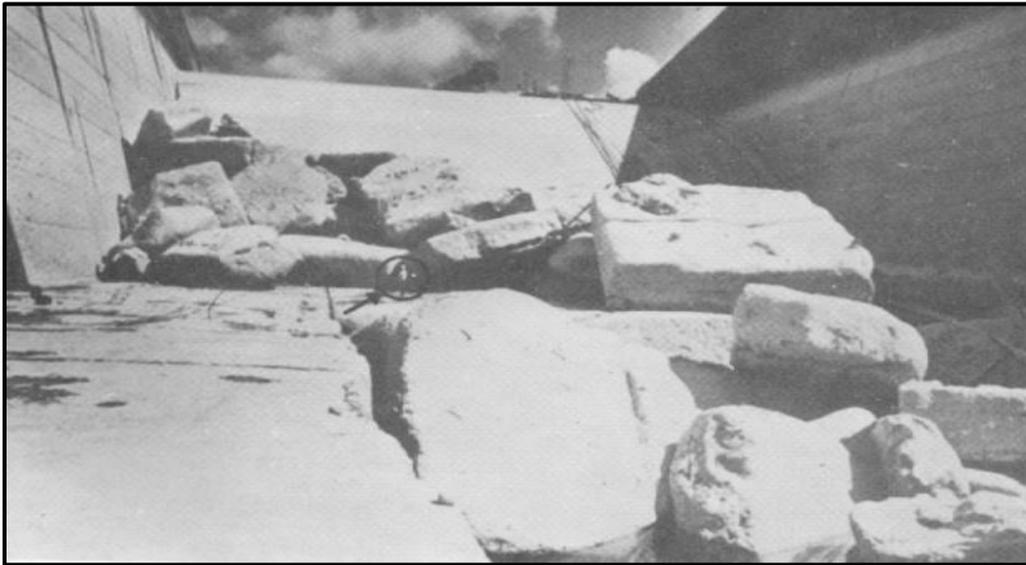
*Figura 1.15 Losas dañadas apiladas en la parte final del tanque de amortiguamiento (CFE, SUBDIRECCION DE GENERACIÓN, 2011)*

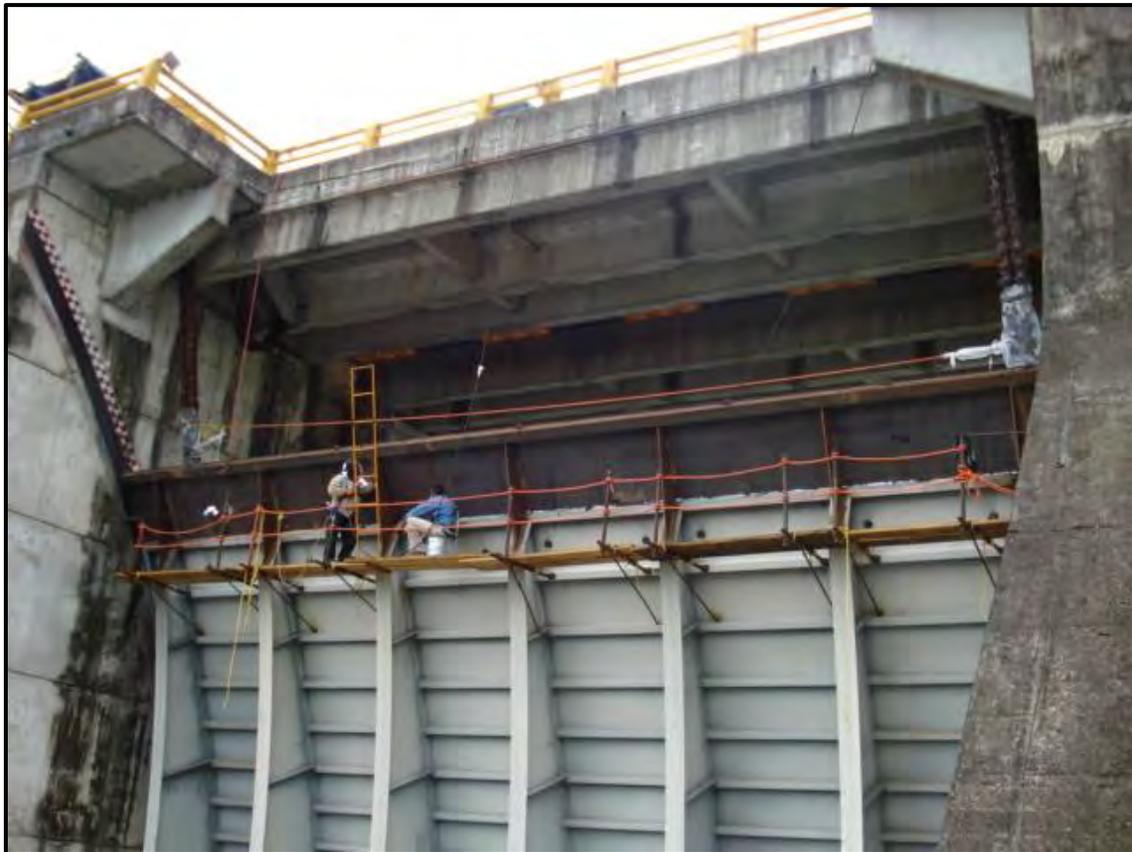
Ante la imposibilidad de realizar extracciones de la presa Malpaso durante las etapas I y III de esta construcción, se decidió sobre elevar como parte de la contingencia las compuertas del vertedor de emergencia en un metro (fig1.18), para alcanzar la cota 187.10 m.s.n.m. Esta condición obligada de almacenar agua, prevaleció hasta el día 11 de marzo, y el nivel máximo alcanzado se registró el día 13 de marzo del 2008, en la elevación 184.88 m.s.n.m., es decir 1.33 m por arriba del labio superior de compuertas del vertedor de servicio, utilizando los 36 obturadores (12 por vano) y a solo 1.23 m del labio original de las compuertas de emergencia (186.11 m.s.n.m.).

*Figura 1.19 Sobreelevación de las compuertas del vertedor de emergencia  
(CFE, SUBDIRECCION DE GENERACIÓN, 2011)*

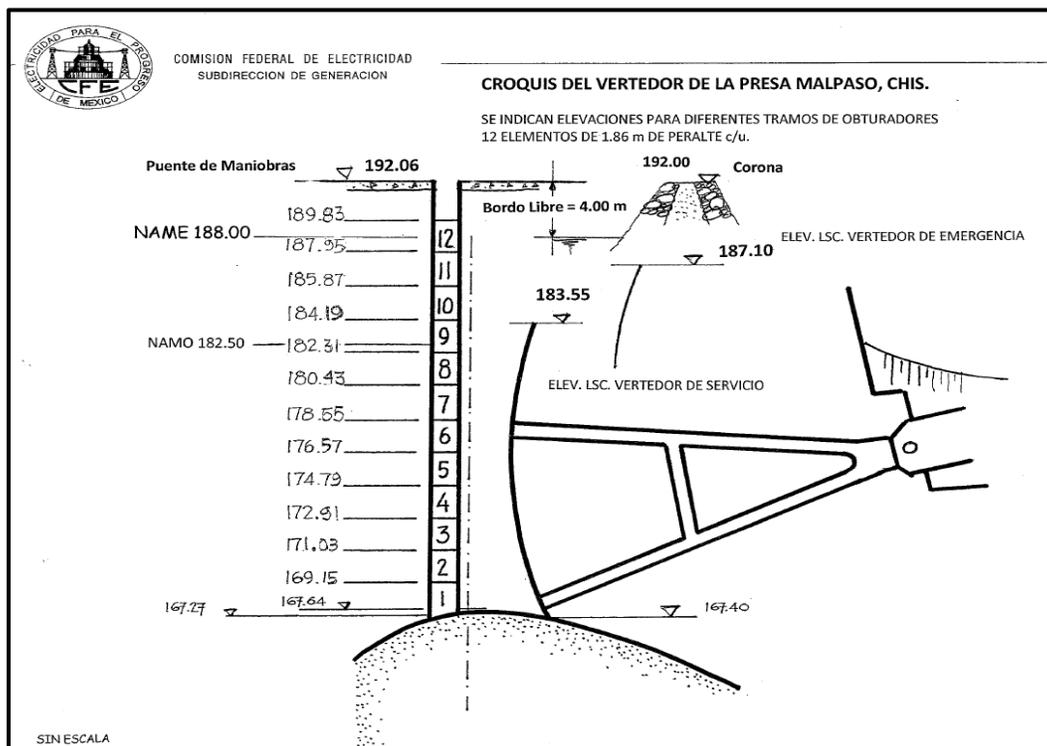
Figura 1.20 Esquema del vertedor de servicio con los obturadores colocados (CFE, SUBDIRECCION DE GENERACIÓN, 2011)

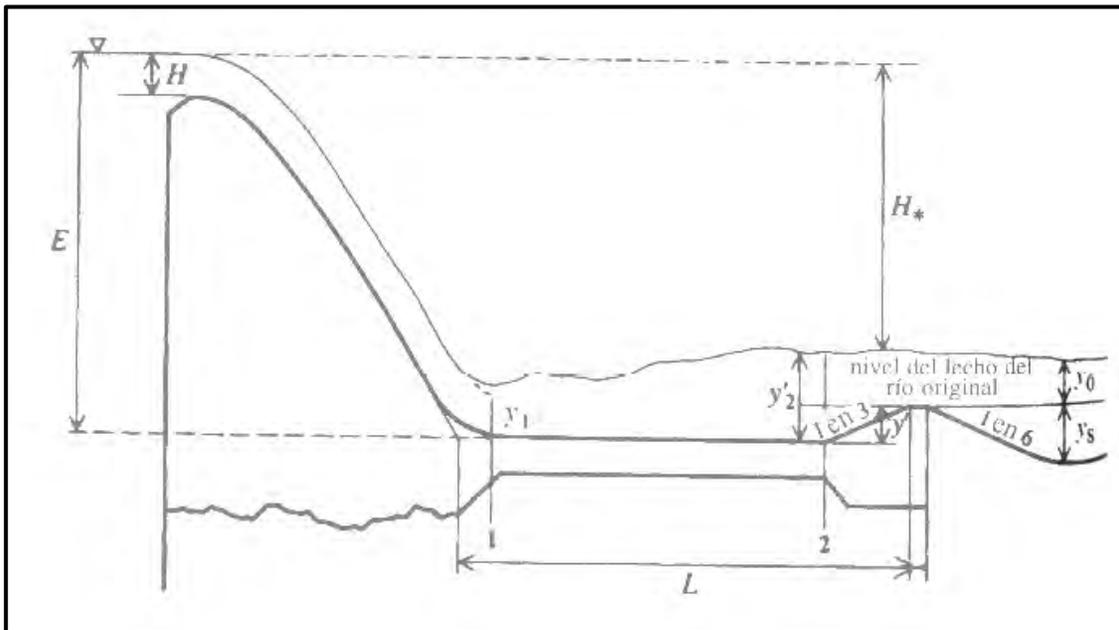
Figura 2.1 Esquema de un tanque de amortiguación de resalto hidráulico  
(P, A.I.B., & C. NALLURI, 2001)

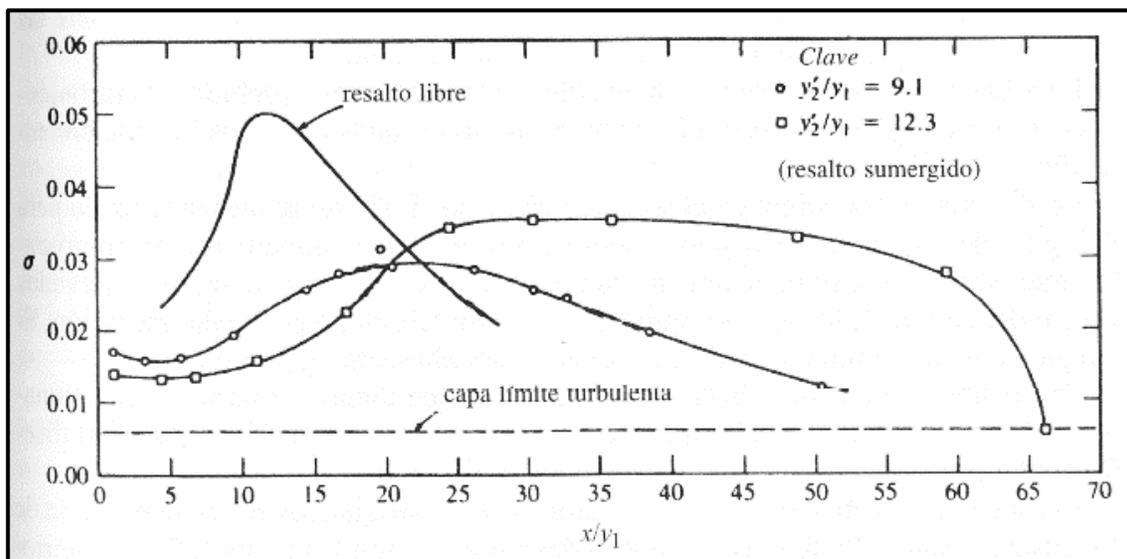
Figura 2.3 Comparación de la variación longitudinal de las fluctuaciones de presión en resaltos libres y sumergidos para  $Fr=5$  (P, A.I.B., & C. NALLURI, 2001)

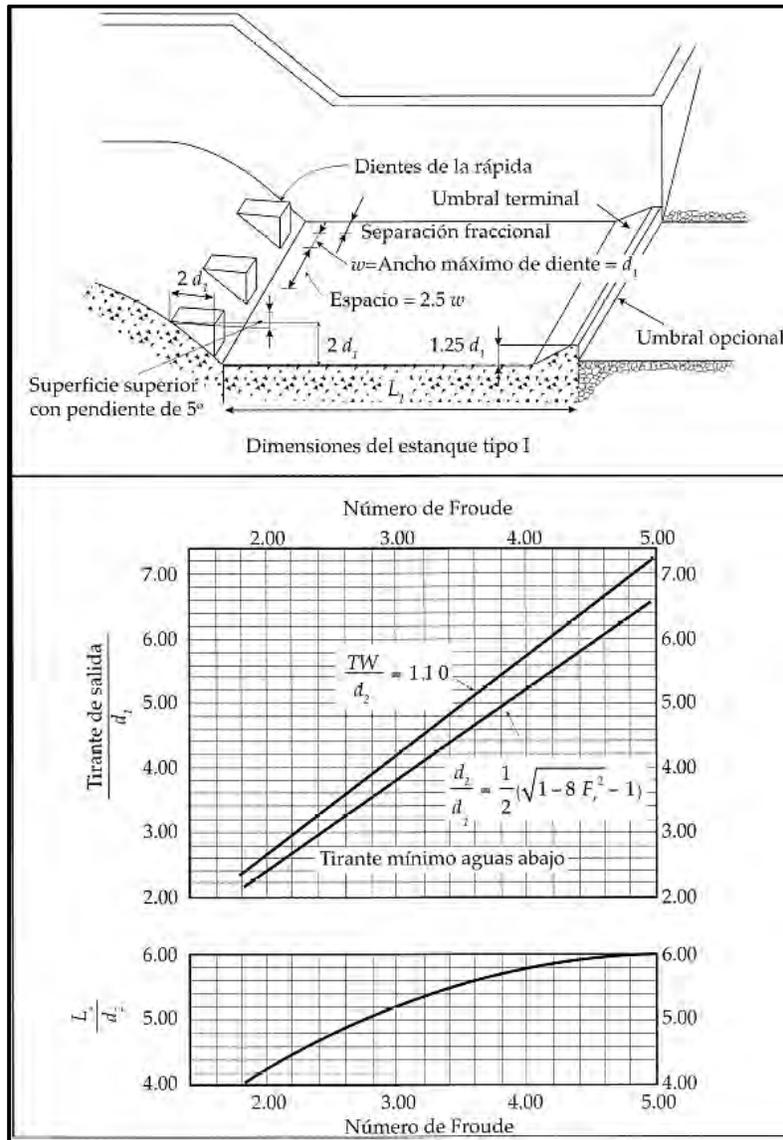
Se recomiendan para grandes caídas en canales o presas derivadoras (figura 2.8), cuando los números de *Froude* varían entre 2.50 y 4.50. Es útil para eliminar ondas en la superficie del agua, esto lo logra mediante los chorros que son deflactados con los dientes colocados en el tanque. El diseño de este tipo de tanque se hace utilizando la Fig.2.8 a partir del número de *Froude* calculado.

Figura 2.8 Tanque amortiguador tipo USBR I  
(U.S., BUREAU OF RECLAMATION, 1960)

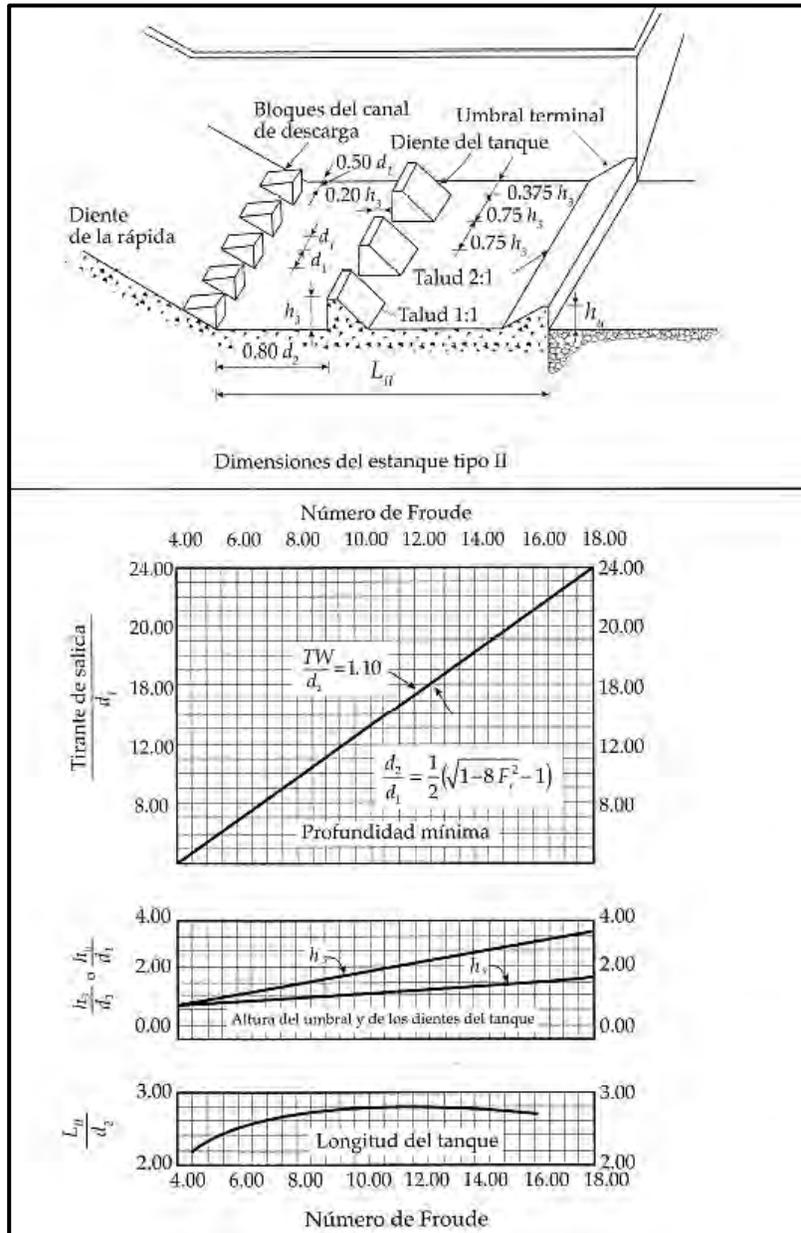
Son recomendados para números de *Froude* Mayores de 4.50 y velocidades de llegada menores de 15.25 m/s (figura 2.9). Su diseño puede hacerse siguiendo la Fig. 2.9. La profundidad de la plantilla está dada por el conjugado mayor  $d_2$

Figura 2.9 Tanque amortiguador tipo USBR II  
(U.S., BUREAU OF RECLAMATION, 1960)

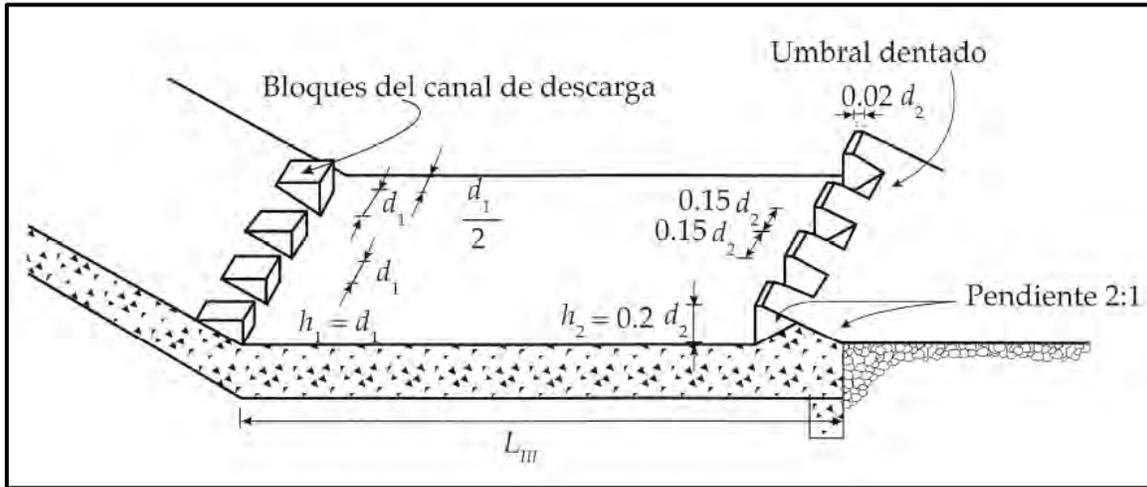
Su dimensionamiento se hace con la ayuda de la Figura 2.10 y 2.11. La plantilla del tanque debe diseñarse de tal manera que se obtenga un ahogamiento del 5.00% del conjugado mayor teórico, con un ahogamiento menor el resalto hidráulico tiende a salirse del tanque. Debido a que este tanque es más corto que otros, existe la tentación de utilizarlos por fuera de esos límites; sin embargo, en este caso es muy grande el peligro de que ocurran daños por cavitación, debiéndose tener mucho cuidado durante el diseño y en el posicionamiento de los bloques. Basco (1969) llevó a cabo, en particular, una investigación detallada de la tendencia en el diseño de tanques con bloques de impacto y de las fuerzas de arrastre, las fluctuaciones de presión y de la geometría óptima; toda el área de tanques con bloques de impacto ha sido también estudiada por Locher y Hsu (1984).

Figura 2.10 Dimensiones del tanque tipo USBR III  
(U.S., BUREAU OF RECLAMATION, 1960)

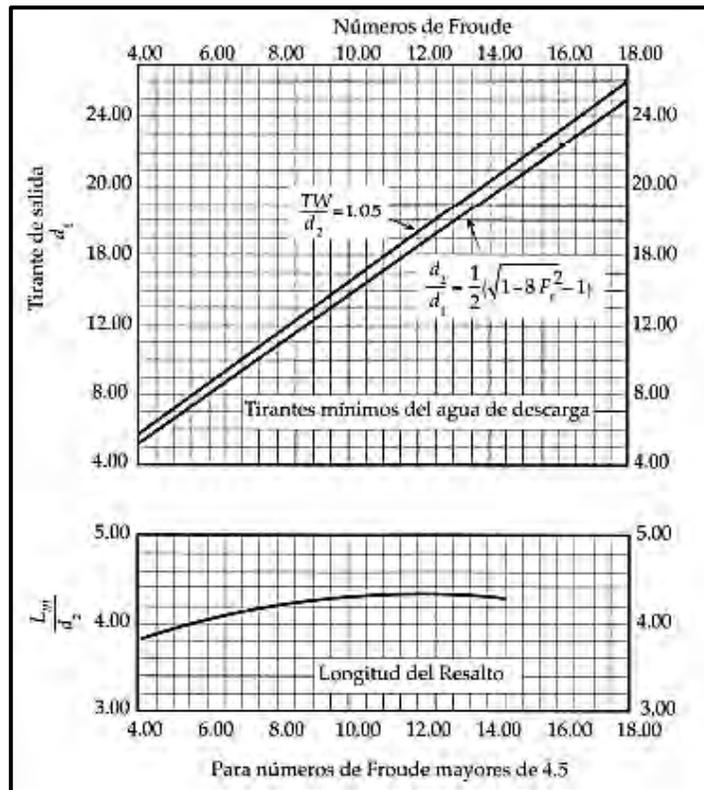
Figura 2.11 Tanque amortiguador tipo USBR III  
(U.S., BUREAU OF RECLAMATION, 1960)

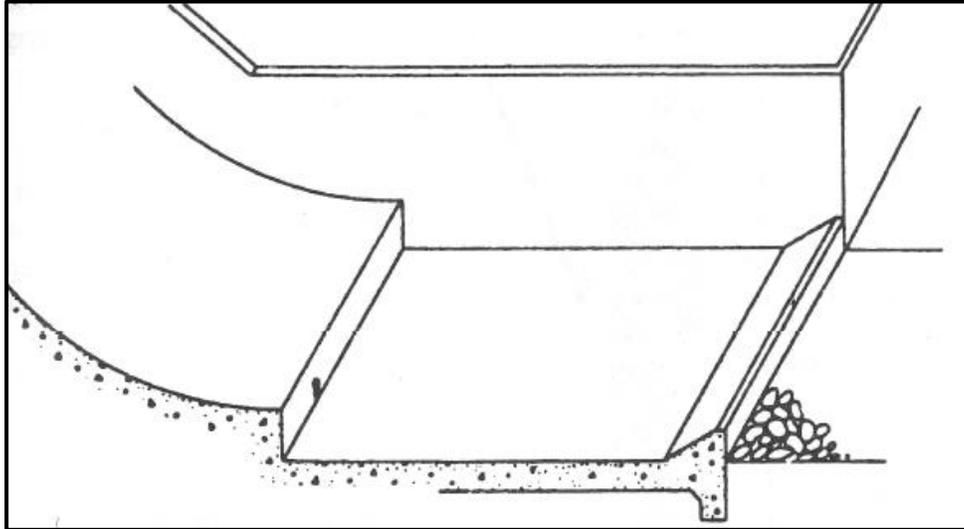
Los tanques de amortiguación con un régimen superficial de resalto hidráulico utilizan una cubeta escalonada poco profunda (Figura 2.16), la teoría y su aplicación para pequeñas presas fue desarrollada en especial en la URSS (SKLADNEV, 1956) y fue revisada por Novak y Cabelka (1981). Este tipo de tanque es en realidad solo un ejemplo de los tanques de resalto hidráulico espacial. Otros emplean un cambio brusco en el ancho (Figura 2.17) o un resalto combinado con entradas de flujo laterales desde rápidas (Figura 2.18) o cascadas; esta última alternativa es en particular útil en valles relativamente angostos.

*Figura 2.16 Tanque de resalto hidráulico espacial, cambio en la profundidad  
(P, A.I.B., & C. NALLURI, 2001)*

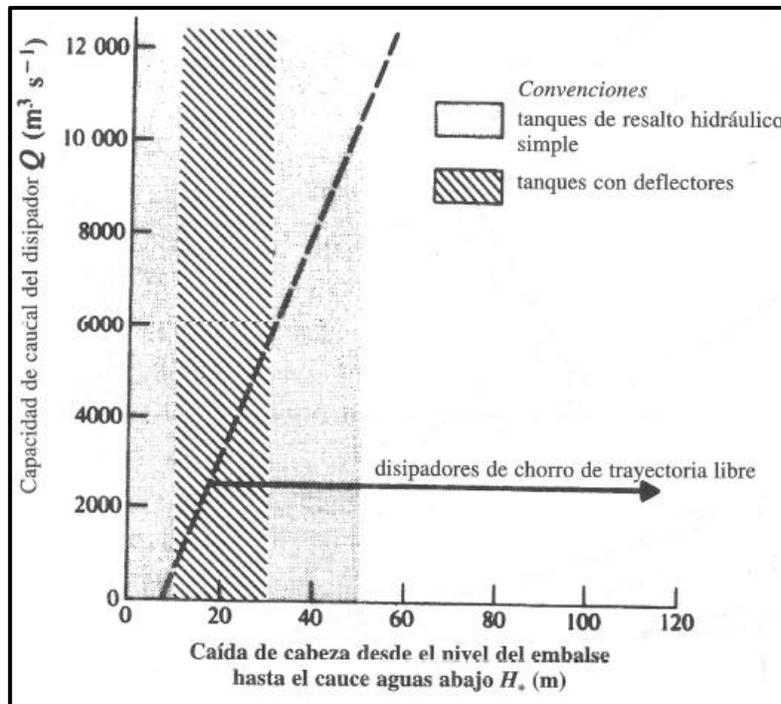
de impacto es necesario una cierta velocidad mínima de entrada (cabeza), pero su rango está limitado por problemas de cavitación para  $H > 30$  m. Resaltos hidráulicos simples se han utilizado para cabezas mayores que las indicadas para  $H > 50$  m pero es necesario tener mucho cuidado en el diseño y la construcción. Varios tipos de disipadores de chorro necesitan un cabeza mínima ( $H > 10$  m) para trabajar de manera apropiada.

Figura 2.19 Intervalo de uso preferido para los principales tipos de disipadores (MASON, 1982)

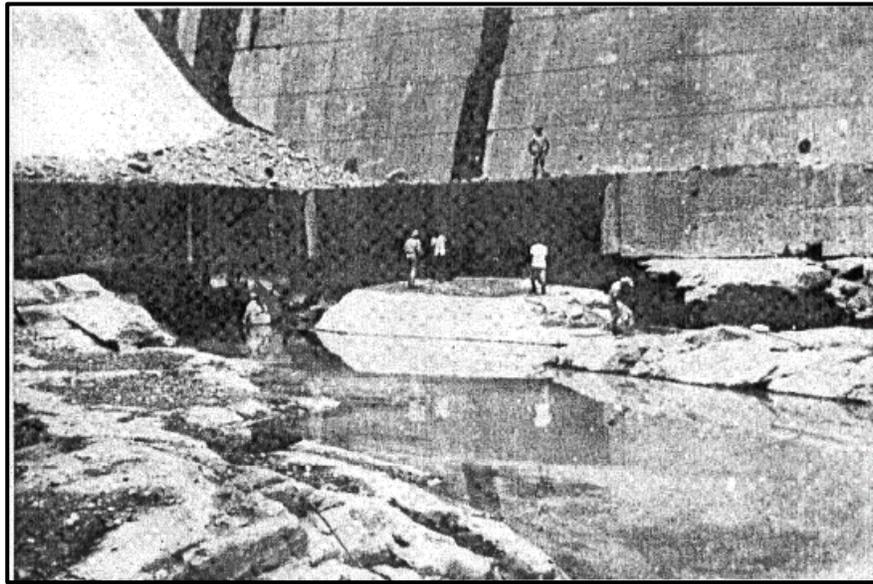
*Figura 3.2 Vista de los daño en el tanque amortiguador  
(SÁNCHEZ BRIBIESCA & CAPELLA VISCAÍNO, 1973)*

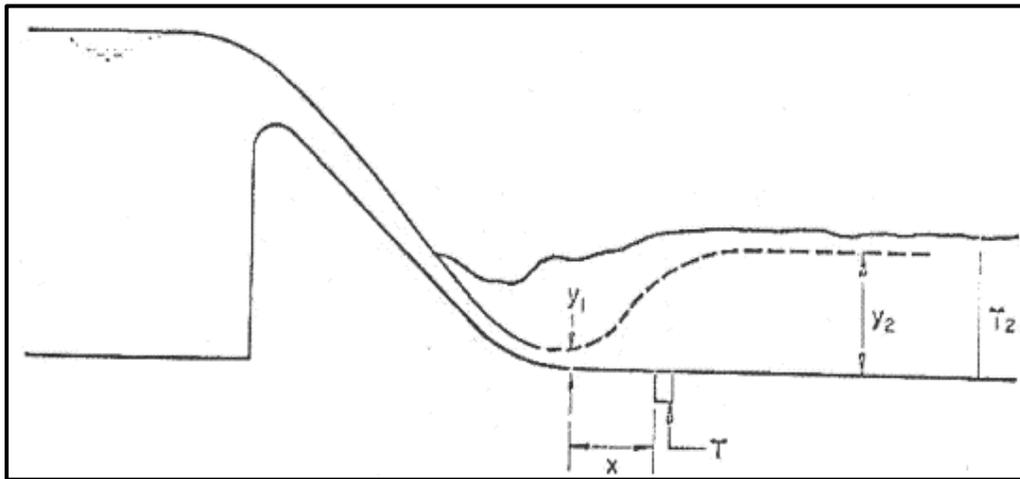
*Figura 3.5 Condiciones de prueba  
(SÁNCHEZ BRIBIESCA & CAPELLA VISCAÍNO, 1973)*

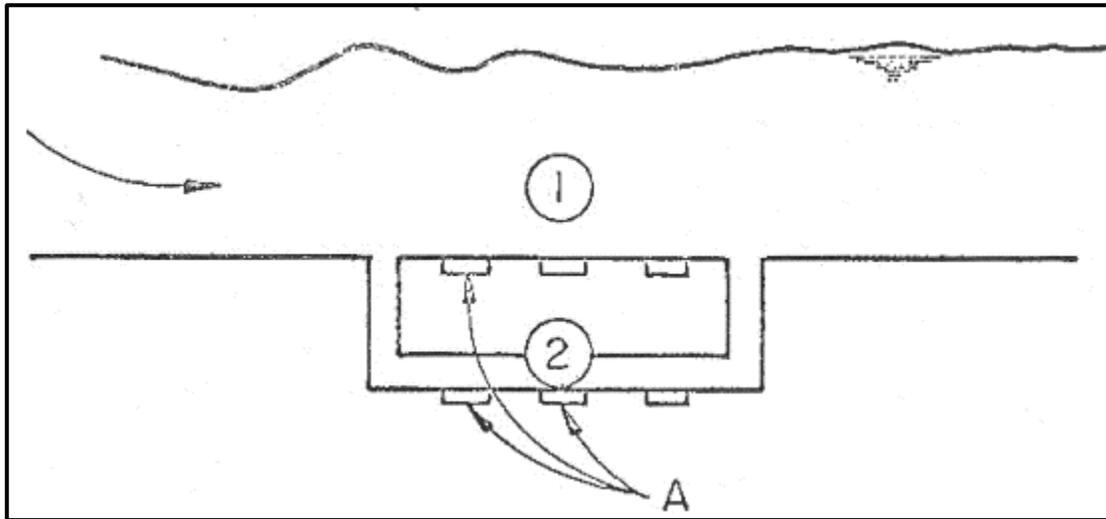
*Figura 3.11 Esquema de medición de presiones  
(SÁNCHEZ BRIBIESCA & CAPELLA VISCAÍNO, 1973)*

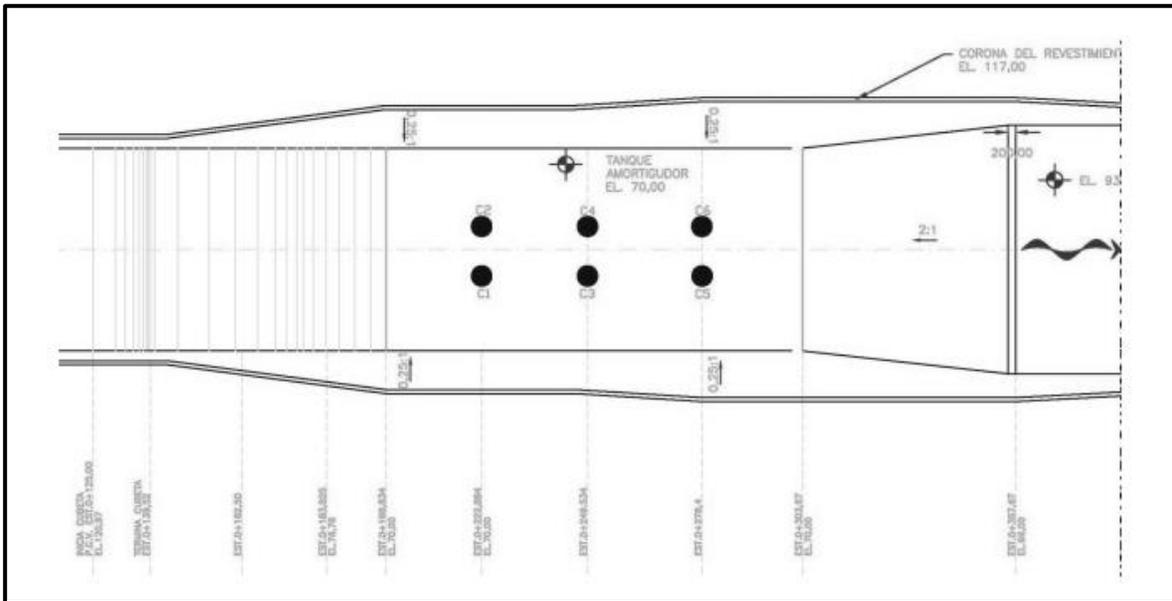
*Figura 3.18 Ubicación de celdas de presión en la plantilla del tanque amortiguador (CFE, 2014)*

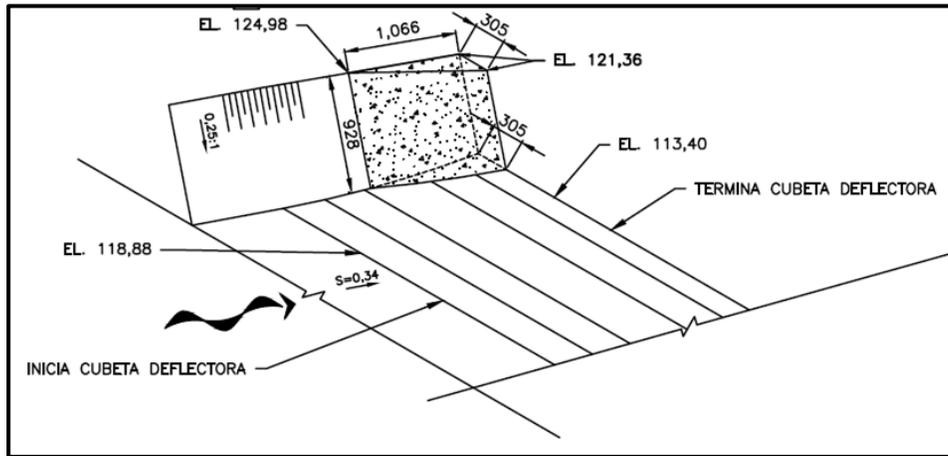
Figura 3.19 Geometría de deflectores laterales a partir de la plantilla del canal (CFE, 2014).

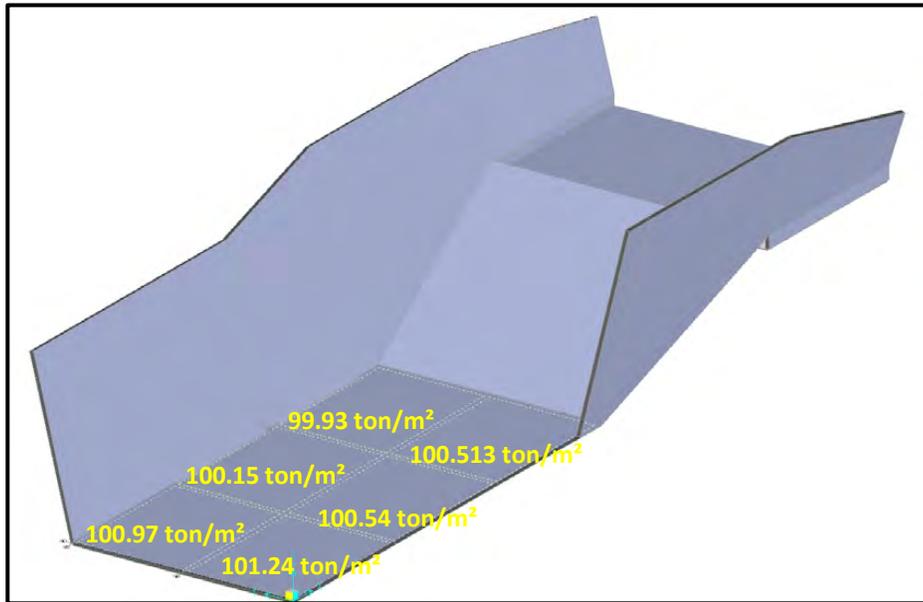
Figura 3.22 Distribución de presiones máximas en prototipo  $Q=1000 \text{ m}^3/\text{s}$

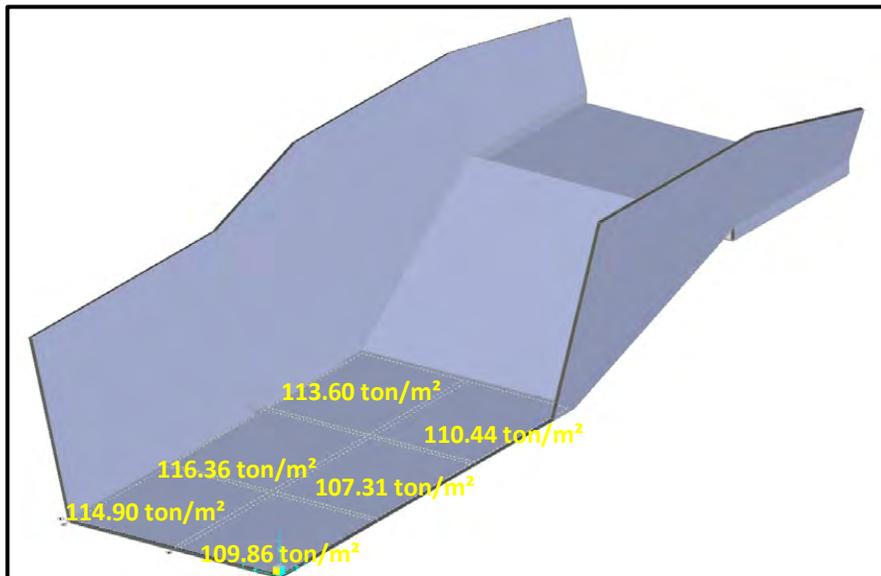
Figura 3.23 Distribución de presiones máximas en prototipo  $Q=7000 \text{ m}^3/\text{s}$

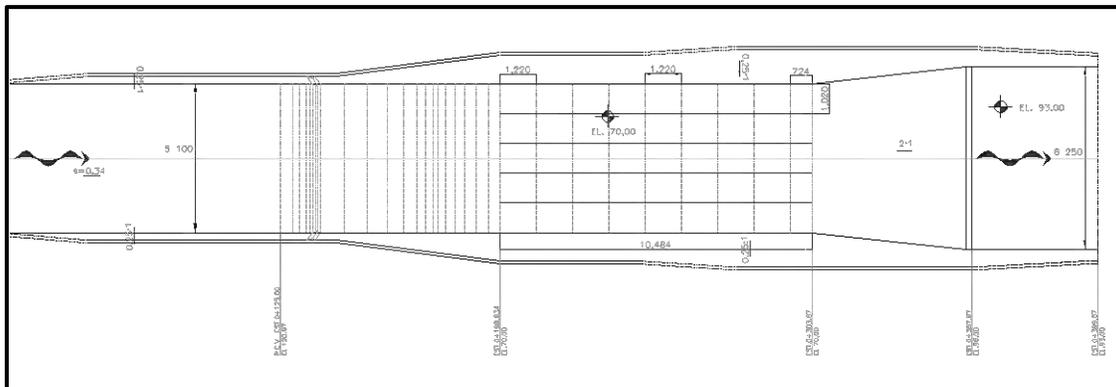
Figura 3.28 Losas en tanque amortiguador de 12.2x10.20x2.9m, en modelo (CFE, 2014)

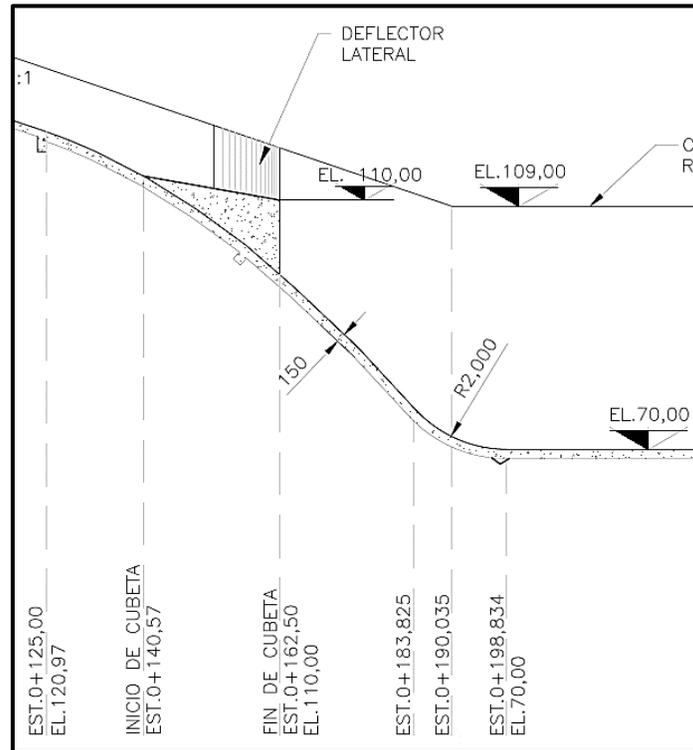
Figura 3.31 Perfil del salto de esquí  $\alpha$ -10°  
(CFE)

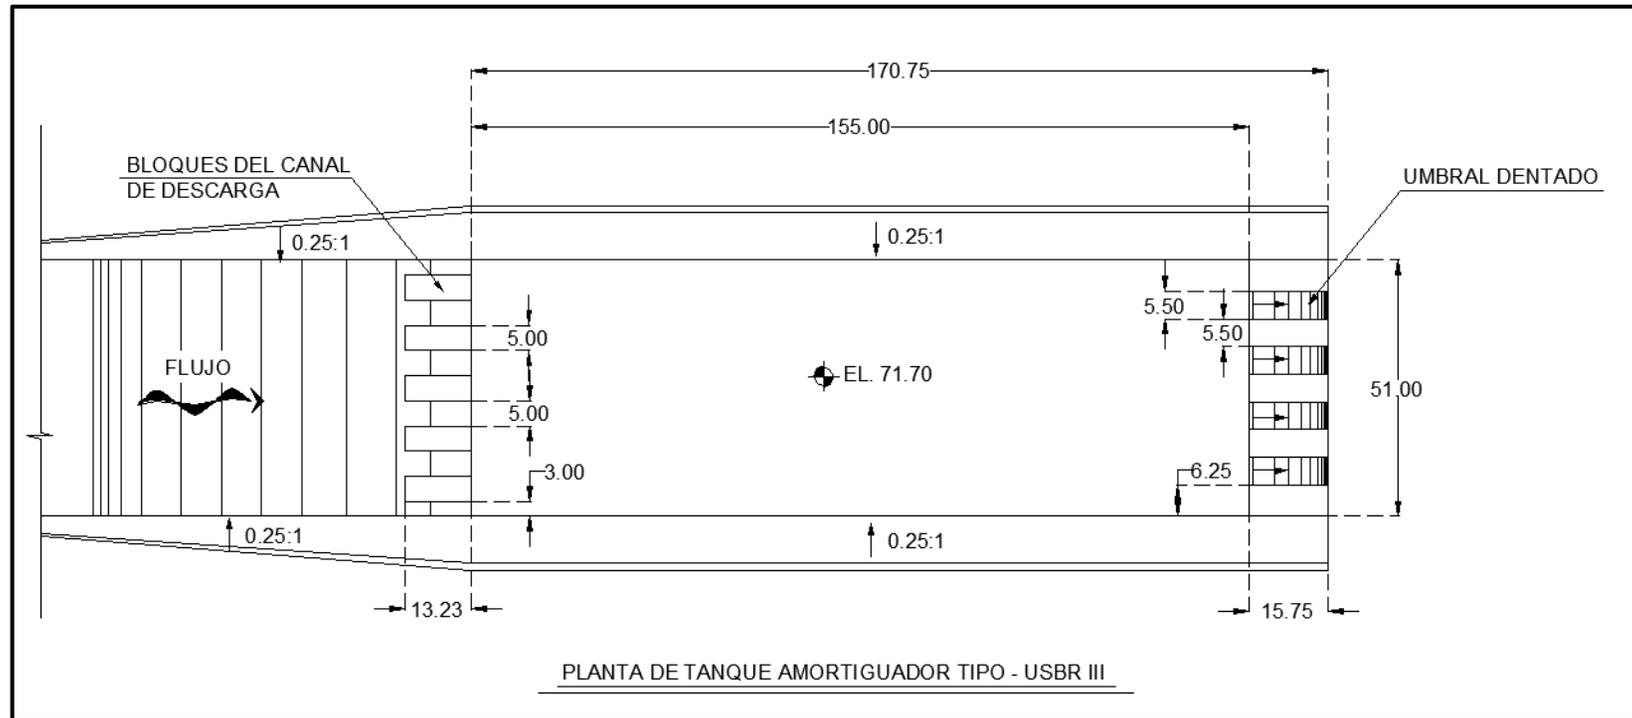
PLANTA DE TANQUE AMORTIGUADOR TIPO - USBR III
