Condiciones geológicas y riesgo  
asociado por inestabilidad en el  
subsuelo de la Primera Sección  
del Bosque de Chapultepec

TESIS

Ingeniero Geólogo

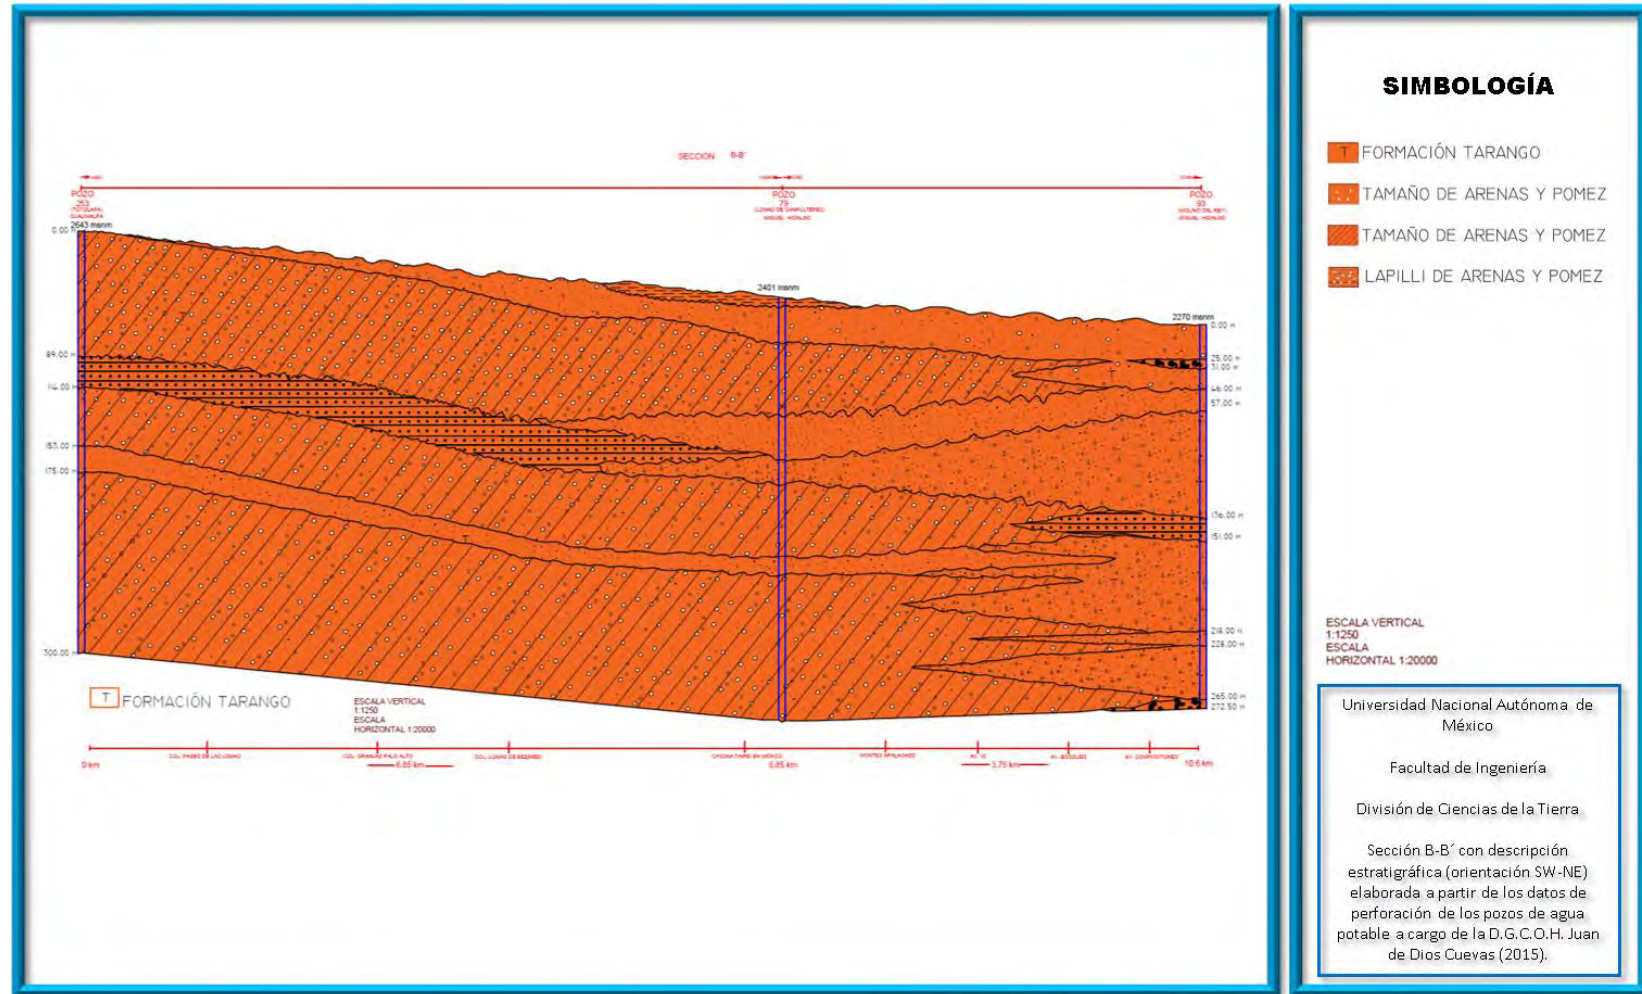
Figura 21. Sección B-B' con descripción de granulometría (orientación SW-NE) elaborada a partir de los datos de perforación de los pozos de agua potable a cargo de la D.G.C.O.H., 2015.

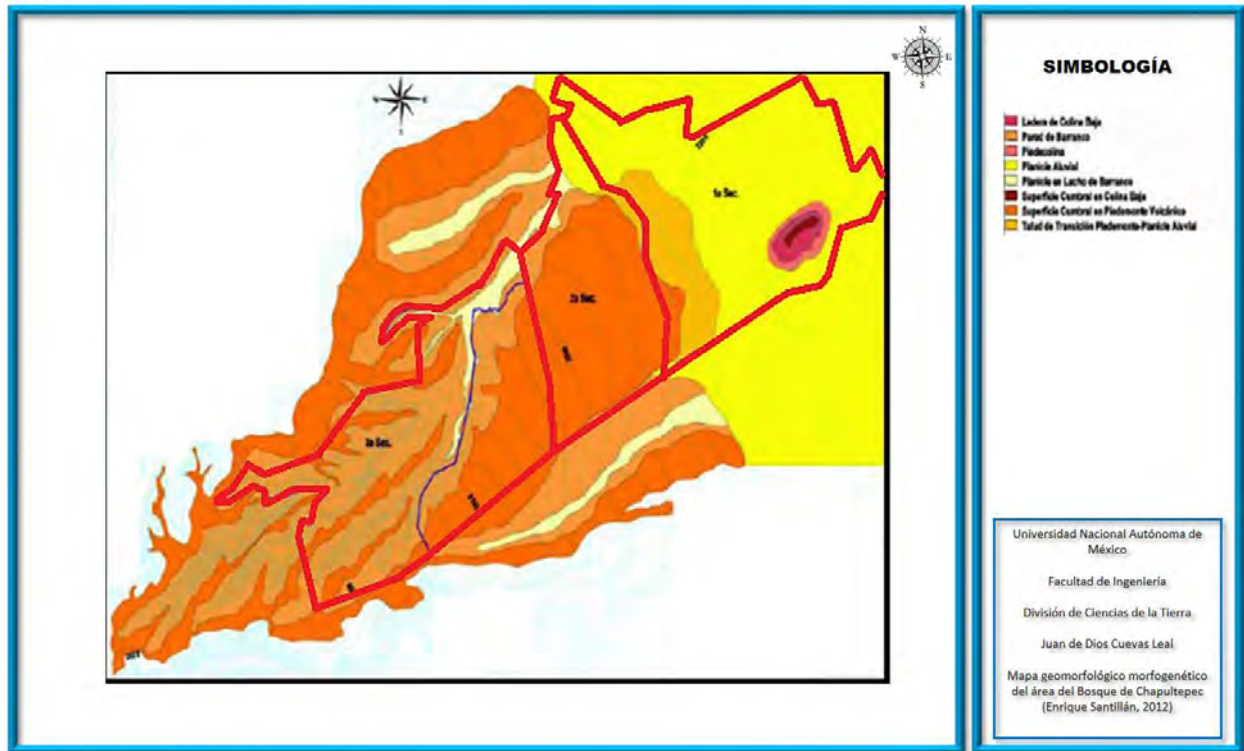
Figura 26. Mapa geomorfológico morfogenético del área del Bosque de Chapultepec (Enríquez, 2012).

7. Pie de colina volcánica baja aislada. Relieve de origen exógeno acumulativo constituido por depósitos aluviales provenientes del cerro de Chapultepec.

8. Planicie aluvial general. Localizada en la porción más baja de la Primera Sección del Bosque de Chapultepec. Es de origen exógeno acumulativo aluvial y en menor porción, lacustre. Está formado por depósitos aluviales producto del transporte y depósitos de los materiales que provienen de las porciones medias y altas de piedemonte volcánico. Su pendiente es muy baja (Figura 26).

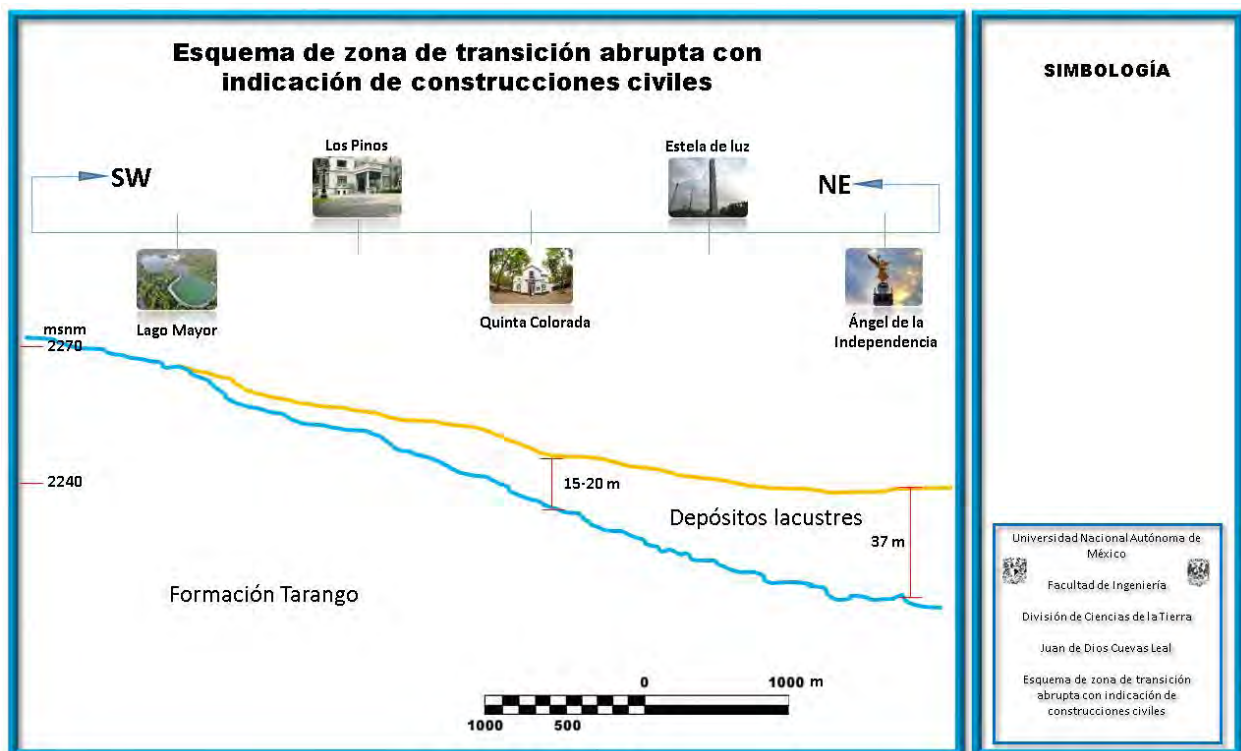
La Primera Sección del Bosque de Chapultepec está ubicada en una zona de transición abrupta entre los depósitos lacustres y la zona pétreo (lomas). La zona de lomas está caracterizada por estratos generalmente semiconsolidados depositados fuera de un ambiente lacustre, mientras que, en la parte superior existen estratos de limo con intercalaciones de arcilla poco compactados y poco consolidados que se localizan a una profundidad máxima de 20 m; siendo estos estratos en donde se han cimentado edificios, y monumentos históricos en la Primera Sección del Bosque de Chapultepec, ocasionando hundimiento en el piso y agrietamiento en paredes debido a la falta de un estrato o capa dura para cimentar las obras civiles. (GDF, 2004).

Figura 28. Esquema de zona de transición abrupta con indicación de construcciones civiles.

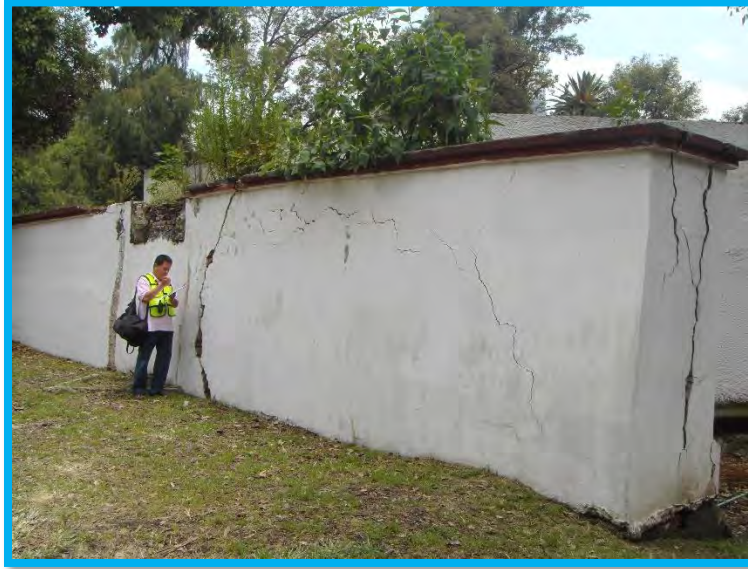
Fotografía 1. Muro dañado debido a asentamientos diferenciales del subsuelo (levantamiento de rasgos y anomalías superficiales. Facultad de Ingeniería UNAM-CONACYT, 2014).

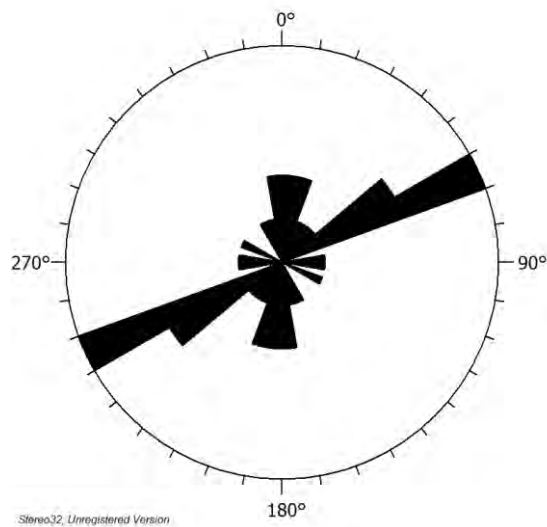
Figura 29. Fracturas de la Primera Sección del Bosque de Chapultepec.

- Las orientaciones preferenciales de las fracturas son NE-SW. El 68% de las fracturas registradas en la Primera Sección de Chapultepec tienen una orientación NE-SW. Las áreas donde se presentan la mayoría de estas fracturas son en la Avenida Juventud Heroica, El Museo de Arte Moderno, los Baños de Moctezuma y el Monumento al Escuadrón 201. Esta dirección preferencial coincide con el análisis estructural de la zona poniente de la Ciudad de México. La carta de lineamientos de la zona poniente de la Ciudad de México (González, 2014) señala que el comportamiento de la mayor familia de fracturas de origen tectónico en la zona poniente tienen una tendencia NE45°SW, con un esfuerzo tensional en dirección NE45°SW. La segunda familia de fracturas con mayor frecuencia, tiene una dirección preferencial NE55°SW, con un esfuerzo tensional en dirección SE35°NW. La segunda familia de fracturas con mayor frecuencia tiene una orientación preferencial igual que la primera familia (NE-SW). Las fracturas encontradas en la Primera Sección del Bosque de Chapultepec son un reflejo del comportamiento estructural a nivel regional.

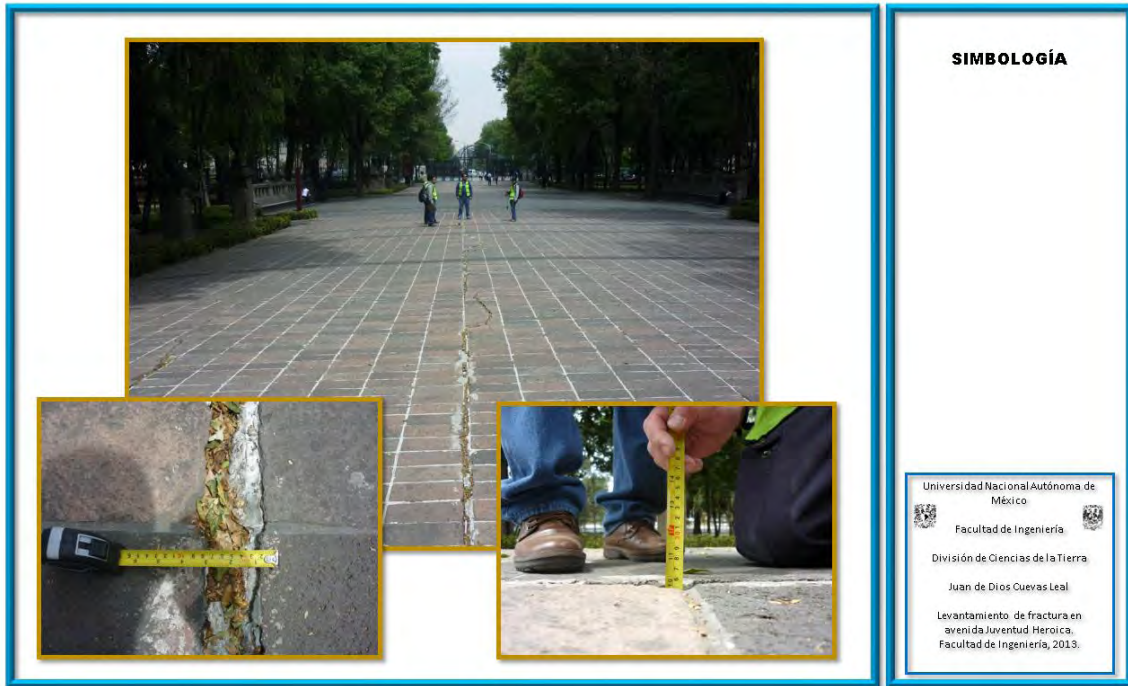
Figura 31. Levantamiento de fracturas en Avenida Juventud Heroica, Primera Sección del Bosque der Chapultepec. (Facultad de Ingeniería UNAM, 2013).

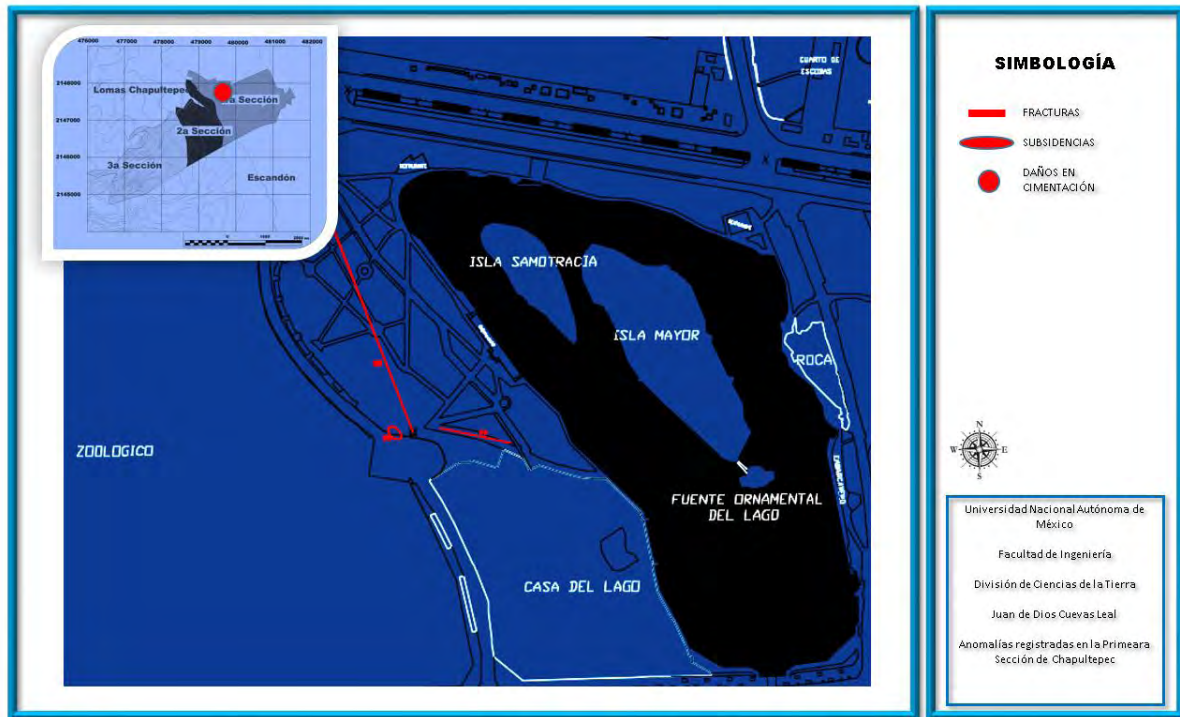
Las fracturas identificadas en la zona poniente del lago, tienen un posible origen en los esfuerzos provocados por la presión del lago artificial. Lo anterior se deduce debido a que las direcciones que presentan las fracturas de esta área, no coinciden con las familias de fracturas que predominan en la Primera Sección de Chapultepec.

Figura 35. Fracturas relevantes localizadas alrededor del lago de Chapultepec, Primera Sección del Bosque de Chapultepec.

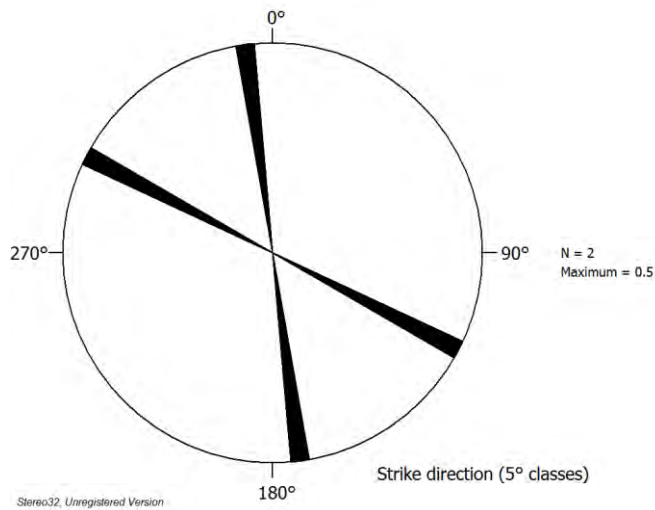
Figura 36. Familias de fracturas del lago de Chapultepec, Primera Sección del Bosque de Chapultepec.

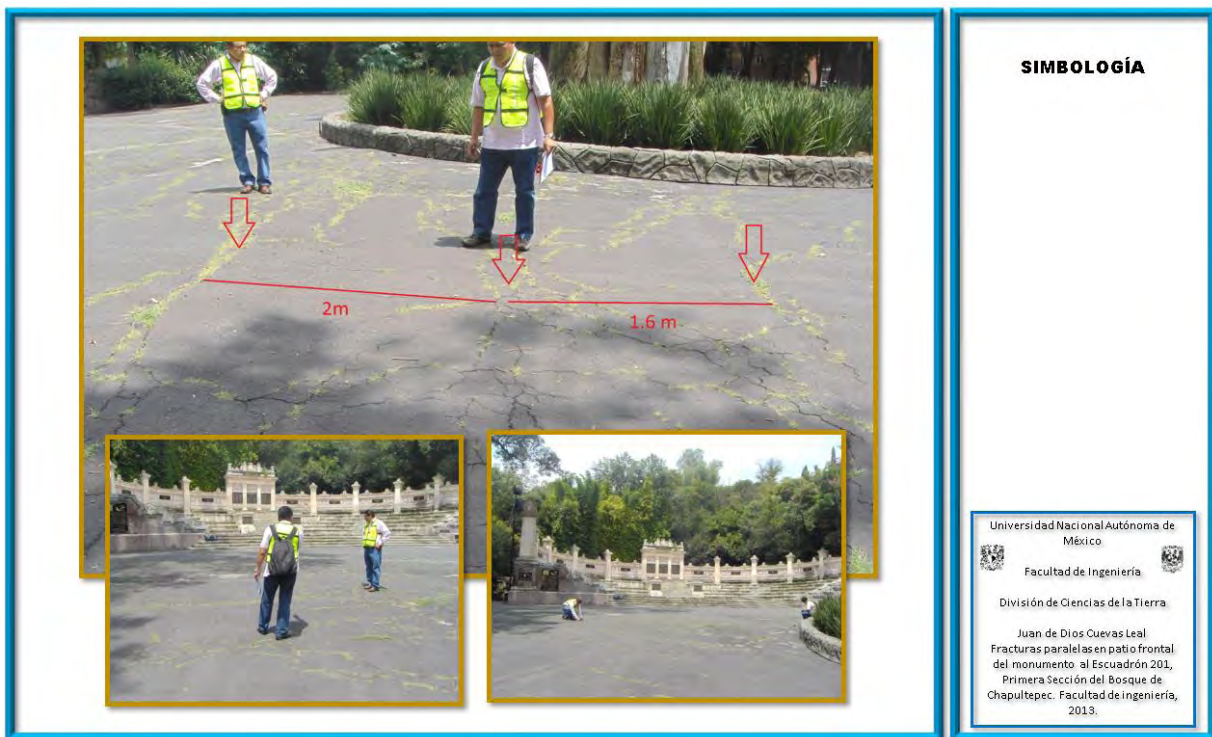
Las fracturas superficiales localizadas en la Primera Sección del Bosque de Chapultepec son un indicador de la inestabilidad del subsuelo. Del análisis realizado al compendio de fracturas y hundimientos diferenciales, muestra que las fracturas tienen longitudes considerables que van desde 1 hasta 57 m y aberturas desde 1 mm hasta 19 cm. La profundidad máxima encontrada es de 10 cm. Las fracturas se presentan en áreas peatonales y en construcciones civiles, lo que afectan gran parte de la Primera Sección, asentada en depósitos lacustres.

Fotografía 4. Fracturas paralelas en patio frontal del monumento al Escuadrón 201, Primera Sección del Bosque de Chapultepec (Facultad de Ingeniería UNAM, 2013).

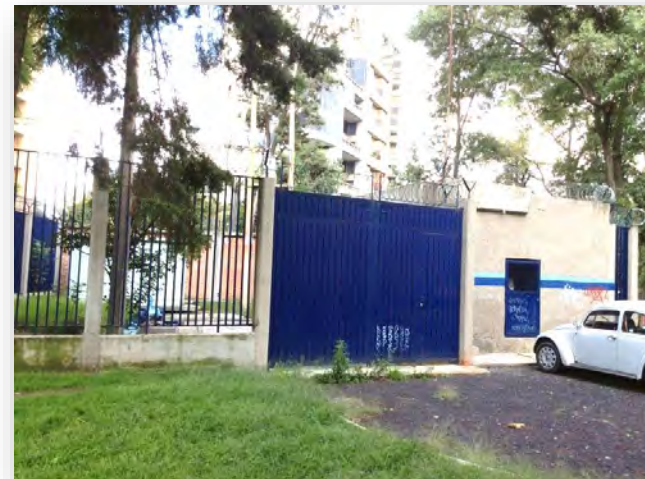
<b>Nombre del aprovechamiento:</b>							
<b>POZO 33 Campos Eliseos</b>							
Ubicación:							
Coordenadas Mercator (UTM):	Long:	14 Q 0479001	Lat:	2148034	Altura:	2259,258 msnm	
Coordenadas Geográficas:	Long:		Lat:				
Coordenadas Geográficas (sexag)	Long:		Lat:				
Cuenca:		Estado:		Municipio:	Miguel Hgo.	Localidad:	Campos Elíseos
Valle:		Modelo:					
Carta de INEGI:		ID local		ID C.N.A.			
Datos complementarios:							
Croquis de localización:			Fotografía del aprovechamiento:

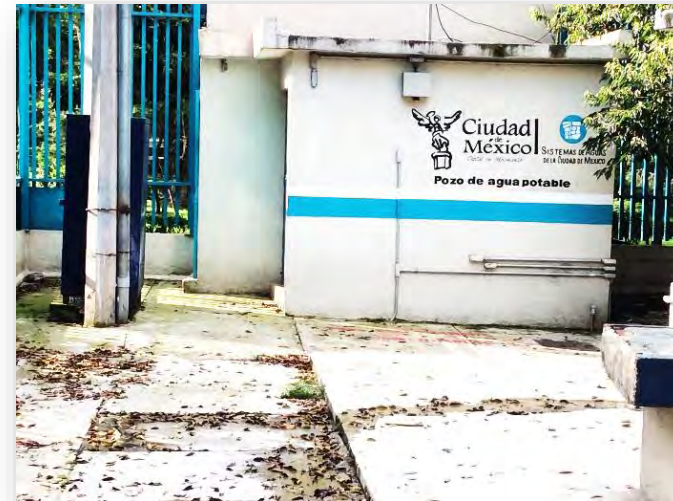
<b>Nombre del aprovechamiento:</b>							
<b>POZO 34 Casa Amarilla</b>							
Ubicación:							
Coordenadas Mercator (UTM):	Long:	14 Q 0480080	Lat:	2145604	Altura:	2260,088 msnm	2260 (GPS)
Coordenadas Geográficas:	Long:		Lat:				
Coordenadas Geográficas (sexag)	Long:		Lat:				
Cuenca:		Estado:		Municipio:	Miguel Hgo.	Localidad:	
Valle:		Modelo:					
Carta de INEGI:		ID local		ID C.N.A.			
Datos complementarios:							
Croquis de localización:			Fotografía del aprovechamiento:

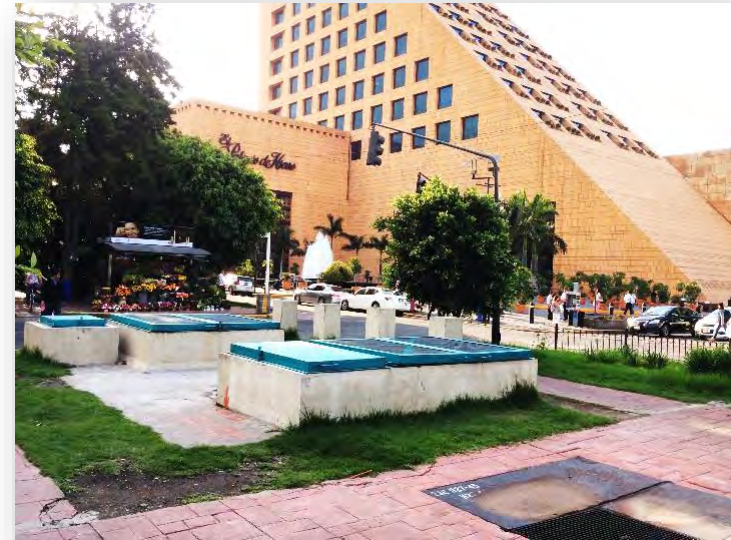
<b>Nombre del aprovechamiento:</b>							
<b>POZO 37 Cedro y Moliere</b>							
Ubicación:							
Coordenadas Mercator (UTM):	Long:	14 Q 0478879	Lat:	2148708	Altura:	2259.461 msnm	
Coordenadas Geográficas:	Long:		Lat:				
Coordenadas Geográficas (sexag)	Long:		Lat:				
Cuenca:		Estado:		Municipio:	Miguel Hgo.	Localidad:	
Valle:		Modelo:					
Carta de INEGI:		ID local		ID C.N.A.			
Datos complementarios:							
Croquis de localización:			Fotografía del aprovechamiento:

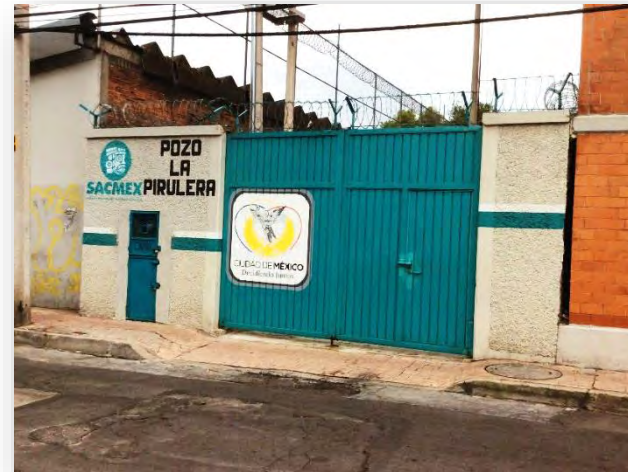
<b>Nombre del aprovechamiento:</b>							
<b>POZO 76 La Pirulera</b>							
Ubicación:							
Coordenadas Mercator (UTM):	Long:	14 Q 478858	Lat:	2150365	Altura:	2265 msnm	
Coordenadas Geográficas:	Long:		Lat:				
Coordenadas Geográficas (sexag)	Long:		Lat:				
Cuenca:		Estado:		Municipio:	Miguel Hgo.	Localidad:	
Valle:		Modelo:					
Carta de INEGI:		ID local		ID C.N.A.			
Datos complementarios:							
Croquis de localización:				Fotografía del aprovechamiento:

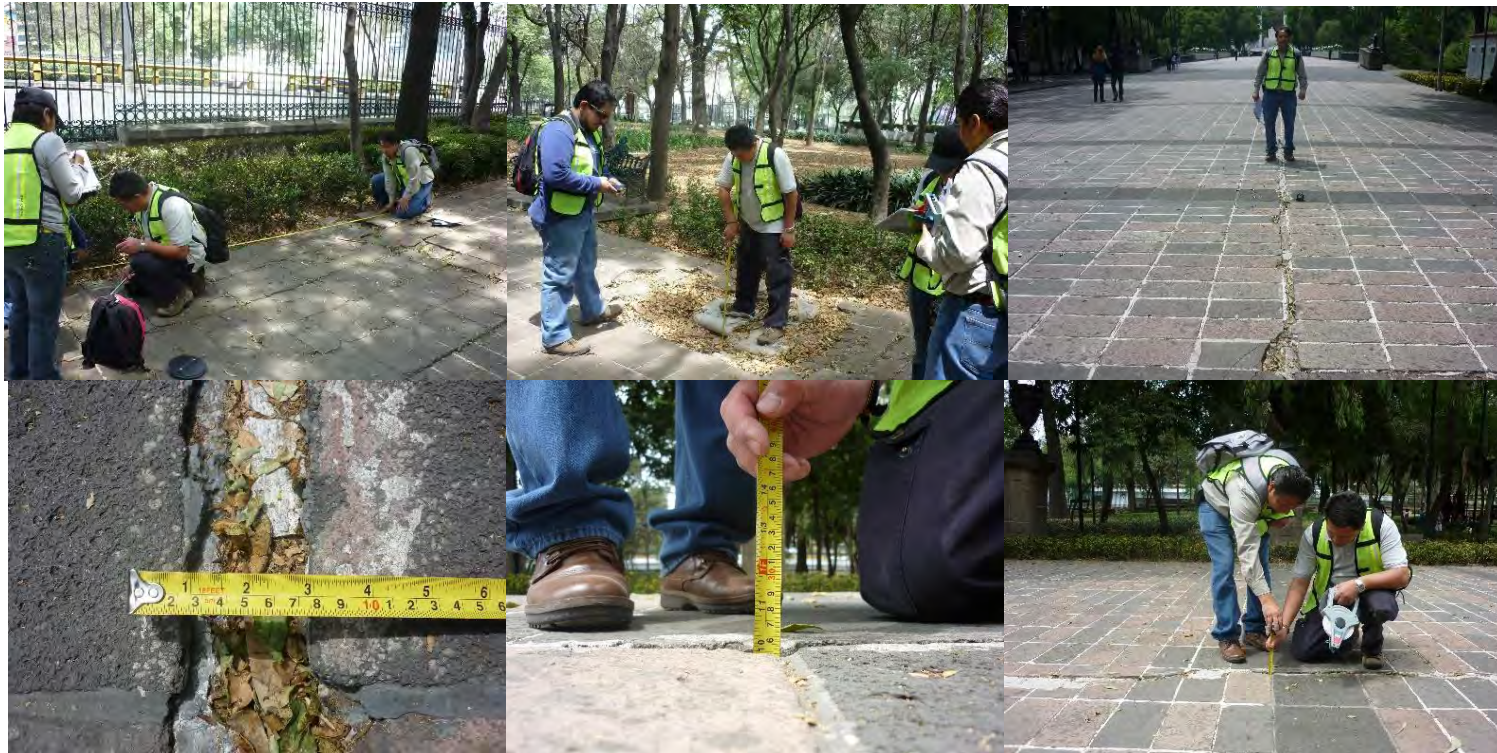
Descripción de imágenes: Levantamiento de fracturas y hundimientos diferenciales en la Avenida Juventud Heroica, Primera sección del Bosque de Chapultepec. Facultad de Ingeniería UNAM–CONACyT, marzo 2013. Las fracturas levantadas presentan aberturas de albanos milímetros hasta 13 cm, con una profundidad promedio de 5 cm. La mayor fractura levantada en esta área tiene una longitud de 52 m.

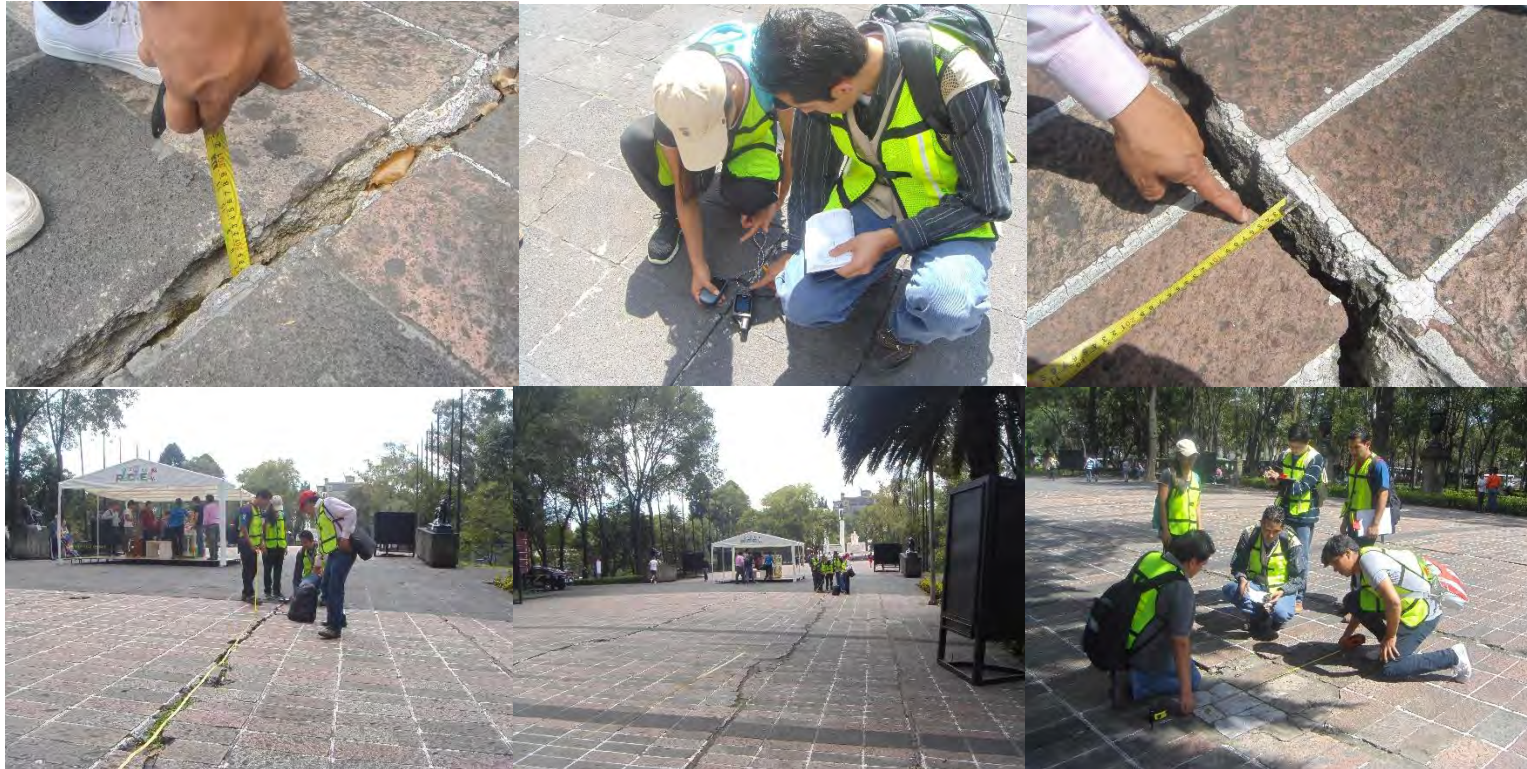
Descripción de imágenes: Levantamiento de fracturas en la Avenida Juventud Heroica, Primera sección del Bosque de Chapultepec. Facultad de Ingeniería UNAM-CONACyT, febrero 2014. En las imágenes se presenta una fractura causante de un daño al paso peatonal (adoquín), sobre el camino de acceso al Bosque de Chapultepec. La fractura presenta una profundidad de 5 cm, una abertura mínima de 1 cm y máxima de 10 cm y una longitud de más de 25m.

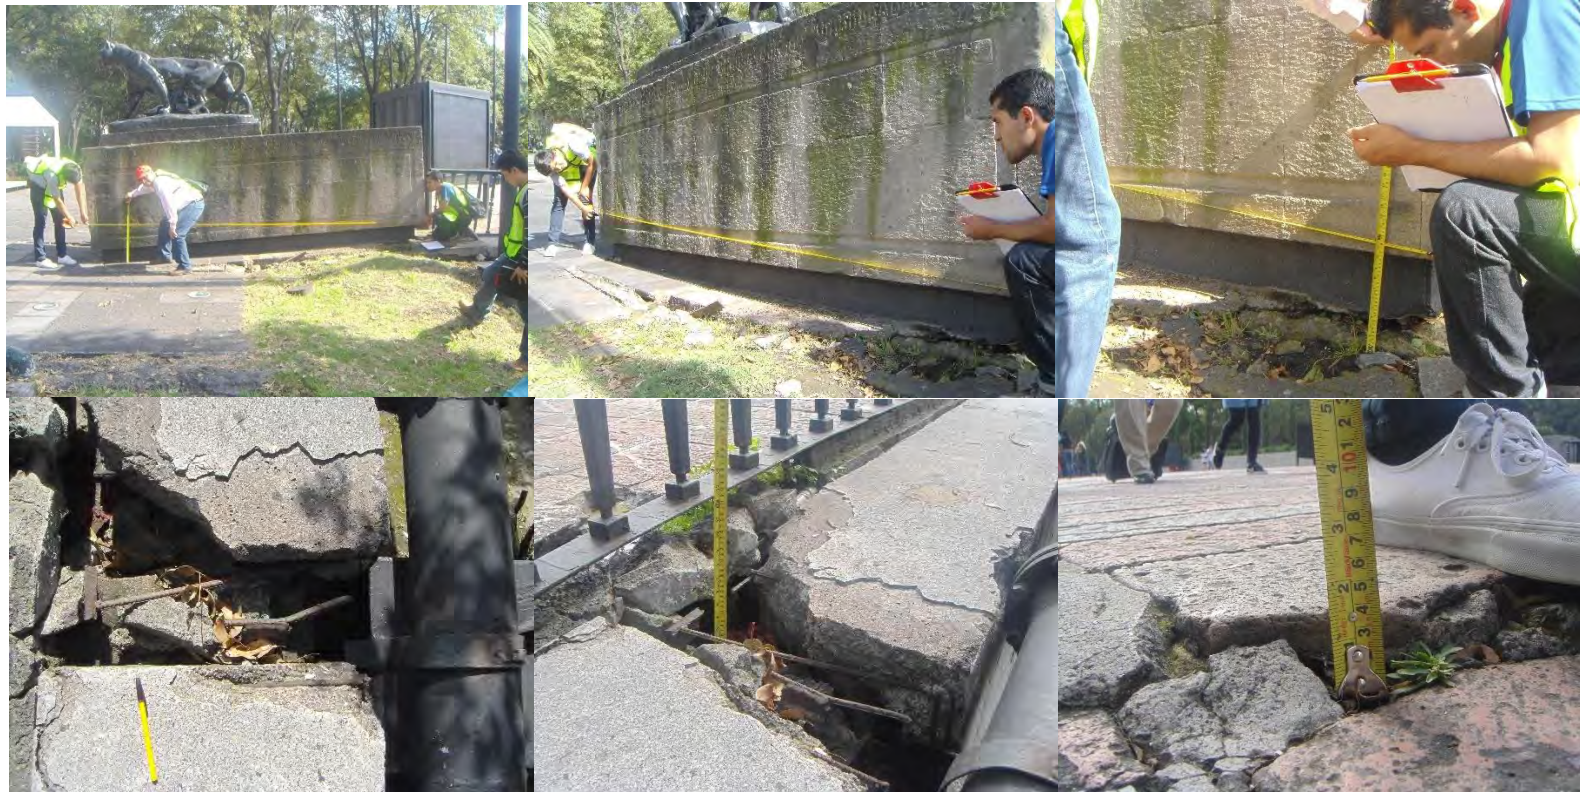
Descripción de imágenes: Determinación de daños a paso peatonal y estructura en el Puente de los leones, Primera sección del Bosque de Chapultepec. Facultad de Ingeniería UNAM–CONACyT, febrero 2014. Las imágenes presentan la toma de datos acerca de los daños que presenta el inicio del Puente de los Leones. Los daños se hacen más visibles en los laterales de los pedestales que sostienen las estatuas de leones.

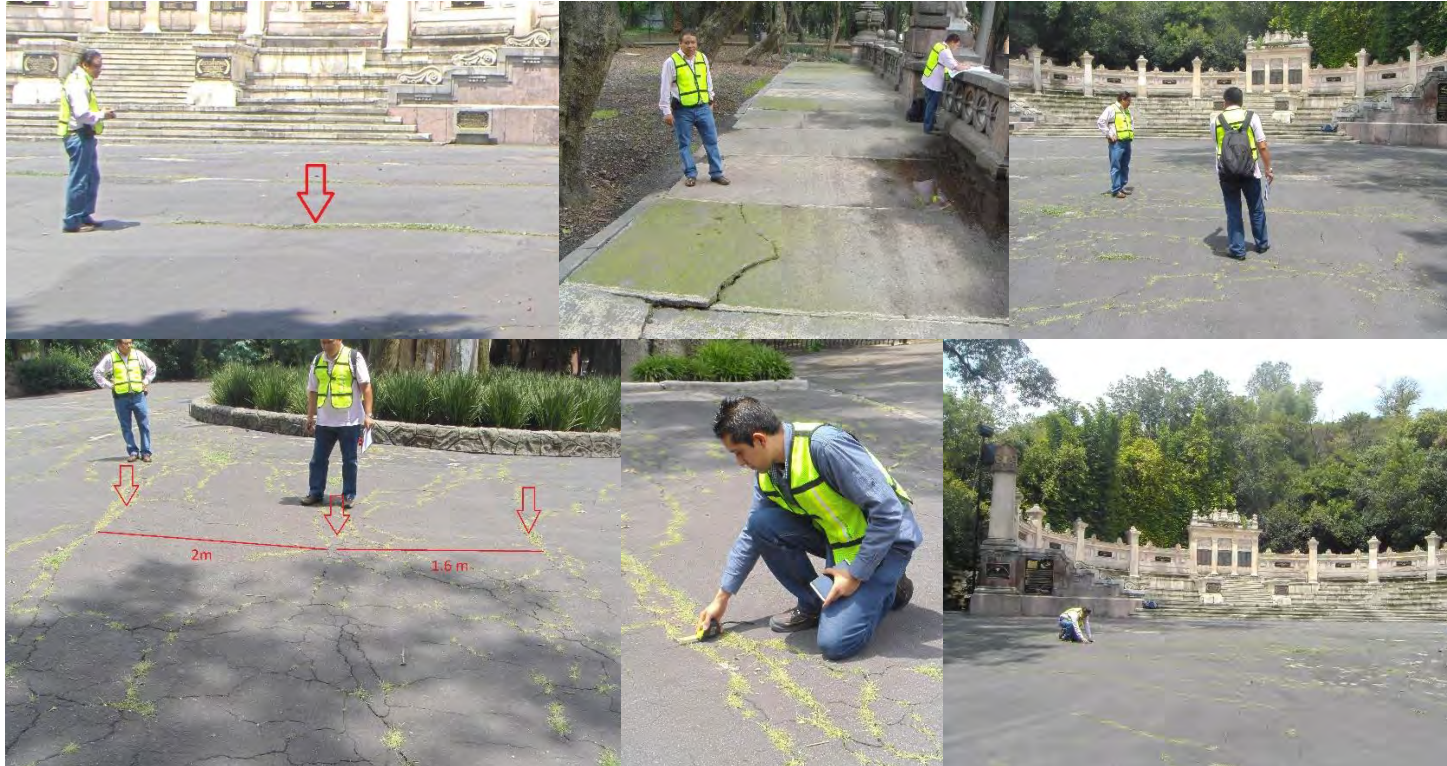
Descripción de imágenes: Levantamiento de fracturas en el Monumento al Escuadrón 201, Primera sección del Bosque de Chapultepec. Facultad de Ingeniería UNAM–CONACyT, septiembre 2014. Las fracturas levantadas en esta zona presentan magnitudes menores a las localizadas en la Avenida Juventud Heroica. En promedio, las fracturas de esta zona tienen aberturas de algunos milímetros hasta 2 cm y con profundidades de menos de un centímetro. La longitud máxima de las fracturas es de 16 m.

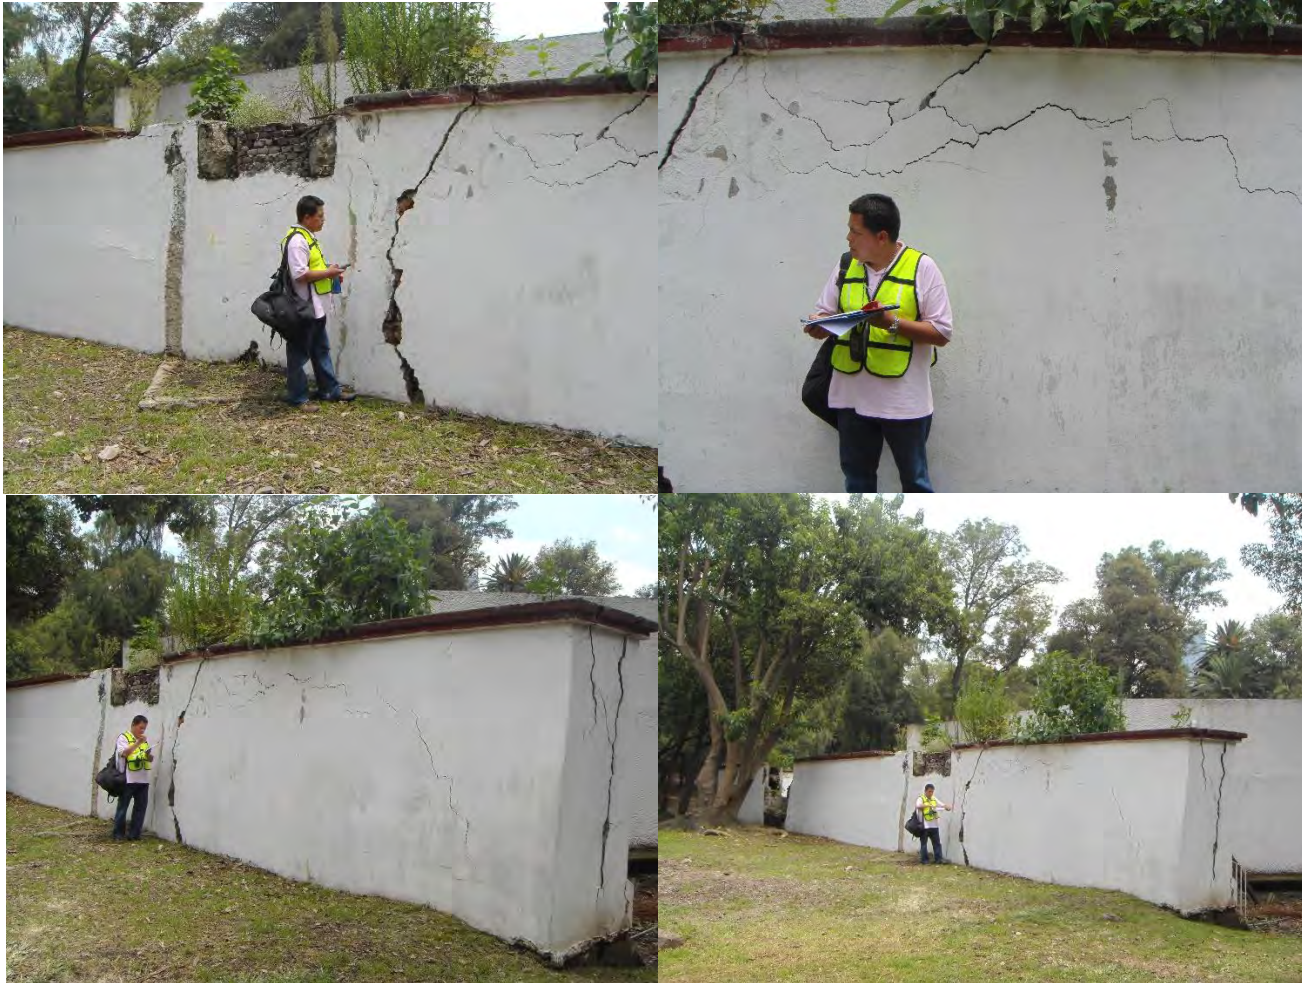
Descripción de las imágenes: Determinación de daños en la Quinta Colorada, Primera sección del Bosque de Chapultepec. Facultad de Ingeniería UNAM–CONACyT, septiembre 2014. Las imágenes presentan los daños visibles de los muros de la Quinta Colorada.
