**UNIVERSIDAD NACIONAL AUTÓNOMA
DE MÉXICO**

**ESCUELA NACIONAL DE ESTUDIOS SUPERIORES
UNIDAD LEÓN**

**REHABILITACIÓN PROTÉSICA EN PACIENTE CON EROSIÓN
DENTAL: REPORTE DE CASO CLÍNICO.**

TESINA

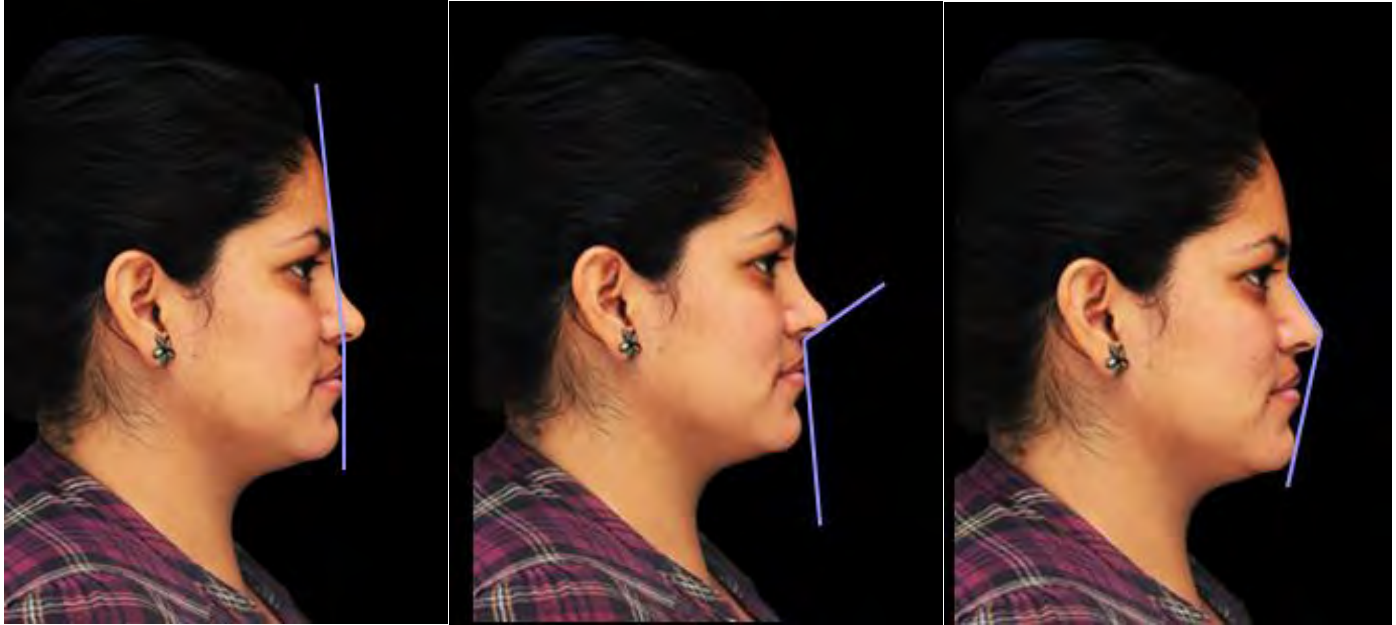
La paciente presentó un perfil convexo de 173°C (Fig. 4), ángulo nasolabial de 120°C (Fig. 5) y el ángulo nasomental de 135°C (Fig. 6), como referencia se utilizaron parámetros estéticos, el ángulo naso labial en mujeres con valores de $95\text{-}100^{\circ}$ y el ángulo nasomental de $120\text{-}132^{\circ}$.

Fig. 4. Perfil convexo

Fig. 5. Angulo nasolabial

Fig. 6. Angulo nasomental

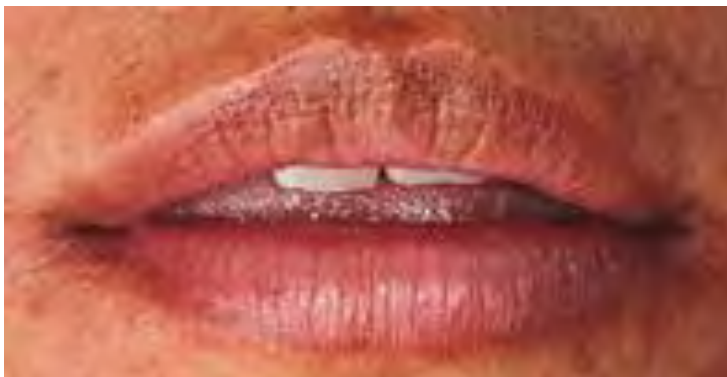
Con los labios en reposo mostró 1.5mm de dientes superiores (Fig. 7) y en el análisis de sonrisa se observó que el paciente presentaba grosor de labios medio, buen soporte labial y melanosis. (Fig. 8)

Fig. 7. Labios en reposo

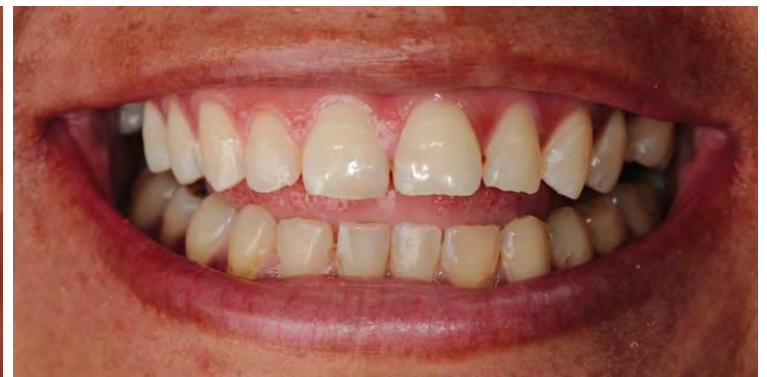
Fig. 8. Sonrisa

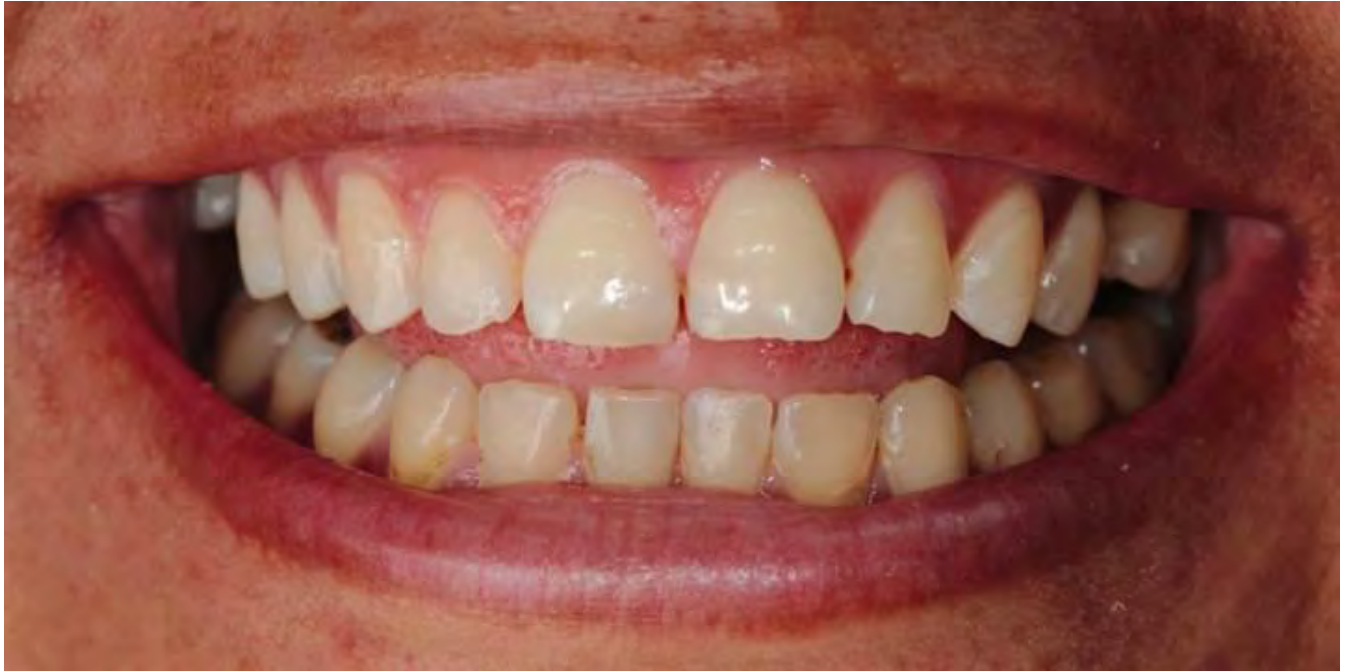
En el análisis de sonrisa se observó que la paciente presentaba una anchura de sonrisa de 11 dientes, línea de la sonrisa media, curvatura incisiva invertida y la línea media superior e inferior coinciden. Fig. 9.

Fig. 9. Análisis de sonrisa.

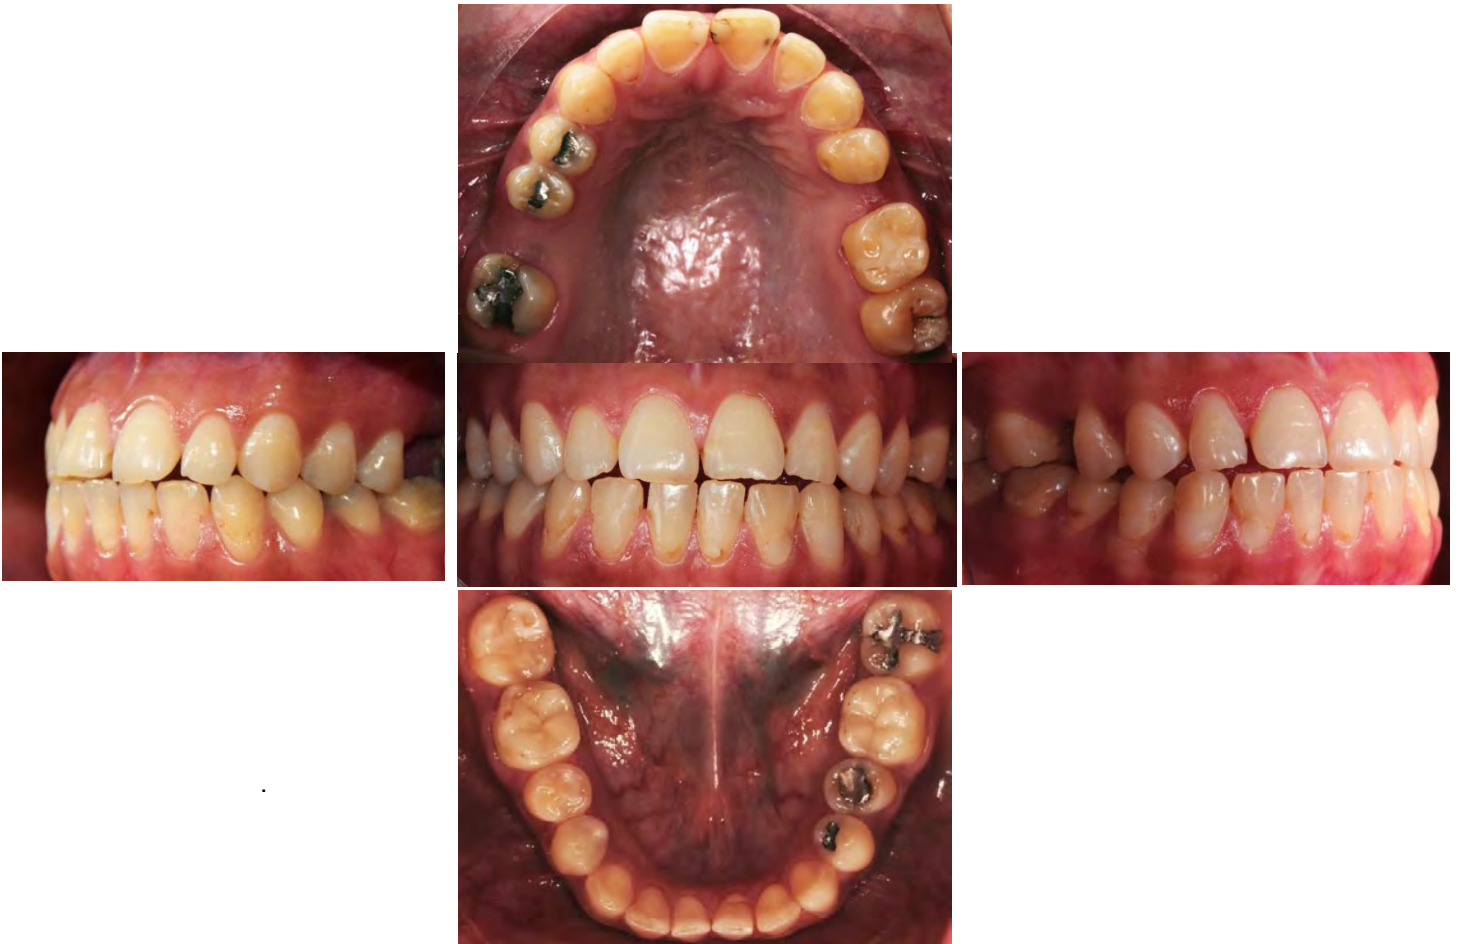
Además, se registró atrición leve, arcada ovalada superior e inferior, diastemas, restauraciones mal ajustadas en el sector antero-inferior, erosión dental, ausencias dentales y múltiples restauraciones mal ajustadas. (Fig. 11, 12, 13, 14 y 15)

Fig. 11, 12, 13, 14 y 15. Fotografías intraorales donde se muestran hallazgos clínicos.

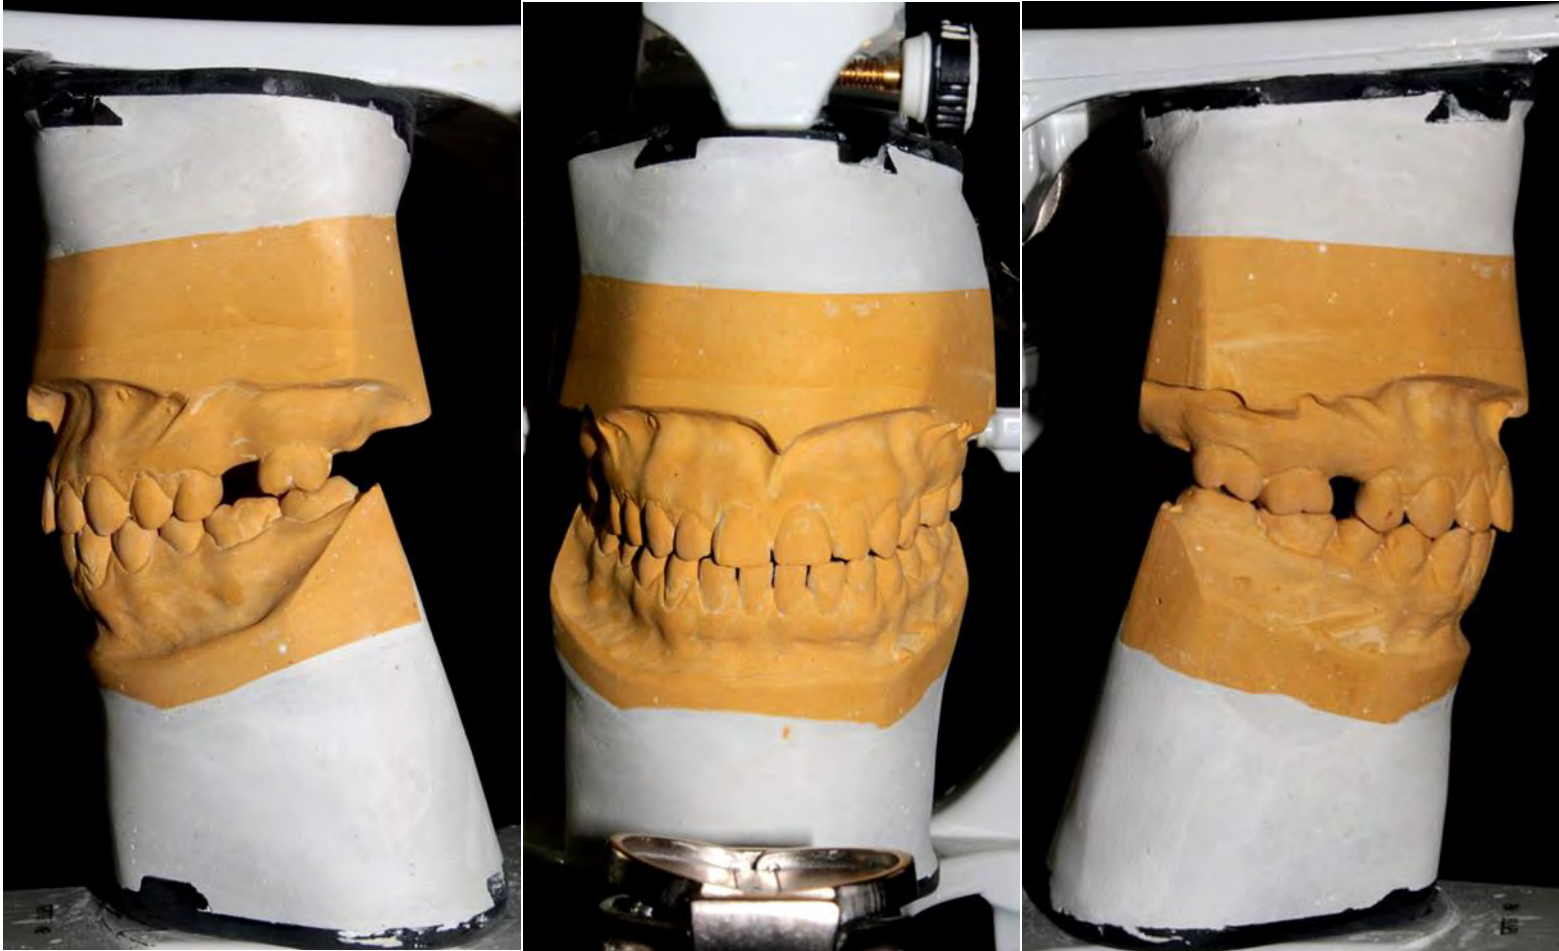
En el análisis oclusal la paciente presentaba clasificación de Angle I izquierda, la derecha no fue valorable ya que tenía ausencia del diente 16, por lo que se verificó la clasificación canina y de la misma manera fue I. Presentó un overbite de 1.5mm y un overjet de 1mm. (Fig. 16, 17 y 18.)

Fig. 16, 17 y 18. Modelos de estudio montados en articulador.

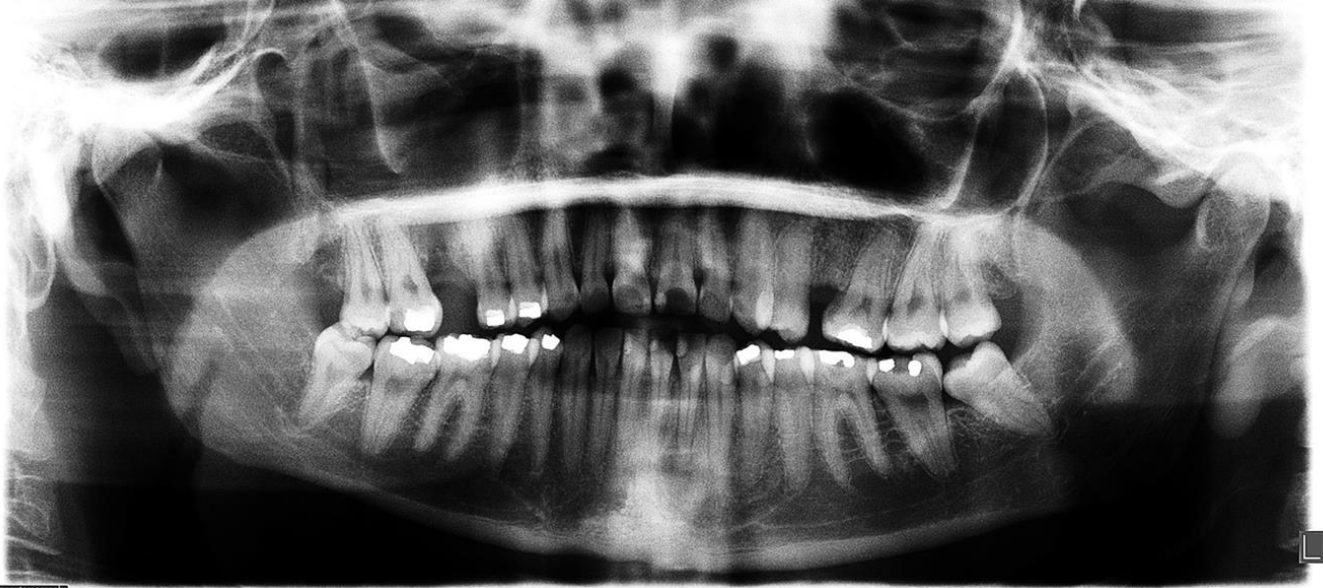
Hallazgos radiográficos. En la ortopantomografía no se mostró anomalía aparente. Fig. 19.

Fig. 19. Ortopantomografía

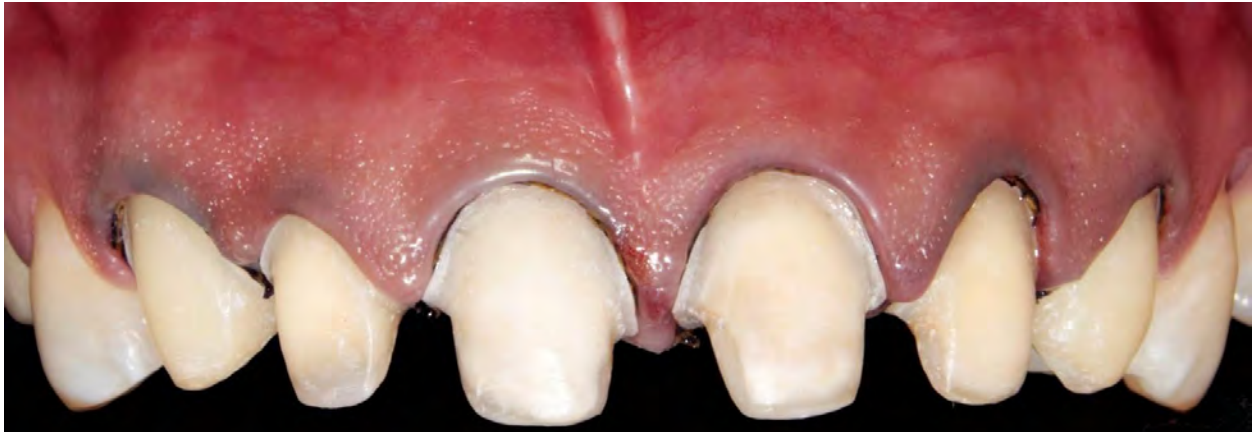
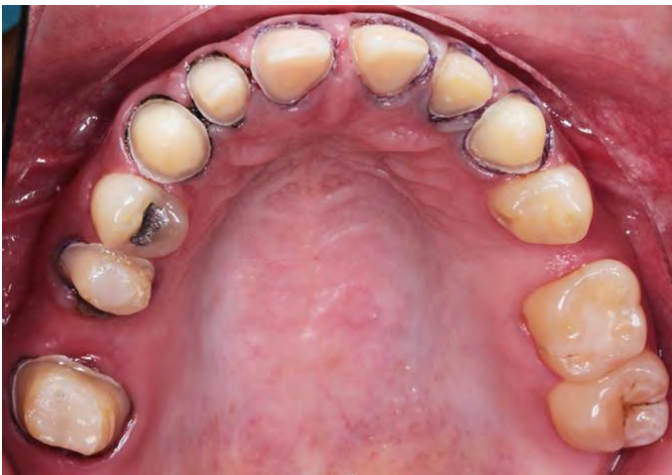
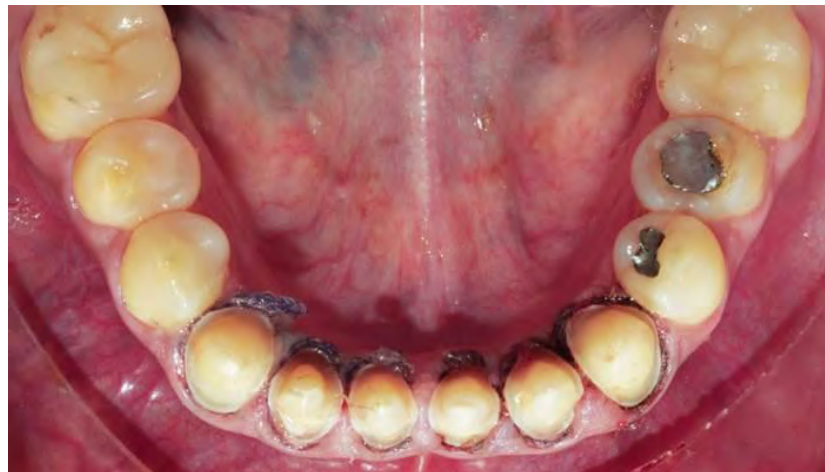
Fig. 22. Preparaciones en el sector anterior superior.

Fig. 23. Preparaciones en la arcada superior

Fig. 24. Preparaciones en la arcada inferior.

Para la realización de las preparaciones se utilizó una fresa troncocónica de punta redonda, se realizó la terminación ligeramente subgingival, con terminación chaflán buscando un paralelismo adecuado entre cada preparación. En las caras palatinas solo se delimitó la línea de terminación ya que la capa del esmalte fue totalmente diluida por los ácidos. Fig. 22, 23 y 24.

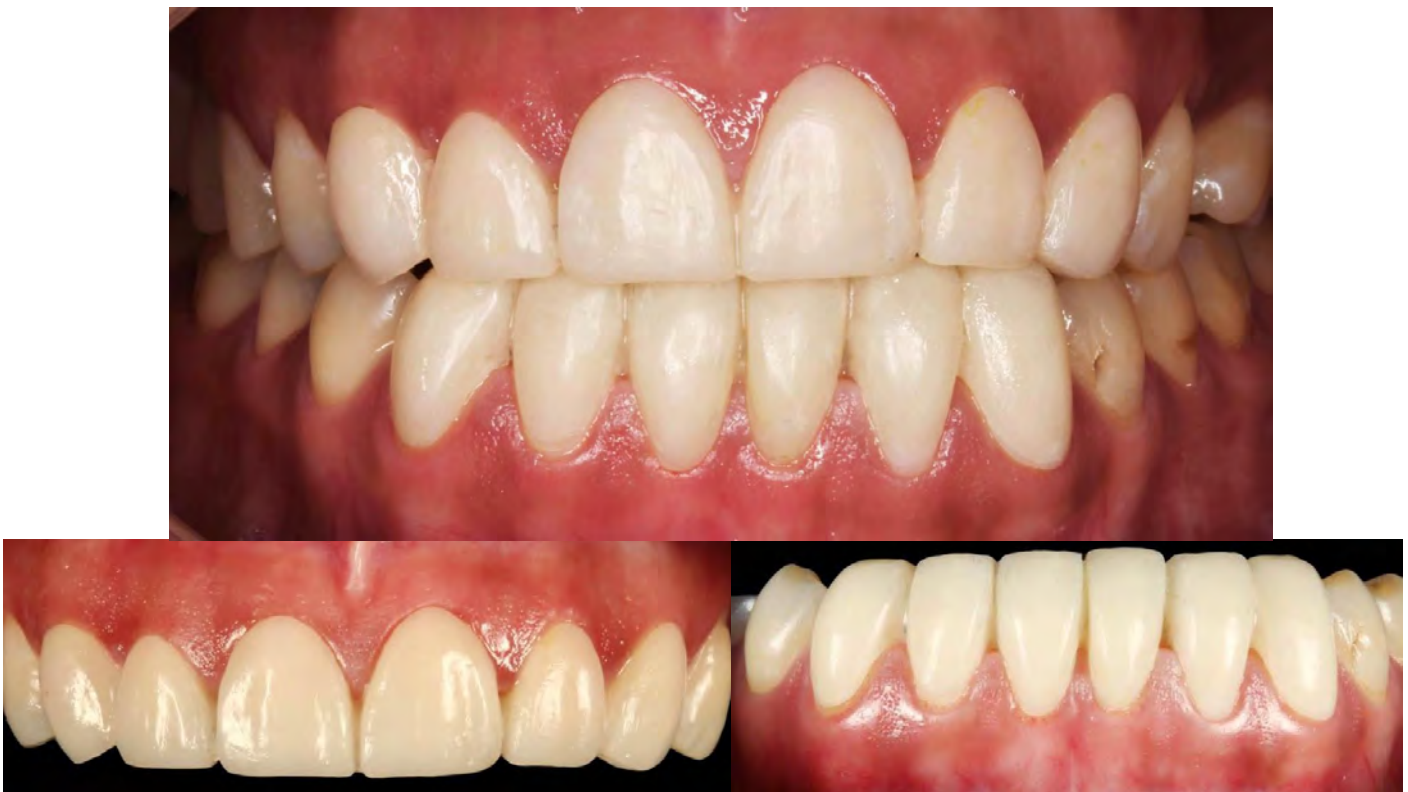
Fig. 26, 27 y 28. Fotografías de provisionales. En las que se observa un adecuado manejo de tejidos blandos.

Se realizaron los provisionales con acrílico autocurable utilizando una técnica directa y se cementaron con Temp-bond NE de Kerr. Fig. 26, 27 y 28.

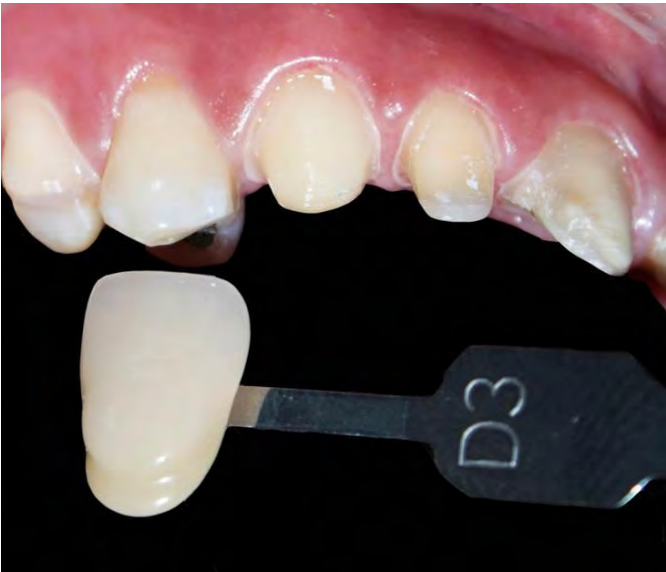
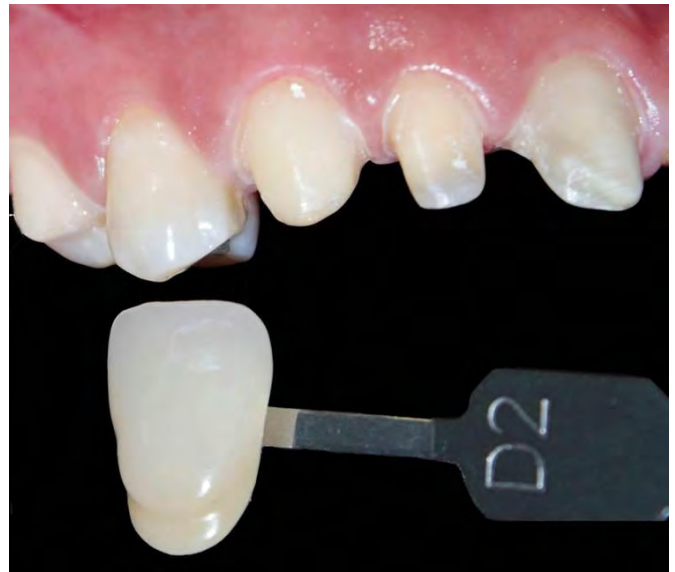
Fig. 29. Toma de color.

Fig. 30. Toma de color.

Se tomó el color utilizando el colorímetro vitaclassic, registrando D3 en tercio cervical y D2 en tercio medio e incisal. Fig. 29 y 30.

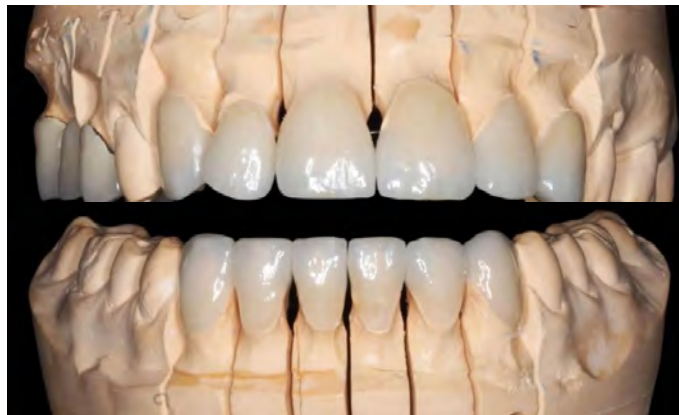
Fig. 31. Pruebas de laboratorio.

Posteriormente a las preparaciones se tomó impresión a dos hilos, de una sola intención. Se mandó el trabajo a laboratorio, se optó por utilizar disilicato de litio como núcleo y cerámica estratificada para mayor translucidez y naturalidad de las restauraciones. Fig. 31 y 32.

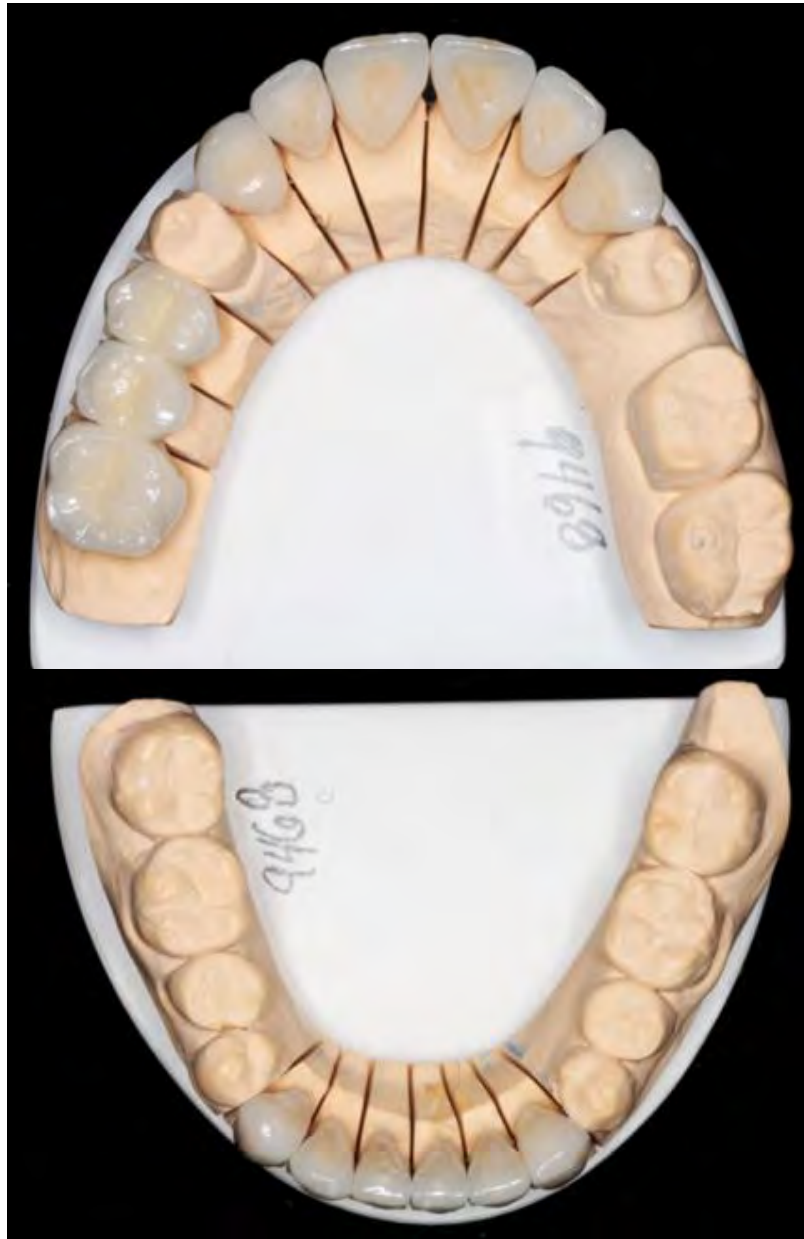
Fig. 32. Coronas de disilicato sobre el modelo.

Se revisó el ajuste de las restauraciones en el paciente, sellado marginal, puntos de contacto, longitud y ancho de cada corona y en oclusión céntrica para verificar que no hubiera puntos prematuros de contacto o interferencias oclusales.

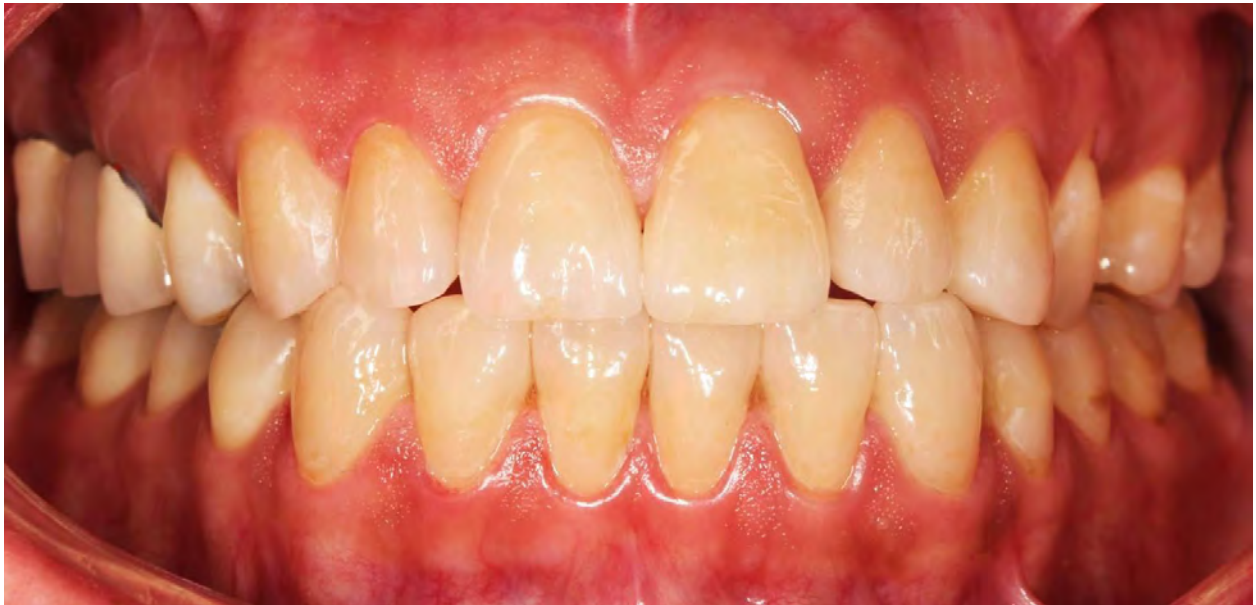
Fig. 33. Situación final. Restauraciones cementadas. Fotografía frontal en oclusión céntrica.

Se procedió a la colocación de las coronas, se inició con el acondicionamiento de las restauraciones utilizando ácido fluorhídrico al 9% (Porcelain etch de ultradent) durante 30 segundos, se lavaron y secaron, para después colocarlas en agua con bicarbonato para neutralizar el pH ácido, después se colocó ácido orto-fosfórico al 37% (Gel Etchant de Kerr) durante 1 minuto para retirar restos de material, se lavaron y secaron, para posteriormente colocar dos capas de silano (ultradent) dejándolo volatilizar, por último se le colocaron dos capas de adhesivo (Optibond de Kerr), sin fotocurar, en boca se colocó hilo retractor de 2:0 (ultradent) entre la encía para disminuir la contaminación, se aislaron los dientes adyacentes con cinta teflón, y se prosiguió a acondicionar cada diente con ácido orto-fosfórico al 37% por 30 segundos, se lavó y secó, posteriormente se colocaron dos capas de adhesivo sin fotocurar volatilizando con aire entre cada una, y en las restauraciones en su cara interna se colocó el cemento (Maxcem Elite de Kerr), se utilizaron optrastick (ivoclar vivadent) para manipular las restauraciones y tener un mejor control, finalmente se llevaron directamente al diente, se pre polimerizó durante 5 segundos para poder retirar el exceso de cemento con mayor facilidad, y finalmente se polimerizó durante 40 segundos por cada cara, se cementaron primeramente los centrales, laterales y al final caninos, a la par con su diente homólogo, los restos de cemento se retiraron con curetas y sierras interproximales, después se pulieron las restauraciones con gomas para resina (Optrapol), y se retiraron los hilos retractores. Para terminar se le dieron indicaciones a la paciente de los cuidados pertinentes acerca de las restauraciones. Fig. 33.

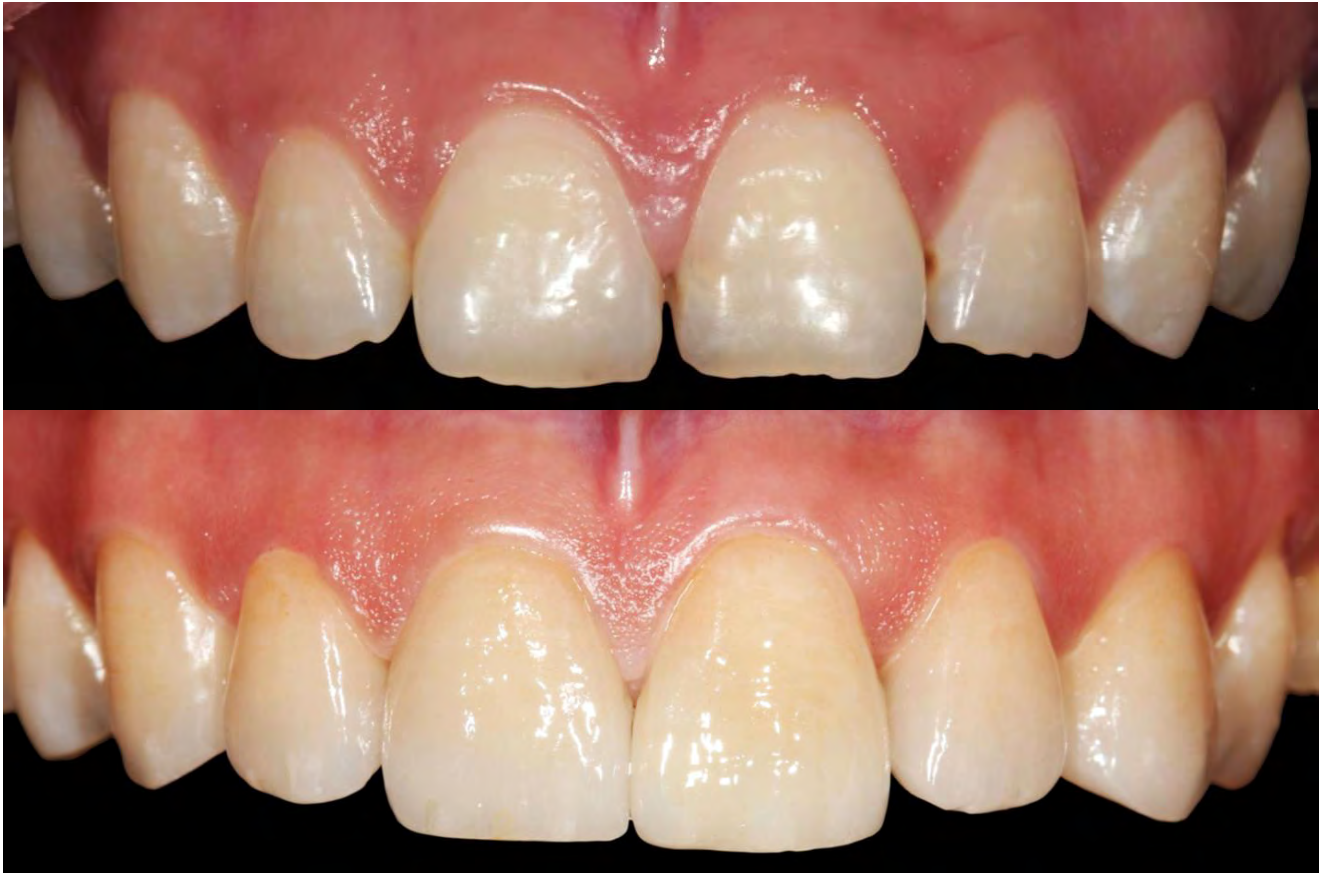
Fig. 34.

Fotografía comparativa de sector anterior superior.

Después de la cementación de las restauraciones se observó mejoría estética y funcional: se consiguió modificar la altura y ancho de la corona, cierre de diastemas creando un adecuado punto de contacto mejorando la salud gingival, compensando el degaste incisal por atrición (Fig. 34.) Se modificó el traslape horizontal y vertical (Fig. 35), Además se logró un cambio en la curvatura incisal pasando de curvatura incisiva invertida a convexa sin contacto (Fig. 36). Lo que se logró fue proteger el tejido remanente sano, principalmente las caras palatinas de los dientes anteriores superiores, ya que la capa de esmalte fue totalmente destruida por los ácidos; además de rehabilitar la ausencia dental de la pieza 16 (Fig. 37). Al ver los resultados obtenidos la paciente se sintió satisfecha (Fig. 38).

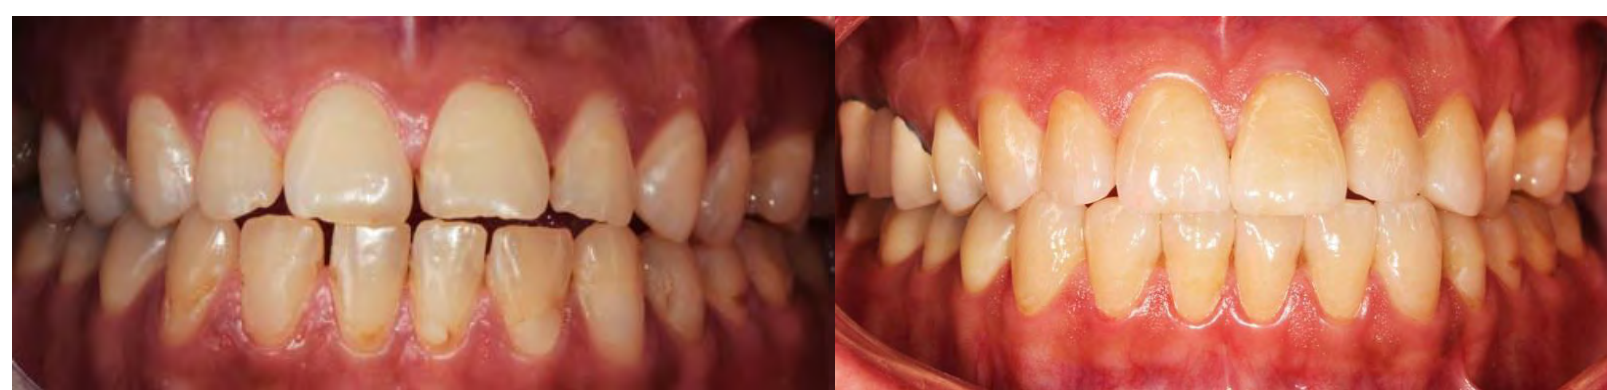
Fig. 35. Fotografía comparativa en oclusión céntrica.

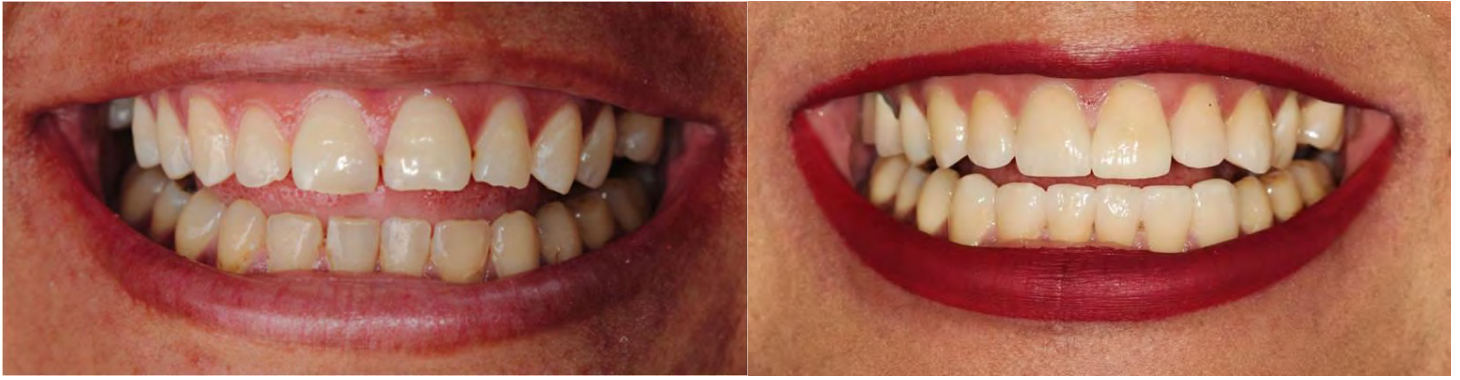
Fig. 36. Fotografía comparativa de sonrisa.

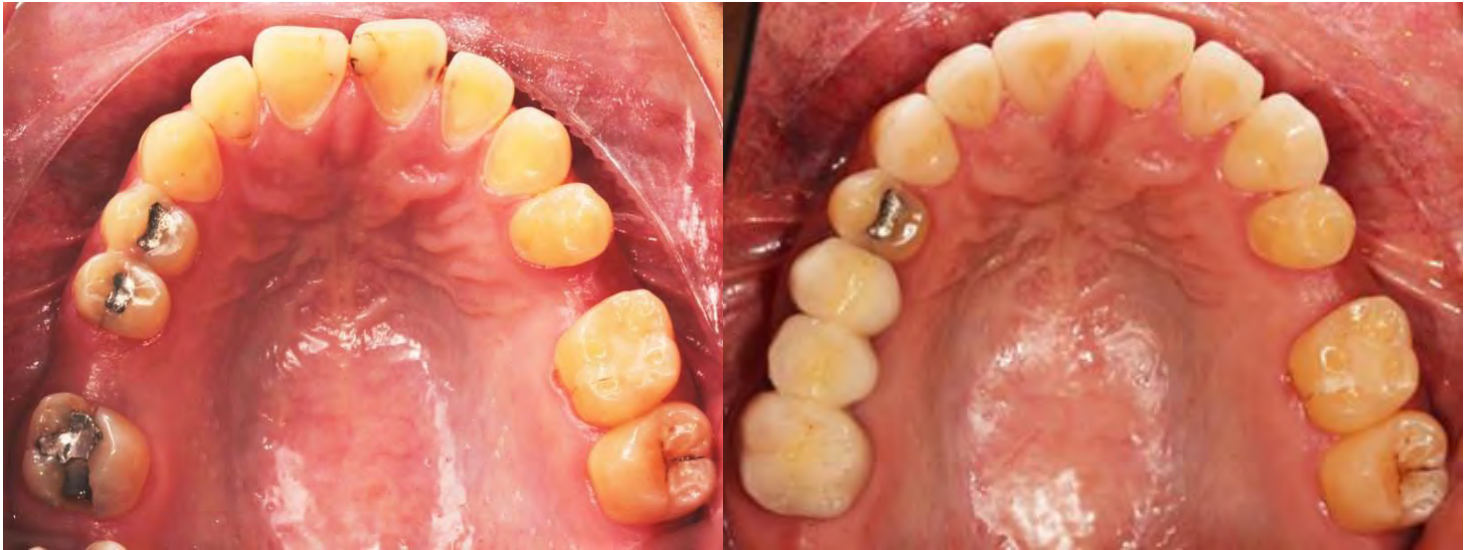
Fig. 37. Fotografía comparativa oclusal.

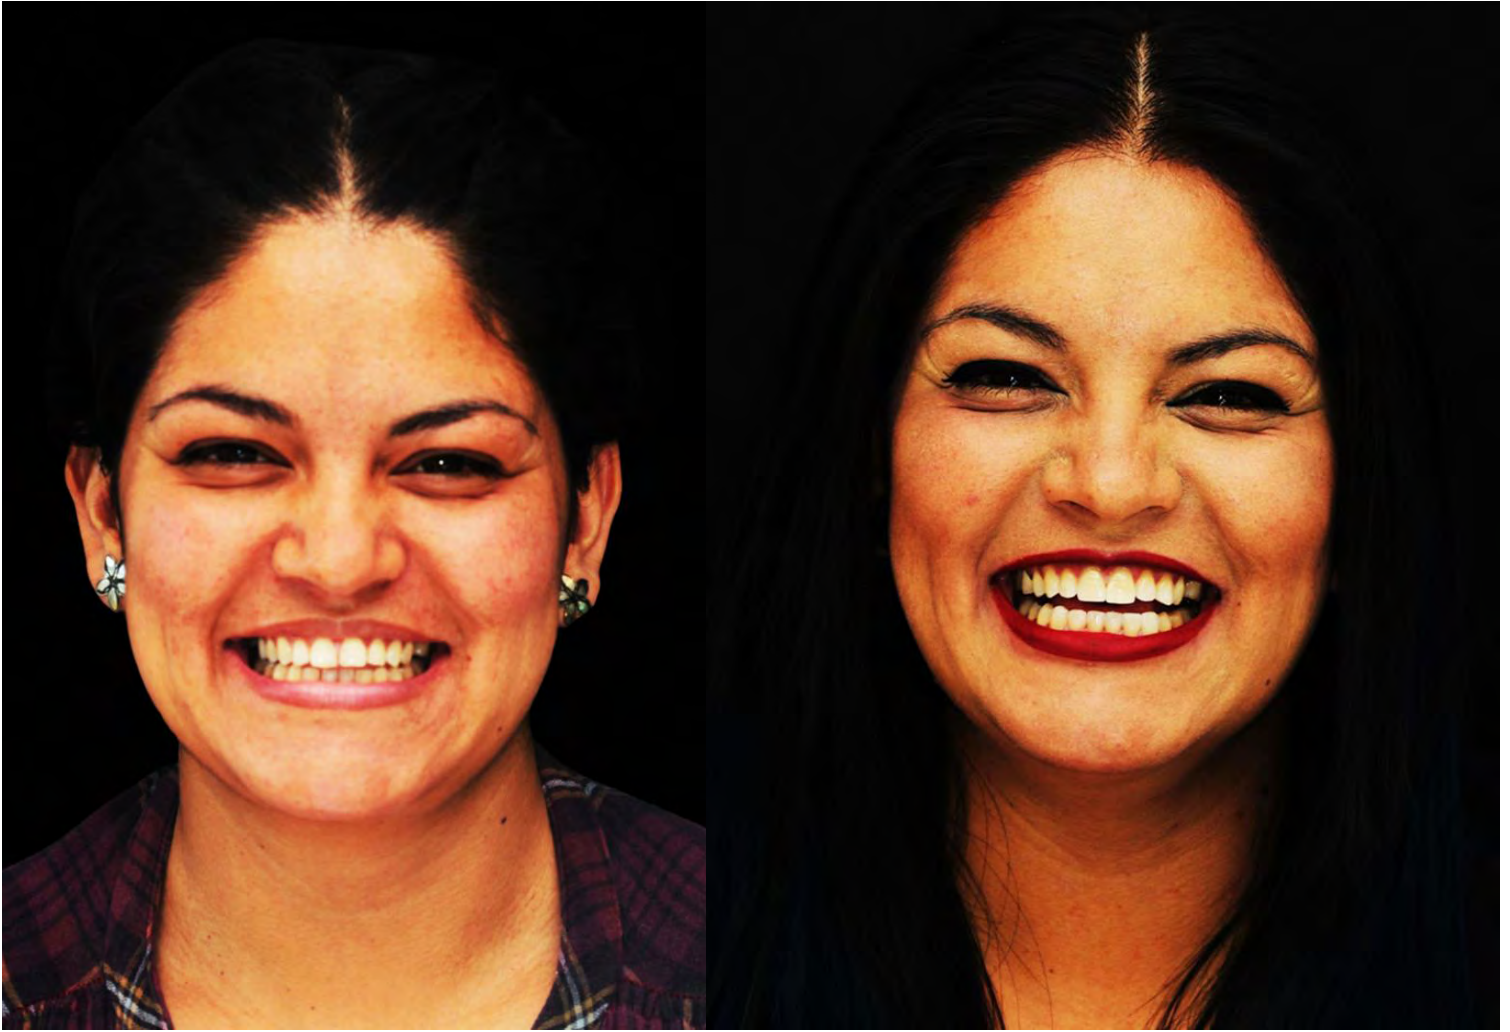
Fig. 38. Fotografía frontal antes y después del tratamiento.
