**PROCEDIMIENTO CONSTRUCTIVO NO CONVENCIONAL DE UN
PUENTE EN ARCO (PUENTE VEHICULAR “SANTA MARÍA PICULA”)**

T E S I N A

ESPECIALISTA EN CONSTRUCCIÓN PESADA

El objetivo general de este trabajo consiste en explicar, conocer y describir el procedimiento constructivo no convencional del puente vehicular “Santa María Picula”, que fue construido sobre el río Claro, ubicado en el municipio de Tamazunchale, en el estado de San Luis Potosí, México.

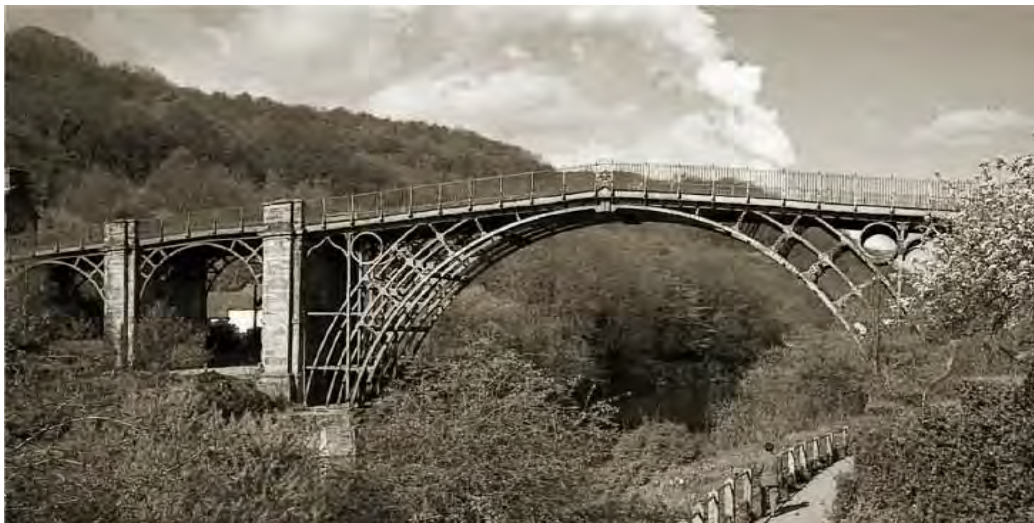
Figura 1.1 El Iron Bridge construido sobre el río Severn en Shropshire, Inglaterra. Fue el primer puente de estructura metálica construido en el mundo en 1779, aún está en uso.

Su diseño llevaba implícito el espíritu de la mampostería, lo que quizá podría explicar que el peso del hierro haya sido descomunal: varias veces más que el requerido actualmente para un puente de iguales dimensiones. Pero la hazaña preparó el terreno para enfrentar futuros retos.

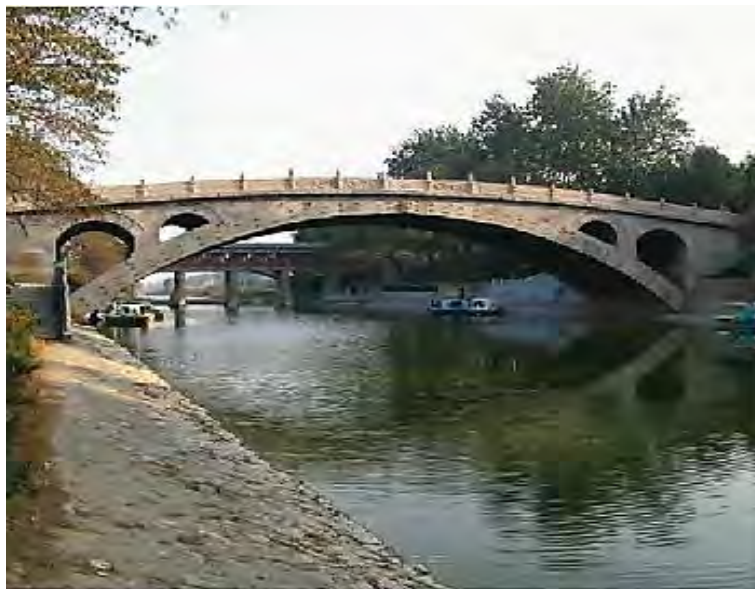
Figura 1.2 Puente Anji o Zhaozhou, construido en China hacia los años 595-605. Localizado hacia al sur del país, en la provincia de Hebie, es el puente chino más antiguo aún en pie de este lejano país.

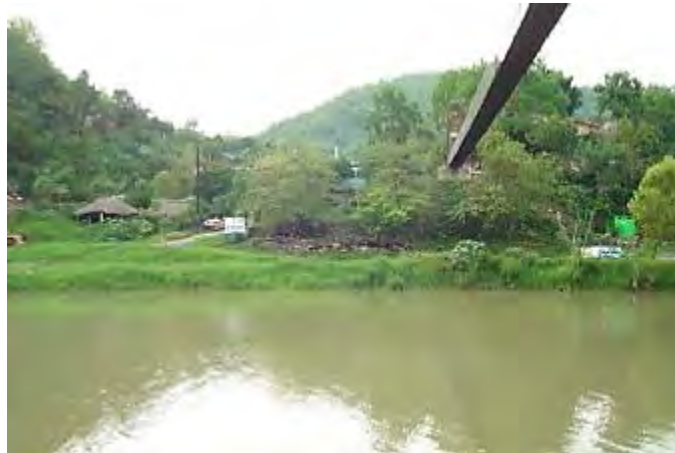
Figura 2.2 Se decidió construir y ubicar el puente vehicular paralelamente al puente peatonal, sobre el río Claro.

La obra consiste en una estructura de 110.0 m lineales, que tiene una sección de dos carriles, un ancho total de calzada de 7.0 m, para un camino tipo “C”, asimismo se construyeron guarniciones, parapetos de acero y dos banquetas con un ancho de 1.0 m. Lo anteriormente expuesto se ejecutó conforme a las Normas Técnicas de Construcción de la SCT.

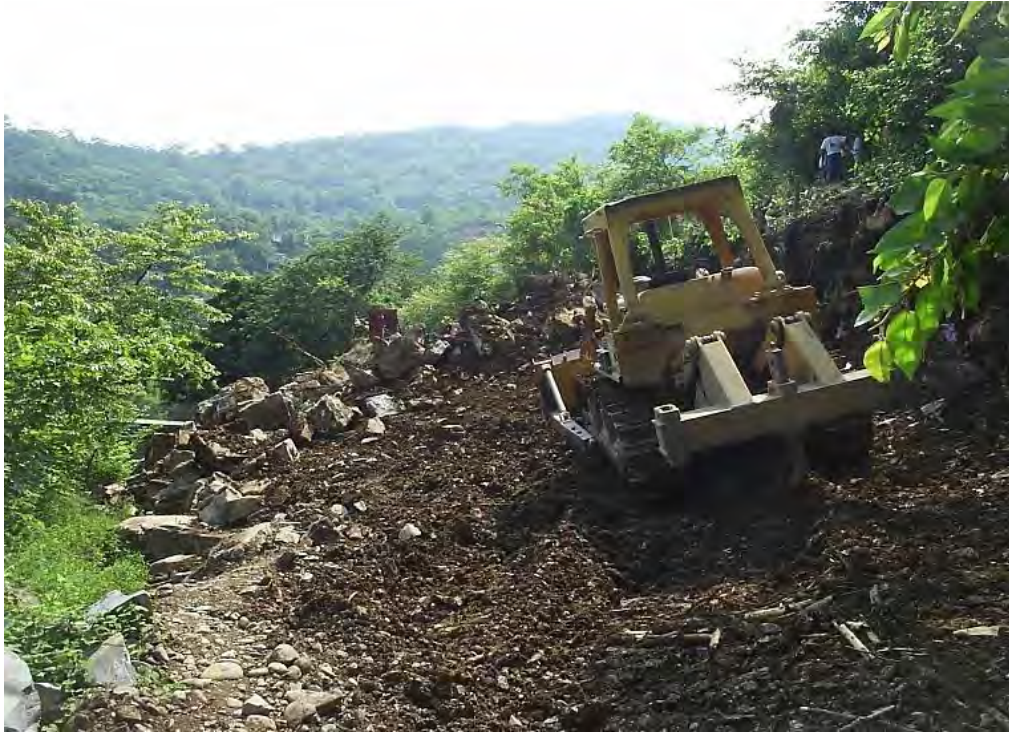
Figura 5.1 Tractor D-8 facilitando el acceso para la construcción del puente.

base de zapatas corridas desplantadas sobre pilas de sección circular. Primeramente se tuvo que acondicionar el terreno para que se pudiera trabajar adecuadamente, esto se logró con la ayuda de un tractor D-8. El operador del tractor se encargó de facilitar un camino de acceso para poder arrancar los trabajos. El producto de la excavación fue vaciado a un camión de volteo con la ayuda de una retroexcavadora, el cual fue llevado a un banco de tiro autorizado por la dependencia.

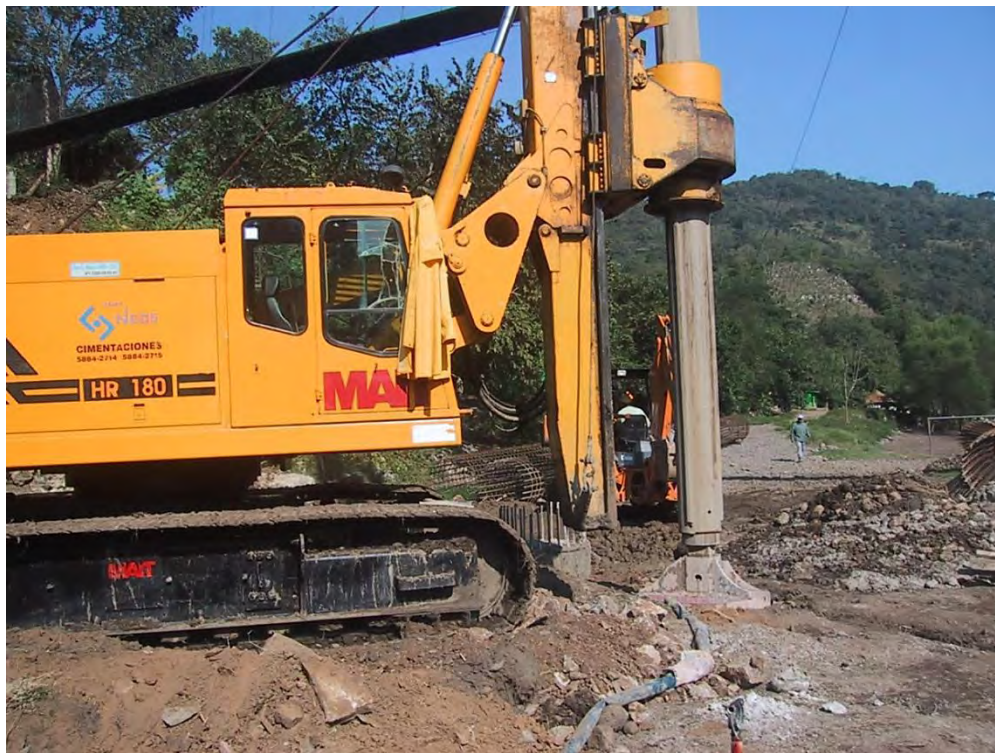
Figura 5.3 Inserción de ademe metálico recuperable.

Con la máquina perforadora se hincó un ademe de tubo de acero en la posición donde se iba a realizar la excavación, con la finalidad de tener una estabilidad en la parte superior del terreno durante la perforación, por el tipo de material y porque había presencia de agua pues el río Claro estaba a un costado.

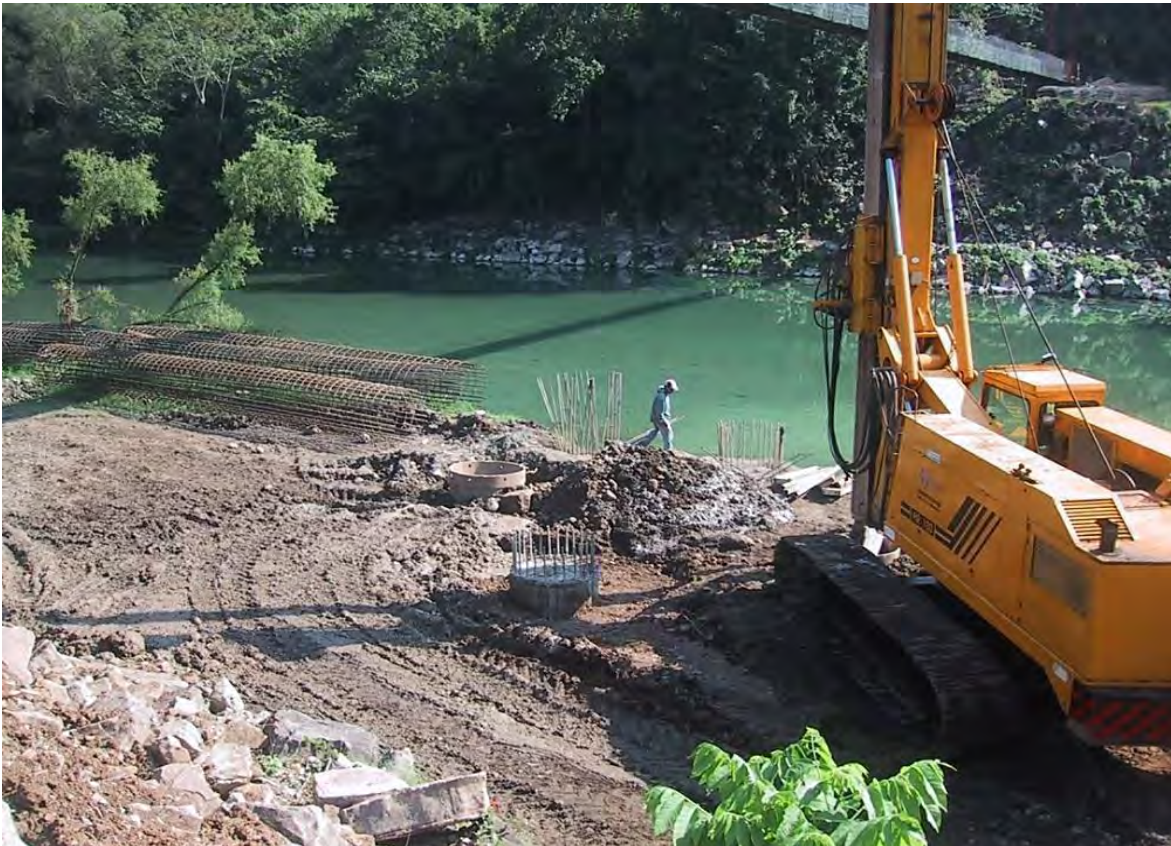
Figura 5.4 Construcción de pilas coladas en sitio.

Posteriormente se realizó la perforación hasta la profundidad de 16.0 m señalada en el proyecto. Se llevaba una gran variedad de brocas (botes, botes con corona, etc.), para abatir los materiales que se encontraban, la cual se cambiaba cuando había presencia de boleas. Conforme se iba perforando también se iba inyectando lodo bentonítico, pues el ademado solamente fue parcial y se debía contener y mantener estable toda la excavación. Para la creación del lodo se utilizaron sacos de bentonita de 50 kg.

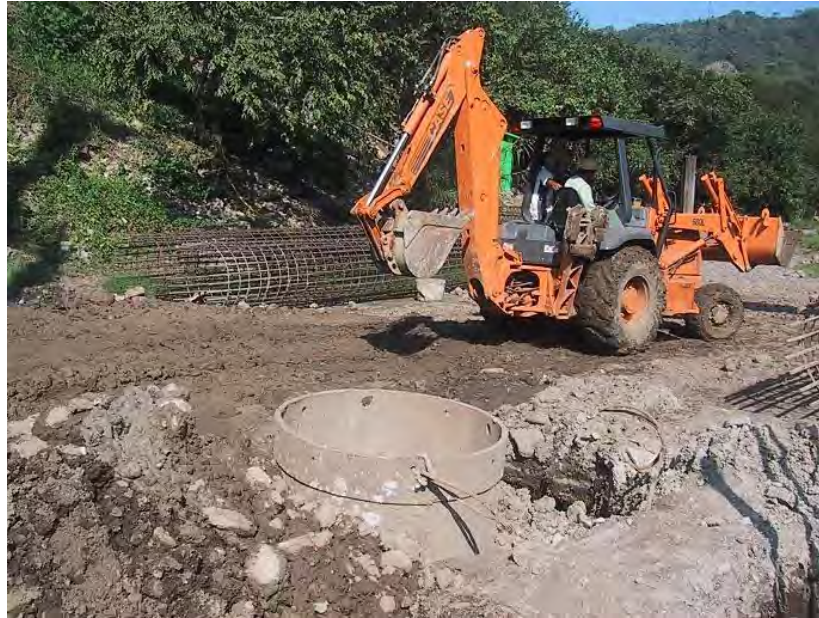
Figura 5.5 Retroexcavadora con cargador frontal.

El producto de excavación de las pilas fue vaciado a un camión de volteo con ayuda de una retroexcavadora con cargador frontal, el cual a su vez lo llevó al banco de tiro autorizado.

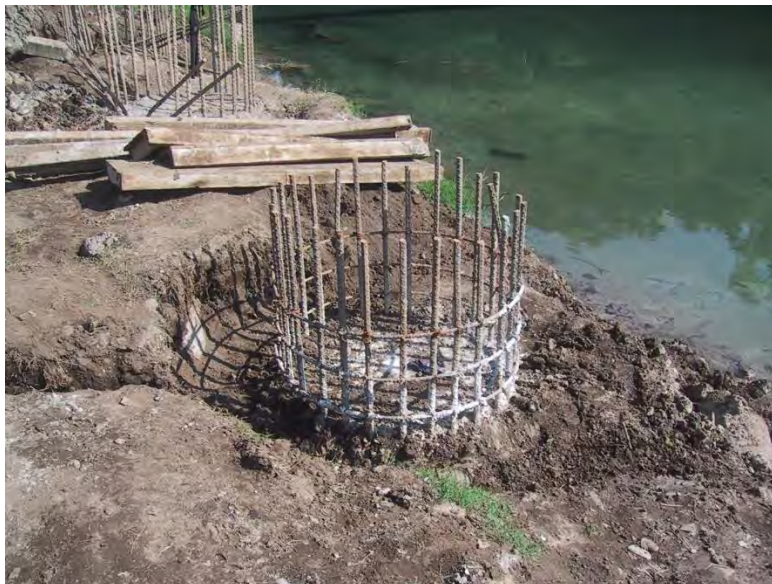
Figura 5.7 Pila descabezada y lista para la unión con la zapata.

Una vez endurecido y alcanzada cierta resistencia del concreto se realizó el descabece de la pila con pistolas neumáticas, pues el concreto en esta zona queda contaminado con bentonita por el contacto que tienen estos materiales durante el colado.

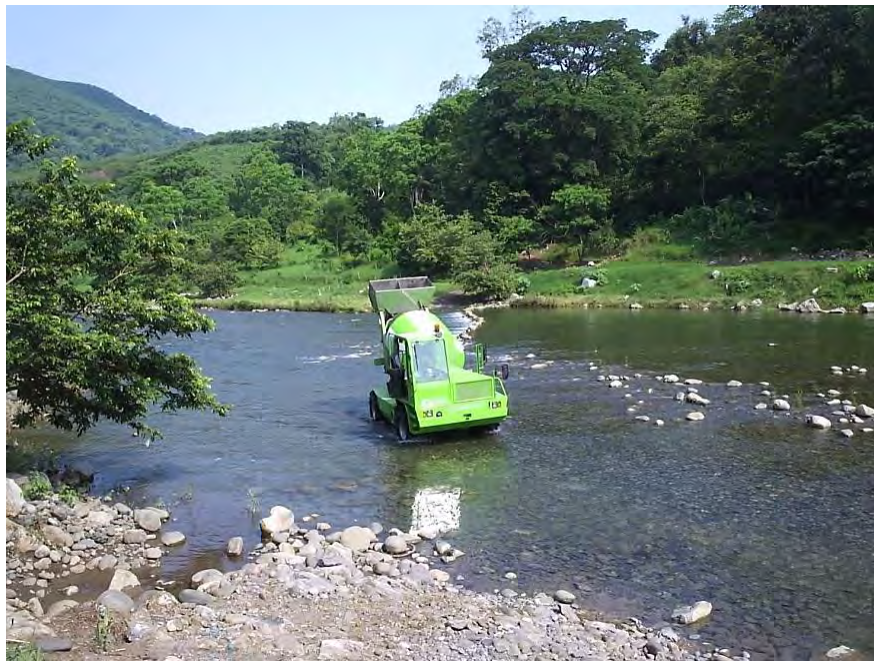
Figura 5.8 Revolvedora cruzando el río Claro por un vado aguas abajo para transportar el concreto.

Cabe mencionar que para fabricar el concreto se utilizó una revolvedora pequeña para producir la mezcla en sitio, con capacidad de 3 m^3 aproximadamente. Con una pala cargaba por sí misma todos los materiales y dosificaba la mezcla por peso, pues tenía además una báscula. Mientras que el agua la inyectaba de un depósito propio, y los costales de cemento se vaciaban directamente en la pala. Esta máquina cruzaba el río por un vado aguas abajo para transportar el concreto, lo hacía con el uso de neumáticos, sin producir un impacto ambiental significativo.

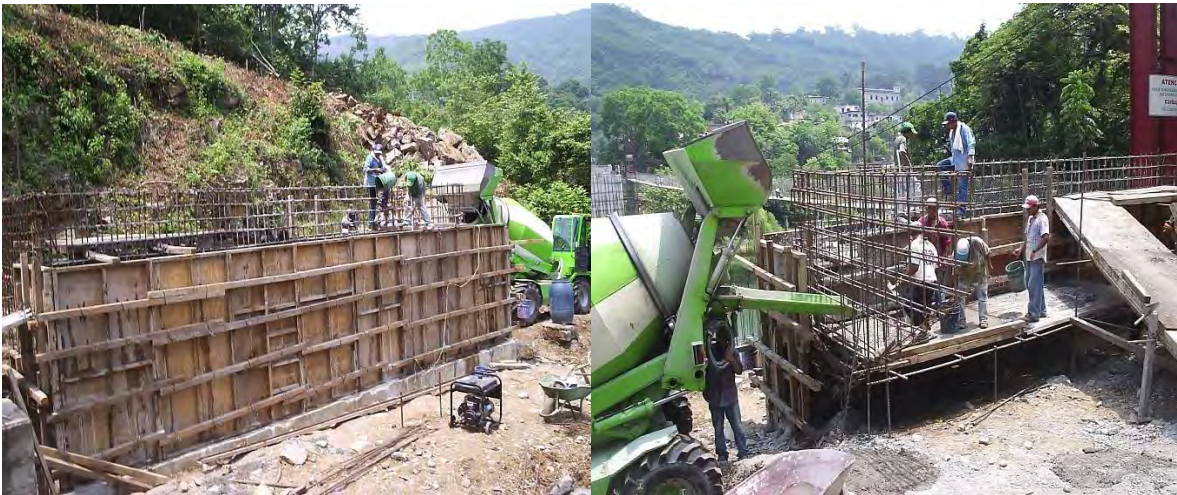
Figura 5.12 Colado del caballete No. 1.

Para la construcción de los caballetes se realizó el armado de acero de refuerzo con un esfuerzo de fluencia $f_y = 4200 \text{ kg/cm}^2$ de cada una de las partes que lo componían; asimismo se colocó cimbra de madera para posteriormente colar el concreto de $f'_c = 250 \text{ kg/cm}^2$. El concreto se vibró para que se esparciera correctamente dentro de la cimbra, cuidando que no se segregara.

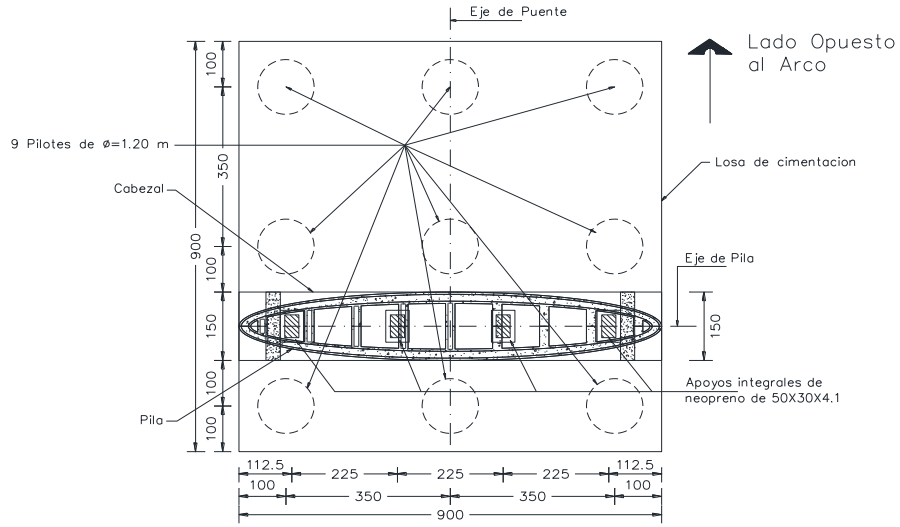
Figura 5.14 Vista en planta de pilas No. 2 y 3.

En las siguientes figuras se muestra la subestructura de los apoyos No. 2, 3 y 4, tal como fueron construidos.

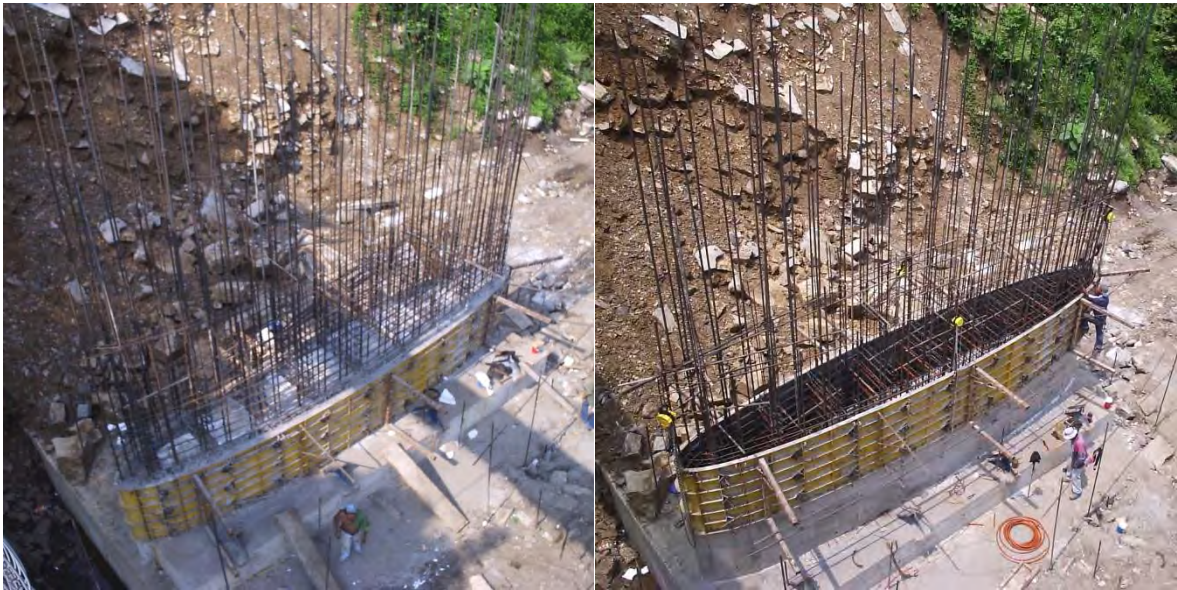
Figura 5.18 Procedimiento constructivo de las pilas (pila No. 2).

Para lograr la sección requerida de las pilas se utilizó cimbra metálica deslizante en el exterior. En el interior se utilizó hule espuma de poliestireno (nieve seca), el cual quedó como cimbra pérdida. El colado de las pilas tuvo que realizarse en varias etapas por el tipo de sección. Se hacía un colado diario lo cual dejó juntas constructivas del orden de 60 cm. Previo a colar la siguiente parte de la pila se tenía que escarificar el concreto ya endurecido y a su vez aplicar un aditivo con propiedades adhesivas para que se tuviera una mejor unión con el concreto fresco. Se utilizó un concreto con resistencia a la compresión $f'c= 250 \text{ kg/cm}^2$. El acero de las pilas con un esfuerzo de fluencia $f_y= 4200 \text{ kg/cm}^2$, se fue armando conforme se iba avanzando en la construcción de las pilas.

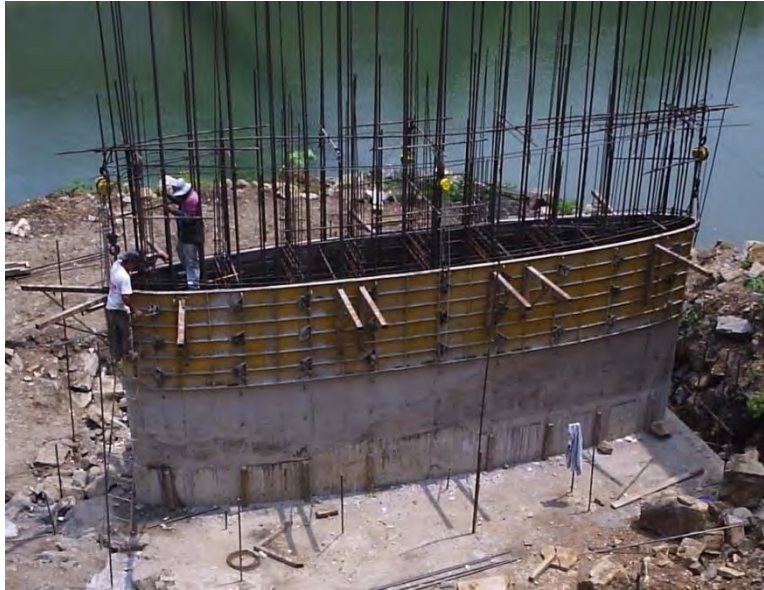
Figura 5.19 Trabajadores colocando la cimbra para el siguiente colado (pila No. 2).

La cimbra metálica fue fabricada en cuatro partes simétricas la cual se atornillaba para unirla, y para realizar el siguiente colado se aflojaba de sus tuercas para poder despegarla. Para subirla se utilizaron cadenas que pasaban a través de unas orejas en el extremo de la cimbra, y que a su vez se sujetaban del armado de la pila para que la cimbra fuera ascendiendo mientras éstas se iban jalando.

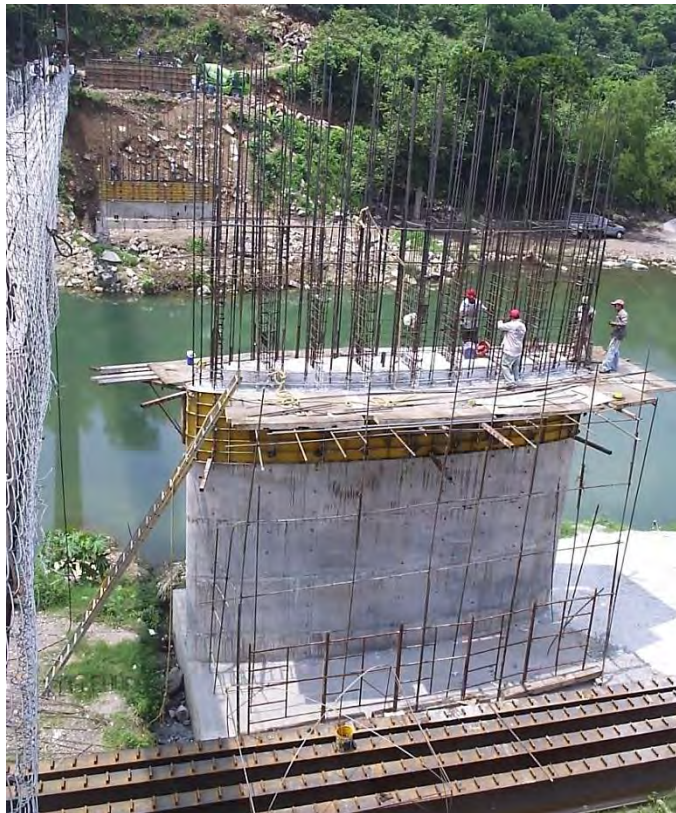
Figura 5.20 Trabajadores continuando con la elaboración del armado sobre el andamio (pila No. 3).

Para que pudieran trabajar los obreros se tuvieron que colocar andamios de madera sobre la cimbra deslizante, los cuales estaban apoyados en unas escuadras de metal (ménsulas) que se fijaron en los extremos de la cimbra, y por ello subían a la par.

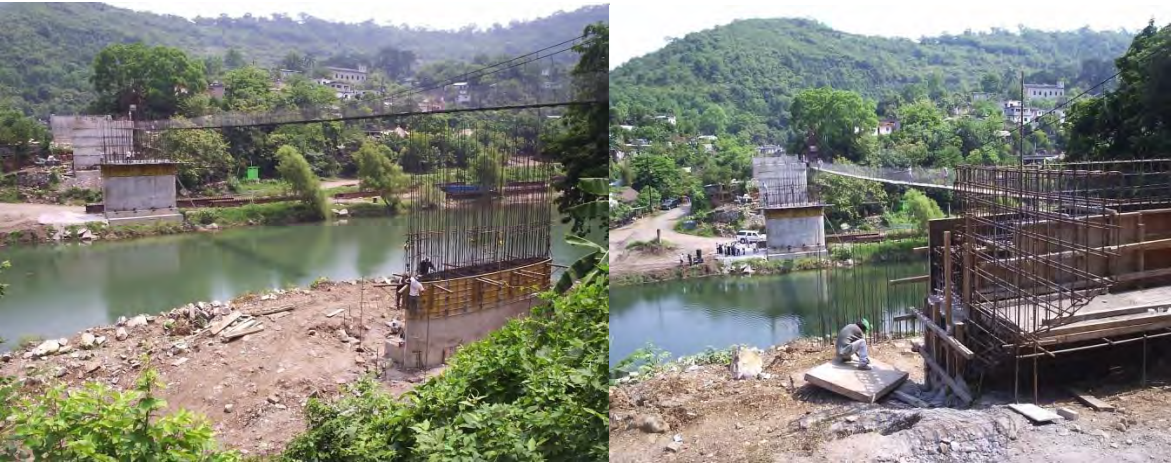
Figura 5.21 Avances simultáneos en la construcción de la subestructura del puente.

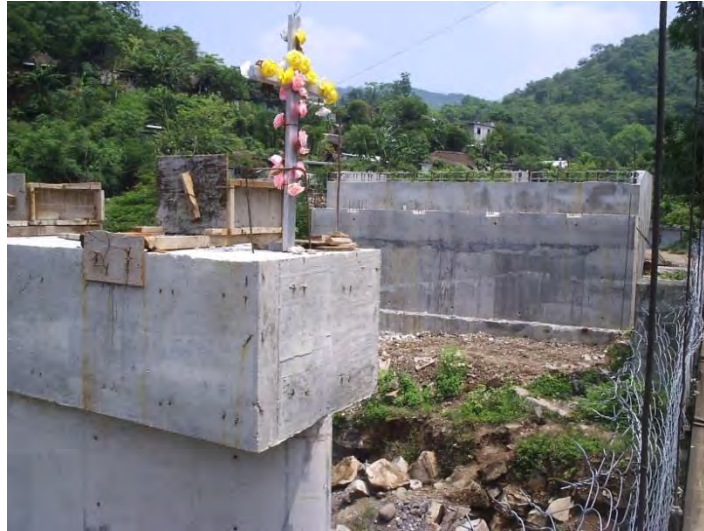
Figura 5.23 En la parte izquierda de la imagen se puede observar la cimbra utilizada para construir los bancos de apoyo de diferentes alturas.

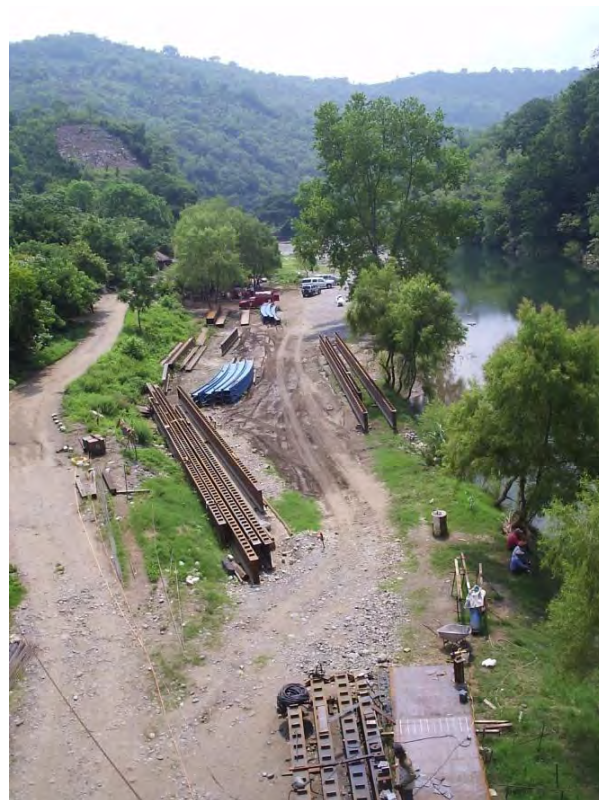
Figura 5.29 Patio de almacenaje de vigas y dovelas del arco.

Los perfiles de acero fueron transportados al lugar de la obra sobre tráilers, sin embargo, hubo que tomar las debidas precauciones, ya que no era un camino de fácil acceso y había curvas cerradas. Las traveses de la superestructura fueron transportadas con longitud comercial de 12.0 m, mientras que las dovelas del arco tuvieron un diseño especial. Una vez en campo las vigas fueron colocadas en un patio de almacenaje para su posterior montaje.

Ahí mismo se soldaron los conectores a cortante en la parte superior de las traveses, y también se soldaron las placas para colocar el arriostramiento.

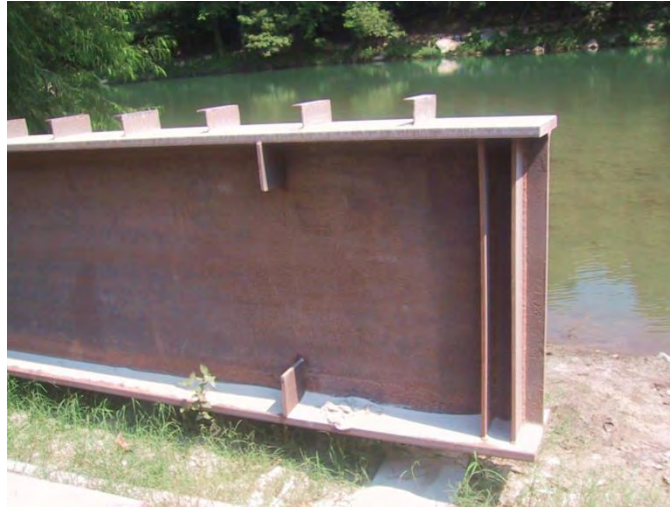
Figura 5.30 Trabe con conectores a cortante y placas para colocar el contraventeo.

Se utilizó la técnica conocida como “Sandblast” que consiste en lanzar arena a presión, con el objetivo de quitar la poca oxidación que tenían las traveses y limpiarlas. Después de ello se les aplicó un primer RP-4 especificación de Pemex para protegerlas contra los efectos de la corrosión, el cual las pintó de un color rojizo y con ello se podía saber en qué parte del tratamiento se encontraban las traveses.

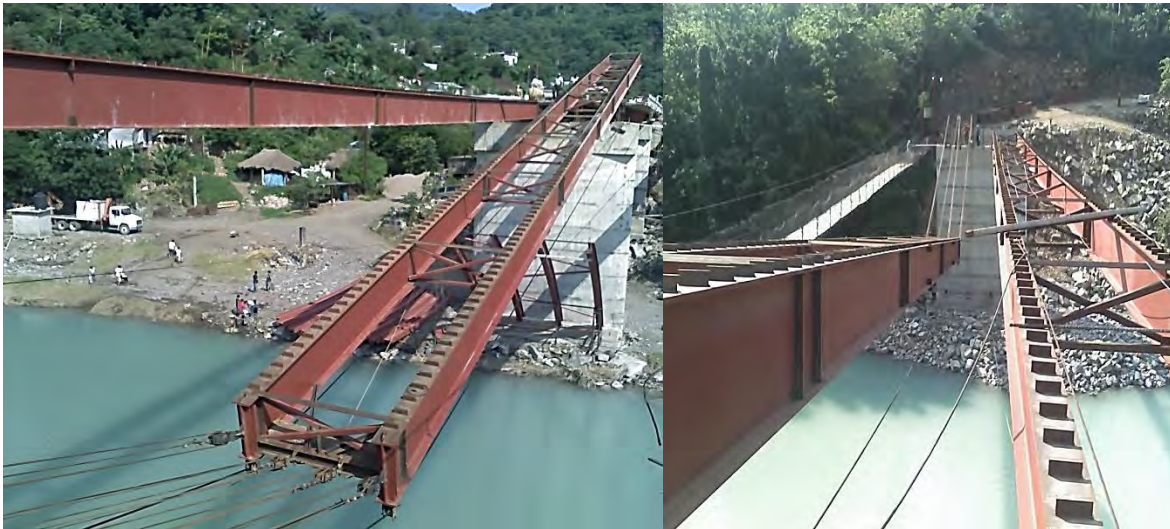
Figura 5.31 Lanzado del segundo par de traveses centrales.

Estas traveses centrales también fueron lanzadas a mano. Las poleas utilizadas fueron diseñadas especialmente (de menor peso) para que a través del uso de una serie de tirfor y cables guía se pudieran lanzar y colocar dichas traveses en su posición final. Los tirfor que se utilizaron para jalar las traveses tenían por sí solos una capacidad de 3.5 toneladas, y con el grupo de poleas empleado y los cables la capacidad de cada punto de apoyo fue de 20.0 toneladas.

Para tener estabilidad durante el proceso dada la longitud de estos elementos, se decidió lanzar las vigas en pares, las cuales fueron unidas mediante los respectivos diafragmas, con un peso aproximado en conjunto de 38.0 toneladas. Fueron sujetadas de cuatro puntos, teniendo una capacidad con el sistema de poleas implementado de 80.0 toneladas aproximadamente. Como se tenían que montar cuatro vigas se lanzaron en dos pares.

El uso de poleas permitió multiplicar la capacidad del sistema, el cual fue colocado sobre la pila No. 2 y sujetado con grilletes. Se diseñaron para que fueran lo más ligeras posibles y fuera factible cargarlas a mano.

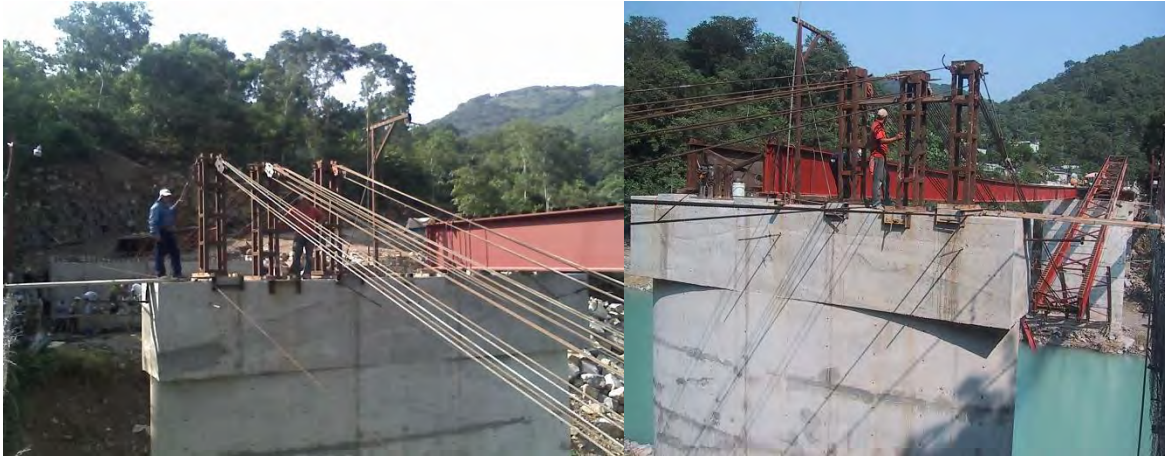
Figura 5.32 Sistema de poleas diseñado con un menor peso para que fuera factible cargarlas (vista frontal y posterior).

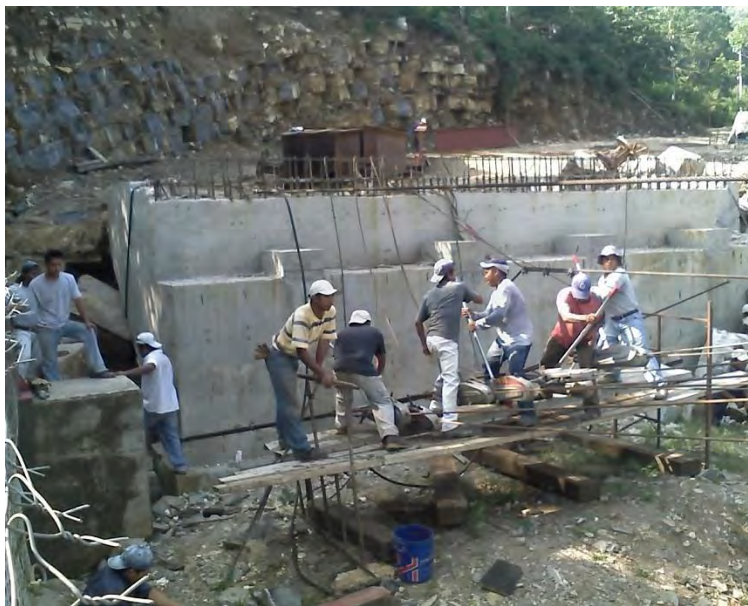
Figura 5.33 Trabajadores accionando el mecanismo para jalar las traves.

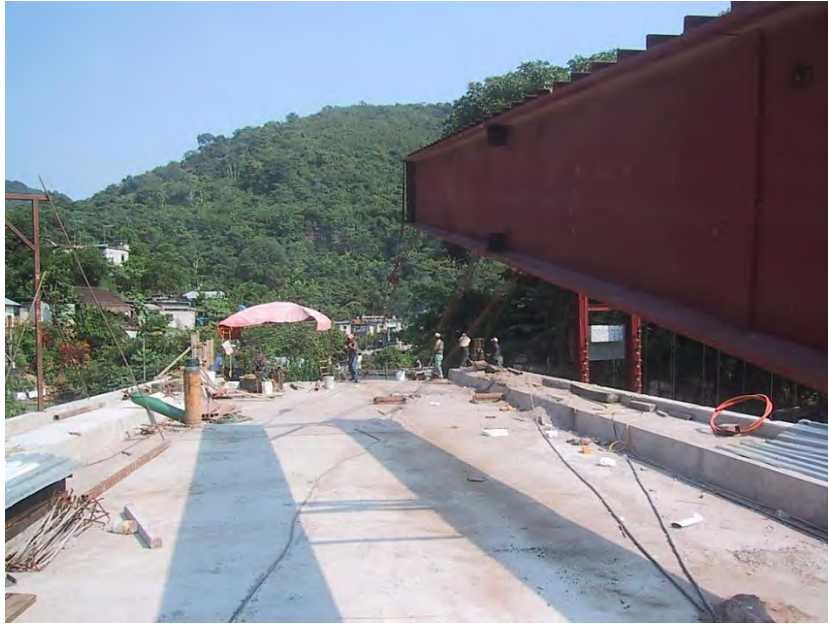
Figura 5.34 El par de traveses estaba sujetado también en el otro extremo.

En la parte trasera, las vigas fueron sujetadas al caballete No. 5, y de igual forma se utilizó un juego de poleas y tirfor para controlar el avance y evitar que se desestabilizaran las vigas, aflojando los cables conforme se iba avanzando con el montaje.

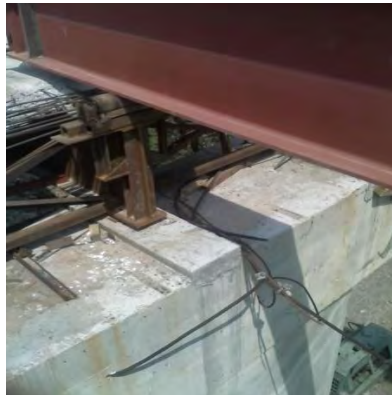
Figura 5.35 Rodillo que permitió el avance de las traveses sin que se lastimaran los elementos.

Fue necesario implementar un pequeño sistema en la pila No. 3 donde se pudieran desplazar las vigas mientras eran lanzadas, de forma que no se arrastraran, y así no se lastimara ni la losa ni las traveses, el cual consistió en colocar un rodillo que girara mientras permitía el avance de las vigas metálicas.

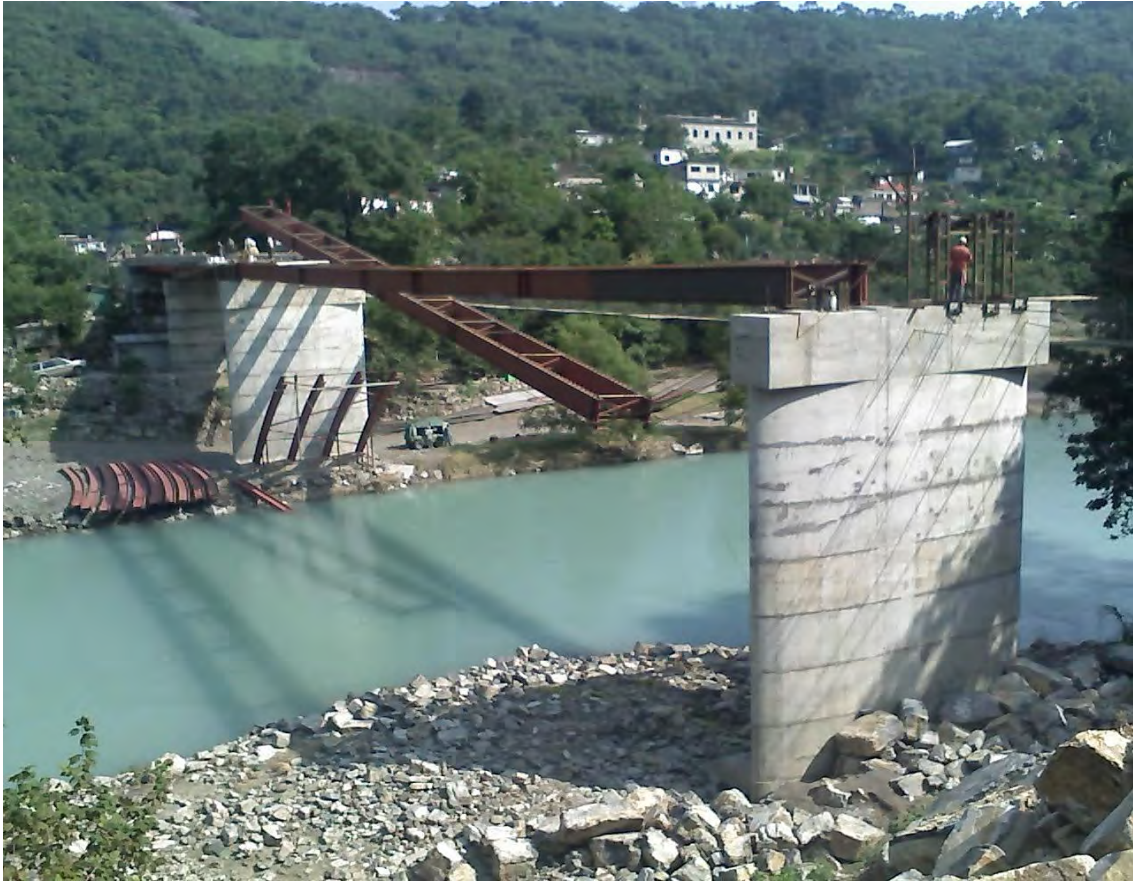
En esta otra imagen se puede observar el procedimiento de montaje desde otra perspectiva.

Figura 5.36 Montaje de las traves centrales visto desde otro ángulo.

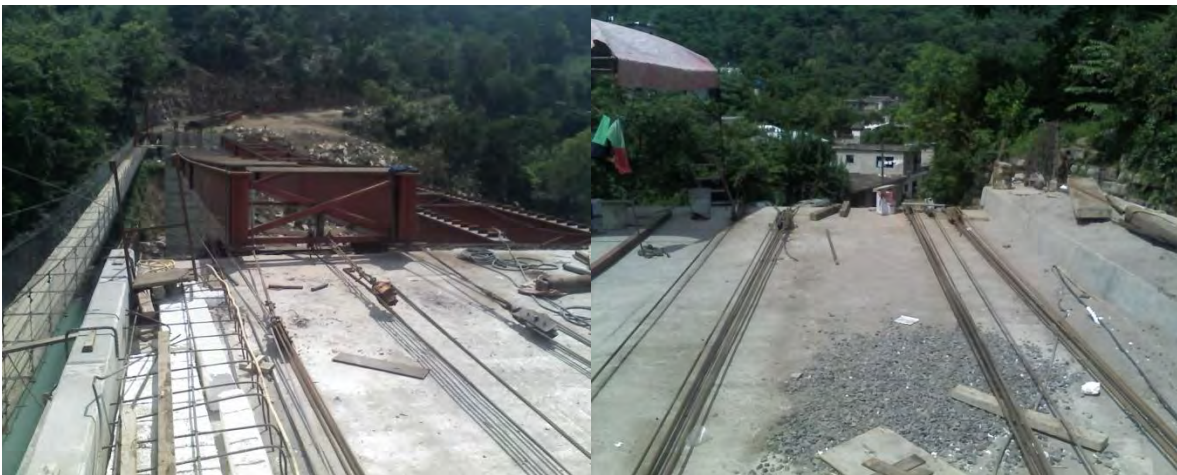
Todo el procedimiento de montaje se realizó cuidadosamente hasta que finalmente se cubrió todo el claro.

Figura 5.37 Montaje en su etapa final (visto desde la parte posterior).

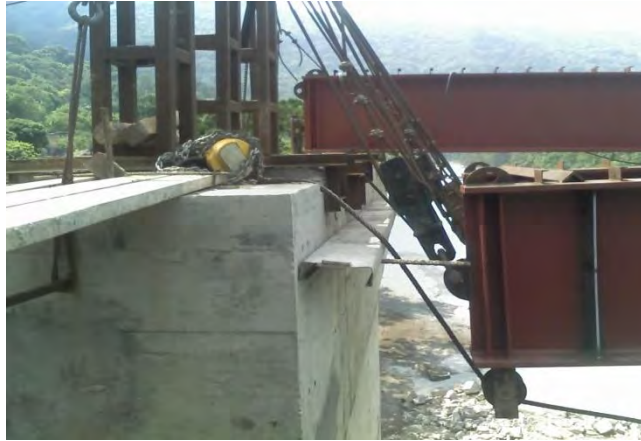
Figura 5.38 Par de travesaños llegando al punto de apoyo de la pila No. 2, se observan los cables guía debajo de las mismas.

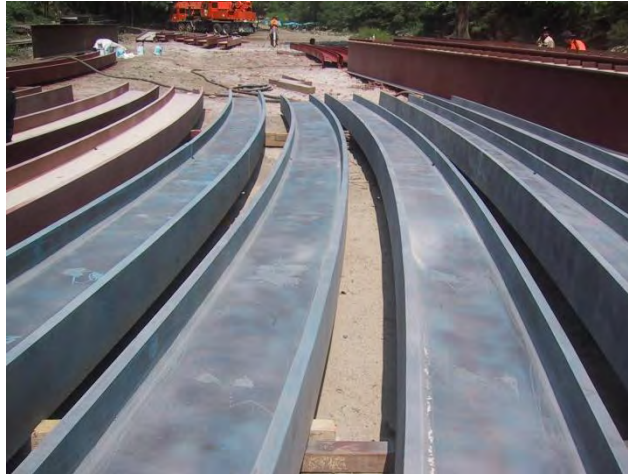
Figura 5.41 Dovelas del arco en sitio.

Fue necesario darles un tratamiento para evitar el efecto de la corrosión al igual que con las traveses, primeramente limpiándolas con un chorro abrasivo de arena o mejor conocido como “Sandblast”, y posteriormente se les aplicó un primer RP-4 con especificación de Pemex de color rojizo. Con un aparato magnético se midió el espesor mínimo que debía tener la pintura.

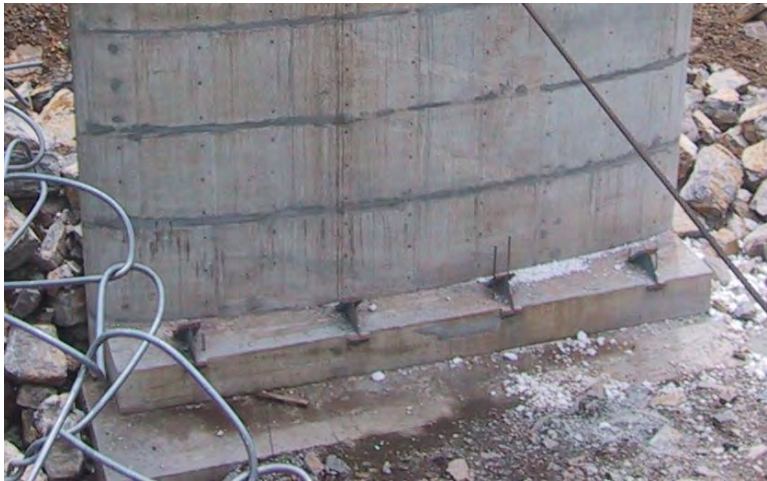
Figura 5.43 Arranque del arco, empotrado a la estructura de concreto (pila No. 2).

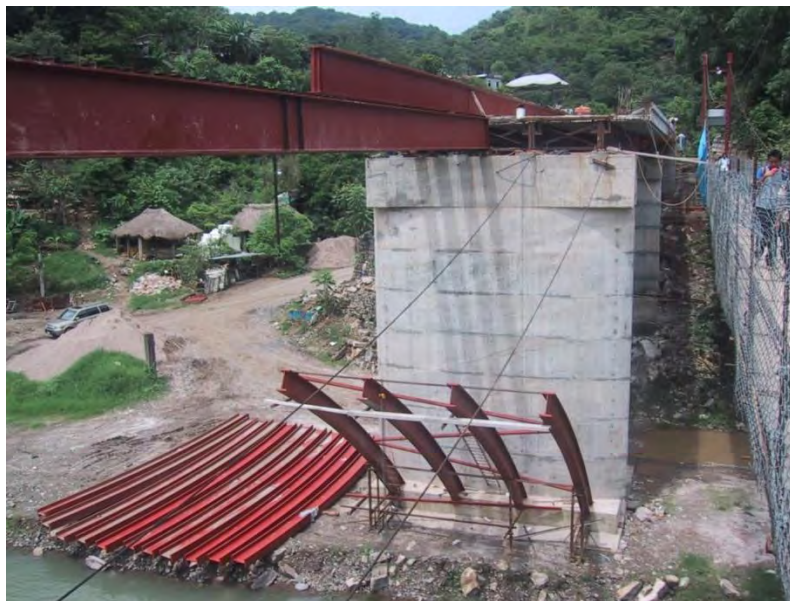
El montaje de estos elementos no fue fácil, ya que se izaba de una dovela a la vez mediante diferenciales de cadena que la sujetaban a las traveses centrales de la superestructura, las cuales funcionaron como grúas viajeras. Las dovelas tenían soldados unos anillos en la parte superior para poder sujetarlas a partir de esos puntos.

Figura 5.44 Primeras dovelas montadas (pila No. 3).

Los trabajadores maniobraron dichos elementos cuidadosamente, levantándolos y colocándolos en su posición para ser soldados y ensamblados a las dovelas del tramo anterior. Únicamente en el primer ensamblaje se requirió del camión grúa porque aún no habían sido terminadas de montar las vigas centrales de la superestructura, a partir de las cuales se sujetaron las demás dovelas del arco.

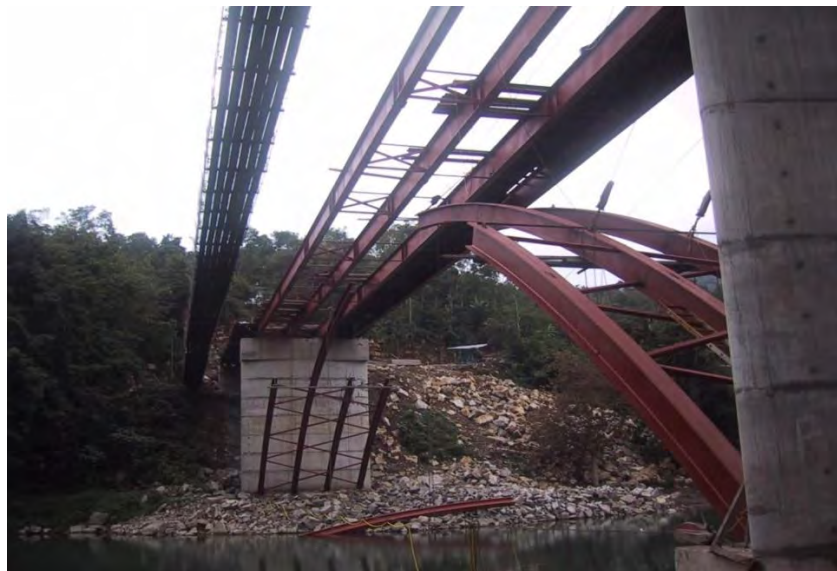
Figura 5.45 Montaje del segundo tramo del arco, se pueden observar los puntos a partir de los cuales se sujetaron las vigas del arco.

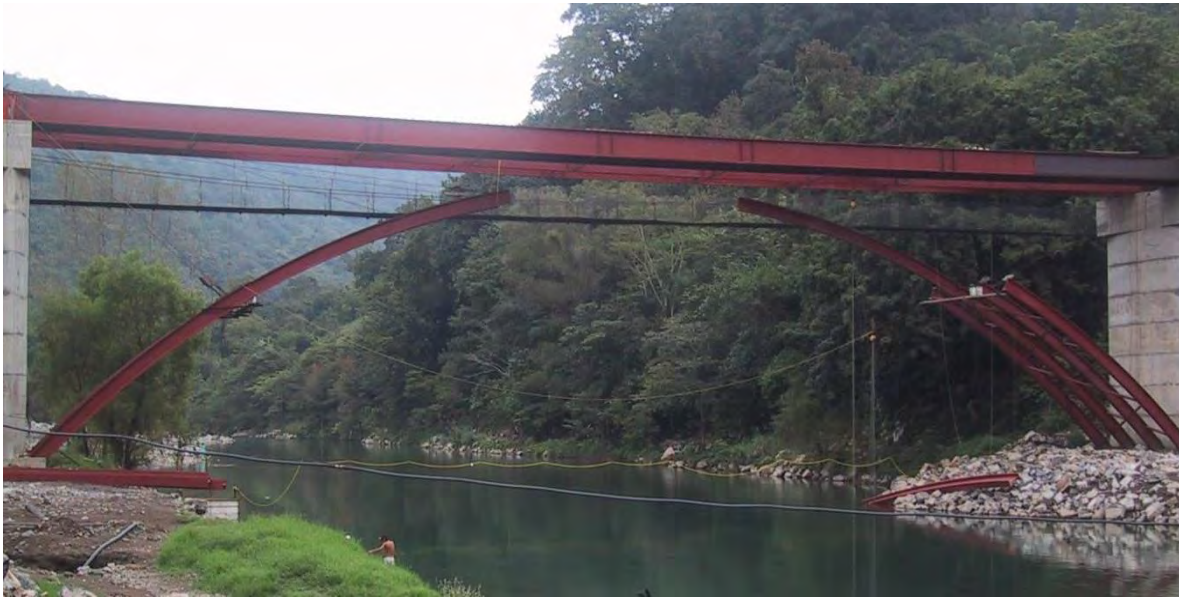
Figura 5.46 Procedimiento constructivo del arco visto en toda su longitud.

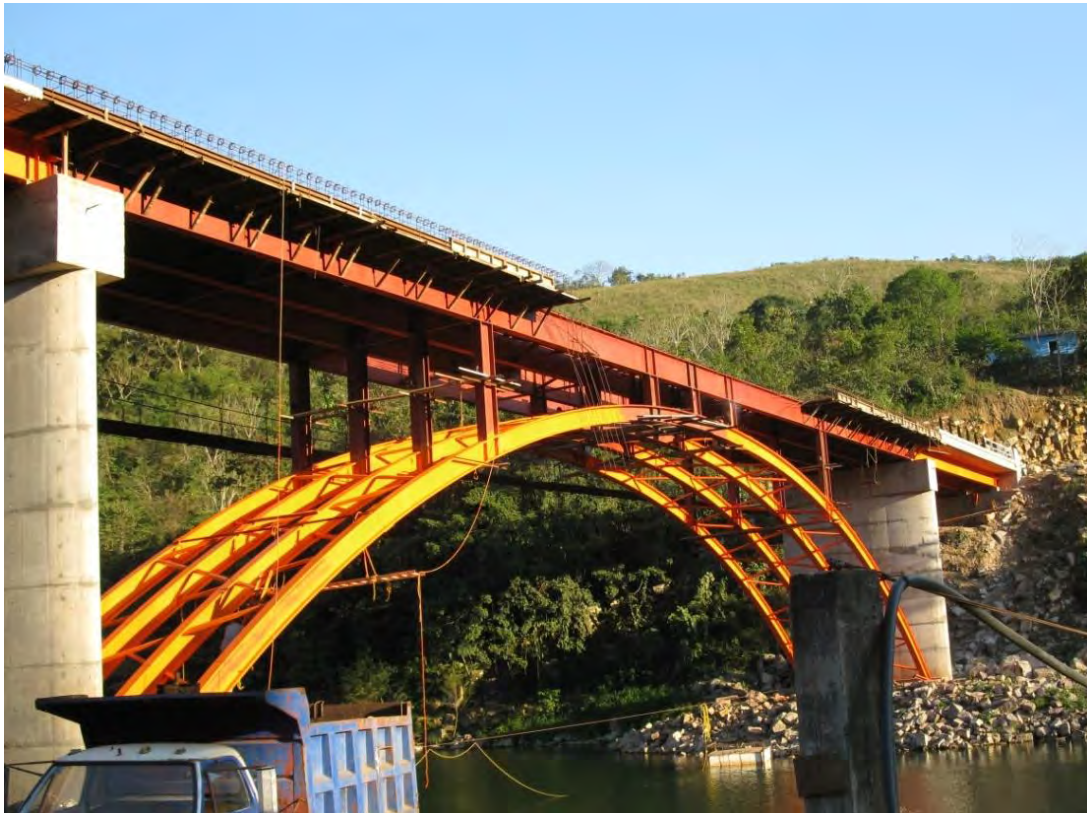
Figura 5.48 Ensamblado de atizadores del arco y colocación de cimbra de madera en el tramo central del puente.

En las imágenes anteriores se puede ver como se están realizando los trabajos finales en los atizadores del arco. También se observa cómo se fue colocando la cimbra de madera que se utilizó para poder terminar el colado de la losa de concreto. A su vez se puede apreciar el cambio de tono en la pintura de los perfiles de acero, de rojizo a un color anaranjado. Este acabado de pintura RP-6 especificación de Pemex se aplicó para cubrir los detalles que se presentaron al maniobrar los elementos, dar mayor protección a las vigas metálicas contra el efecto de la corrosión, y para dar un terminado final al puente.

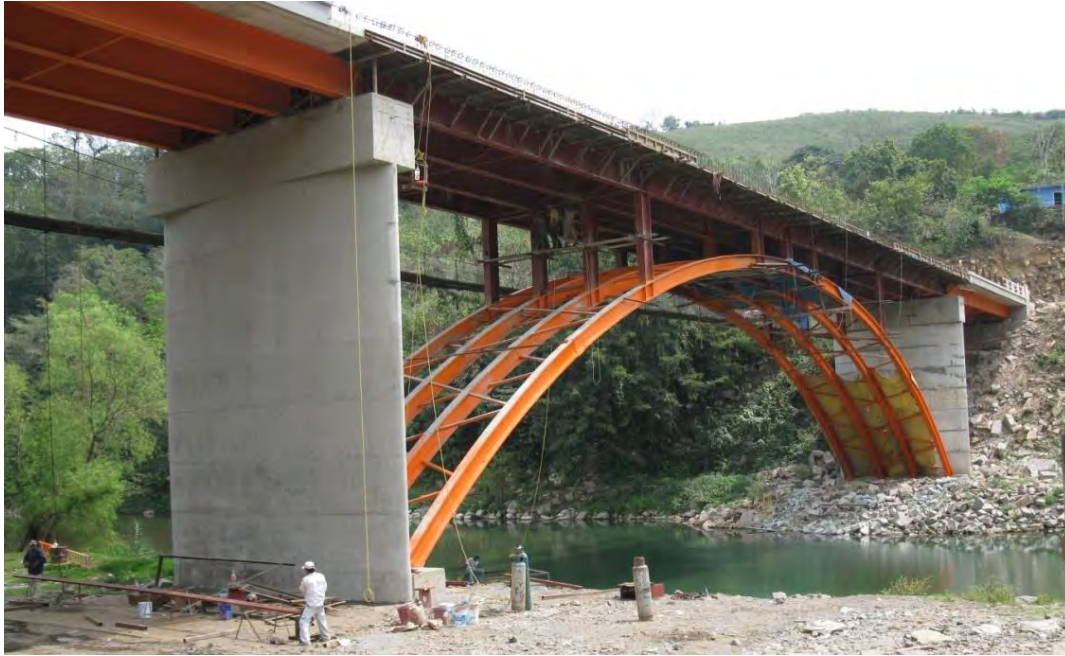
Figura 5.49 Cimbra de madera en el tramo central del puente lista para construir la losa de concreto.

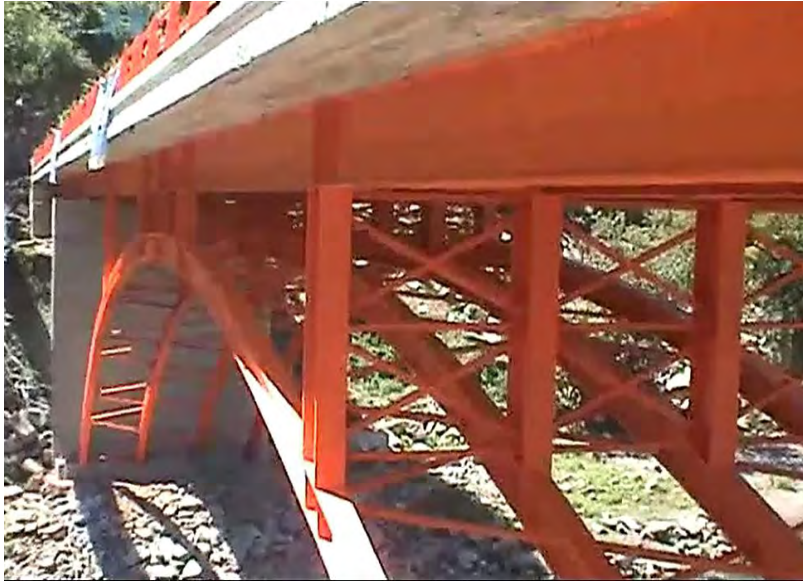
Figura 5.51 Contraventeo vertical en los atizadores del arco una vez terminado el puente.

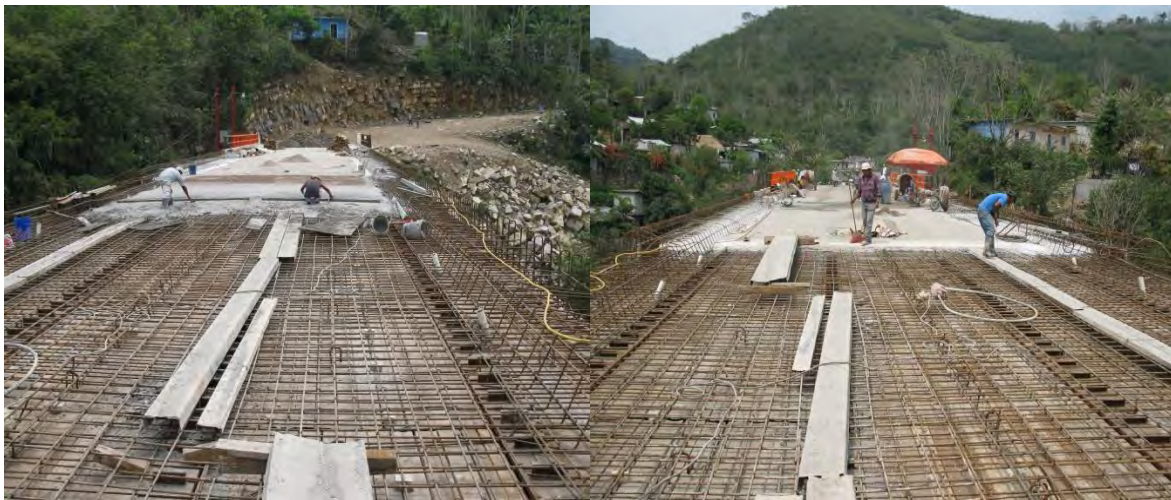
Figura 5.52 Armado de losa y banquetas listo para realizar el colado, asimismo se pueden visualizar los conectores a cortante y los drenes de pvc (ambos extremos de la losa central).

le aplicó un aditivo reductor de agua para tener una mayor trabajabilidad del concreto así como resistencias considerables lo más pronto posible. Mediante carretillas tipo buggy se acarreó el concreto y una vez en posición se voltearon para vaciarlo. Se vibró para distribuirlo correctamente dentro de la cimbra evitando el segregado del concreto y se le dio el acabado final. Se tuvo que cuidar el proceso de curado para que no se presentaran agrietamientos.

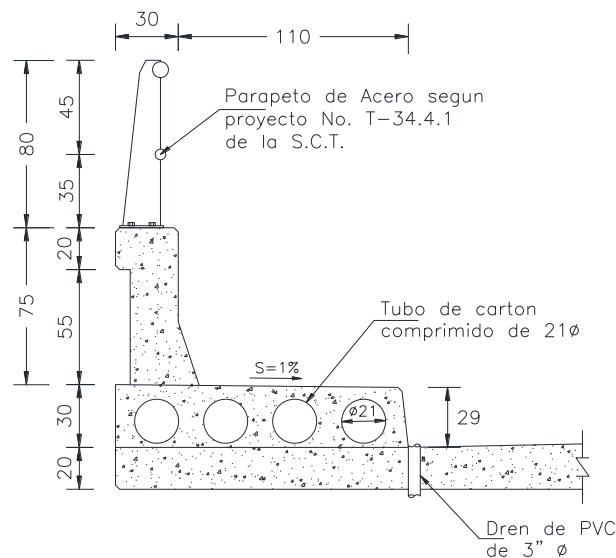
Figura 5.53 Geometría de banqueta.
