**PROCEDIMIENTO CONSTRUCTIVO NO CONVENCIONAL DE UN
PUENTE EN ARCO (PUENTE VEHICULAR “SANTA MARÍA PICULA”)**

T E S I N A

ESPECIALISTA EN CONSTRUCCIÓN PESADA

El objetivo general de este trabajo consiste en explicar, conocer y describir el procedimiento constructivo no convencional del puente vehicular “Santa María Picula”, que fue construido sobre el río Claro, ubicado en el municipio de Tamazunchale, en el estado de San Luis Potosí, México.

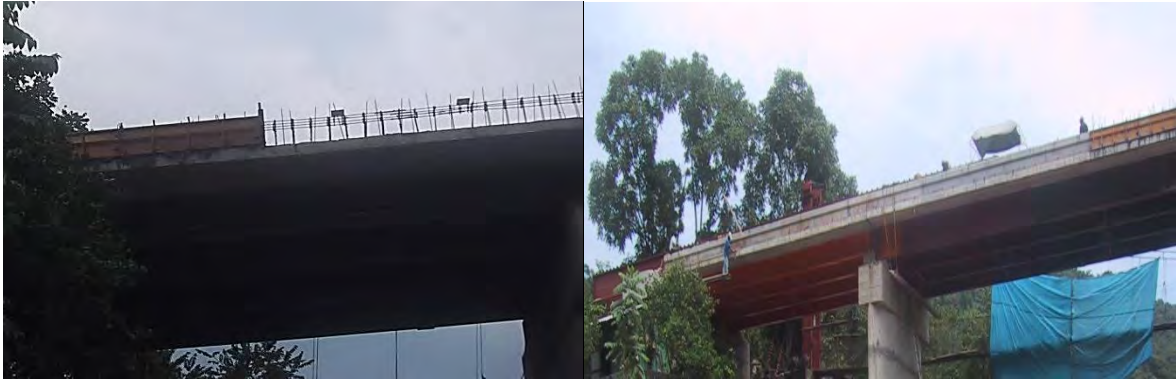
Con el objetivo de aligerar las banquetas se decidió utilizar cartón comprimido, o en su caso hule espuma de poliestireno, para dejarlo como cimbra pérdida durante el colado de estos elementos. Para construir la guarnición se utilizó cimbra metálica deslizante.

Figura 5.54 Construcción de la guarnición.

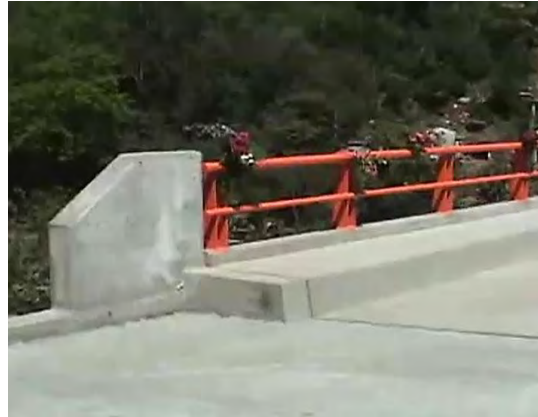
En la siguiente imagen se pueden apreciar ya construidos: el remate de parapeto, la banqueta, la guarnición y los parapetos en un extremo del puente.

Figura 5.57 Remate de parapeto, banqueta, guarnición y parapetos construidos.

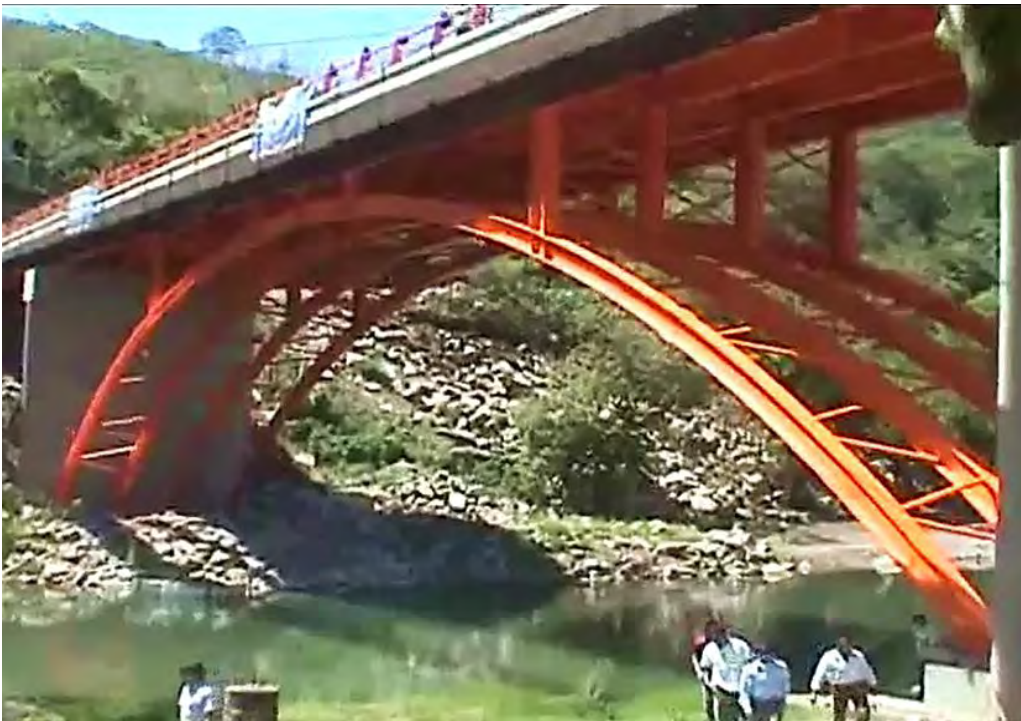
Figura 5.60 Arco del puente una vez terminado.

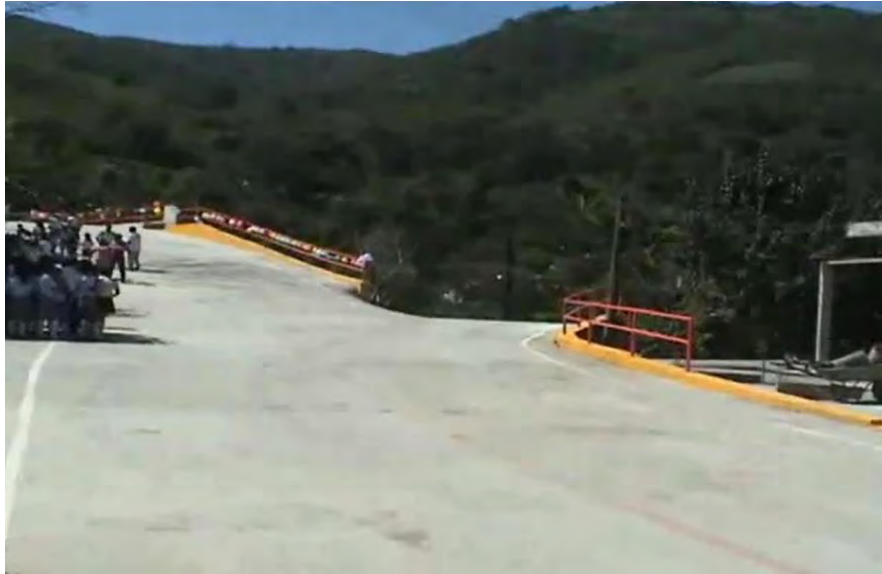
En la siguiente imagen se puede observar el aproche a la entrada del puente (margen derecha), por donde se tenía el acceso a la comunidad de Santa María Picula del Estado de San Luis Potosí.

Figura 5.61 Aproche a la entrada del puente (margen derecha) y rampa para bajar al río Claro.

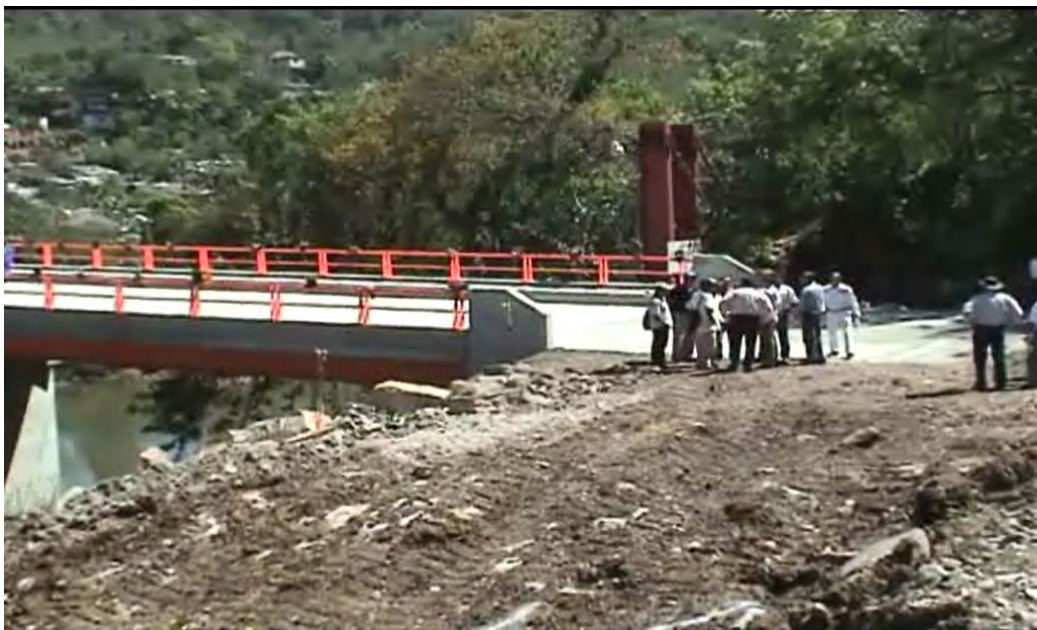
En la salida del puente (margen izquierda), por donde se tenía el acceso a las comunidades del Estado de Hidalgo y donde se ubica el caballete No. 1, se contruyó el aproche siguiendo el alineamiento horizontal del puente, al igual que en la entrada del mismo; sin embargo, en la siguiente imagen se puede observar que no hubo una mejora considerable en los caminos de terracería existentes, y a su vez, se puede ver la orientación con que llegan dichos caminos al puente.

Figura 5.62 Salida del puente (margen izquierda) donde se observan el camino de terracería existente y el aproche construido siguiendo el alineamiento horizontal del puente.
