**“DESARROLLO DE UNA NUEVA METODOLOGÍA DE
EVALUACIÓN ELECTROQUÍMICA (CORROSIÓN) EN
SISTEMAS METÁLICOS RECUBIERTOS”**

TESIS

QUE PARA OBTENER EL TÍTULO DE
INGENIERO QUÍMICO

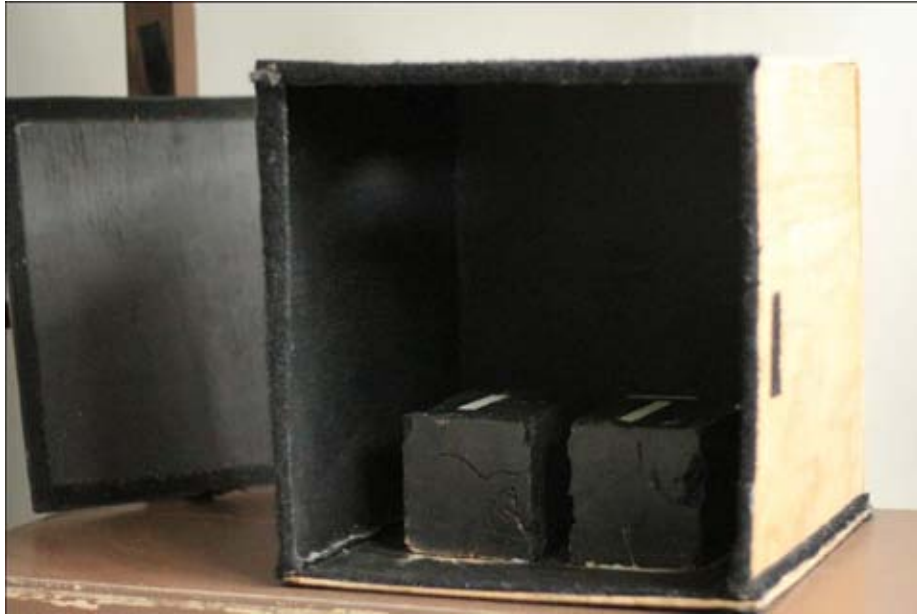
Para poder elaborar el sistema de trabajo (se muestra en la **Figura 1.**), en el cual se usó la cámara termográfica se utilizaron 6 tablas de madera con medidas de 30 cm de largo y 30 cm de ancho, con el fin de formar un cubo, empleando una de las caras como tapa para poder tener acceso al sistema.

A dichas tablas se les aplicó pintura color negro mate con el objetivo de evitar errores de medición por agentes ajenos al sistema, como la emisividad producida por los cuerpos.

Figura 1. Sistema de trabajo para la cámara termográfica

De igual manera, para que el sistema fuera lo más adiabático e isotérmico posible, se le hicieron únicamente dos orificios; el primero sirvió para meter la cámara termográfica y el segundo para poder pasar el cable de la parrilla, ya que para el experimento se necesitó calentar las placas dentro de un rango de 80°C a 90°C.

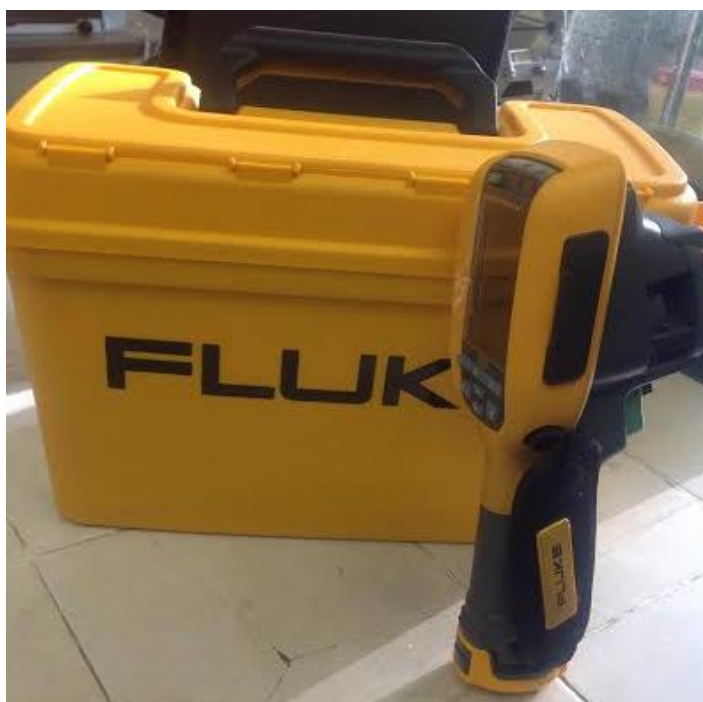
Se utilizó una cámara termográfica marca Fluke (**Figura 2.**) cuyo modelo es Ti125, el intervalo en el que se puede hacer mediciones de temperatura es desde -20°C hasta 350°C.

Figura 2. Cámara termográfica Fluke Ti125

Cabe mencionar que en vista de que la cámara detecta la radiación infrarroja, su medición es muy sensible a cualquier tipo de radiación y se tuvo especial cuidado para evitar errores.

Conjuntamente a las fotografías termográficas, se tomaron anotaciones gracias a su función IR-PhotoNotes, con las cuales por medio del Software SmartView[®] se obtuvieron imágenes normales así como gráficas en 3D para cada placa.

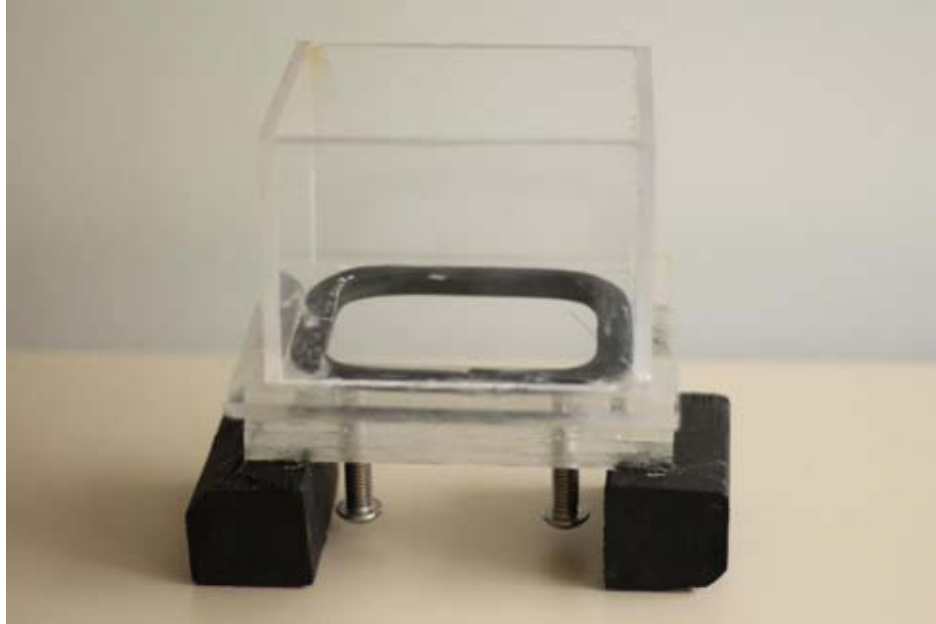
Se construyeron celdas electroquímicas de acrílico (**Figura 3.**) en las que se puso la placa a medir por debajo, sujeta por dos tornillos metálicos. Después se rellena la celda con una solución salina de Cloruro de Sodio 0.5M.

Figura 3. Celda electroquímica de acrílico terminada.

Para la construcción de las placas se usó acrílico comercial de 5 mm de espesor, y para cada una de las seis celdas fabricadas se cortaron las siguientes piezas de acrílico:

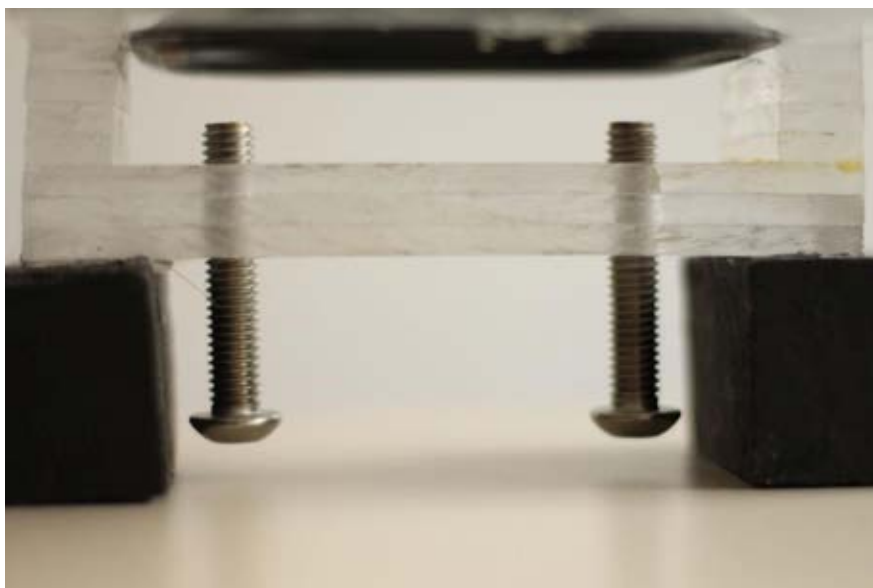
Para fijar las piezas se usaron dos tornillos de acero inoxidable (**Figura 4.**) que a su vez sirvieron de contacto entre el sistema y el equipo con el que se realizaron las pruebas electroquímicas.

Figura 4. Tornillos de acero inoxidable

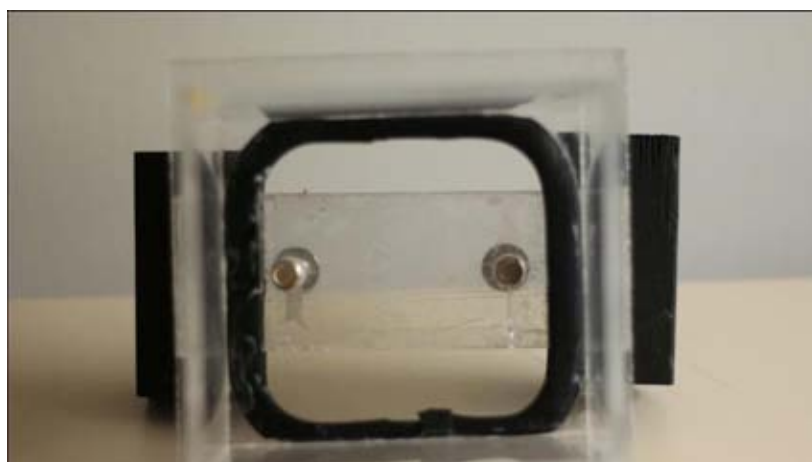
Con el fin de evitar derrames o escurrimientos de la disolución salina en la celda electroquímica, se usó un empaque plástico de 1 cm de ancho (**Figura 5**). Dicho empaque resultó de fácil aplicación permitiendo un buen afianzamiento.

Figura 5. Vista superior de la celda electroquímica en la que se aprecia el empaque utilizado.

Al terminar las celdas se tuvo un área de contacto entre la placa y la solución salina de 64cm^2 .

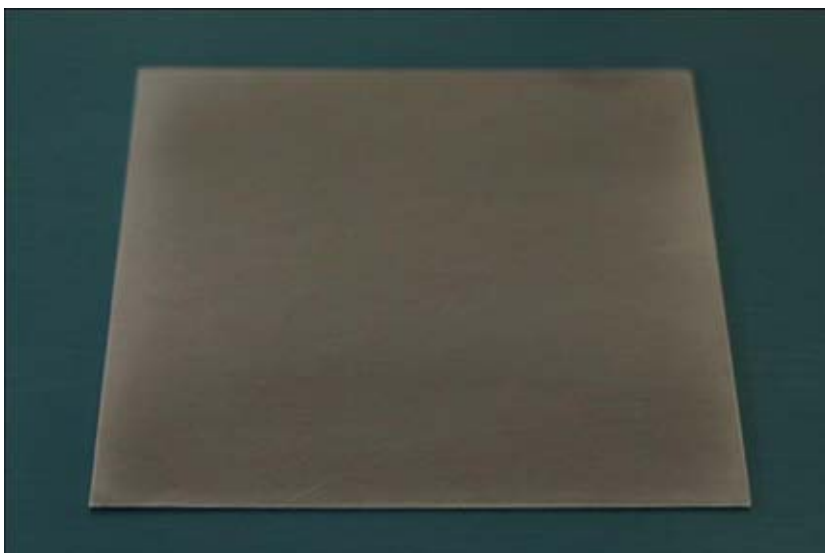
Se trabajaron ocho placas de acero al carbono de 11x11 cm a las cuales se les dio un tratamiento de tipo abrasivo (**Figura 6.**).

El pre-tratamiento aplicado consistió en lijar las superficies con lija de agua del número 600 para dejarlas lisas y libres de imperfecciones ya que esto permitió una mejor adherencia de la superficie con el recubrimiento aplicado.

Figura 6. Placa de acero con pre-tratamiento aplicado

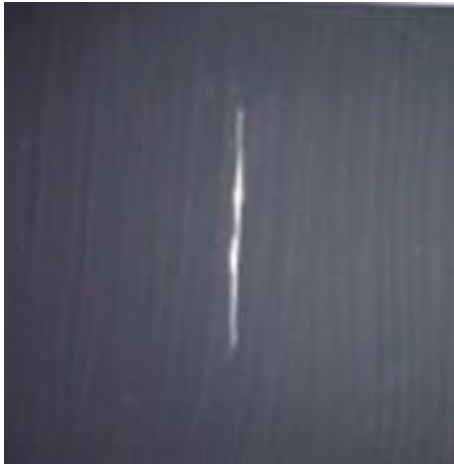
El recubrimiento utilizado fue una pintura orgánica mate negra de la marca Comex; ésta se aplicó a las placas de tal manera que se tuvieron cuatro placas a las que se les aplicó el recubrimiento manualmente (**Figura 7.**) con ayuda de una brocha (**Tabla 1**) y cuatro placas con el recubrimiento aplicado con compresora (**Tabla 2**).

Las placas dos, cuatro, seis y ocho presentan una incisión de aproximadamente 5 cm (defecto) en las cuales se esperó notar una diferencia notable respecto a la velocidad de corrosión de las placas uno, tres, cinco y siete que no se les hizo defecto alguno.

Figura 7.Placas pintadas a mano con y sin defecto

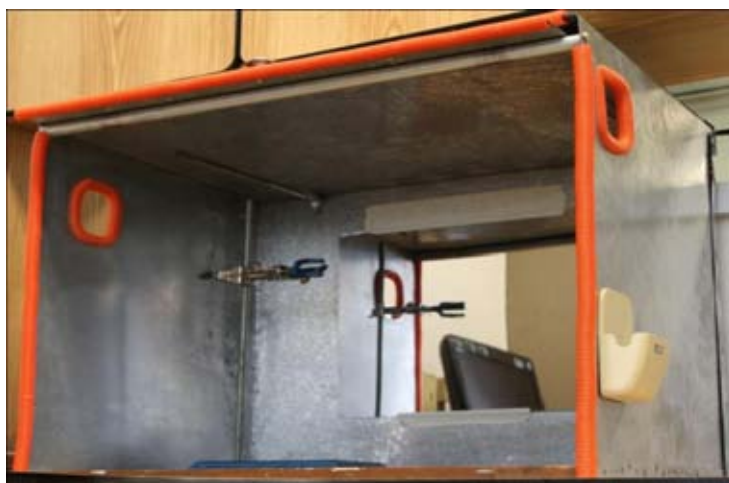
Se utilizó una caja de Faraday hecha de acero galvanizado para minimizar la interferencia electromagnética ajena al sistema^[2]. **(Figura 8.)**

Figura 8. Caja de Faraday

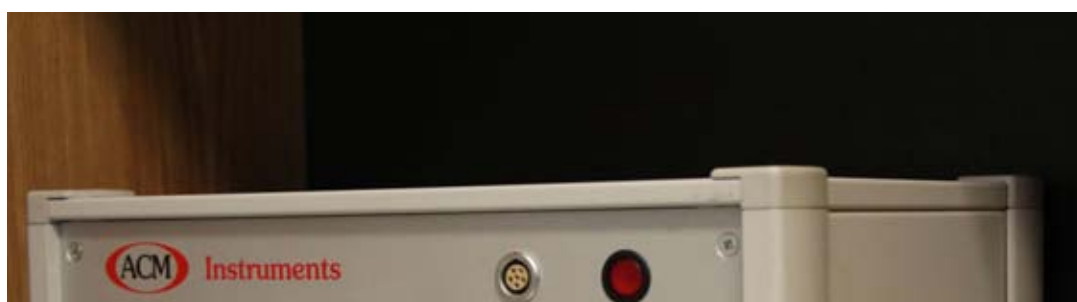
El equipo utilizado fue un potencióstato ACM Instruments, modelo Gill Ac estándar que cuenta con varias terminales^[3], **Figura 9.**

Figura 9. Equipo ACM Instruments

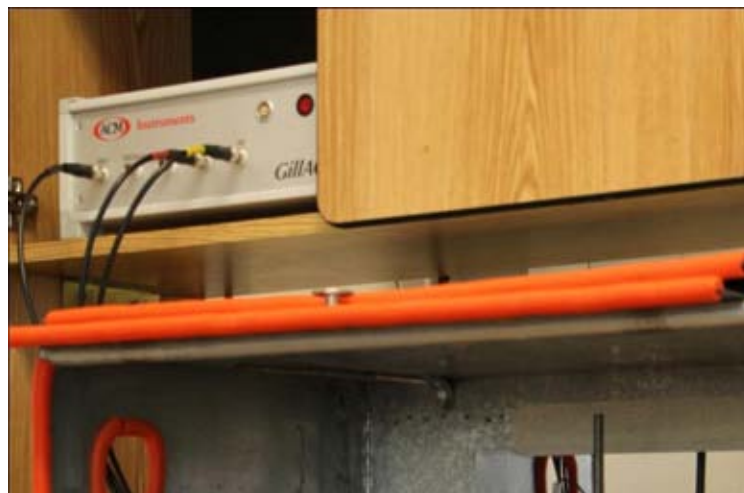
Como se mencionó en el punto anterior, el equipo contó con varias terminales que se conectaron como sigue: el tornillo de acero inoxidable se conectó a la terminal de electrodo de trabajo WE1 (Working Electrode), el electrodo de calomel a la terminal RE (Reference Electrode) y la barra de grafito a la terminal AE (Auxiliar Electrodo). El sistema armado como se describió anteriormente se muestra en la **Figura 10**.

Figura 10. Sistema armado

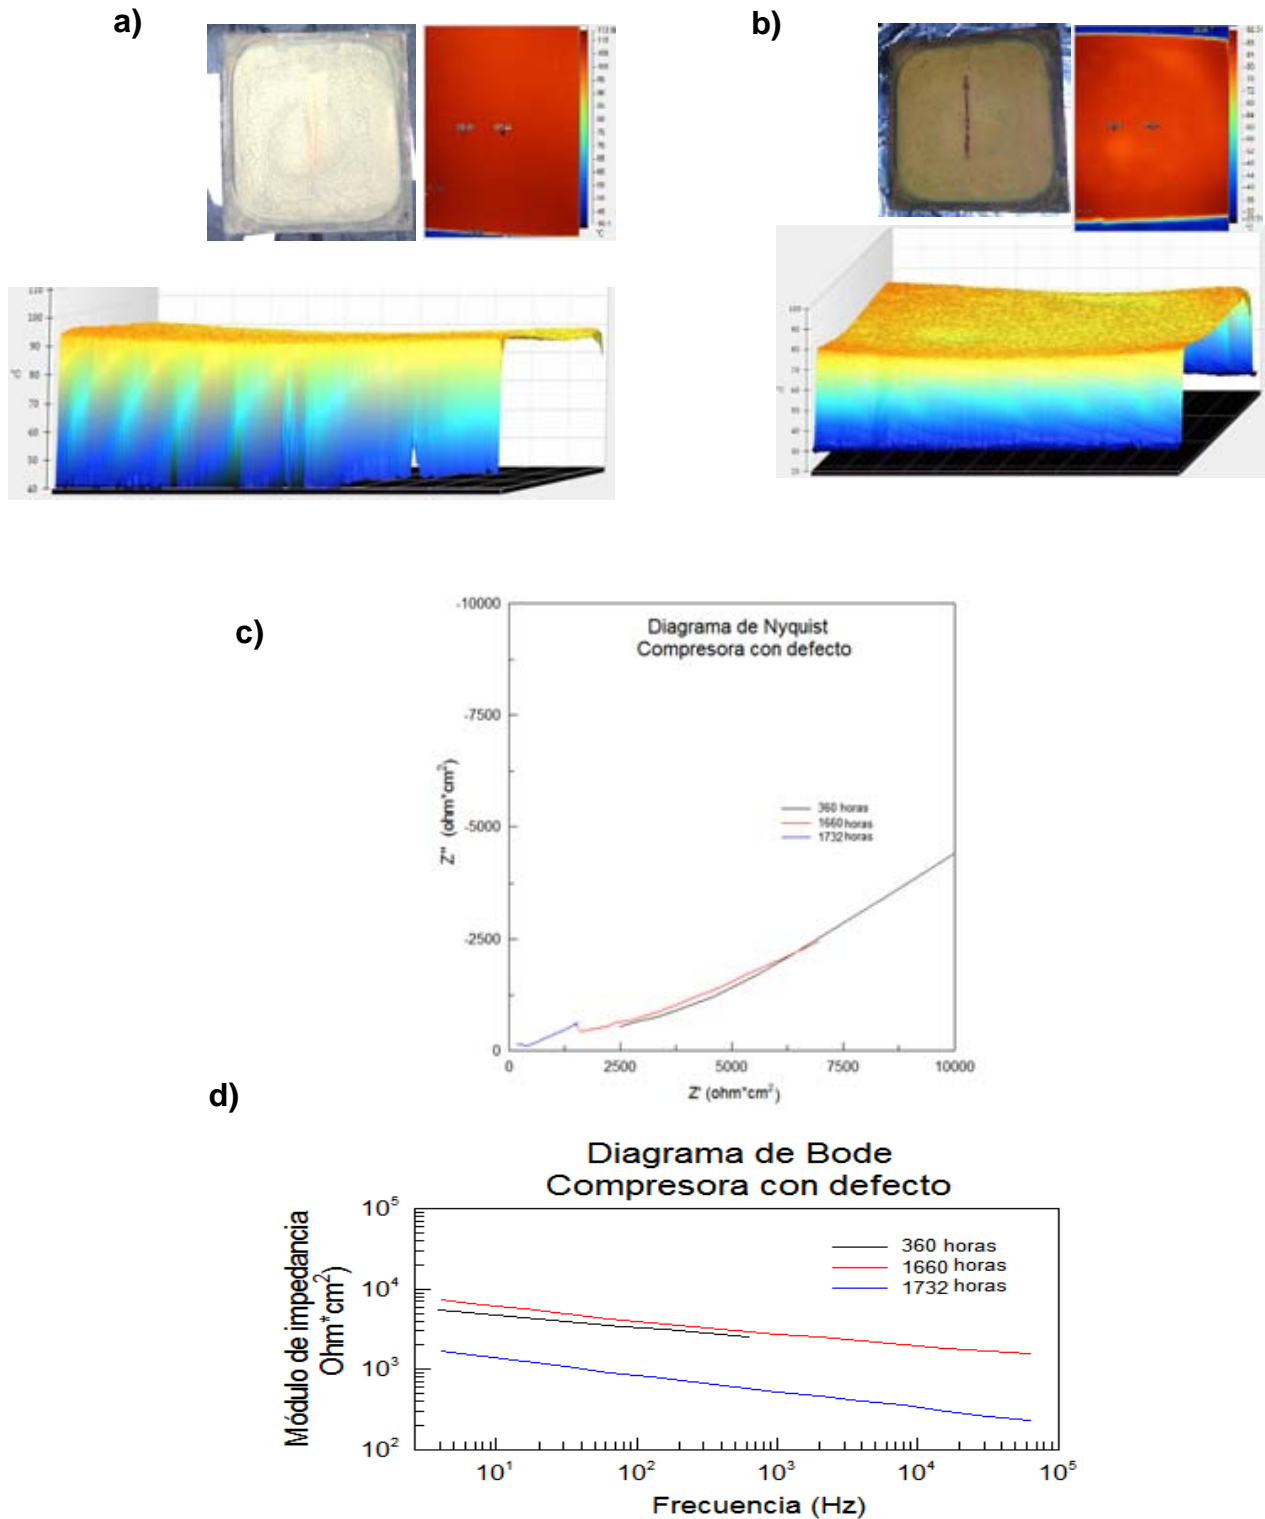
3.1.3 Aplicación a compresora, con defecto y 218.93 micrómetros de espesor

Fig.3 a) Fotografía termográfica a 360 horas, b) Fotografía termográfica a 1660 horas, c) Diagrama de Nyquist y d) Diagrama de Bode para 360 y 1660 h de ensayo.

De los resultados obtenidos en el sistema de Compresora con Defecto (Fig. 3c), se puede decir que este recubrimiento mostró propiedades constantes durante todo el tiempo de ensayo, y que falló en sitios específicos a partir de las 360 horas; por ello su comportamiento es casi similar para las pruebas a 360 horas y 1660 horas. El fallo como se esperaba se inició en el defecto intencional.

En cuanto al diagrama de Bode (Fig. 3d), se observa que la prueba con mayor resistencia fue la de 360 horas, mientras tanto la última prueba que se hizo para esta placa a 1660 horas, presentó la menor resistencia a la corrosión como se esperaba.

Con los resultados de Zview, se puede asumir que el recubrimiento mostró sus propiedades constantes durante todo el tiempo de ensayo y que no falló totalmente, sino que quizás en sitios muy específicos a partir de las 360 horas teniendo así que, Coat presenta la primera pendiente con cambio más importante, Cdl en esa hora tiene la pendiente más elevada de toda la serie, Cdl una vez más la cruva más alta y Rcorr presenta un aumento en latendencia.

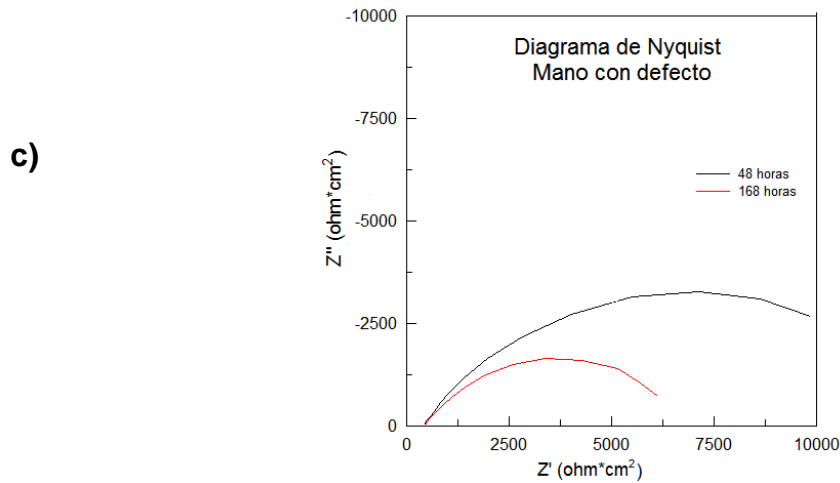
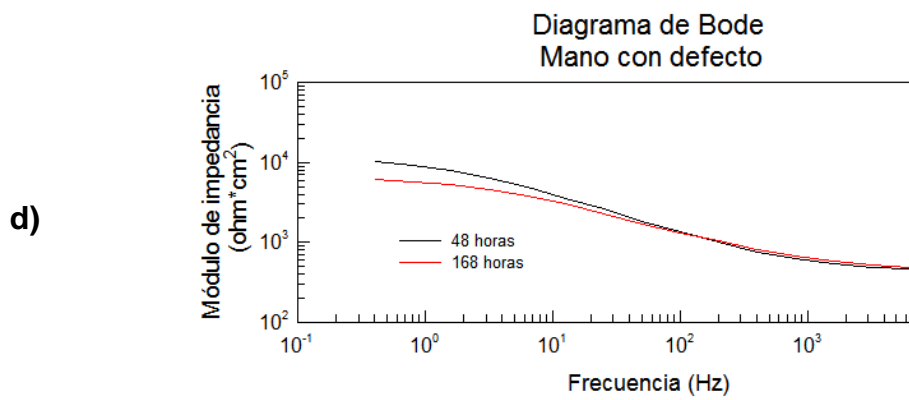
3.1.4 Aplicación a mano con defecto—248.37 micrómetros de espesor

Fig.4 a) Fotografía termográfica a 48 horas **b)** Fotografía termográfica a 168 horas
A partir de las 50 horas de ensayo el recubrimiento empezó a fallar, de acuerdo a los ajustes obtenidos por el circuito equivalente, sin embargo termográficamente no fue visible (Fig. 4a), ya que se registra una superficie totalmente plana. Para 168 horas, de acuerdo con el ajuste realizado por Zview, se apreció una fuerte degradación del recubrimiento, sin embargo en la (Fig. 4b) 3D únicamente apareció un ligero relieve, mientras que para la 2D (fotografía superior derecha) apareció con un color más intenso el defecto.

En el diagrama de Nyquist (Fig. 4c) el recubrimiento que presentó menor resistencia a la corrosión fue el de 168 horas. Comparando con el diagrama de Bode (Fig. 4d), las pruebas a 48 horas y 168 horas presentaron casi el mismo comportamiento, lo que parecería indicar que no hubo mucha variación importante durante todo el ensayo, por ello no se aprecia variación en los resultados con la cámara termográfica. Sin embargo, al observar a detalle la imagen normal de la placa (Fig. 4b) es visible que, a lo largo de toda la orilla de la muestra se desarrolló un óxido blanquecino intenso. Esta oxidación se llevó a cabo por debajo del empaque sobre la placa e indicó una condición adversa del proceso electroquímico, es decir, cuando se ajustó la placa con el empaque; se formaron resquicios debajo del empaque en presencia de disolución por lo que se generó lo que se llama corrosión por resquicios o corrosión tipo *crevice*^[3] que afectó considerablemente la respuesta del resto del sistema. Cuando se lleva a cabo este mecanismo normalmente el resultado electroquímico es dudoso e incierto ya que, éste predomina sobre el resto. Por ello, sería incorrecto asegurar que este sistema denominado Mano con Defecto no se corroyó con el paso del tiempo. Si se corroyó pero no de la superficie libre del recubrimiento sino por entre éste y el empaque de sujeción, por ello las imágenes termográficas no revelan nada.

Es necesario recalcar que el diagrama de Nyquist no mostrará claramente la respuesta del recubrimiento debido a la presencia de óxidos de corrosión de tipo *crevice*.

Al observar las gráficas se puede deducir que, a partir de 50 horas el recubrimiento empieza a fallar, basta ver los cambios que se presentan en Ccoat, Rcoat, Cdl y Rcorr. Para 166 horas ya se aprecia una fuerte degradación del recubrimiento, en donde una vez más se muestran cambios de tendencia para cada una de las gráficas.

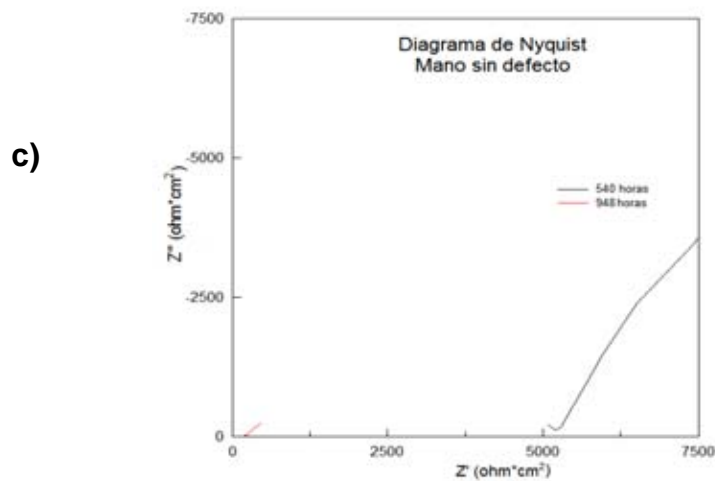
3.1.5 Aplicación a mano, sin defecto y 269.54 micrómetros de espesor

Fig. 5a) Fotografía de este sistema a 142 horas de ensayo tal como se observa en la Fig. 5a que corresponde a la fotografía normal en donde se encuentran pequeñas anomalías, no obstante en la fotografía termográfica no se presentó defecto alguno. Para 540 horas (Figura. 5b), el recubrimiento estaba muy deteriorado y tanto en la fotografía normal como en 2D y 3D, la superficie presentó diversas irregularidades y fisuras.

b) Fotografía termográfica a 540 horas. **c)** Diagrama de Nyquist y **d)** Diagrama de Bode para 142, 540 y 948 h de ensayo

En las gráficas anteriores se revela que a 142 horas, el recubrimiento empieza a fallar, en consecuencia Rcoat disminuye, Cdl comienza a formar la curva y Rcorr exhibe un aumento en la tendencia. A las 540, se aprecia que está muy deteriorado el recubrimiento teniendo para Rcorr la curva más alta también para Cdl y Ccoat aumenta abruptamente.

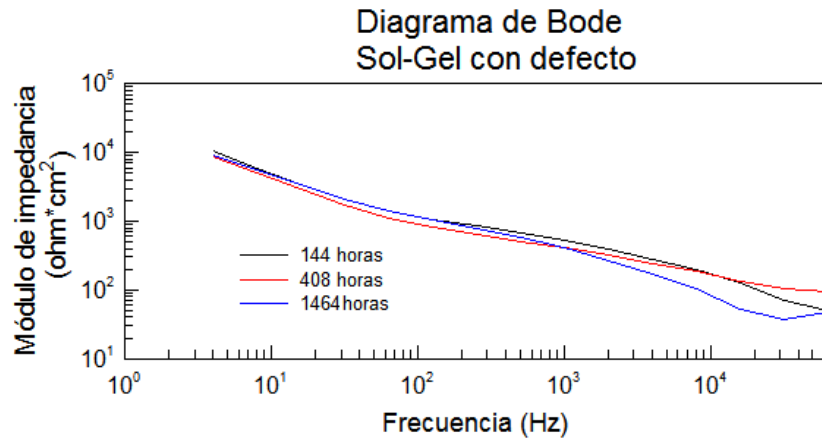
3.1.6 Sol-gel Con Defecto- 13.16 micrómetros

En el sistema denominado Sol-gel con Defecto (Fig. 6a), el recubrimiento comenzó a deteriorarse a partir de las 144 horas de experimento, esto no se puede apreciar totalmente en la fotografía normal pero sí es posible notarlo en la fotografía termográfica en 2D y 3D en las que se observa una superficie deforme correspondiente al óxido formado. A las 408 horas (Fig. 6b) de experimento, el recubrimiento tuvo una desmejora muy importante presentando en toda el área de la placa irregularidades mucho más visibles que aquellas presentadas en la (Fig. 6a).

Las gráficas muestran que a 144 horas el recubrimiento empezó a fallar, encontrando en Ccoat, Rcoat, Cdl y Rcorr las primeras diferencias para la línea de tiempo de su sistema. Ahora bien en 408 horas, se manifiesta un deterioro muy importante del recubrimiento con un Rcoat con mayor disminución, Rcorr más grande que a 144 horas, Ccoat igualmente aumentando y Cdl creciente.

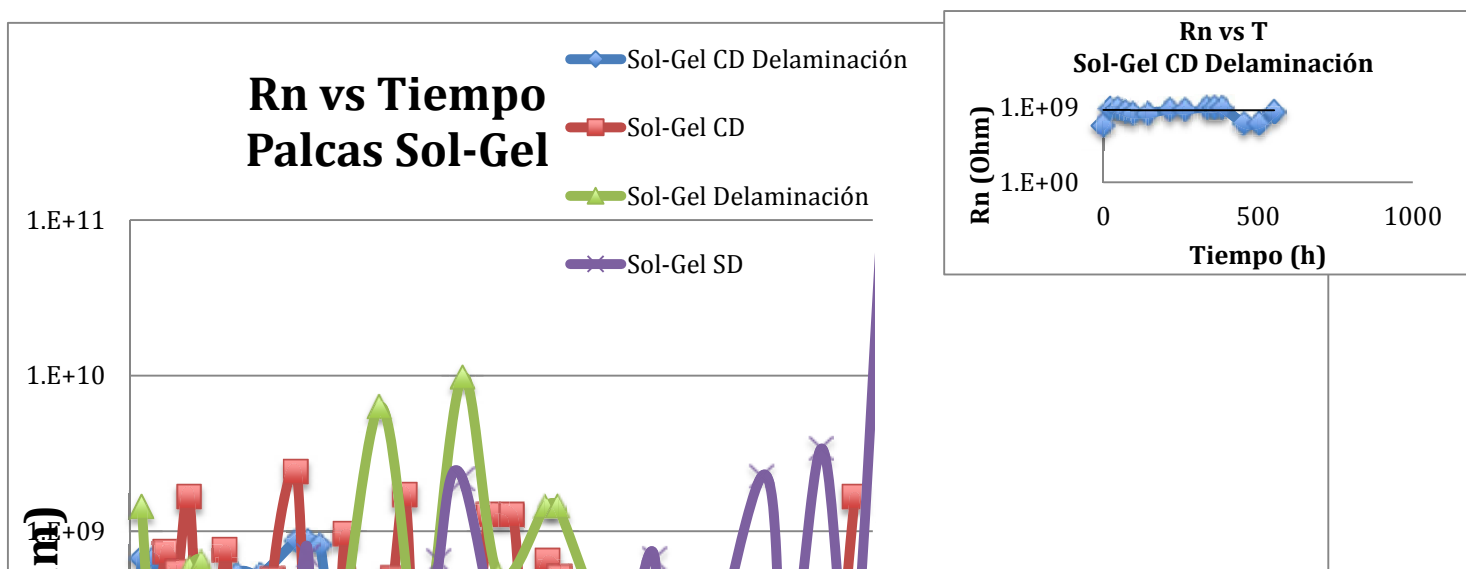
Figura 16. Resultados de Resistencia de ruido electroquímico para el sistema de placas con recubrimiento Sol-Gel.

De acuerdo con la Figura 16. se puede decir que es el sistema más estable a pesar de ser el recubrimiento de menor espesor ya que presentó para las cuatro placas valores altos de Rn con valores constantes aunque variantes de resistencia. Todas las placas muestran un comportamiento lineal que tiende a la disminución de la resistencia con respecto al tiempo.

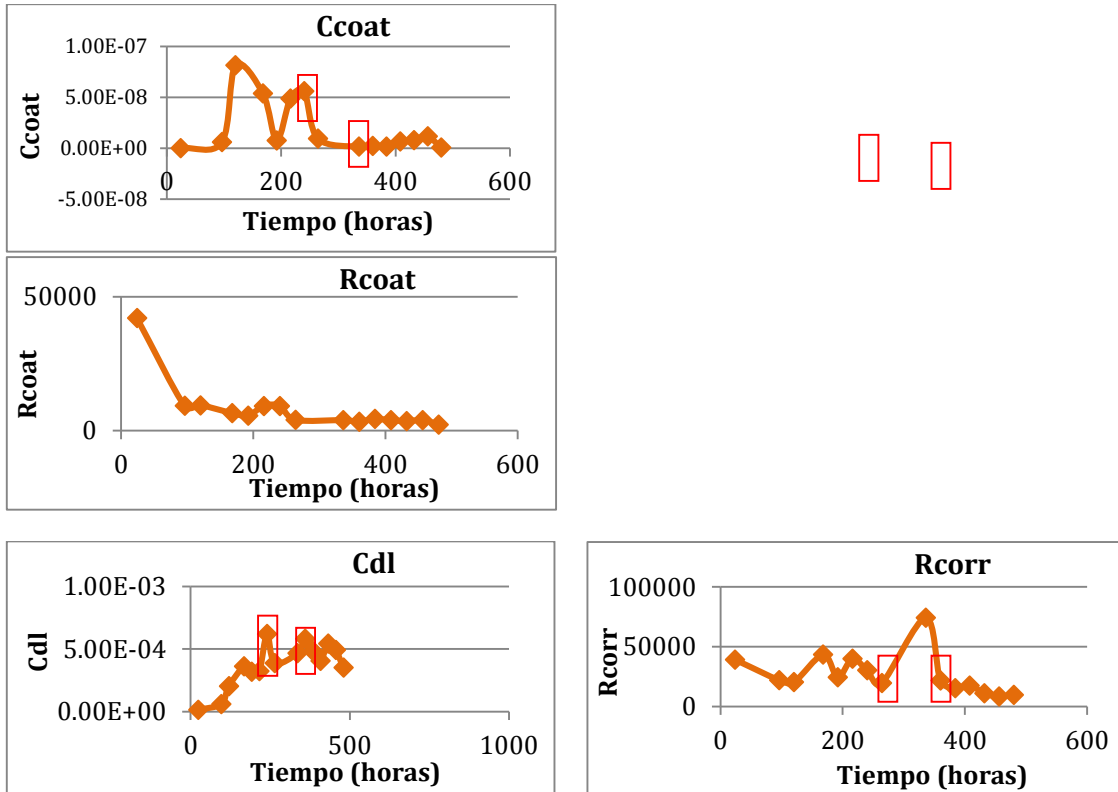
1.10 Mano sin defecto con delaminación – 257.22 micrómetros

En las gráficas se observa que a 264 horas el recubrimiento empieza a fallar, en consecuencia Rcoat disminuye, Cdl comienza a formar la curva y Rcorr exhibe un aumento en la tendencia. A las 360 horas se aprecia que está muy deteriorado el recubrimiento teniéndose una disminución importante en el comportamiento de las gráficas.
