**VIVIENDA Y SOCIEDAD EN SAN LORENZO TENOCHTITLÁN, VERACRUZ,
MÉXICO.**

TESIS

QUE PARA OPTAR POR EL GRADO DE:
DOCTOR EN ESTUDIOS MESOAMERICANOS

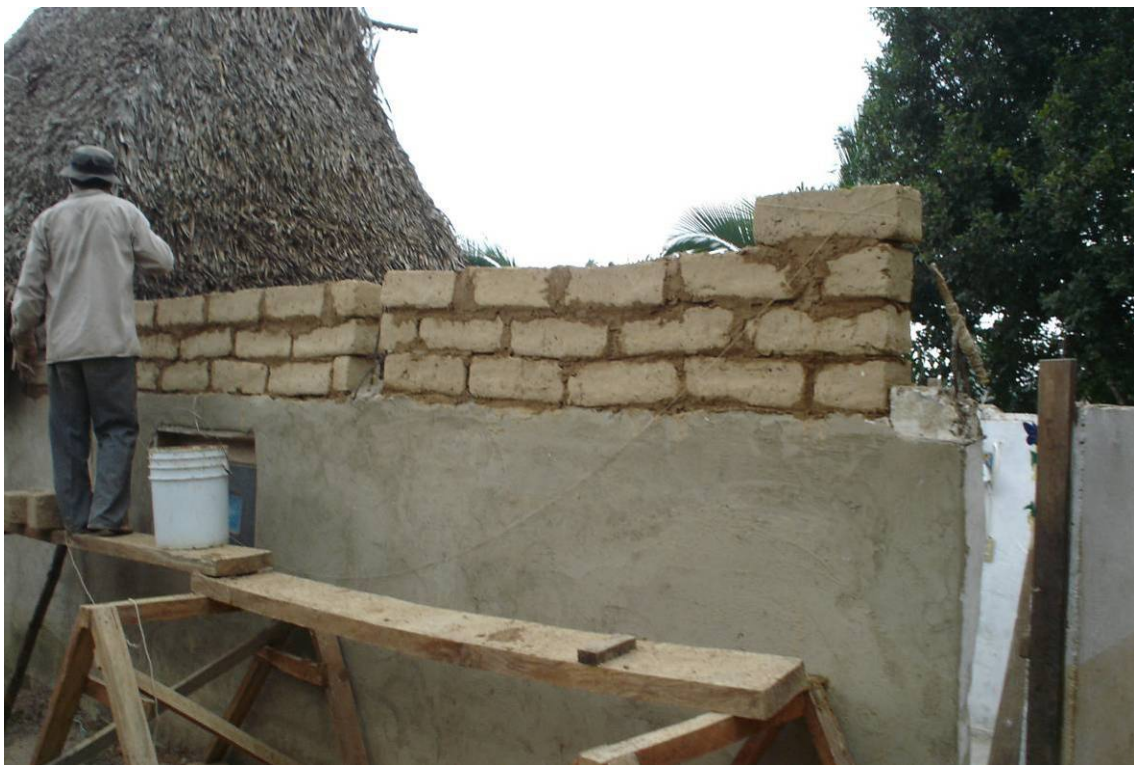
Figura 2.1. Construyendo con adobes.

mortero, adobes de molde o vaciados y tierra apisonada. El adobe es una mezcla de arena, limo y arcilla, lo cual cuando se mezcla con agua le da una consistencia plástica, que puede ser modelada en la forma deseada, usada como mortero entre piedras o ladrillos de adobe, o usada como un recubrimiento (Figura 2.1). En muchas ocasiones se les adhirió paja, pastos o ramas para incrementar su resistencia a quebrarse. Y también tienden a contener cantidades variables de piedras pequeñas o gravas.

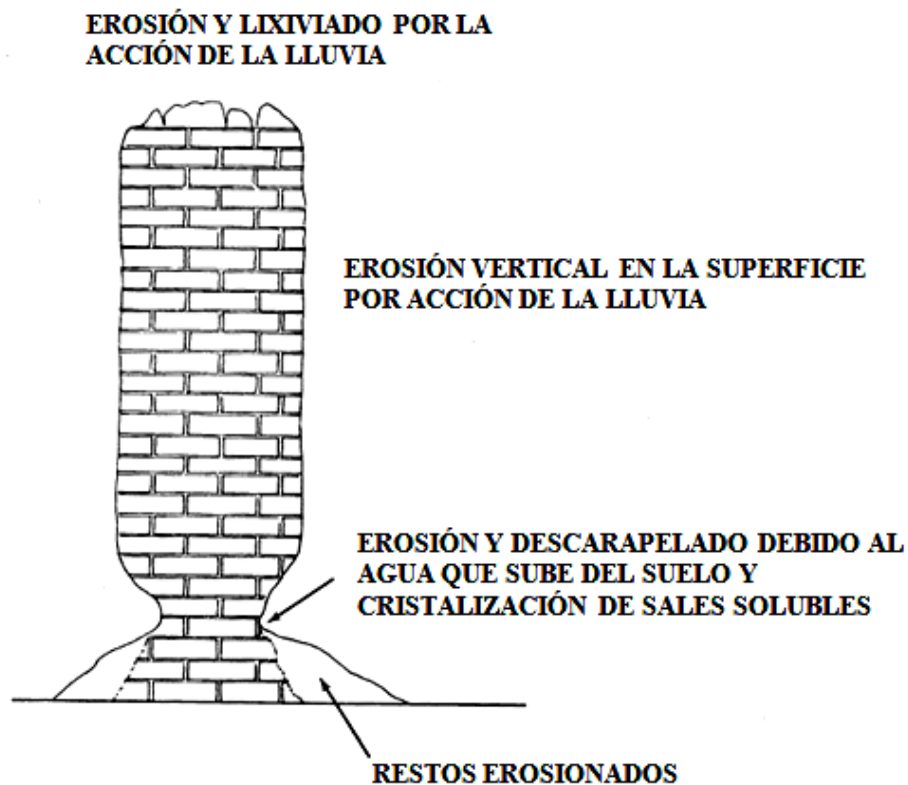
Figura 2.3. Procesos a, b y c que afectan las estructuras de adobe. Tomado y modificado de Wencil y Clifton 1978: Figura 8.

- a- La acción del agua de lluvia en la cima de las paredes, resultando en la formación de fisuras y grietas profundas en la cima y en la superficie vertical de las paredes;
- b- Erosión lenta de la superficie vertical de las paredes; y
- c- Descarapelado en la base de las paredes debido a la acción del agua con contenido de sales en el terreno o por la acumulación del agua de lluvia.

tienen cimiento o una base impermeabilizante y el agua generalmente asciende a través de sus paredes por la acción de la capilaridad y entonces se evapora. Si el agua del terreno tiene un alto contenido de sales solubles, estas sales se depositarán justo debajo de la superficie de las paredes de adobes cuando se evapore el agua (Steen 1971, Bruno *et.al.*1968-69, Torraca 1971, Torraca *et.al.*1972). La deposición y desecación resulta en un descarapelado con una superficie cargada de sal. Esto a su vez resulta en un socavado. Las subsecuentes lluvias disolverán las sales presentes en los restos erosionados y los regresará dentro del terreno y este proceso se repetirá (Figura 2.3).

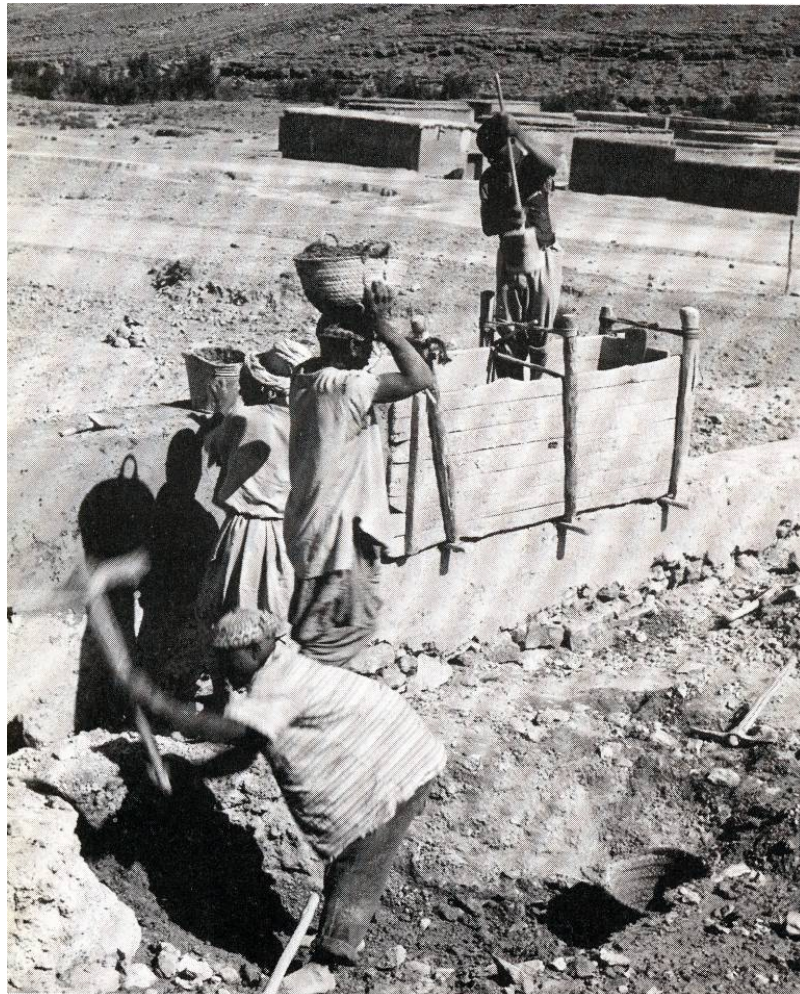
Figura 2.4. Elaborando un muro de tierra apisonada. Tomada de Oliver 1987: 82.

Lo más relevante de esta técnica, es la específica construcción de una estructura en forma de un cajón abierto solo en un extremo, los lados largos y anchos son dos tablas que, separadas por unas 18 pulgadas, dan el ancho de la pared. El armazón es colocado con la parte abierta hacia arriba. Para asegurar el cajón y fijarlo en posición, dicho armazón es atado atravesando un brocal, a través de él y a través de la parte de la pared ya construida (Figura 2.4).

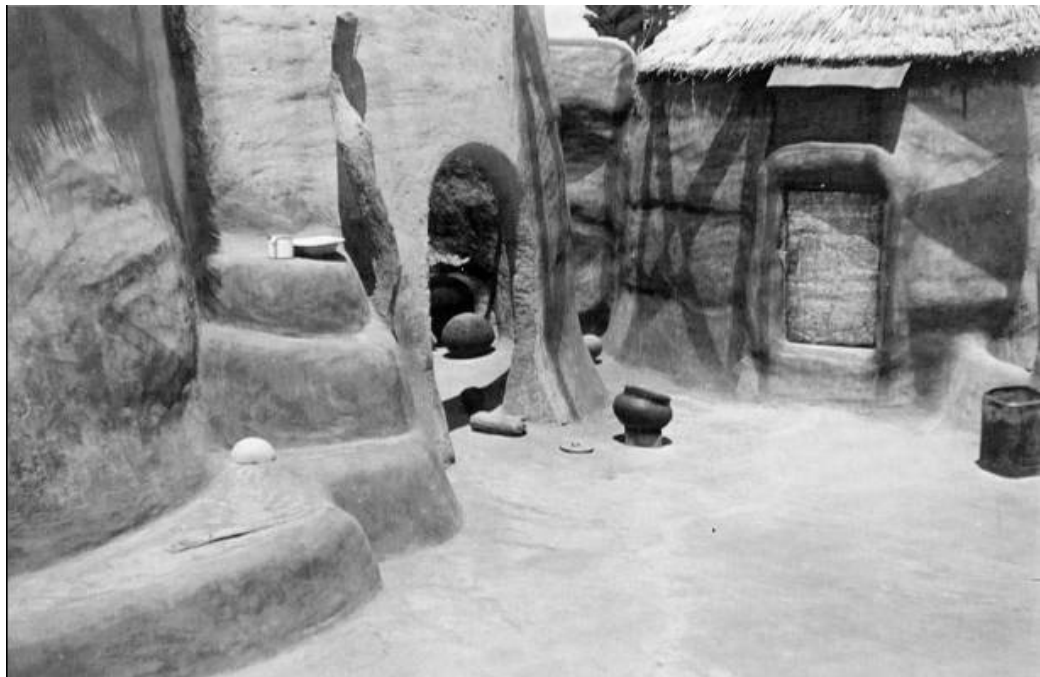
Figura. 2.5. Tierra moldeada en un campamento Gurunsi, África. Tomada de Oliver 1987:80.

Un caso parecido a esta técnica es la construcción aldeana de tierra moldeada de las llanuras de la sabana occidental de África y puede encontrarse también entre la gente Gurunsi del norte de Ghana y Burkina Faso (Figura 2.5). Las mujeres de estas comunidades obtienen el agua y el lodo de zanjas de préstamo y hacen la emplastadura final; posteriormente se deja una mezcla de lodo y paja picada por varios días para curarse o vulcanizarse, después es mezclada con agua para darle una consistencia plástica y moldearla en formas de pelota.

El constructor de la pared las presiona oblicua o sesgadamente en una secuencia de espiral, expulsando el aire y compactando el material. Cuando se ha completado una elevación de casi 18 pulgadas, se deja secar antes de que se adhiera otra capa u otro nivel;

con frecuencia se recubre la unión entre los estratos, lo cual ayuda a expeler la lluvia y disminuye los riesgos de penetración y agrietamiento.

La pared externa es enlucida o cubierta con una mezcla de estiércol de vaca y aceite, pues aunque la lluvia solo ocurre en periodos breves, es extremadamente fuerte y potencialmente perjudicial, por lo que se realizan en el exterior de la pared, algunos cortes en sección de “U” o un marcado en “V” con granos de maíz o con los dedos, marcando una especie de canales que drenan el agua del techo y aunque se produce un curvado de la pared, lo cual parece una decoración, estos tienen la importante función de retardar el vaciado del agua y, por ende, la capa de erosión.

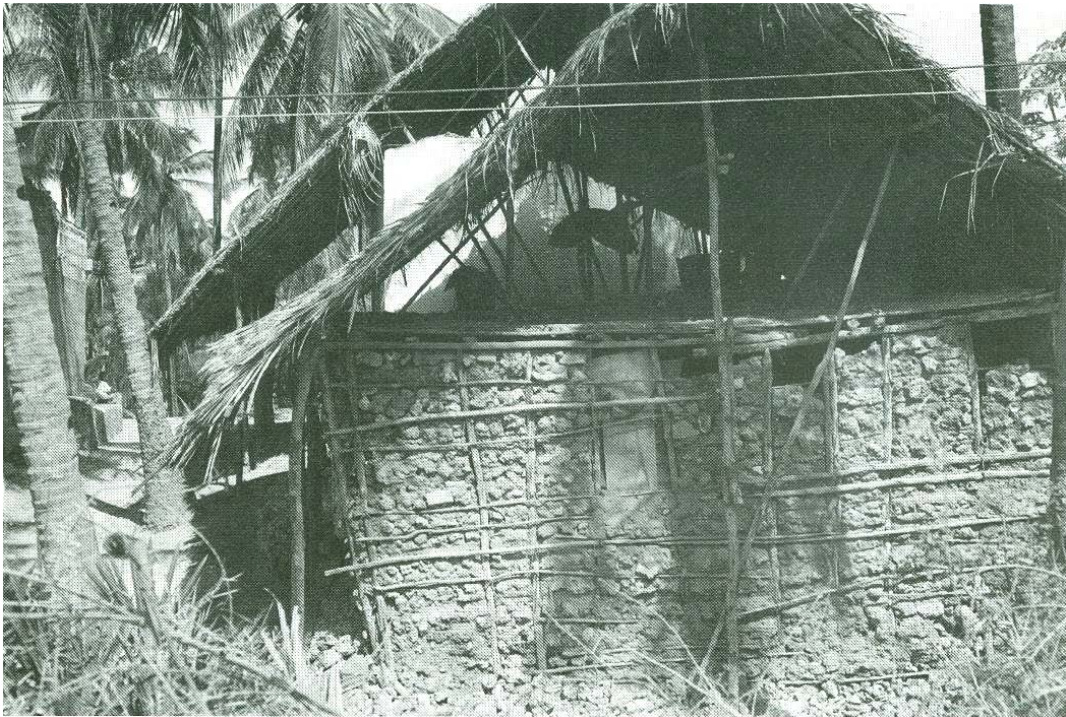
Figura 2.7. Construcción de zarzo y barro. Tomada de Oliver 1987: figura s/n página 58.

Otro ejemplo de construcciones hechas con tierra es la arquitectura de zarzo y barro, la cual incluye la elaboración de paredes (y a veces de techos) con un armazón hecho de diversos miembros de madera entretejida (zarzos, carrizos), unidos con varios amarres, sobre los cuales enfangado el suelo arcilloso (barro) es aplicado como una delgada plastita. Innumerables fragmentos de plastas de construcciones de zarzo y barro prehistóricos e históricos son encontrados por los arqueólogos en muchas partes del mundo (Figura 2.7).

Las paredes de arcilla y zarzo incluyen una alta porción de arena fina y gruesa, un 20% de arcillas y un agregado de pequeñas piedras. En muchas ocasiones esta mezcla ocurre naturalmente, sin más agregados, pero si esto no sucede, el suelo de esquistos junto con la arcilla es lo ideal para tal propósito. Este método de construcción es similar al de la tierra apisonada, aunque en este caso no se usa el cerrado de madera, si no que los

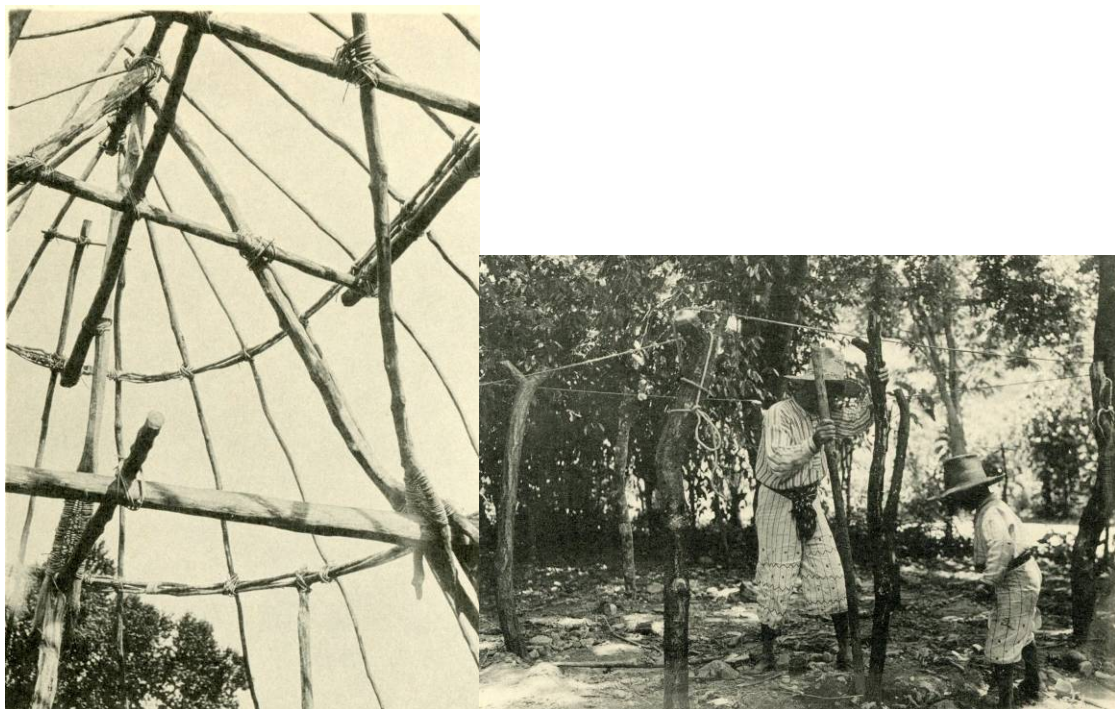
Figura 2.11. Izquierda, estructura del techo que se coloca sobre los horcones. Derecha, implantando los horcones. Tomadas de Wauchope 1938: láminas 8d y 10a.

Los horcones son implantados en los huecos de poste, excavados en la tierra o en la subestructura (Figura 2.11). Ellos soportan a las vigas transversas (vigas cruzadas) y a las vigas longitudinales, estructura simple y básica que soporta el techo.

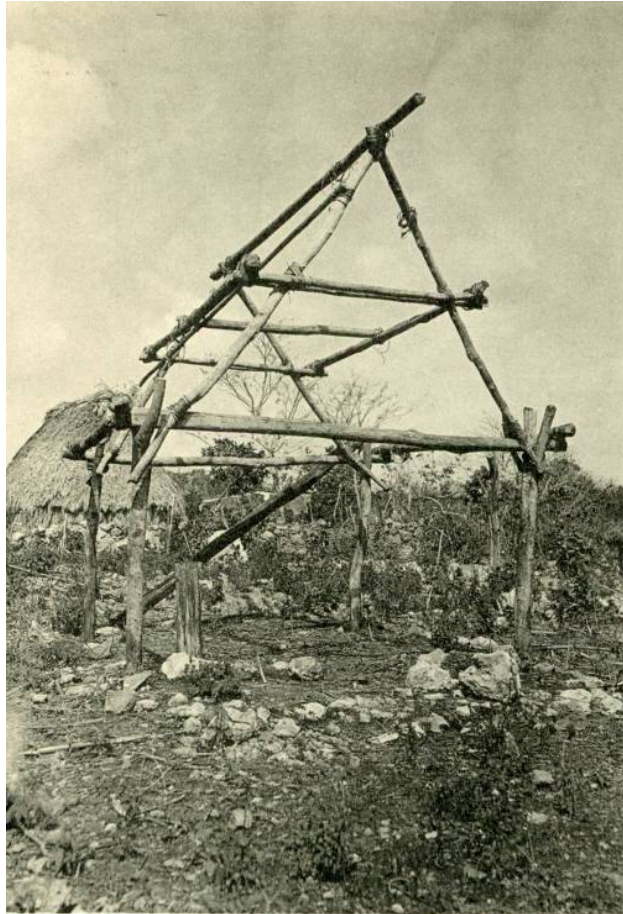
Figura 2.12. Arreglo de la estructura del techo. Tomada de Wauchope 1938: lámina 22a.

La cumbre de casi todas las casas mayas es cargada por el armazón de forma en "A". En Yucatán los brazos de ésta están bifurcados en la base y descansan sobre las vigas cruzadas justo en el punto interno de la horqueta del horcón. En Guatemala los brazos raramente están bifurcados y no siempre descansan directamente en las vigas, ellas están amarradas en las esquinas externas formadas por la unión de los postes longitudinales y la viga de tensión o de la viga longitudinal y la viga de tensión. En pocos casos están apuntaladas en la base y sin atadura a la cima de las paredes de ladrillos de adobe. La inclinación del techo depende enteramente de la inclinación de los brazos en "A", puesto que el resto del armazón del techo está construido sobre estos armazones. Como ya se mencionó, en sus extremos finales más altos, los brazos se cruzan formando una "V" y sobre ésta generalmente van apoyados algunos postes más.

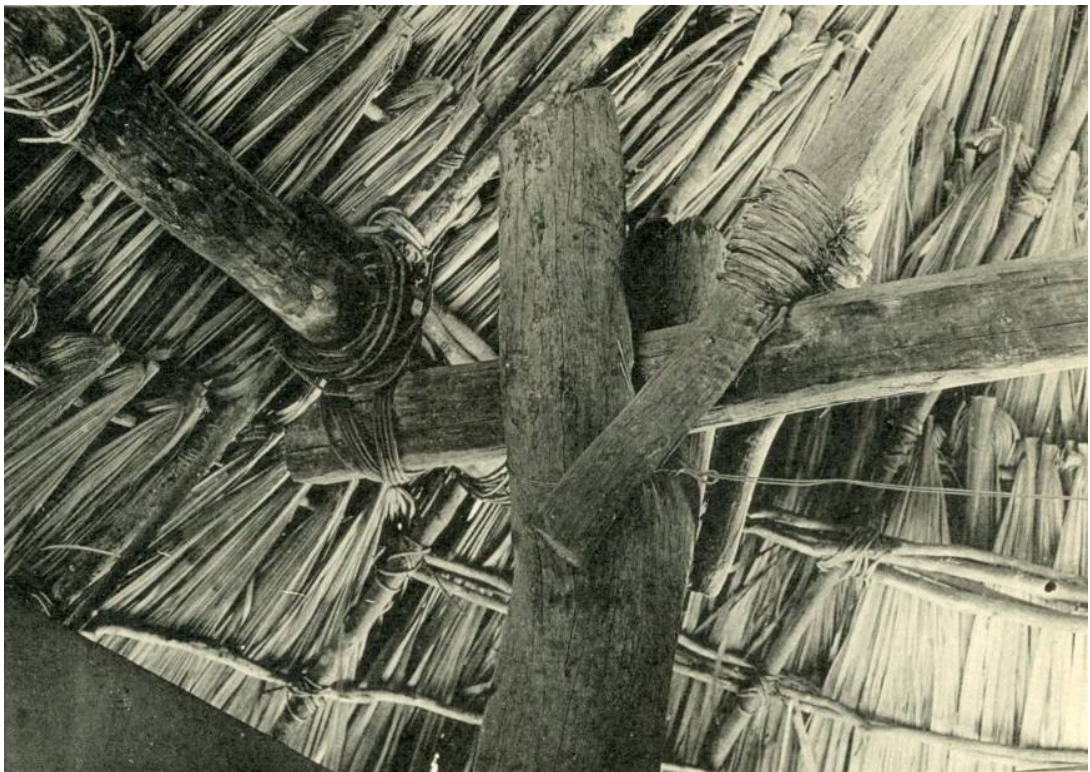
Figura 2.14. Vista de los atados en la estructura del techo. Tomada de Wauchope 1938: lámina 9b.

En Guatemala, las fibras de maguey (mecate) así como las enredaderas son comúnmente usadas para las ataduras. Particularmente en Chiquimula, Guatemala, se menciona que había el mecate de agua, el cual se usaba en las casas; el mecate de sepa, el cual era usado para ligar la palma del techo y; el mecate de bejuco, el cual era muy duro, flexible y fuerte, así que no se rompe fácilmente y era usado para atar las partes de las paredes y las cercas.

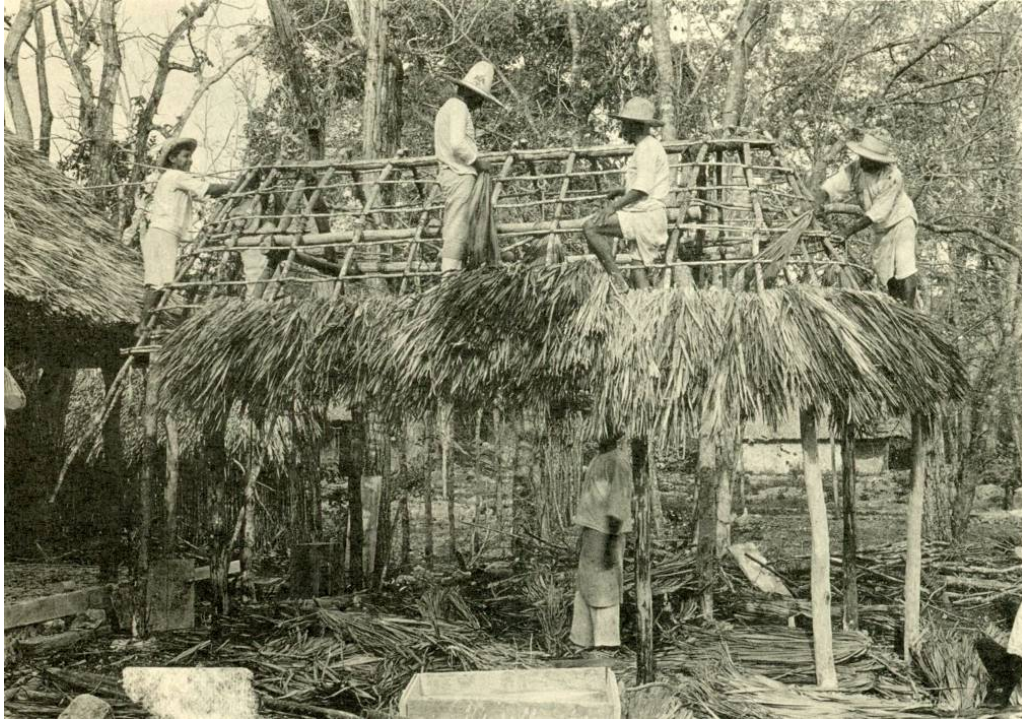
Figura 2.15. Poniendo la palma en el techo, área maya. Tomada de Wauchope 1938: lámina 27c.

El declive del techo, expresado por el ángulo de inclinación en grados, varía entre 42 y 60 grados. Aparentemente hay poca correlación entre la inclinación del techo y la cantidad de lluvia (Figura 2.15). Sin embargo, se mencionó que una fuerte lluvia y un material desfavorable en la construcción siempre llevarán a un techo más húmedo. Desde un punto de vista ingeniero, el techo de cuatro vertientes es el más económico, porque requiere menos material y porque deja el suficiente espacio vacío disponible para una armadura posterior, si más tarde es estructuralmente necesaria. Una tercera inclinación da un mejor declive, pero los resultados son, una presión más grande del viento y más material de techado. En las regiones sujetas a “nortes” ocasionados por violentos huracanes, el factor de carga de aire es importante. Con una quinta vertiente se incrementa grandemente el estrés resultante en la armadura.

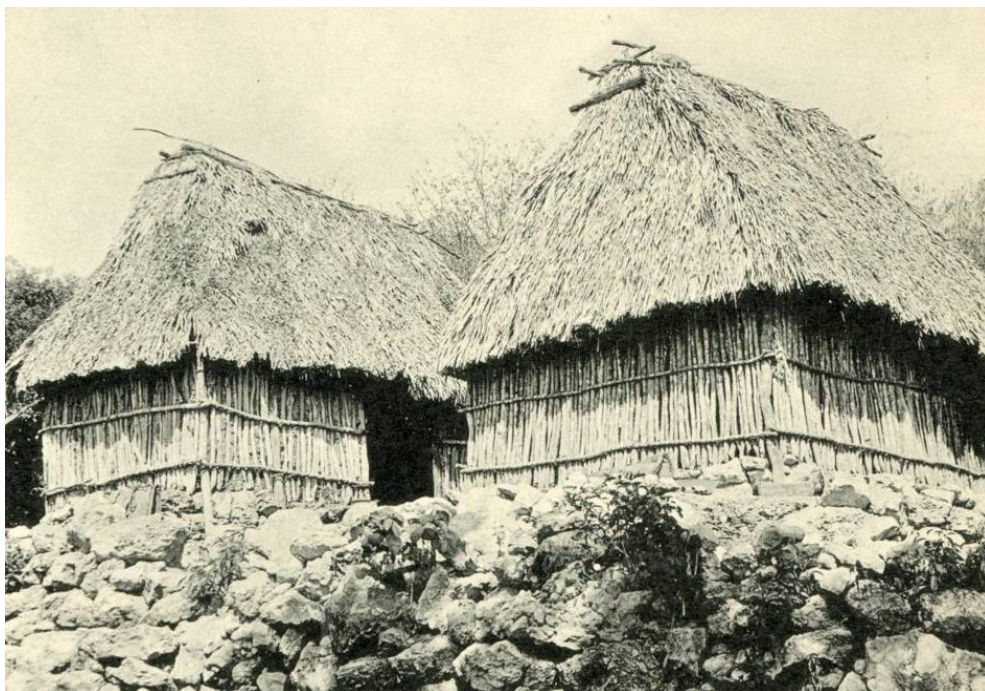
Figura 2.16. Casas con paredes de postes verticales. Tomada de Wauchope 1938: lámina 4b.

La base de los postes generalmente descansa directamente sobre el terreno, pero a veces están empotrados en la tierra o sentados sobre una base de rocas (Figura 2.16). Esta última práctica ayuda a prevenir que las bases se pudran por el contacto con la tierra y la humedad.

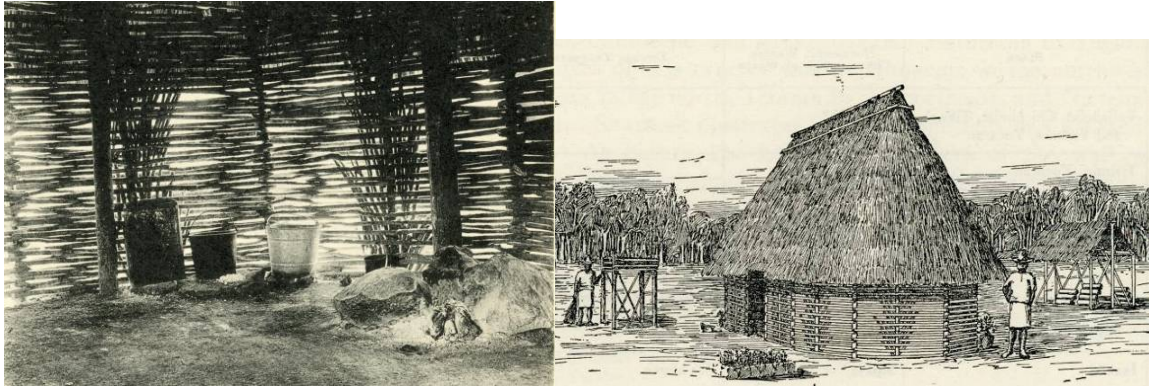
Figura 2.18. Casas con paredes de zarzo horizontal. Tomadas de Wauchope 1938: figura 24d y lámina 16b.

imperfecta pero aproximada línea circular (Figura 2.17). La diferencia se debe no a un deseo preconcebido, sino a la construcción misma de la pared. Los postes de la pared, en vez de ser duros y en posición erecta, son delgados mimbres o juncos de cerca de 2 cm de diámetro, los cuales son entrelazados horizontalmente entre otros colocados verticalmente, con los cuales se intercalan a intervalos.

Los mimbres horizontales corren de lado a lado, pasando alternadamente (desde arriba hasta abajo) por el lado de afuera y por el lado de adentro de los intercalados verticales. También se aplican otras líneas de mimbres que se entretajan casi entre la viga longitudinal y el piso, flanqueados por pequeñas secciones de madera insertada, que al final del tejido desde el interior de la casa se ven cuatro estratos de pequeñas estacas o varas en un patrón como abanico, y de este modo la silueta a contra luz, da una impresión de arbustos plantados en el otro lado de la pared (Figura 2.18). El entretajido, sin embargo, no tiene un propósito decorativo, su función real es el de rellenar espacios vacíos, y sobre éstos es aplicado el lodo húmedo embarrado (Wauchope 1938: 69-70, traducción de la autora).

Localmente se les nombraba como tejidos o trenzados o bien hacer entretejidos como trenza o petate. Las opiniones de los informantes difieren en lo concerniente a las ventajas y desventajas de la construcción de zarzos horizontales. Todos coinciden en que es mucho más fácil y barato para construir, pues los pequeños mimbres son más fáciles de cortar y acarrear y no se requiere de amarres para mantenerlos en su lugar, así también los zarzos horizontales mantienen el lodo mejor de lo que lo hacen los postes verticales. Wauchope también comprobó con sorpresa que los mimbres estrechamente entrelazados proveen más fuerza de resistencia al viento y al tiempo, que las empalizadas.

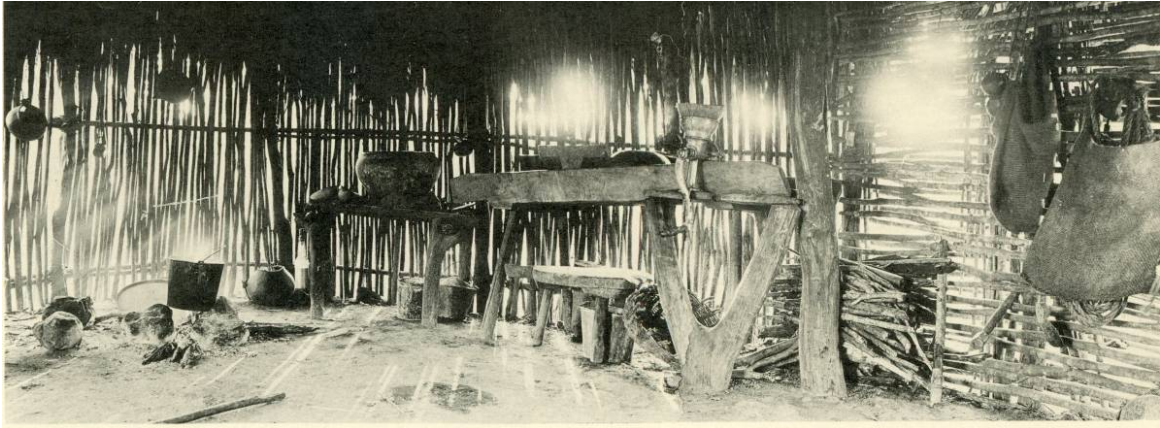
Figura 2.19. Casa de zarzo vertical, área maya. Tomada de Wauchope 1938: lámina 31a.

Paredes de Zarzo Vertical. El principio es el mismo que el del zarzo horizontal, pero los miembros están entretejidos o entrelazados entre tres barras horizontales más que entre tres verticales. El zarzo vertical es el zarzo horizontal rotado 90 grados (Figura 2.19). Los miembros pasan alternadamente del lado de afuera hacia el lado de adentro y de lo más alto a lo más bajo de las barras. El soporte de las barras está asegurado en los postes de las esquinas. Como el zarzo horizontal, esta construcción era considera más fácil, más rápida y más barata que una pared estacada.

El zarzo vertical es ampliamente usado en Yucatán para cercas y para paredes de pequeños refugios como gallineros. Por otra parte, es lo más típico sólo en el sur para las paredes de casas, cocinas y almacenes. Su uso es estándar en Quintana Roo y se distribuye en ocasiones preponderantemente con más del 30% en muchos lugares de Yucatán.

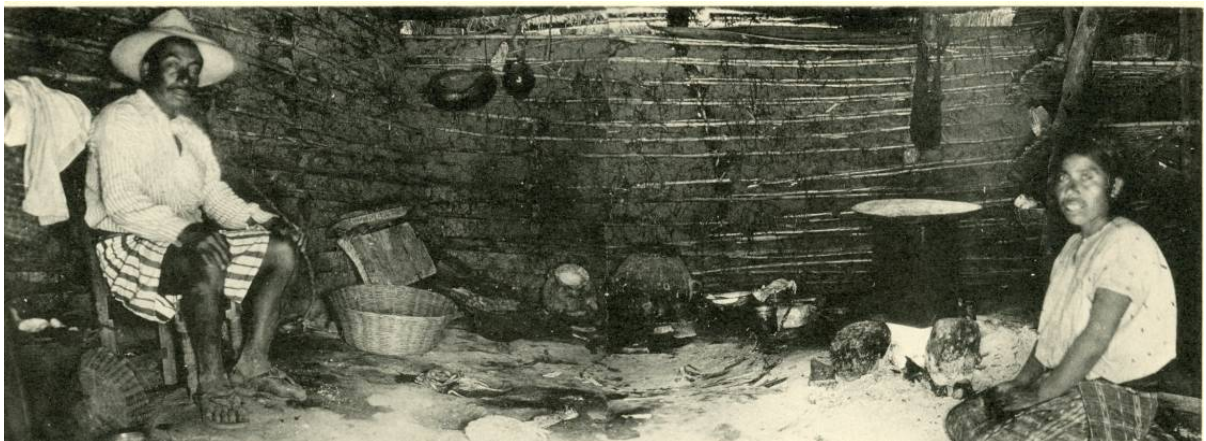
Figura 2.20. Casa con paredes de caña y adobe. Tomado de Wauchope 1938: lámina 32a.

Estructura de Caña o Madera y Masa de Adobe. El armazón consiste de miembros verticales y horizontales. El primero es lazado en su extremo superior a la superficie exterior de las vigas. En los aleros de casas de dos aguas los verticales son graduados en su largo y amarrados en su parte más alta a la viga principal. Los miembros horizontales, usualmente tallos largos de caña, son amarrados a ambas superficies interior y exterior de los verticales. En muchos lugares, estas cañas son puestas en pares. A veces tanto los verticales como los horizontales son postes de madera más largas devastadas en cuadrados, en corte transversal, quedando de igual tamaño y transverso, dando de esta manera un patrón cuadrado al armazón. Los miembros son amarrados con tiras del tallo del henequén (mecate) o de enredadera.

Terminada la estructura, el lodo mezclado con paja es aplicado alrededor de ambos lados del armazón (Figura 2.20). El trabajador empieza al nivel del terreno y trabaja hacia arriba, su brazo pasa a través del armazón, así él puede embalar de lodo entre los postes de

ambos lados de la pared. El fango usualmente alcanza los aleros del techo, donde los verticales de la pared están sujetos a las vigas, pero a veces se deja abierta una zona horizontal de cerca de 35 cm. de ancho, justo debajo de los aleros, para la ventilación. La cantidad de adobe varía, generalmente es aplicado sólo lo necesario para igualar las cañas horizontales o para cubrirlas delgadamente y el lodo a veces es mezclado con pequeños zarzos. Un dato interesante es un caso en que la tierra, para una casa en Panajachel, Guatemala, fue excavada del terreno inmediatamente alrededor de la construcción. De acuerdo a los constructores de esta casa, el lodo requiere de 10 o 15 días para secar. En Cuilapa, Guatemala, el armazón de la pared de una casa fue envuelta con zarzos pequeños en lugar de lodo.

Las paredes de masa de adobe sobre una estructura de caña o madera, es referido como bajareque y probablemente se encuentran más frecuentemente que cualquier otro tipo a través de las tierras altas y las tierras bajas de Guatemala. Aunque no se aplica a los poblados más grandes y menos aislados, y especialmente a aquellos más expuestos a la influencia moderna. Tampoco se observó en la sección media entre Yucatán, Campeche y Quintana Roo.

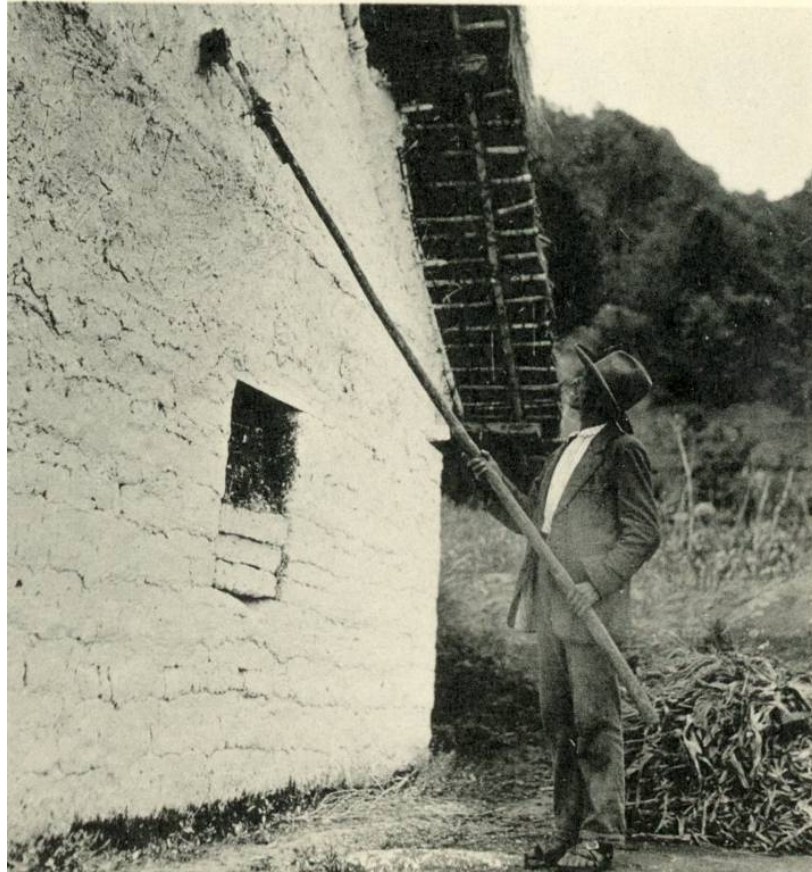
Figura 2.21. Aplicando un baño de pintura blanca a la casa. Tomado de Wauchope 1938: lámina 21d.

Terminados con un baño blanco. Las paredes de lodo embarrado y las de mampostería son frecuentemente cubiertas en el exterior con un baño blanco de cal, el cual puede ser renovado cada cierto tiempo si el propietario lo desea. El autor observó a un señor en Guatemala, dando un baño blanco a su casa con un largo poste que tenía un atado de pasto o perfolia de maíz en su extremo más delgado. La perfolia estaba recortada y servía como un cepillo o estropajo. El hombre lo hundía en un balde que contenía el baño blanco, y entonces levantaba el poste y pintaba la pared con él (Figura 2.21).

Se pudo observar en Campeche, Yucatán y Guatemala, que las paredes de madera con lodo embarrado tenían este tipo de baño; y en Guatemala lo presentaban las paredes de ladrillo de adobe.

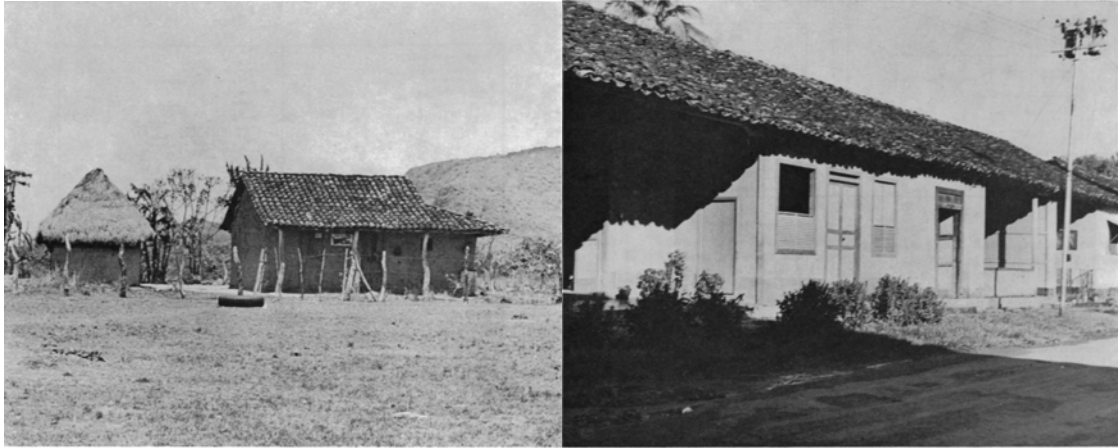
Figura 3.4. Izquierda, ejemplo de una casa quincha con influencia de materiales de tipo español. Derecha, ejemplo de una casa de españoles con materiales de una casa quincha. Tomadas de Fuson 1964: figuras 16 y 20.

Las construcciones de adobe y tierra comprimida tan características del sur de España, continuaron su curso en América, pero con el método aborigen *quinchá* (zarzo y barro), mientras la construcción *quinchá* fue una técnica nativa que debió ser fácilmente aplicada a la construcción del tipo mediterráneo. Esto requería pocos gastos, ya que la mayoría de los materiales estaban localmente disponibles. Se podían ver las paredes de cañas amarradas con enredaderas, como los techos aborígenes *bohío*, y pesadas vigas y traveses de estilo español amarradas al estilo indígena (Figura 3.4).

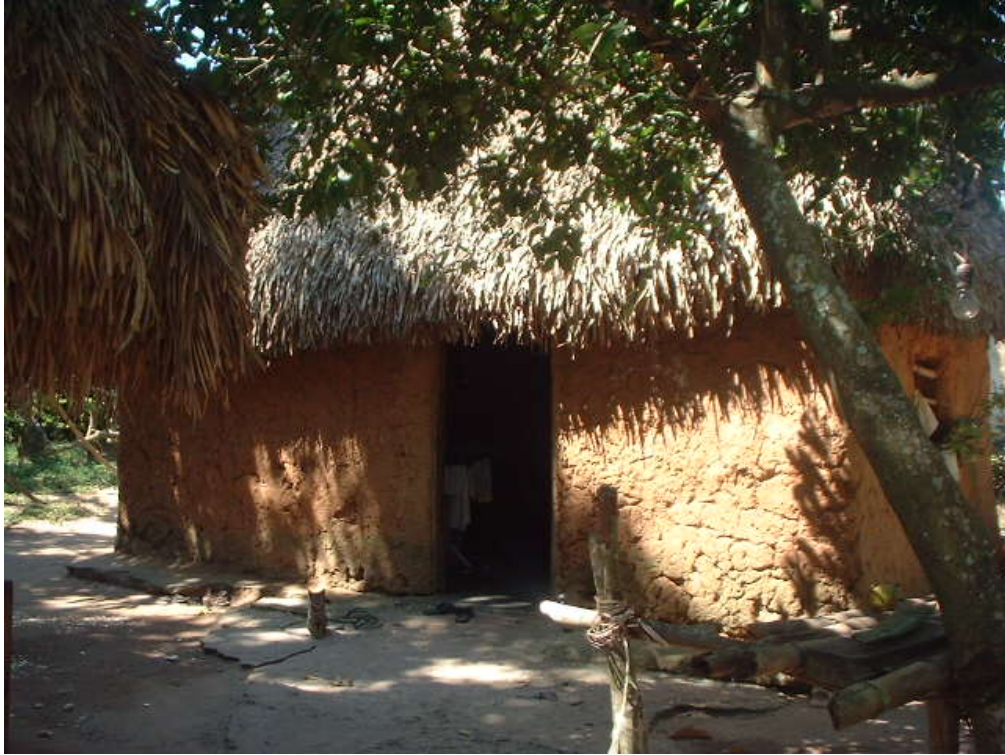
Figura 4. 2. Una casa de barro en el poblado de Cerritos, Municipio de Chinameca.

La observación del diseño, estilo constructivo y deterioro de viviendas de barro actuales en el sur de Veracruz (Figura 4.2), hace posible ofrecer una categorización de las estructuras, la cual corresponde *grosso modo* a la visión de los habitantes actuales de la zona. Las construcciones que se observaron durante el trabajo de campo se elaboran para realizar actividades de habitación (e. g. como dormitorio, área de convivencia) y cocina. Puede haber una estructura independiente para cada una de estas actividades, pero también se puede dar el caso de que una sola estructura se ocupe como cocina por el día y como dormitorio por la noche.

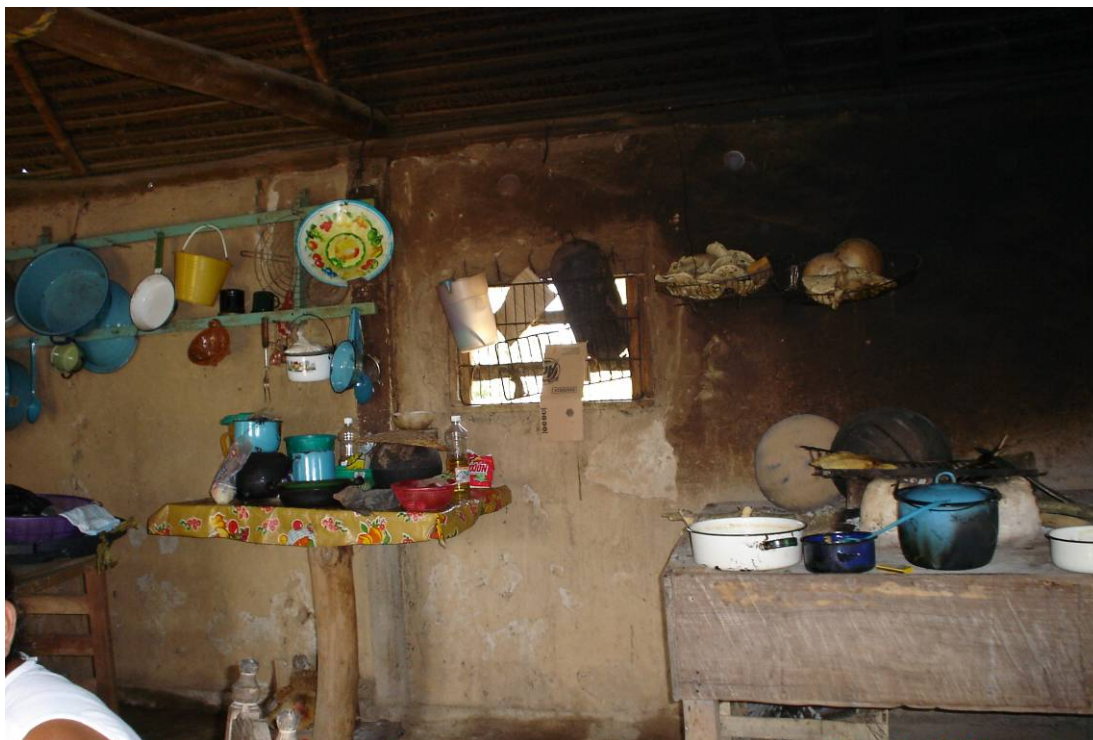
Figura 4.3. Vista de la cocina de una casa de barro en el poblado de Tenochtitlán.

Cuando un edificio se ocupa como cocina, generalmente alberga el fogón en una de las esquinas y una mesa como comedor en el centro. Puede incluir además alguna otra mesa para colocar algunos instrumentos de trabajo doméstico (Figura 4.3). Algunas estructuras presentan por lo menos dos ventanas, una cerca del fogón y la otra en la pared del frente al mismo. En ocasiones solo hay una ventana ya sea cerca del fogón o en la pared frente a este. Aunque no es la regla, si se observa en ocasiones una dimensión más pequeña en la construcción de las cocinas.

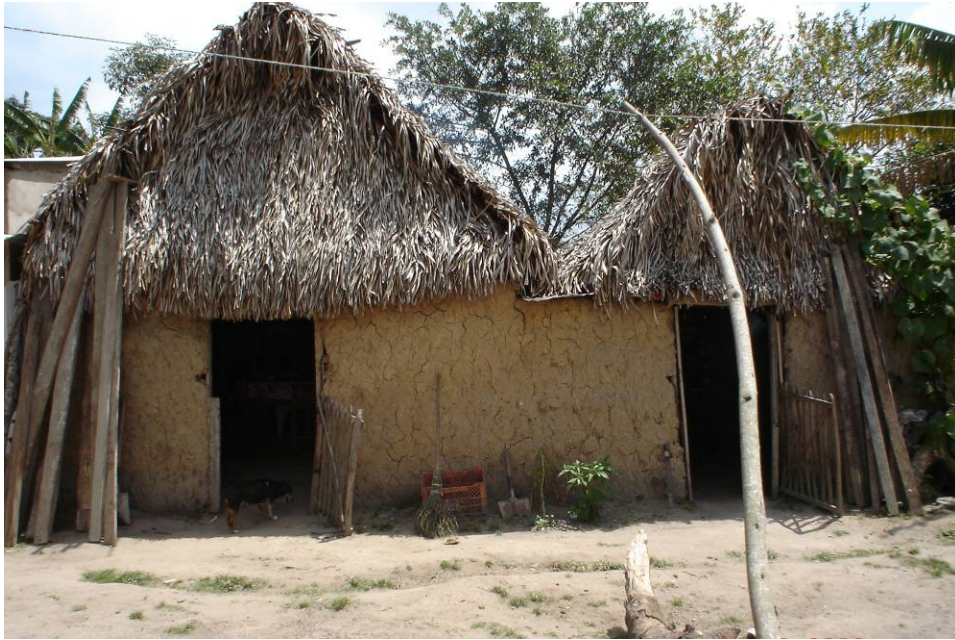
Figura 4.4. Estructuras de barro con dimensiones poco más pequeñas de lo común.

En general se maneja un tamaño de 4 x 6 m² para la mayoría de las estructuras construidas con barro en el sur de Veracruz, ya sea para habitación o para cocina, se guardan estas dimensiones debido a la disponibilidad del material, esto es que la madera

necesaria, cada día más escasa, debe tener las dimensiones mínimas para la creación de una estructura (Figura 4.4). Aunque rara vez se hacen construcciones de 5 x 6 m; es claro que se pueden realizar estructuras de mayores dimensiones ya que se mencionan tamaños de 4 x 7 m y hasta más grandes, pero solo como casos extraordinarios.

Para la construcción de aquellas estructuras de mayor tamaño generalmente no hay material disponible con las dimensiones necesarias, por lo que es necesario unir maderas: mayores soportes y las uniones incrementan el peso, lo que provoca una menor resistencia, estabilidad y durabilidad a la construcción.

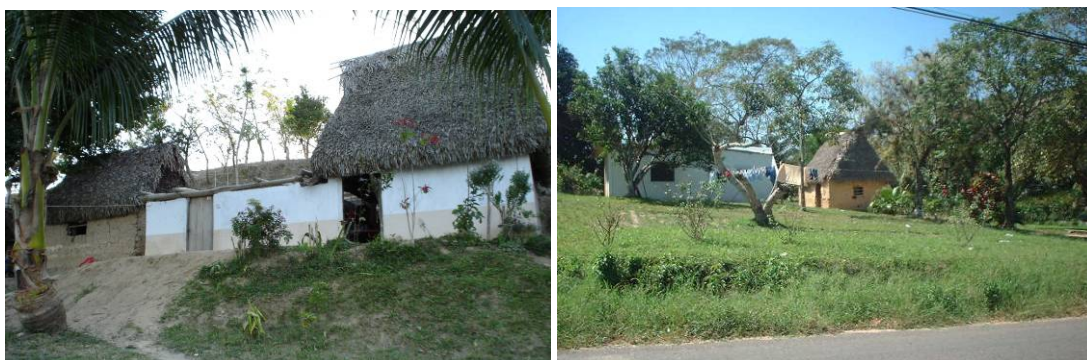
Figura 4.7. Ubicación de las viviendas en diferentes terrenos.

En tiempos pasados, cuando todas las casas eran de barro, se ubicaban tanto en los puntos altos como en los bajos, tal vez no tan cerca de la orilla del río, cuidando la temporada de inundaciones. Actualmente (Figura 4.7), las construcciones que se registraron en Tenochtitlán solo se encontraban ubicadas en las partes altas del poblado, en cambio en Úrsulo Galván y Cerritos todavía guardan un arreglo disperso en el terreno plano que los caracteriza. De acuerdo a la información proporcionada, ahora son las mujeres las que deciden en que parte del solar quieren ubicar su casa, además de decidir, como siempre ha sido, cuantas ventanas necesitan y donde se ubicará la puerta y el fogón.

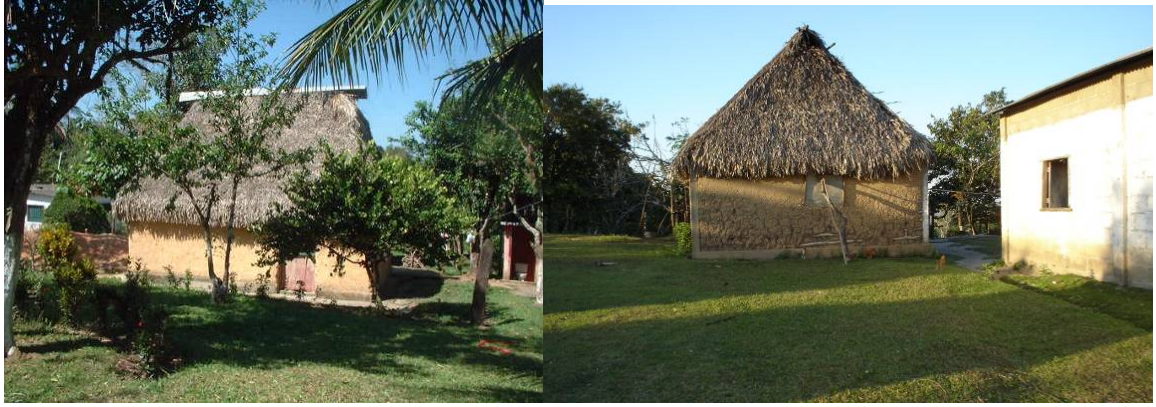
Figura 4.8. Luz del atardecer sobre estructuras de barro, en el poblado de Tenochtitlán.

Otra característica importante es la orientación de una estructura. La orientación preferida tiene, por lo general, el objetivo de obtener los beneficios de la luz solar (Figura 4.8), o bien prevenir los riesgos del viento. Para ello se ubican las ventanas del lado más propicio para la circulación del aire necesario para ventilar la habitación. En cuanto a la precaución en el caso de fuertes vientos, la estructura se orienta de tal manera que el viento del sur azote la parte de la estructura llamada culata, o sea uno de los lados más estrechos de la casa, asimismo la orientación del techo es tal que el viento da por uno de sus extremos sin afectarlo significativamente. Hace algunas décadas se buscaba una ubicación de la construcción en la parte del predio donde por la mañana el sol daba por un costado y por la tarde el sol reflejaba en la parte posterior, provocando buena sombra la mayor parte del día. En la actualidad, la mayoría de la gente construye de acuerdo al espacio que tiene en su terreno y ya no es general el cuidado en la orientación especial con respecto a la luz y el sol.

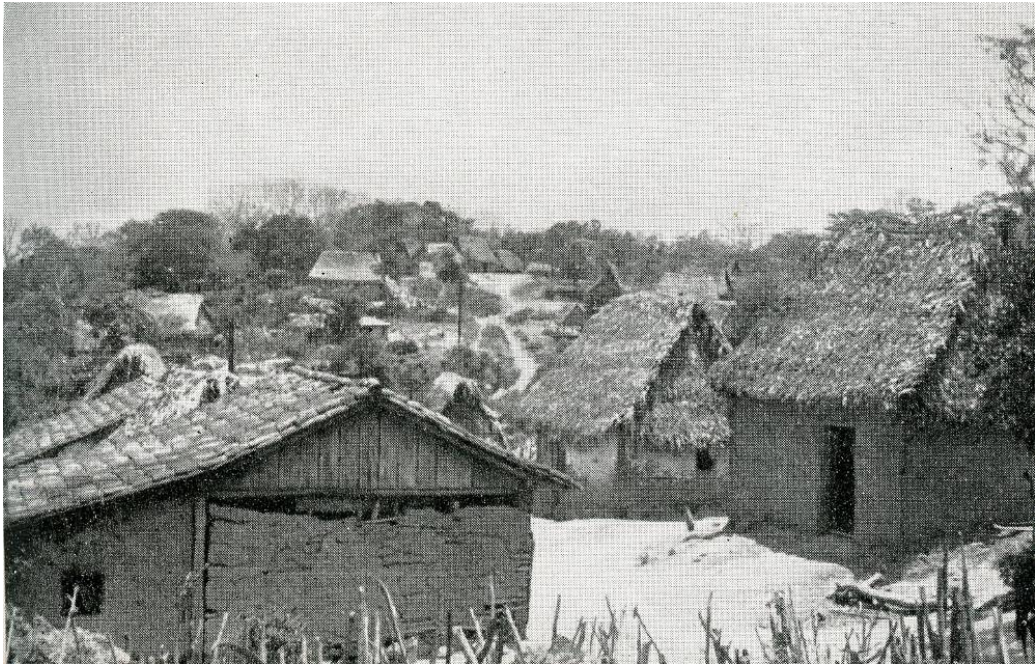
Figura 4.10. Casas de barro en Sayula. Tomada de Guiteras 1952: figura s/n.

Williams registra casas de planta rectangular con techo de zacate en Soteapan, y de palma o berijao en Sayula. Era costumbre usar paredes de barro, siendo pocas las que mostraban paredes cercadas con palos u otates puestos verticalmente, y al parecer las casas carecían de ventanas. Así mismo, la sociedad mostraba un sentido de solidaridad en el patrón de trabajo y cooperación, construían en los meses de sequía manteniendo el sistema de trabajo cooperativo recíproco denominado “taquehual” que equivale al sistema llamado “dar mano” o “mano vuelta” en otros grupos indígenas, y que se manifiesta en el trabajo que se presta sin salario y por el cual se espera reciprocidad, con la particularidad de que acentúa la solidaridad entre los participantes porque se les ofrece una alimentación no común; se da la mano en la construcción de una casa, en un deceso, o en las labores

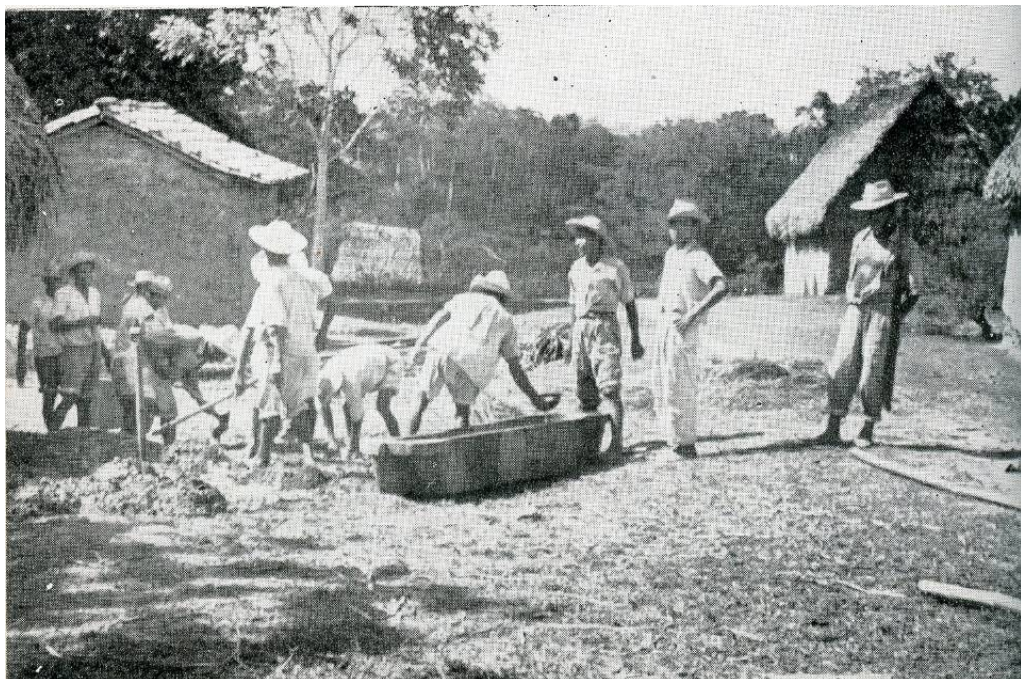
Figura 4.11. Trabajo cooperativo para la construcción con embarro en Sayula. Tomado de Guiteras 1952: figura s/n.

agrícolas (Williams 1961). En el taquehual se recurre, en primer término, a los parientes y en segundo a los vecinos (Guiteras 1952) (Figura 4.11). El dueño de la construcción, con debida anticipación, acarrea el material indispensable como horcones, vigas, zacate, cuerdas, bejucos, etc. e invitaba a parientes y amigos para que un día determinado ayudaran a la erección de la nueva casa. Con motivo de dicho acontecimiento, el dueño sacrificaba un cerdo para la elaboración de tamales, realizando un pequeño ágape o un banquete, según las condiciones económicas (Williams 1961).

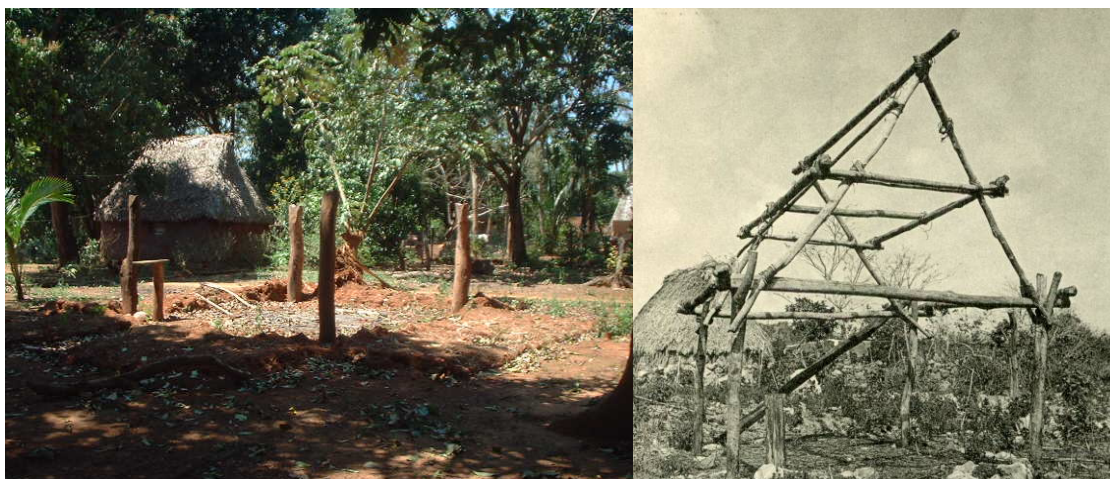
La construcción de una casa de barro inicia con el establecimiento de cuatro horcones (Figura 4.12), para los que se hacen perforaciones con la coa de dos cucharas, llegando a una profundidad de 80 cm y hasta un metro. Estos forman las cuatro esquinas de la nueva casa, sobre lo que se coloca la estructura del techo, también conocida como “mesa. Este primer conjunto de cuatro horcones y la mesa se considera la estructura principal de la casa, la más perdurable de la construcción, la cual es totalmente independiente del barro y la aplicación de la palma, que son reemplazados periódicamente.

Figura 4.12. Izquierda, vista de los 4 horcones iniciales. Derecha, vista del primer conjunto de cuatro horcones, la mesa y algunas vigas de la estructura del techo, considerados la estructura inicial y principal de la casa. Esta última tomada de Wauchope 1938: lámina 22a.

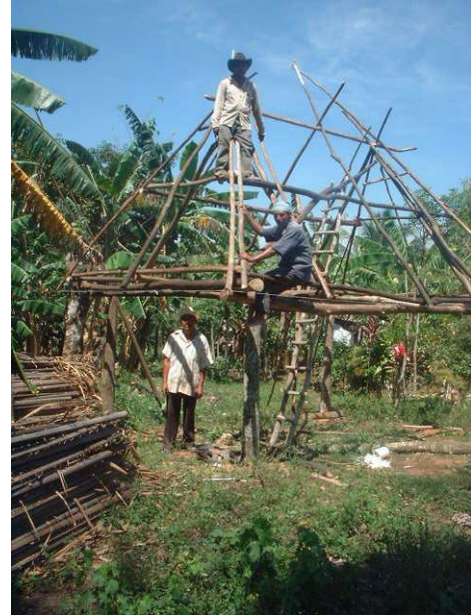
Posteriormente se colocan las tijeras, también de solerilla (R=10), dos maderas unidas en su extremo superior que forman una “A”, y definen los dos vértices de caída principales del techo, apoyan sus extremos inferiores sobre las vigas principales (Figura 4.13). Se aplican dos tijeras, una en cada extremo de la casa, cerca de los horcones, en el ángulo interior de estos. En la unión superior de la tijera se deja un sobrante de 10 cm de madera y la terminación de estos extremos es redondeada. Anteriormente era amarrada con bejuco pero ahora es unida con clavos.

Figura 4.13. Izquierda, colocación de las Tijeras. Tomado de Wauchope 1938: figura 43c. Derecha, construcción de la estructura del techo en el poblado de Úrsulo Galván.

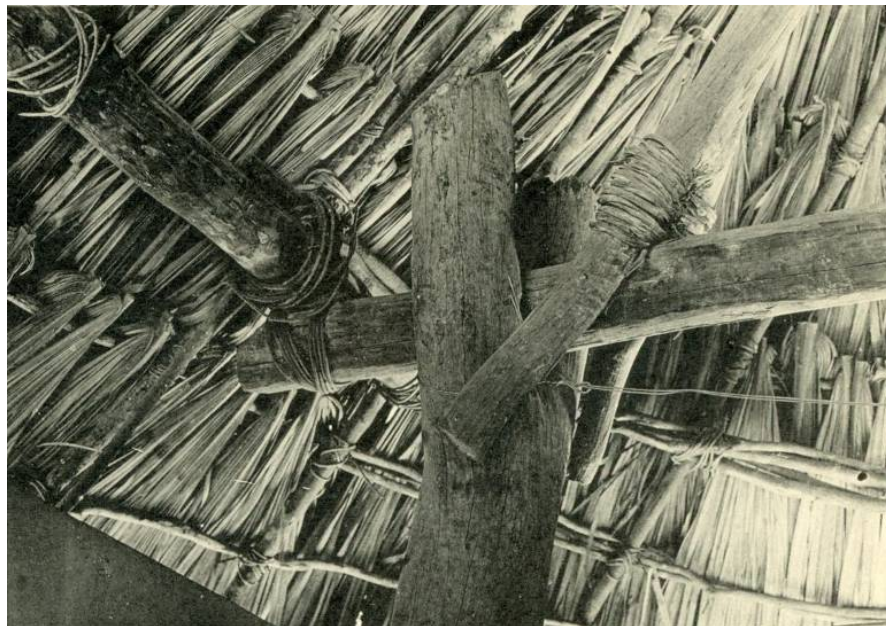
Figura 4.14. Vista de una esquina donde descansa la estructura del techo sobre la viga principal y el horcón, utilizando amarres para fijarlas, en el área maya. Tomado de Wauchope 1938: lámina 9b.
