**VIVIENDA Y SOCIEDAD EN SAN LORENZO TENOCHTITLÁN, VERACRUZ,
MÉXICO.**

TESIS

QUE PARA OPTAR POR EL GRADO DE:
DOCTOR EN ESTUDIOS MESOAMERICANOS

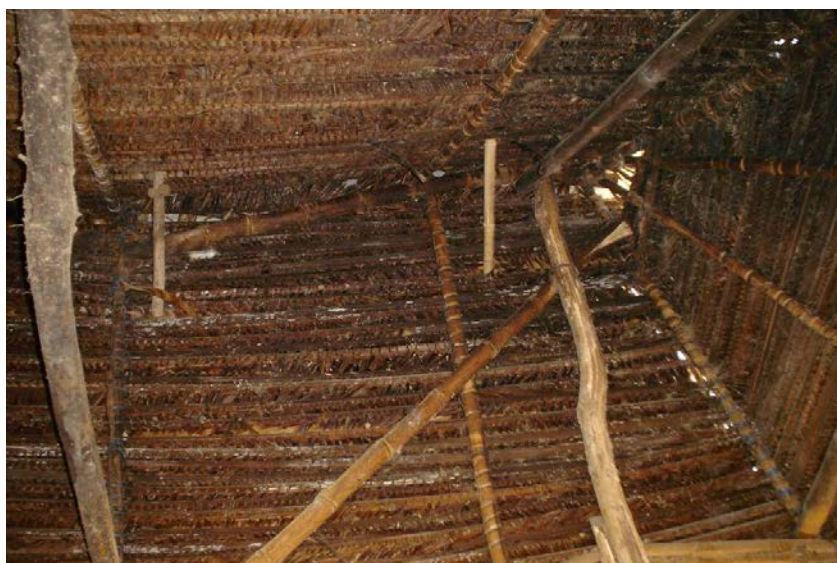
Figura 4.17. Vista interna de la estructura del techo. Al centro en diagonal se observa el contraviento.

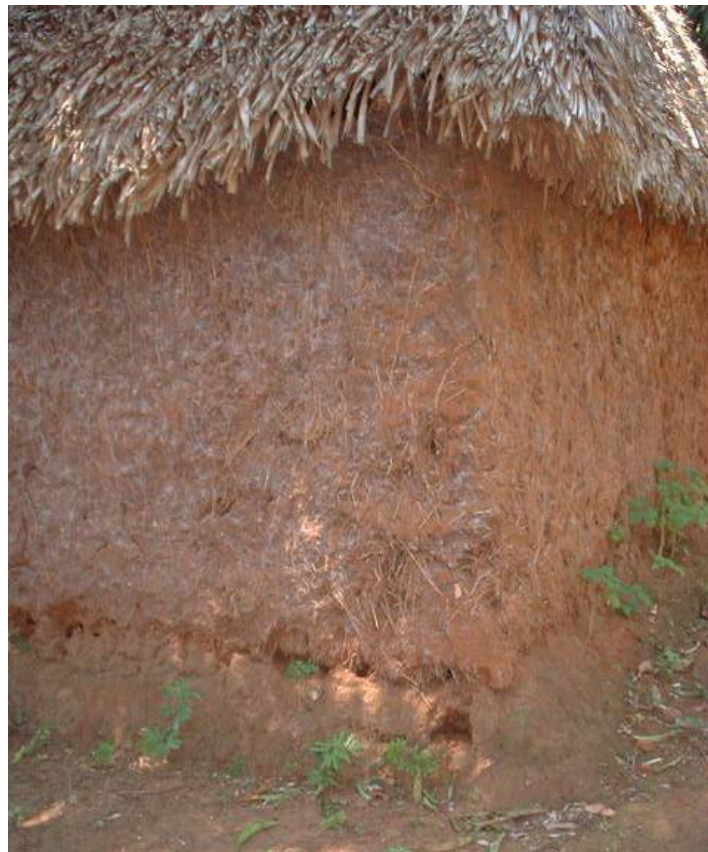
Figura 4.19. Techo sin botaguano, observar cómo afecta la superficie y la base de la pared.

Una parte importante y bastante asociada a los tapijoles es el botaguano, también de madera de capulín, bambú o caña de oate (*Arthrostylidium sp.*) (R=6). El botaguano es una madera que se instala sobre los sobrantes bajos de los tapijoles (30 cm), y sobre el que se colocará la primera palma de la estructura. La importancia del botaguano (Figura 4.19) radica en el hecho de que es el área protectora de las paredes de barro, pues evita que el agua escurra directamente sobre estas, y a su vez afecte la base de los muros; el botaguano abre el ángulo de caída de la palma y por consiguiente del escurrimiento de agua.

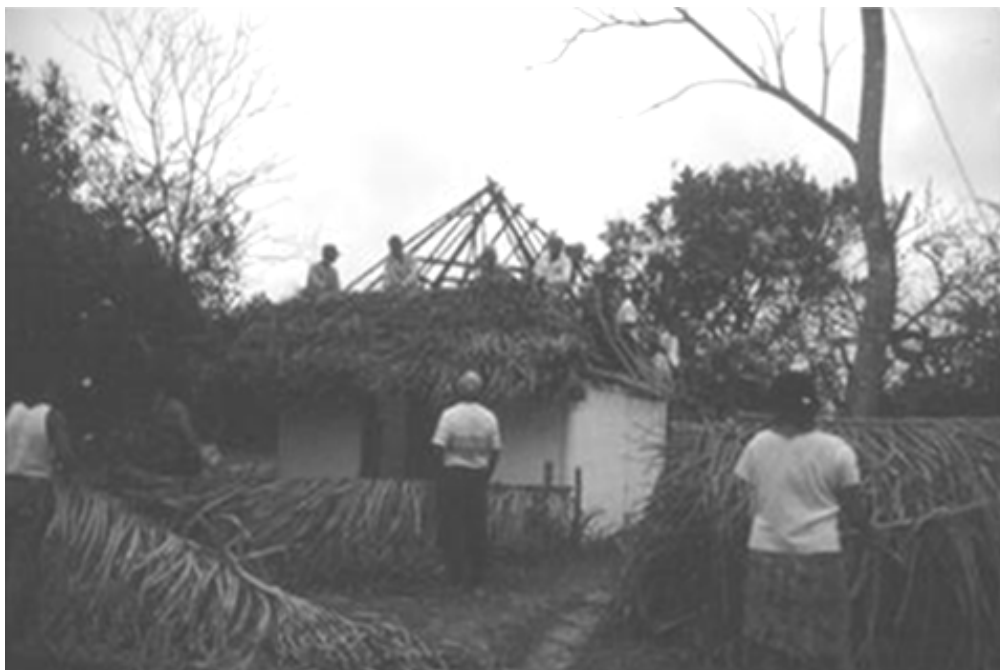
El siguiente paso es la aplicación de las hojas de la palma de coco (*Cocos nucifera*), la cual se colocará horizontal y de abajo hacia arriba (Figuras 4.20 y 4.21). Siempre se inicia cubriendo los tramos más angostos del techo, o sea la culata. La primera hilera de palma va por encima del botaguano, lo cual abre el ángulo de caída del agua. La palma se coloca y se amarra a los tapijoles, con “la cabeza” (parte gruesa de la palma) en el extremo izquierdo y la punta en el extremo derecho. La siguiente palma va exactamente contraria a la primera o sea, la cabeza parte del extremo derecho y termina con la punta en el extremo izquierdo, esto con el fin de nivelar el volumen. Este control del volumen a través de las palmas encontradas se aplica siempre en todo el techo.

Figura 4.21. Aplicando la palma a un techo, en el poblado de Tenochtitlan. Cortesía de la Dra. Ann Cyphers.

En la parte alta de los lienzos y sobre la zopilotea, cuando se terminan de colocar las dos últimas hileras de palma, quedará una *ranura* de 5 cm aproximadamente, la cual se cubrirá con cuatro palmas que van sobre de la “tijera invertida” que forman el cruce de los tapijoles. Asimismo, para que no penetre el agua por la ranura se aplicará el caballete, un amarre de 10 palmas sin rayar¹⁴, que se amarran a la aguja, una madera de solerilla, guácimo o espino blanco (*Adelia barbinervis*) (R=3), de 1.40 m de largo que se inserta de lienzo a lienzo.

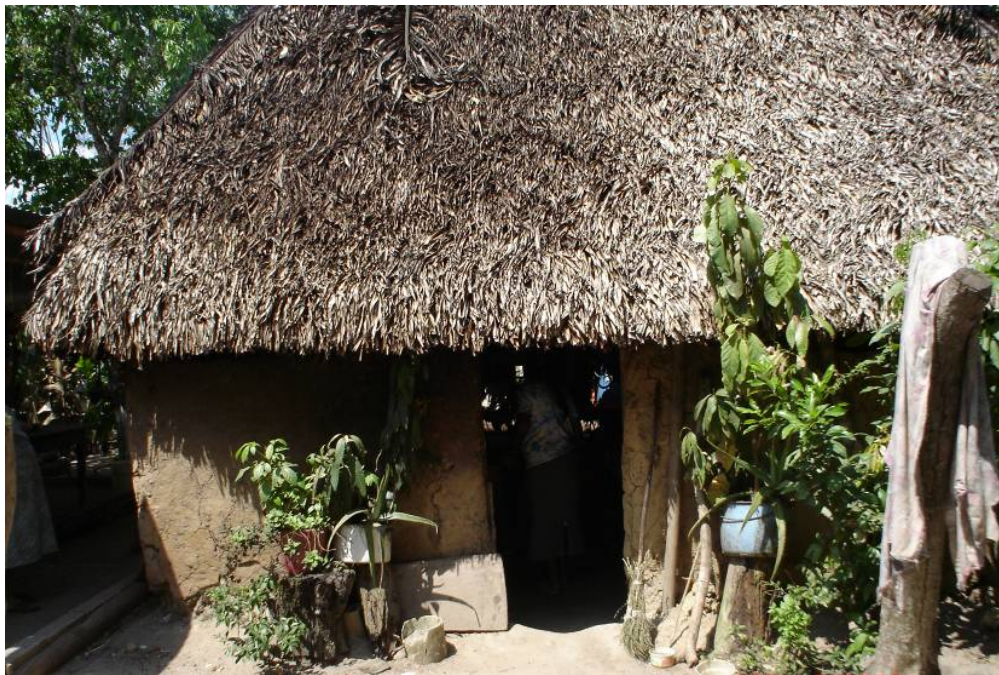
En ciertas ocasiones, cuando la mujer decide que la palma del techo debe ser recortada con fines estéticos (Figura 4.22), entonces esperan cuatro o cinco días después del proceso de techado, y con la ayuda de una línea de hilo se marcará la altura donde se hará el corte con machete.

Figura 4.22. Observar el corte recto de la palma en la parte baja del techo.

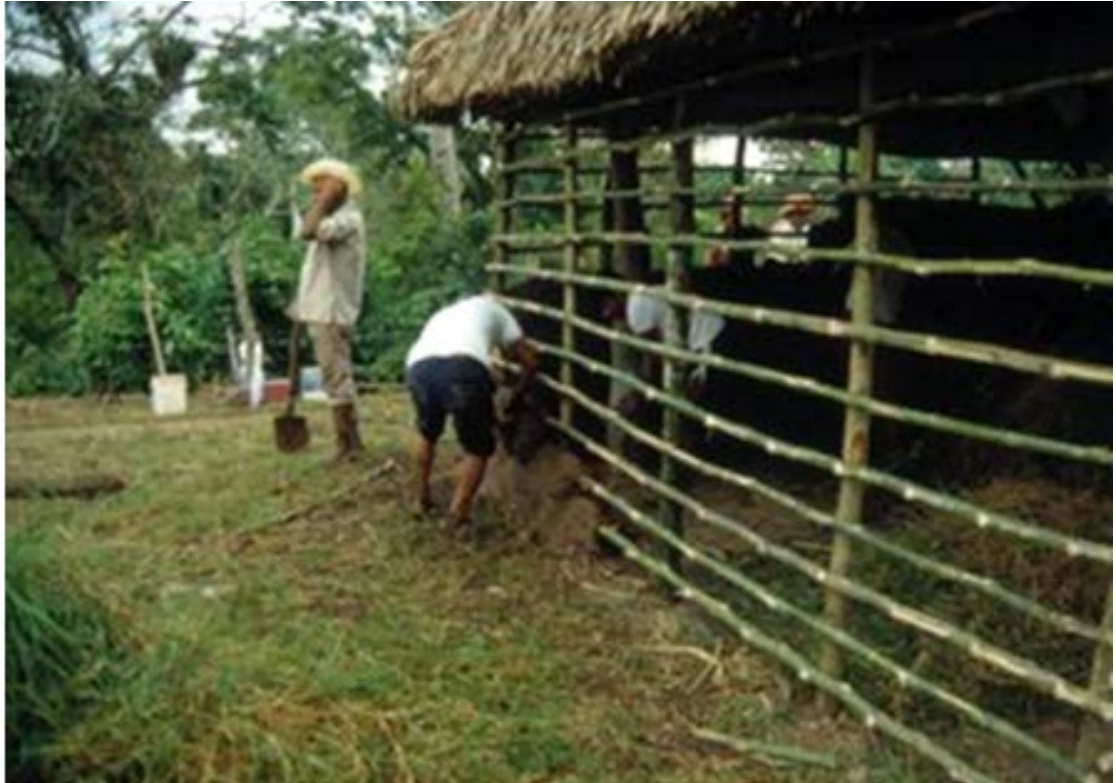
El arreglo entre los estantes y las tablillas forman el armazón (Figura 4.23), que también se conoce localmente con los nombres de enjaulado, rejilla o enrejado. Sobre éste armazón se acomodan los bloques de barro, el cual anteriormente iba unido con amarres

de bejuco; posteriormente se usaba la cuerda de ixtle y actualmente se usan clavos. La madera utilizada para la elaboración del enrejado no pasa por el proceso de descortezamiento, aunque como ya se mencionó arriba pasa por un proceso de preparación y elaboración para su uso.

Figura 4.23. Aplicación del barro sobre el armazón. Cortesía de la Dra. Ann Cyphers.

Durante el proceso del enrejado es cuando se planea donde poner las ventanas y la puerta, por lo que se dejan libres esos espacios. Se menciona que es opcional el uso de la ventana, aunque parece ser muy común.

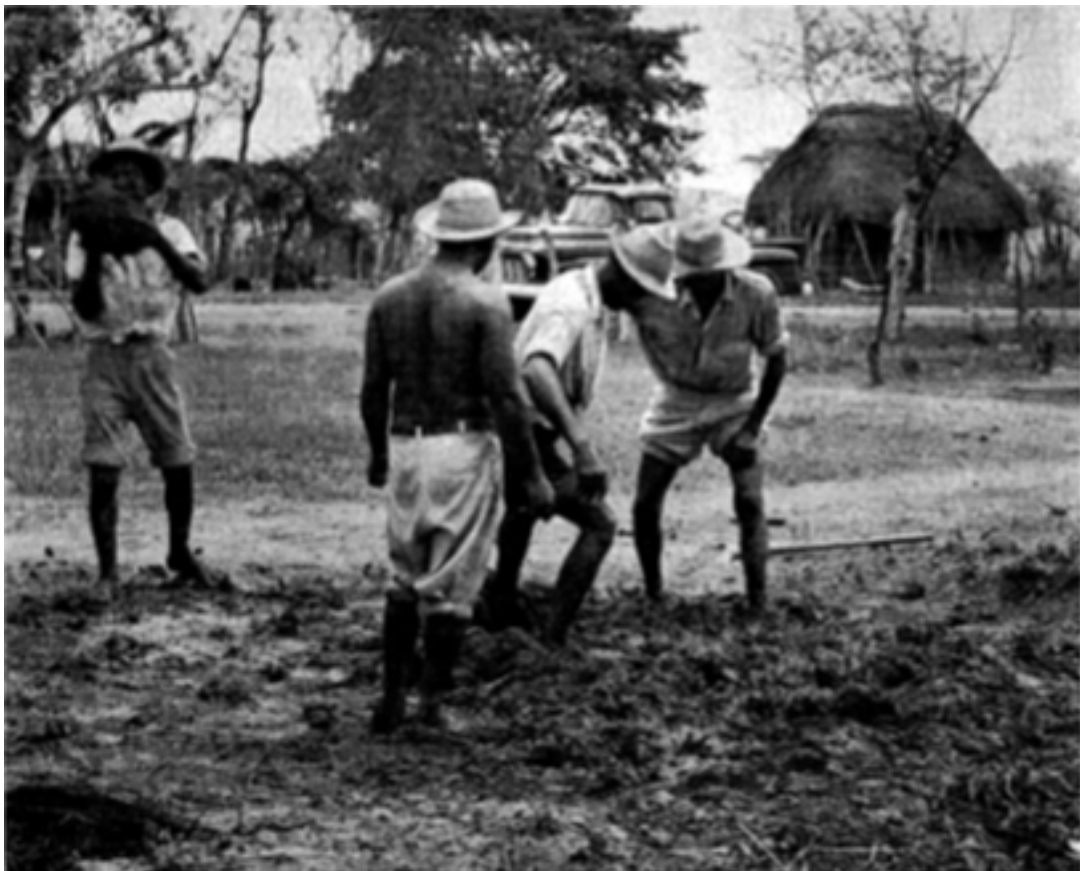
La tierra utilizada para el barro debe ser de un suelo arcilloso con un poco de arena. A veces esta mezcla se encuentra naturalmente, pero sino es el caso, a la arcilla se le agrega la arena necesaria. Lo que se busca es lograr un equilibrio en la composición plástica del migajón formado por la arcilla, la arena y el limo, para así controlar la contracción y expansión de las arcillas por la alternancia de humedad-sequedad y evitar que se partan fácilmente los bloques. Una parte importante aquí es el agregado de pasto a

la mezcla, y que ayuda también al equilibrio de la composición plástica de la tierra utilizada en el barro. Cuando se cuenta con esta tierra muy cerca de donde se construirá la nueva casa, se excavarán alrededor, a una distancia aproximada de 8 o 10 metros, formándose una zanja que posteriormente se rellena con tierra y/o basura. Las herramientas necesarias actualmente para trabajar la tierra para el barro son el pico, la pala y la carretilla, pero cabe mencionar que originalmente eran los pies lo que se utilizaba para revolver el barro (Figura 4.24).

Figura 4.24. Mezclando con los pies la tierra para el barro. Tomada de Fuson 1964: figura 6.

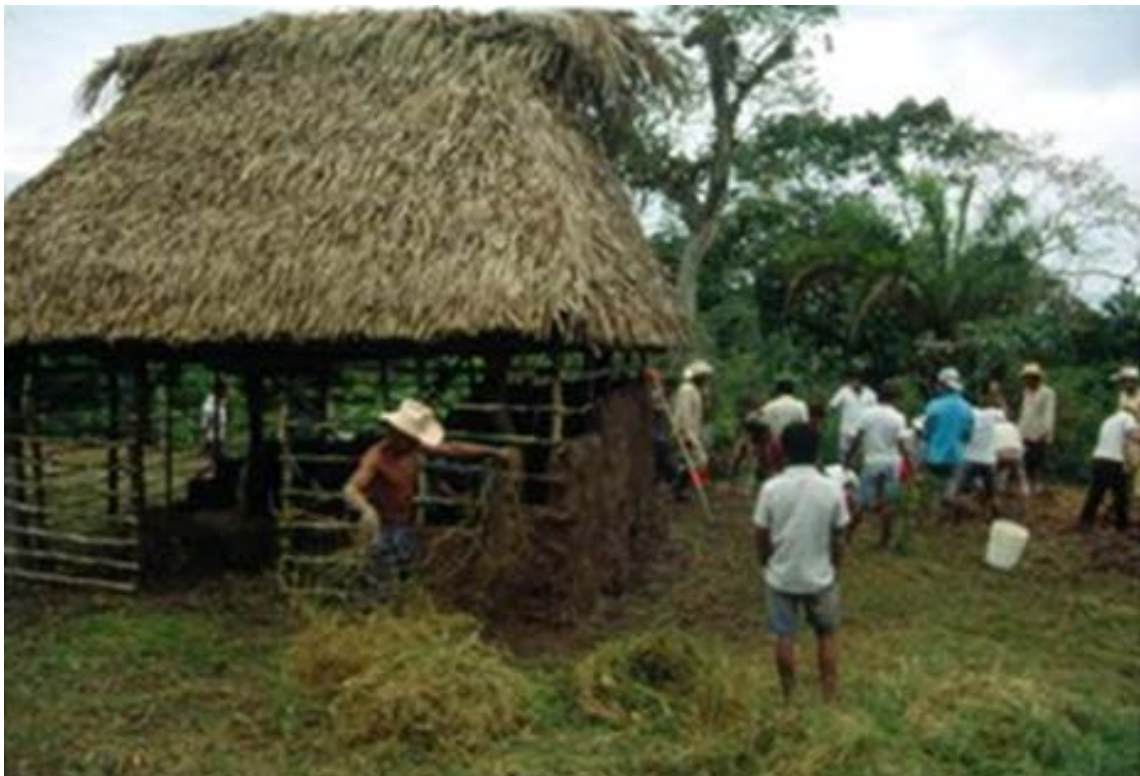
Los bloques son elaborados con tierra y pasto, mientras las herramientas necesarias son las manos y los pies (Figura 4.25). Cuando se tiene listo el armazón se procede a formar los bloques de la siguiente manera: la tierra se acomoda en montones a lo largo de cada uno de los lados donde irá cada pared. Luego estos montones se abren por en medio y se amasan con los pies y se baten agregando agua hasta alcanzar una consistencia de pasta

para enseguida agregarle o mezclarse con zacate grama (*Paspalum conjugatum*) o zacate borrego (*Cynodon dactylon*)¹⁵. Un informante declara que “se toma el zacate y se agrega al lodo y se vuelve a cubrir, como un tamal, lodo-zacate-lodo, como haciendo sabanas”. Estos bloques tienen una dimensión aproximada de 50 x 25 cm y un espesor de 6 cm. Estos se van colgando en las tablillas, haciendo así lo que se llama “bloques de embarro”. Estas sabanas se cortan con las manos y se extienden sobre el armazón.

Figura 4.25. Aplicando el embarro con manos y pies como herramienta. Cortesía de la Dra. Ann Cyphers.

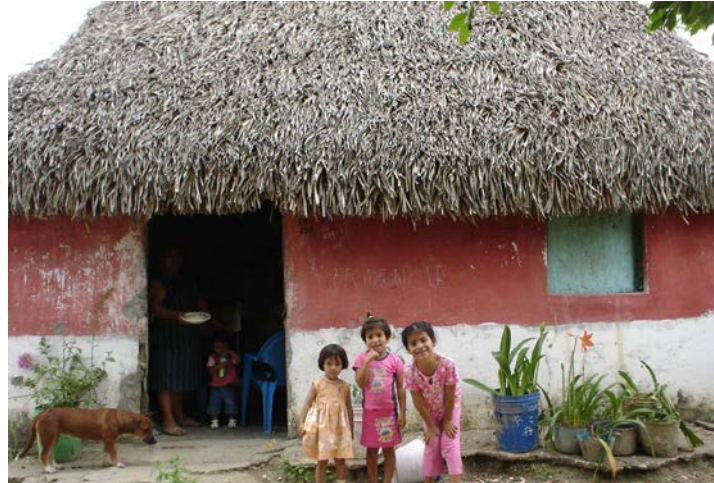
Figura 4.26. Una de las dos últimas casas de embarro con repello en el poblado de Tenochtitlán.

Una característica es el repello, el cual es un terminado de la superficie en las paredes (Figura 4.26). Generalmente se lleva a cabo en la parte exterior, aunque esporádicamente también se puede realizar en la parte interior. Para ello se hace una mezcla de agua con arena o ceniza, la que se va aplicando realizando movimientos circulares con la mano, creando una capa delgada en la superficie previamente mojada. La

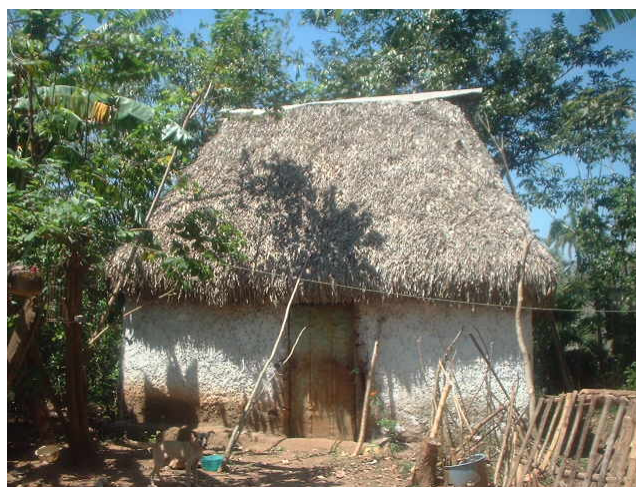
Figura 4.27. Baño de pintura blanca sobre el embarro, en el poblado de Úrsulo Galván.

participación de la mujer con respecto a esta actividad es muy importante, ya que es ella quien selecciona, acarrea, prepara y aplica el repello de las paredes. En ocasiones sólo se aplica un baño de pintura blanca como terminado en las paredes de embarro (Figura 4.27).

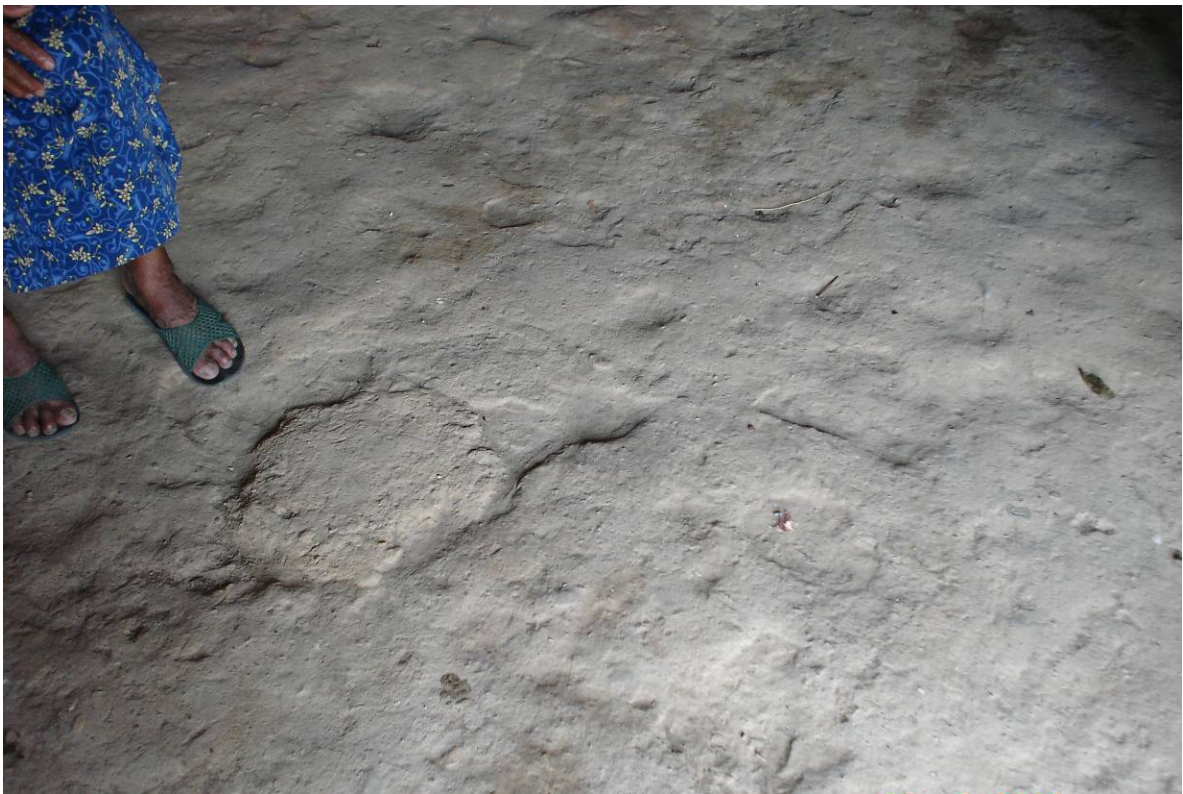
Figura 4.28. Vista de un apisonado en el poblado de Tenochtitlán.

La preparación del piso puede tener tres variantes. La primera es un apisonado que se define por ser una superficie natural emparejada y compactada (Figura 4.28). La segunda es cuando el terreno es disparejo o irregular, por lo que se rellena para ser nivelado y apisonado. El tercero y último es un firme de cemento que generalmente cuenta con un terminado muy pulido. La mayoría de las casas que se registraron con barro tienen un apisonado de tierra; no obstante, el firme de cemento poco a poco lo está reemplazando.

Para el apisonado se utiliza la misma tierra que se uso para las paredes, con el fin de que haya una buena compactación que evite el desgaste del tránsito común.

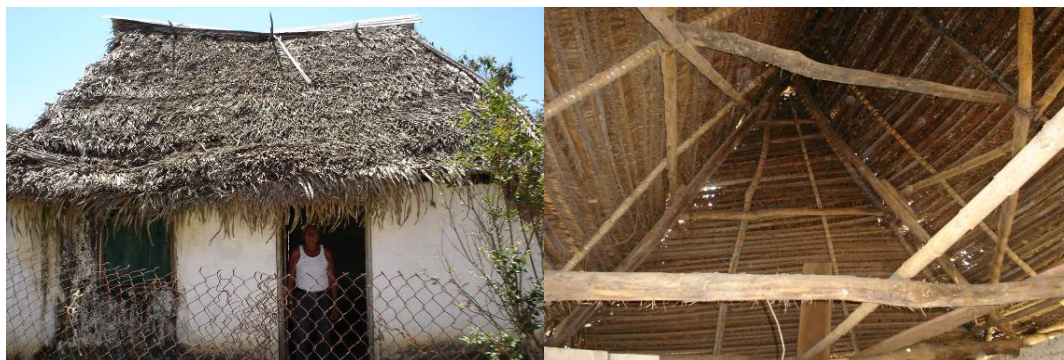
Figura 4.29. Vista interna y externa del mismo techo, en el poblado de Tenochtitlán.

En cuanto al techo, una elevación mayor del cono que lo forma cuenta mucho a la hora de su duración o conservación, considerando que con una mayor altura en la estructura, la palma escurre más fácilmente la humedad, también permitirá una mayor ventilación. Esto evitará su putrefacción y por lo tanto perdurará por más tiempo (Figura 4.29). Estas mismas condiciones tampoco permiten el fácil establecimiento de nidos de roedores y se considerará más higiénica la casa. De acuerdo con los informantes, un techo de tres metros de alto puede durar de 6 a 8 años, debemos mencionar que se registraron varios casos con techos de 8 y 10 años; por otra parte, un techo menor a esta altura, según nos comentaron, durará menos de 6 años.

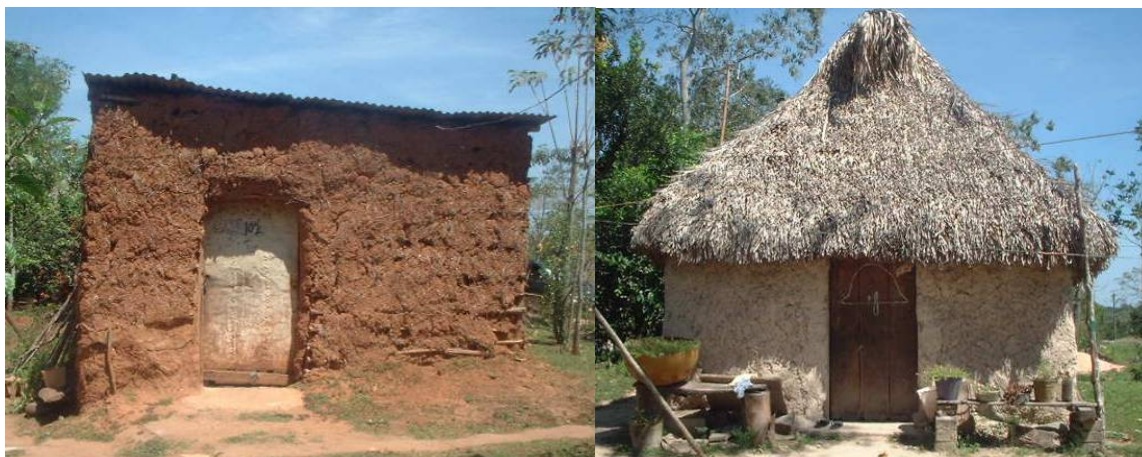
Figura 4.30. Diferente calidad del barro en el poblado Ursulo Galván

La vida estimada de las paredes difiere de la del techo porque ésta parte de la casa no recibe mantenimiento o renovaciones parciales. Cuando una pared de barro se encuentra bastante deteriorada o está “canteada”-como localmente se le llama a una pared cuando pierde su verticalidad-, se cambia toda la cara o lado por completo, por lo general no se aplican parches en los huecos. Depende en gran medida de su composición arcillosa-arenosa, cuya calidad es alcanzada muy fácilmente en Tenochtitlán y en Cerritos, pero en Úrsulo Galván es muy pobre la calidad arcillosa y algunas paredes con pocos años se observaron bastante deterioradas (Figura 4.30). También hay que tomar en cuenta la influencia de la lluvia para su deslave y finalmente la afectación de insectos. Se registraron dos casas de barro que han durado 10 años en buenas condiciones en Tenochtitlán, pero nos comentan de casas con barro de hasta 12 años bien conservadas.

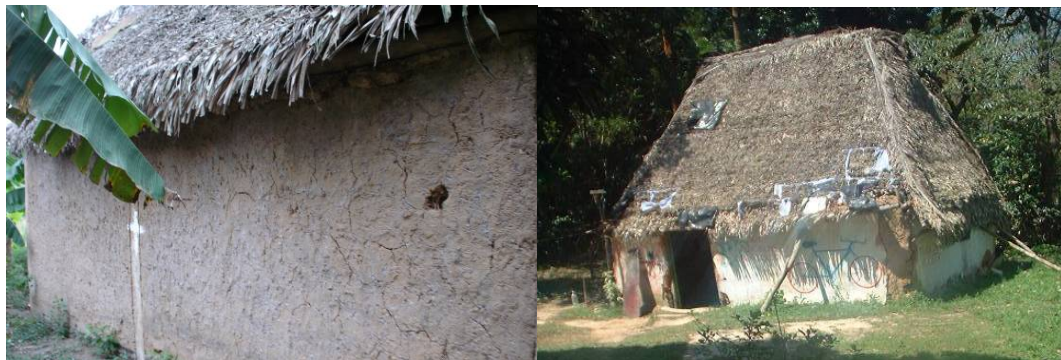
Figura 4.32. Izquierda, vista de la afectación por insectos en una pared. Derecha, vista de los reforzamientos en una pared. Ambas paredes son de barro.

La gente considera que una pared es débil cuando está bastante deslavada y están evidentes los cañuelos de la rejilla (estructura sobre la que colocan los trozos de barro). Estas pueden estar también debilitadas por los efectos de los insectos, los cuales van provocando fuertes poros (Figura 4.32 izquierda) o bien un fuerte desgaste de la parte baja de las paredes, lo que también debilita la estabilidad de la pared misma. En el caso de un deterioro avanzado, pero que no se caen las paredes, éstas son reforzadas poniendo un apoyo que consiste en algunos postes de madera que hacen contrapeso (Figura 4.32 derecha), en ocasiones puede pasar mucho tiempo con este contrapeso antes de la renovación de la pared. Cuando el deterioro es demasiado avanzado y se corre peligro, las paredes son derrumbadas y renovadas.

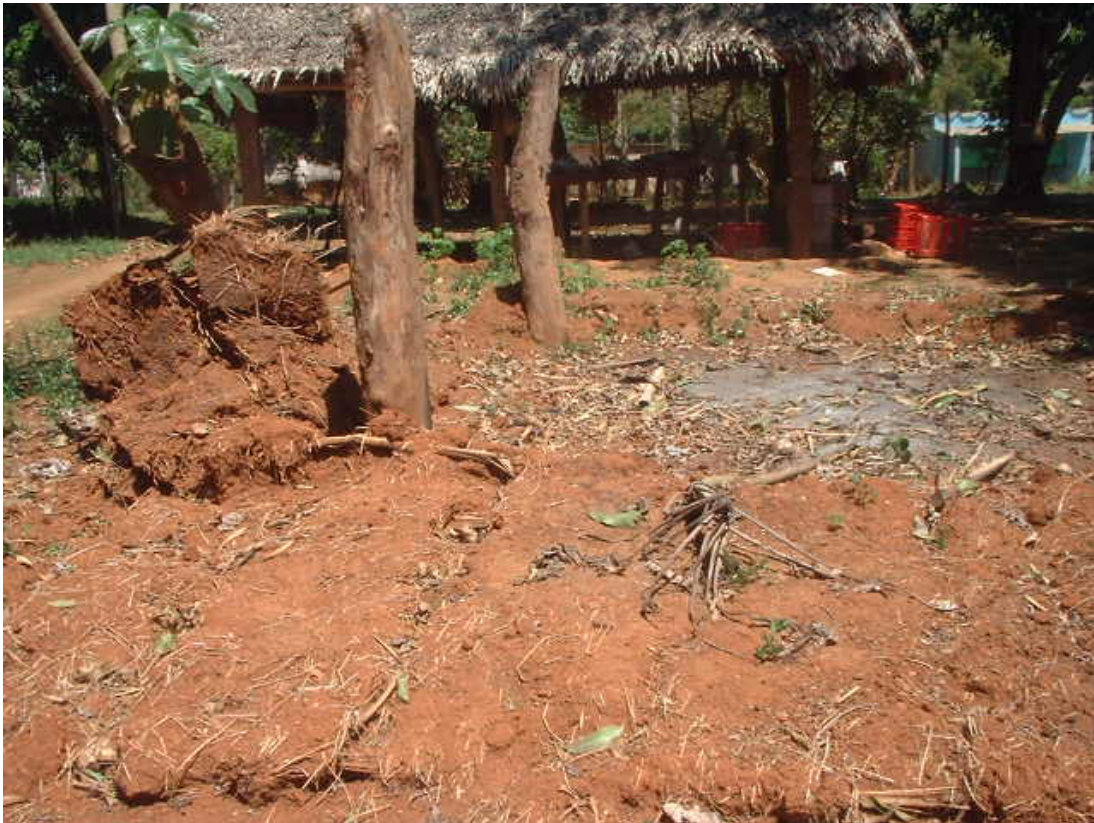
Figura 4.33. Panorama de una casa de barro derrumbada por un huracán, en el sur de Veracruz.

Los fuertes vientos del sur en la época de secas (abril y mayo) no provocan la caída de las paredes o el volado de un techo, pero si provocan un desacomodo de la palma dejando huecos por los que se filtra el agua y esta humedad pudre tanto la palma como la madera de la estructura de la casa, provocando ahora sí una inestabilidad de la misma. Cuando no se ha atendido la calidad de la madera utilizada y no se ha tenido la debida atención en la elaboración de las paredes, estamos frente a una estructura inestable en cuanto a su construcción, por lo que la casa corre el riesgo de ser derrumbada por el viento, más por la inestabilidad de la estructura que por la fuerza del viento, estos datos se obtuvieron en el poblado de Tenochtitlán.

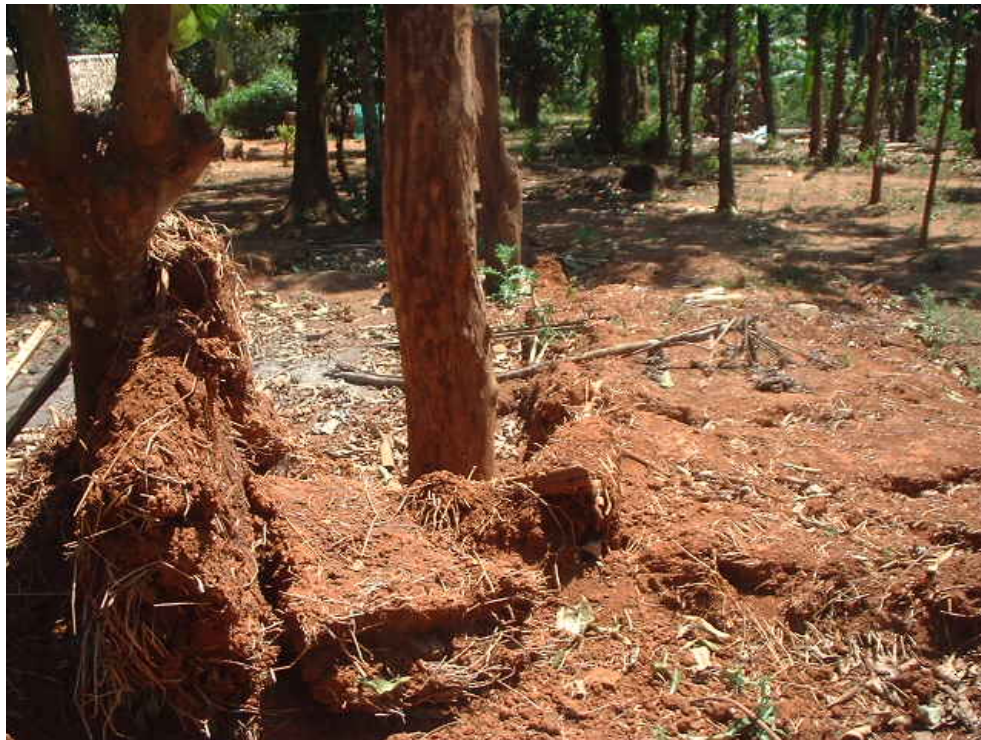
Figura 4.34. Detalle de las paredes caídas hacia afuera de la estructura y los horcones, después del huracán. El techo, que cayó sobre el piso ya había sido desmantelado y llevado a otra parte del terreno.

Las paredes también son unas de las más afectadas durante un huracán, las cuales generalmente son derrumbadas por los fuertes vientos, ya sea precipitándolas hacia fuera o hacía adentro, o ambos. Se observó en la comunidad de Úrsulo Galván que generalmente la caída de las paredes es hacia el exterior, en ocasiones por la misma inercia de la construcción y en ocasiones con ayuda de los habitantes de la estructura (Figura 4.34). En el caso de que el huracán hubiera provocado un deterioro avanzado, pero que no se caen las paredes, éstas son reforzadas poniendo un apoyo que consiste en algunos postes de madera que hacen contrapeso. Cuando el deterioro es demasiado avanzado y se corre peligro, las paredes son derrumbadas por los habitantes mismos.

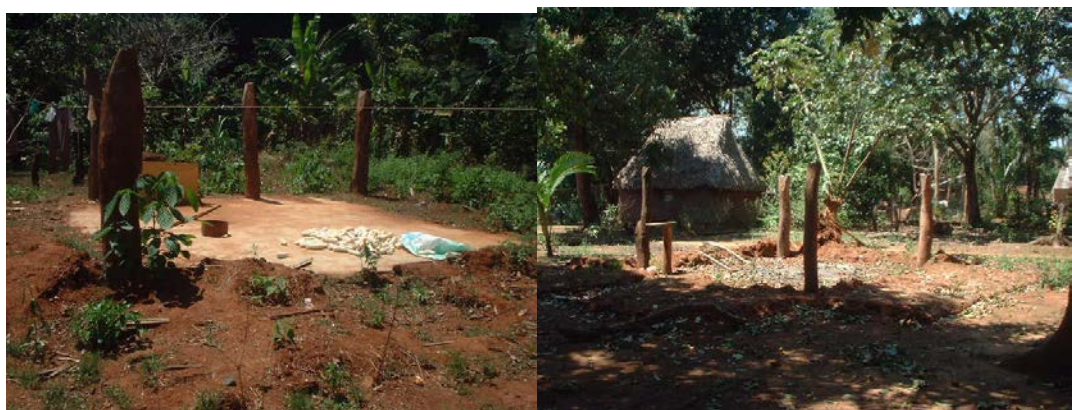
Figura 4.35. Vista de los horcones de la casa, después del huracán.

En el caso de una vivienda derrumbada por un huracán en Úrsulo Galvan, se observó la reutilización de los horcones que fue lo que se mantuvo en pie después del huracán (Figura 4.35), las paredes quedaron derrumbadas alrededor de lo que fuera la casa y se quedaría así para incorporarse como una nueva capa al entorno, de entre los escombros del techo caído se recuperaron algunas maderas largas para reutilizarlas en un techo nuevo, lo que no se pudo reutilizar se quemó y de entre los escombros y restos de basura quemada se pudieron observar algunos fragmentos de barro quemado.

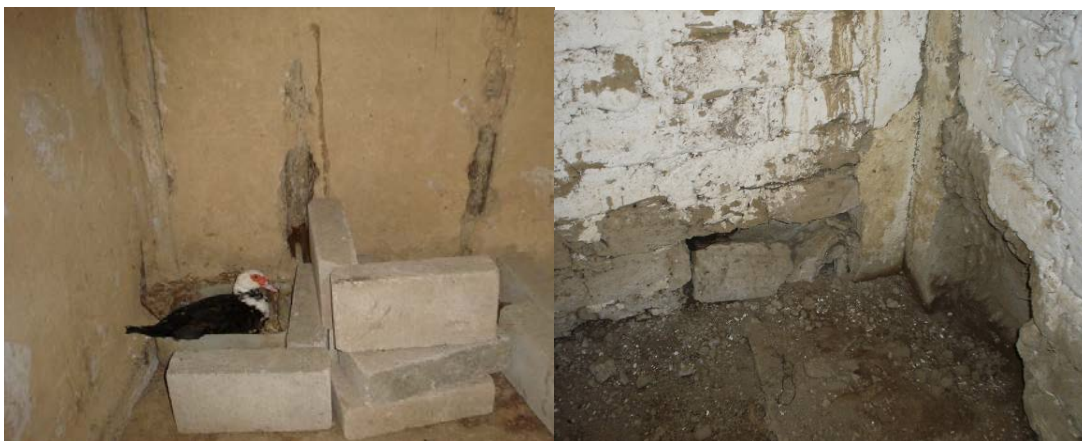
Figura 4.36. Ejemplos de desgaste del piso y la pared de tierra en las esquinas de la casa.

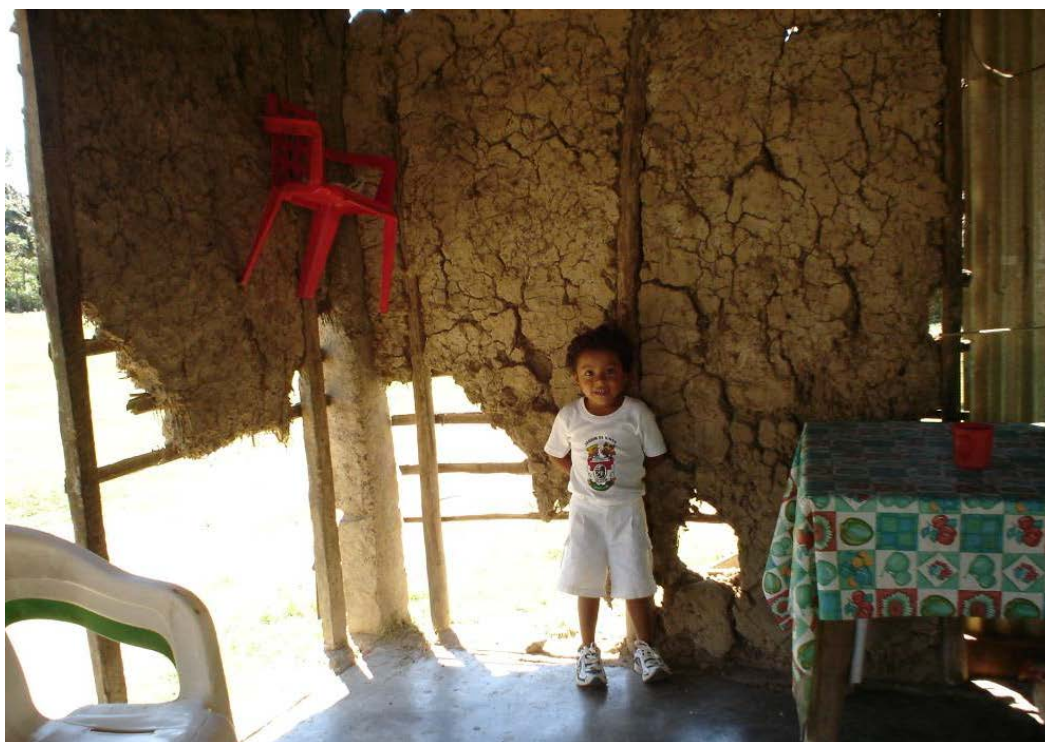
Figura 4.37. Pared de barro con 40 años de edad.

En lo que respecta a la palma, como ya se mencionó anteriormente, la población local conoce su periodo de vida útil, el cual es de cinco a ocho años aproximadamente, por lo que será cambiada regularmente. En cuanto al embarro, este tiene una durabilidad bastante amplia, a excepción de los factores arriba mencionados que pueden acortarlo; sin embargo, es posible también hacer un cambio en determinado tiempo si es que se considera que el resto de la estructura está en buenas condiciones como para soportar el largo periodo de uso de unas nuevas paredes de embarro, aunque es bastante usual que, dada su larga vida, estas son las últimas en dejarse caer o incluso aún bastante deterioradas (deslavadas, agujereadas, pero con estabilidad suficiente) se usan hasta el momento final de vida útil de la estructura (Figura 4.37).

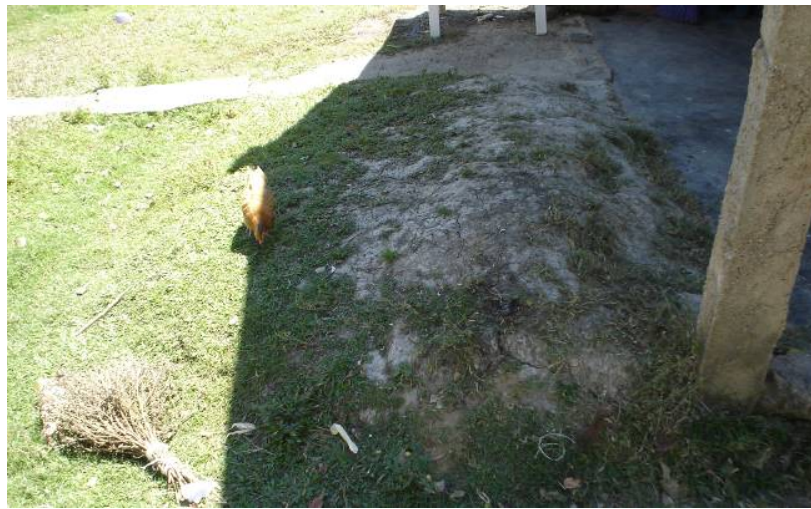
Figura 4.38. Paredes de embarro derrumbadas e incorporadas al suelo circundante a la casa.

b) el rescate en cuanto a los materiales que conforman las paredes de barro es poco redituable. Generalmente cuando las paredes de barro caen en desuso y son derribadas, se limpian del zacate que lo integra y la tierra se deja cerca de la casa como relleno para la re-nivelación del terreno, creando una paulatina incorporación de esta tierra al suelo circundante (Figura 4.38), nunca se reutilizan para renivelar el piso interno de la casa, ni

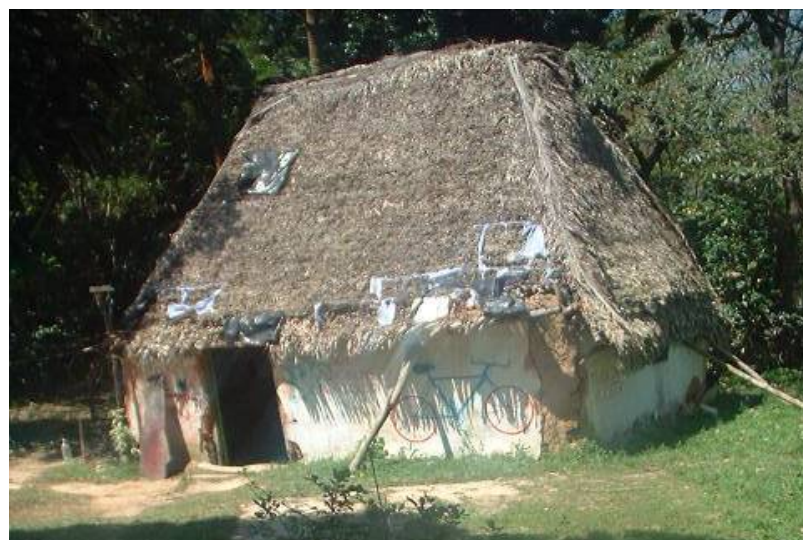
Figura 4.39. Un taller de bicicletas, mientras se termina de caer la estructura.

Se observan algunas excepciones en donde, aunque las paredes corren el riesgo de caer, se deja desocupada la estructura parcialmente, solo apuntalándolas para reforzar temporalmente, utilizándola como bodega; se registro un caso la comunidad de Cerritos, en el que una estructura con gran riesgo de caer, constituía un taller de bicicletas... “mientras se termina de caer” nos refirió el dueño (Figura 4.39). Son extraordinarios los casos en que los restos de paredes son levantados y llevados a algún lugar de basura.

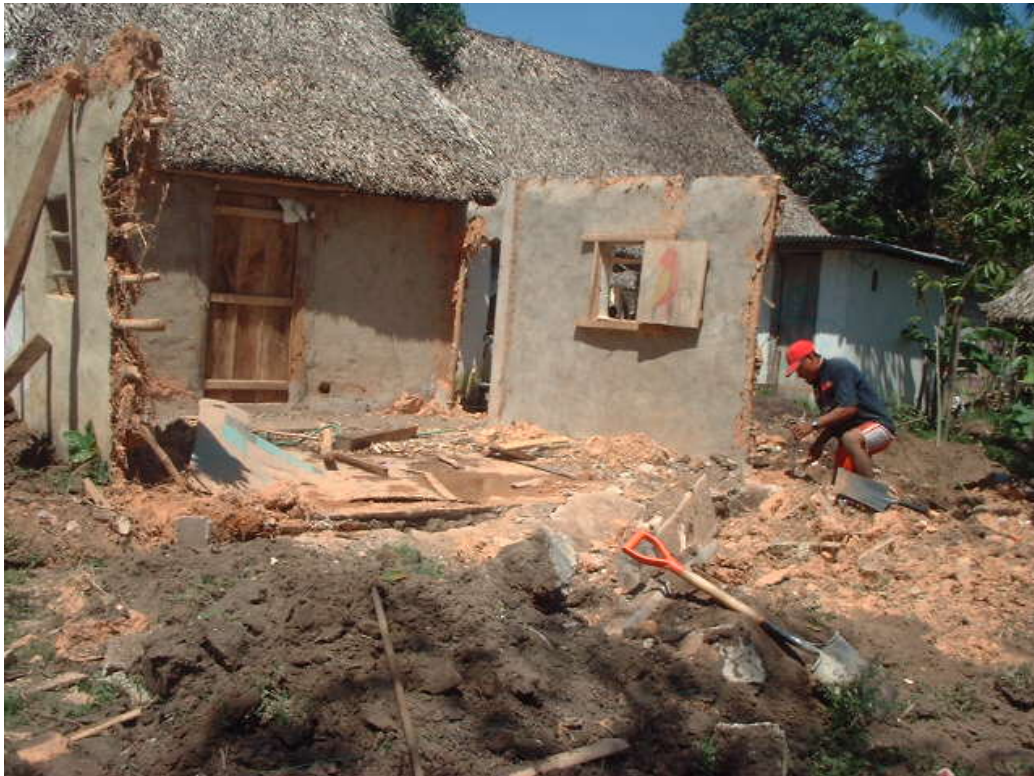
Figura 4.40. Renovación de una casa de barro con repello, en el poblado de Úrsulo Galván.

Un dato importante que nos proporcionaron los informantes es que la mayoría de la gente no abandona una casa, sino que siempre reconstruye; esto es, que las casas están en uso mientras mantienen condiciones óptimas. En el momento en que se requieren cambios, los hacen y siguen viviendo, pero si las condiciones de la madera ya no proporcionan seguridad en la habitación, se reconstruirá una nueva casa (Figura 4.40). Actualmente no se pudo observar ninguna estructura abandonada ni observar su decaimiento.

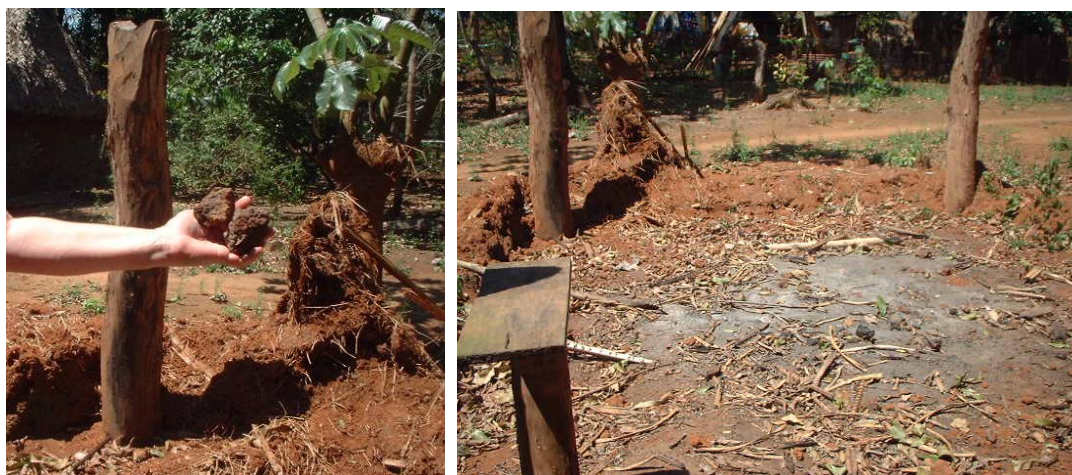
Figura 4.41. Restos de barro quemado y restos del techo quemado en una casa derrumbada.

deberán observar espacios con evidencias de eventos de fuego sobre el suelo circundante a la casa y restos de materiales específicamente pertenecientes a las paredes sobre el piso al interior y exterior o bien como parte de los rellenos de re-nivelación circundantes a la estructura (Figura4.41).

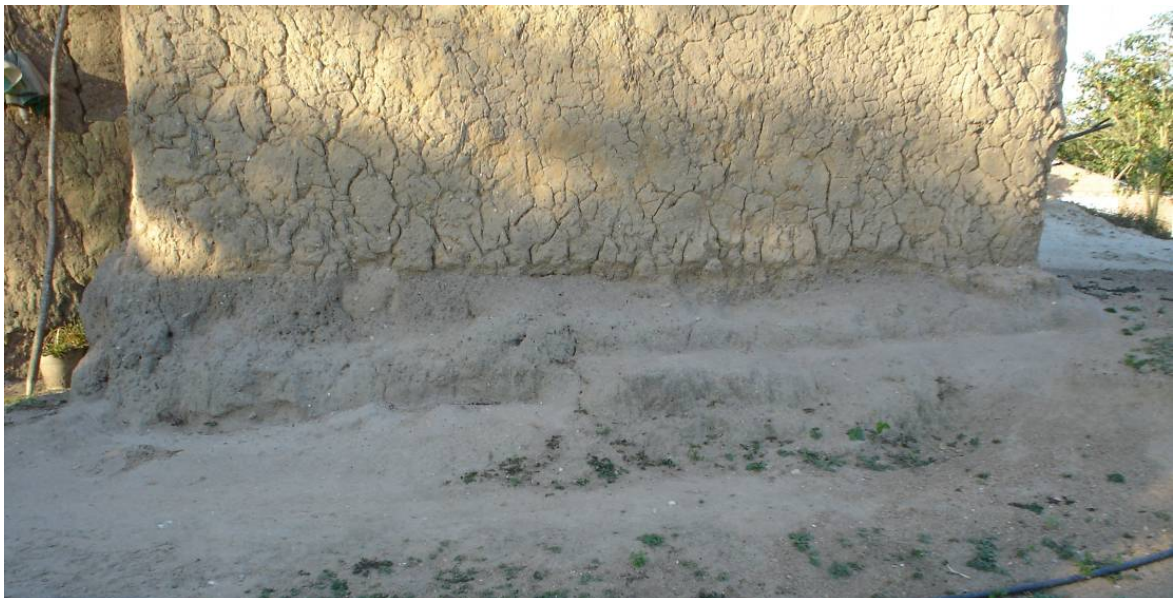
Figura 4.42. Detalle del escalonamiento que se forma por el deslave de los muros.

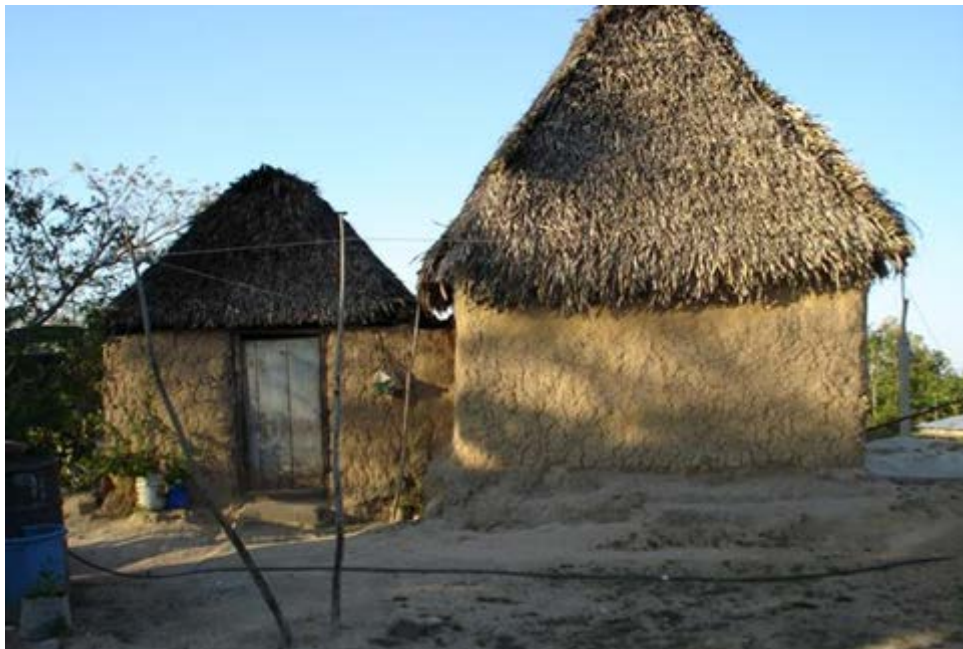
Figura 4.43. Vista panorámica de una estructura con deslave de muros.

El deslave de las paredes en el exterior, en la porción inferior al ras del suelo, en por lo menos cinco años según los informantes, provoca una acumulación de sedimentos que en determinado momento crea un tipo de escalón, cuando estos sedimentos son cortados verticalmente crean una especie de plataforma que rodea la pared de la casa y que dará un nivel más alto al terreno donde se asienta la misma (Figuras 4.42 y 4.43).

Esta Plataforma-escalón se ha observado muy frecuentemente en Tenochtitlán pero no en Úrsulo Galván y Cerritos. No es un detalle de la construcción hecho a propósito, es la acumulación del deslave de las paredes. Tal vez, se deba al tipo de composición del sedimento que se caracteriza en dicha comunidad, pues aquí hay mayor presencia de arcillas, en cambio en Úrsulo Galván y Cerritos se observó que el suelo es más arenoso y con un mayor contenido ferroso.

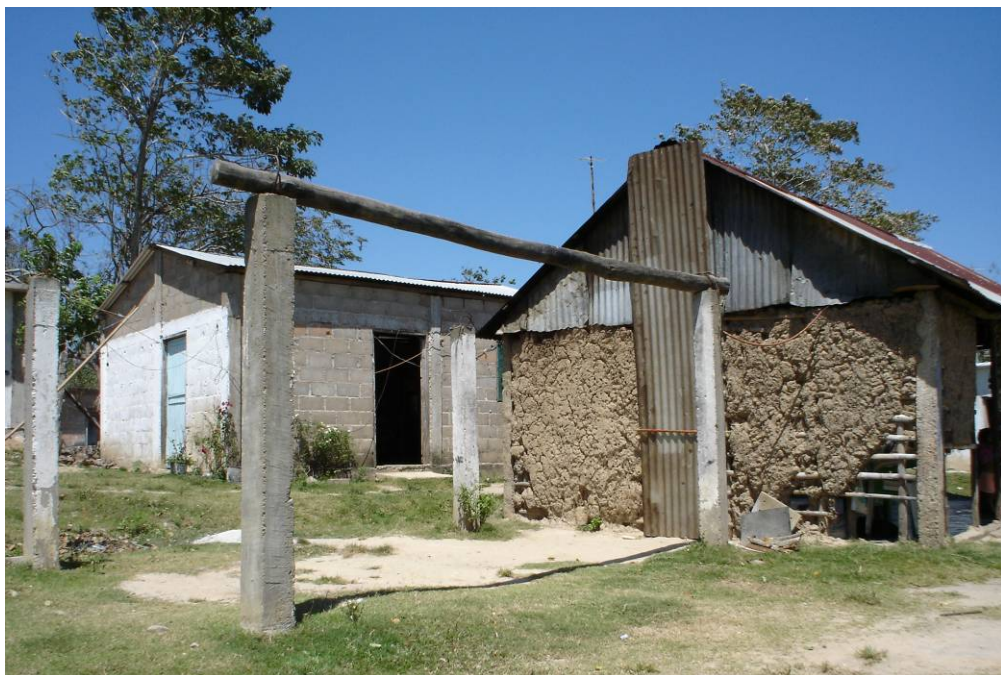
Figura 4.44. Casa de barro con 40 años de uso y con algunos cambios estructurales.

También se debe mencionar que en ocasiones, como en un ejemplo en el poblado de Tenochtitlán, las paredes llevan aproximadamente 40 años, y estas se encuentran derrumbadas en su mayor parte, sin embargo las partes restantes siguen siendo utilizadas, aunque bastante parciales, y los restos caídos se han integrado al terreno circundante, esto tal vez porque el debilitamiento y deterioro de las paredes tienen patrones diferentes de deterioro y deslave que provoca diferentes contextos aprovechables de la estructura, y bueno la señora nos refiere que la abandonará hasta que no quede nada, pese a que ha hecho ya algunos cambios, por ejemplo los horcones ahora son de concreto, el techo de lamina y el piso de cemento, conserva los restos de las paredes porque hacen fresca la estancia. Debe mencionarse también que a pesar de lo deteriorado de su estructura tiene además aldaño a ésta los esquineros de otra estructura que puede ser construida en cualquier momento, su casa tiene 40 años y hace 20 hizo algunos cambios (Figura 4.44).

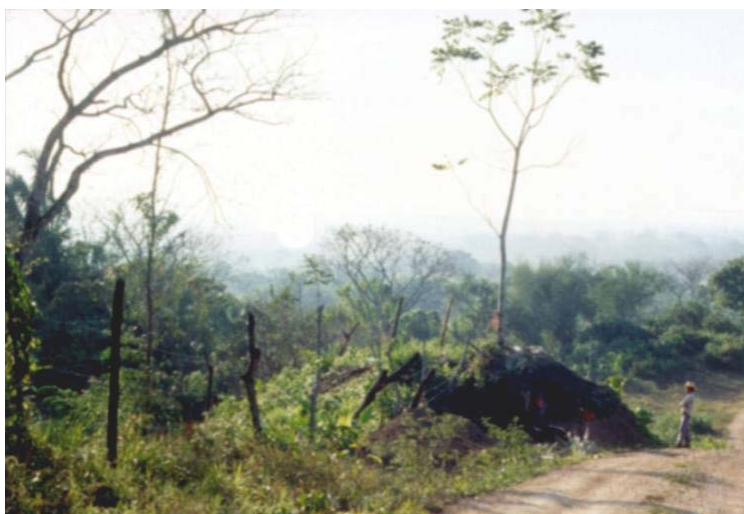
Figura 5.1. Vista hacia el este del Frente D5-31; se puede observar el corte hecho por la maquinaria. Primavera de 1990.

El área denominada D5-31 se ubica en una terraza que rodea la punta sur de la Península Sureste justo al lado norte del camino de terracería que pasaba encima de la meseta durante la década de los 1990s (figura 5.1). Se exploró el área durante cinco temporadas de campo, logrando excavar un área total de 68.92 m² en la cual se profundizó hasta suelo estéril en un área de 29.83 m². A través de este corte se percataron vestigios estructurales y materiales de carácter doméstico correspondientes al periodo Preclásico Inferior. Las excavaciones produjeron una columna estratigráfica en la cual hay seis pisos sobrepuestos de carácter doméstico que corresponden a la fase San Lorenzo, así como los elementos constructivos de la terraza sobre la que se desplantó la ocupación misma del área.

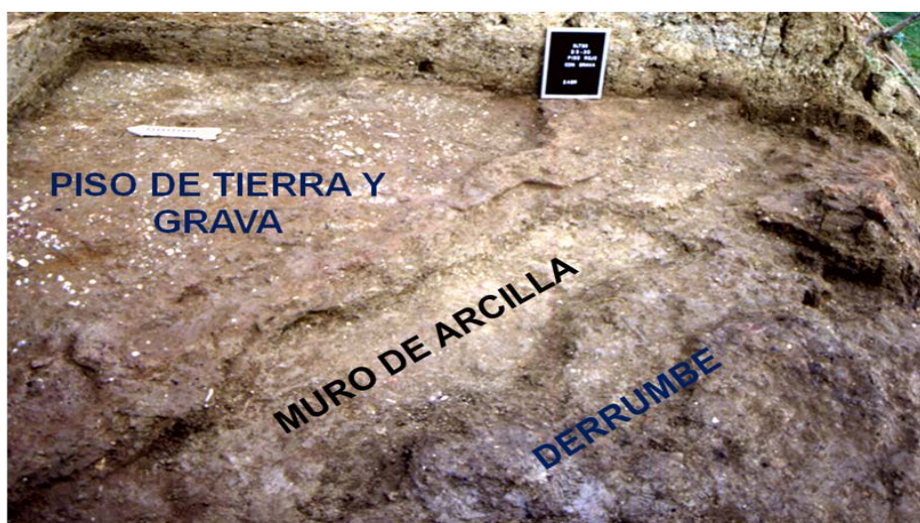
Figura 5.3. Vista parcial de la excavación en D5-31, donde se muestra un piso de tierra y grava, así como un muro de arcilla y su derrumbe.
